5. „ქვედა ჯოჭო-წიფლნარი კმ. 1+010“  
გზის მონაკვეთის ვიზუალური საინჟინრო-გეოლოგიური დასკვნა

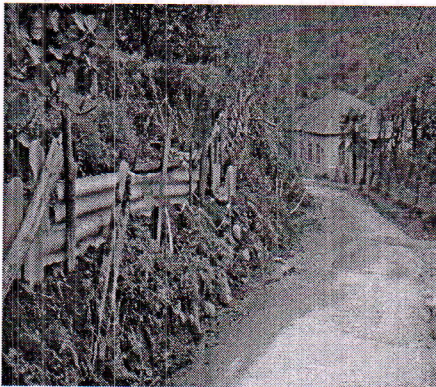
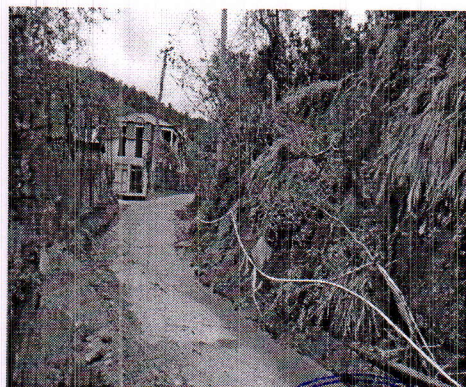
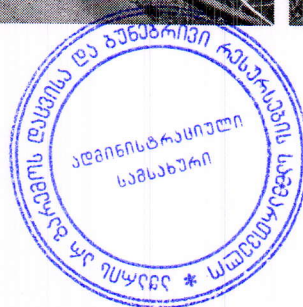
„ქვედა ჯოჭო-წიფლნარი კმ. 1+010“ გზის მონაკვეთის მოსაზღვრე ფერდიდან უხვი ატმოსფერული ნალექების მოსვლის დროს ხდება ფიზიკო-მექანიკური თვისებების მქონე გრუნტების გატენიანება-გადამძიმება და ლოკალური მეწყრული ჩამოქცევა და საფრთხეს უქმნის გზის მდგრადობას. მეწყრული მასა ფიქსირდება საავტომობილო გზაზე.

აღნიშნულიდან გამომდინარე „ქვედა ჯოჭო-წიფლნარი კმ. 1+010“ ფერდზე მეწყრული პროცესების სტაბილიზაციის და საავტომობილო გზაზე უსაფრთხო გადაადგილების მიზნით აუცილებელია უახლოეს მომავალში მეწყრული ფერდის ძირში სათანადო საპროექტო დოკუმენტაციის შედგენის შემდეგ განხორციელდეს ფერდსამაგრი სამუშაოები (ფერდსამაგრი კონსტრუქციის საძირკველი დაფუძნდეს ძირითად ქანებზე).

აუცილებელია მთელ ფერდობზე ზედაპირული და ფერდიდან ჩამონადენი წყლების ერთ სისტემაში რეგულირება და შესაბამისი მიწების ან ცემენტსაფარიანი არხების საშუალებით უსაფრთხო მიმართულებით გადაყვანა.
