6. „ქვედა ჯოჭო-წიფლნარი კმ. 1+610“ გზის  
მონაკვეთის ვიზუალური საინჟინრო-გეოლოგიური დასკვნა

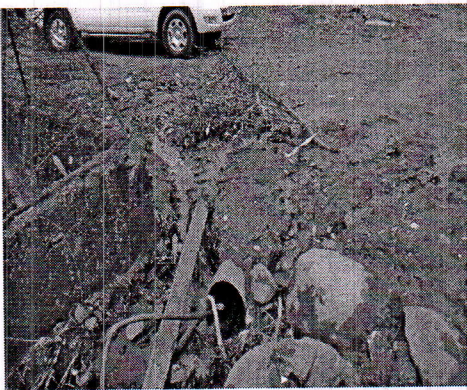
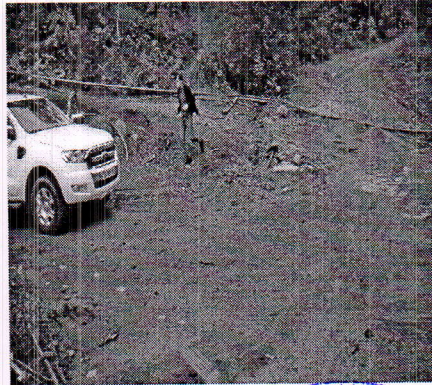
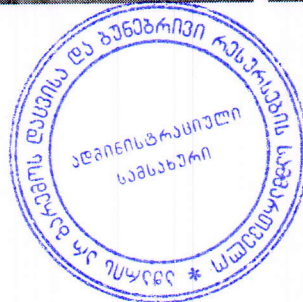
„ქვედა ჯოჭო-წიფლნარი კმ. 1+610“ საავტომობილო გზის მონაკვეთზე მოწყობილია წყალგამტარი მილი, რომელიც წყალუხვობის დროს ვერ ატარებს წყლებს, გადმოდის კალაპოტიდან, ტბორავს და რეცხავს მიმდებარე ტერიტორიას და გზის სავალ ნაწილს.

აღნიშნულიდან გამომდინარე „ქვედა ჯოჭო-წიფლნარი კმ. 1+610“ გზის მონაკვეთზე სანიადვრე არსიდან ჩამონადენი წყლების რეგულირებისათვის და საავტომობილო გზის მდგრადობის შესანარჩუნებლად აუცილებელია, არსებულ წყალგამტარი მილის ნაცვლად მოეწყოს რკინა-ბეტონის კიუვეტები დასურული ფილებით.

აუცილებელია მთელ ფერდობზე ზედაპირული და ფერდიდან ჩამონადენი წყლების ერთ სისტემაში რეგულირება და შესაბამისი მილების ან ცემენტსაფარიანი არხების საშუალებით უსაფრთხო მიმართულებით გადაყვანა.
