ბოლნისის მუნიციპალიტეტი, წუღრუდაშენის გუმბათიანი ტაძრისა და  
გალავნის საშენი მასალის მდგომარეობის კვლევა და საპროექტო  
დოკუმენტაციის მომზადება (ქვის კონსერვაცია)

ჩასატარებელი სამუშაოები

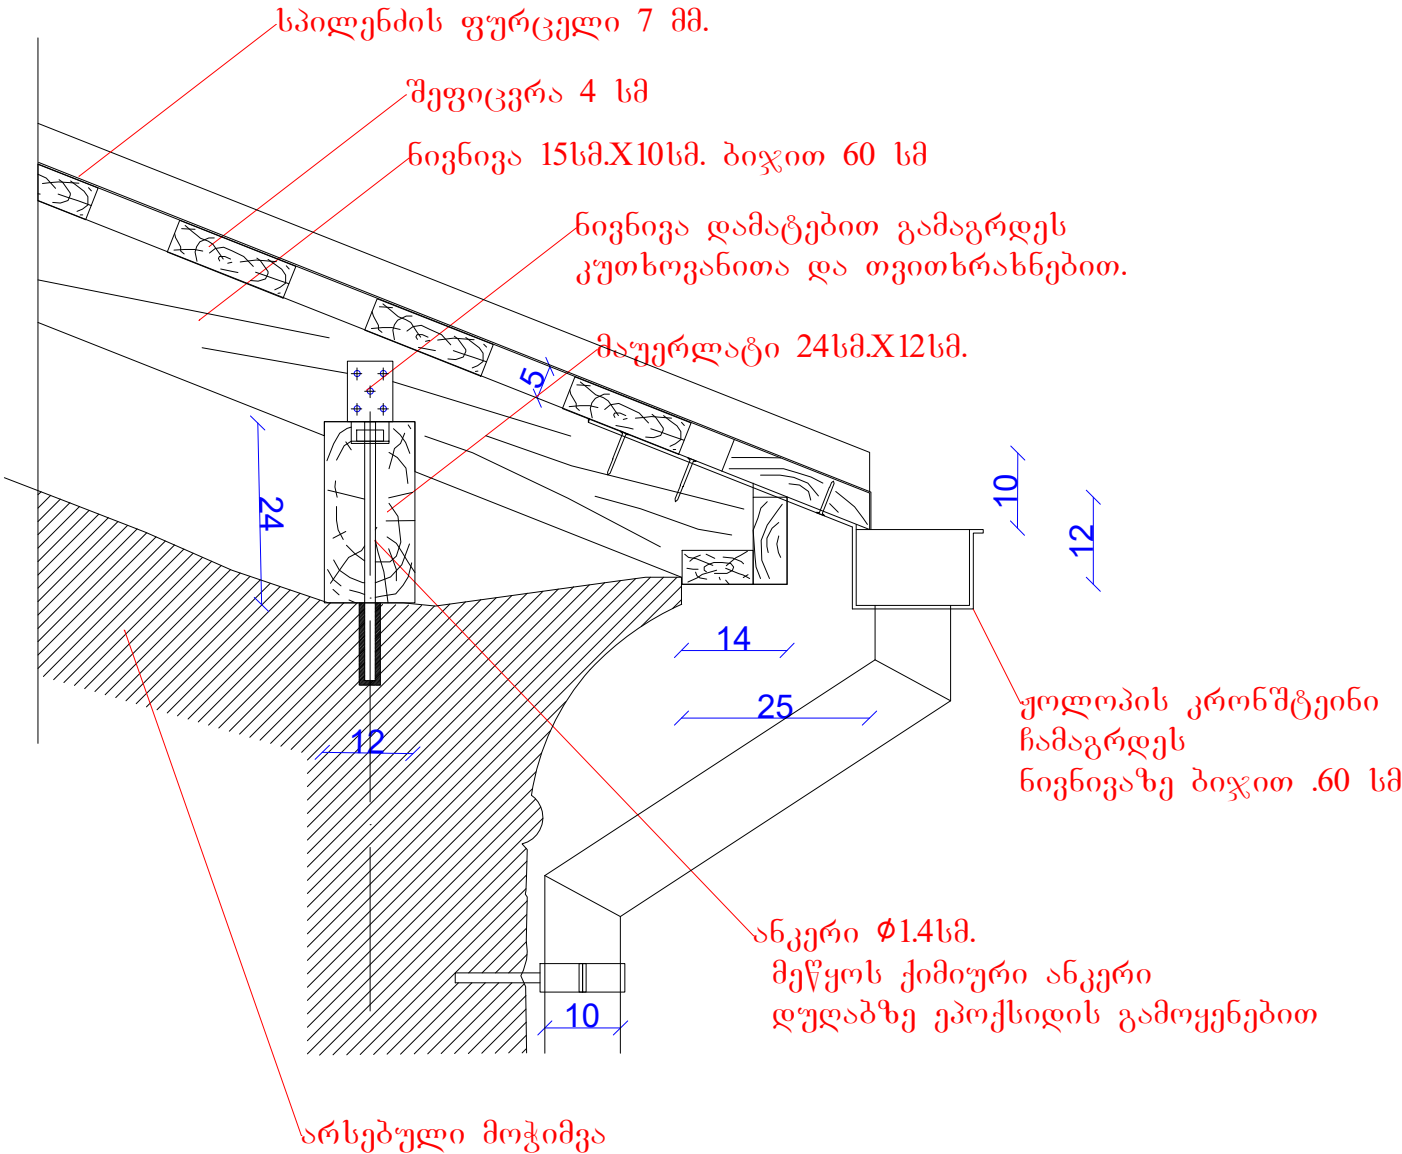
კვანძი 1  
სახურავის ნაშეერისა და უღლობის  
მოწყობის სქემა 1:10

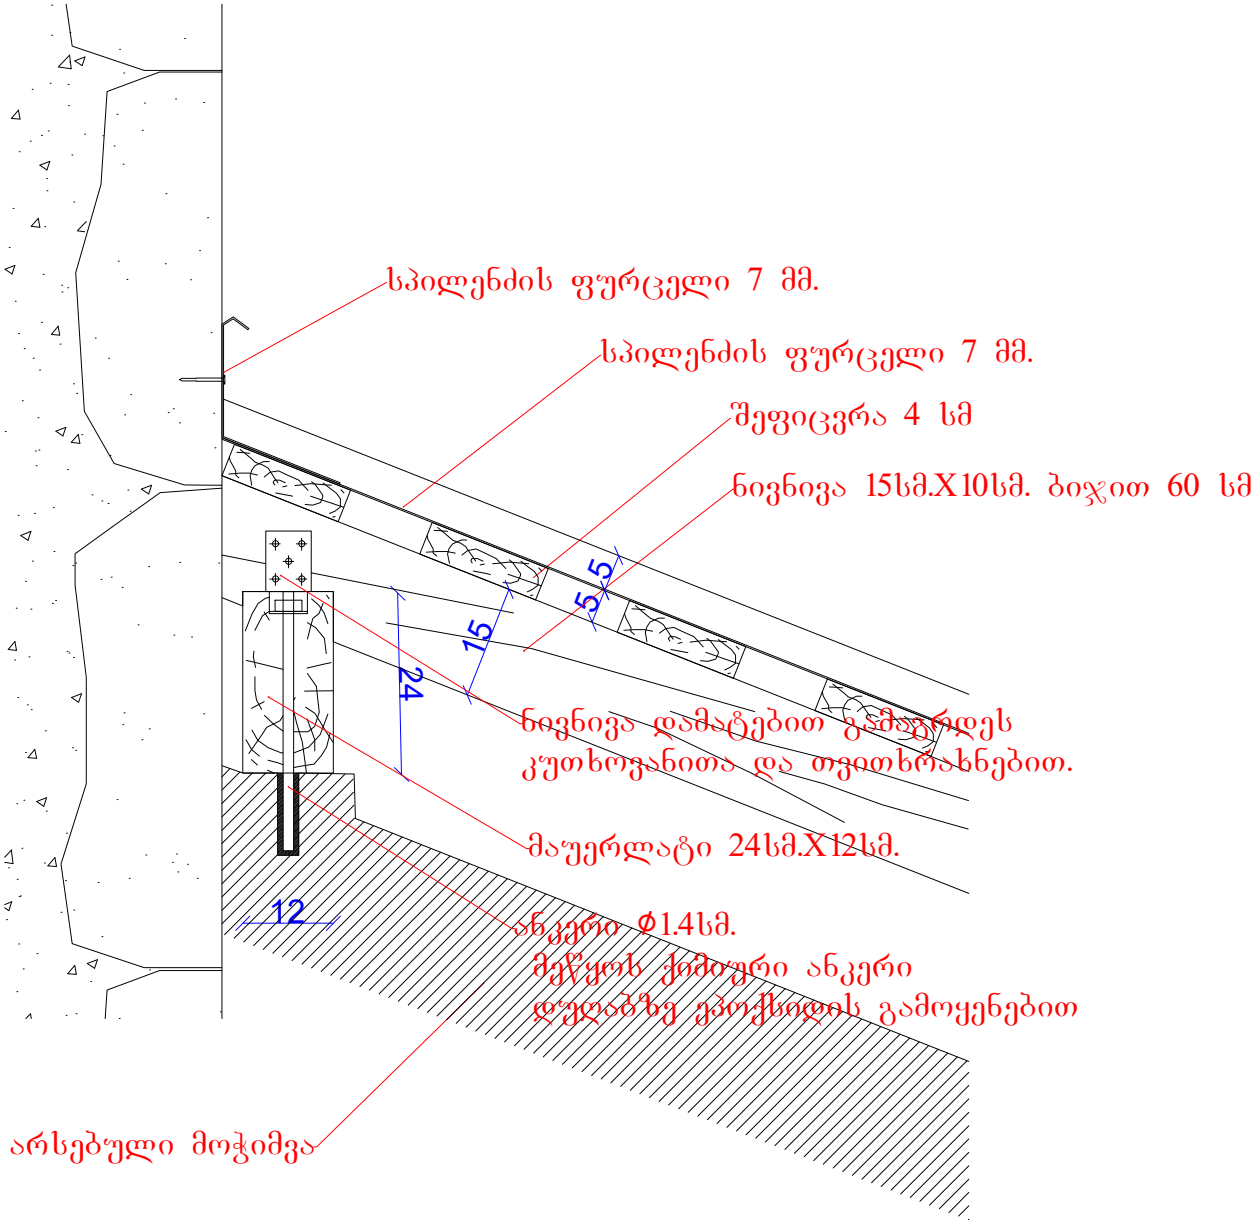
კვანძი 2  
სახურავის კედელთან  
შეუღლების სქემა 1:10

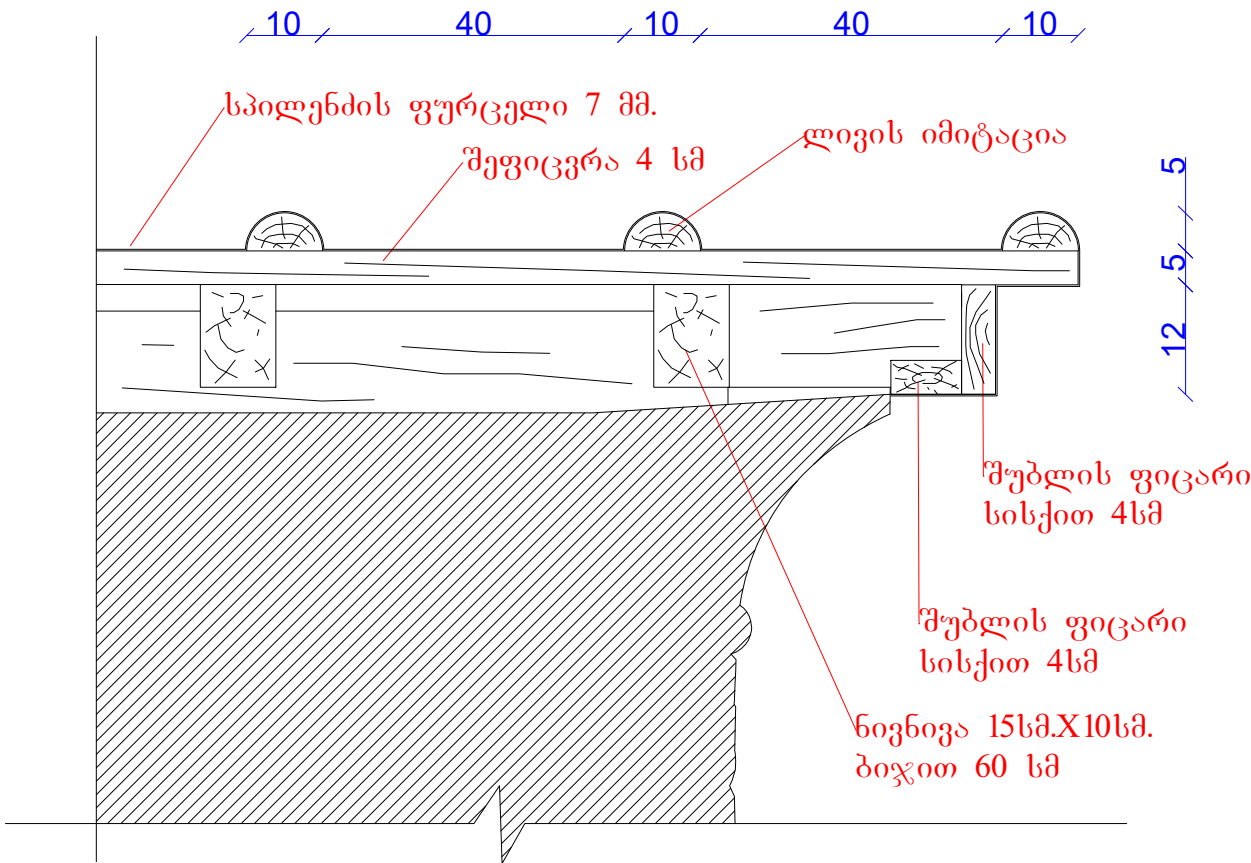
კვანძი 3  
სახურავის ნაშვერის მოწყობის სქემა  
1:10

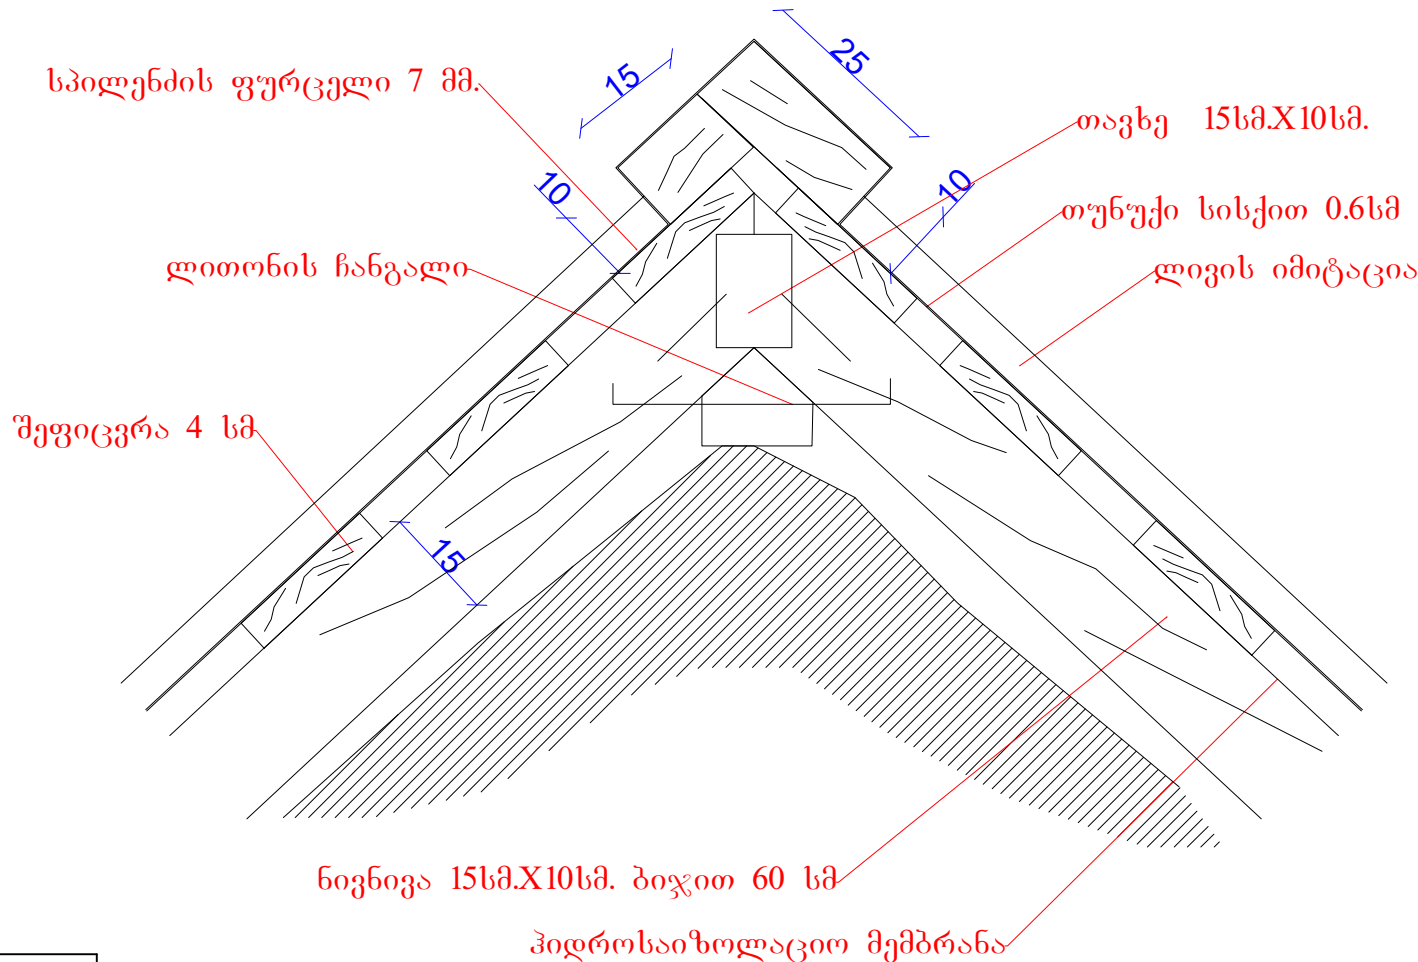
კვანძი 4  
კეხის მოწყობის სქემა  
1:10

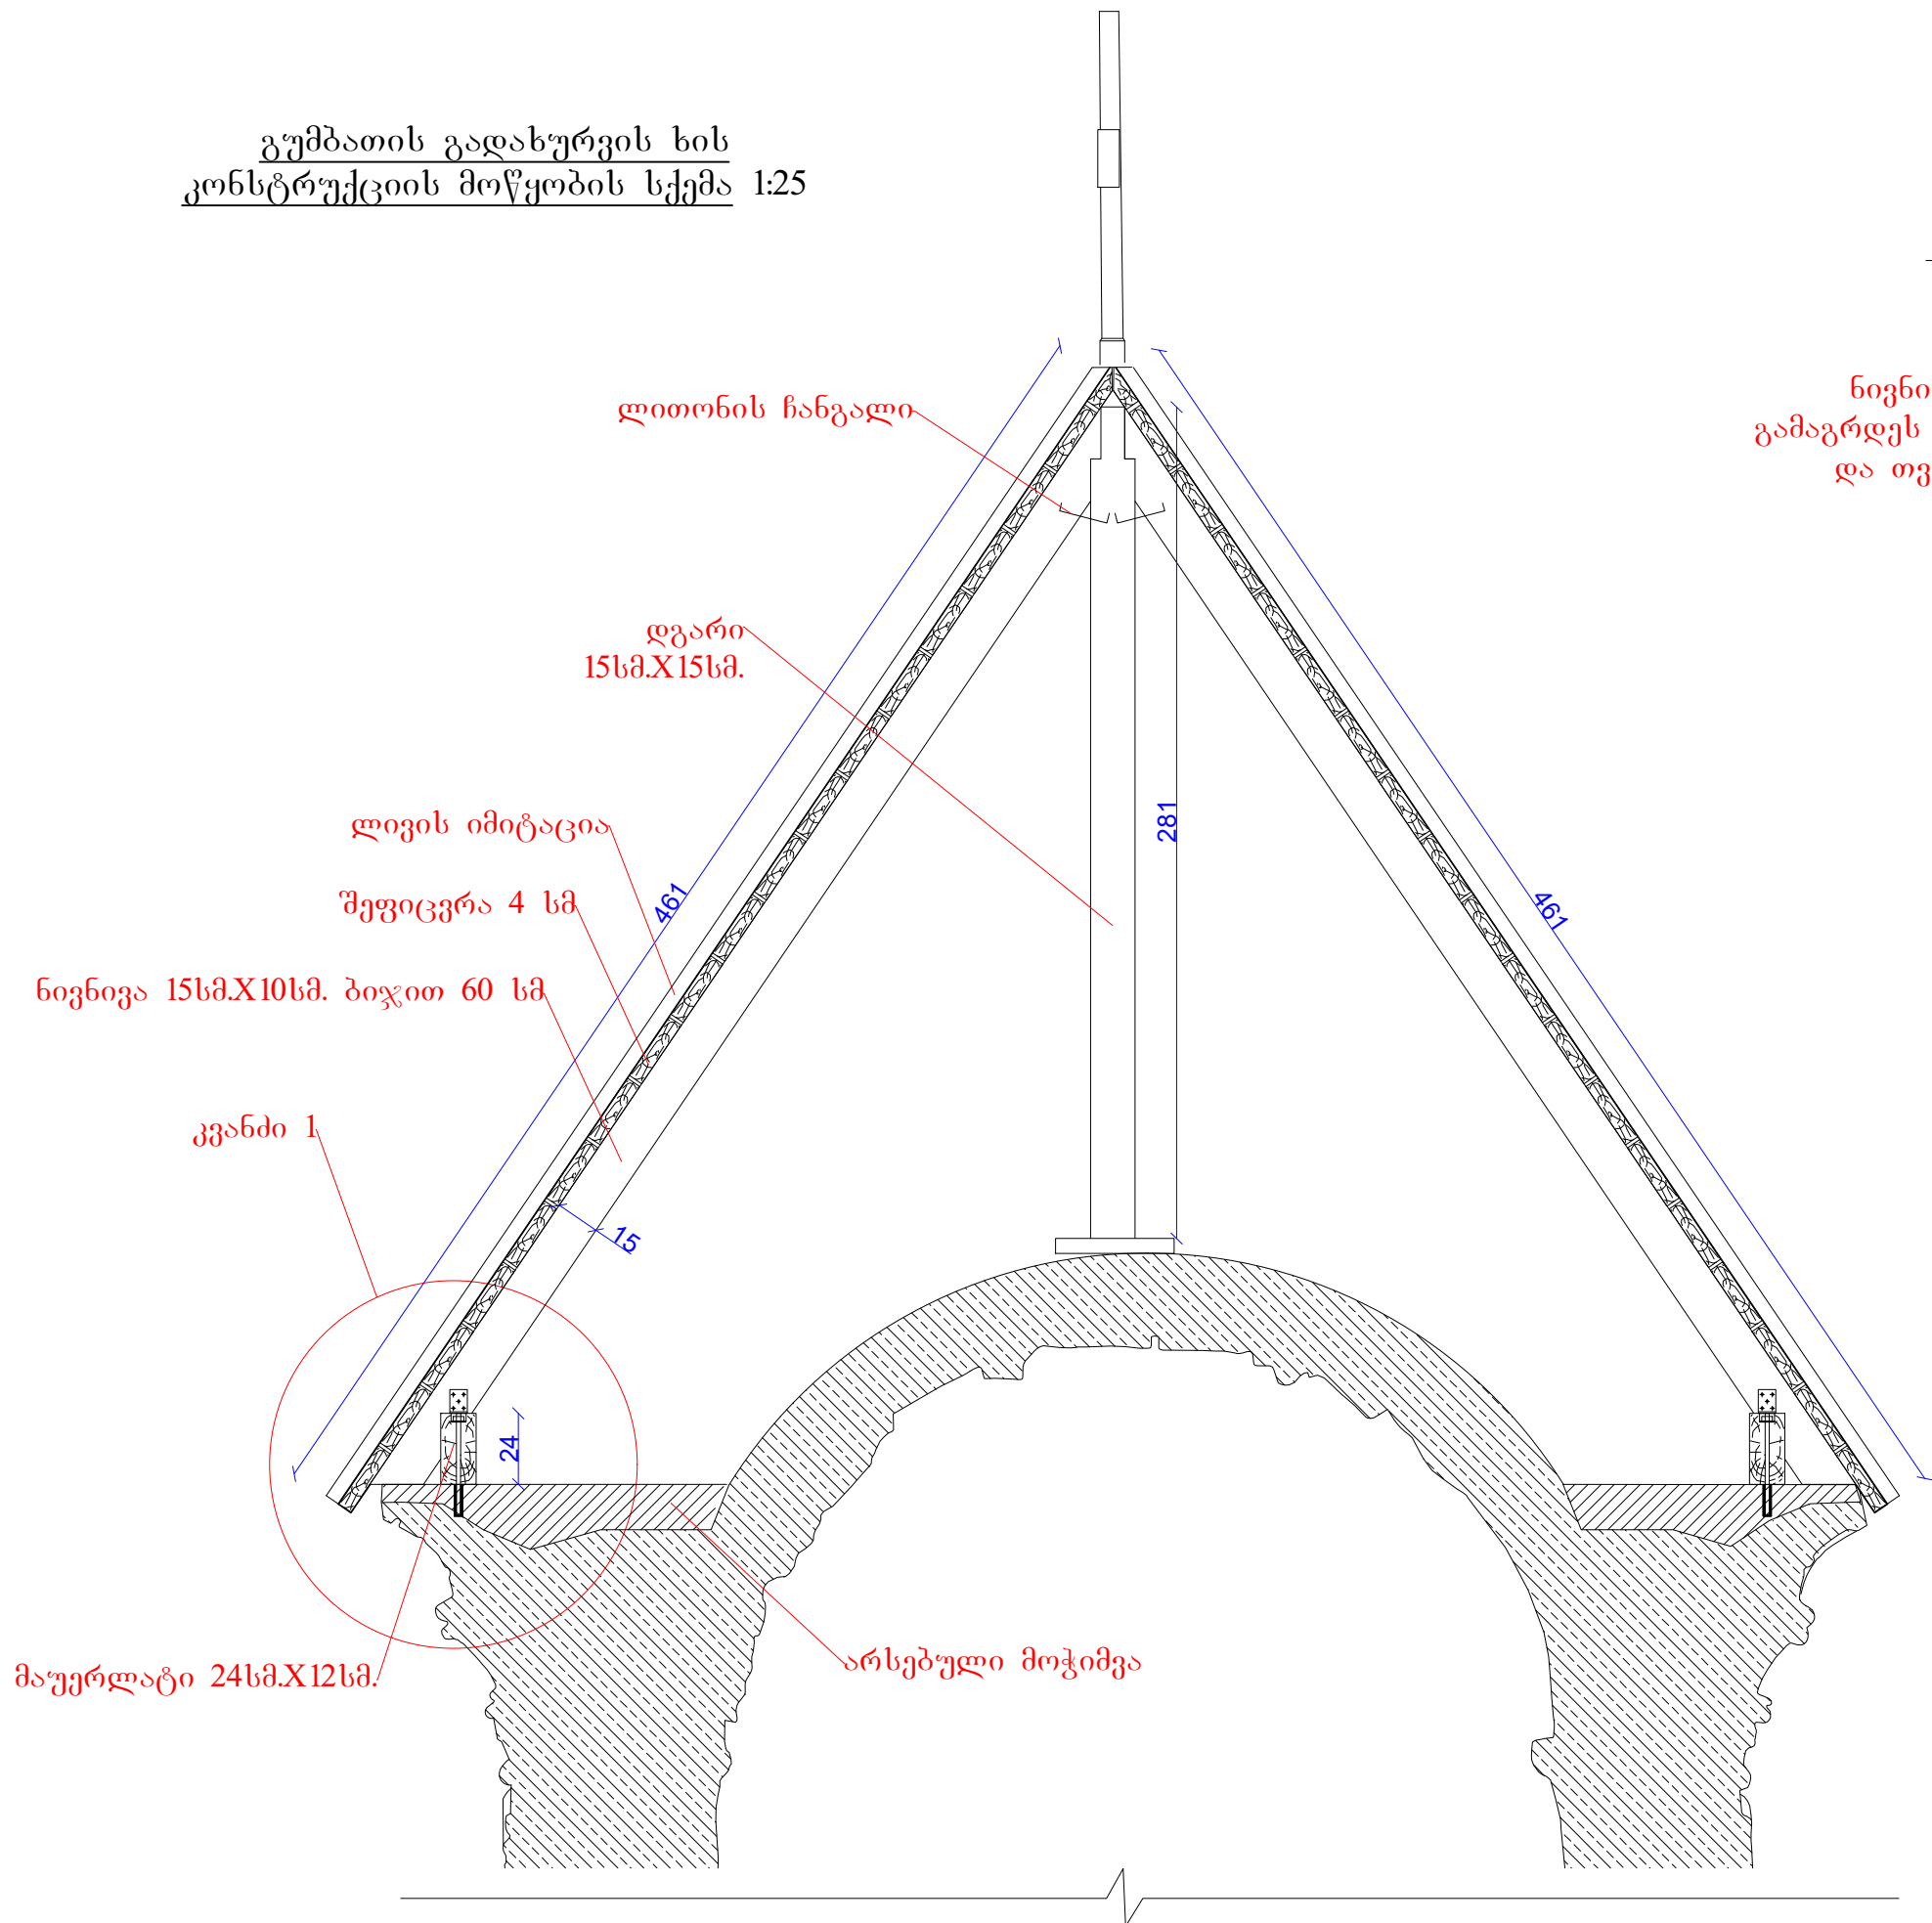
გუმბათის გადახურვის ხის  
კონსტრუქციის მოწყობის სქემა 1:25

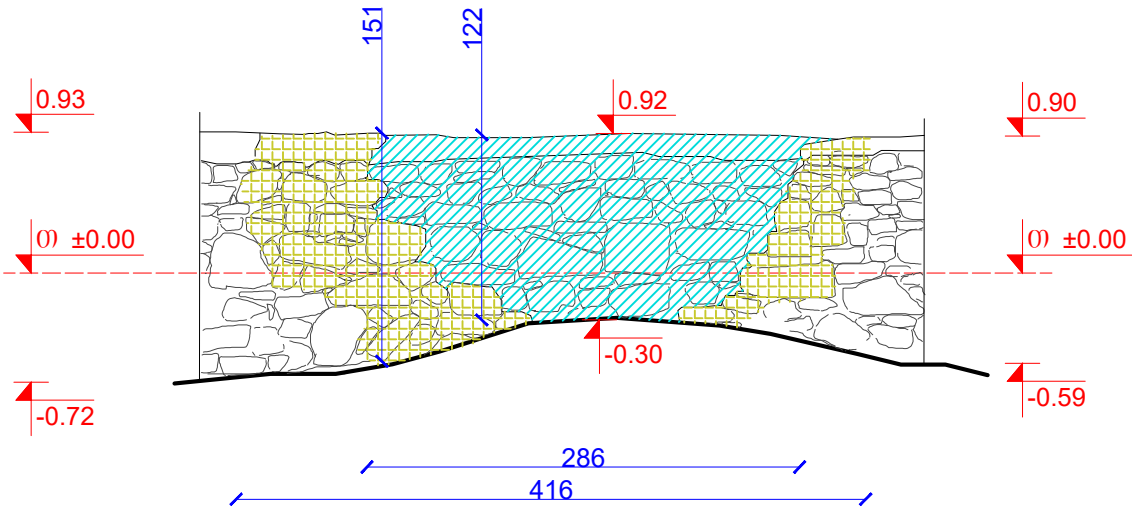
დაზიანებული ზღუდის ფრაგმენტი,  
ჩრდილოეთი ფასადი  
მ 1:50

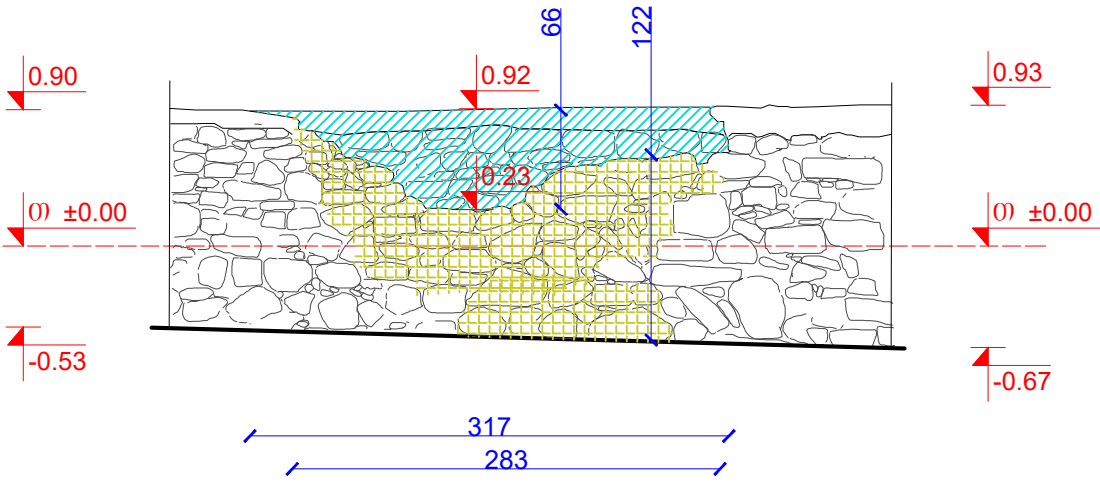
დაზიანებული ზღუდის ფრაგმენტი,  
სამხრეთი ფასადი  
მ 1:50
