# ქუთაისის № 14 სკოლა

ამხანაგობა „ინჟარქიტექტი“

ქუთაისის სკოლის შენობის,  
თავდაპირველად გამოყენებული  
საღებავის ფერისა და შემადგენლობის  
ბიო-ქიმიური დახასიათება-შესწავლა

ქ. ქუთაისში, გრ. ორბელიანის ქ. №3-ში მდებარე სამსართულიანი სკოლის  
შენობის გამაგრებითი სამუშაოებისათვის გამოყოფილი სამშენებლო  
მოედნის საინჟინრო-გეოლოგიური პირობების შეფასება.

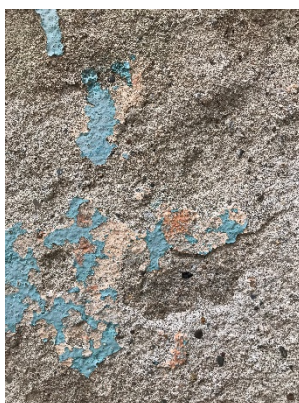
ექსტერიერი

შენობის ინტერიერის და ექსტერიერის ზოგიერთ ნაწილში შემორჩენილია თავდაპირველად გამოყენებული საღებავების ნარჩენები: ისინი წარმოადგენენ სხვადასხვა დროს გამოყენებული საღებავების ფენებს, რომლებიც ისეა ერთმანეთთან შერეული და შეკრული, რომ მათი დაცილება შეუძლებელია, ამიტომ მოგვიხდა ყველა ფენის ერთდროული კვლევა. კვლევისათვის გამოვიყენეთ რენტგენოდიფრაქტომეტრული ანალიზისა და ი.წ. სპექტროსკოპიის მეთოდები.

ვიზუალურმა დაკვირვებამ გვიჩვენა, რომ ქვედა შრეები ძნელად შესამჩნევი მოწითალო და აგურისფერი ცარცის საღებავია, შემდეგ მოდის მოცისფრო ლილისფერი ცარცის საღებავი, შემდეგ ზეთის საღებავის ფენები. რენტგენოდიფრაქტომეტრულმა ანალიზმა გვიჩვენა, რომ

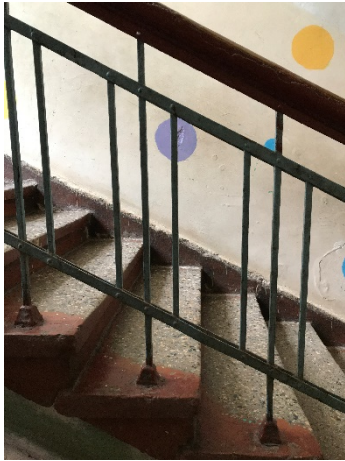
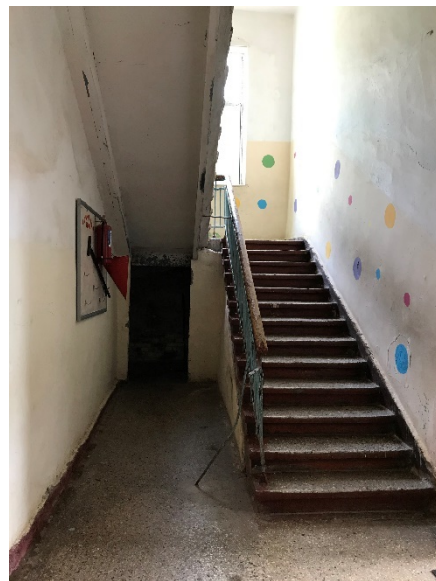
პირველი სართულის მარცხენა კიბის უჯრედის კედელი (შიდა), სადაც ზედაპირული საღებავი ტექნოლოგიურად ანალოგიურია განსხვავდებიან ფერით, ხოლო სიღრმისეული ფერები ანალოგიურია (იხ.ფოტოდანართები). კიბის მეტალის კონსტრუქციები - ცარცის ცისფერი საღებავი; ზეთის ცისფერი საღებავი.

1. კირცემენტის ხსნარი;
2. თეთრი - ცარცის საღებავი;
3. ცისფერი - ცარცის საღებავი;
4. ცისფერი - ზეთის საღებავის სქელი ფენა;
5. მუქი მწვანე - ზეთის საღებავის სქელი ფენა;
6. კოზალტი ცისფერი - ზეთის საღებავის სქელი ფენა;
7. ახლანდელი - წყალემულსია - კრემისფერი.

დასკვნა: თავდაპირველი ფერი - ცისფერი ცარცის საღებავის ფენა.

შენიშვნა: კვლევამ აჩვენა, რომ პირველადი ფენა მთლიანად შთანთქმა ზეთოვანი საღებავის ფენამ. თავდაპირველი კედლის სრული დაფერვის სახე შესაძლებელია დადგინდეს კედლის სხვადასხვა მონაკვეთში დიდი ზომის ფრაგმენტების გახსნის შემდეგ.

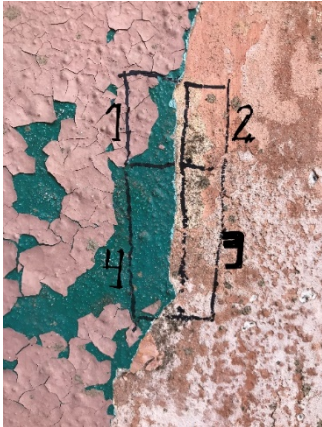
## დამუშავებული ზონდაჟი №2

პირველი სართულის მარცხენა გალერიის კედელი (გარე) სადაც ზედაპირული საღებავი ტექნოლოგიურად ანალოგიურებია განსხვავდებიან ფერით, ხოლო სიღრმისეული ფერები ანალოგიურებია. (იხ.ფოტოდანართები)

ფენები:

1. კირცემენტის ხსნარი;
2. თეთრი - ცარცის საღებავი;
3. აგურისფერი - ცარცის საღებავი;
4. ვარდისფერი - ცარცის საღებავი;
5. ცისფერი - ზეთის საღებავის თხელი ფენა;
6. მუქი მწვანე - ზეთის საღებავის სქელი ფენა;
7. ახლანდელი - საფასადე წყალემულსია - ვარდისფერი.

დასკვნა: თავდაპირველი ფერი - აგურისფერი ცარცის საღებავის ფენა.

შენიშვნა: კვლევამ აჩვენა, რომ პირველადი ფენა მთლიანად შთანთქმა კირისა და კედლის გამომარილებამ. თავდაპირველი კედლის სრული დაფერვის სახე შესაძლებელია დადგინდეს კედლის სხვადასხვა მონაკვეთში დიდი ზომის ფრაგმენტების გახსნის შემდეგ.

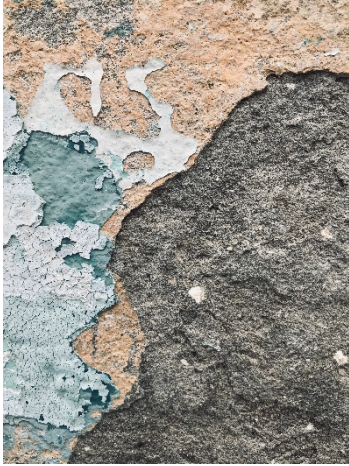
### დამუშავებული ზონდაჟი №3

ცენტრალური ფასადი - პირველი სართული, ცენტრალური რიზალიტის გარე კედელი

1. კირცემენტის ხსნარი;
2. თეთრი - ცარცის საღებავი;
3. აგურისფერი - ცარცის საღებავი;
4. ცისფერი - ზეთის საღებავის თხელი ფენა;
5. ცისფერი - ზეთის საღებავის თხელი ფენა;
6. მუქი მწვანე - ზეთის საღებავის 2 სქელი ფენა;
7. ცისფერი - ზეთის საღებავის თხელი ფენა;
8. მწვანე - ზეთის საღებავის სქელი ფენა;
9. ახლანდელი - საფასადე წყალემულსია - ცისფერი.

დასკვნა: თავდაპირველი ფერი - აგურისფერი ცარცის საღებავის ფენა.

შენიშვნა: კვლევამ აჩვენა, რომ საღებავების ფენები ძირითადად ერთგვაროვანი ფუძისაა, აქედან გამომდინარე მათ შორის შეჭიდების კოეფიციენტი მაღალია, აღინიშნება მცირედი განშრევება ზოგიერთ უბანზე, ძირითადად მასა მკვრივია და სისქეში შეადგენს 0,5 მმ. თუ გავითვალისწინებთ ასეთ სისქეს, მაშინ გასაგები ხდება დულაბიდან მისი დაზიანების მიზეზი.

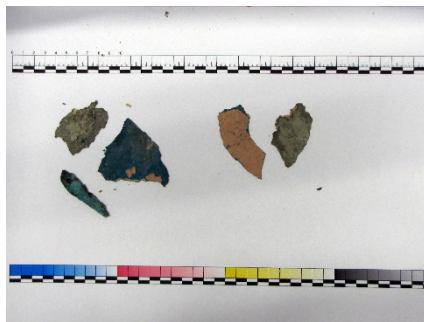
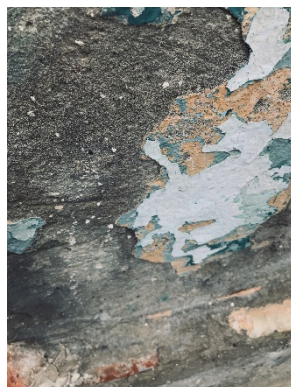
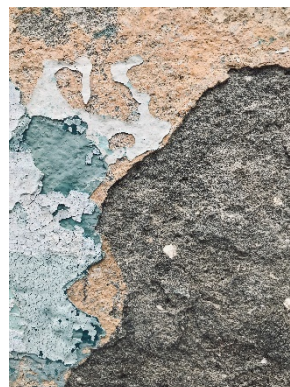
## დამუშავებული ზონდაჟი №4;

პირველი სართული გალერეის კარებების ხის მოჩარჩოება (გარე), კარის შემორჩენილი ხის ჩარჩო;

ფანჯრის შემორჩენილი ხის ჩარჩო. საკვლევი ხის მასალის ვიზუალურმა დაკვირვებამ გვიჩვენა, რომ ხის მერქანი წიწვოვან მცენარეთა ჯიშს განეკუთვნება. არ არის დაზიანებული მიკრობიოლოგიურად და საკმაოდ ჯანსაღად გამოიყურება.

თვითოეულ გალერეას აქვს ხუთ-ხუთი კარი, ჯამში ათი კარი. ყველა მათგანზე შემორჩენილია ავთენტური ჩარჩო.

1. ოლიფა - გრუნტი - მოწითალო შეფერილობის;
2. ცისფერი - ზეთის საღებავის ფენა;
3. შინდისფერი (სურიკი) - ზეთოვანი საღებავი;
4. კობალტი ცისფერი, ციანის ტონებში - ზეთოვანი საღებავი;
5. მორუხო ცისფერი - ზეთის საღებავის ფენა;
6. სალათისფერი - ზეთის საღებავის ფენა;
7. თეთრი - ზეთის საღებავის ფენა;
8. თეთრი - ფასადის წყალემულსიის საღებავის ფენა;

დასკვნა: თავდაპირველი ფერი - ცისფერი ზეთოვანი საღებავის ფენა.

შენიშვნა: კვლევამ აჩვენა, რომ საღებავების ფენები ძირითადად ერთგვაროვანი ფუძისაა, აქედან გამომდინარე მათ შორის შეჭიდების კოეფიციენტი მაღალია, აღინიშნება მცირედი განშრევა ზოგიერთ უბანზე, ძირითადად მასა მკვრივია და სისქეში შეადგენს 0,5 მმ.

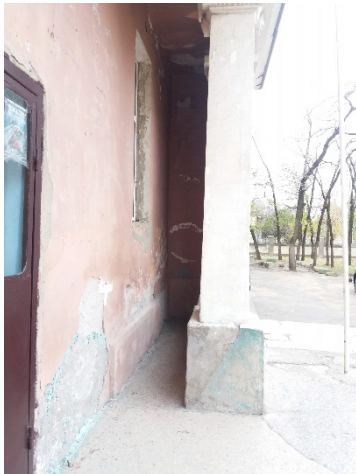
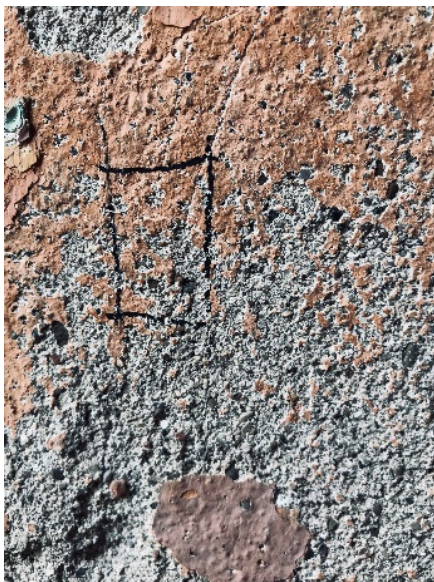
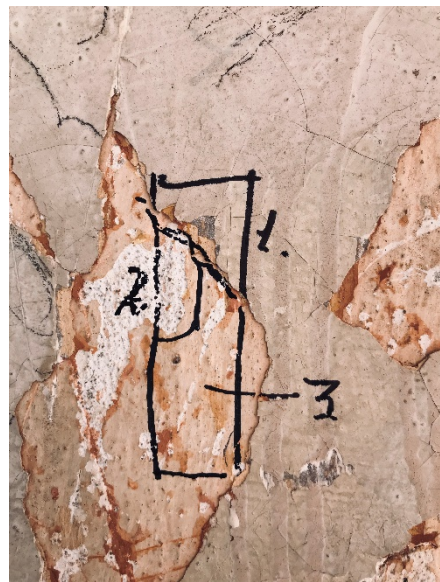
## დამუშავებული ზონდაჟი №5; №6.

ცენტრალური რიზალიტის გალერეის კედელი (გარე) - ზედაპირული საღებავი ტექნოლოგიურად ანალოგიურებია განსხვავდებიან დაზიანების ხარისხით, ხოლო სიღრმისეული ფერები ანალოგიურებია. (იხ.ფოტოდანართები)

1. კირცემენტის ხსნარი;
2. აგურისფერი - ცარცის საღებავი;
3. ცისფერი - ცარცის საღებავი;
4. მოყავისფრო - ცარცის საღებავი;
5. თეთრი - ცარცის საღებავი;
6. იასამნისფერი - ზეთის საღებავის სქელი ფენა;
7. ახლანდელი - წყალემულსია - ვარდისფერი.

დასკვნა: თავდაპირველი ფერი - ცისფერი ცარცის საღებავის ფენა.

შენიშვნა: კვლევამ აჩვენა, რომ პირველადი ფენა მთლიანად შთანთქმა ზეთოვანი საღებავის ფენამ. თავდაპირველი კედლის სრული დაფერვის სახე შესაძლებელია დადგინდეს კედლის სხვადასხვა მონაკვეთში დიდი ზომის ფრაგმენტების გახსნის შემდეგ.

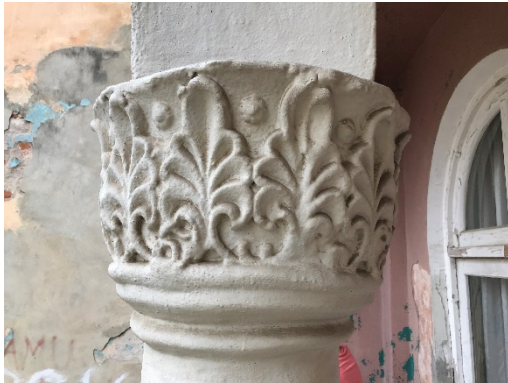
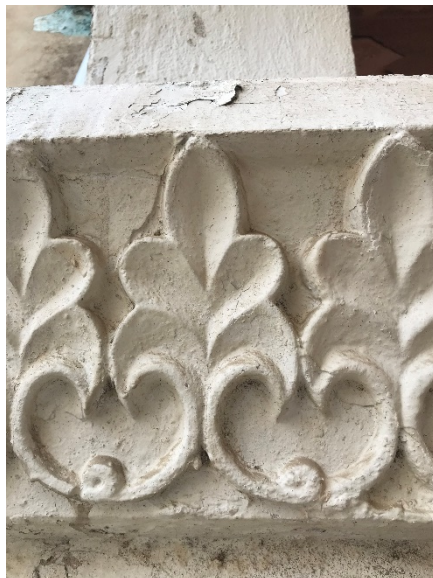
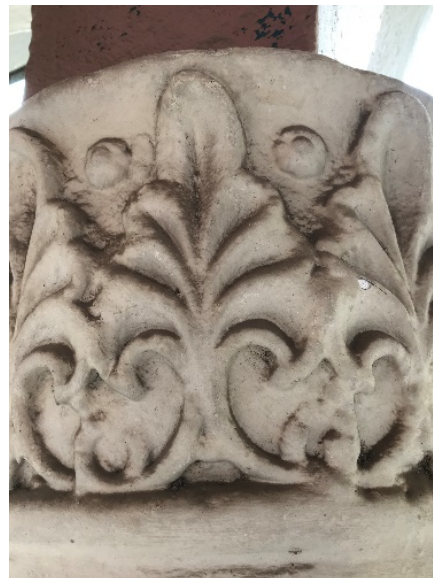
პირველი სართული - გალერეის სვეტები და ბალუსტრები (გარე) - სადაც ზედაპირული საღებავი ტექნოლოგიურად ანალოგიურებია და დიდად არ განსხვავდებიან საღებავის ტექნოლოგიური მახასიათებლებით, ხოლო სიღრმისეული ფერები ანალოგიურებია (იხ.ფოტოდანართები).

1. კირცემენტის ხსნარი;
2. თეთრი - ცარცის საღებავი;
3. კოხალტი ცისფერი - ზეთის საღებავის ფენა;
4. თეთრი - ზეთის საღებავის ფენა;
5. ახლანდელი - თეთრი - ფასადის საღებავის სქელი ფენა.

დასკვნა: თავდაპირველი ფერი - თეთრი ცარცის

შენიშვნა: კვლევამ აჩვენა, რომ პირველადი ფენები ძირითადად წყალემულსიის ხსნარზეა დამზადებული. თავდაპირველი დაფერვის სახე შესაძლებელია დადგინდეს სხვადასხვა მონაკვეთში ფრაგმენტების გახსნის შემდეგ.

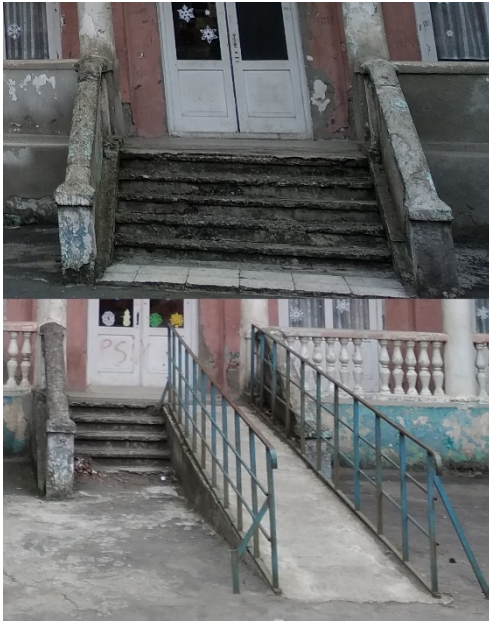
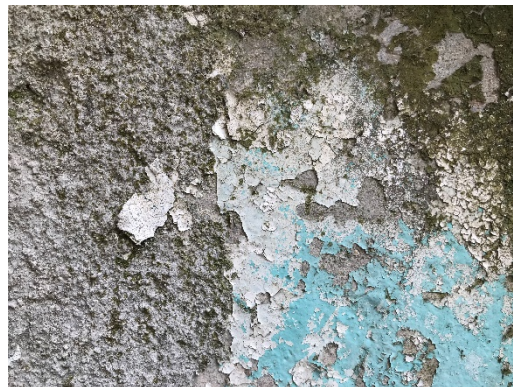
## დამუშავებული ზონდაჟი №8

ცენტრალური ფასადი - პირველი სართული, გალერეის კიბის მოაჯირი (გარე). შნობა ბელეტაჟზე, გალერეიდან შესვლა ხორციელდება ხუთი ბეტონის მოზაიკური საფეხურით. ბალუსტრებისა და სვეტების მსგავსად საღებავები ერთგვაროვანია და განსხვავებული ფერი არ აღინიშნება.

1. კირცემენტის ხსნარი;
2. თეთრი - ცარცის საღებავი;
3. კოხალტი ცისფერი - ზეთის საღებავის ფენა;
4. თეთრი - ზეთის საღებავის ფენა;
5. ახლანდელი - თეთრი - ფასადის საღებავის ფენა.

დასკვნა: თავდაპირველი ფერი - თეთრი - ცარცის საღებავი

შენიშვნა: კვლევამ აჩვენა, რომ საღებავების ფენები ძირითადად ერთგვაროვანი ფუძისაა, აქედან გამომდინარე მათ შორის შეჭიდების კოეფიციენტი

მაღალია, აღინიშნება განშრელება ზოგიერთ უბანზე, ძირითადად მასა მკვრივია და სისქეში შეადგენს 0,2 მმ.

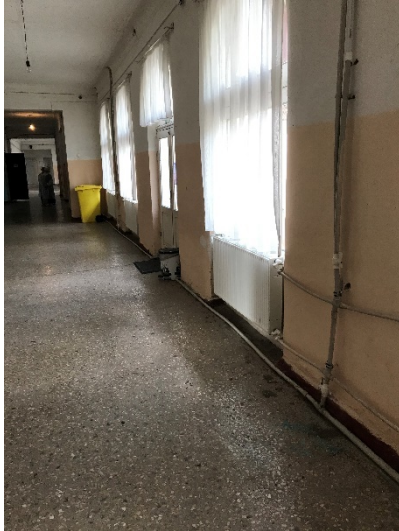
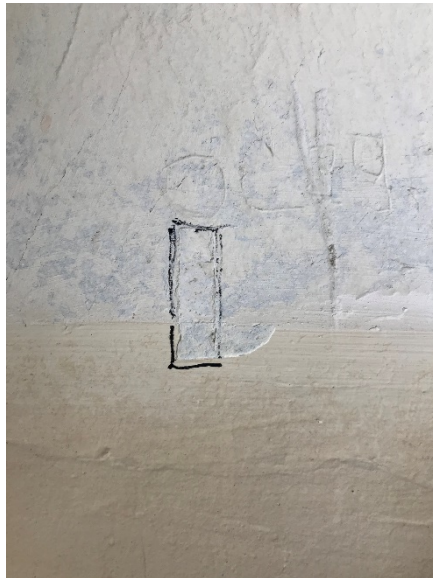
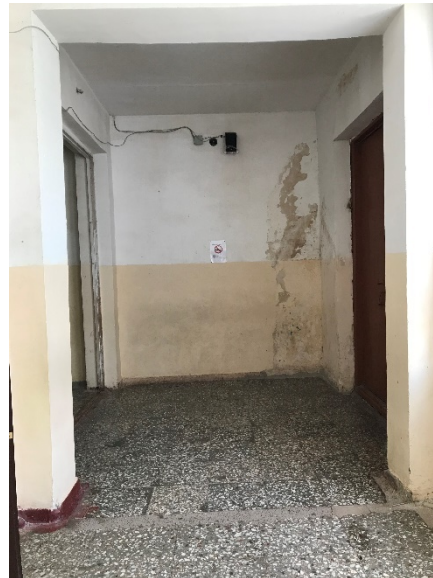
## დამუშავებული ზონდაჟი №9

ინტერიერი - დერეფანი (შიდა).

1. კირცემენტის ხსნარი;
2. თეთრი - ცარცის საღებავი;
3. ცისფერი - ცარცის საღებავი;
4. ცისფერი - ზეთის საღებავის სქელი ფენა;
5. მუქი მწვანე - ზეთის საღებავის სქელი ფენა;
6. კოხალტი ცისფერი - ზეთის საღებავის სქელი ფენა;
7. ახლანდელი - წყალემულსია - კრემისფერი.

დასკვნა: თავდაპირველი ფერი - ცისფერი ცარცის საღებავის ფენა.

შენიშვნა: კვლევამ აჩვენა, რომ პირველადი ფენა მთლიანად შთანთქა ზეთოვანი საღებავის ფენამ. თავდაპირველი კედლის სრული დაფერვის სახე შესაძლებელია დადგინდეს კედლის სხვადასხვა მონაკვეთში დიდი ზომის ფრაგმენტების გახსნის შემდეგ.

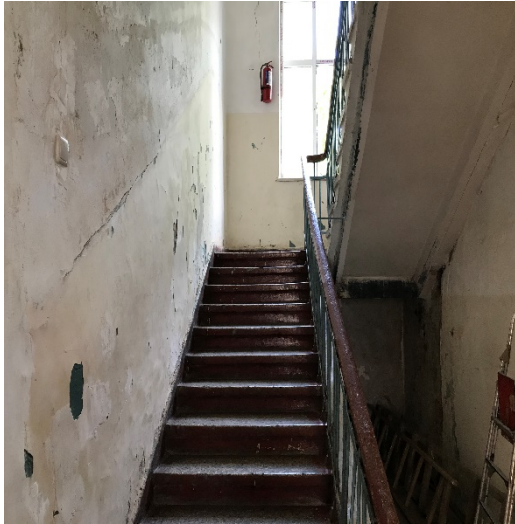
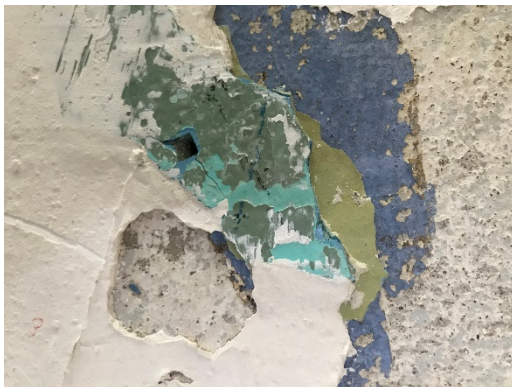
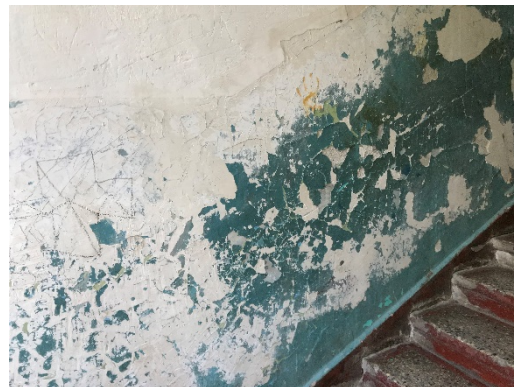
პირველი სართულის ინტერიერი - მარჯვენა კიბის უჯრედის კედელი (შიდა);  
(იხ.ფოტოდანართები)

1. კირცემენტის ხსნარი;
2. თეთრი - ცარცის საღებავი;
3. ცისფერი - ცარცის საღებავი;
4. ცისფერი - ზეთის საღებავის სქელი ფენა;
5. მუქი მწვანე - ზეთის საღებავის სქელი ფენა;
6. კოხალტი ცისფერი - ზეთის საღებავის სქელი ფენა;
7. ახლანდელი - წყალემულსია - კრემისფერი.

დასკვნა: თავდაპირველი ფერი - ცისფერი ცარცის საღებავის ფენა.

შენიშვნა: კვლევამ აჩვენა, რომ პირველადი ფენა მთლიანად შთანთქა ზეთოვანი საღებავის ფენამ. თავდაპირველი კედლის სრული დაფერვის სახე შესაძლებელია დადგინდეს კედლის სხვადასხვა მონაკვეთში დიდი ზომის ფრაგმენტების გახსნის შემდეგ.

გრუნტის გამოფიტვამ გამოაჩინა, როგორც პირველადი საღებავის ფაქტურა ასევე შემდგომი გადაკეთებების სრული სპექტრი. თუ ადამიანის სიმაღლეზე ფერთა ფენები ბევრია ზედა ნაწილები ორ სამ ფენას არ აღემატება და მხოლოდ წყალემულსიურ საღებავების ბაზაზე შედგენილი ამის დასტურია ჭერის კარნიზებზე კარგად შენარჩუნებული პირველადი ცისფერი საღებავის ორიგინალური ფერი.

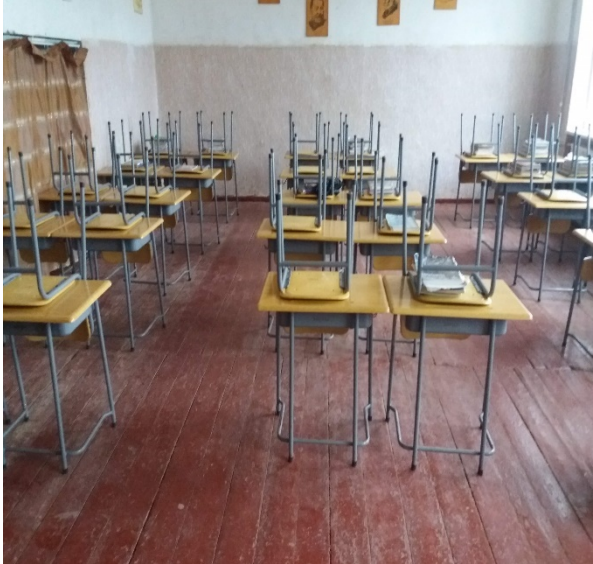
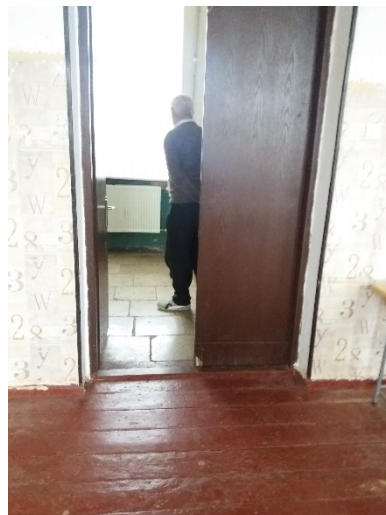
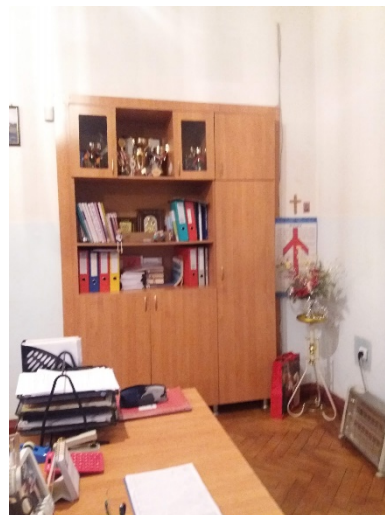
## დამუშავებული ზონდაჟი №11

საკლასო ოთახი (შიდა);

1. კირცემენტის ხსნარი;
2. თეთრი - ცარცის საღებავი;
3. ცისფერი - ცარცის საღებავი;
4. ცისფერი - ზეთის საღებავის სქელი ფენა;
5. მუქი მწვანე - ზეთის საღებავის სქელი ფენა;
6. კობალტი ცისფერი - ზეთის საღებავის სქელი ფენა;
7. ახლანდელი - ვარდისფერი - წყალემულსია.

დასკვნა: თავდაპირველი ფერი - ცისფერი ცარცის საღებავის ფენა.

შენიშვნა: კვლევამ აჩვენა, წინა ანალიზების თანხვედრა პირველადი საღებავების სპექტრში.

ადამიანის სიმაღლეზე ფერთა ფენები ბევრია ზედა ნაწილები ორ სამ ფენას არ აღემატება და მხოლოდ წყალემულსიურ საღებავების ბაზაზეა შედგენილი.

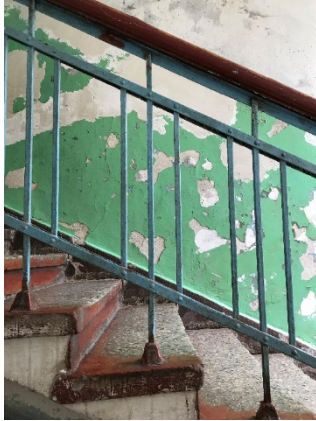
მარცხენა კიბის უჯრედის კედელი (შიდა);

ფენები:

1. კირცემენტის ხსნარი;
2. თეთრი - ცარცის საღებავი;
3. ცისფერი - ცარცის საღებავი;
4. ცისფერი - ზეთის საღებავის სქელი ფენა;
5. მუქი მწვანე - ზეთის საღებავის სქელი ფენა;
6. კობალტი ცისფერი - ზეთის საღებავის სქელი ფენა;
7. ახლანდელი - მწვანე - ზეთის საღებავის სქელი ფენა.

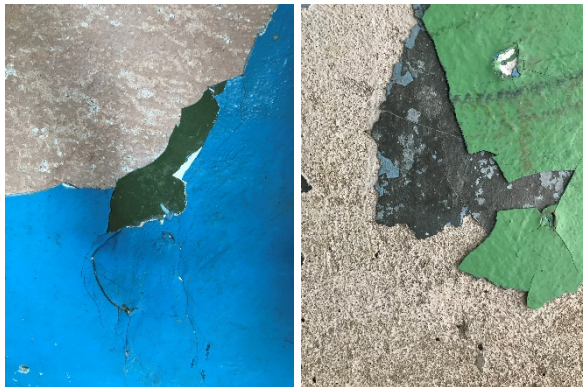
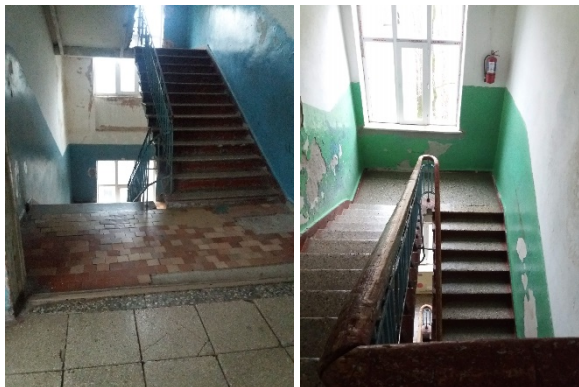
## დამუშავებული ზონდაჟი №12 და №16

დასკვნა: თავდაპირველი ფერი - ცისფერი ცარცის საღებავის ფენა.

შენიშვნა: კვლევამ აჩვენა, წინა ანალიზების თანხვედრა პირველადი საღებავების სპექტრში.

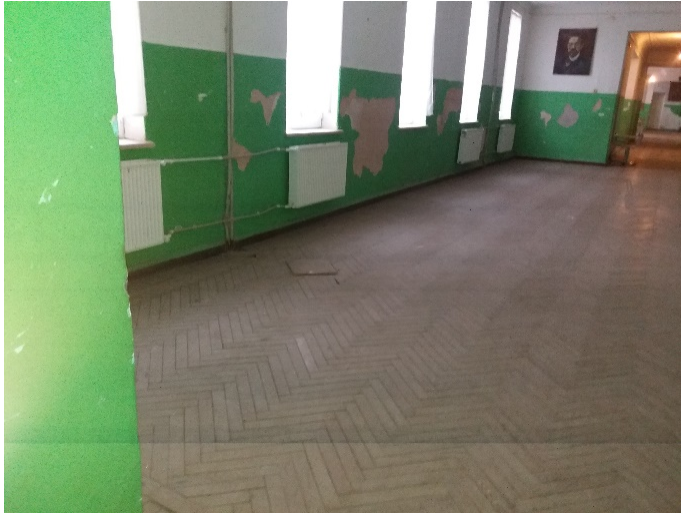
## დამუშავებული ზონდაჟი №13; №14; №15.

ცენტრალური რიზალიტის კიბის უჯრედი და დერეფანი (შიდა);

1. კირცემენტის ხსნარი;
2. თეთრი - ცარცის საღებავი;
3. ცისფერი - ცარცის საღებავი;
4. ცისფერი - ზეთის საღებავის სქელი ფენა;
5. მუქი მწვანე - ზეთის საღებავის სქელი ფენა;
6. კოხალტი ცისფერი - ზეთის საღებავის სქელი ფენა;
7. ახლანდელი - მწვანე - ზეთის საღებავის სქელი ფენა.

დასკვნა: თავდაპირველი ფერი - ცისფერი ცარცის საღებავის ფენა.

შენიშვნა: კვლევამ აჩვენა, წინა ანალიზების თანხვედრა პირველადი საღებავების სპექტრში.

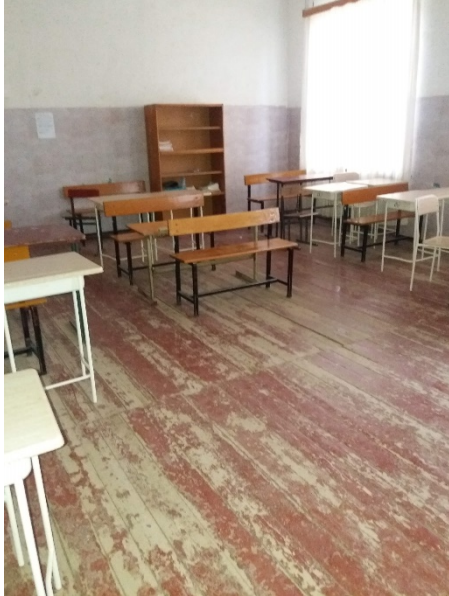
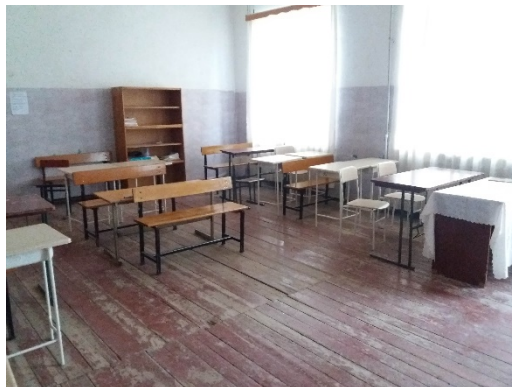
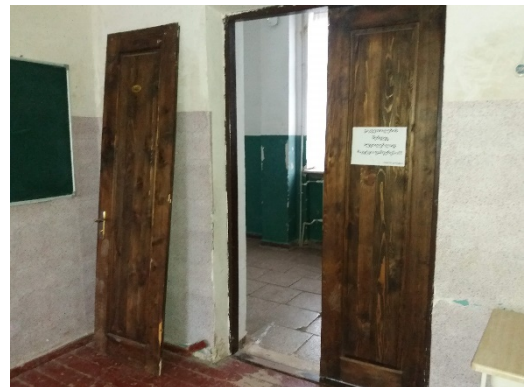
## დამუშავებული ზონდაჟი №17.

საკლასო ოთახი (შიდა);

1. კირცემენტის ხსნარი;
2. თეთრი - ცარცის საღებავი;
3. ცისფერი - ცარცის საღებავი;
4. ცისფერი - ზეთის საღებავის სქელი ფენა;
5. მუქი მწვანე - ზეთის საღებავის სქელი ფენა;
6. კობალტი ცისფერი - ზეთის საღებავის სქელი ფენა;
7. ახლანდელი - ვარდისფერი - საფასადე საღებავის (წყალემულსიის) ფენა.

დასკვნა: თავდაპირველი ფერი - ცისფერი ცარცის საღებავის ფენა.

შენიშვნა: კვლევამ აჩვენა, წინა ანალიზების თანხვედრა პირველადი საღებავების სპექტრში.

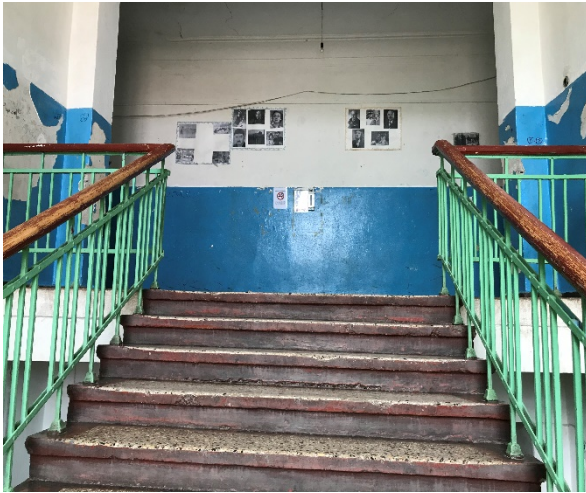
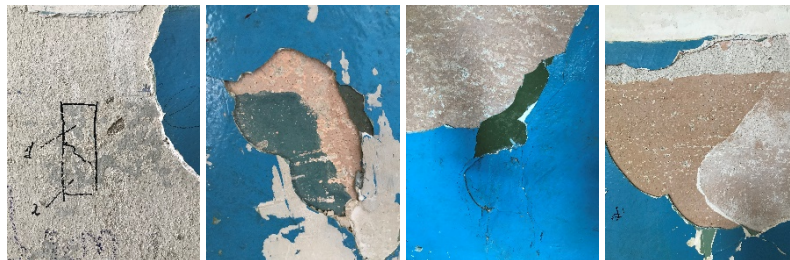
## დამუშავებული ზონდაჟი №18; №19; №20; №21; №22.

მარცხენა და მარჯვენა კიბის უჯრედის კედელი (შიდა); ინტერიერი - დერეფანი (შიდა);  
ცენტრალური რიზალიტის კიბის უჯრედი და დერეფანი (შიდა).

1. კირცემენტის ხსნარი;
2. თეთრი - ცარცის საღებავი;
3. ცისფერი - ცარცის საღებავი;
4. ცისფერი - ზეთის საღებავის სქელი ფენა;
5. მუქი მწვანე - ზეთის საღებავის სქელი ფენა;
6. კოხალტი ცისფერი - ზეთის საღებავის სქელი ფენა;
7. ახლანდელი - ლურჯი - ზეთის საღებავის სქელი ფენა.

დასკვნა: თავდაპირველი ფერი - ცისფერი  
ცარცის საღებავის ფენა.

შენიშვნა: კვლევამ აჩვენა, წინა ანალიზების თანხვედრა პირველადი საღებავების სპექტრში.

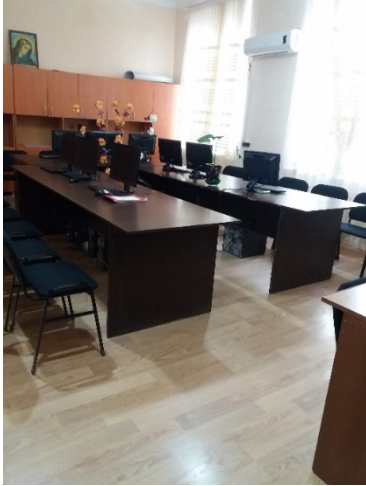
## დამუშავებული ზონდაჟი №23.

საკლასო ოთახი (შიდა);

1. კირცემენტის ხსნარი;
2. თეთრი - ცარცის საღებავი;
3. ცისფერი - ცარცის საღებავი;
4. ცისფერი - ზეთის საღებავის სქელი ფენა;
5. მუქი მწვანე - ზეთის საღებავის სქელი ფენა;
6. კობალტი ცისფერი - ზეთის საღებავის სქელი ფენა;
7. ახლანდელი - ვარდისფერი - საფასადე საღებავის (წყალემულსიის) ფენა.

დასკვნა: თავდაპირველი ფერი - ცისფერი ცარცის საღებავის ფენა.

შენიშვნა: კვლევამ აჩვენა, წინა ანალიზების თანხვედრა პირველადი საღებავების სპექტრში.

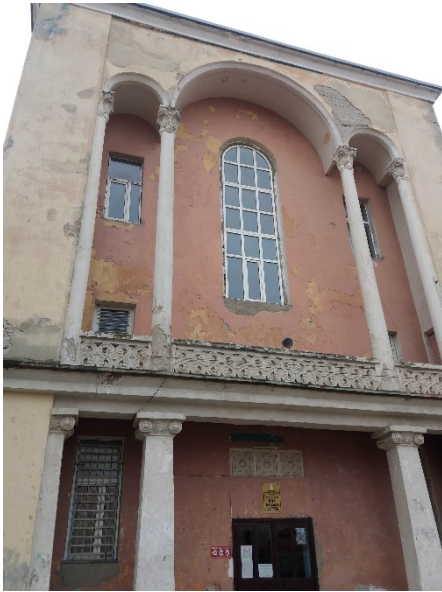
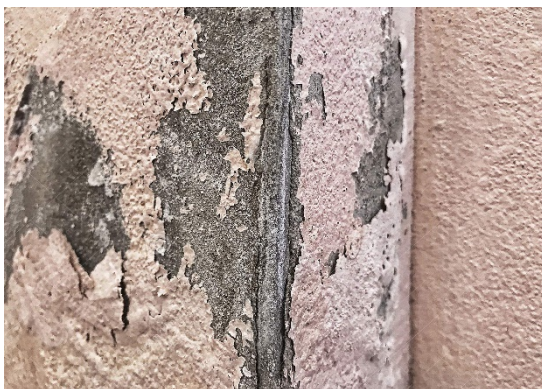
## დამუშავებული ზონდაჟი №24.

მეორე-მესამე სართულის ცენტრალური რიზალიტის აივნის გალერეის კედელი (გარე) - ზედაპირული საღებავი ფასადების ტექნოლოგიურად ანალოგიურებია განსხვავდებიან დაზიანების ხარისხით, ხოლო სიღრმისეული ფერები ანალოგიურია. (იხ.ფოტოდანართები);

1. კირცემენტის ხსნარი;
2. თეთრი - ცარცის საღებავი;
3. აგურისფერი - ცარცის საღებავი;
4. ცისფერი - ზეთის საღებავის თხელი ფენა;
5. ცისფერი - ზეთის საღებავის თხელი ფენა;
6. მუქი მწვანე - ზეთის საღებავის 2 სქელი ფენა;
7. ცისფერი - ზეთის საღებავის თხელი ფენა;
8. მწვანე - ზეთის საღებავის სქელი ფენა;
9. ახლანდელი - საფასადე წყალემულსია - აგურისფერი.

დასკვნა: თავდაპირველი ფერი - აგურისფერი ცარცის საღებავის ფენა.

შენიშვნა: კვლევამ აჩვენა, რომ საღებავების ფენები ძირითადად ერთგვაროვანი ფუძისაა, აქედან გამომდინარე მათ შორის შეჭიდების კოეფიციენტი მაღალია, აღინიშნება მცირედი განშრევება ზოგიერთ უბანზე, ძირითადად მასა მკვრივია და სისქეში შეადგენს 0,5 მმ. თუ გავითვალისწინებთ ასეთ სისქეს, მაშინ გასაგები ხდება დულაბიდან მისი დაზიანების მიზეზი.
