დასკვნა

ქ. თბილისი, ე. მანჯგალაძის ქუჩა №19-ში (საკადასტრო კოდი №01.12.20.003.033) განთავსებული შენობების (№1 და №2) დემონტაჟის შედეგად მისაღები მეორადი სამშენებლო მასალების საბაზრო ღირებულების შესახებ

დასკენის №:	1411/20-01
შეფასების საფუძველი:	კლიენტსა და შემფასებელს შორის 2014 წლის 19 ნოემბერს გაფორმებული ხელშეკრულება №02/10/89 საშემფასებლო მომსახურების შესახებ.
დამკვეთი:	ა(ა)იპ „თბილისის ბაგა-ბაღების მართვის სააგენტო“ (ს/ნ 404905475);
შესაფასებელი ქონება (შეფასების ობიექტი):	ორსართულიანი შენობის დემონტაჟის შედეგად მისაღები მეორადი სამშენებლო მასალები;
ტიპი:	შემფასებლის აზრით შეფასების ობიექტი წარმოადგენს არასპეციალიზირებული ქონების ტიპს;
მისამართი:	ქ. თბილისი, ე. მანჯგალაძის ქუჩა №19 (საკადასტრო კოდი №01.15.03.007.011)
მესაკუთრე:	ქ. თბილისის თვითმმართველი ერთეული;
შეფასების მიზანი:	მეორადი სამშენებლო მასალების საბაზრო ღირებულების შეფასება;
შეფასების სავარაუდო გამოყენება:	კლიენტის კონსულტაცია შეფასების ობიექტის საბაზრო ღირებულების ოდენობის შესახებ, რაციონალური მმართველობით გადაწყვეტილების მიღების მიზნით;
შეფასებული უფლება:	საკუთრებაზე მთლიანი უფლება.
თარიღები:	ქონების ღირებულების შეფასების თარიღია 20.11.2014წ., ინსპექტირების თარიღი – 19 ნოემბერი 2014წელი, დასკენის მომზადების თ

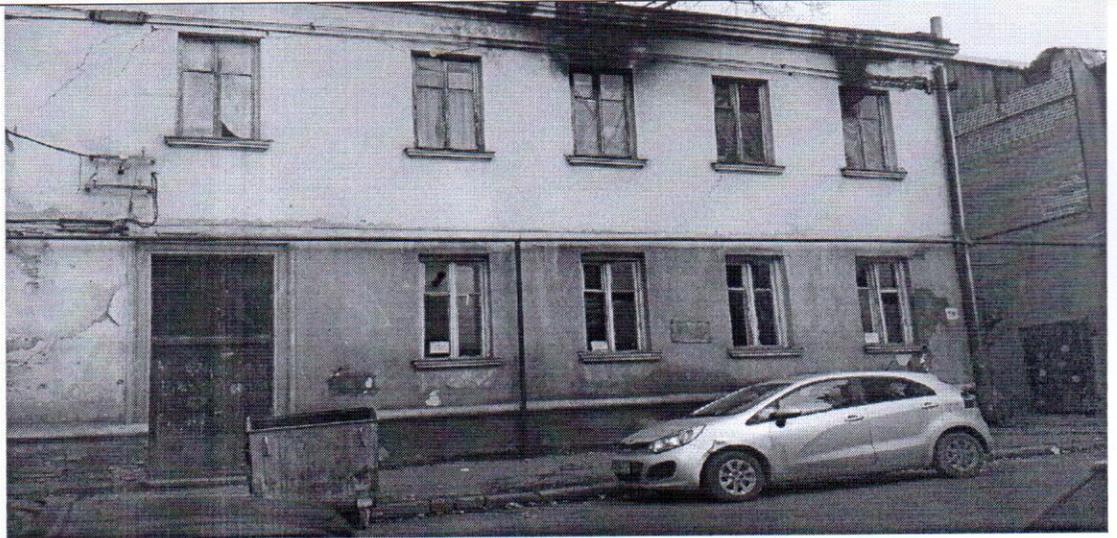
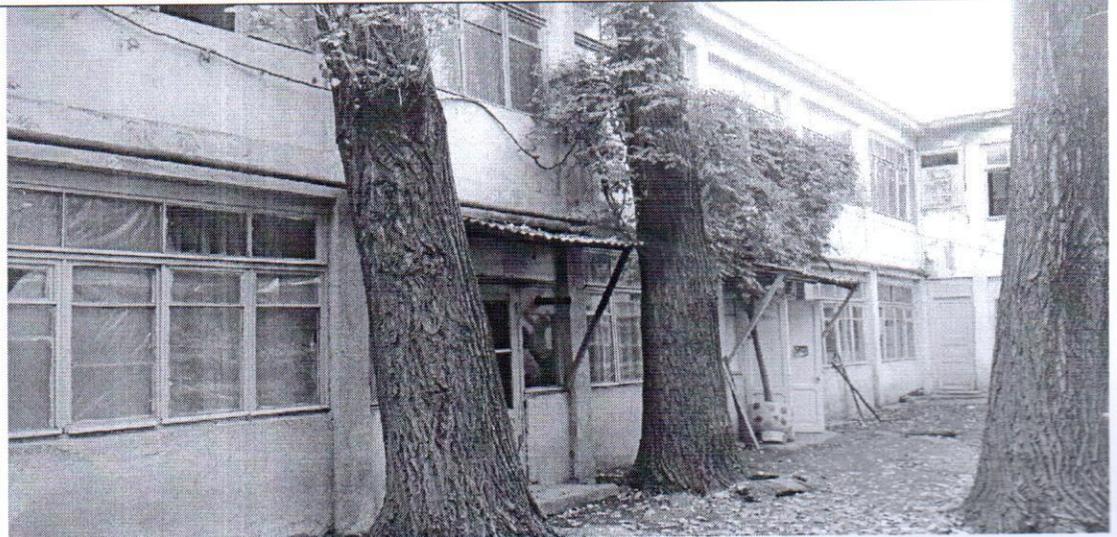
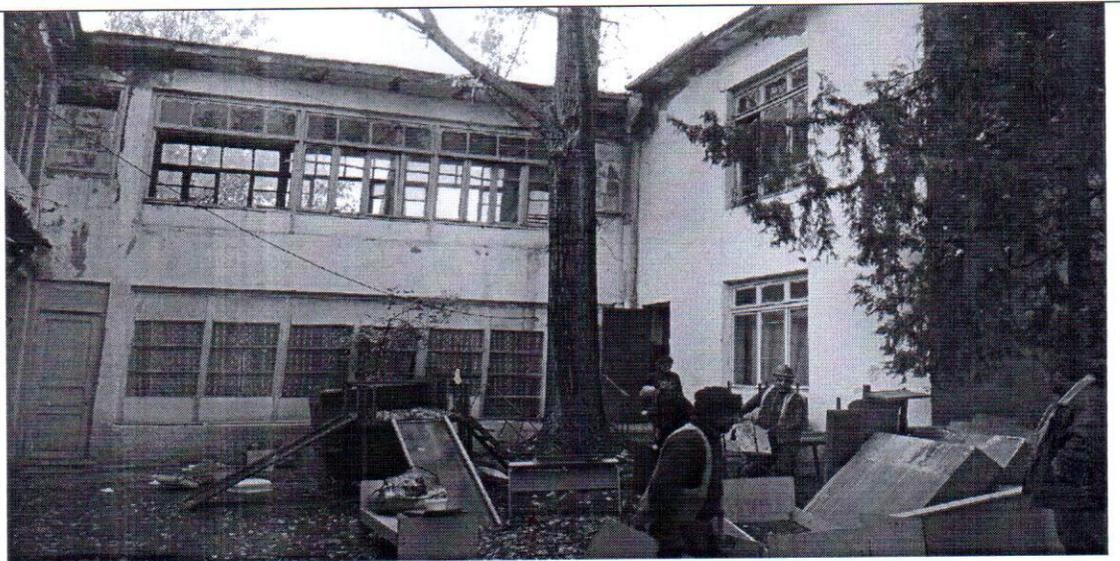
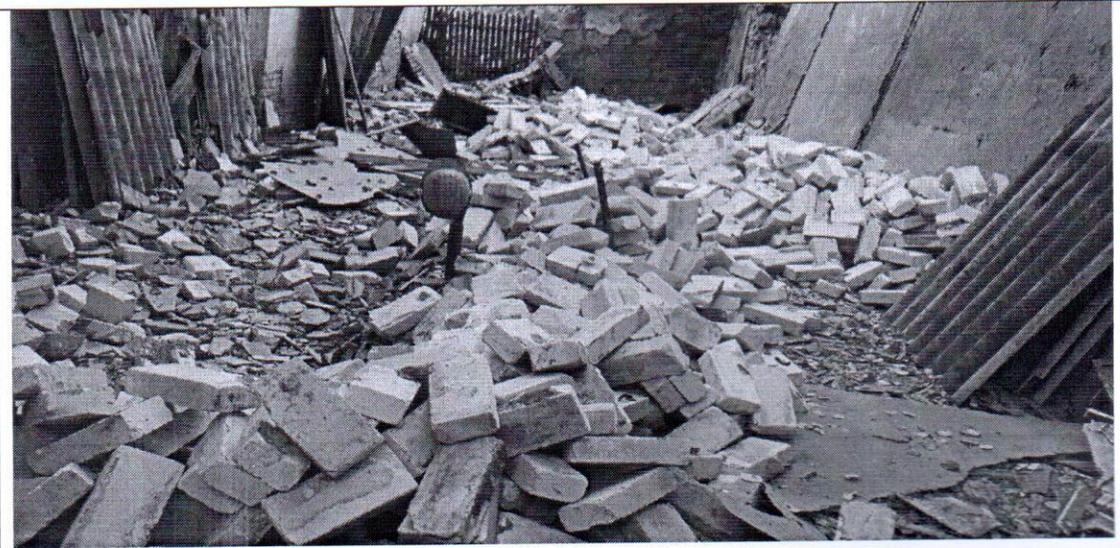
№2 შენობა წარმოადგენს ბაღის ეზოს უკანა კედელზე მიშენებულ ერთსართულიან დამხმარე ტიპის ნაგებობას. დაუზუსტებელი ფართი რომელიც ჩვენს მიერ იქნა განსაზღვრული შეადგენს 47.70 კვ.მ.-ს. შენობა აგებული იყო თეთრი სილიკატური აგურით. გადახურვა ხის მასალით, სახურავი აზბოცემენტის შიფერის ფურცლებით. ინსპექტირების პერიოდისათვის შენობა დაშლილი იყო. შემადგენელი მასალები თეთრი აგური (1500 ცალი), ხე მასალა (1,5 კუბ.მ.) და გამოსაყენებლად უვარგისი, დაზიანებული, დამტვრეული აზბოცემენტის ფურცლები ეზოში იყო განთავსებული.

№1 შენობა წარმოადგენს ორსართულიან ნაგებობას ორი ფლიგელით დაკავშირებულს ერთმანეთთან. პირველი ნაწილის პირველი სართული რომელიც განთავსებული ქუჩის გასწვრივ სავარაუდოდ აგებულია მე-20 საუკუნის შუა 50-60-იან წლებში, ხოლო მეორე სართული, დამაკავშირებელი გასასვლელი ნაგებობა და მეორე შენობა აგებულია შედარებით მოგვიანებით, სავარაუდოდ 60-70-იან წლებში. აღნიშნული შენობების ფართი საჯარო რეესტრის ამონაწერის თანახმად შეადგენს 1106.99 კვ.მ.-ს (პირველი სართული 549.12 კვ.მ. მეორე სართული 557.87 კვ.მ.) ინსპექტირების პერიოდში დაწყებული იყო შენობების დაშლა.

შენობები განთავსებულია ლენტურ საძირკველზე. შენობების ძირითად საამშენებლო მასალას წარმოადგენს წითელი, თეთრი სილიკატური აგური, წვრილი საამშენებლო ბლოკი (20*40*20), მონოლითური რკინაბეტონის მზიდი კონსტრუქციები და ხე მასალა. წინა, გზის გასწვრივ მდგარ შენობას მიდგმული აქვს მზიდი მონოლითური რკინაბეტონისგან ნაგები ასევე ორსართულიანი შენობა რბილი, ბრტყელი გადახურვით. წინა შენობა გადახურულია ხე მასალით და სახურავად გამოყენებულია აზბოცემენტის შიფერი. შენობის სართულშუა გადახურვები ორივე ფლიგელში მოწყობილია ასაკრეფი მონოლითური რკინაბეტონით (სინკარით). ასევე მონოლითური რკინაბეტონზე აკრეფილი კიბის უჯრედებიც. კარ-ფანჯრები ხისაა.

შენობები ვიზუალური დათვალიერებით ძლიერ ამორტიზებულია და იმყოფება ავარიულ მდგომარეობაში. კედლებზე შეიმჩნევა ვერტიკალური და ჰორიზონტალური ბზარები. დიობებში ბზარები იმდენად ძლიერია რომ ფანჯრების ჩარჩოები მოცილებულია კედლის დიობის პირს. ვიზუალური დათვალიერებით დგინდება რომ შენობას კაპიტალური შეკეთებითი სამუშაოები არ ჩატარებია წლების განმავლობაში, თუ არ ჩავთვლით რამდენიმე ათეული წლის წინ განხორციელებულ ლითონკონსტრუქციით გამაგრებით სამუშაოებს რამდენიმე მზიდ კედელზე. შენობის იატაკი პირველ სართულზე ნაწილობრივ აყრილია, მნიშვნელოვან ნაწილზე ბეტონზე გადაგებულია რბილი იატაკის საფენი ლინოლიუმში. კარ-ფანჯრები ძლიერ ამორტიზებულია. სახურავის მასალად გამოყენებული აზბოცემენტის შიფერი ძლიერ დაზიანებული და შემდგომი ექსპლოატაციისათვის უვარისია და მისი მეორად საამშენებლო მასალად რეალიზაცია შესაძლებლად არ მიგვაჩნია სარგებლიანობის პრინციპებიდან გამომდინარე. შენობების მზიდი და შემავესებელი კედლების სისქე 40-50
