ტექნიკური ექსპერტიზის დასკვნა

საქართველოს პარლამენტის სასახლის „C“ კორპუსის არსებული მდგომარეობის გეოლოგიური და კონსტრუქციული შესწავლა-გამოკვლევა, განზრახული დაშენებების შედეგად გამოწვეული გაზრდილი დატვირთვების გათვალისწინებით სივრცითი ჩონჩხედის (კარკასის) გადაანგარიშება და მისი მზიდუნარიანობის მიხედვით დაშენებების შესაძლებლობის განსაზღვრის შესახებ

თბილისი 2020 წ.

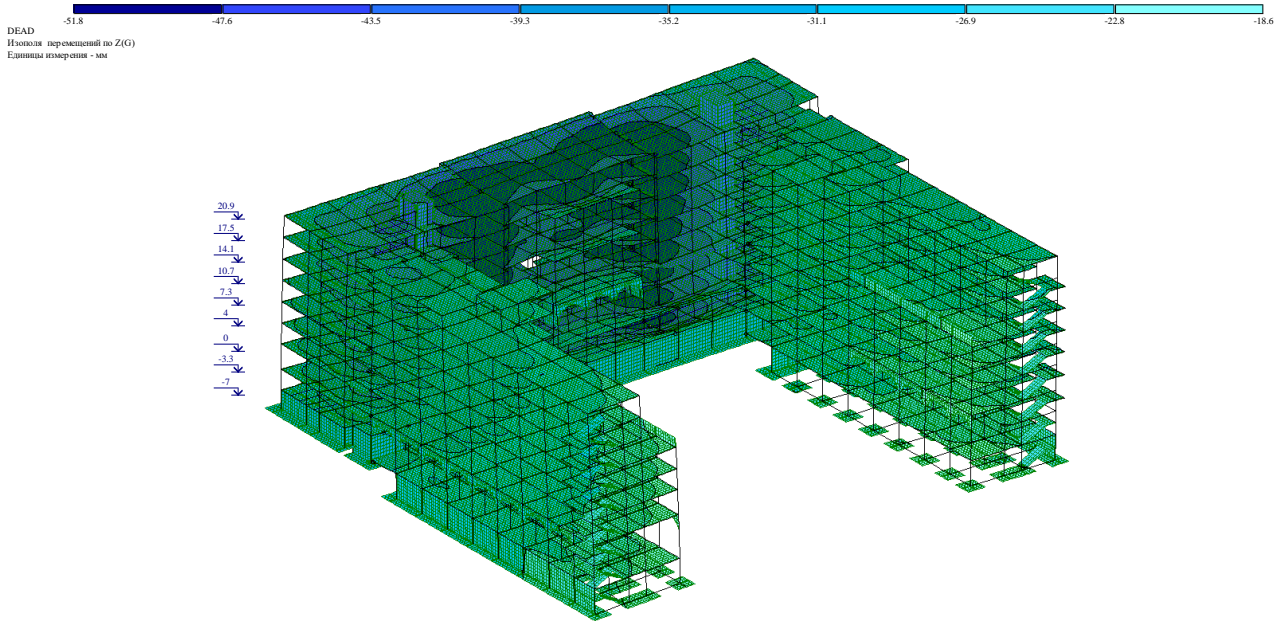
სართულშუა გადახურვის ფილის მაქსიმალური გადაადგილება Z მიმართულებით

სართულშუა გადახურვის ფილის მაქსიმალური დეფორმაცია (თანახმად სნდაწ "2.01.07-85*" დამატება-ჩაღუნვები და გადაადგილებები ცხრილი 19). $f=4.1 \text{ მმ} < L/200=46.5 \text{ მმ}$. პირობა დაკმაყოფილებულია. $L=9300 \text{ მმ}$ -ს, აღებულია მალის მაქსიმალური სიგრძე.

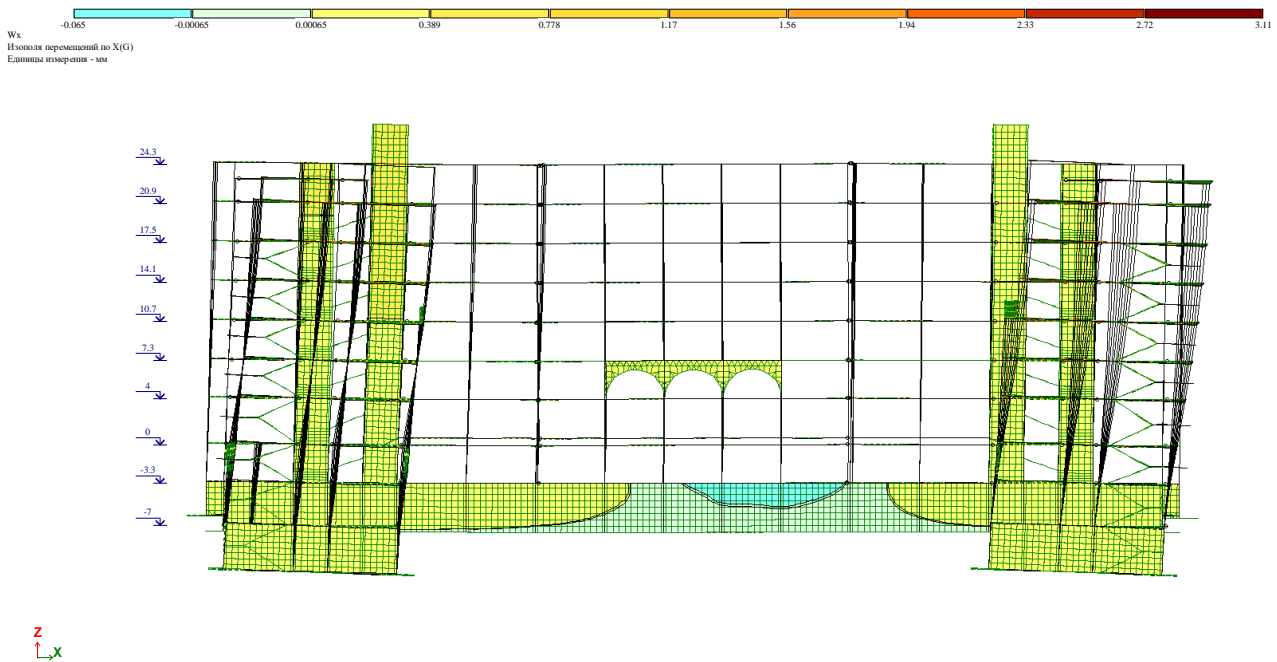
ქარის ზემოქმედების შედეგები X ღერძის მიმართულებით:

ქარის ზემოქმედებისაგან გამოწვეული მაქსიმალური დეფორმაცია (თანახმად სნ-წ "2.01.07-85*" დამატება-ჩალუნვები და გადაადგილებები ცხრილი 22). $f=3.11 \text{ მმ} < h/500=48.6 \text{ მმ}$. პირობა დაკმაყოფილებულია. $h=24300 \text{ მმ}$ -ს, აღებულია შენობის მაქსიმალური სიმაღლე.

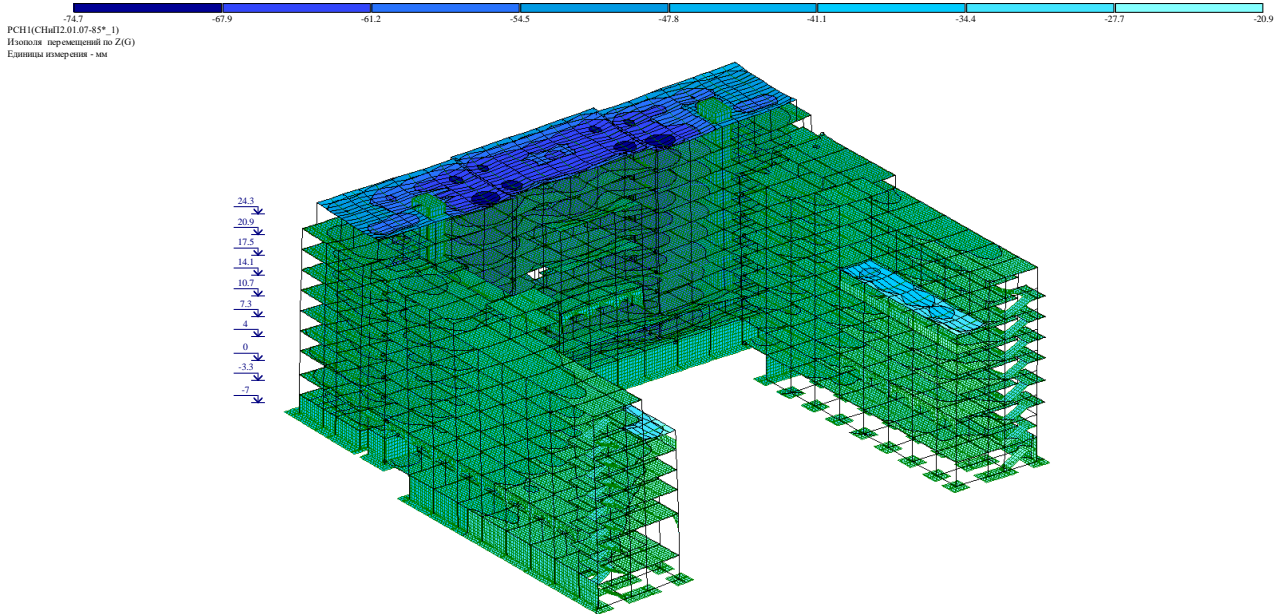
სართულშუა გადახურვის ფილის მაქსიმალური გადაადგილება Z მიმართულებით

სართულშუა გადახურვის ფილის მაქსიმალური დეფორმაცია (თანახმად სნდაწ "2.01.07-85*" დამატება-ჩალუნვები და გადაადგილებები ცხრილი 19). $f=13.2 \text{ მმ} < L/200=46.5 \text{ მმ}$. პირობა დაკმაყოფილებულია. $L=9300 \text{ მმ}$ -ს, აღებულია მალის მაქსიმალური სიგრძე.

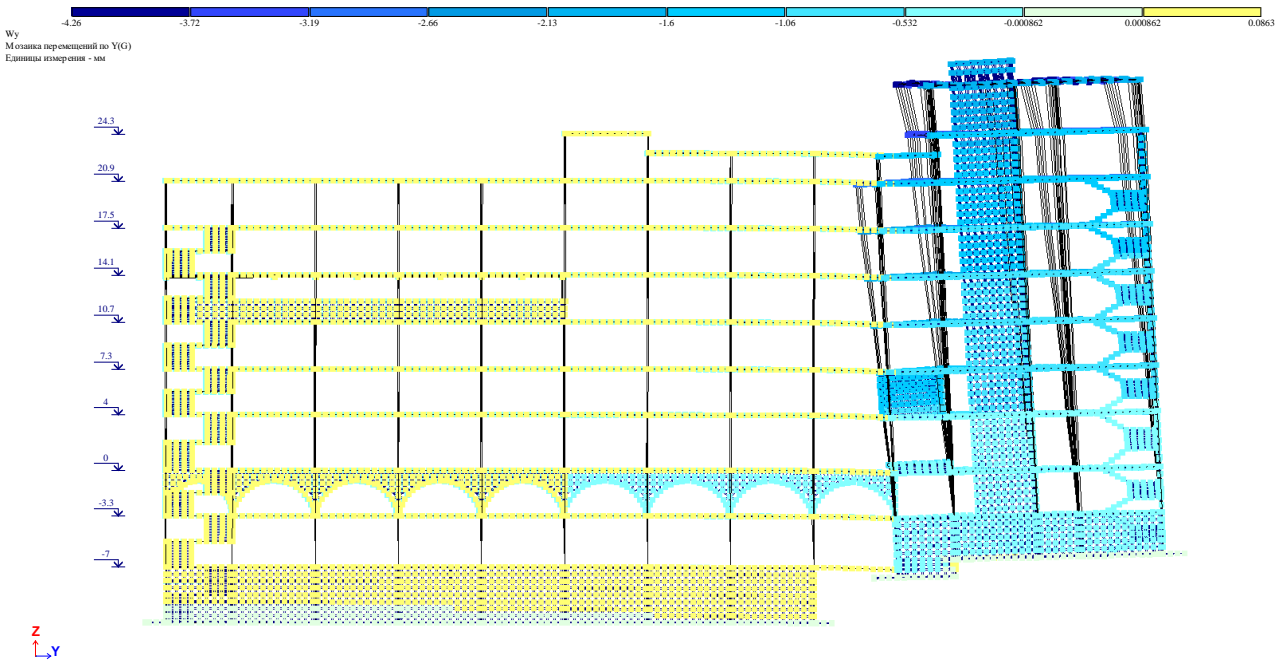
ქარის ზემოქმედების შედეგები Y ღერძის მიმართულებით:

ქარის ზემოქმედებისაგან გამოწვეული მაქსიმალური დეფორმაცია (თანახმად სნდაწ "2.01.07-85*" დამატება-ჩალუნვები და გადაადგილებები ცხრილი 22). $f=3.21$ მმ $<h/500=48.6$ მმ. პირობა დაკმაყოფილებულია. $h=24300$ მმ-ს, აღებულია შენობის მაქსიმალური სიმაღლე.

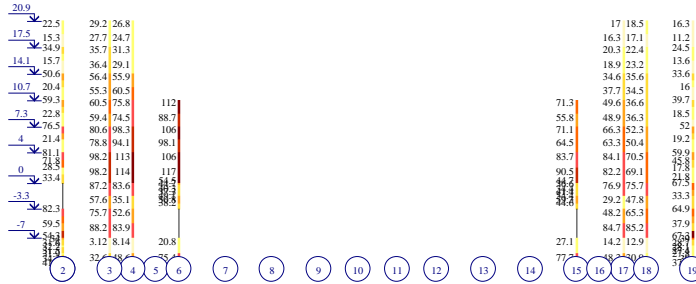
სვეტების არმირება A ღერძზე

Площадь полной арматуры AU1 AU2 AU3 AU4 AS1 AS2 AS3 AS4 . Симметричное армирование . Максимум 117.00 в элементе 63397.

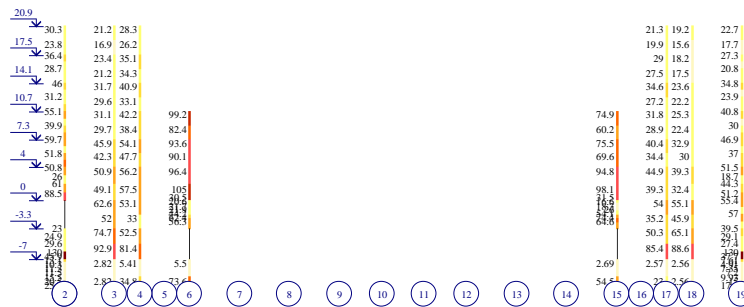
სვეტების არმირება B ღერძზე

Площадь полной арматуры AU1 AU2 AU3 AU4 AS1 AS2 AS3 AS4 . Симметричное армирование . Максимум 130.49 в элементе 22302.

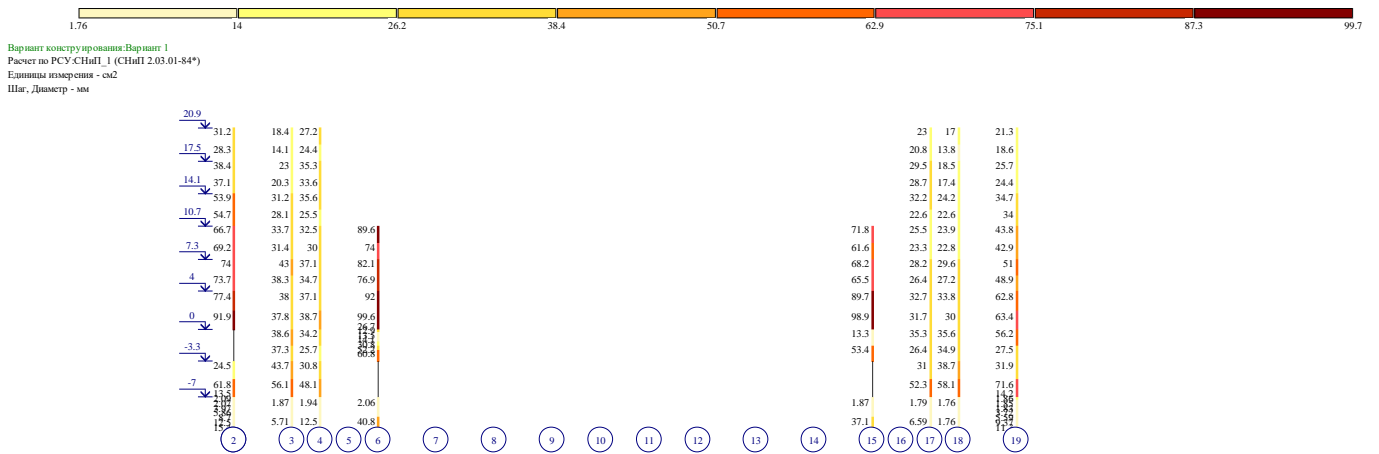
სვეტების არმირება G ღერძზე

Площадь полной арматуры AU1 AU2 AU3 AS1 AS3 AS4 . Симметричное армирование . Максимум 99.57 в элементе 63399.

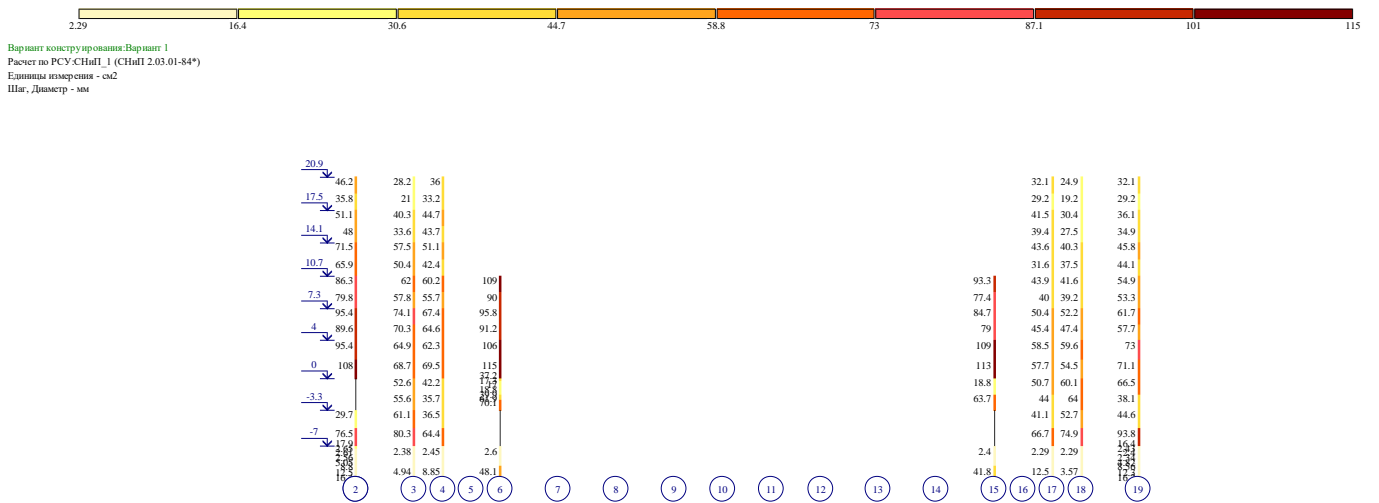
სვეტების არმირება D ღერძზე

Площадь полной арматуры AU1 AU2 AU3 AU4 AS1 AS2 AS3 AS4 . Симметричное армирование . Максимум 115.36 в элементе 63400.

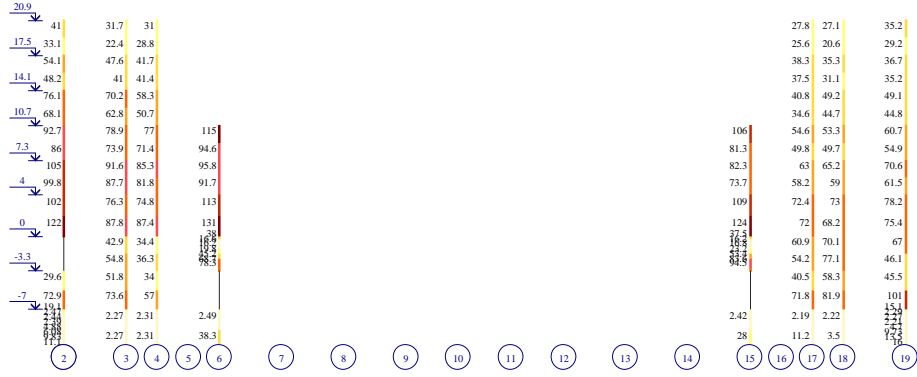
სვეტების არმირება E ღერძზე

Площадь полной арматуры AU1 AU2 AU3 AU4 AS1 AS2 AS3 AS4. Симметричное армирование. Максимум 130.98 в элементе 63401.

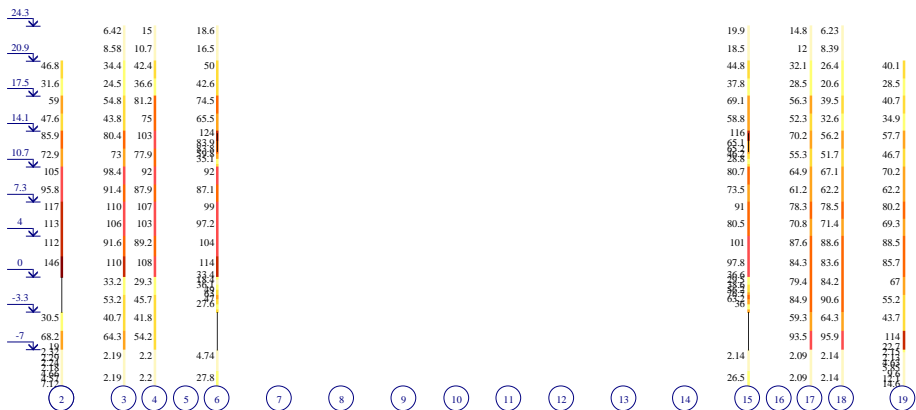
სვეტების არმირება Z ღერძზე

Площадь полной арматуры AU1 AU2 AU3 AU4 AS1 AS2 AS3 AS4. Симметричное армирование. Максимум 145.86 в элементе 63304.

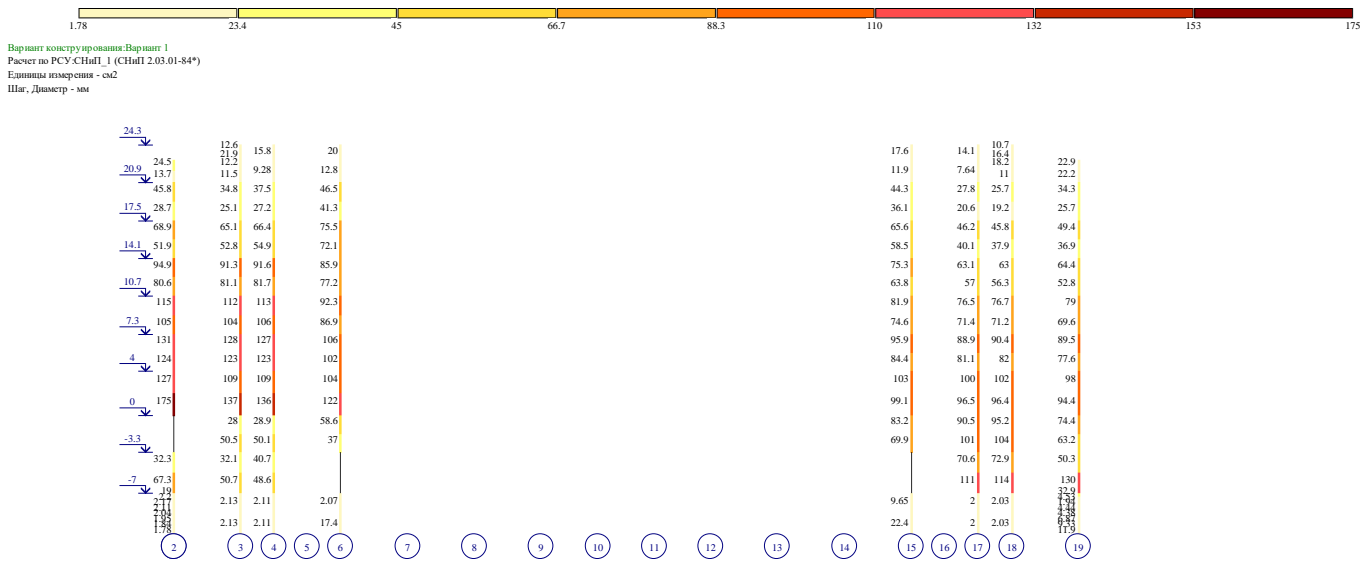
სვეტების არმირება T ლერძზე

Площадь полной арматуры AU1 AU2 AU3 AU4 AS1 AS2 AS3 AS4 - Симметричное армирование - Максимум 174.80 в элементе 63305.

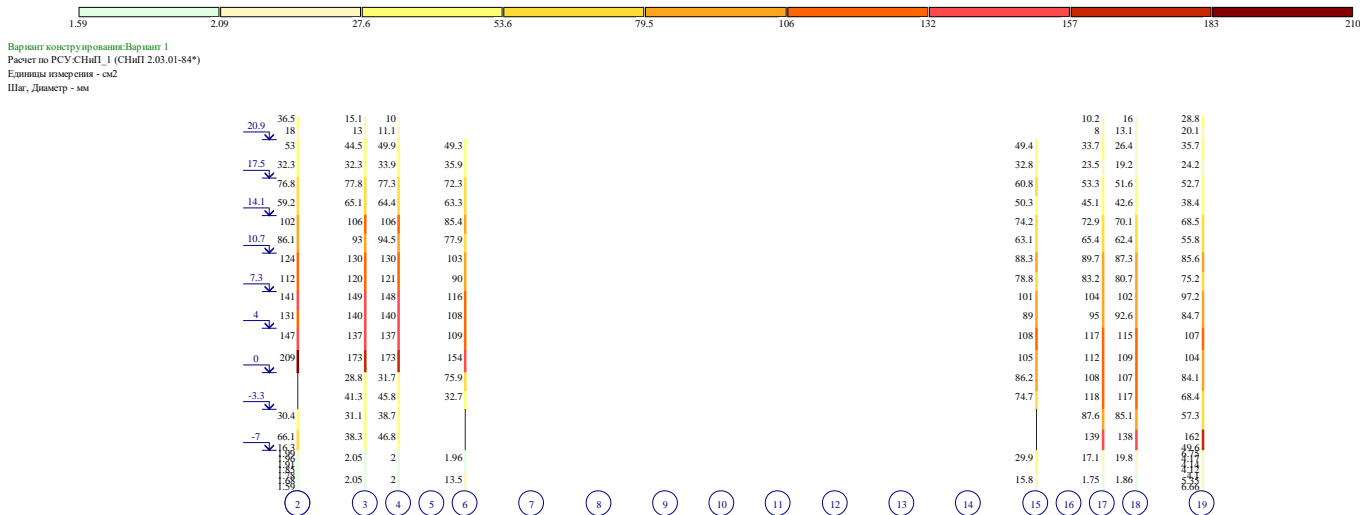
სვეტების არმირება I ლერძზე

Площадь полной арматуры AU1 AU2 AU3 AU4 AS1 AS2 AS3 AS4 - Симметричное армирование - Максимум 209.46 в элементе 63306.

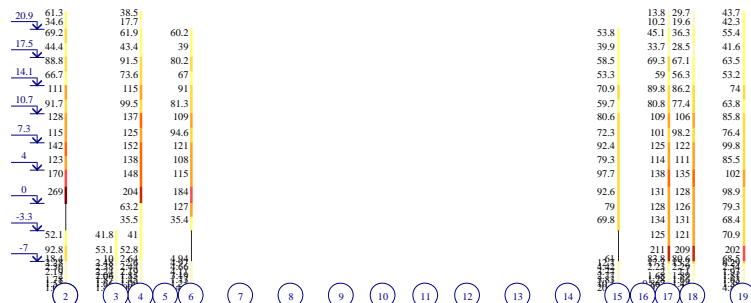
სვეტების არმირება K ღერძზე

Площадь полной арматуры AU1 AU2 AU3 AU4 AS1 AS2 AS3 AS4. Симметричное армирование. Максимум 269.20 в элементе 63307.

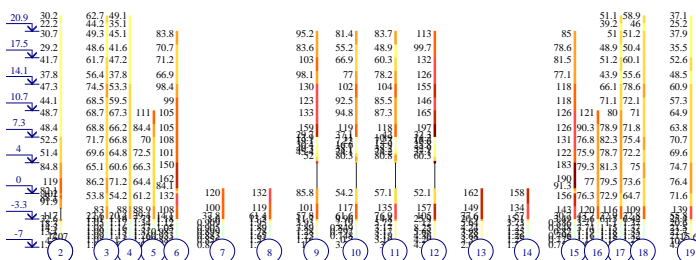
სვეტების არმირება L ღერძზე

Площадь полной арматуры AU1 AU2 AU3 AU4 AS1 AS2 AS3 AS4. Симметричное армирование. Максимум 196.73 в элементе 100249.

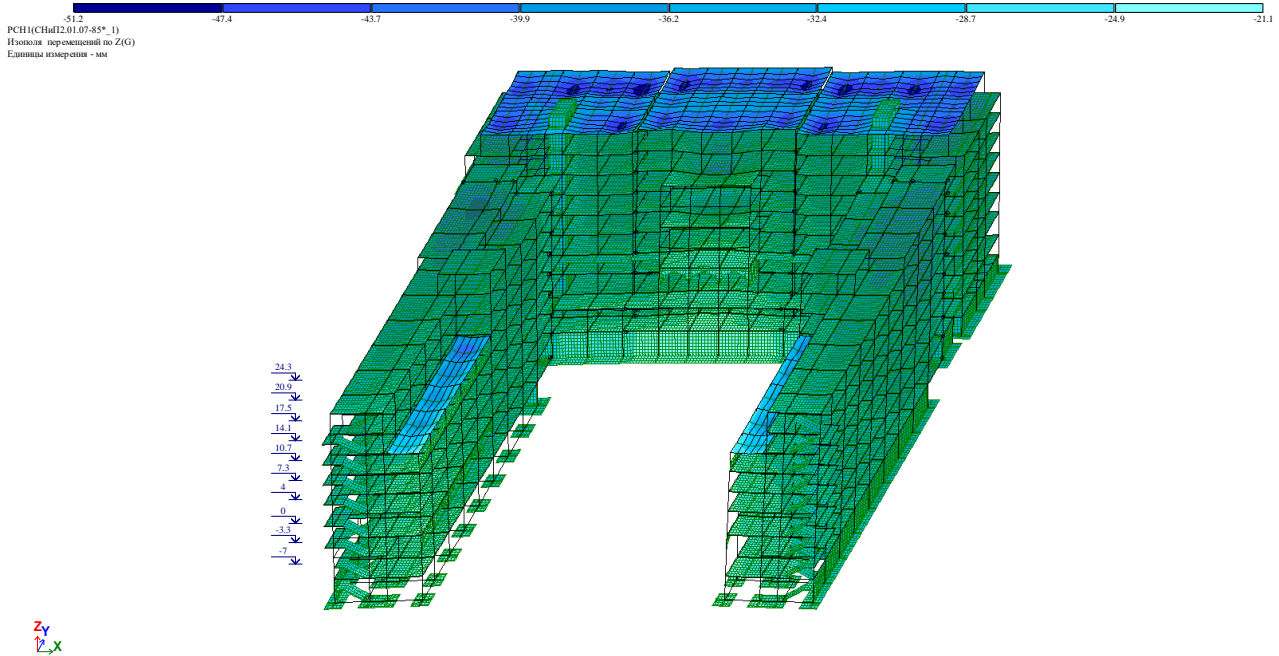
სართულშუა გადახურვის ფილის მაქსიმალური გადაადგილება Z მიმართულებით

სართულშუა გადახურვის ფილის მაქსიმალური დეფორმაცია (თანახმად სნდაწ "2.01.07-85*" დამატება-ჩალუნვები და გადაადგილებები ცხრილი 19). $f=14.9 \text{ მმ} < L/200=46.5 \text{ მმ}$. პირობა დაკმაყოფილებულია. $L=9300 \text{ მმ}$ -ს, აღებულია მალის მაქსიმალური სიგრძე.

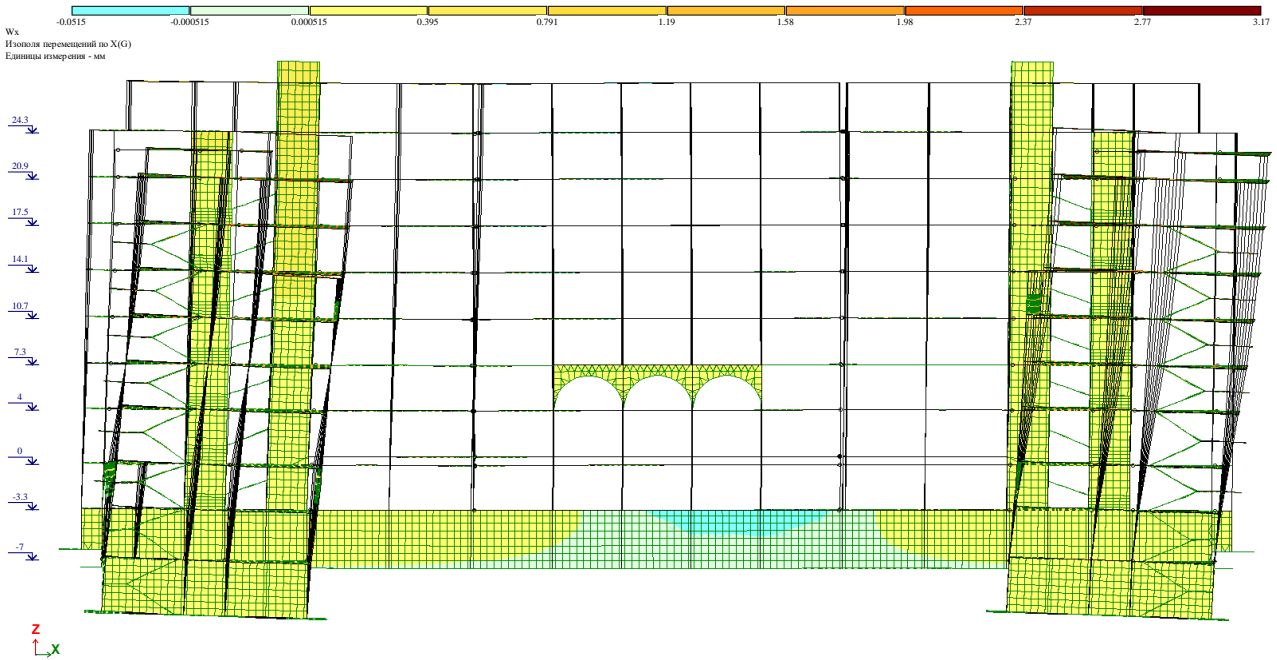
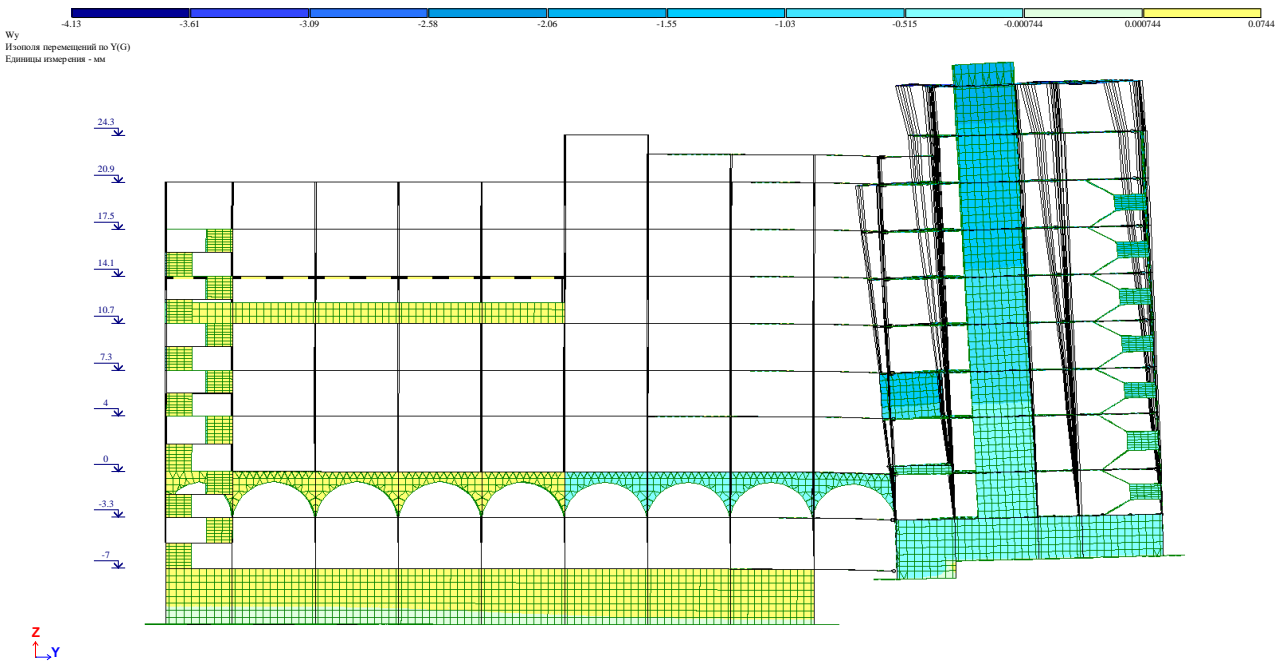
ქარის ზემოქმედებისაგან გამოწვეული მაქსიმალური დეფორმაცია (თანახმად სნდაწ "2.01.07-85*" დამატება-ჩალუნვები და გადაადგილებები ცხრილი 22). $f=3.17$ მმ $\lt h/500=48.6$ მმ. პირობა დაკმაყოფილებულია. $h=24300$ მმ-ს, აღებულია შენობის მაქსიმალური სიმაღლე.
