MESTIA MUNICIPALITY, USHGULI COMMUNITY, VILLAGE CHAZHASHI

Research works of Dami Nijaradze tower

ალბომი №2
Album

ხელშეკრულება :
contract : № 2-57-23ტ

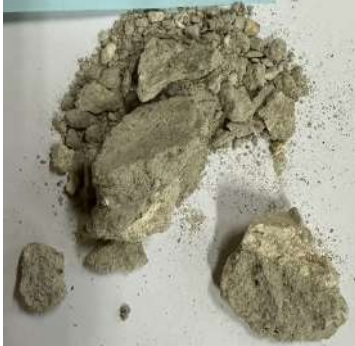
დულაბში დაიკვირვება მინერალების ჩანართები. მინერალური შედგენილობა: კალციტი, რენტგენამორფული ფაზა, კვარცი, Ca-Na მინდვრის შპატი. კვალის დონეზე ჰიდროქარსი, ქლორიტი.
8-2	დამი ნიჟარაძის კომპკი, სოფ. ჩაჟაში	სამხრეთ ფასადი

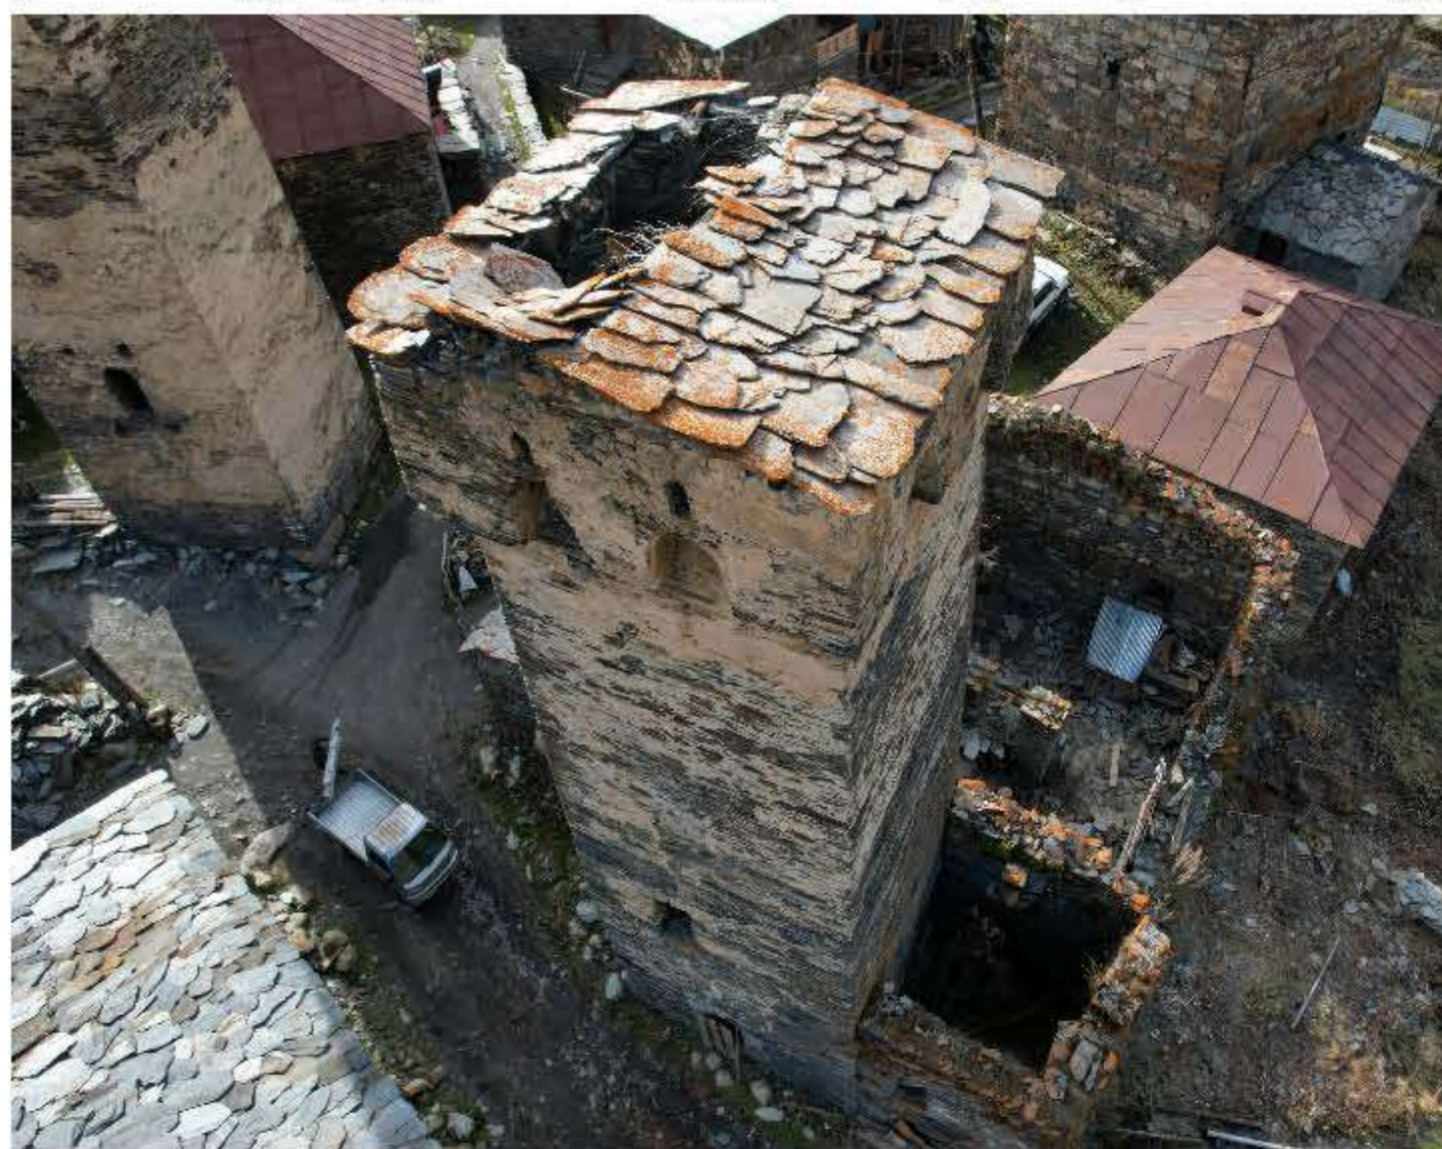
(სურ.1)

ჩაჟაში, ზღვის დონიდან დაახლოებით 2070 მეტრის სიმაღლეზე. (სურ. 1, 2; 3) ტერიტორია დაზრილია, კომპს ჩრდილოეთის მხრიდან ესაზღვრება მდინარე ენგური,

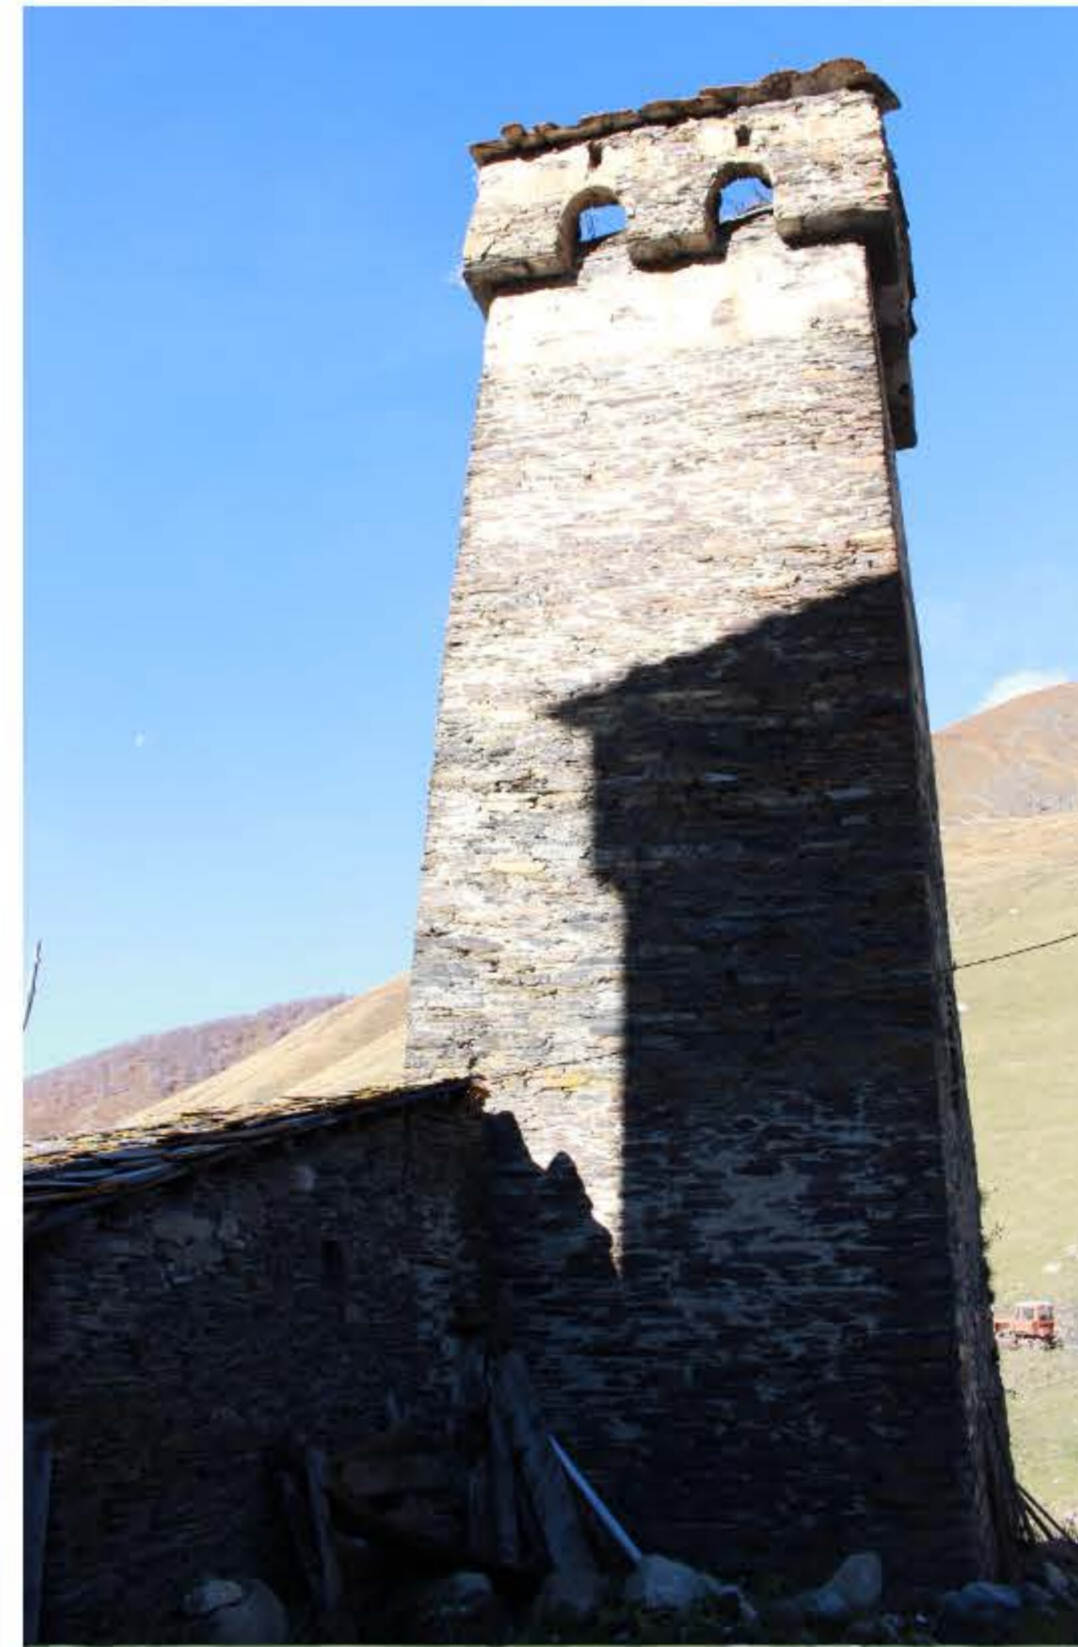
(სურ.3)

გამოსაკვლევ კოშკი გეგმაში მარტივი, მართკუთხა ფორმისაა, მისი მაქსიმალური ზომები გეგმაში შეადგენს 5250X5200მმ, ხოლო მიწის ზევით მაქსიმალური სიმაღლე არის 18690 მმ.
