MESTIA MUNICIPALITY, USHGULI COMMUNITY, VILLAGE CHAZHASHI

Research works of Ilo Nizharadze tower

ალბომი №2
Album

საინჟინრო-გეოლოგიური კვლევის შედეგები

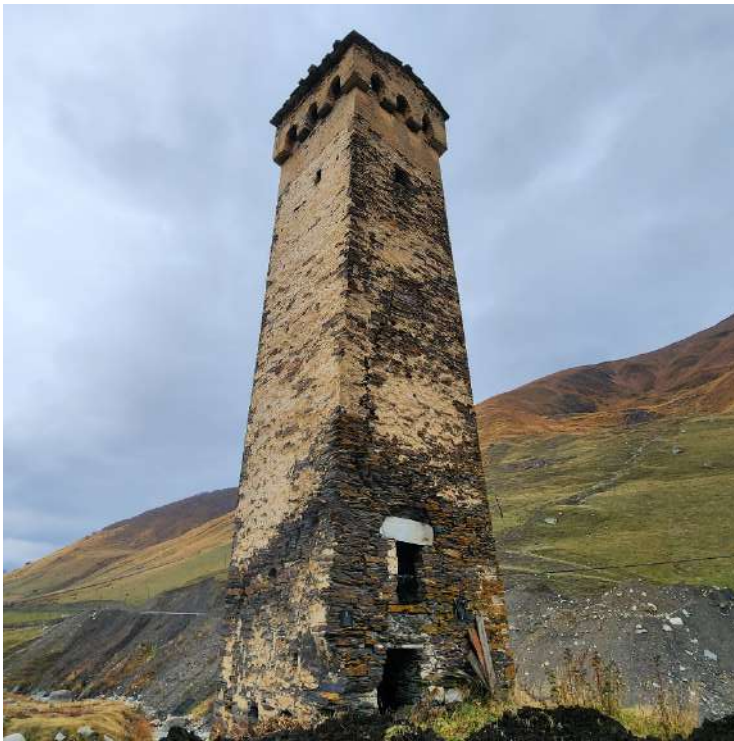
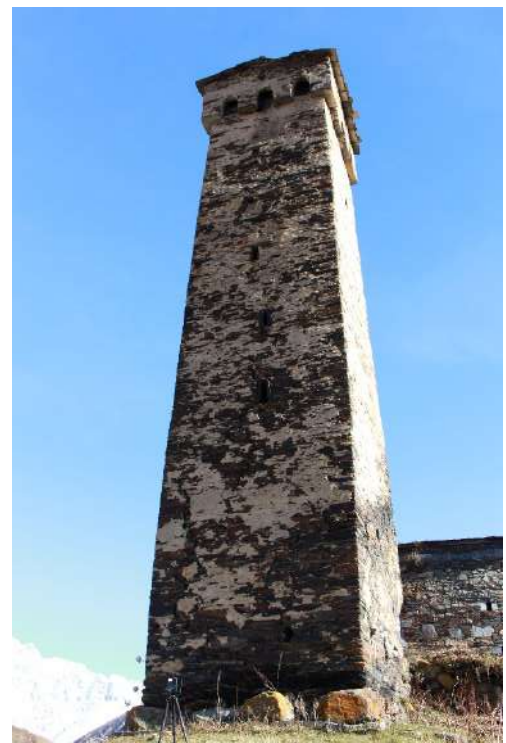
ილო ნიჟარაძის კოშკი წარმოადგენს „თუშურის მსგავს“ კოშკის ტიპზე გვირგვინიანი სათულების დაშენების მაგალითს, სადაც ძირითადად შემორჩენილია „თუშურის მსგავს“ კოშკის დეტალები. კოშკი ჩაყაშის დასავლეთ კიდეშია აღმართული. იგი ენგურის ორი ფრთის ხერთვისთან ამაღლებულ ბორცვზეა გაშენებული. კოშკი 6 სართულიანია, ენტაზისით. ამჟამად დასრულებულია შვერილი სამთალოვანი მაშკულებით. კოშკის სამი კედელი ხრამისკენ არის მიმართული. ერთადერთი მისადგომი აღმოსავლეთიდან აქვს. ამ მხარეს პირველ და მეორე სართულის დონეზე სწორკუთხა მოყვანილობის ბრტყლად გადახურული კარია გაჭრილი. მეორე სართულის შესასვლელს ღია ფერის დიდი ქვის არქიტრაჟი ასრულებს. პირველი

სართულის შესასვლელი მიწის დონეზეა კუთხეში გაჭრილი. ეს უსწორმასწორო შესასვლელი და მთლიანად ამჟამინდელი პირველი სართული მოგვიანებით უნდა იყოს გაჭრილი და გამოღებული. ჩანგრეულია პირველი და მეორე სართულშორის გადახურვაც. ზედა სართულებზე პირველი ორი სართულშუა გადახურვა კამაროვანია, ხოლო ზედა სართულების ბრტყელი. სარკმლები გაჭრილია მხოლოდ

კოშკი საყურადღებო ფიზიკურ მდგომარეობაშია. დილეგ სართულიდან კარის გამონგრევის გამო აღენიშნება ბზარები. ამასთანავე დაზიანებულია გადახურვა საიდანაც ჩადის წყალი და აზიანებს კედლებს.

- უნდა მოხდეს ძეგლის კონსტრუქციული გამაგრება;
- ბზარები ამოიგოზოს კირხსნარით;
- აღდგეს სართულშუა გადახურვები, იმ მეთოდით როგორც იყო თავდაპირველად;
- უნდა აღდგეს კოშკის გადახურვა, იმავე მასალით - ფიქალით.
