საქართველოს ტექნიკური უნივერსიტეტი  
ხ ი ღ ს ა ც დ ე ლ ი    ც ე ნ ტ რ ი

**თბილისში მარშალ გელოვანის გამზირზე  
მდ. დიდგურაზე არსებული ხიდის  
გამოკვლევა-გამოცდა**

თბილისი  
2 0 1 3

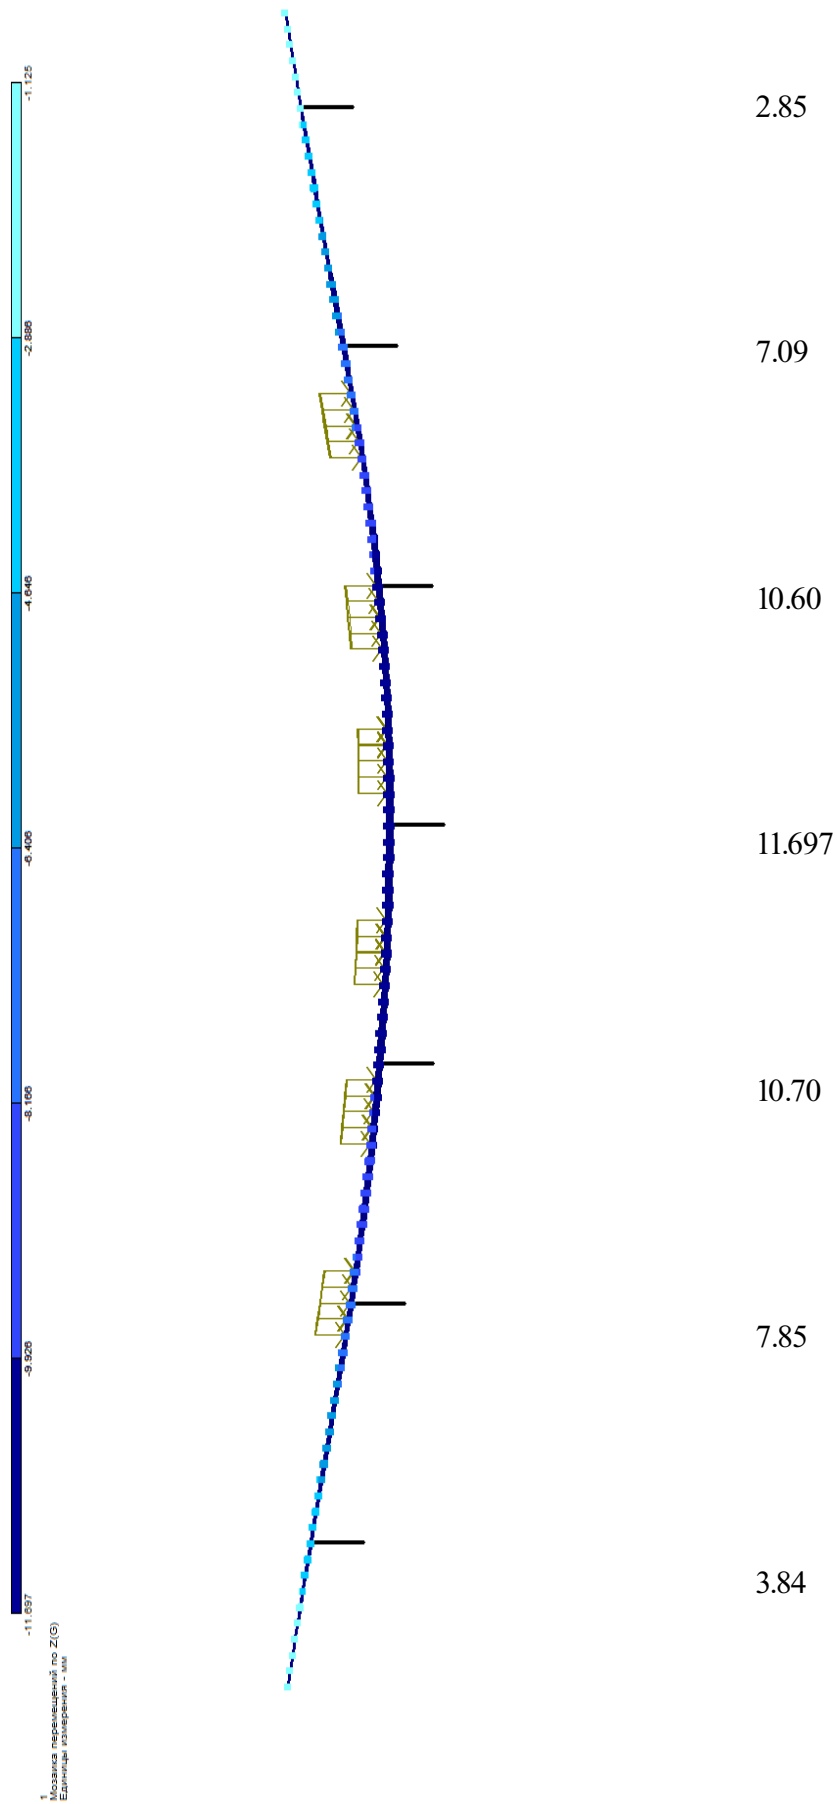
ნახ. 5.1. დიდი მალის ნაშენის შუა კმეთის ჩაღუნვები საცდელი დატვირთვის ზემოქმედებისას

საანგარიშო კომპლექსის ღირა გამოყენებით გაანგარიშებულ იქნა მარშალ გელოვანის სახ. გამზირზე მდებარე ხიდის მაღის ნაშენის დეფორმაციები (ჩაღუნვები) საცდელი დატვირთვის ზემოქმედებისას. თეორიული გაანგარიშებებისა და ექსპერიმენტული მონაცემების შედარებამ აჩვენა მათი დამაკმაყოფილებელი თანხედრობა. კერძოდ, ჩაღუნვების ეპიურის მოხაზულობა ორივე შემთხვევაში ერთნაირია, ხოლო დიდი მაღის ყველაზე დეფორმირებული მე-4 კოჭისათვის თეორიულ და ექსპერიმენტულ ჩაღუნვებს შორის სხვაობამ შეადგინა 5,247 მმ, მაღის ნაშენის გაზრდილი სიხისტით, რაც გამოწვეულია კონსტრუქციაში არსებული სიხისტის მარაგებით.

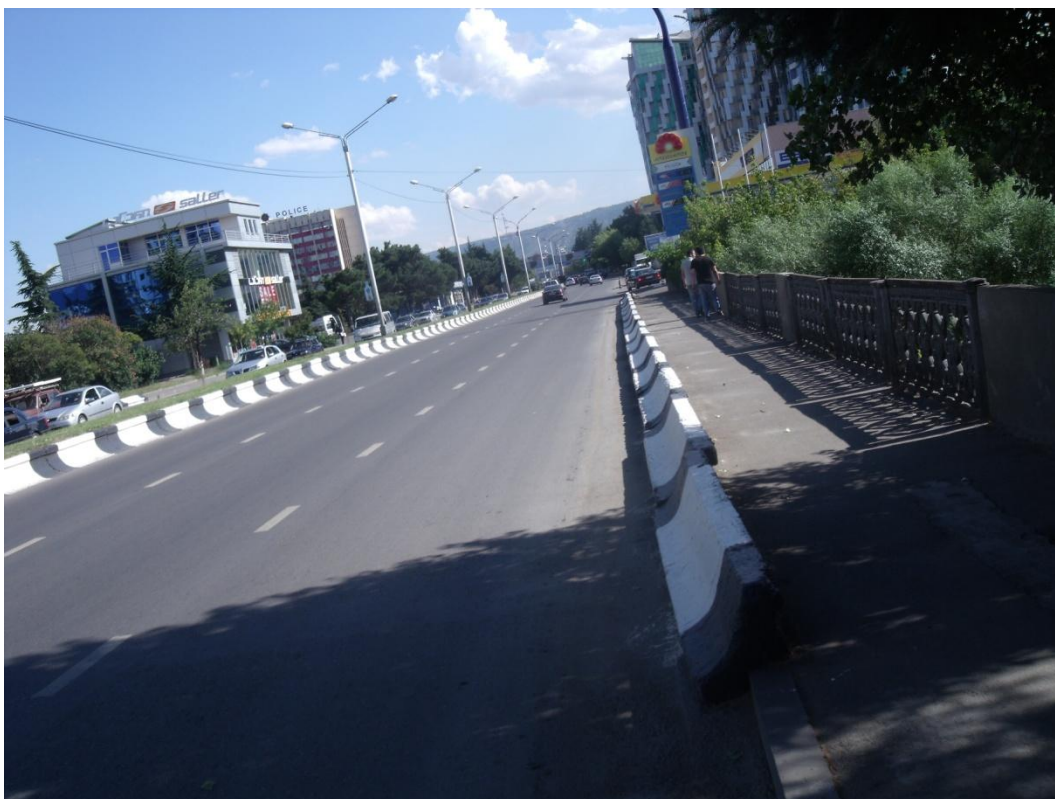
დ 2.1. ხიდის საგალი ნაწილი

- ხიდის საგალი ნაწილი საჭიროებს რეაბილიტაციას ჰიდროიზოლაციის ფენის შეცვლით;

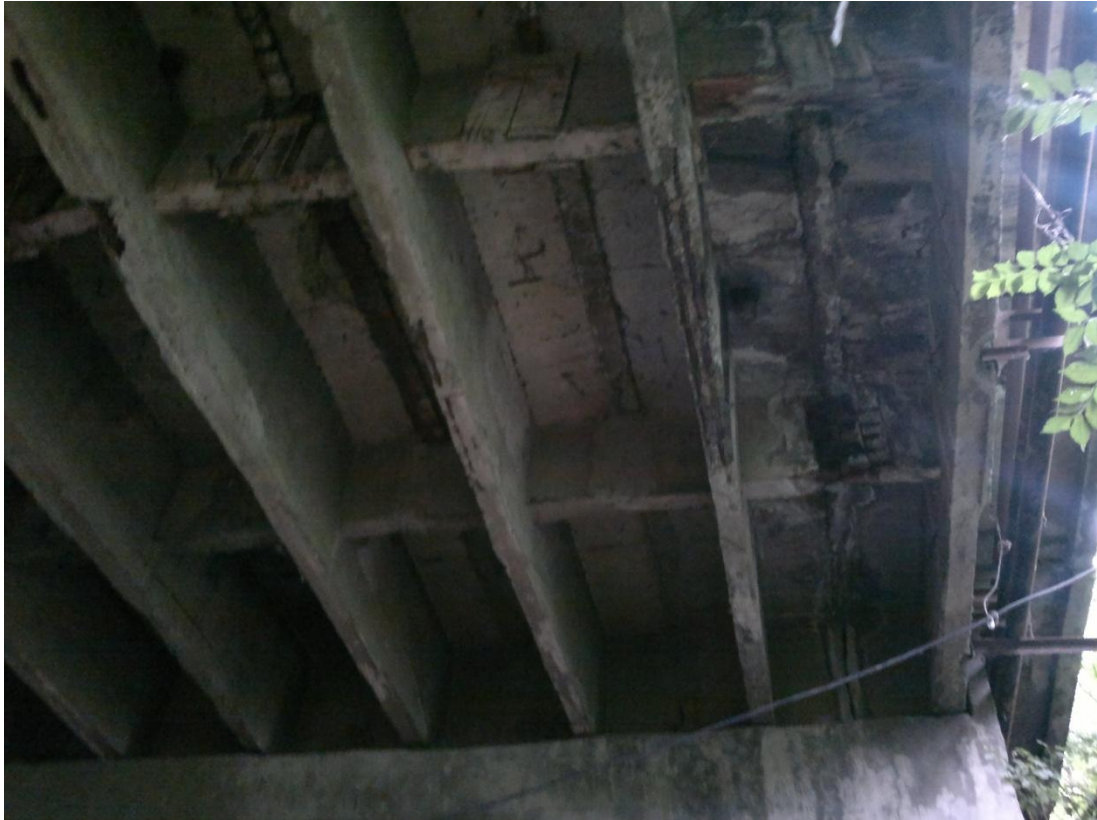
დ 2.6. ხედი მაღლის ნასენზე ქვემოდან

- ახალი ხიდის მაღის ნაშენის კოჭები დამაკმაყოფილებელ მდგომარეობაშია, მხოლოდ ზოგ ადგილას მცირე ფართობზე აღინიშნება გამოტუტვის ნიშნები;

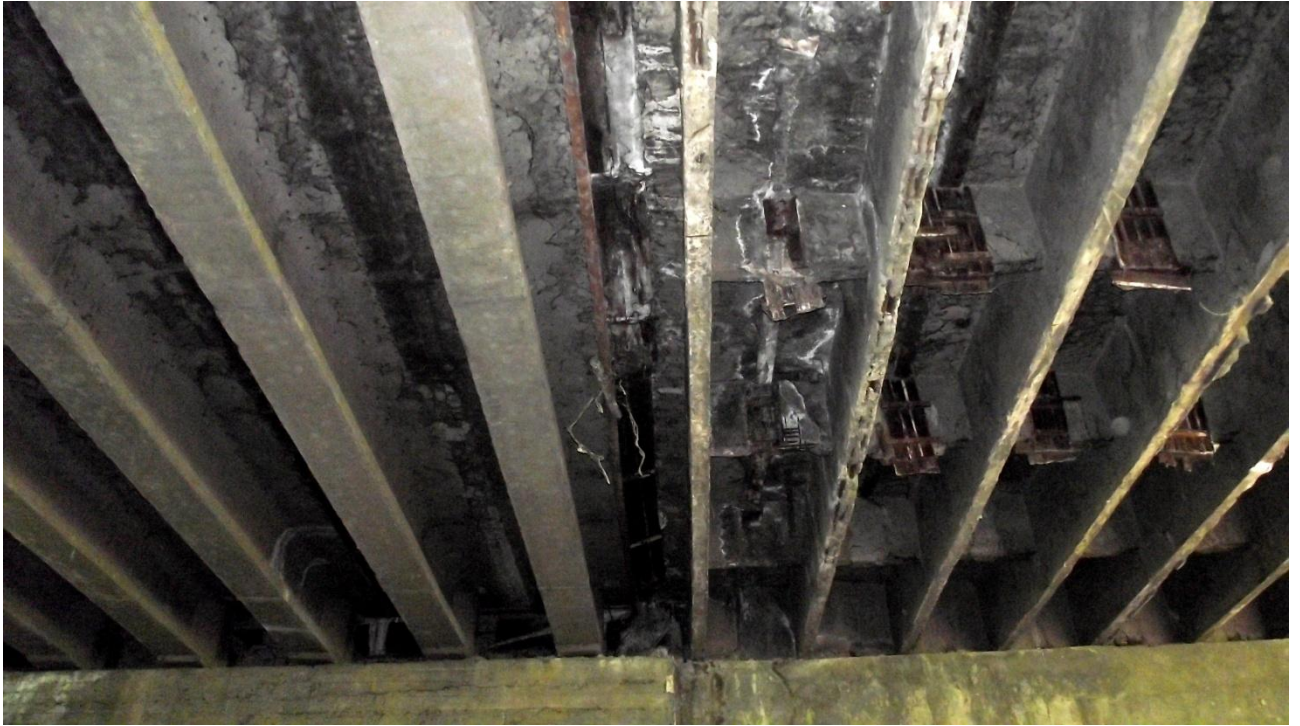
დ 2.13. “ძველი” და “ახალი” მაღის ნაშენები

ახალი ხიდის მაღის ნაშენების წინასწარ დაძაბული და ჩვეულებრივი რკინაბეტონის კოჭების კარკასის არმატურის დამცველი ფენის სისქე ნორმის ფარგლებშია. ძველი ხიდის მაღის ნაშენების კოჭებსა და დიაფრაგმებში დამცავი

ფენის სისქე როგ შემოხვევებში არ აღემატება 10 მმ, რაც ამ ტიპის კონსტრუქციებისთვის დადგენილ სიდიდეზე ნაკლებია.
