# ექსპერტიზის დასკვნა

ექსპერტის დასკვნა № 002740417

გთხოვთ, დაჩქარებული წესით შეაფასოთ და მოგვცეთ დასკვნა სსიპ „საზოგადოებრივი მაუწყებლის“ (ქ. თბილისი, კოსტავას 68) პარკინგის კონსტრუქციულ მდგრადობაზე.

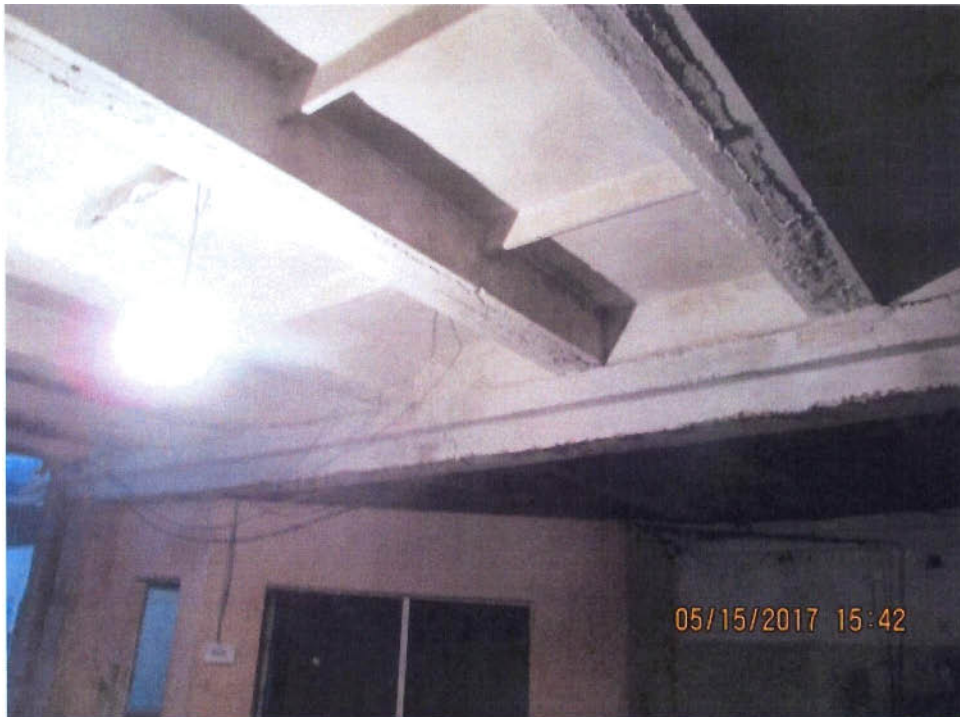
ფოტო 12

დეფანდელი მდგომარეობით ცალკეულ სვეტებზე წარმოქმნილია ვერტიკალური ზხარები გახსნილობით ბეწვისებურიდან 2 მ-მდე, ბეტონის დამცავი ფენა დაზიანებულია და ჩანს კოროზირებული არმატურა (ფოტო 6, 7, 8, 9). დეფორმაციულ ნაკერთან ერთი სვეტის კუთხე ჩამოტეხილია, გაწყვეტილია საკიდი და ჩანს გალუნული არმატურა (ფოტო 10, 11). დაბალ ბლოკში რკინაბეტონის ანაკრები კოჭები ვიზუალურად ჩამოღებულია (ფოტო 12). გრძივ მონოლითური რკინაბეტონის კოჭებში, რომლებიც განლაგებულია დეფორმაციულ ნაკერთან და განაპირა მალში, ვიზუალურად ბეტონის ვიბრირების ხარისხი დაბალია და მრავალ მონაკვეთში კოჭების, როგორც ქვედა, ისე ზედა ზონაში შეინიშნება მნიშვნელოვნად კოროზირებული მუშა არმატურა, ასევე ცალკეულ მონაკვეთებზე ბეტონი გამოტუტულია და წარმოქმნილია ვერტიკალური და ჰორიზონტალური ზხარები (ფოტო 13, 14, 15, 16, 17, 18, 19). რამდენიმე ადგილზე დაზიანებულია გადახურვის ფილების გრძივი და განივი წიბოები და არმატურა კოროზირებულია (ფოტო 19, 20, 21, 22, 23). კონსოლური კოჭების ძირითად კოჭებთან შეერთების კვანძებში კოროზირებულია ლითონის ელემენტები (ფოტო 24, 25). ასევე კოროზირებულია გადახურვის ფილების დაყრდნობის კვანძებში არსებული ლითონის ჩასატანებელი დეტალები (ფოტო 26, 27), გადახურვის ფილებს შორის მოწყობილი მონოლითური რკინაბეტონის ელემენტებში, რამდენიმე ადგილზე ვიზუალურად ვიბრირების ხარისხი დაბალია და ქვედა ზონაში ჩანს კოროზირებული არმატურა (ფოტო 28, 29, 30, 31) შენობის შიგა სივრცეში წვრილი ბეტონის ბლოკებითა და სილიკატური აგურით ამოყვანილია კედლები და ტიხრები, რომელთაც არ გააჩნიათ კავშირები სვეტებთან, კედლებისა და ტიხრების ცალკეულ მონაკვეთებზე წარმოქმნილია ვერტიკალური და დახრილი ზხარები (ფოტო 32, 33, 34, 35) ამავე დროს უნდა აღვნიშნოთ, რომ მოქმედი სეისმური ნორმებით სილიკატური აგურის გამოყენება აკრძალულია. დახრილი და ჰორიზონტალური ზხარებია განვითარებული გარე შემოსაზღვრავ კედლებზეც (ფოტო 36, 37, 38) გადახურვის ფილების ქვედა ზედაპირზე, გარე კედლებზე და რკინაბეტონის კოჭებზე მრავალ ადგილზე შეინიშნება ატმოსფერული ნალექების ჩამოედინების კვალი (ფოტო 39, 40, 41, 42, 43, 44, 45, 46) იატაკის საფარი დაზიანებულია და კვლევის მომენტისათვის ცალკეულ მონაკვეთებზე შეინიშნება წყლის გუბებები. უკანა ფასადზე აშრეებული და ჩამოშლილია ბათქაშის ფენა და კედელზე ჩამოედინება წყალი (ფოტო 2, 47). ზეპირკვლის დონეზე განვითარებულია ვერტიკალური ზხარი (ფოტო 48). სახურავის ბურული დაზიანებულია და მის ზედაპირზე წარმოქმნილია მცენარეული საფარი (ფოტო 49, 50, 51) შენობის ტექნიკური მდგომარეობა არაა დამაკმაყოფილებელია.
