ქვემოთ არაიანგარსებულ სახლიდან წყლის მოცილების სისტემის პროექტი

**ახსნა-განმარტებითი ბარათი**

საქართველოს იუსტიციის უმაღლეს საბჭოსთან არსებული სსიპ საერთო სასამართლოების დეპარტამენტის მიერ 2012 წლის 5 ივლისს ფოთის საქალაქო სასამართლოსთვის საპროექტო და სახარჯთაღრიცხვო დოკუმენტაციის შედგენის სასულმწიფო შესყიდვასთან დაკავშირებით გამოცხადებულ გამარტოებულ ელექტრონულ ტენდერში (SPA120018759) გამარჯვებული ფირმა „ვიმანი“ წარმოგიდგინო ქ. ფოთის საქალაქო სასამართლოსთვის საპროექტო და სახარჯთაღრიცხვო დოკუმენტებს:

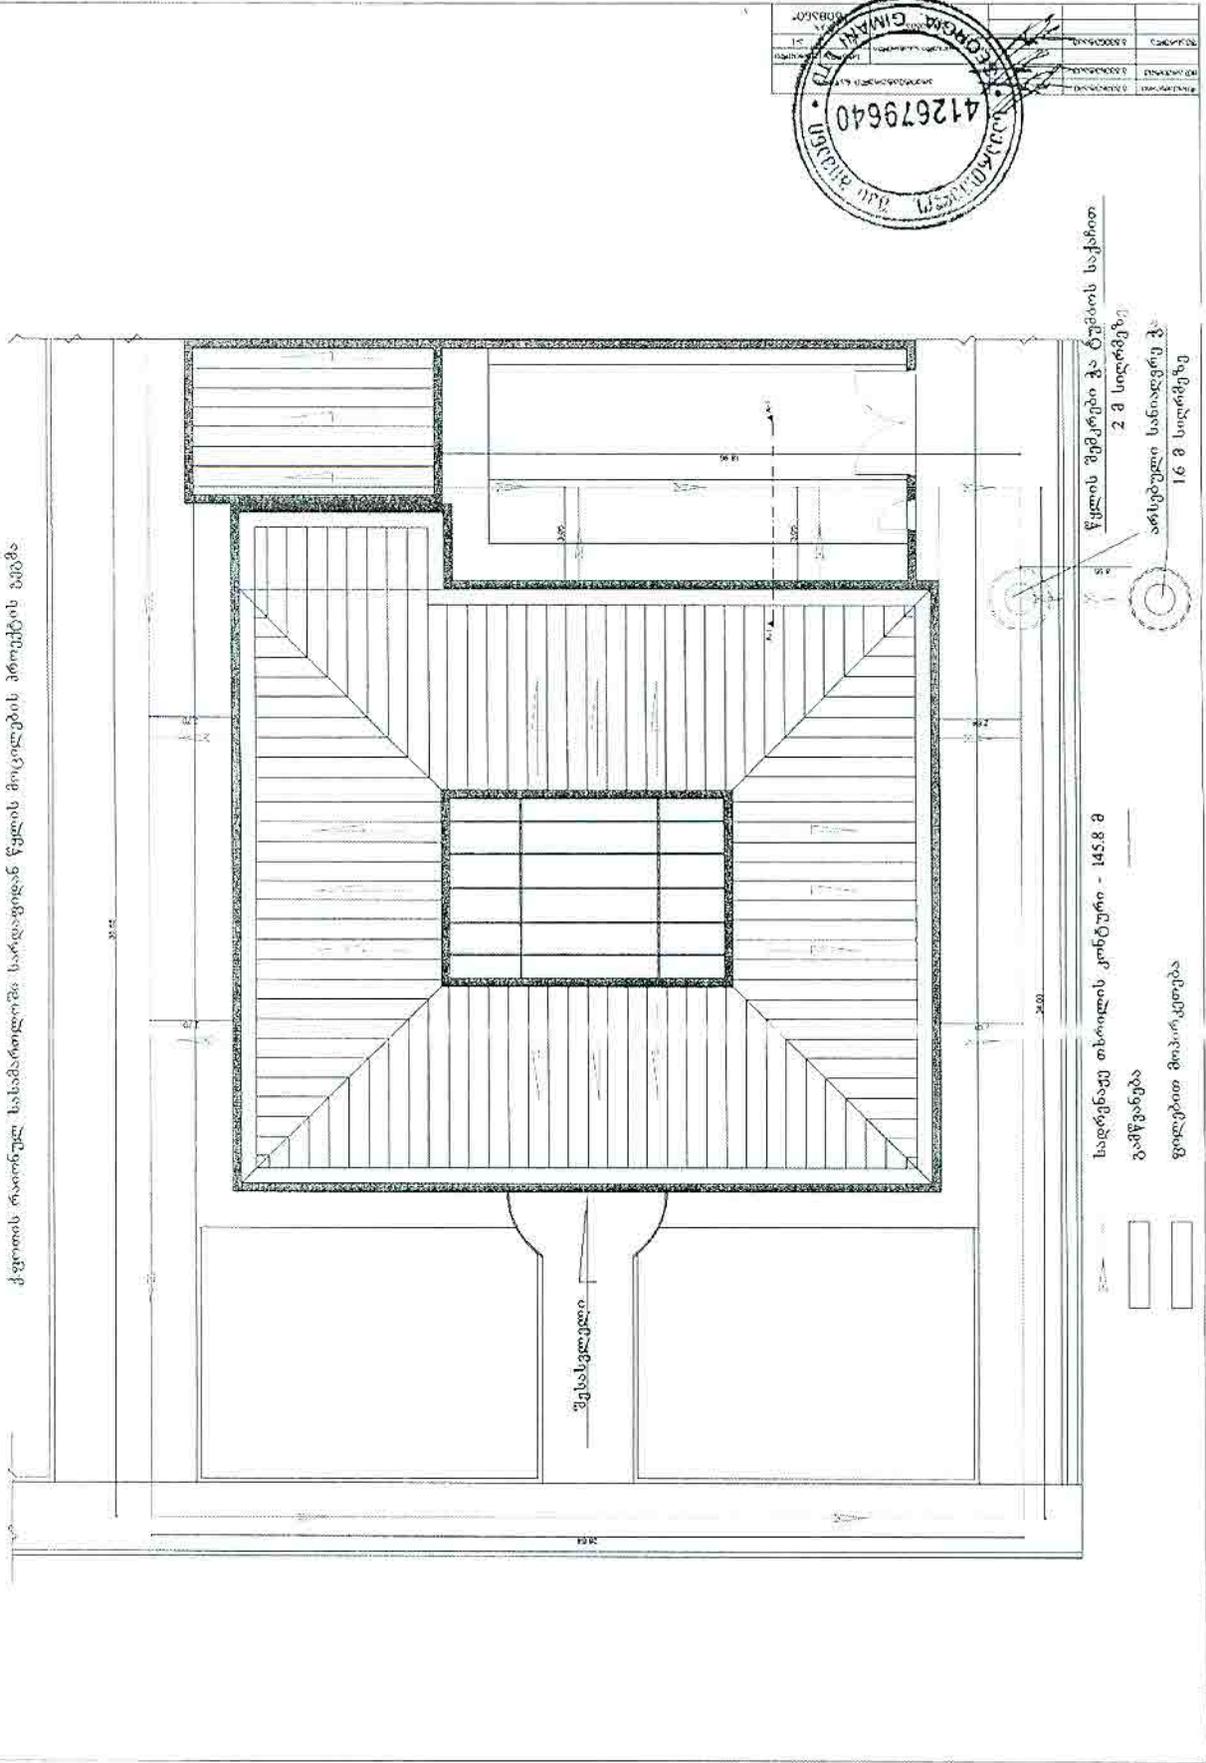
საღებო ტიპის კომპლექტი - 145.8 მ  
 გეგმა  
 ნაგებობის სახელია

თხრილის სქემატური პრიმი I-I

შენობის სარდაფში ჩატარებული კვლევის შედეგად დადგინდა, რომ წყალი, რომელიც ამჟამად იმყოფება ხარდაფში 20-25 სმ-ის სიმაღლეზე, წარმოადგენს გრუნტის წყლებს, რომლის მოცილებისათვის საჭიროა სასამართლოს შენობის გარშემო მოეწიოს ხაღრეჩაჟი სისტემა 1.5 მ სიღრმის თხრილის გათხრით, რაც შენობას ააცილებს გარედან შემონადენი გრუნტის წყლის მოწოდას. გრუნტიდან თხრილში მოხვედრილი წყლის შეკრევა მოხდება შენობის გარეთ ამოთხრილი 2 მ სიღრმის ჭაში, რომელშიც დამონტაჟებული ედ. წყალსაქანი ტუმბო განსახდვრულ დონეზე ამოსული წყლის შედეგად ხაერთდება ავტომატიურად და დაგროვილი წყლის გადაქანვა მოხდება სასამართლოს შენობასთან 8 მ სიღრმის მანძილზე არსებულ საწინააღმდეგე ჭაში. ეს ოპერაცია ჩატარდება სისტემატიურად წყლის დონის მომატებასთან შესაბამისად. წარმოგიდგენთ პროექტს: იხ. ნახაზი ა-1, ა-2, ა-3.
