სააქციო საზოგადოება " აჭარკაპშენი "

ქ. ბათუმის, ლუკა ასათიანის ქ.№25-ში მდებარე მუნიციპალიტეტის  
მერიის ადმინისტრაციული შენობის სახურავის შეკეთება

საპროექტო დოკუმენტაცია

### ქალაქ ბათუმში ლუკა ასათიანის ქ. №25-ში მდებარე ბათუმის მერიის შენობის სახურავის რეაბილიტაცია

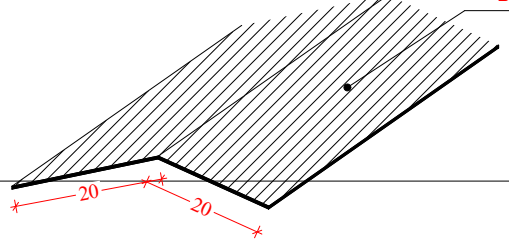
სახურავი კენი

ბალვანიფიკებული გლუვი თხევადი ფურცელი სისქით 0,55 მმ.
