დუშეთის მუნიციპალიტეტი
ციხე-სოფელ მუცოს სარეაბილიტაციო სამუშაოების
საპროექტო დოკუმენტაცია

გვ-8 ეტაპი

თბილისი 2022 წელი

წარმოდგენილი პროექტი ითვალისწინებს დაზიანებული სატვირთო-საბაგირო გზის აღდგენა-რეაბილიტაციის, №25 კოშკის ნაწილობრივი აღდგენა-რეაბილიტაციის და №28 კოშკის ლითონკონსტრუქციით გაძლიერების სამუშაოებს.

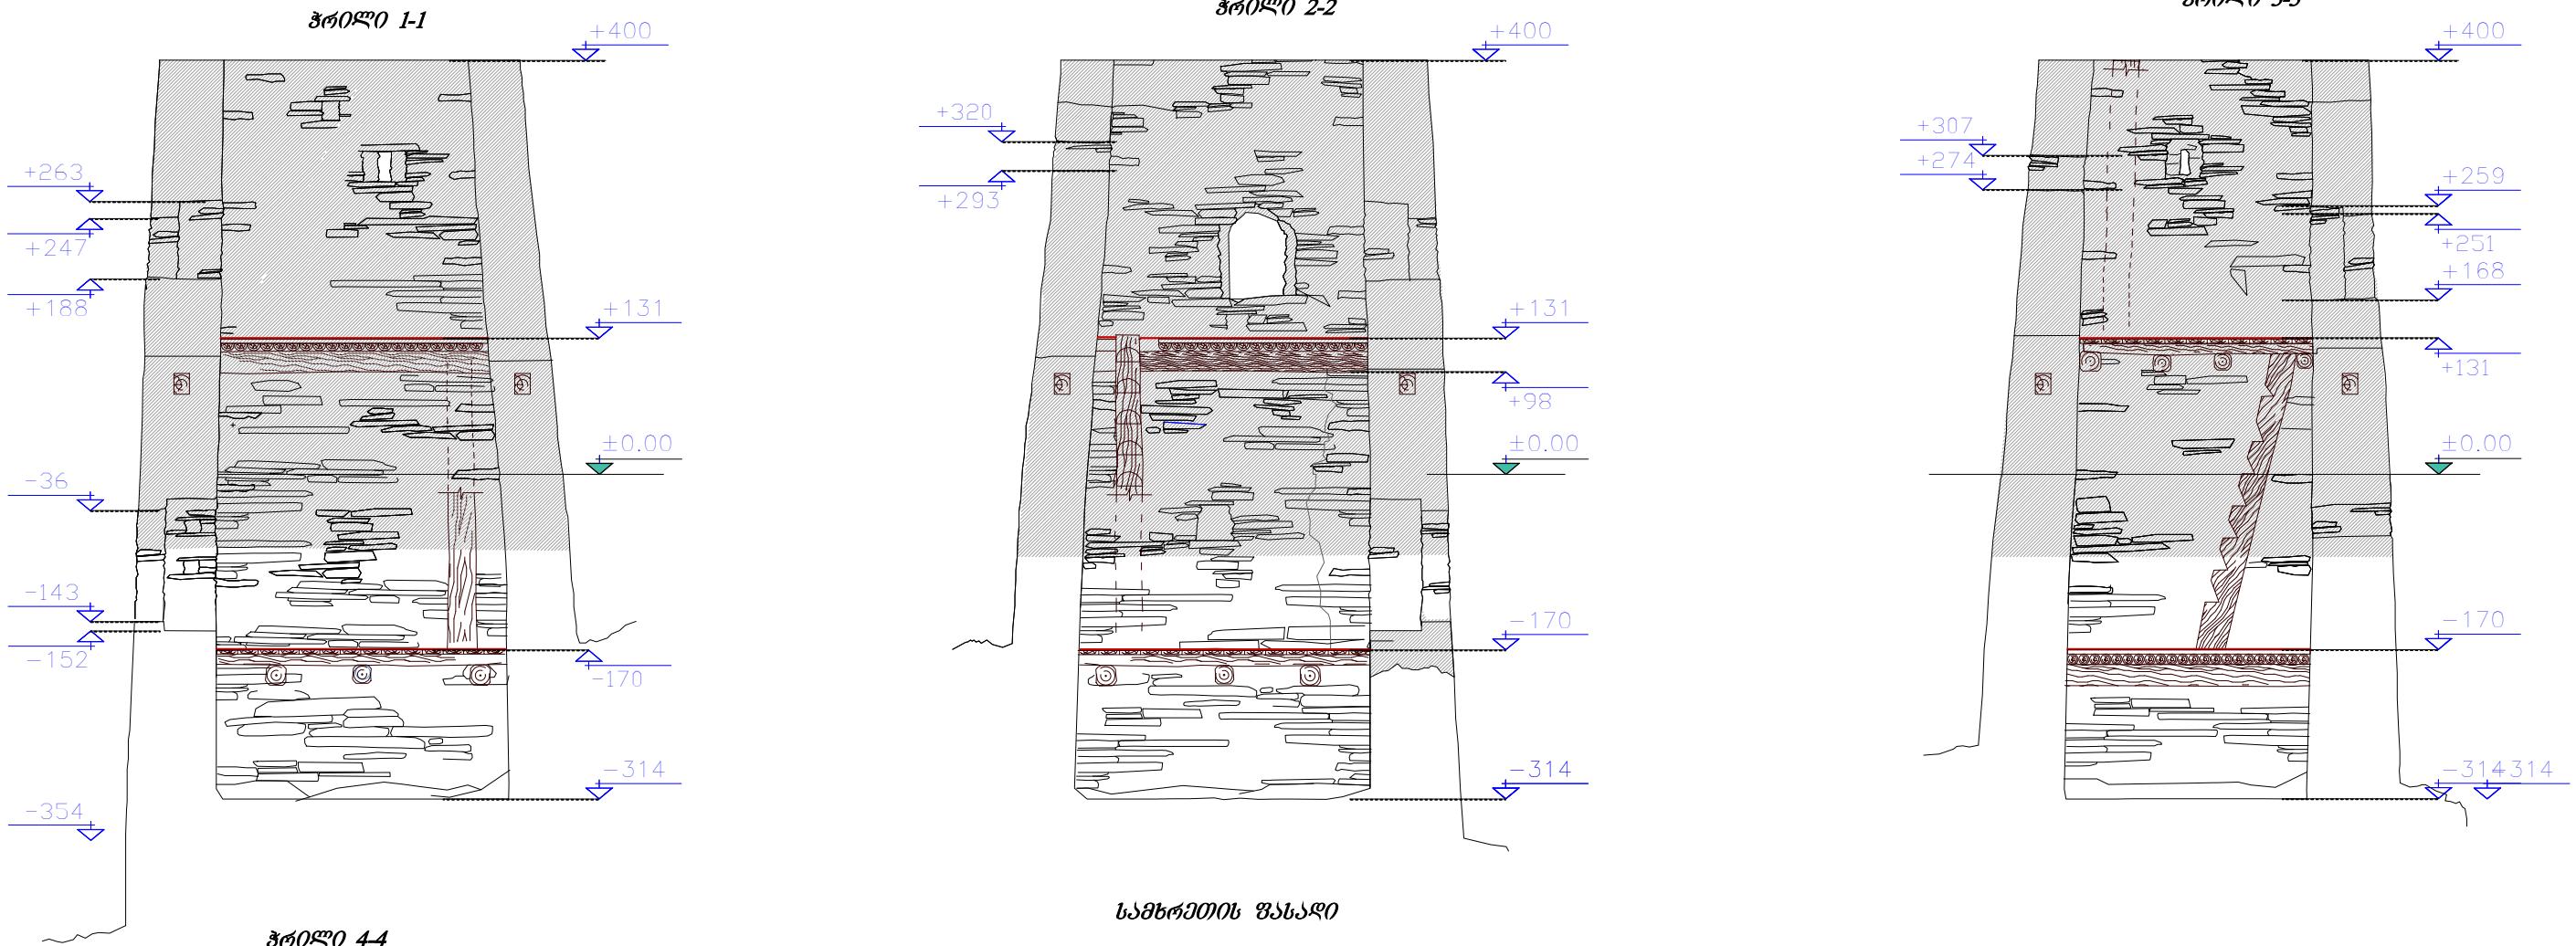
2022 წელს განსახორციელებული აღდგენითი სამუშაოები. + 4.00 მ ნიშნულამდე.

ზოქალის ძვით აღსაღენი კედლები

ხის სართულშია გაღანურვების აღდგენი

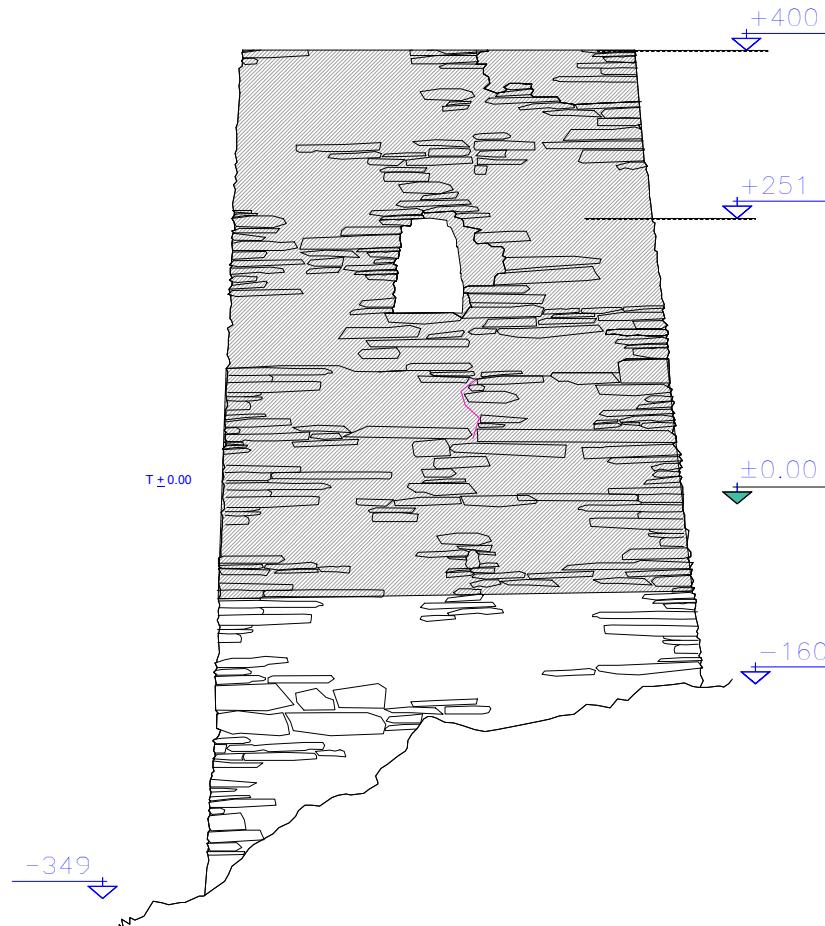
აღმოსავალის ზასაძი

2022 წლის განსახორციელებელი აღდგენითი სამუშაოები. + 4.00 მ ნიშნულამდე.

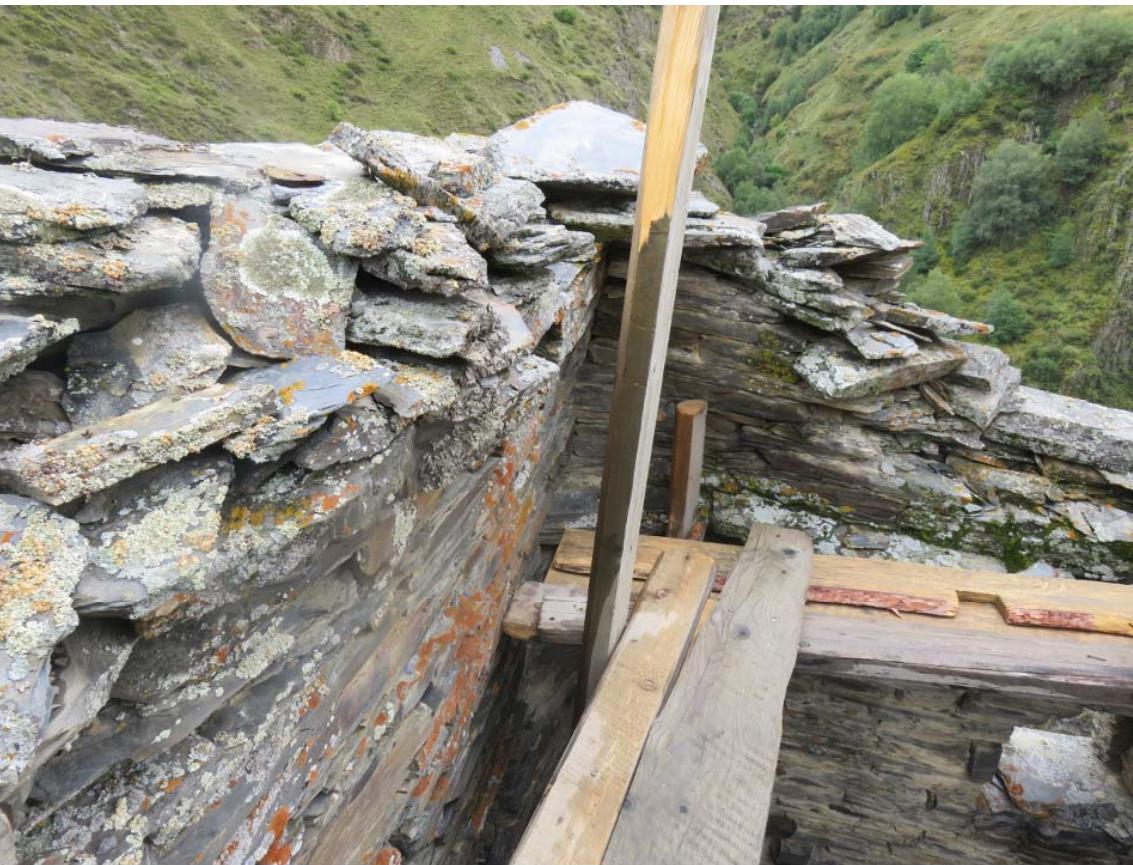
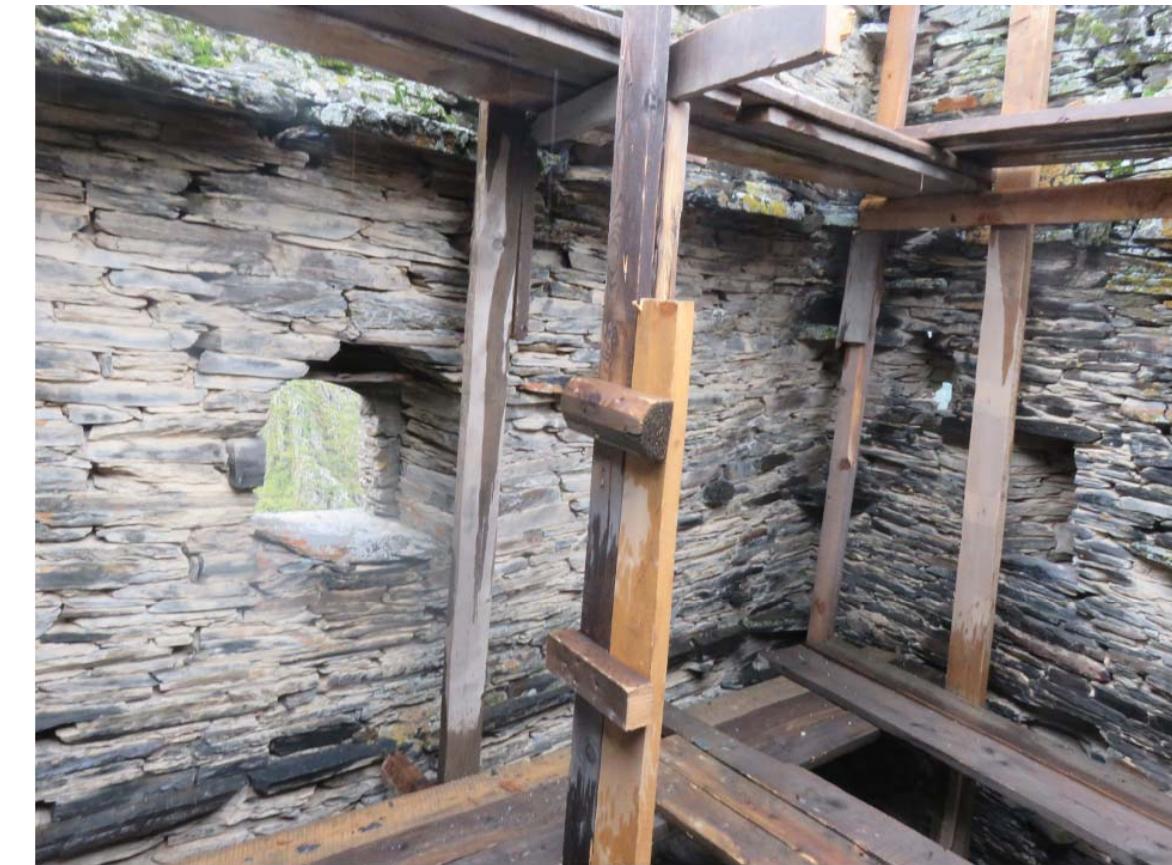
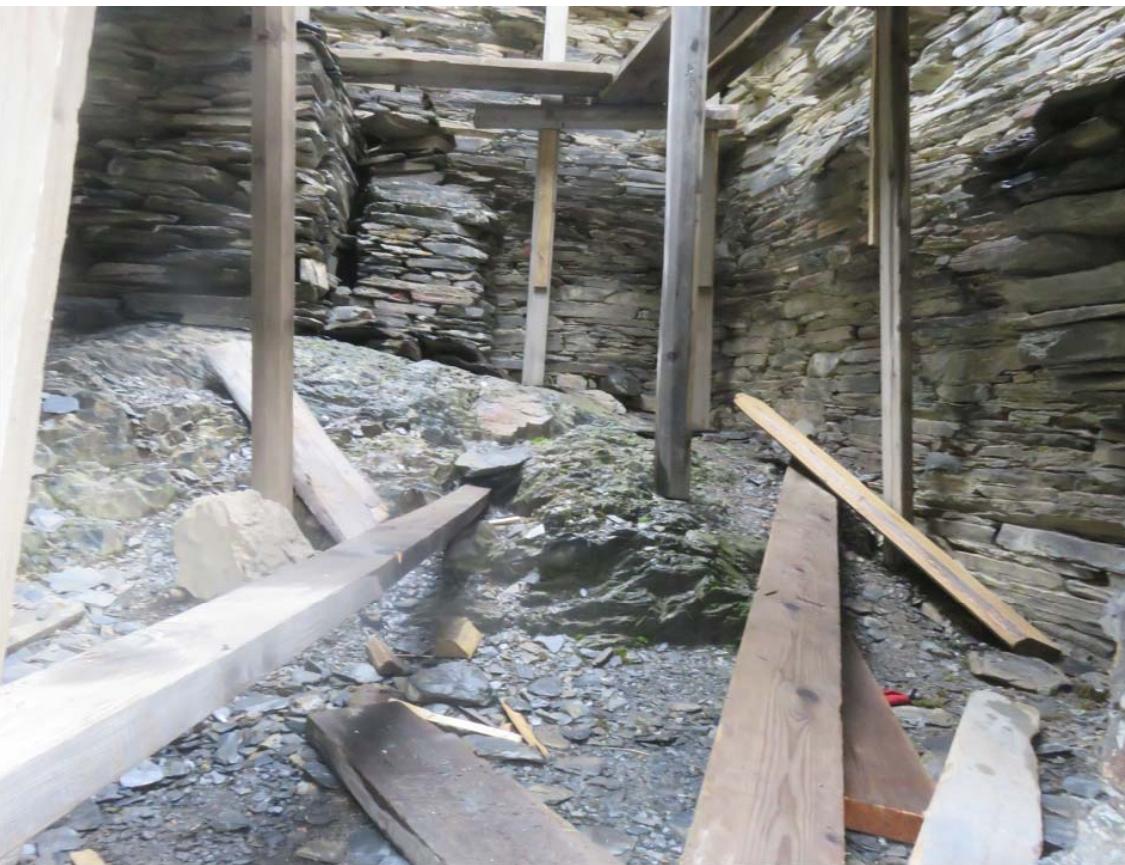
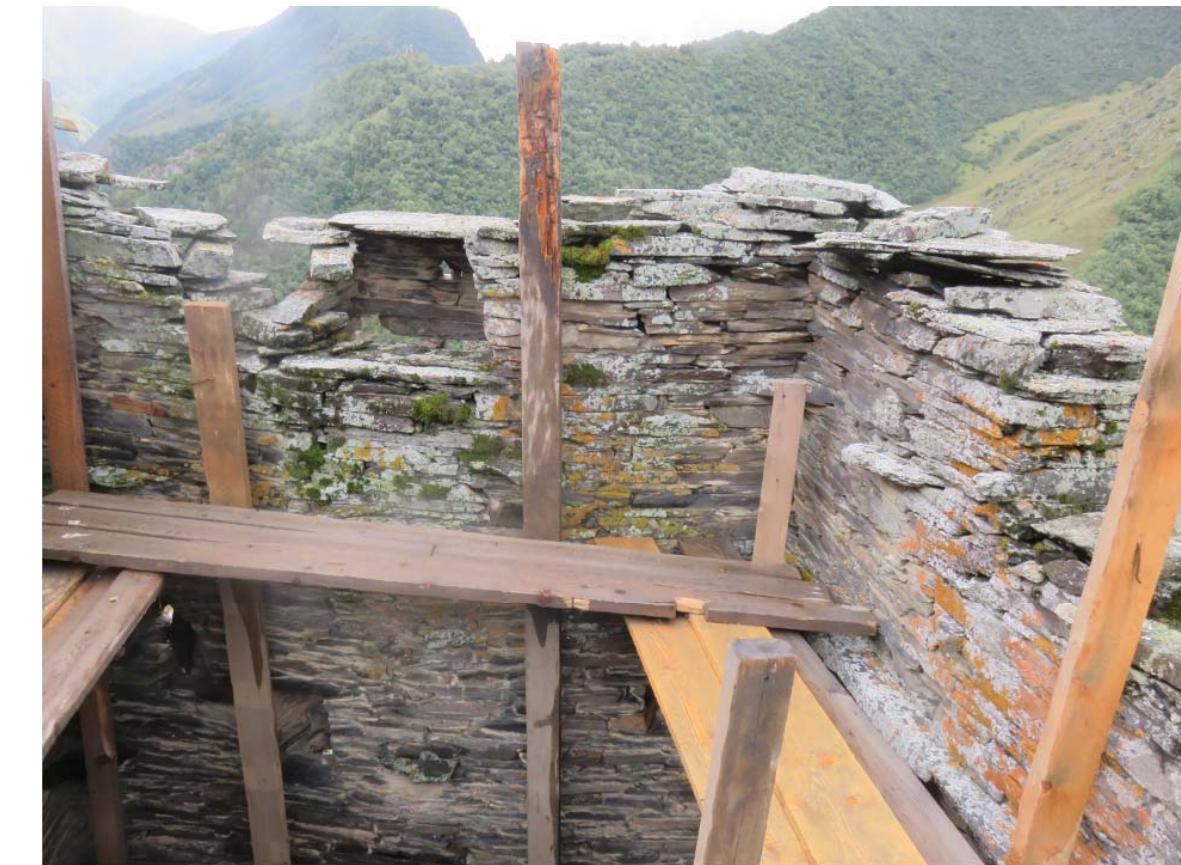
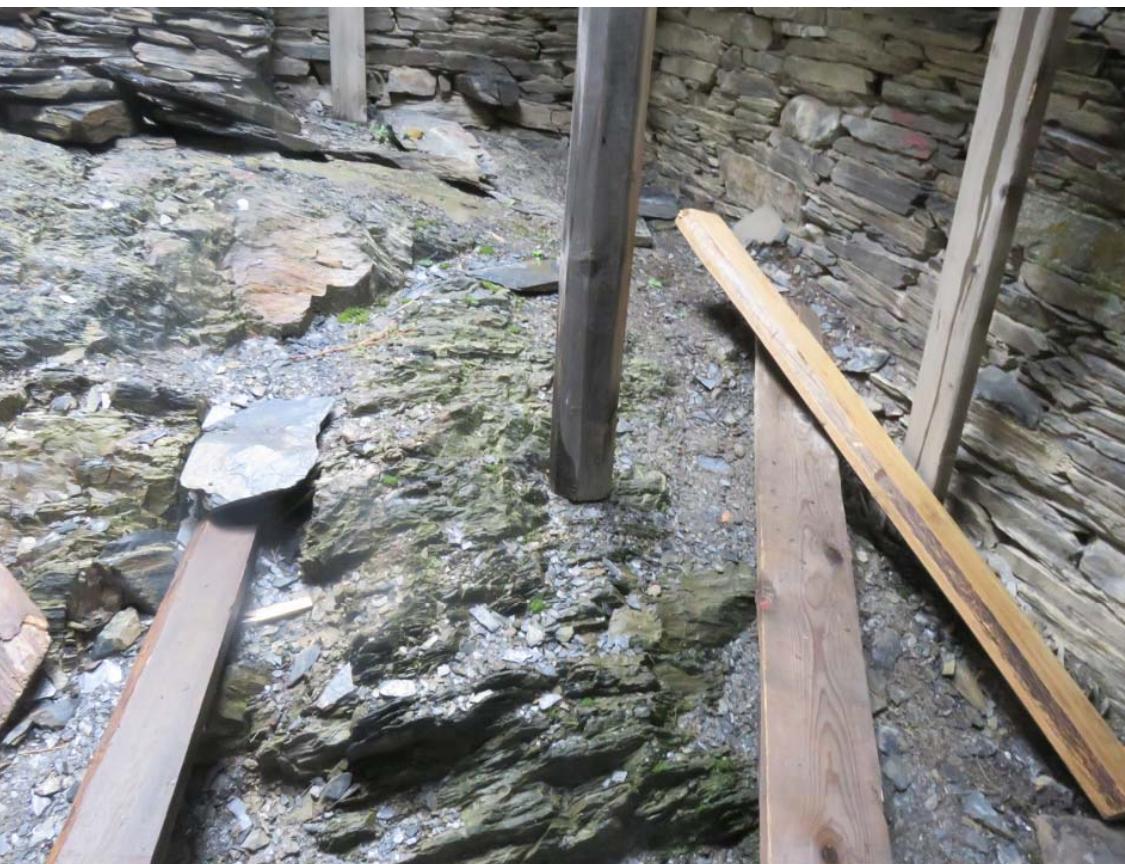
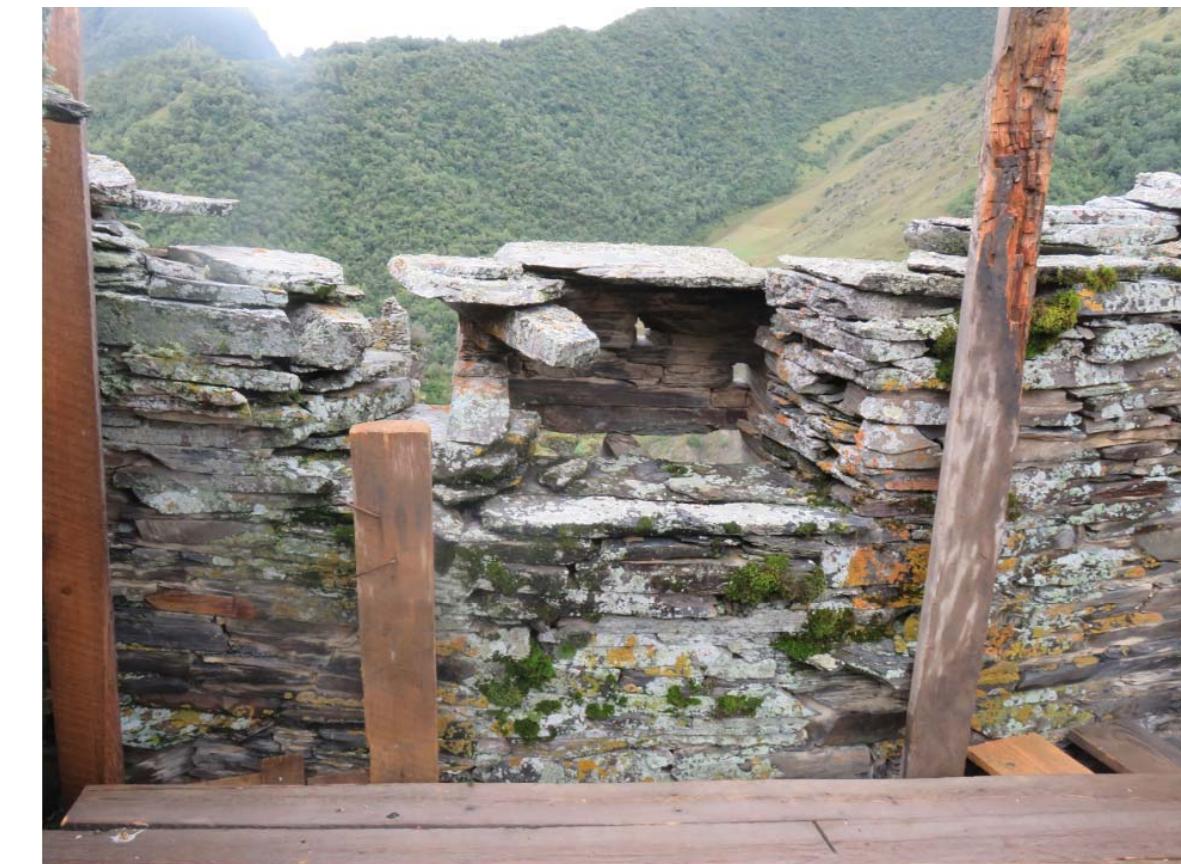
ფოტომასალა

ციხე-ნამოსახლარ მუცოს ციტადელის ზედა N28 კოშკი დაზიანებების ხარისხით ფაქტიურად ნგრევის პირასაა. ჩამოქცეულია კოშკის სიპი ქვის სახურავი და სართულშუა გადახურვები. გამოფიტული და დეფორმირებულია ქვის წყობის კედლების ზედა ნაწილი. სამხრეთ ფასადის კედლის მარჯვენა და მარცხენა კუთხეებთან ახლოს მოყვება ბზარები. დაზიანებულია სალოდეს ქვის წყობა. კოშკის აღმოსავლეთი კედლის ზედა ნაწილი ძლიერ შეზნექილია შიდა მხარეს.

კოშკის არსებული, მკვეთრად ავარიული მდგომარეობის გამო, მიმდინარე სარეაბილიტაციო პროექტით გათვალისწინებულია ნაგებობის სტრუქტურული გაძლიერების დამატებითი ღონისძიებების განხორციელება. კერძოდ, კოშკის დეფორმირებული კედლების შიგნით და გარე პერიმეტრზე ეწყობა ურთიერთდაკავშირებული ლითონის კონსტრუქციების სტრუქტურული სისტემა რაც უზრუნველყოფს ნაგებობის მდგრადობას.

კოშკის შიგნით, კედლების ქვედა კონტურიდან გარკვეული დისტანციებით ეწყობა კლდოვან ფუძე-გრუნტში ჩაანკერებული ლითონის მილკვადრატებით შედგენილი სტრუქტურა, რომელიც დაკავშირებულია კედლების გარე სიბრტყეზე განივად მოწყობილ შველერებთან. კავშირი გარე და შიგა ლითონის სტრუქტურასთან ხორციელდება კედლის სიგანეში გატარებული არმატურის ღეროს საშუალებით, რაც ორივე ბოლოდან ჭანჭიკებით ჩამაგრდება. კედლების კუთხეების გასამაგრებლად გარე ოთხივე წიბოს მთელ სიმაღლეზე ეწყობა კუთხოვანა, რომლებიც ლითონის განივი შველერების საშუალებით ჩართულია ერთიან კონსტრუქციულ სისტემაში. შესრულებული სამუშაოების შემდეგ შესაძლებელი იქნება გაგრძელდეს კოშის რეაბილიტაცია ადრე შედგენილი პროექტის მიხედვით და გარკვეული კორექტირებებით.
