## 19. ზაურ მორთულაძე

საცხოვრებელი სახლის ვიზუალური საინჟინრო-გეოლოგიური დასკვნა

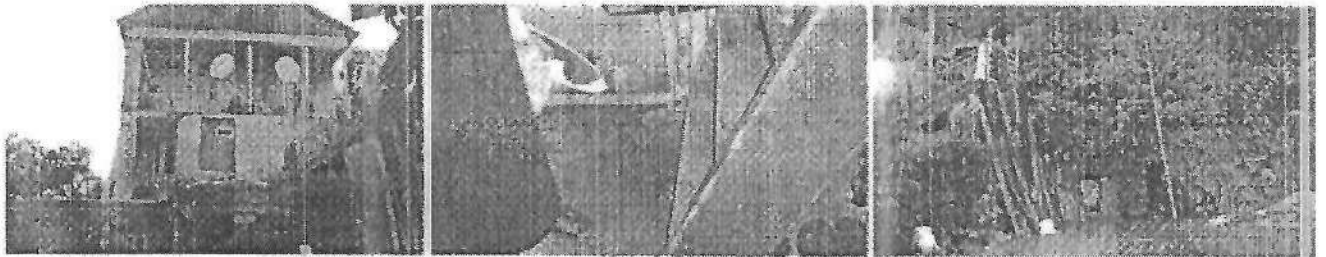
საცხოვრებელი სახლი ორსართულიან კაპიტალური კონსტრუქციის ნაგებობას წარმოადგენს, აგებულია ხელოვნურად მოწირებულ ზედაპირზე, მნიშვნელოვანი დეფორმაცია არ აღენიშნება.

შენობის ზედა მხარეს ფერდიდან უხვი ატმოსფერული ნალექების მოხვლის დროს პერიოდულად ვითარდება ლოკალური მეწყრული ჩამოქცევა, ასევე შენობის სარდაფში ხდება გრუნტის წყლების ჩაჟონება, რომელიც იწვევს საძირკვლის ქვეშა გრუნტების გამორეცხვას რომელიც საფრთხეს უქმნის საცხოვრებელ სახლის მდგრადობას.

აღნიშნულიდან გამომდინარე საცხოვრებელი სახლის შემდგომი ექსპლუატაციის და ფერდზე მეწყრული პროცესების სტაბილიზაციის მიზნით, აუცილებელია უახლოეს მომავალში შენობის და ეზოს მიუღ მონაკვეთზე სათანადო საპროექტო დოკუმენტაციის შედგენის შემდეგ განხორციელდეს ფერდსამაგრი სამუშაოები (ფერდსამაგრი კონსტრუქციის საძირკველი დაფუძნდეს ძირითად ქანებზე). ასევე აუცილებელია ანალოგიურად ფერდსამაგრი სამუშაოები განხორციელდეს შენობის ქვედა მხარესაც შენობის მიუღ პერინეტზე.

აუცილებელია ასევე მოხდეს შენობის ირგვლივ და ზედა მხარეს ღრმა სანიადრე და წყალდამწრეტი არხების გაყვანა ზედაპირული და ჩამონადენი წყლების ერთ სისტემაში რეგულირების მიზნით.

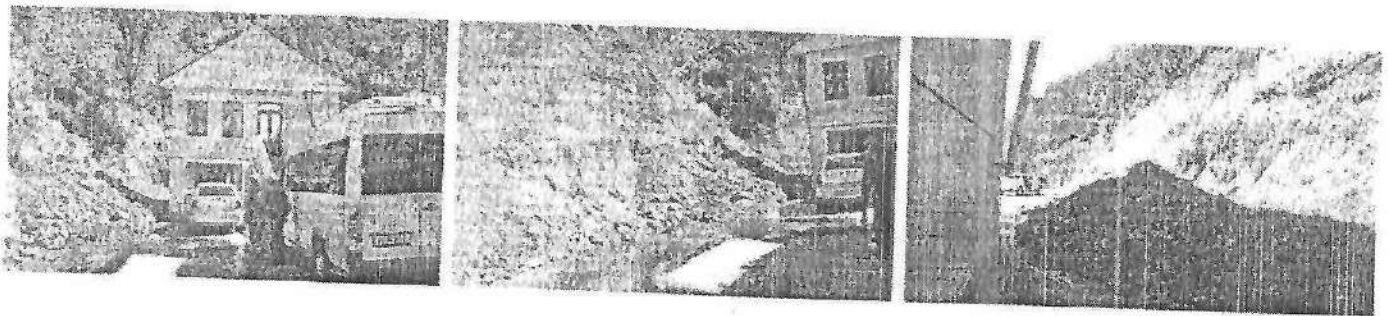
საცხოვრებელი სახლი ორსართულიანი კაპიტალური კონსტრუქციის ნაგებობას წარმოადგენს. აგებულია ხელოვნურად მოსწორებულ ზედაპირზე, დეფორმაცია არ აღენიშნება.

შენობის ზედა მხრიდან უხეი ატმოსფერული ნალექების მოხდის დროს მოხდა გრუნტების გატენიანება-გაღამიძება რის შედეგად განვითარდა ლოკალური მეწერული ჩამოქცევა, მეწერული მიწის მასა ფიქსირდება ეზოს ტერიტორიაზე. ფერდზე ფიქსირდება მეწერული ძვრის ნაპრალები, რომელიც ჭარბწყლიანობის მოხდის დროს მოსალოდნელი და საცხოვრებელი სახლისთვის საფრთხის შემცველია.

აღნიშნულიდან გამომდინარე, საცხოვრებელი სახლის შემდგომი უსაფრთხო ექსპლუატაციისა და ფერდზე მეწერული პროცესების სტაბილიზაციის მიზნით, აუცილებელია მეწერული მიწის მასის გაწმენდისთანავე შენობისა და ეზოს მთელ პერიმეტრზე სათანადო სამშენებლო დოკუმენტაციის შედგენის შემდეგ განხორციელდეს ფერდსამაგრი სამუშაოები (ფერდსამაგრი კონსტრუქციის საძირკველი დაფუძნდეს ძირითად ქანებზე).

აუცილებელია მთელ ფერდობზე ზედაპირული და ფერდიდან ჩამონადენი წყლების ერთ სისტემაში რეგულირება და შესაბამისი ზაღების ან კუმენტსაფარიანი არხების საშუალებით უსაფრთხო მიმართულებით გადაყვანა.

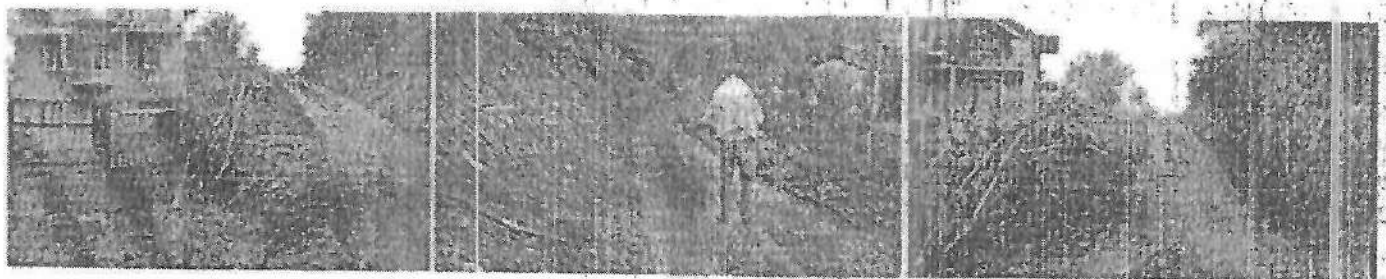
საცხოვრებელი სახლი ორსართულიანი კამიტალური კონსტრუქციის ნაგებობას წარმოადგენს. აგებულია ხელოვნურად მოსწორებულ ზედაპირზე, დეფორმაცია არ აღენიშნება.

საცხოვრებელი სახლის ზედა მხარეს გადის საავტომობილო გზა, გზის მოსაზღვრე ფერდობი უხვი ატმოსფერული ნალექების მოხვედრამ გამოიწვია გრუნტების გატენიანება-გადაძმობა და ქანების ფიზიკურ-მექანიკური თვისებების დაქვეითება. რის გამოც განვითარდა ლოკალური მეწერული ჩამოქცევა და საფრთხე შეუქმნა როგორც საცხოვრებელ სახლს ასევე საავტომობილო გზის მონაკვეთის მდგრადობას.

აღნიშნულიდან გამომდინარე საცხოვრებელი სახლის შემდგომი ექსპლუატაციის, ფერდზე მეწერული პროცესების სტაბილიზაციის და საავტომობილო გზის მდგრადობის შესანარჩუნებლად აუცილებელია უახლოეს მოსავალში საავტომობილო გზის ზედა მხარეს დამეწერილი სონაკეთისა და საცხოვრებელი სახლის მთელ პერიმეტრზე სათანადო საპროექტო დოკუმენტაციის შედგენის შემდეგ განხორციელდეს ფერდსამაგრი სამუშაოები (ფერდსამაგრი კონსტრუქციის საძირკველი დაფუძნდეს ძირითად ქანებზე).

აუცილებელია მთელ ფერდობზე ზედაპირული და ჩამონადენი წყლების რეგულირება და შესაბამისი არხების ან მიწების საშუალებით უსაფრთხო მიმართულებით გადაყვანა.

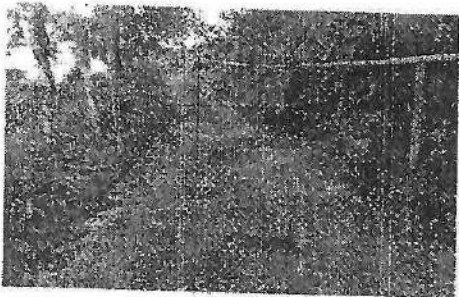
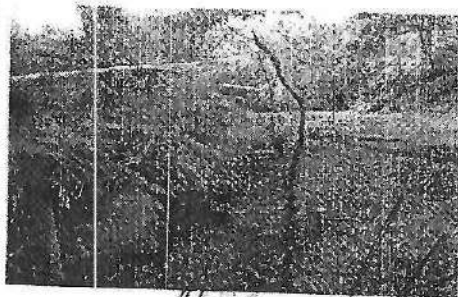
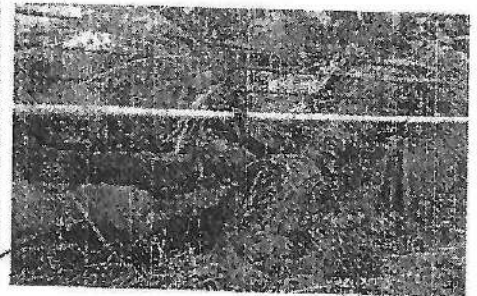
სელვარჩაურის მუნიციპალიტეტის სოფელ განთიადში  
„დოლიძეების“ უბანში განვითარებული სტიქიური-გეოლოგიური  
პროცესების ვიზუალური საინჟინრო-გეოლოგიური  
დასკვნა

ზემოთ აღნიშნული სამუშაოების განხორციელებამდე გეოლოგიური თვალსაზრისით მიზანშეწონილად მიგვაჩნია ზემოთ ჩამოთვლილი მოსახლეობის ღრობით სხვა უსაფრთხო ადგილას გაყვანა.

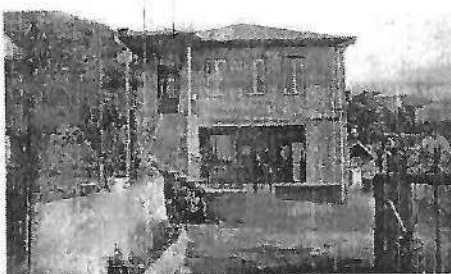
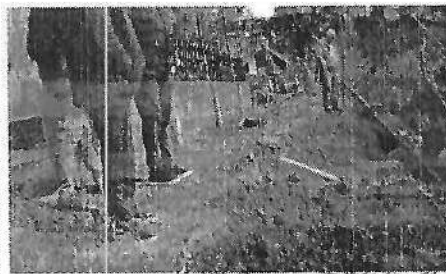
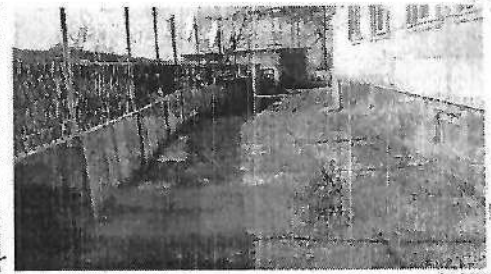
ხელვაჩაურის მუნიციპალიტეტის სოფელ სამებაში მცხოვრები  
ნიაზ ხარაძის საცხოვრებელი სახლის და მიმდებარე  
ტერიტორიის ვიზუალური საინჟინრო-გეოლოგიური  
დასკვნა  
(განმეორებითი შესწავლა)

ზემოთ აღნიშნული სამუშაოები განხორციელდეს უახლოეს მომავალში წინააღმდეგ შემთხვევაში საფრთხე შეექმნება, როგორც საცხოვრებელ სახლს, ასევე საავტომობილო გზის მდგრადობას.

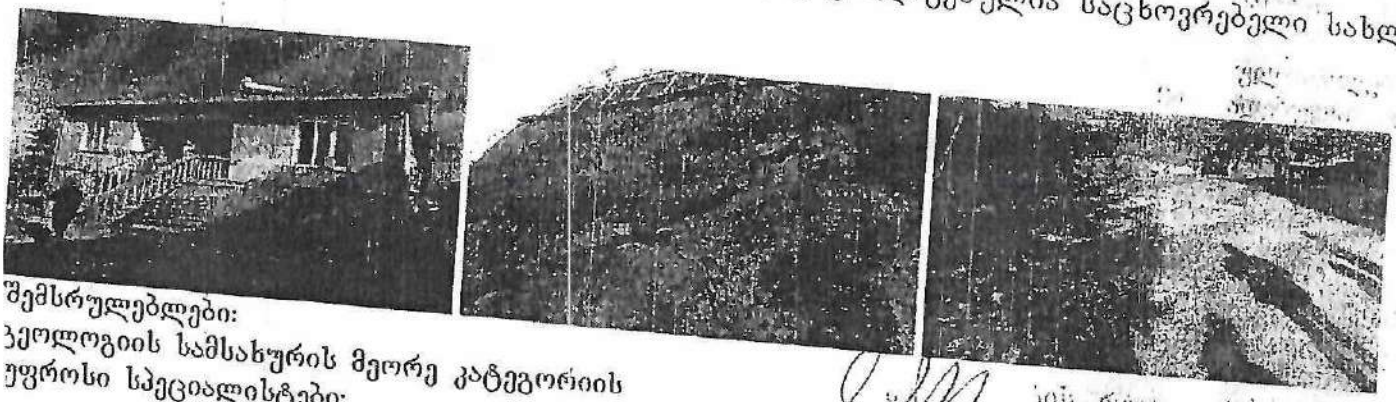
გეოლოგიურად მიმდებარე ტერიტორია აგებულია შუა ეოცენის ასაკის კულკანოგენური ტუფებით და ტუფოქვიშაქვებით, რომლებიც გადაფარულია თანამედროვე მეოთხეული ასაკის ლატერიტული თიხა-თიხნარებით და სხვადასხვა უხეშნატეხოვანი მასალების ჩანართებით, რომელთა სიმძლავრე ვიზუალურად არ ფიქსირდება. მორფოლოგიურად ტერიტორია წარმოადგენს ძველ მეწყრულ ფერდს რომელიც ამჟამად დროებით სტაბილიზაციას განიცდის. საცხოვრებელი სახლი ბელეტაჟის ტიპის მძიმე კონსტრუქციის კაპიტალურ ნაგებობას წარმოადგენს, აგებულია ხელოვნურად მოსწორებულ ზედაპირზე, მნიშვნელოვანი დეფორმაცია არ აღენიშნება. საცხოვრებელი სახლის მარჯვენა მხარეს 3-4 მეტრში ეზოს გასწვრივ აგებულია ფერდდამცავი კედელი რომელიც ჭარბწელიანობის დროს დაზიანდა და ველარ ასრულებს თავის ფუნქციას, კედელზე ფიქსირდება სხვადასხვა მიმართულების 10-15 სმ-ის ღია გამჭოლი ბზარები. ეზოს მონაკვეთი დაწეულია და ბეტონის ფილაზე ფიქსირდება 4-5 სმ ნაპრალები. საცხოვრებელი სახლის მდგონარეობა გეოლოგიის სამსახურის მიერ გასულ წლებში არაერთხელ არის შესწავლილი, შესწავლის შედეგებზე დაყრდნობით მომზადებული და გაცემულია სათანადო ვიზუალური საინჟინრო-გეოლოგიური დასკვნა, რომელიც შემდგომი რეაგირების მიზნით გადაგზავნილია ხელგაჩაურის მუნიციპალიტეტის მერიაში. ყოველივე ზემოთ აღნიშნულიდან გამომდინარე აუცილებელია შესაბამისი სპეციალისტების მიერ მოხდეს დაზიანებული ფერდდამცავი კედლის დემონტაჟი მაქსიმალური სიფრთხილით და წესების დაცვით, რადგან ასევე საფრთხე არ შეექნას ფერდის ქვედა ნაწილში არსებულ ვაჟა აბესლამის საცხოვრებელ სახლსაც. დემონტაჟის შემდგომ სათანადო საპროექტო დოკუმენტაციის შედგენის შემდეგ განხორციელდეს ფერდსამაგრი სამუშაოები (ფერდსამაგრი კონსტრუქციის საძირკველი დაფუძნდეს ძირითად ქანებში). აუცილებელია მოხდეს ფერდობზე ზედაპირული და ჩამონადენი წყლების რეგულირება, ერთიან სისტემაში და, ცემენტსაფარიანი არხების ან მილების საშუალებით უსაფრთხო შემართულებით გადაყვანა. აღნიშნული სამუშაოები განხორციელდეს უახლოს მომავალში წინააღმდეგ შემთხვევაში საფრთხე შეექმნება როგორც ხარიტონ აბესლამიძის, ასევე ვაჟა აბესლამის საცხოვრებელ სახლსაც. ქვემოთ მოცემულია G.P.S. - კოორდინატები სადაც განლაგებულია საცხოვრებელი სახლი: X 724835; Y 4609751.

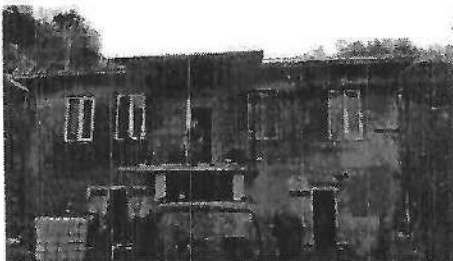
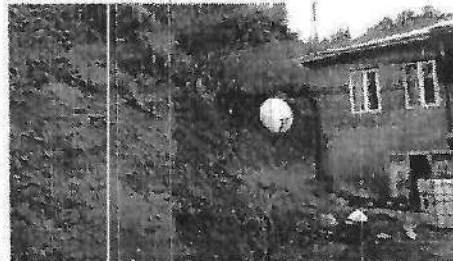
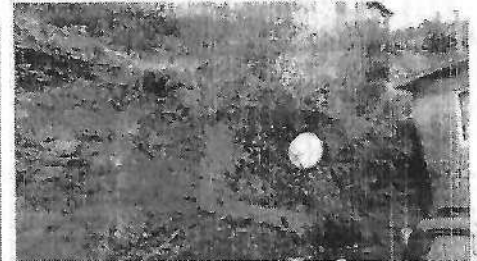
საცხოვრებელი სახლი ბელეტაჟის ტიპის კაპიტალური კონსტრუქციის ნაგებობას წარმოადგენს, აგებულია ხელოვნურად მოსწორებულ ზედაპირზე, მნიშვნელოვანი დეფორმაცია არ აღენიშნება. შენობას მარჯვენა მხარეს ესაზღვრება ციცაბო დახრილობის ფერდი, საიდანაც უხვი ატმოსფერული ნალექების მოსვლის შედეგად პერიოდულად ვითარდება მიწის მასის ჩამოშლა.

რომელიც საფრთხეს უქმნის საცხოვრებელ სახლს. ასევე შენობის ქვედა მხარეს არსებული ფერდსამაგრი კედელი გადახრილია ფერდის დახრის მიმართულებით.

აღნიშნულიდან გამომდინარე, საცხოვრებელი სახლის შემდგომი ექსპლუატაციისა და ფერდზე მეწყერული პროცესების სტაბილიზაციის მიზნით აუცილებელია, შენობის მარჯვენა მხარეს შენობისა და ეზოს მთელ პერიმეტრზე სათანადო საპროექტო დოკუმენტაციის შედგენის შემდეგ განხორციელდეს ფერდსამაგრი სამუშაოები (ფერდსამაგრი კონსტრუქციის საძირკველი დაფუძნდეს ძირითად ქანებზე). აუცილებელია ანალოგიურად ფერდსამაგრი კედელი მოეწყოს შენობის ქვედა მხარეს მთელ პერიმეტრზე.

აუცილებელია მთელ ფერდობზე ზედაპირული და სახლის სახურავიდან ჩამონადენი წყლების რეგულირება და შესაბამისი არხების ან მილების საშუალებით უსაფრთხო მიმართულებით გადაყვანა.

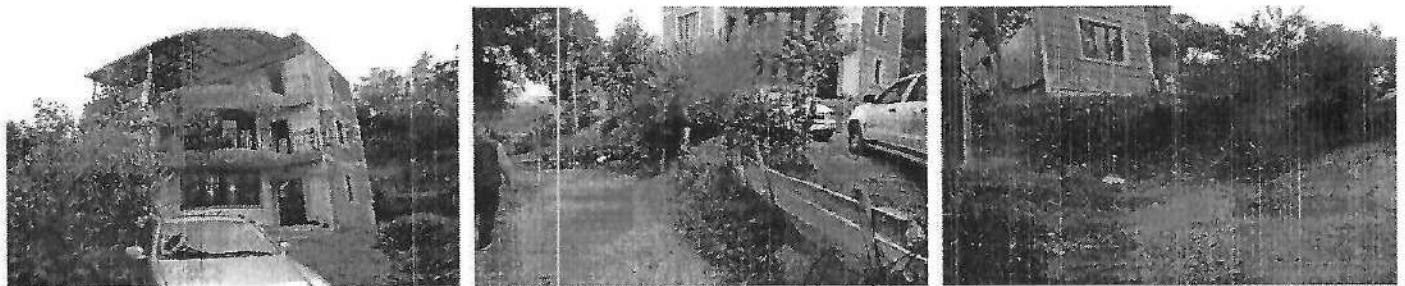
საცხოვრებელი სახლი ორსართულიანი (მანსარდით) კაპიტალური კონსტრუქციის ნაგებობაა, მდებარეობს ხელოვნურად მოსწორებულ ზედაპირზე, დეფორმაცია არ აღენიშნება. საცხოვრებელ სახლის ქვედა მხარეს შიდა სასოფლო გზის მიმართულებით, ფერდიდან უხვი ატმოსფერული ნალექების მოსვლის დროს პერიოდულად ვითარდება მიწის მასის ლოკალური ჩამოქცევები, რაც საფრთხეს უქმნის როგორც საცხოვრებელ სახლს, ასევე შიდა სასოფლო გზის მონაკვეთის მდგრადობას.

აღნიშნულიდან გამომდინარე საცხოვრებელი სახლის შემდგომი უსაფრთხო ექსპლუატაციის, ფერდზე მეწერული პროცესების სტაბილიზაციისა და შიდა სასოფლო გზის მდგრადობის შესანარჩუნებლად აუცილებელია გზის აღნიშნულ მონაკვეთზე, შენობის ქვედა მხარეს, მთელ პერიმეტრზე სათანადო საპროექტო დოკუმენტაციის შედგენის შემდეგ განხორციელდეს ფერდსამაგრი სამუშაოები (ფერდსამაგრი კონსტრუქციის საძირკველი დაფუძნდეს ძირითად ქანებზე).

აუცილებელია მთელ ფერდობზე ზედაპირული და სახლის სახურავიდან ჩამონადენი წყლების რეგულირება და შესაბამისი მიწების ან ცემენტსაფარიანი არხების საშუალებით უსაფრთხო მიმართულებით გადაყვანა.

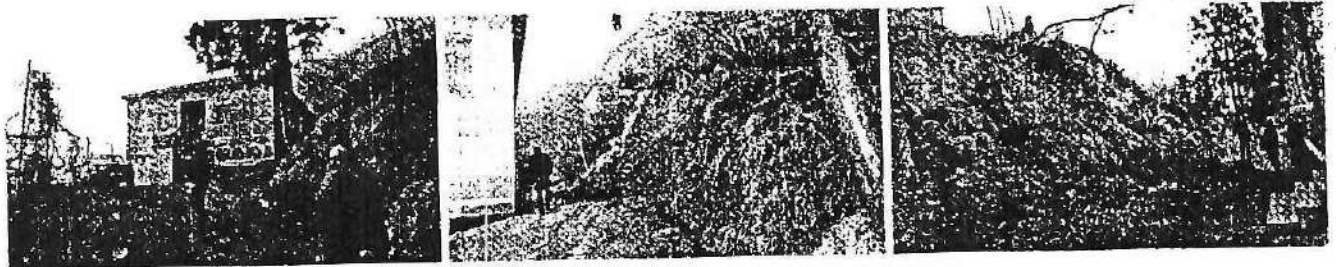
საცხოვრებელი სახლი ბელეტაჟის ტიპის კაპიტალური კონსტრუქციის ნაგებობას წარმოადგენს, აგებულია ხელოვნურად მოსწორებულ ზედაპირზე. შენობას ზედა მხარეს ესაზღვრება ციცაბო დახრილობის ფერდი, სადაც თოვლის დნობის პერიოდში გრუნტების გატენიანება-გადამძიმებამ გამოიწვია მეწერული პროცესების აქტივიზაცია, კერძოდ ფერდიდან საცხოვრებელი სახლის მიმართულებით განვითარდა ლოკალური მეწერული ჩამოქცევა, მიწის მასა ფიქსირდება ეზოს ტერიტორიაზე და საფრთხე ექმნება საცხოვრებელ სახლს.

აღნიშნულიდან გამომდინარე საცხოვრებელი სახლის უსაფრთხო ექსპლუატაციის და ფერდზე მეწერული პროცესების სტაბილიზაციის მიზნით, აუცილებელია მიწის მასის გატანა, საცხოვრებელი სახლის და ეზოს მთელ პერიმეტრზე სათანადო საპროექტო დოკუმენტაციის შედგენის შემდეგ განხორციელდეს ფერდსამაგრი სამუშაოები (ფერდსამაგრი კონსტრუქციის საძირკველი დაფუძნდეს ძირითად ქანებზე).

აუცილებელია ზედაპირული და სახლის სახურავიდან ჩამონადენი წყლების ერთიან სისტემაში რეგულირება და შესაბამისი არხების ან მიწების საშუალებით უსაფრთხო მიმართულებით გადაყვანა.

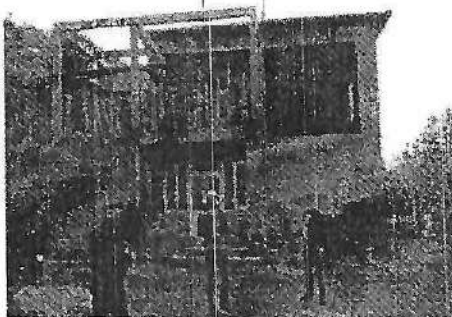
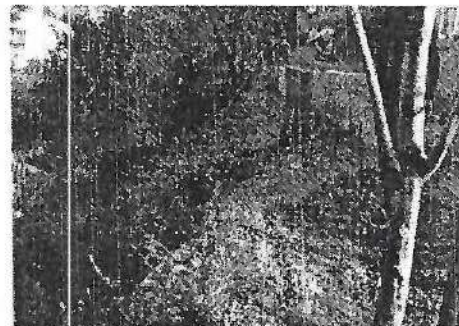
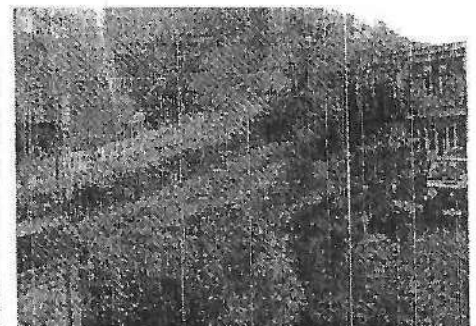
შენობის მარცხენა მხარეს 3-4 მეტრში ფიქსირდება გასულ წლებში განვითარებული მეწყრული ჩაქცევები, რომლის სიგრძე დაახლოებით 25-30 მ-ია, სიგანე 10-15 მ-ია, მოწყვეტის ფლატე 2-3 მეტრს აღწევს. ლოკალური ჩამოქცევები ფიქსირდება ეზოს მონაკვეთზე, საავტომობილო გზის ქვედა მხარეს, რომელიც საფრთხეს უქმნის საავტომობილო გზის მონაკვეთს.

აღნიშნულიდან გამომდინარე საცხოვრებელი სახლის შემდგომი ექსპლუატაციის, გზის მდგრადობის შენარჩუნების და ფერდზე მეწყრული პროცესების სტაბილიზაციის მიზნით აცილებელია შენობის მარცხენა ქვედა მხარეს მთელ პერიმეტრზე სათანადო საპროექტო დოკუმენტაციის შედგენის შემდეგ განხორციელდეს ფერდსამაგრი სამუშაოები (ფერდსამაგრი კონსტრუქციის საძირკველი დაფუძნდეს ძირითად ქანებში). ანალოგიურად აუცილებელია ფერდსამაგრი სამუშაოები განხორციელდეს საავტომობილო გზის მონაკვეთის ქვედა მხარეს ეზოს მთელ პერიმეტრზე.

აუცილებელია ზედაპირული და სახლის სახურავიდან ჩამონადენი წყლების რეგულირება ერთიან სისტემაში და ცემენტსაფარიანი არხების ან მილების საშუალებით უსაფრთხო მიმართულებით გადაყვანა.

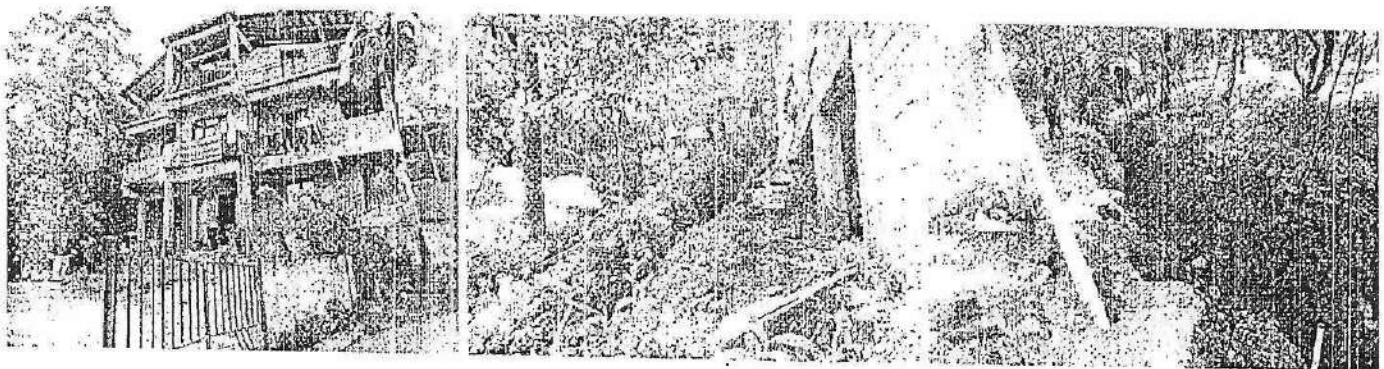
საცხოვრებელი სახლის ქვედა მხარეს დაახლოებით 15-20 მეტრში საკარმიდამო ნაკვეთში 202 წლის შემოდგომაზე განვითარდა ლოკალური მეწერული ჩამოქცევა, რომელიც საფრთხეს უქმნი როგორც საცხოვრებელ სახლს ასევე ფერდის ქვედა ნაწილში გასაფლავ საავტომობილო გზას.

აღნიშნულიდან გამომდინარე საცხოვრებელი სახლის შემდგომი ექსპლუატაციის და ფერდზე მეწერული პროცესების სტაბილიზაციის მიზნით აუცილებელია მეწერული ფერდის მთელ პერიმეტრზე, საავტომობილო გზის გასწვრივ სათანადო საპროექტო დოკუმენტაციის შედგენი შემდეგ განხორციელდეს ფერდსამაგრი სამუშაოები (ფერდსამაგრი კონსტრუქციის საძირკველი დაფუძნდეს ძირითად ქანებზე).

აუცილებელია შენობის მარჯვენა მხარეს ღრმა კაპიტალური არხის მოწყობა, 'ხედაპირული დ. ფერდიდან ჩამონადენი წყლების რეგულირება ერთიან სისტემაში და შესაბამისი მიწების აცემენტსაფარიანი არხების საშუალებით უსაფრთხო მიმართულებით გადაყვანა.

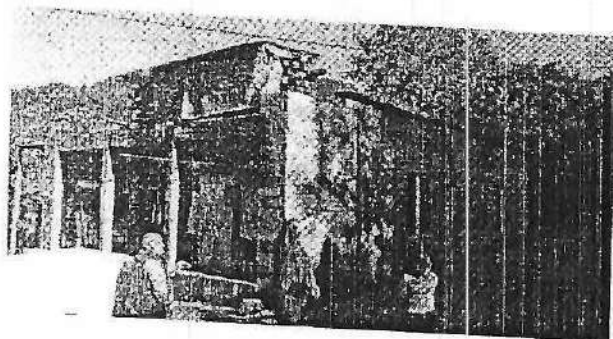
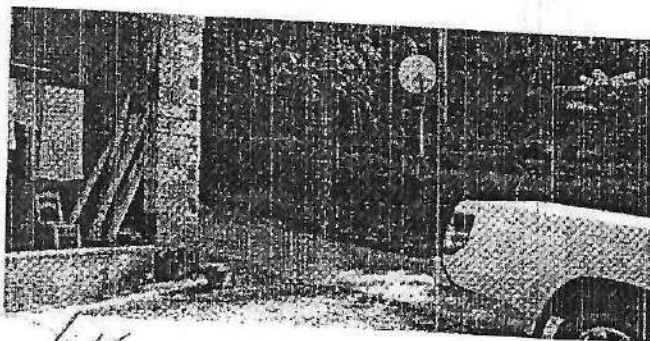
საცხოვრებელი სახლი ერთსართულიან კაპიტალური კონსტრუქციის ნაგებობაა, აგებულია სელენურად მოსწორებულ ზედაპირზე. დეფორმაცია არ აღენიშნება. შენობის მხარეს გაღის საავტომობილო გზა, გზის ზედა მხრიდან ძველ მეწერული ფერდიდან ჭარბწელიანობის მოსვლის დროს შესაძლებელია განვითარდეს მიწის მასის ჩამოშლა და საფრთხე შეუქმნას საცხოვრებელი სახლის მდგრადობას.

აღნიშნულიდან გამომდინარე საცხოვრებელი სახლის შემდგომი ექსპლუატაციის და ფერდზე მეწერული პროცესების გააქტიურების თავიდან აცილების მიზნით აუცილებელია გზის ზედა მხარეს შენობის მთელ პერიმეტრზე სათანადო საპროექტო დოკუმენტაციის შემდგომი შედგენა განსორციელდეს ფერდსამაგრი სამუშაოები (ფერდსამაგრი კონსტრუქციის საძირკველი დაფუძნდეს ძირითად ქანებში).

აუცილებელია მთელ ფერდობზე ზედაპირული და ფერდიდან ჩამონადენი წყლების ერთ სისტემაში რეგულირება და შესაბამისი მიწების ან ცემენტსაფარიანი არხების საშუალებით უსაფრთხო მიმართულებით გადაყვანა.

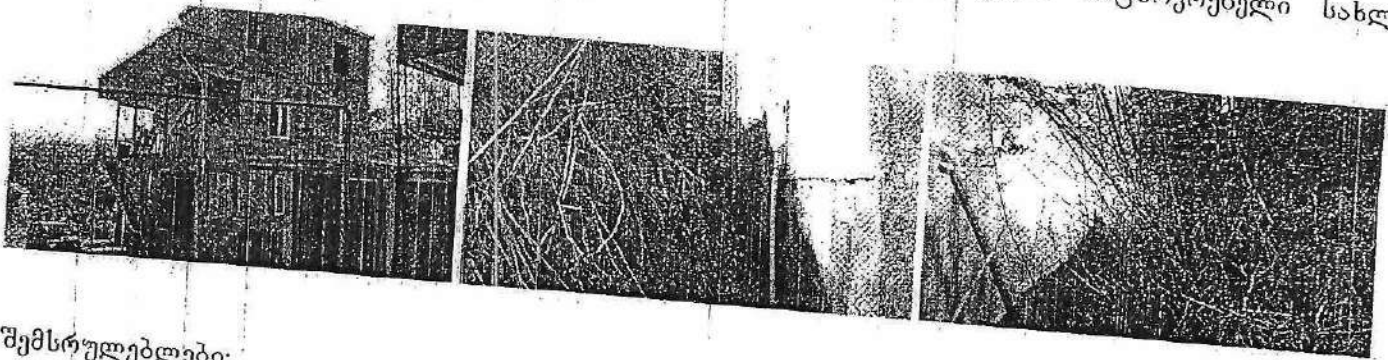
საცხოვრებელი სახლის გიზუაღური საინჟინრო-გეოლოგიური დასკვნა:  
საკელევი ტერიტორიის გეოლოგიურ აგებულებაში მონაწილეობას ღებულობენ თანამედროვე  
მეოთხეული ასაკის ლატერიტული თიხა-თიხნარები, უხეშნატეხოვანი მასალების ჩანართებით,  
სიმძლავრე გიზუაღურად არ ფიქსირდება.  
მორფოლოგიურად ტერიტორია წარმოადგენს ძველ მეწყრულ ფერდს, რომელიც ამჟამად  
სტაბილიზაციას განიცდის.  
საცხოვრებელი სახლი ორსართულიანი კაპიტალური კონსტრუქციის ნაგებობაა. აგებულია  
ხელოვნურად მოსწორებულ ზედაპირზე. დეფორმაცია არ აღენიშნება. შენობის უკანა მხარეს  
მოსაზღვრე ფერდიდან უხვი ატმოსფერული ნალექების მოსვლის დროს ხდება მიწის მასის  
ჩამოშლა, რომელიც საფრთხეს უქმნის საცხოვრებელ სახლს.  
აღნიშნულიდან გამომდინარე საცხოვრებელი სახლის შემდგომი ექსპლუატაციისა და ფერდის  
მეწყრული პროცესების სტაბილიზაციის მიზნით აუცილებელია შენობის მთელ პერიმეტრზე  
სათანადო საპროექტო დოკუმენტაციის შედგენის შემდეგ განხორციელდეს ფერდსამაგრი  
სამუშაოები (ფერდსამაგრი კონსტრუქციის საძირკველი დაფუძნდეს ძირითად ქანებზე).

აუცილებელია მთელ ფერდობზე ზედაპირული და სახლის სახურავიდან ჩამონადენი წყლების  
რეგულირება და შესაბამისი არხების ან მილების საშუალებით უსაფრთხო მიმართულებით  
გადაყვანა.  
აღნიშნული სამუშაოები განხორციელდეს უახლოს მომავალში წინააღმდეგ შემთხვევაში საფრთხე  
შექმნება საცხოვრებელი სახლის მდგრადობას.  
ქვემოთ მოცემულია G.P.S. - კოორდინატები სადაც განლაგებულია საცხოვრებელი სახლი:  
X 722468; Y 4612477.

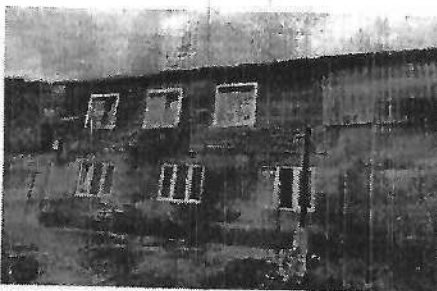
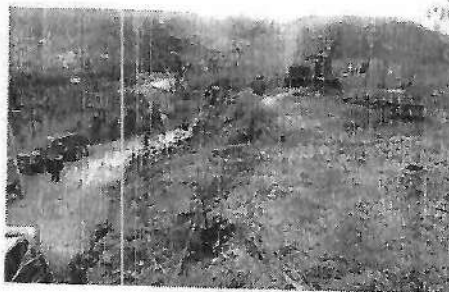
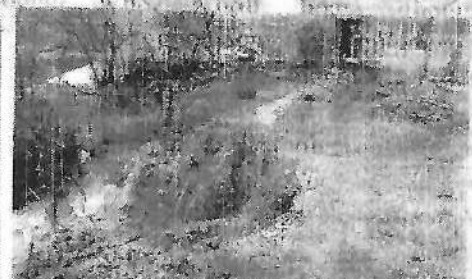
საცხოვრებელი სახლი ორსართულიანი კაპიტალური კონსტრუქციის ნაგებობას წარმოადგენს, აგებულია ხელოვნურად მოსწორებულ ზედაპირზე, დეფორმაცია არ აღენიშნება.

საცხოვრებელი სახლის ქვედა მხარეს გადის საავტომობილო გზა. გზას ხედა მხარეს ესაზღვრება ძველმეწყრული ფერდი, საიდანაც პერიოდულად ხდება ლოკალური მეწყრული ჩამოქცევები, რომელიც საფრთხეს უქმნის, როგორც გზას ასევე საცხოვრებელი სახლის მდგრადობას, გზის საეკონომიკური ამჟამად გაწმენდილია.

აღნიშნულიდან გამომდინარე საცხოვრებელი სახლის შემდგომი ექსპლუატაციის და გზის მდგრადობის შესანარჩუნებლად, აუცილებელია აღნიშნულ მონაკვეთზე ფერდის ძირში სათანადო საპროექტო დოკუმენტაციის შედგენის შემდეგ განხორციელდეს ფერდსამაგრი სამუშაოები (ფერდსამაგრი კონსტრუქციის საძირკველი დაფუძნდეს ძირითად ქანებზე).

აუცილებელია შენობის ზედა მხარეს სადრენაჟო სისტემის მოწყობა, ზედაპირული და ჩამონადენი წყლების რეგულირება და შესაბამისი არხების საშუალებით უსაფრთხო მიმართულებით გადაყვანა.

ზემოთ აღნიშნული სამუშაოები განხორციელდეს უახლოეს მომავალში წინააღმდეგ შემთხვევაში საფრთხე შეექმნება როგორც საცხოვრებელი სახლის მდგრადობას, ასევე საავტომობილო გზის აღნიშნულ მონაკვეთს და გზის ქვედა მხარეს არსებულ მათა უორდანიას საცხოვრებელ სახლს.

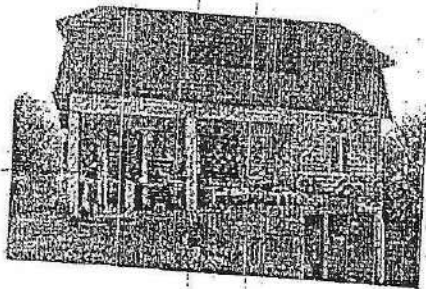
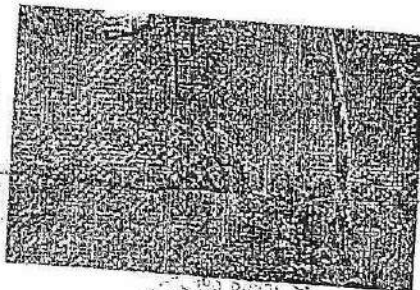
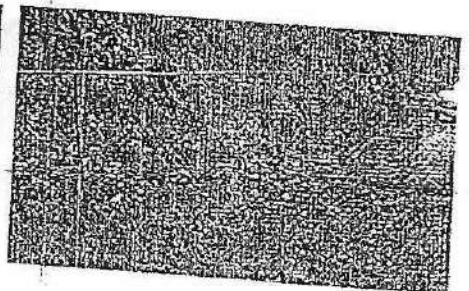
საცხოვრებელი სახლი ბელეტაჟის ტიპის კაპიტალური კონსტრუქციის ნაგებობას წარმოადგენს. აგებულია ხელოვნურად მოსწორებულ ზედაპირზე. დეფორმაცია არ აღენიშნება. საცხოვრებელ სახლთან მისასვლელი გზის მხრიდან ზედა ჭარბწყლიანობის დროს განვითარდა მიწის მასის ჩამოშლა, რომელიც საფრთხეს უქმნის გზის მდგრადობას.

აღნიშნულიდან გამომდინარე ფერდზე მეწყერული პროცესების სტაბილიზაციისა და საცხოვრებელ სახლთან მისასვლელი გზის შემდგომი ექსპლუატაციის მიზნით, აუცილებელია გზის ზედა მხარეს მეწყერული ფერდის ძირში სათანადო საპროექტო დოკუმენტაციის შედგენის შემდეგ ჩატარდეს ფერდსამაგრი სამუშაოები (ფერდსამაგრი კონსტრუქციის საძირკველი დაფუძნდეს ძირითად ქანებში). ანალოგიურად ფერდსამაგრი სამუშაოები განხორციელდეს გზის ქვედა მხარესაც სადაც გზის სავალი ნაწილი შევიწროებულია.

აუცილებელია მოქმედი ფერდობზე ზედაპირული, ფერდიდან და გზიდან ჩამონადენი წყლების რეგულირება და სათანადო არსების საშუალებით უსაფრთხო მიმართულებით გადაყვანა.

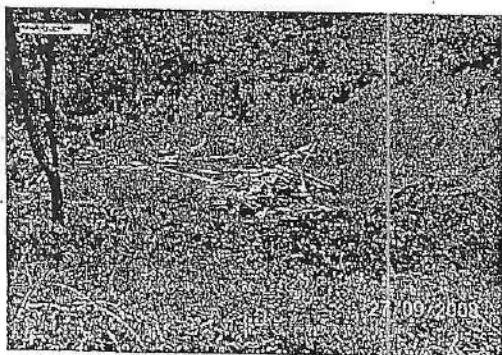
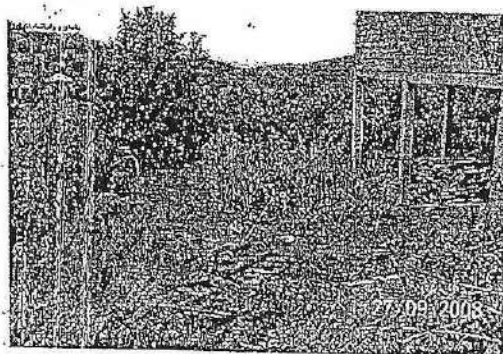
154. პარაშიძე გურამი - საცხოვრებელი შენობა მდებარეობს სამხრეთ-  
ექსპოზიციის ფერდზე, რომლის საერთო დახრილობა 35-40°-ია. ფერდის  
გეოლოგიურ აგებულებაში მონაწილეობას ღებულობენ ნეოგენ-მეოტხეული ასაკის  
მოწითალო-ყავისფერი ლატერიტული თიხნარები, ფიქსირდება ძირითადი ქანების  
გაშიშვლებები.

საცხოვრებელი სახლი დაუმთავრებელ ნაგებობას წარმოადგენს, სახლის  
მშენებლობა მიმდინარეობს დეტალური საინჟინრო-გეოლოგიური გამოკვლევის და  
პროექტის გარეშე. შენობის გვერდითი ფასადის გასწვრივ განვითარდა მეწყრული  
მოვლენები, ხშირია ზედაპირული წყლების უსისტემო ფორმირება. მეწყრული  
პროცესების შემდგომი სტაბილიზაციისათვის საჭიროა ჯარგვალის ტიპის  
ფერდსამაგრის მოწყობა, ფერდის დატერასება, ფესვმაგარი ხე-მცენარეების გაშენება  
და ზედაპირული წყლების ერთ სისტემაში რეგულირება.

აღნიშნული სამუშაოები უნდა ჩატარდეს ახლო მომავალში შესაბამისი  
პროექტით რათა შენარჩუნებული იქნას საცხოვრებელი სახლის მდგრადობა.
