მცხეთის ჯვრის მცირე ტაძარი  
სამშენებლო მასალის საკონსერვაციო პროექტი

მცხეთის ჯვრის მცირე ტაძარი  
სამშენებლო მასალის დაზიანებათა სქემები

მცხეთის ჯვრის მცირე ტაძრის სარეაბილიტაციო სამუშაოების  
ლონისძიებების ფარგლებში სამშენებლო მასალის ლაბორატორიული  
კვლევა, მდგომარეობის შეფასება და ჩასატარებელი სამუშაოების აღწერა

კულტურული მემკვიდრეობის დაცვის ეროვნული სააგენტო  
ე. პრივალოვას სახელობის მხატვრობის ტექნიკური კვლევის ცენტრი „ბეთანია“

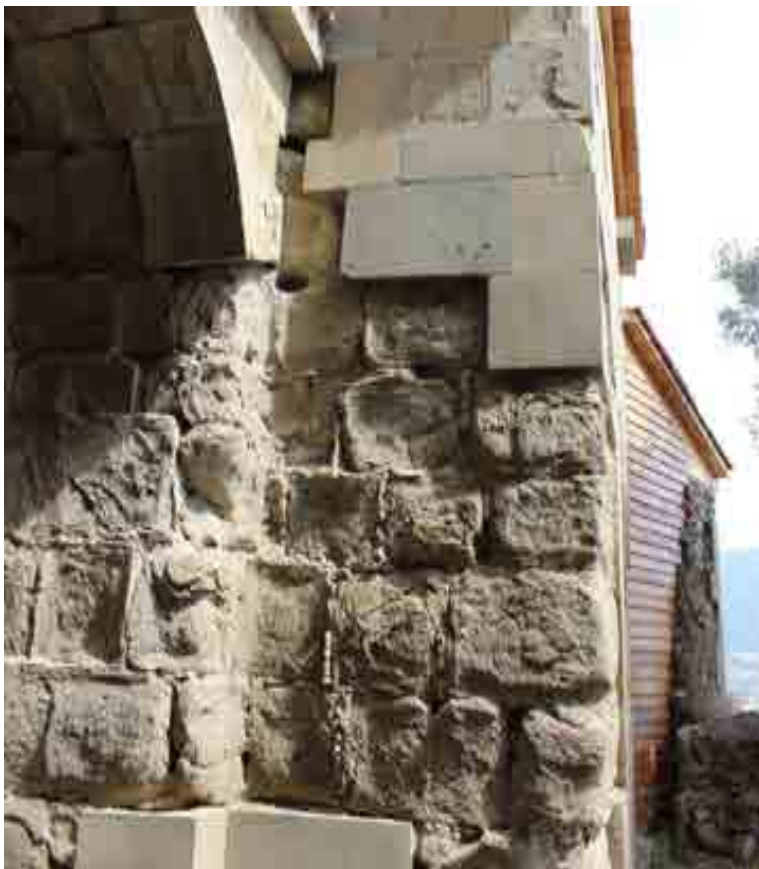
სამშენებლო მასალის დაზიანების პროცესი მიმდინარეა და ზედაპირები სრულადაა დაკარგული. საუკუნეების განმავლობაში ძეგლმა დაკარგა არქიტექტურულ-სტრუქტურული ერთიანობა და გარკვეული პერიოდის მანძილზე გადახურვის გარეშეც იდგა.

ქვის სტრუქტურის შესუსტებამ და ამას თანდართულმა ბუნებრივი აგენტების მოქმედებამ გამოიწვია მისი მდგომარეობის გაუარესება, რასაც მოჰყვა სხვადასხვა სახის ძლიერი დაზიანება. შედეგად კი ქვის ზედაპირების, ზოგ შემთხვევაში კი ქვის სრული დაკარგვა მივიღეთ.

*ფოტო: სამხრეთ-აღმოსავლეთი კუთხე: დაზიანებული აუთენტური მასალა და რეკონსტრუირებული ნაწილი.*

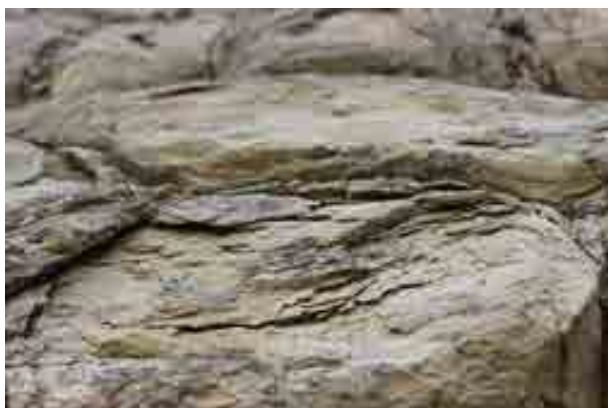
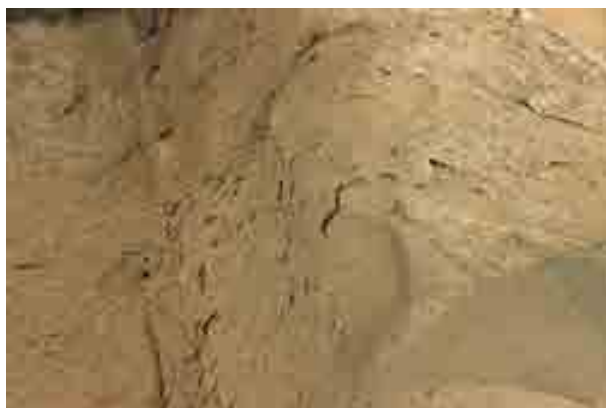
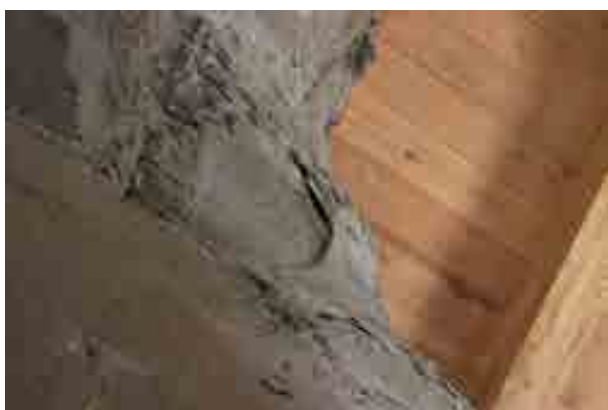
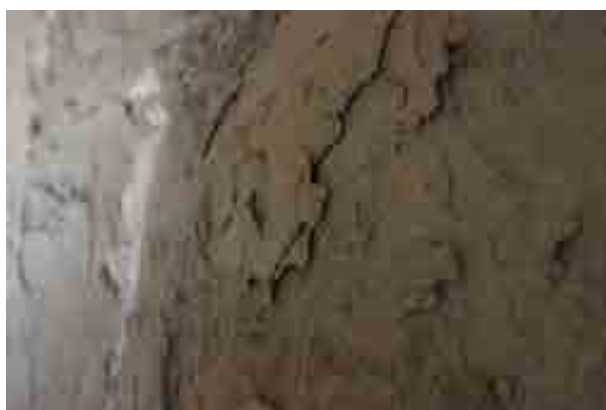
## აქერცვლა

პირობითი აღნიშვნა აერთიანებს ორი ტიპის დაზიანებას: აქერცვლასა და განშრევებას. ეს ორი დაზიანება ყველაზე მეტადაა გავრცელებული და უმეტეს შემთხვევაში ერთდროულად გვხვდება.

ორივე დაზიანება გამოწვეულია ქვის სტრუქტურის შესუსტების გამო. დაზიანება ძირითადად ზედაპირის პარალელურადაა განვითარებული და შრეებს შორის ბზარები და მიკრობზარებია.

დაზიანებებს ერთმანეთისაგან ძირითადად განცალკევების ინტენსივობა განასხვავებს.

პროცესი მიმდინარეა და დაზიანებას თან ახლავს ეროზია.

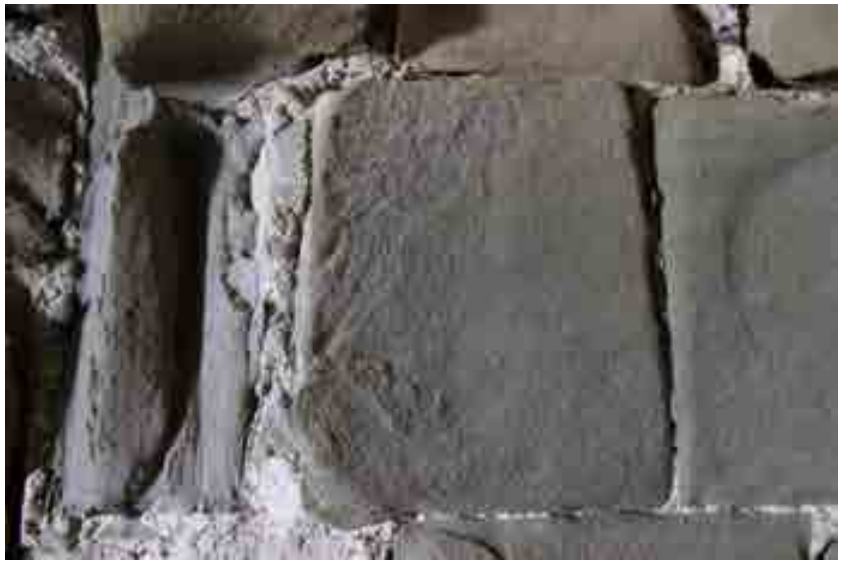
## გაფხვიერება

დაზიანება გამოწვეულია ქვის სიმტკიცის შესუსტებით, რის შედეგადაც ქვა ფხვიერდება და იშლება ფხვნილის სახით. ამ ეტაპზე პროცესი მიმდინარეობს. დაზიანებას თან ახლავს ეროზია.

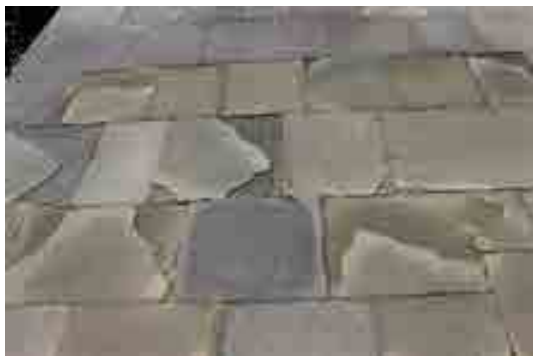
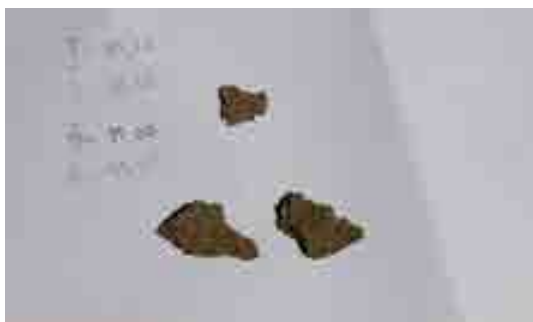
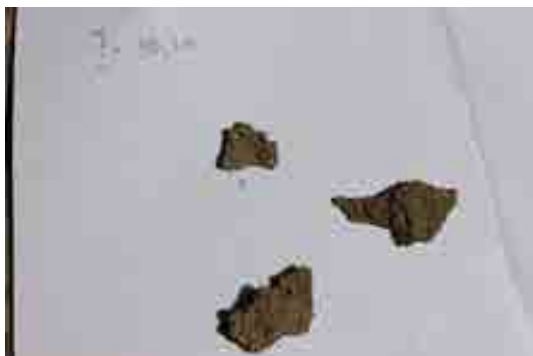
## ქვის ზედაპირის სახეცვლა

მეგლზე ზოგიერთ ადგილში აღინიშნება ქვის ზედაპირის სახეცვლა - ქვა გამუქებულია, თითქოს სველია. დაზიანება გვხვდება საკურთხეველში ინტერიერის მხრიდან და ჩრდილოეთ მინაშენის ჩრდილოეთ კედელის ორივე მხარეს. სახეცვლა გვხვდება როგორც თანადროულ, ასევე ახალ ქვაზე.

ორივე შემთხვევაში ქვის ფერი არ შეცვლილა.

ამ ეტაპზე ვერც ლაბორატორიული კვლევების შედეგად მივიღეთ პასუხი თუ რა სახის დაზიანებაა წარმოდგენილი.

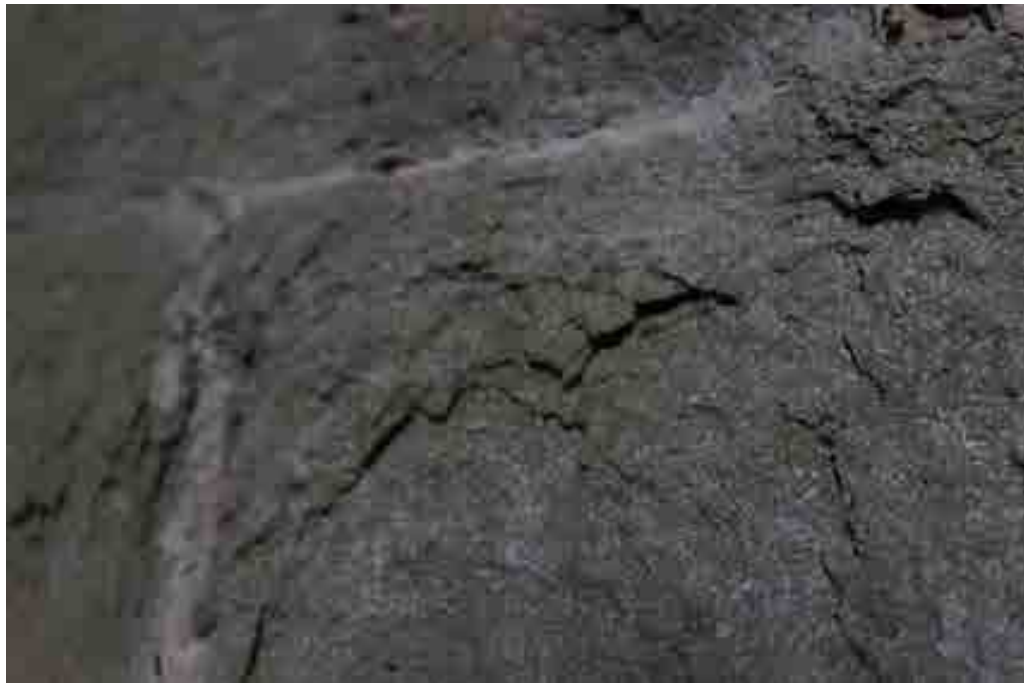
## გამოკრისტალეზა

ინტერიერში, დაზიანებულ ქვაზე ზოგიერთ ადგილზე გვხვდება თეთრი კრისტალები. გეოლოგიურმა კვლევებმა აჩვენა, რომ კრისტალები კალციტისაა.<sup>4</sup>

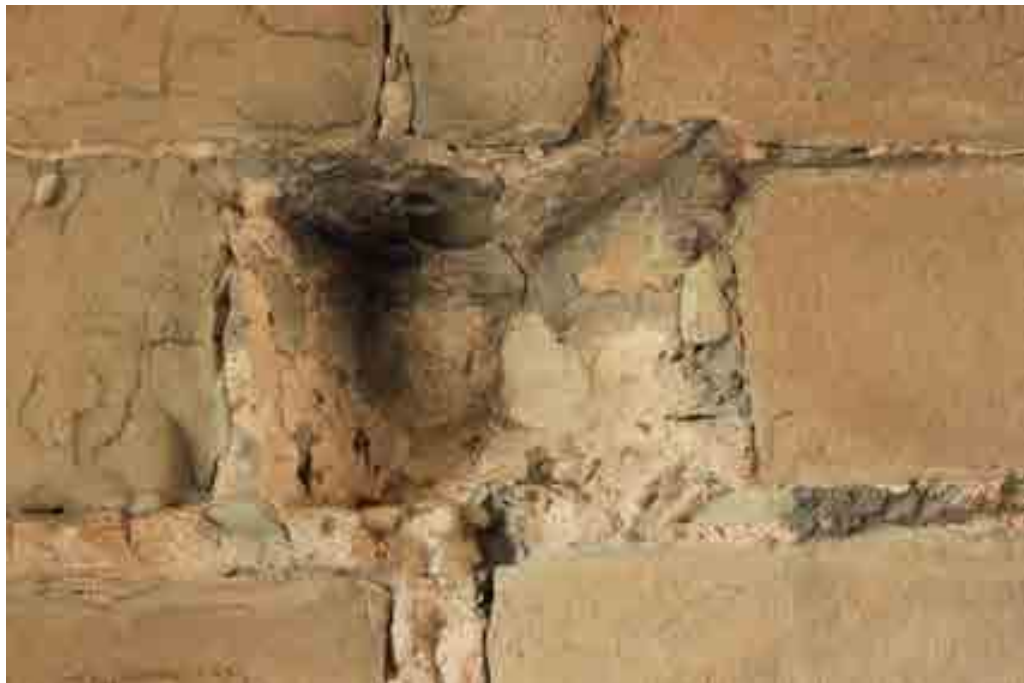
## ქვის სრული დაკარგვა

იგულისხმება ადგილები სადაც წყობის გარკვეული მონაკვეთი სრულადაა დაკარგული და დუღაბი, რომელიც თავდაპირველად კედლის შიგნით იყო მოქცეული ამჟამად ზედაპირზე გამოსულია.

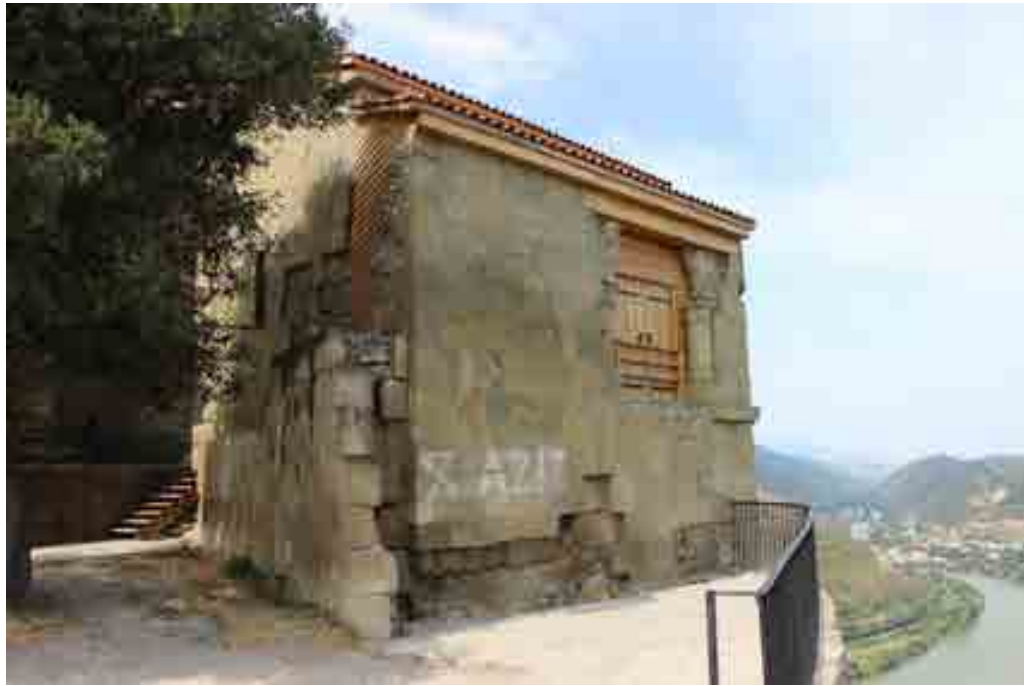
*ფოტო: ზედი ჩრდილო აღმოსავლეთი კუთხიდან*

ორ წყობას შორის ვიზუალური კონტრასტი დიდია, რაც ახალი წყობის კარგად დამუშავებული ზედაპირებისა და ძველი და ახალი წყობის დონეების სხვაობის შედეგია.

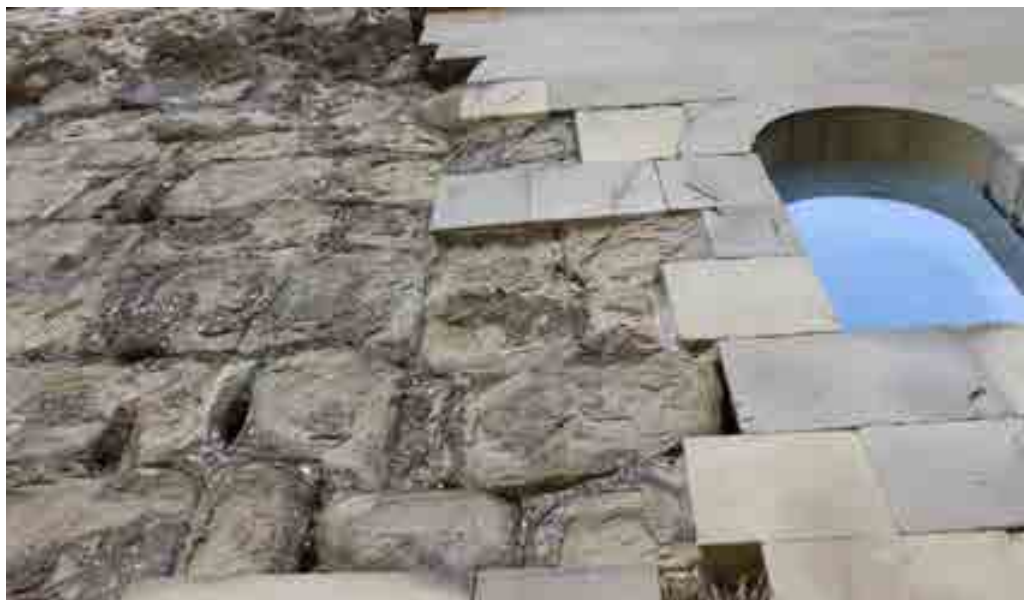
*ფოტო: დასავლეთი ფასადი - ვიზუალური კონტრასტი ახალ და აუთენტურ საკედლე წყობას შორის.*

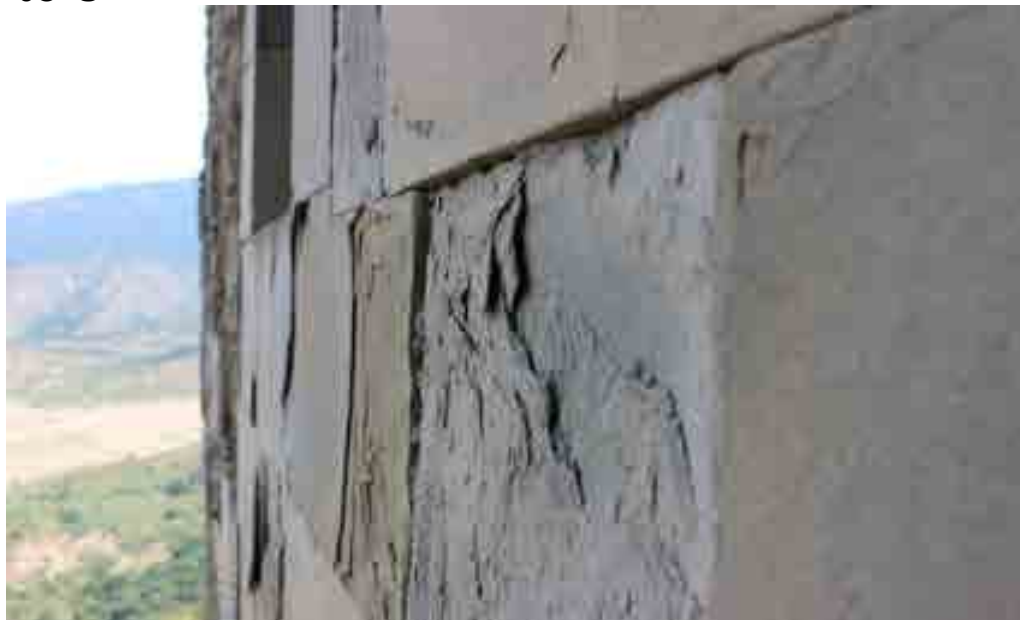
მიუხედავად იმისა, რომ აღნიშნული სამუშაოების ჩატარებიდან მხოლოდ რამოდენიმე ათწლეულია გასული ახალი ქვის კვადრები განიცდის დეგრადაციას და დაზიანების პროცესი აქტიურია.

*ფოტო: ახალი წყობა, დაზიანებული საკედლე ქვა*

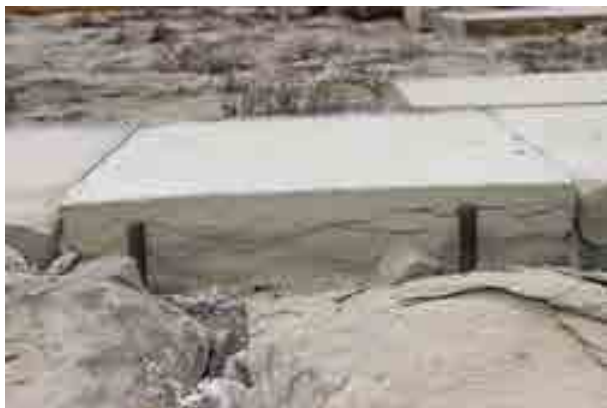
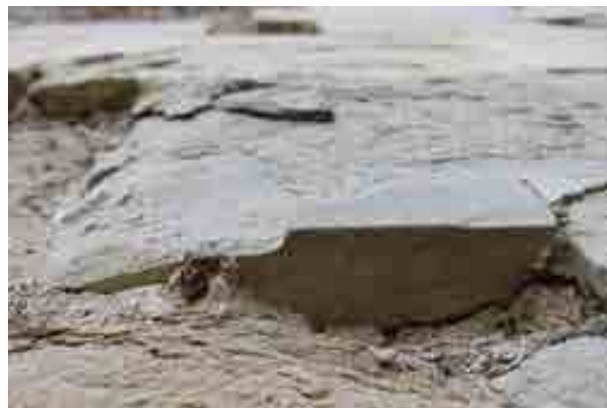
ზედაპირის დაკარგვის პროცესს ხელს უწყობს ქვის დამაგრების მიზნით, კვადრების ქვემოთ მოთავსებული არმატურებიც.

*ფოტო: საყრდენ არმატურებთან კონტაქტით გამოწვეული დაზიანება; ზედაპირის დაკარგვა*

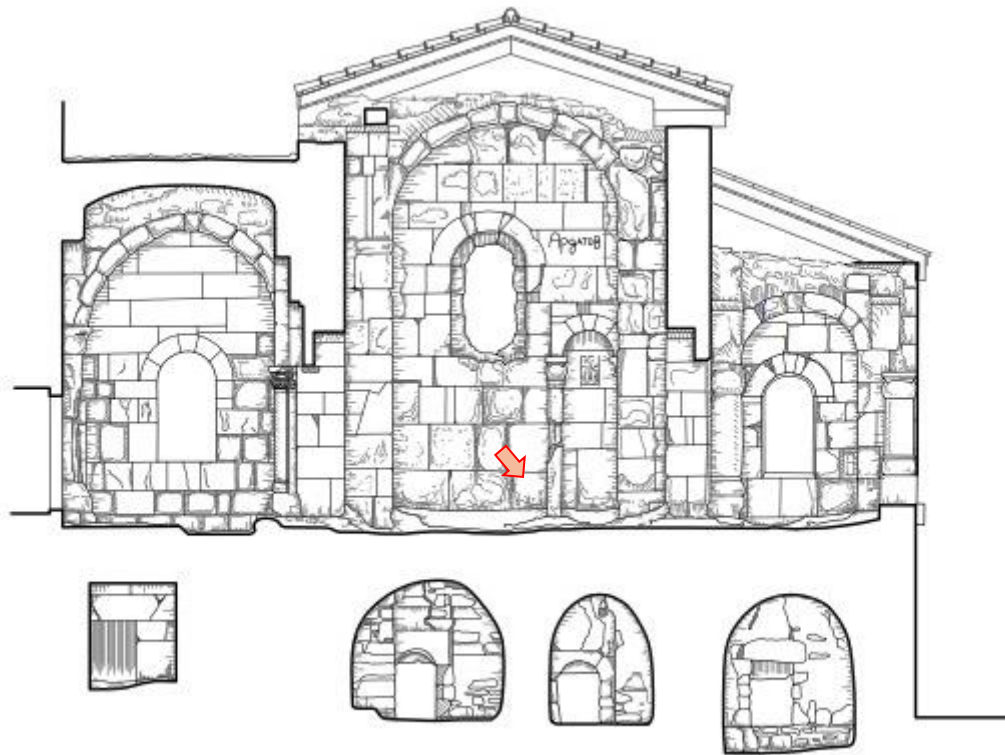
## ნიმუში N2/484

მაკროსკოპულად ქანი მომწვანო-მონაცრისფრო ძალიან გამოფიტული, ფაქტიურად, სრულად დელამინირებული ქანია:

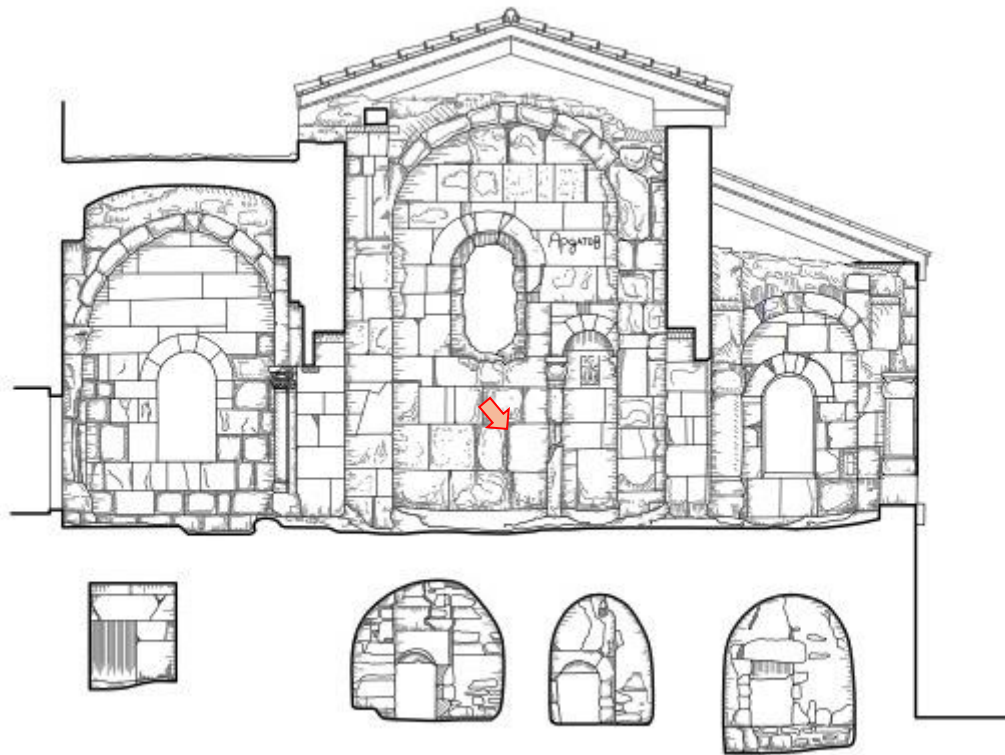
### ნიმუში N3/485

მაკროსკოპულად ნიმუში წარმოადგენს ძველ კირდულაზე თანამედროვე პორტლანდცემენტის  
შევსებას:მოყვითალო ფერის კირდულაში გადაფარულია რუხ-ნაცრისფერი ცემენტი:

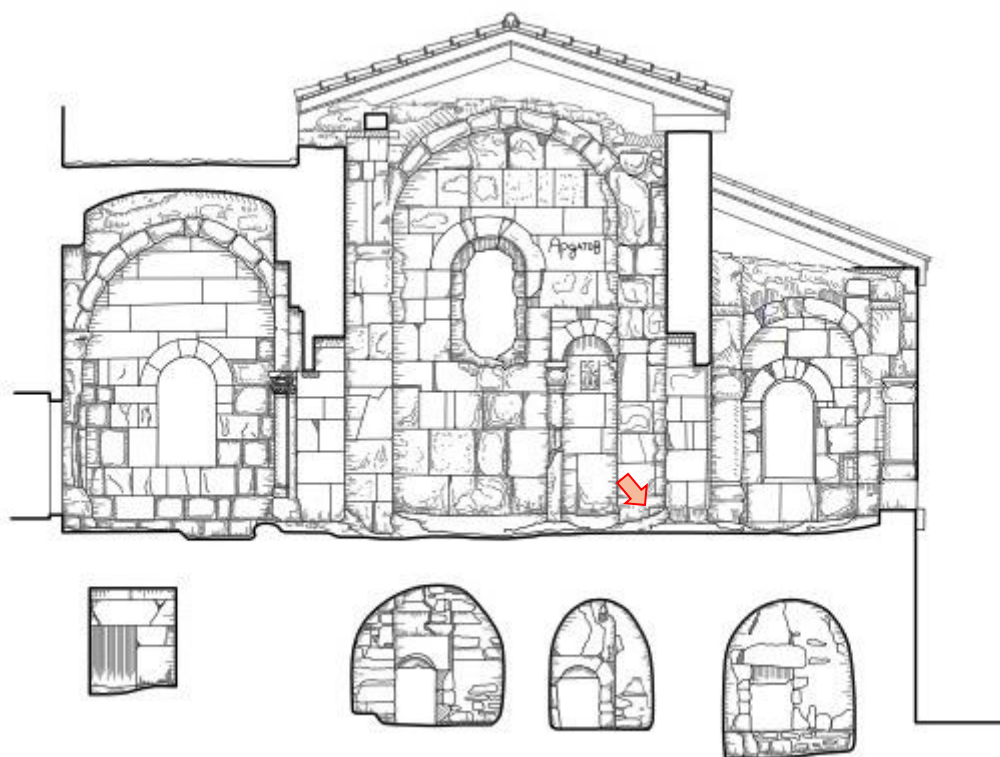
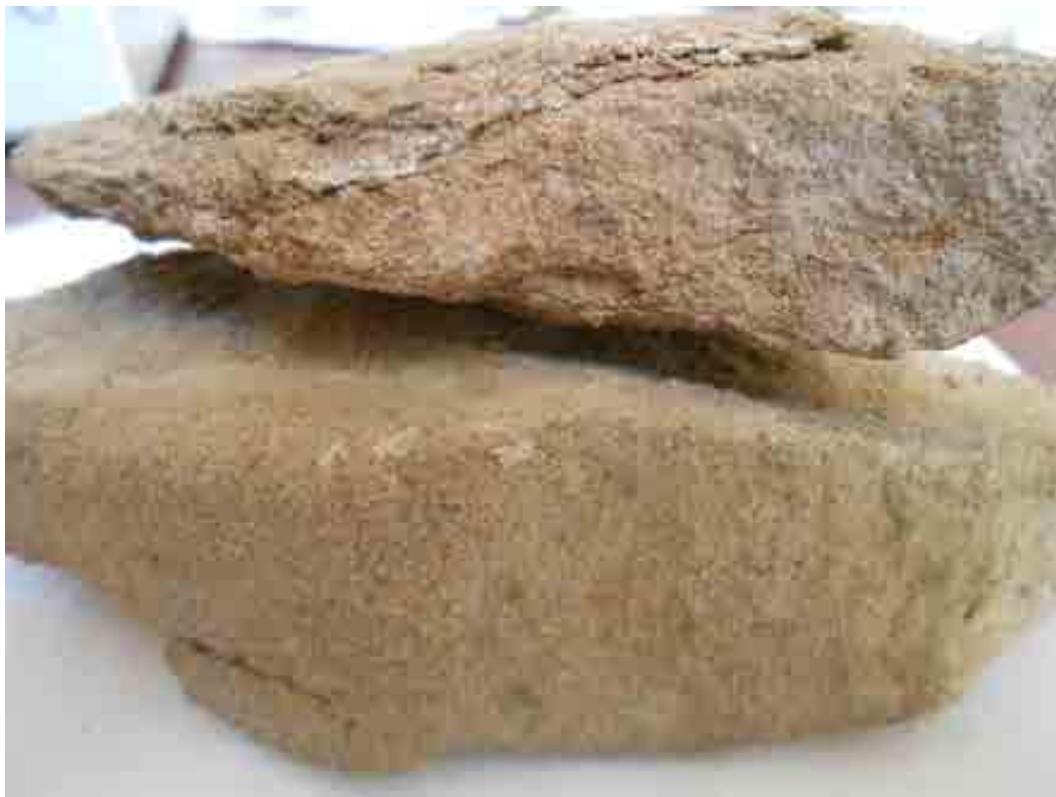
## ნიმუში N4/486

ნიმუში: საკედლე ქვა „წითელი“  
დაზიანებით

მაკროსკოპულად ნიმუში ძლიერ შეცვლილი წითელი ელფერის მწვანე (სიღრმეში) ქანია:

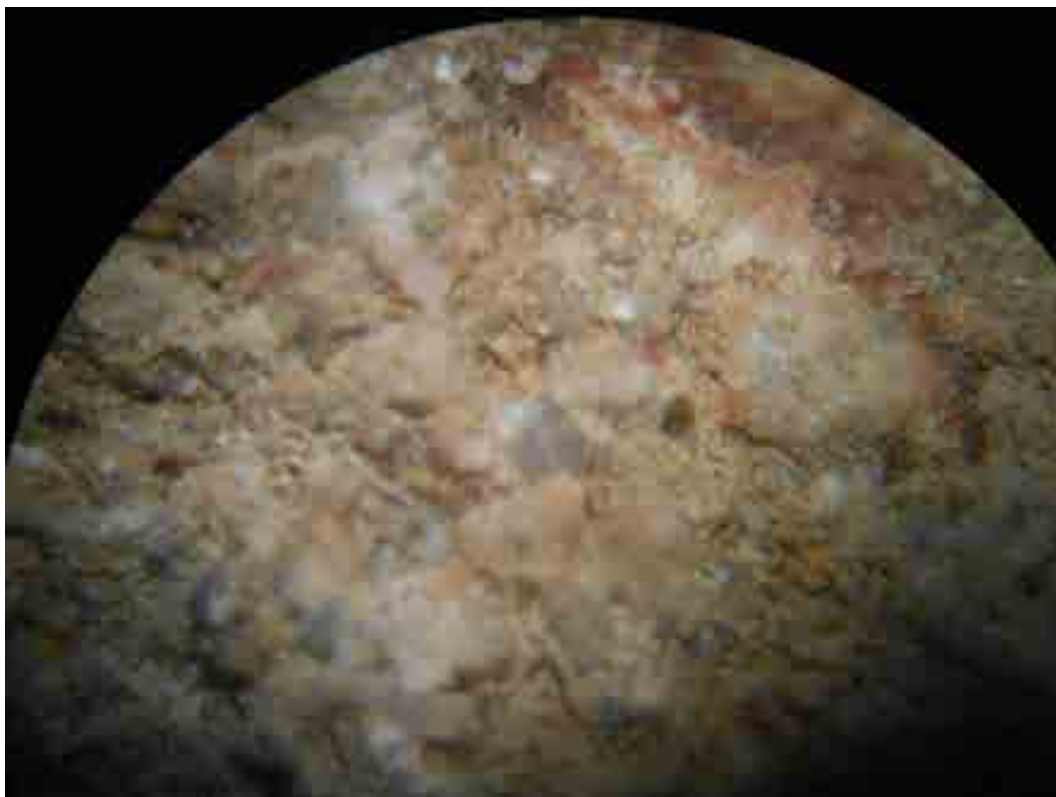
ბინოკულარის ქვეშ განირჩევა პლაგიოკლაზების და კვარცის კრისტალები და ზედაპირზე წარმოქმნილი ლიმონიტების ჟანგისფერი წანაცხები:

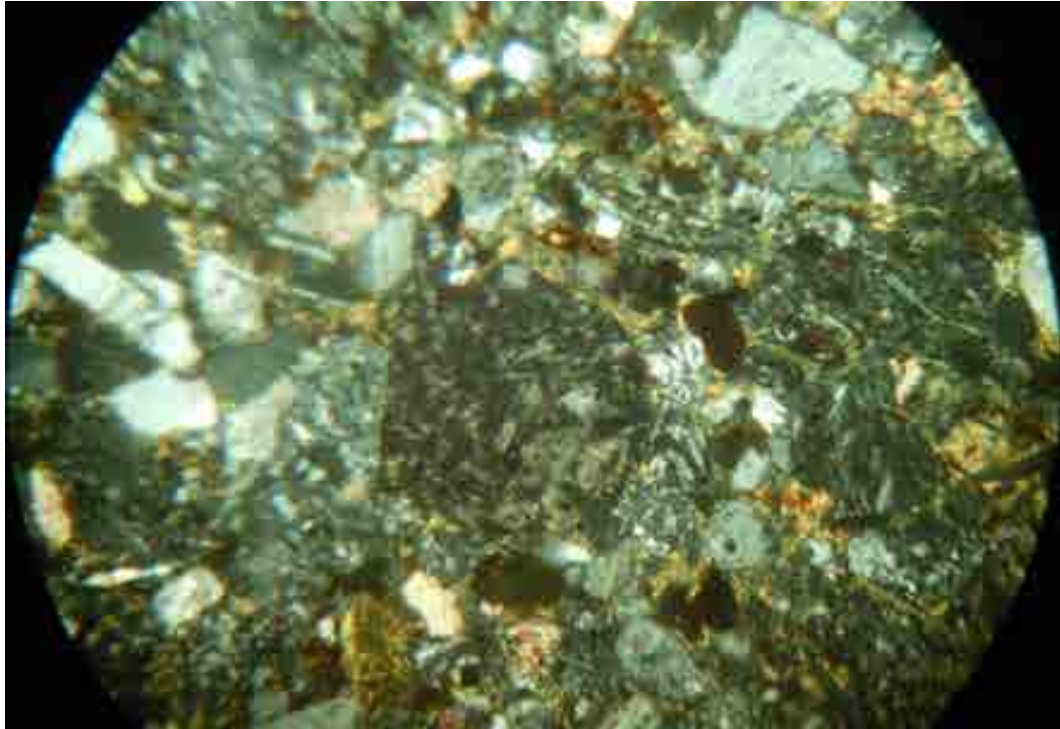
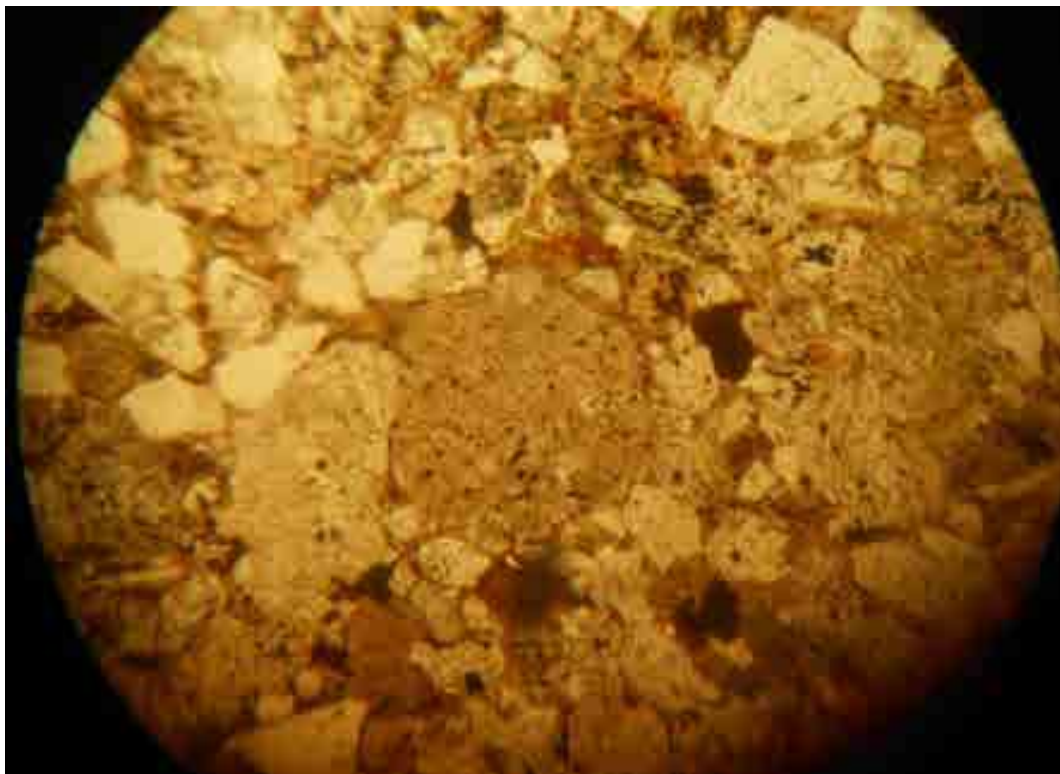
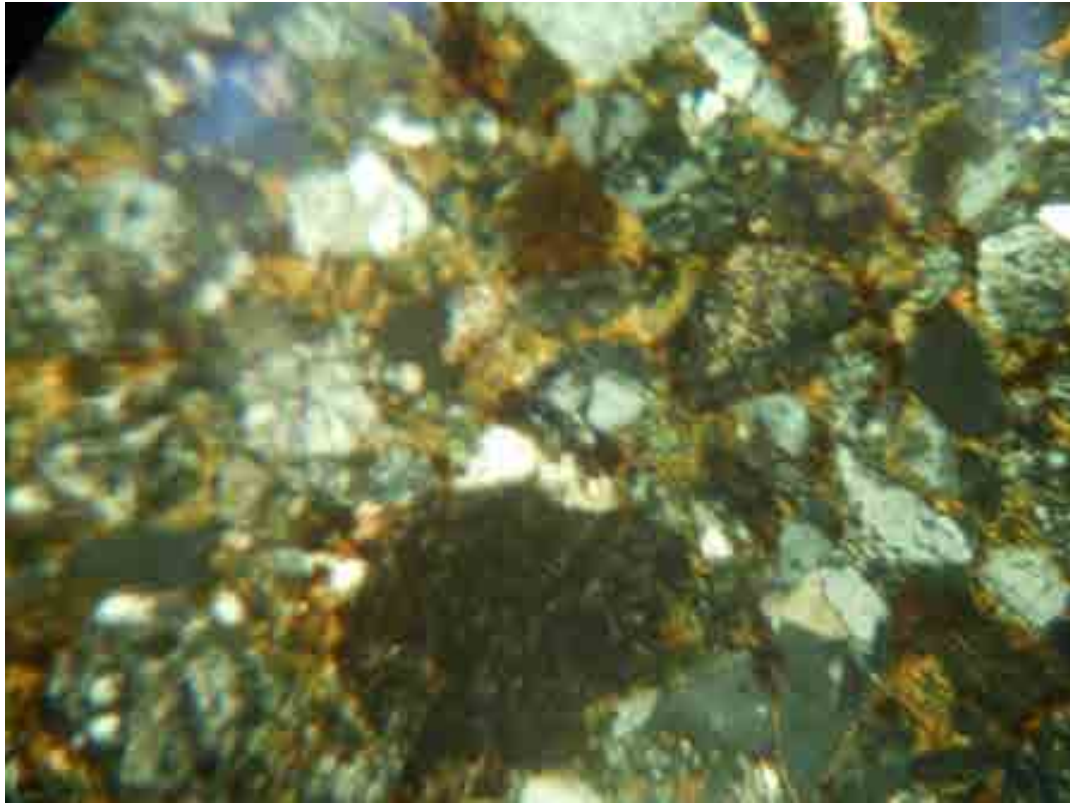
გამჭვირვალე პეტროგრაფიული შლიფის მიკროსკოპული შესწავლით ნიმუში წარმოადგენს ვიტროკრისტალოკლასტურ ტუფს: გათიხებული ვულკანური მინით წარმოდგენილ ფორული ტიპის ცემენტში ვხვდებით ძლიერ შეცვლილ - გაცეოლიტებულ პლაგიოკლაზებს და საღ კვარცს. ბევრია ქლორიტები და ჰიდროქარსები (შერეულშრეებრივი თიხა-მინერალები). ადგილი აქვს ძლიერ ლიმონიტიზაციას. კალციტი 5%-მდეა:

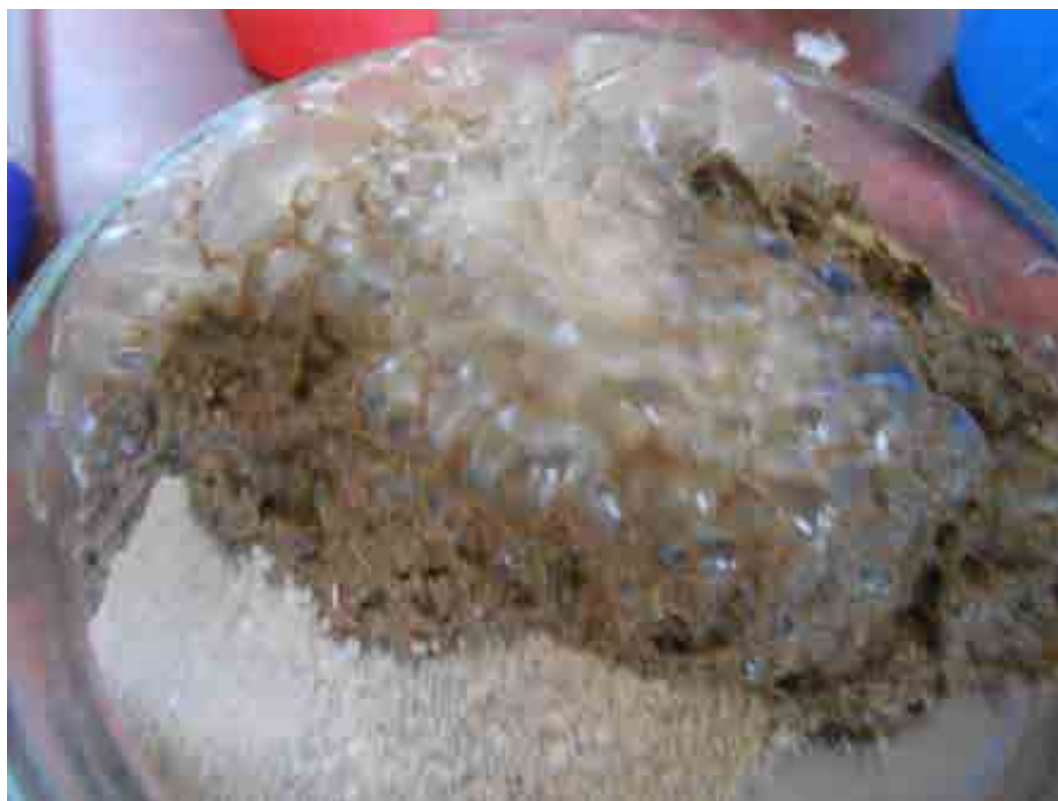
დეზინტეგრირებულ მასალას აქვს შიშხინა რეაქცია მარილმჟავასთან, რაც ადასტურებს ქანში კალციტის არსებობას:

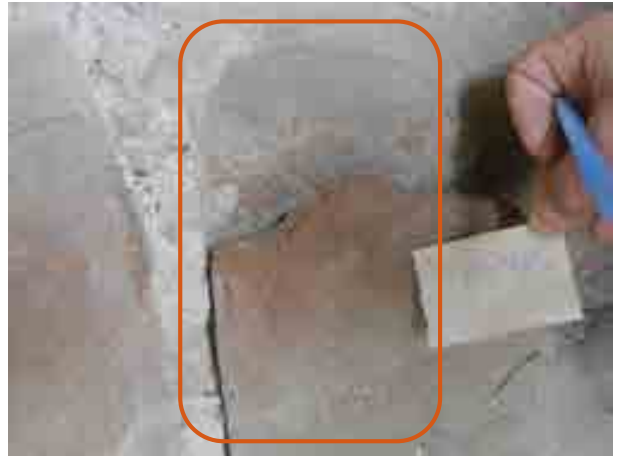
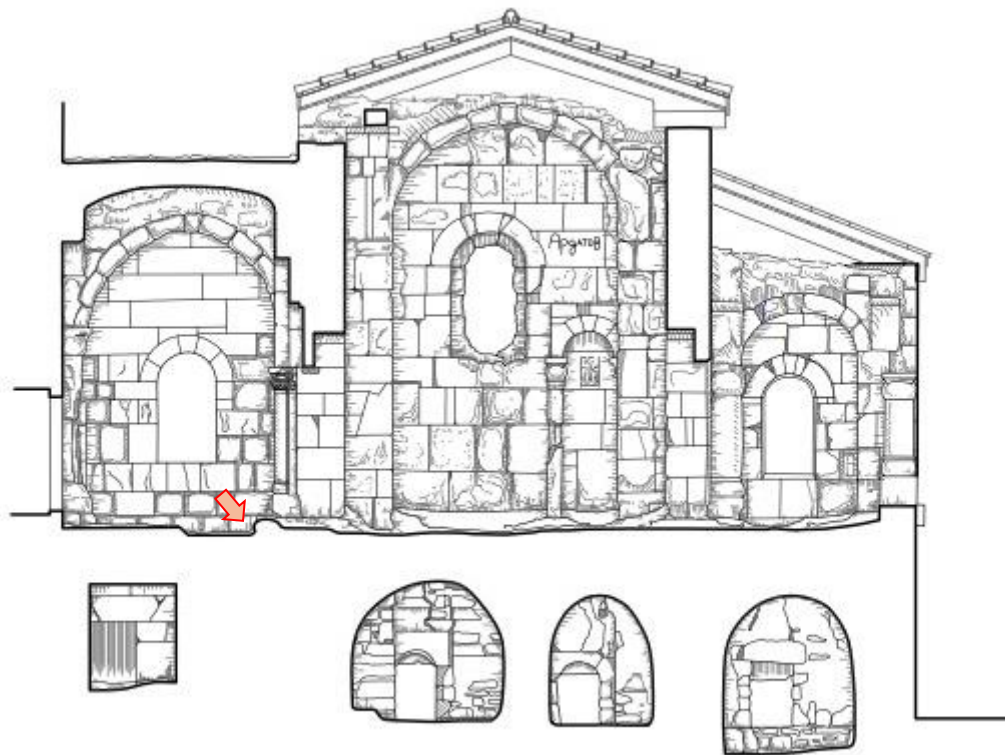
ჟრილი 2 - 2

ნიმუში: საკედლე ქვა „წითელი“  
დაზიანებით

მდებარეობა: ინტერიერი, სამხრეთ მინაშენის  
დასავლეთი კედელი

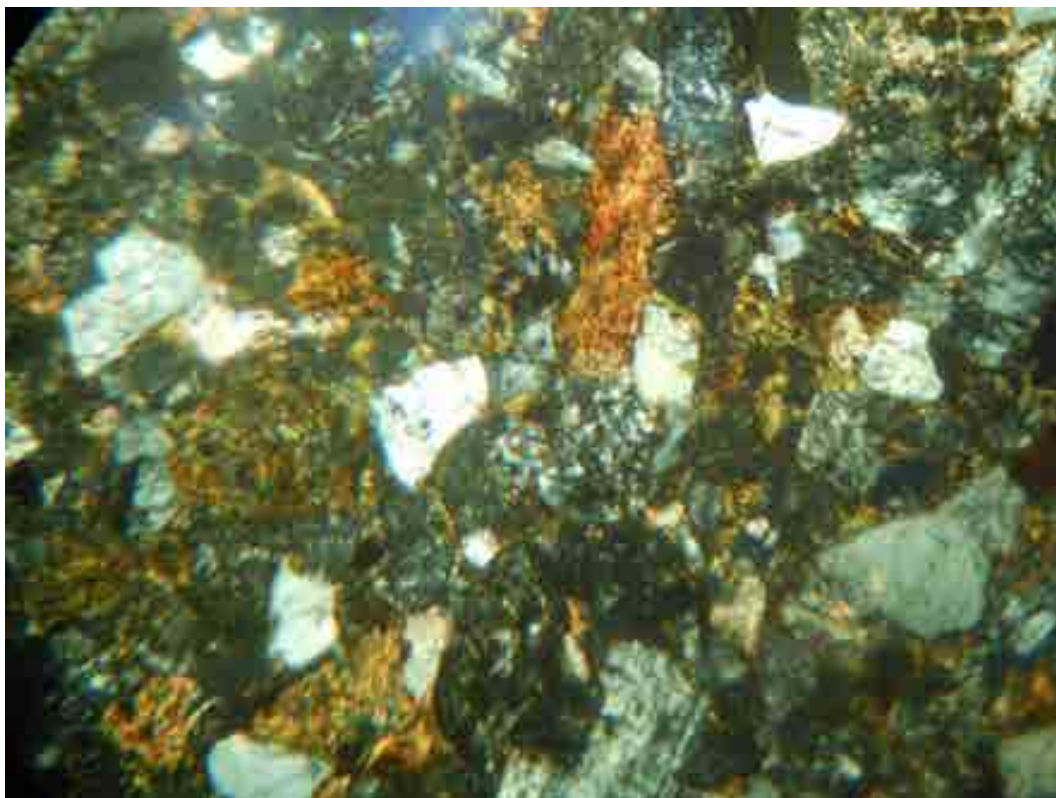
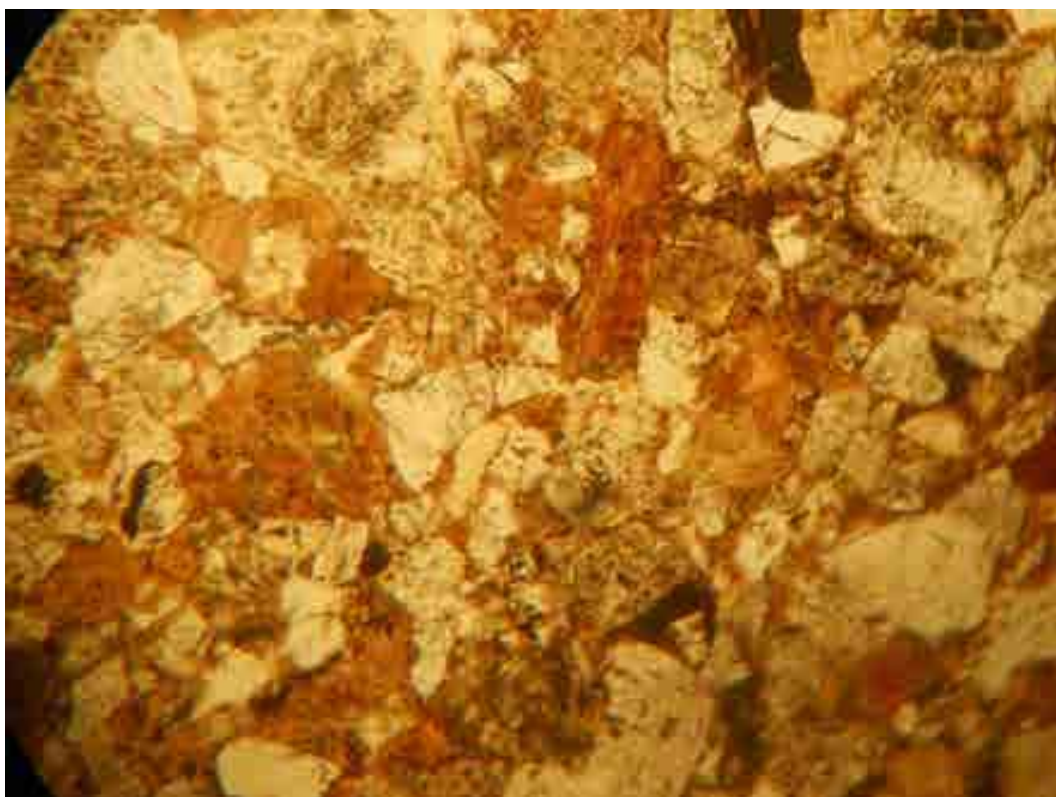
გამჭვირვალე პერტოგრაფიული შლიფის მიკროსკოპული შესწავლით ქანი მსგავსია ნიმ.N4/486 - ის, თუმცა ცემენტი თითქმის მთლიანად გაქლორიტებულია. თავად ქლორიტები კი გადასულია რკინის ჰიდროქანგებში. პლაგიოკლაზები ცეოლითიზებულია:

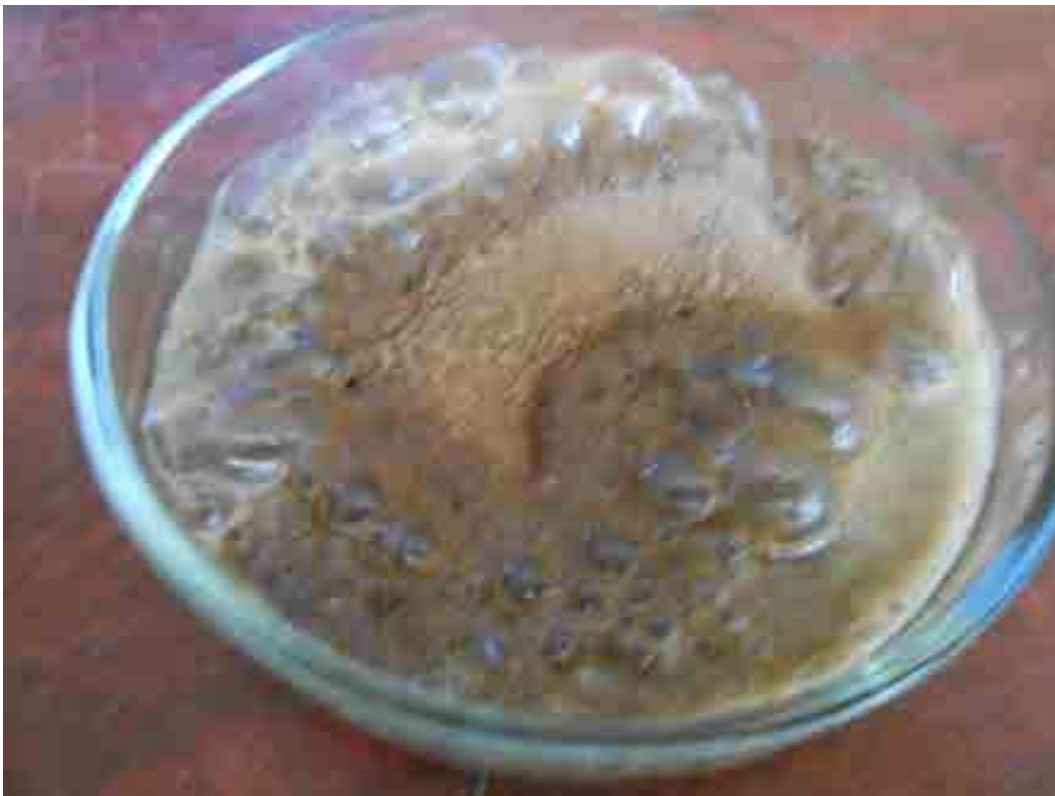
დეზინტეგრირებულ მასალას აქვს შიშხინა რეაქცია მარილმჟავასთან:

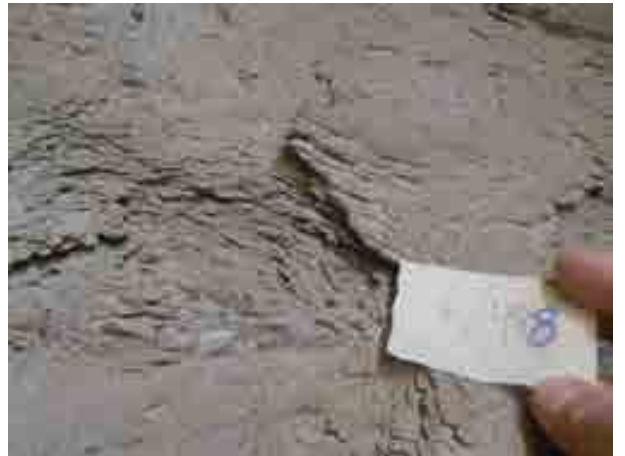
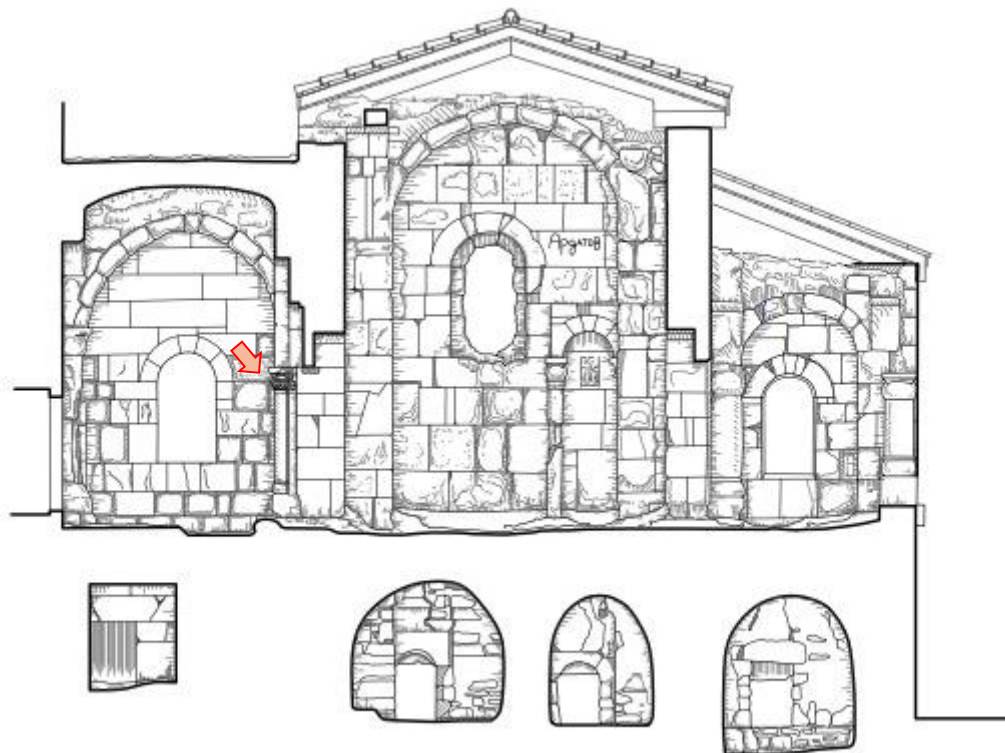
ჭრილი 2 - 2

ნიმუში: განშრევებული საკედლე ქვა  
„წითელი“ დაზიანებითა

მდებარეობა: ინტერიერი, სამხრეთ მინაშენის  
დასავლეთი კედელი

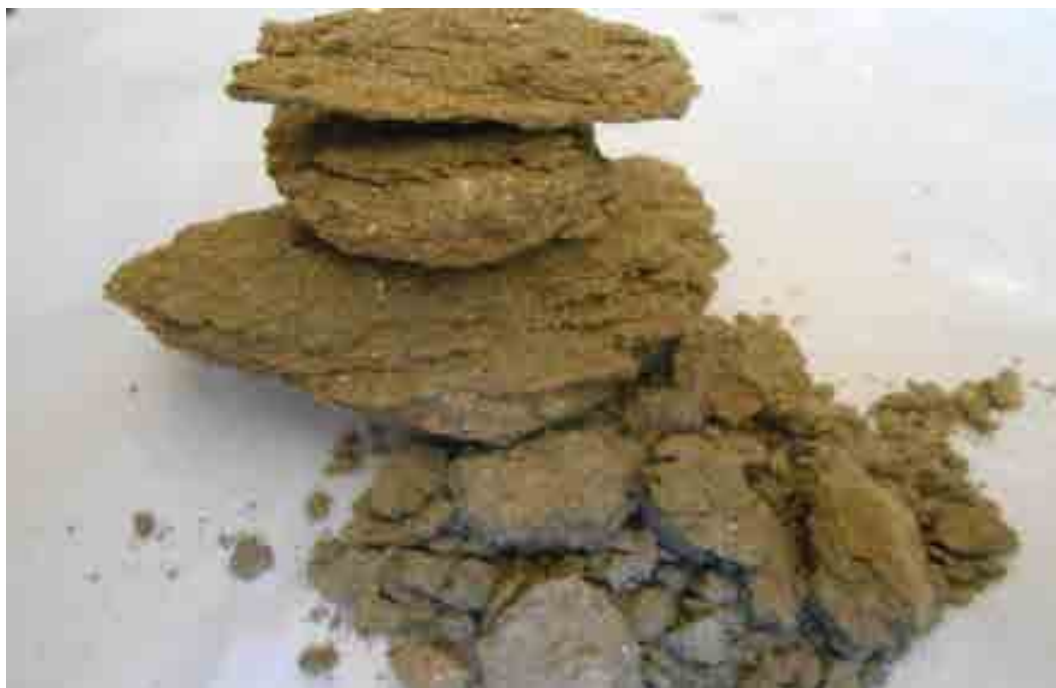
მაკროსკოპულად ნიმუში მომწვანო-რუხი ფერის ძლიერ გამოფიტული - წვრილად დელამინირებული ქანია:

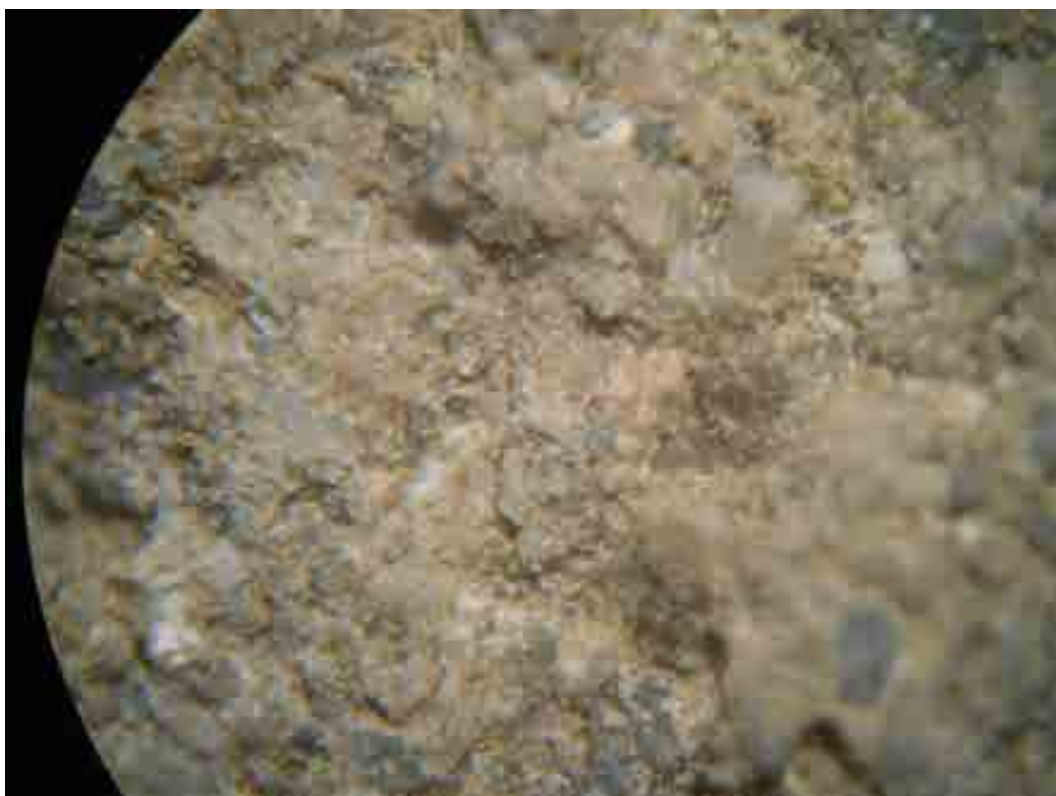
ბინოკულარის ქვეშ აღინიშნება კრისტალური მასის სიმრავლე და შემაცემენტებული მასის სიმცირე. არის თეთრი ფერის კალციტის მიკროჟეოდები:

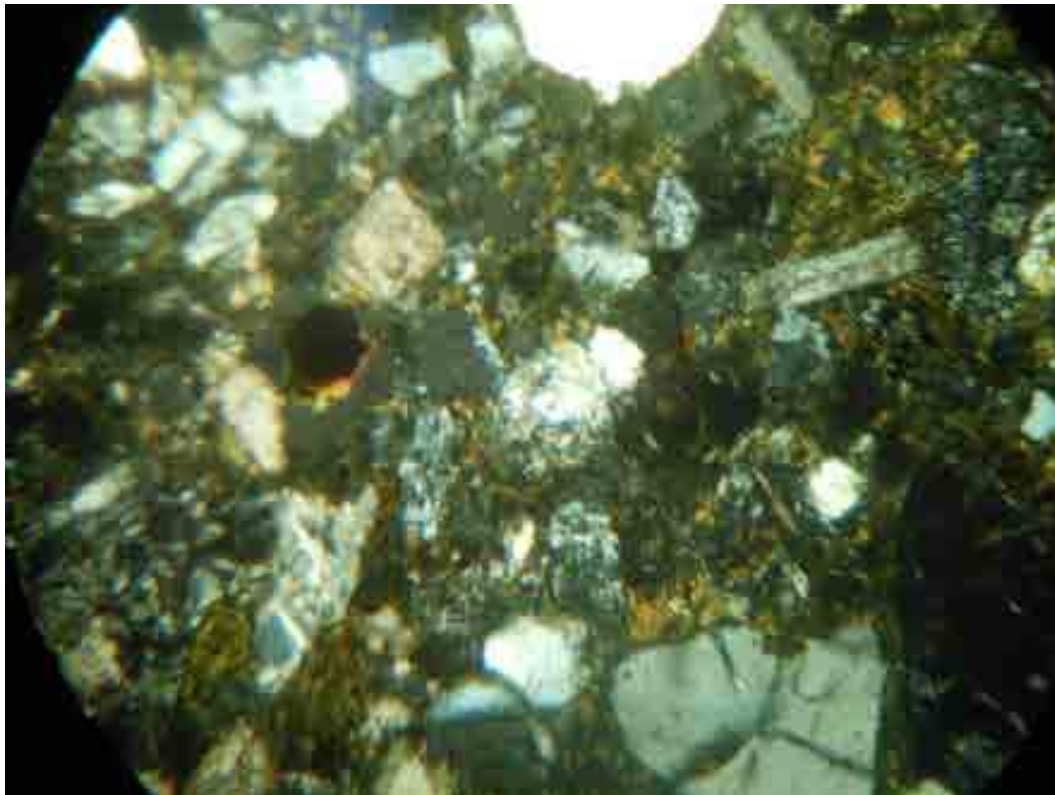
გამჭვირვალე პეტროგრაფიული შლიფის მიკროსკოპული შესწავლით ქანი წარმოადგენს ნიმ. 4/486 და N5/487 - ის მსგავს ვიტროკრისტალოკლასტურ ტუფს: გათიხებულ-გაქლორიტებული ფორული ტიპის ცემენტში ვხვდებით ძლიერ შეცვლილი - გაცეოლითებული პლაგიოკლასების და კვარცის კრისტალებს. არის ერთეული ეფუზივების ნატეხები. ქანში არის კარბონატი. გაცეოლითების ხარისხი უფრო მაღალია, ვიდრე წინა ორ ნიმუშში:

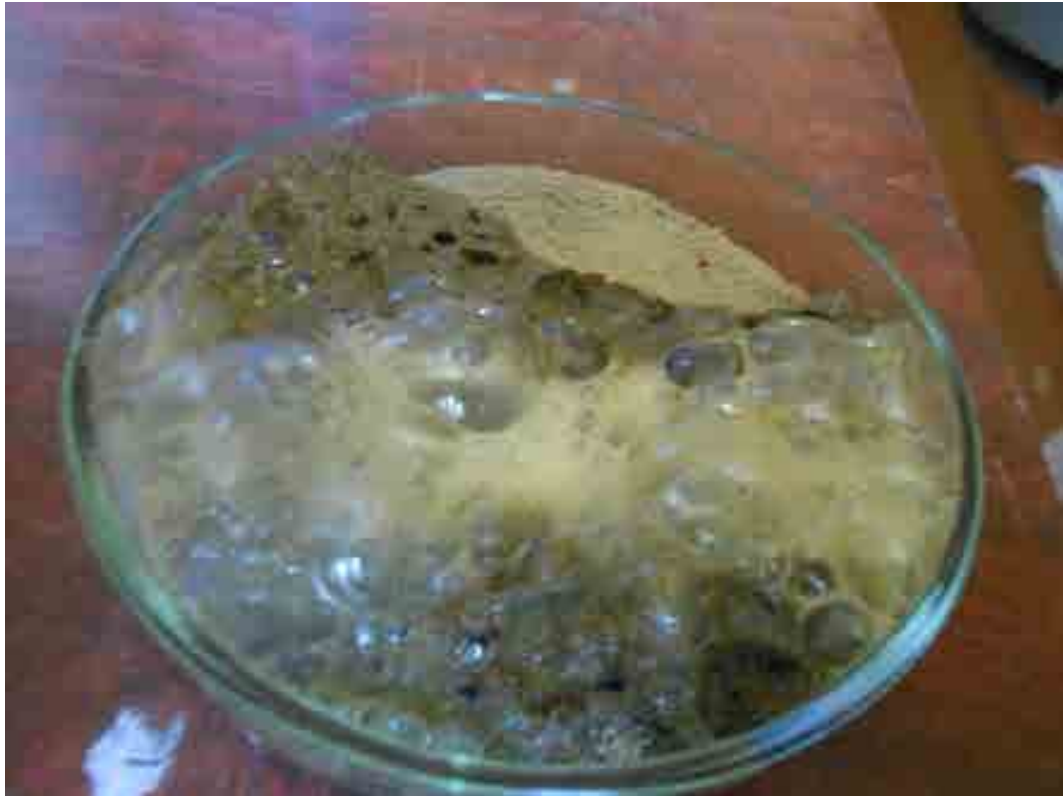
დეზინტეგრირებულ მასალას აქვს შიშხინა რეაქცია მარილმჟავასთან, რაც ადასტურებს ქანში კალციტის არსებობას:
