მცხეთის ჯვრის მცირე ტაძარი  
სამშენებლო მასალის საკონსერვაციო პროექტი

მცხეთის ჯვრის მცირე ტაძარი  
სამშენებლო მასალის დაზიანებათა სქემები

მცხეთის ჯვრის მცირე ტაძრის სარეაბილიტაციო სამუშაოების  
ლონისძიებების ფარგლებში სამშენებლო მასალის ლაბორატორიული  
კვლევა, მდგომარეობის შეფასება და ჩასატარებელი სამუშაოების აღწერა

კულტურული მემკვიდრეობის დაცვის ეროვნული სააგენტო  
ე. პრივალოვას სახელობის მხატვრობის ტექნიკური კვლევის ცენტრი „ბეთანია“

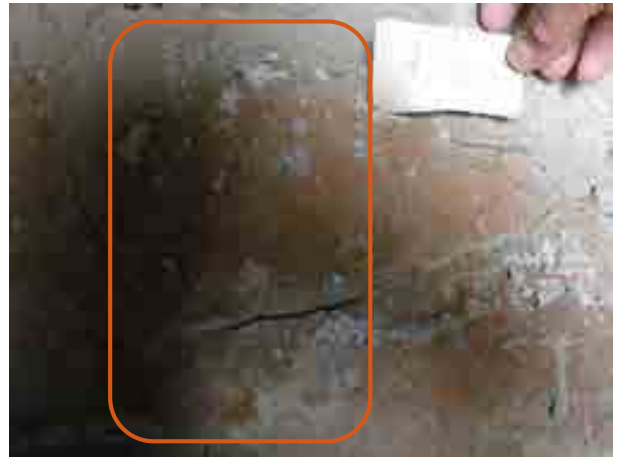
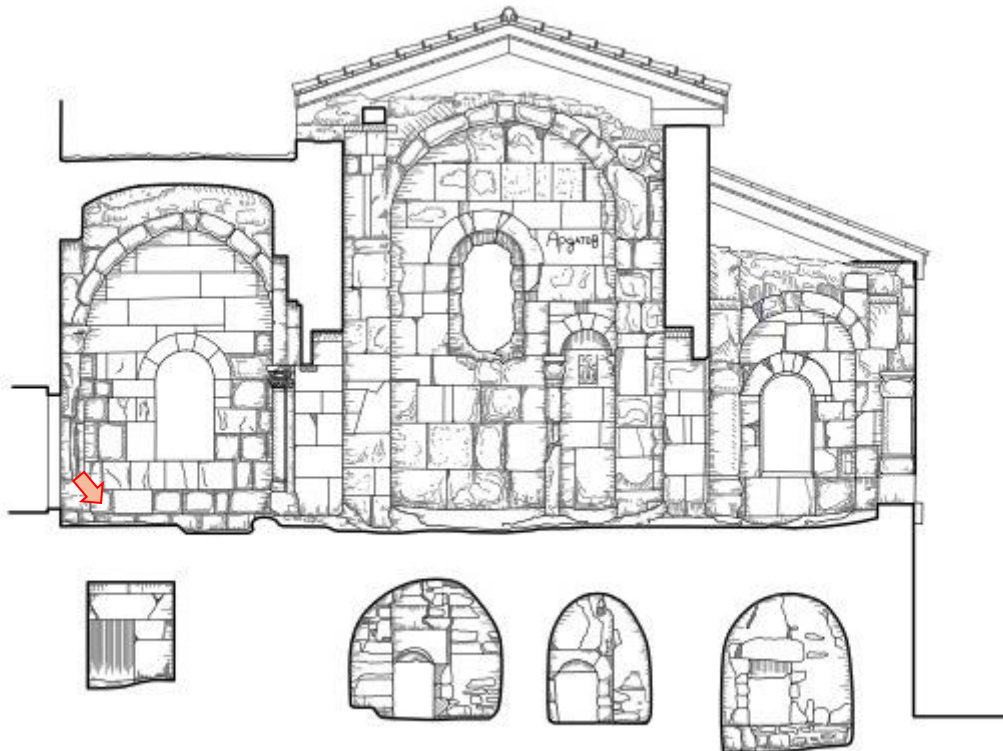
ჭრილი 2 - 2

ნიმუში: საკედლე ქვა „წითელი“  
დაზიანებით

მდებარეობა: ინტერიერი, სამხრეთ მინაშენის  
დასავლეთი კედელი

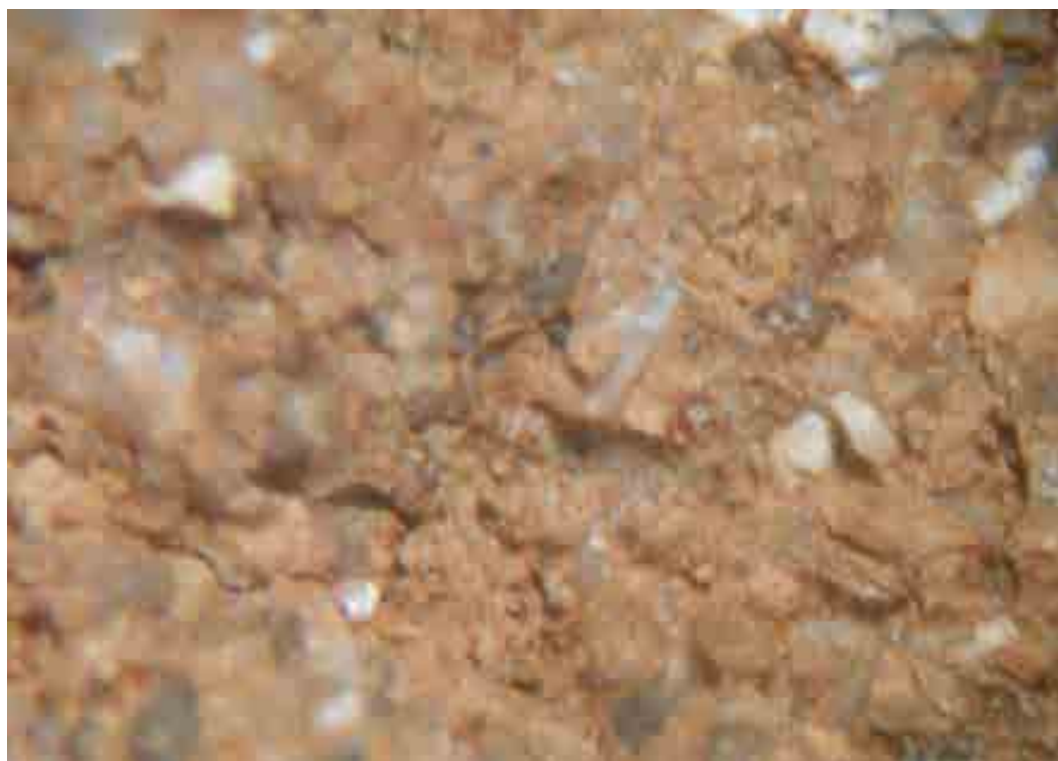
ბინოკულარის ქვეშ აღინიშნება მთელი შემაცემენტებული მასის სრული „გაწითლება“:

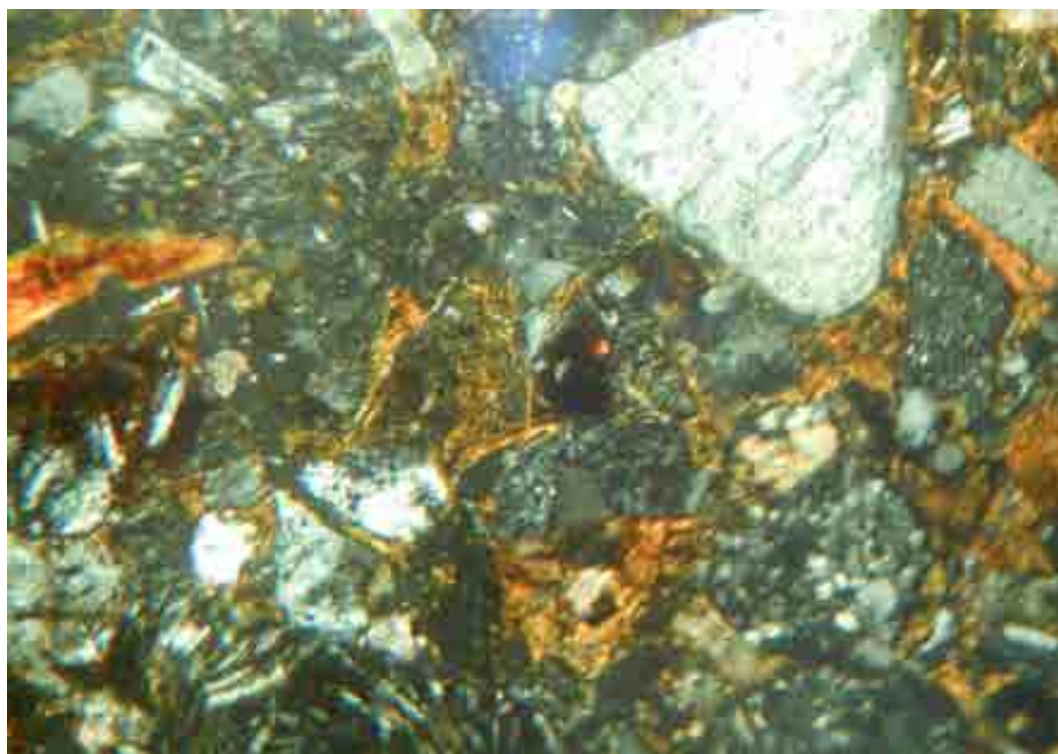
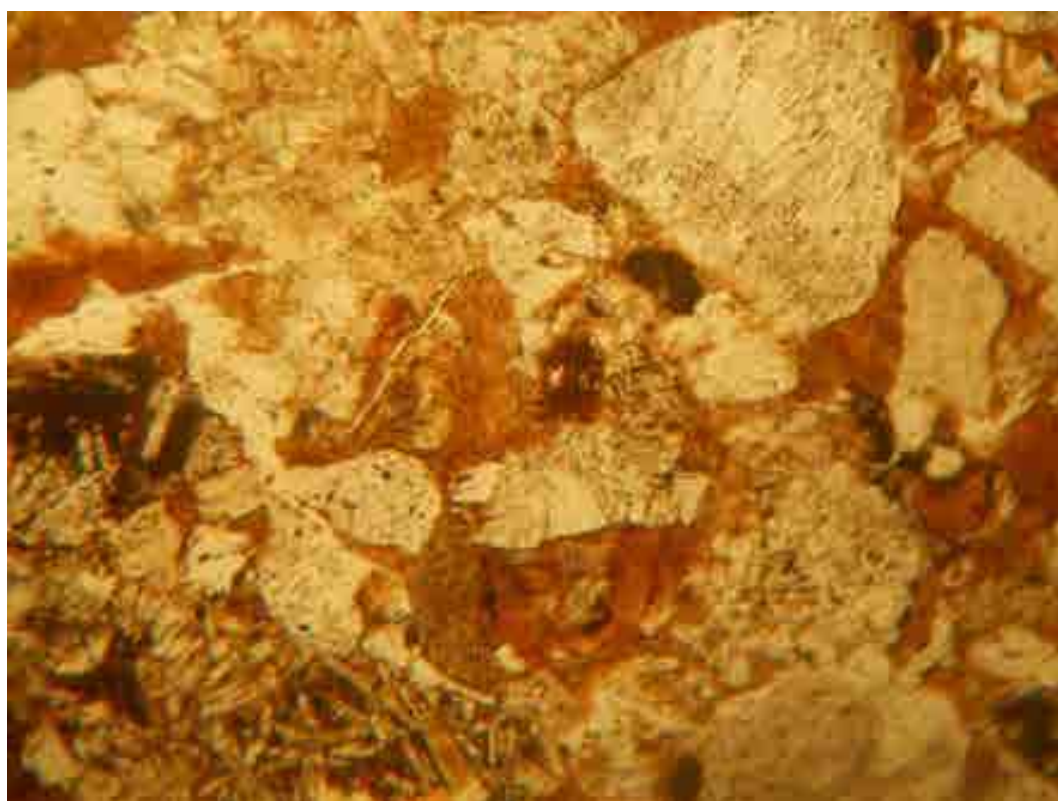
გამჭვირვალე პეტროგრაფიული შლიფის მიკროსკოპული შესწავლით ქანი წარმოადგენს ვიტროკრისტალოკლასტურ ტუფს: ძლიერ გაქლორიტებულ-გათიხებული ვულკანური მინის მასას ერთიანად განცდილი აქვს ლიმონიტიზაცია, როგორც წერტილოვანი, ისე მასიური. პლაგიოკლაზები ძლიერ ცეოლითიზებულია:

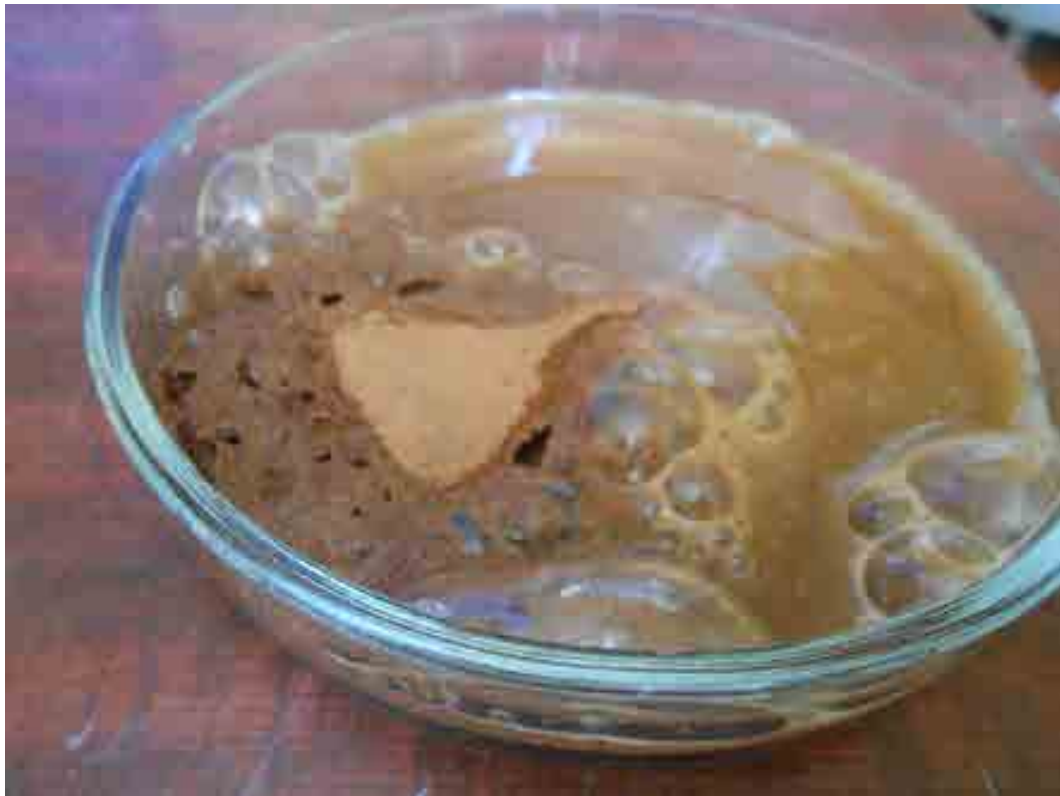
დეზინტეგრირებულ მასალას აქვს შიშხინა რეაქცია მარილმჟავასთან:

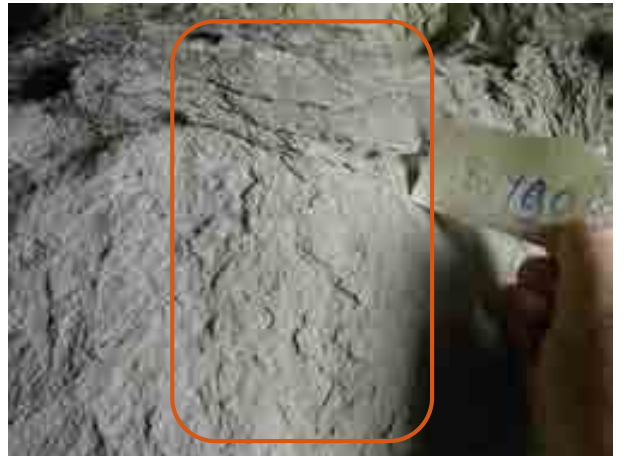
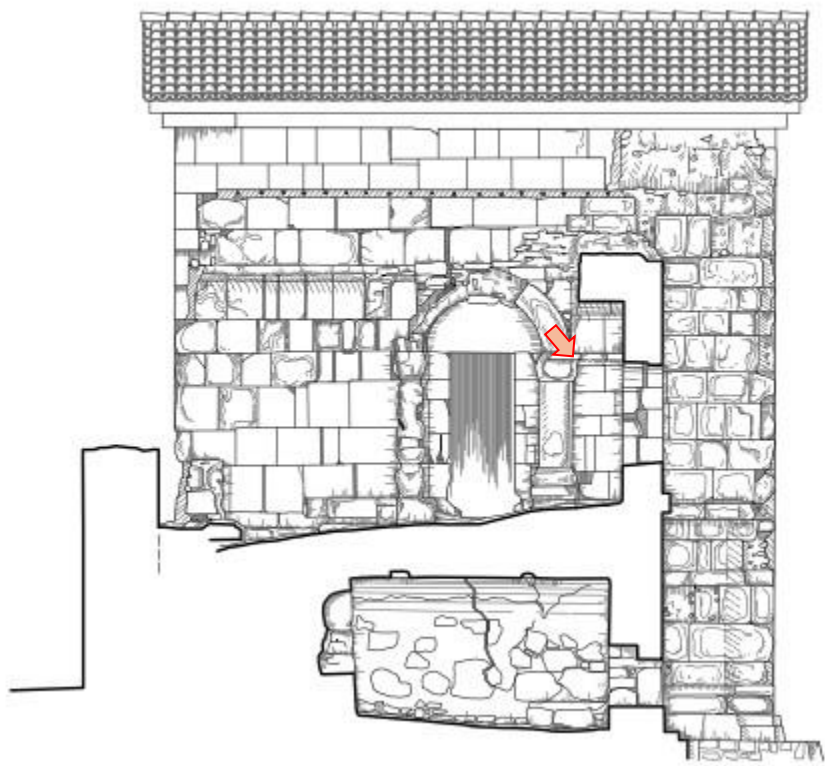
ჭრილი 4 - 4

ნიმუში: განშრევებული საკედლე ქვა

მდებარეობა: ინტერიერი, ჩრდილოეთ მინაშენის  
სამხრეთი კედელი

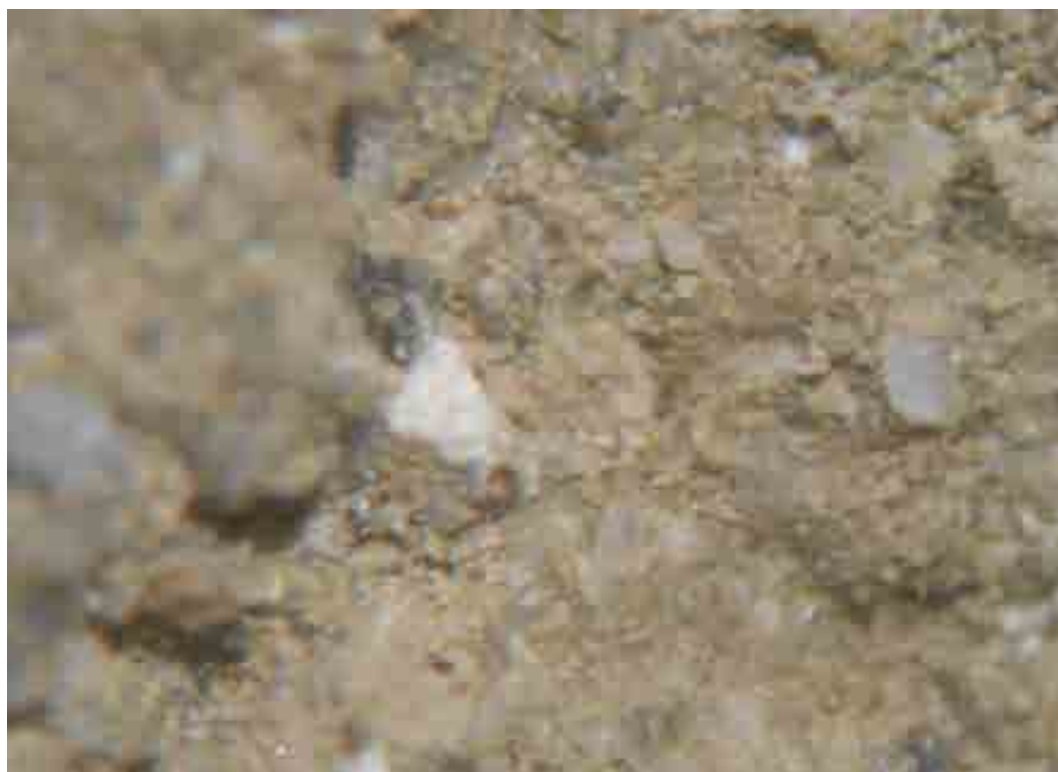
ბინოკულარის ქვეშ აღინიშნება პლაგიოკლაზების და კალციტების(?) კრისტალები. შემაცემენტებული მასა გამოფიტული ვულკანური მინითაა წარმოდგენილი:

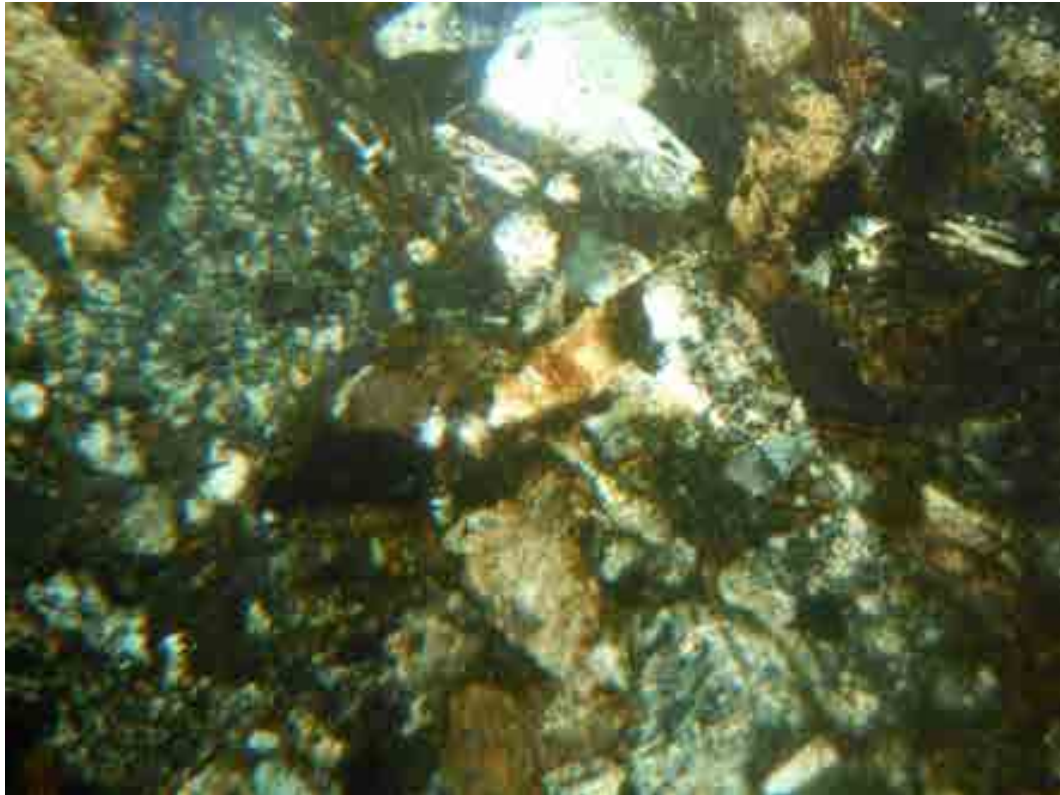
გამჭვირვალე პეტროგრაფიული შლიფის მიკროსკოპული ანალიზით ქანი წარმოადგენს ნიმ.N4/486, N5/487 და N6/488 -ის მსგავს ვიტროკრისტალოკლასტურ ტუფს, თუმცა მათთან შედარებით უფრო მეტად გამოფიტულს, რაც გამოიხატება არა მარტო შეცვლის ხარისხში, არამედ ცემენტის ფრაგმენტების კარგვით:

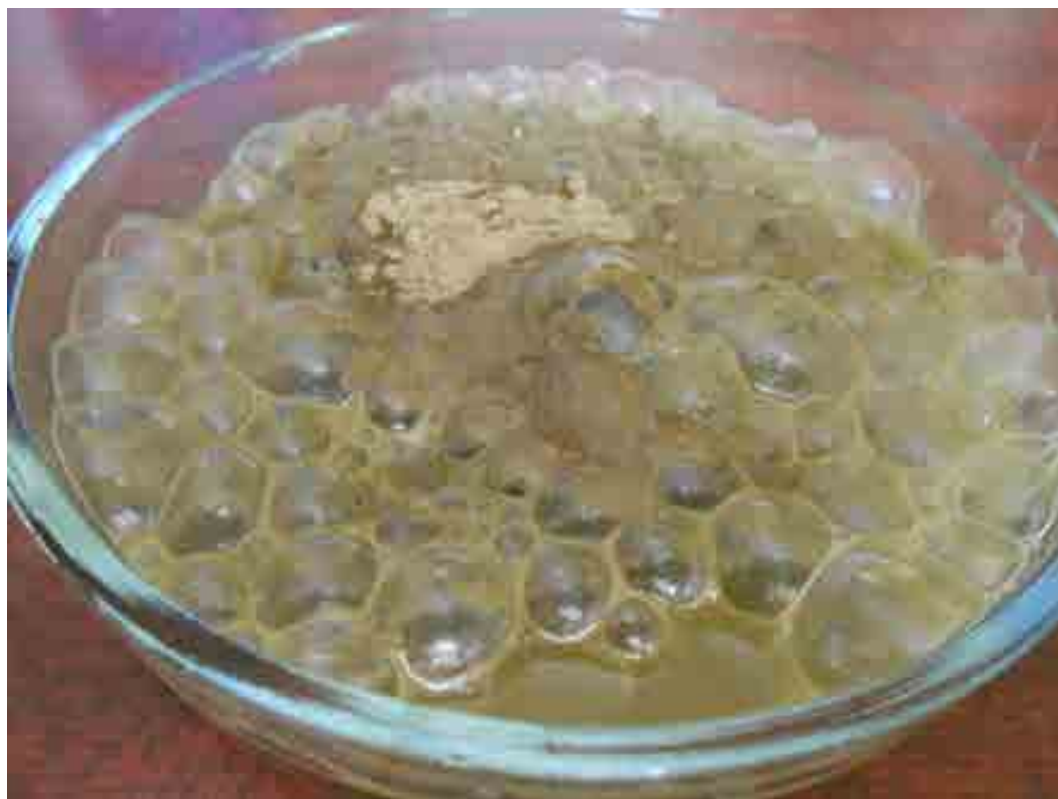
დეზინტეგრირებულ მასალას აქვს შიშხინა რეაქცია მარილმჟავასთან:

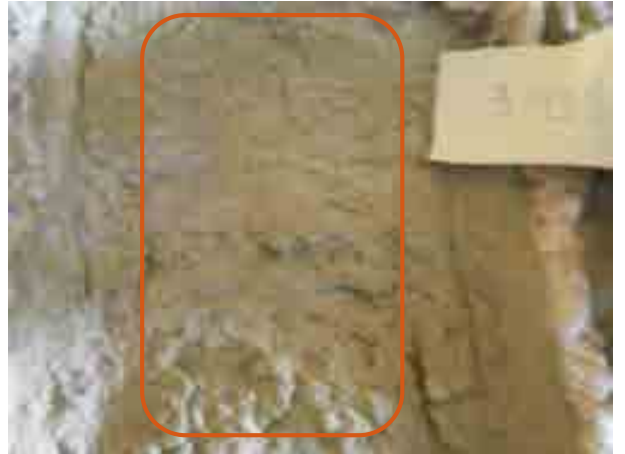
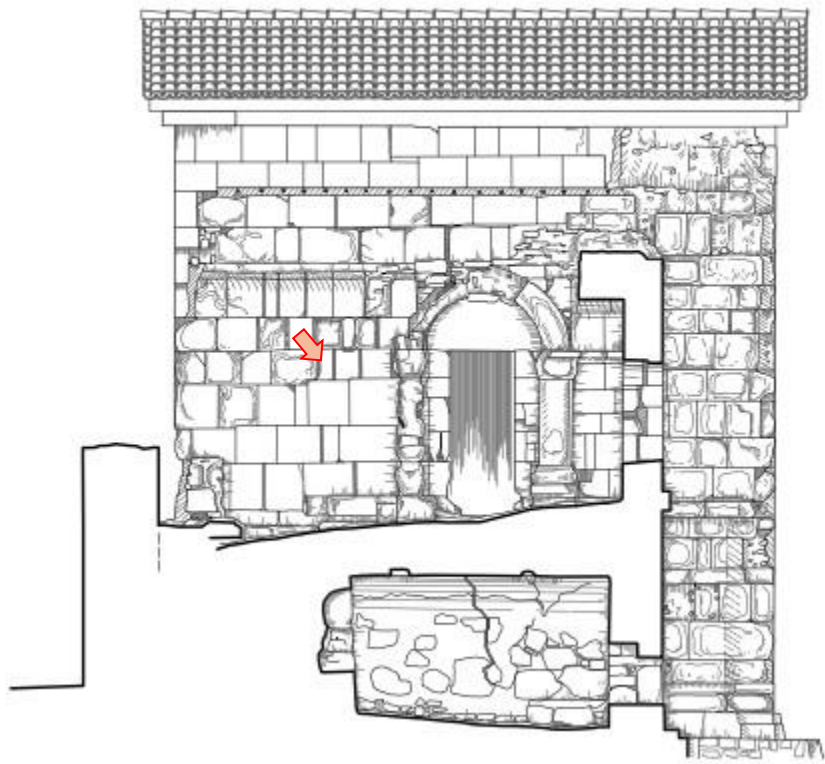
ჭრილი 4 - 4

ნიმუში: განშრევებული საკედლე ქვა

მდებარეობა: ინტერიერი, ჩრდილოეთ მინაშენის  
სამხრეთი კედელი

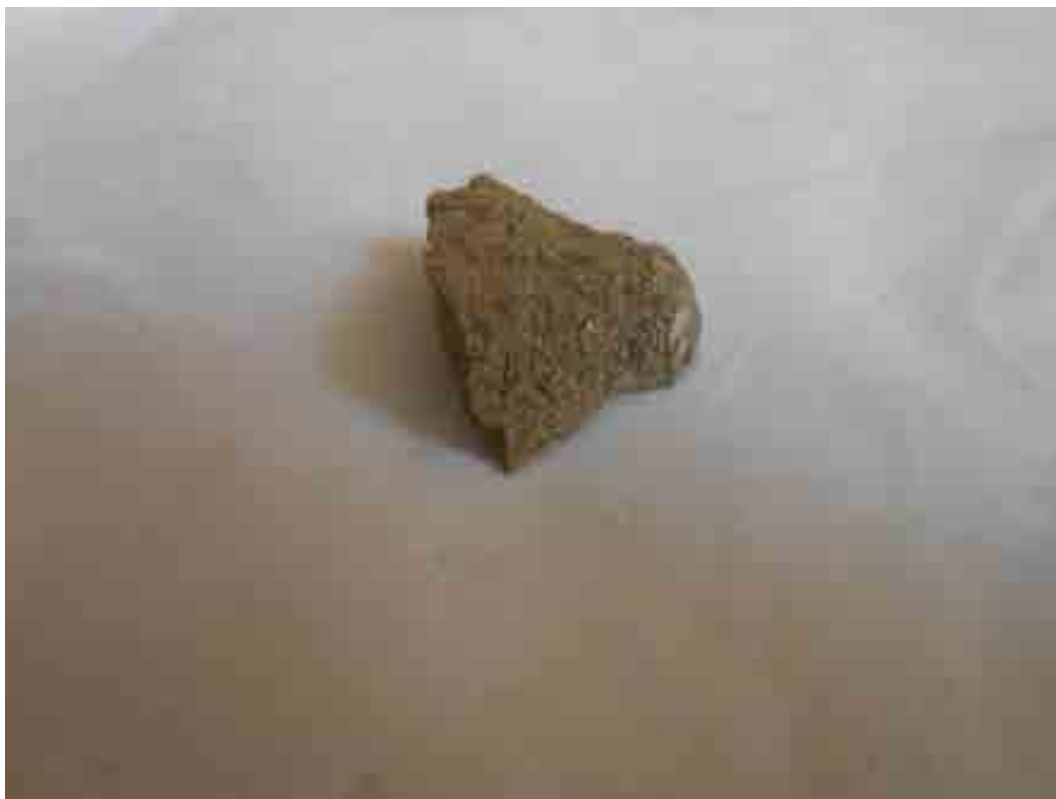
მაკროსკოპულად ნიმუში მწვანე ფერის ძლიერ გამოფიტული ქანია, თუმცა ატკეპილი ნაწილი საკმაოდ მტკიცეა:

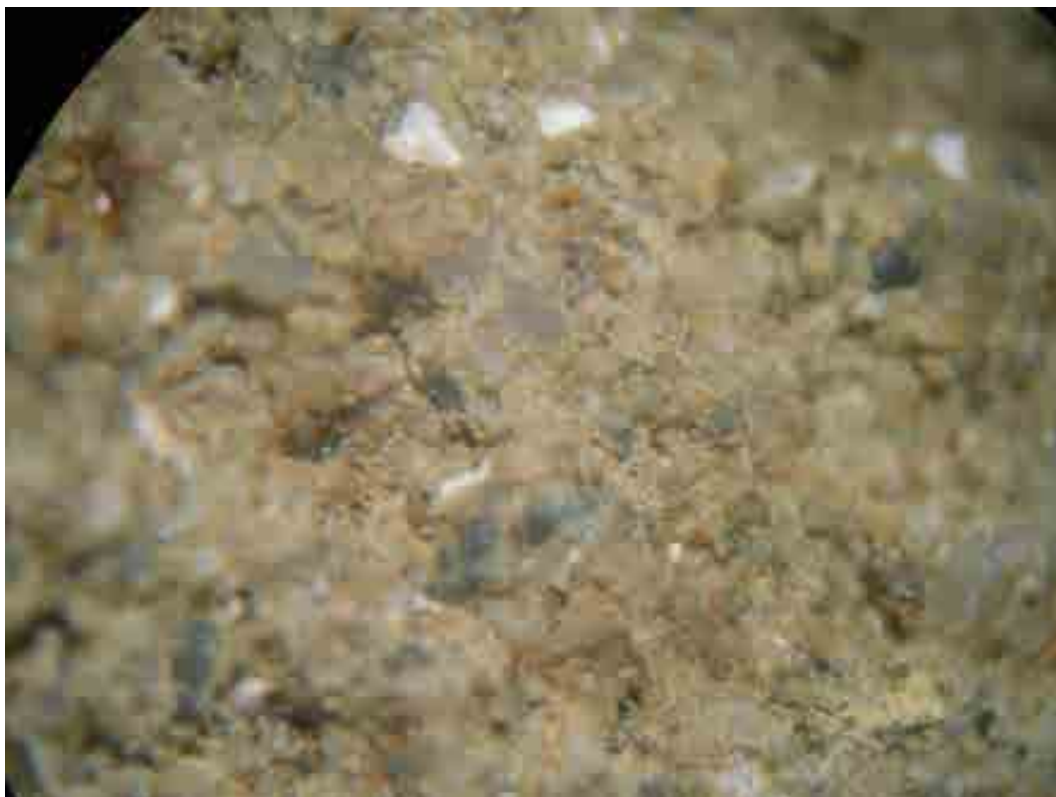
ბინოკულარის ქვეშ ქანი მსგავსია ზემოაღწერილი ნიმუში N2/484-ის:

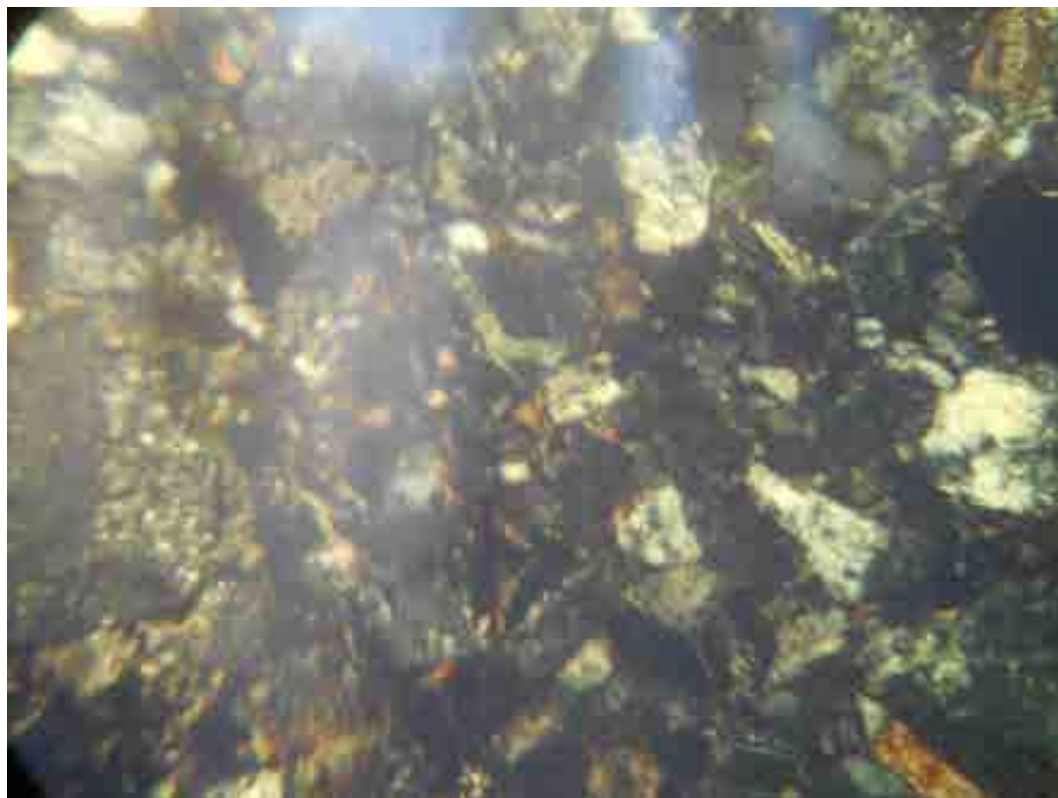
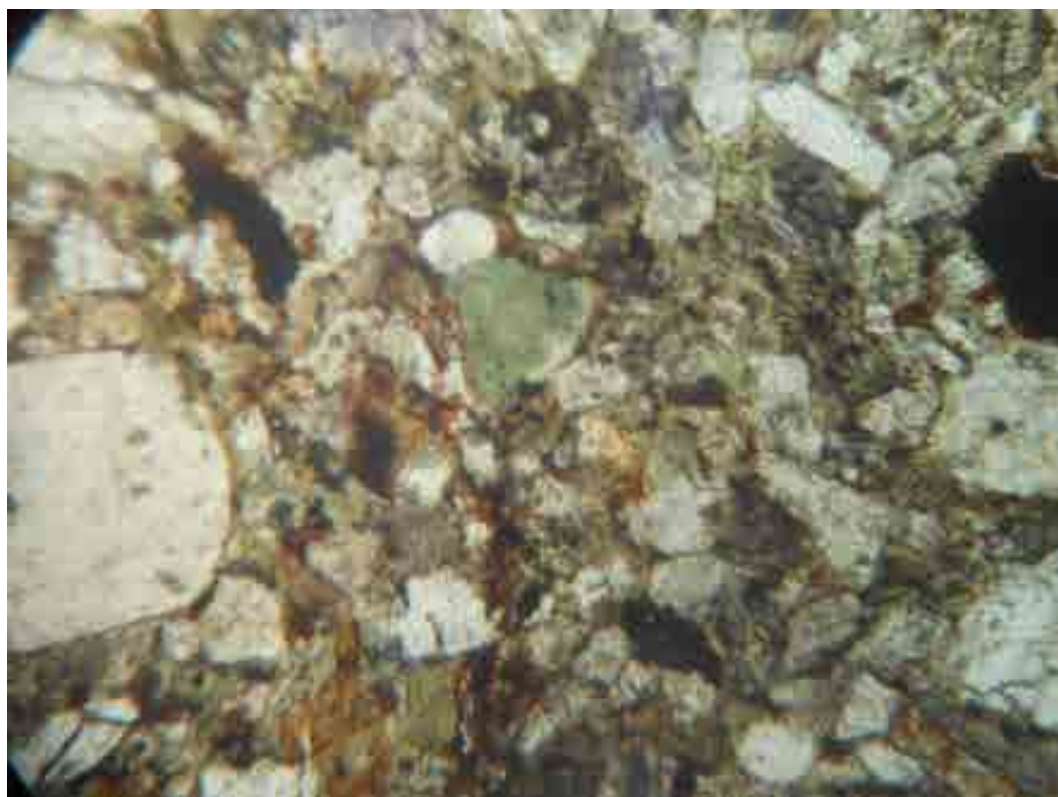
გამჭვირვალე პეტროგრაფიული შლიფის მიკროსკოპული შესწავლითაც ნიმუში მსგავსია ნიმ.N2/484-ის. შეიცავს კალციტს 25-30%მდე. ცეოლითიზაციის პროცესი საკმაოდ ძლიერადაა გამოხატული. ქლორიტებთან ერთად ვხვდებით გლაუკონიტსაც.ქანი წარმოადგენს ტუფიტს:

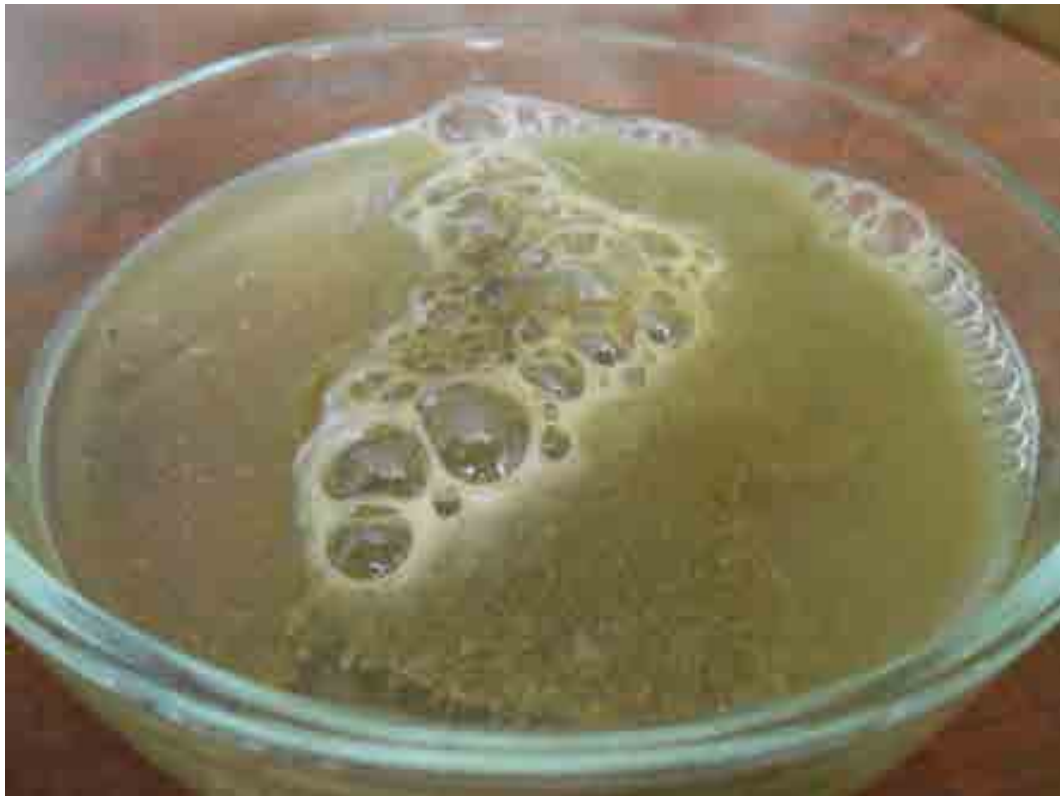
დეზინტეგრირებულ მასალას აქვს შიშხინა რეაქცია მარილმჟავასთან, რაც ადასტურებს კალციტის არსებობას:

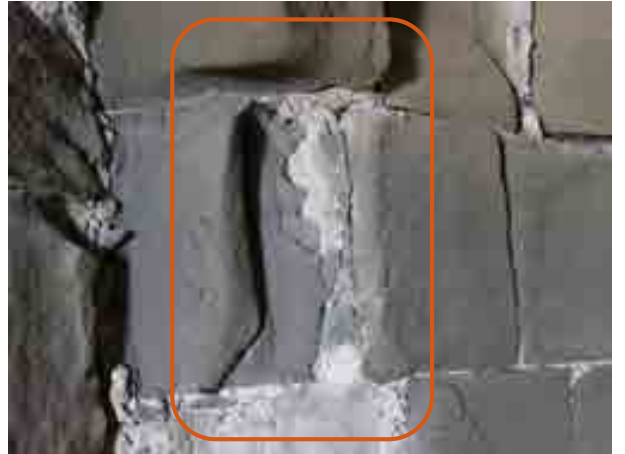
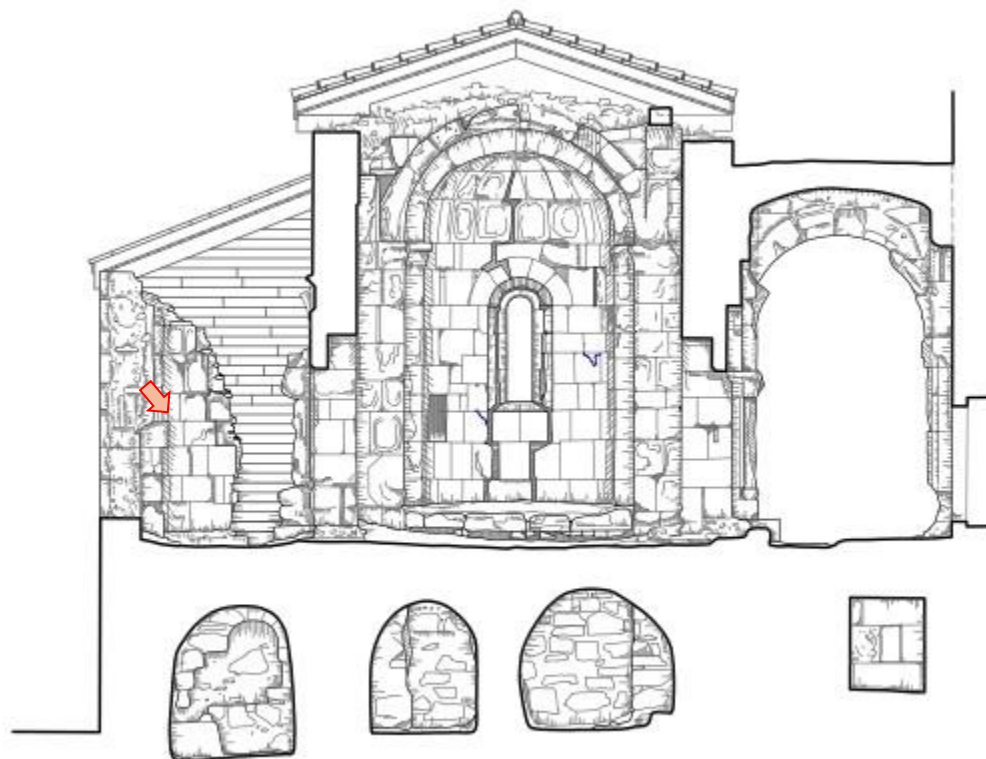
ჭრილი 1 - 1

ნომერი: სახეცვილი ნაცრისფერი საკედლე ქვა

მდებარეობა: ინტერიერი, ჩრდილოეთ მინაშენის  
ჩრდილოეთი კედელი

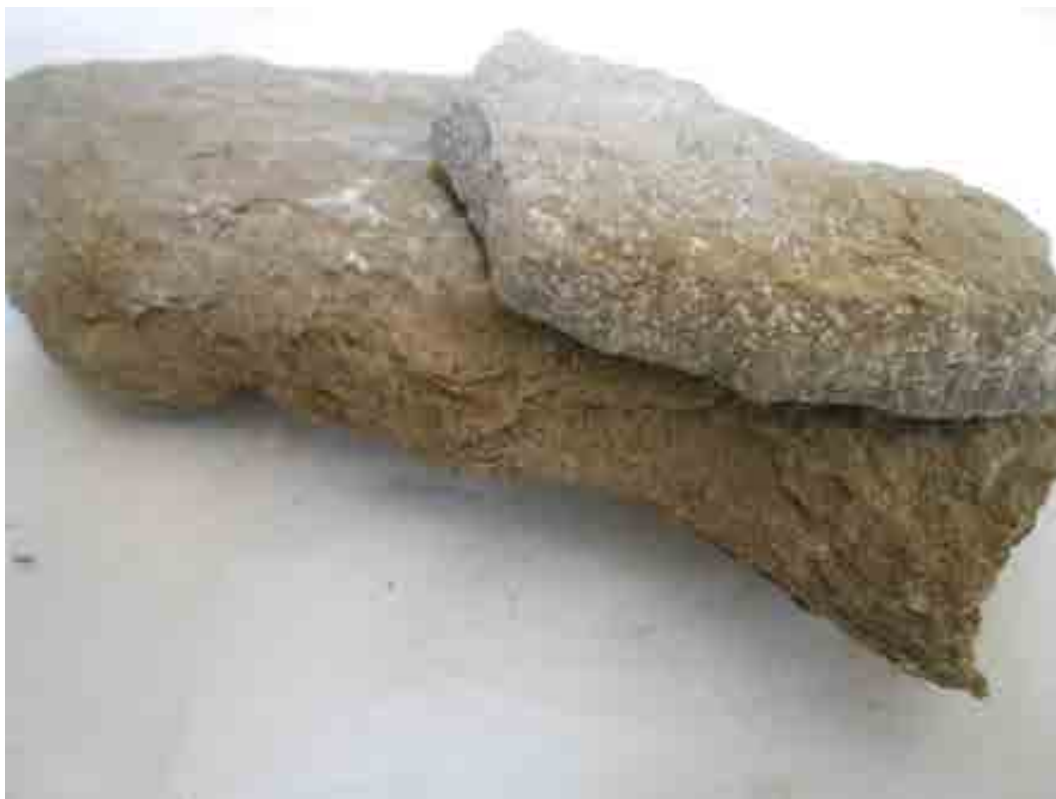
მაკროსკოპულად ნიმუში წარმოადგენს მოყავისფრო ელფერის ნაცრისფერ ქანს, ზედაპირზე მრავლობითი თეთრი ფერის მიკროკრისტალების წანაზარდებით:

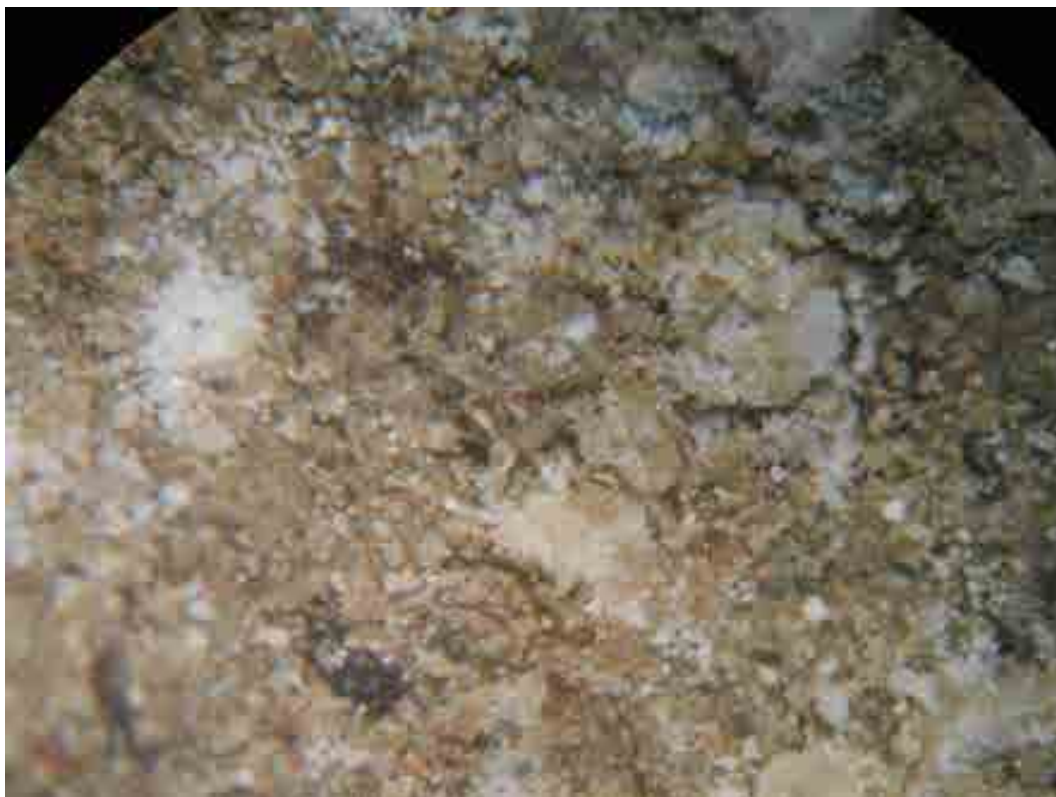
ბინოკულარის ქვეშ კარგად ჩანს თეთრი კრისტალების მიკროდრუხები და მიკროჟეოდები:

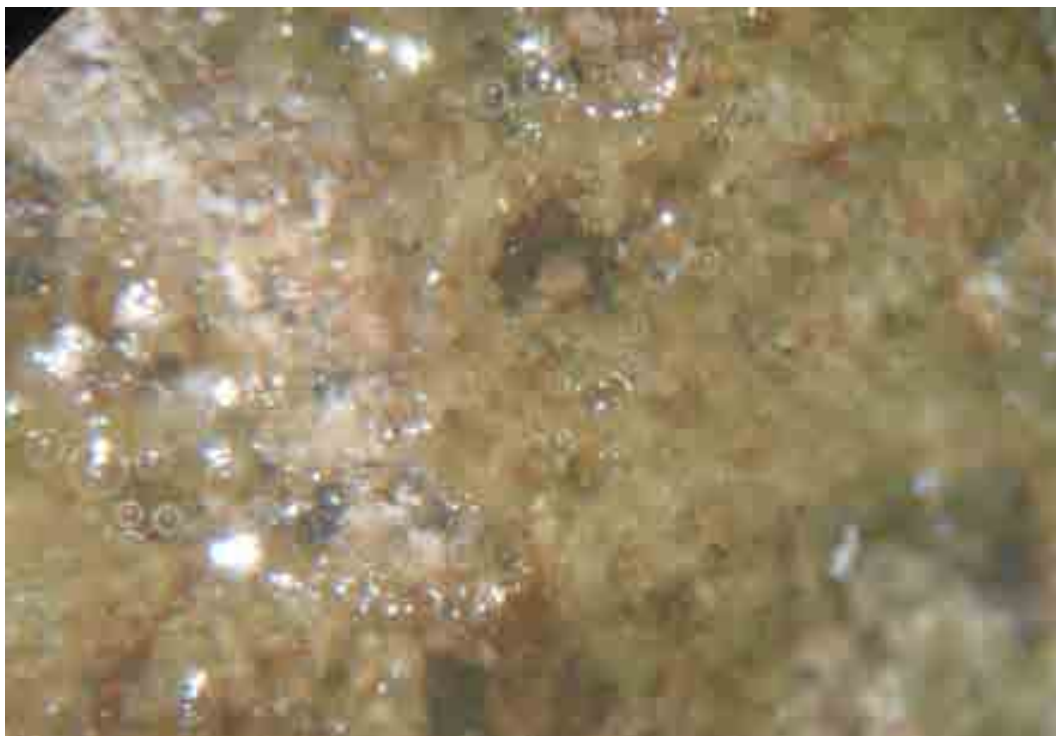
ქანის ნიმუშზე მარილმჟავას ასხმისას მიკროკრისტალებს აქვთ ძლიერშიშხინა რეაქცია ,რაც ნიშნავს, რომ მოცემული მინერალური აგრეგატები წარმოადგენს კალციტს:

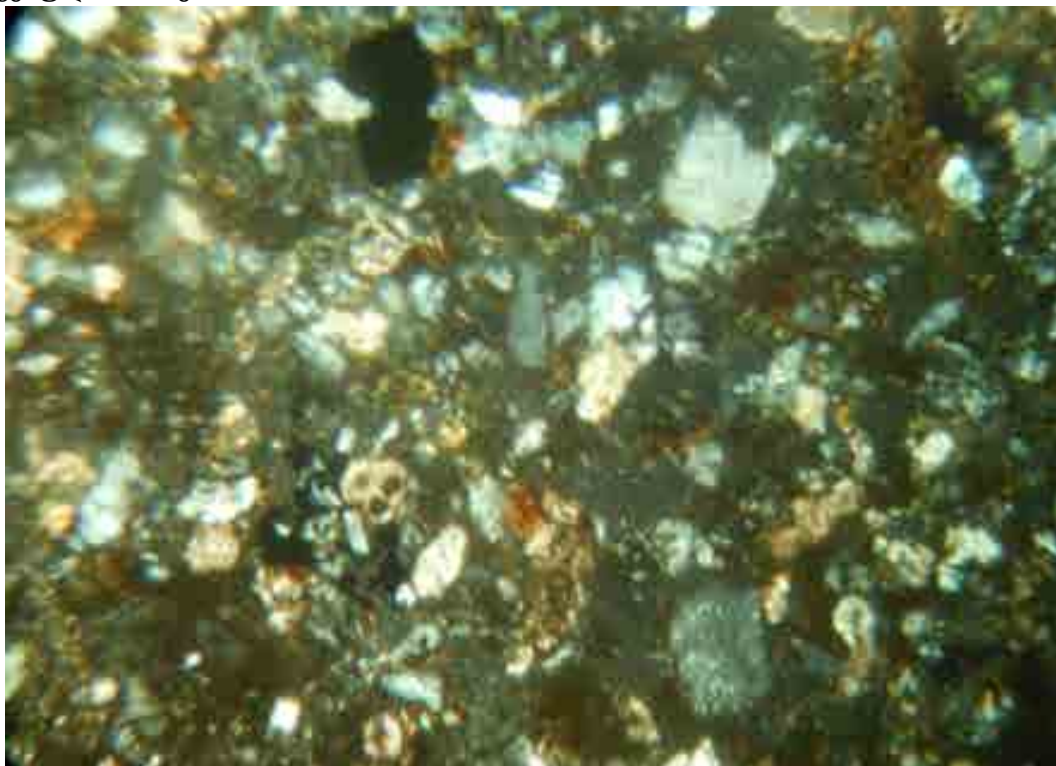
გამჭვირვალე პეტროგრაფიული შლიფის მიკროსკოპული შესწავლით ქანი წარმოადგენს წვრილმარცვლოვან ტუფიტს: ვულკანოგენური მასალა წარმოდგენილია ვულკანური მინით, პლაგიოკლაზებით და სხვ.; ტერიგენული მასალა წარმოდგენილია კალცინირებული ორგანოგენული ნაშთებით:

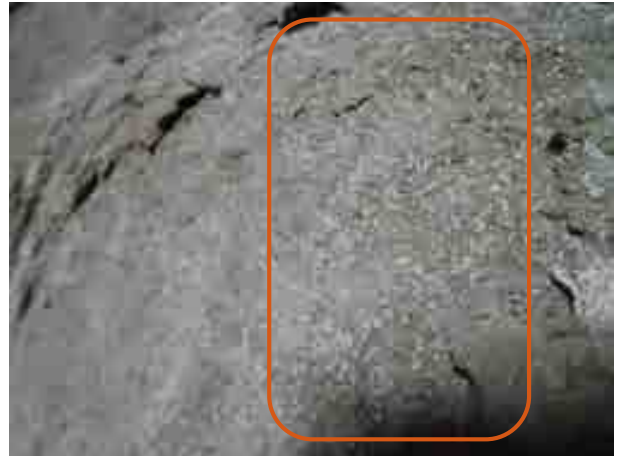
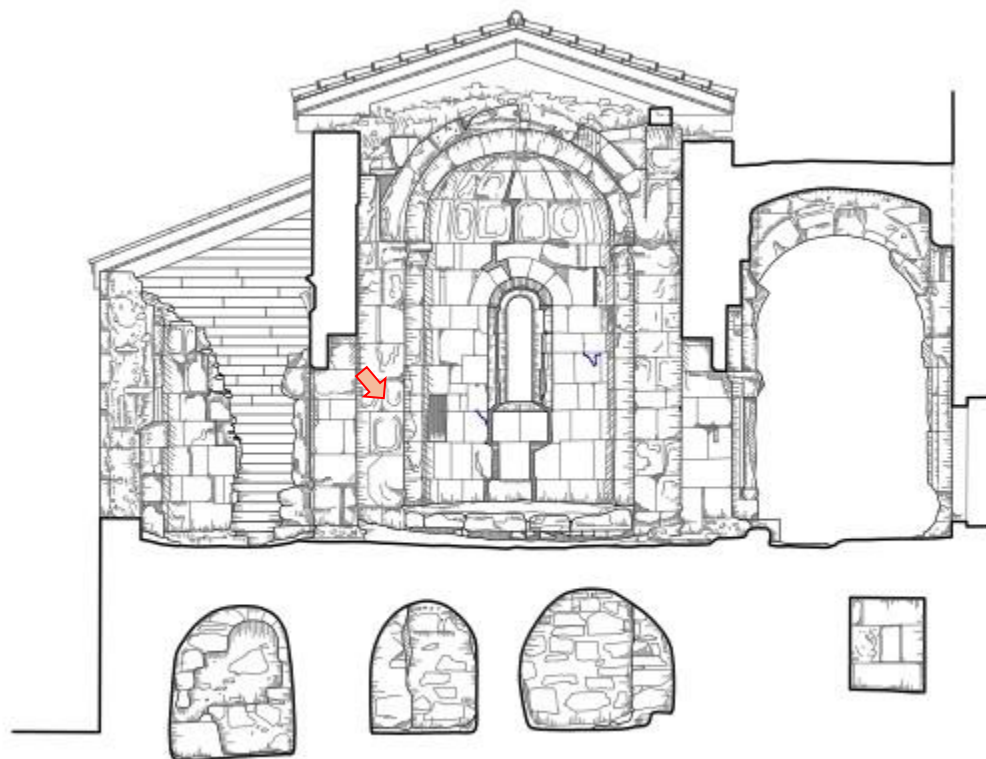
### ნიმუში N11/493

ნიმუში: თეთრი კრისტალები საკედლე ქვაზე

მდებარეობა: ინტერიერი, ცენტრალური სივრცე, აფსიდის ჩრდილოეთი ნაწილი

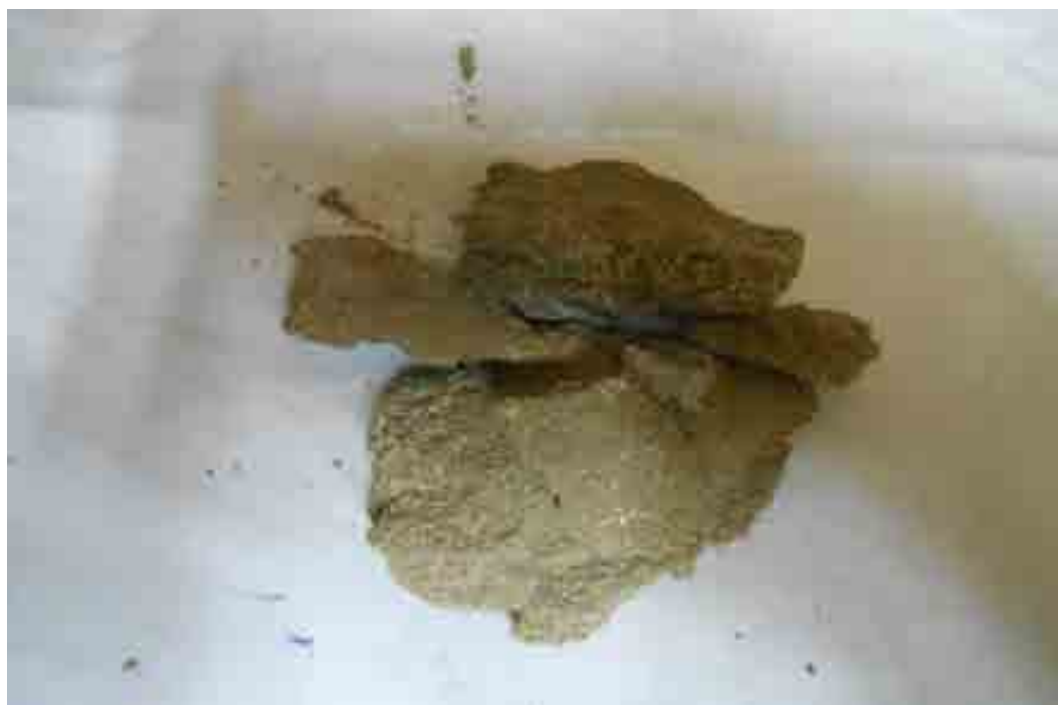
მაკროსკოპულად ნიმუში მოყვითალო-ნაცრისფერი ქანია, ხშირი თეთრი გამოკრისტალებით, ძლიერ გამოფიტული, დელამინირებული:

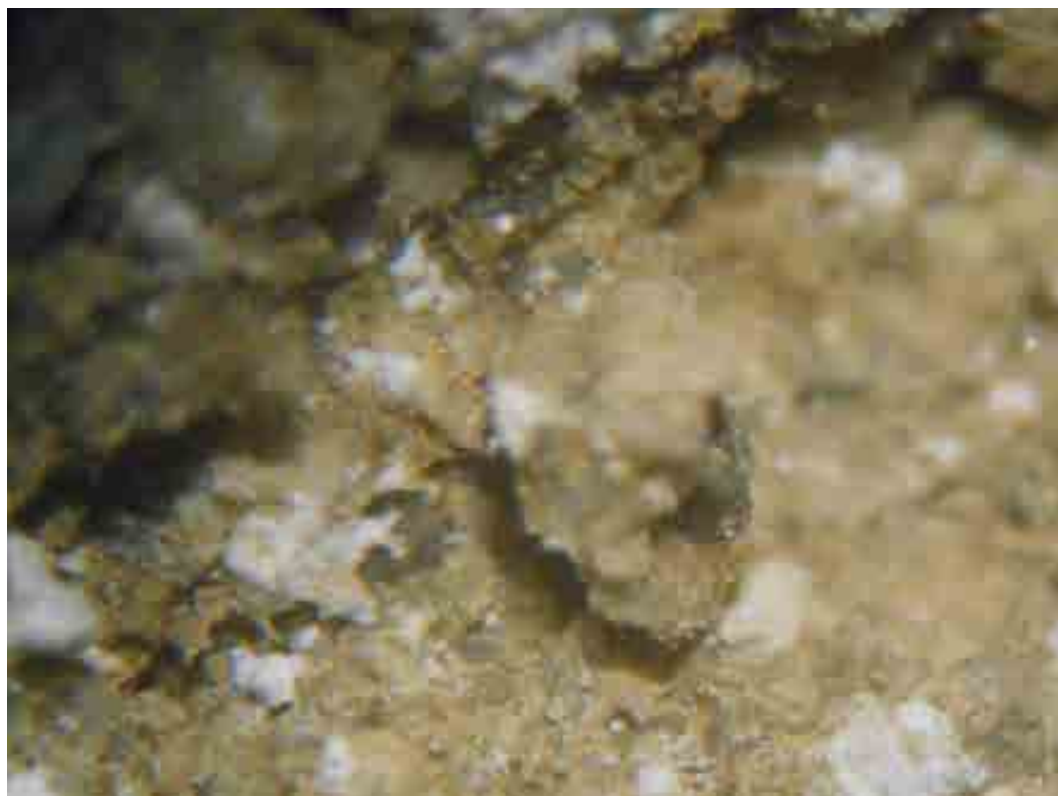
ბინოკულარის ქვეშ აღინიშნება ნიმ.N10/492-ის მსგავსი თეთრი კრისტალების დრუზები და ჟეოდები:

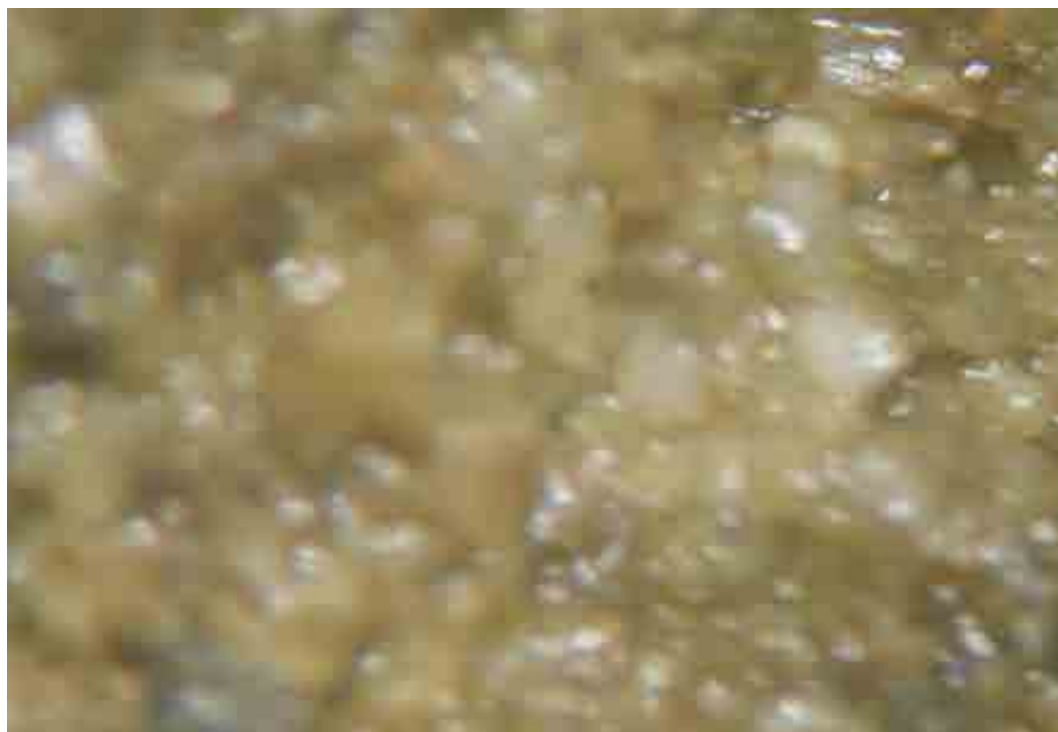
თეთრი კრისტალები მარილმჟავასთან შიშხინა რეაქციით იშლება, რაც ნიშნავს, რომ ეს კრისტალური აგრეგატები კალციტს წარმოადგენს:

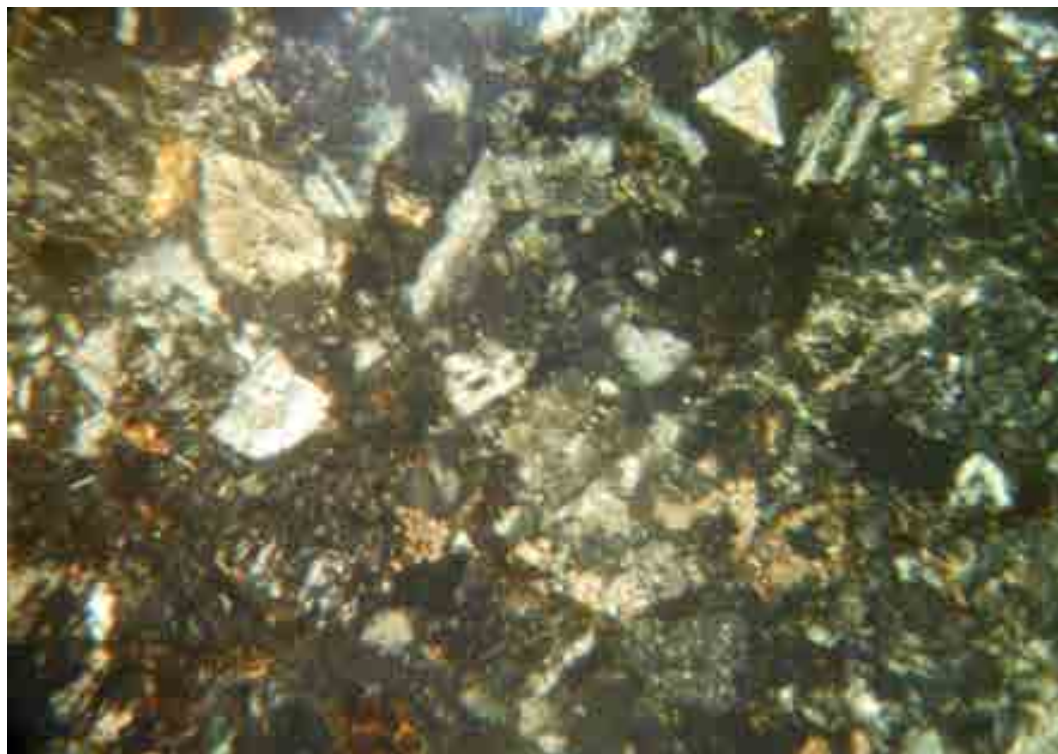
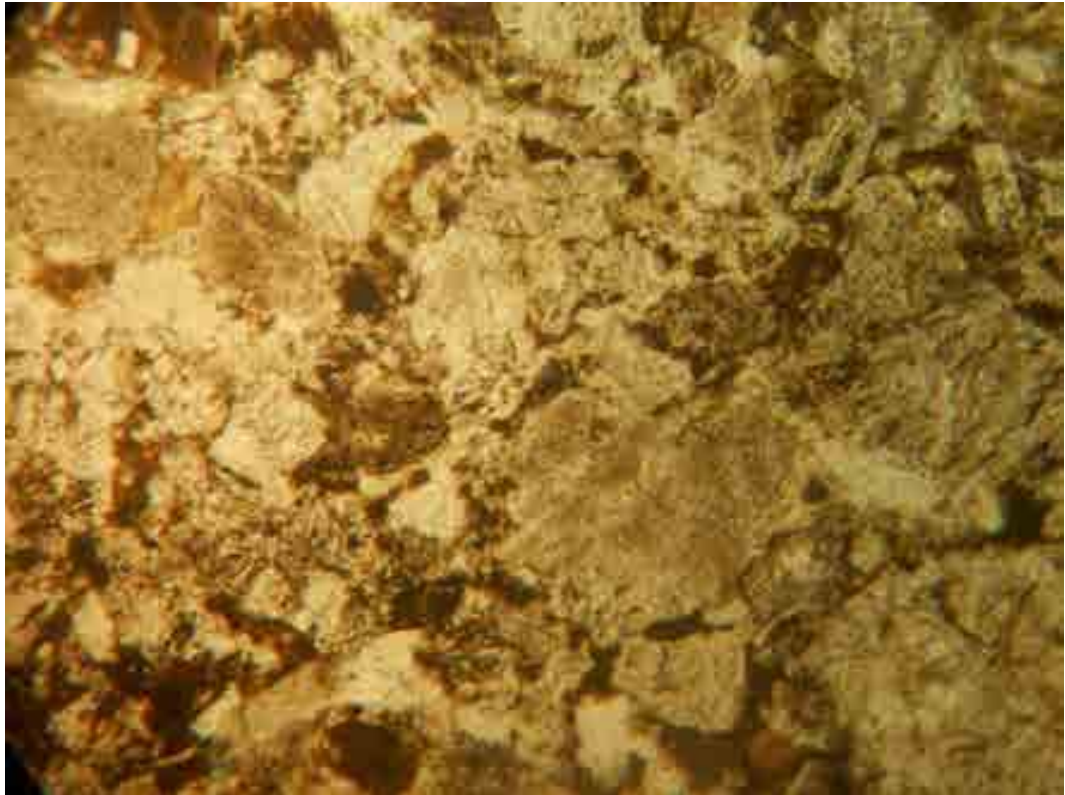
გამჭვირვალე პერტოგრაფიული შლიფის მიკროსკოპული შესწავლით ქანი წარმოადგენს ვიტროკრისტალოკლასტურ ტუფს: ვულკანური მინის ცემენტი გათიხებულ-გაქლორიტებულია, პლაგიოკლაზები - გაცეოლითებული. არის 5-7%-მდე კალციტი:
