მცხეთის ჯვრის მცირე ტაძარი  
სამშენებლო მასალის საკონსერვაციო პროექტი

მცხეთის ჯვრის მცირე ტაძარი  
სამშენებლო მასალის დაზიანებათა სქემები

მცხეთის ჯვრის მცირე ტაძრის სარეაბილიტაციო სამუშაოების  
ლონისძიებების ფარგლებში სამშენებლო მასალის ლაბორატორიული  
კვლევა, მდგომარეობის შეფასება და ჩასატარებელი სამუშაოების აღწერა

კულტურული მემკვიდრეობის დაცვის ეროვნული სააგენტო  
ე. პრივალოვას სახელობის მხატვრობის ტექნიკური კვლევის ცენტრი „ბეთანია“

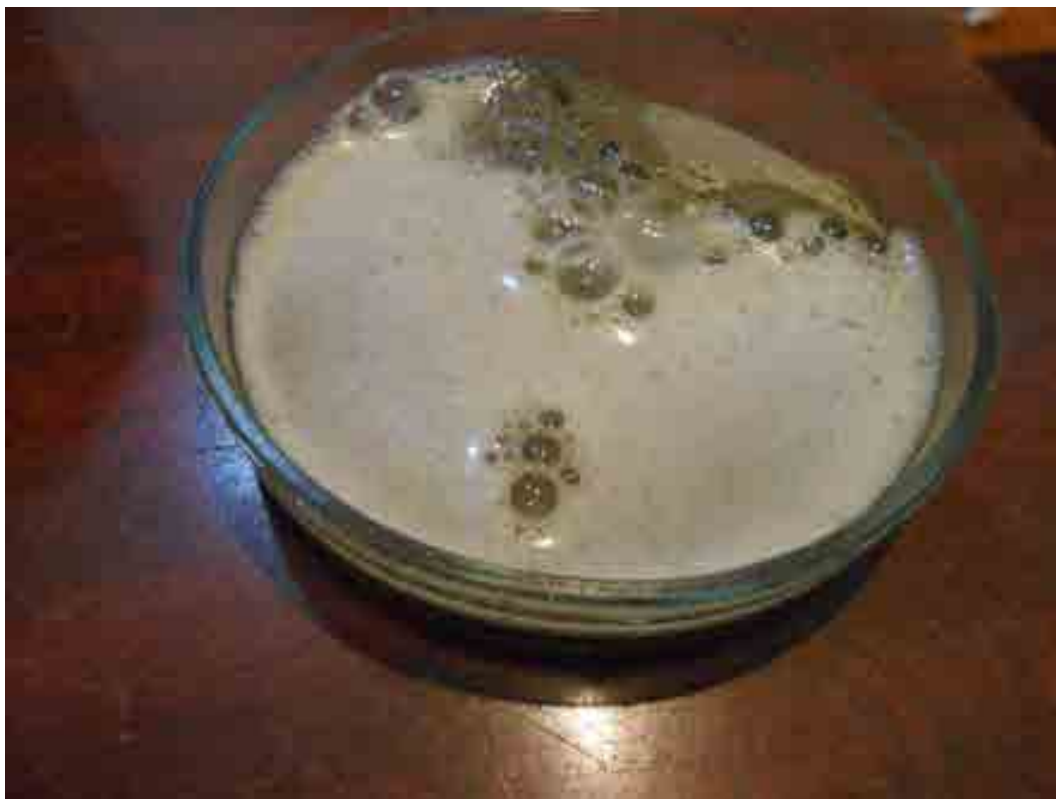
დეზინტეგრირებულ მასალას აქვს შიშხინა რეაქცია მარილმჟავასთან, რაც ადასტურებს კალციტის არსებობას:

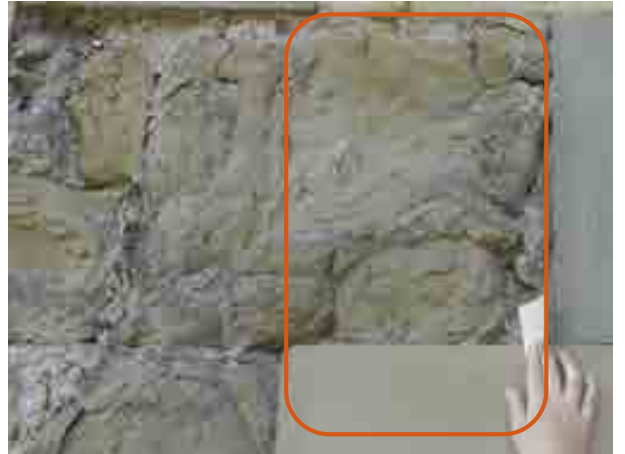
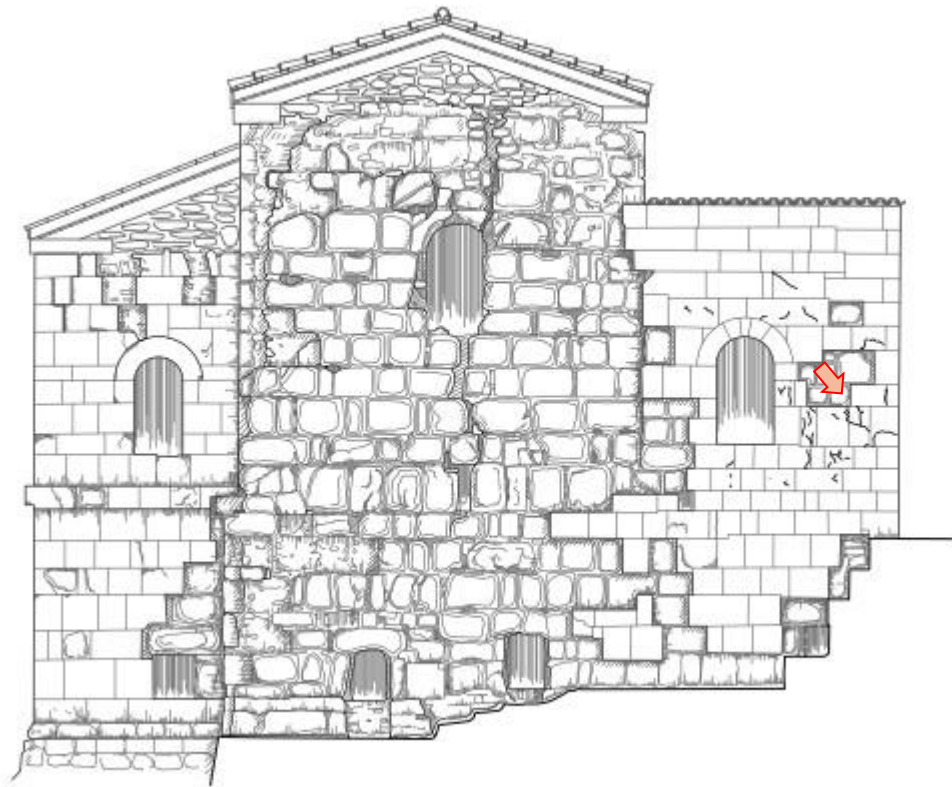
## ნომერი N12/494

ნომერი: საკედლე ქვა

მდებარეობა: დასავლეთი ფასადი

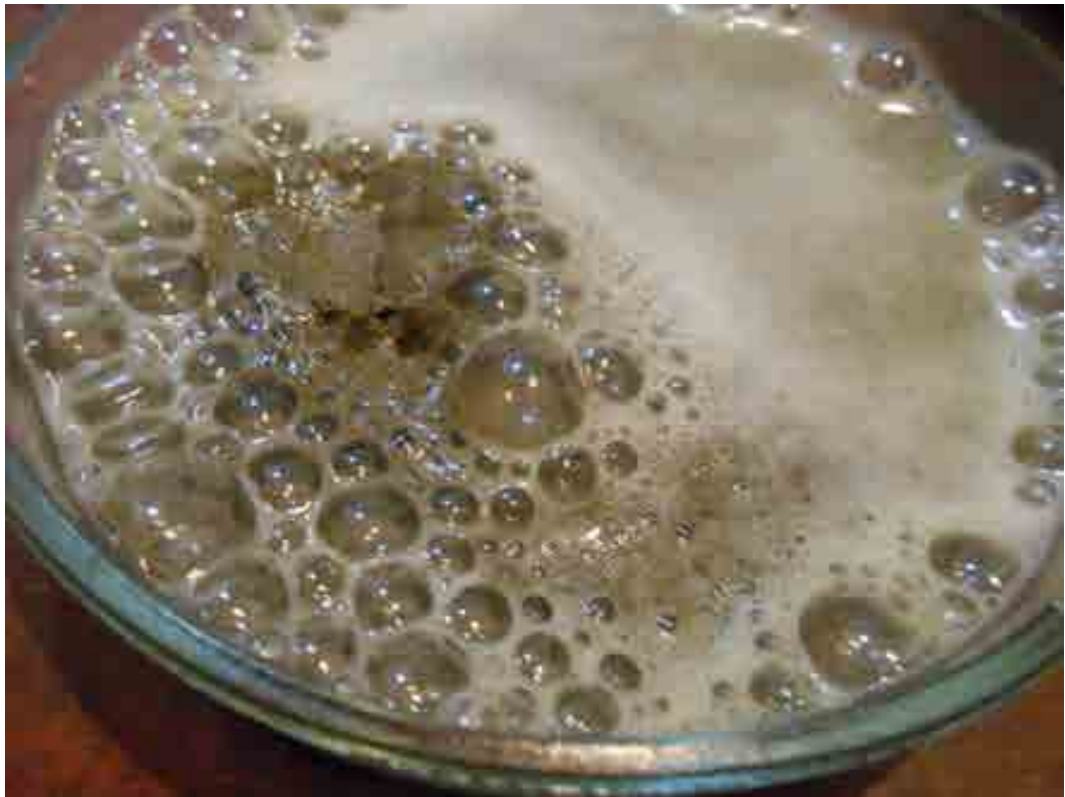
დეზინტეგრირებულ მასალას აქვს შიშხინა რეაქცია მარილმჟავასთან, რაც მიუთითებს კარბონატის არსებობაზე:

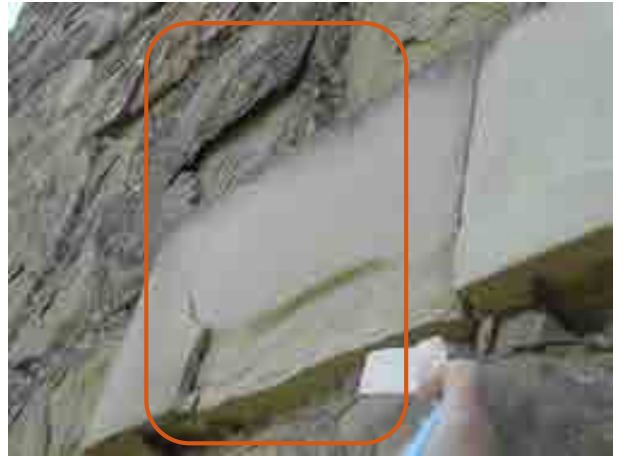
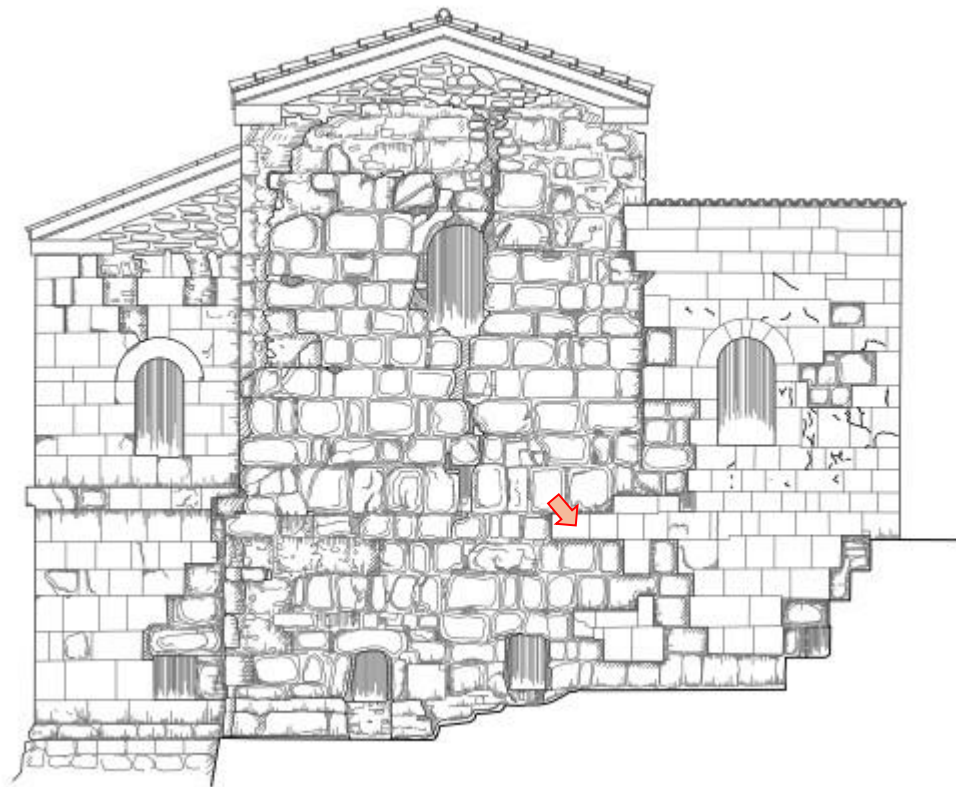
### ნომერი N13/495

ნომერი: ახალი საკედლე ქვა(ყვითელი)

მდებარეობა: დასავლეთი ფასადი

მაკროსკოპულად ნიმუში მოყვითალო-ნაცრისფერი ქანის დესკვამირებული (ტემპერატურული გამოფიტვა) ნაწილს წარმოადგენს:

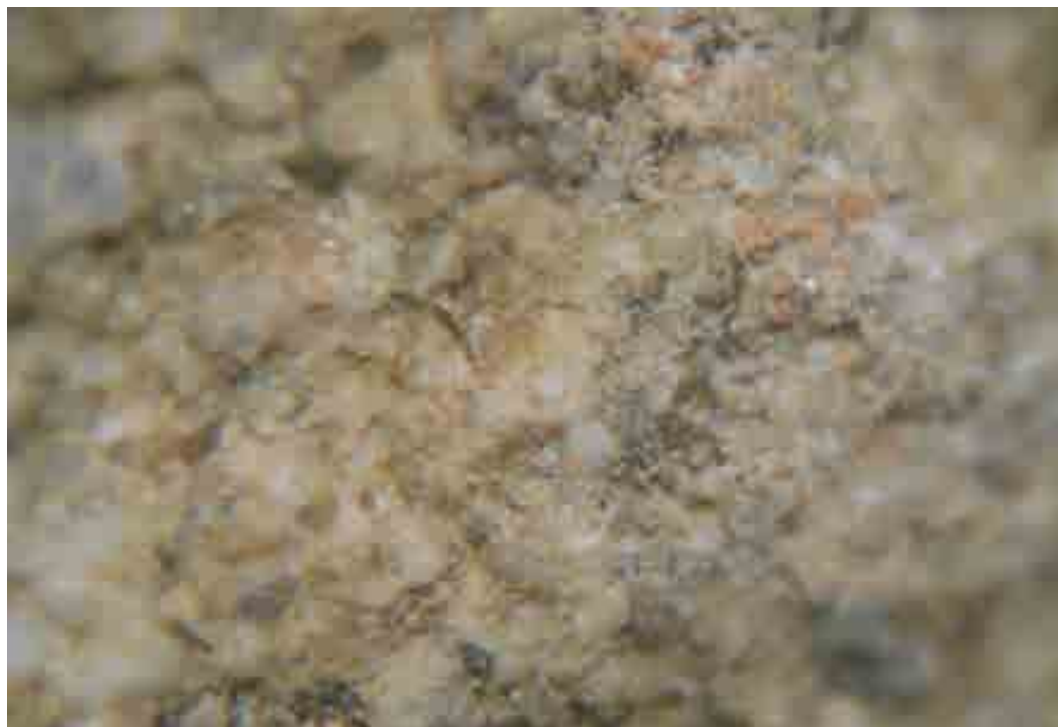
ბინოკულარის ქვეშ ქანში განირჩევა შედარებით წვრილკრისტალური აგრეგატები და სუსტი ლიმონიტიზაციის უბნები:

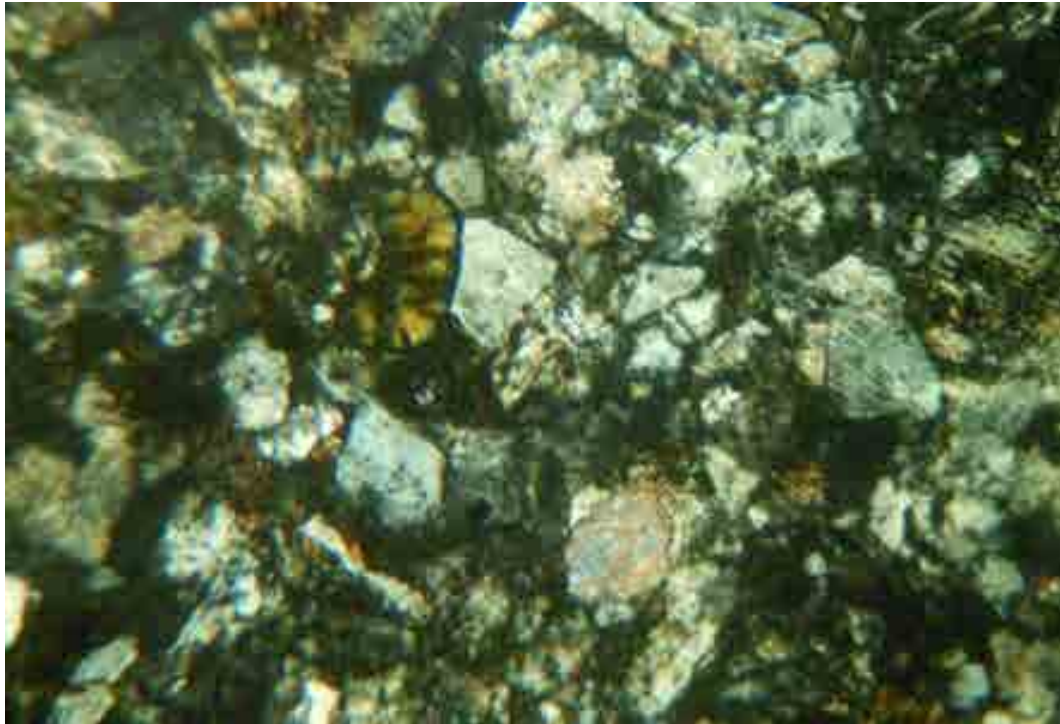
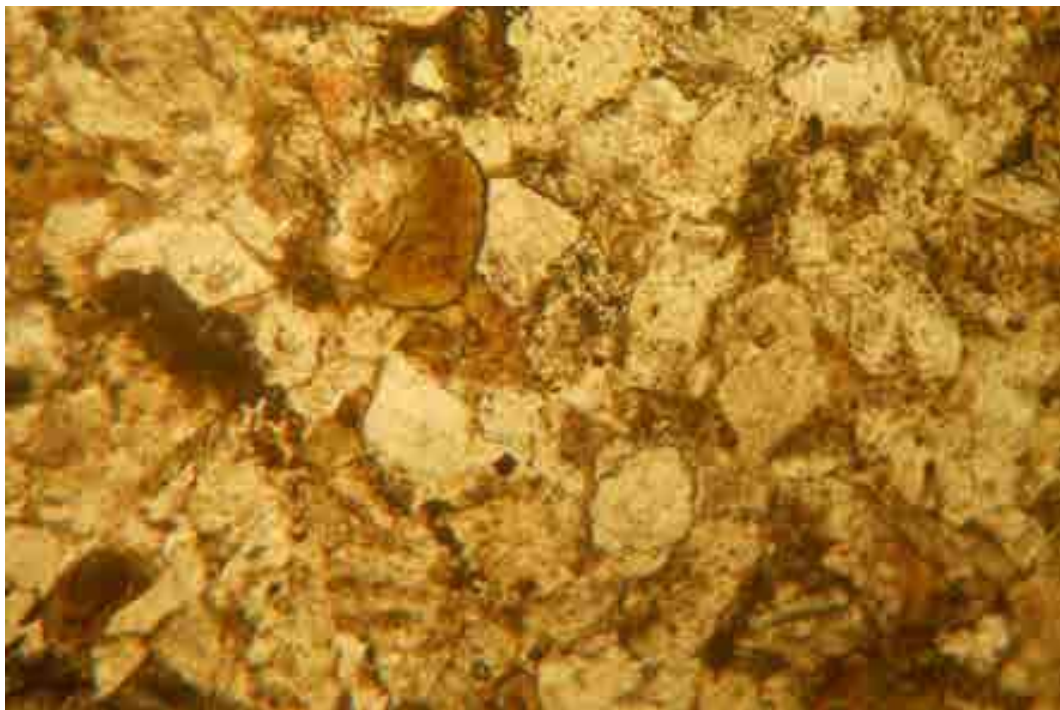
გამჭვირვალე პეტროგრაფიული შლიფის მიკროსკოპული შერსწავლით ქანი წარმოადგენს ვიტროკრისტალოკლასტურ ტუფს: ვულკანური მინით წარმოდგენილი ცემენტი გათიხებულ-გაქლორიტებულია, თუმცა შეცვლის ხარისხი გაცილებით სუსტია, ვიდრე სხვა ნიმუშებში. აღინიშნება კალციტის არსებობა(20-25%-მდე):

ქანი საკმაოდ მტკიცეა, ნაკლებ დაზიანებული. განცდილი აქვს მხოლოდ ერთშრიანი დესკვამაცია. ანატექსის სისქე 10-15 მმ-ია.

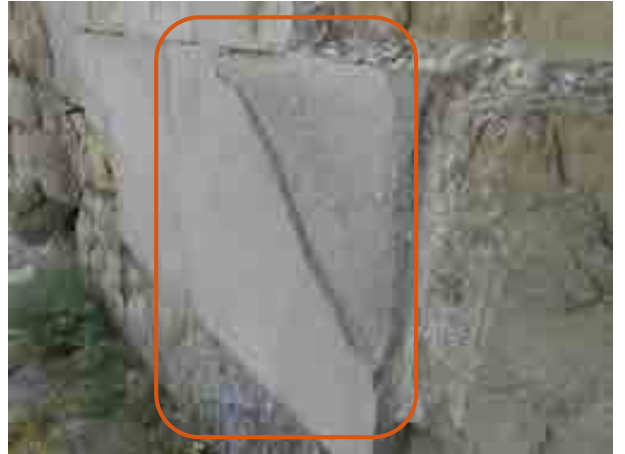
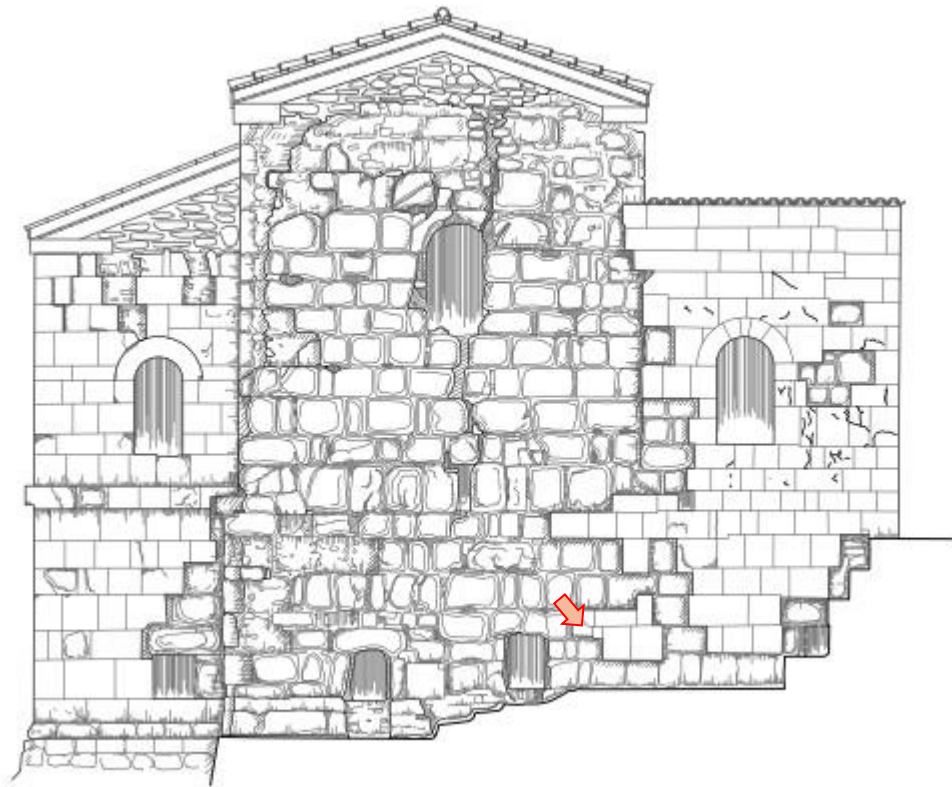
### ნომერი N14/496

ნომერი: ახალი საკედლე ქვა(მწვანე)

მდებარეობა: დასავლეთი ფასადი

მაკროსკოპულად ნიმუში მომწვანო-ნაცრისფერი ქანის დესკვამირებულ ნაწილს წარმოადგენს:

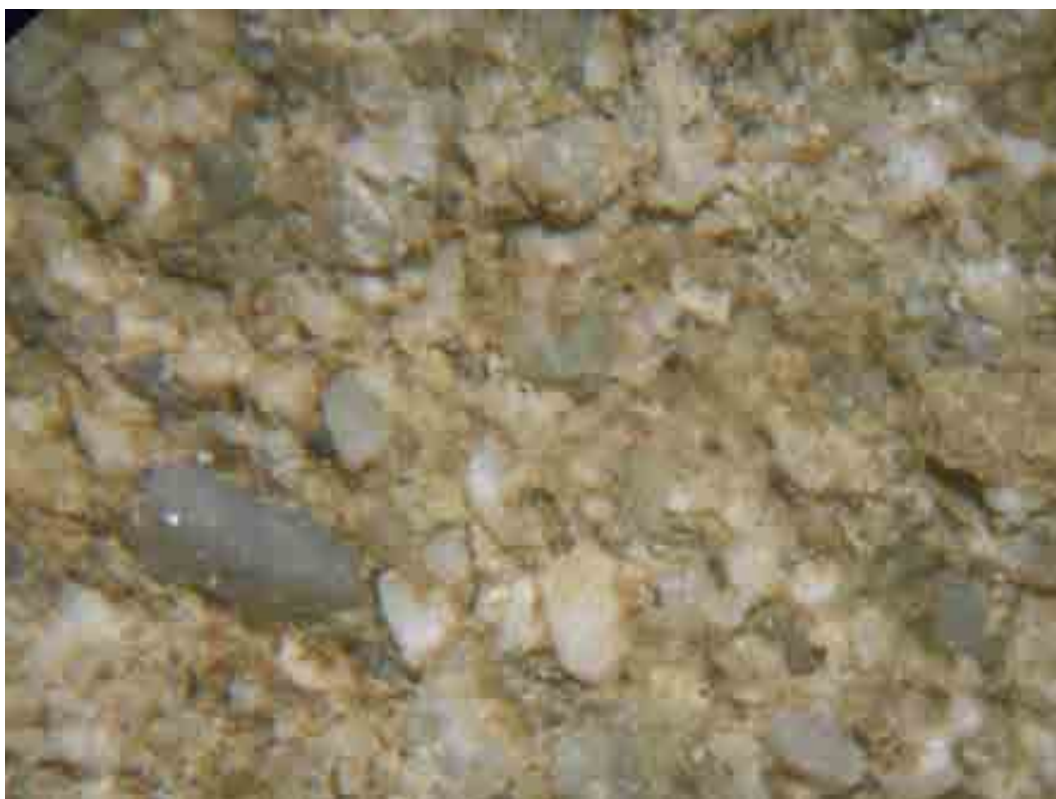
ბინოკულარის ქვეშ ნიმუშში განირჩევა პლაგიოკლაზისა და კვარცის საკმაოდ მსხვილი მარცვლები

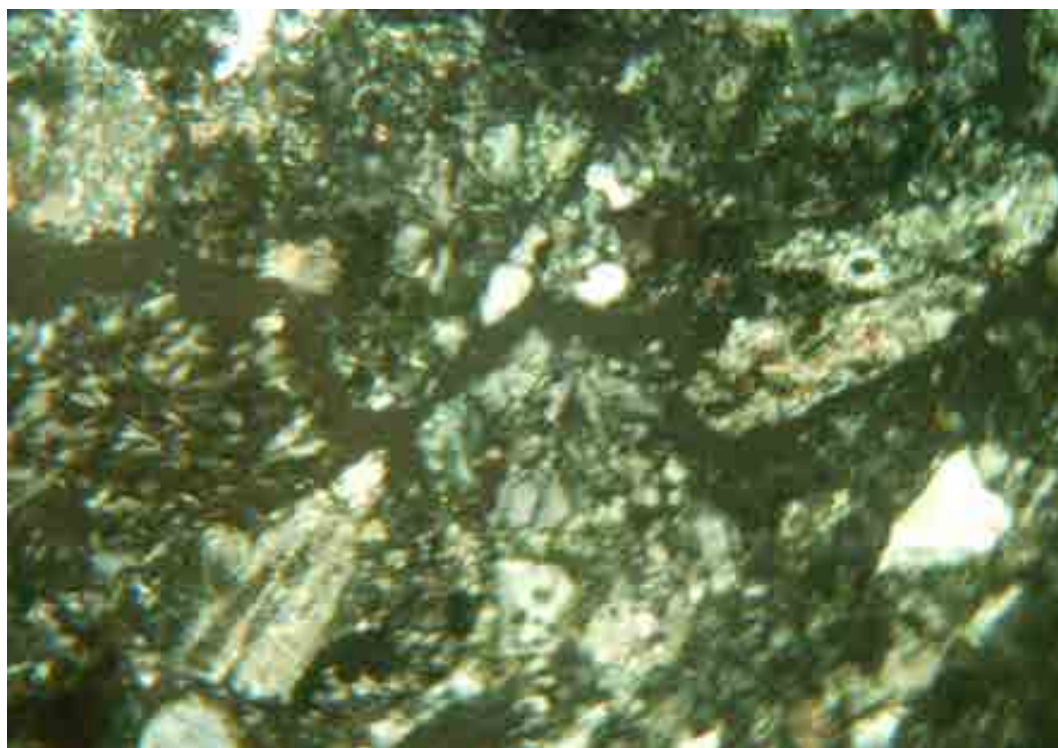
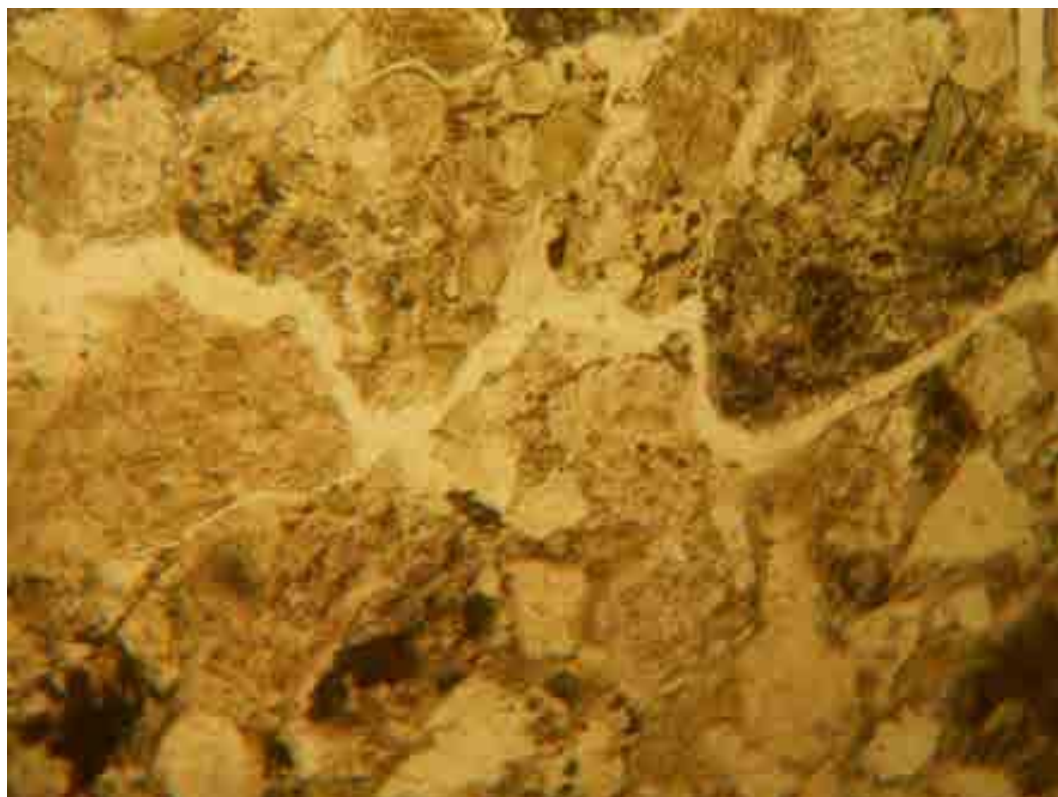
გამჭვირვალე პეტროგრაფიული შლიფის მიკროსკოპული შესწავლით ქანი წარმოადგენს საშუალომარცვლოვან ვიტროკრისტალოკლასტურ ტუფს, გათიხებულ-გაქლორიტებული ძირითადი მასითა და პლაგიოკლაზებით და კვარცით წარმოდგენილი კრისტალური ჩანართებით. კალციტი მცირე რაოდენობითაა:

მოცემული ნიმუში წარმოადგენს 7-12 მმ სისქის დესკვამირებულ , თუმცა საკმაოდ მტკიცე ანატექსს.
