ქ. თბილისში, სულთნიშნის ქ. №10/ა. აკოფიანის შეს. №4-ში  
მდებარე შენობის არქიტექტურულ-მხატვრულ თავისებურებათა  
ზოგადი ანალიზი და შეფასება

ხელოვნებათმცოდნე: ქ. დარჩია

თბილისი  
2017

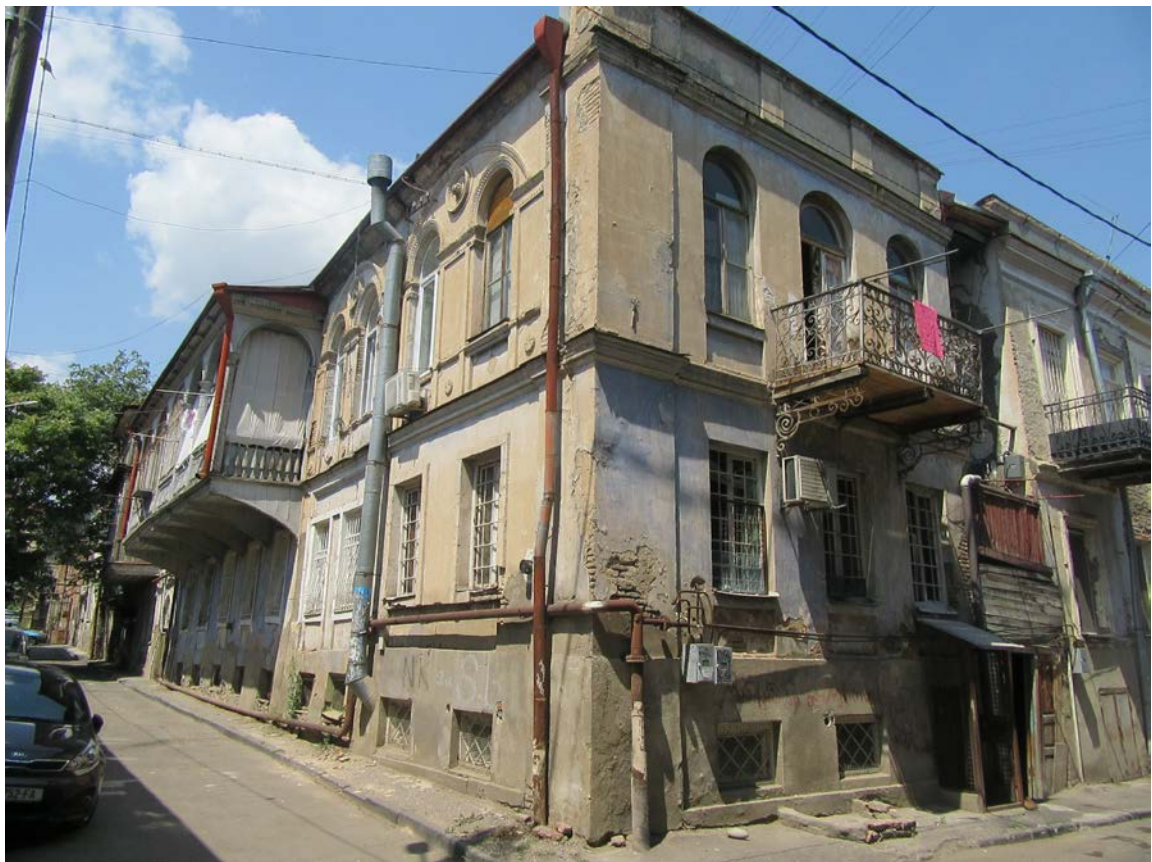
სურ. 1

ჩვენი საკვლევი ობიექტი – სულთნიშნის (ყოფ. აკოფ აკოფიანის) ქ. №10/აკოფ აკოფიანის შეს. №4-ში განთავსებული შენობა კულტურული მემკვიდრეობის უძრავი ძეგლის სტატუსს ატარებს<sup>1</sup> და თბილისის ერთ-ერთ უძველეს უბანში, შეიძლება ითქვას, ქალაქის ისტორიულ გულში – კალაში მდებარეობს. მოცემული შენობა, როგორც ხნოვანებით, ისე საფასადო შემკულობით, განსაკუთრებულ ადგილს იკავებს უბნის განაშენიანებაში; ურბანული დაგეგმარებით, სივრცით-გეგმარებითი სტრუქტურითა თუ გაბარიტებით იგი კალა უბნის ერთ-ერთი საკვანძო ნაგებობაა.

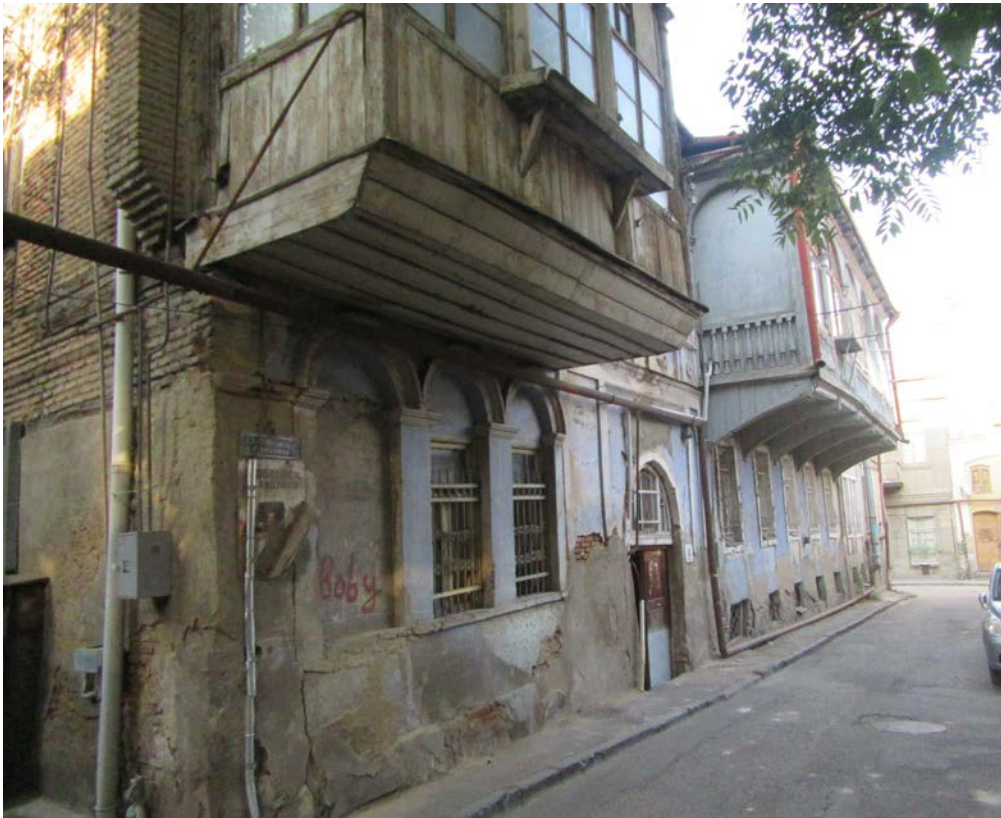
სურ. 2

დაკავშირებული, რადგან ერთიანი მხატვრული დამუშავების პრინციპს მისდევს და მხატვრულ-არქიტექტურული თვალსაზრისითაც ავტორის მიერ ერთიანობაშია გააზრებული (სურ. 2). ამდენად, გარკვეული კონცენტრაციაა საჭირო, რომ ნაგებობები ერთმანეთისაგან განაცალკევო, მით უფრო, რომ შიდა ეზოში მიმავალი ალაყაფის კარი ამ ორ სახლს შორის საზიაროდ გამოიყურება.
