#### დ) ისტორიულ-არქიტექტურული კვლევა

### ვ) სარეკონსტრუქციო შენობების ტექნიკური მდგომარეობის შეფასება

ბათუმში დ. თავდადებულის ქ. N35-ში მდებარე შენობის ტექნიკური მდგომარეობის შეფასების, მისი კონსტრუქციების ვარგისიანობისა და ცვეთის გათვალისწინებით შეიძლება გაკეთდეს დასკვნა:

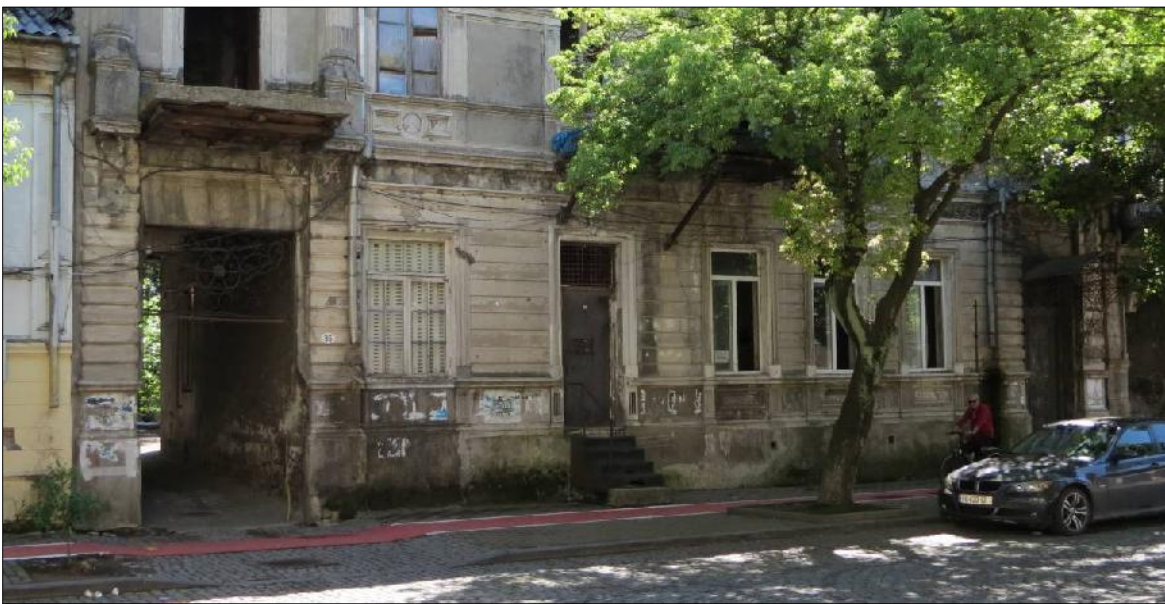
სახლის მთავარი ფასადი, რომელიც დემეტრე თავდადებულის ქუჩაზე გამოდის, რენესანსულ-ბაროკული ეკლექტიზმის კარგი ნიმუშია და გააზრებული მხატვრული გადაწყვეტით გამოირჩევა. ფასადის კიდეებზე მსუბუქად მონიშნული რიზალიტებია გაკეთებული. მარცხენა რიზალიტის არეში პირველ სართულზე გაჭრილია ეზოში გასასვლელი ტალანის მართკუთხა ღიობი, მარჯვენაში მოწყობილია სადარბაზოს

დან ცოტა მარცხნივ) მოწყობილია აივანი, რომელზეც ორი ღიობი გამოდის. 1917 წლის ფოტოზე ჩანს მისი ლითონის დეკორატიული აჭურული მოაჯირი, რომელიც აღარ არსებობს. ამჟამად აივანი ავარიული და უფუნქციოა. ბოლო ხანს მას ლითონის დიაგონალური ბიჯგები შეუყენეს.

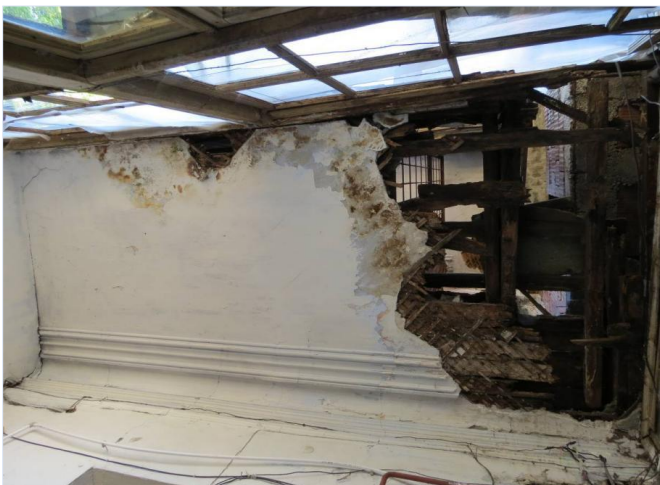
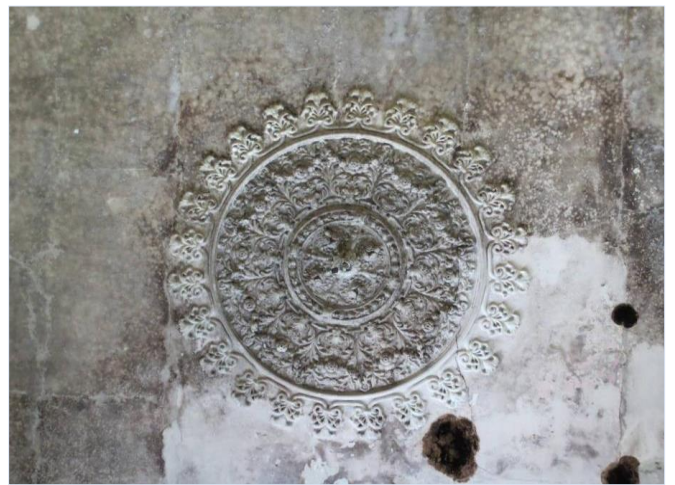
თავდადებულის ქუჩის #35 სახლს ინტერიერების მდიდრული გაფორმება გამოარჩევს. რამდენადაც შეიძლება ვიმსჯელოთ იმ სათავეებით, რომლებსაც რეკონსტრუქცია არ შეჰხებია, სადარბაზოებიც, საცხოვრებელი ოთახებიცა და შუშაბანდებიც საგულდაგულოდ იყო მორთული. განსაკუთრებით უხვი ნაძერწი შემკულობა აქვს პირველი სართულის დიდ ოთახს, რომელიც ფანჯრებით თავდადებულის ქუჩაზე გამოდის.

ჭერის ცენტრში აქ არის დიდი ვარდული, მთლიანად დაფარული რელიეფური მცენარეული ჩუქურთმით. ჭერის კუთხეები ასევე შემკულია. კედლების ზედა ნაწილებს გაუყვება ორი ორნამენტირებული ფრიზი, რომლებიც ერთმანეთისაგან პროფილირებული კარნიზით არის გაყოფილი. ზედა ფრიზი ქვედაზე 3,5-ჯერ მაღალია, ის ჭერამდე მიდის და ფოსოს მსგავსად არის შედრმავეებული. მისი ჩუქურთმა ფოთლოვან მოტივებზეა აგებული. ფრიზები ფერით არის გამოყოფილი-ისინი მუქი ყვითელია, მაშინ როცა კარნიზი და ჭერი თეთრია.

ამჟამად პირველი სართულის დიდი ოთახის ჭერი უმძიმეს მდგომარეობაშია. მის თავზე მეორე სართულზე ყრია ქვიშა, რომელიც ძლიერი წვიმების დროს შემოსულ (აქ ფანჯრები ჩასმული არ არის, სახურავი უხარისხოა) დიდი რაოდენობით წყალს ისრუტავს და ხანგრძლივად ინარჩუნებს სისველეს. აქედან ნესტი მუდმივად ჩადის პირველ სართულზე და აზიანებს ჭერს. ის მთლიანად დაობებულია, ალაგ-ალაგ სოკოებიც ჩანს. სისველით გაჟღენთილი ჭერი ჯერჯერობით უძლებს სიმძიმეს, მაგრამ მუდმივად არის მისი ჩამოქცევის საფრთხე. კარნიზის ნაწილი უკვე ჩამოიშალა. ოთახში ობის გაუსაძლისი სუნი დგას, ის საცხოვრებლად უვარგისია.
