საშურის მუნიციპალიტეტი, ნაბახტავის ღვთისმშობლის  
სახელობის ეკლესიის ეკლესიის მხატვრობის  
სახონსარკვევით სამუშაოების სავსეობა –  
სახარტაღრიცხვო დოკუმენტაციის შედგენა

## შესავალი

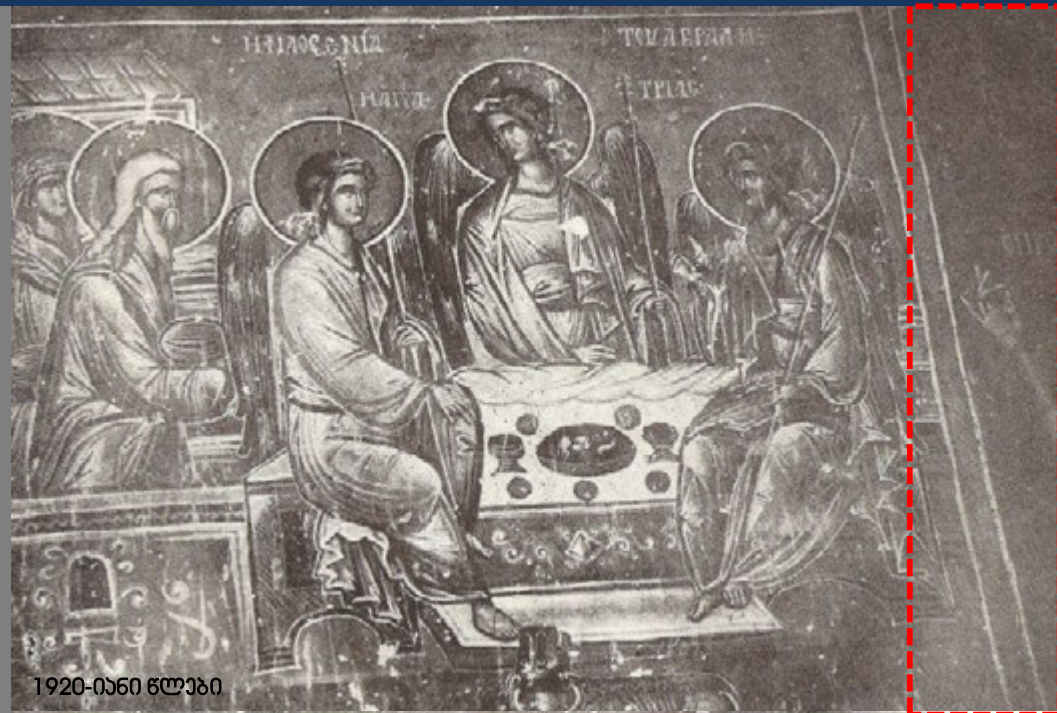
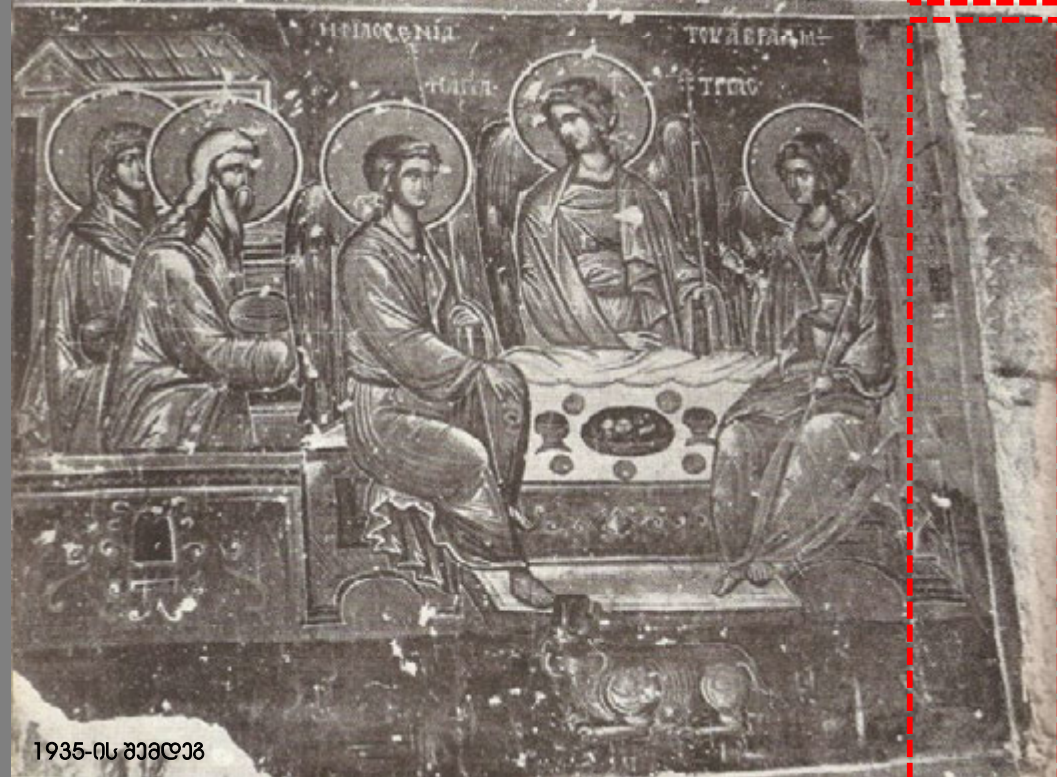
წმინდა სამების გამოსახულების გვერდით, მარჯვანა ჟუთხაში ჩანს იოანე ნათლისმცემლის ფიგურის ხელი, მხატვრობის მოხსნამდე და საფუძვლის ფენა, ბათქაშის მოხსნის შემდეგ.

ფოტოგრაფია ხარკად იკითხება დიდი ზომის ბათქაშის  
დანაქარგი, ფრაგმენტი სცენიდან: ფხიზელი თვალი.

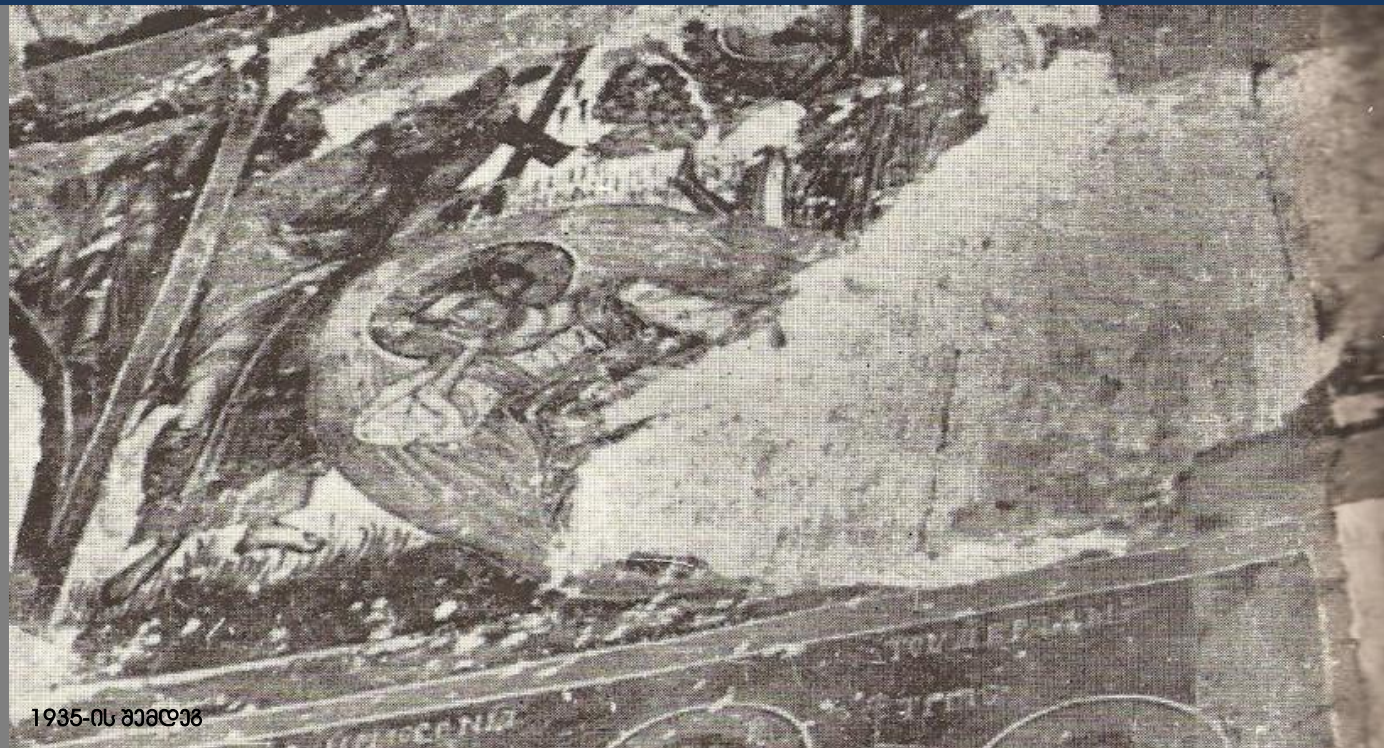
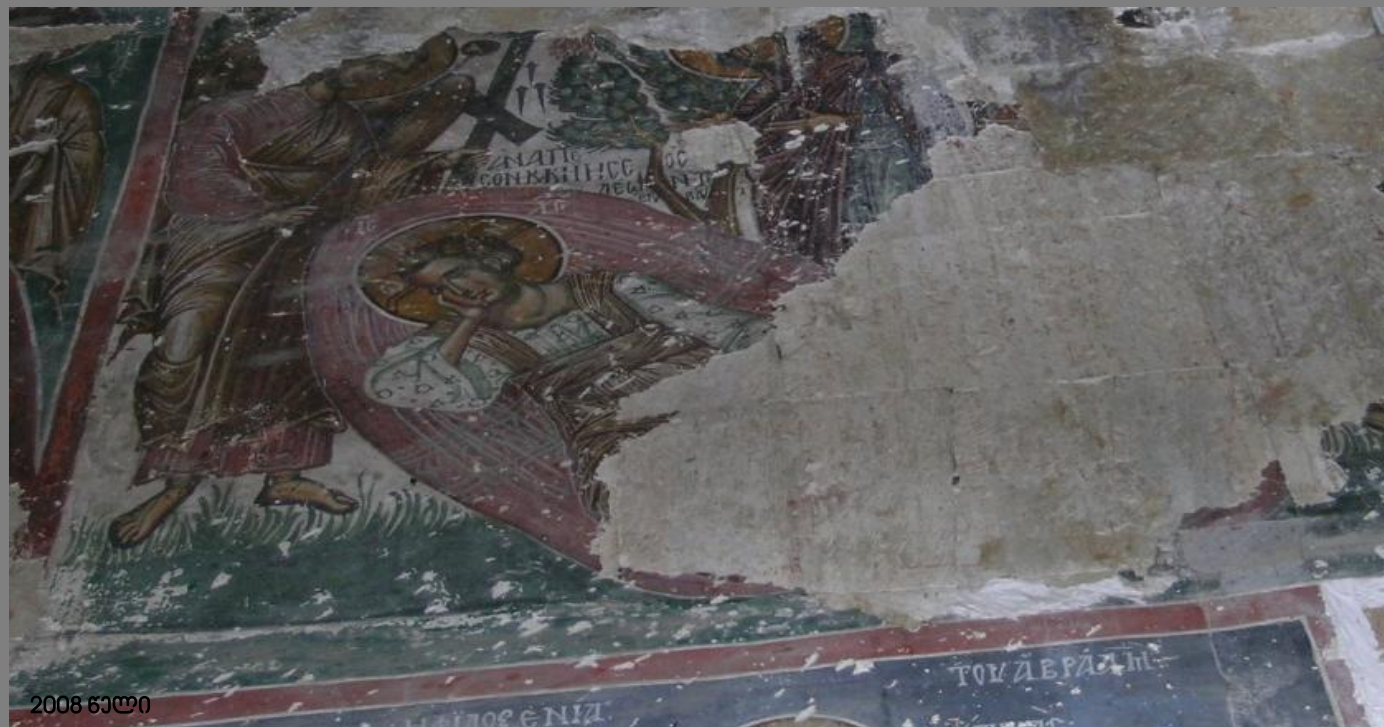
ვიზუალური  
დაპირვებით,  
ფოტოგრაფია  
წარმოდგენილ ერთსა  
და იმავე  
გამოსახულებას შორის  
არ შეინიშნება მკვეთრი  
სახის მდგომარეობის  
ცვლადობა.

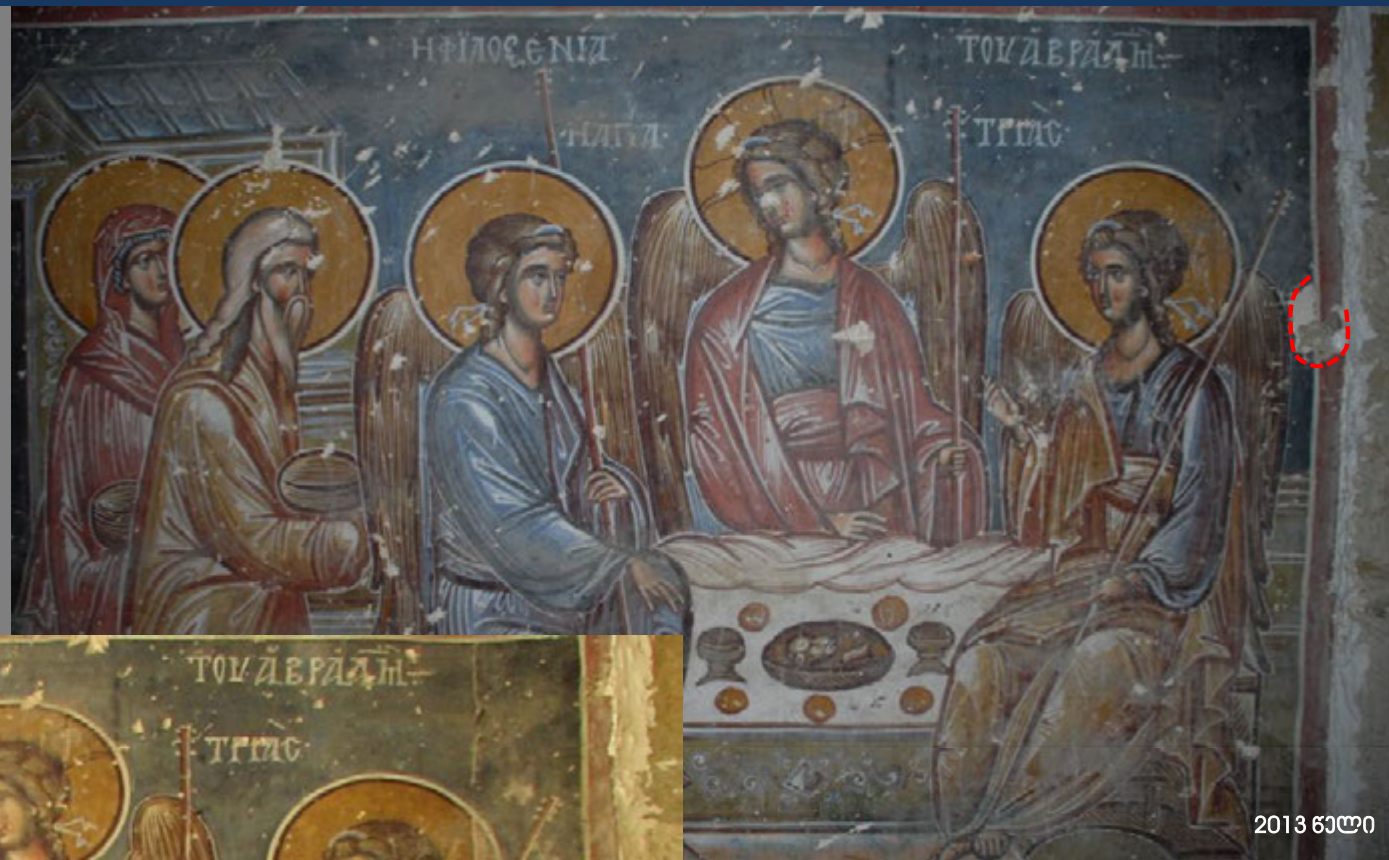
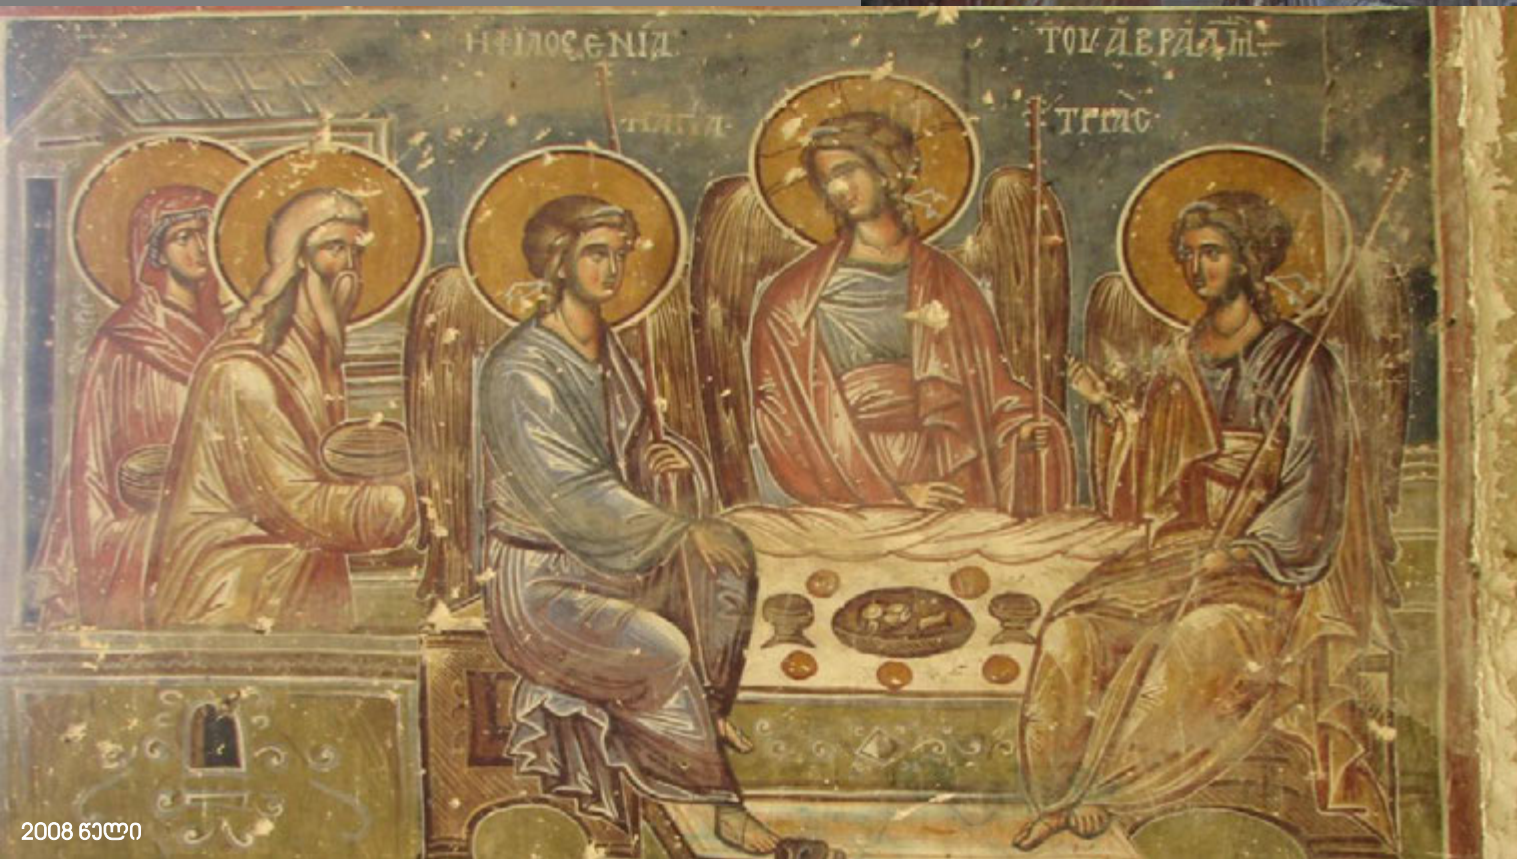
ვიზუალური დოკუმენტაციით, 2008 წლისა და 2013 წლის ფოტოებზე წარმოდგენილ ერთსა და იმავე გამოსახულებას შორის ჰვდება მდგრადი ანგარიშის შესაძლებლობა. ამ პერიოდის განვითარებადი ნათესავის ნაწილი დამატარება (აღნიშნულია წითელი წერტილი ხაზით).

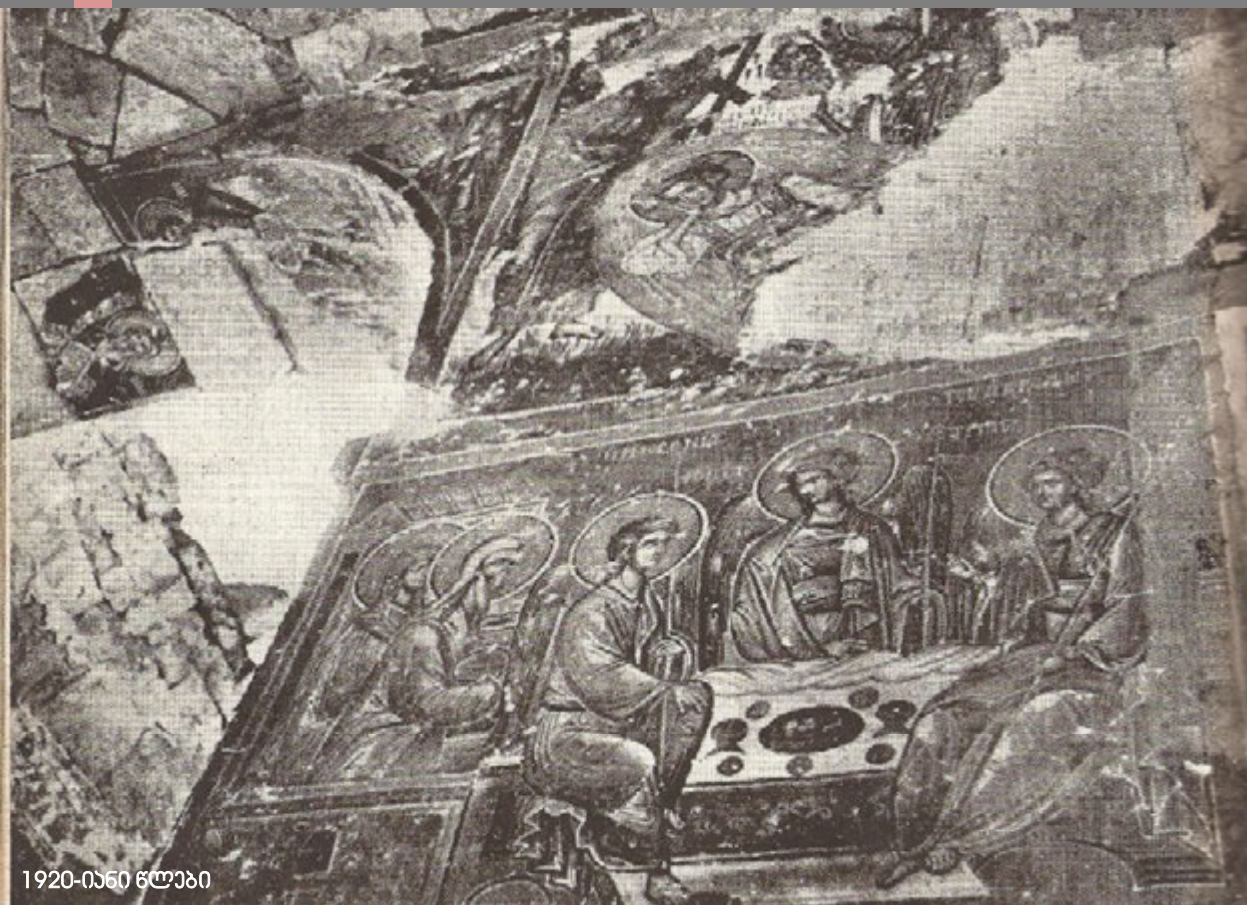
1920-იანი წლები

ვიზუალური დაპირვებით, ფოტოგრაფია წარმოდგენილ  
ერთსა და იმავე გამოსახულებას შორის არ შეინიშნება  
გავეთრი სხის მდგომარეობის ცვლადობა.

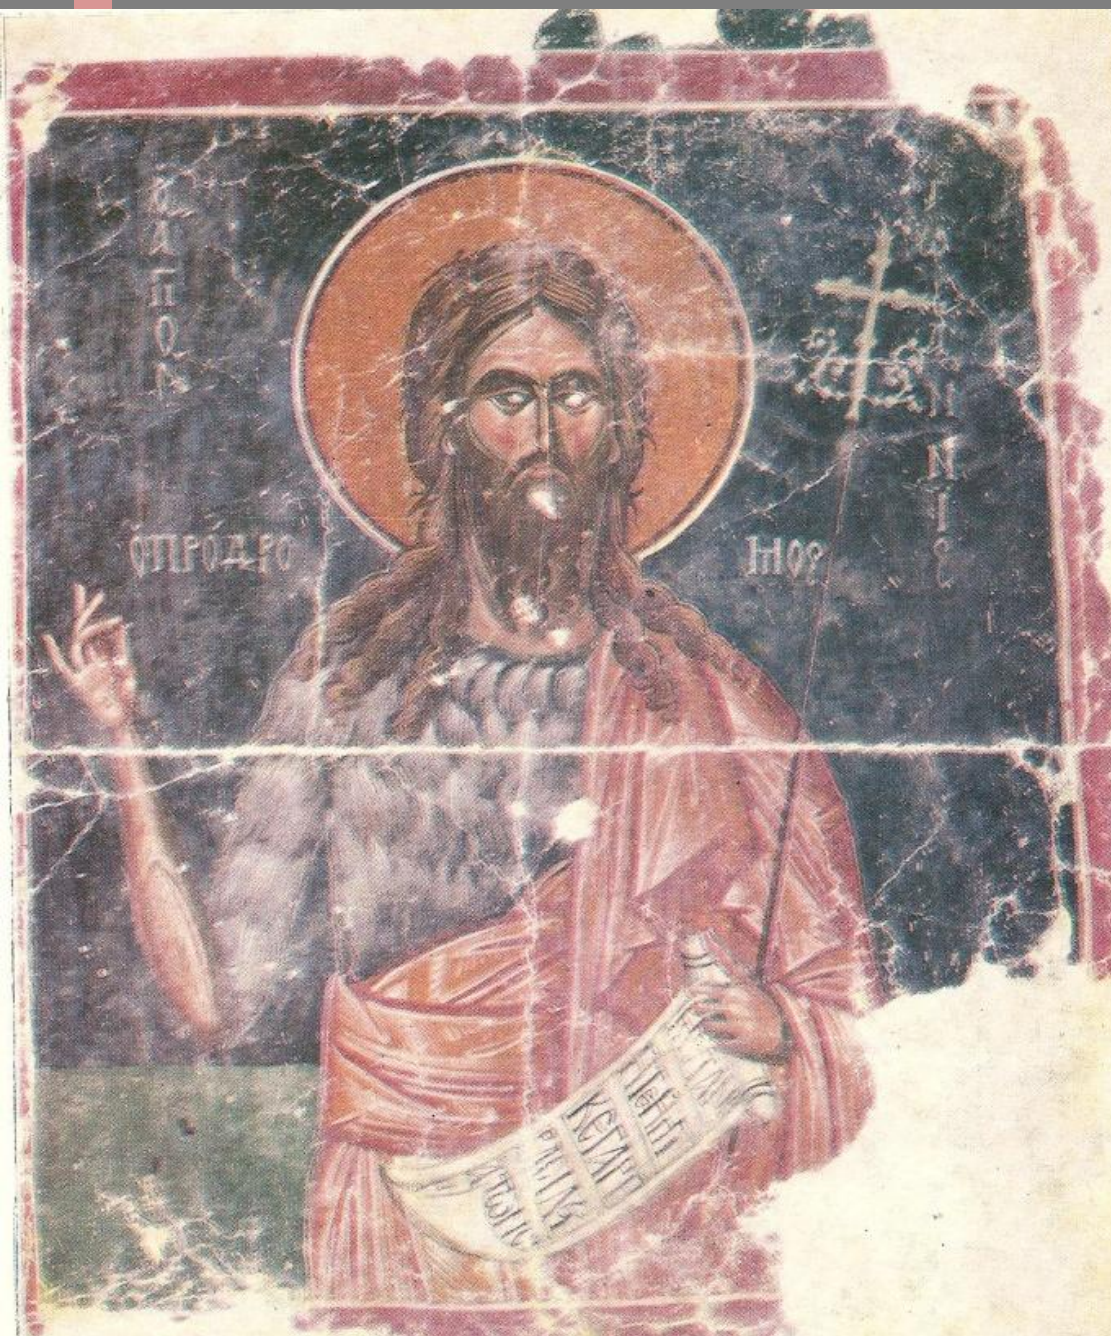
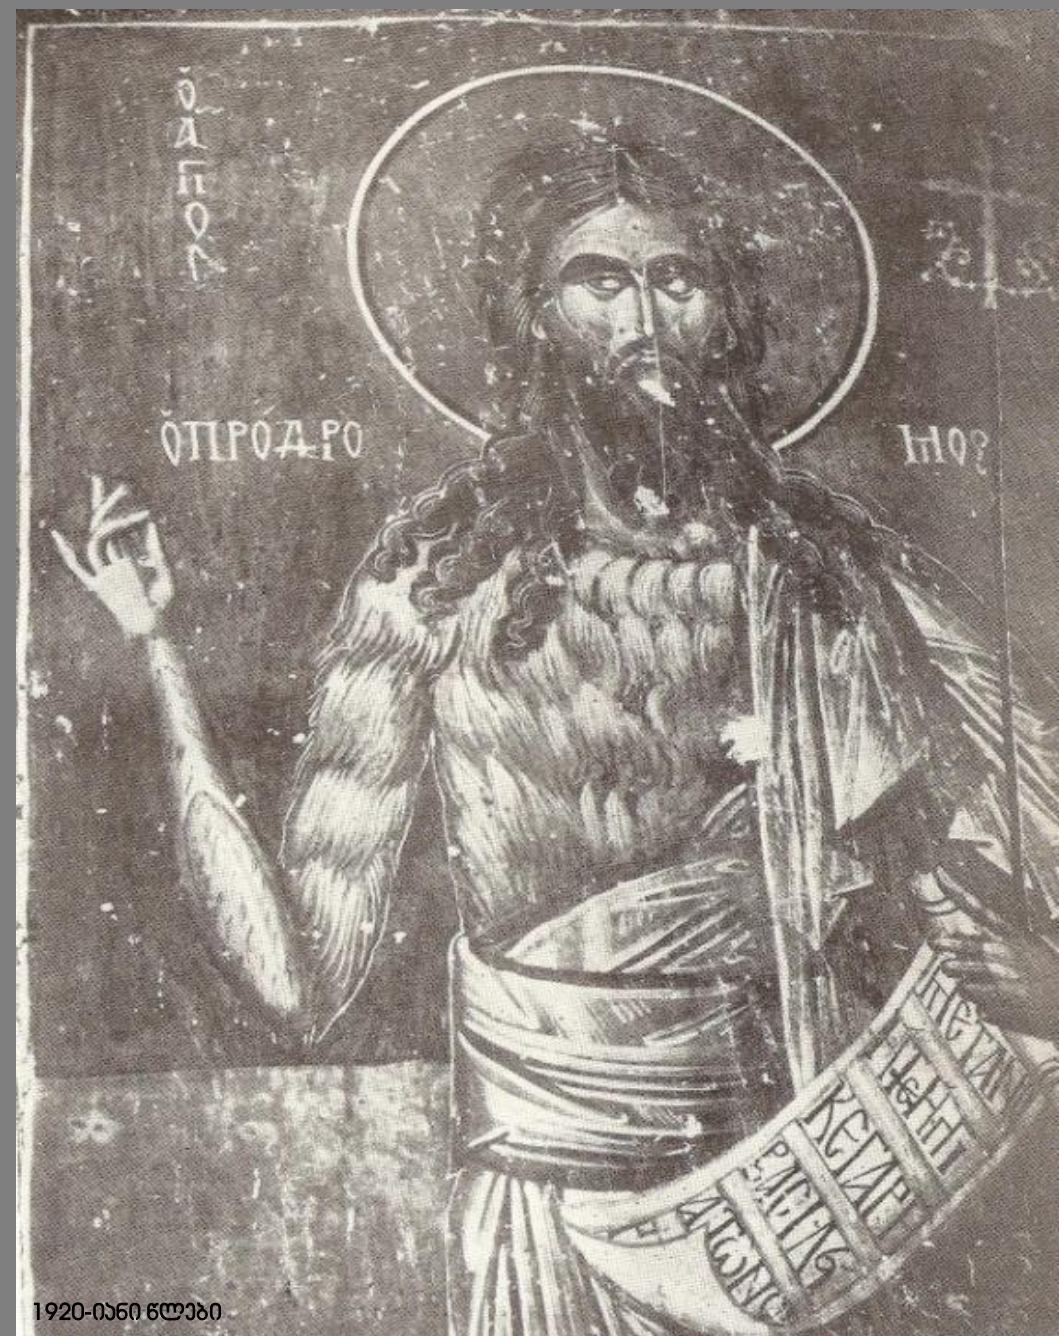
1920-იანი წლები

თელში წარმოდგენილ მხატვრობაზე ვხვდებით დიდი  
ზომის ბათქაშის სრულ დანაწარმს.

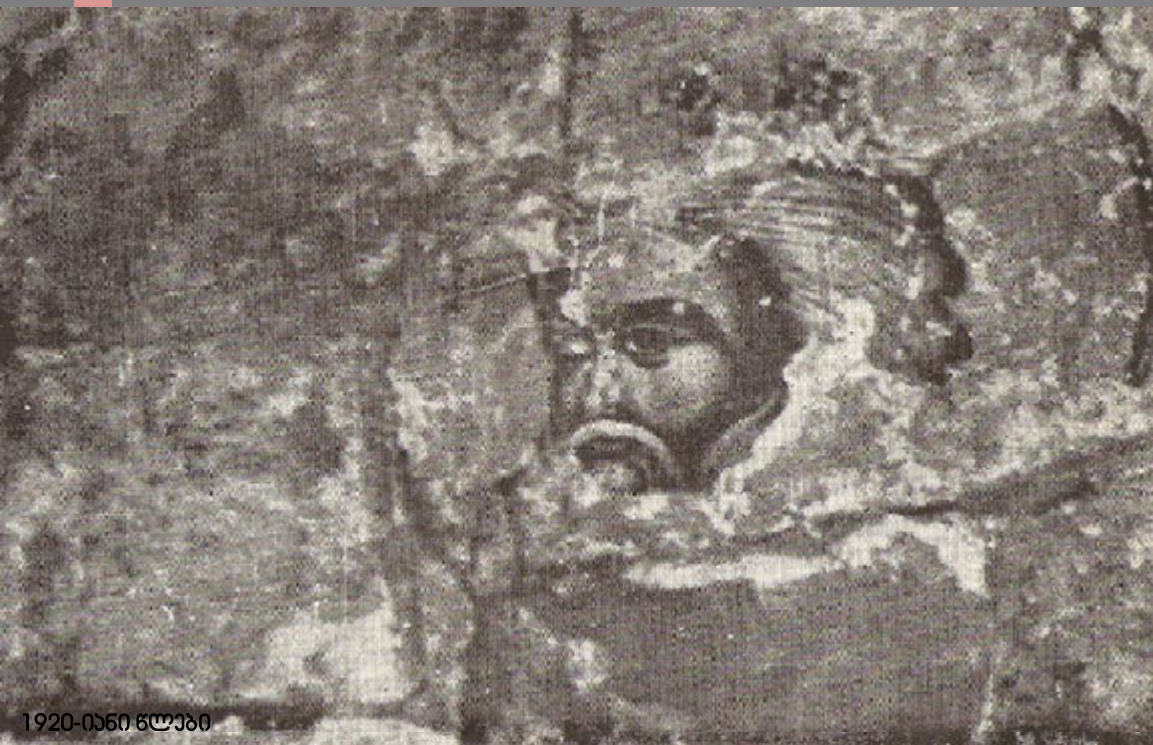
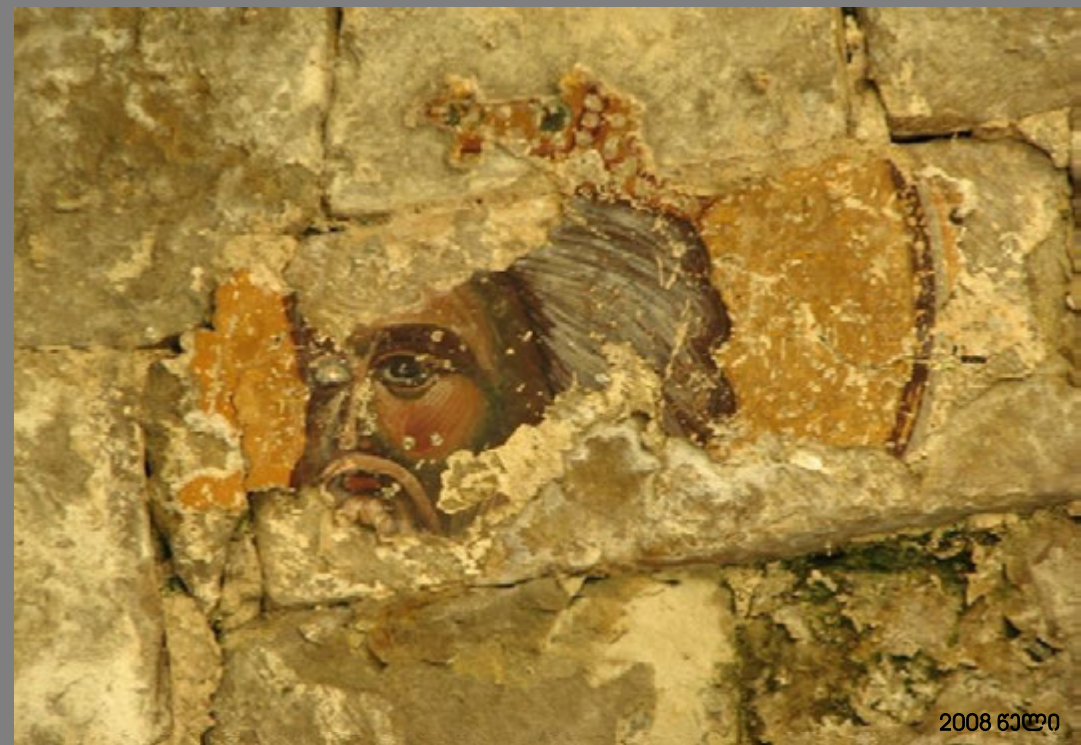
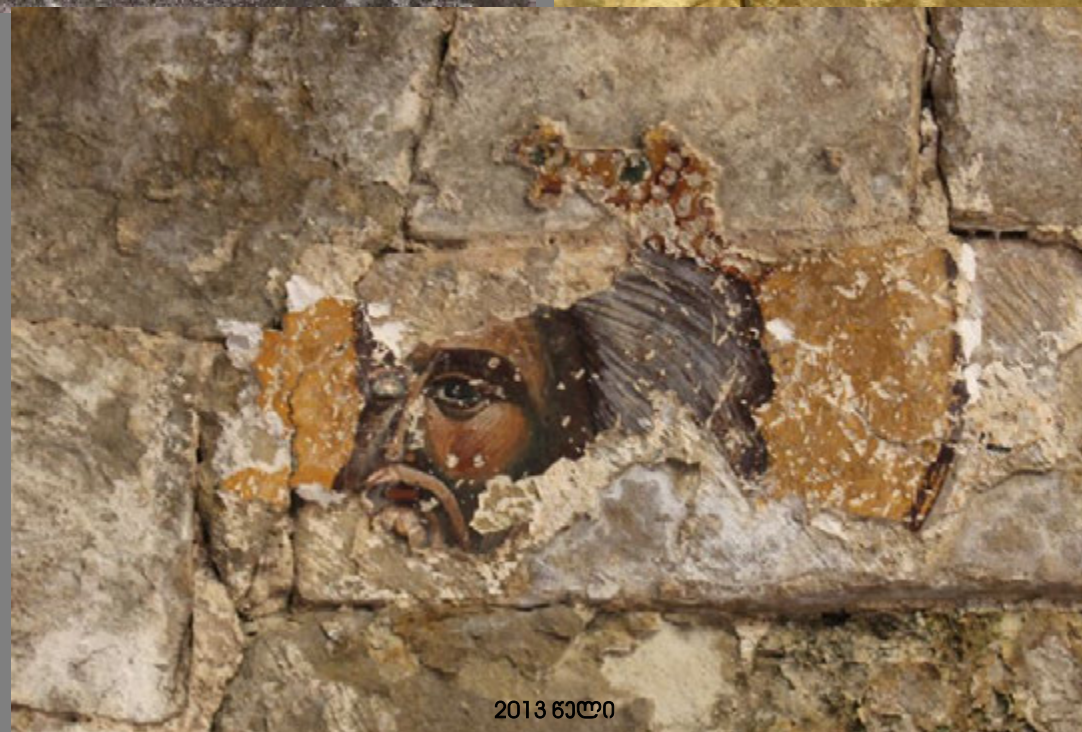
ვიზუალური დაჯივრებით,  
ფოტოგრაფი წარმოდგენილ ერთსა  
და იმავე გამოსახულებას შორის  
შინიშნება მცირედი დანაზარგი.

დაპარგულია ჟონქი  
წარმოდგენილი  
ღვთისმშობლის სახის  
დიდი ნაწილი  
(აღნიშნულია წითელი  
წყვებითი ხაზით)

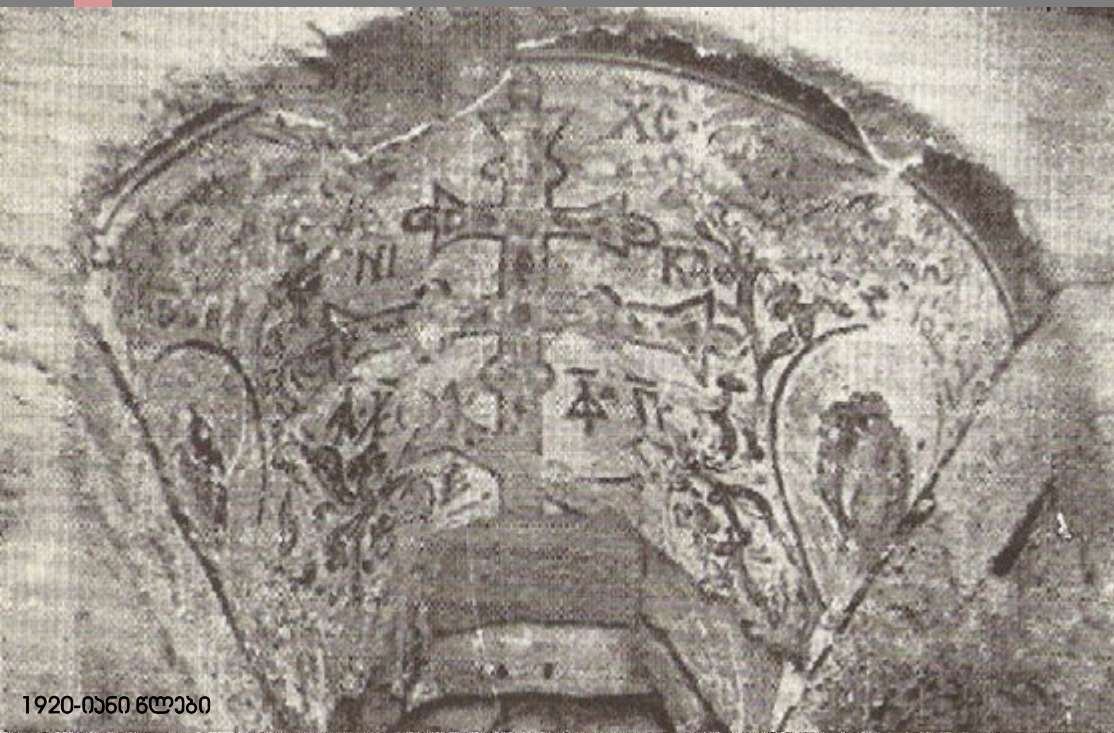
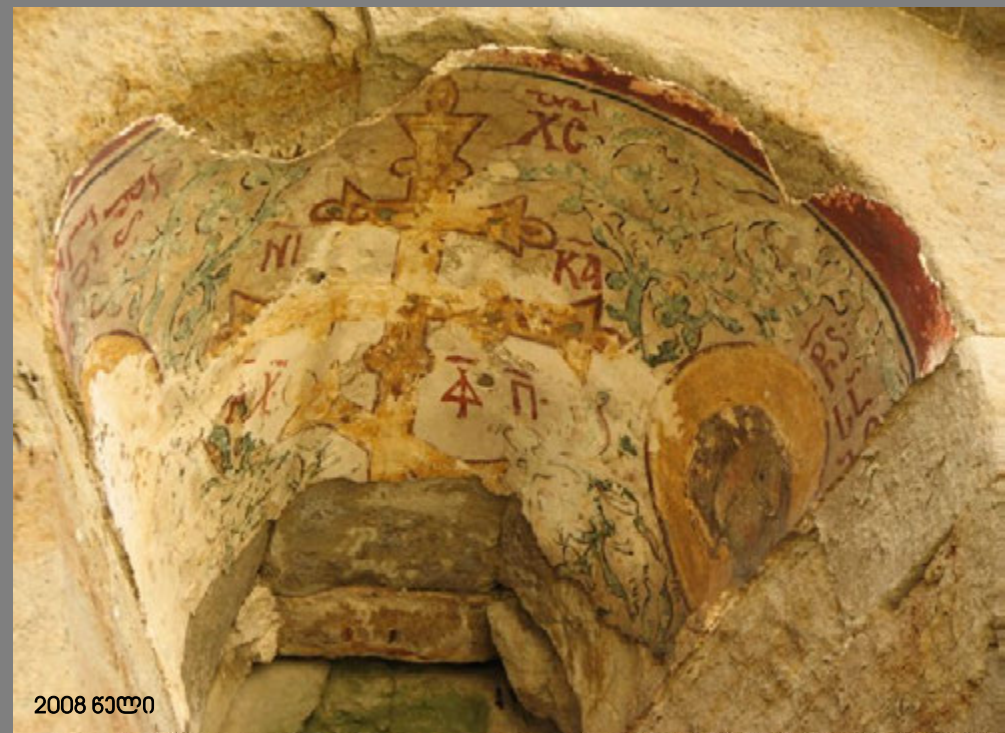
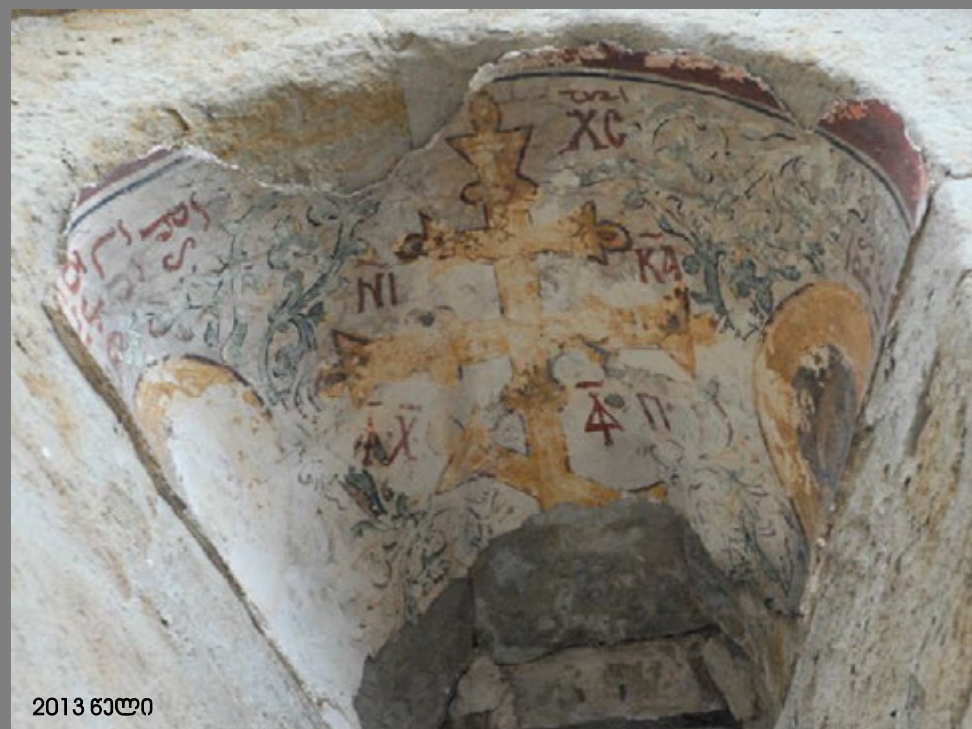
ვიზუალური დაპირკვებით,  
ფოტოგრაფი წარმოდგენილ ერთსა  
და იმავე გამოსახულებას შორის  
არ შეინიშნება მკვეთრი სხვის  
მდგომარეობის ცვლადობა.

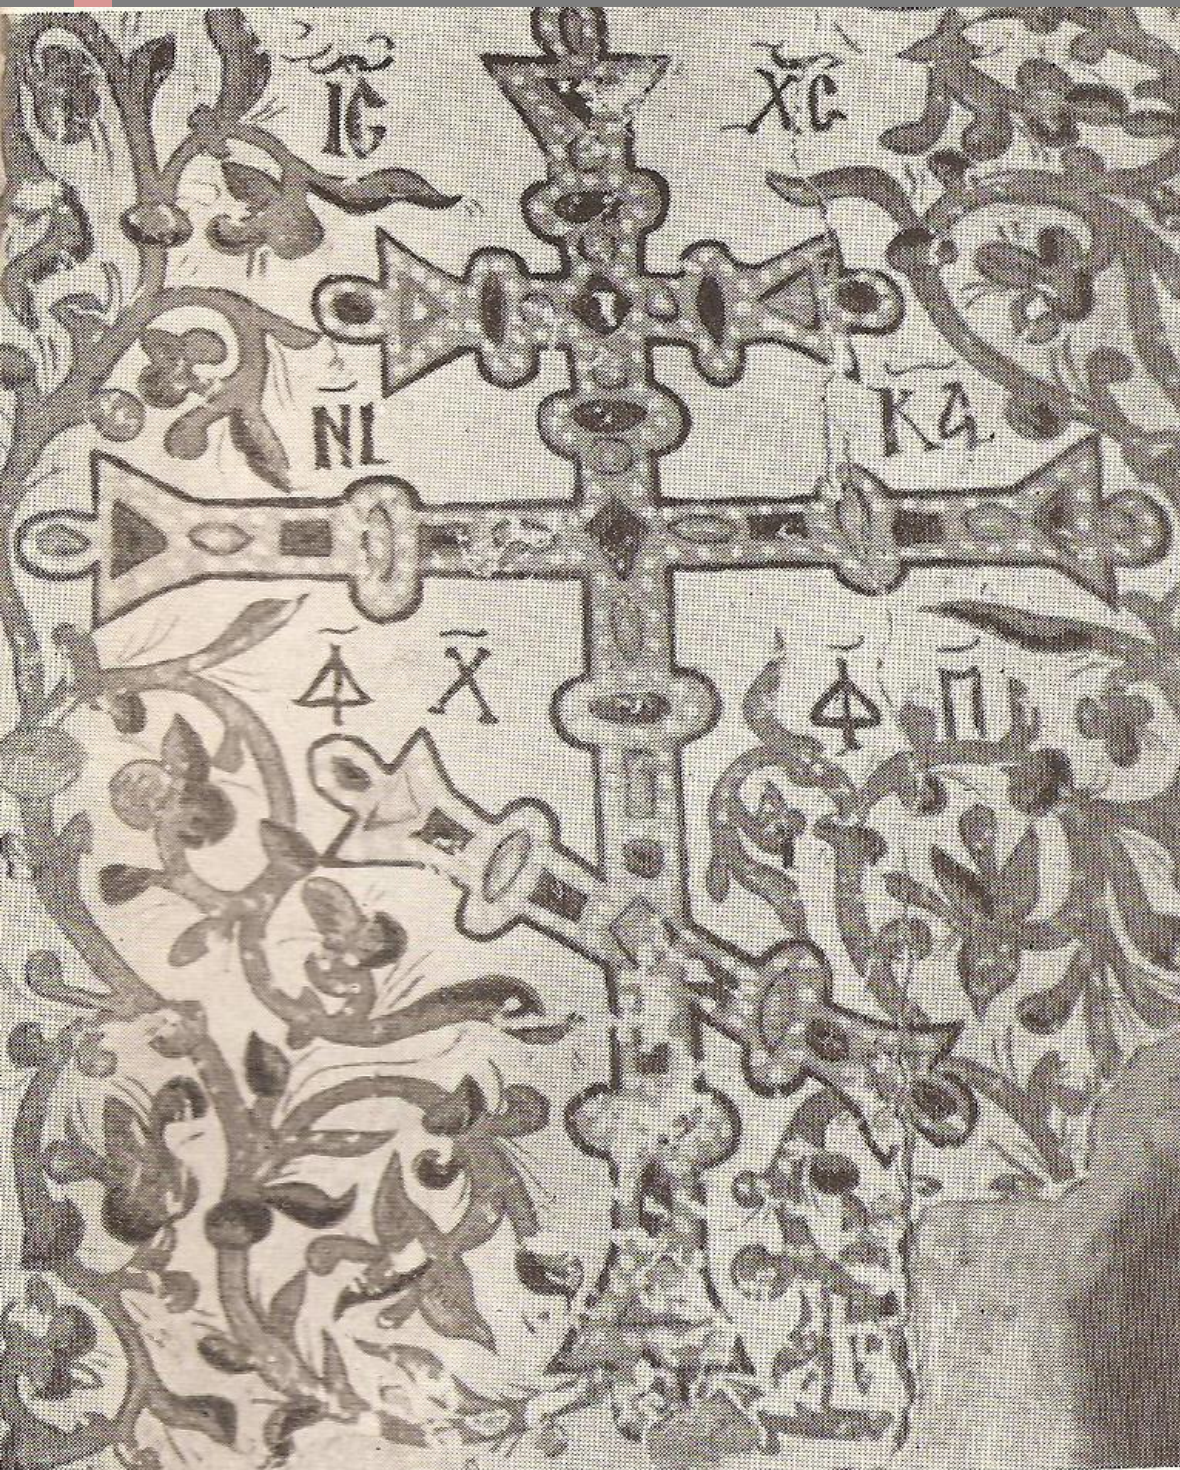
ვიზუალური  
დაპირვებით,  
ფოტოგრაფია  
წარმოდგენილ  
ერთსა და იმავე  
გამოსახულებას  
შორის არ  
შეინიშნება  
მკვეთრი სხვის  
მდგომარეობის  
ცვლადობა.

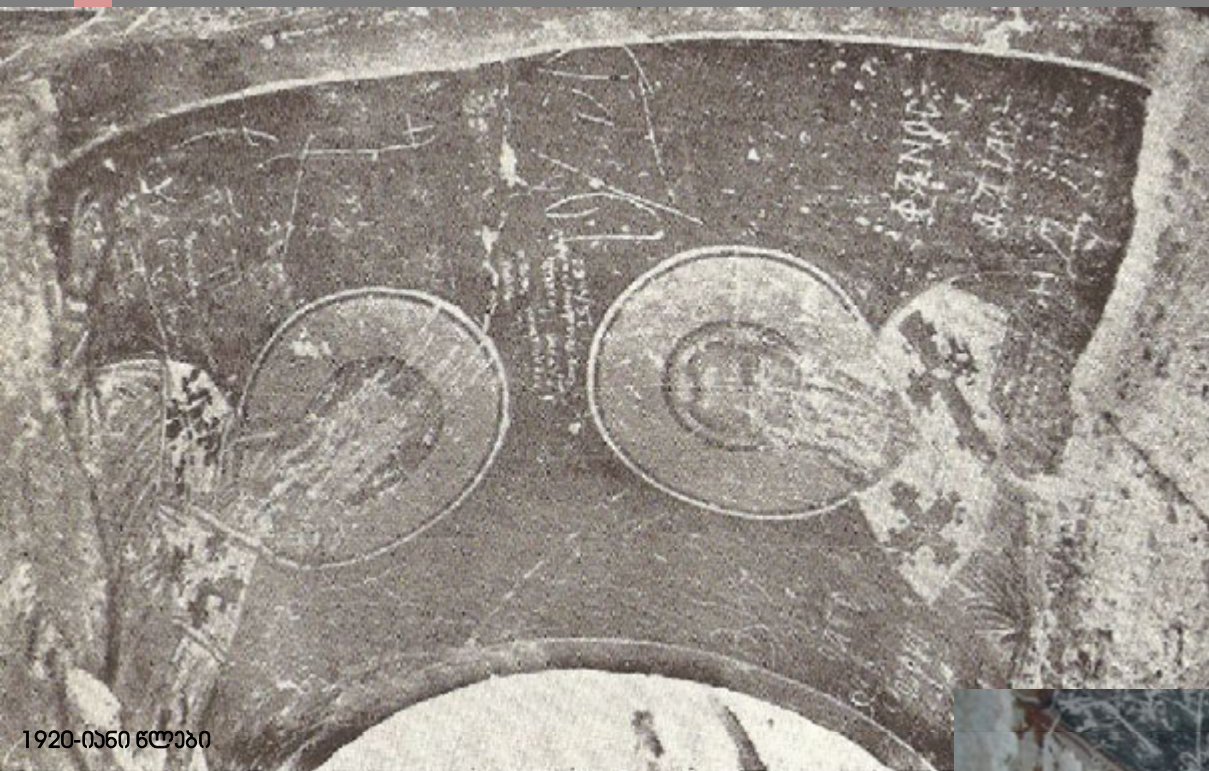
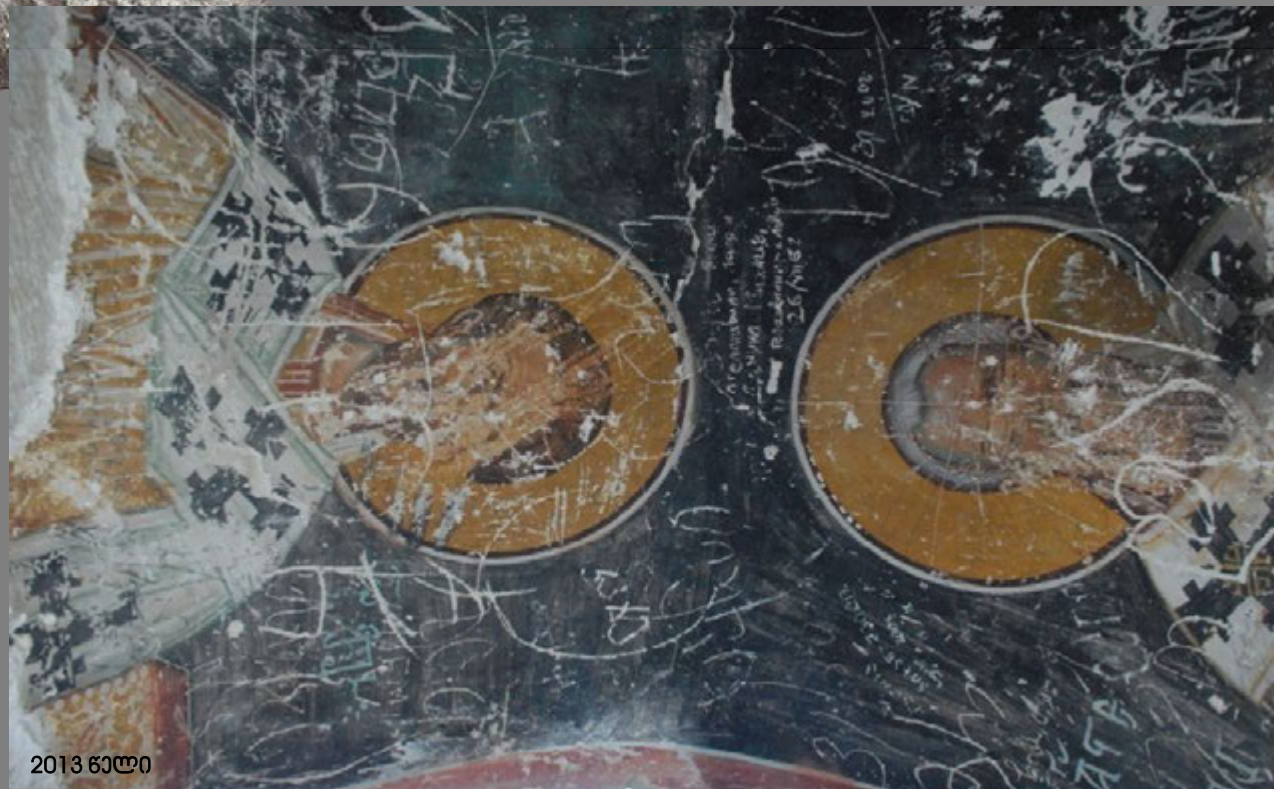
გამოსახულების აღგებდაზარალებიდან  
გამომდინარე (ქარის თალი აღამიანისათვის  
აღვილად მისაწვდომია), მხატვრობის ზედპირზე  
ჰვდებით ჰანდლიზმის მომავალ ჰვალს (2013  
წლის ფოტო).

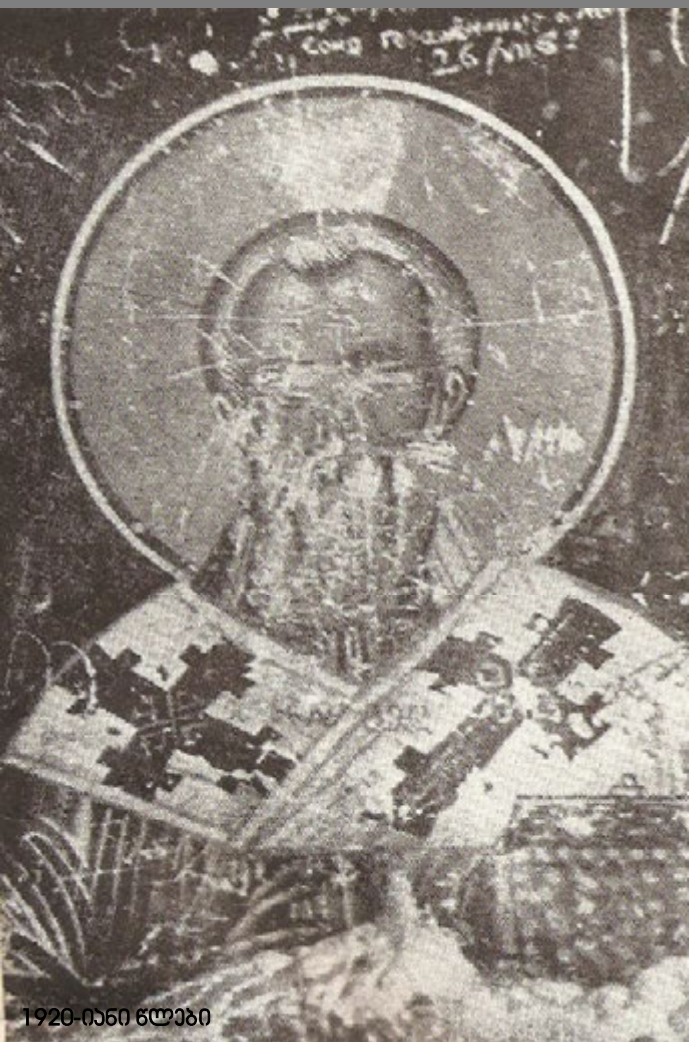
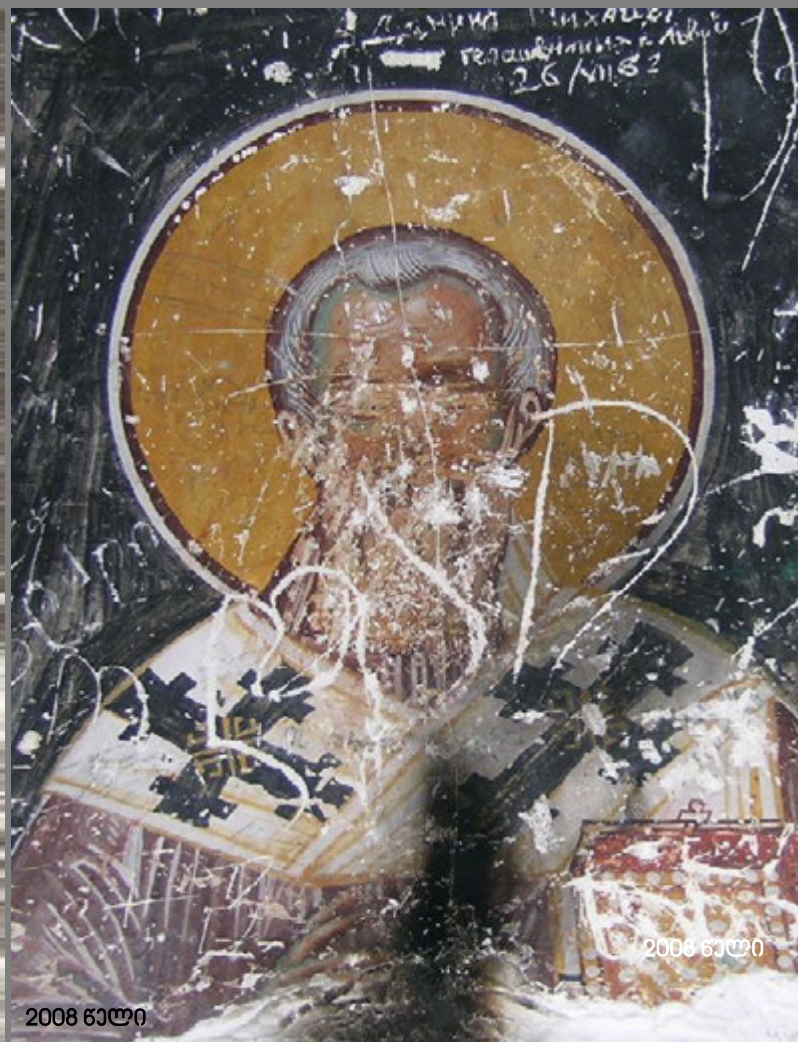
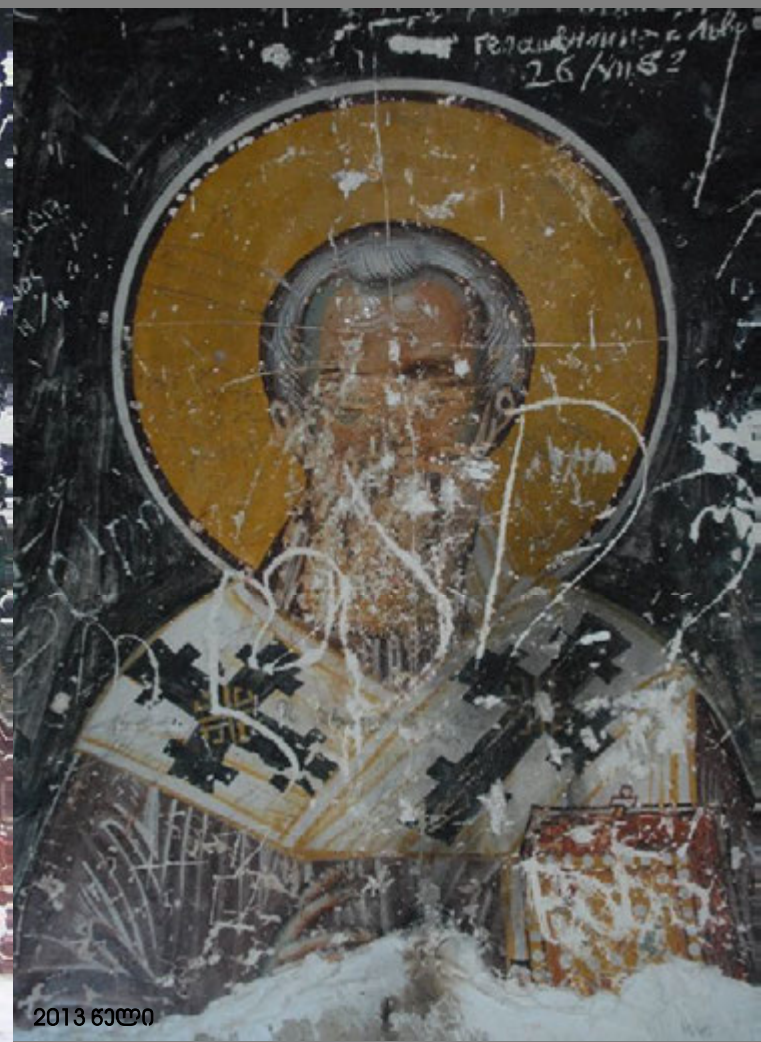
მხატვრობის ჯედაციონი ჩველებით კანდალიზმის მომხრეულ ჯვალს.
