საშურის მუნიციპალიტეტი, ნაბახტავის ღვთისმშობლის  
სახელობის ეკლესიის ეკლესიის მხატვრობის  
სახონსარკვევით სამუშაოების სავსეობა –  
სახარტაღრიცხვო დოკუმენტაციის შედგენა

## შესავალი

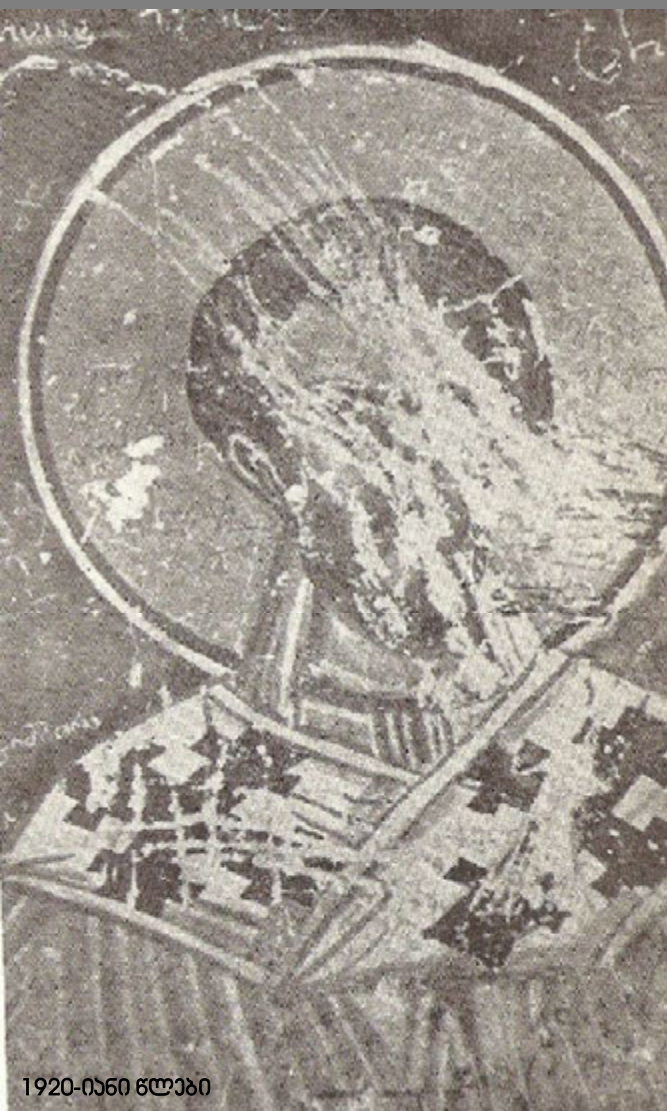
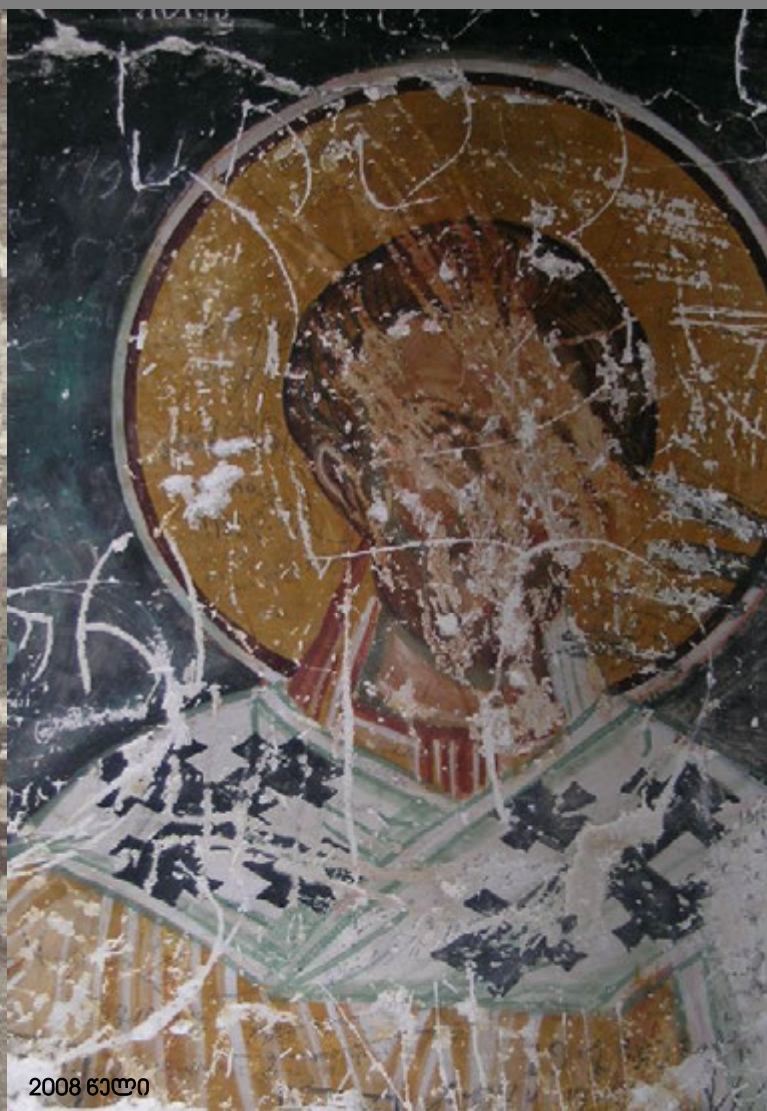
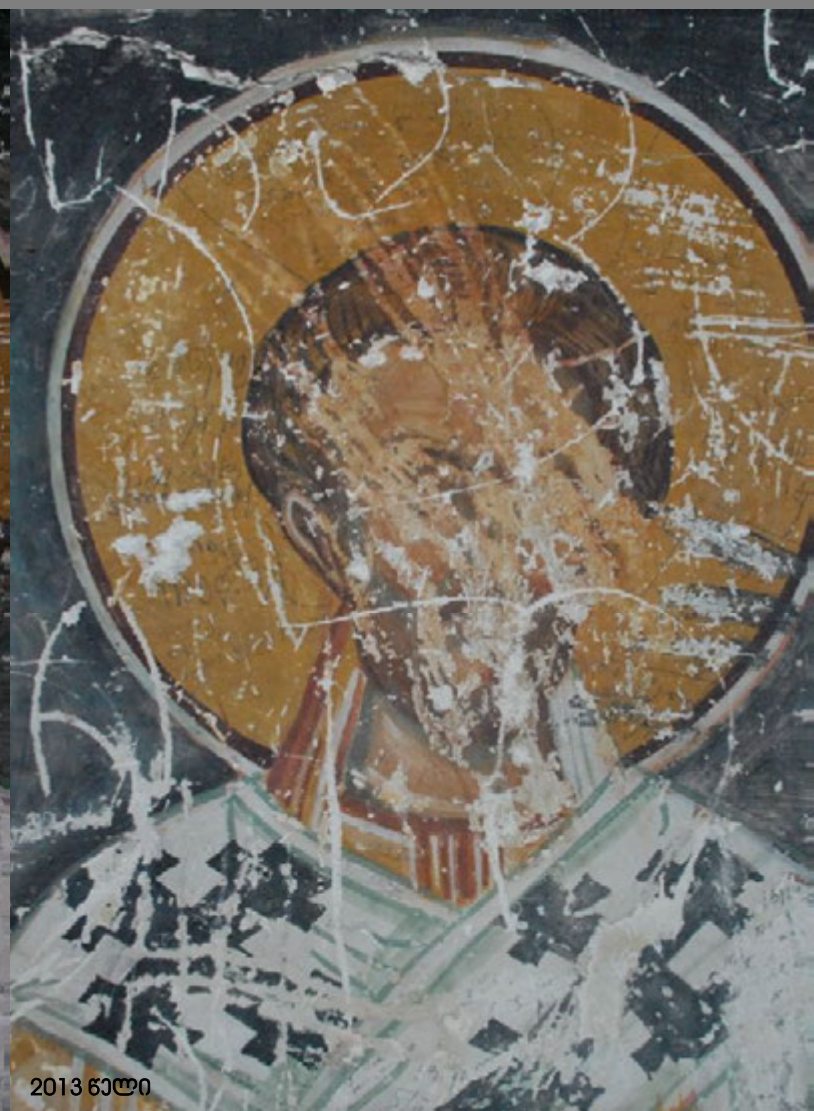
მხატვრობის ჯალაღირა ჰხვდებით ჰანდლიზმის მომავალ ჯვალს.

მხატვრობის ფრაგმენტი გალბანილია მუზეუმში

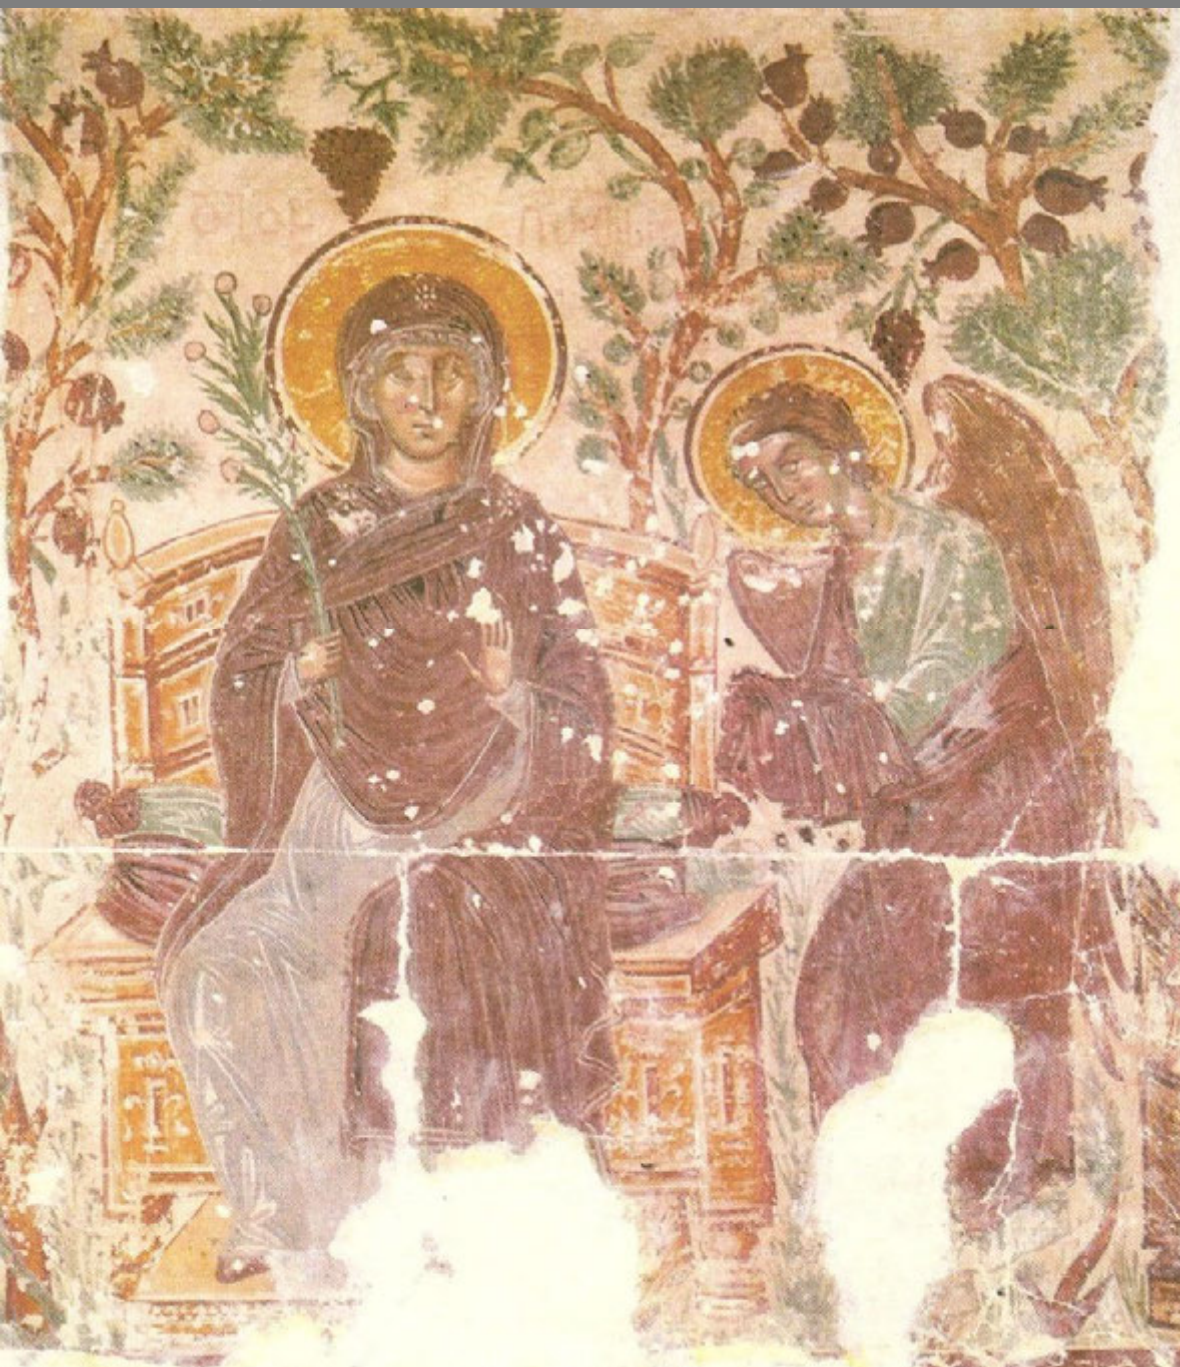
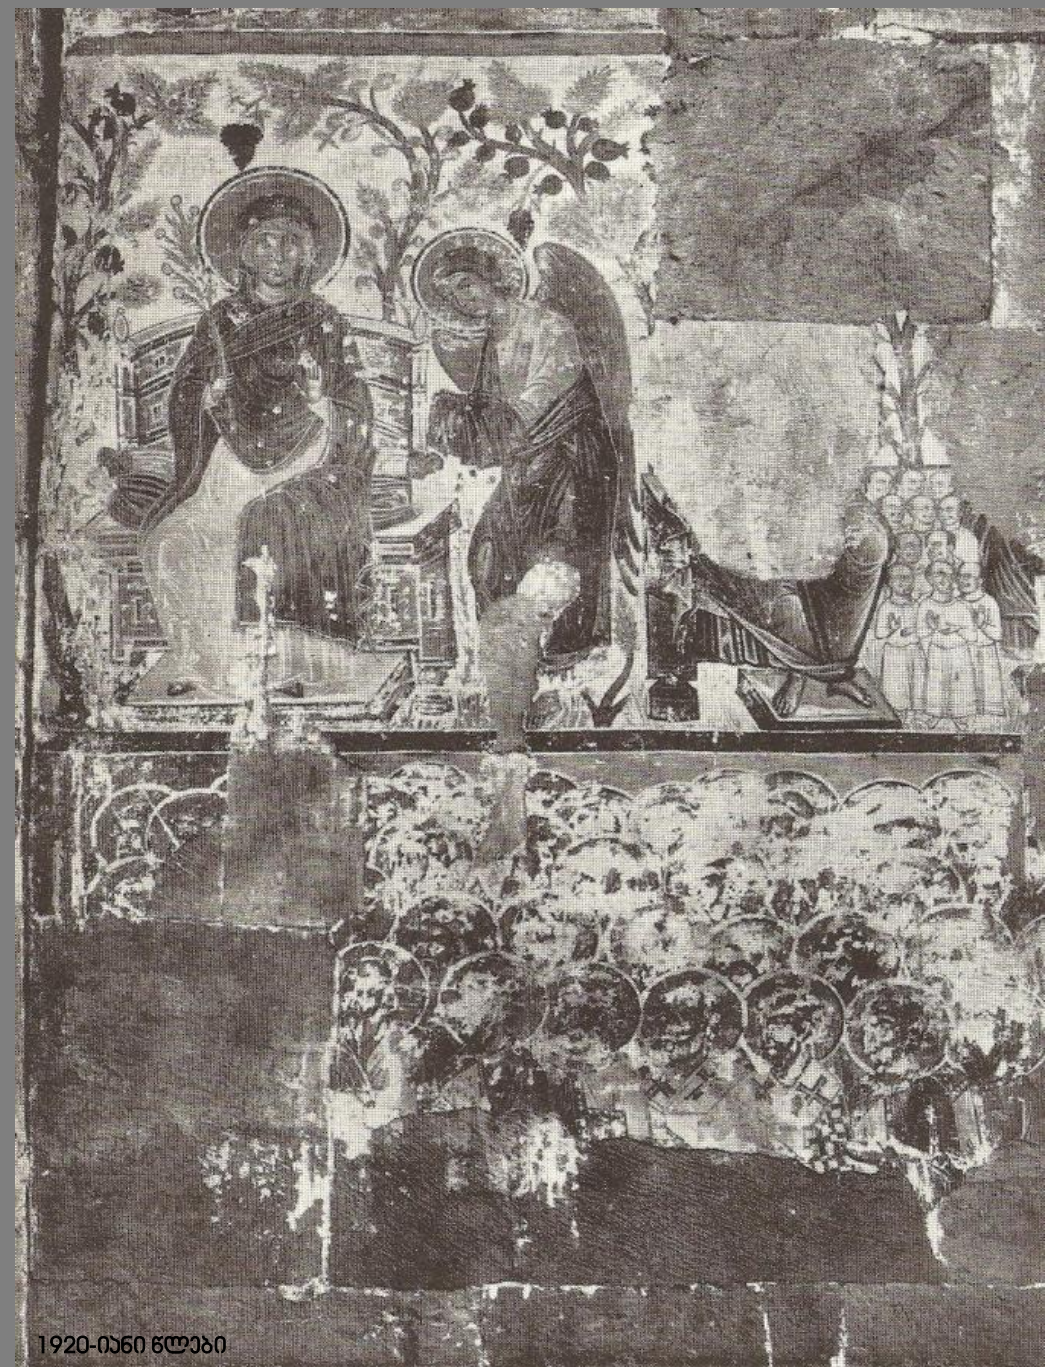
ა. ფოტო: წარმოდგენილი სცენა გადახანილია მუზეუმში

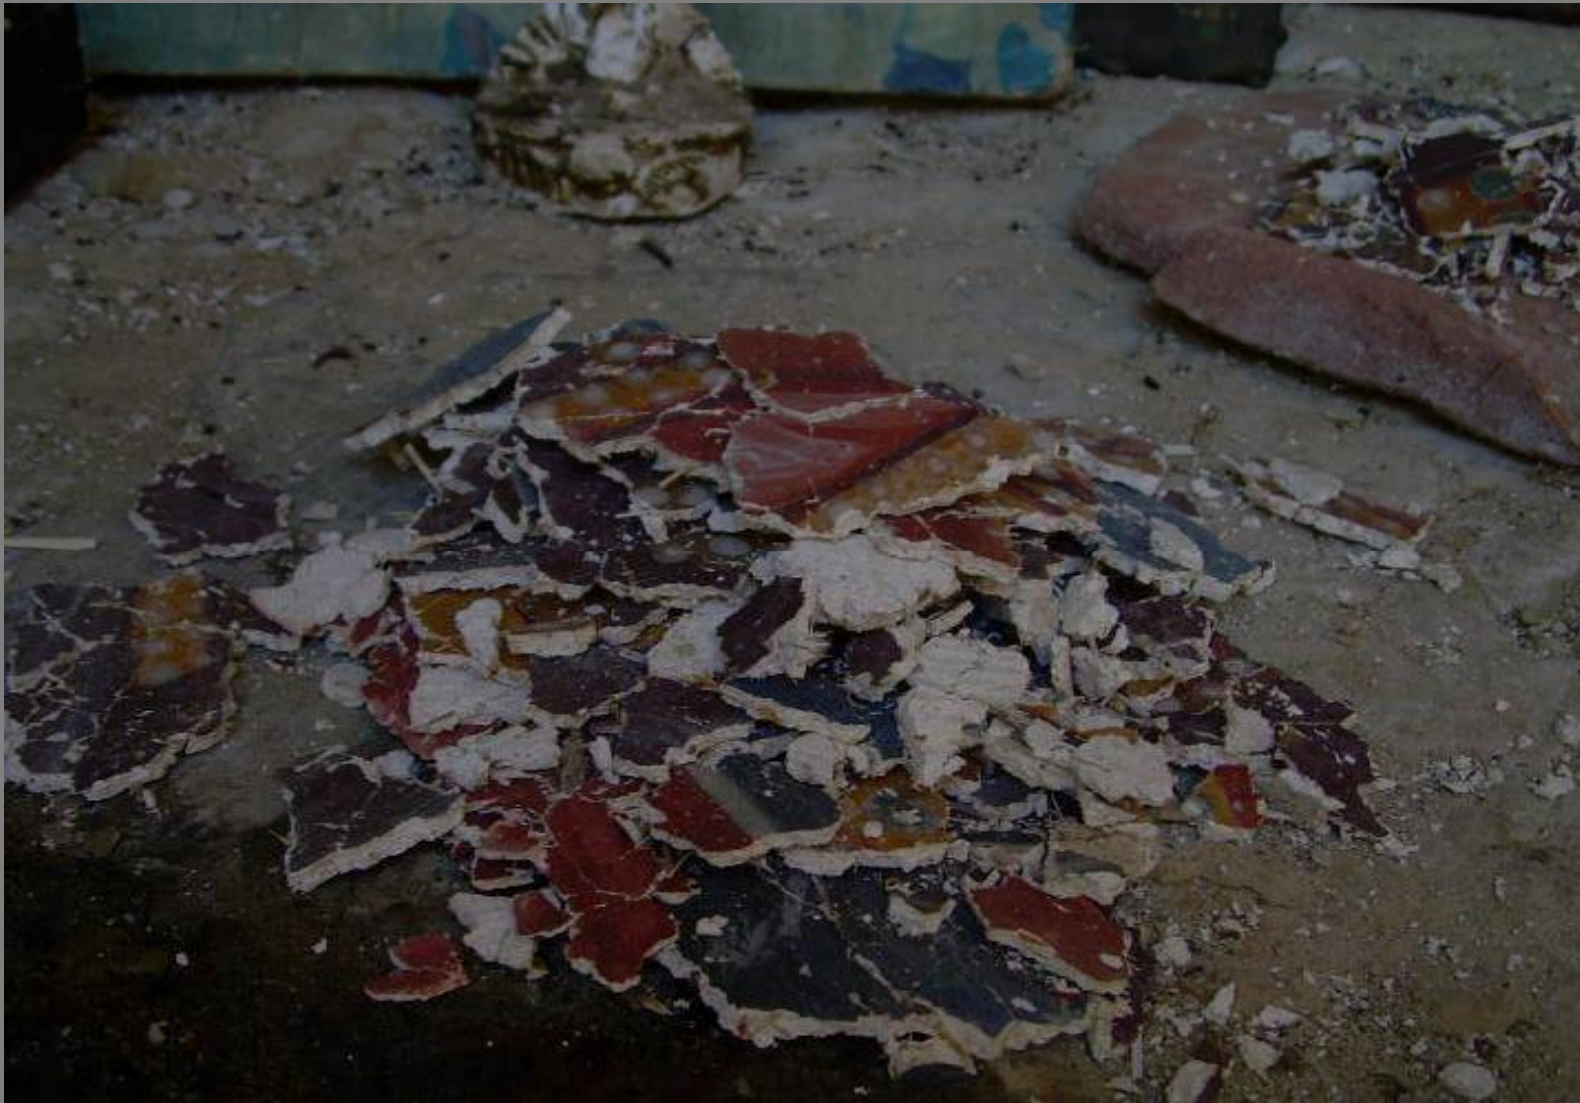
ნაგახტავის ჯედლის  
მხატვრობის ჩამოცვანილი  
ფრაგმენტები, რომლებიც  
დღეს დაწარგულია  
( ფოტო მოჭიპულ იქნა  
ინტერნეტში)

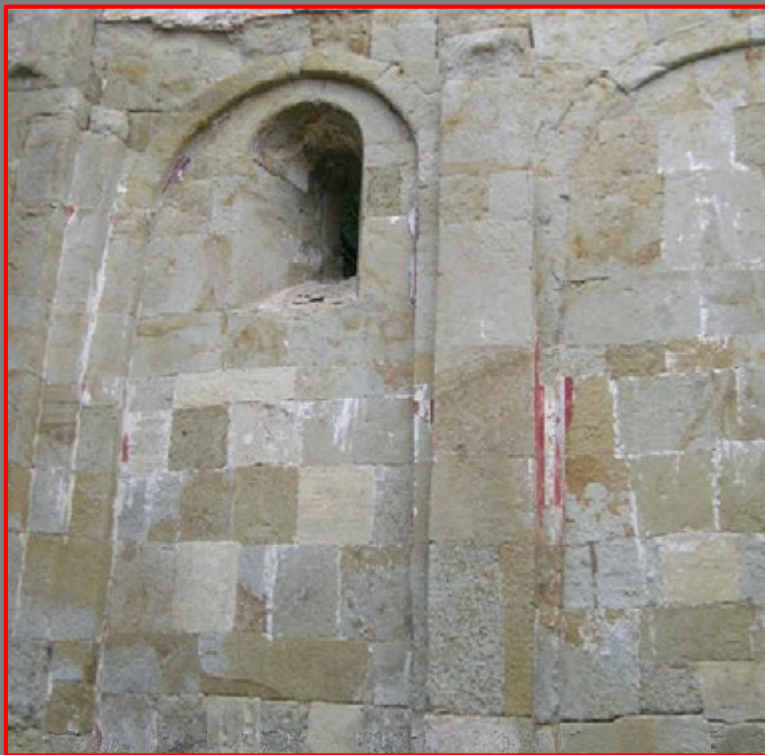
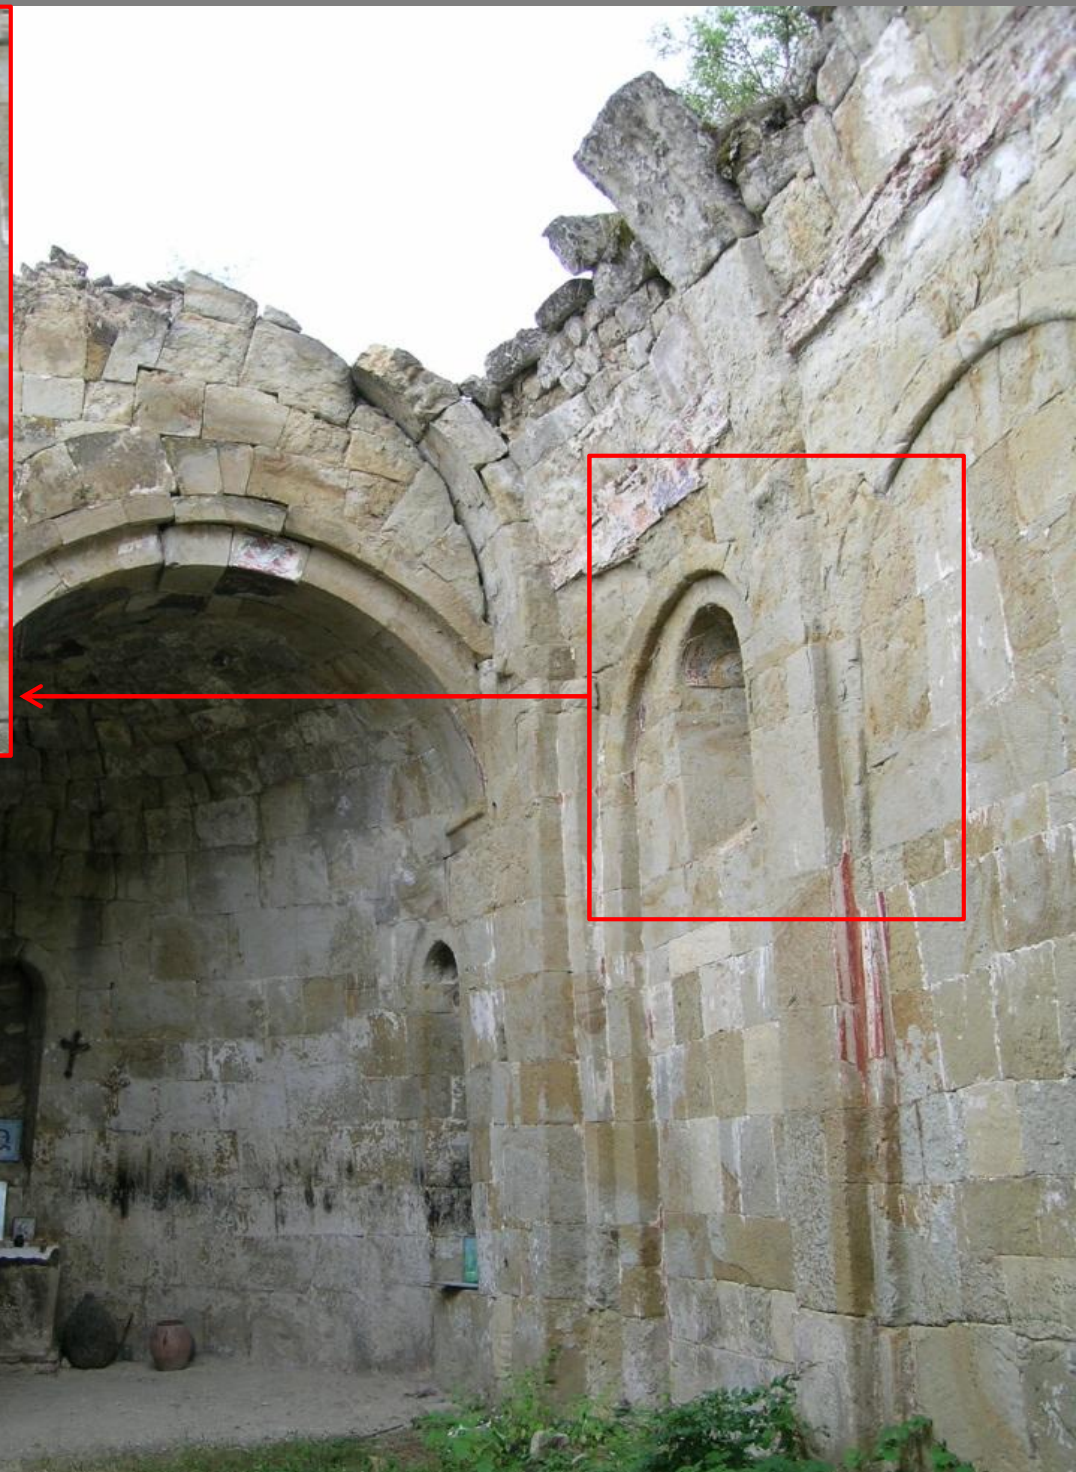
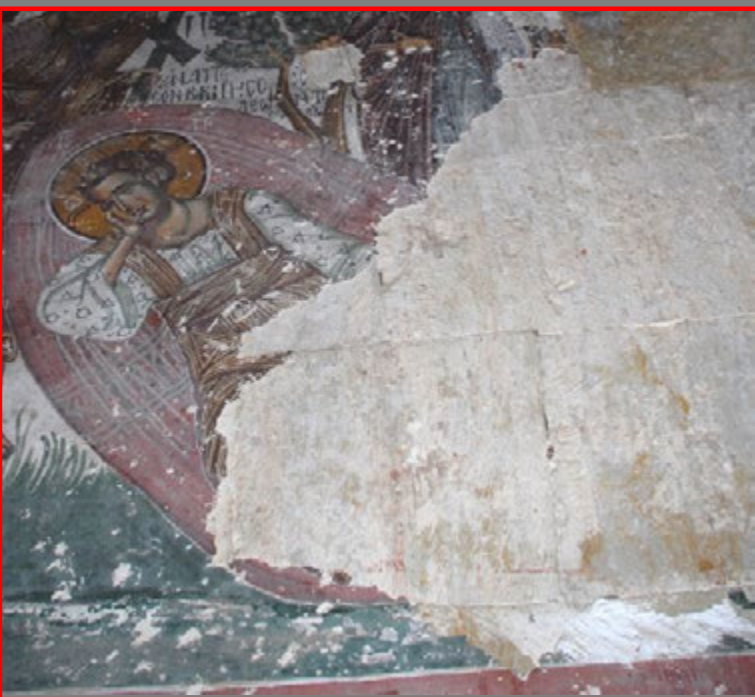
საფუძვლის ფენას (ბაძრის მოსაპირკეთებელ ქვას) წარმოადგენს ჯარგად თლილი ბუფის კვადრები.

ნალესობის ფენის დანაწარგი, სადაც გამოჩნდა საფუძვლის ფენა.

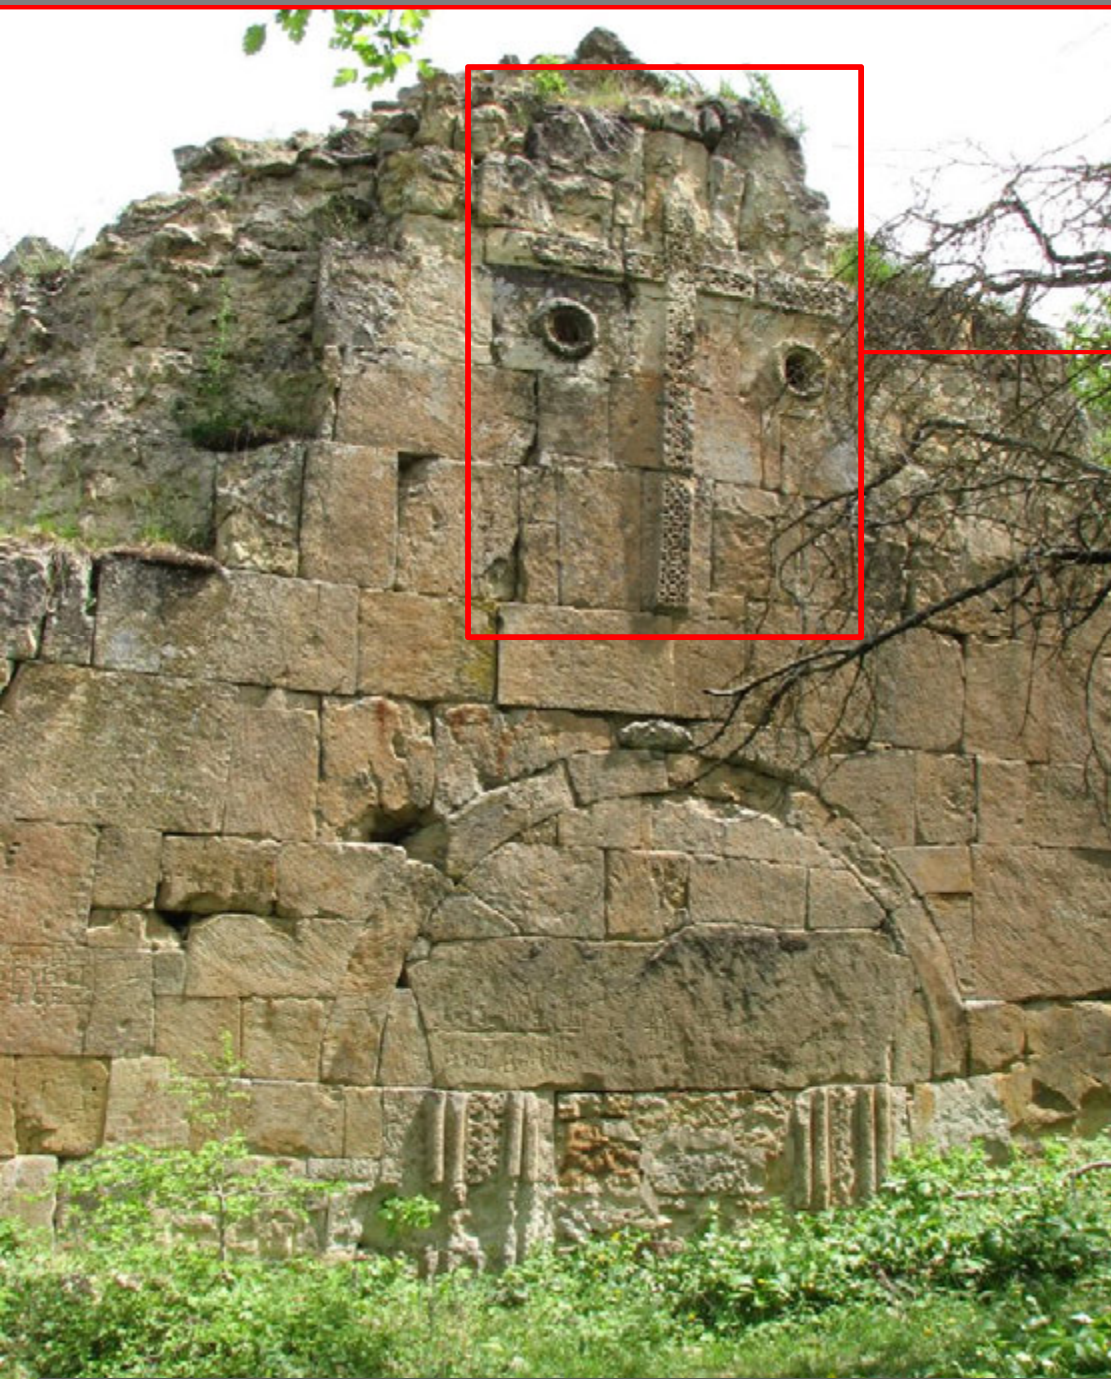
ფოტო: ორნამენტული ჯვარი

ბაქრის ფასადი ზოგ ადგილას გაფორმებულია ორნამენტული  
დეკორით.

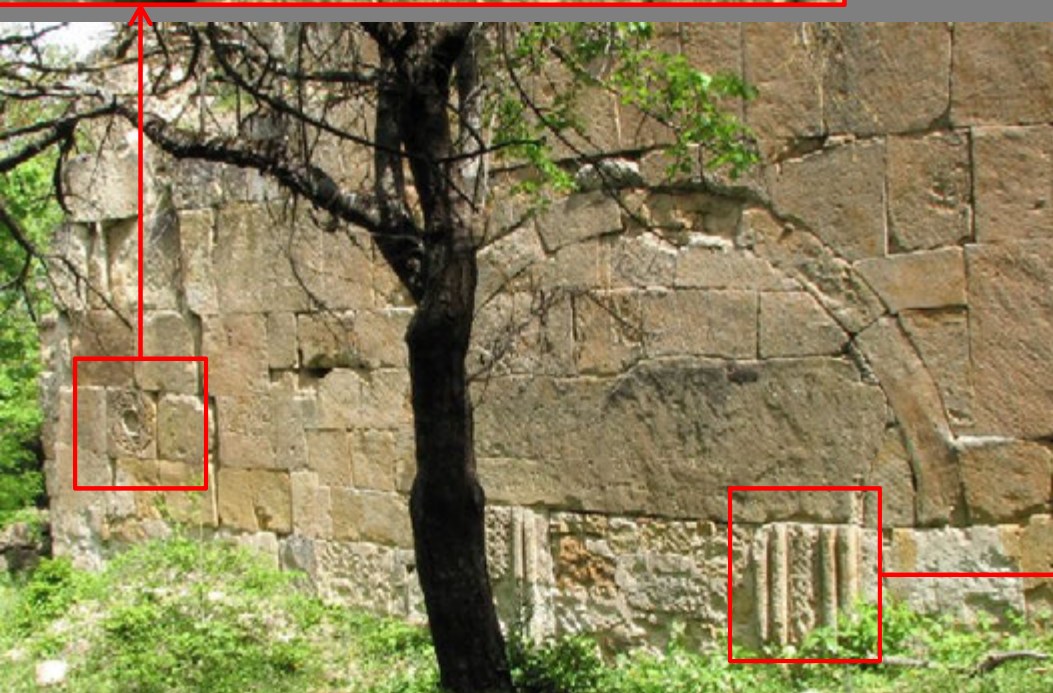
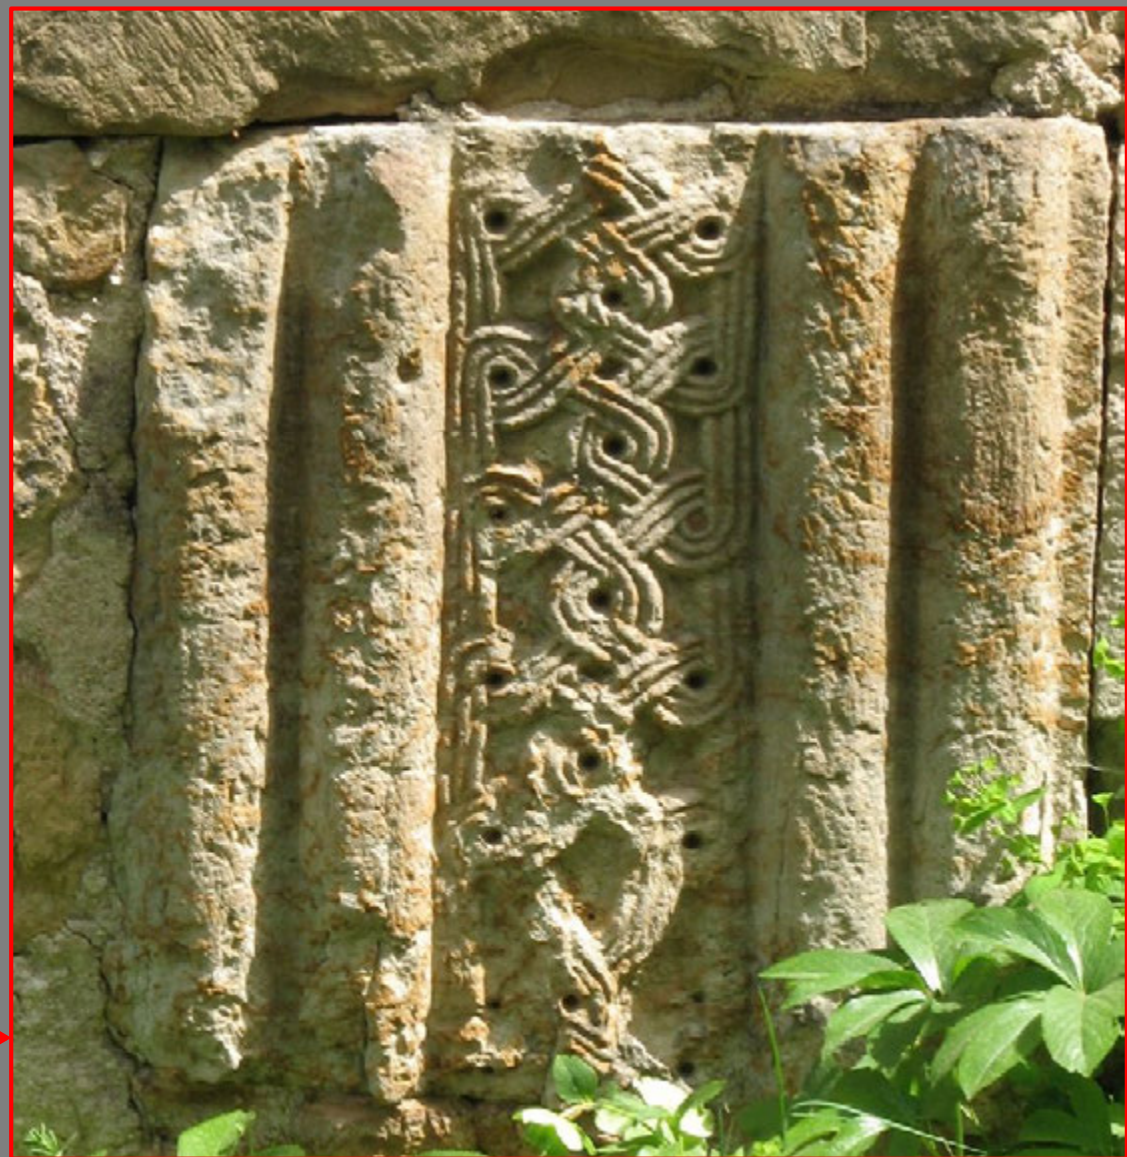
ბაქრის მოსავირებული ქვის დიდი ნაწილის დანაშარგის გამო გამოჩნდა ჯედლის სტრუქტურა.

ფოტოზა: დულაბი, რომლის შემავსებალი დიდი და საშუალო ზომის რიყის ქვებია.

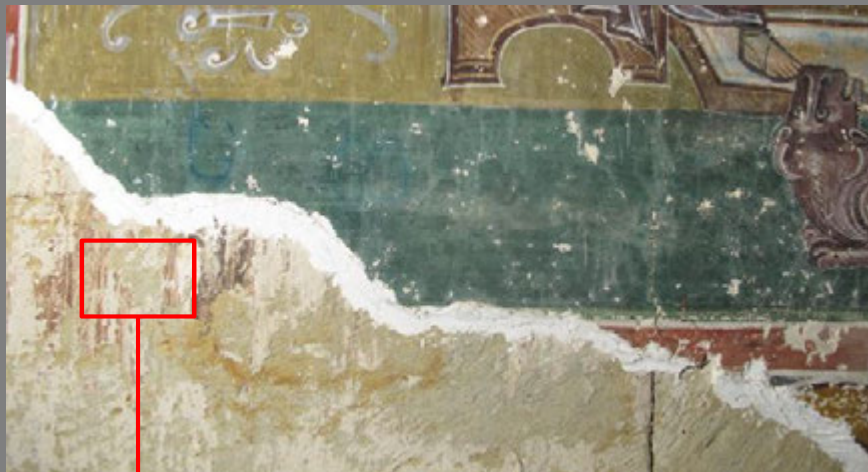
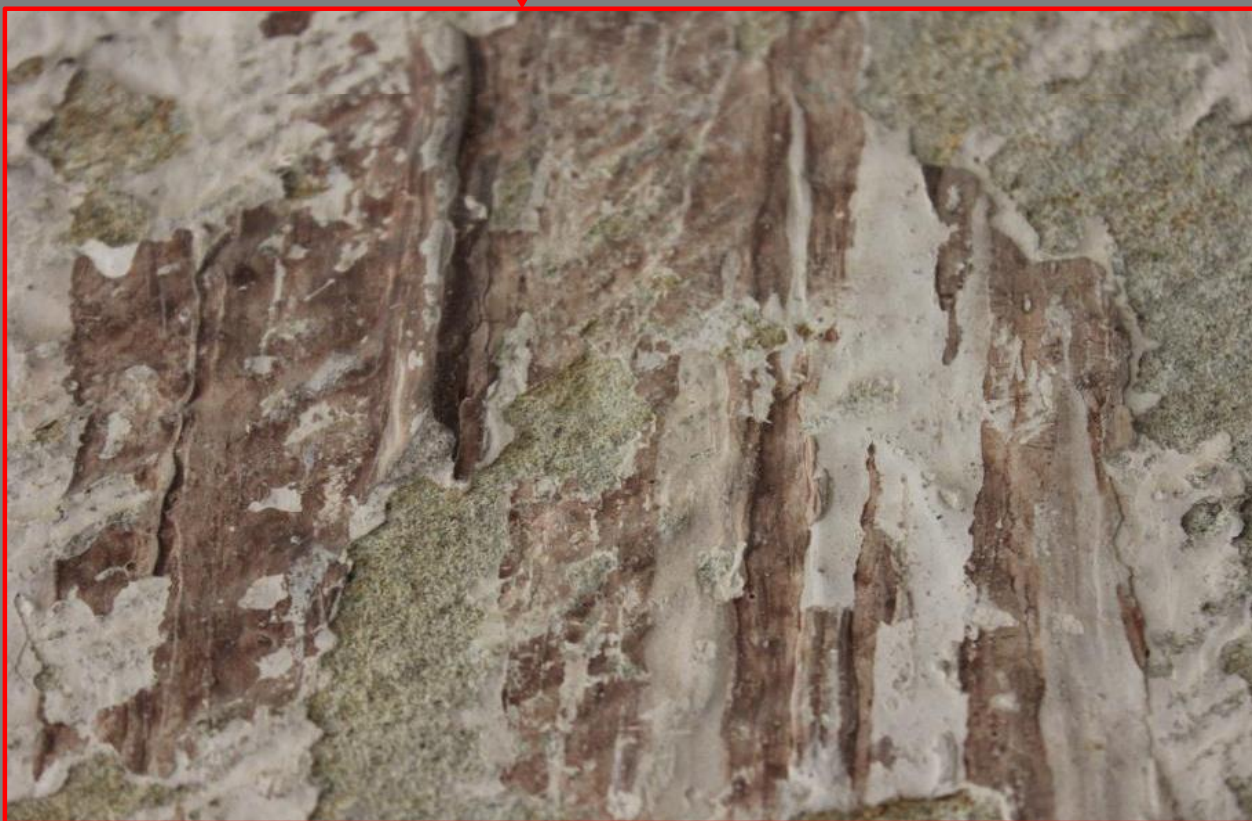
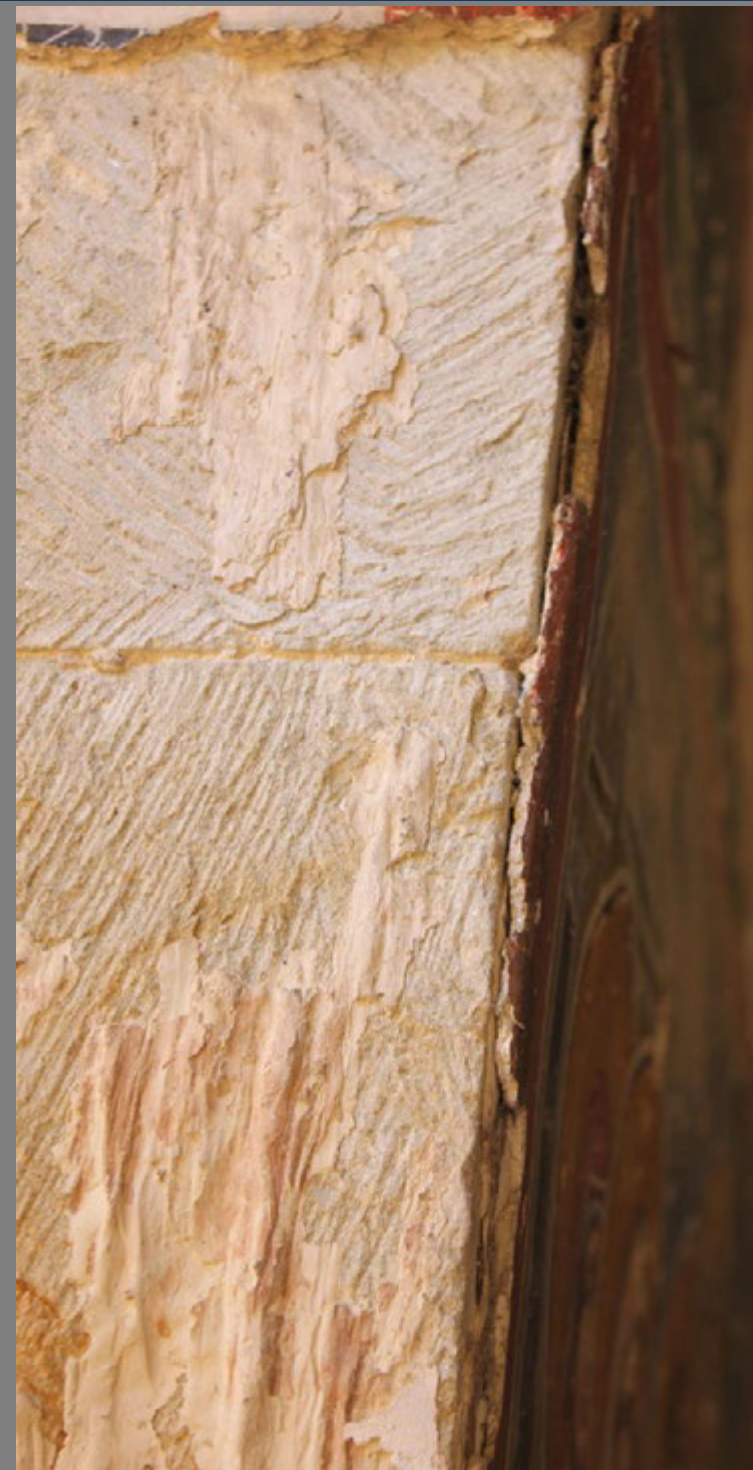
ძირითადი ნელსონის ქვაზე საფუძვალზე მრავალ ადგილას შეიმჩნევა თეთრი ბათქაშის ფანა, რომელიც არათანაბარი ზედაპირით ხასიათდება და მის ზემოდან გადასმულია წითელი და შავი საღებავი.

ნელსონის ამ ფანის ფუნქციაა დაზუსტებით ვერ ვისაზრებთ.

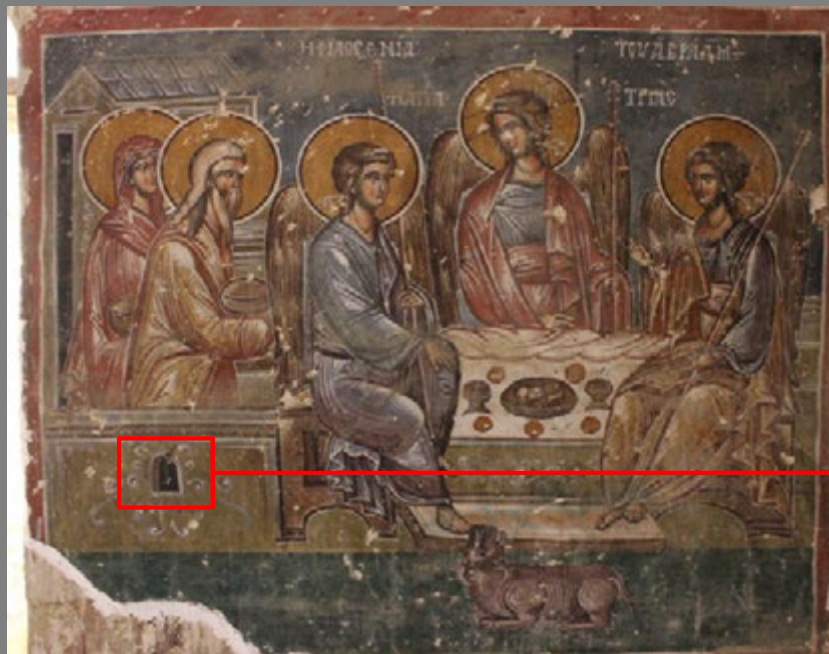
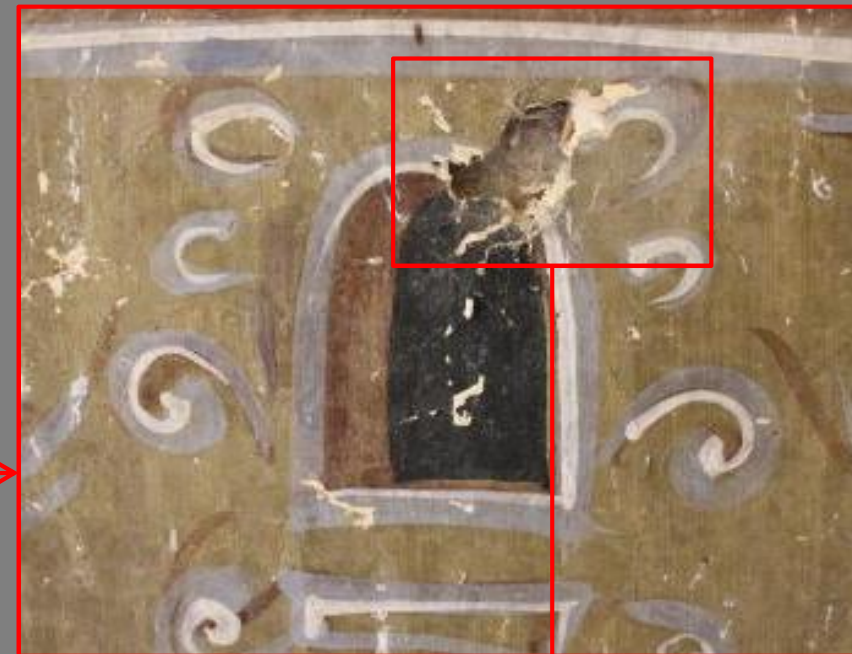
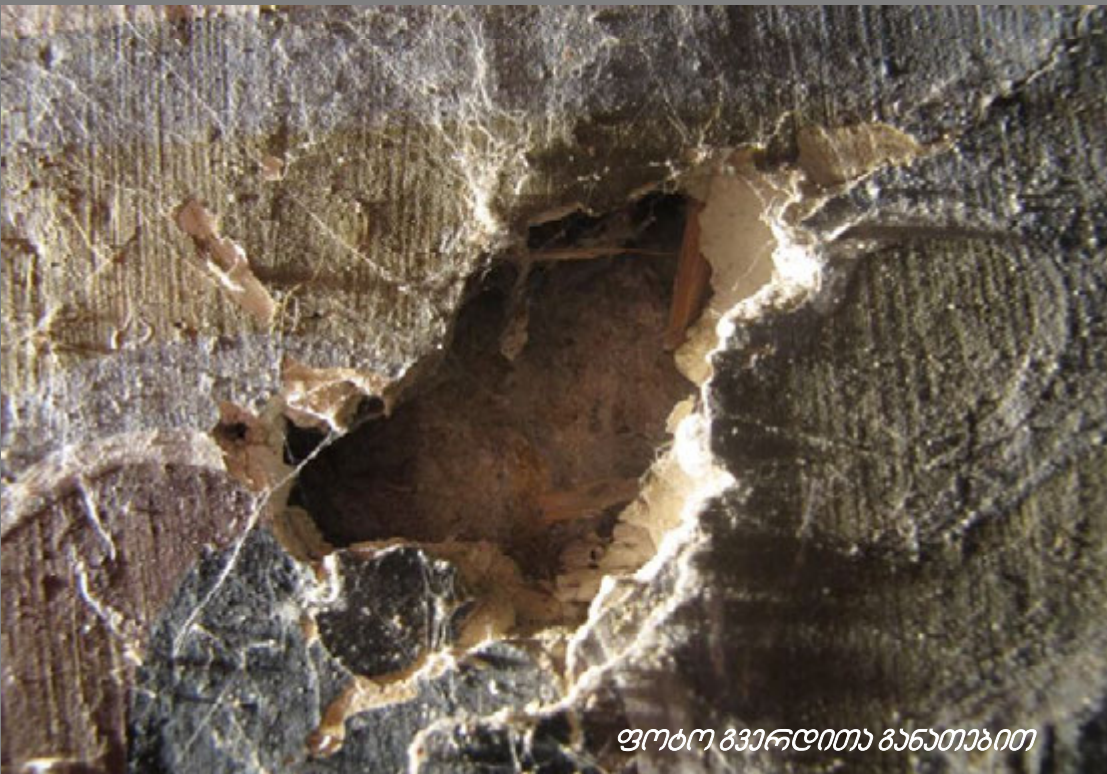
ბათქაშის ორივე ფანაში  
შეიმჩნევა დიდი  
რამდენიმე ორგანული  
ჩანართები. ქვედა ფანაში  
მცანარაული ჩანართი უფრო  
დიდი ზომისაა, ვიდრე  
ზედაში.

ფოტოგრაფირდება  
განათებით ჩანს ორგანული  
ჩანართის მიერ ამოხსნილი  
ზედა ფანა.

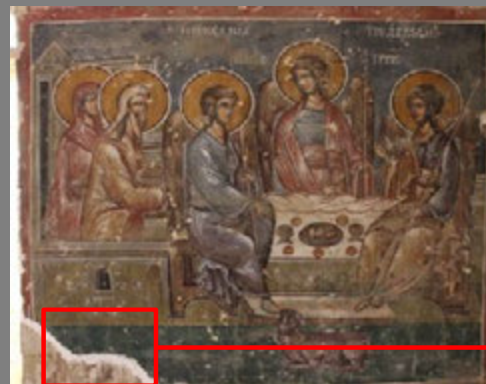
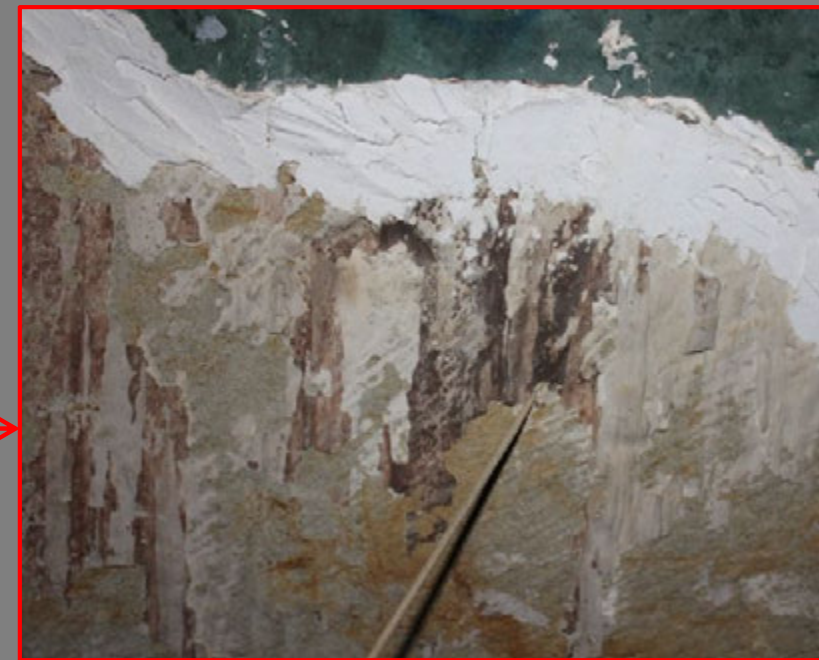
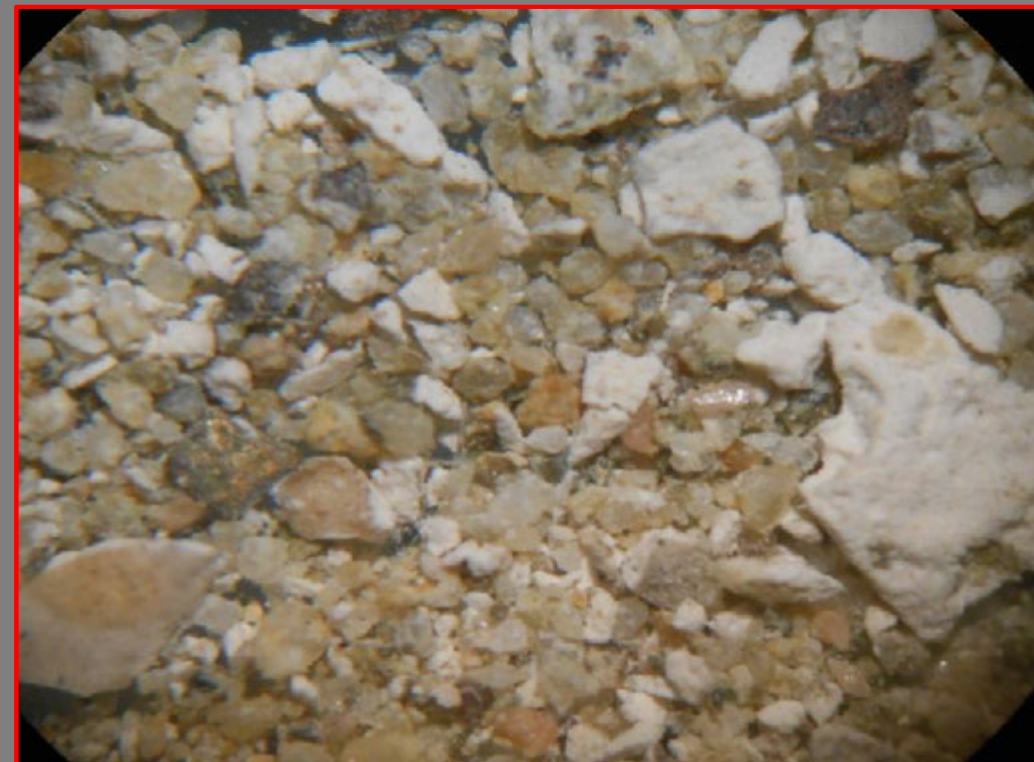
ფოტო:ფრაქციები  
ბინოკულარის ყვლევა

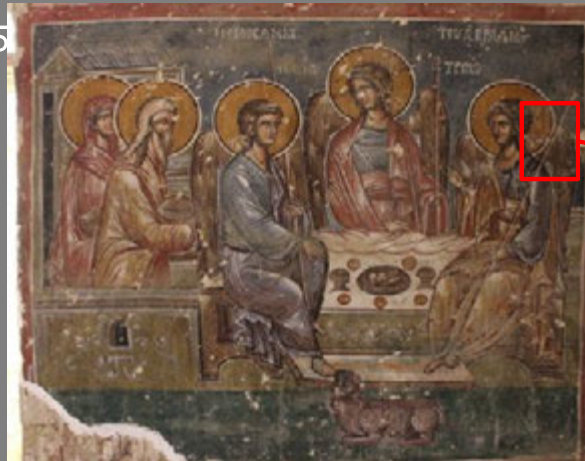
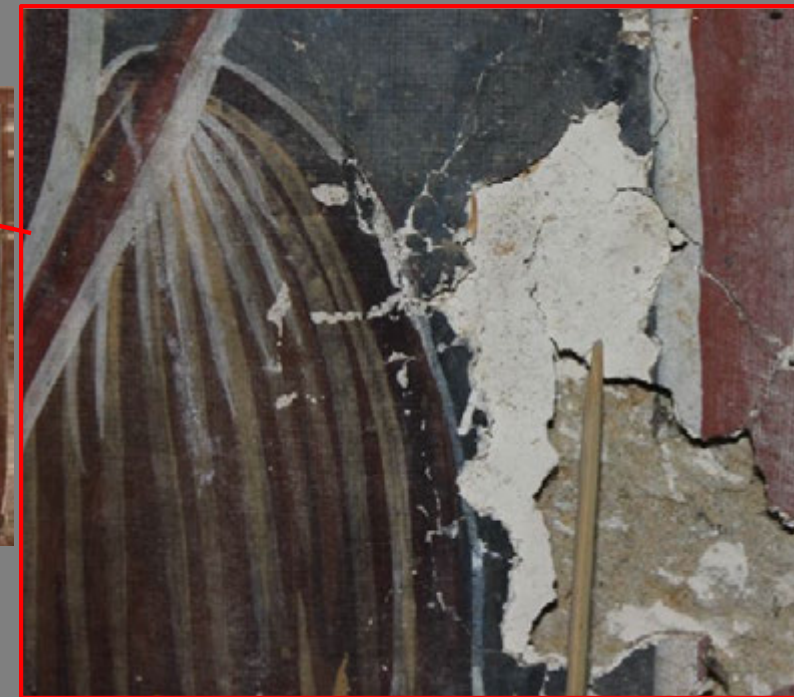
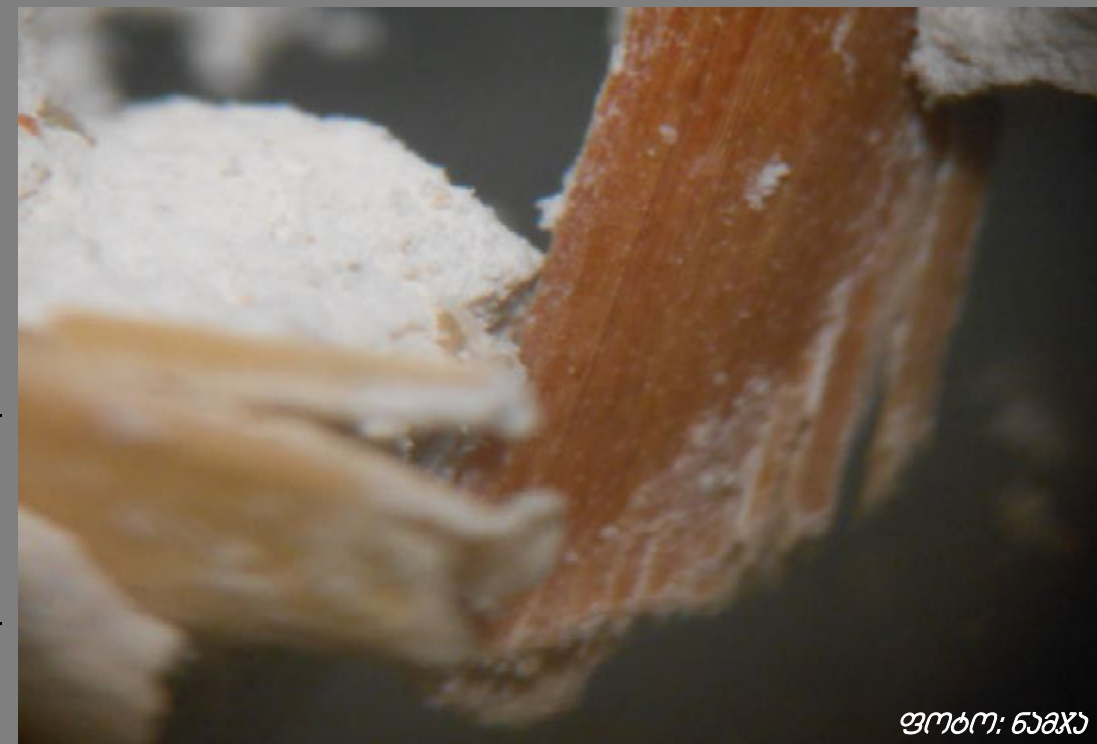
ნომ. №2/325 – 2 ქვედა ბათქაში “სამების” სტენიდან  
დანახარგთან

მასალაში დაფიქსირებულია ნაგავი 1-3 მმ ზომის.

ფოტო: ნაგავი

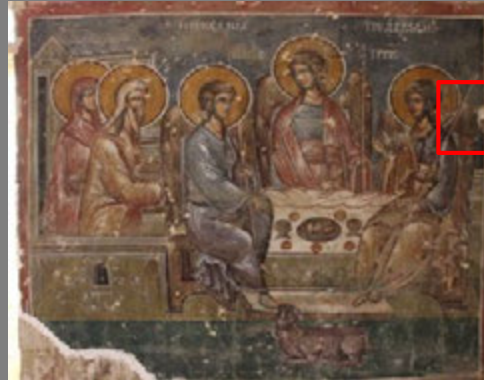
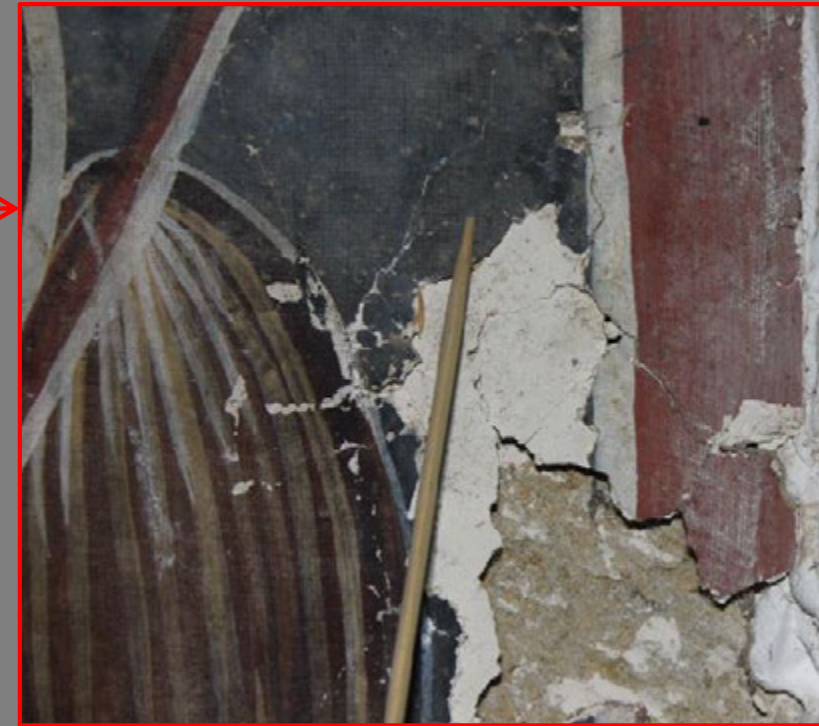
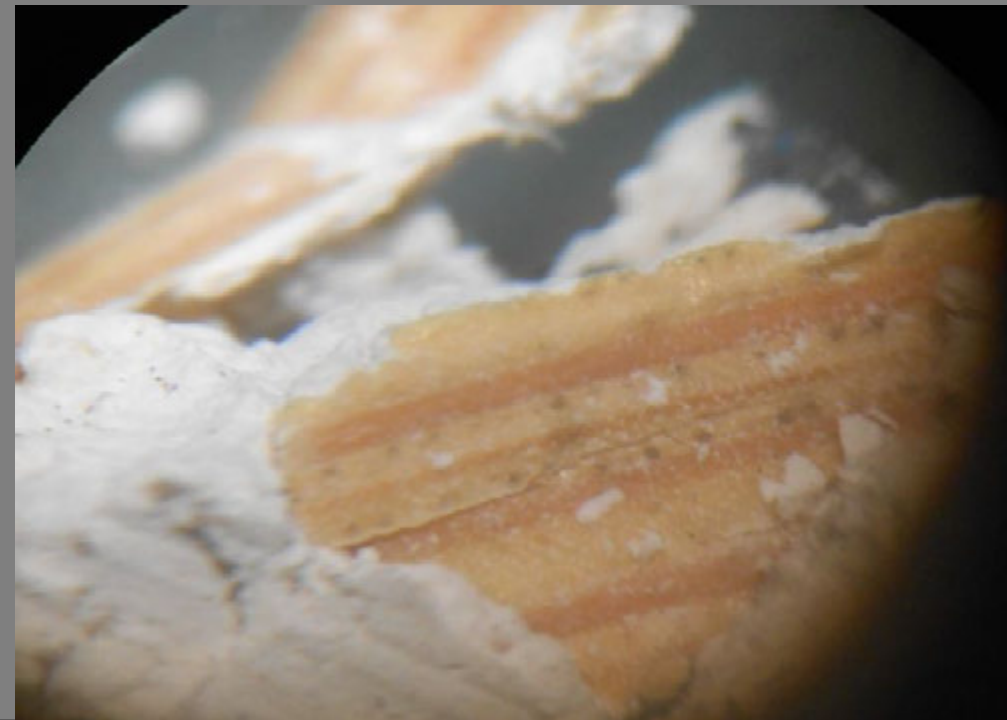
ნომ. №4/327 – 4 ლურჯი ფერი+ზედა ბათქაში.

მასალაში დაფიქსირებულია ნაგავი 1-10 მმ ზომის.
