საშურის მუნიციპალიტეტი, ნაბახტავის ღვთისმშობლის  
სახელობის ეკლესიის ეკლესიის მხატვრობის  
სახონსარკვევით სამუშაოების სავსეობა –  
სახარტაღრიცხვო დოკუმენტაციის შედგენა

## შესავალი

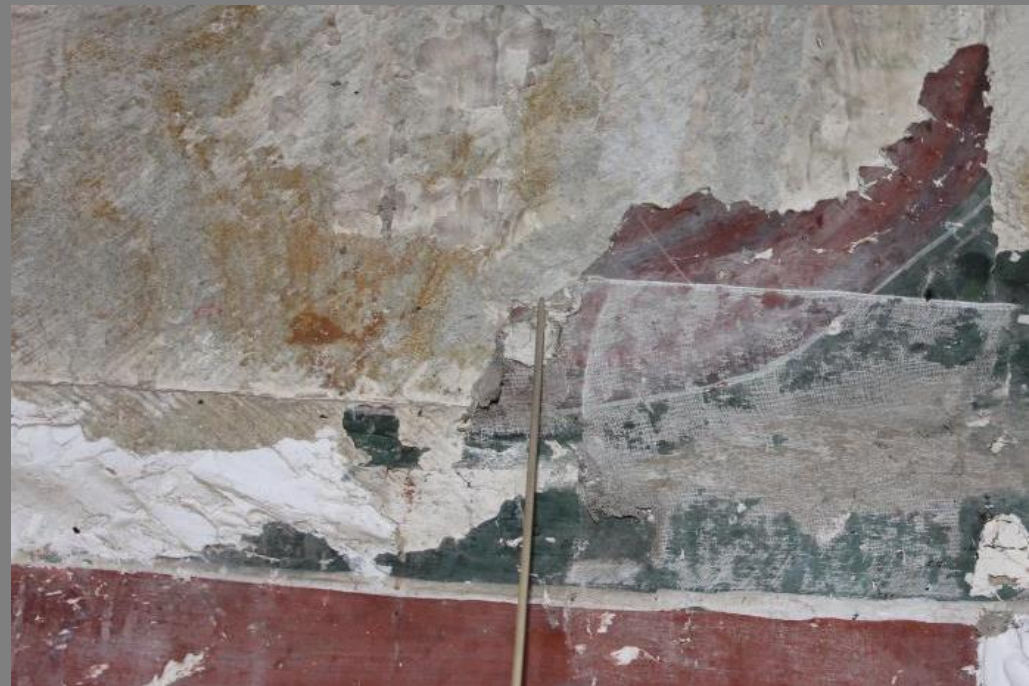
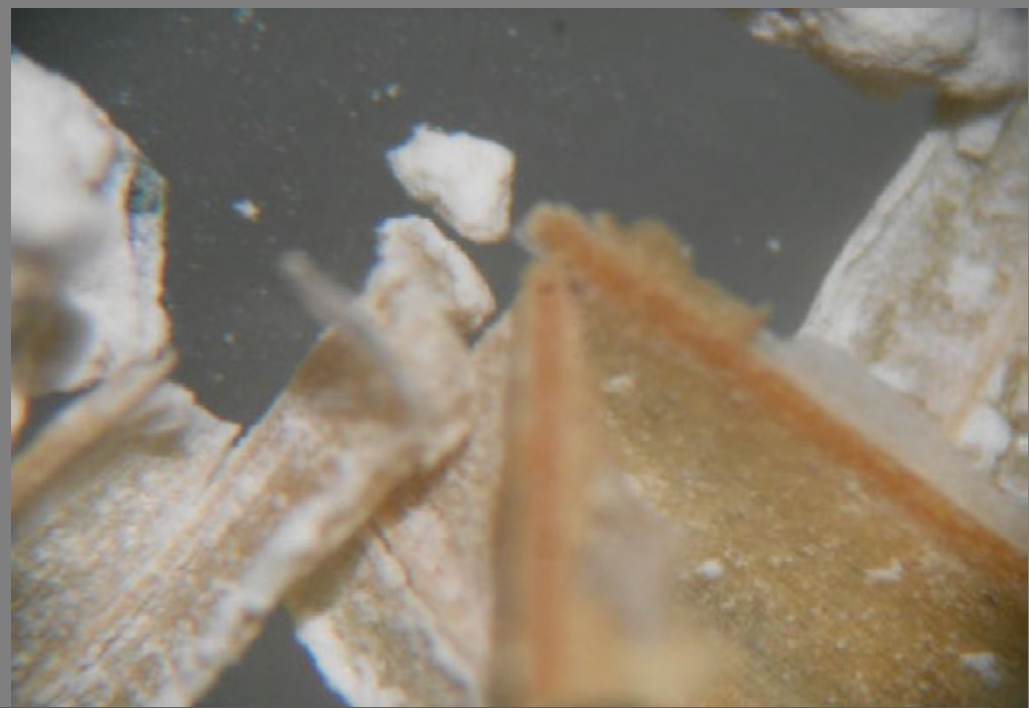
ნომ. №5/328 – 5 ზედა და ყვედა ნელსოზა

მასალაში დაფიქსირებულია ნამჯა 1-11 მმ ზომის.

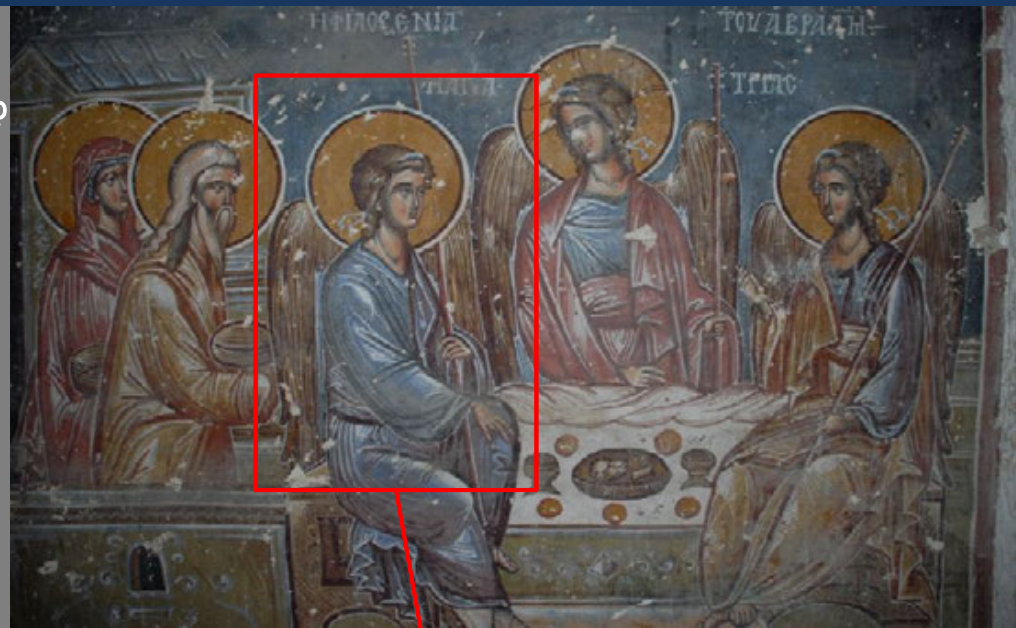
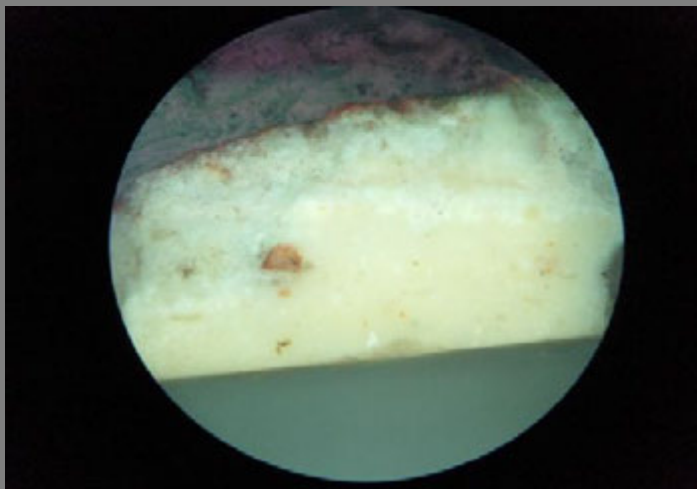
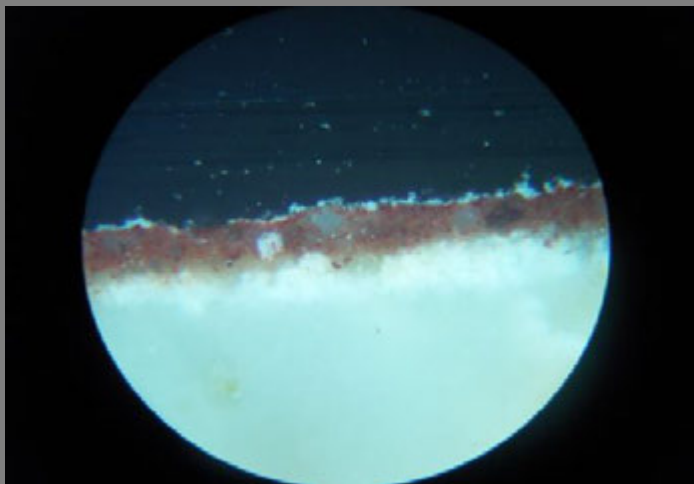
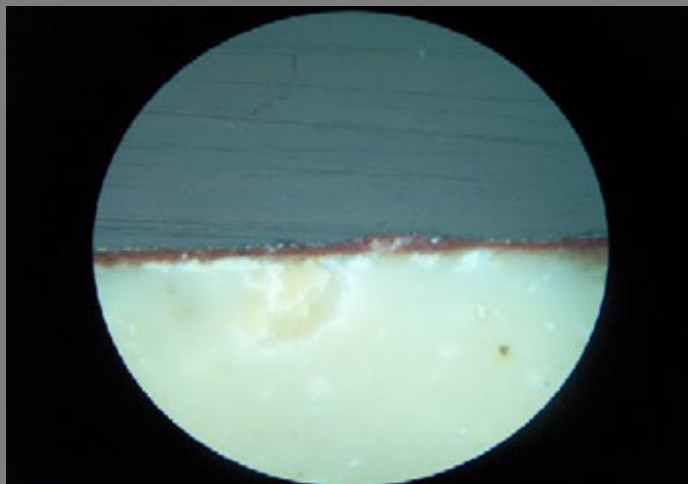
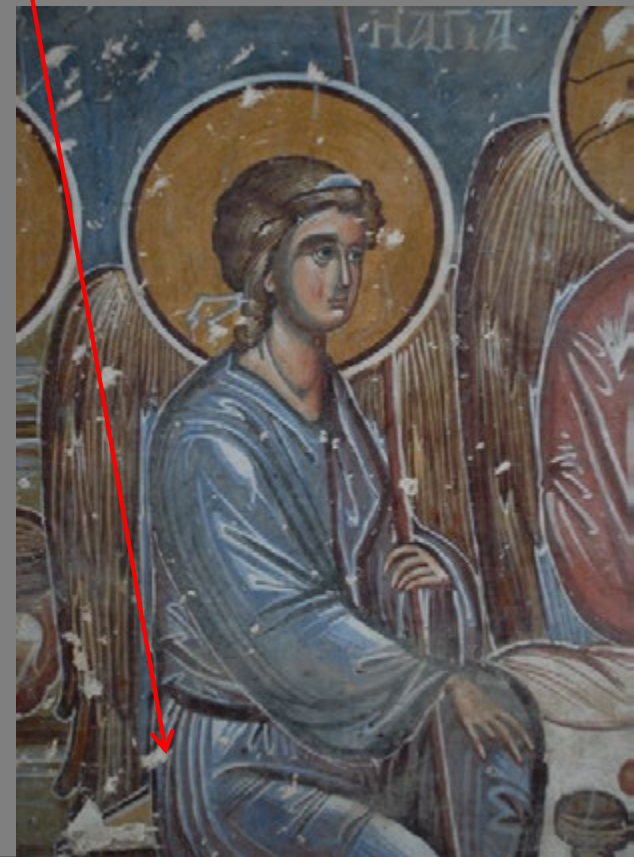
სინჯი: №1 (2013)

მოცემული მონაცემებიდან აღებული სინჯის მიხედვით  
ანალიზის შედეგად საღებავის ფანაში გამოჩნდა წითელი ფერის  
პიგმენტი, რომელიც წარმოადგენს წითელი ოქრისა და სინგურის  
წარმოშობას.

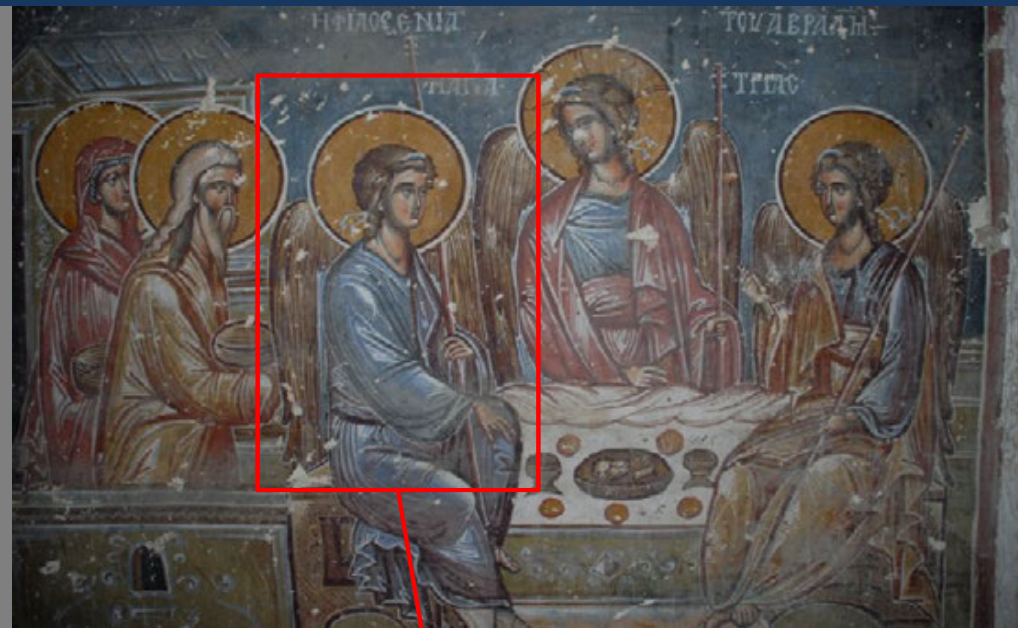
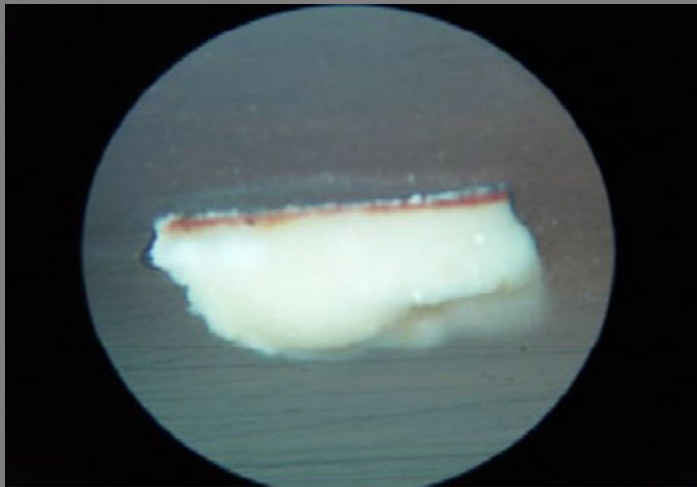
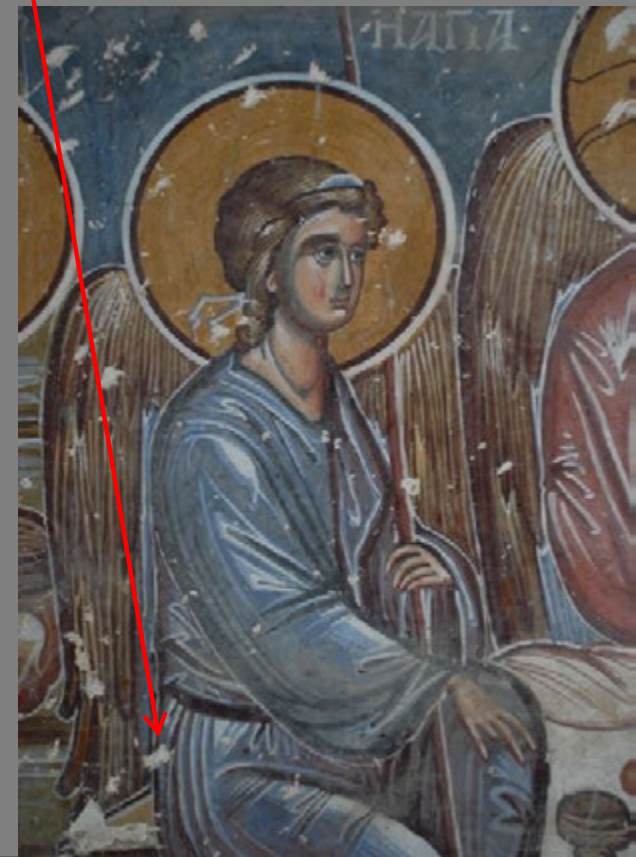
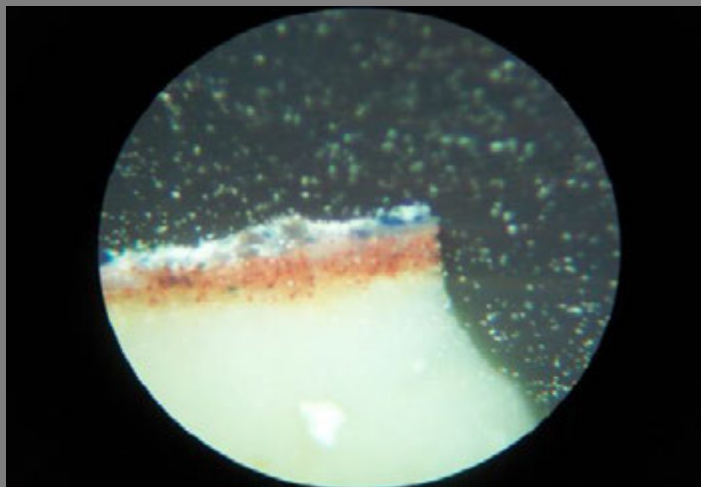
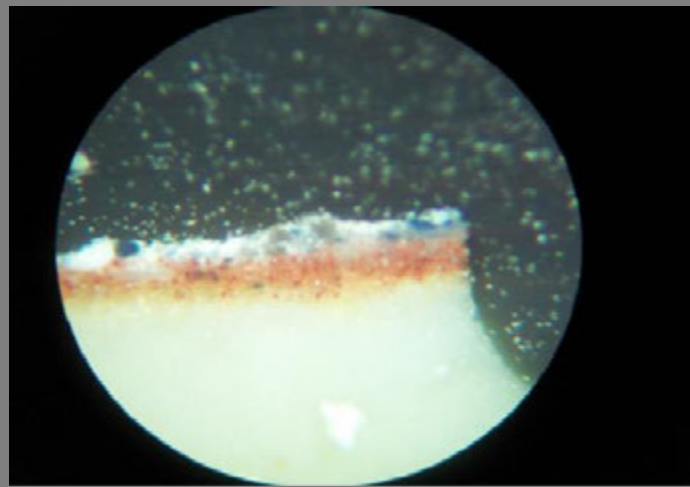
მოცემული მონაცემებიდან აღებული სინჯის მიხროსკოპული  
ანალიზის შედეგად გამოჩნდა საღებავის რამდენიმე ფენა, ქვედა  
საღებავის ფენას წარმოადგენს წითელი ოქრისა და სინგურის  
ნარევი, რომელსაც ზემოდან ადევს ლურჯი ფერის ფენა:  
ულტრაბარიონი შერეული თეთრადი.  
სინჯი: №2 (2013)

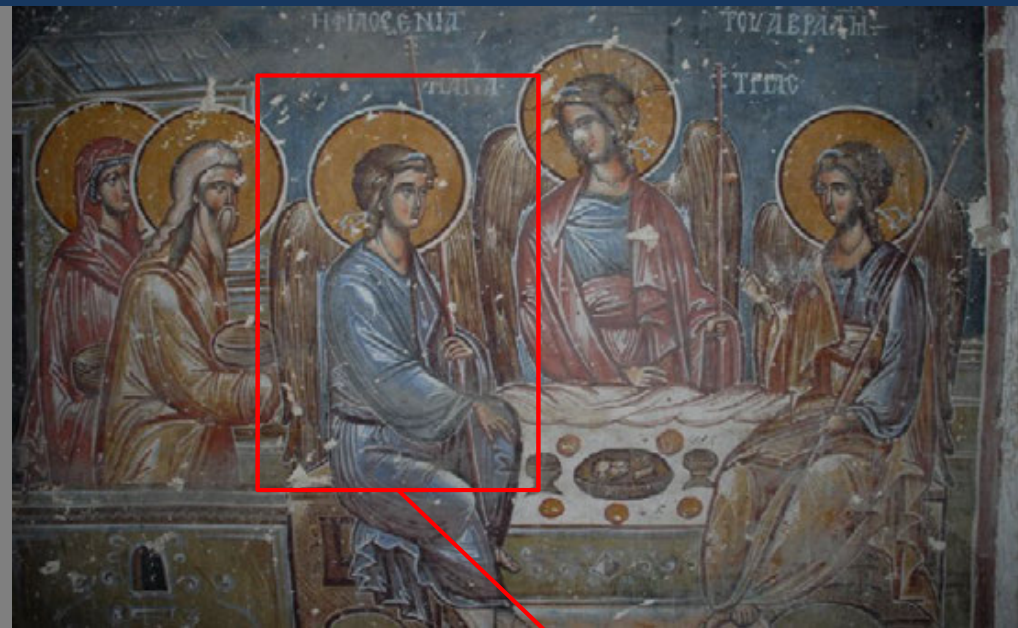
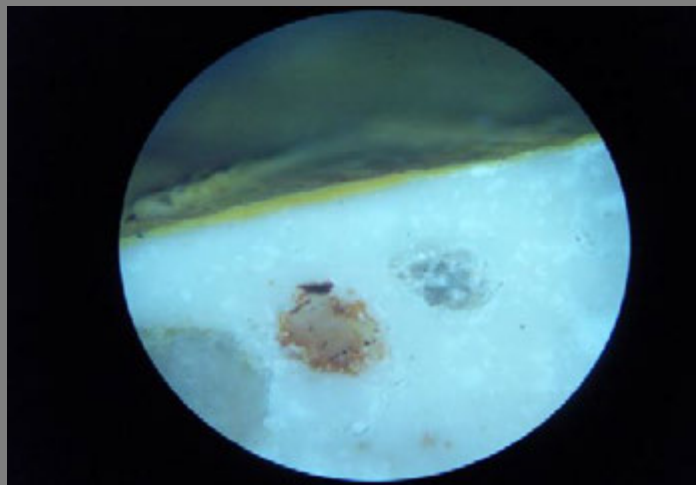
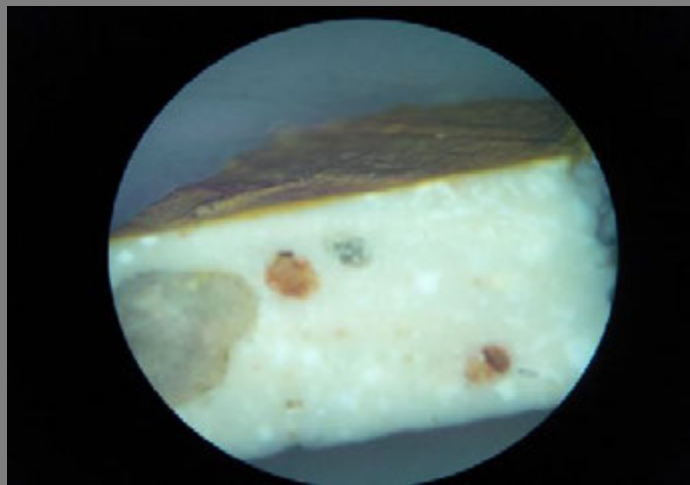
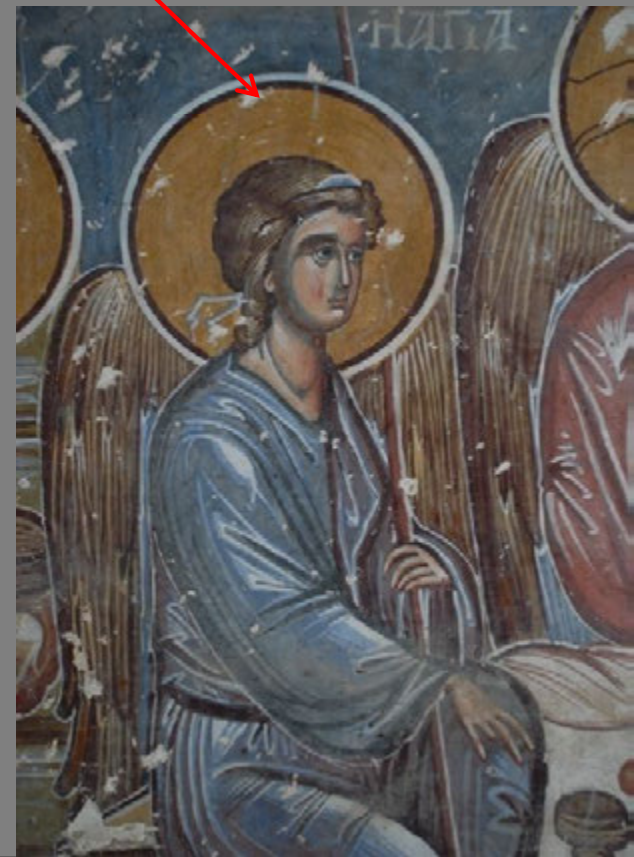
მოცემული მონაცემებიდან აღებული სინჯის მიხედვით  
ნაწილის შედეგად გამოჩნდა ყვითელი ოქრის საღებავის ფენა  
რომელსაც ზემოდან შესაძლებელია გადახრული ჟონდის ორგანული  
ნაწილის ფენა.  
სინჯი: №4 (2013)

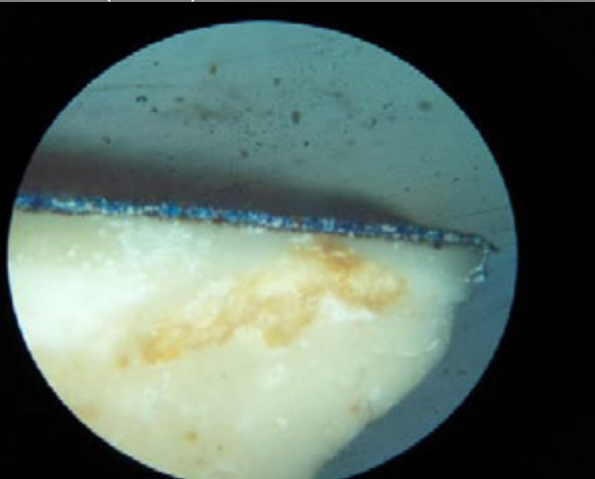
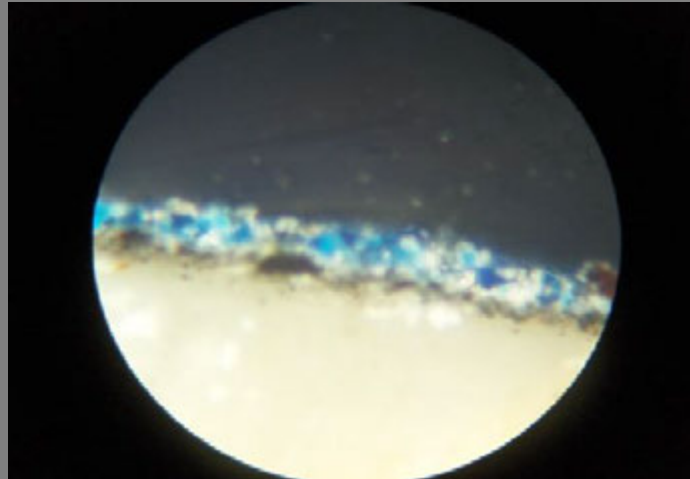
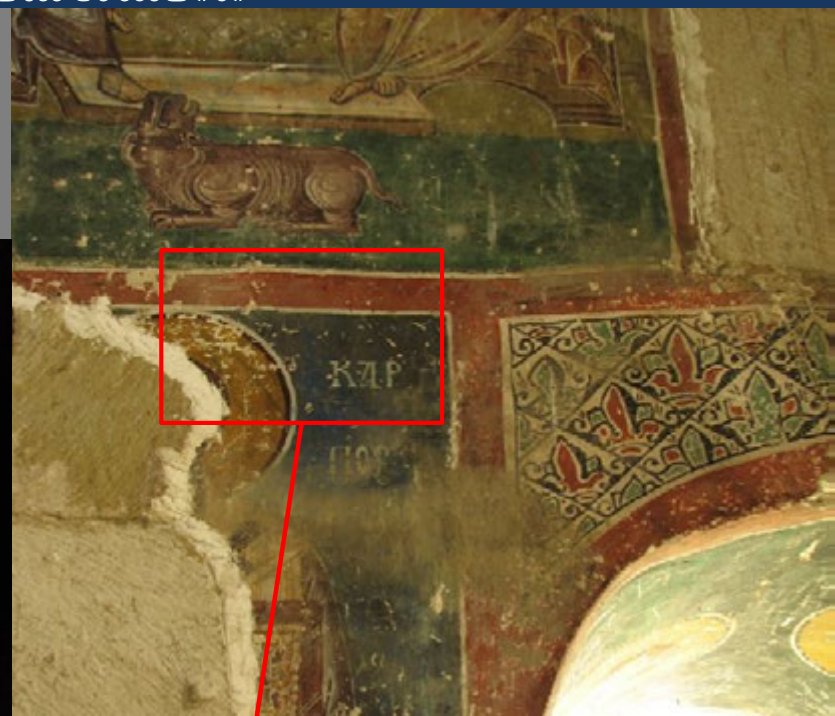
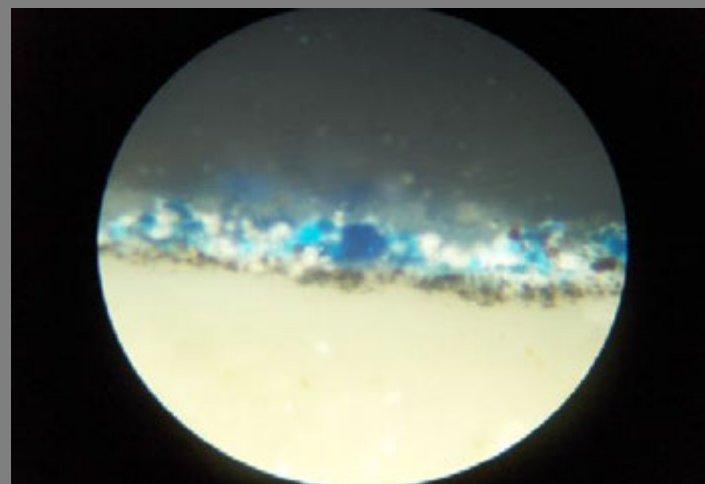
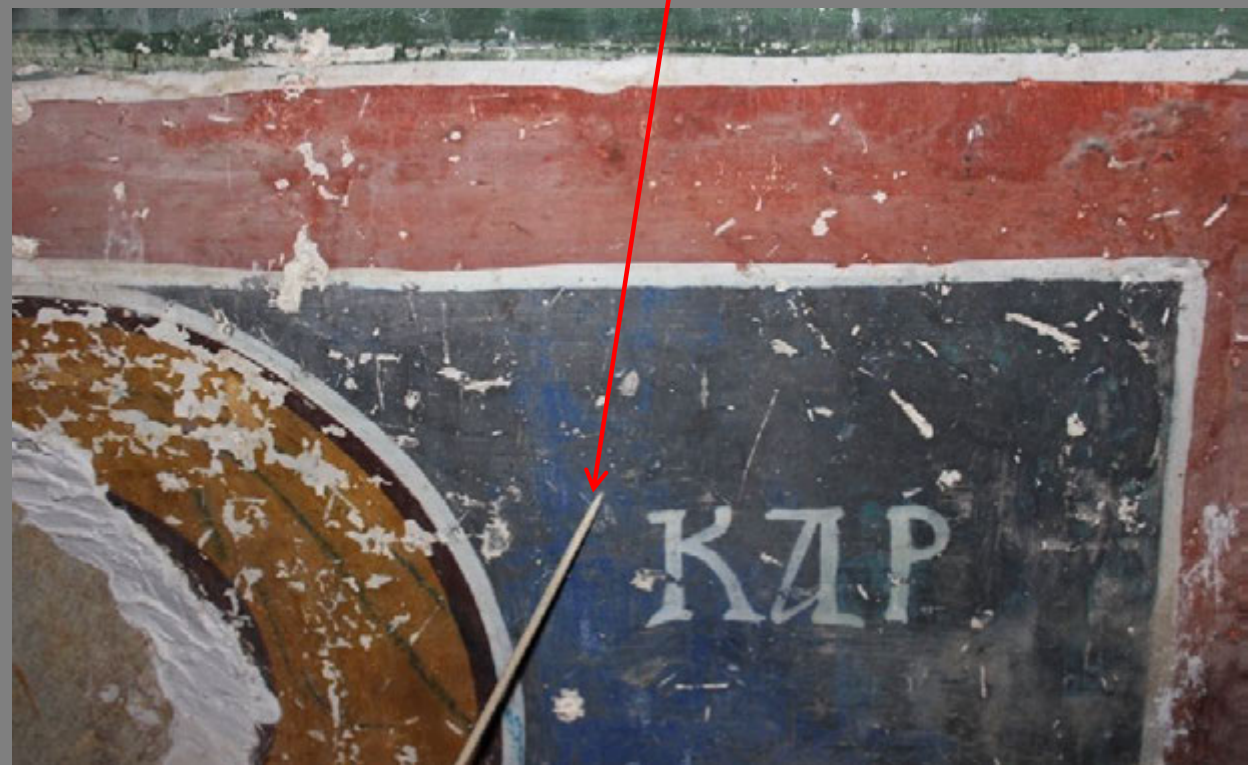
სიხი: №5 (2013)

მოცემული მოწყობითიდან აღებული სიხის მიხროსკოპული ანალიზის შედეგად გამოჩნდა საღებავის რამდენიმე შრე. ქვედა ფენას წარმოადგენს გავი ფერის სარკული - ნახშირი, რომელზეც დაღებულია ლურჯი ფერის პიგმენტი - მცირე რაოდენობით ულტრაამარინი შერეული აზურიტში.

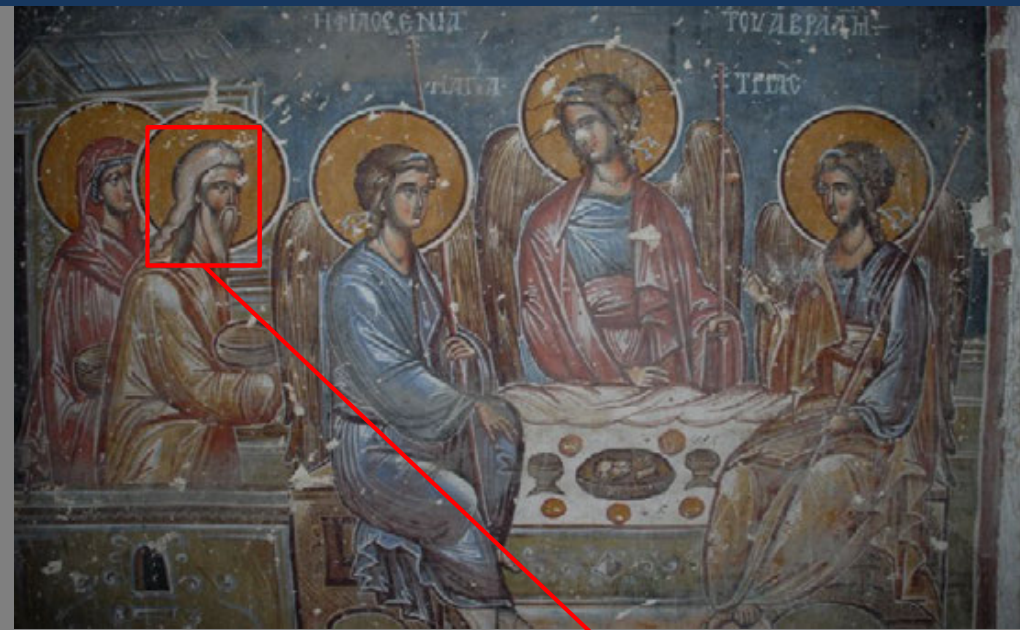
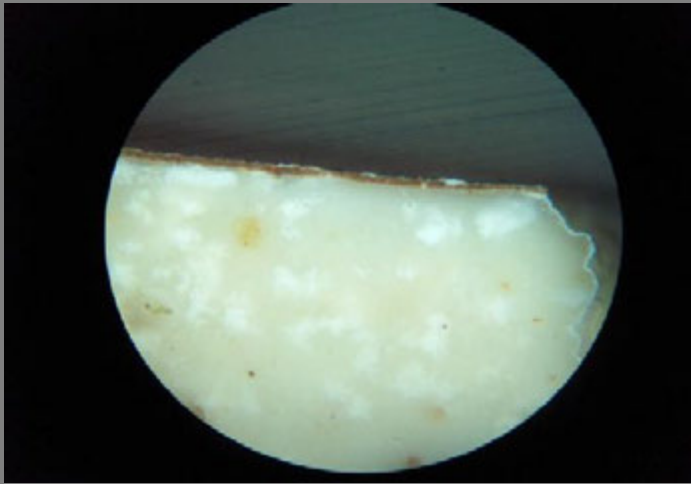
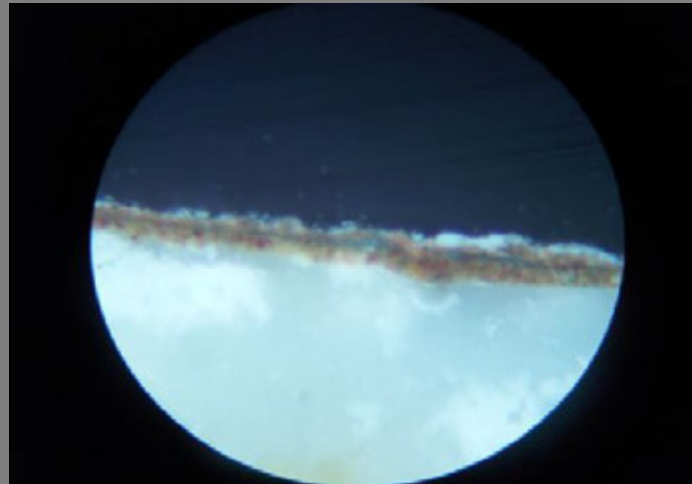
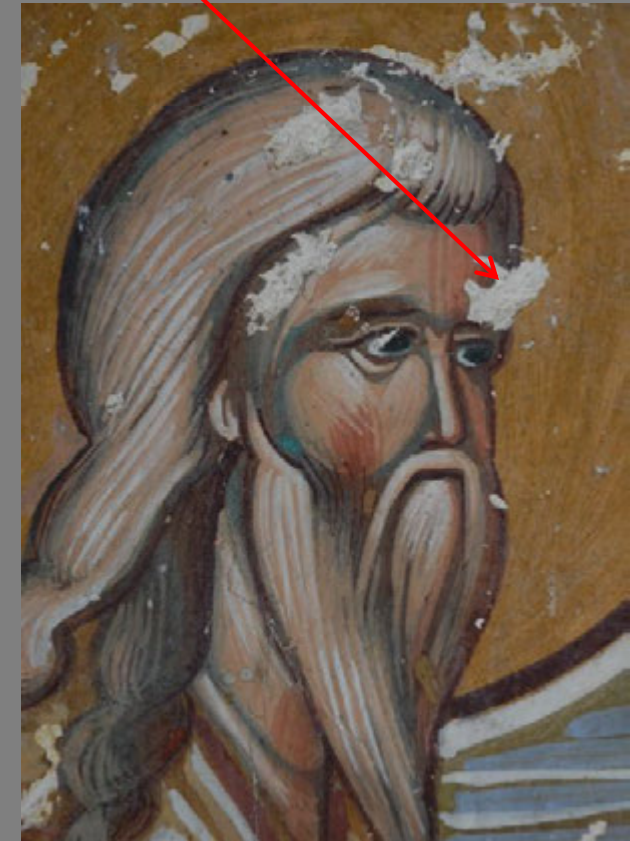
მოცემული მონაცემებიდან აღებული სინჯის მიხედვითი  
ანალიზის შედეგად გამოჩნდა საღებავის რამდენიმე ფენა. ქვედა  
საღებავის ფენას წარმოადგენს წითელი ჰიგმენტი, რომელიც  
გარეულია ყვითელ საღებავთან, შუა ფენად დაღებულია მწვანე  
თხელი საღებავის ფენა, რომელსაც ზემოდან გადახრული აქვს  
წითელი ფარის ფენა – მიწის საღებავი და სინგური.  
სინჯი: №7(2013)

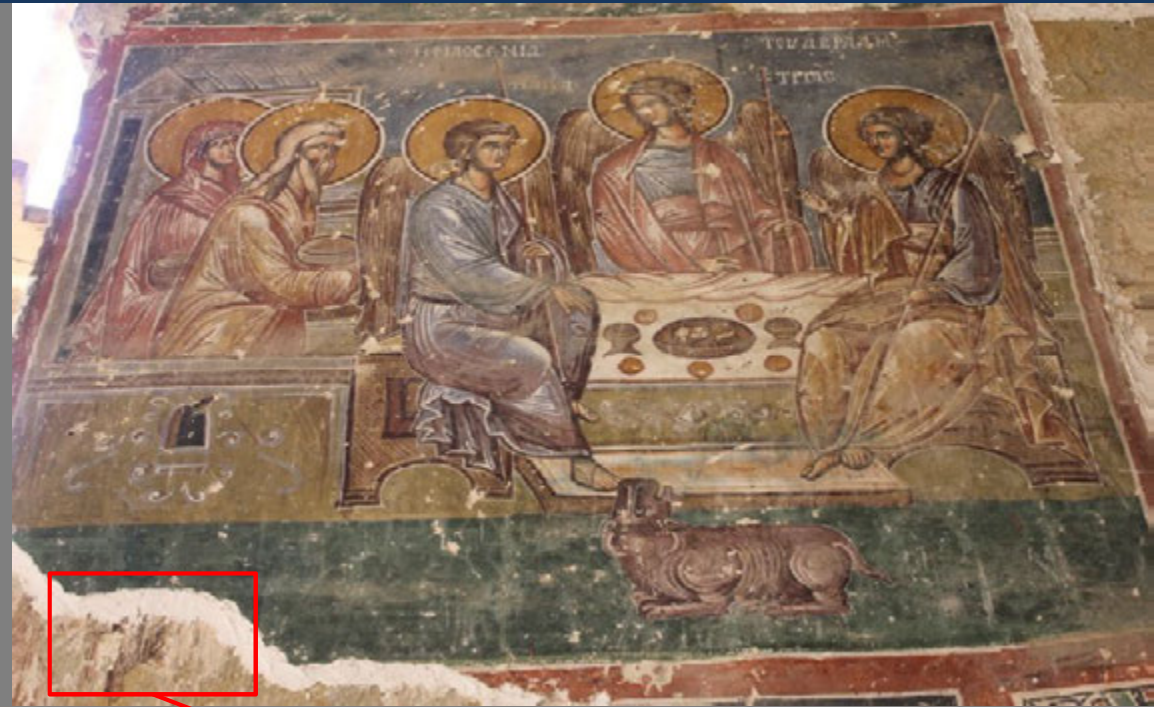
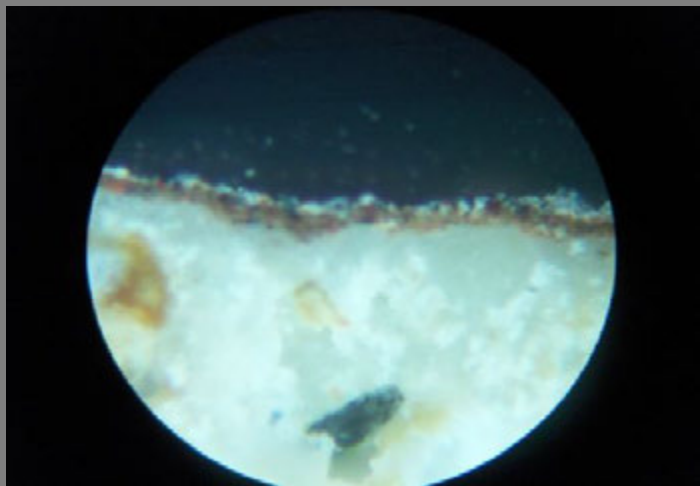
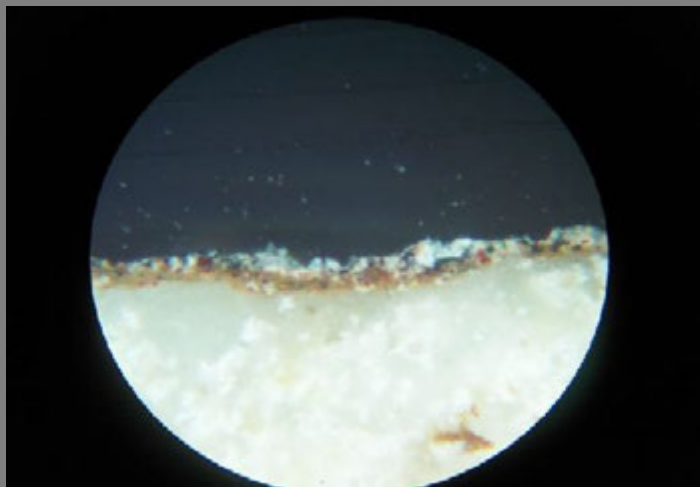
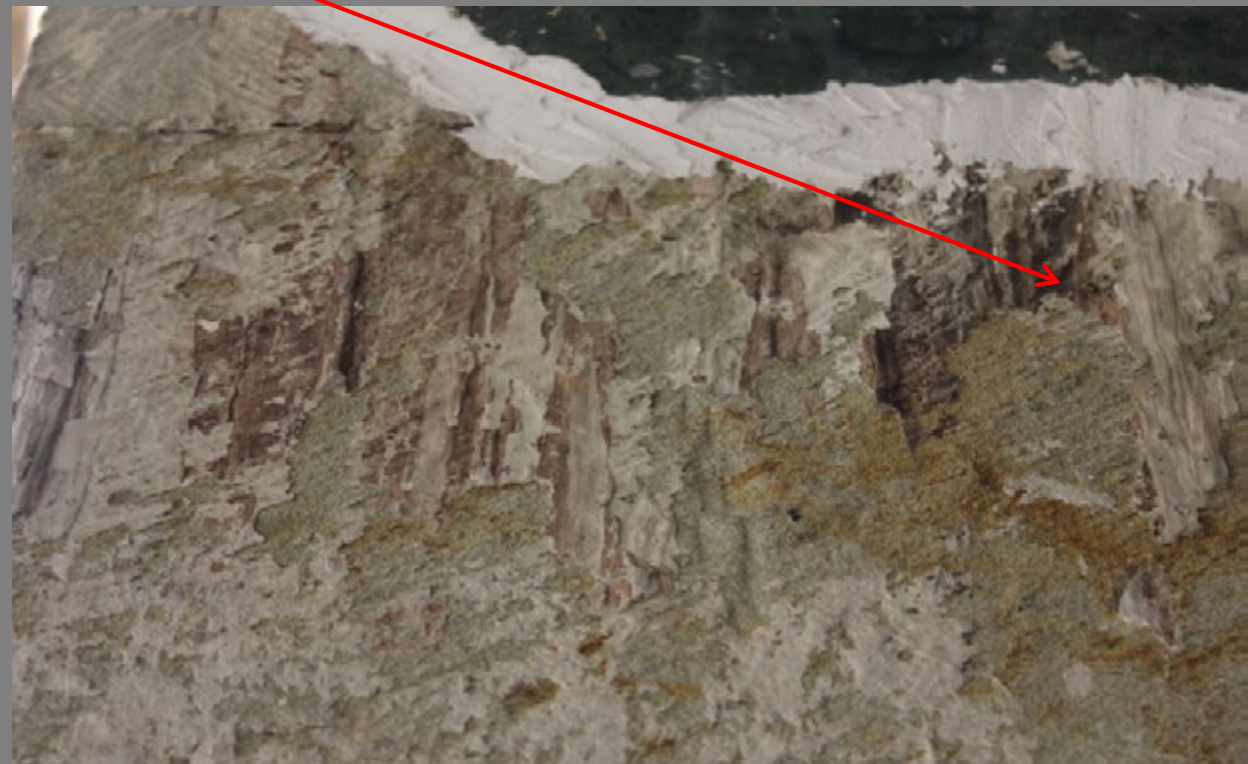
სინჯი: №8(2013)

მოცემული მონაცემებიდან აღებული სინჯის  
მიკროსკოპული ანალიზის შედეგად გამოჩნდა ნალესობის  
ორი ფენა, რომელზეც დაღებულია წითელი ფერის  
საღებავი – წითელი ოქრა. საღებავის ფენის ზემოთ  
შესაძლებელია გადასმული იყოს ორგანული ნაერთის ფენა.  
სინჯი: №9(2013)

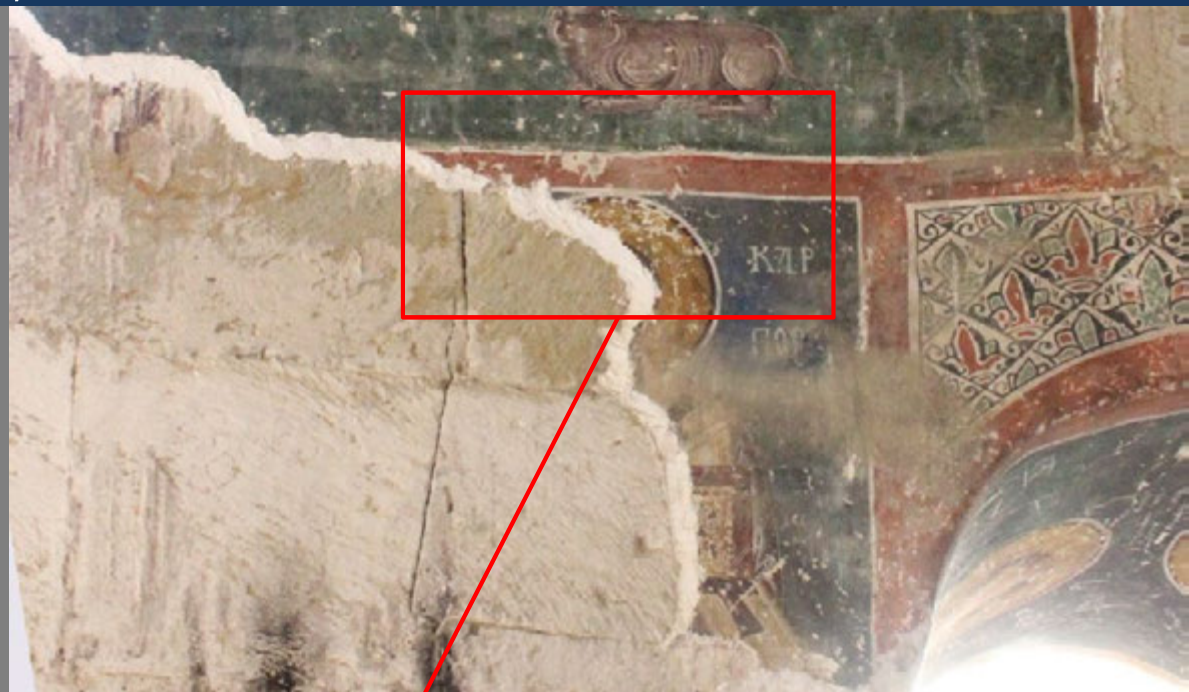
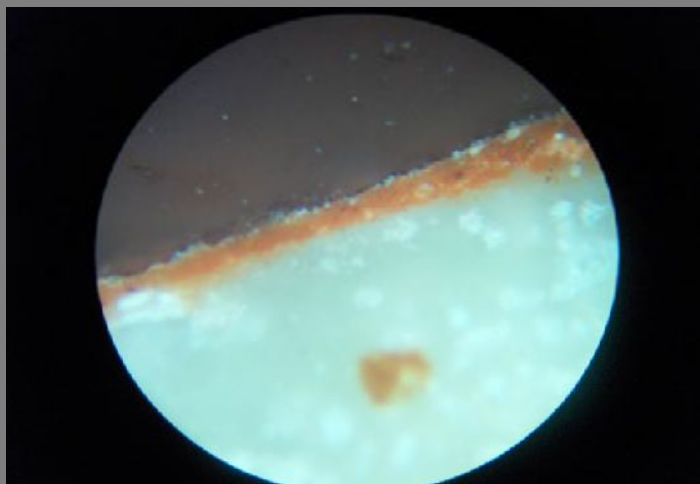
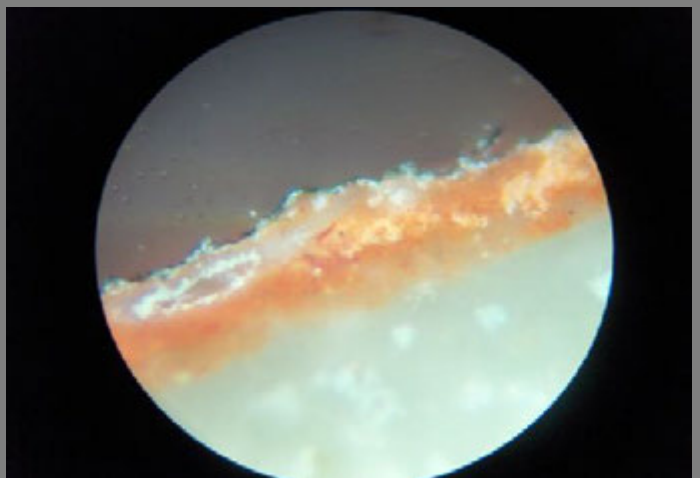
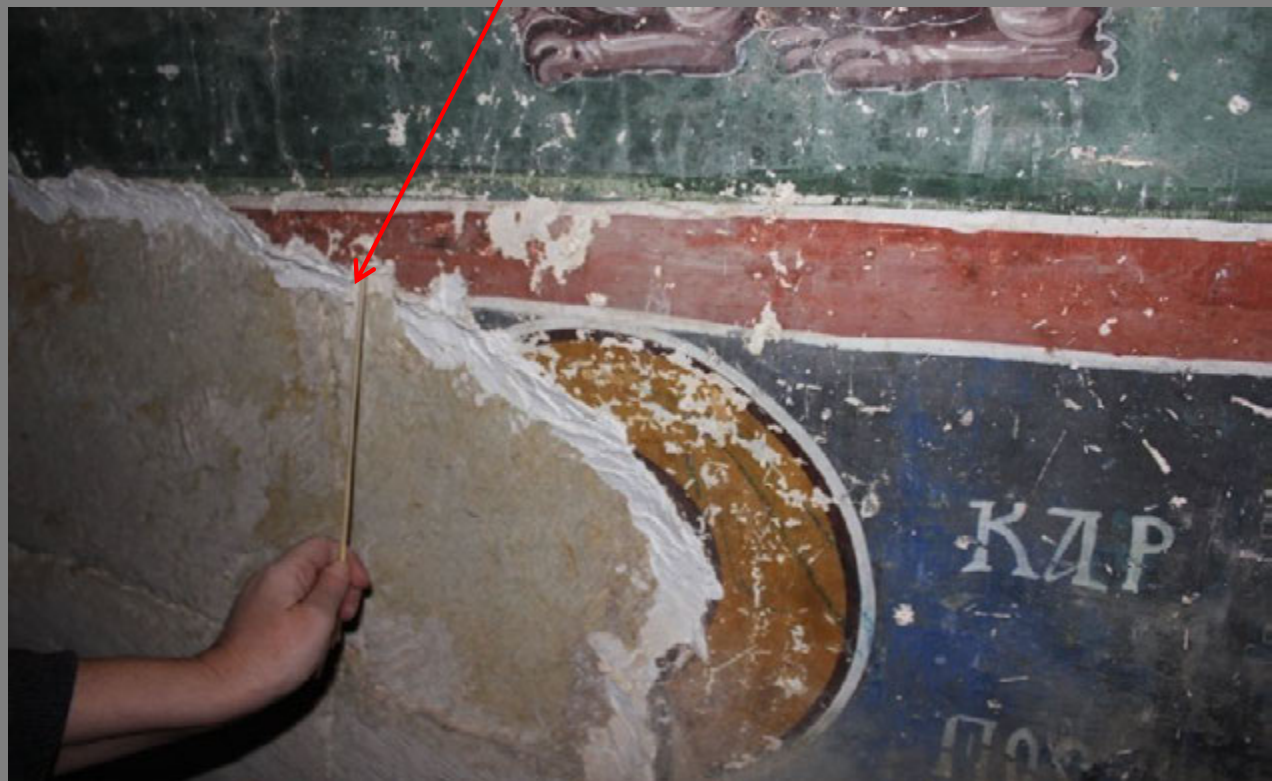
მოცემული მონაცემებიდან აღებული სინჯის მიხედვით აღებული ნაწილის შედეგად გამოჩნდა საღებავის ორი ფენა. ქვედა საღებავის ფენას წარმოადგენს შავი ნახშირის სარკული, რომელზეც დაღებულია ლურჯი საღებავის ფენა – ულტრაპირინი. სინჯი: №10(2013)

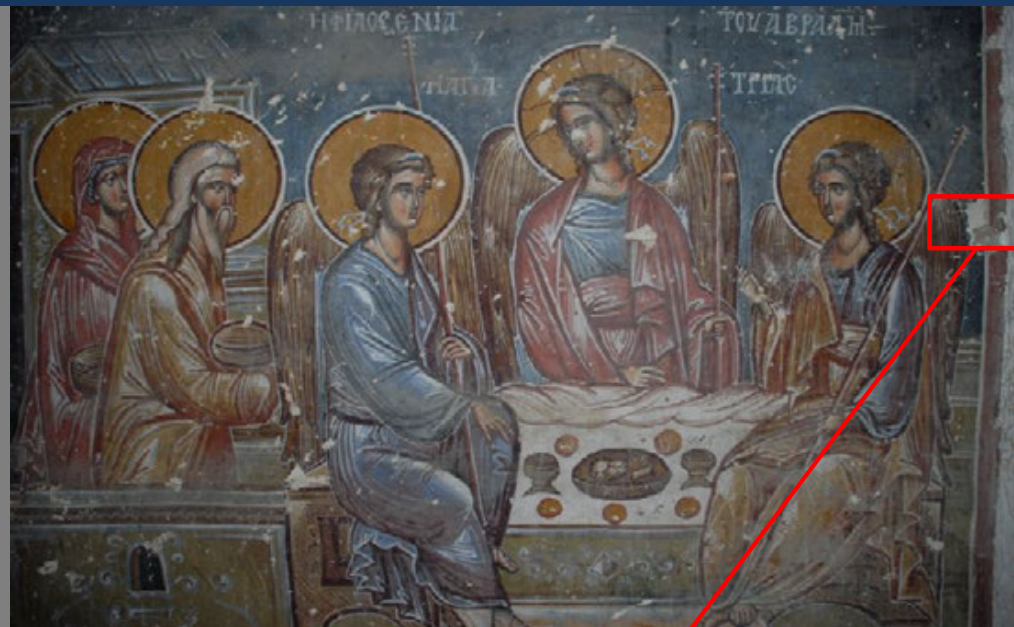
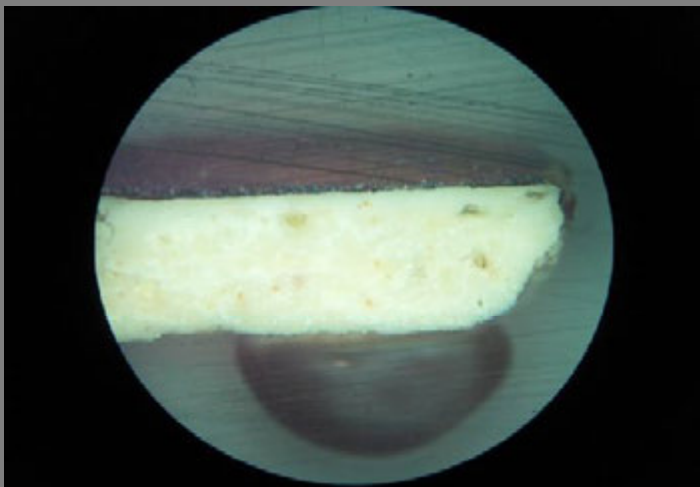
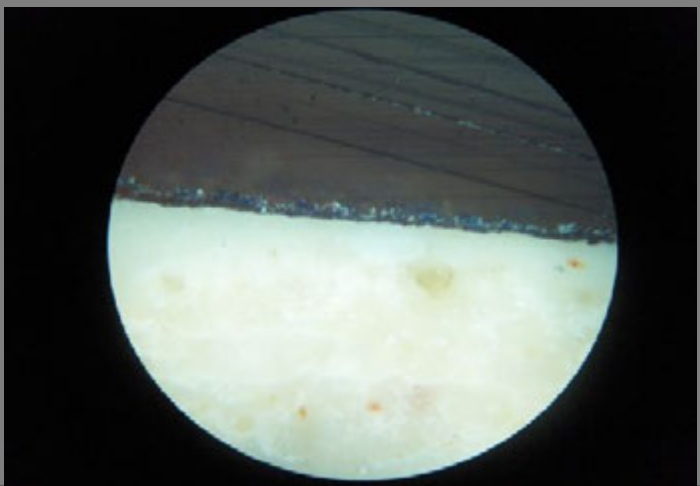
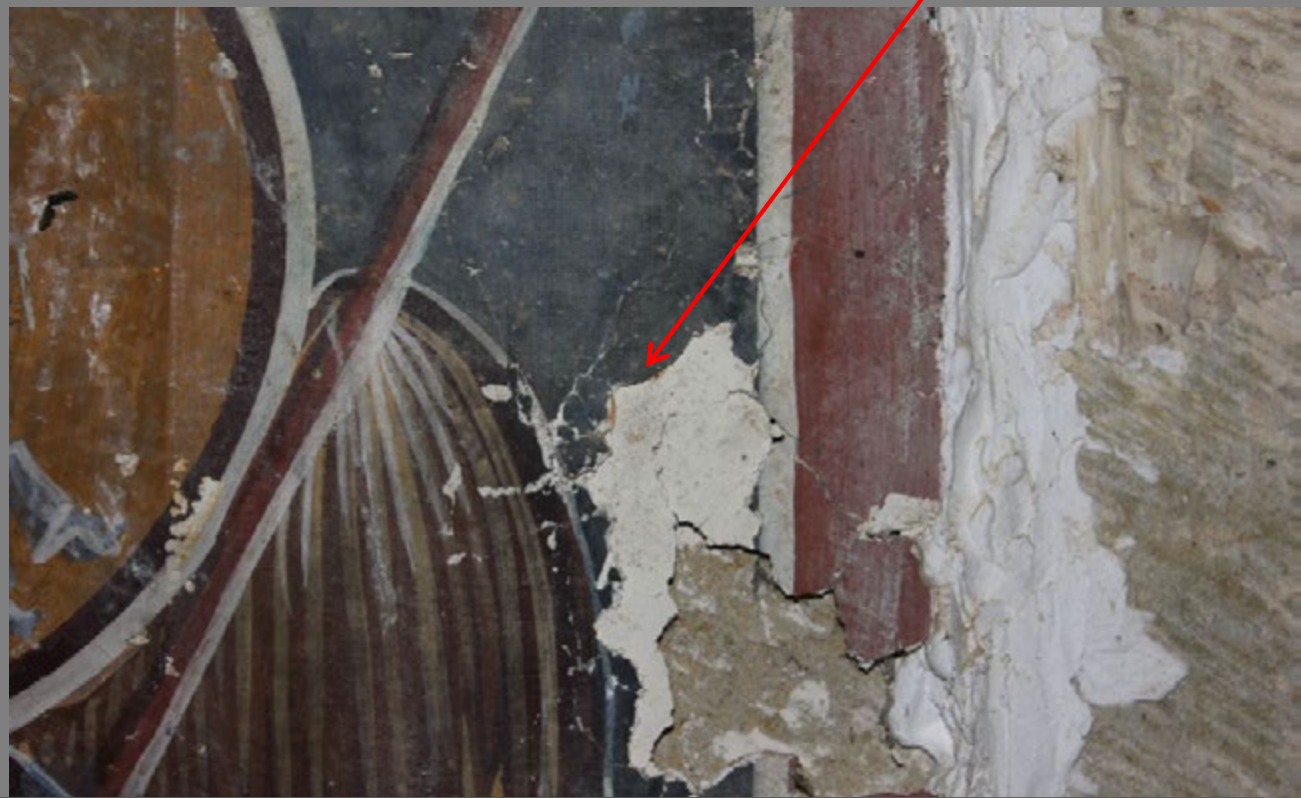
მოცემული მონაცემებიდან აღებული სინჯის  
მიკროსკოპული ანალიზის შედეგად გამოჩნდა სალაგავის  
ორი ფენა. ქვედა სალაგავის ფენას წარმოადგენს შავი  
ნახშირის სარქული, რომელზეც დაღებულა საყვარდ  
სქელი მწვანე ფერის სალაგავის ფენა.  
სინჯი: №11(2013)

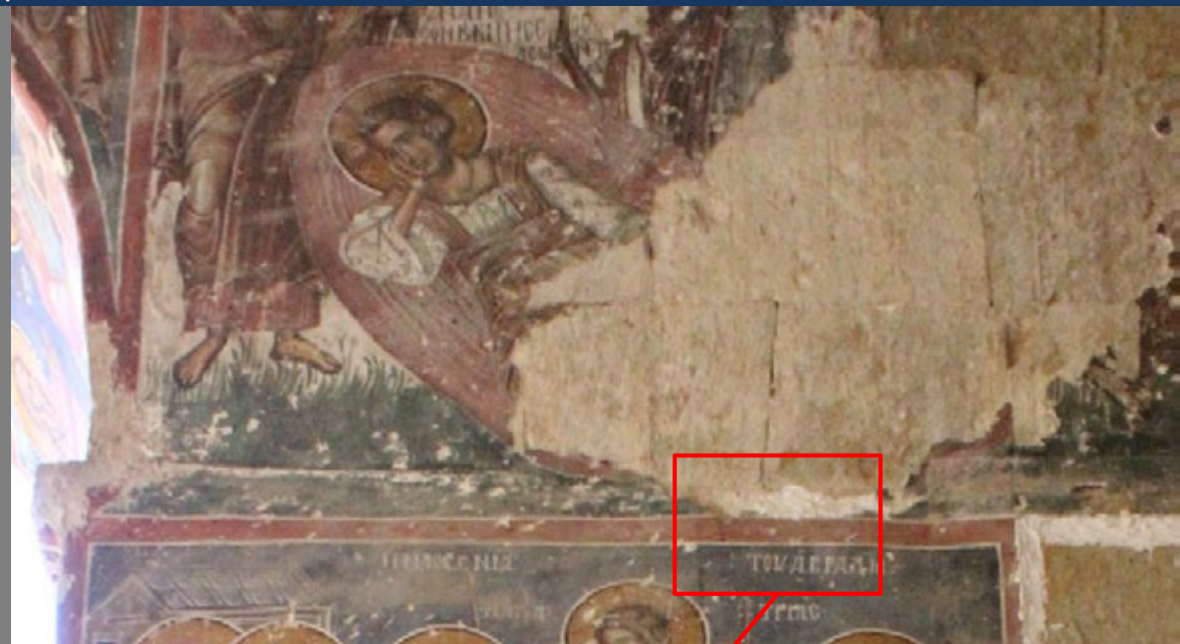
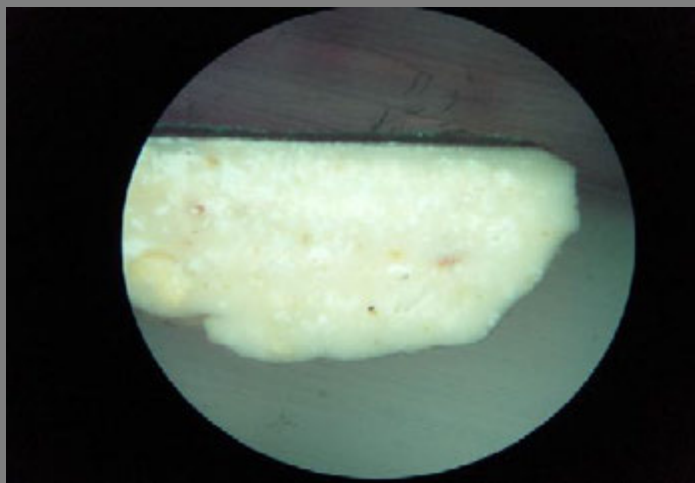
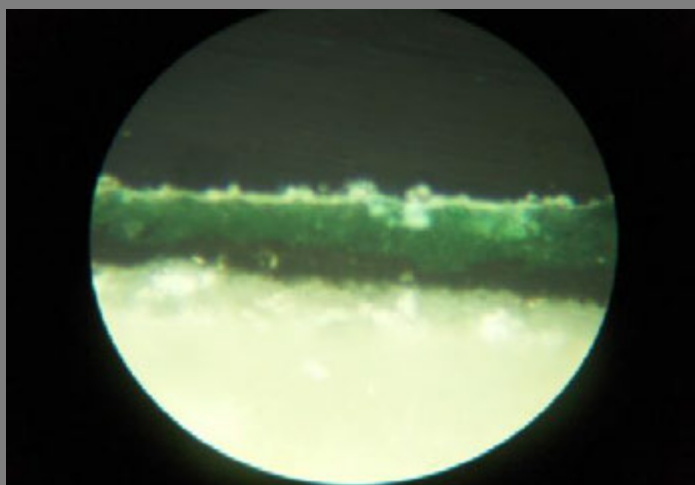
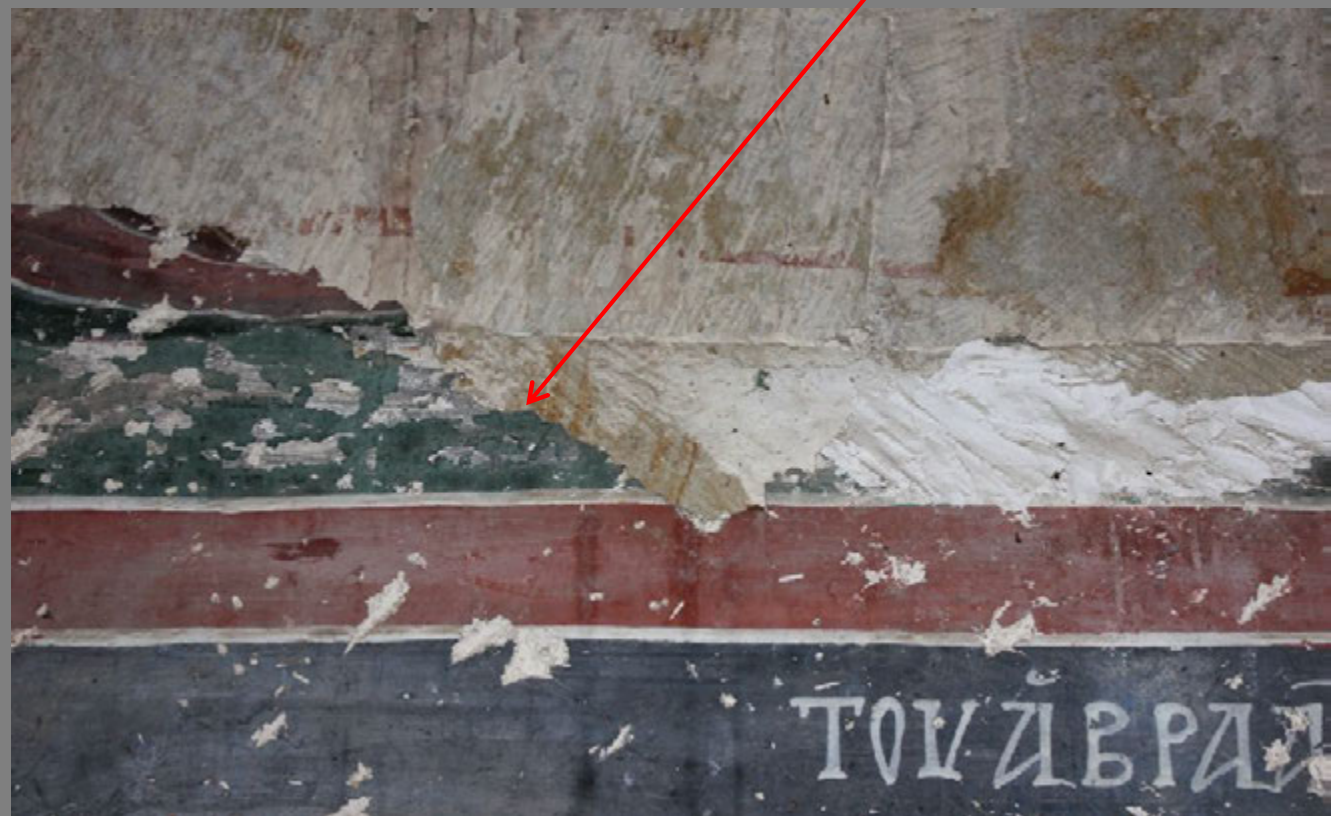
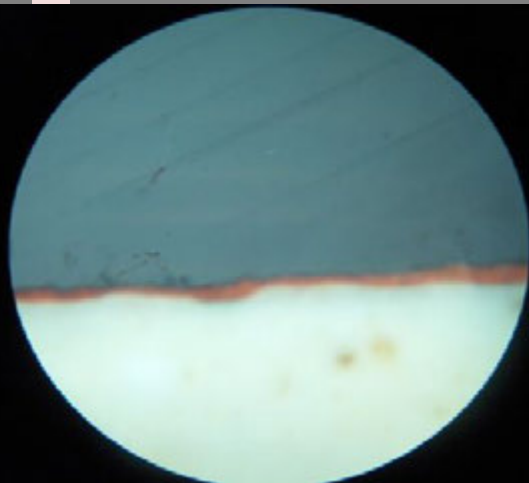
მოცემული მონაცემებიდან აღებული სიღრმის მიხედვით აღებული ნაწილის შედეგად გამოჩნდა საღებავის რამდენიმე ფენა, ქვედა ფენა არის წითელი ოქრა, რომელშიც შეჩუქილია თაბაშირის ჰრისტალები. მიწის საღებავს ზემოდან ადევს სინგურის ფენა, სინგი მთლიანად მარილითაა დაჰრისტალებული.  
სინგი: №12 (2013)
