საშურის მუნიციპალიტეტი, ნაბახტავის ღვთისმშობლის  
სახელობის ეკლესიის ეკლესიის მხატვრობის  
სახონსარკვევით სამუშაოების სავსეობა –  
სახარტაღრიცხვო დოკუმენტაციის შედგენა

## შესავალი

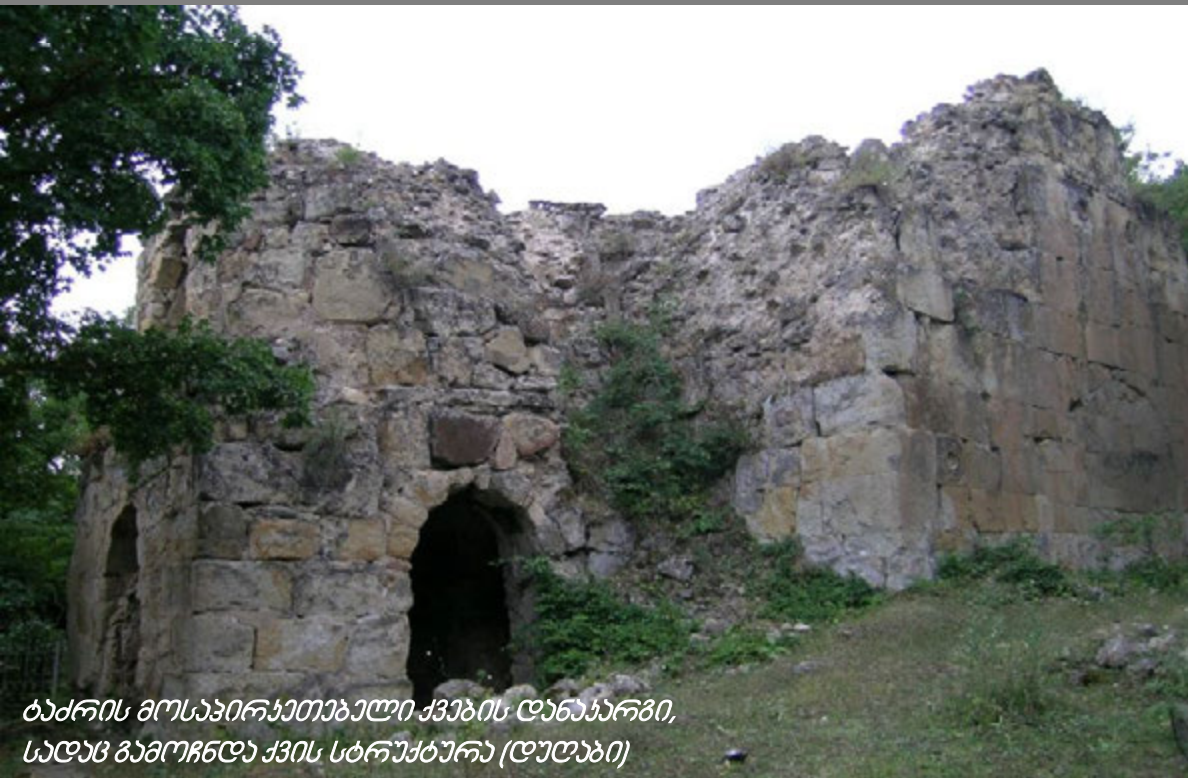
ბაძრის მოსაზირაქეთაბელი ქვაბის ღანაქარგი, საღაფ გამოჩნდა ქვის სტრუქტურა (ღულაბი)

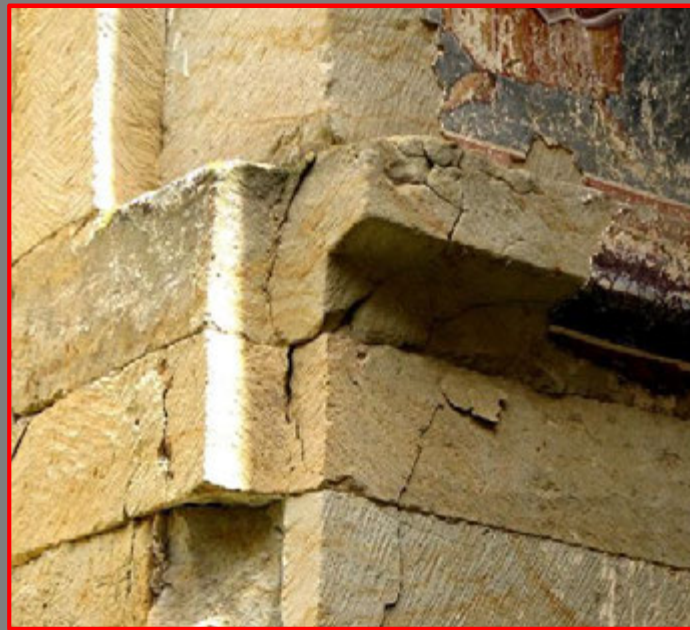
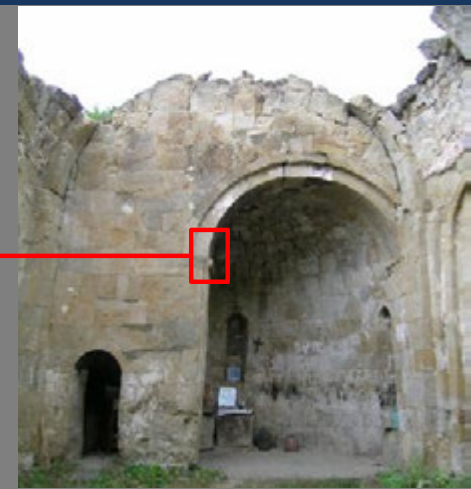
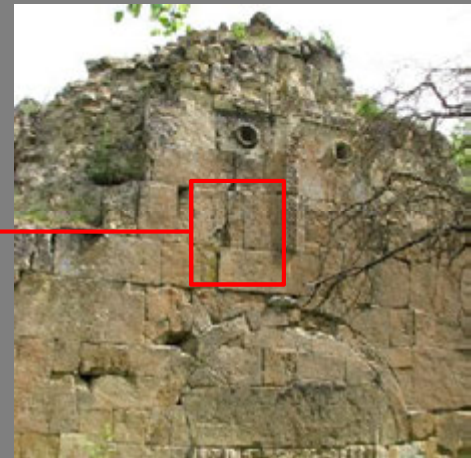
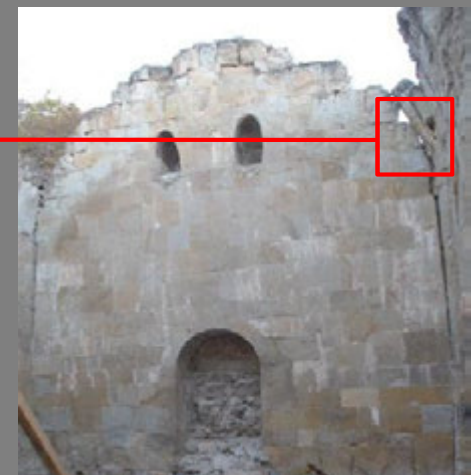
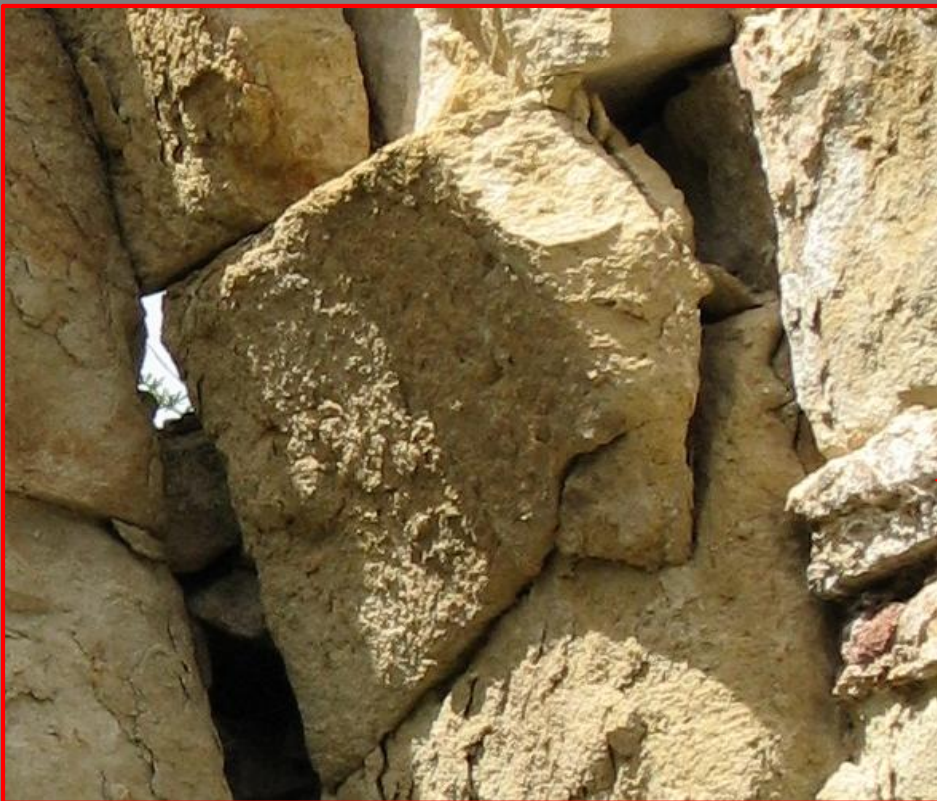
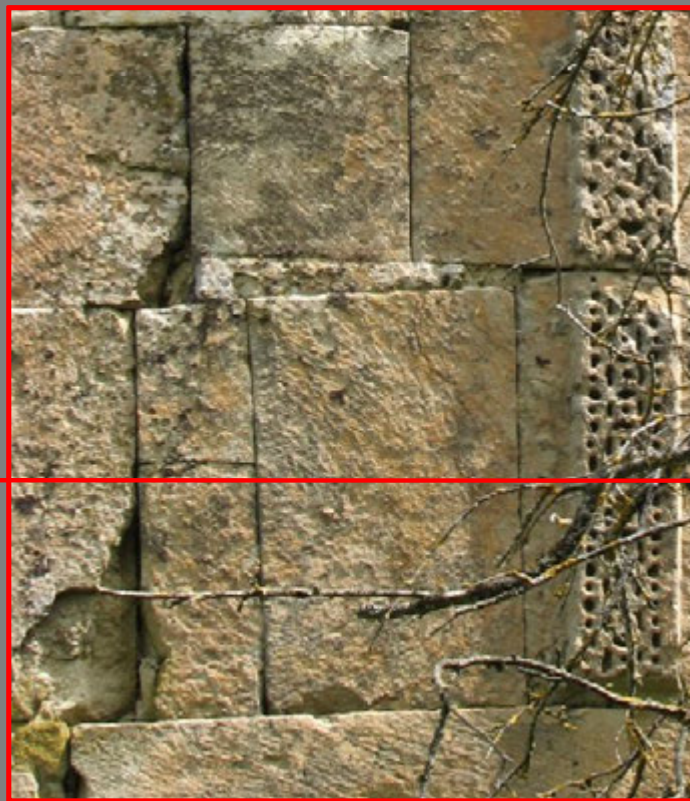
### ფრაგმენტაცია

ჩამოტეხვა: ქვის ბლოკის გვერდებიდან და ჯუთებიდან მცირე ზომის ნაწილების ჩამოშორება.

ფრაგმენტაციის მიზეზი შეიძლება იყოს ქვის ბლოკის ზედმეტი წონით დაზიანება. უმეტესად ეს ხდება ქედის ზედა და ქვედა ნაწილებზე.

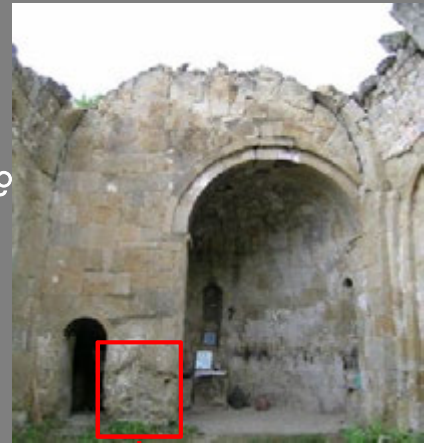
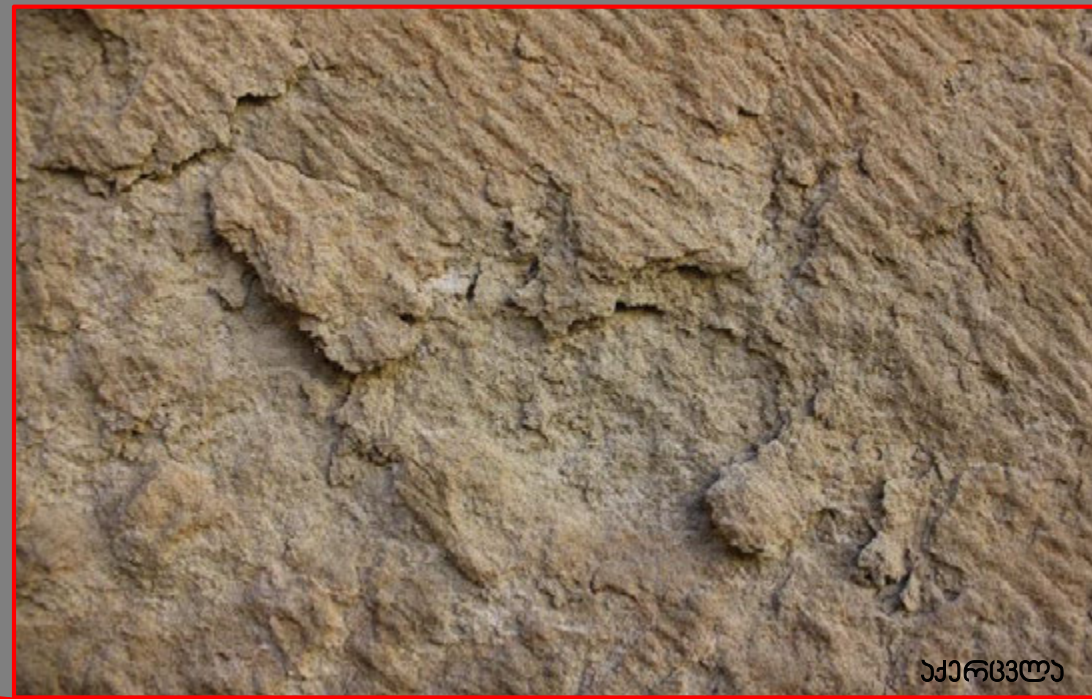
ქვის მოცულობიდან რამდენიმე ფენის ფიზიკური მოცულობა, ან ზედპირის პარალელური საბინებო სისტემის ქრისტოლოგიური განმარკება.

განმარკება არის თვითონ ქვის სტრუქტურა და მოცულობა (დაზოგადება) სოლო აქრეცვა მხოლოდ ზედპირულია.

ამ დაზოგადებას ხელს უწყობს მარტივი ჯარისკაცების, წყლისა და ყინვის გამოყენებით პროცესები, ცეცხლის ზემოქმედება.

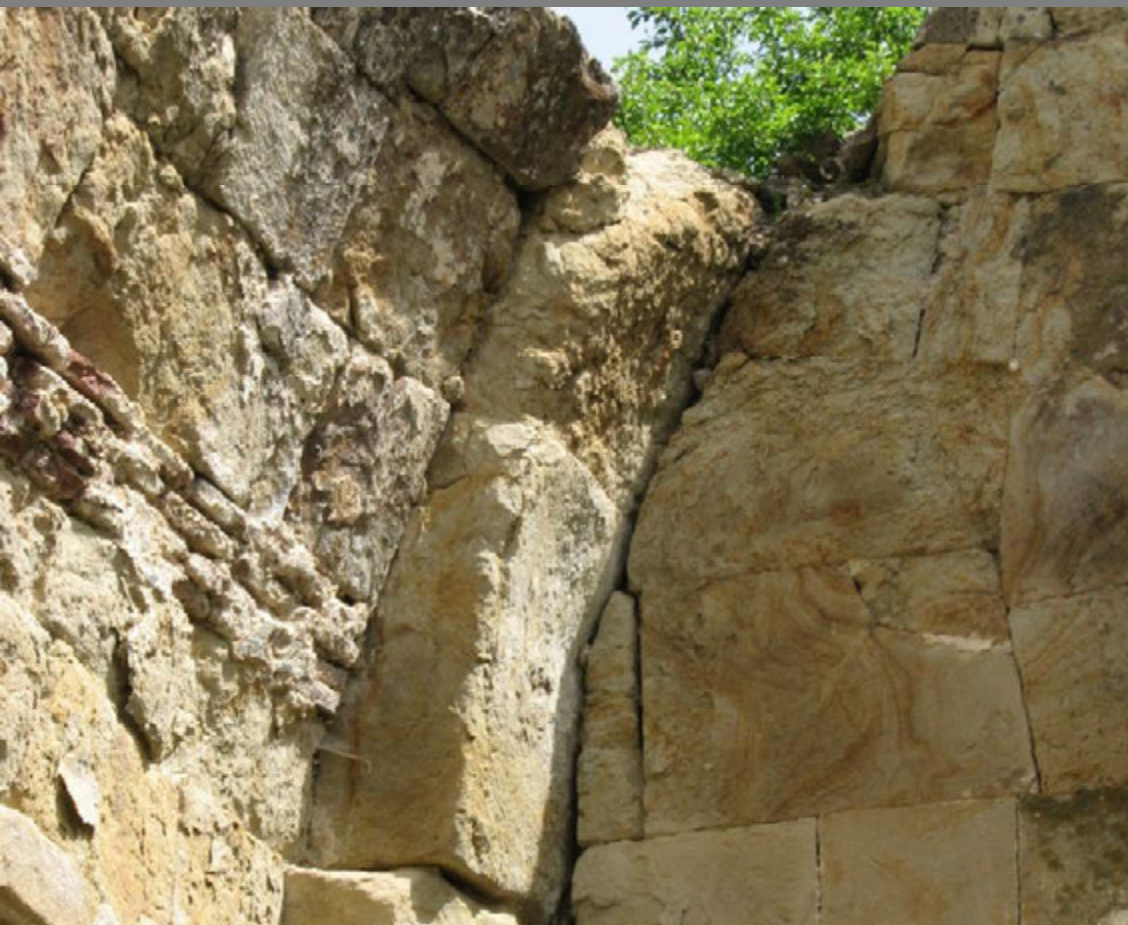
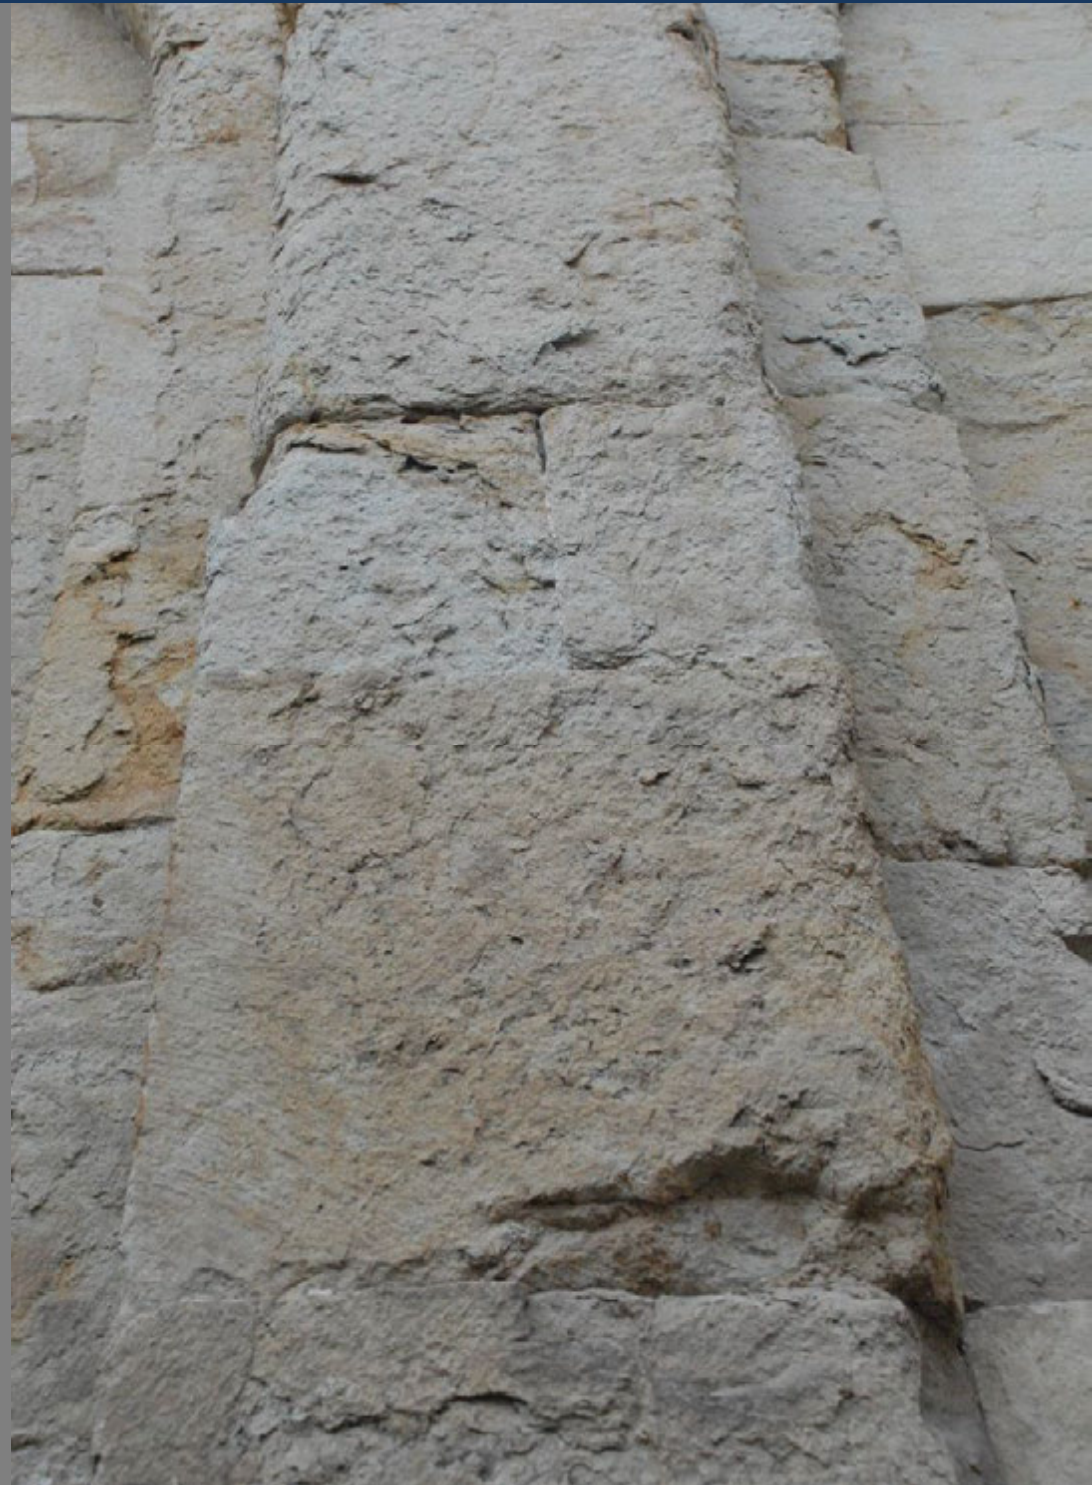
### ეროზია

ქვის ორიგინალური ზედაპირის დანაზარდი.

ეროზია შესაძლოა ქვის სხვადასხვა ნაწილში სხვადასხვაგვარად განვითარდეს. ეს ძირითადად დანალექ და ვულკანოგენურ ქანებს ეხება (ნაბახტავის ბაძრის ქანიც ამ განებურ ჯგუფს განეკუთვნება). შეიძლება დანიარგოს ქვის ჯომკონებები ან მებრიცა.

ჯომკონებების დანარგვისას იგულისხმება თიხის (რისი არსებობაც ის რანტგენოსტრუქტურული ანალიზით დადგინდა, იხ. საფუძვლის ტექნიკა) დანარგვა.

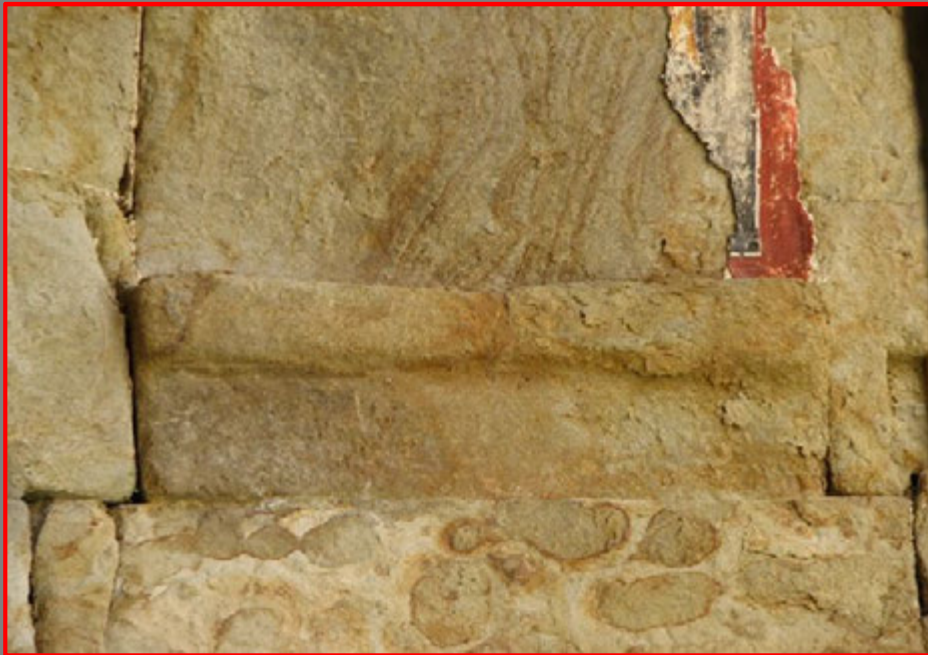
ასევე, ნაბახტვის ქვის  
გამოყვითლება  
უზნობრივად  
შესაძლოა იყოს  
გათიხების,  
ლიმონიტის  
პროცესის  
მარჯანაბელი (იხ.  
საფუძვლის ტექნიკა,  
კატროგრაფიული  
ანალიზები).

საპარადოდ, ლიმონიტის პროცესის მარჯანაბელი  
გამოყვითლება

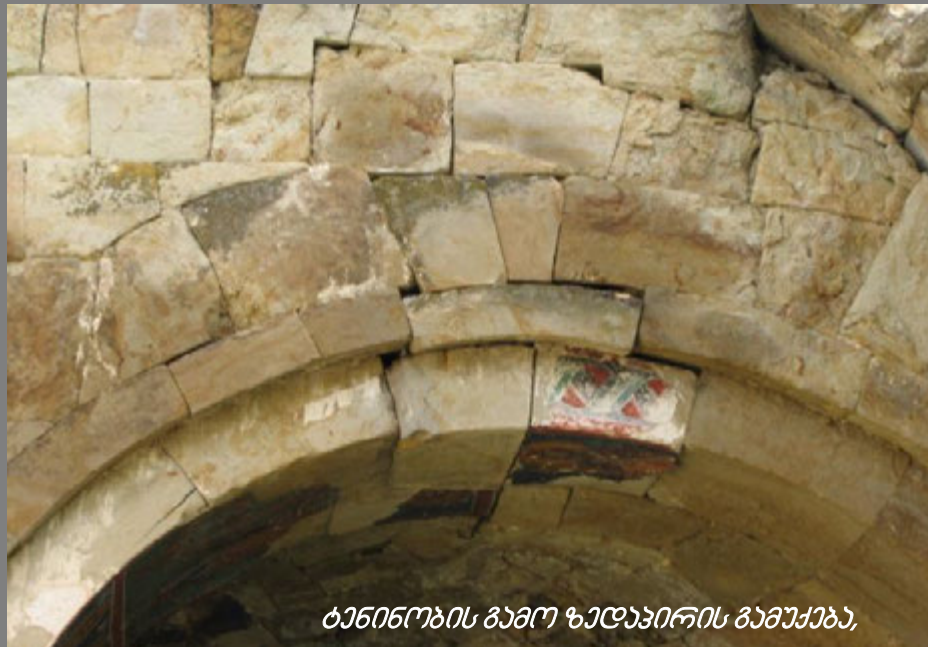
ტენიანობის გამო ზედაპირის გაშუქება,

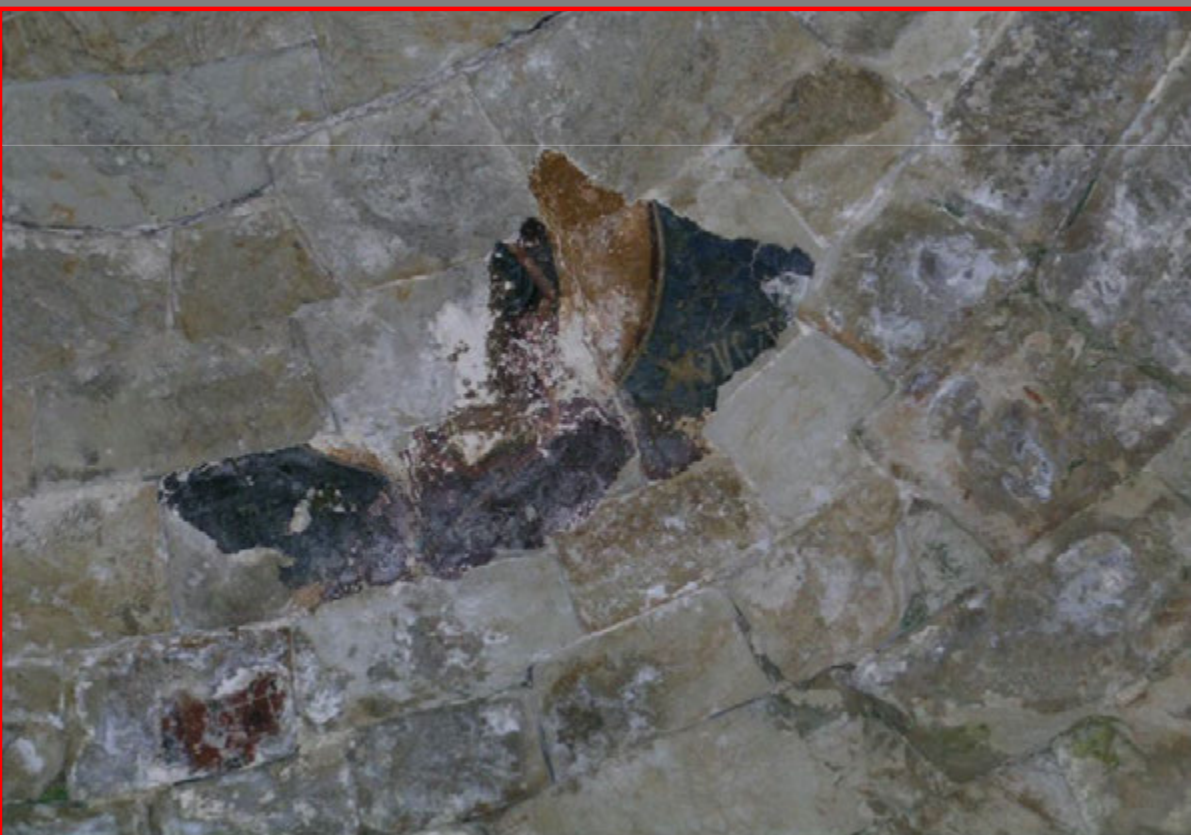
ზედანირჟა არსებული მოთეთრო ფხვნილისებური ქრისტალები, ძირითადად მავრივი არ არის.

გამომარილვა ქვის ფოროვანი სტრუქტურიდან მარილით გაჯარებული წყლის აორთქლება, ან ქვისგან დამოუჩიდაბალი სხვა მარილნარმოქმნელი ფაქტორების (მაგალითად ცემენტის, ან ორგანულის) არსებობა.

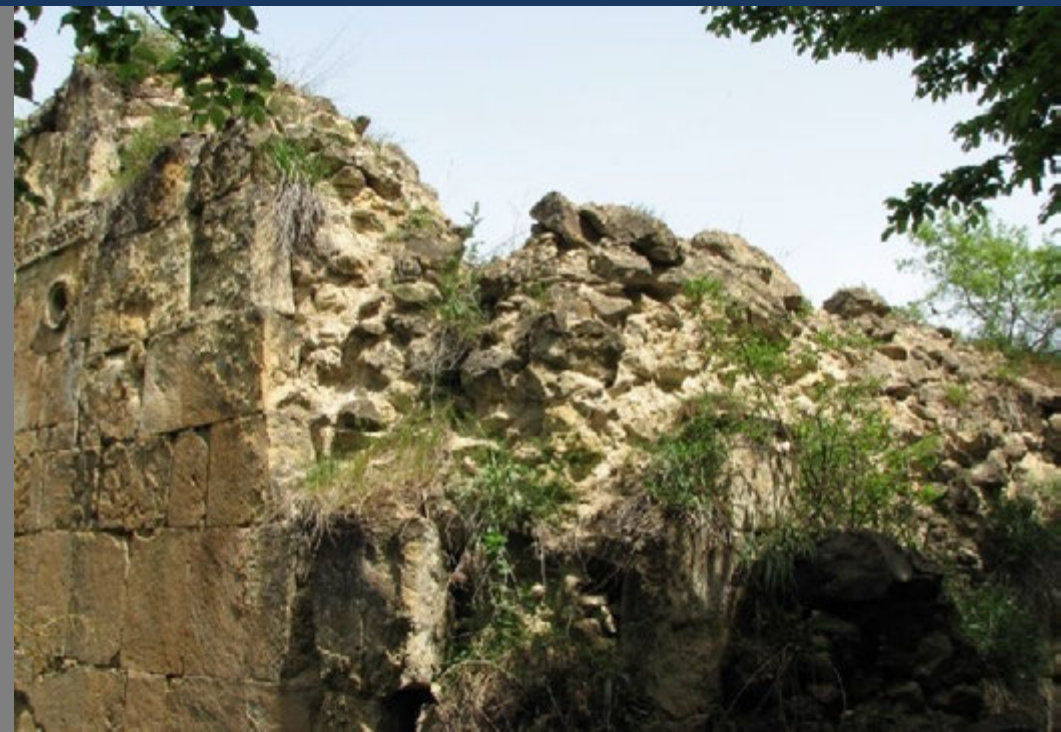
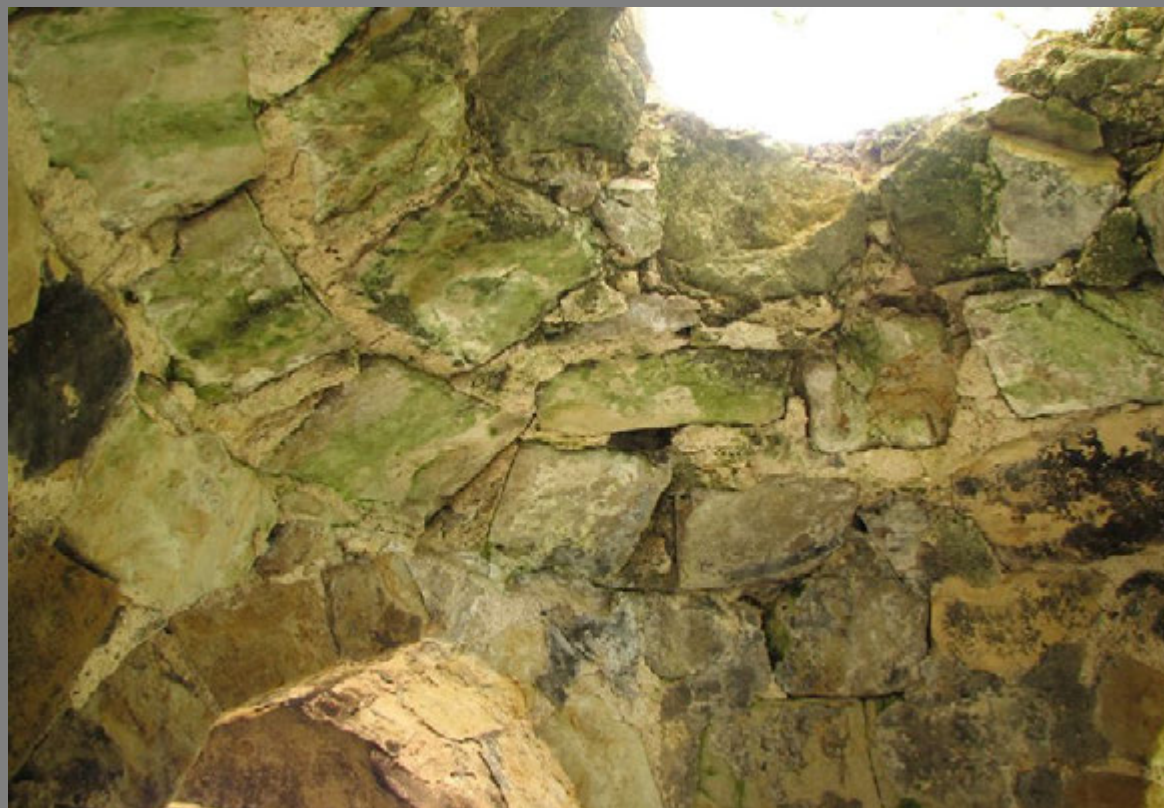
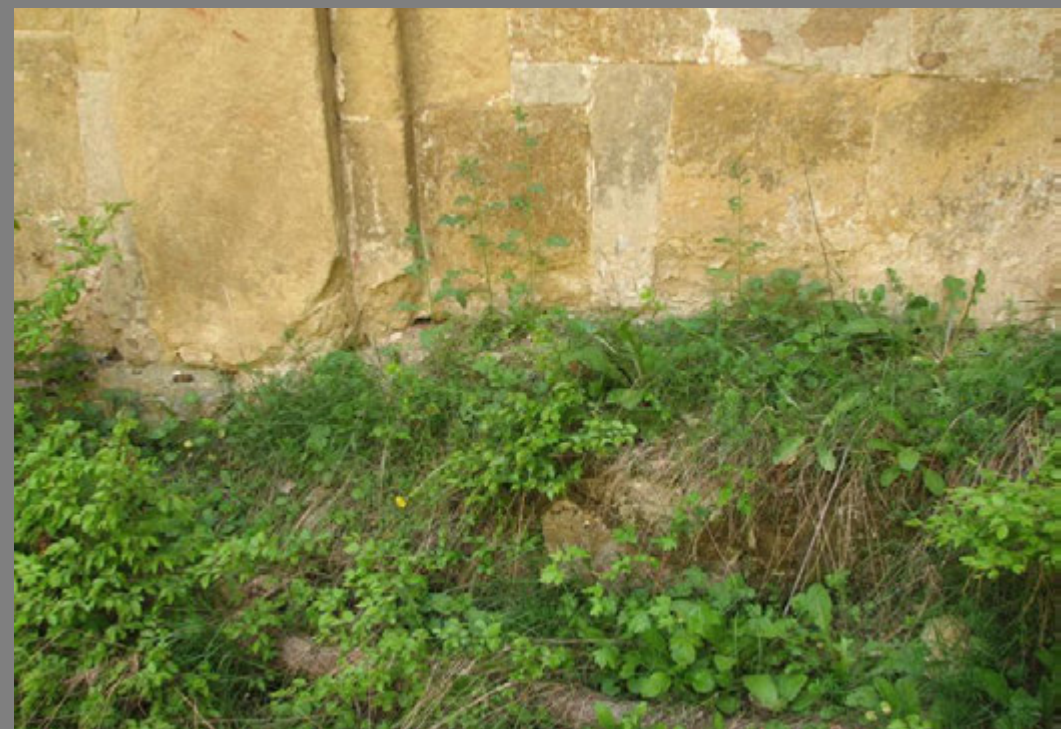
უმაღლესი მცენარეებითა და მიკროორგანიზმების (ბაქტერიები, ციანობაქტერიები, წყალმცენარეები, ობის სოკოები და სხვ.) ეკოლოგია ქვაზე, რაც ან ზედაპირულად ან თვითონ ქვის სიღრმეში და აზიანებს მას.

ასევე, ბიოლოგიური დაზიანების მიზეზი შეიძლება იყოს არა ქვაზე უშუალოდ, არამედ გარემოში, მიმდებარედ არსებული ხეების ან სხვა ორგანიზმების არაპირდაპირი ზემოქმედება.

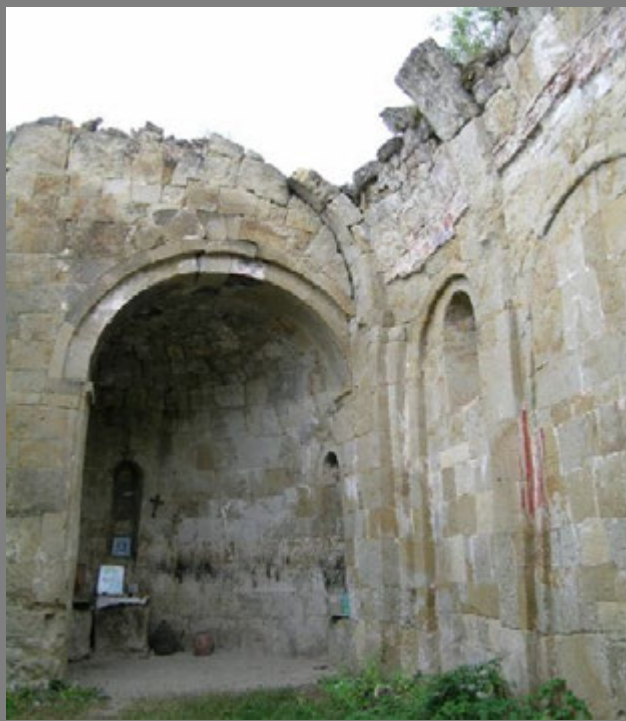
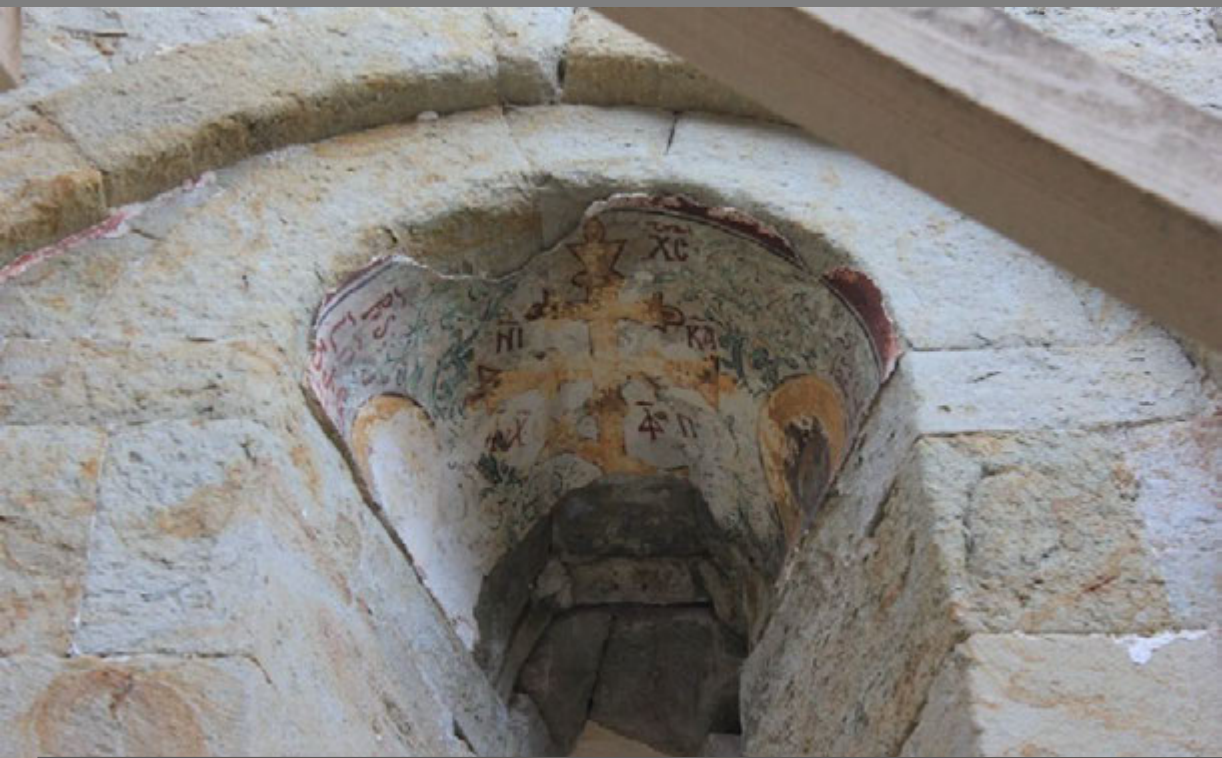
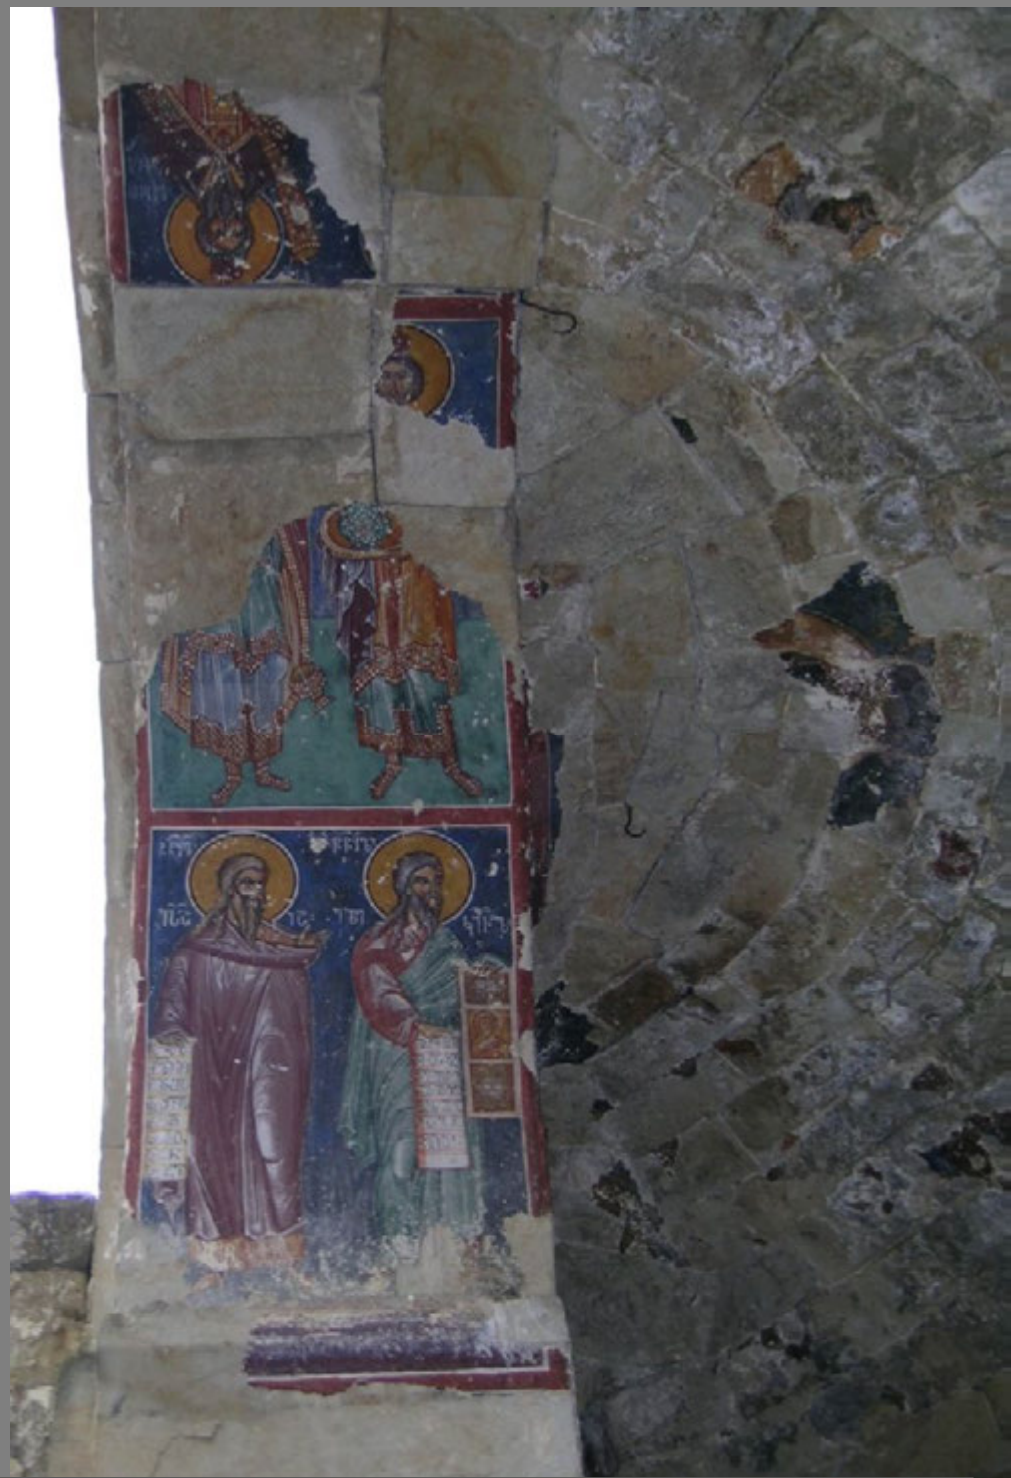
ნალესობა (მხატვრობა)  
ფრანგულად  
შემორჩენილი ბაძრის  
ქედლებზე.

უმატესი ნაწილი დაარსულია,  
ნაწილი ინახება სპარტველოს  
ხელოვნების მუზეუმში.

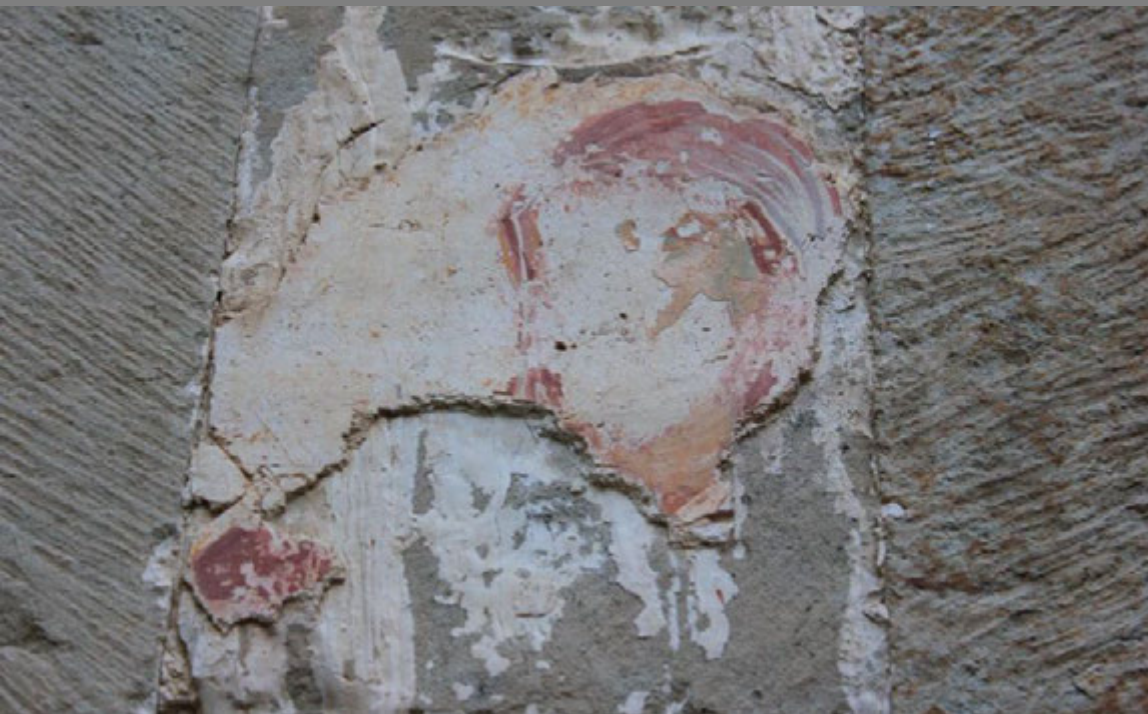
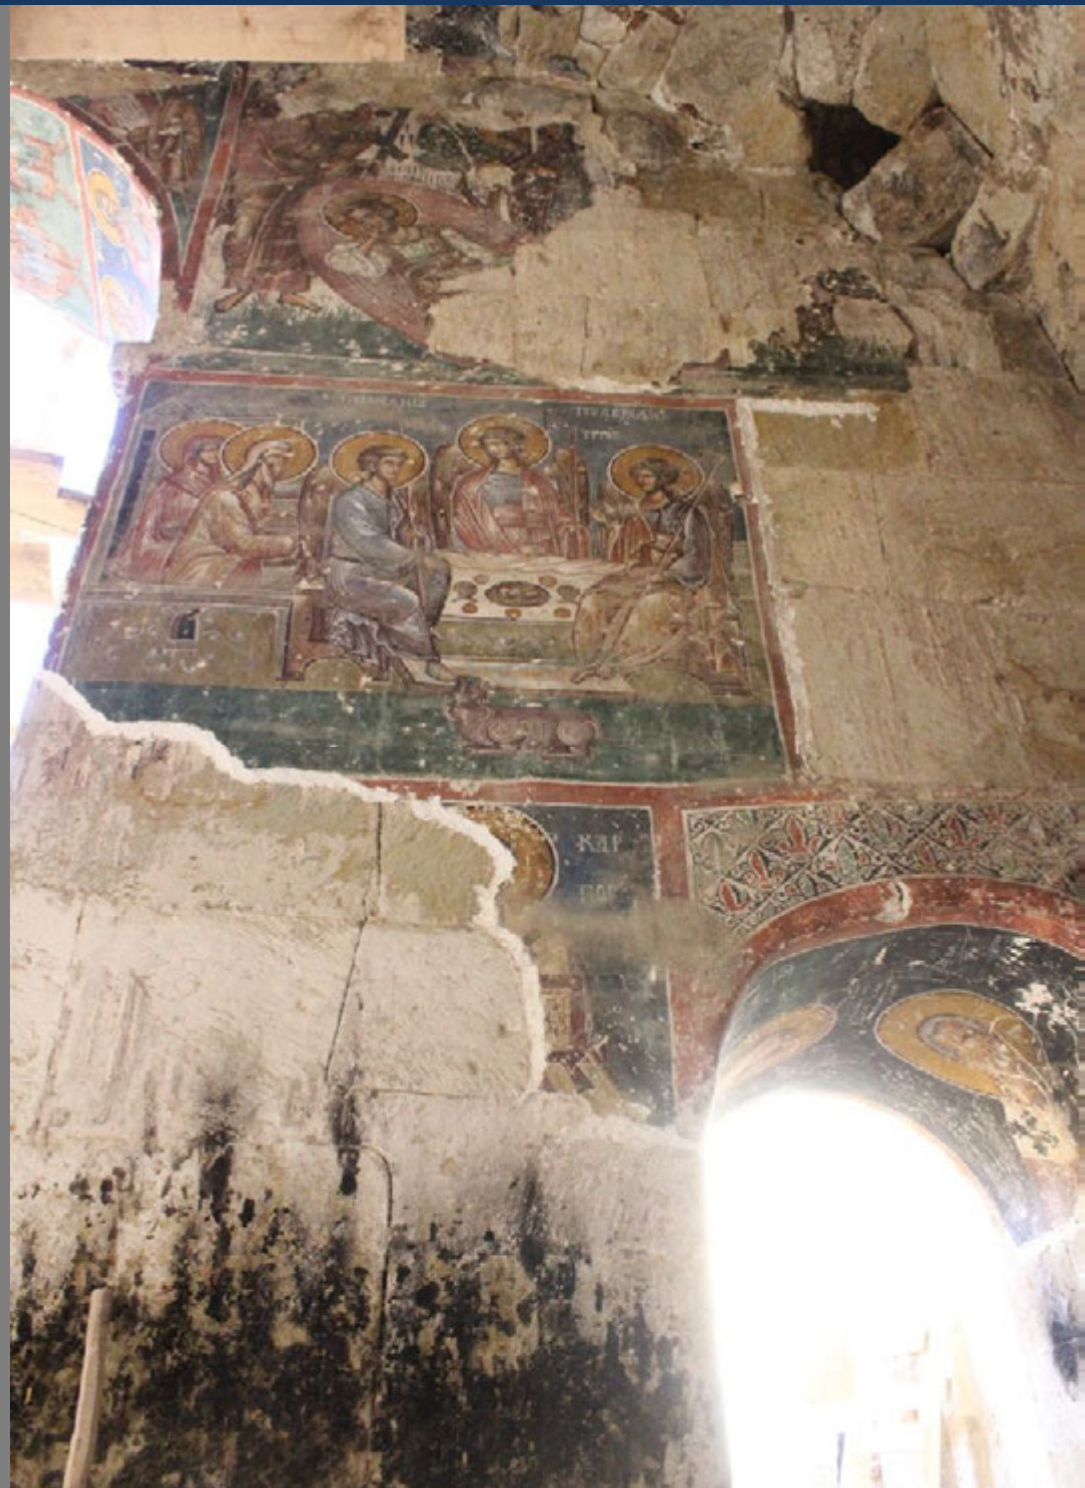
დარჩენილი მხატვრობის ყველაზე დიდი ნაწილი  
ბაქრის აღმოსავლეთ მონასტერში არის და  
გადახურვის (ქოქის) არსებობის გამო  
(ნაწილობრივ დატოლია მაქროქლიმბისგან და  
გარე დაფიქსირებული ფაქტორებისგან.

ამიტომ ნელსონის (ისევე როგორც მხატვრობის)  
მდგომარეობა განსხვავდება ბაქრის ძირითადი  
სივრცის ფრაგმენტებისგან, რასაც გადახურვა  
სრულიად დაარსული აქვს.

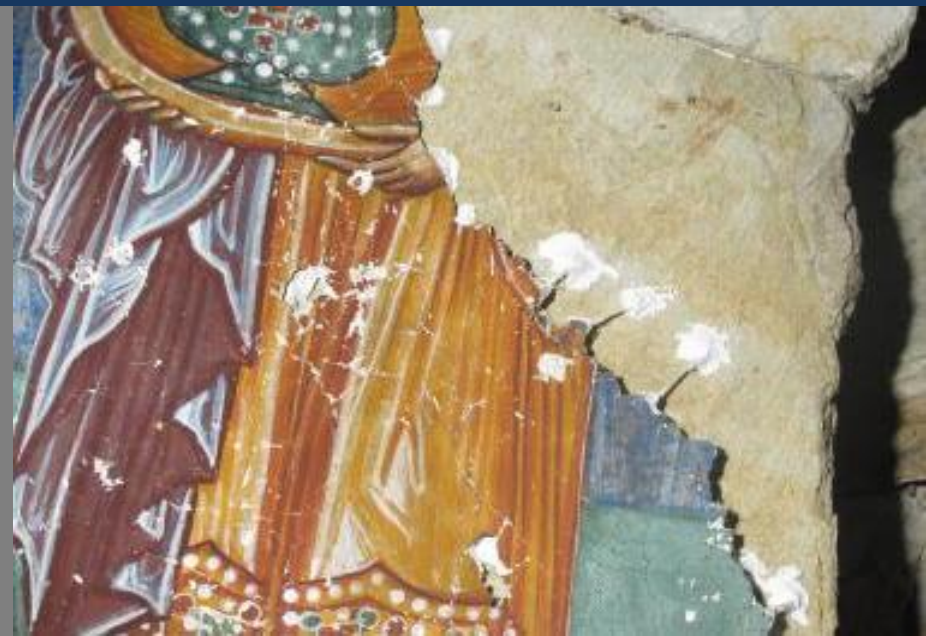
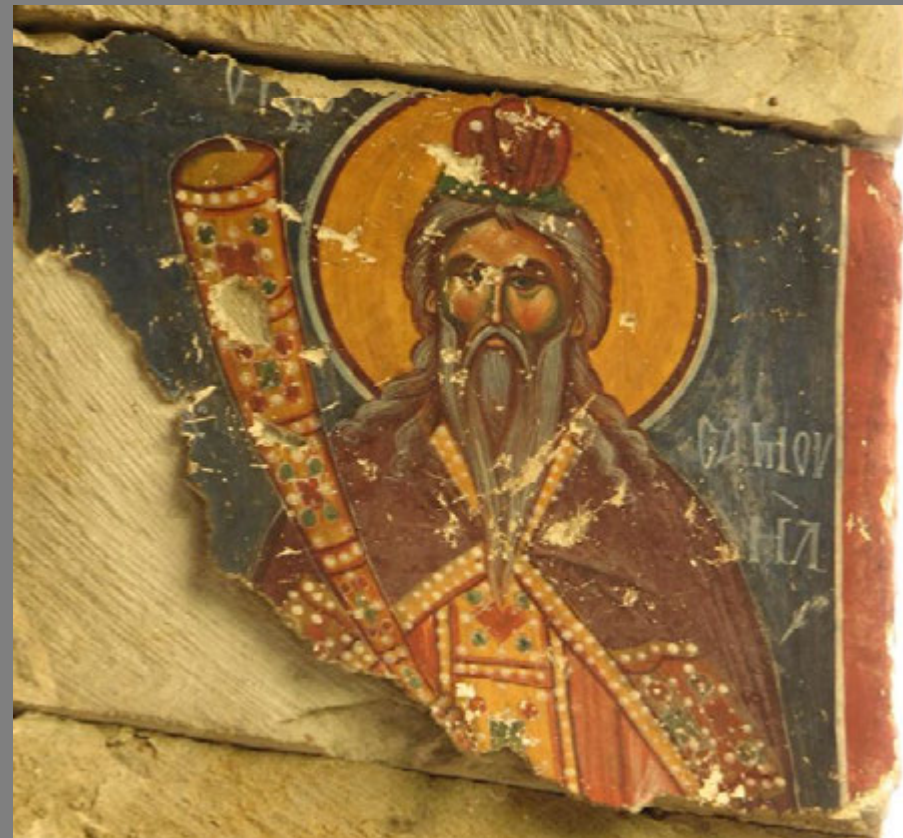
ნაღების არსებულ დაზიანებას შორის ყველაზე მძიმეა დელაინაციის პრობლემა.

დარჩენილი ნაღების ფრაგმენტები თითქმის მთლიანად მოცილებულია საფუძვლს და საჭიროებს გადაუდებელ ჯონსონის.

ფოტოგრაფია  
მოყვანილია  
დელაინაციის  
საილუსტრაციოდ  
მხოლოდ  
რამდენიმე  
გაგალითი, თუმცა  
მთლიანი ნაღებია  
უსათი  
მდგომარეობით  
ხსიათდება.

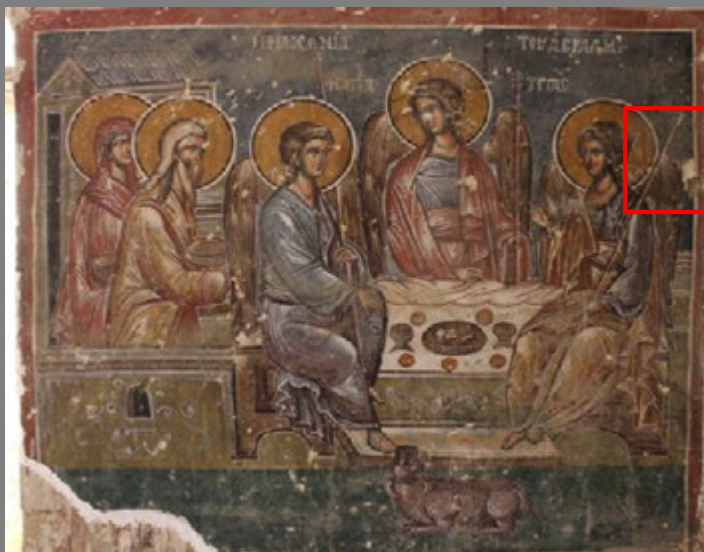
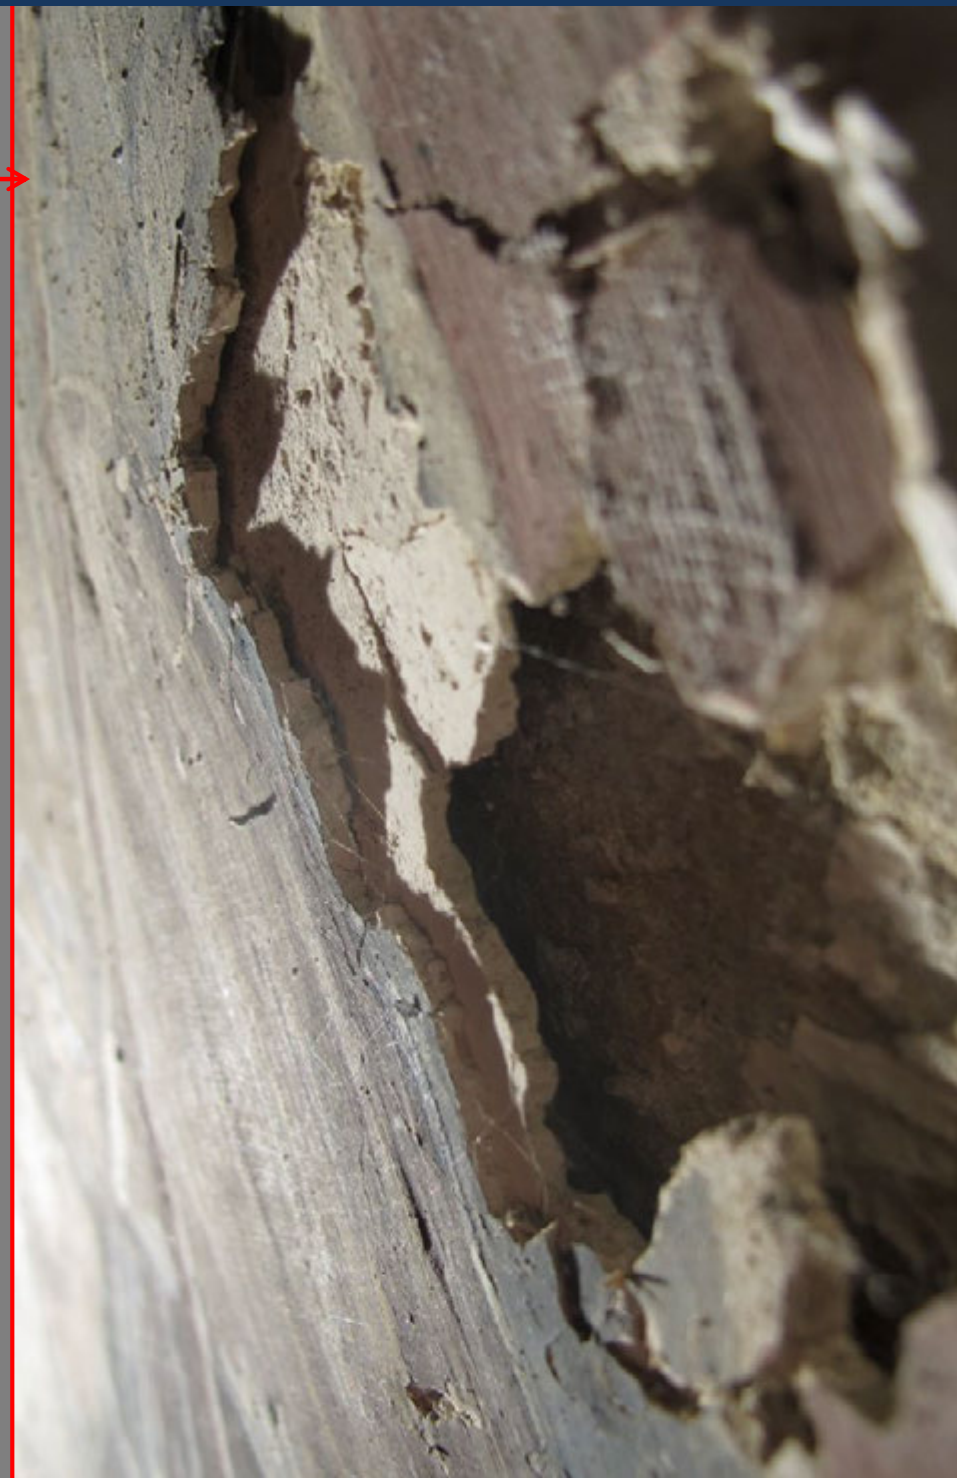
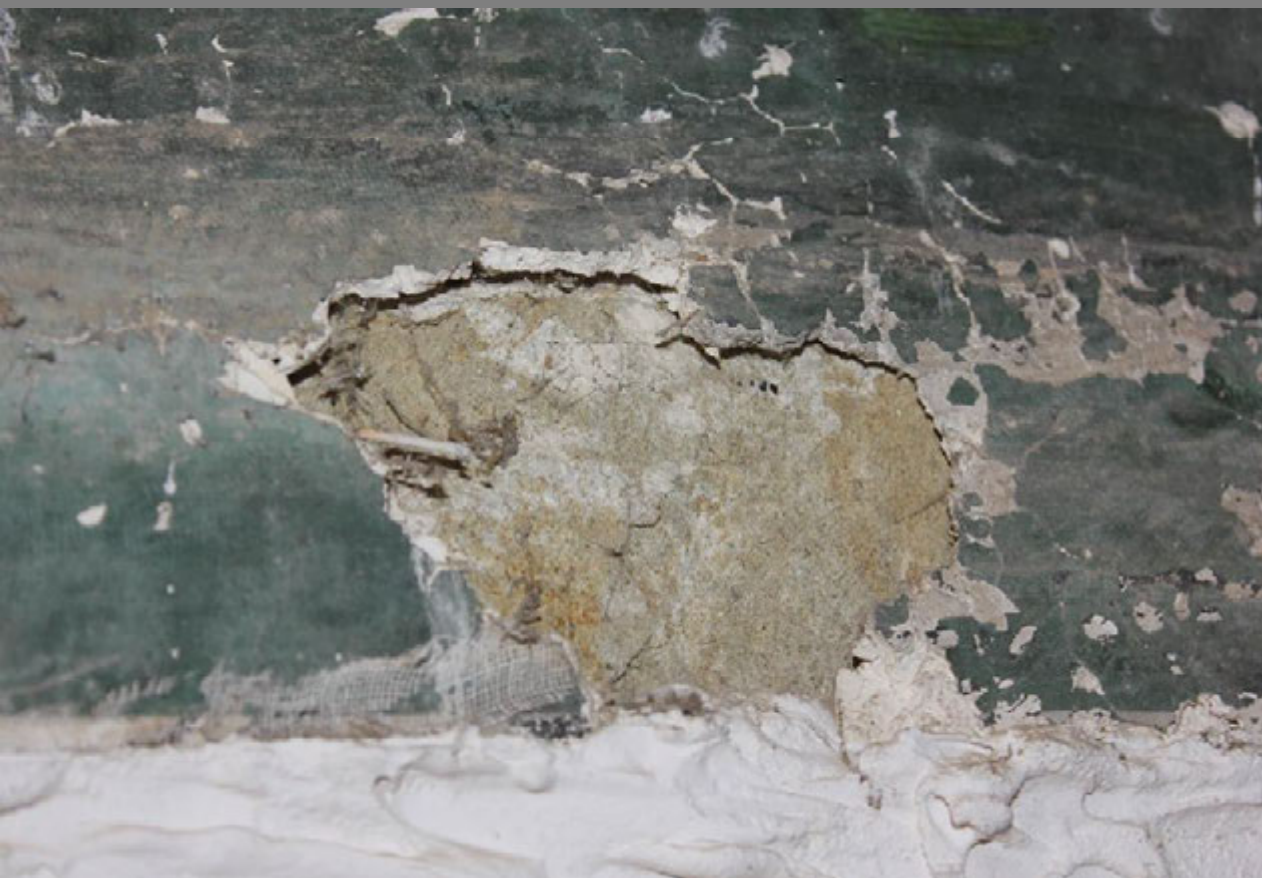
დაცობა აღინიშნება არა მხოლოდ საფუძვლის ფენასა და ბათქაშს შორის, არამედ, ნაღების ორ (ზედა და ქვედა) ფენებს შორისაც.

ეს დაზიანება უფრო მძიმედ არის გამოხატული ჯედილის ზედა ნაწილში.

თან ახლავს გამოგარვა და ფრაგმენტები.
