საშურის მუნიციპალიტეტი, ნაბახტავის ღვთისმშობლის  
სახელობის ეკლესიის ეკლესიის მხატვრობის  
სახონსარკვევით სამუშაოების სავსეობა –  
სახარტაღრიცხვო დოკუმენტაციის შედგენა

## შესავალი

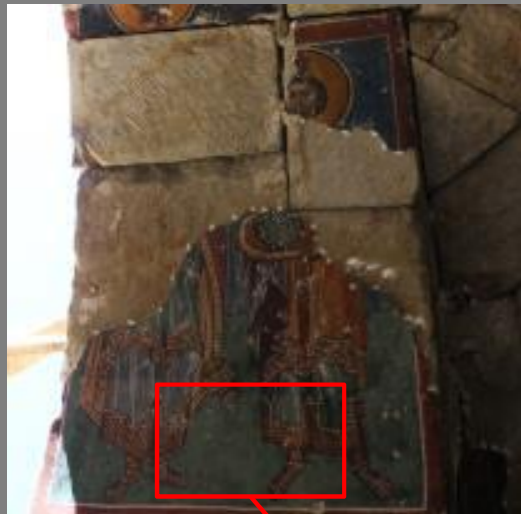
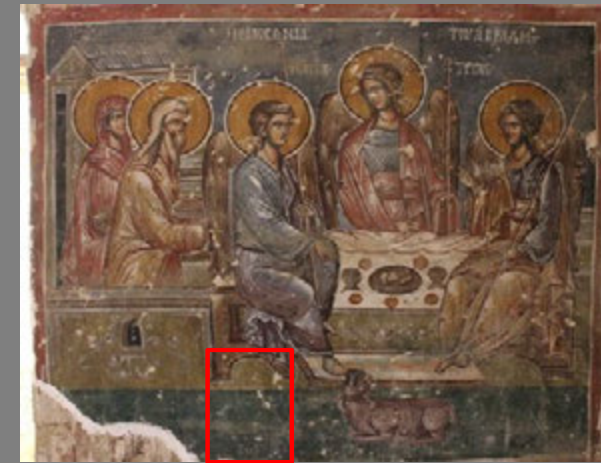
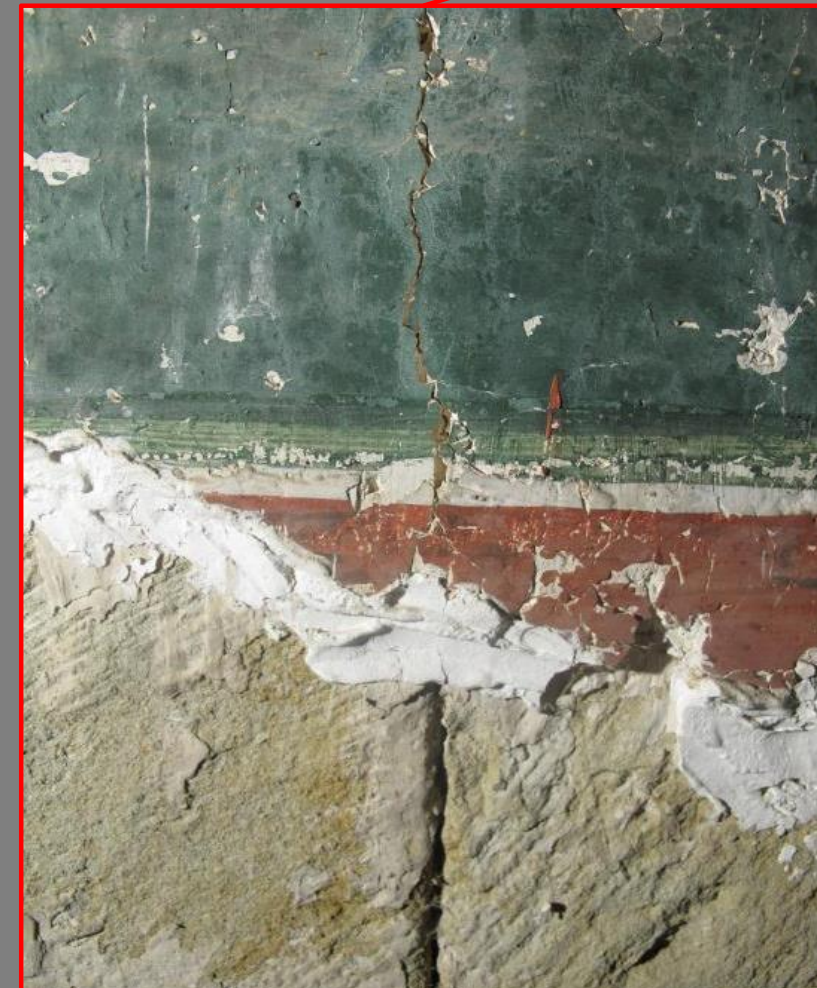
“სამების” სცენის ქვედა ნაწილში არის გზარი, რომელიც საფუძვლის ორი ქვის ბეჭეტის ადგილიდან მიუყვება ნელსონას. სავარაუდოდ ეს გზარი ბაქონიური არასტაბილურობით არის გამოწვეული (საფუძვლის ქვაბი მოძრაობს).

არის ასევე წვრილი გზარები ნელსონის მთელ ზედაპირზე, რაც სავარაუდოდ თვითონ ბათქაშის დატენიანება-გამოშრობის ციკლის შედეგია.

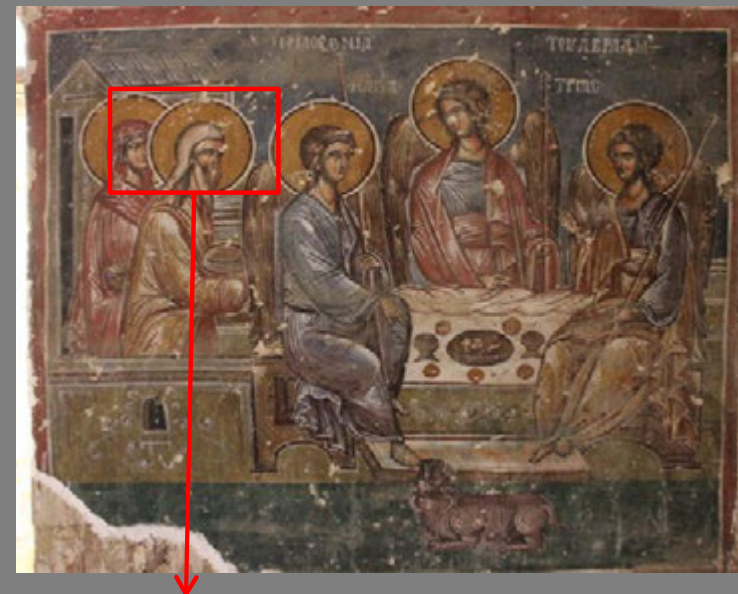
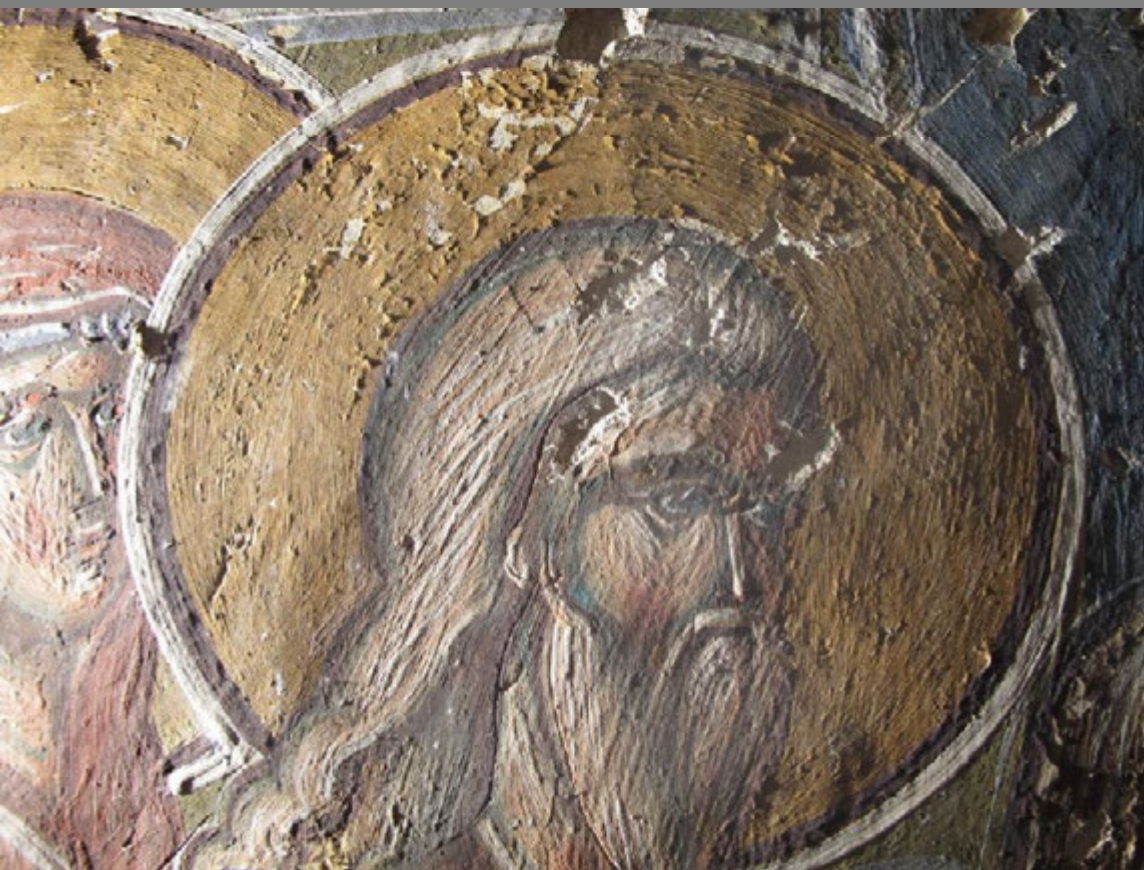
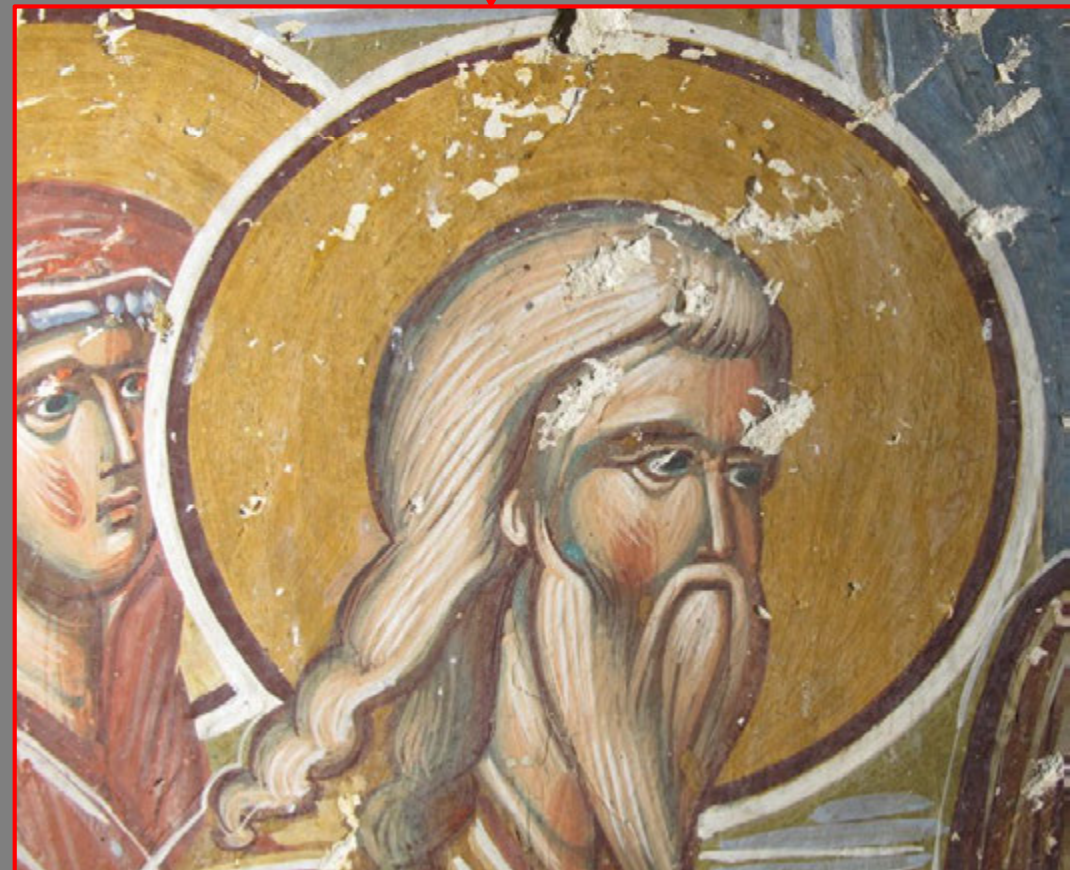
ნალესობის დიდ დანახვებთან ერთად დანახვით სცენებზე გვხვდება ბათქაშის მცირე ზომის დანახვებიც.

გვარდითა განათებით გაღებული ფოტოზე ჩანს სხვადასხვა ზომის ამოტანილი ადგილები.

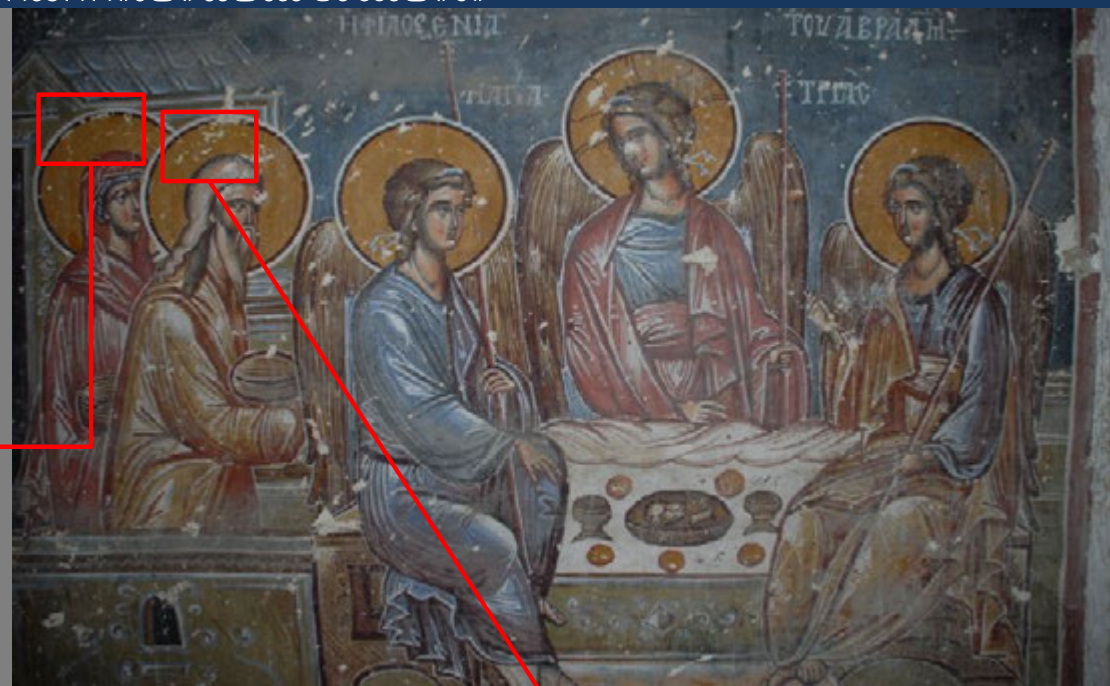
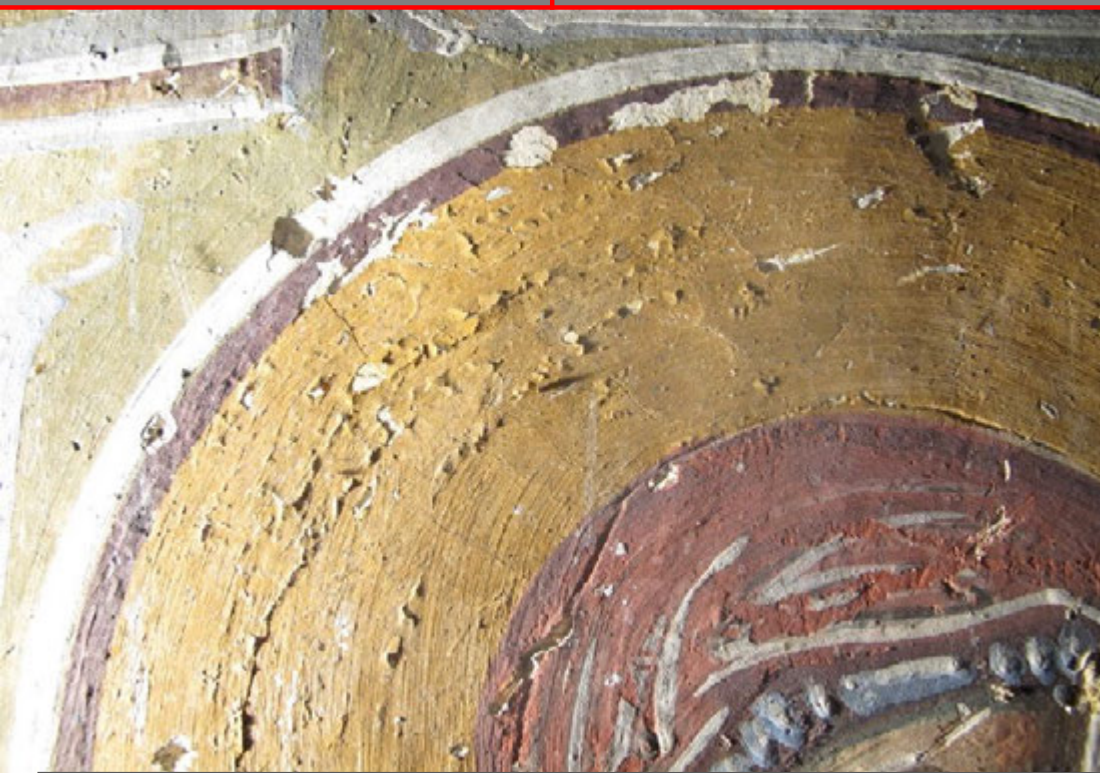
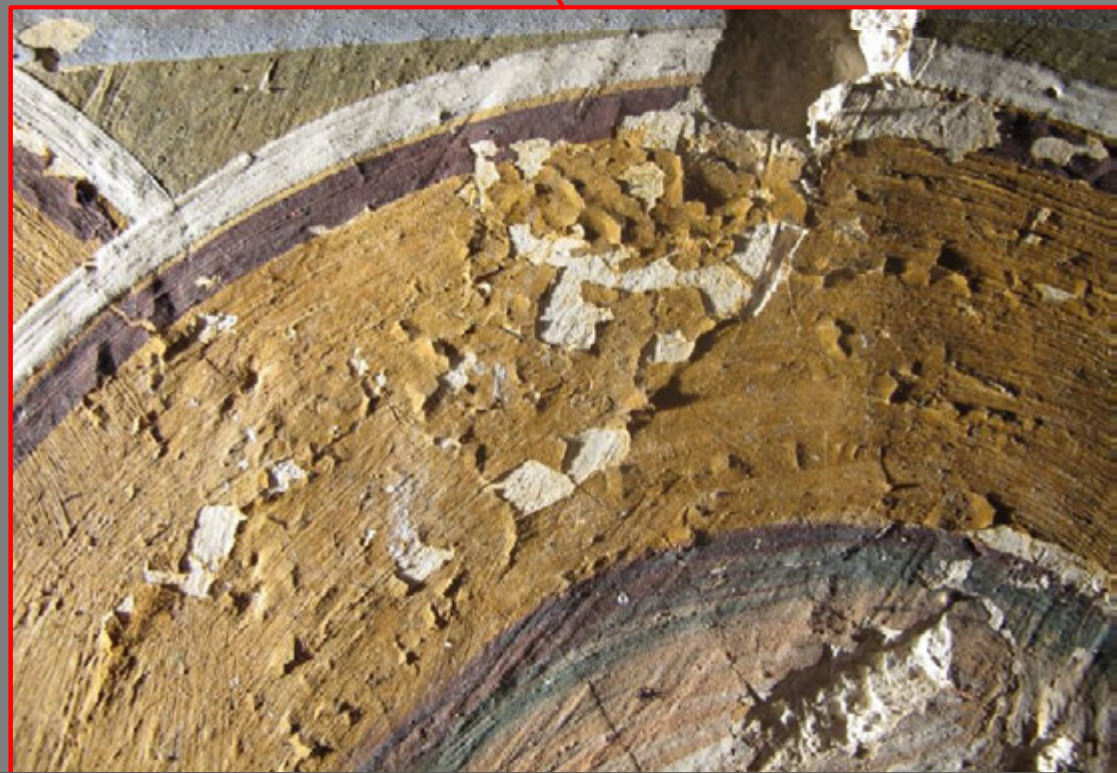
მხატვრობის გარეგანულ არეობი, დახარგულია ქაზირი  
საღაბავის ფანასა და ბათქაშს შორის, ცალქაულ ნაწილადად  
დაყოფილი საღაბავის ფანა ძირითადად გვხვდება ფიგურათა  
შარავანდაზა ( ყვითელ საღაბავის ფანაზე), აქრცლა ასევე  
ჩანს მვანა ფარის სამოსის დაშუაზაბასა და ფონის  
აღგილაზი.

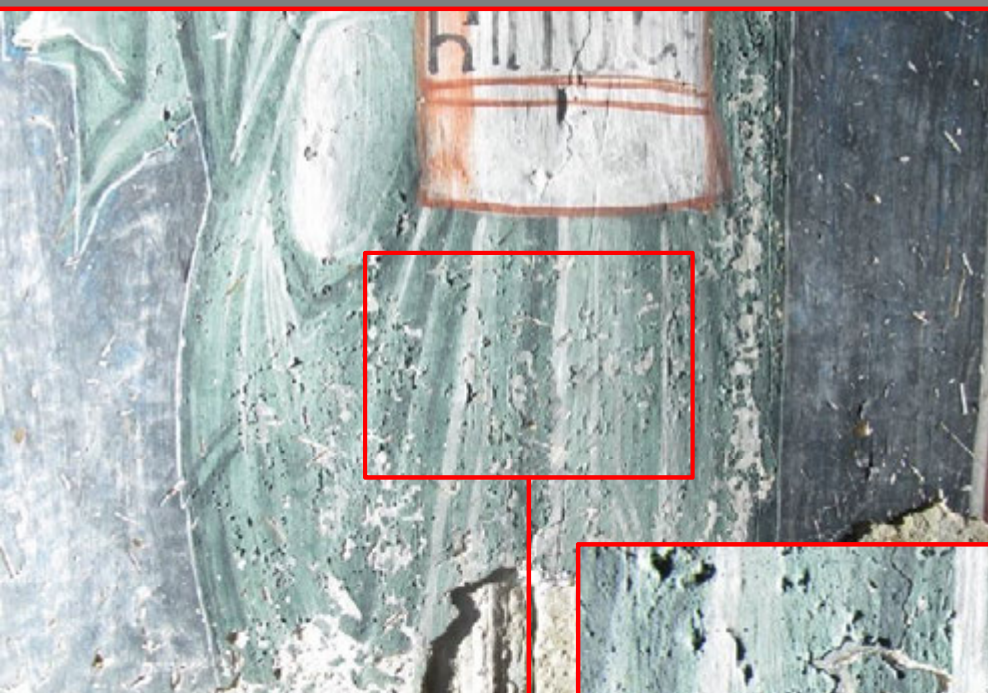
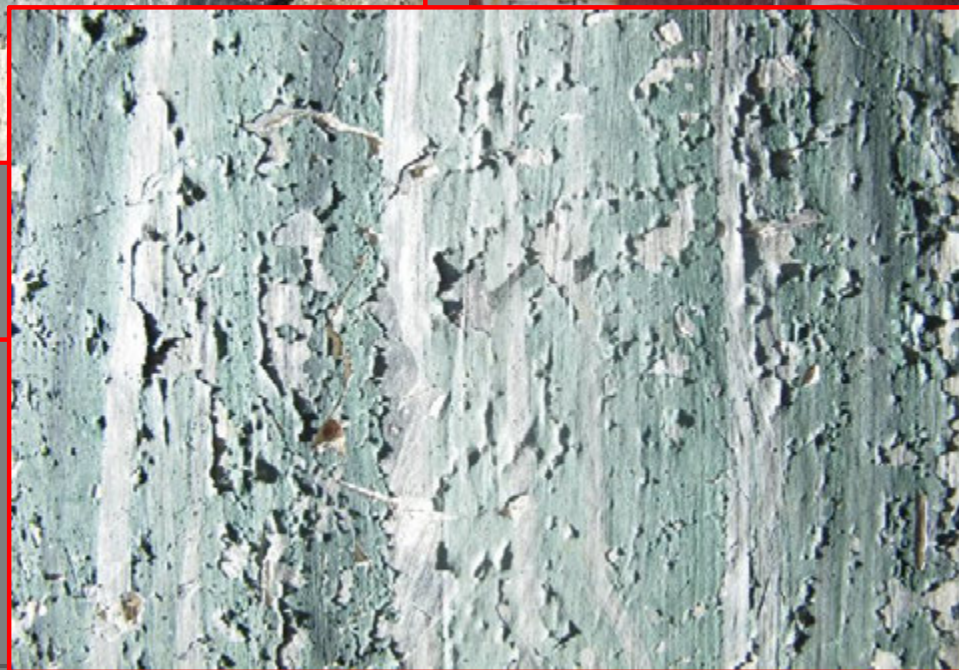
მხატვრობის ფანის აქრცლა ზინიზება მწვანე ფონის  
აღმოსავლეთი და თაღი წარმოდგენილი მწვანე ფარის  
ფიგურათა სარკის დაფარვაზე.

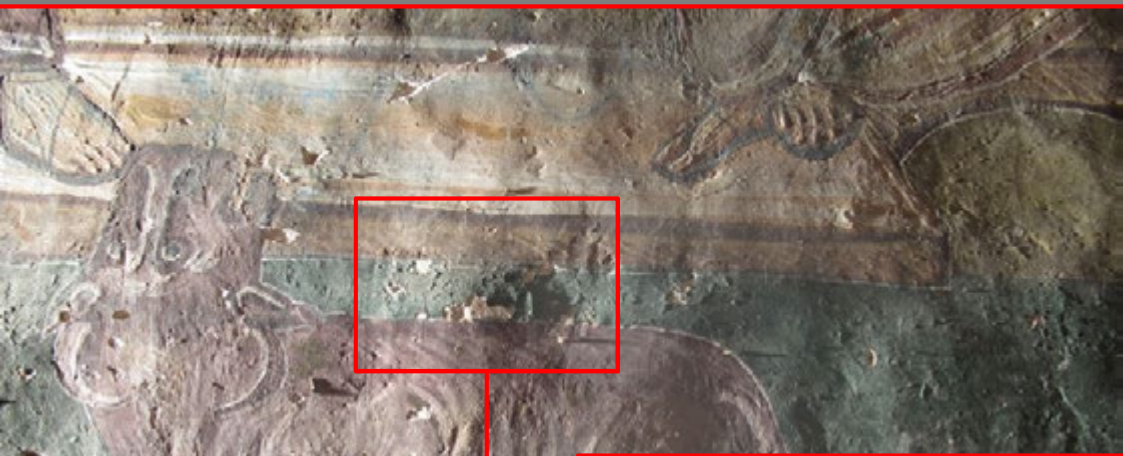
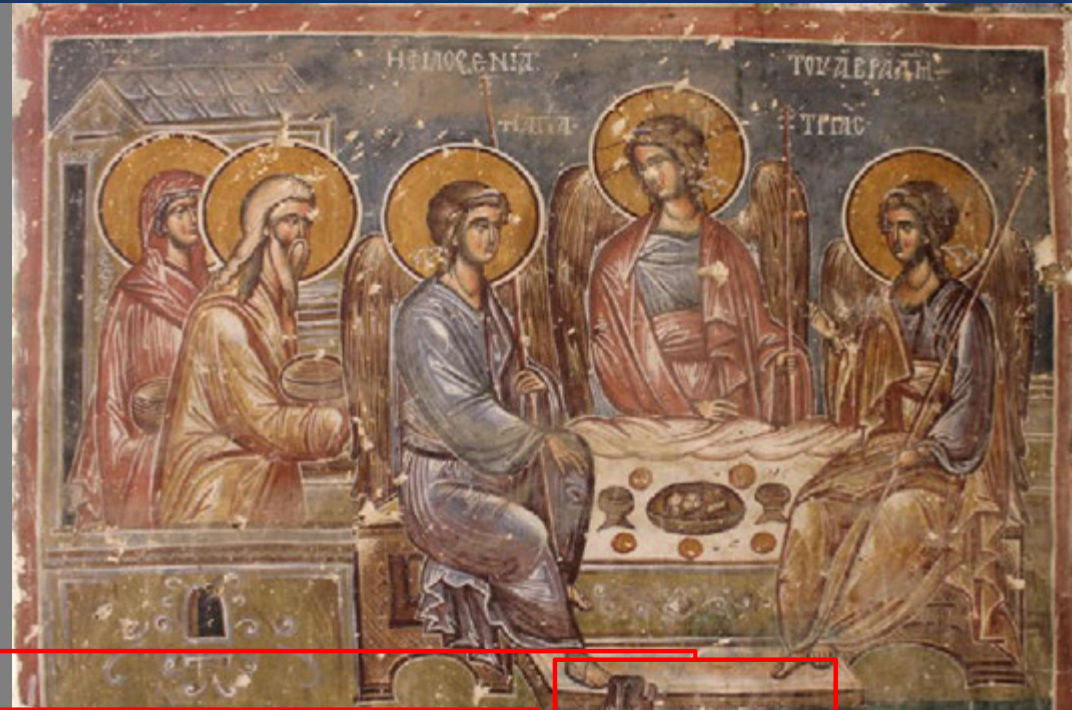
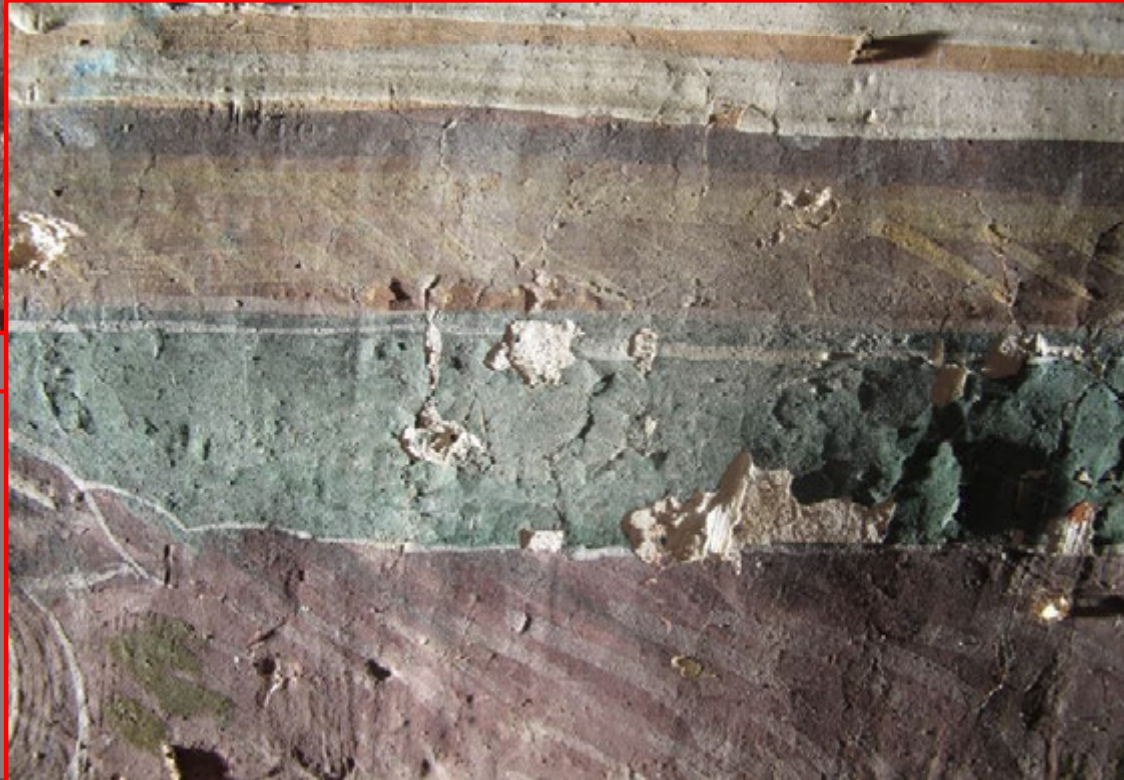
მხატვრობის ფანის აქარცლა შეინიშნება მხვანა ფონის  
აღმართში.

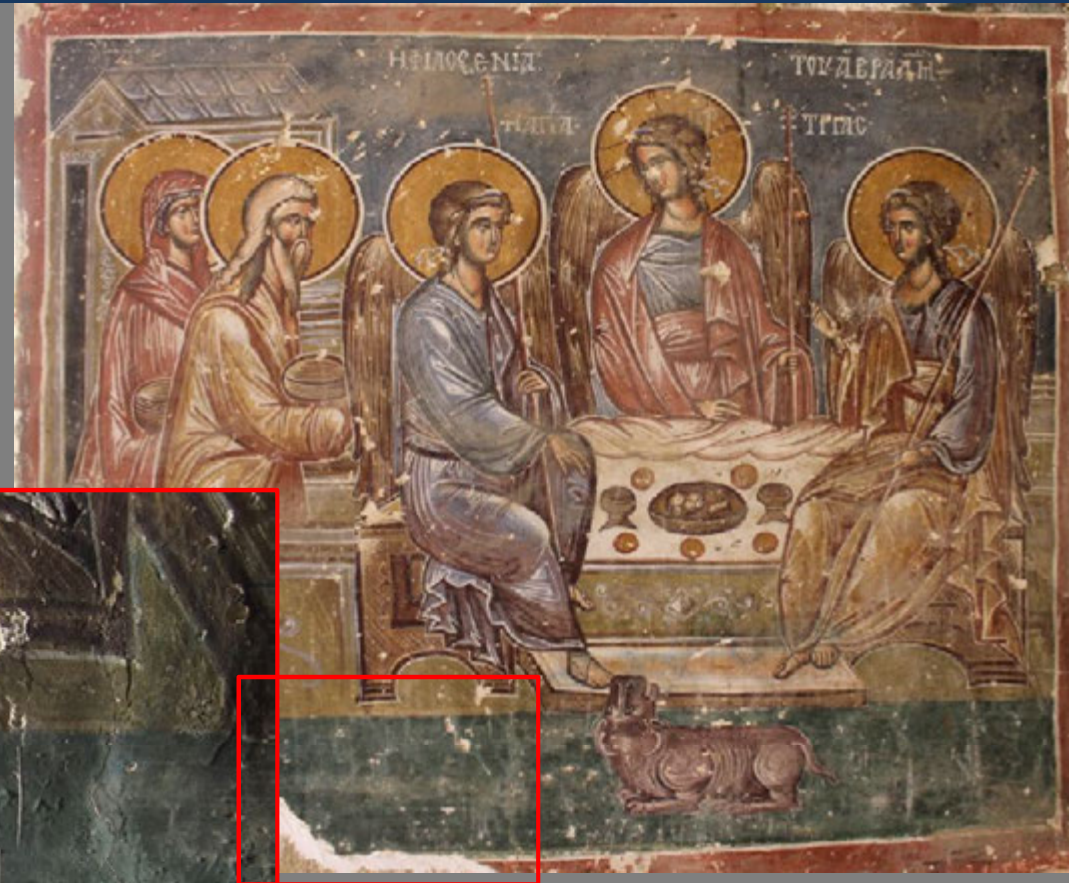
მხატვრობის ფანის აქარცლა შეიძლება მგვანე ფონის  
აღვილაში.

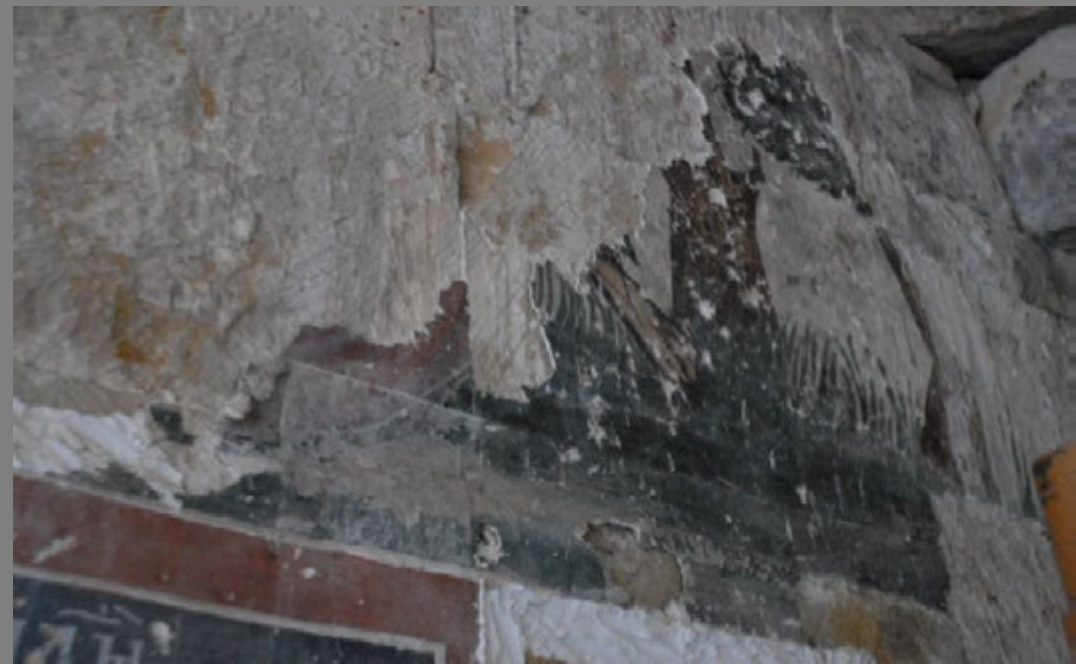
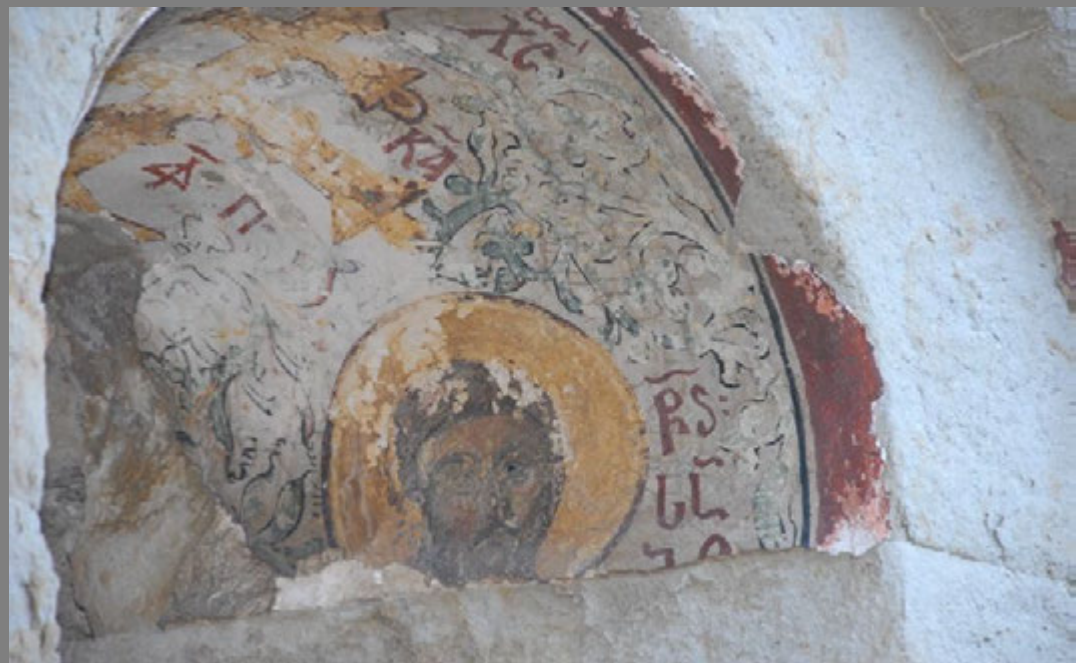
მხატვრობა ჰვდებათ დიდი და მცირე ზომის საღებავის ფანის სრულ და ნაწილობრივ დანახარგს. ზემოქანელი მხატვრობის საღებავის ფანა მთლიანობაში ჯარ მდგომარეობაშია, ნახლებად დაზიანებული და სახეცვლილი.

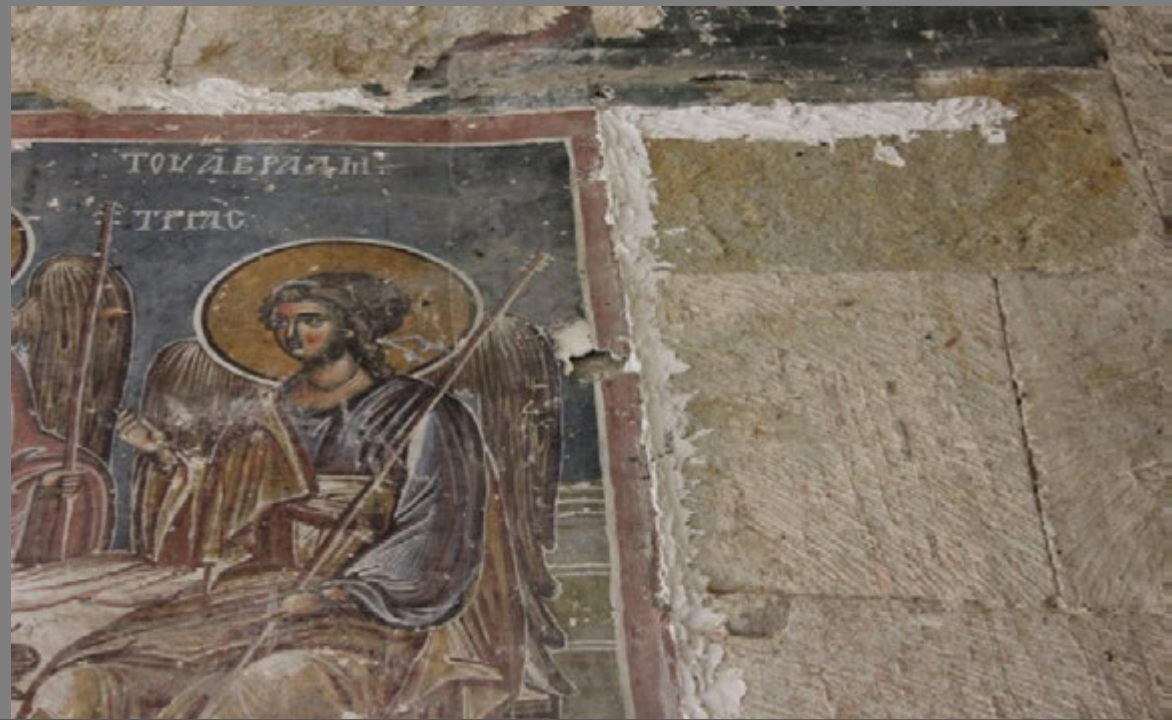
მხატვრობის მოხსნილი არაუბი ამთხვევა წარმოდგენილი სცენების ზიდავას. მხატვრობა მოხსნილია ჰორიზონტალურ და ვერტიკალურ არაუბად.

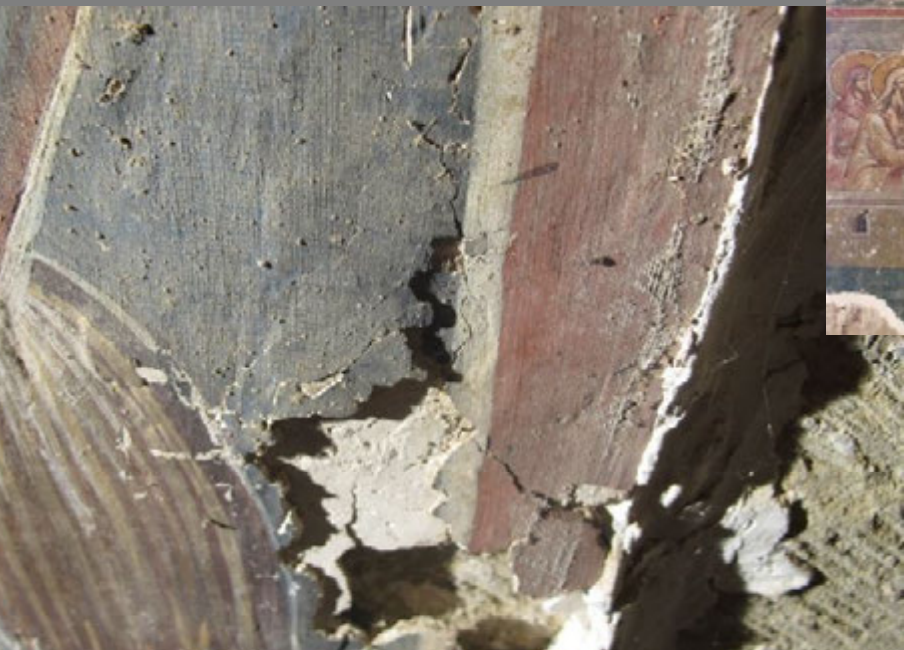
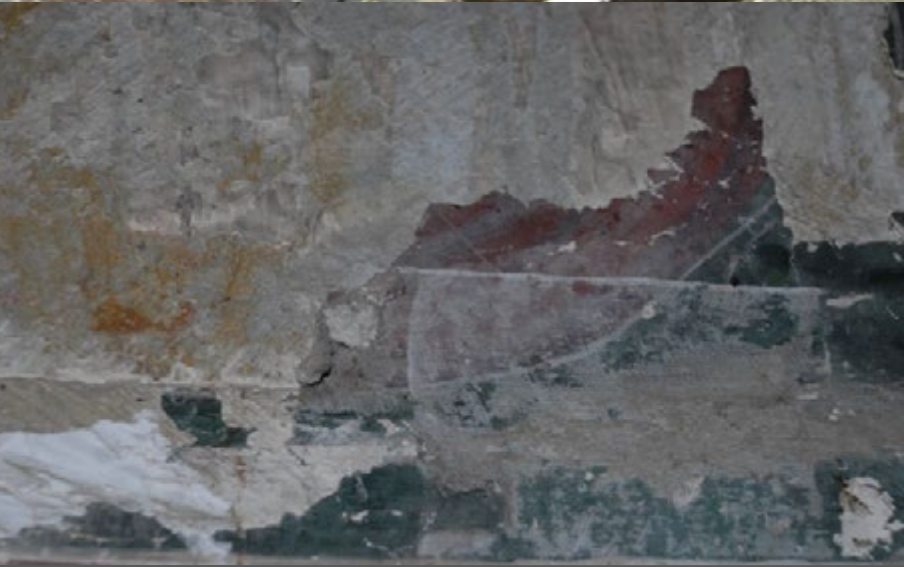
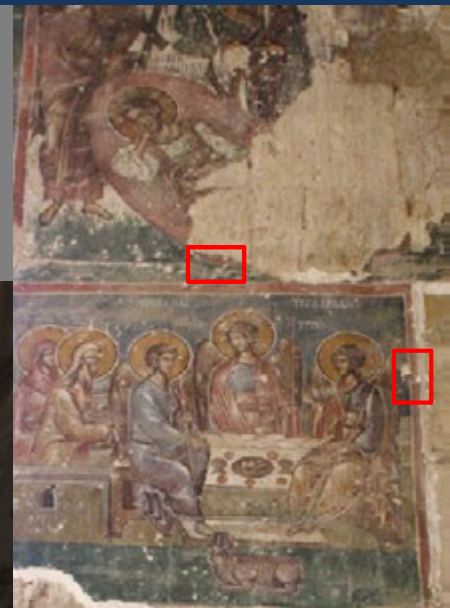
## მხატვრობის მოხსნის ახალი

შემორჩენილი მხატვრობის ჯიქაბები, მოხსნის პროცესის დროს მხატვრობის დაზიანების დასაცავად, გამოყენებული მარლა, მხატვრობის ჯიქაბები ასევე შემორჩენილია მარლას შედეგად დატოვებული ზედაპირული ახალი.

ზაპე დროს, შეიმჩნევა ორგანული მასალის ჰვალი (ვაზო), დარჩენილი მხატვრობის მოხსნის დროს გამოყენებული მასალისგან. 1930-იან წლებში მხატვრობაზე დაეხეხა მარლის ნაწილი ახლაც დარჩენილია.

- ქიმაბისა და შვსებაბისათვის ხსნარი უნდა შეიქმნას ტესტების საფუძველზე და ესთაბიური მხარის გათვალისწინებით.
- მექანიკურად დრუბლისა და ლანცების მეშვეობით გასუფლავდეს წინა პერიოდის სარესტავრაციო ჩარევის დროს დატოვებული ხვალე.

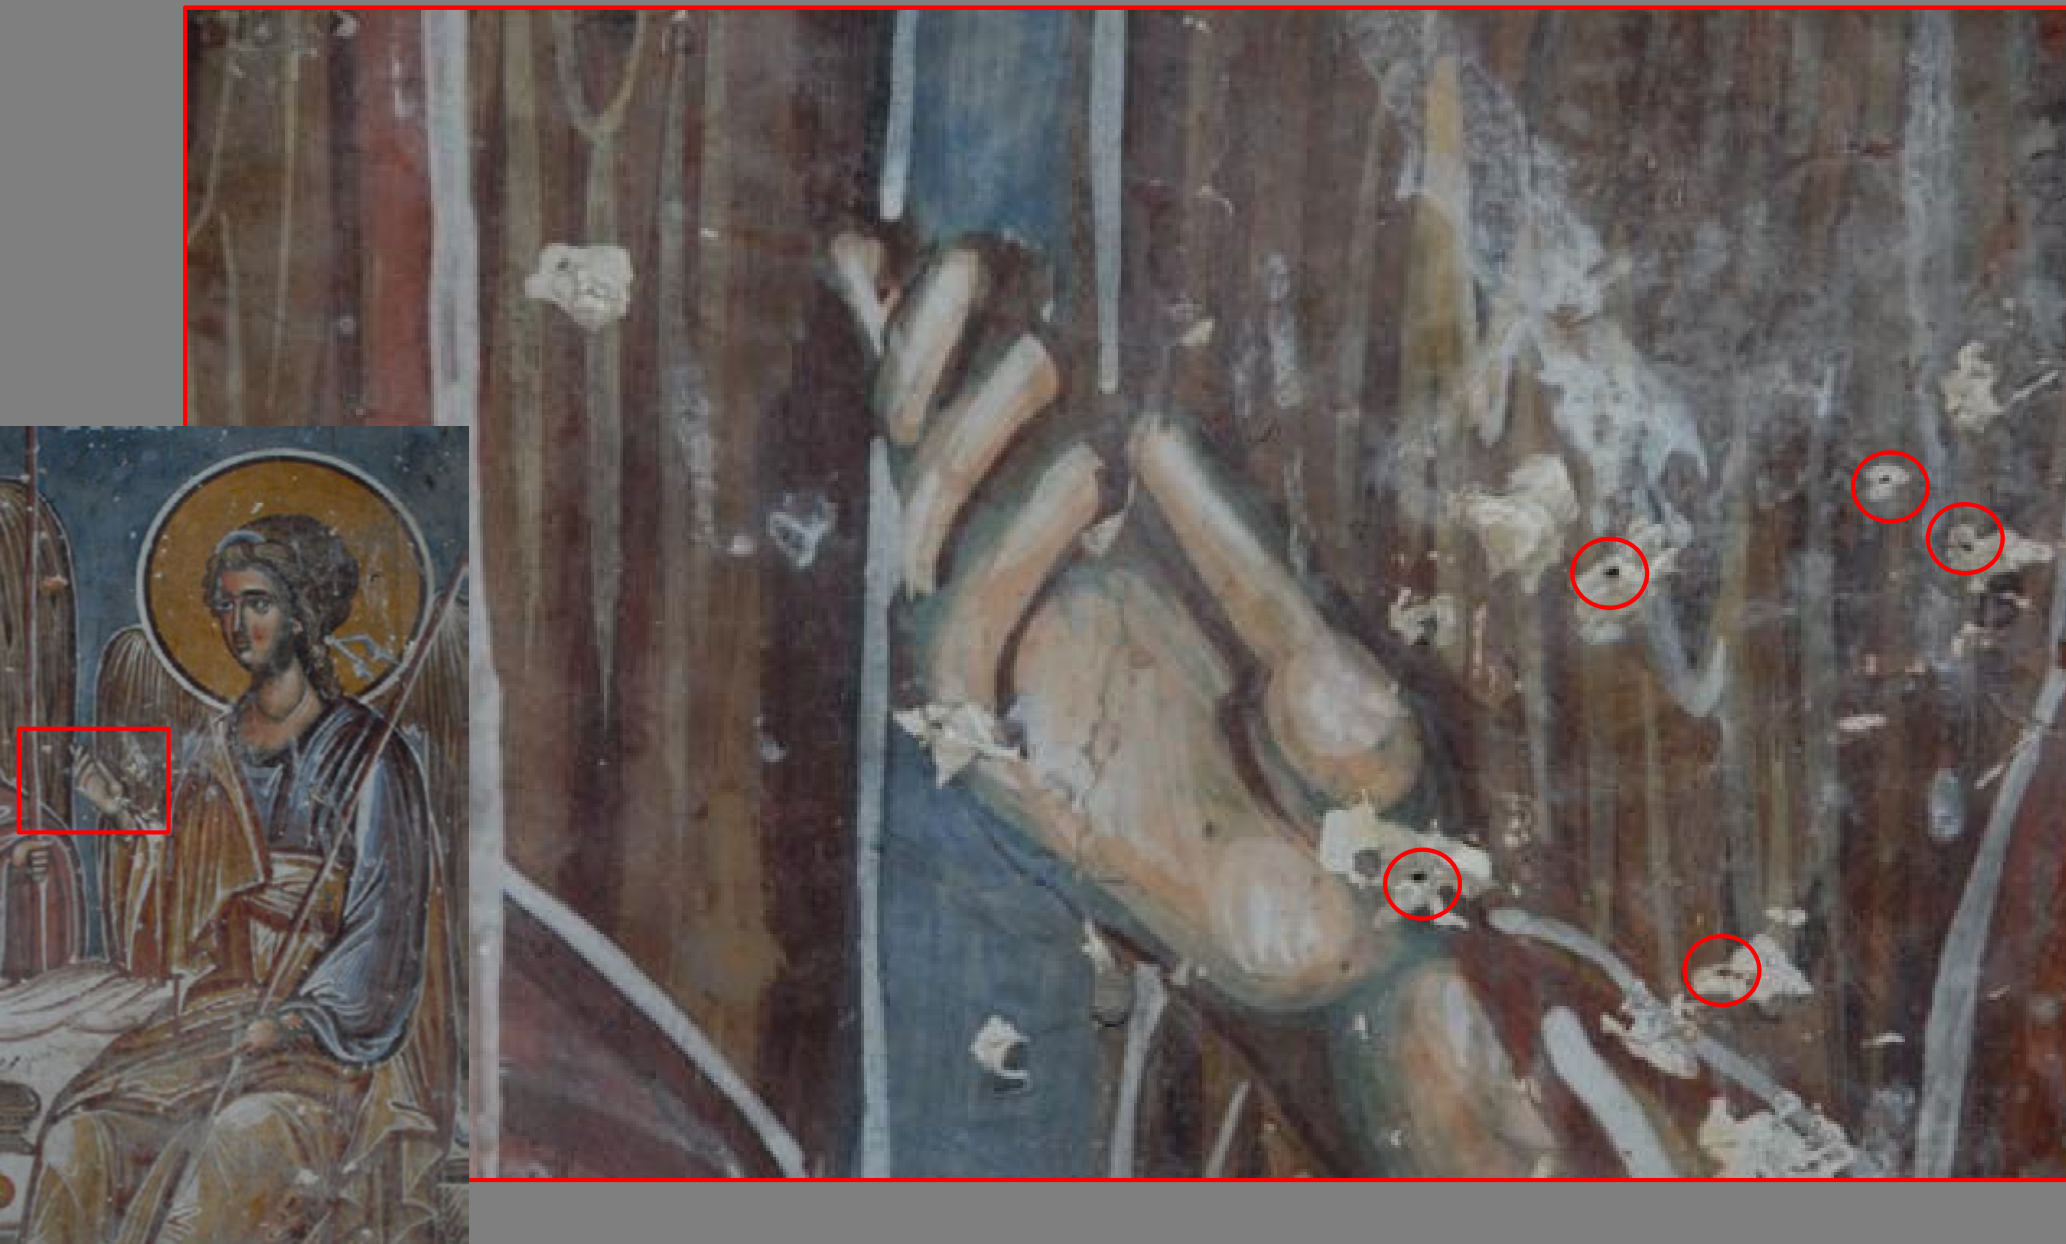
მხატვრობის მემკვიდრეობის დაცვა შეიძლება წარიღებოდეს დროულად, რაც სავარაუდოდ არის ზიანების გამოყენების ახალი, შესაძლოა მხატვრობის დაცვა მოხდა 1910-1920-იან წლებში, მხატვრობის ასლების გაჩენის დროს.

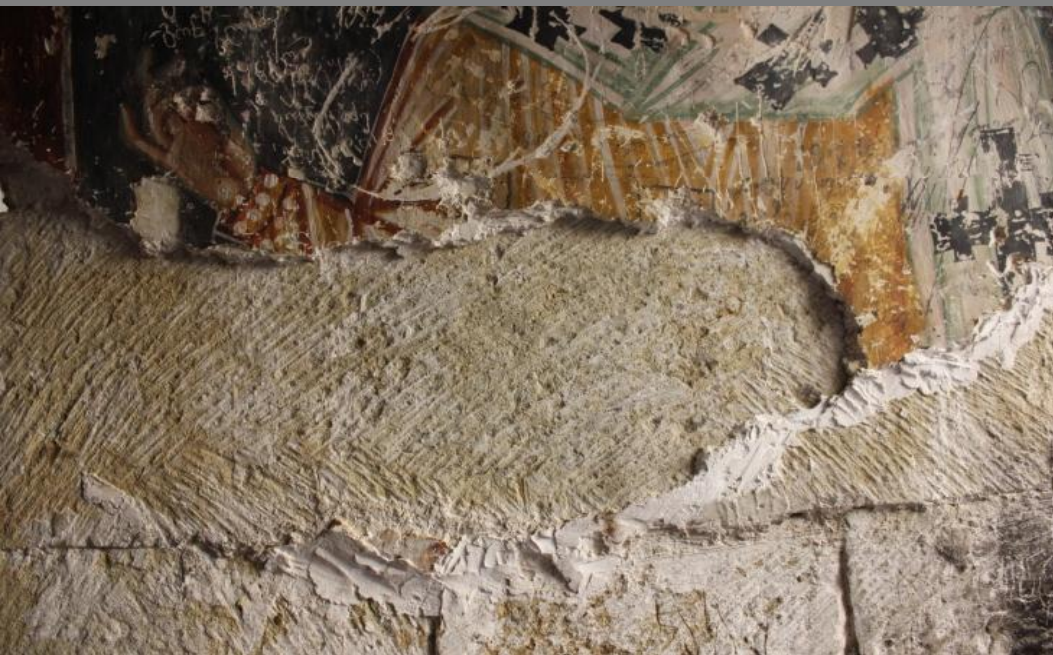
## წინა სარესტავრაციო ჩარევები ქიმაში

მხატვრობის შემორჩენილი ფრაგმენტები ზიდავებში  
გამაგრებულია თაბაშირის უსწორმასწორო ქიმათით,  
რომლებიც გაჩეთხებული უნდა იყოს მხატვრობის ნაწილის  
ჩამოხსნის შემდგომ. თაბაშირის ქიმაზე მრავალ ადგილას  
დაჩარბული აქვთ ფუნქცია, რამოდენიმე ადგილას  
შერჩენილია მხოლოდ ქიმი, მხატვრობა კი დაჩარბულია.

- თბავილის ქიმაბი და შვსებაბი უნდა შეიქმნალოს
- ფარგლის ნაღესობის ინექტირებისათვის შეჩვენული უნდა იქნეს ტესტების საფუძველზე ხსნარი, სასურველია არაქონსერვაციული ნარმოების. ხსნარს უნდა ახსნიანთებდეს სიმსუბუქა.

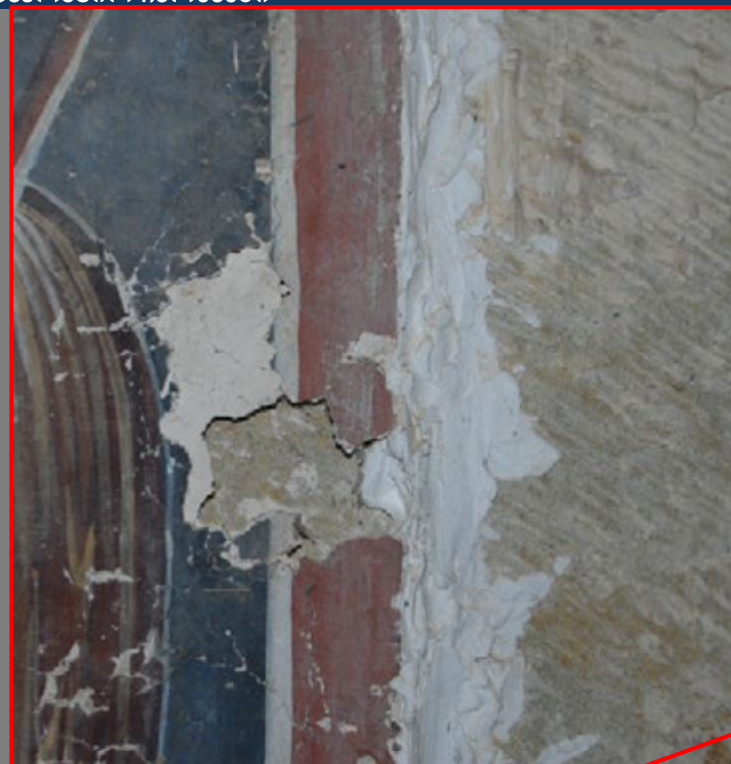
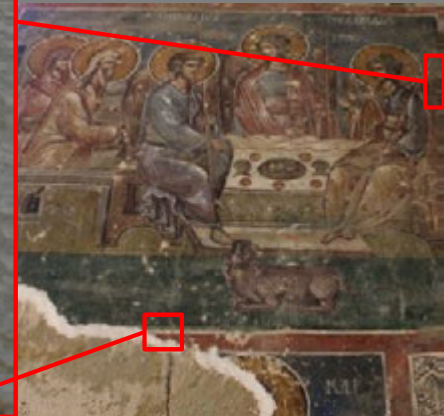
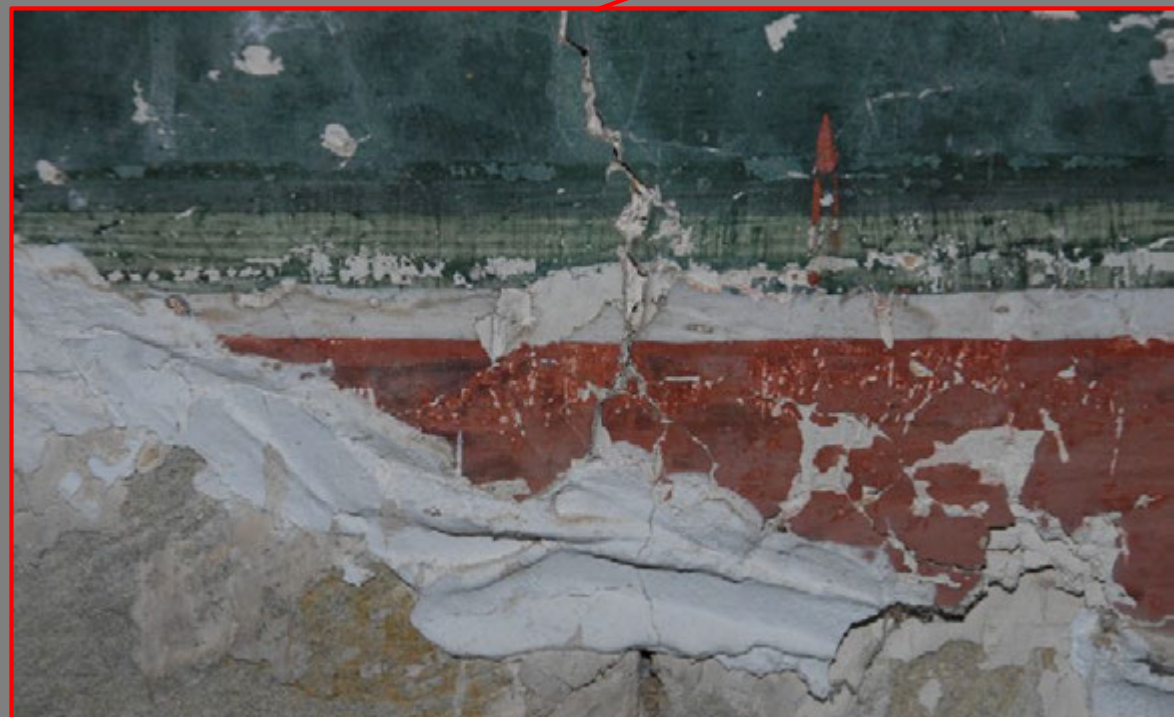
ხარის თაღში შემორჩენილია მხოლოდ თაბაშირის ქიმი,  
მხატვრობის ნაწილი დაჩარბულია

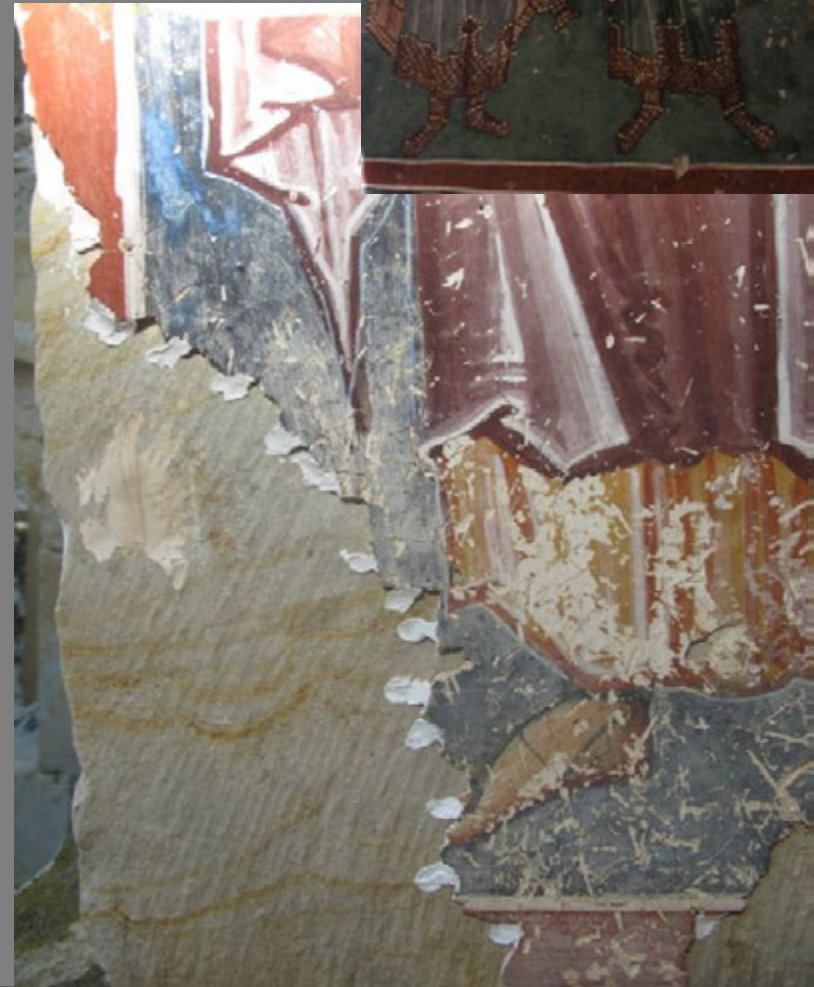
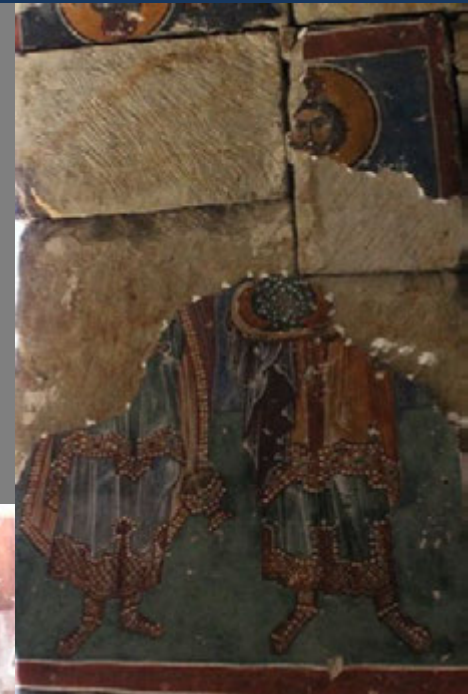
## წერტილოვანი გამაგრება

მხატვრობის ისეთ არეებს, რომელთა მდგრადობა არ არის სტაბილური ( განსაკუთრებით თაღები, სტაფეალები, სახეობი მოტივები, საფეხების ფენები) ახლო წარსულში მოხდა წერტილოვანი, დროებითი გამაგრება.
