ფიტარეთის ტაძრის სამშენებლო  
მასალისა და კედლის მხატვრობის  
მდგომარეობის  
მულტიმედიური კვლევისა და  
კონსერვაციის საპროექტო  
დოკუმენტაციის მომზადება

სახვითი ხელოვნების ნიმუშთა  
კვლევის ცენტრი

სსიპ-საქართველოს კულტურული  
მემკვიდრეობის დაცვის ეროვნული სააგენტო

2019

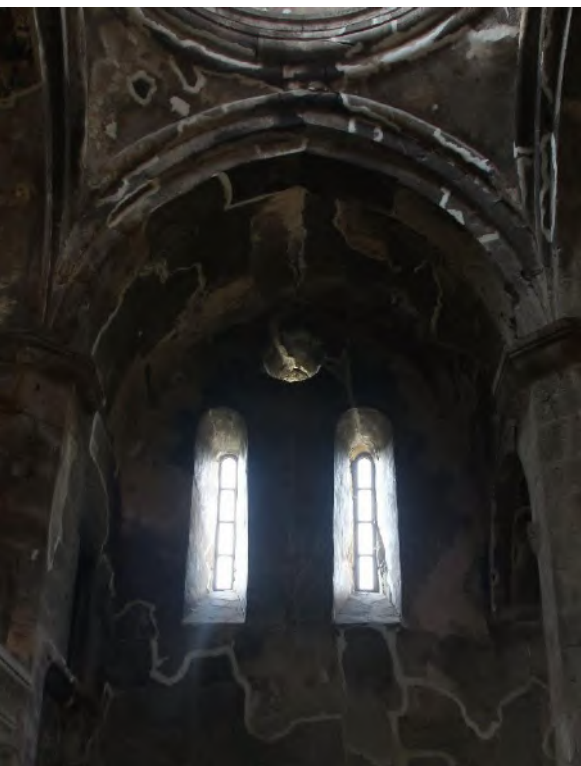
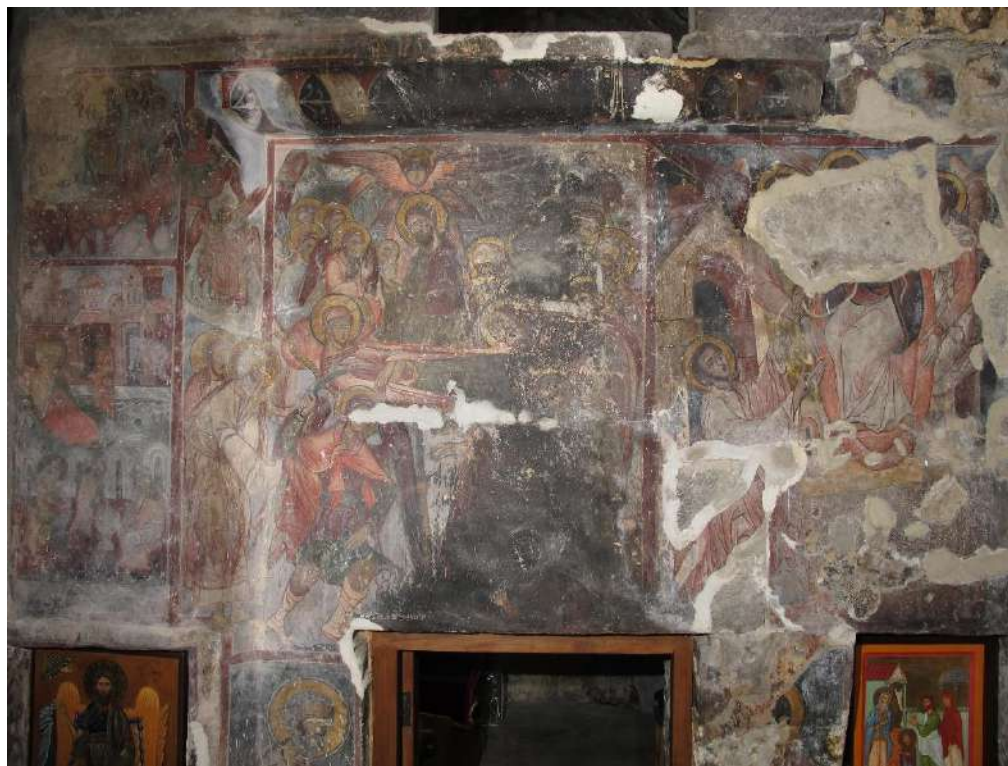
სამხრეთი მკლავის მოხატულობა ძალზე დაზიანებულია, თუმცა, სამხრეთი კედლის ზედა ნაწილში სარკმელთან გამოსახული მირქმის კომპოზიციასა და მთავარანგელოზთა გამოსახულებებში მაინც ამოიცნობა XIII საუკუნისათვის დამახასიათებელი მხატვრული გადაწყვეტა (ფიგურათა პროპორციები, ტიპაჟი, მოდელირება, დრაპირება). ეს გადაწყვეტა, დასავლეთი კედლის გამოსახულებათა მსგავსად, ზოგადი ნიშნებით ე.წ. თამარის წრის მოხატულობათა კონტექსტში განხილვასაც იმსახურებს და თან საყურადღებო რეგიონულ თავისებურებებსაც გამოხატავს, რამდენადაც დღევანდელი კირანცის მონასტრის მთავარი ტაძრის მოხატულობისა და სხვა ნიმუშებთან შედარების საფუძველს იძლევა.

**მარცხნივ:** სამხრეთ მკლავის ზედა ნაწილი  
**მარჯვნივ:** პასტოფორიუმის ნაოსისკენ მიმართული კედლის ფოტო (ღვთისმშობლის ციკლის მინიატურული სცენები)

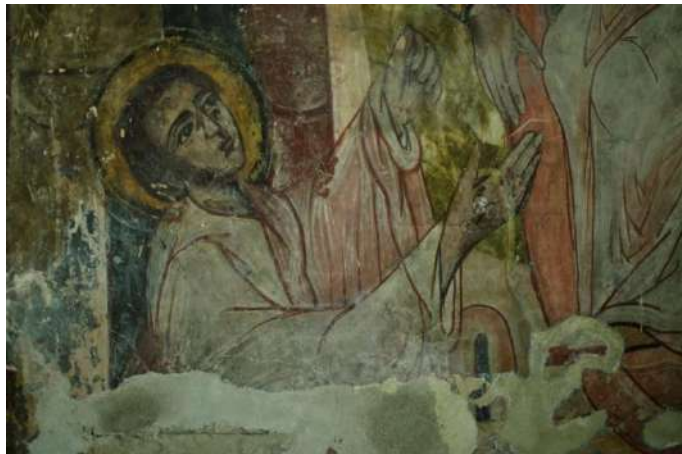
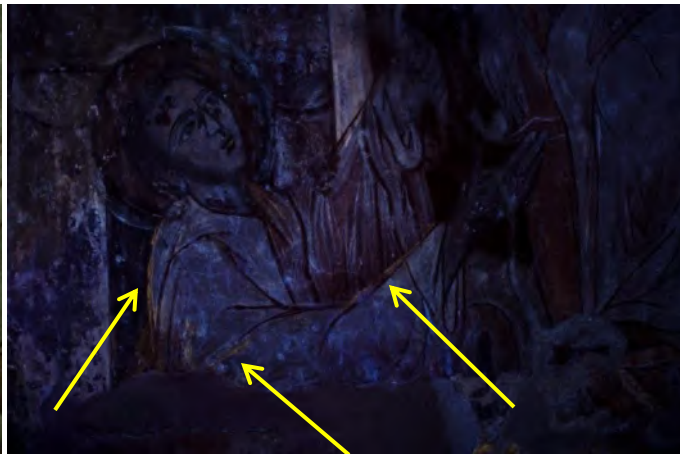
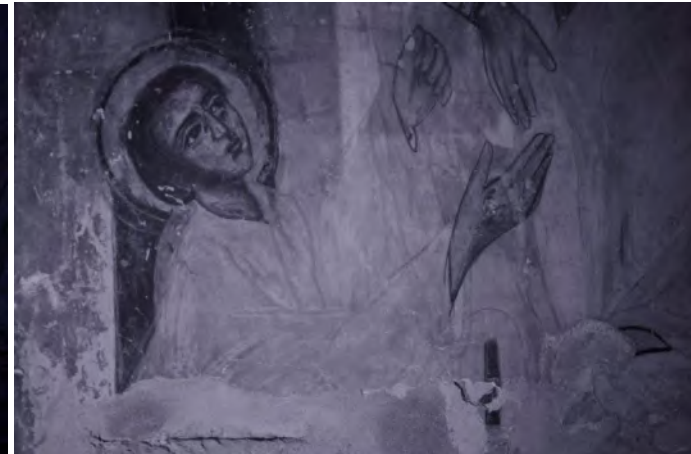
მოცემულ მონაკვეთში განხორციელებული მულტისპექტრული ფოტოგადაღების შედეგად გამოჩნდა, რომ ფიგურის სამოსის დრავირებაზე ღია ფერის ჯონტურები, მკვეთრად აისახა ულტრაიისფერი ნათებით გადაღებულ ფოტოზე (ქვემოთ მოცემულ ფოტოებზე, ყვითელი ისრებით მინისნებულია მოცემული მონაკვეთები). მოცემული შედეგი შეიძლება მიანიშნებდეს, მხატვრობაში გამოყენებულ ორგანული შემადგენლობის მასალის/მასალების არსებობაზე რისი დადასტურებისათვის აუცილებელია შემდგომი, ინვეზიური, კვლევის ჩატარება.

**ზემოთ:** ხილული ნათების გამოყენებით გადაღებული ფოტოები. ფიტარეთის ტაძრის აღმოსავლეთ კედლის სამხრეთ ნაწილი.

**ზემოთ:** ულტრაიისფერი ნათების გამოყენებით გადაღებული ფოტოები. ფიტარეთის ტაძრის აღმოსავლეთ კედლის სამხრეთ ნაწილი.

**ზემოთ:** ინფრანითელი ნათების გამოყენებით გადაღებული ფოტოები. ფიტარეთის ტაძრის აღმოსავლეთ კედლის სამხრეთ ნაწილი.

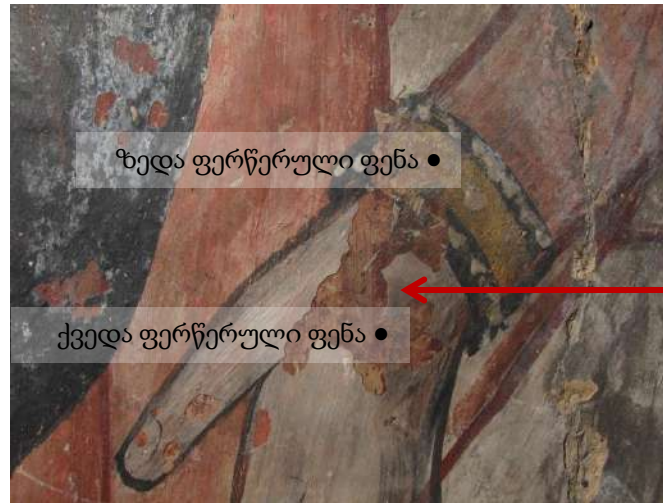
**ზემოთ:** ფერწერული ფენიდან აღებული სინჯის ნიმუში. აღებულ სინჯში წარმოდგენილია მხატვრობის ქვედა და ზედა ფენები, წითელი ისრით მითითებულია სინჯის აღების ადგილი

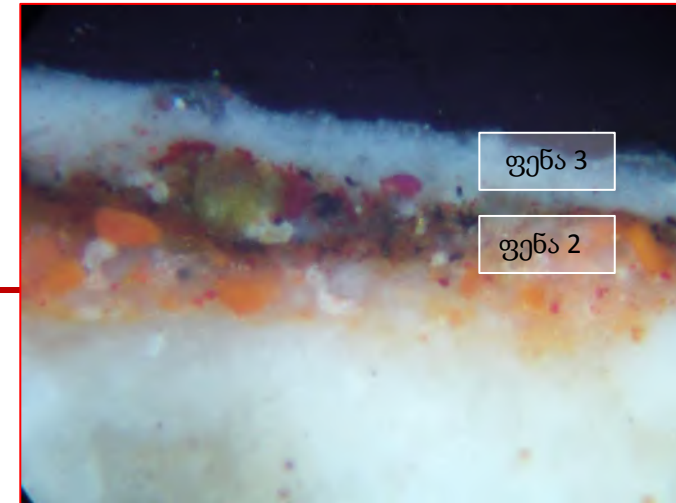
**ზემოთ:** სინჯი №07, აღებული სინჯის დამუშავებული ანათალი, სადაც იკითხება მხატვრობის ქვედა (ფენა 2) და ზედა (ფენა 3) ფერწერული ფენები

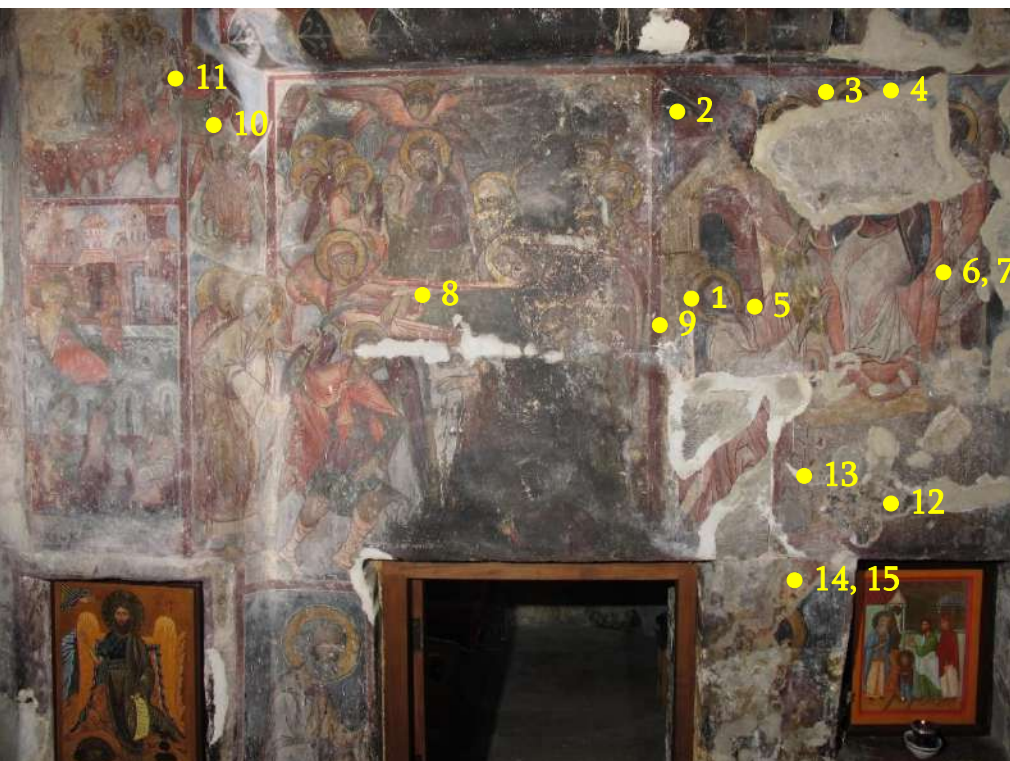
**ზემოთ:** აღებული სინჯების განლაგების სქემა (დამატებით იხ. დ2), აღმოსავლეთ კედლის სამხრეთ ნაწილი, ღვთისმშობლის ცხოვრების ამსახველი მინიატურული ზომის სცენები, XVIII საუკუნის პირველი ნახევარი

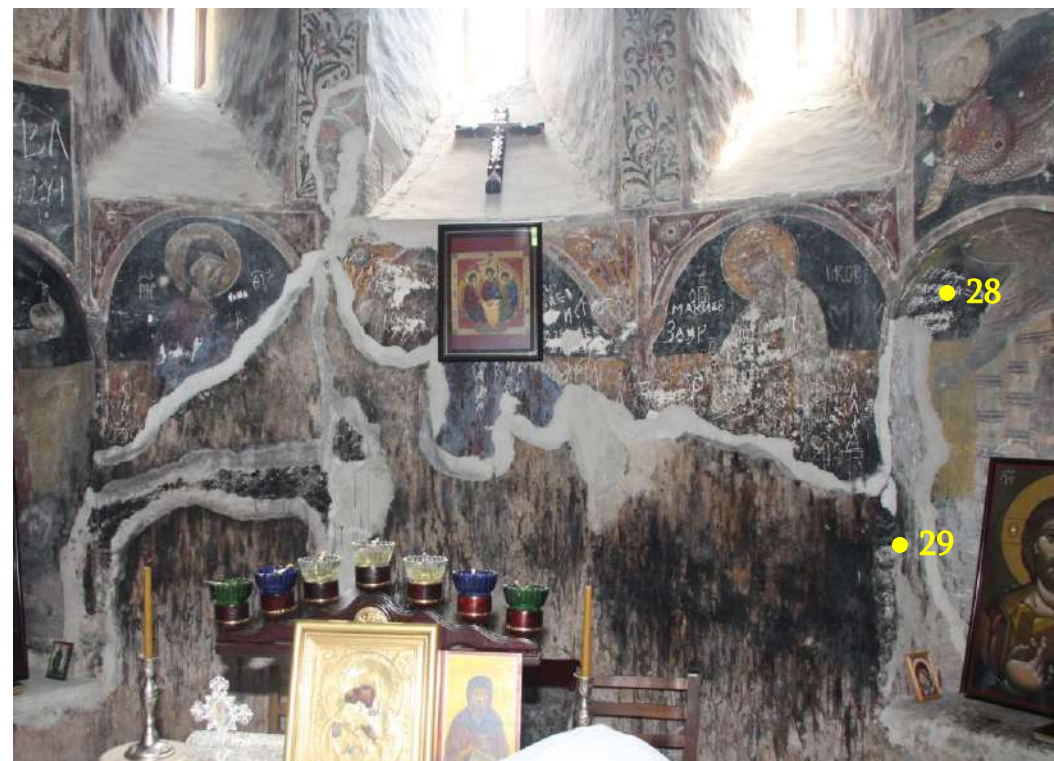
**ზემოთ:** აღებული სინჯების განლაგების სქემა (დამატებით იხ. დ2), აღმოსავლეთ აფსიდი, მოციქულთა და წინასწარმეტყველთა რიგები, XVII საუკუნე

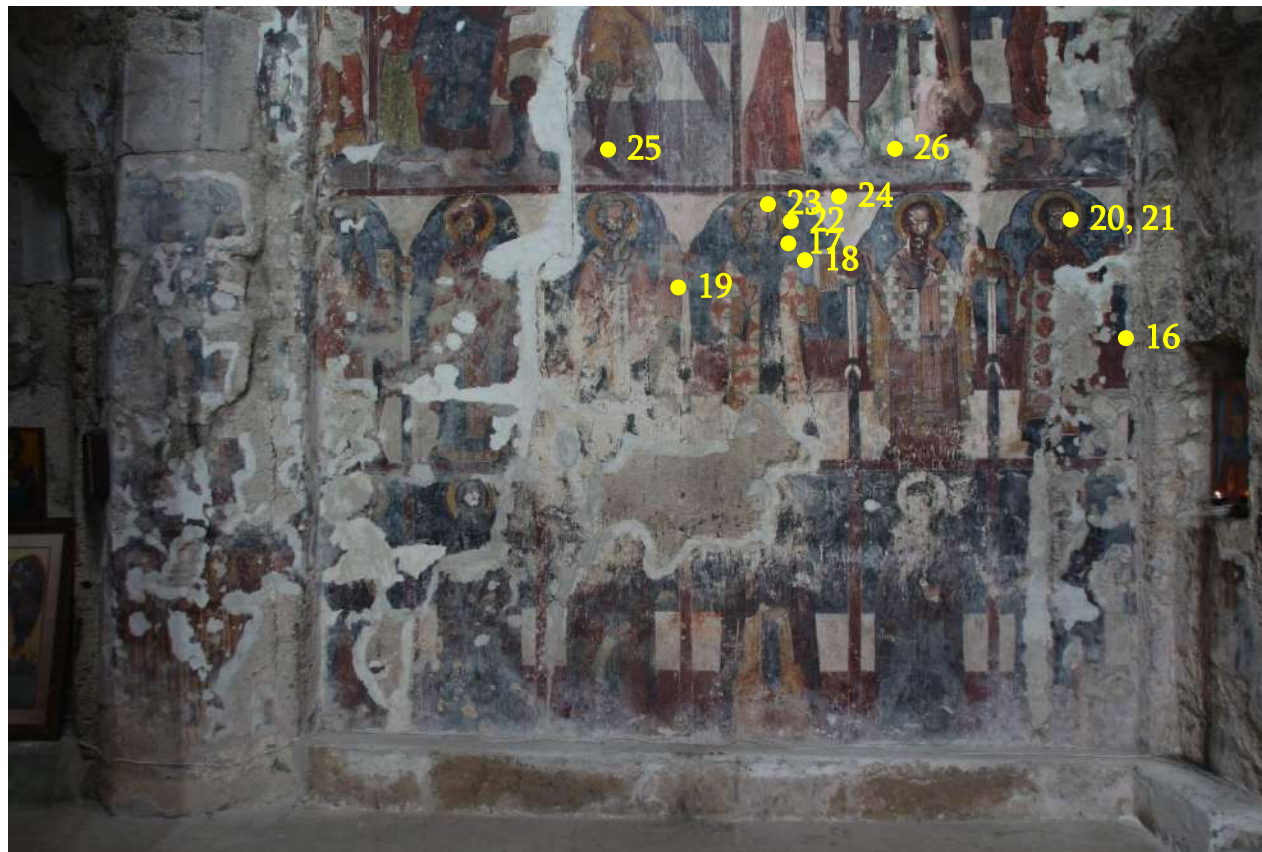
**ზემოთ:** აღებული სინჯების განლაგების სქემა (დამატებით იხ. დ2), ჩრდილოეთ მკლავი, კედლის ზედა ნაწილზე გამოსახულია მაცხოვრის ვნებების სცენები, ქვედა ორ რეგისტრზე კი ეკლესიის მამათა და წმინდა ბერების გამოსახულებათა რიგები, XVIII საუკუნის პირველი ნახევარი

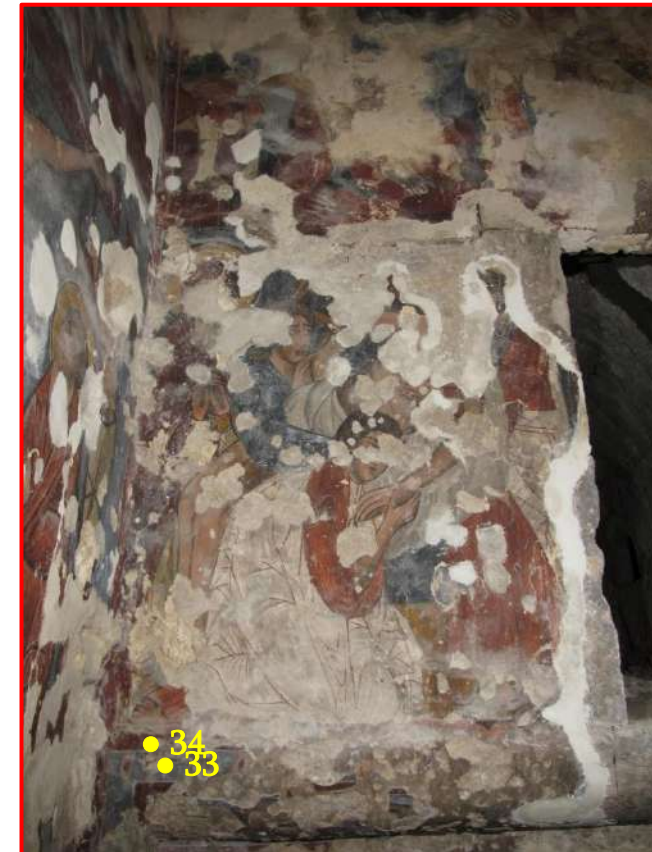
**ზემოთ:** აღებული სინჯების განლაგების სქემა (დამატებით იხ. დ2), ჩრდილოეთ მკლავი

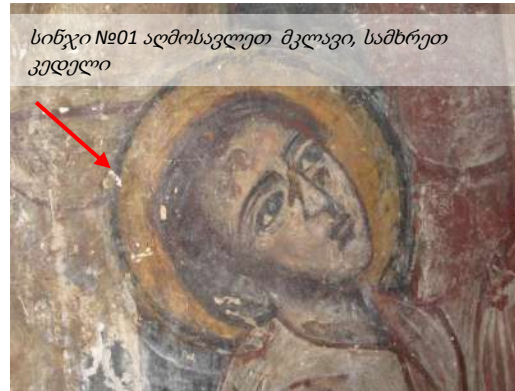
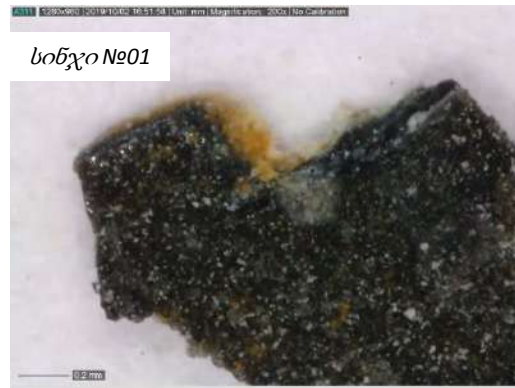
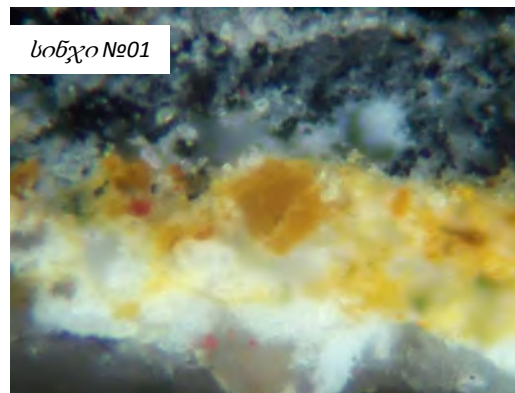
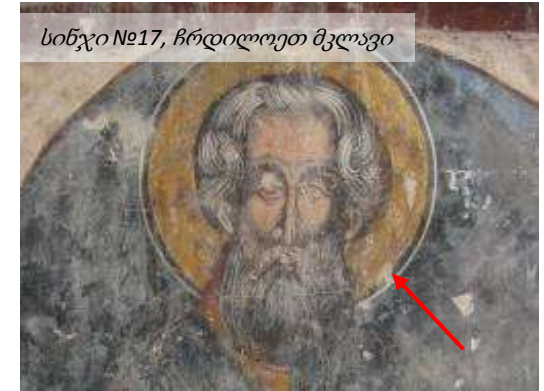
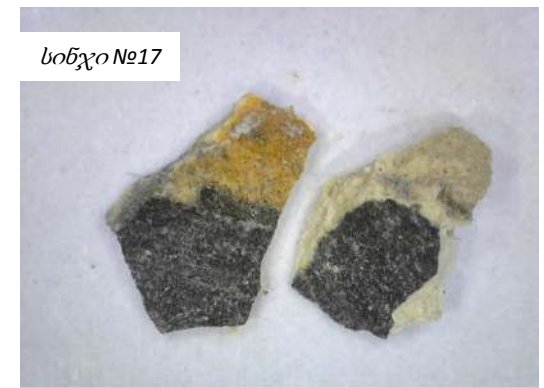
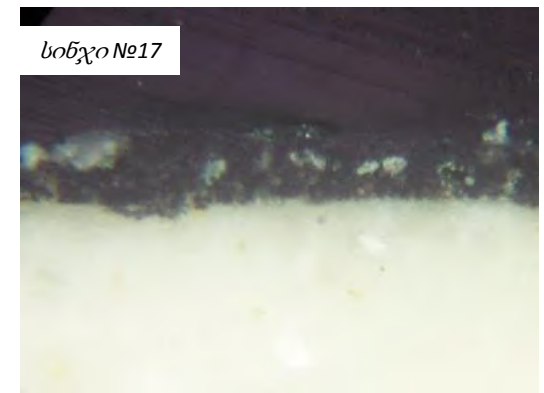
სინჯების კვლევის შედეგად, გამოვლინდა რომ აღმოსავლეთ მკლავის სამხრეთ კედლის მხატვრობასა და ჩრდილოეთ მკლავზე წარმოდგენილ მხატვრობაში, შავ ტონად ძირითადად გამოყენებულია ჰეგარტლი, ზოგ შემთხვევაში ნახშირი.

ასევე საინტერესოა, რომ ფიგურათა ფონების ლურჯ ფერს სარჩულის ფენად დადებული აქვს შავი ფერი. ზოგ შემთხვევაში, მონაცრისფრო შეფერილობის მისაღებად შავს შერეული აქვს კირის თეთრა.

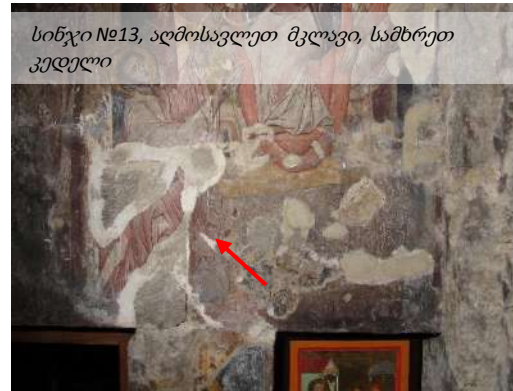
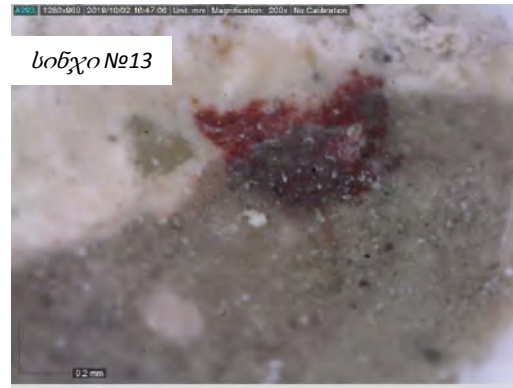
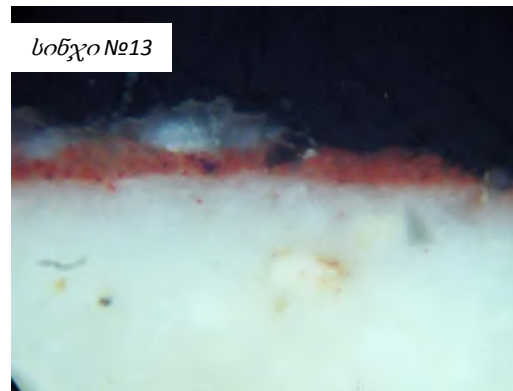
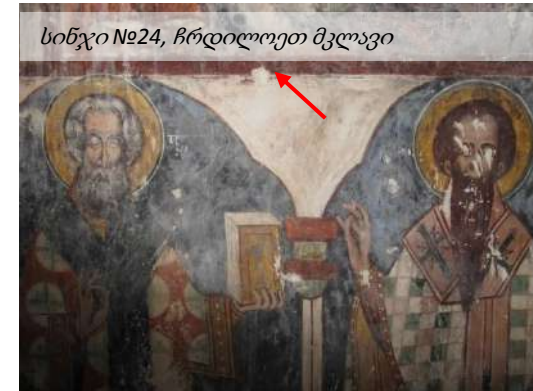
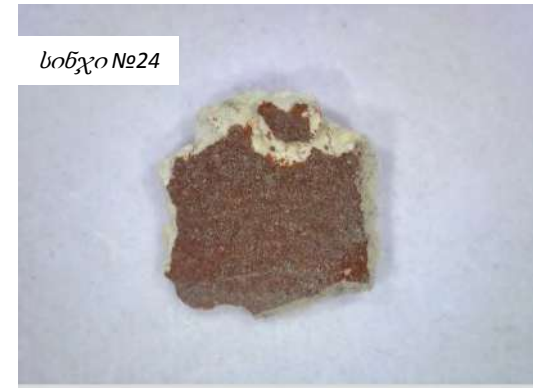
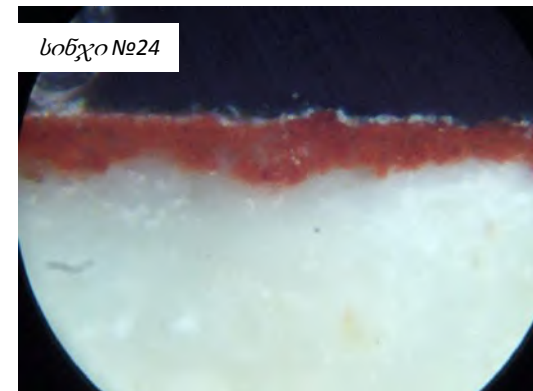
სინჯების კვლევის შედეგად, გამოვლინდა რომ აღმოსავლეთ მკლავის სამხრეთ კედლის მხატვრობასა და ჩრდილოეთ მკლავზე წარმოდგენილ მხატვრობაში, გამოყენებულია რამდენიმე სახის წითელი პიგმენტი.

მხატვრობებში გამოვლინდა წითელი ოქრა, სურინჯი და სინგური. ასევე საინტერესოა, რომ გარკვეულ სინჯებში გამოჩნდა სინგურის დეგრადაციის-გაშავების პროცესი.

წითელი ტონალობები მიღებულია ერთი სახის პიგმენტის გამოყენებით, ან რიგ შემთხვევაში წითელი შეფერილობის პიგმენტები ერთმანეთშია შერეული.

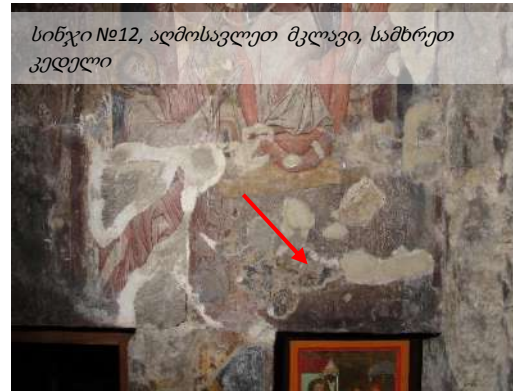
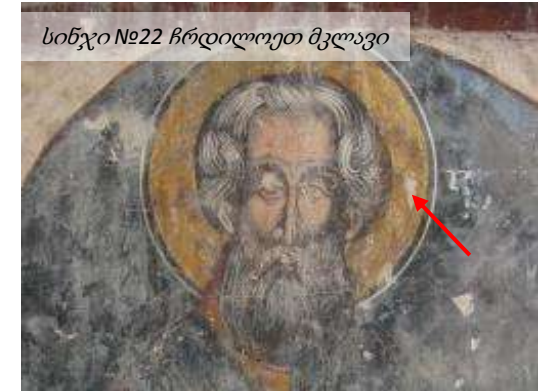
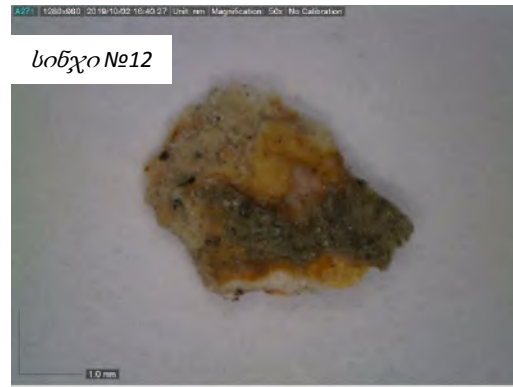
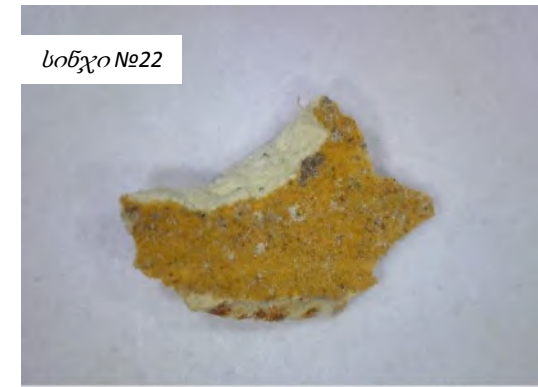
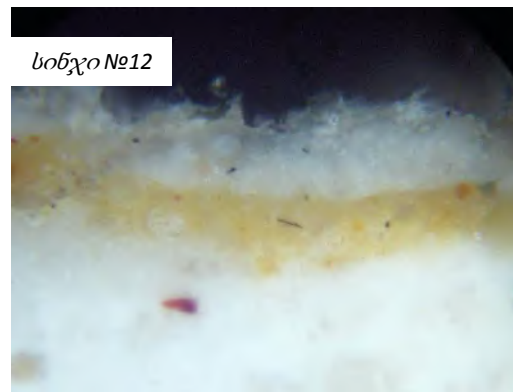
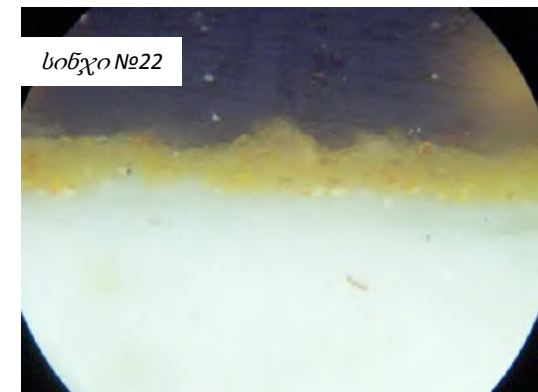
სინჯების კვლევის შედეგად, გამოვლინდა რომ აღმოსავლეთ მკლავის სამხრეთ კედლის მხატვრობასა და ჩრდილოეთ მკლავზე წარმოდგენილ მხატვრობაში, გამოყენებულია ყვითელი ოქრა.

სინჯებში ყვითელო ოქრა ასევე გვხვდება ქვედა ფენების სახით, რაც შესაძლებელია იყოს მოსამზადებელი ნახატის ნაწილი.

ასევე საინტერესოა, რომ ყვითელი ოქრა გამოყენებულია შარავანდებზე წარმოდგენილი ოქროს ფირფიტების სარჩულად.

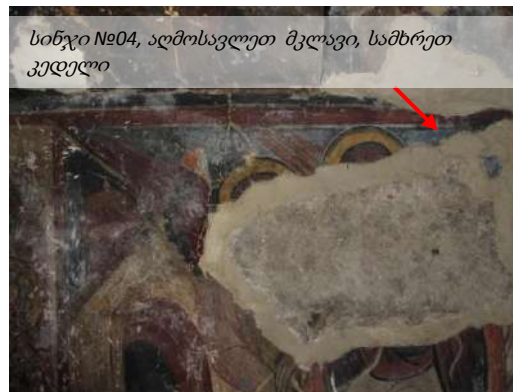
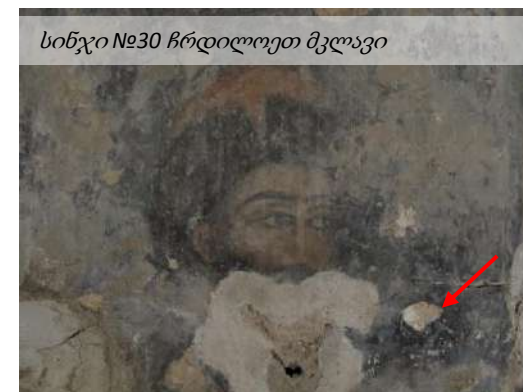
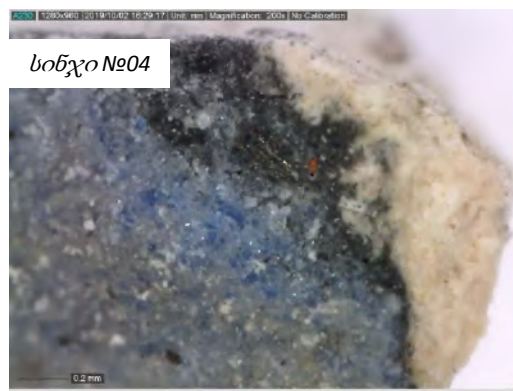
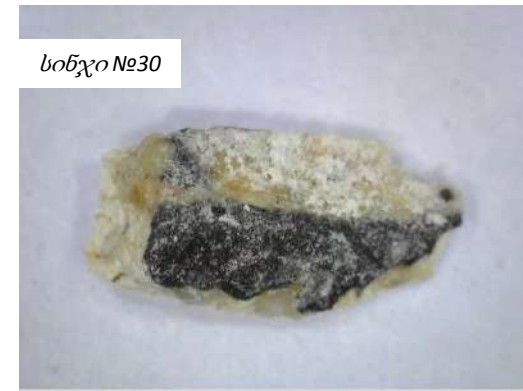
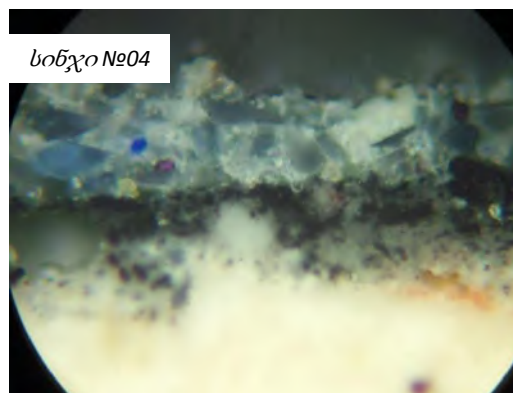
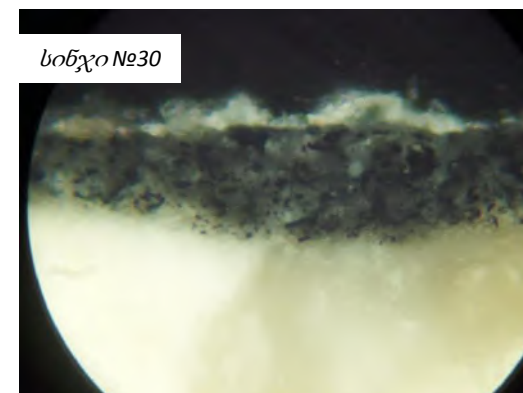
სინჯების კვლევის შედეგად, გამოვლინდა რომ აღმოსავლეთ მკლავის სამხრეთ კედლის მხატვრობასა და ჩრდილოეთ მკლავზე წარმოდგენილ მხატვრობაში, ლურჯ ტონად გამოყენებულია სმალტა.

სასურველია სამომავლოდ მოხდეს პიგმენტის მდგომარეობის დეტალური კვლევა.

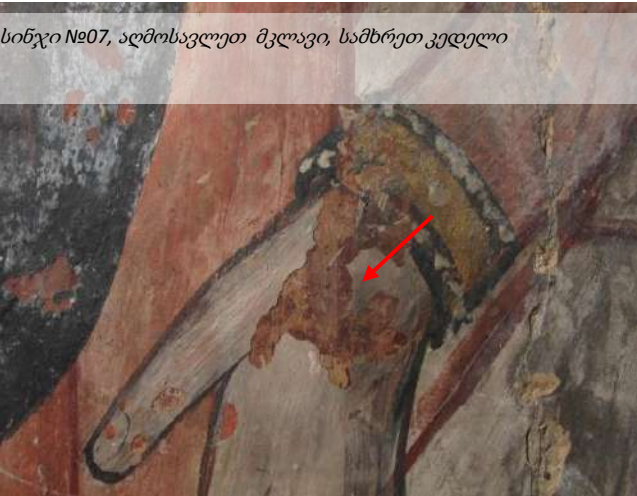
**ზემოთ:** სინჯის ალების ადგილი, სადაც ზედაპირულ ფენად იკითხება სპილოსძვლისფერი, თეთრი შეფერილობის ფერწერული ფენა (კირის თეთრა)

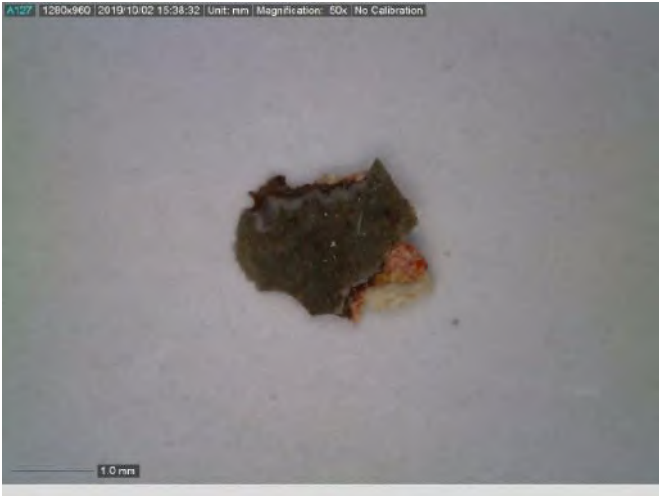
**ზემოთ:** აღებული სინჯის ფრაგმენტი, ფოტო გადაღებულია პორტატული მიკროსკოპით, x50 გადიდებით

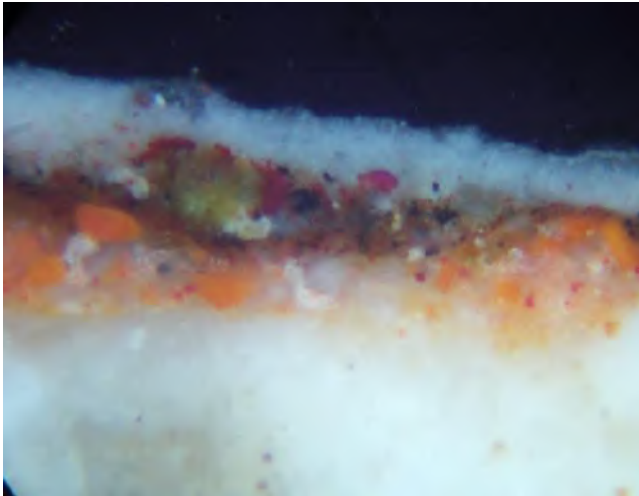
**ზემოთ:** სინჯის დამუშავებული ანათალი, ფოტო გადაღებულია ოპტიკური მიკროსკოპის გამოყენებით

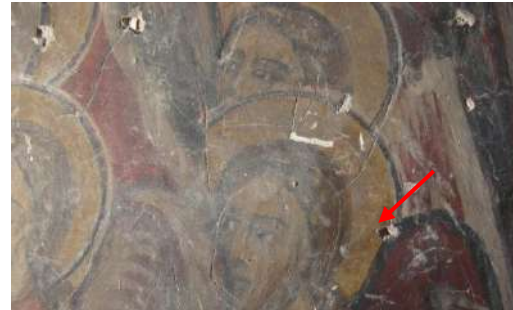
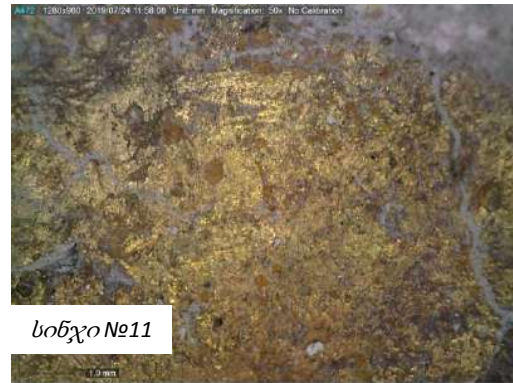
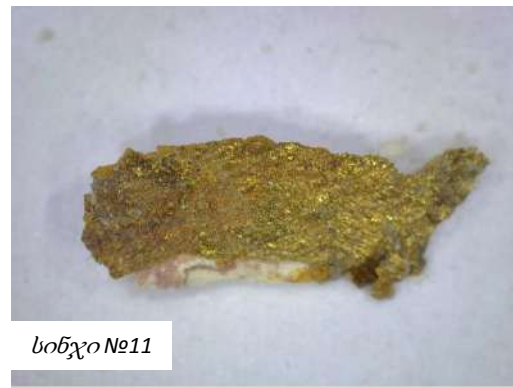
სინჯი №11, აღმოსავლეთ მკლავი, სამხრეთ კედელი

კვლევის შედეგად, გამოვლინდა რომ აღმოსავლეთ მკლავის სამხრეთ კედლის მხატვრობასა და ჩრდილოეთ მკლავზე წარმოდგენილ მხატვრობაში, გამოყენებულია ოქროს ფირფიტები, რომლებიც ძირითადად გვხვდება ფიგურათა შარავანდებზე.

საინტერესოა სამომავლოდ შედარდეს აღმოსავლეთ მკლავის სამხრეთ კედლის ოქროს ფენა, ჩრდილოეთ მკლავში გამოვლენილ ოქროს ფენასთან. ვიზუალური დაკვირვებით შესაძლებელია გამოყენებული იყოს სხვადასხვა ხარისხის და ტიპის ოქრო.

- მნიშვნელოვანია დეტალურად შესწავლილ იქნას აღმოსავლეთ და ჩრდილოეთ კედლებზე არსებული მხატვრობის ოქროს ფენა, რომელიც ძირითადად ფრაგმენტულად გვხვდება ფიგურათა შარავანდებზე. მნიშვნელოვანია განისაზღვროს ოქროს ფრაგმენტების ზუსტი ადგილმდებარეობა. ეს ფრაგმენტები გარკვეულ შემთხვევაში შესაძლოა თვალისთვის შეუმჩნეველი იყოს და მოხდეს მისი დაზიანება, მოცილება სამომავლო საკონსერვაციო-სარესტავრაციო ჩარევების პროცესში;

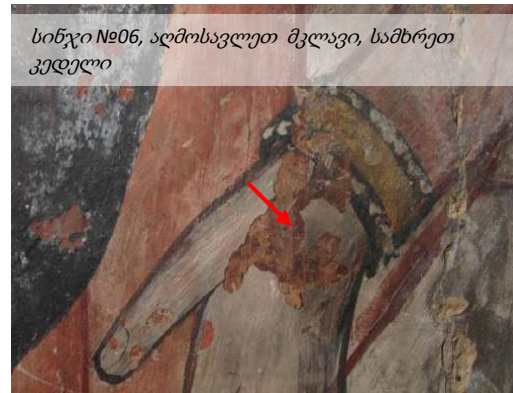
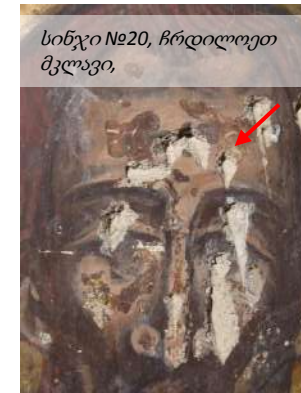
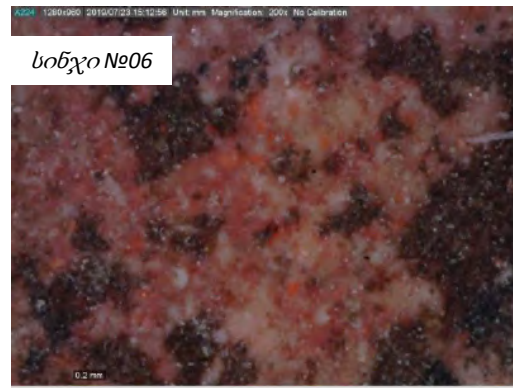
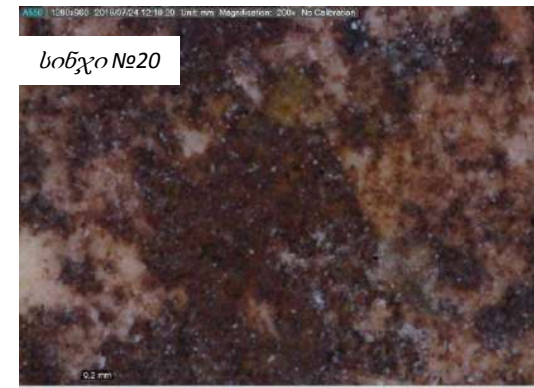
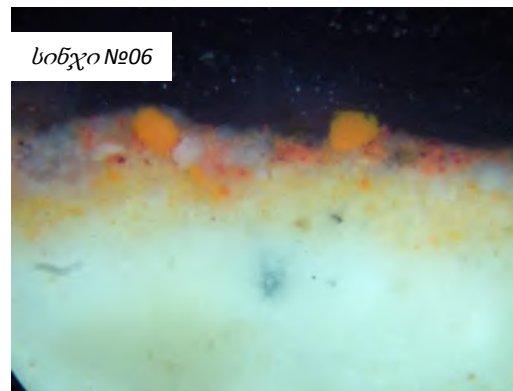
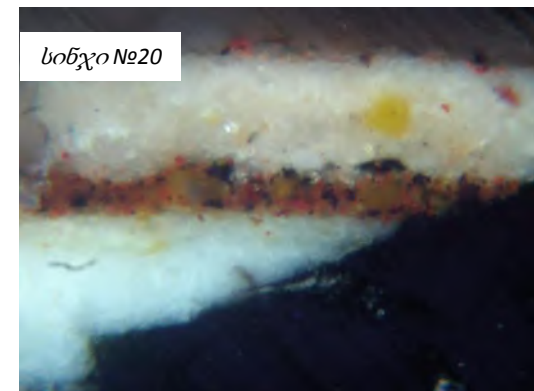
**სინჯი №06** - წითელი ფერწერული ფენა (სინგური შერეული სურინჯში)

**სინჯი №20** - წითელი ფერწერული ფენა (სინგურში შერეული სურინჯი - შავი ფერის ნაწილაკები სავარაუდოდ სურინჯის დეგრადაციას)

- მნიშვნელოვანია განისაზღვროს რამდენად გავრცელებული და ვიზუალურად შესამჩნევია წითელ ფერწერულ ფენებში გამოყენებული სურინჯის დეგრადაცია-გაშავების პროცესი, რომელიც კარგად იკითხება ლაბორატორიული კვლევისას სინჯების დამუშავებულ ანათალებზე;

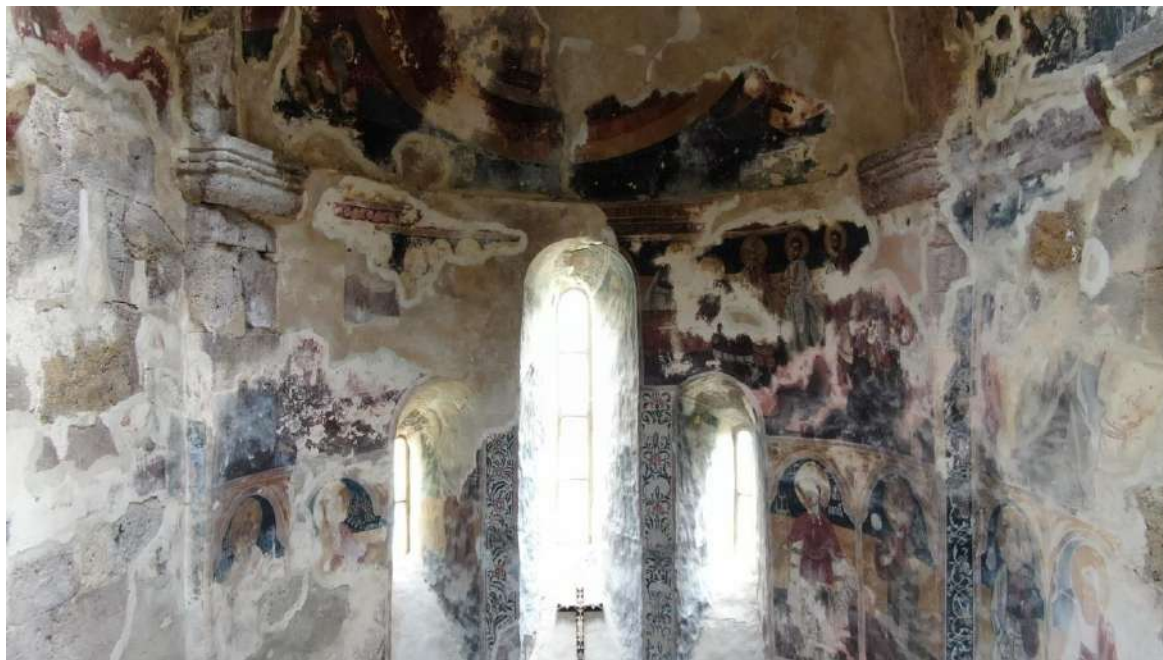
ფოტო: საკურთხეველი.

მრავალფენიანი კედლის მხატვრობის შემთხვევაში, როდესაც ნაღესობის ზედა ფენის დაკარგვის შედეგად ჩანს ნაღესობის (ზოგჯერ მოხატული) ქვედა ფენა ან/და ნაღესობის ნაწილობრივი დაკარგვა, როდესაც აღარ არსებობს ბათქაშის ზედაპირი და ჩანს ნაღესობის სტრუქტურა.

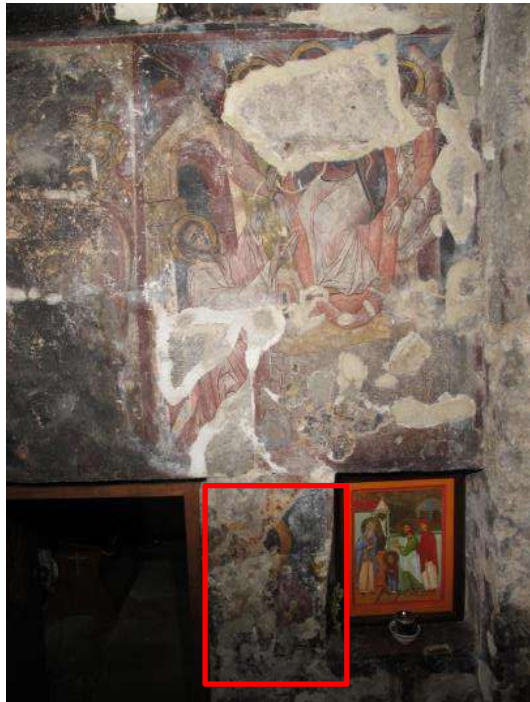
მრავალფენიანი კედლის მხატვრობის შემთხვევაში, როდესაც ნალესობის ზედა ფენის დაკარგვის შედეგად ჩანს ნალესობის (ზოგჯერ მოხატული) ქვედა ფენა ან/და ნალესობის ნაწილობრივი დაკარგვა, როდესაც აღარ არსებობს ბათქაშის ზედაპირი და ჩანს ნალესობის სტრუქტურა.

**ფოტო:** მარცხნივ: აღმოსავლეთ კედლის სამხრეთ ნაწილი, კონტექსტის ფოტო. მარჯვნივ: მაკრო ფოტო, სადაც კარგად ჩანს ნალესობის ნაწილობრივი დანაკარგი.

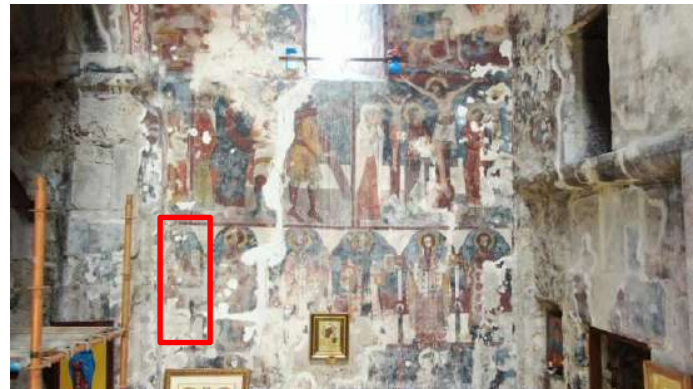
მრავალფენიანი კედლის მხატვრობის შემთხვევაში, როდესაც ნაღესობის ზედა ფენის დაკარგვის შედეგად ჩანს ნაღესობის (ზოგჯერ მოხატული) ქვედა ფენა ან/და ნაღესობის ნაწილობრივი დაკარგვა, როდესაც აღარ არსებობს ბათქაშის ზედაპირი და ჩანს ნაღესობის სტრუქტურა.

**ფოტო:** მარცხნივ: ჩრდილოეთ კედლის აღმოსავლეთ ნაწილი, კონტექსტის ფოტო. მარჯვნივ: მაკრო ფოტო, სადაც წარმოდგენილია ნაღესობის ნაწილობრივი დანაკარგი.

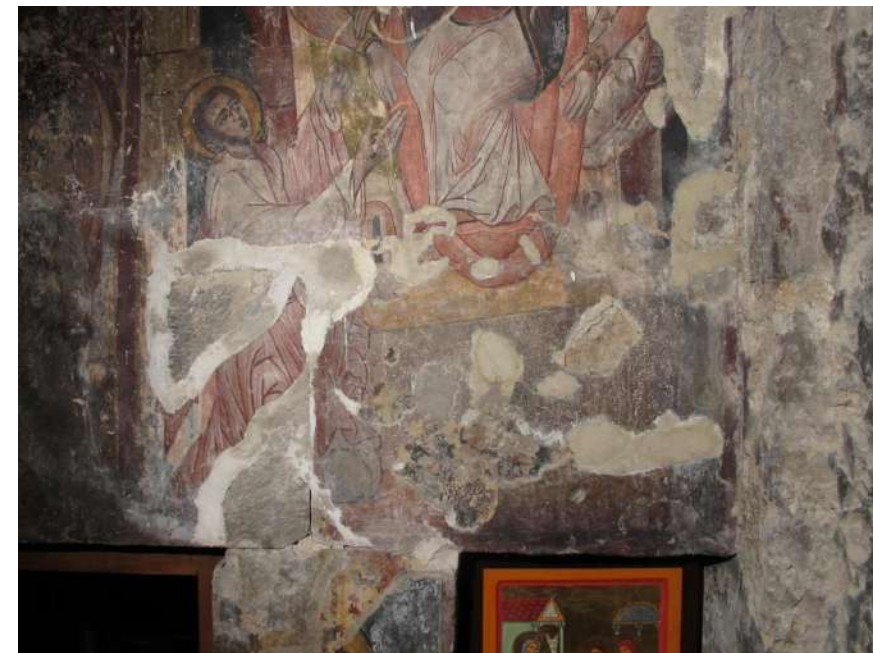
**ფოტო:** აღმოსავლეთ კედლის სამხრეთ ნაწილი

ნაღესობის ფენის/ფენების დაკარგვა რის შედეგადაც ჩანს საფუძვლის ფენა.

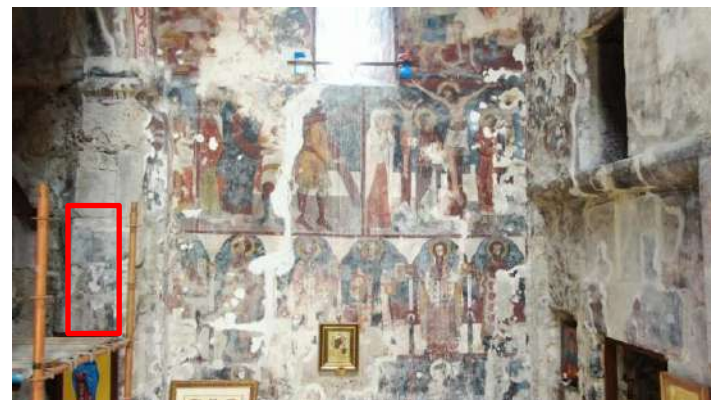
ნალესობის ფენის/ფენების დაკარგვა რის შედეგადაც ჩანს საფუძვლის ფენა.

**ფოტო:** მარცხნივ: ჩრდილოეთ კედლის აღმოსავლეთ ნაწილი, კონტექსტის ფოტო. მარჯვნივ: მაკრო ფოტო, სადაც წარმოდგენილია ნალესობის სრული დანაკარგი.

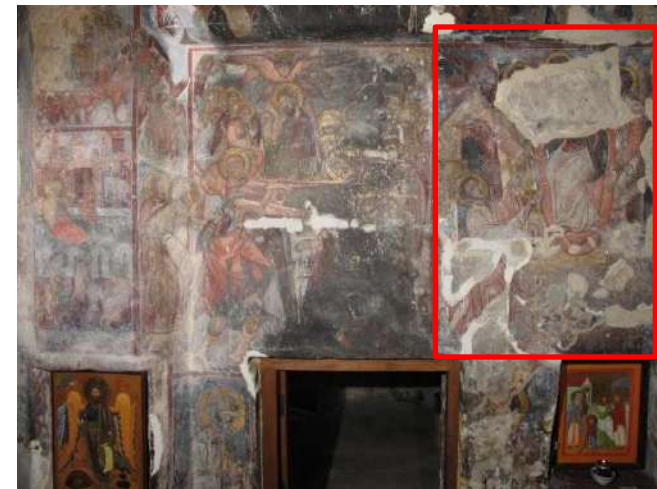
ნაღესობის ფენის/ფენების დაკარგვა რის შედეგადაც ჩანს საფუძვლის ფენა.

**ფოტო:** მარცხნივ: აღმოსავლეთ კედელის სამხრეთ ნაწილი, კონტექსტის ფოტო. მარჯვნივ: მაკრო ფოტო, სადაც წარმოდგენილია ნაღესობის სრული დანაკარგი.

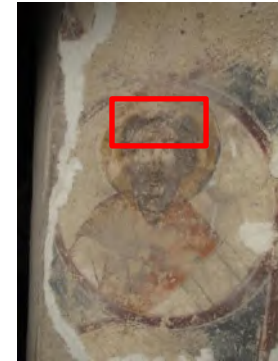
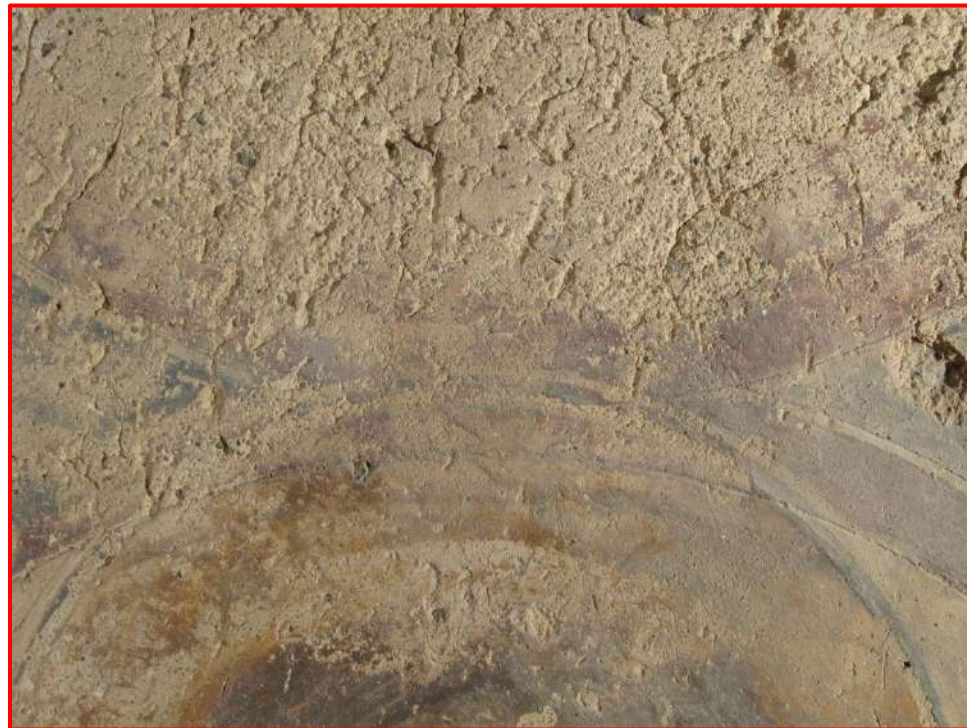
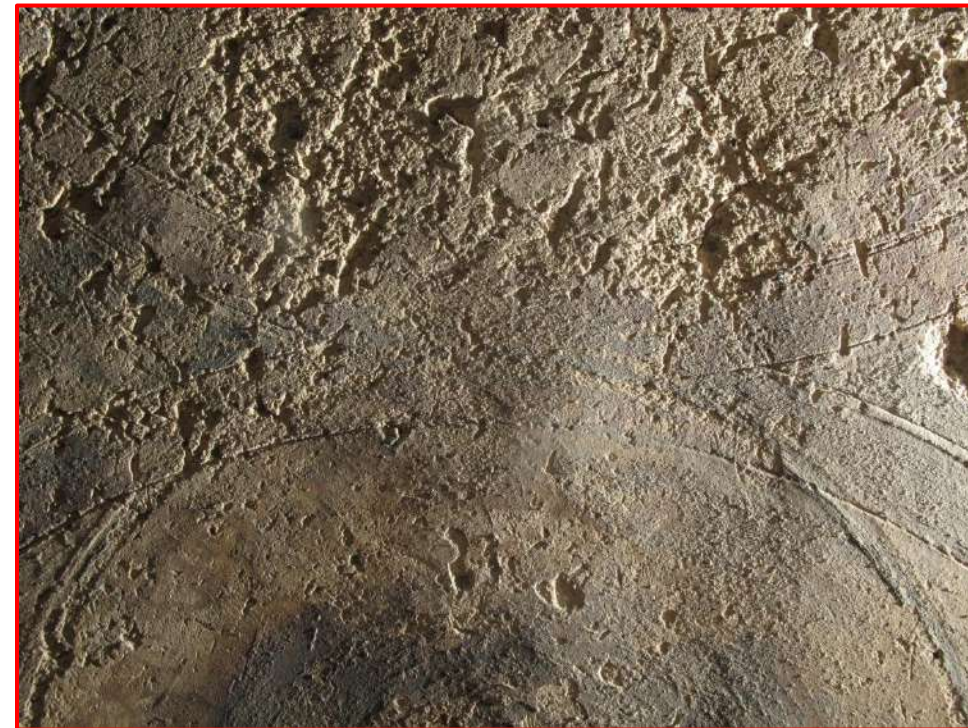
ნალესობის ფენაზე წარმოდგენილი, წვრილ-წვრილი, მოგრძო ფორმის ამოტეხვები, რომლებიც, სავარაუდოდ, წარმოიქმნა, ნალესობაში არსებული ორგანული ჩანართის-ნამჯის ამოტეხვის შედეგად.

**ფოტო:** ზემოთ და მარჯვნივ: ჩრდილო -აღმოსავლეთ ნაწილი, დეტალის ფოტო. ზემოთ: მაკრო ფოტოები, სადაც წარმოდგენილია წვრილ-წვრილი ამოტეხვები (სავარაუდოდ ნამჯის) ზემოთ და მარჯვნივ: ფოტო გადაღებულია პირდაპირი განათებით, ხოლო მარჯვნივ გვერდითი განათებით.

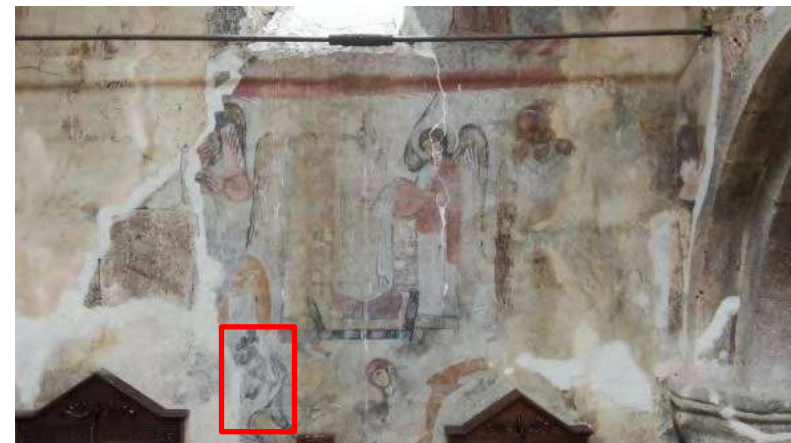
დიდი ზომის გახსნილი (დაახ. 0.5 მმ.) ბზარი კამარაში, რომელიც წარმოდგენილია საფუძვლის, ნალესობისა და ფერწერულ ფენებზე და დიაგნალურად მიუყვება ანგელოზის ფიგურას.

**ფოტო:** მარცხნივ: დასავლეთ კედლის ცენტრალური ნაწილი, კონტექსტის ფოტო მარჯვნივ: მაკრო ფოტო, სადაც კარგად ჩანს დიდი ზომის გახსნილი ბზარი.

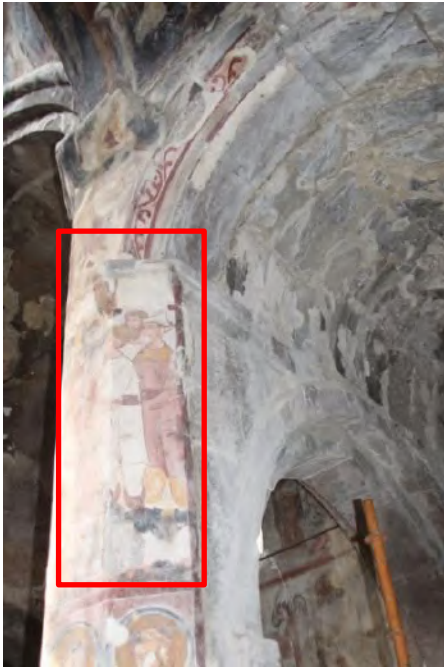
დიდი ზომის გახსნილი (დაახ. 0.5 მმ.) ბზარი კამარაში, რომელიც წარმოდგენილია საფუძვლის, ნალესობისა და ფერწერულ ფენებზე და დიაგნალურად მიუყვება ანგელოზის ფიგურას.

**ფოტო:** მარცხნივ: ჩრდილო აღმოსავლეთ ნაწილი, კონტექსტის ფოტო. მარჯვნივ: მაკრო ფოტო, სადაც წარმოდგენილია დიდი ზომის გახსნილი ბზარი.

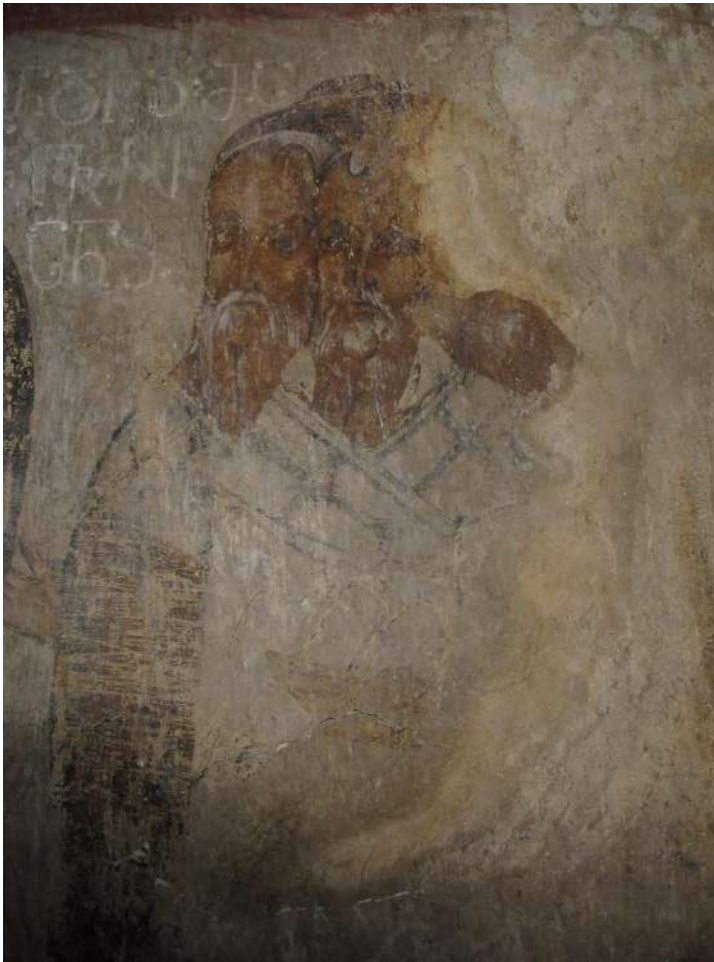
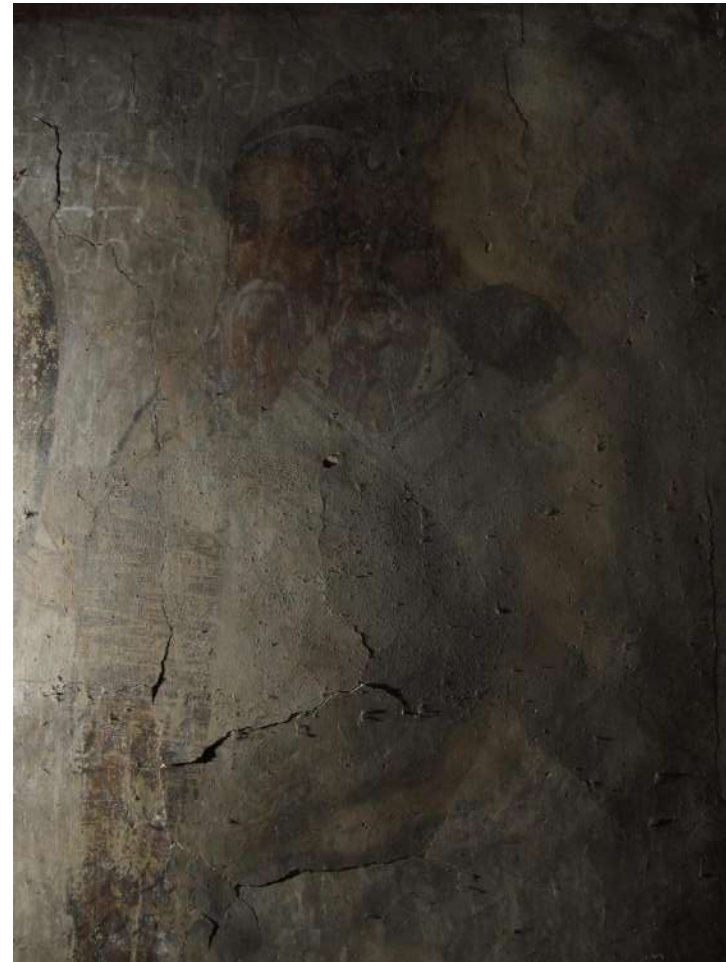
**ფოტო:** დასავლეთ კედლის ცენტრალური ნაწილი.

ნალესობის ფენის მოცილება ქვის საფუძვლიდან რის შედეგადაც წარმოიქმნება განშრევება საფუძვლის და ნალესობის ფენებს შორის.
