ფიტარეთის ტაძრის სამშენებლო  
მასალისა და კედლის მხატვრობის  
მდგომარეობის  
მულტიმედიური კვლევისა და  
კონსერვაციის საპროექტო  
დოკუმენტაციის მომზადება

სახვითი ხელოვნების ნიმუშთა  
კვლევის ცენტრი

სსიპ-საქართველოს კულტურული  
მემკვიდრეობის დაცვის ეროვნული სააგენტო

2019

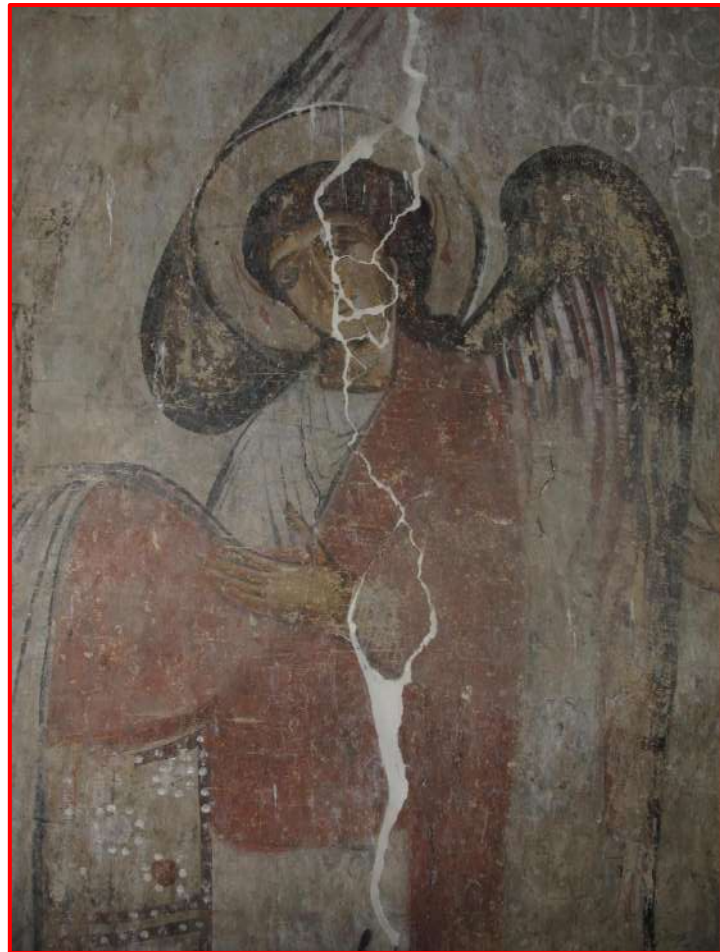
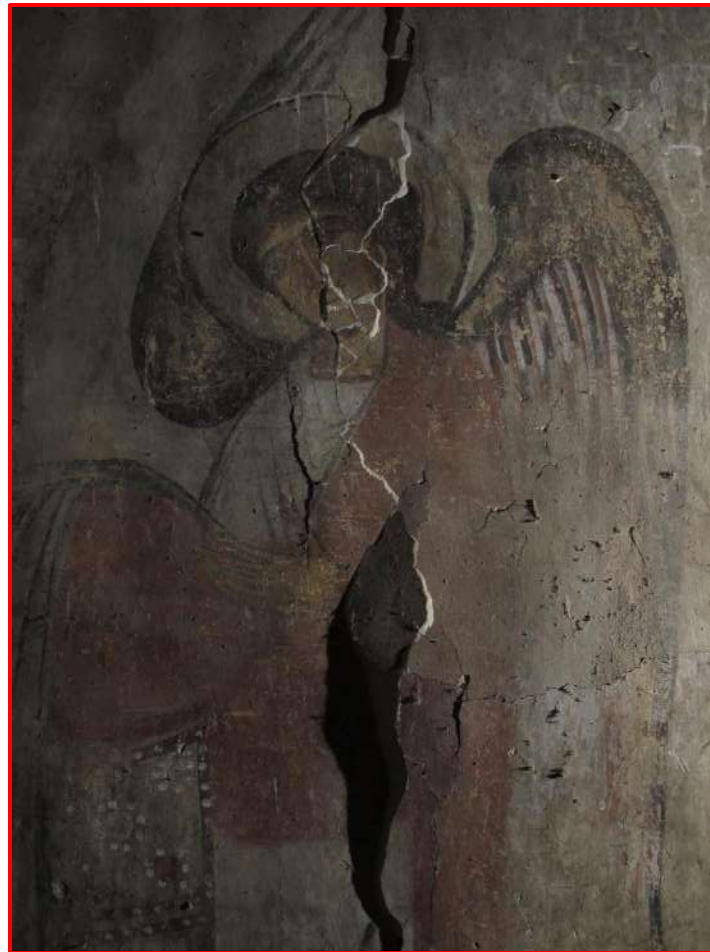
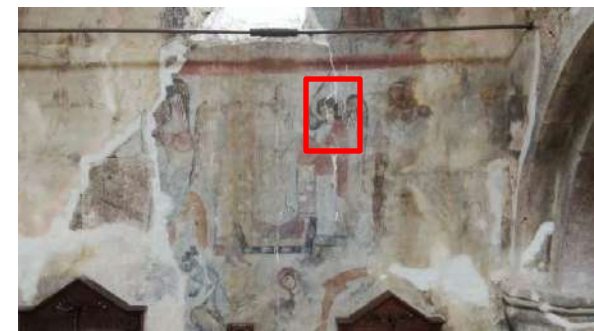
ნალესობის ფენის მოცილება ქვის საფუძვლიდან რის შედეგადაც წარმოიქმნება განშრევა საფუძვლის და ნალესობის ფენებს შორის.

**ფოტო:** მარჯვნივ და ზემოთ დასავლეთ კედელი, კონტექსტის ფოტო. ზემოთ: დეტალის ფოტო სადაც კარგად ჩანს ნალესობის განშრევა. ზემოთ და მარცხნივ ფოტო გადაღებულია პირდაპირი განათებით, ხოლო მარჯვნივ გვერდითი განათებით.

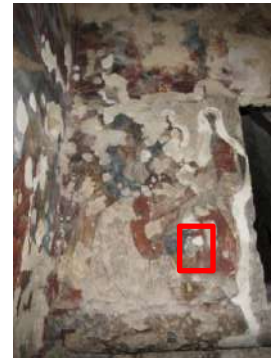
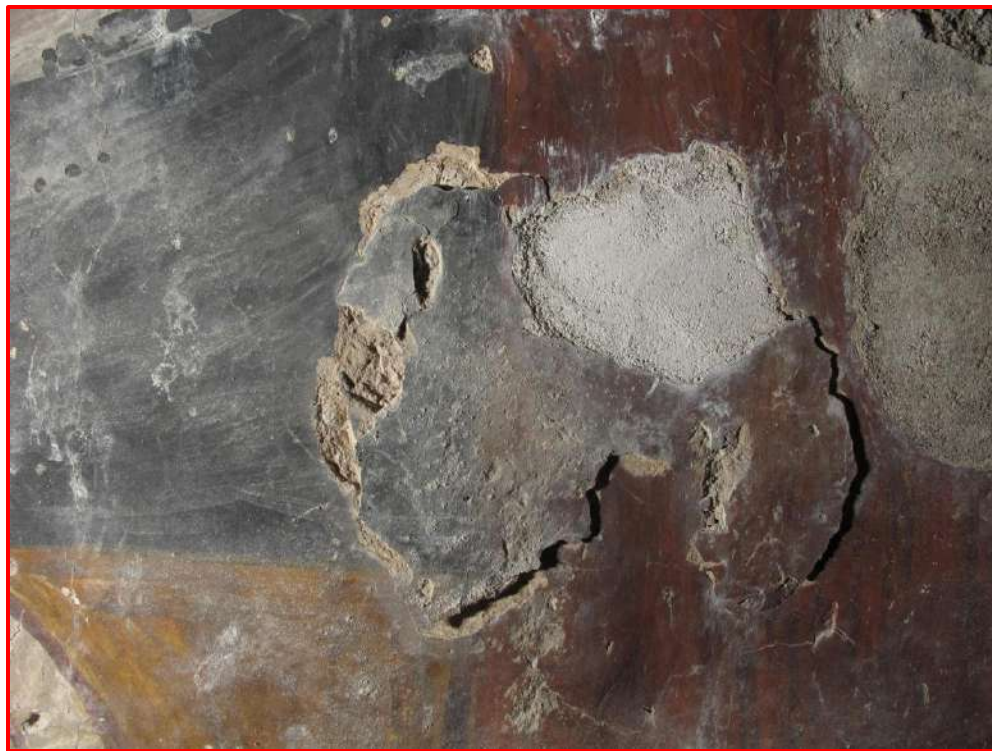
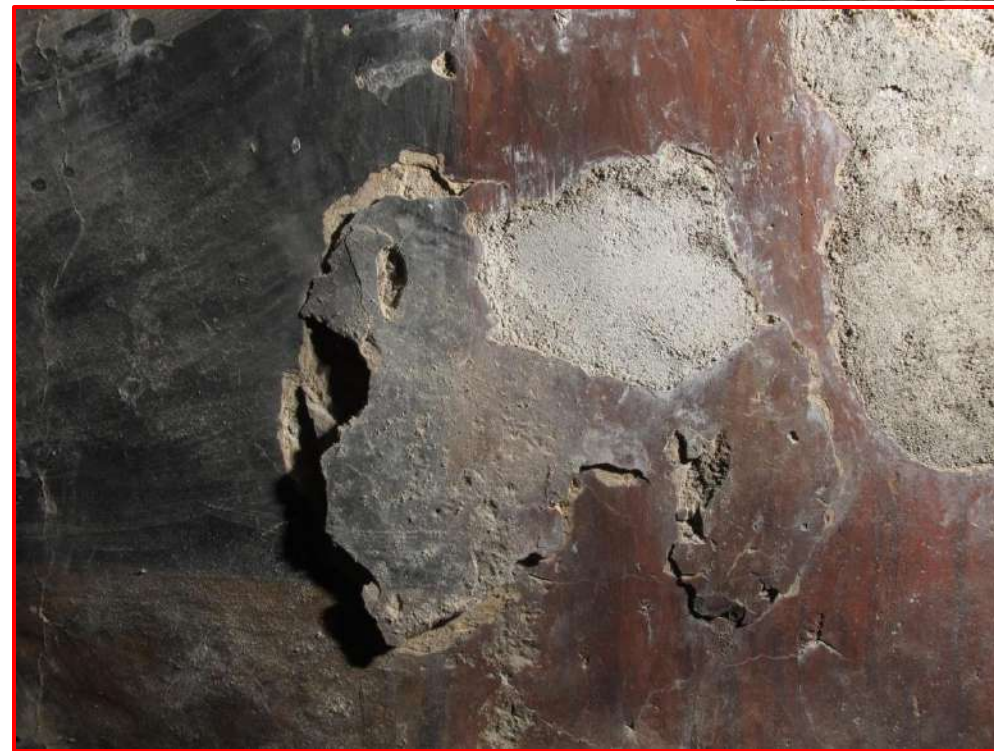
ნალესობის ფენის მოცილება ქვის საფუძვლიდან რის შედეგადაც წარმოიქმნება განშრევა საფუძვლის და ნალესობის ფენებს შორის.

**ფოტო:** მარჯვნივ და ზემოთ: აღმოსავლეთ კედლის ჩრდილოეთ ნაწილი, დეტალის ფოტო. ზემოთ: მაკრო ფოტოები, სადაც წარმოდგენილია ნალესობის განშრევა. ზემოთ და მარცხნივ ფოტო გადაღებულია პირდაპირი განათებით, ხოლო მარჯვნივ გვერდითი განათებით.

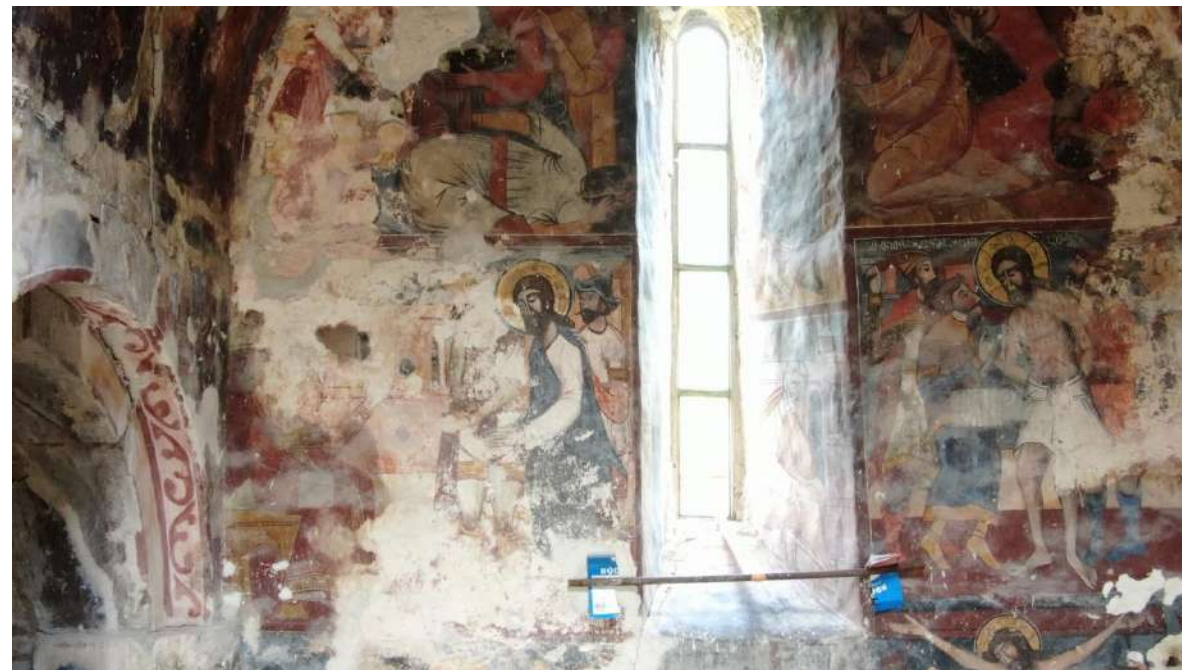
ფოტო: ჩრდილოეთ კედლის აღმოსავლეთ ნაწილი

ფერწერული ფენის ნაწილობრივი დაკარგვა, როდესაც გამოსახულება შემორჩენილია მოსამზადებელი ნახატის ან/და სარჩულის დონეზე.

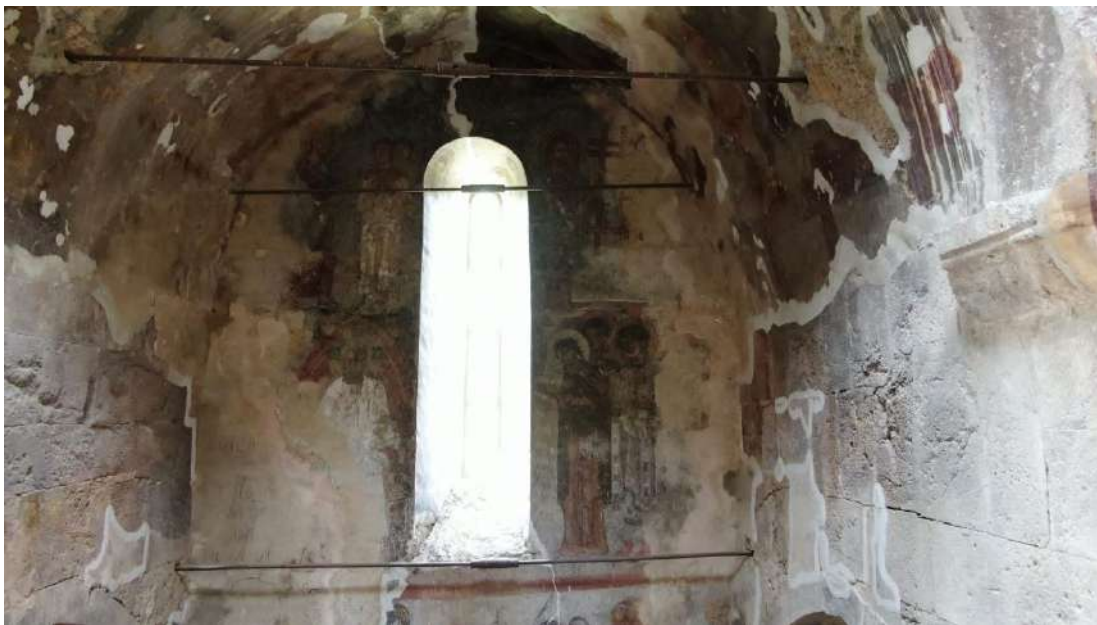
**ფოტო:** დასავლეთ კედლის ცენტრალური ნაწილი

ფერწერული ფენის სრული დანაკარგი, როდესაც გამოსახულება ან მისი ცალკეული ნაწილები აღარ განირჩევა (მოსამზადებელი ან სარჩულის დონეზეც კი) და ჩანს მხოლოდ ნალესობის ფენა.

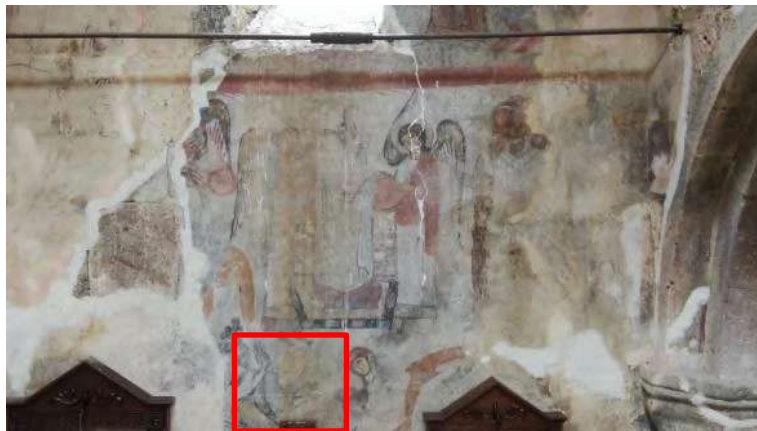
ფერწერული ფენის სრული დანაკარგი, როდესაც გამოსახულება ან მისი ცალკეული ნაწილები აღარ განირჩევა (მოსამზადებელი ან სარჩულის დონეზეც კი) და ჩანს მხოლოდ ნაღესობის ფენა.

**ფოტო:** მარცხნივ: დასავლეთ კედლის ცენტრალური ნაწილი, კონტექსტის ფოტო. მარჯვნივ: მაკრო ფოტო, სადაც კარგად ჩანს ფერწერის ფენის სრული დანაკარგი.

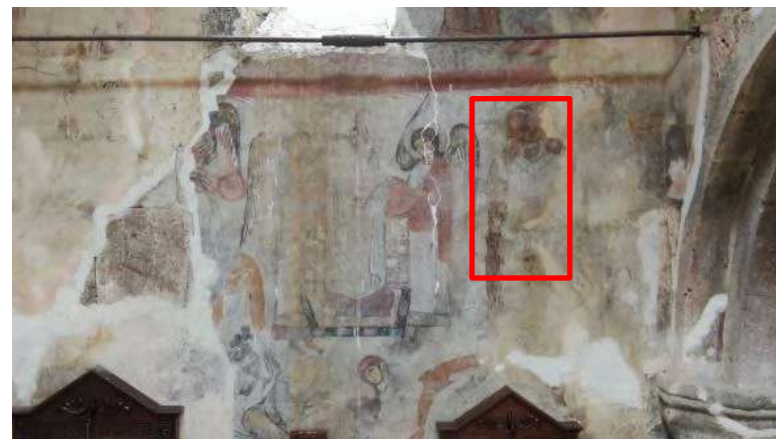
ფერწერული ფენის სრული დანაკარგი, როდესაც გამოსახულება ან მისი ცალკეული ნაწილები აღარ განირჩევა (მოსამზადებელი ან სარჩულის დონეზე კი) და ჩანს მხოლოდ ნაღესობის ფენა.

**ფოტო:** მარცხნივ: დასავლეთ კედლის ცენტრალური ნაწილი, კონტექსტის ფოტო. მარჯვნივ: მაკრო ფოტო, სადაც კარგად ჩანს ფერწერის ფენის სრული დანაკარგი.

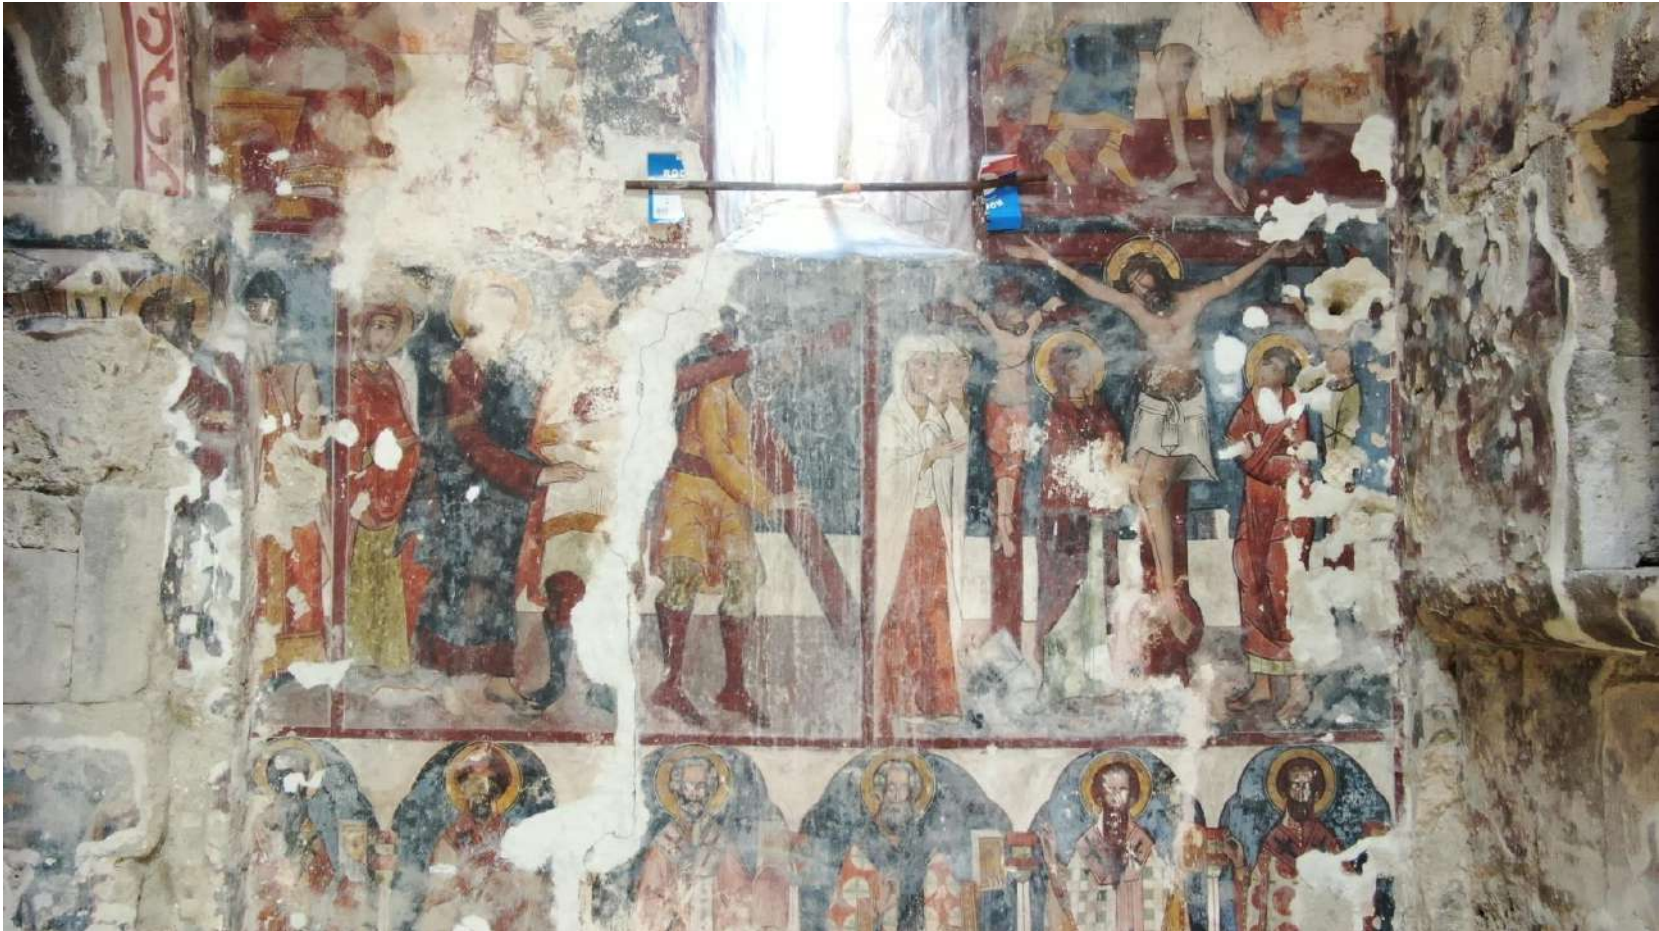
ფოტო: ჩრდილოეთ კედლის აღმოსავლეთ ნაწილი

მოცემული ფენომენი გვხვდება, მხოლოდ მუქეი, მოშავო-ლურჯი ფერის ფონებზე. შეიძლება იყოს სხვადასხვა სისქის: უფრო გამჭვირვალე ან უფრო სქელი.

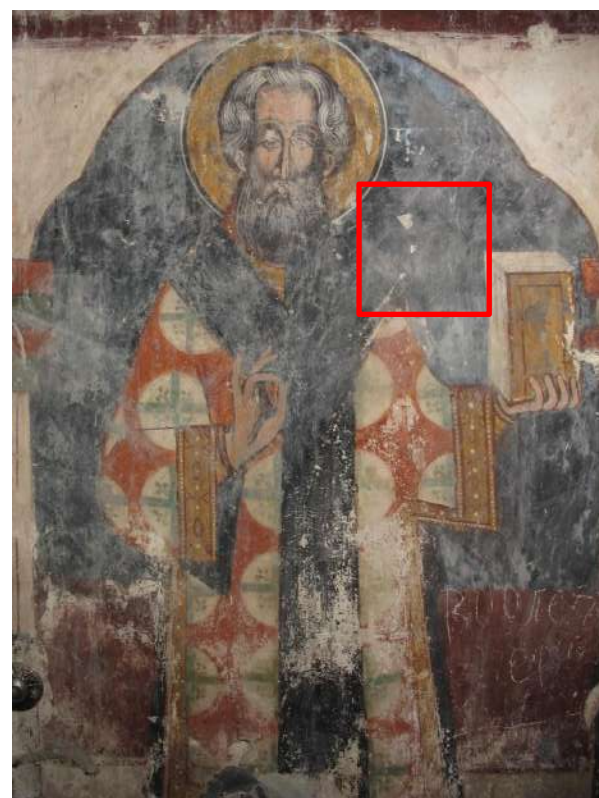
მოცემული ფენომენი გვხვდება, მხოლოდ მუქი, მოშავო-ლურჯი ფერის ფონებზე. შეიძლება იყოს სხვადასხვა სისქის: უფრო გამჭვირვალე ან უფრო სქელი.

**ფოტო:** მარცხნივ: ჩრდილოეთ კედლის აღმოსავლეთ ნაწილი, დეტალის ფოტო. მარჯვნივ: მაკრო ფოტო, სადაც კარგად ჩანს მუქ ფონზე თეთრი ფერის ნადები.

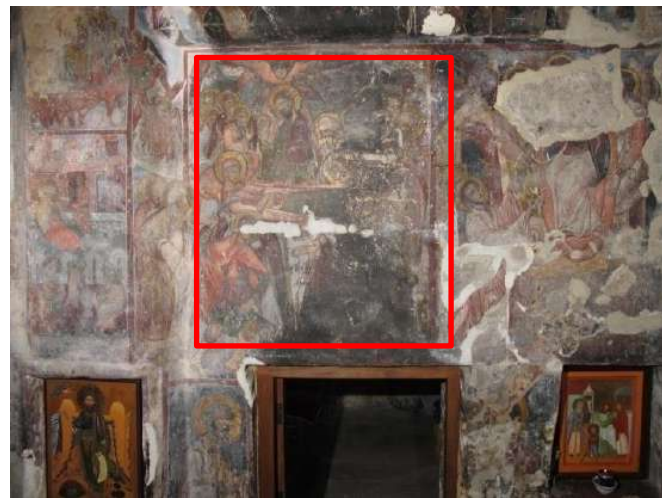
### გაშავებული, სავარაუდოდ დამწვარი, მონაკვეთი

შავი, ძალიან სქელი და გაუმჭვირვალე ფენა, რომელიც აღმოსავლეთ კედლის სამხრეთ ნაწილშია უფრო მეტად გავრცელებული.

**ფოტო:** მარცხნივ: აღმოსავლეთ კედლის სამხრეთ ნაწილი, კონტექსტის ფოტო. მარჯვნივ: მაკრო ფოტო, სადაც კარგად ჩანს გაშავებული მხატვრობა.

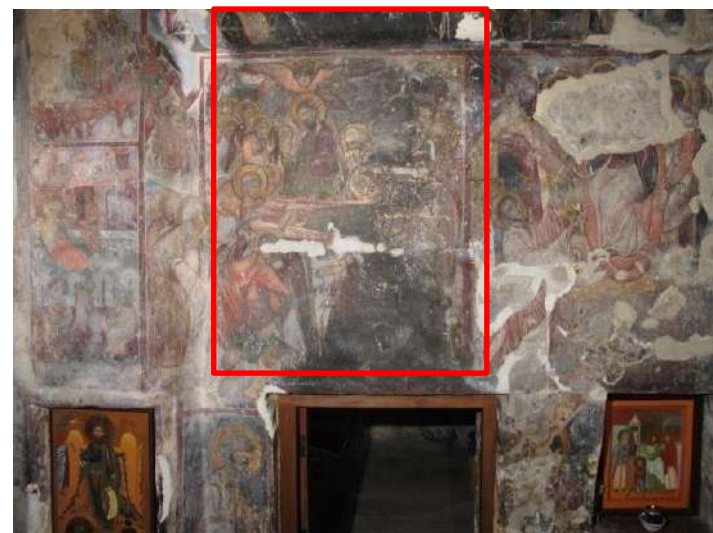
### გაშავებული დამწვარი მონაკვეთი

შავი, ძალიან სქელი და გაუმჭვირვალე ფენა, რომელიც აღმოსავლეთ კედლის სამხრეთ ნაწილშია უფრო მეტად გავრცელებული.

**ფოტო:** მარცხნივ: აღმოსავლეთ კედლის სამხრეთ ნაწილი, კონტექსტის ფოტო. მარცხნივ: მაკრო ფოტო, სადაც კარგად ჩანს გაშავებული მხატვრობა.

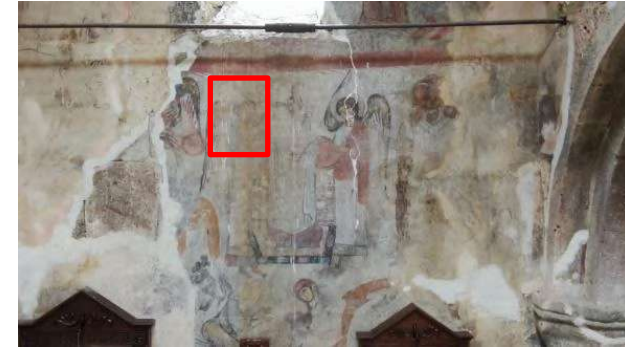
### ზედაპირული დაბინძურება

ჩიტების ექსკრემენტები, რომლებიც წარმოდგენილია სხვადასხვა ფერის ზედაპირული დეპოზიტების სახით. ასევე, ხშირად აღინიშნება მაკრო ორგანიზმების არსებობის შედეგად წარმოქმნილი ნაფხაჭნები კედლის მხატვრობის ზედაპირზე.

**ფოტო:** მარჯვნივ და ზემოთ: დასავლეთ კედელის ცენტრალური ნაწილი, კონტექსტის ფოტო. ზემოთ: დეტალის ფოტო, სადაც კარგად ჩანს ზედაპირული დაბინძურება. ზემოთ და მარცხნივ ფოტო გადაღებულია პირდაპირი განათებით, ხოლო მარჯვნივ გვერდითი განათებით.

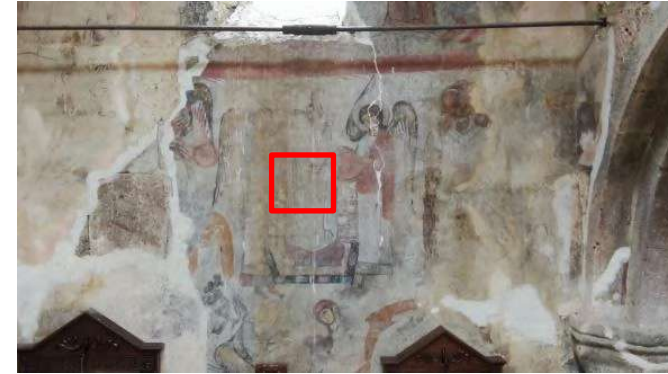
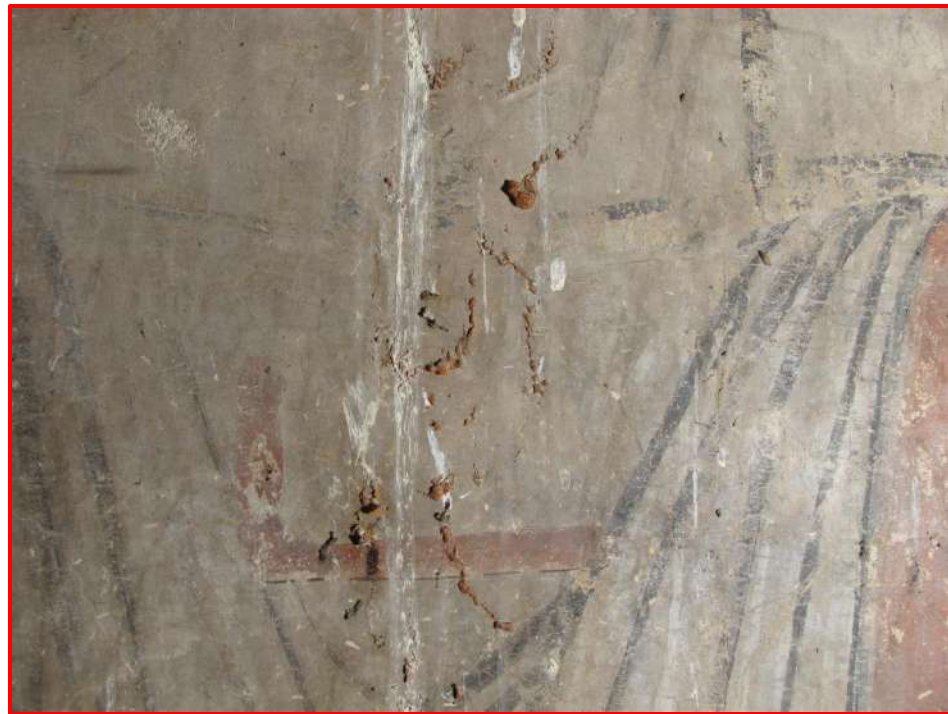
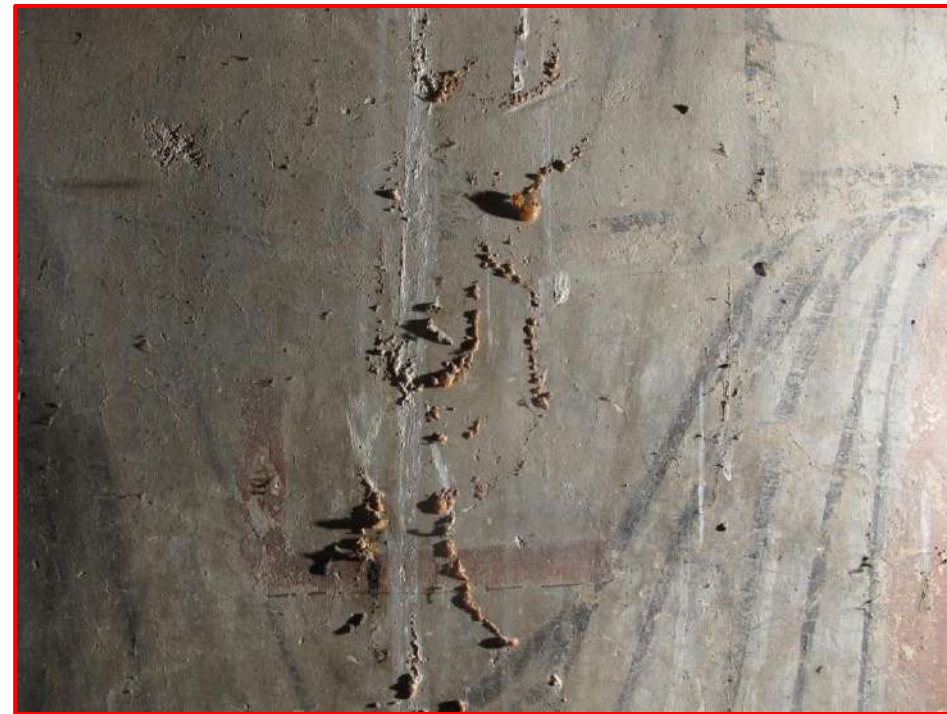
### ზედაპირული დაბინძურება

მაკრო და მიკრო ორგანიზმების აქტივობის შედეგად წარმოქმნილი ზედაპირული დეპოზიტები. ასევე, ხშირად აღინიშნება მაკრო ორგანიზმების არსებობის შედეგად წარმოქმნილი ნაფხაჭნები კედლის მხატვრობის ზედაპირზე.

**ფოტო:** მარჯვნივ და ზემოთ: დასავლეთ კედლის ცენტრალური ნაწილი, კონტექსტის ფოტო. ზემოთ: მაკრო ფოტო, სადაც კარგად ჩანს ზედაპირული დაბინძურება. ზემოთ და მარცხნივ ფოტო გადაღებულია პირდაპირი განათებით, ხოლო მარჯვნივ გვერდითი განათებით.

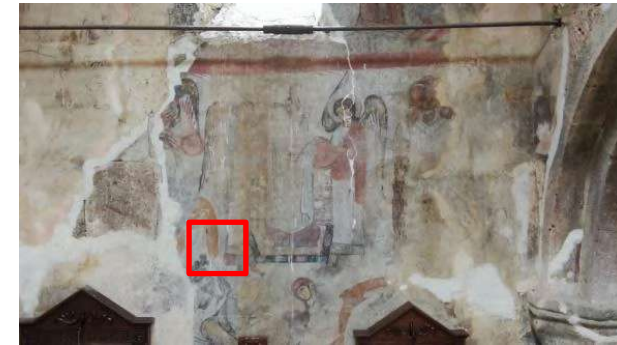
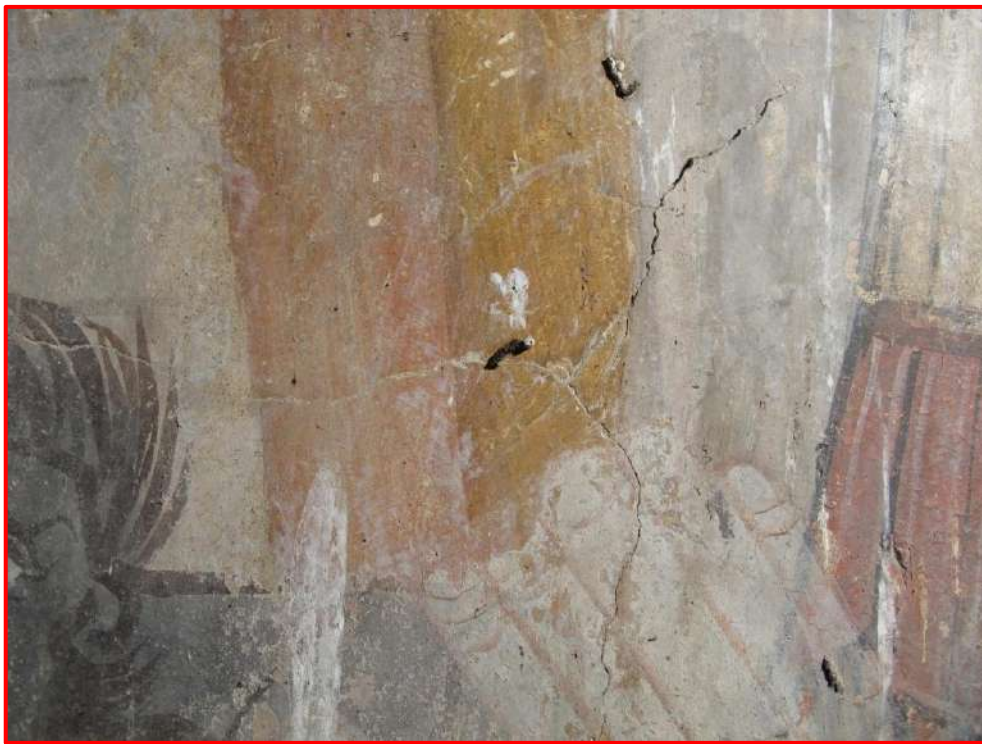
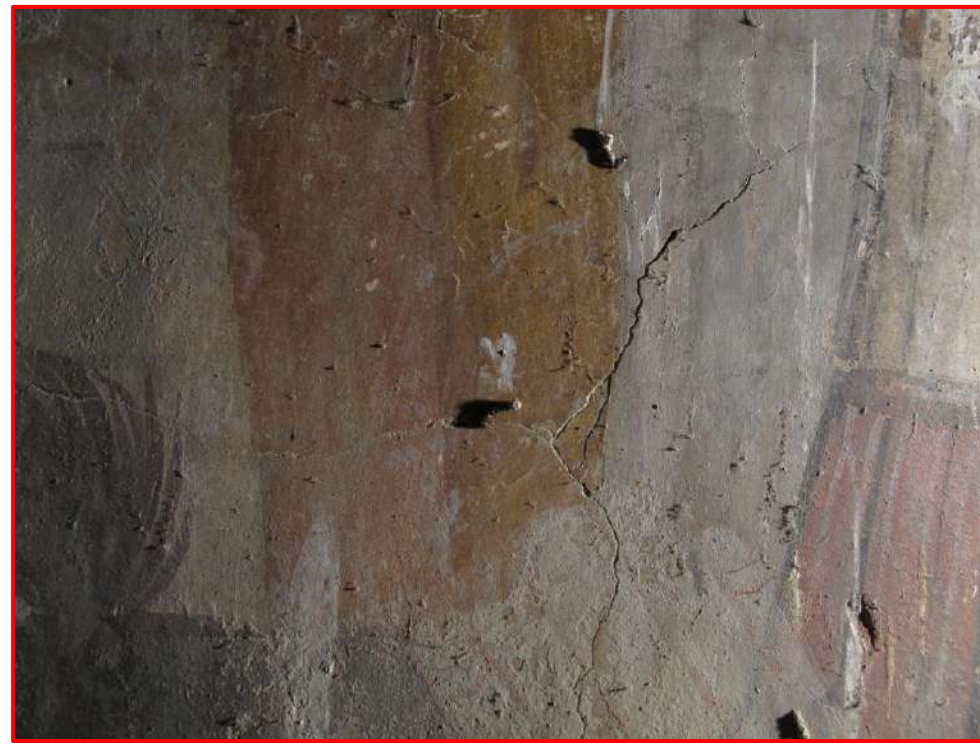
### ზედაპირული დაბინძურება

ღამურების აქტივობის შედეგად წარმოქმნილი ექსკრემენტული დეპოზიტები კედლის მხატვრობის ზედაპირზე.

**ფოტო:** მარჯვნივ და ზემოთ: დასავლეთ კედლის ცენტრალური ნაწილი, კონტექსტის ფოტო. ზემოთ: მაკრო, სადაც კარგად ჩანს ზედაპირული დაბინძურება და ექსკრემენტი. ზემოთ და მარცხნივ ფოტო გადაღებულია პირდაპირი განათებით, ხოლო მარჯვნივ გვერდითი განათებით.

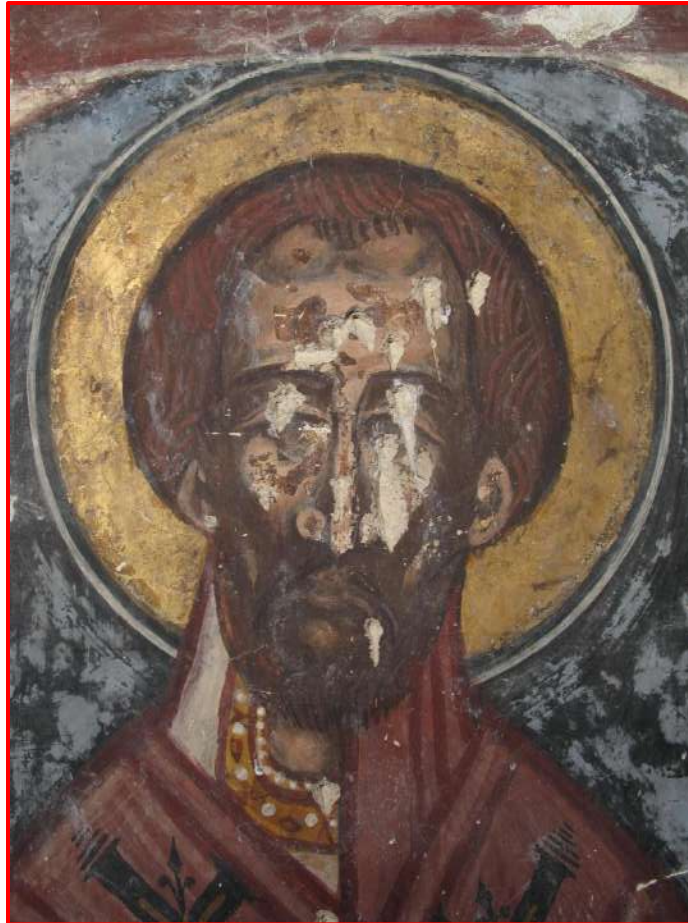
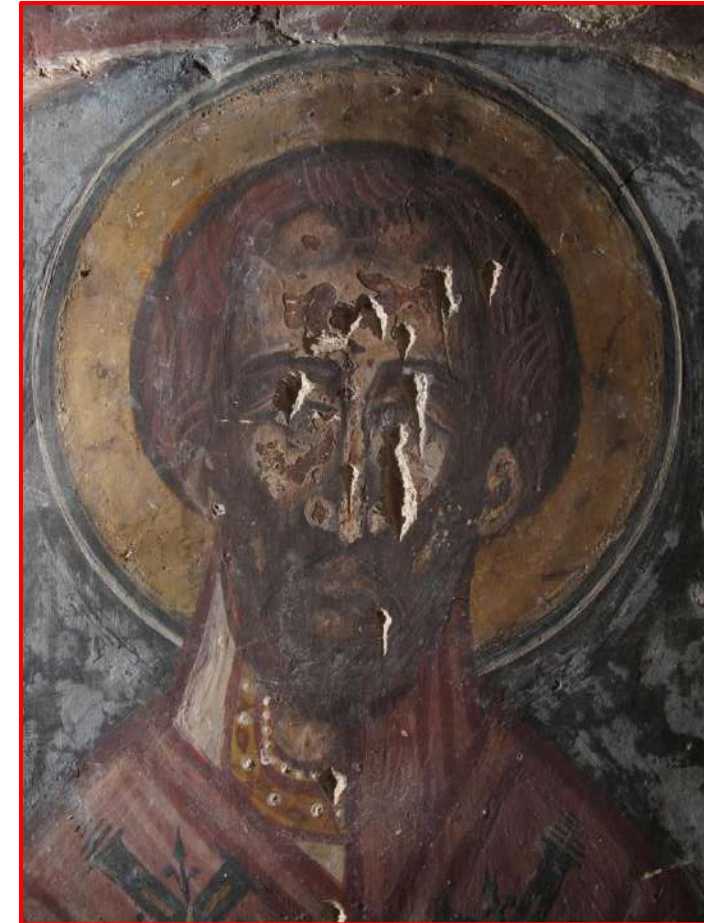
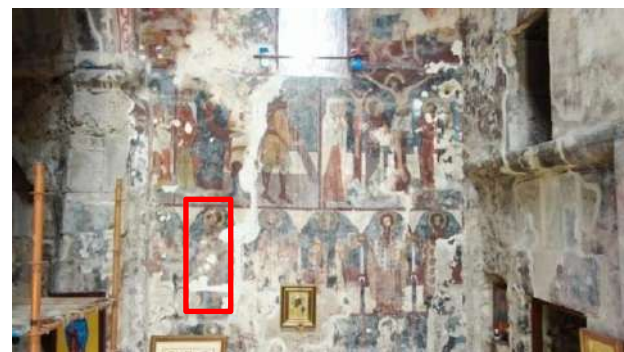
### მექანიკური დაზიანება (ვანდალიზმი)

წმინდანების სახეებზე, განსაკუთრებით თვალებზე, ნაღესობის ფენის ნაწილობრივი დაკარგვა.

მოცემული ფენომენი გავრცელებულია კედლების ვერტიკალურ ზედაპირებზე, ადამიანისთვის მისაწვდომ სიმაღლეზე.

**ფოტო:** მარცხნივ: ჩრდილოეთ კედლის აღმოსავლეთ ნაწილი, კონტექსტის ფოტო. ზემოთ: მაკრო ფოტოები, სადაც კარგად ჩანს ამოტეხილი მონაკვეთები, რომლებიც, სავარაუდოდ, გამიზნულად არის დაზიანებული. ზემოთ და მარცხნივ: ფოტო გადაღებულია პირდაპირი განათებით, ხოლო მარჯვნივ გვერდითი განათებით.

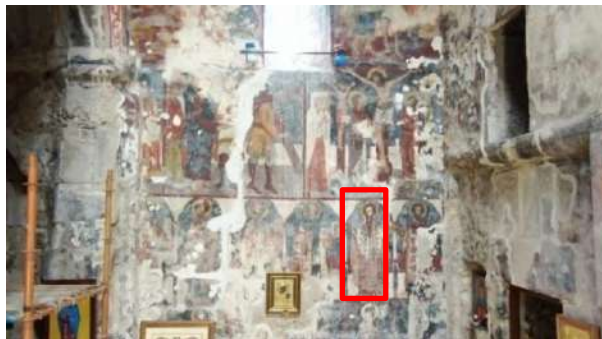
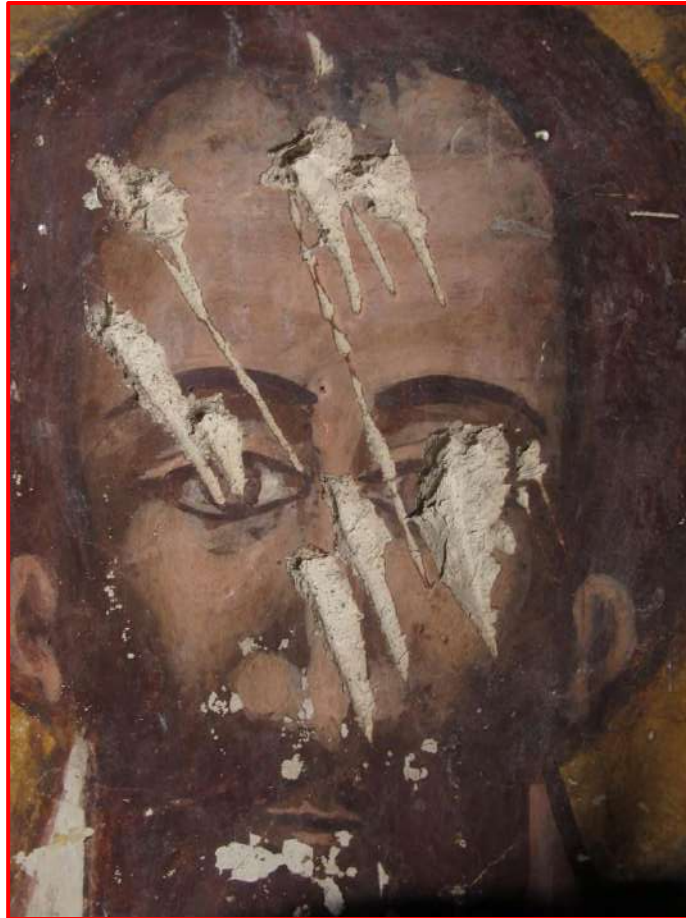
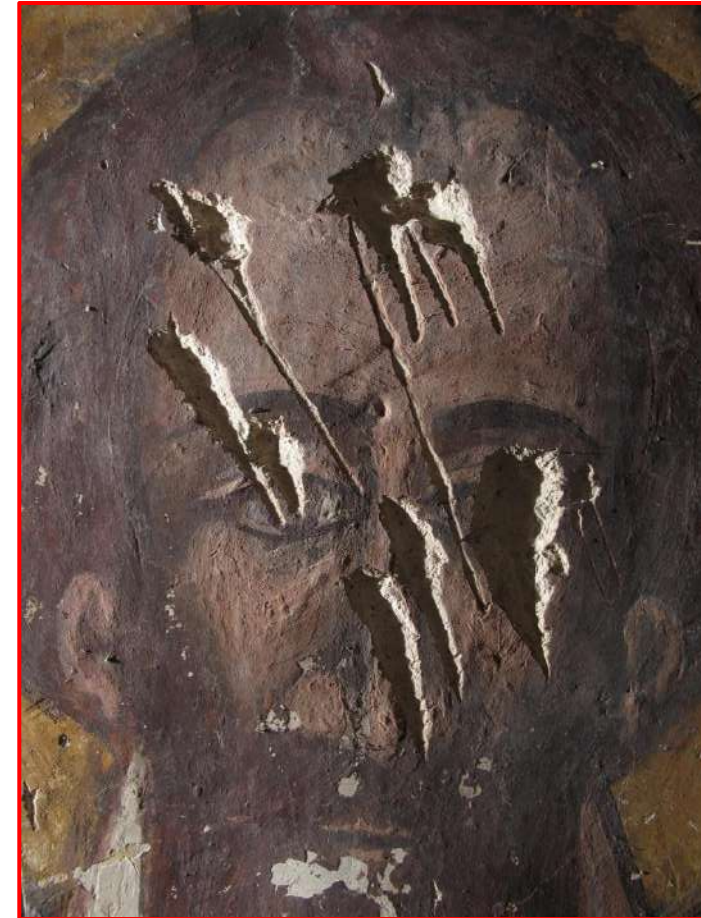
### მექანიკური დაზიანება (ვანდალიზმი)

წმინდანების სახეებზე, განსაკუთრებით თვალებზე, ნაღესობის ფენის ნაწილობრივი დაკარგვა.

მოცემული ფენომენი გავრცელებულია კედლების ვერტიკალურ ზედაპირებზე, ადამიანისთვის მისაწვდომ სიმაღლეზე.

**ფოტო:** მარცხნივ: ჩრდილოეთ კედლის აღმოსავლეთ ნაწილი, კონტექსტის ფოტო. ზემოთ: მაკრო ფოტოები, სადაც კარგად ჩანს ამოტეხილი მონაკვეთები, რომლებიც, სავარაუდოდ, გამიზნულად არის დაზიანებული. ზემოთ და მარცხნივ: ფოტო გადაღებულია პირდაპირი განათებით, ხოლო მარჯვნივ გვერდითი განათებით.

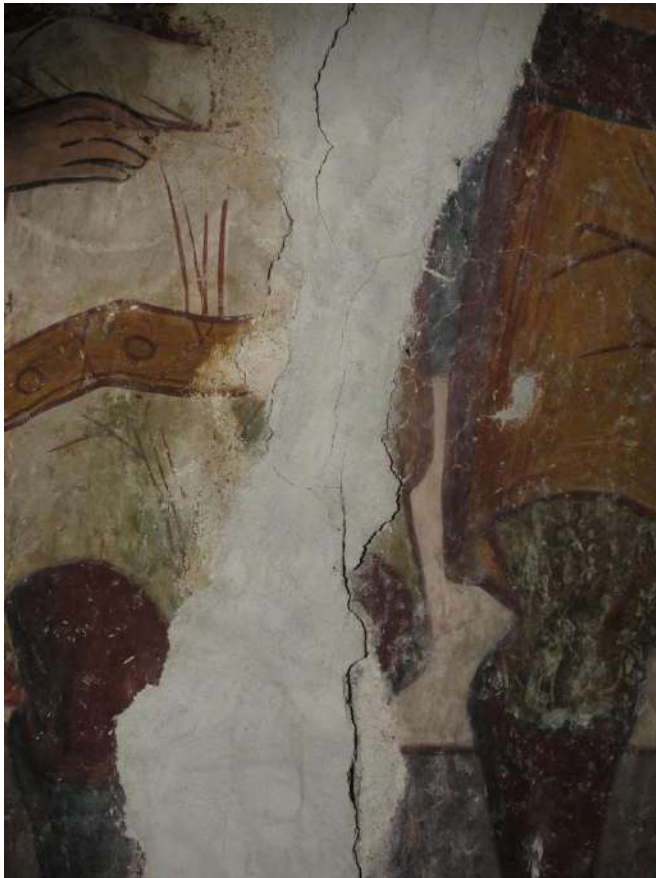
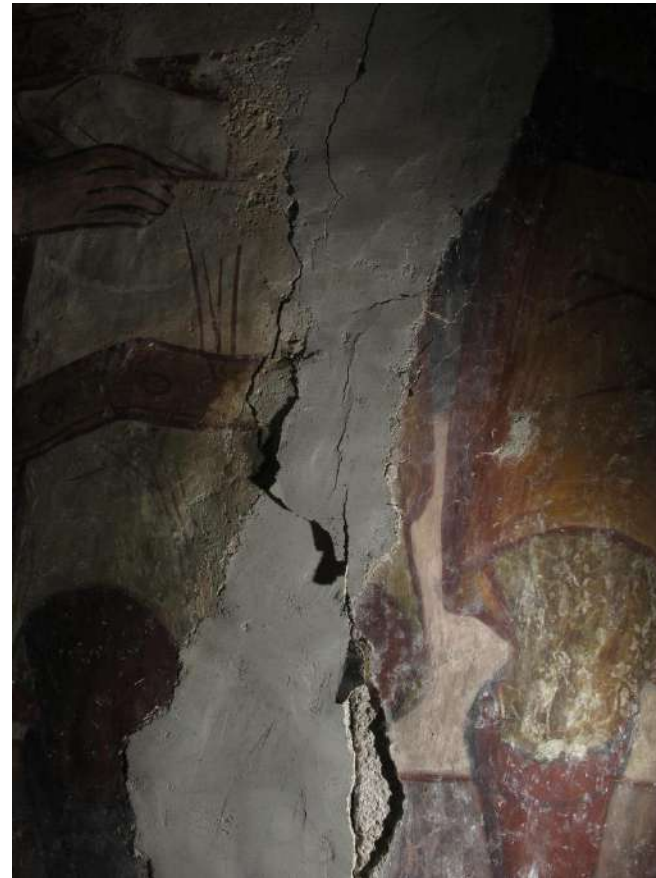
### წინა პერიოდის ჩარევების დროს გაკეთებული შევსებების დაზიანება

ფუნქციადაკარგული შევსება, რომელიც დაზიანებულია, ადგილებში გაფხვიერებული და აღარ წარმოადგენს ორიგინალი ნალესობის გამაგრების ეფექტურ საშუალებას.

**ფოტო:** ზემოთ: აღმოსავლეთ კედლის ჩრდილოეთ ნაწილი. მაკრო ფოტოები, სადაც კარგად ჩანს დაზიანებული და განშრევებული შევსება. ზემოთ და მარცხნივ: ფოტო გადაღებულია პირდაპირი განათებით, ხოლო მარჯვნივ გვერდითი განათებით.

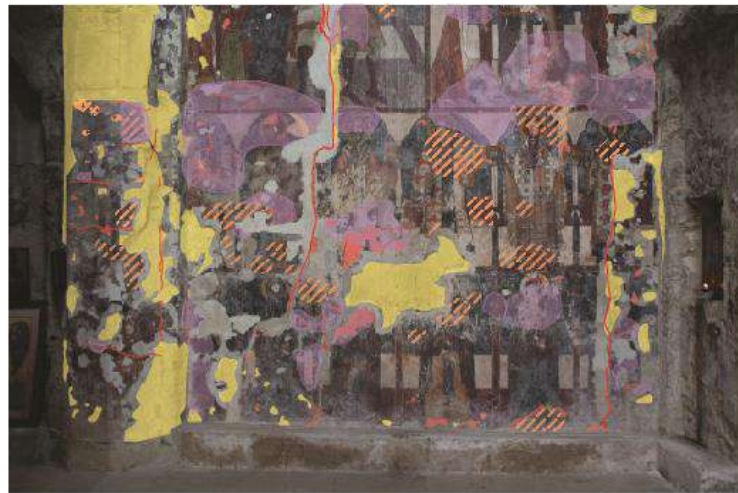
დოკაცია: ჩრდ

ჩრდილოეთ კედელზე წარმოდგენილი კედლის მხატვრობის დაზიანებათა ამსახველი გრაფიკული დოკუმენტაცია.

გრაფიკულ სქემაზე მოცემულია, ქვემოდან პირველი, მეორე და ნაწილობრივ მესამე რეგისტრებისა და ჩრდილოეთ კედლის ცენტრში არსებულ პილასტრზე არსებული მხატვრობის ნალესობისა და ფერწერული ფენების მდგომარეობა. ასევე, ასახულია წინა პერიოდის ჩარევების დროს გაკეთებული ქიმებისა და შევსებების მდგომარეობა.

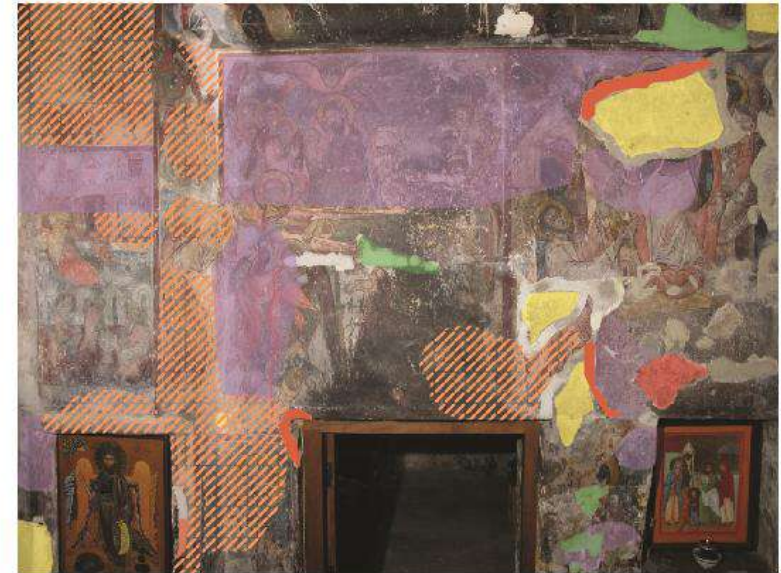
დოკაცია: აღმ

აღმოსავლეთ კედლის სამხრეთ ნაწილში წარმოდგენილი კედლის მხატვრობის დაზიანებათა ამსახველი გრაფიკული დოკუმენტაცია.

გრაფიკულ სქემაზე მოცემულია, ქვემოდან პირველ და მეორე რეგისტრებზე არსებული მხატვრობის ნაღესობის მდგომარეობა.

ასევე, ასახულია წინა პერიოდის ჩარევების დროს გაყეთებული ქიმებისა და შევსებების მდგომარეობა.

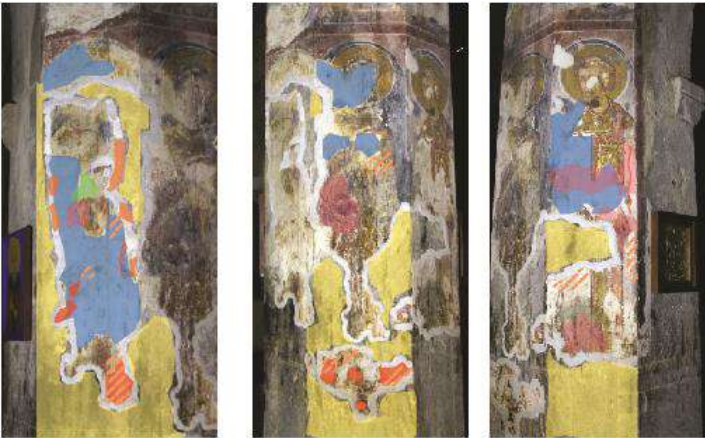
დოკაცია: წრდ-კოდ

ჩრდილოეთ-აღმოსავლეთ ბურჯზე წარმოდგენილი კედლის მხატვრობის დაზიანებათა ამსახველი გრაფიკული დოკუმენტაცია.

გრაფიკულ სქემაზე მოცემულია, ქვემოდან პირველ და მეორე რეგისტრებზე არსებული მხატვრობის ნალესობისა და ფერწერული ფენების მდგომარეობა.

ასევე, ასახულია წინა პერიოდის ჩარევების დროს გაყეთებული ქიმებისა და შევსებების მდგომარეობა.

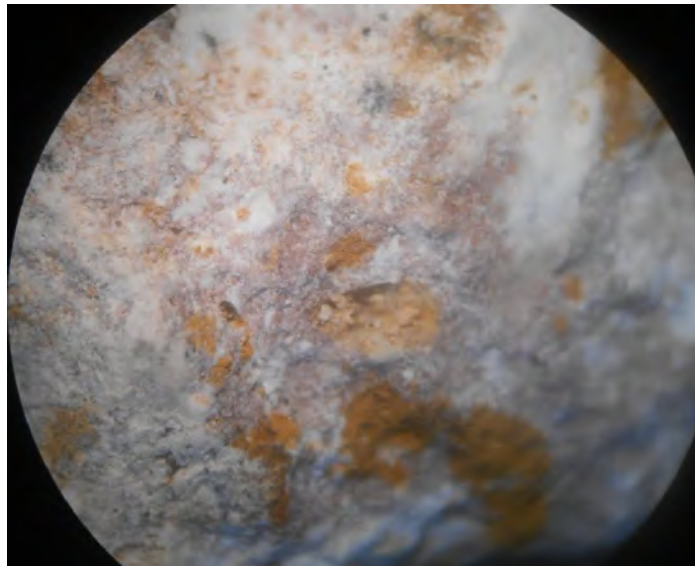
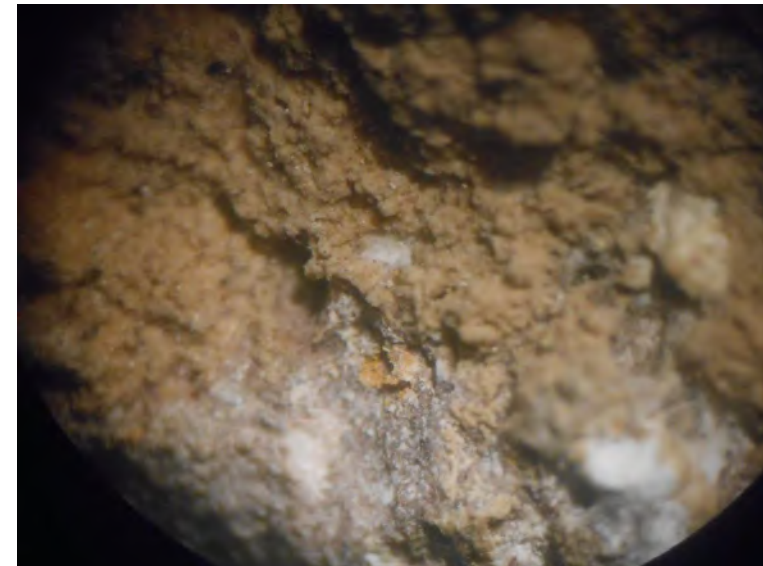
ბინოკულარის ქვეშ ფიქსირდება მრავლობითი ლიმონიტიზაციის უბნები, რაც მისი სახეცვლის პროცესის მაჩვენებელია. ასევე ჩანს ზედაპირის ორი სხვადასხვა მდგომარეობა.

**მარჯვნივ:** ნიმუში მაკროსკოპულად და ბინოკულარის ქვეშ გაყვითლებული და გამოჟანგული ზედაპირით

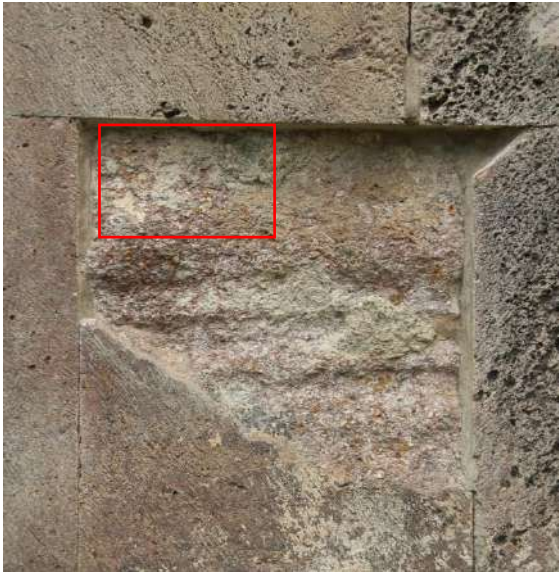
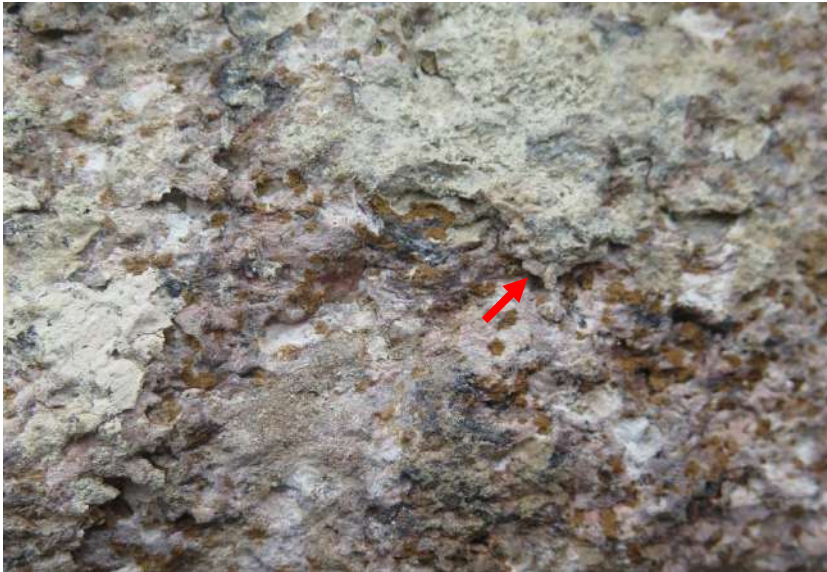
| ძირითადი სამშენებლო ქვის ტიპური ქვა - ნაცრისფერ-მოვარდისფრო ფერის წითელი წინწკლებით. სხვა, ამავე ქვის ტიპის, ნიმუშებთან შედარებით ძლიერ დაზინებული - ძლიერი ატკეჩვებით და დაშლით. ქვის დანაკარგ ადგილას ჩანს თეთრი ფერის პატინა - შესაძლოა წინა სარესტავრაციო ხსნარის / შევსების კვალი, რამაც მის ქვეშ არსებული ქვის მდგომარეობა გააუარესა. |

ზემოთ: ნიმუშის აღების ადგილი. ზედაპირზე თეთრი პატინა

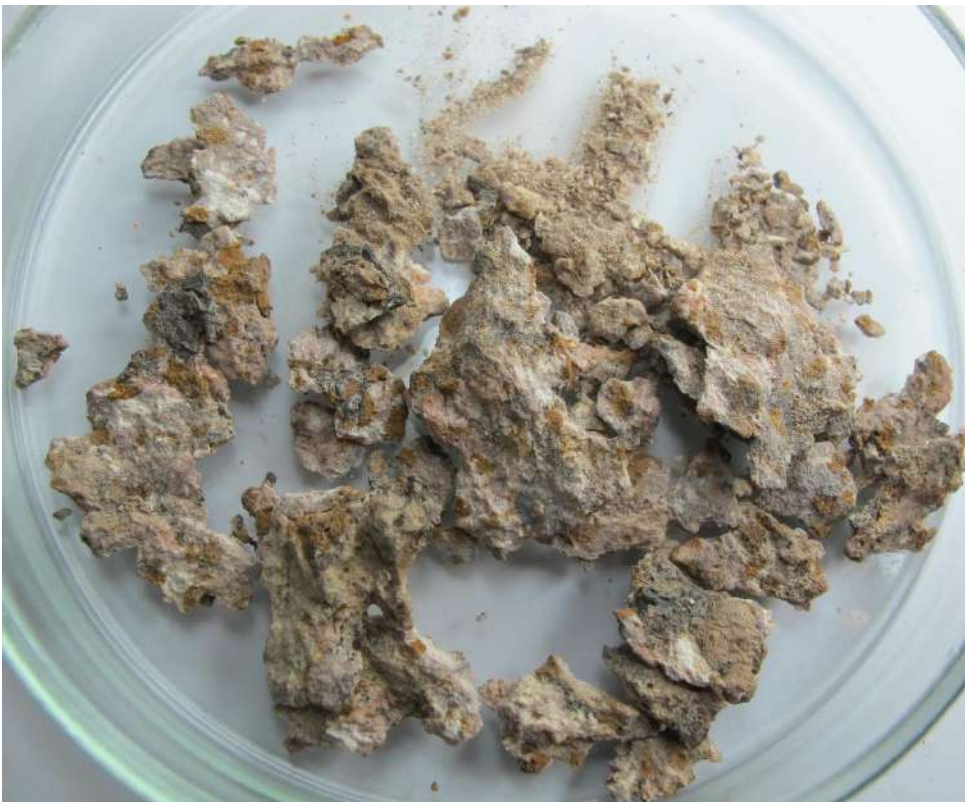
**ზემოთ:** ნიმუში მაკროსკოპულად.  
ქანის ნაშალი, ანატკეჩი ფრაგმენტები

| დასკვნები და რეკომენდაციები: | შენიშვნა |
|---|---|
| <p>ნიმუში N03/886 ძირითადი საშენი ქვის ნიმუშთა შორის ყველაზე მეტად არის გამოფიტული და დაშლილი. აღენიშნება ძლიერი ფრაგმენტიზაცია და ლიმონიტიზაცია. ტაძრის ფასადებზე ძირითადი სამშენებლო ქვის ასეთი ძლიერი დაზიანება (ატკეჩვა მცირე ქომის ქერცლებად და დეზინტეგრაცია) სხვაგან არ შეიმჩნევა.</p> <p>ტაძრის ფასადზე, ნიმუშის აღების ადგილას აღინიშნებოდა ქვის ზედაპირის ნაწილობრივი დანაკარგი და ამ დანაკარგ ადგილას, სავარაუდოდ, წინა პერიოდის სარესტავრაციო შემავსებელი ხსნარის თეთრი კვალი. საფიქრებელია, რომ აქ არსებულმა შევსებამ (ხსნარმა), ან მასში არსებულმა დიდი რაოდენობით წყალმა ქვის ზედაპირის მდგომარეობა გააუარესა და დაშალა.</p> <p>აუცილებელია ამ ადგილას საკონსერვაციო ხსნარით ატკეჩილი და დეზინტეგრირებული ქვის გამაგრება.</p> | <p>ნიმუშზე N03/886 ჩატარდა ექსპერიმენტი - ეთილსილიკატის ხსნარის მოქმედების ბინოკულარული დაკვირვება. (შედეგები იხ. თავში 5. ლაბ. ექსპერიმენტი)</p> |

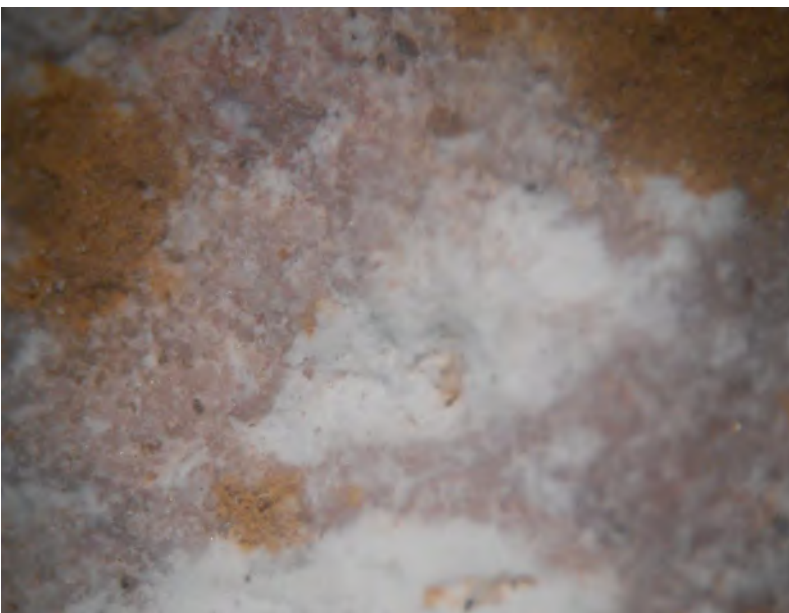
ბინოკულარის ქვეშ ფიქსირდება წყლის ზემოქმედებით გაპირობებული რელიეფი და დიდი რაოდენობით მრგვლოვანი, ნუშურა და მასიური ლიმონიტიზაციის უბნები - ძლიერი გამოფიტვის ხარისხი.

**ზემოთ:** ნიმუში ბინოკულარის ქვეშ. დიდი რაოდენობით არსებული ლიმონიტიზაციის უბნები

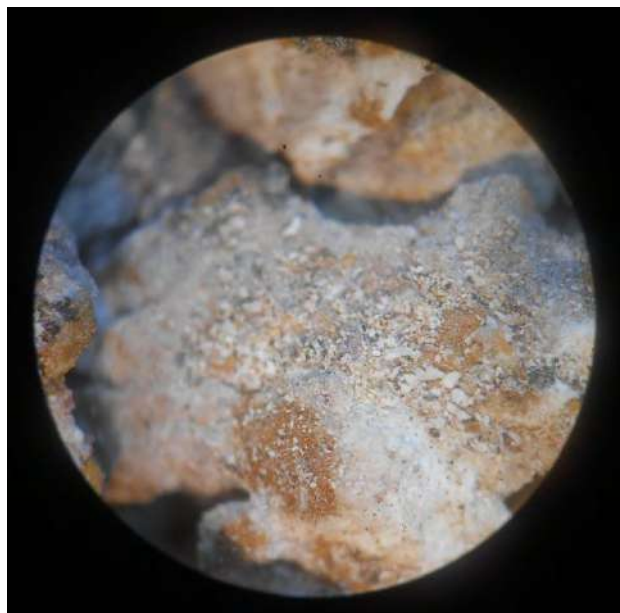
**ზემოთ:** ნიმუში ბინოკულარის ქვეშ, ძლიერი დაშლის ხარისხი, წვრილ-ნატეხოვანი ფრაგმენტიზაცია / დეზინტეგრაცია

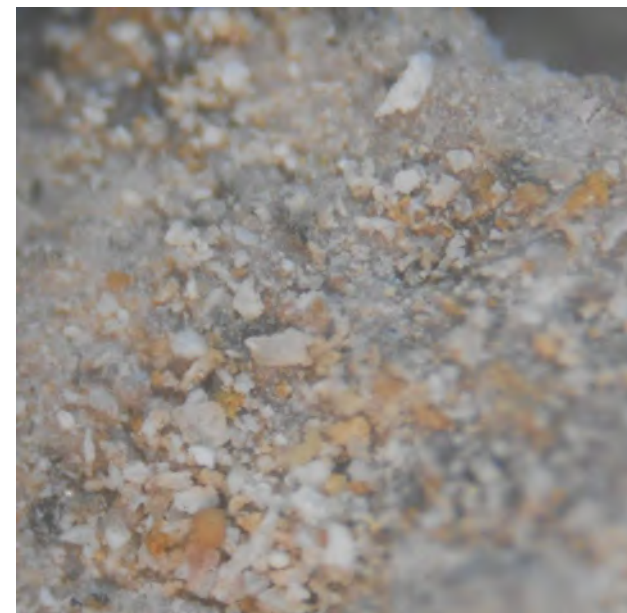
**ზემოთ:** ნიმუში ბინოკულარის ქვეშ, ძლიერი დაშლის ხარისხი, დეზინტეგრაცია. მაკრო ფოტო
