ფიტარეთის ტაძრის სამშენებლო  
მასალისა და კედლის მხატვრობის  
მდგომარეობის  
მულტიმედიური კვლევისა და  
კონსერვაციის საპროექტო  
დოკუმენტაციის მომზადება

სახვითი ხელოვნების ნიმუშთა  
კვლევის ცენტრი

სსიპ-საქართველოს კულტურული  
მემკვიდრეობის დაცვის ეროვნული სააგენტო

2019

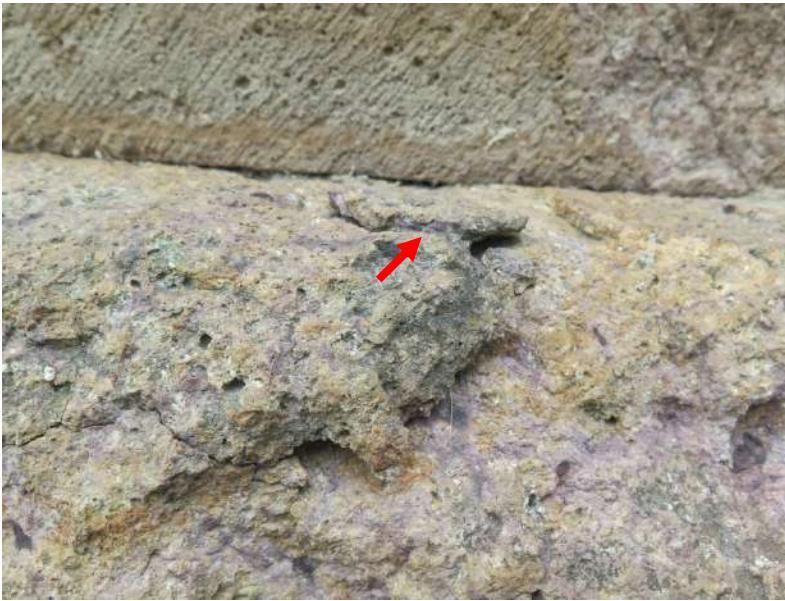
| ძირითადი სამშენებლო ქვის ტიპური ქვა - ნაცრისფერ-მოვარდისფრო-მოყვითალო ფერის წითელი წინწკლებით. ცოკოლის ტიპური ქვებისგან განსხვავდება მოყვითალო ფერით და დაზიანების ხარისხით - ატკეჩვით და ძლიერი გამოფიტვით. |

ზემოთ: ნიმუშის აღების ადგილი. ფრაგმენტირებული ცოკოლი

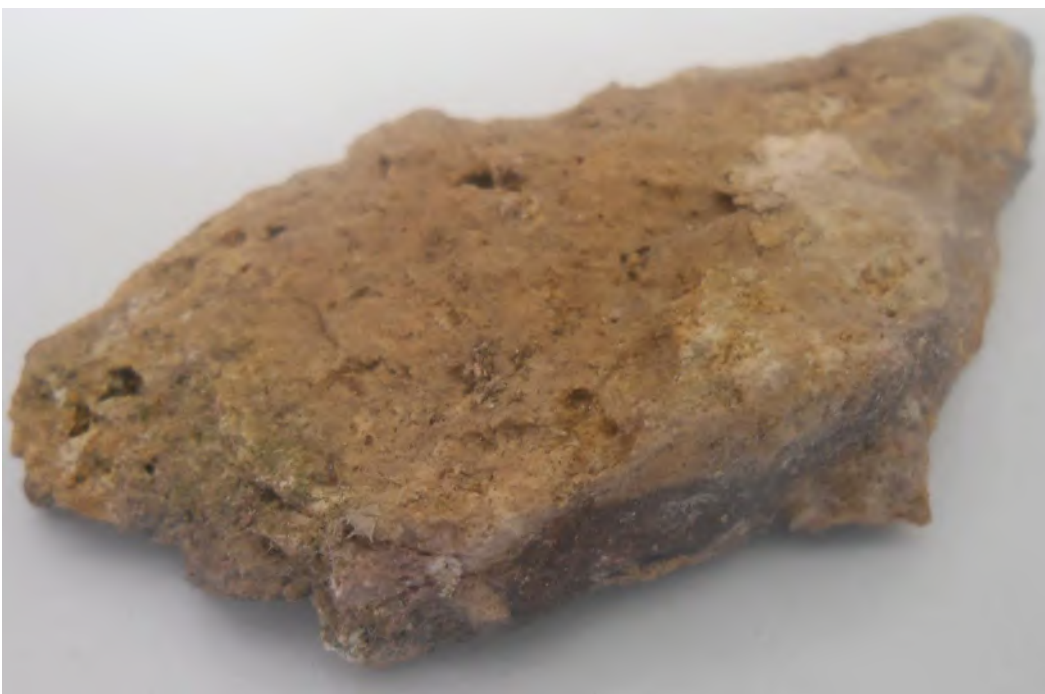
| ნიმუშის ლაბორატორიული, მაკროსკოპული აღწერა |
|---|
| მაკროსკოპულად ნიმუში წინა სამი ნიმუშის მსგავსი ქანის ატკეჩილ ფრაგმენტს წარმოადგენს. ქანის ზედაპირზე წარმოქმნილი კარსტული გამოფიტვა წყლის ზემოქმედების შედეგს უნდა წარმოადგენდეს. |

**ზემოთ:** ნიმუში მაკროსკოპულად.  
ქვის სახეცვლილი, გამოფიტული ზედაპირი

| დასკვნები და რეკომენდაციები: |
|---|
| ნიმუშის დაზიანების სახეობისა და ხარისხიდან გამომდინარე, ფაქტია, რომ ცოკოლის ეს ნაწილი (სავარაუდოდ, სხვა ადგილებიც) მუდმივი წყლის ზემოქმედების ქვეშ არის. საჭროა წყლის დამაზიანებელი ზემოქმედების აღმოფხვრა. |

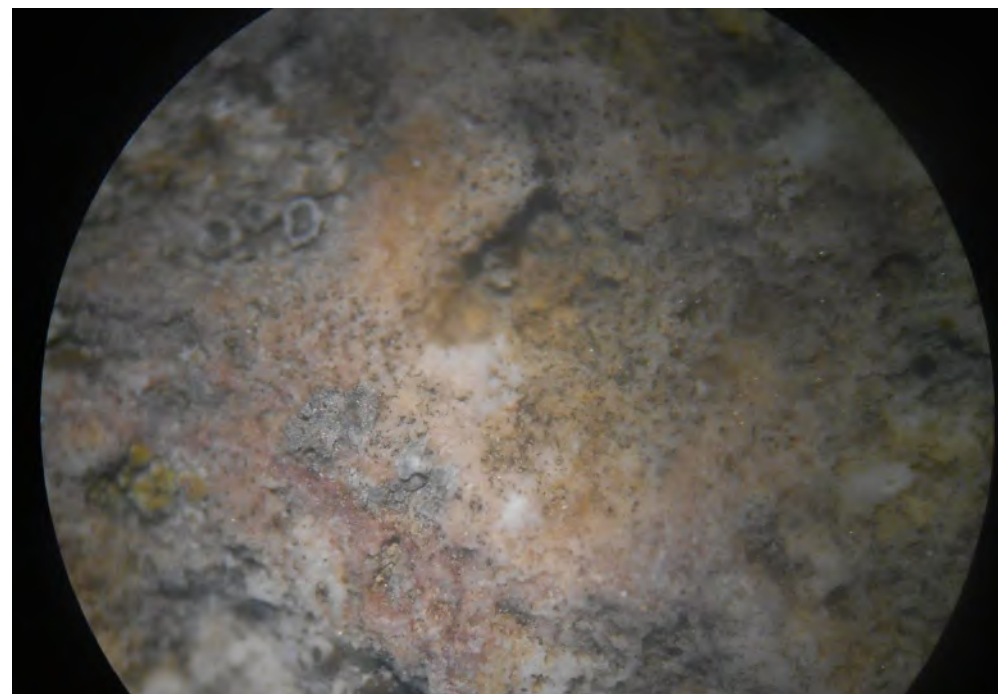
| ნიმუში ბინოკულარის ქვეშ |
|---|
| ბინოკულარის ქვეშ ზედაპირზე დაფიქსირებული მომრგვალებულ-დაგლუვებული კრისტალებისა და მარცვლების არსებობა წყლის ხანგრძლივ ინტენსიურ ზემოქმედებაზე მიუთითებს. |

**ზემოთ:** ნიმუში ბინოკულარის ქვეშ,  
ზედაპირზე არსებული დაგლუვებული კრისტალები და მარცვლები

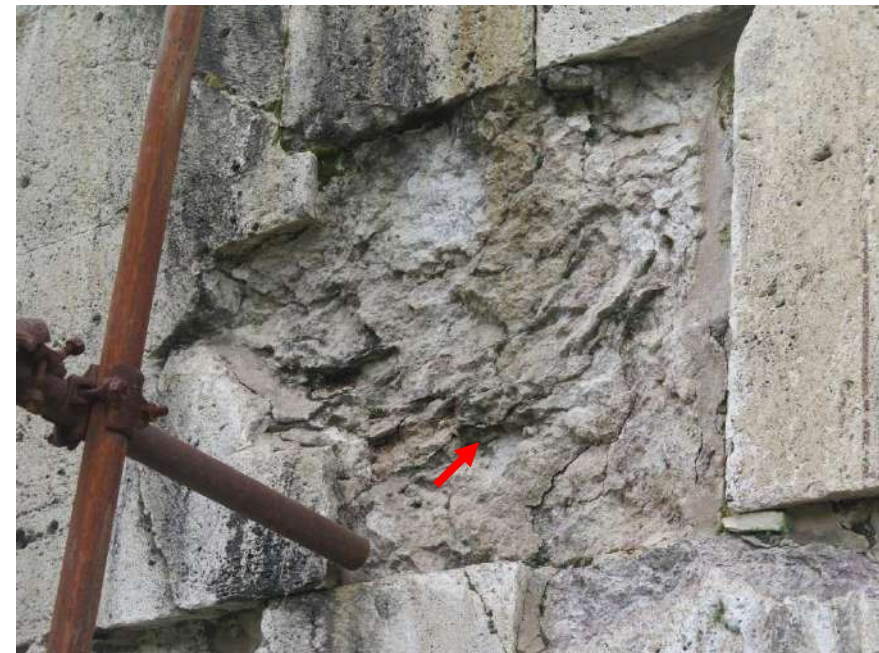
ძირითადი სამშენებლო ქვის ტიპური ქვა - ნაცრისფერ-მოვარდისფრო ფერის წითელი წინწკლებით. ფასადზე ქვის ზედაპირი ხასიათდება დანაკარგებით, ძლიერი ფრაგმენტაციით და ბიოდაზიანებით.

ზემოთ: ნიმუშის აღების ადგილი. ძლიერ ფრაგმენტირებული ქვა

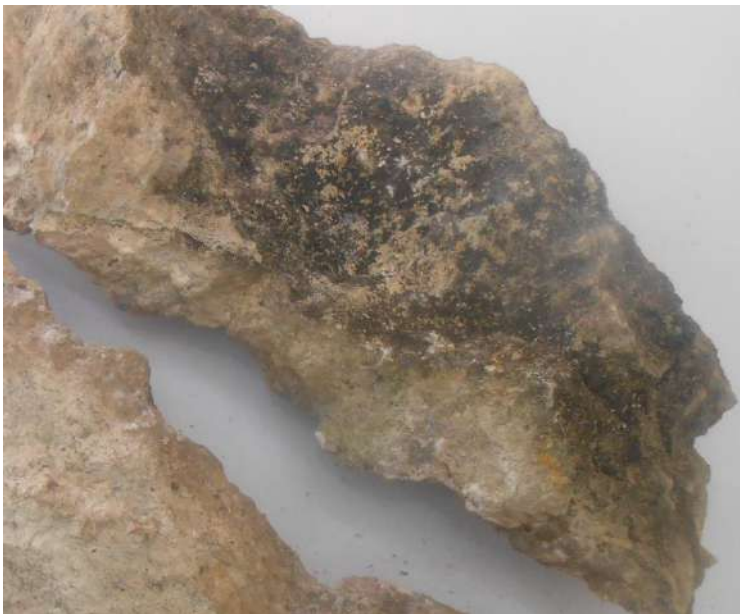
მაკროსკოპულად ნიმუში იდენტურია წინა ოთხი ნიმუშის, ღია-ნაცრისფერ, მოვარდისფრო ელფერის ჩანაწინწკლებიან ქანია. ზედაპირზე ფიქსირდება შავი ფერის ბიოდაზიანება, რაც განასხვავებს ამავე ქანის სხვა ნიმუშებისგან. ძლიერი ბიოდაზიანების არსებობა აიხსნება ქვის ნიმუშის მდებარეობით - ჩრდილოთ ფასადი, როგორც წესი ყოველთვის ხასიათდება ამ დაზიანებით.

**ზემოთ:** ნიმუში მაკროსკოპულად.  
შავი პატინა - ბიოლოგიური კოლონიზაციით

| | <p><b>დასკვნები და რეკომენდაციები:</b></p> <p>აღნიშნული ნიმუში N05/888 მსგავსია წინა ოთხი, ძირითადი სამშენებლო ქვის ნიმუშებისა, თუმცა ძლიერი დაზიანების ხარისხითა (ფრაგმენტაციით) და ყველაზე ნაკლები სიმტკიცით გავს ნიმუშს N03/886 .</p> <p>! საყურადღებოა, რომ ამ ორი ნიმუშის (N03/886 და N05/888) ზედაპირზე აღინიშნება თეთრი ფერის პატინა - წინა პერიოდის სარესტავრაციო ხსნარის ქერქი (ცემენტი - N23/910).</p> <p>სავარაუდოა, რომ ორივე შემთხვევაში დაზიანების გამძლიერების მიზეზი სწორედ ეს ცემენტის ქერქია.</p> <p>საკონსერვაციო სამუშაოების დროს ყურადღება გასამახვილებელია ასეთი პატინით დაფარულ ადგილებზე.</p> |

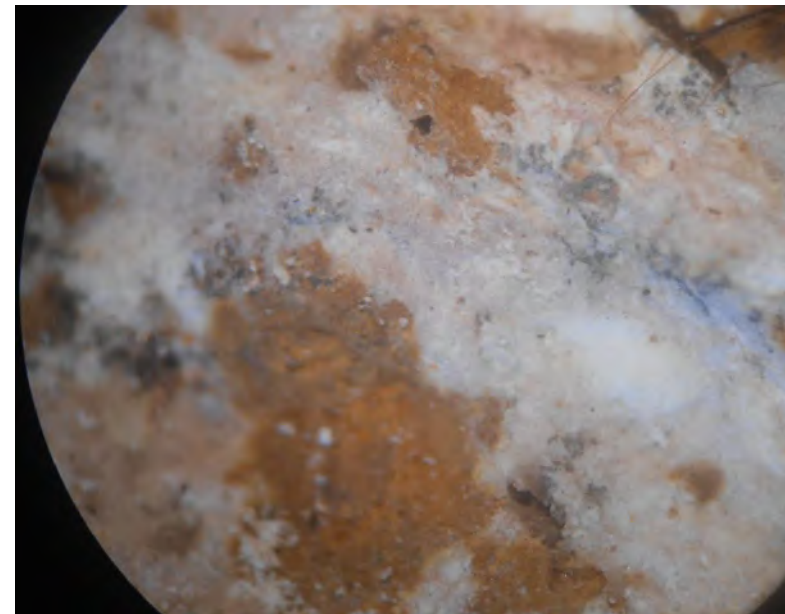
ბინოკულარის ქვეშ ფიქსირდება ნიმ.N03/886-ის ხარისხის ლიმონიტიზაცია, რაც დაზიანების მსგავსი ხარისხის (შესაძლოა, ასევე, მსგავსი დამაზიანებელი ფაქტორების) მაჩვენებელია.

**ზემოთ:** ნიმუში ბინოკულარის ქვეშ, ყვითელი - ლიმონიტიზაციის უბნებით

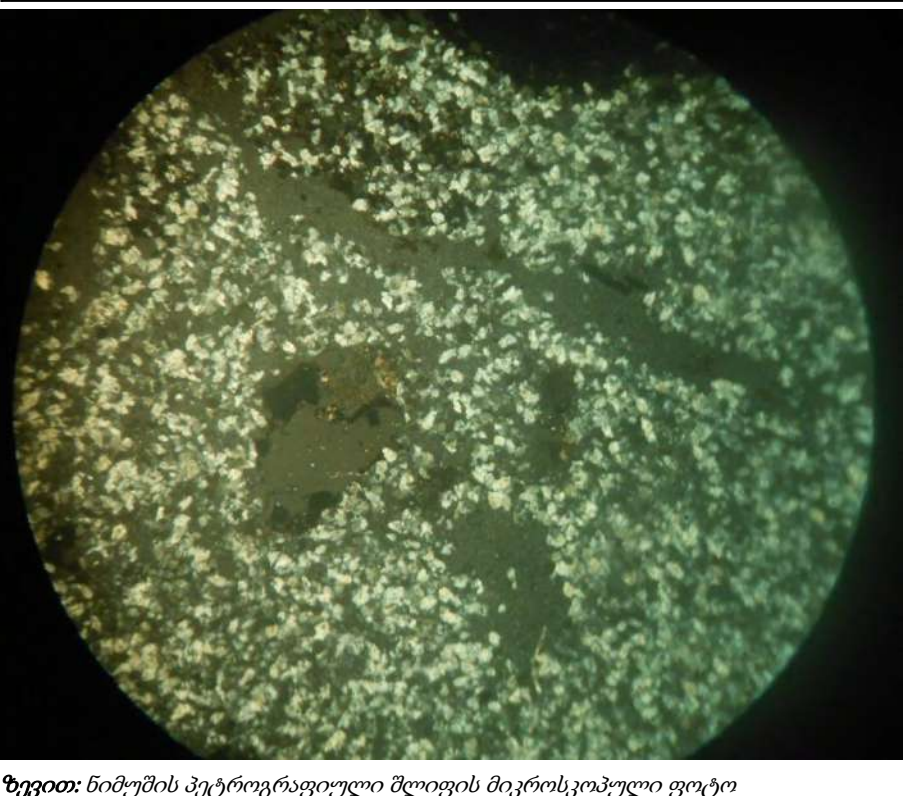
| <p><b>ნიმუშის პეტროგრაფიული შლიფის მიკროსკოპული შესწავლა:</b></p> <p>გამჭვირვალე პეტროგრაფიული შლიფის მიკროსკოპული შესწავლით ქანი მსგავსია ნიმუშების N01/884 და N02/885 . ქანი წარმოადგენს წვრილმარცვლოვან ტუფოქვიშაქვას, თუმცა უფრო ინტენსიურადაა გალიმონიტებული, ვიდრე წინა ნიმუშები და სწორედ ლიმონიტიზაციის უბნები გვევლინება ფრაგმენტების კარგვის მიზეზად.</p> | <p><b>რენტგენოსტრუქტურული ანალიზის შედეგები:</b></p> <p>კვარცი - 40%<br/> ქლორიტი - 20%<br/> მონტმორილონიტი - 20%<br/> მინდვრის შპატები - 10%<br/> პიროქსენი - 2%<br/> ვუკმანური მინა - 2% (დანართი 3)</p> |

**ზევით:** ნიმუშის პეტროგრაფიული შლიფის მიკროსკოპული ფოტო

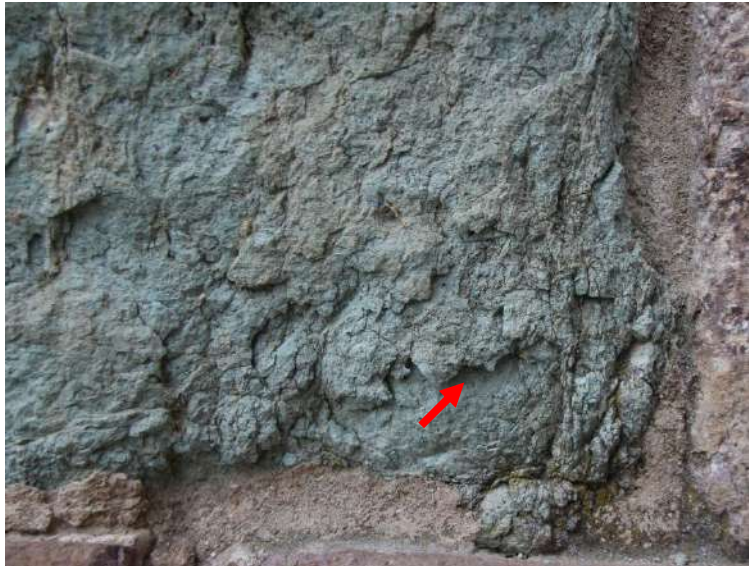
| ფასადებზე ადგილ-ადგილ ჩართული ქვების მსგავსი მწვანე ფერის ქანი. ტაძრის მწვანე ქვების ტიპიური დაზიანებით - ძლიერი დელამინაციით. |

ზემოთ: ნიმუშის აღების ადგილი

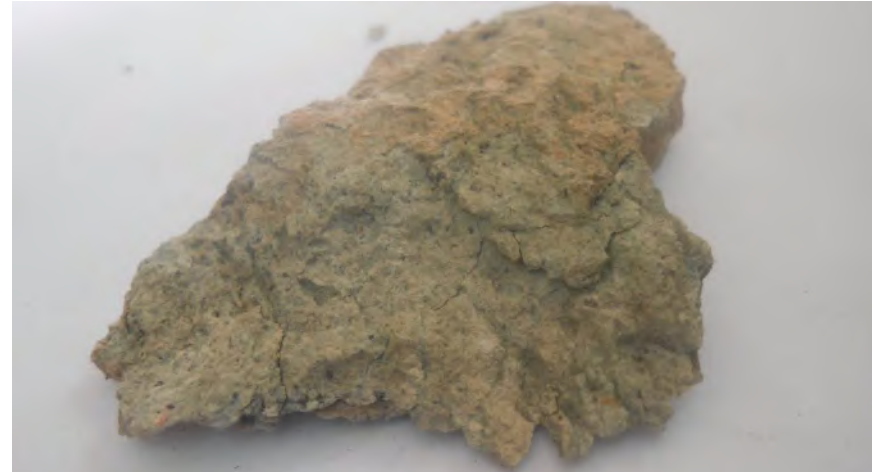
ბინოკულარის ქვეშ კრისტალური ქანი ძლიერი გამოფიტვის ნიშნების მატარებელია: ზედაპირზე აღინიშნება წყლის ზემოქმედებით გაპირობებული მოგლუვება და მთელი მოცულობის დამსერავი მიკრო და მაკრონაპრალეები.

*მარჯვნივ: ნიმუში ბინოკულარში.*

*წყლის ზემოქმედებით გაპირობებული მოგლუვებით და მთელი მოცულობის დამსერავი მიკრო და მაკრონაპრალეებით*

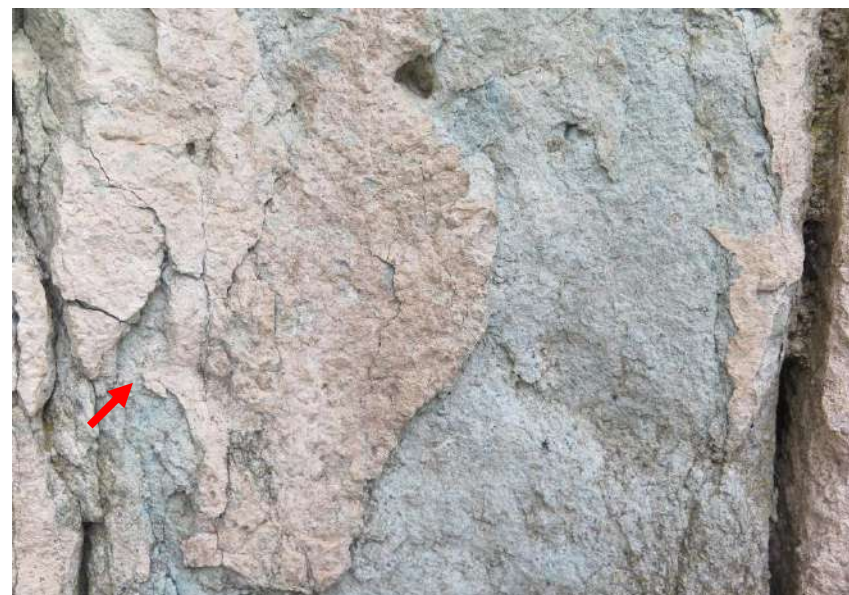
| ფასადებზე ადგილ-ადგილ ჩართული ქვების მსგავსი მწვანე ფერის ქანი. ტაძრის მწვანე ქვების ტიპიური დაზიანებით - ძლიერი დელამინაციით. |

ზემოთ: ნიმუშის აღების ადგილი. დელამინირებული მწვანე ქვა

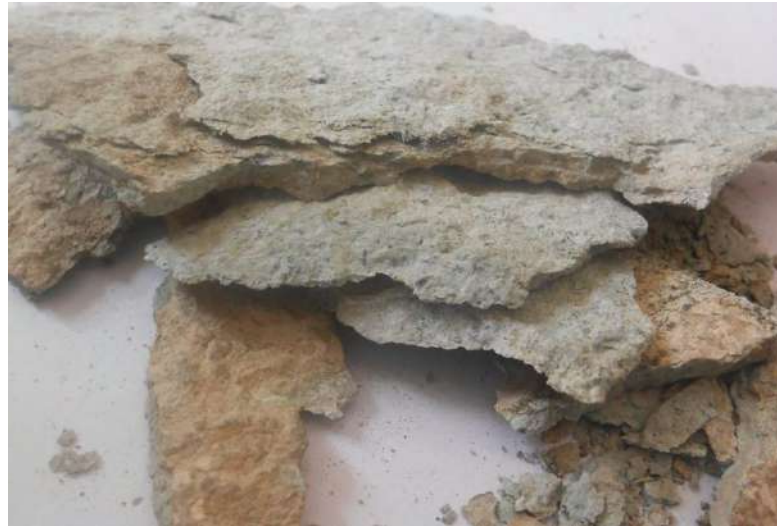
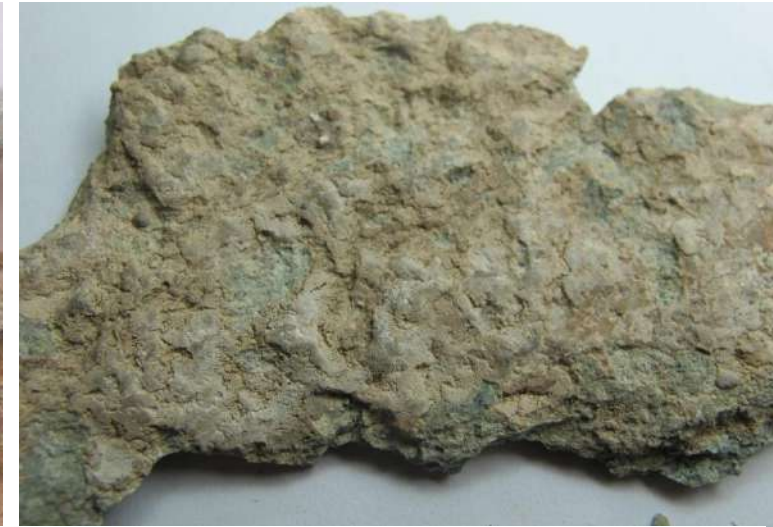
მაკროსკოპულად ნიმუში მწვანე დელამინირებული ტუფის მრავლობით ფრაგმენტს წარმოადგენს. ნიმუშის ერთ მხარეს აღინიშნება სქელი, მონაცრისფრო პატინა. შესაძლოა, ამ სქელი პატინის მიზეზიც (ისევე, როგორც ნიმუშების N03/886 და N05/888) წინა პერიოდის ჩარევის დროს გამოყენებული ხსნარი იყოს.

*ზემოთ: ნიმუში მაკროსკოპულად. დელამინირებული ტუფის ფრაგმენტები ცალ მხარეს სქელი პატინით*

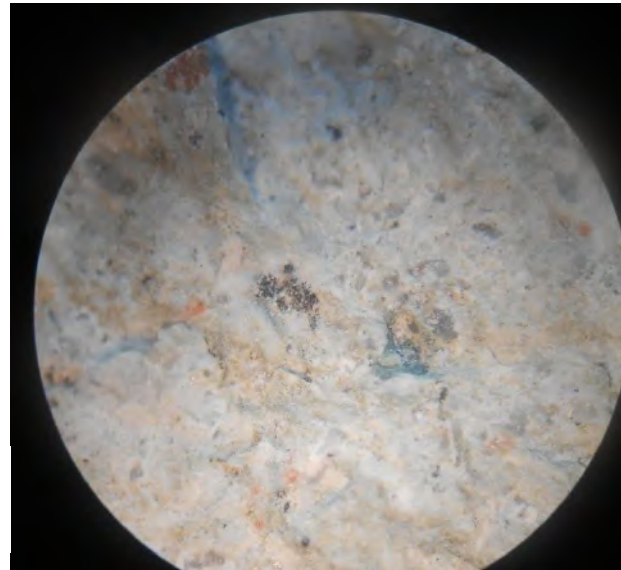
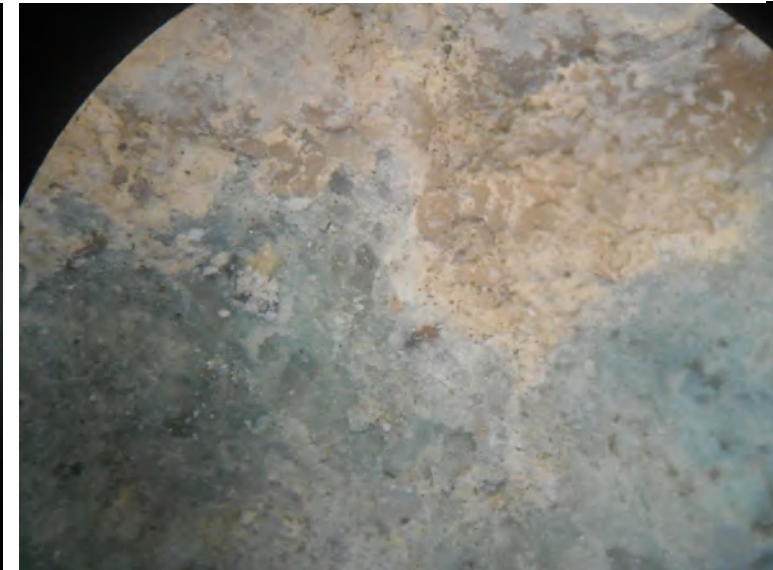
ბინოკულარის ქვეშ ქანის დაზიანებები მსგავსია წინა ნიმუშის: ზედაპირზე აღინიშნება წყლის ზემოქმედებით გაპირობებული მოგლუვება და მთელი მოცულობის დამსერავი მიკრო და მაკრონაპრალები.

*მარჯვნივ: ნიმუში ბინოკულარის ქვეშ, მწვანე მარღვებით და წითელი წინწკლებით. ნაწილობრივ დაფარული სქელი პატინით*

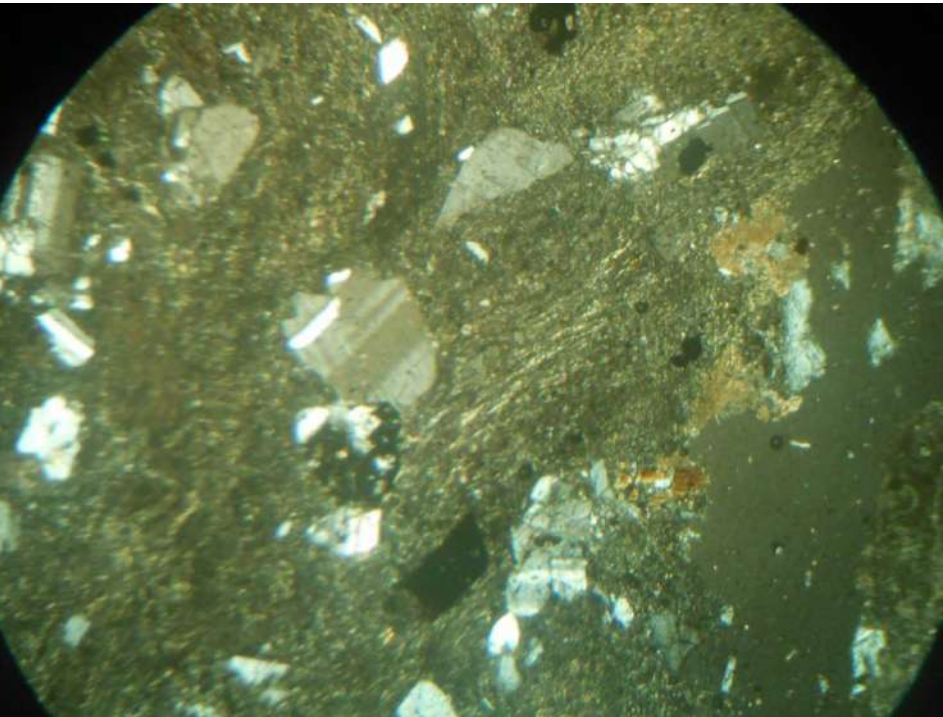
გამჭვირვალე პეტროგრაფიული შლიფის მიკროსკოპული შესწავლით ნიმუში წარმოადგენს შერეულ ტუფს - ლითოვრისტალოვიტროკლასტურ ტუფს. ქანში ვხვდებით ეფუზიური ქანის ერთეულ მარცვლებს, პლაგიოკლაზის დიდ კრისტალებს, ხოლო ძირითადი მასა, ცემენტი, წარმოდგენილია მთლიანად გათიხებულ-გაქლორიტებული მინით. არის პიროქსენებისა და მადნეული მინერალების იშვიათი მარცვლები. პლაგიოკლაზები შეცვლილია - განცდილი აქვს ლიმონიტიზაცია.

აღნიშნული ნიმუში N06.ბ/890 მაკროსკოპულად და ბინოკულარში დაკვირვებით მსგავსია ნიმუშებისა N06.ა/889 და N06.გ/891. შესაბამისად, ტაძრიდან აღებული ყველა მწვანე ქვა პეტროგრაფიულად იდენტურია - წარმოადგენს შერეულ ტუფს. ასევე, რადგან ვიზუალურად მსგავსია მათი დაზიანების ხარისხი (ძლიერი დელამინირება და გამოფიტვა), ვივარაუდებთ, რომ ტაძრის სხვა მწვანე ქვების ძირითადი მასა (ცემენტი) ასეთივე ძლიერი გამოფიტვით ხასიათდება (გათიხებულ-გაქლორიტებულია). აღნიშნული ლიმონიტიზაციაც დაზიანების მაჩვენებელია.

**ზევით:** ნიმუშის პეტროგრაფიული შლიფის მიკროსკოპული ფოტო

საკონსერვაციო სამუშაოების დროს საჭიროა მოხდეს ჩარევა ქანის ცემენტის საკონსოლიდაციოდ. .

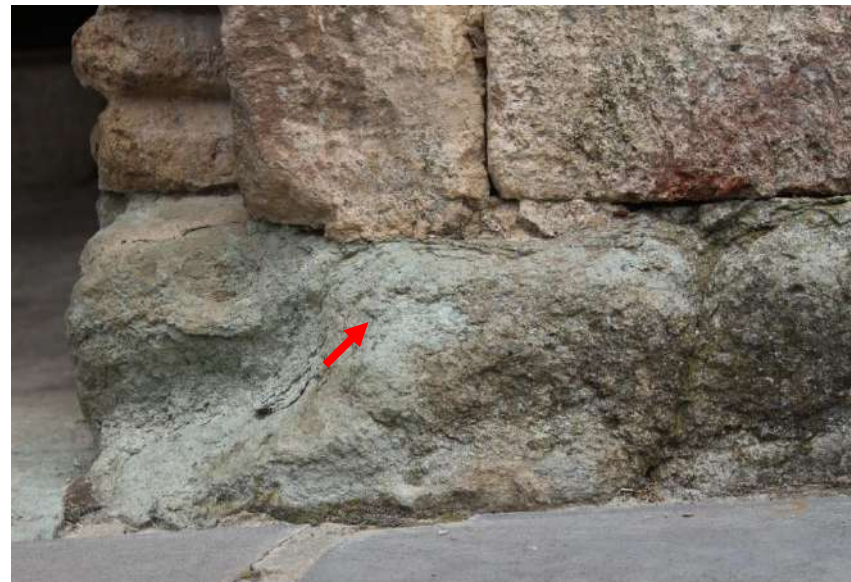
| ფასადებზე ადგილ-ადგილ ჩართული ქვების მსგავსი მწვანე ფერის ქანი ცოკოლიდან. ტაძრის მწვანე ქვების ტიპიური დაზიანებით - ძლიერი დელამინაციით. |

ზემოთ: ნიმუშის აღების ადგილი. დელამინირებული მწვანე ქვა

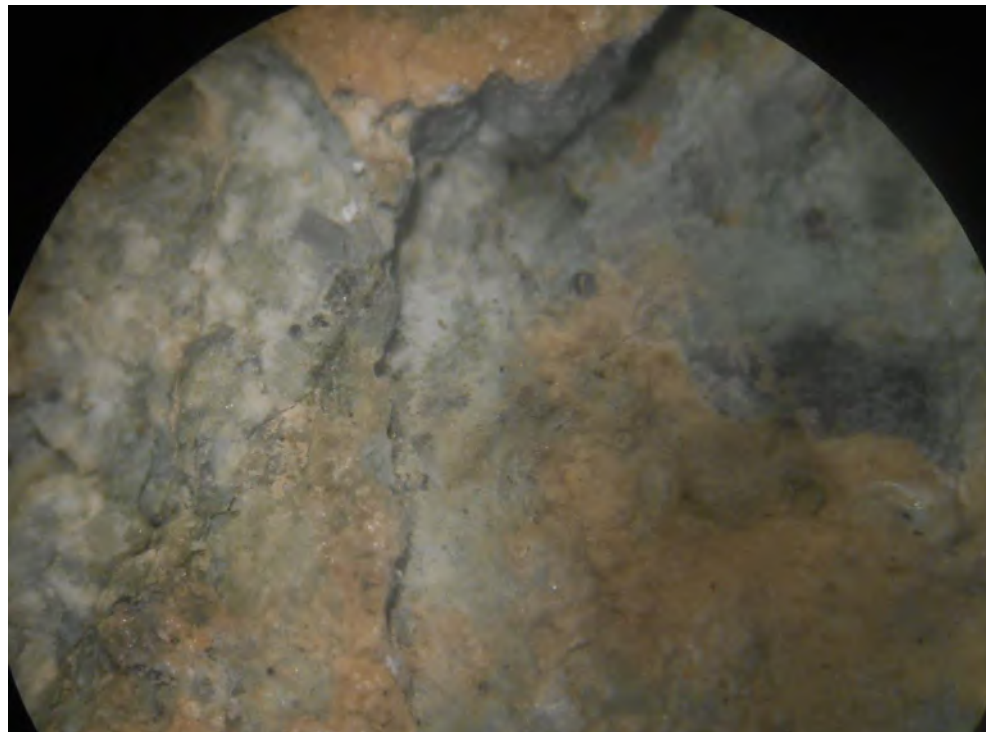
| ნიმუშის ლაბორატორიული, მაკროსკოპული აღწერა | ნიმუში ბინოკულარის ქვეშ |
|---|---|
| მაკროსკოპულად ნიმუში წარმოადგენს ნიმუშების N6.ა/899-ის და 6.ბ/890-ის ანალოგიურ ქანს (ტუფს) მსგავსი გამოფიტვით (ძლიერი დელამინაციით). | ბინოკულარის ქვეშ ნიმუში წინა ორი ნიმუშის იდენტურია. ზედაპირზე აღინიშნება წყლის ზემოქმედებით გაპირობებული მოგლუვება და მთელი მოცულობის დამსერავი მიკრო და მაკრონაპრალეები. |

**ზემოთ:** ნიმუში ბინოკულარის ქვეშ. მიკრო და მაკრონაპრალეები

| დასკვნები და რეკომენდაციები: |
|---|
| ტაძრიდან აღებული ყველა მწვანე ქვა პეტროგრაფიულად იდენტურია - წარმოადგენს შერეულ ტუფს. მსგავსია მათი დაზიანების ხარისხი (ძლიერი დელამინირება და გამოფიტვა), დაშლილია ქანის ცემენტი, რაც საკონსერვაციო ჩარევას საჭიროებს. |

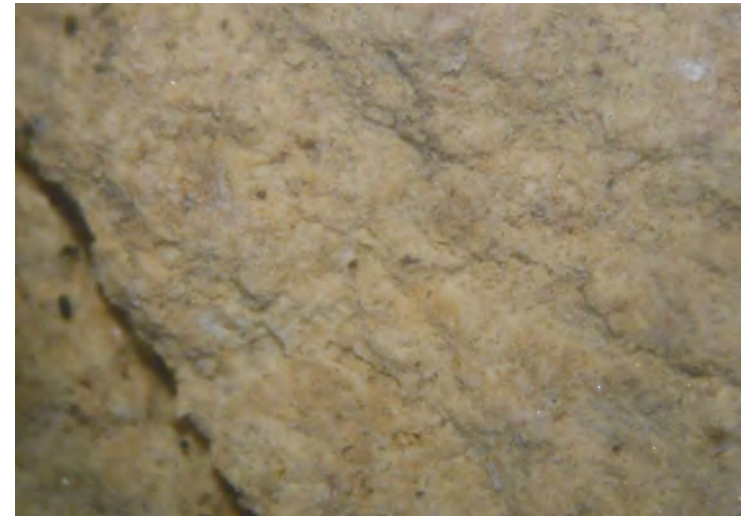
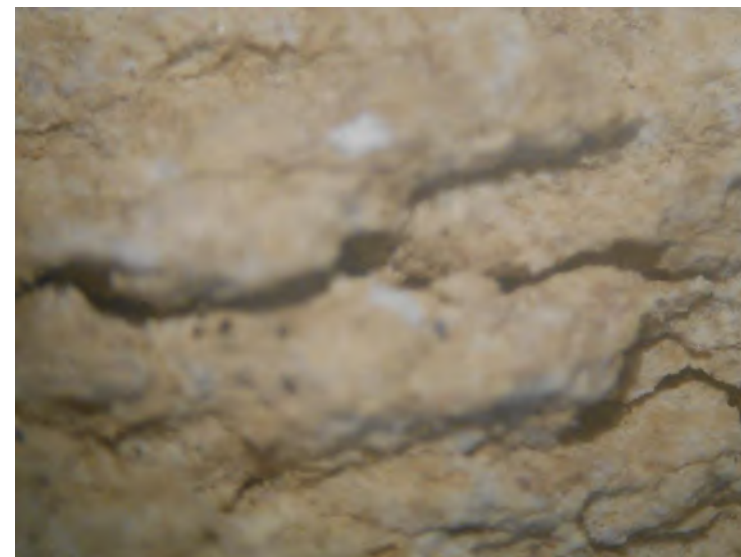
ბინოკულარის ქვეშ ფორიან კრისტალურ  
ყვითელ ქანში ფიქსირდება ბზარები,  
განსაკუთრებით გვერდითა ზედაპირზე -  
ამკარაა ტემპერატურული დესკვამაცია.

**ზემოთ:** ნიმუში ბინოკულარის ქვეშ

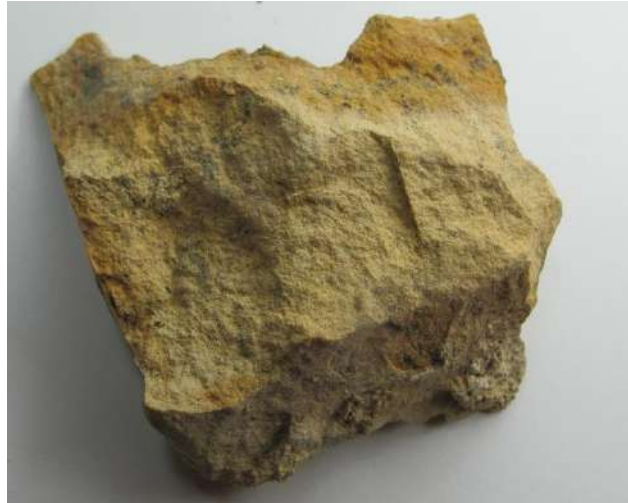
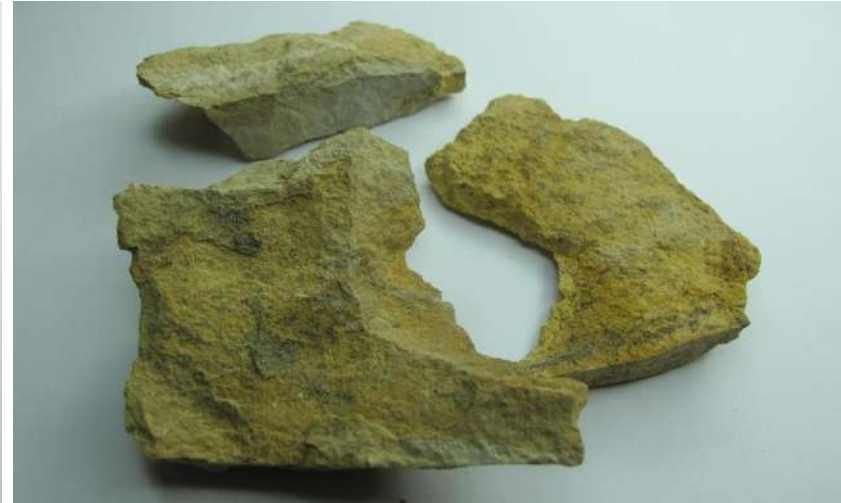
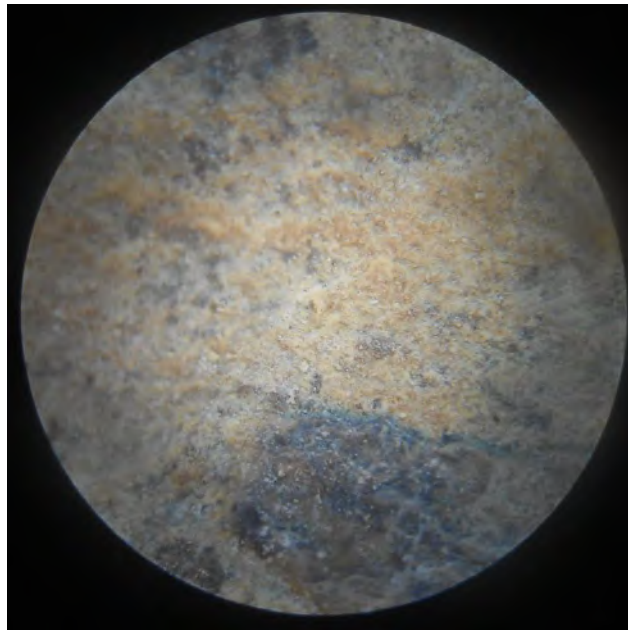
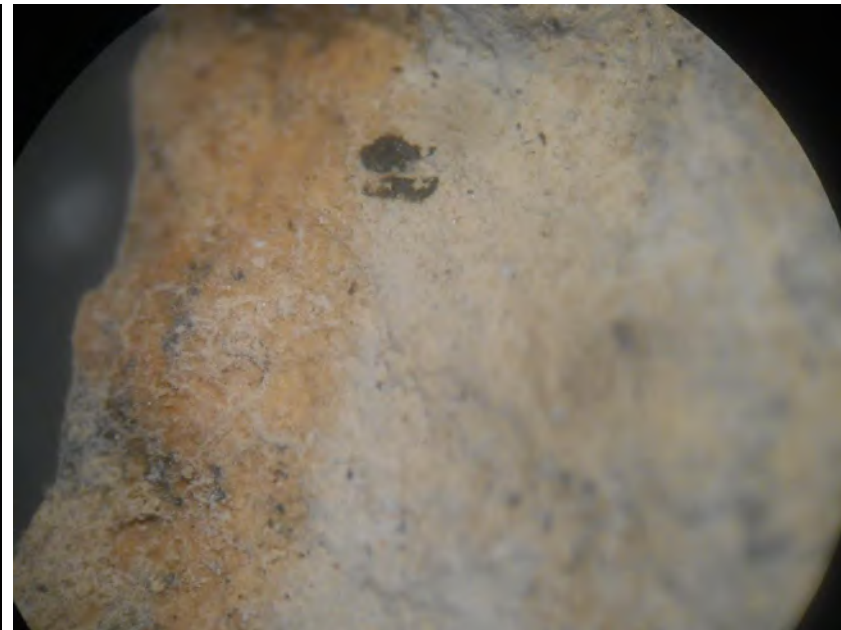
**ზემოთ:** ნიმუში მაკროსკოპულად.  
დელამინირებული ღია ქანი, მუქი ადგილებით

**ქვემოთ:** ნიმუში ბინოკულარის ქვეშ, ტუფის  
შრეებრიობა და ლიმონიტიზაცია შრეების  
მიმართ

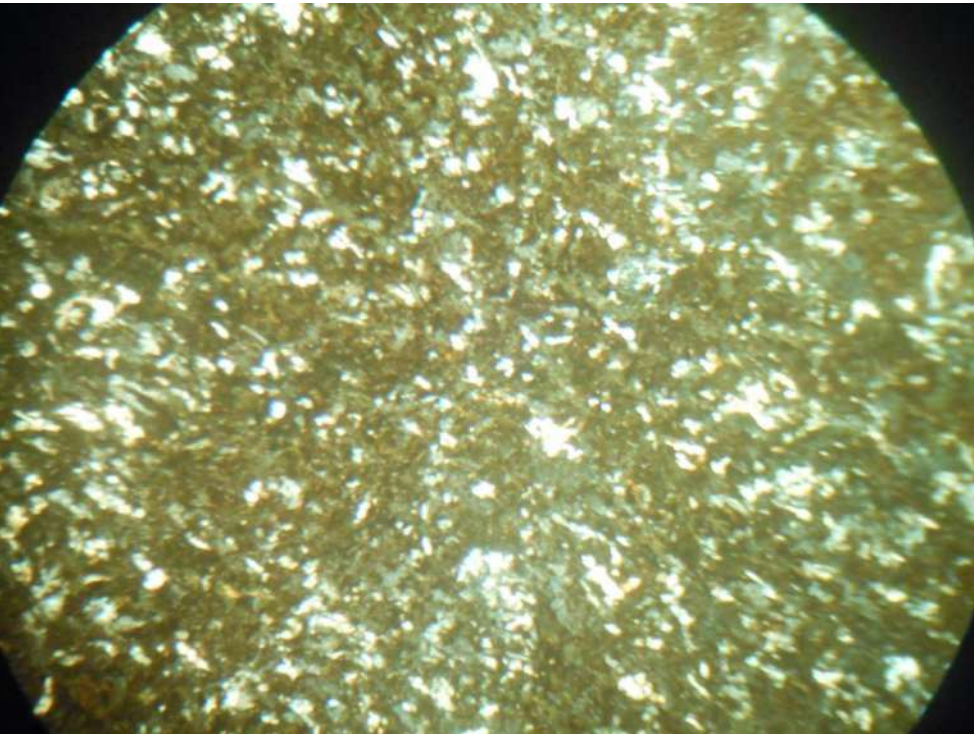
**ზევი:** ნიმუშის პეტროგრაფიული შლიფის მიკროსკოპული ფოტო

| <p>გამჭვირვალე პეტროგრაფიული შლიფის მიკროსკოპული შესწავლით ქანი წარმოადგენს წვრილმარცვლოვან ვიტროკლასტურ ტუფს, რომლის მინა (ძირითადი მასა) მთლიანად გათიხებული და გალიმონიტებულია. პლაგიოკლაზის იშვიათი წვრილი კრისტალები ძნელად იკითხება საერთო ძლიერი ლიმონიტიზაციის გამო.</p> | <p>მინდვრის შპატები - 15%<br/> მონტმორილონიტი - 40%<br/> კვარცი - 10%<br/> პიროქსენები - 5%<br/> ვულკანური მინა - 20%<br/> ცეოლითები - 5% (დანართი 5)</p> |

აღნიშნული ნიმუში N08/893 მსგავსია ყვითელი ქვის დანარჩენი ორი ნიმუშისა (N07/892 და N09/894), შესაბამისად, შეიძლება ითქვას, რომ ტაძრის საფასადო ყვითელი ქვები პეტროგრაფიულად წარმოადგენს წვრილმარცვლოვან ვიტროკლასტურ ტუფს. მსგავსია ყვითელი ქვის დაზიანების ტიპიც, თუმცა სხვაობაა ხარისხში. ქანის ძირითადი მასის (მინის) გათიხება-გაქლორიტება სწორედ გამოფიტვის მაჩვენებელია, რაც საბოლოოდ ისახება დაზიანებებში - დესკვამაცია, დელამინაცია, ფრაგმენტაცია ან ქვის სრული, გრანულებად, დაშლა.

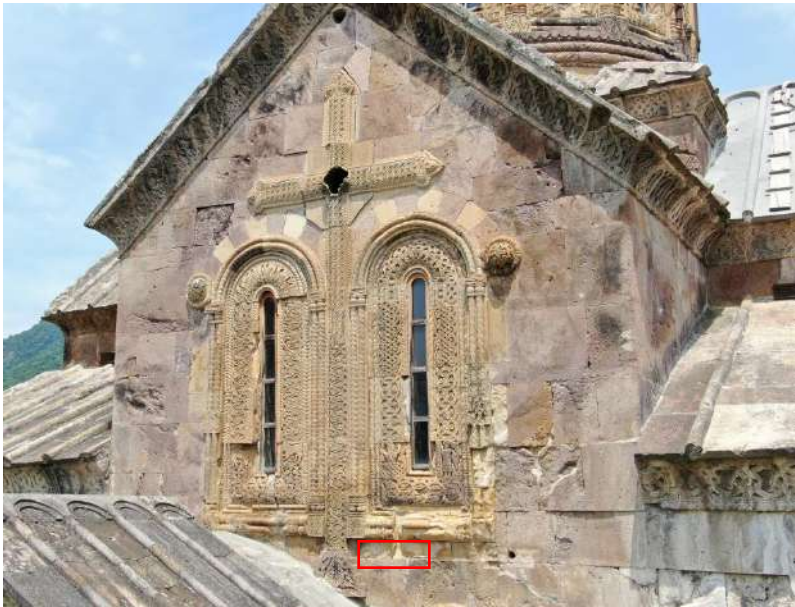
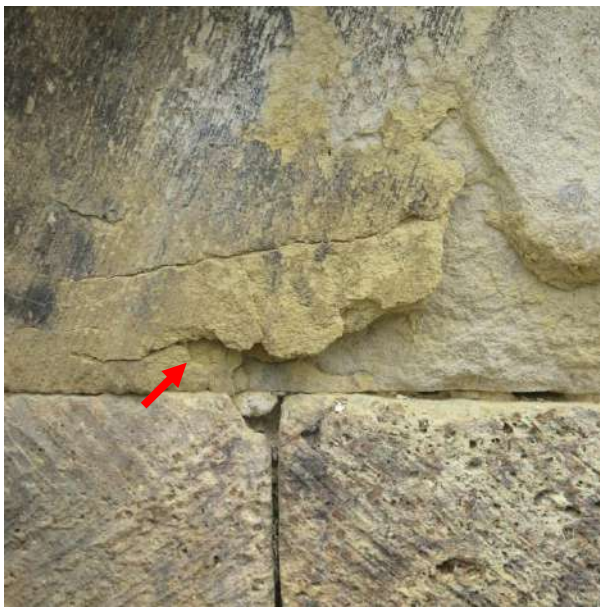
ზემოთ: ნიმუშის აღების ადგილი □

| მხოლოდ ფასადის რელიეფზე (და რამდენიმე ადგილას) გამოყენებული, ტაძრის ძირითადი სამშენებლო ქვებისგან განსხვავებული, ყვითელი ფერის ქვა. ძლიერ სუსტი, მრავლობითი დესკვამაციით. |

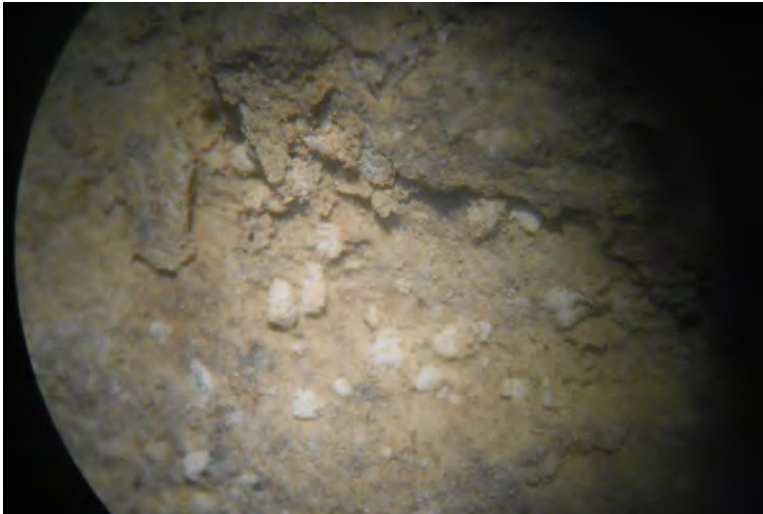
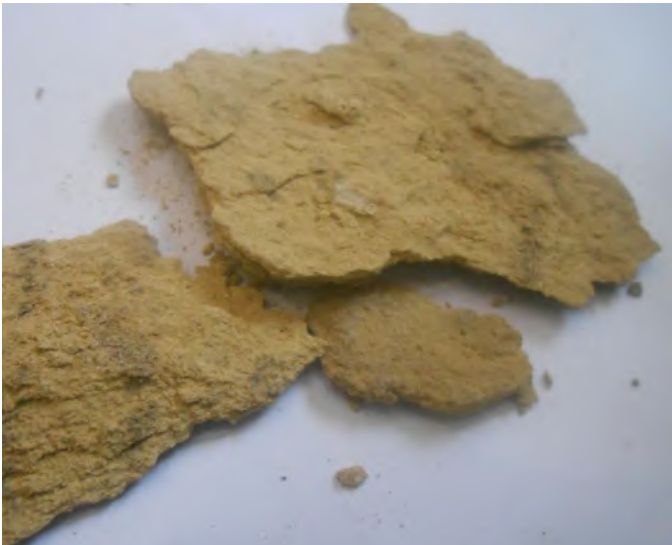
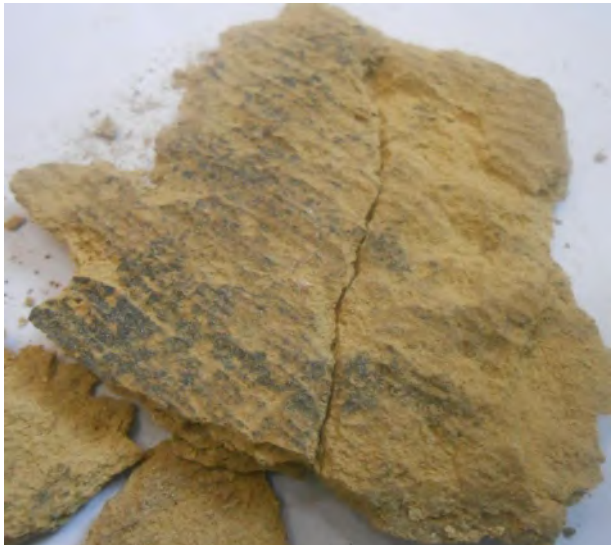
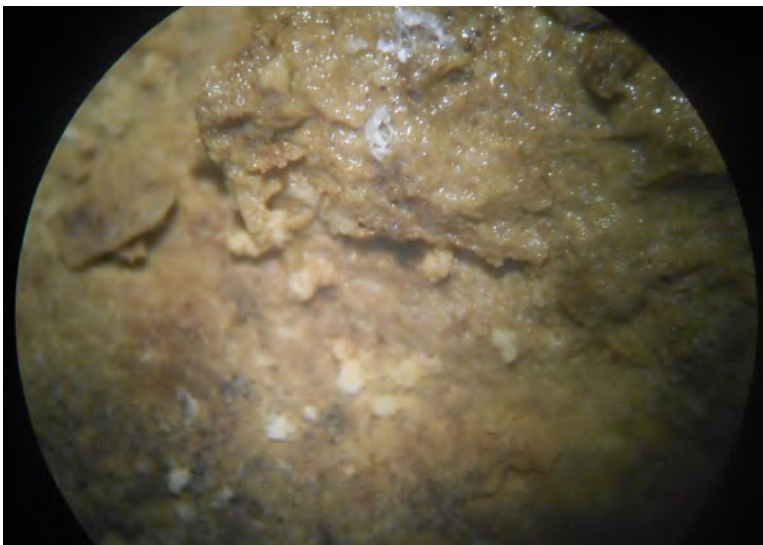
მაკროსკოპულად ნიმუში წინა ორი ნიმუშის მსგავსი ქანის ძლიერ გამოფიტულ თხელ დელამინირებულ ფრაგმენტებს წარმოადგენს. ზედაპირი გაშავებულია.

ბინოკულარის ქვეშ ფორიან გამოფიტულ ქანში ფიქსირდება თეთრი მინერალის მრგვლოვანი გამოკრისტალება, რომელიც არ რეაგირებს მარილმჟავასთან, ე.ი. არ წარმოადგენს კალციტს.

რადგან ყვითელი ქვიდან აღებული სამივე ნიმუში ერთმანეთის მსგავსია და რადგან ტაძრის ფასადებზე გამოყენებული ყველა ყვითელი ქვა ვიზუარულად იდენტურია, შეიძლება დავუშვათ, რომ საფასადო ყვითელი ქვები პეტროგრაფიულად არის ტუფები, რომლებსაც დაზიანების (ცემენტის გათიხების და გალიმონიტების) სხვადასხვა ხარისხი აქვთ.

ზემოთ: ნიმუში ბინოკულარის ქვეშ

ზემოთ: ნიმუში მაკროსკოპულად. ტუფის დელამინირებული ფრაგმენტები, გაშავებული ზედაპირი

ზემოთ: მარილმჟავას ზემოქმედების შემდგომ

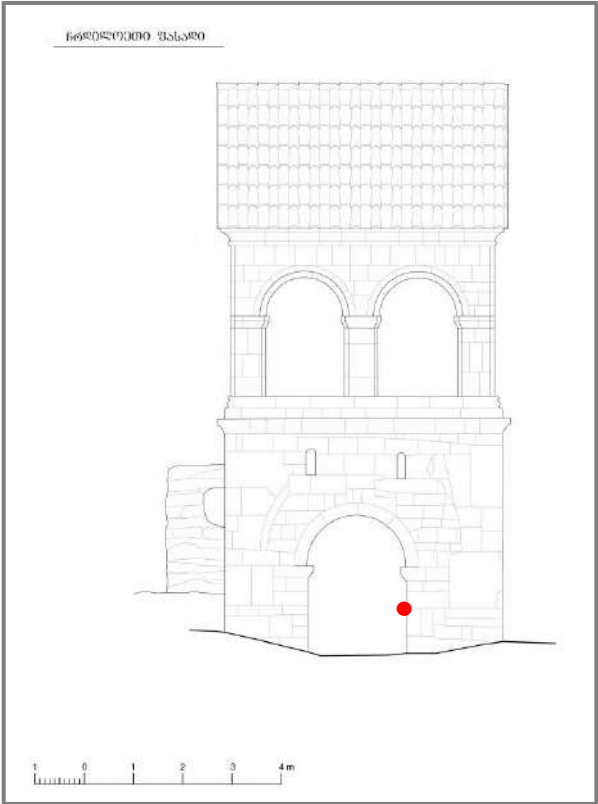
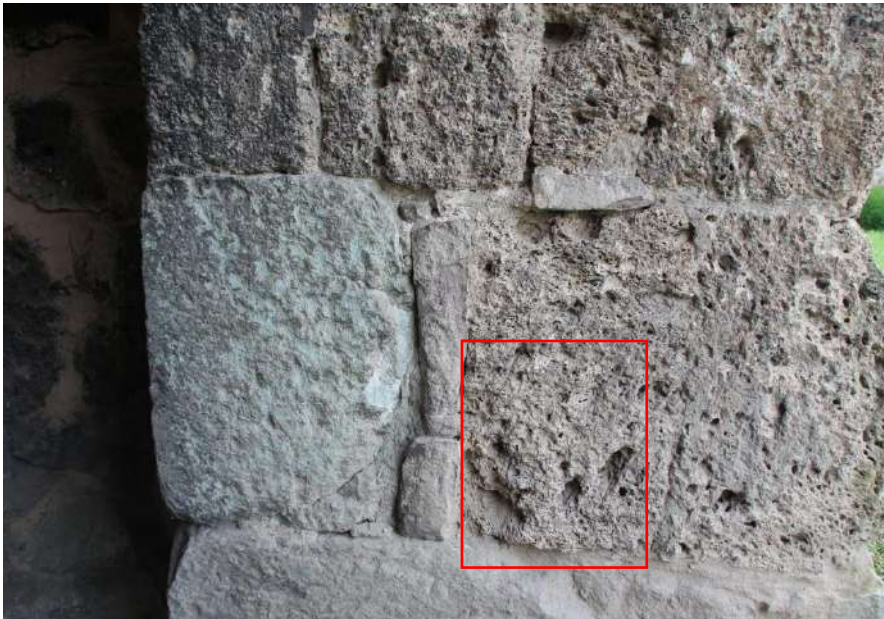
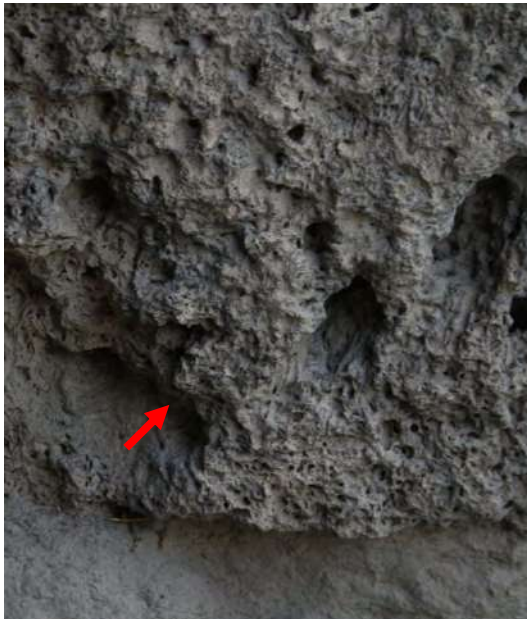
ზემოთ: ნიმუშის აღების ადგილი ●

| სამრეკლოს კედლებზე გამოყენებული ძლიერ ფოროვანი, შირიმის ტიპის ქვა. აღენიშნება ძლიერი გამოფიტვა და გაშავებული ზედაპირი (სამრეკლო ნახანძრალია). |

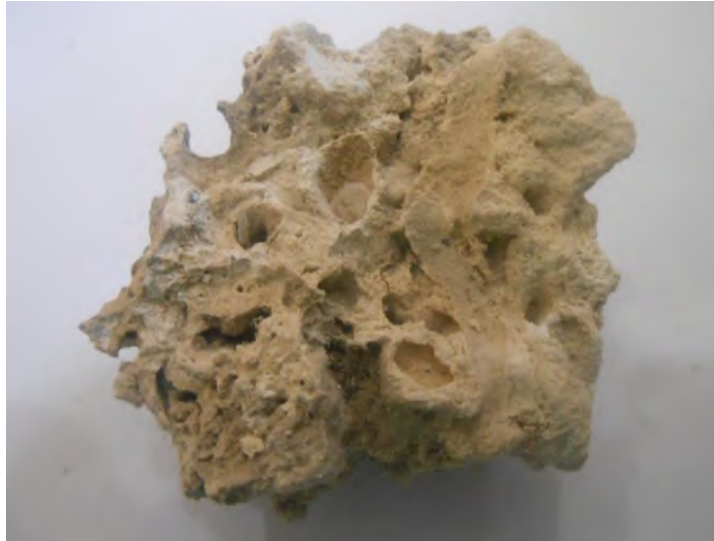
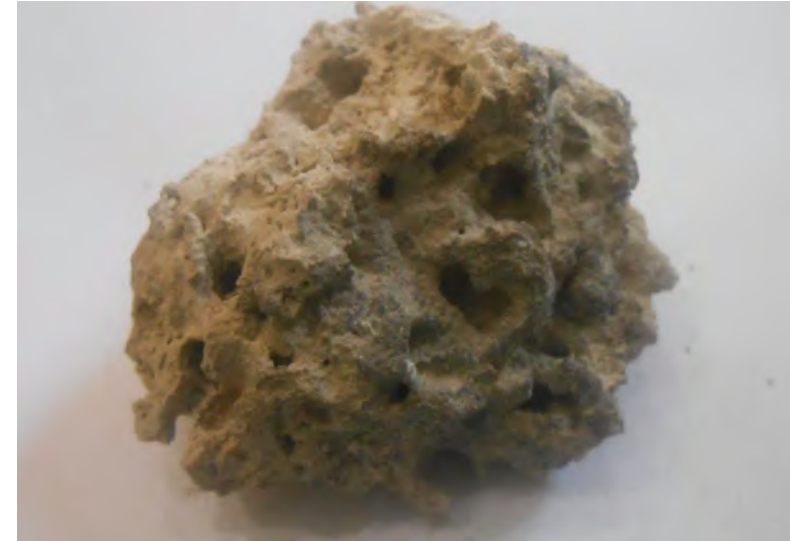
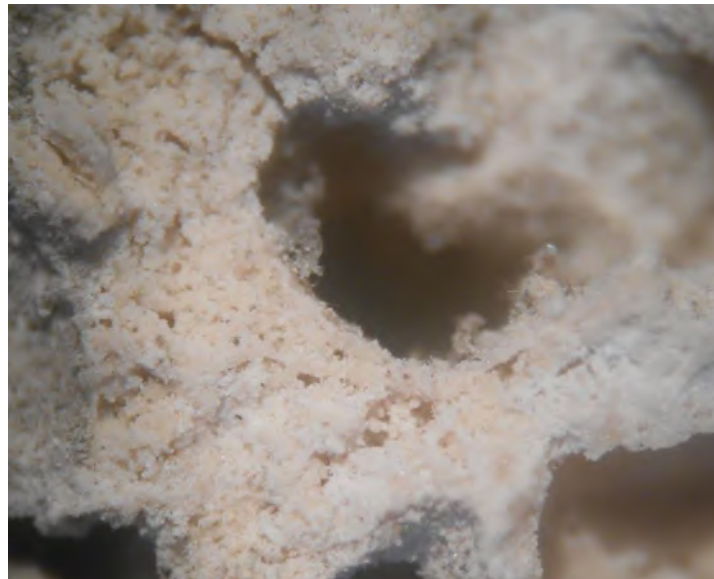
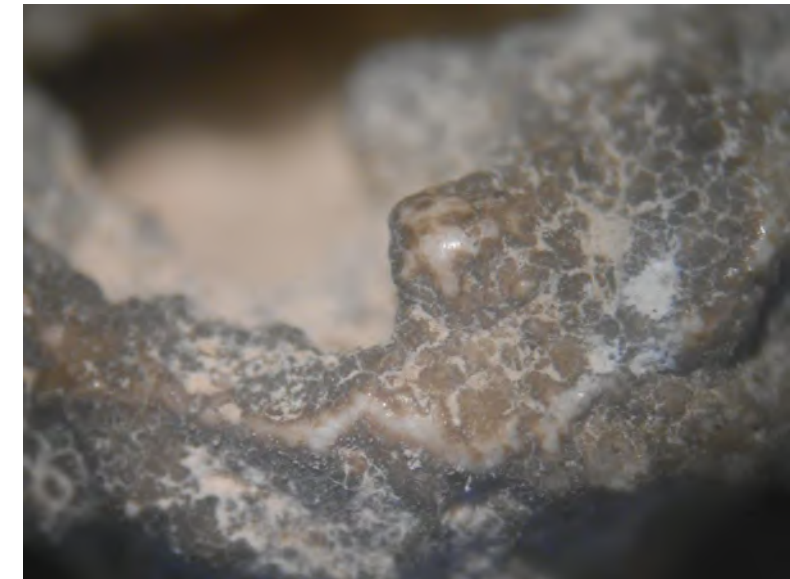
მაკროსკოპულად ნიმუში  
მონაცრისფრო-რძისფერი ფორიან-  
სილრუვეებიანი ქანია, რომელის  
ზედაპირზეც ფიქსირდება ხანძრის  
კვალი.

ბინოკულარის ქვეშ კრისტალურ  
ქანში ფიქსირდება მსხვილი  
ფორებისა და სილრუვეების  
არსებობა (დამახასიათებელია  
კირტუფებისთვის - ტრავერტინი,  
შირიმი).  
ნახანძრალი ზედაპირი  
შემომღვალაა.

**ზემოთ:** ნიმუში მაკროსკოპულად.  
სილრუვეებიანი ქანი - კირტუფი /  
ტრავერტინი / შირიმი

**ქვემოთ:** ნიმუში ბინოკულარის ქვეშ,  
სილრუვეებით და შემომღვალა ნახანძრალი  
ზედაპირით

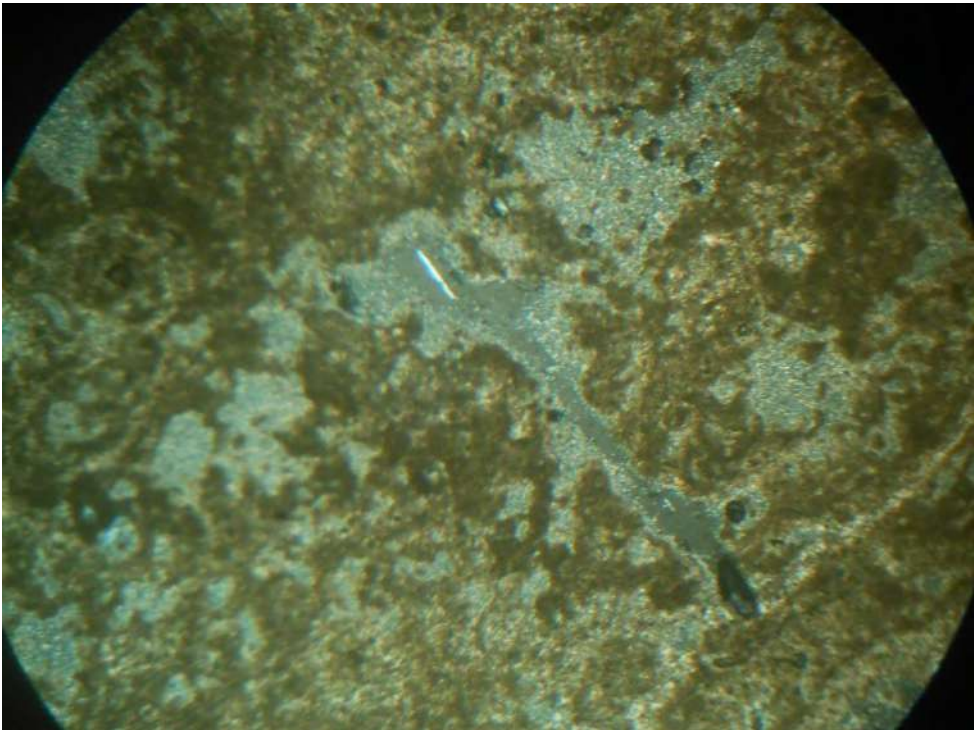
ზევით: ნიმუშის პეტროგრაფიული შლიფის მიკროსკოპული ფოტო

| <p>გამჭვირვალე პეტროგრაფიული შლიფის მიკროსკოპული შესწავლით ქანი წარმოადგენს კირტუფს (ტრავერტინს, შირიმს): კალციტის გამოკრისტალებას აქვს ინკრუსტაციულ-სტალაქტიტური ფორმა. ქანი ძლიერ ფორიანი და სიღრუვეებიანია. ფიქსიდება გარკვეული რაოდენობით თიხისა და რკინის ჰიდროქანგების, ანუ ლიმონიტების არსებობა.</p> | <p>კალციტი - 90%</p> <p>სხვა კარბონატული მინარევი - 5%</p> <p>(დანართი 6)</p> |

| <p>დიდი სიღრუვეების (ფორების) მქონე ქვები ფიტარეთში გამოყენებულია მხოლოდ სამრეკლოს ფასადებსა და ინტერიერში. როგორც ანალიზებით დამტკიცდა, აღნიშნული ქანი (შირიმი) სრულიად განსხვავდება ძირითადი ტაძრის სამშენებლო ქვებისგან (ტუფო-ქვიშაქვები, ტუფები).</p> <p>სამრეკლოს ინტერიერში ფიქსირდება ხანძრის კვალი. კედლები ძლიერ გამუქებულია, ქვები დასუსტებულია. ნიმუშის ალების დროს ქვა ძალიან ადვილად ტყდება.</p> <p>შირიმის მაგალითებად აღებულია აღნიშნული ნიმუში N10.ა/895 და მომდევნო ნიმუში N10.ბ/896. ვიზუალურად ორივე იდენტურია, თუმცა მომდევნო ნიმუში ბევრად უფრო სუსტი და გამოფიტულია. ეს აიხსნება ნიმუშის ალების ადგილით. ნიმუში N10.ა/895 აღებულია თაღოვანი გასასვლელის კედლიდან (სადაც ხანძრის სიმხურვალე ნეიტრალდებოდა), ხოლო N10.ბ/896 აღებულია სამრეკლოს ინტერიერის ცენტრალური ნაწილიდან, კედლის შუა მონაკვეთიდან (სადაც ხანძრის სიმხურვალე სავარაუდოდ პიკს აღწევდა).</p> |

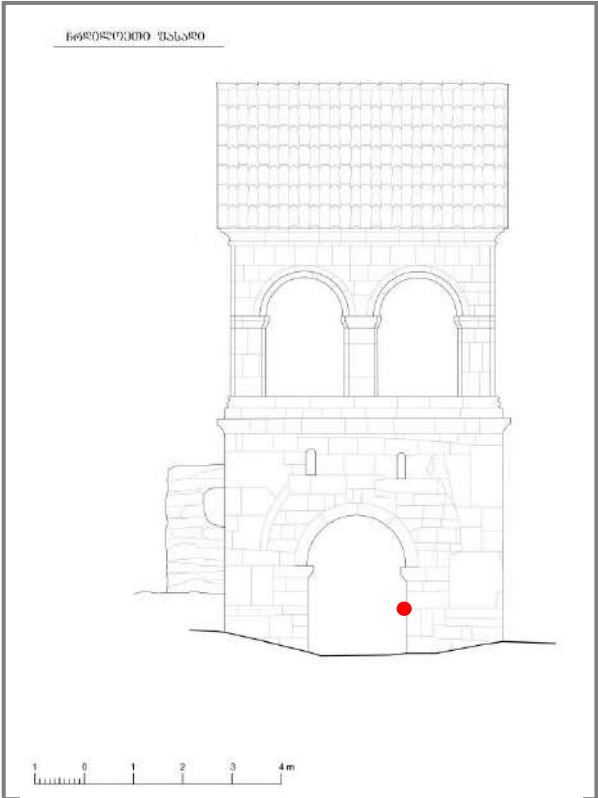
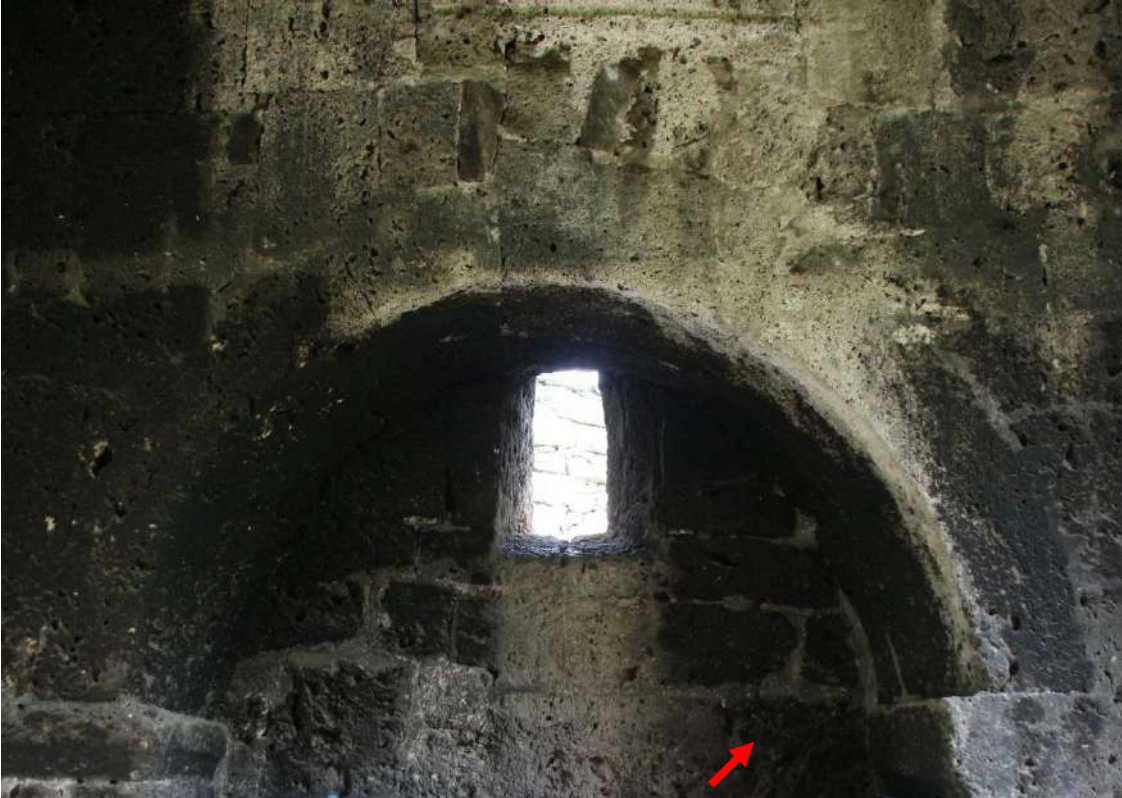
ზემოთ: ნიმუშის აღების ადგილი ●

ზემოთ: სამრეკლოს ნახანძრალი ინტერიერი. ➡ ნიმუშის აღების ადგილი

| <p>სამრეკლოს კედლებზე გამოყენებული ძლიერ ფოროვანი, შირიმის ტიპის ქვა. აღენიშნება ძლიერი გამოფიტვა და გაშავებული ზედაპირი (სამრეკლო ნახანძრალია). ! ქვა ძალიან სუსტია.</p> |
