ფიტარეთის ტაძრის სამშენებლო  
მასალისა და კედლის მხატვრობის  
მდგომარეობის  
მულტიმედიური კვლევისა და  
კონსერვაციის საპროექტო  
დოკუმენტაციის მომზადება

სახვითი ხელოვნების ნიმუშთა  
კვლევის ცენტრი

სსიპ-საქართველოს კულტურული  
მემკვიდრეობის დაცვის ეროვნული სააგენტო

2019

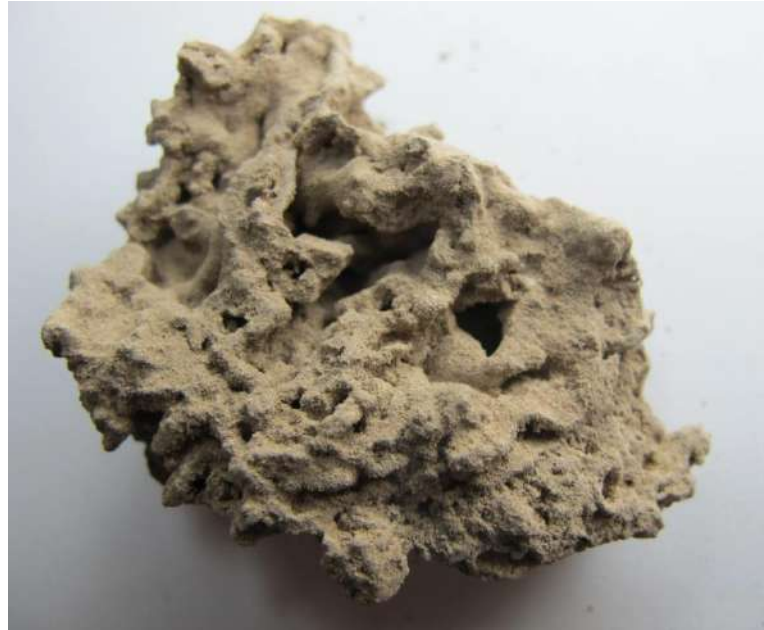
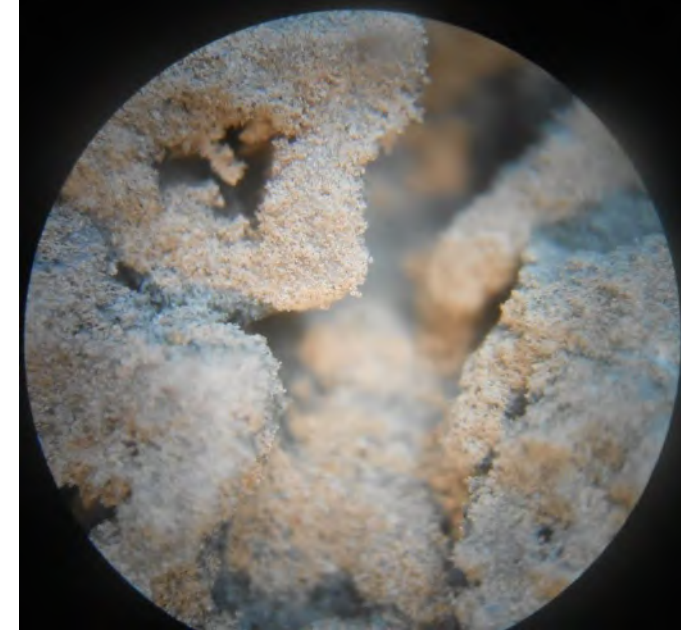
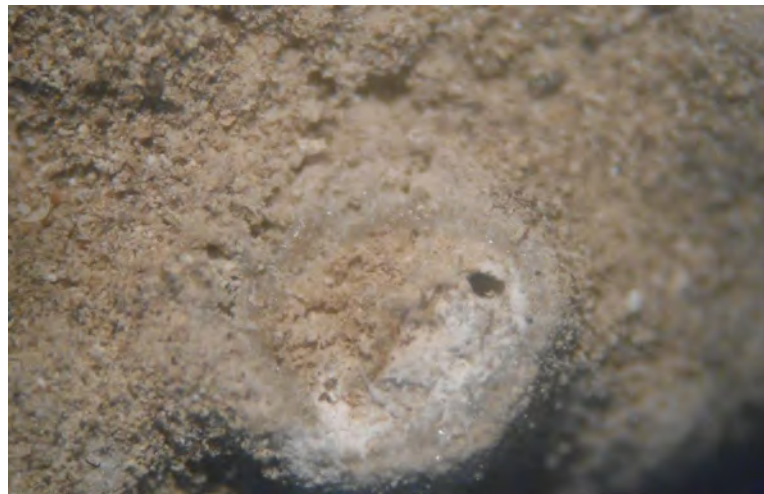
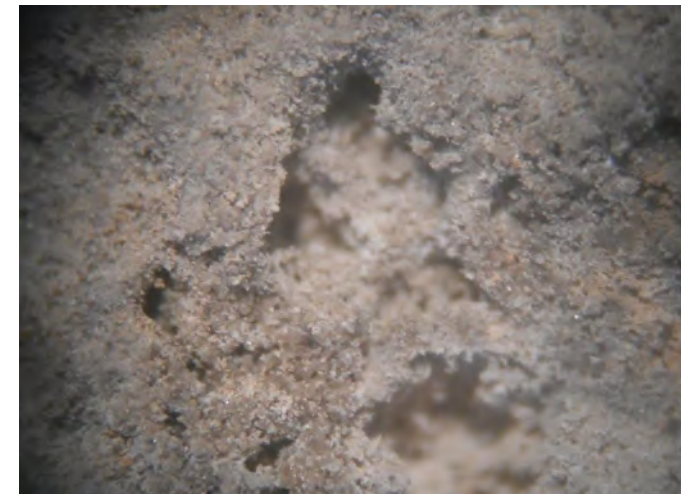
მაკროსკოპულად ნიმუში  
სტრუქტურით იდენტურია წინა  
ნიმუშის, მაგრამ მთლიანად რუხი  
ფერისაა და ადვილად იმტვრევა  
ხელში - ხანძრის ზემოქმედების  
მაჩვენებელი.

ბინოკულარის ქვეშ ფიქსირდება  
ერთგვარი მეორადი  
გადაკრისტალების კვალი -  
სტალაქტიტური გამოკრისტალების  
(პირველადი) ფარგლებში  
შენარჩუნებული მოყვითალო-  
ჟანგისფერი კარბონატის ირგვლივ  
ფიქსირდება გამინებული არშია,  
ქანის დანარჩენი მოცულობა კი  
მუქი რუხი წმინდა  
კრისტალებითაა წარმოდგენილი.

*ზემოთ მარცხნივ: ნიმუში მაკროსკოპულად.  
სიღრუვეებიანი ქანი - კირტუფი / ტრავერტინი /  
შირიმი*

*ზემოთ მარჯვნივ / ქვემოთ:  
ნიმუში ბინოკულარის ქვეშ*

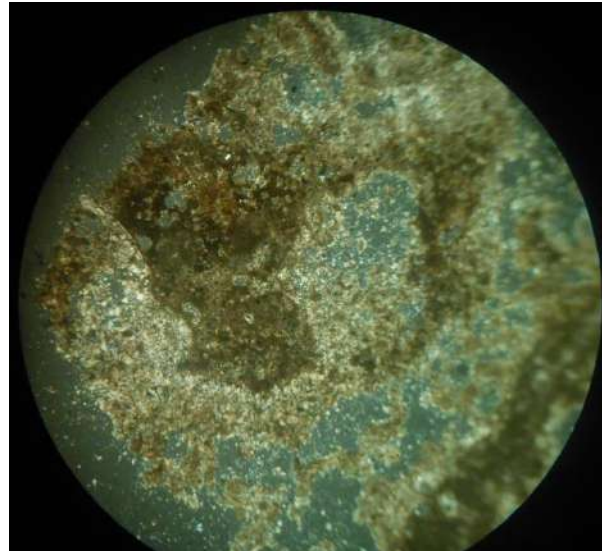
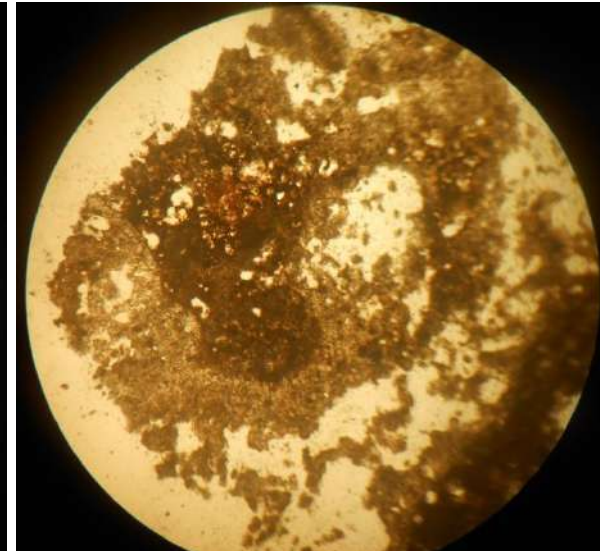
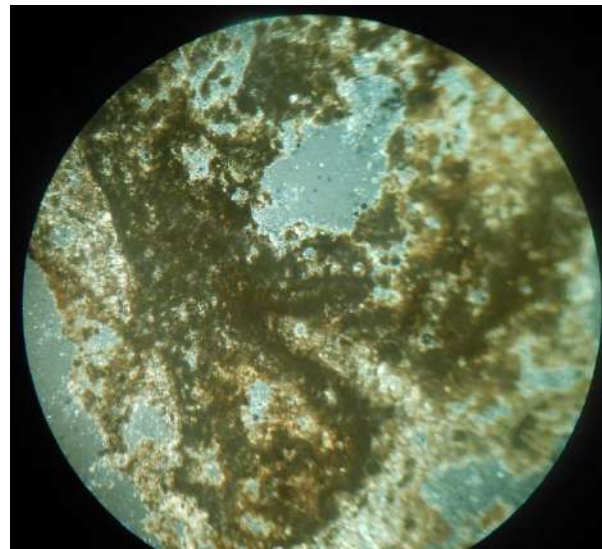
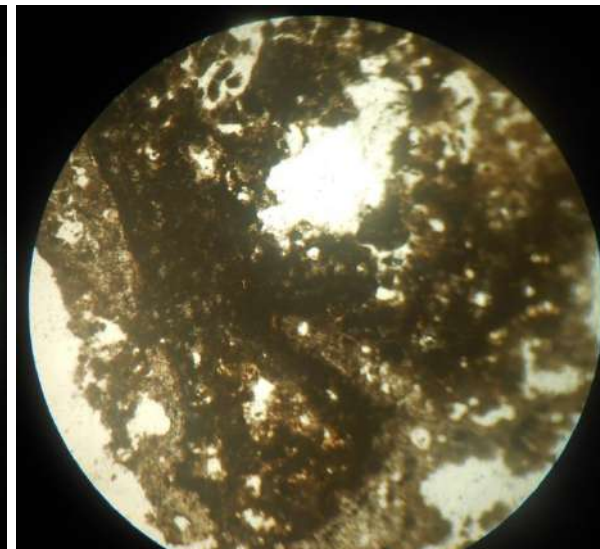
**ზევით:** ნიმუშის პეტროგრაფიული შლიფის მიკროსკოპული ფოტოები

გამჭვირვალე პეტროგრაფიული შლიფის მიკროსკოპული შესწავლით ნიმუში იდენტიფიცირდა ნიმ. N10.ა/898-ის, მაგრამ აღნიშნული ნიმუშის N10.ბ/896 შლიფი დამზადდა უფრო დაზიანებული - ნახანძრალი უბნიდან. შესაბამისად, შლიფში ფიქსირდება ძლიერი სრტუქტურული რღვევისა და ფრაგმენტების კარგვის ნიშნები. შენარჩუნებულ მასალაში კი აღინიშნება გამოწვევით გაპირობებული რკინის ჰიდროქსიდების რკინის ჟანგეულში გადასვლა.

რადგან სამრეკლოდან აღებული მსგავსი ნიმუშები პეტროგრაფიულად იდენტიფიცირდა, ვივარაუდებთ, რომ სამრეკლოს სხვა, ასეთივე სიღრუვეებიანი ქვებიც კირტუფებია (ტრავერტინი, შირიმი). ხოლო ინფორმაცია ისოტირული ხანძრის შესახებ დასტურდება არა მხოლოდ ვიზუალური დაკვირვებით (ქვის გაშავებული და გამოფიტული ზედაპირები), არამედ ბინოკულარული დაკვირვებითაც (ქანის შემომღვალა ზედაპირები). ასევე, ვარაუდობთ, რომ სამრეკლოს ცენტრალური ნაწილიდან აღებული ნიმუში უფრო მეტადაა დამწვარი, დასტურდება ბინოკულარული (მეორადი გადაკრისტალების კვალი) და შლიფის (რკინის ჰიდროქსიდების რკინის ჟანგეულში გადასვლა) ანალიზებით.

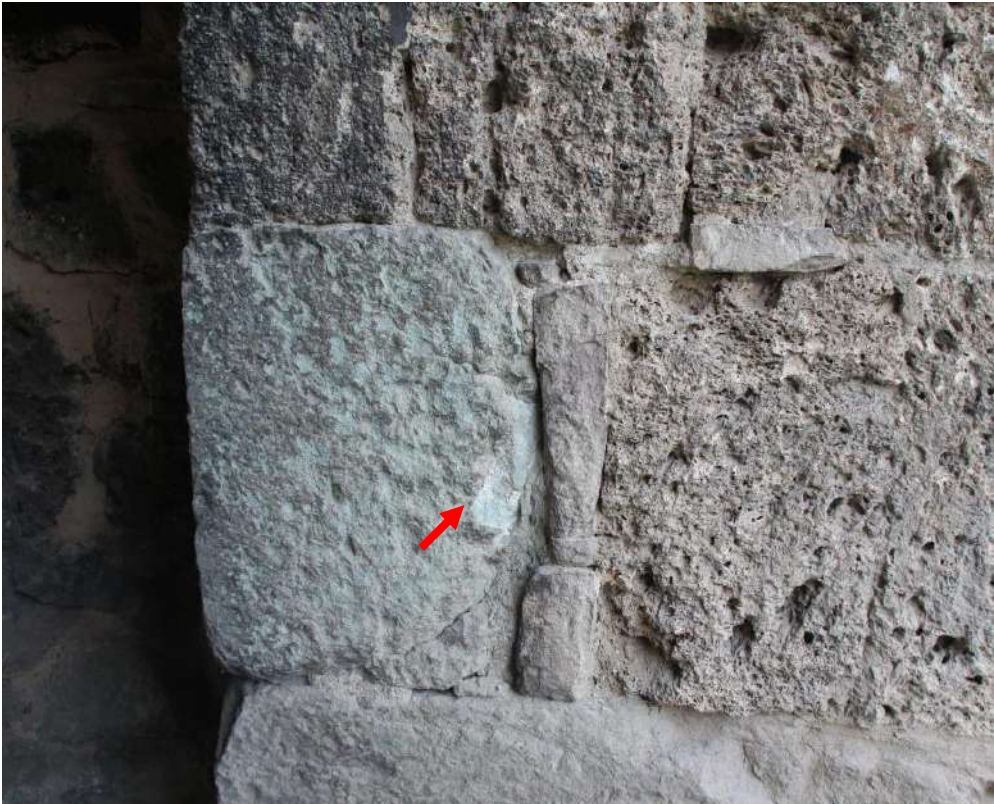
ზემოთ: ნიმუშის აღების ადგილი ➡

სამრეკლოს კედლებში ჩართული მწვანე ქვა, რომელიც ვიზუალურად მსგავსია ტაძრის სამხრეთ მინაშენი კარიბჭის ნაწილებში გამოყენებული მწვანე ქვისა.

ქვის ზედაპირი გაშავებულია და ქვა გამოფიტულია, სუსტია (ნახანძრალის კვალი).

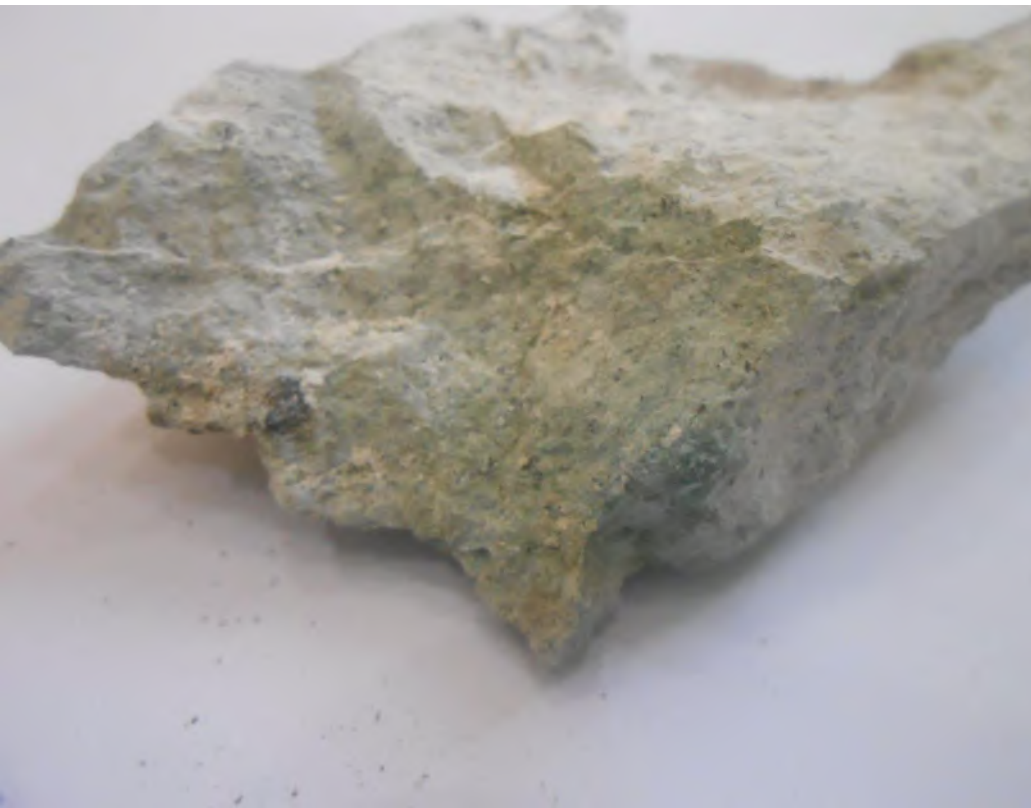
| მაკროსკოპულად ნიმუში მკვრივი კრისტალური მწვანე ფერის ქანის ფრაგმენტია. |

**ზემოთ:** ნიმუში მაკროსკოპულად. მწვანე ტუფის ფრაგმენტი

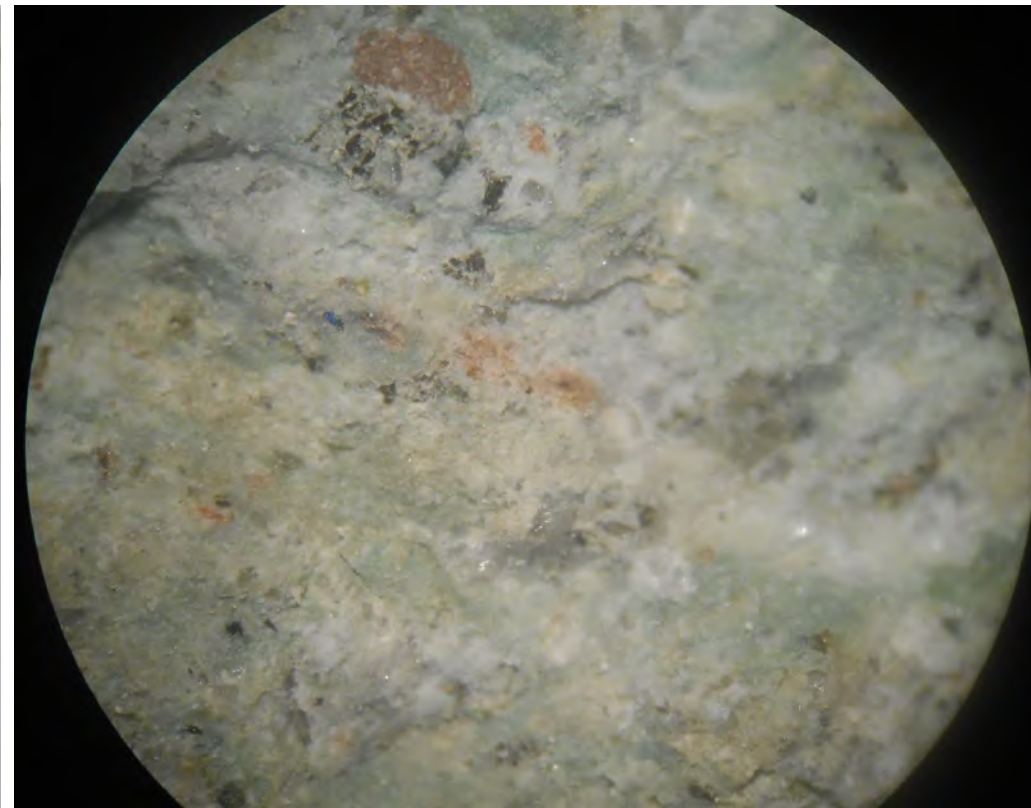
| ბინოკულარის ქვეშ კრისტალურ თეთრ-სალათისფერ ძირითად მასაში ფიქსირდება ჟანგისფერი (ლიმონიტები) და შავი (ვულკანური მინა) ფერის ჩანარები. ნიმუში ბინოკულარში დაკვირვებით მსგავსია ტაძრის მწვანე ქვის ნიმუშებისა N06.ა/889; N06.ბ/890 და N06.გ/891. |

**ზემოთ:** ნიმუში ბინოკულარის ქვეშ. მიკრო და მაკრონაპრალეზით

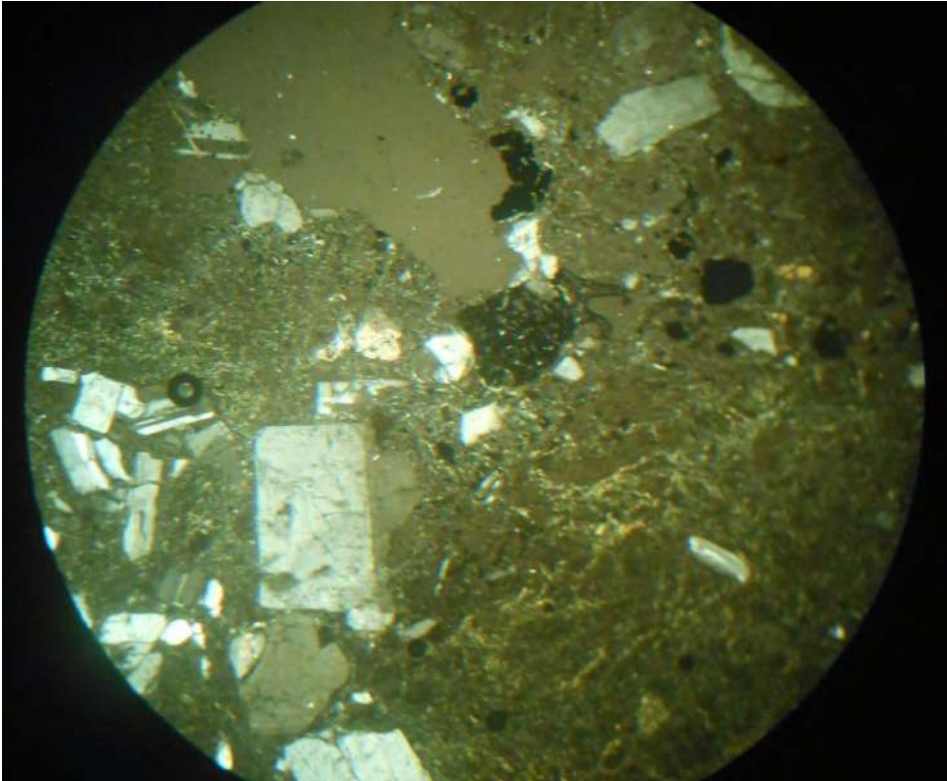
ზევით: ნიმუშის პეტროგრაფიული შლიფის მიკროსკოპული ფოტო

| გამჭვირვალე პეტროგრაფიული შლიფის მიკროსკოპული შესწავლით ქანი წარმოადგენს შერეულ ტუფს, ანუ ლითოკრისტალოვიტროკლასტურ ტუფს: ძირითადი მასა - ცემენტი წარმოდგენილია გათიხებულ-გაქლორიტებულ-გაკარბონატებული მინით, რომელშიც ვხვდებით გაკარბონატებულ-გალიმონიტებული პლაგიოკლასების მსხვილ კრისტალებსა და ეფუზიური ქანების ერთეულ მარცვლებს. ქანი მსგავსია ნიმ.N6.ბ/890-ის. | მინდვრის შპატები - 30%<br>პიროქსენები - 20%<br>კვარცი - 5%<br>ცეოლითი - 10%<br>მონტმორილონიტი - 20%<br>ვულკანური მინა - 10% (დანართი 8) |

| <p>სამრეკლოდან აღებული მწვანე ქვის აღნიშნული ნიმუში N11/897 მსგავსია ტაძრის სამხრეთ მინაშენ კარიბჭეში ჩართული მწვანე ქვების ნიმუშებისა N06.ა/889; N06.ბ/890 და N06.გ/891.</p> <p>ტაძრის შესახებ არსებული ისტორიული ინფორმაციის საფუძველზე ნავარაუდევია, რომ სამრეკლო უფრო გვიანი პერიოდისაა, ვიდრე ტაძარი. განსხვავდება სამრეკლოსა და ტაძრის სამშენებლო ქვებიც.</p> <p>მსგავსება მხოლოდ აღნიშნულ მწვანე ქვებშია. მწვანე ქვა გამოყენებულია სამრეკლოზე ჩანართების სახით, ასევე ჩანართების სახით გვხვდება ტაძრის სამხრეთ მინაშენ კარიბჭის ფასადებზე.</p> <p>ამიტომ, ვივარაუდებთ, რომ ამ მწვანე ქვების გამოყენება თანადროული შესაძლოა იყოს. ასევე, სავარაუდოა, რომ ტაძრის კარიბჭე ან გვიანი მინაშენია, ან ისტორიული (ალბათ, სამრეკლოს პერიოდის) აღდგენაა.</p> <p>ყურადსაღებია, რომ მწვანე ქვები - შერეული, ლითოკრისტალოვიტროკლასტური ტუფები - საკმაოდ სუსტი და დაზიანებულია.</p> <p>! საჭროა განსაკუთრებული საკონსერვაციო სამუშაოები.</p> |

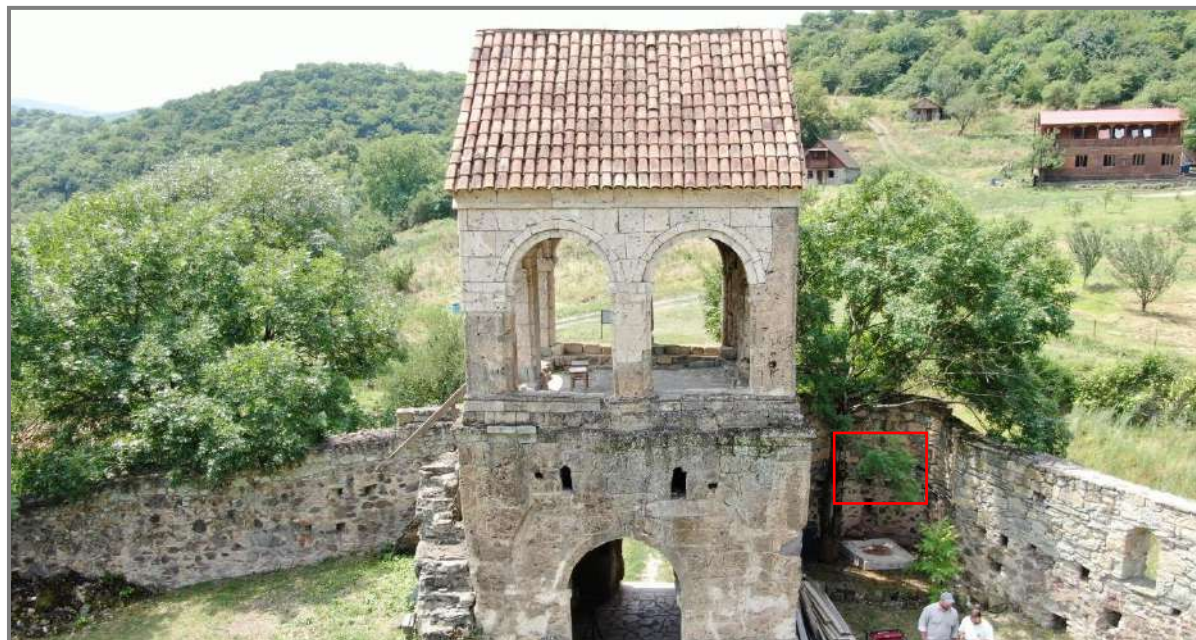
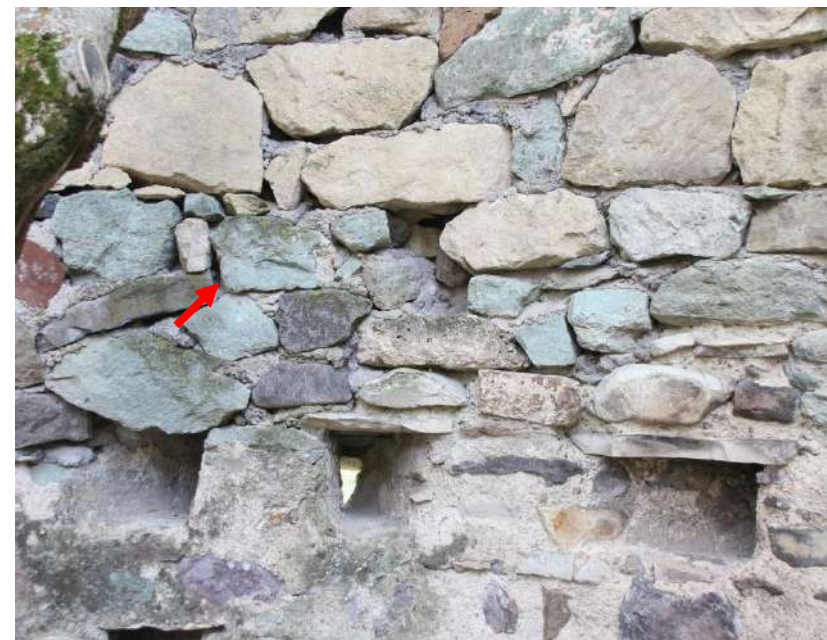
ზემოთ: ნიმუშის აღების ადგილი

| სამრეკლოსა და ტაძრის სამხრეთ მინაშენი კარიბჭის ჩანართი მწვანე ქვების მსგავსი მწვანე, არათლილი, გამოფიტული ქვა გალავნიდან. |

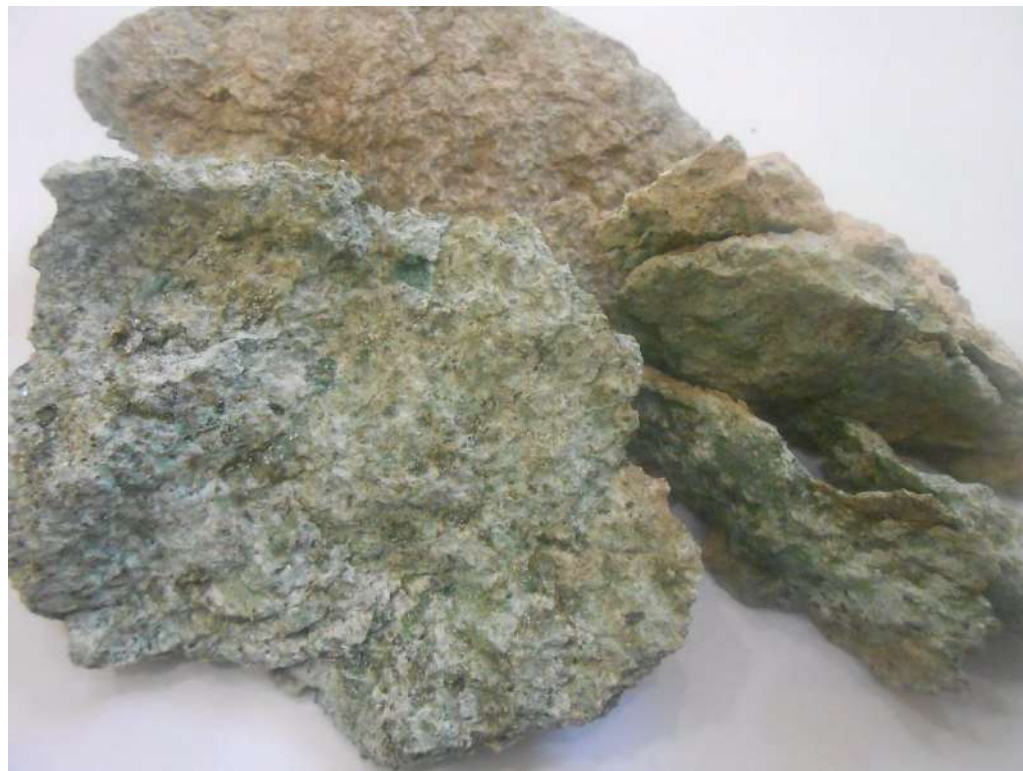
| მაკროსკოპულად ნიმუში მწვანე ფერის გამოფიტული ქანია ხშირი მუქი მწვანე ჩანართებით. |

**ზემოთ:** ნიმუში მაკროსკოპულად. გამოფიტული ტუფი მუქი მწვანე ჩანართებით

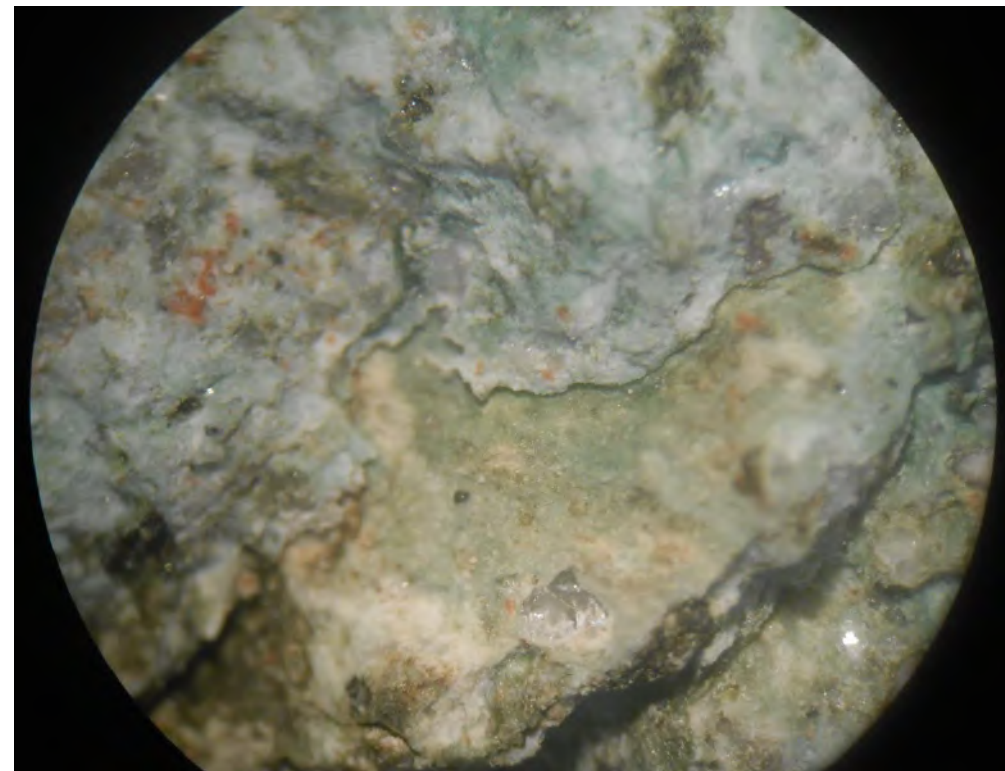
| ბინოკულარის ქვეშ მოცემული ნიმუში ჰგავს წინას (ნიმუშს N11/897) , მაგრამ ატარებს ძლიერი გამოფიტვის კვალს - ფიქსირდება ნაპრალები და ატკეჩვები, მკვეთრია განსხვავებული ტიპის მარცვლების დიფერენცია. |

**ზემოთ:** ნიმუში ბინოკულარის ქვეშ. ნაპრალები და ატკეჩვები

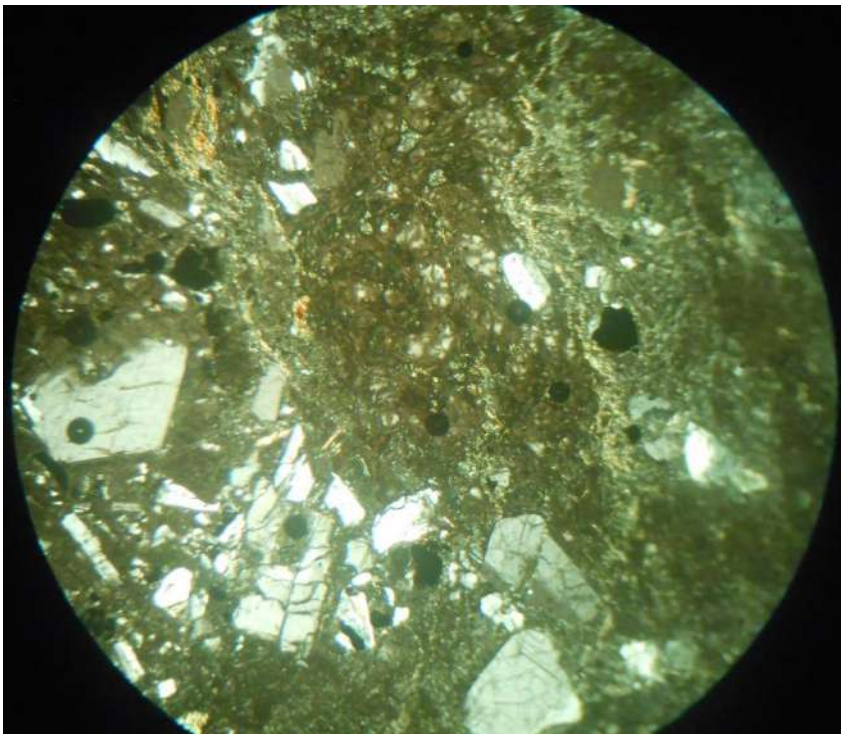
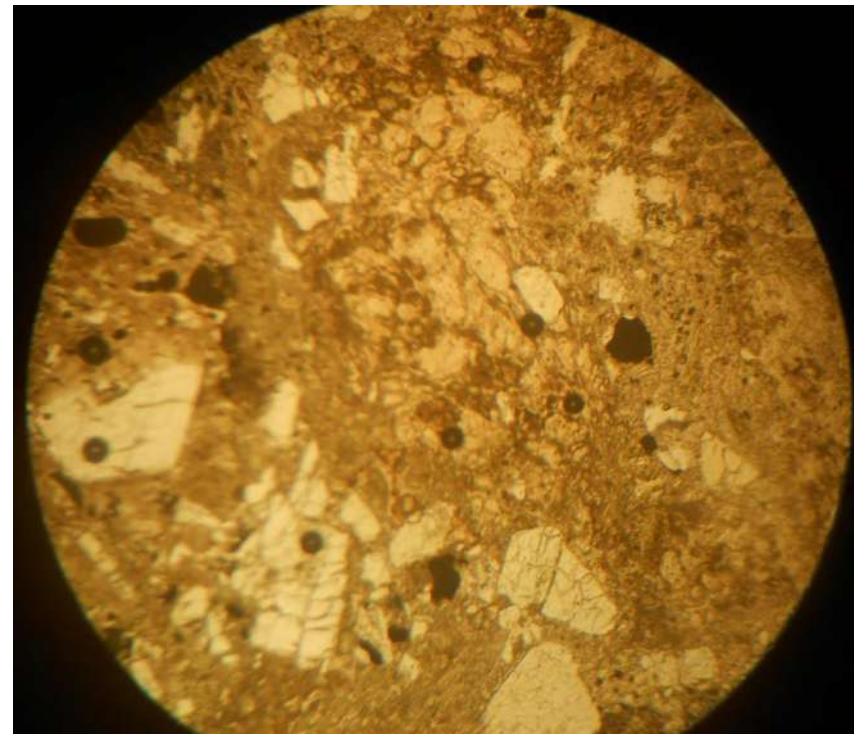
გამჭვირვალე პეტროგრაფიული შლიფის მიკროსკოპული შესწავლით ნიმუში იდენტურია ნიმ. N06.ბ/890-ისა და ნიმ. N11/897-ის. ქანი შერეული, ანუ ლითოკრისტალოვითროკლასტური ტუფია, თუმცა, წინა ნიმუშებთან შედარებით, ნიმ. N12.ა/898-ის შლიფის ცენტრში ფიქსირდება ძლიერ ცეოლითიზებული უბანი.

გალავნის მწვანე ქვა იდენტურია სამრეკლოსა და ტაძრის სამხრეთ მინაშენი კარიბჭის მწვანე ქვებისა (შერეული ტუფები), თუმცა გალავნის მწვანე ქვა უფრო მეტადაა სახეცვლილი, ადინიშნება ნაპრალები და ატკეჩვები, მკვეთრია განსხვავებული ტიპის მარცვლების დიფერენცია, არის ძლიერ ცეოლოთიზებული უბნები.

**მარჯვნივ:** ნიმუშის პეტროგრაფიული შლიფის მიკროსკოპული ფოტოები გამორთულ და ჩართულ ანალიზატორში. შლიფის ცენტრში დაფიქსირებული ძლიერ ცეოლოთიზებული უბანი

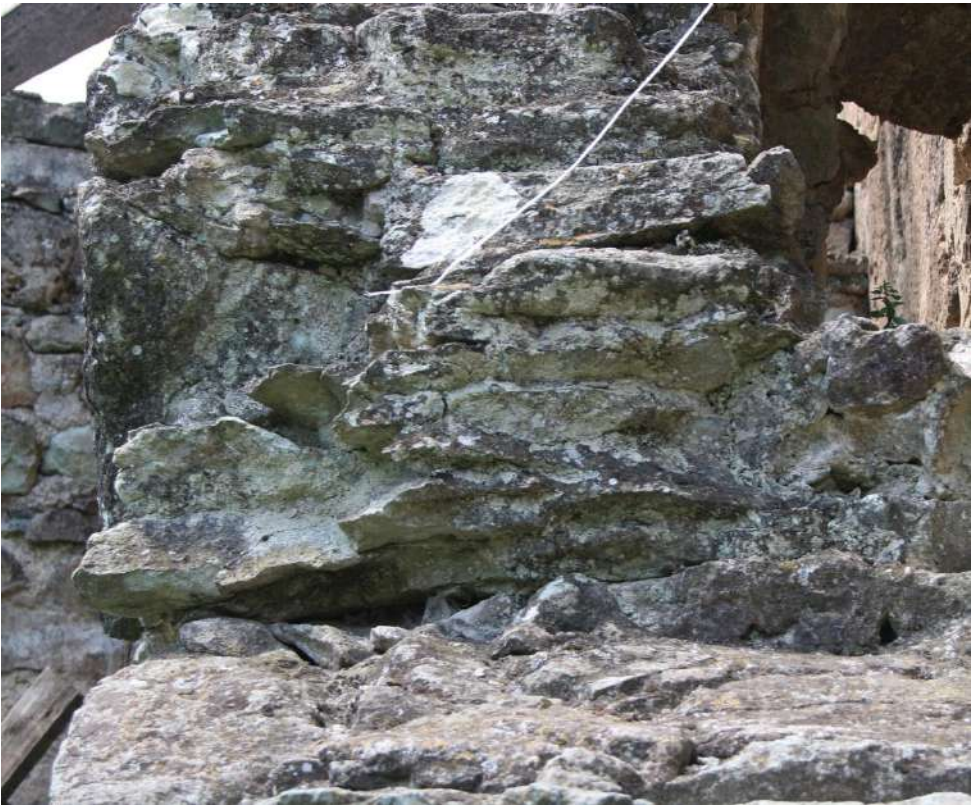
ზემოთ: ნიმუშის აღების ადგილი ➔

გალავნის, სამრეკლოსა და ტაძრის სამხრეთ მინაშენი კარიბჭის ჩანართი მწვანე ქვების მსგავსი მწვანე, არათლილი, გამოფიტული ქვა სამრეკლოს აღმოსავლეთ კიბიდან.

ნიმუში (ისევე როგორც კიბის სხვა ქვები) ხასიათდება მუქი შავი, სავარაუდოდ, ბიოლოგიური პატინით.

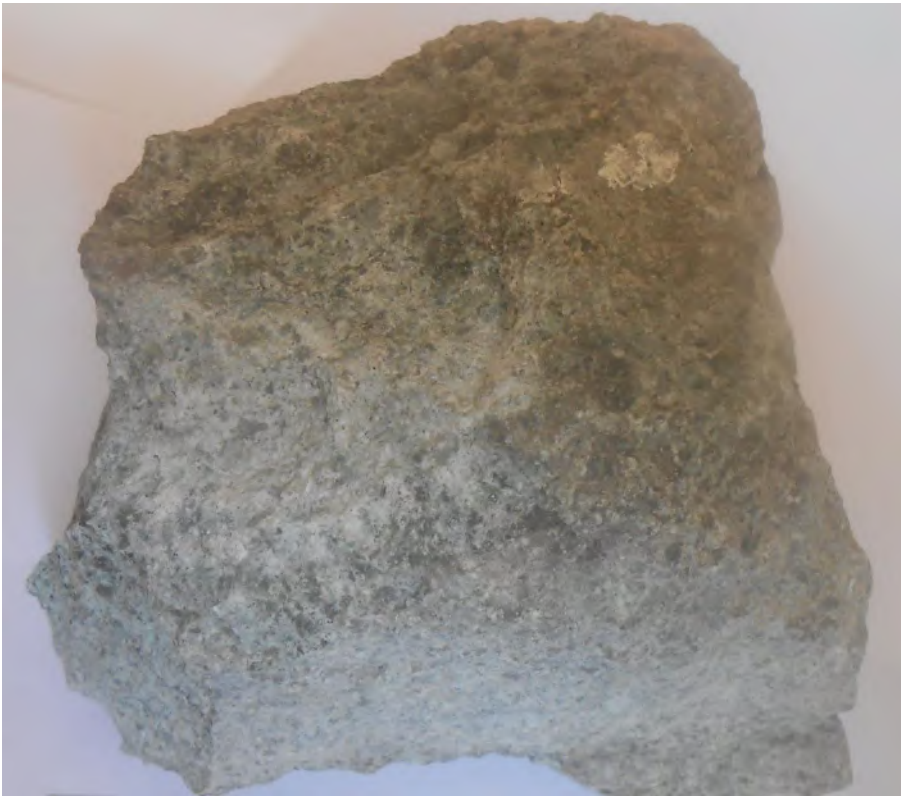
**ზემოთ:** მტკიცე, მასიური მწვანე ქანის ნატეხი

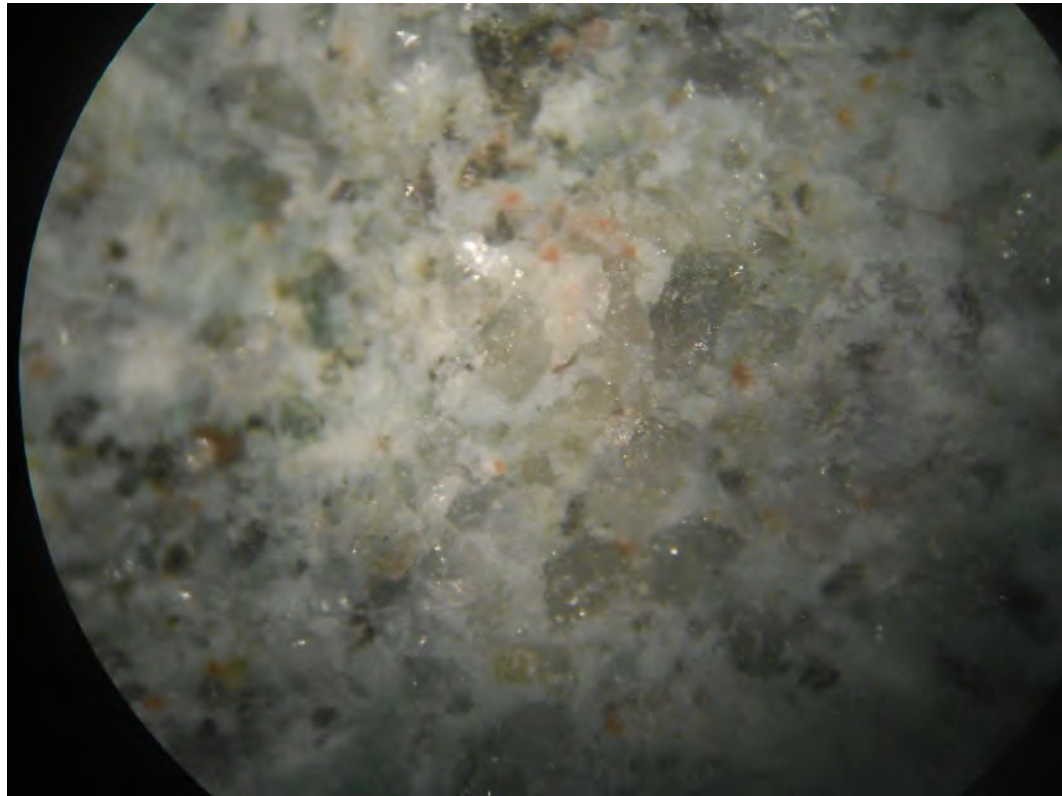
**ზემოთ:** ნიმუში ბინოკულარის ქვეშ, ქანის სხვადასხვა ფერის მარცვლები. თანაბარი ფართობული გადანაწილებით

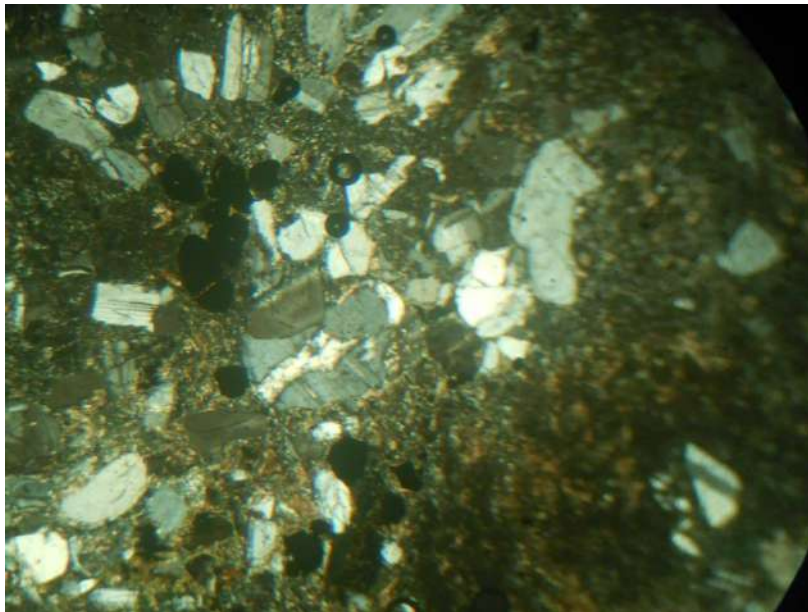
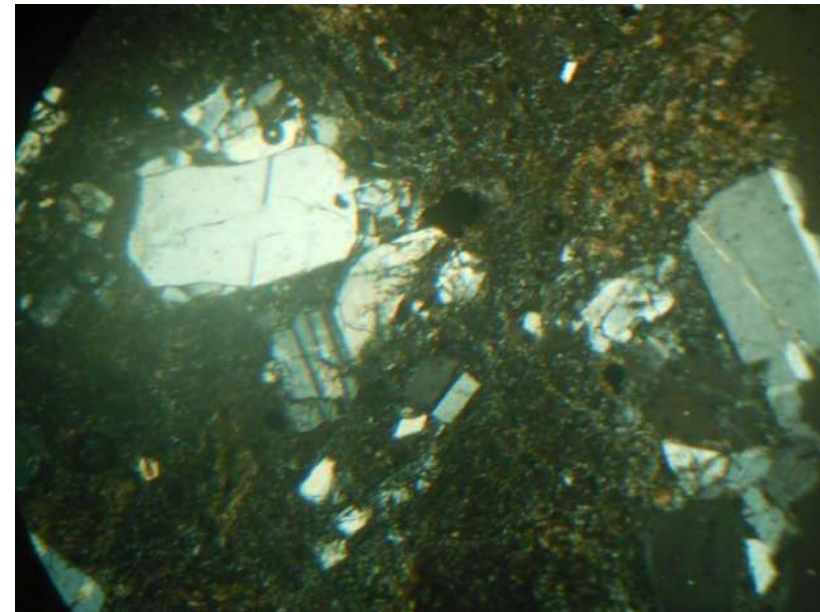
| <p>გამჭვირვალე პეტროგრაფიული შლიფის მიკროსკოპული შესწავლით ქანი იდენტიურია ნიმ.N12.ა/898-ის, ქანი შერეული, ანუ ლითოვრისტალოვიტროკლასტურ ტუფია, თუმცა აქ უფრო ძლიერადაა გათიხებულ-გაკარბონატებული, უზნობრივად გაცეოლითებულიც. ფიქსირდება მეტი მადნეული მინერალი და უფრო ინტენსიური ლიმონიტიზაცია.</p> | |
| <p>ფიტარეთის სამონასტრო კომპლექსის ნაგებობებში (ტაძრის სამხრეთ მინაშენი კარიბჭე, სამრკლო, გალავანი) გამოყენებული მწვანე ქვები ერთმანეთის იდენტიურია და განსხვავდება ტაძრის ძირითადი სამშენებლო ქვებისგან. ხოლო მათ შორის (მწვანე ტუფები) ყველაზე მეტი პეტროგრაფიული სახეცვლა აღინიშნება გალავნის მწვანე ქვებში.</p> | |

*მარჯვნივ: ნიმუშის პეტროგრაფიული შლიფის მიკროსკოპული ფოტოები. ქანი ძლიერადაა გათიხებულ-გაკარბონატებული, უზნობრივად გაცეოლითებულიც. ფიქსირდება მეტი მადნეული მინერალი და უფრო ინტენსიური ლიმონიტიზაცია, რაც მეტი სახეცვლის პროცესის მაჩვენებელია*

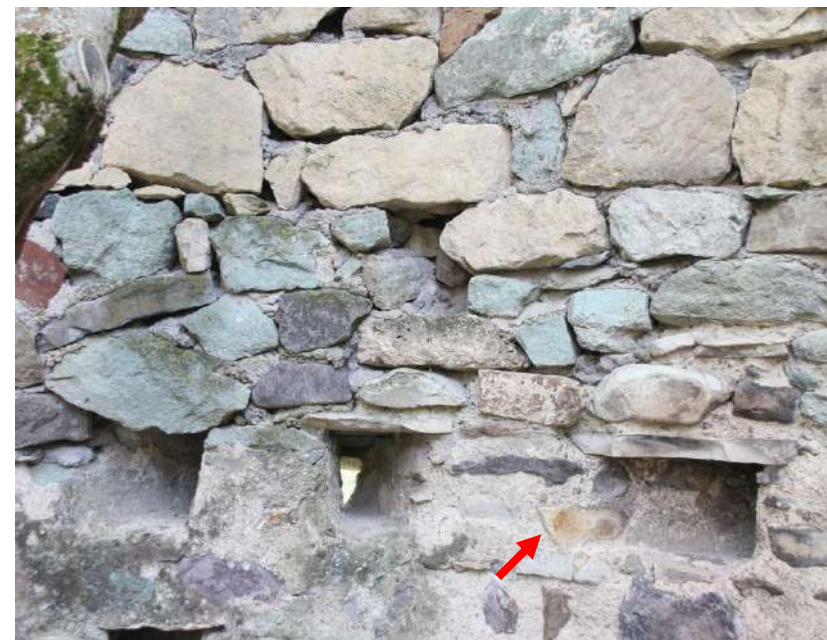
ზემოთ: ნიმუშის აღების ადგილი ↗

| ყვითელი ქვა გალავნიდან (იშვიათი ჩანართი), რომელიც ფერით ტაძრის სამხრეთ სარკმლის რელიეფური მოჩარჩოების ყვითელი ქვის მსგავსია. |

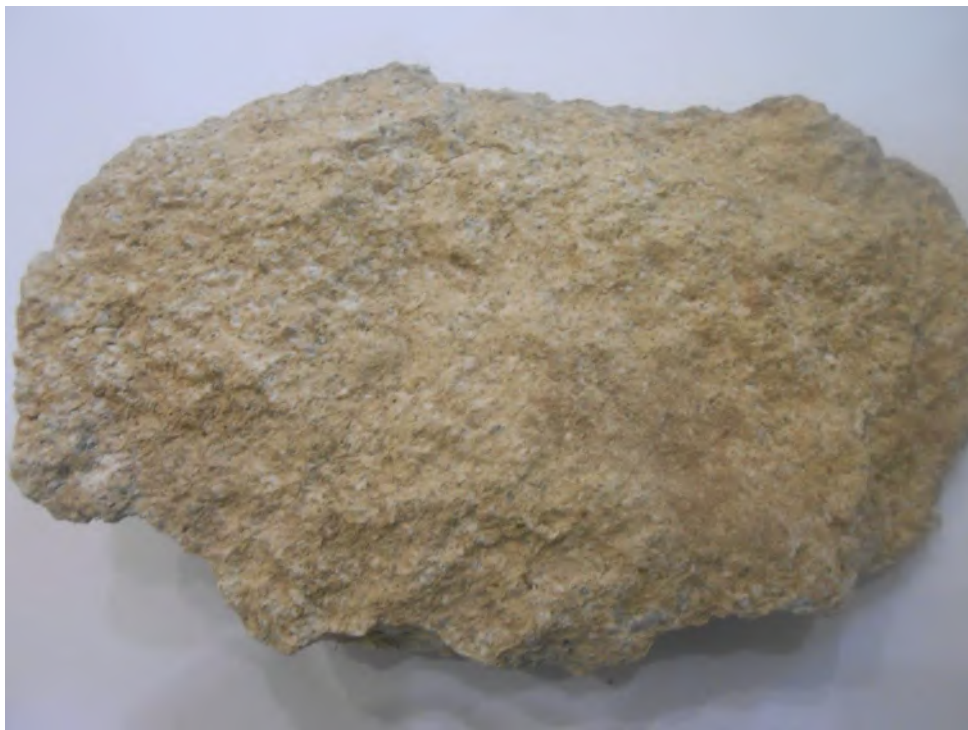
**ზემოთ:** ნიმუში მაკროსკოპულად. ნიმუში ყვითელი ფერის რძისფერჩანართებიანი ქანი

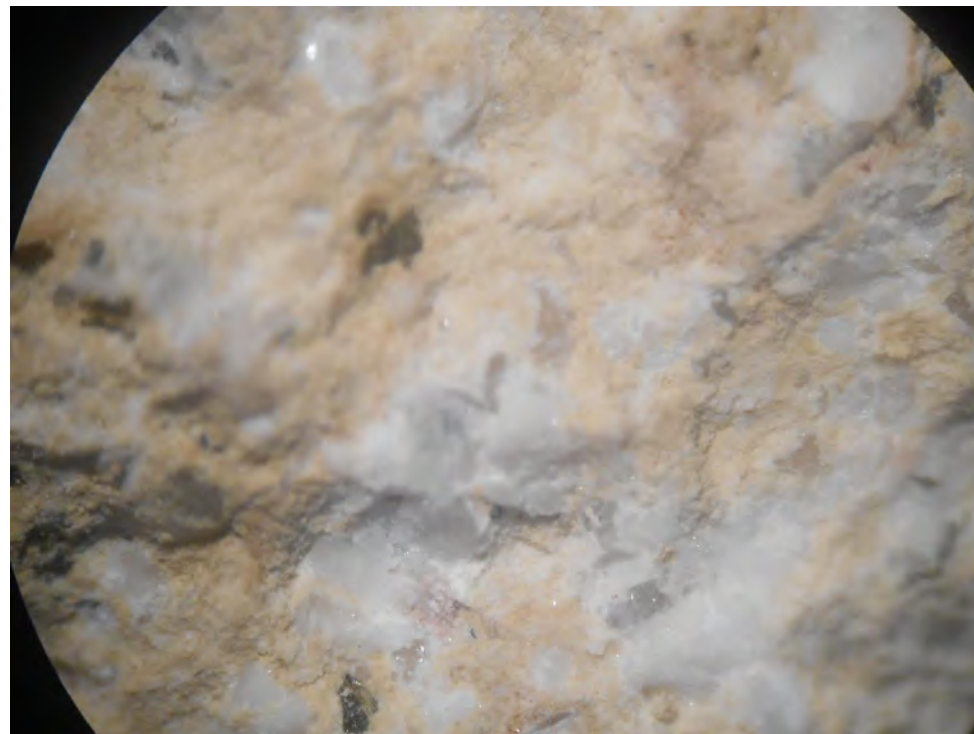
**ზემოთ:** ნიმუში ბინოკულარის ქვეშ. ყვითელ მასაში არსებული თეთრი, უფერო გამჭვირვალე და რუხ-შავი მარცვლები

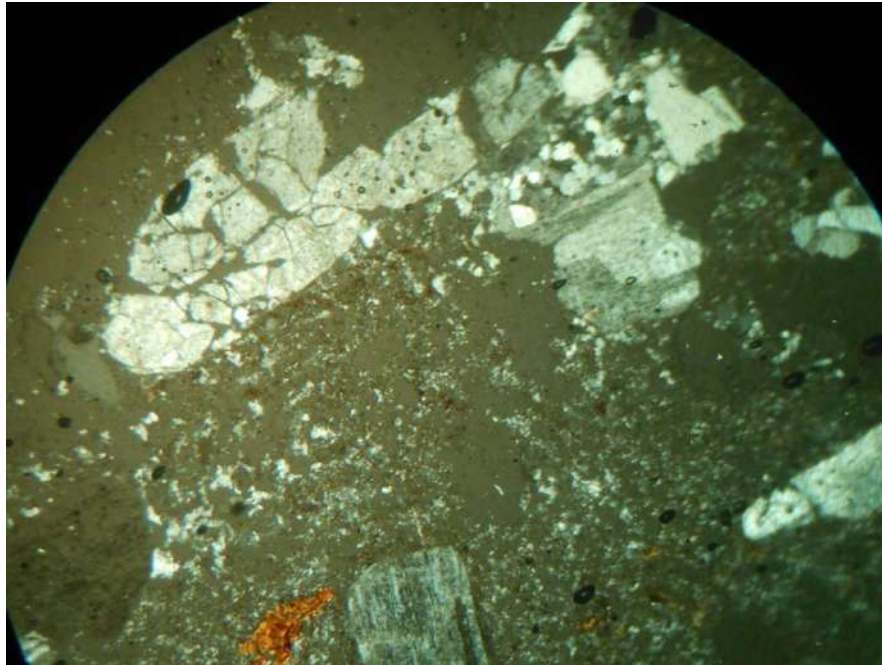
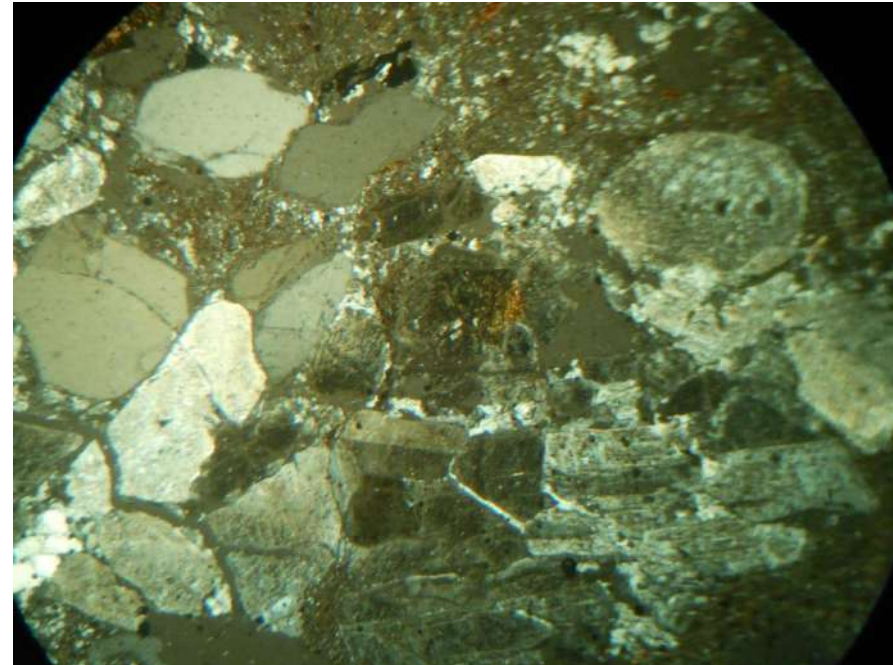
*მარჯვნივ: ნიმუშის  
პეტროგრაფიული  
შლიფის  
მიკროსკოპული  
ფოტოები*

გამჭვირვალე პეტროგრაფიული შლიფის მიკროსკოპული შესწავლით ქანი შერეული, ლითოკრისტალოკლასტური ტუფია. ნატეხების რაოდენობა სჭარბობს ცემენტს. ცემენტი წარმოდგენილია გათიხებული მინით. საკმაოდ ფხვიერია, ფიქსირდებაფრაგმენტების კარგვები. ქანის ნატეხები წარმოდგენილია ქვიშაქვების მარცვლებით, ხოლო კრისტალოკლასტები - პლაგიოკლასით და კვარცით,

აღნიშნული ქვა (ლითოკრისტალოკლასტური ტუფი) როგორც ვიზუალურად, ასევე პეტროგრაფიულად (სხვა ნიმუშებთან შედარებით მარცვლების უჩვეულოდ დიდი ზომით) განსხვავდება ტაძრის სამშენებლო მასალის სხვა ყვითელი ტუფებისგან. რადგანაც ქვა იშვიათი ჩანართი იყო გალავანში, შესაძლოა, ეს ქვა აღდგენით სამუშაოებს მივაწეროთ.

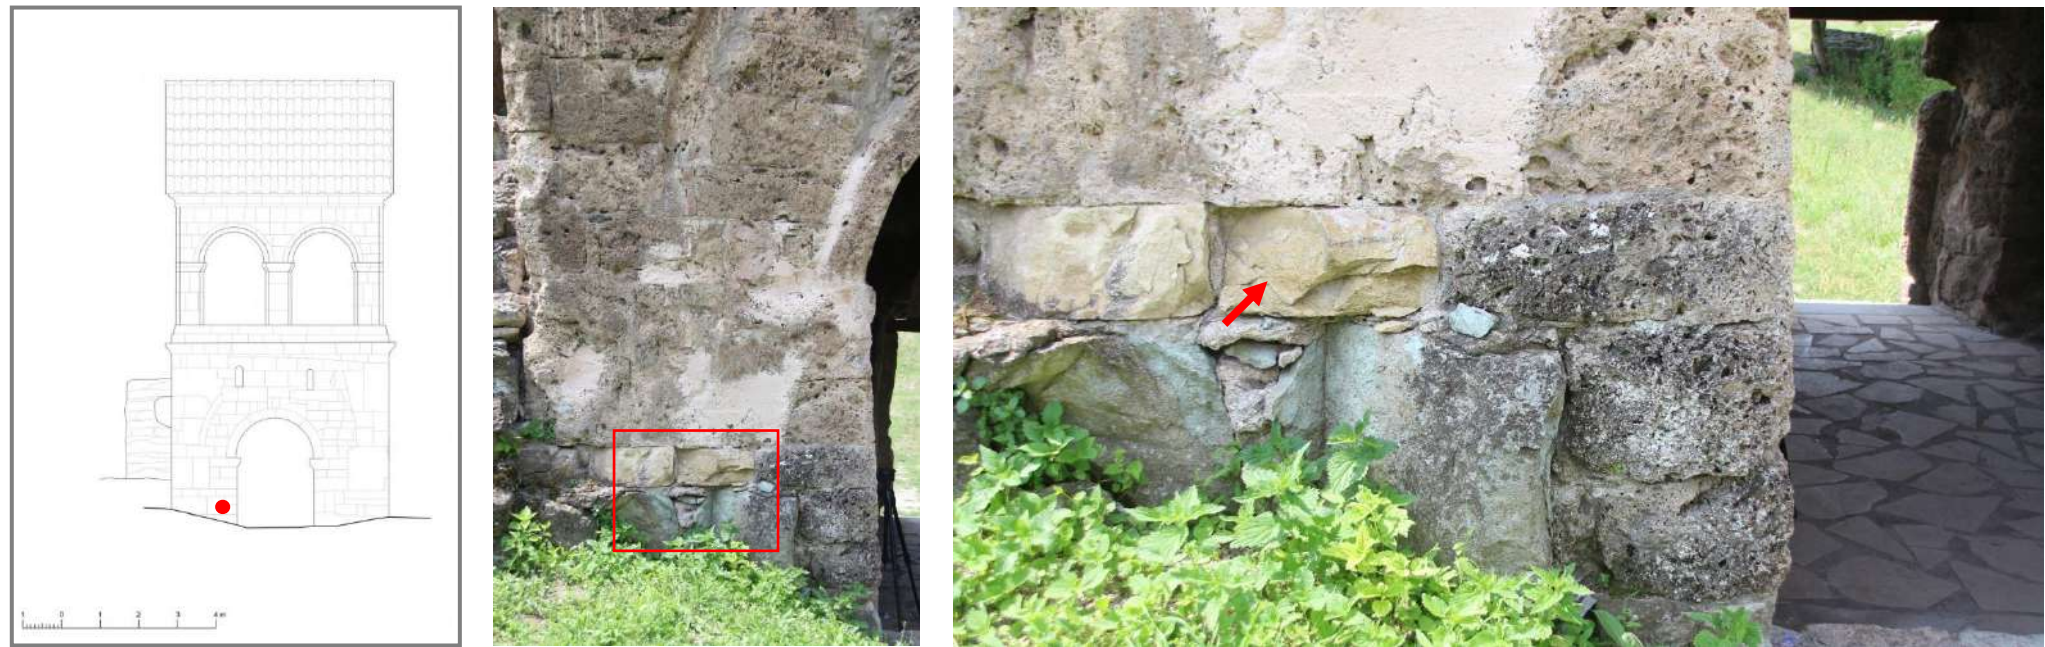
ზემოთ: ნიმუშის აღების ადგილი (გრაფიკზე ● და ფოტოზე )

| ყვითელი ქვა სამრეკლოს ჩრდილოეთ ფასადიდან (იშვიათი ჩანართი), რომელიც ვიზუალურად ტაძრის სამხრეთ სარკმლის რელიეფური მოჩარჩოების ყვითელი ქვის მსგავსია. |

ზემოთ: ნიმუშის აღების ადგილი, ➤ ყვითელი ქვის იშვიათი ჩანართი სამრეკლოზე

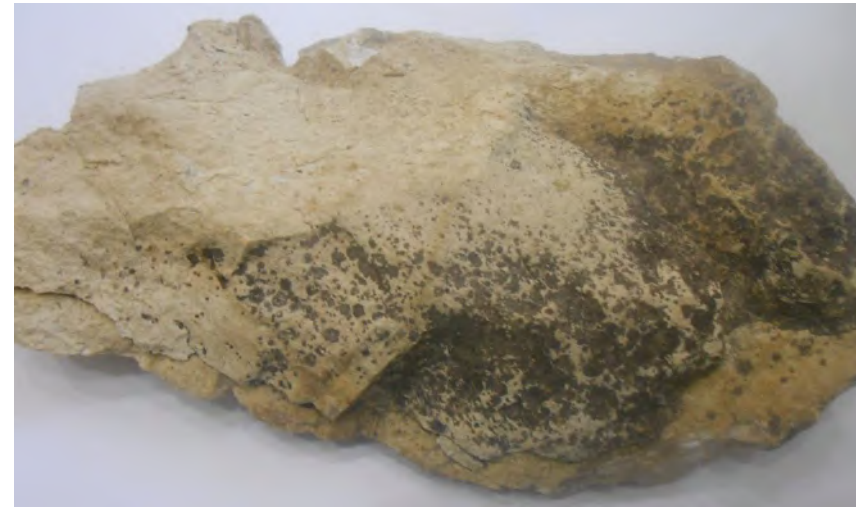
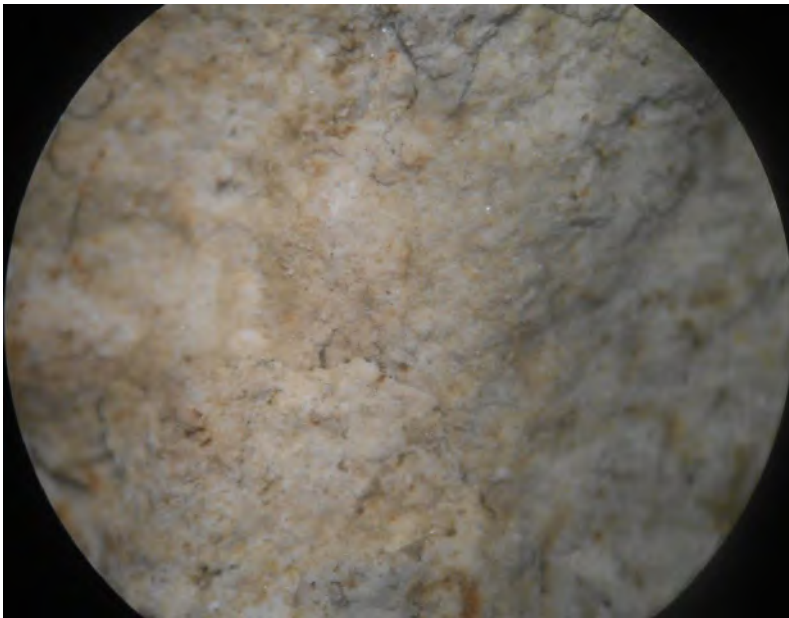
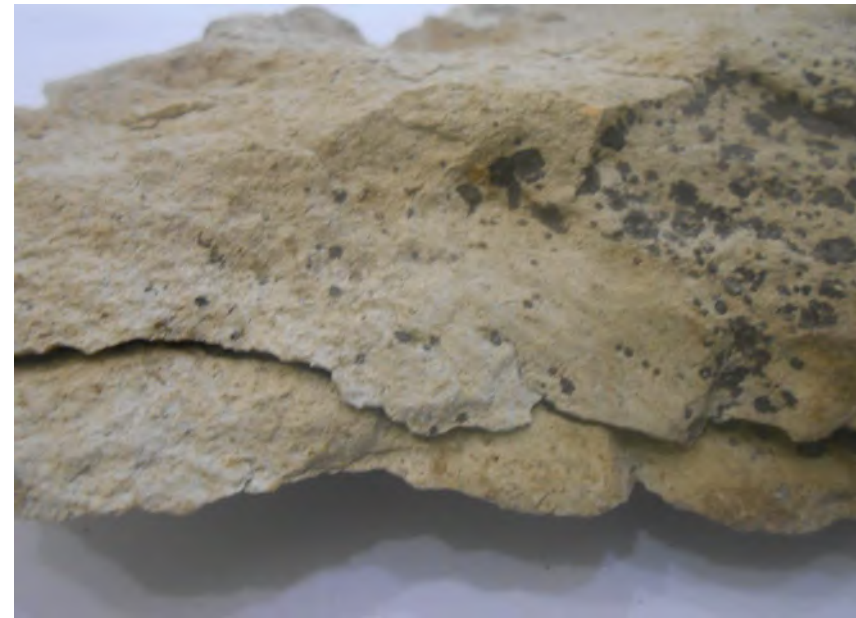
მაკროსკოპულად ნიმუში წარმოადგენს  
ერთგვაროვნად ყვითელ ქანს შავი  
ბიოდაზიანებით დაფარული ზედაპირით.  
ზედაპირსა და ძირითად ქანს შორის  
ფიქსირდება მსხვილი ზხარი - სავარაუდოდ,  
ტემპერატურული დესკვამაციის შედეგი.

**მარცხნივ:**  
ნიმუში ბინოკულარის ქვეშ.  
ფორიან ძირითად მასაში  
წმინდა მუქყვითელი უბნები

**მარჯვნივ:**  
ნიმუში მაკროსკოპულად.  
ყვითელი ქანი შავი  
ბიოდაზიანებით

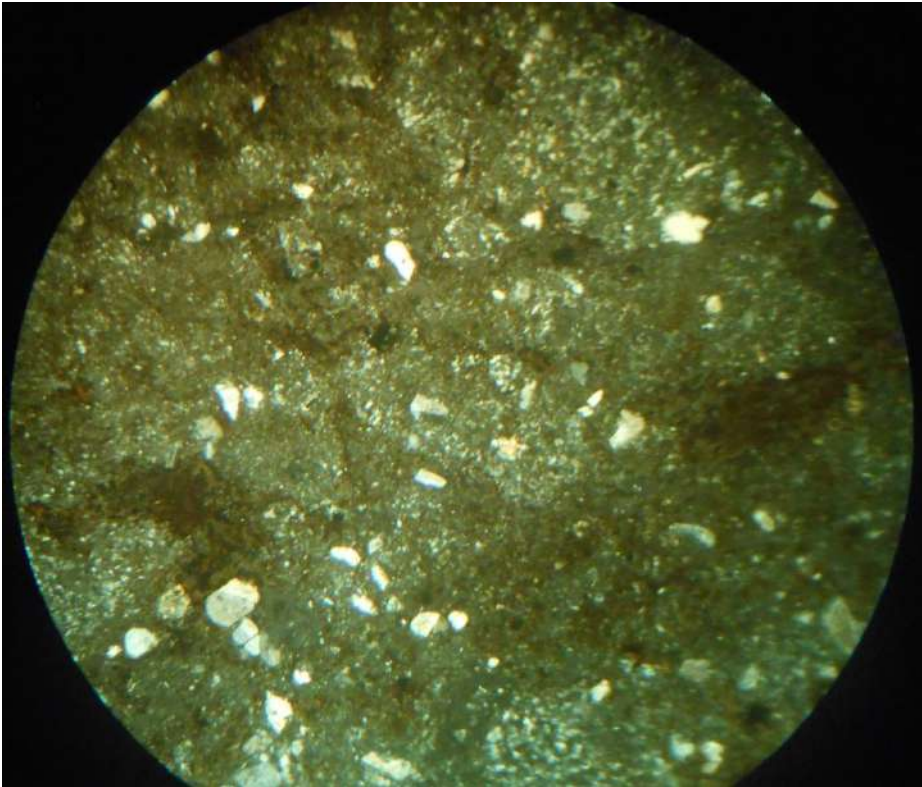
**ზევით:** ნიმუშის პეტროგრაფიული შლიფის მიკროსკოპული ფოტო

| გამჭვირვალე პეტროგრაფიული შლიფის მიკროსკოპული შესწავლით ქანი წარმოადგენს წვრილმარცვლოვან კრისტალოვიტროკლასტურ ტუფს, მთელს ფართობზე ტალღობრივად განვითარელი ძლიერი ლიმონიტიზაციით. კრისტალები წარმოდგენილია პლაგიოკლასითა და კვარცით, ცემენტი კი გათიხებულ-გაკარბონატებულ მინას წარმოადგენს. | <p>მონტმორილონიტი - 40%</p> <p>ცეოლითი - 15%</p> <p>მინდვრის შპატები - 15%</p> <p>კვარცი - 10%</p> <p>პიროქსენები - 5%</p> <p>ვულკანური მინა - 5%</p> |

| <p>სამრეკლოს ყვითელი ქვის აღნიშნული ნიმუში N14/901 ფაქტიურად მსგავსია ტაძრის რელიეფის ყვითელი ქვის ნიმუშსა N08/893. სამრეკლოს ქვა კრისტალოვიტროკლასტურ ტუფია, ხოლო ტაძრის - წვრილმარცვლოვანი ვიტროკლასტური ტუფი. მინერალური ფაზების შედარებისას კი განსხვავება მხოლოდ ვულკანური მინის (5% / 20% -ზე) პროცენტულობასა და ცეოლითის შემცველობაშია. სამრეკლოს ყვითელი ქვა ცეოლითიზირებულია, ხოლო ტაძრის ყვითელ ქვაში ცეოლითი არ აღმოჩნდა.</p> <p>მონაცემებთ ვერ ვიტყვით დაზუსტებით არის თუ არა ორივე ყვითელი ქვა ერთი წყაროდან, ვერც იმას ვივარაუდებთ თანადროულია თუ არა მათი გამოყენება.</p> <p>ცეოლითის არსებობა / არარსებობაც არ არის ამ შემთხვევაში დაზიანების ხარისხის მაჩვენებელი, რადგან ცემენტის სხვა დაზიანებებიც არის ქანში (მაგალითად, გათიხება - გაკარბონატება - ლიმონიტიზაცია).</p> <p>თუ კი ნიმუშს გალავნიდან აღებულ წინა ნიმუშს შევადარებთ, ამ შემთხვევაშიდაც შეუძლებელია მყარი თეორიის ჩამოყალიბება, შეგვიძლია მხოლოდ ის ვთქვათ, რომ ნიმუშები N14/901 და N13/900 ბინოკულარში ვიზუალურად ერთმანეთის მსგავსია.</p> <p>ამიტომ, შესაძლოა სამივე ყვითელი ქვის ნიმუში იყოს სხვასხვა ტიპის ყვითელი ტუფი.</p> |
