ფიტარეთის ტაძრის სამშენებლო  
მასალისა და კედლის მხატვრობის  
მდგომარეობის  
მულტიმედიური კვლევისა და  
კონსერვაციის საპროექტო  
დოკუმენტაციის მომზადება

სახვითი ხელოვნების ნიმუშთა  
კვლევის ცენტრი

სსიპ-საქართველოს კულტურული  
მემკვიდრეობის დაცვის ეროვნული სააგენტო

2019

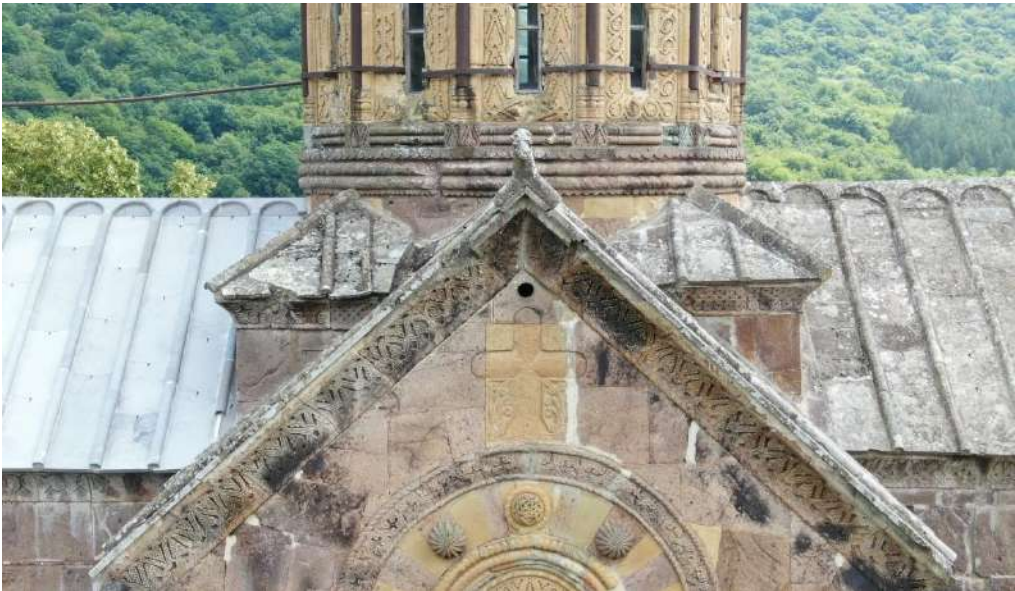
| 2019 წელს მიმდინარე სამუშაოების ფარგლებში მოიხსნა ლორფინის დიდი ნაწილი (იგეგმება მთლიანი გადაუხურვის გამოცვლა) და დაიგო ახალი, ტაძრის სამშენებლო მასალისგან ვიზუალურად განსხვავებული ქვა. ისტორიული ლორფინის გამოკვლეული ნიმუში N15/902 აღებულია უკვე მოხსნილი და ტაძრის ეზოში დაწყობილი ლორფინიდან. |

ზემოთ: ახალი და ძველი გადახურვა. გამოცვლილი ლორფინის ნაწილი

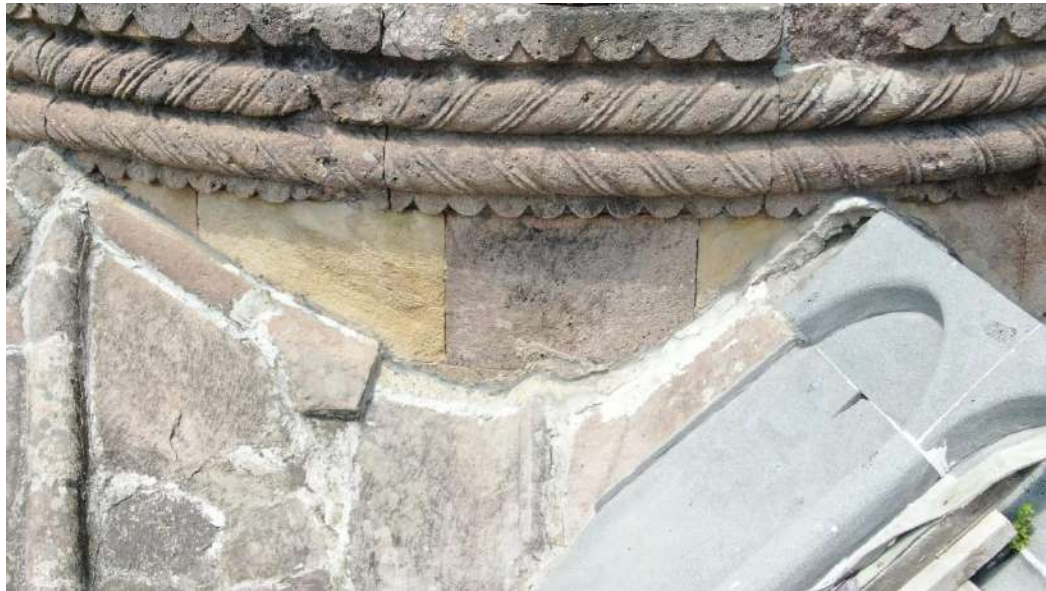
ზემოთ: ფოტოზე ძველი (მარცხნივ) და ახალი (მარჯვნივ) ლორფინი

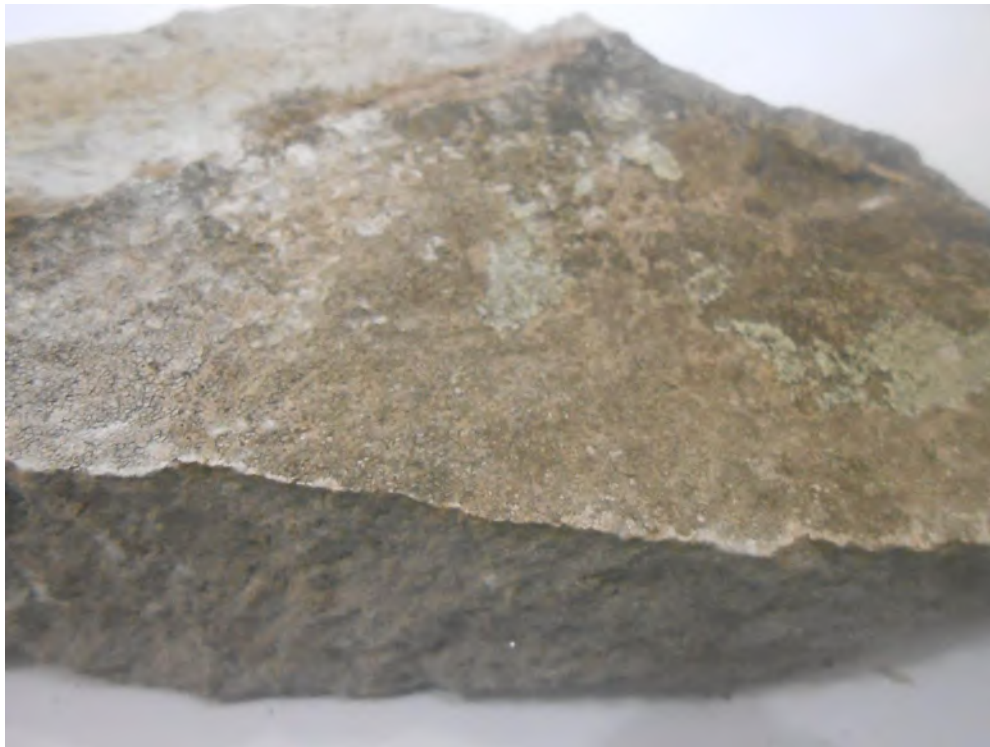
**ზემოთ:** ნიმუში მაკროსკოპულად. მტკიცე, მასიური მკვრივი მტკიცე რუხი ფერის ქანი, მოიასამნისფრო ელფერით

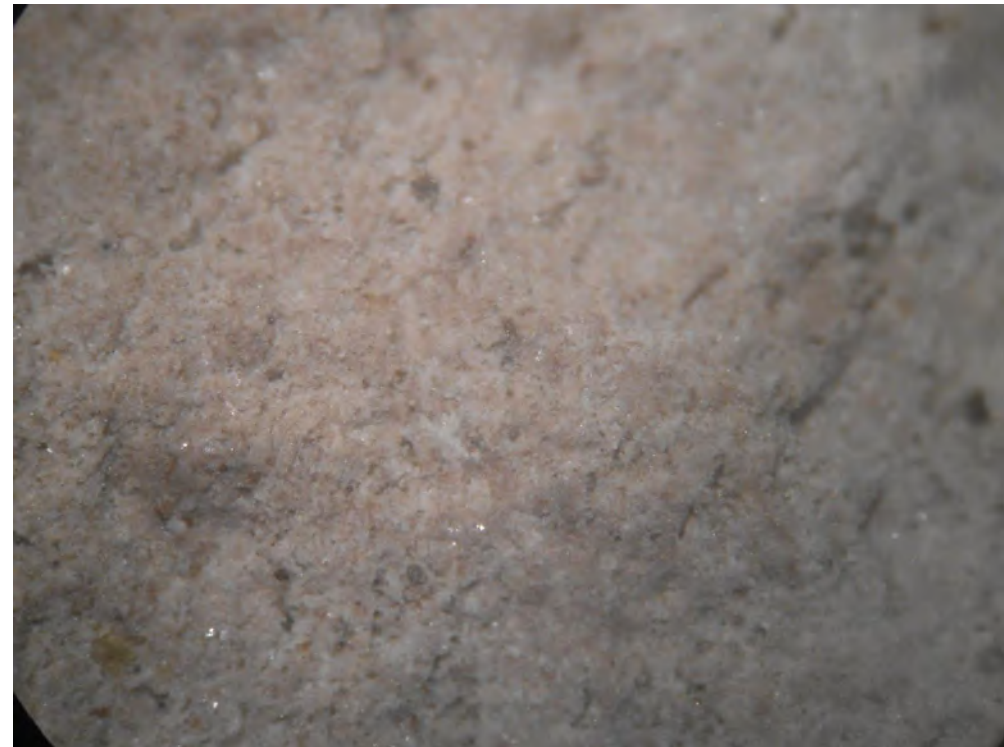
**ზემოთ:** ნიმუში ბინოკულარის ქვეშ. მოიასამნისფრო-რუხ მკვრივ კრისტალურ მასაში იშვიათი შავი ჩანართები

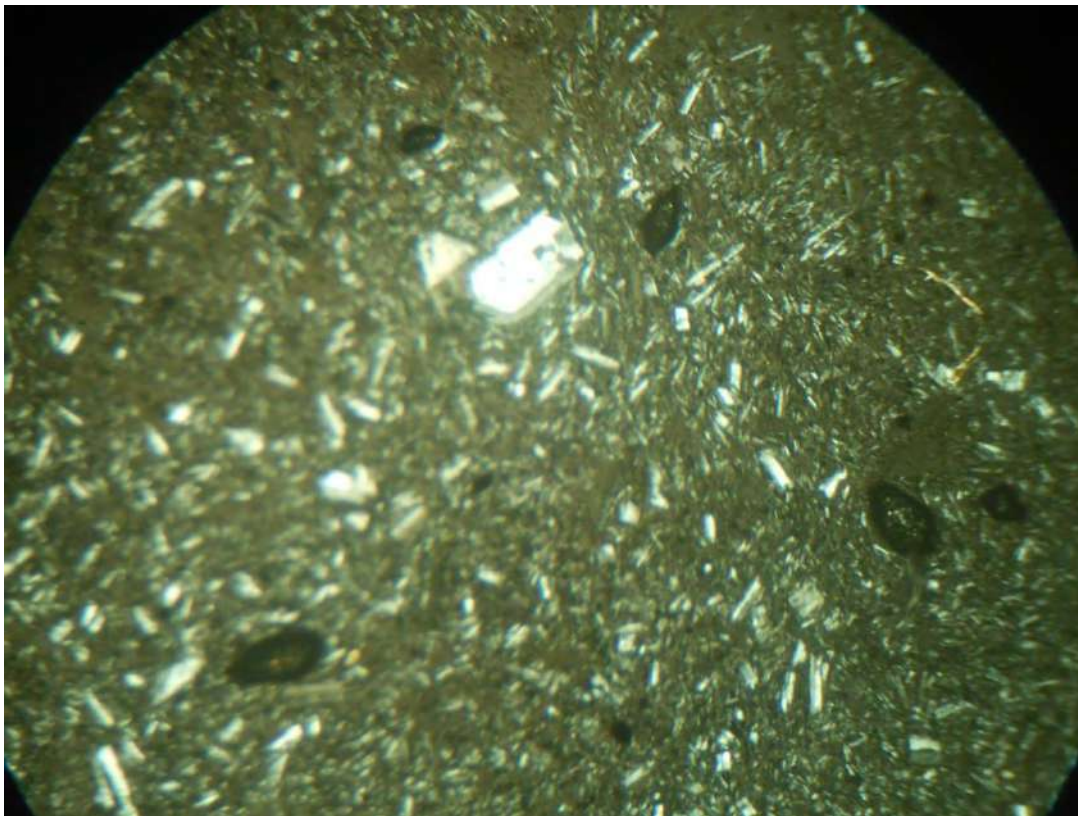
ზევიტ: ნიმუშის პეტროგრაფიული შლიფის მიკროსკოპული ფოტო

გამჭვირვალე პეტროგრაფიული შლიფის მიკროსკოპული შესწავლით ქანი წარმოადგენს ტიპურ ანდეზიტ-ბაზალტურ ლავას, დინების მიმართულებით განლაგებული პლაგიოკლაზების წვრილი კრისტალებით, საშუალო მჟავეობის ზონალური პლაგიოკლაზებითა და გალიმონიტებული რქატყუარებით.

ნიმუშების კვლევის საფუძველზე ვადგენთ, რომ ტაძრის გადახურვის, ლორფინის, ქვა პეტროგრაფიულად სრულიად განსხვავდება მონასტრის კომპლექსის ნაგებობის ყველა სხვა გამოკვლეული ქვისაგან.

აღნიშნული ლორფინის ქვა საკმაოდ მკვრივი და მტკიცეა, არ აღენიშნება გამოფიტვა, დაზიანებად შეიძლება ჩაითვალოს მხოლოდ ქვის კუთხეების დანაკარგები.

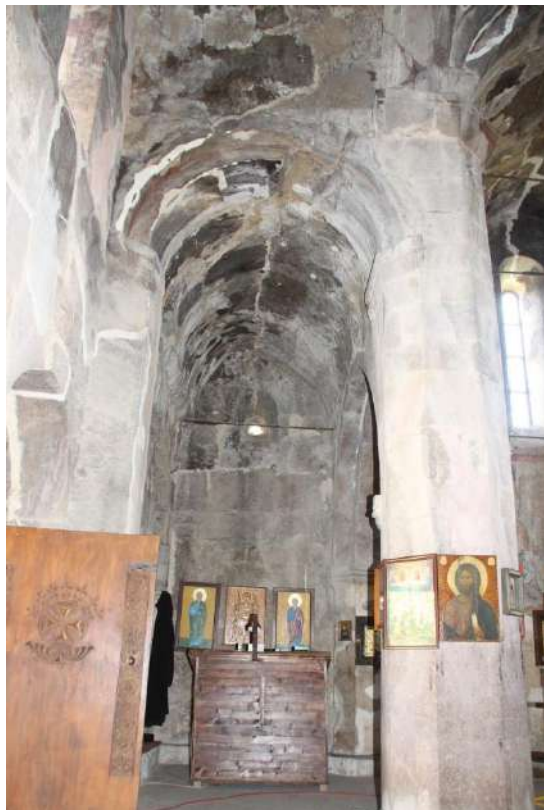
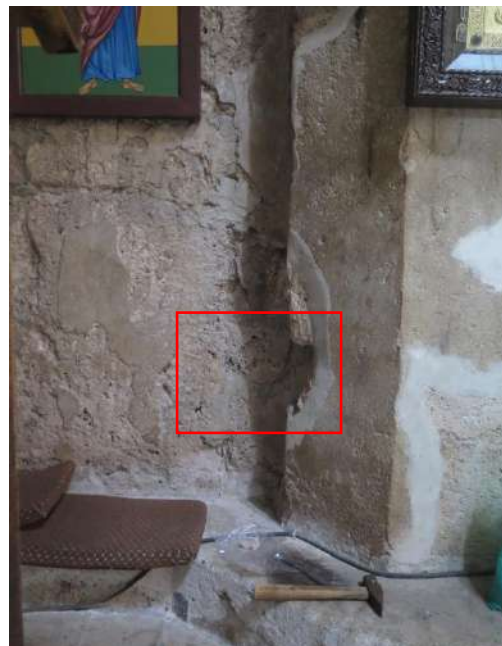
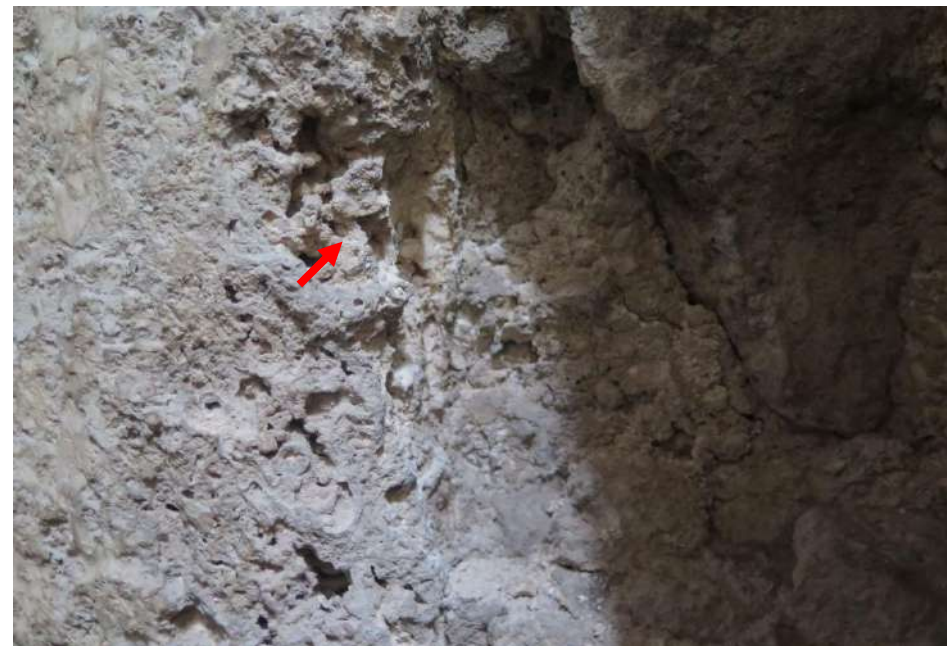
**ზემოთ:** ინტერიერი, სამხრეთ მკლავთაშორისის დასავლეთ კედელი

ნიმუში აღებულია მთავარი ტაძრის ინტერიერიდან, ვიზუალურად არის დიდ-ღრუიანი, ფორებიან მონაცრისფრო ქანი, საკმაოდ დაზიანებული, „გამლღვალი“ ზედაპირით.

**ზემოთ:** ნიმუშის აღების ადგილი, ფორიანი ქვა

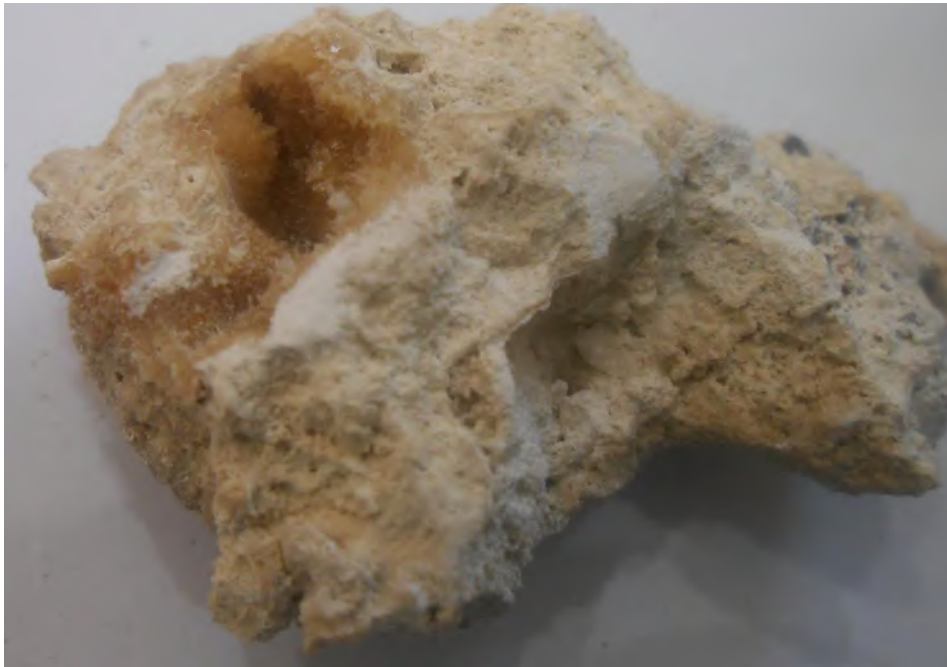
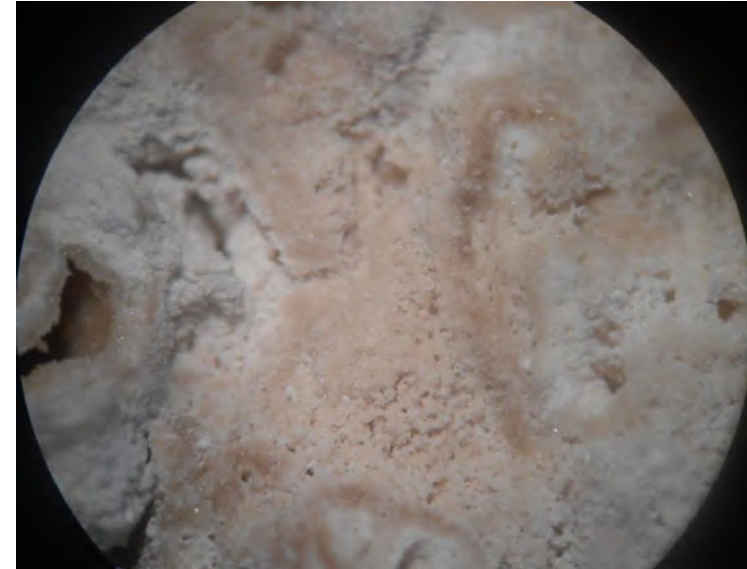
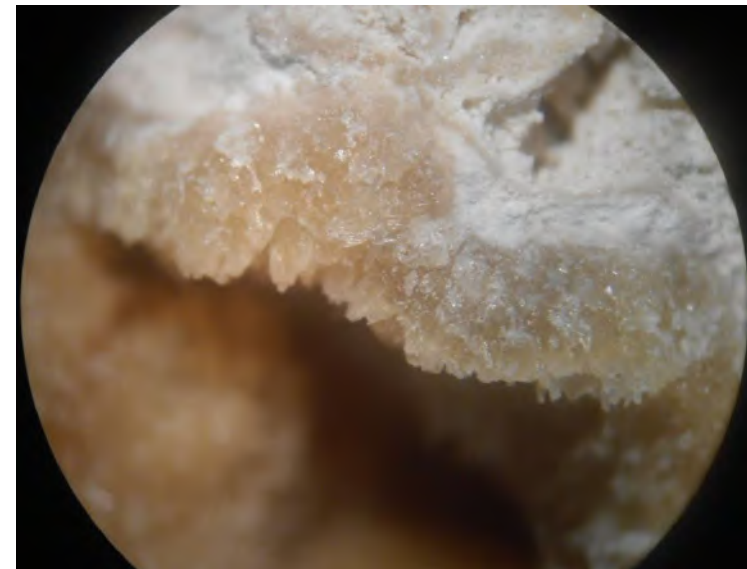
ნიმუში მაკროსკოპულად.  
რძისფერი ფორიან-  
სილრუვეებიან ქანი

ნიმუში ბინოკულარის  
ქვეშ,  
კირტუფისთვის (შირიმი,  
ტრავერტინი)  
დამახასიათებელი  
ინკრუსტაციებით

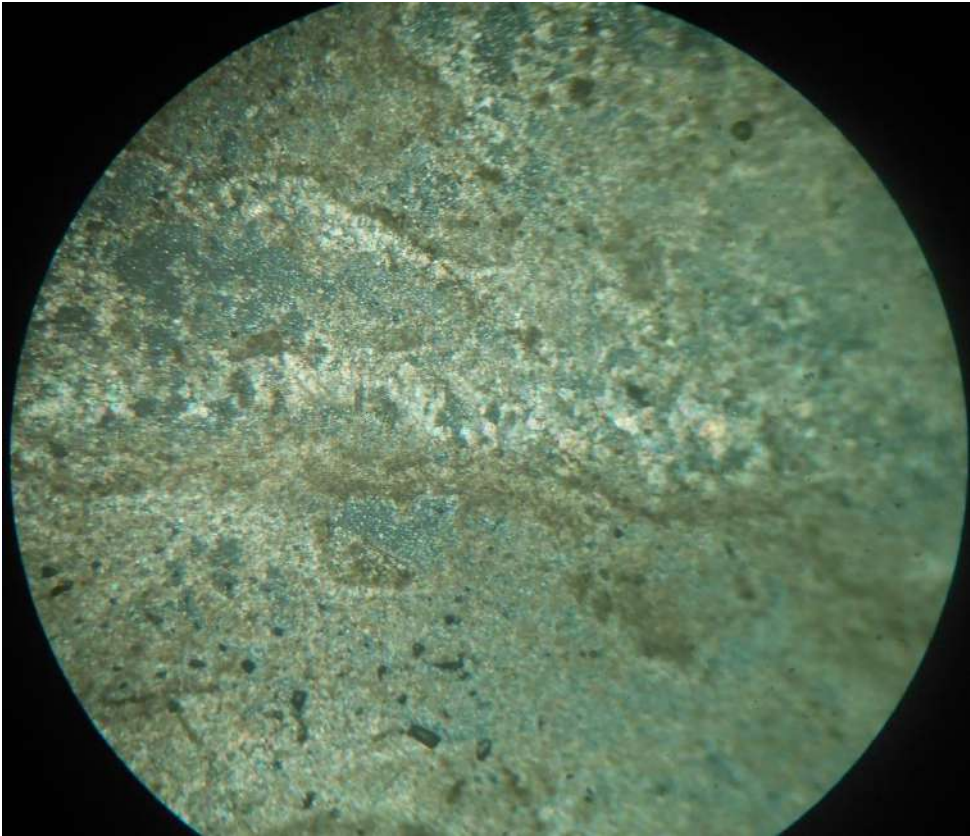
ზევით: ნიმუშის პეტროგრაფიული შლიფის მიკროსკოპული ფოტო

| გამჭვირვალე პეტროგრაფიული შლიფის მიკროსკოპული შესწავლით ქანი წარმოადგენს ტიპურ კირტუფს, ანუ შირიმს, ანუ ტრავერტინს, დამახასიათებელი კრუსტიფიკაციურ-სტალაქტიტური სტრუქტურით, მსხვილი ფორებითა და სიღრუეებითა და დაღეჟვის გასწვრივი რკინის ჰიდროქანგების არსებობით. ნიმუშების N10.ა/895 და N10.ბ/896-სთან შედარებით, ქანის მოცემული ნიმუში საღია. |

| აღნიშნული ანალიზის საფუძველზე საინტერესო შედეგი მივიღეთ:<br>შლიფის მიკროსკოპული ანალიზის საფუძველზე დადგინდა, რომ მთავარი ტაძრის ინტერიერიდან აღებული ქვის ნიმუში პეტროგრაფიულად მსგავსია სამრეკლოს ძირითადი საშენი ქვიდან აღებული ნიმუშებისა N10.ა/895 და N10.ბ/896.<br>სამივე ნიმუში წარმოადგენს კირტუფს (ტრავერტინს / შირიმს) და სრულიად განსხვავდება სამონასტრო კომპლექსის ნაგებობებიდან აღებული სხვა სამშენებლო ქვის ნიმუშებისგან.<br><br>რადგან ტაძრის ინტერიერის ქვის მხოლოდ ერთი ნიმუშის აღება მოხერხდა, ამიტომ ამ შედეგს მთლიან ტაძარზე ვერ განვაზოგადებთ (თუმცა, ვიზუალურად ინტერიერის სხვა ქვებიც მსგავსია აღებული ნიმუშისა N16/903).<br><br>ფაქტია, რომ ინტერიერის სამხრეთ მკლავთაშორისის დასავლეთ კედლიდან აღებული ქვა კირტუფია და ანალოგია სამრეკლოს სამშენებლო ქვისა, ასევე, სამრეკლოს კირტუფები ბევრად უფრო დაზიანებულია გამოფიტულია, ვიდრე ინტერიერის კირტუფი (რაც ლოგიკურია, თუ გავითვალისწინებთ სამრეკლოში ისტორიულად მომხდარ ხანძარს). |

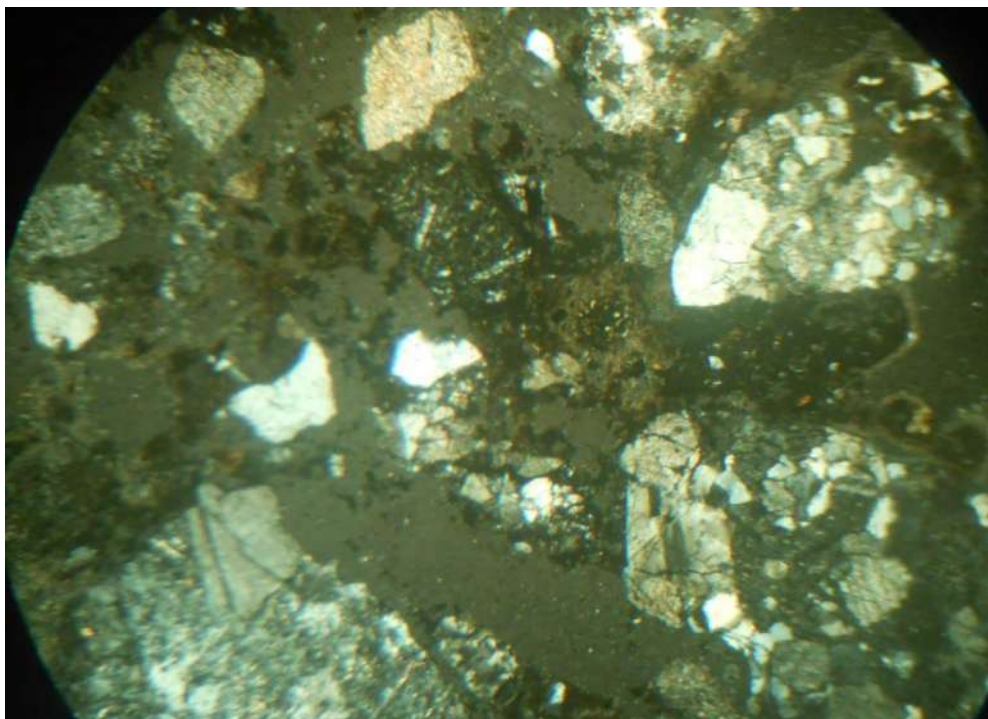
ზევით: ნიმუშის N17/904 პეტროგრაფიული შლიფის მიკროსკოპული ფოტო

ნიმუშის **N17/904** გამჭვირვალე პეტროგრაფიული შლიფის მიკროსკოპული შესწავლით ნიმუში წარმოადგენს ჰიდრავლიკური კირის დულაბს. შემავსებელი წარმოდგენილია ანდეზიტ-ბაზალტების, ქვიშაქვების, ტუფების, კირქვების, კვარცის საკმაოდ მსხვილი მარცვლებით, ანუ რეგიონში გავრცელებული ქანების სუსტად დამრგვალებული მასალით. მჭიდრა მასალა - ჰიდრავლიკური კირი ძლიერ გამოფიტულ-გაფხვიერებულია, გალიმონიტებულია. ლიმონიტების გარშემო ფიქსირდება კალციტის კრუსტიფიკაციური არშიები, რაც ტენის ინტენსიურ და ხანგრძლივ ზემოქმედებაზე მიუთითებს.

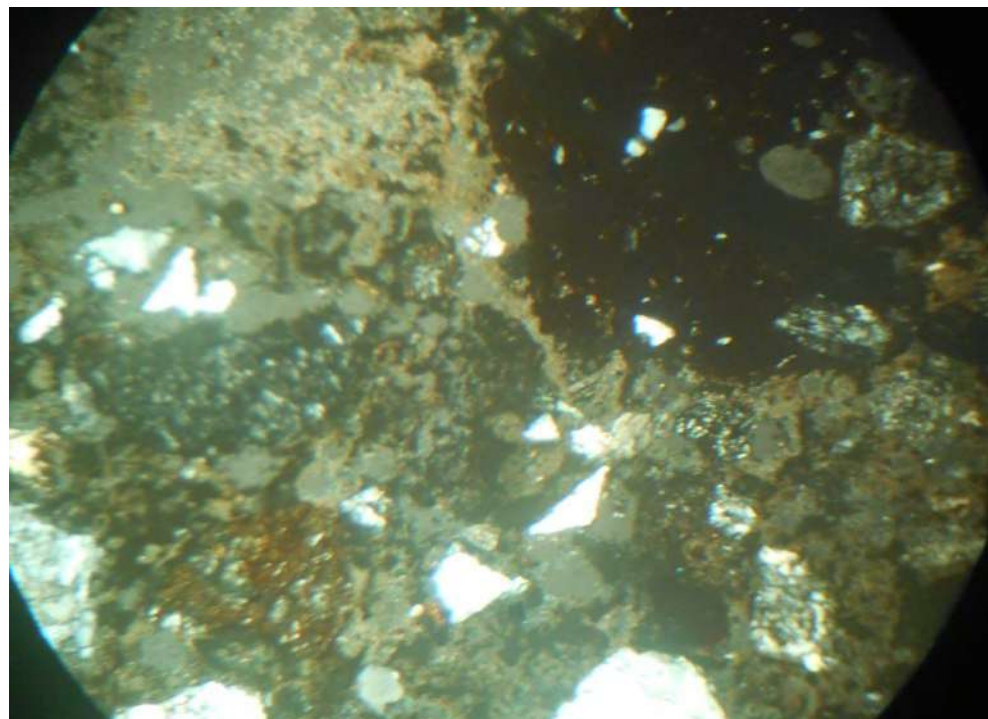
ზევით: ნიმუშის N18/905 პეტროგრაფიული შლიფის მიკროსკოპული ფოტო

ნიმუშის **N18/905** გამჭვირვალე პეტროგრაფიული შლიფის მიკროსკოპული ანალიზით ნიმუში წარმოადგენს ნიმ.N17/904-ის იდენტურ დულაბს. შლიფში ფიქსირდება ძლიერი ლიმონიტიზაცია, მაგრამ წინა ნიმუშთან შედარებით ნალესობის სტრუქტურა უფრო მდგრადია.

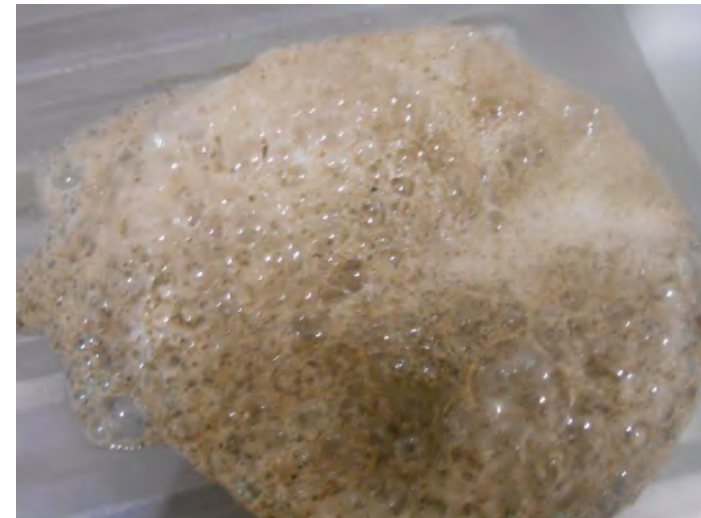
ზევით: ნიმუში N17/904. რეაქცია მარილმჟავასთან.

| ნიმუშის <b>N17/904</b> დეზინტეგრირებულ მასალას აქვს ინტენსიურად ძლიერშიშხინა რეაქცია მარილმჟავასთან, რაც გულისხმობს 45-50%-მდე კარბონატის არსებობას. ქაფის ყავისფერი შეფერილობა მიუთითებს თიხამინერალების არსებობაზე. |

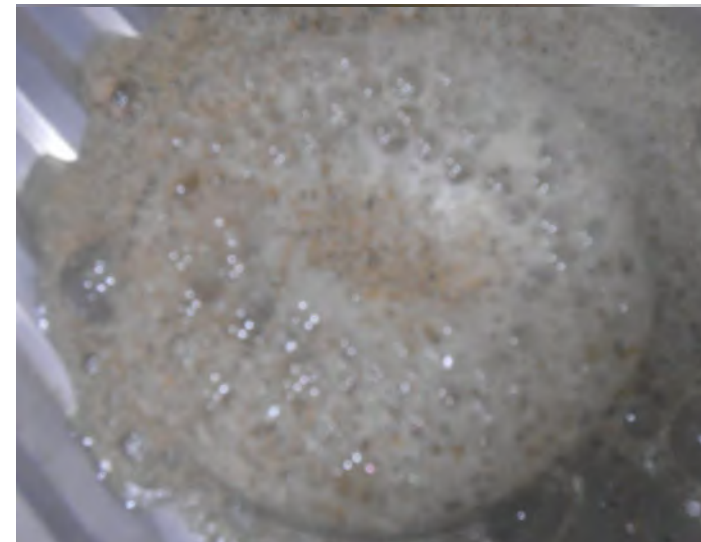
ზევით: ნიმუში N18/905. რეაქცია მარილმჟავასთან.

| ნიმუშის <b>N18/905</b> დეზინტეგრირებულ მასალას აქვს ინტენსიურად ძლიერშიშხინა რეაქცია მარილმჟავასთან, ტაც გულისხმობს 45-50%-მდე კარბონატის არსებობას (შემავსებელში კირქვის ნატეხების გათვალისწინებით): |

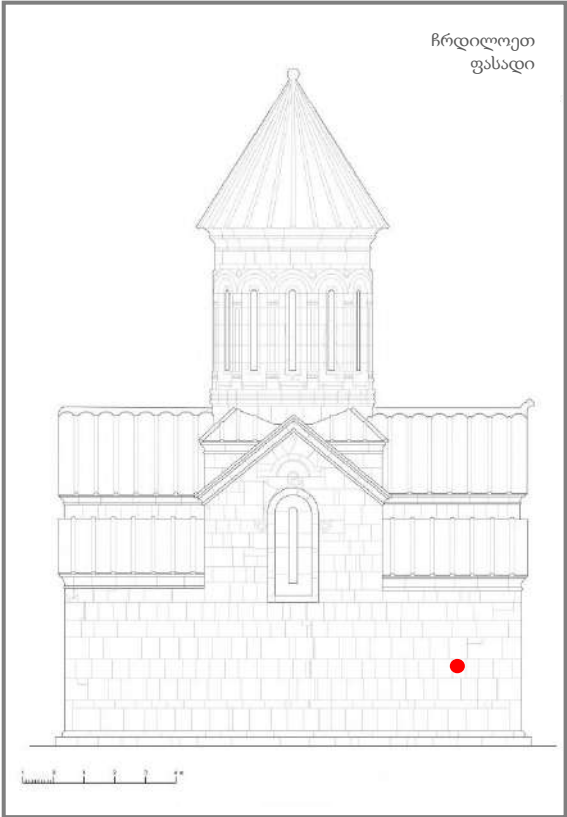
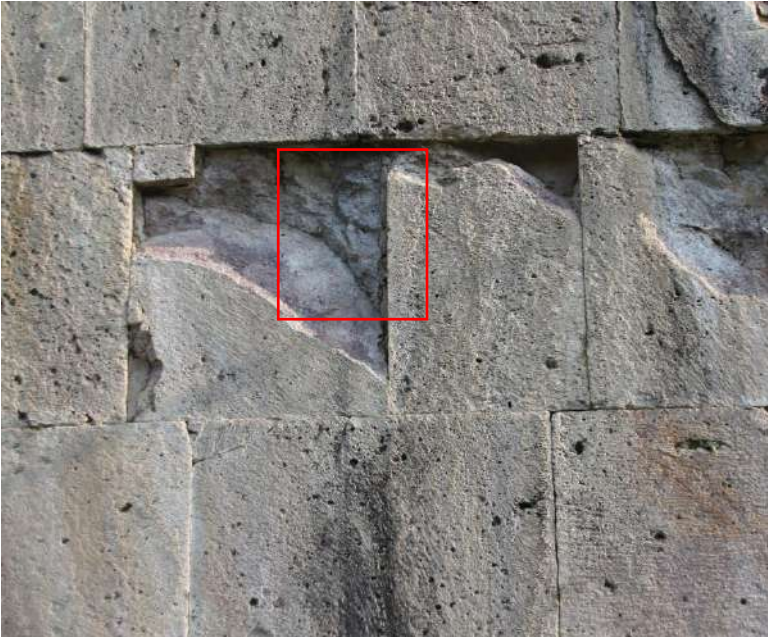
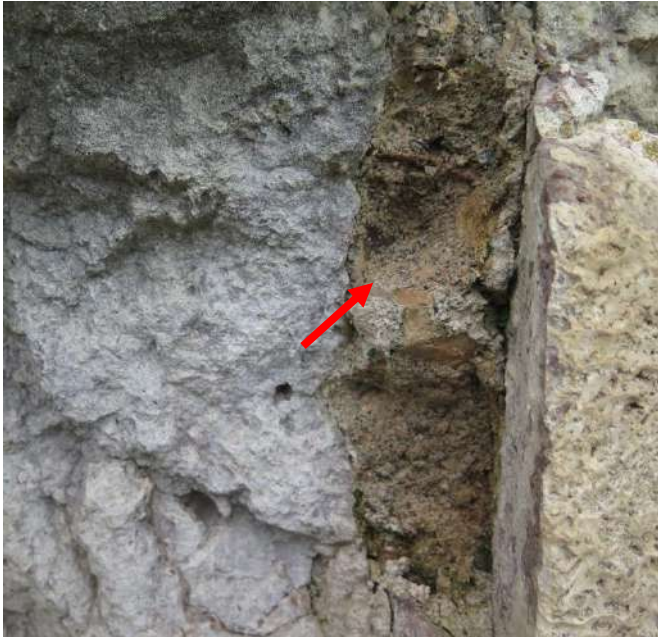
| | | ნიმუშის ნომერი | N 19/906 | |

| ნიმუშის აღების ადგილი | ტაძრის ჩრდილოეთ ფასადის დასავლეთ ნაწილი, მიწის დონიდან დაახლოებით 2.5-3 მ. სიმაღლეზე. | ნიმუში აიღო | მ.ს. / ს.წ. / ს.მ. | დულაბის საანალიზოდ - ტაძრის ფასადიდან. ნიმუშის შესადარებლად საფასადო და ინტერიერის დულაბების ნიმუშებთან. |

დულაბის ნიმუში საფასადო ქვის დანაკარგი ადგილიდან. ვიზუალურად გავს კირის თანადროულ, ან ისტორიული აღდგენა-გადაკეთების დროინდელ დულაბს.

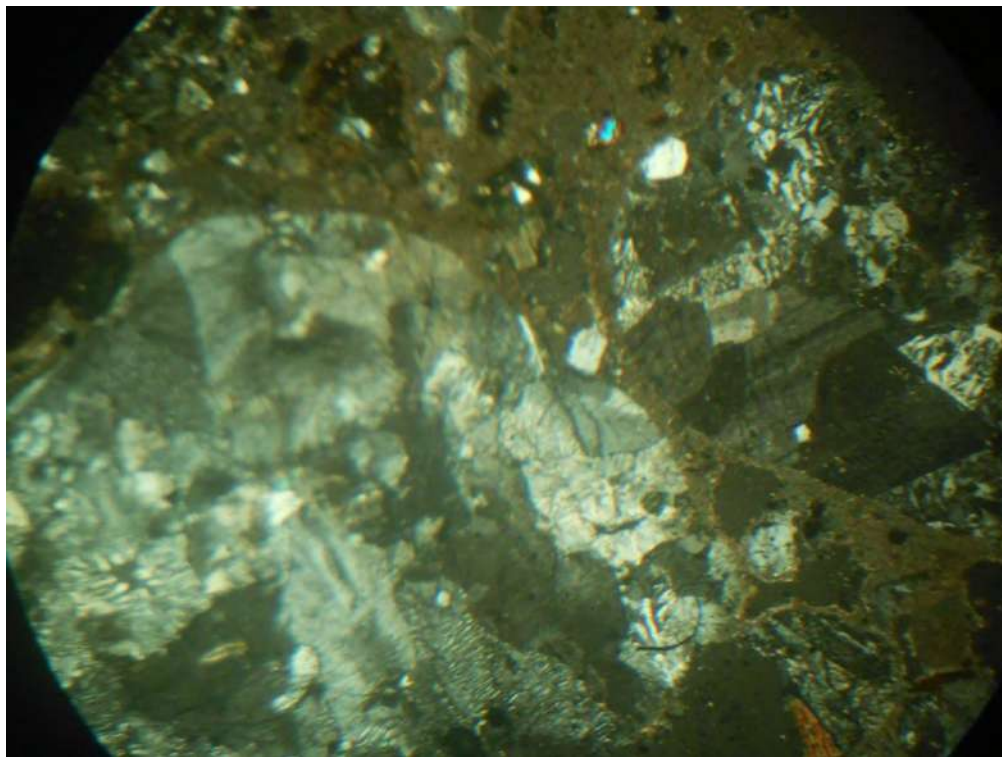
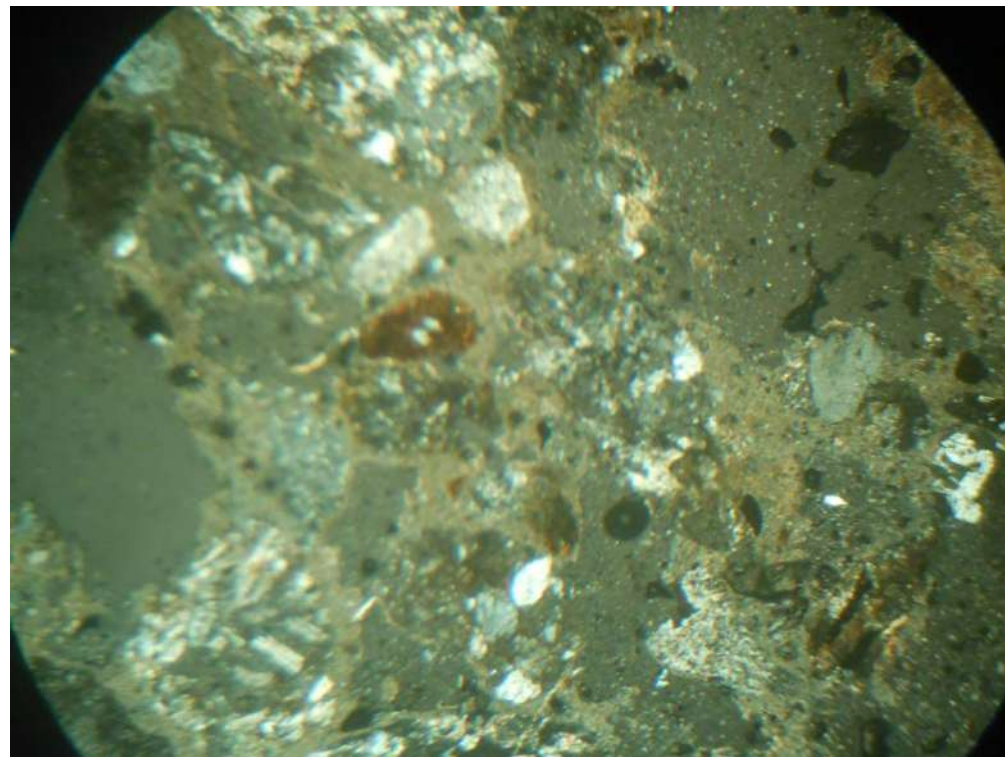
გამჭვირვალე პეტროგრაფიული შლიფის მიკროსკოპული ანალიზით ნიმუში წარმოადგენს ჰიდრავლიკური კირის დულაბს. მასალა მსგავსია ნიმუშების N17/9045-ის და N18/905-ის: მჭიდა მასალა წარმოდგენილია კალციტითა და თიხამინერალებით. შემავსებელში ვხვდებით კირქვის დიდ ნატეხებს, მაგმური ქანების (მიკროპეგმატიტური სტრუქტურის გრანოდიორიტებს, ბაზალტებს, ანდეზიტ-ბაზალტებს) და დანალექი ქანების (ტუფებს, ქვიშაქვებს) მრგვლოვან ქანებს.

*ზევით: ნიმუშის პეტროგრაფიული შლიფის მიკროსკოპული ფოტოები.*

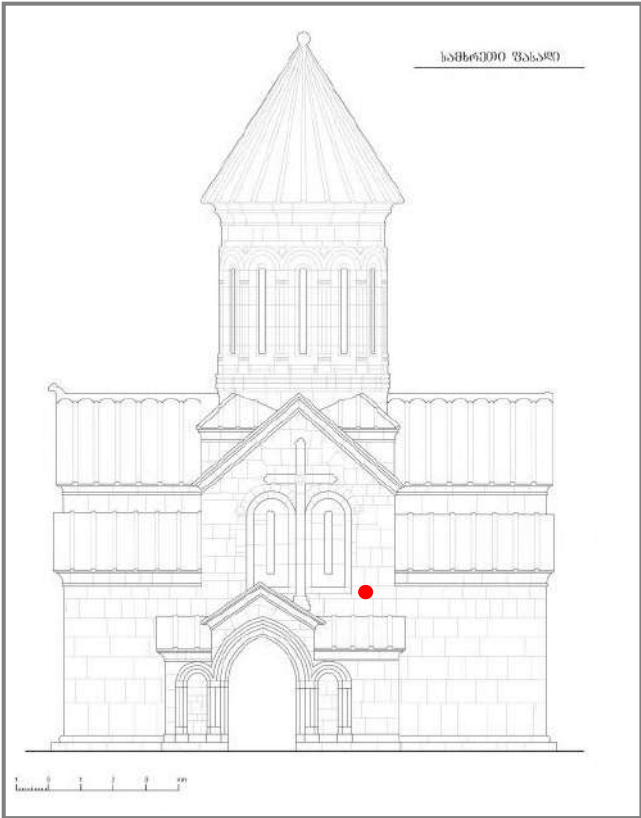
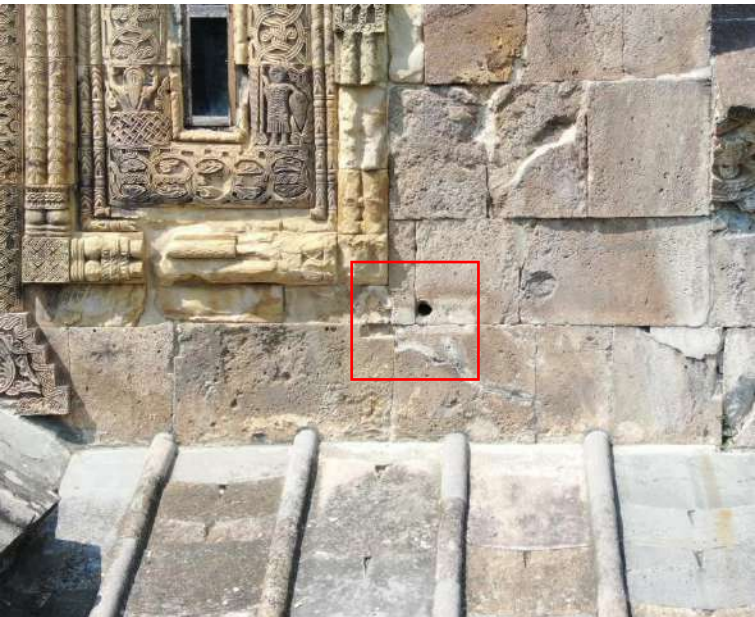
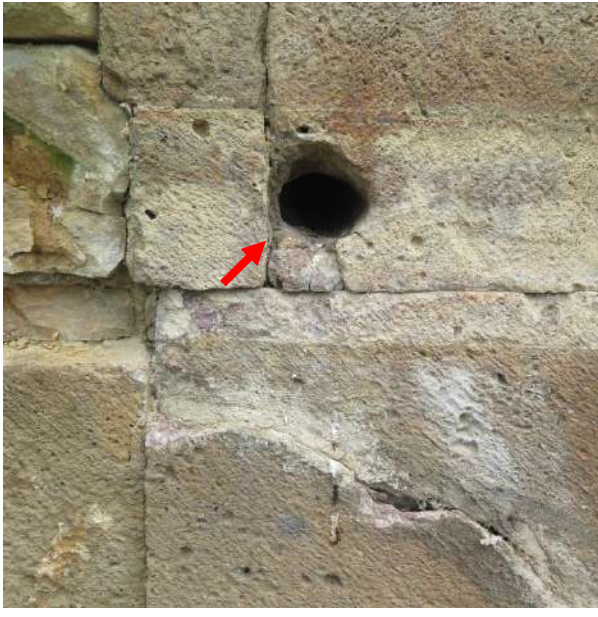
| | | ნიმუშის ნომერი | N20/907 | |

დულაბის ნაშალი მასალის ნიმუში, გამოტანილი საფასადო ქვაზე არსებული ღრმულიდან. ვიზუალურად გავს კირის დულაბის წინა ნიმუშებს.

ზემოთ: ნიმუშის აღების ადგილი, საფასადო ქვაზე არსებული ღრმულიდან გამოტანილი დულაბის ნაშალი.

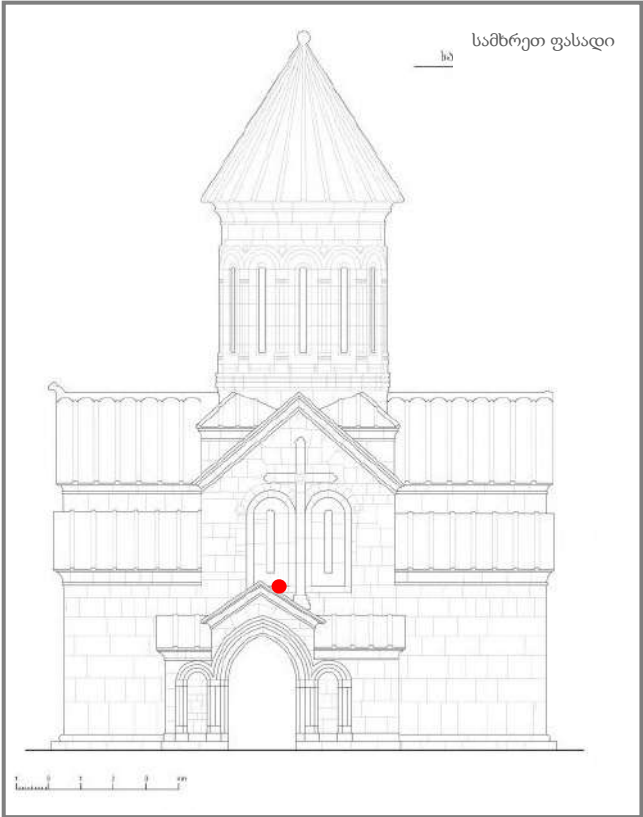
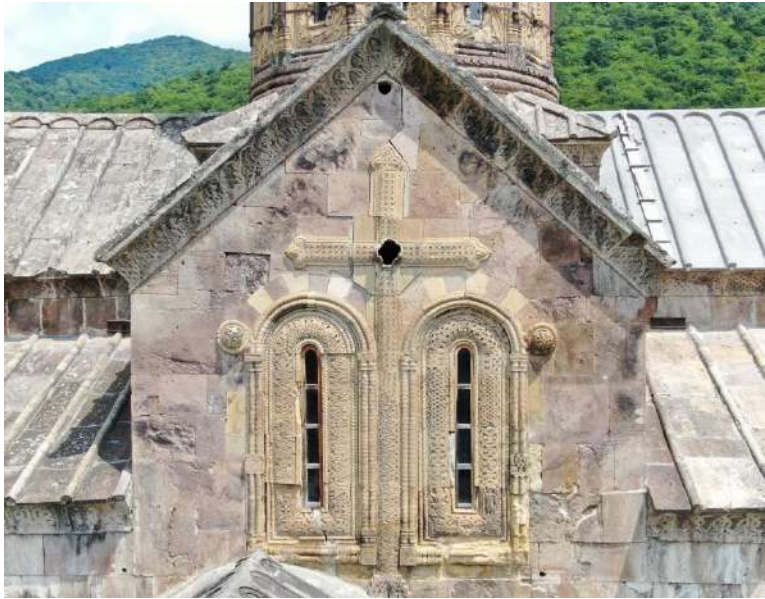
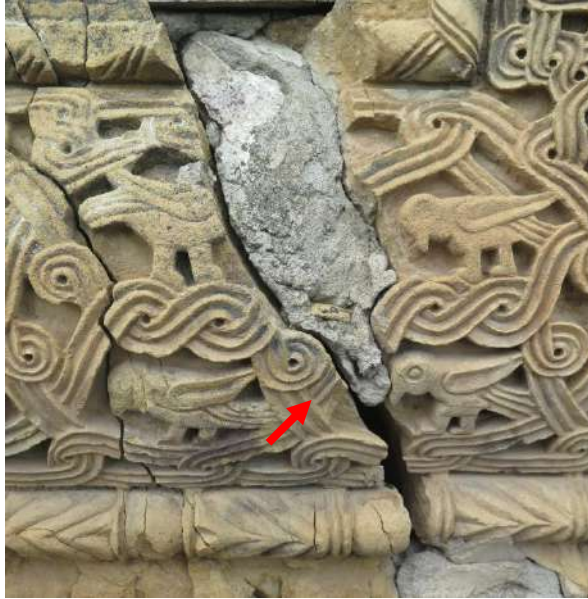
| ნიმუშის ნომერი | N21/908 |

| ნიმუშის აღების ადგილი | ტაძრის სამხრეთ ფასადი. დასავლეთ სარკმლის რელიეფური მოჩარჩოების ბზარიდან. |

| სარკმლის მოჩარჩოების ბზარის შუესება. სავარაუდოდ, წინა პერიოდის სარესტავრაციო ჩარევის დროს გამოყენებული ხსნარი, რომელიც არ გავს ისტორიულ დულაბს. |

ზემოთ: ნიმუშის აღების ადგილი, წინა პერიოდის სარესტავრაციო ხსნარი.

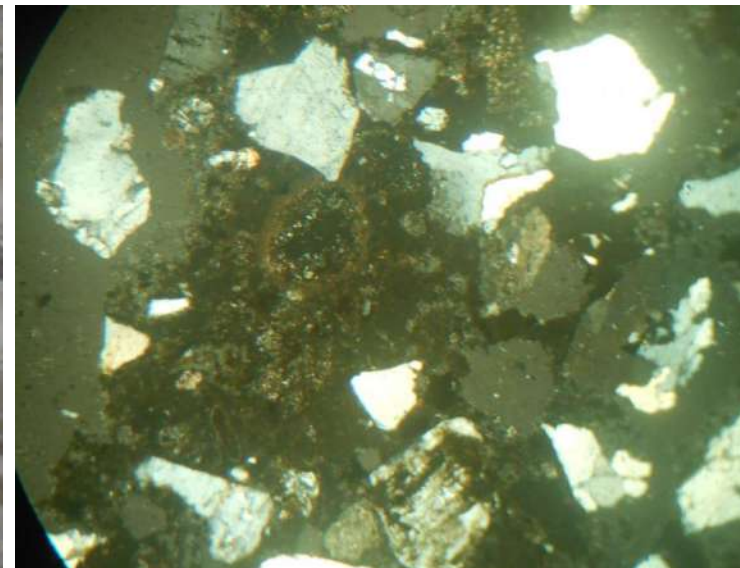
გამჭვირვალე პეტროგრაფიული შლიფის მიკროსკოპული შესწავლით ნიმუში წარმოადგენს **კირისა და ცემენტის ნაზავ ნალესობას**, რომლის შემავსებელი შედგება მჟავე ქანების - გრანიტების, დიორიტების და მათი ნაშალის პროდუქტების - კვარცის, მინდვრის შპატების სუსტად დამუშავებული, ძირითადად, კუთხოვანი მარცვლებისგან. ნალესობის მჭიდა ლიმონიტიზებულია, ატარებს წყლის ზემოქმედების (კრუსტიფიკაციური სტრუქტურების არსებობა) კვალს.

ზევით: პეტროგრაფიული შლიფი მიკროსკოპში.

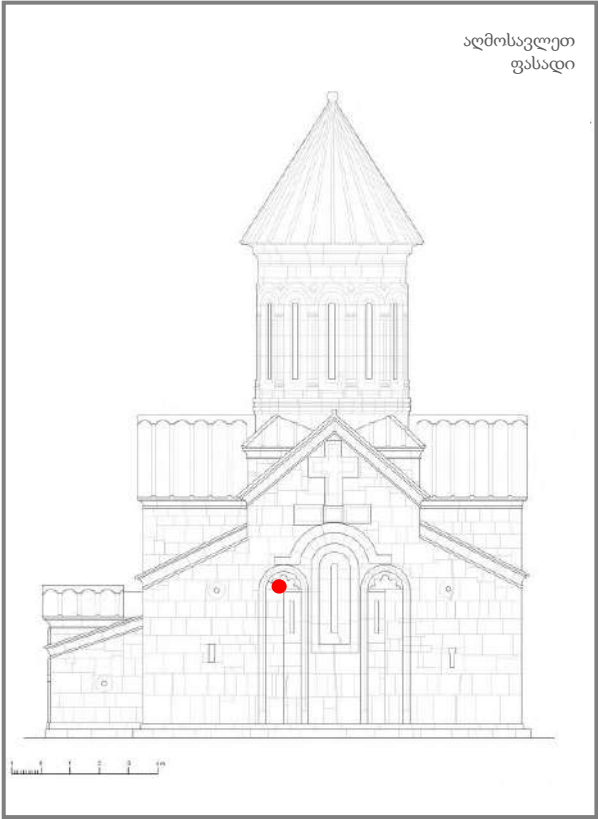
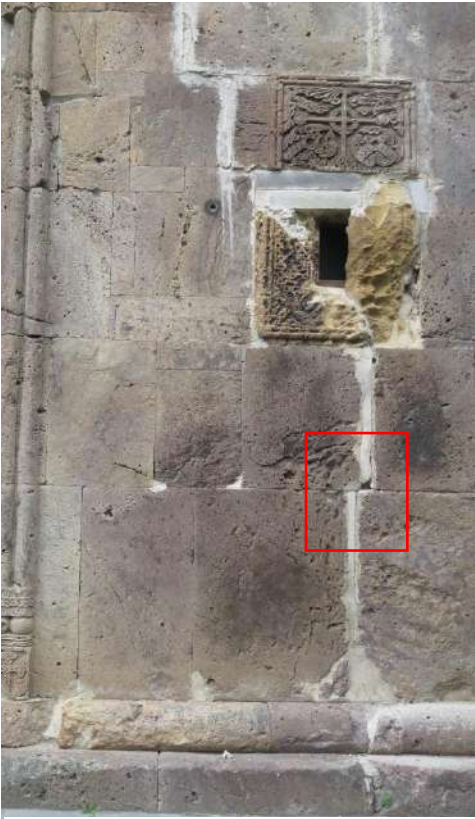
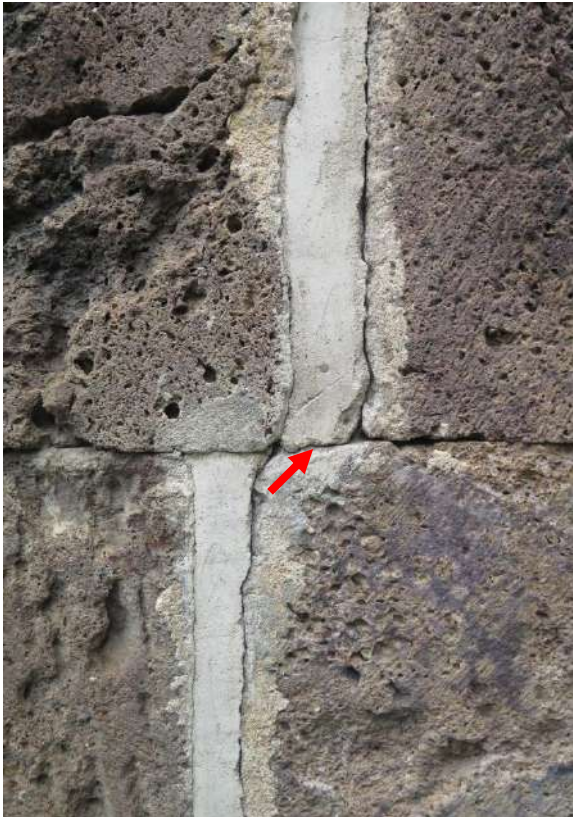
| | | ნიმუშის ნომერი | N22/909 | |

| ნიმუშის აღების ადგილი | ტაძრის აღმოსავლეთ ფასადის ჩრდილოთ სარკმლის ქვეშ. მიწიდან დაახლოებით 1.2 მ. სიმაღლეზე. | ნიმუში აიღო | მ.ს. / ს.წ. / ს.მ. | წინა პერიოდის სარესტავრაციო სამუშაოების დროს გამოყენებული ხსნარის სახეობისა და მდგომარეობის დადგენა. სხვა დულაბებთან შედარება. |

წინა პერიოდის სარესტავრაციო სამუშაოების დროს გამოყენებული ხსნარი.

საფასადო (სავარაუდოდ, იმდროინდელი სტრუქტურული) ბზარის ამოვსება, ქვებს შორის საკმაოდ სქელი, ნაცრისფერი ფერის ხსნარი.

ზემოთ: ნიმუშის აღების ადგილი. წინა პერიოდის სარესტავრაციო ხსნარი.

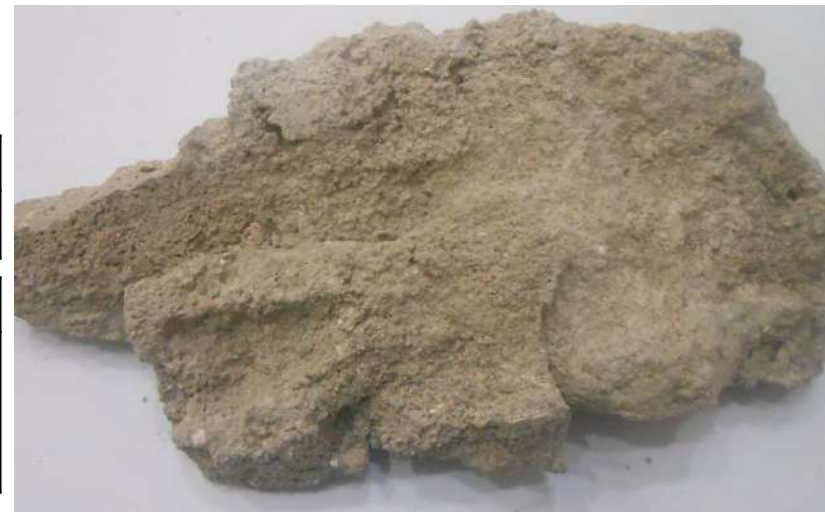
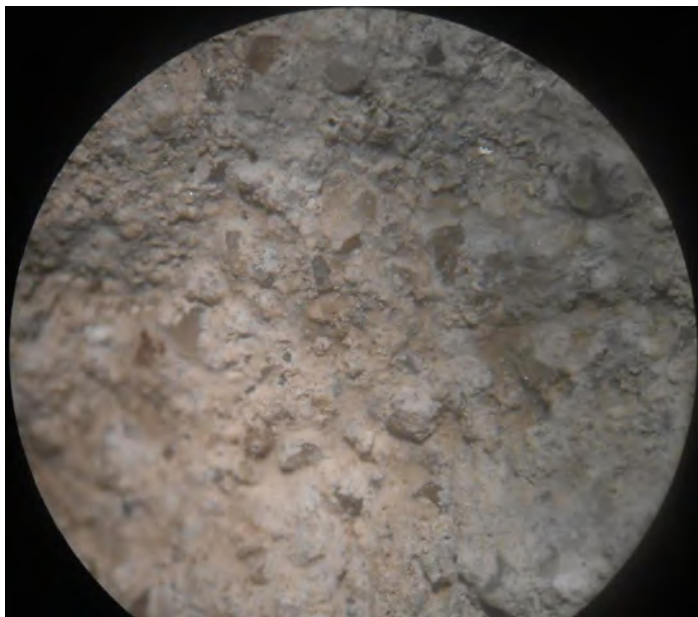
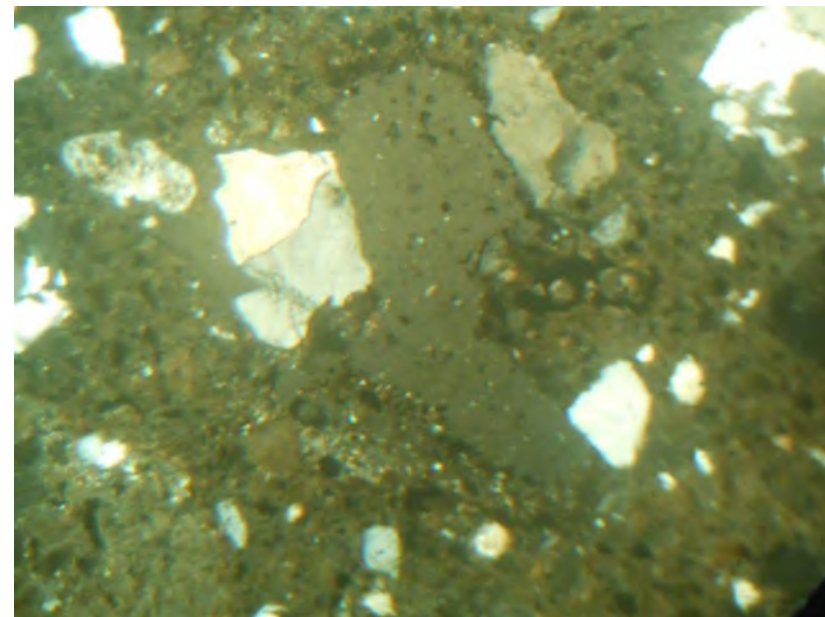
გამჭვირვალე პეტროგრაფიული შლიფის მიკროსკოპული ანალიზით ნიმუში წარმოადგენს პორტლანდცემენტის ნალესობას, სადაც ძირითადად მასა - ცემენტი მაღალტემპერატურული გამოწვის შედეგად გამინებული უბნების სიმრავლითაა წარმოდგენილი. შემავსებელი მსგავსია ნიმ.N21/908-ის შემავსებლის.

*ქვევით - მარჯვნივ:  
პეტროგრაფიული შლიფი მიკროსკოპში.*

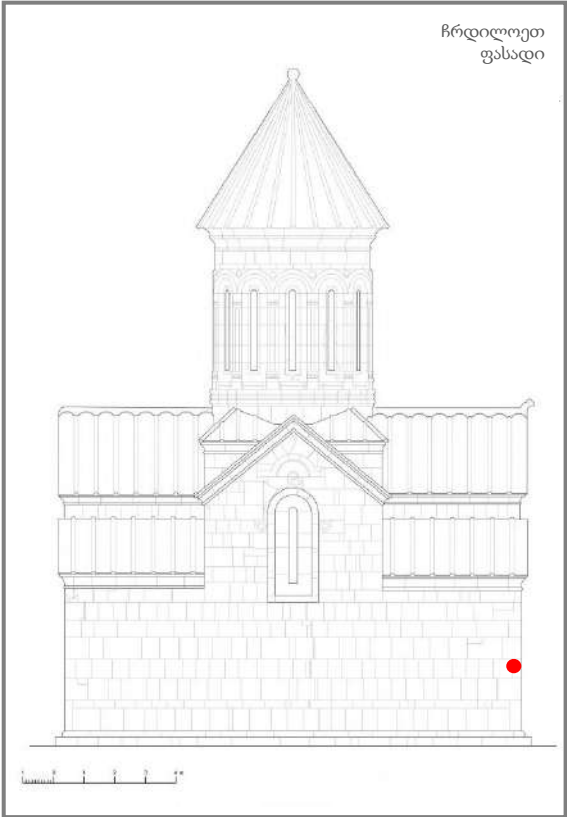
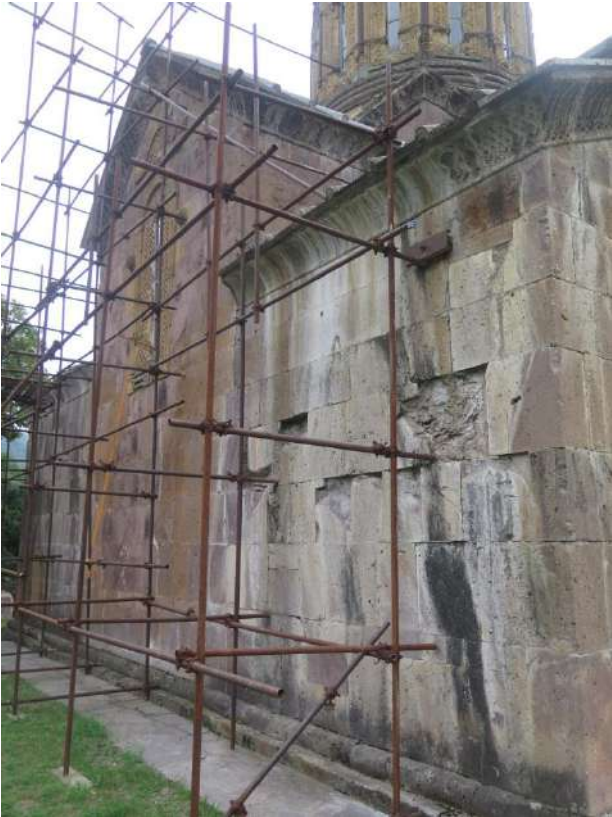
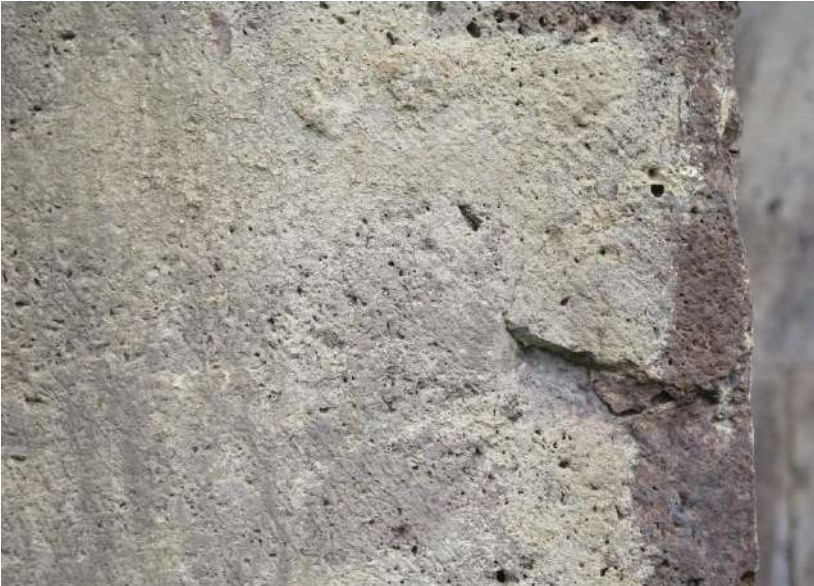
| | | ნიმუშის ნომერი | N 23/910 | |

| ნიმუშის აღების ადგილი | ტაძრის ჩრდილოეთ ფასადის დასავლეთ ნაწილი, მიწის დონიდან დაახლოებით 2.5-3 მ. სიმაღლეზე. | ნიმუში აიღო | მ.ს. / ს.წ. / ს.მ. | ჩრდილოეთ ფასადზე არსებული ქერქის რაობის დასადგენად. |

კედლის ფასადზე არსებული სქელი თეთრი ფერის ქერქი, რომელიც ფარავს საკმაოდ დიდ საფასადო ნაწილს და სავარაუდოდ გადახურვიდან ჩამოედინა.

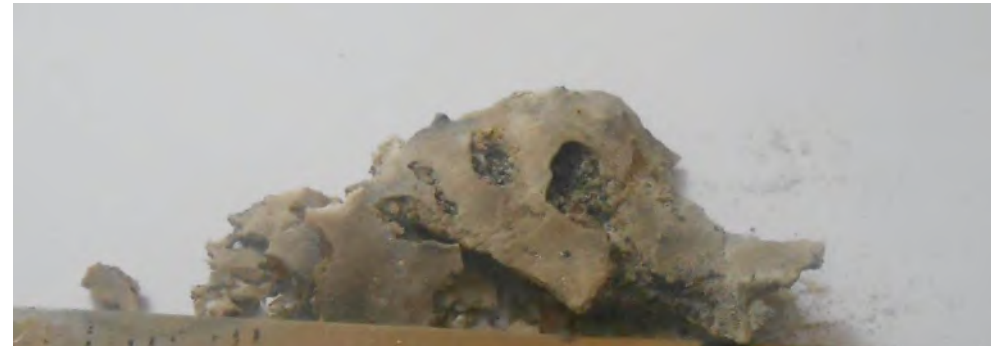
მაკროსკოპულად ნიმუში საკედლე ქვაზე გადაკრული ნაცრისფერი პატინის (ქერქის) თხელ (0,5-1 მმ) ქერქს წარმოადგენს.

ბინოკულარის ქვეშ ფიქსირდება მუქი (რუხ-შავი) გრანულები, განცალკევებული თეთრი წვრილკრისტალური ნივთიერებისგან (თაბაშირი). ამ მასებს ზემოდან გადაკრული აქვს მოყვითალო კრისტალები ნივთიერების ქერქი (კალციტი). ეს შეიძლება იყოს ძალიან თხელი, წყლით გაჯერებული ცემენტის ხსნარის განკრისტალება, ან წყლის ხანგრძლივი ზემოქმედებით დაშლილი და განკრისტალებული ცემენტის ხსნარის ჩამონალვევით.

**ზევიტ:** ნიმუში მაკროსკოპულად. ქვის პატინის თხელი ქერქი.
