იმერეთის რეგიონში ქ. ქუთაისის მე-14 საჯარო სკოლის (ს/კ 03.01.23.127) რეაბილიტაციარესტავრაციის საპროექტო-სახარჯთაღრიცხვო დოკუმენტაციის შედგენის მომსახურება

### III ეტაპი

საძიებო, კვლევითი და საფიქსაციო სამუშაოების განხორციელება

## საექსპერტო დასკვნა

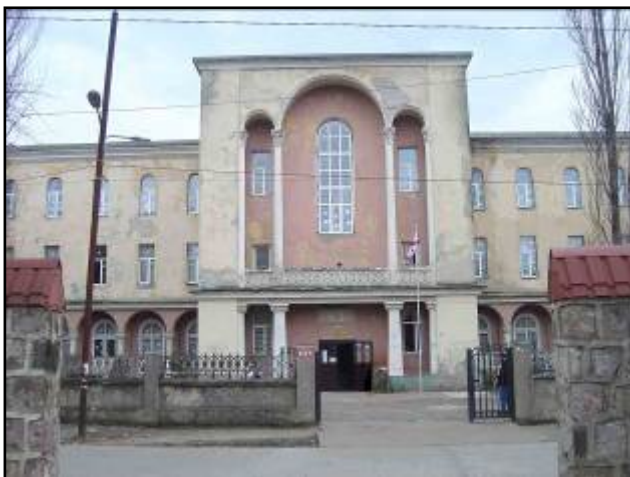
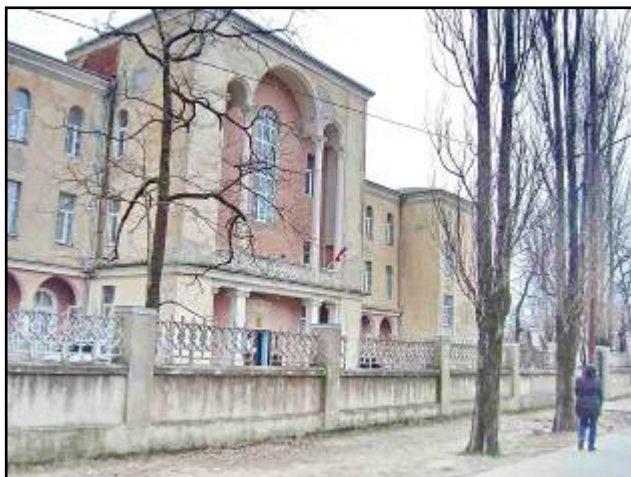
**ჩრდილოეთი ფასადი ეზოს შემოღობვითი ღობით და ჭიშკრით**

რიზალიტებს შორის მოქცეული იგივე მონაკვეთები II და III სართულებზე წარმოადგენს ერთიანი სიბრტყის კედლებს მარტივი ტიპის მართკუთხა (II სართ) და თაღოვანი (III სართულზე) სარკმლების რიგებით. სარკმლების თავდაპირველი ხის ალათები გამოცვლილია შეუსაბამო ლითონ-პლასტმასით. I სართული და შენობის ზედა ნაწილი დასრულებულია საფეხუროვანი, გლუვი ლავგარდანებით.

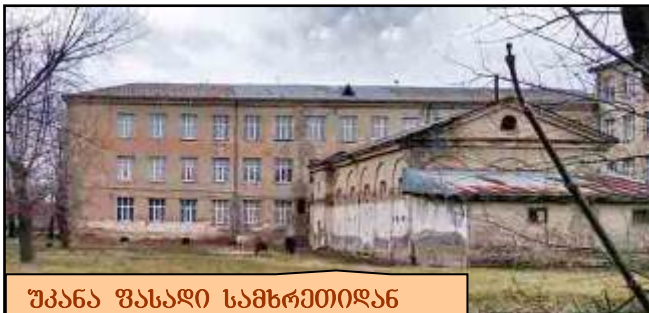
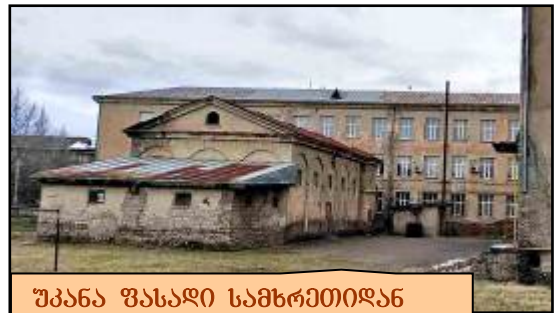
უკანა ფასადი სამხრეთიდან

შენობის უკანა ფასადი მარტივი სახისაა – კედლის ერთგვაროვანი სიბრტყე სამივე სართულზე დასახსრული მართკუთხა სარკმლებით. ალათები გამოცვლილია ლითონ-პლასტმასით. შუაში მიდგმულია ორქანობიანი სპორტული დარბაზი.

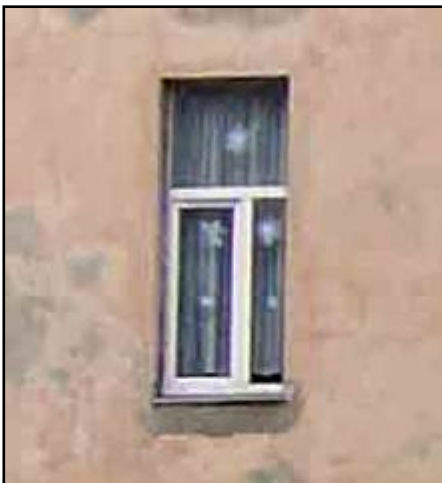
წინა ფასადი, II სართული

**ღიობები, სარკმლები და კარები** – სარკმლების ფორმა ფასადებზე მართკუთხა და თაღოვანი ზღუდარებით სრულდება. ღიობები თავდაპირველად ხის ალათებიანი იყო. ამჟამად შეცვლილია ლითონპლასტმასის ალათებიანი შემინვით. ასევე შეცვლილია თავდაპირველი კარები.

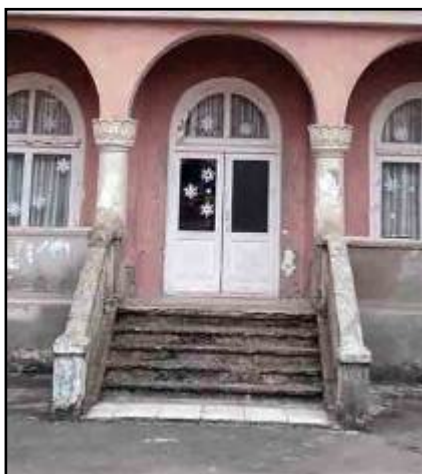
მარცხენა აივნის კარი

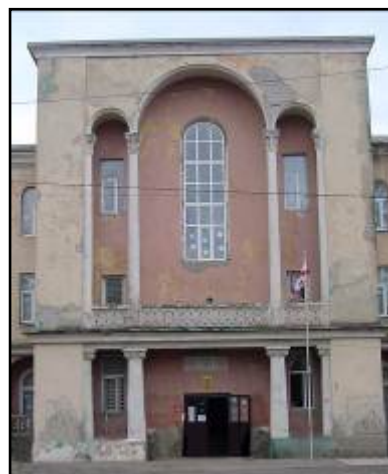
რიზალიტის ღიობები

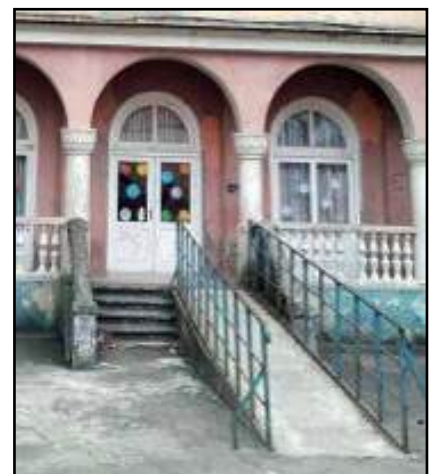
მარჯვენა აივნის კარი

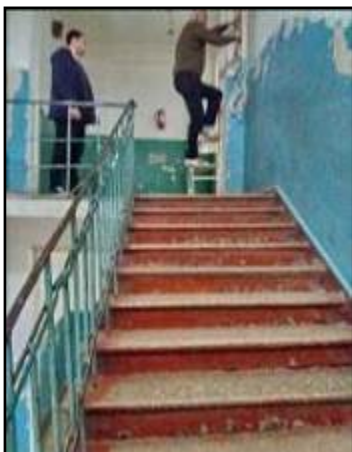
ასასკვლელი სხვენი

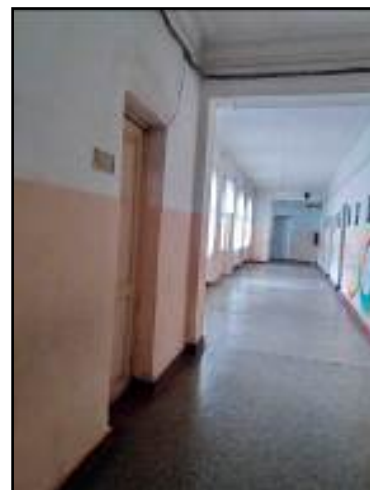
I სართ. ღერეფანი

სადარბაზო და კიბის უჯრედი – ფასადის მთავარი სადარბაზო კარიდან შევდივართ სამთავე სართულის მომცველ სამ სვლიან (ორი გვერდითი და ერთი შუა) კიბის უჯრედში, რომლის უკან I სართულზე პერპენდიკულარულად წაგრძელებული ღერეფანია და შემდეგ ეზოს კარისკენ მიმართული ვესტიბიული. მართკუთხა სადარბაზო მარტივად არის მოწყობილი, კედლები გალესილია და დაფერილი. ჭერთან დაუყვება ნაღესი კარნიზები. იატაკი კიბის უჯრედში, ბაქნებზე, ღერეფნის მიმდებარე მონაკვეთებში და ვესტიბიულში სხმული ბეტონით არის მოგებული. ფლანგების კიბის უჯრედებში ორმხრივი კიბის სვლაა და ბაქნები მოგებულია კერამიკულ ფილებიანი იატაკით.

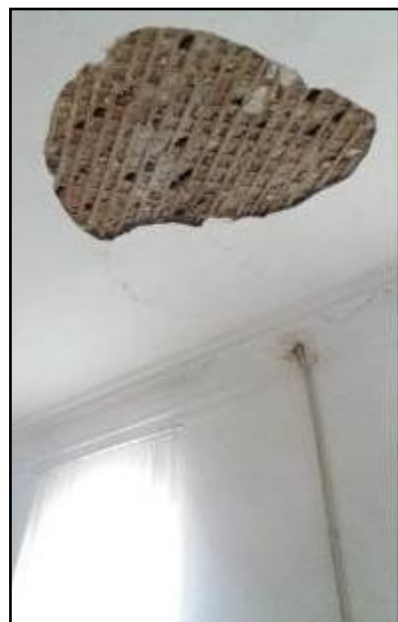
**ოთახები** – რემონტების გამო ძველი მსატვრული გაფორმება პრაქტიკულად არ შემორჩენილა. კედლები მარტივადაა შეღესილი, შეთეთრებული და დაფერილი ვარდისფრად, ცისფრად და მწვანედ სართულების მიხედვით. რელიეფური ნაღესობა ჭერის მახლობლად მხოლოდ რამდენიმე ადგილასაა. ცენტრალურ კიბის უჯრედსა და I სართულის ვესტიბულში სხმული ბეტონის იატაკია. დერეფნებში პარკეტია დაგებული, ხოლო კიბის უჯრედში მოზაიკური ფილები.

ნალესი პარნიზი ჰერთან

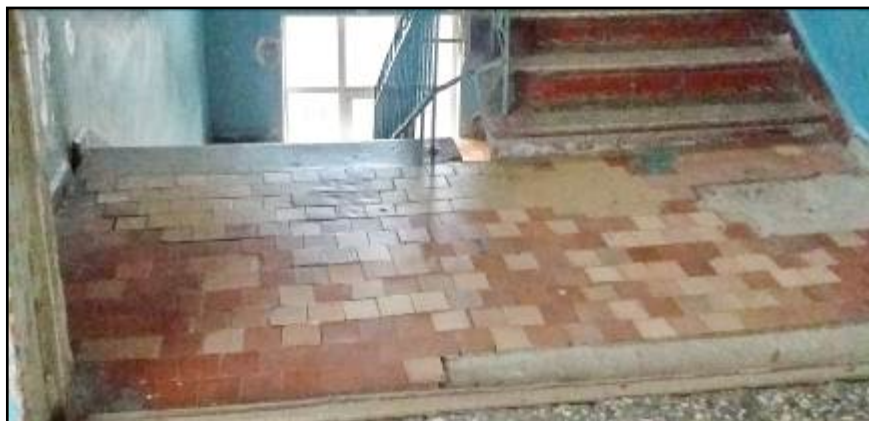
ფლანგის კიბის უჯრედის მოზაიკური იატაკი
