მოხსენებითი ბარათი

# ექსპერტიზის დასკვნა

ექსპერტის დასკვნა № 004572716

ხაშურის მუნიციპალიტეტის გამგეობა მიმდინარე წელს გეგმავს ქ. ხაშურში, წმინდა ნინოს ქ. №1-ში მდებარე (ს/კ 69.08.53.023) საფეხბურთო მოედნის რეაბილიტაციას.

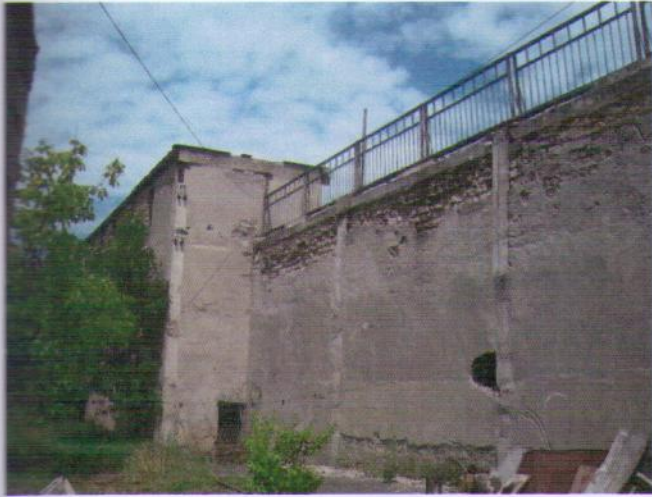
ფოტო 9

რაც შეეხება დასავლეთ ტრიბუნას იგი აშენებულია აღმოსავლეთი ტრიბუნის ანალოგიურად მონოლითური რკინაბეტონის კარკასით, მასზე ტერასებად დაყრდნობილი რკინაბეტონის წინასწარდაძაბული ფილებით, რომლებზეც მოწყობილია მაყურებლებისათვის დასაჯდომი ადგილი. აღნიშნული ტრიბუნის შუა ნაწილში ამოყვანილია სამსართულიანი ნაგებობა, რომლის პირველი ორი სართული უჭირავს სამეურნეო დანიშნულების ოთახებს, ხოლო ბოლო მესამე სართული წარმოადგენს დამურულ პრესლოჯიას და ტრიბუნას საპატიო სტუმრებისათვის (იხ. ფოტო 7-9). აღნიშნული სამსართულიანი ნაგებობის ზომები გეგმაში შეადგენს: 5,00 X 10,50 მ-ს, ხოლო მთლიანი სიმაღლე 10,80 მ-ს. დასავლეთი ტრიბუნის მიახლოებითი ზომები კუბში: I იარუსის - 6,0 X 101,0 მ-ი, მაქსიმალური სიმაღლით 3,4 მ-ი, II იარუსის - 5,5 X 65,0 მ-ი, მაქსიმალური სიმაღლით 7,8 მ-ი. აღნიშნული ნაგებობის ძირითად მზიდ ელემენტს წარმოადგენს რკინაბეტონის კარკასი, რომელზეც სართულებს შორის დაყრდნობილია გადახურვის ღრუტანიანი ფილები, ხოლო გადასახურად გამოყენებულია წიბოვანი ფილები, რომელიც გამოიყენება სამრეწველო დანიშნულების ნაგებობებში (იხ. ფოტო 8;10-12).
