გება	1
რკინაგეტონის ქვედა საყრდენი კედლი კკ 0+33 – კკ 0+82, L=49.0 მ.	2
რკინაგეტონის ქვედა საყრდენი კედლის არმირება	3
საბზაო სამოსის კონსტრუქცია	4
საბზაო სამუშაოების ჩასატარებლად მოძრაობის რეგულირების სქემა	5
ბანიზი პროცესი	6

შიდასახელმწიფო გადასახლის მიზნების ქუთაისი-წყალტუბო-ცაგერი-ლენტები-ლასდილის სავტომობილო გზის მე-77 კმ-ზე დაზიანებული ქვედა საყრდენი კედლის აღდგენის საპროექტო დოკუმენტაცია შედგენილია შ.კ.ს. “პროექტმშენკომპანი”-ს მიერ საქართველოს სავტომობილო გზების დეპარტამენტის 2013 წლის 19 ივნისს გაცემული დავალების საფუძველზე.

ზოდასახლმდებრები მნიშვნელობის ქათაისი-წყალტუბო-ცაგერი-ლენტები-ლასდილის საავტომობილო გზის 77-ე კმ-ზე არსებული დაზიანებული საყრდენი კედლის  
აღდგენის სამუშაოები

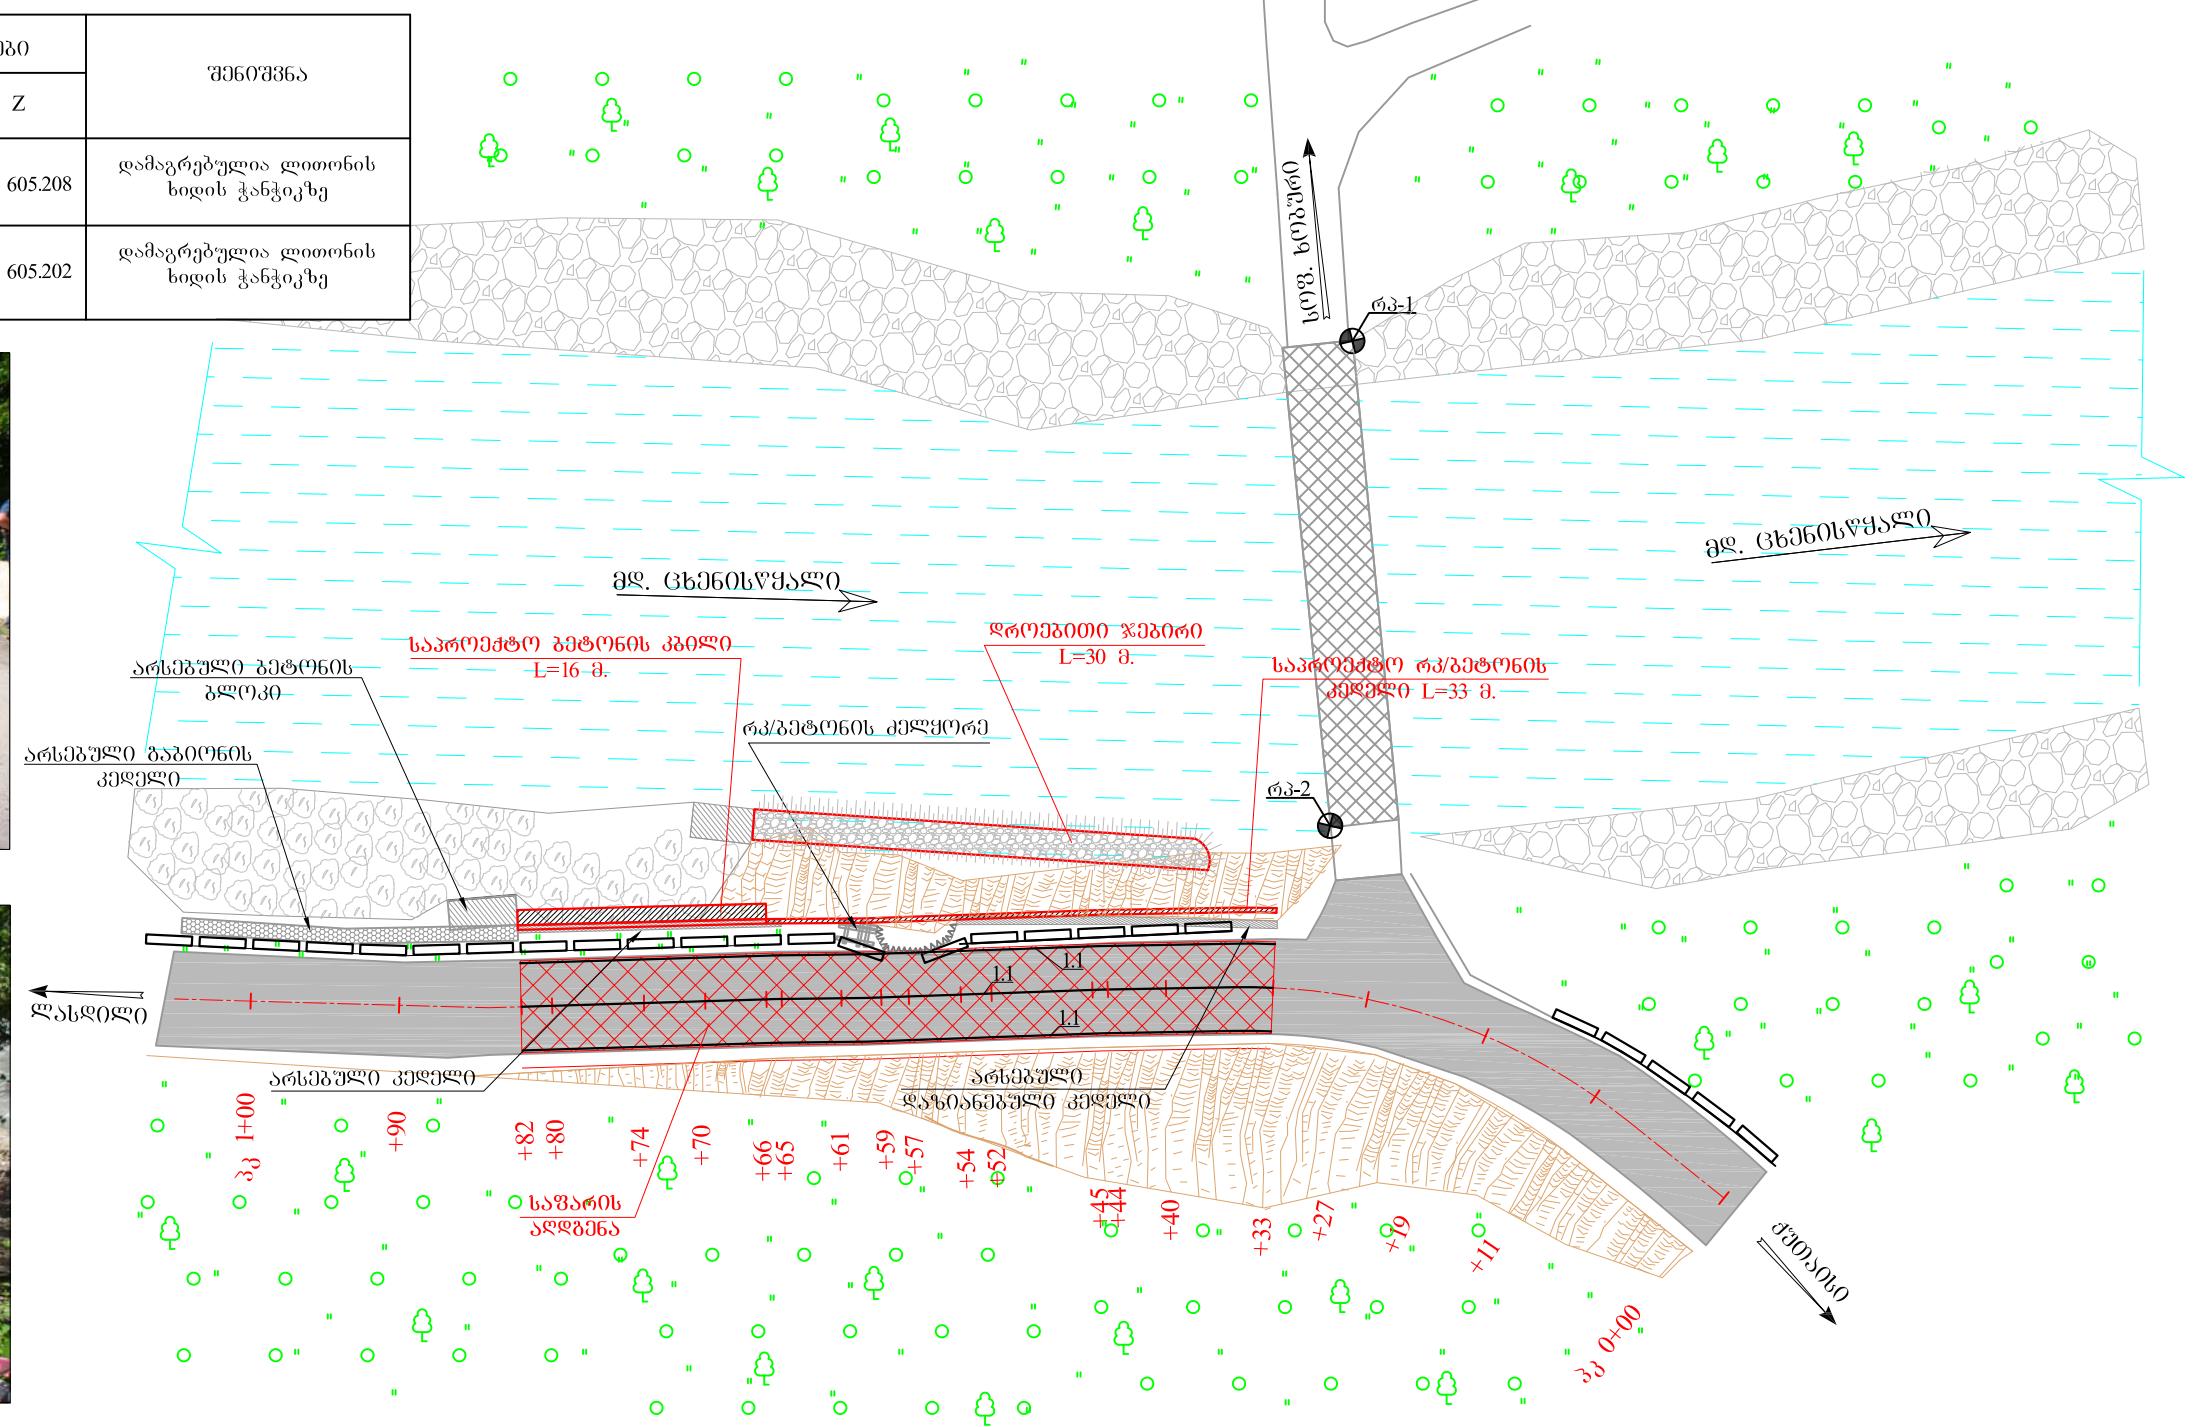
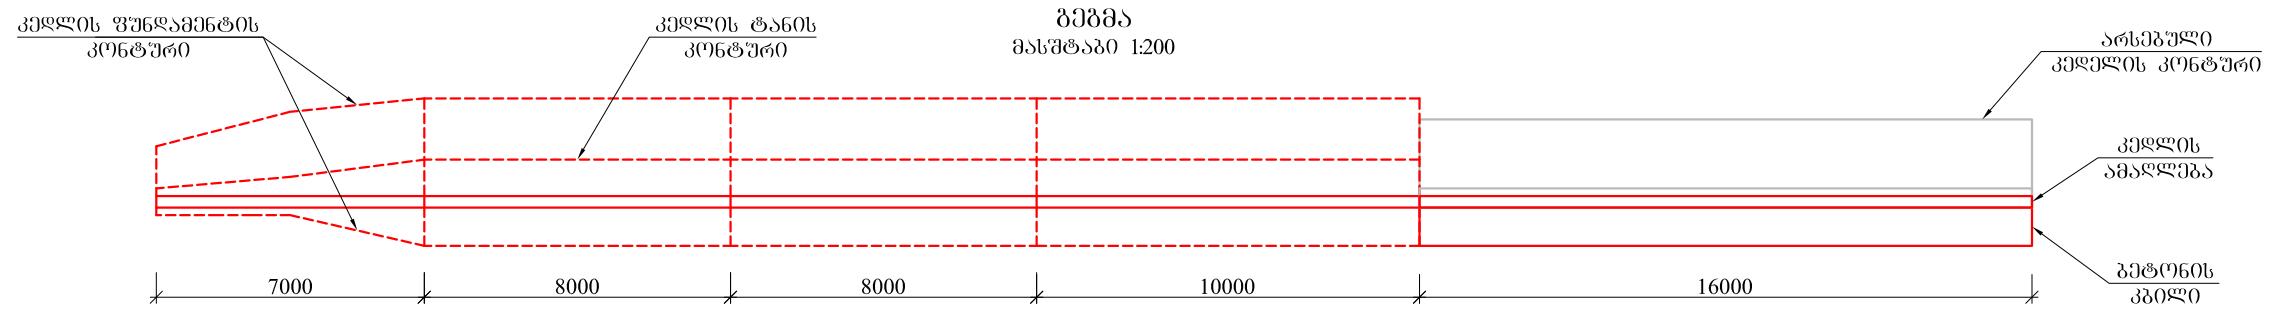
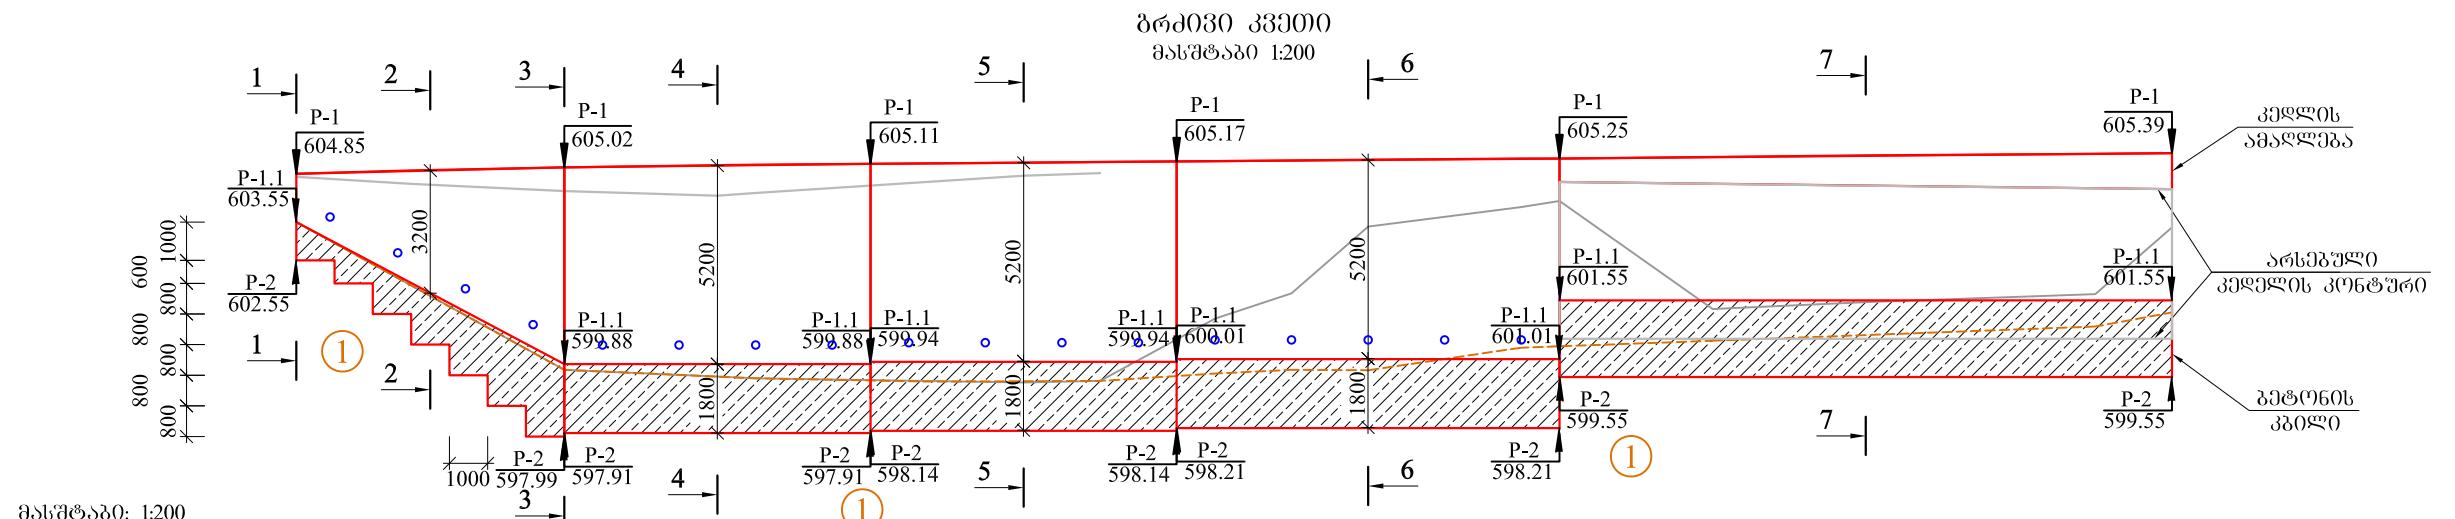
რკინის ეპონის ქვედა სამრდენი კედელი კა 0+33 – კა 0+82,  
 $L=49.0$  მ.

არსებული გედლის 0+30ს 60-წელი გ.		604.77	604.59	604.40	604.28	604.35	604.80	604.87	605.14	605.16	605.18	605.20	605.22	605.25	605.25	605.29	605.33	604.53	604.47	604.45
საპროექტო მონაცემები	გედლის 0+30ს 60-წელი გ.	604.85	604.94	605.02	605.08	605.09														
არსებული მონაცემები	მიზანის 60-წელი გ.	603.59	601.68	599.73	599.40	599.51														
	მანძილი გ.	0+33	3	4	4	1	7													
		0+36.5			0+40			0+44		0+45

საწყისი ვერტიკალის P-1 კოორდინატები				P-1.1 ლოგი	P-2 ლოგ	გედლის სიმაღლე (მ)
გზის პრ+	აღმოსავალი	ჩრდილოეთი	60-წელი			
0+33	316666.093	4733188.039	604.85	603.55	602.55	1.30
0+40	316662.434	4733194.008	605.02	599.88	597.99	5.17
0+40	316662.434	4733194.008	605.02	599.88	597.91	5.14
0+48	316658.118	4733200.744	605.11	599.88	597.91	5.23
0+48	316658.118	4733200.744	605.11	599.94	598.14	5.17
0+56	316653.735	4733207.436	605.17	599.94	598.14	5.23
0+56	316653.735	4733207.436	605.17	600.01	598.21	5.16
0+66	316648.222	4733216.194	605.25	600.01	598.21	5.24
0+66	316648.222	4733216.194	605.25	601.55	599.55	3.70
0+82	316639.461	4733229.857	605.39	601.55	599.55	3.84

(1) — საბუალო სიმაღლის ზოდალი, 31a. კბ VI. ქანონი 1:0.75,  
ρ=2.80 გ/მ³, e=5.0, φ=31°, c=50 კბ/მ², R=50 კბ/მ², E=3 კბ/მ²

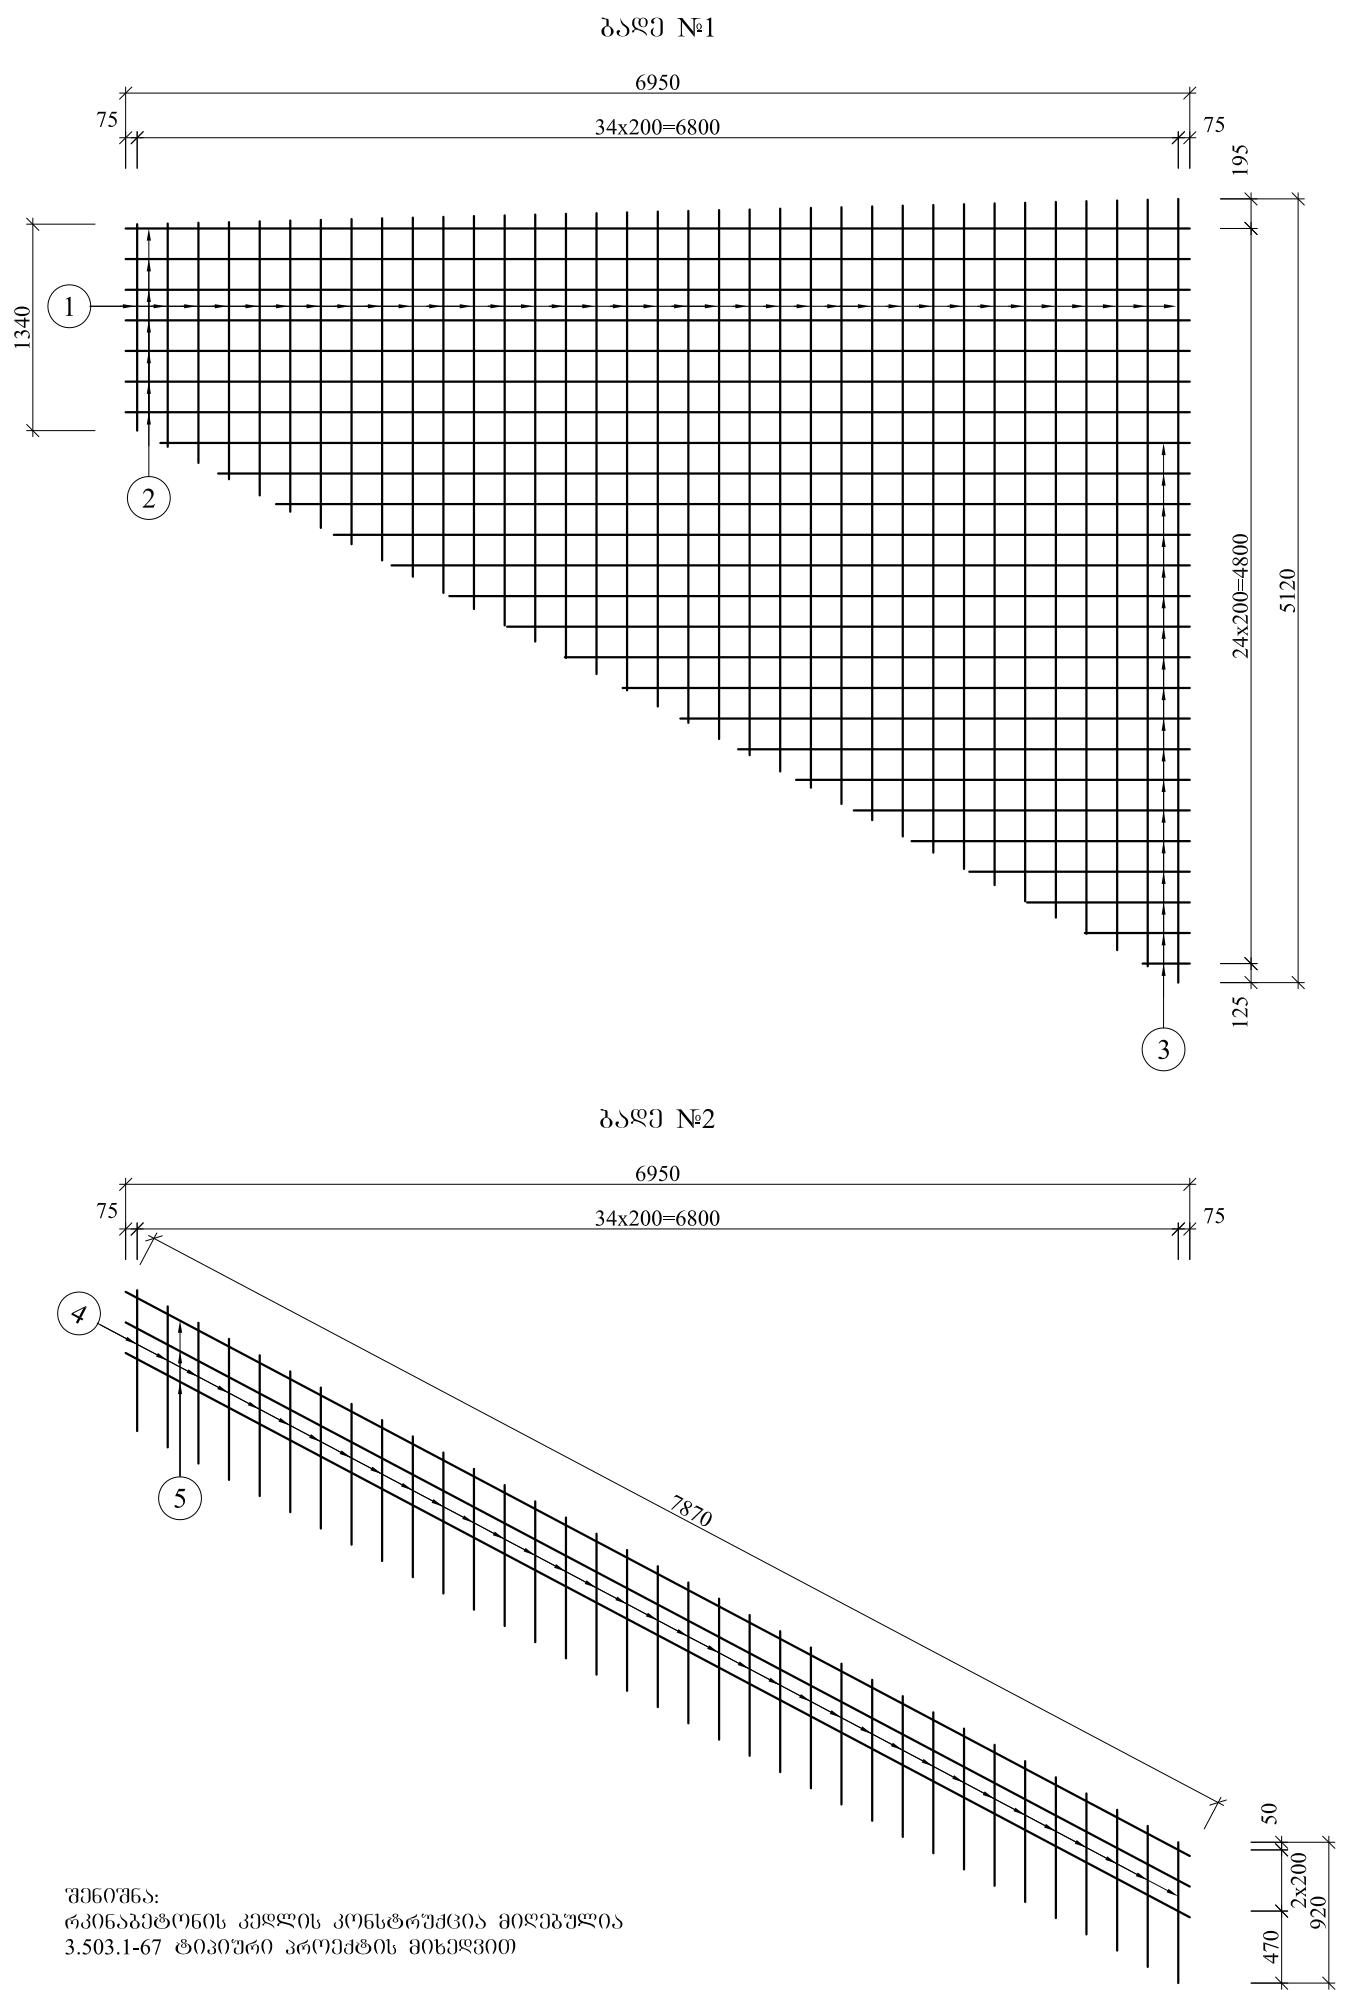
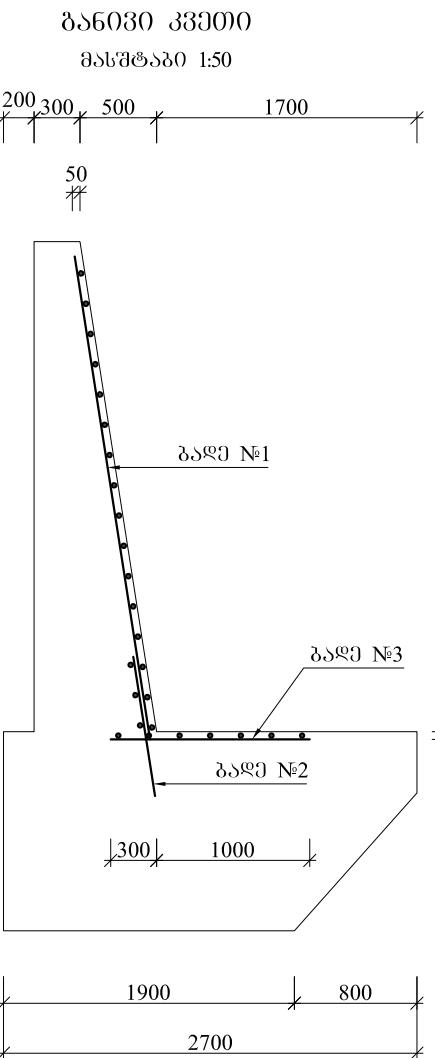
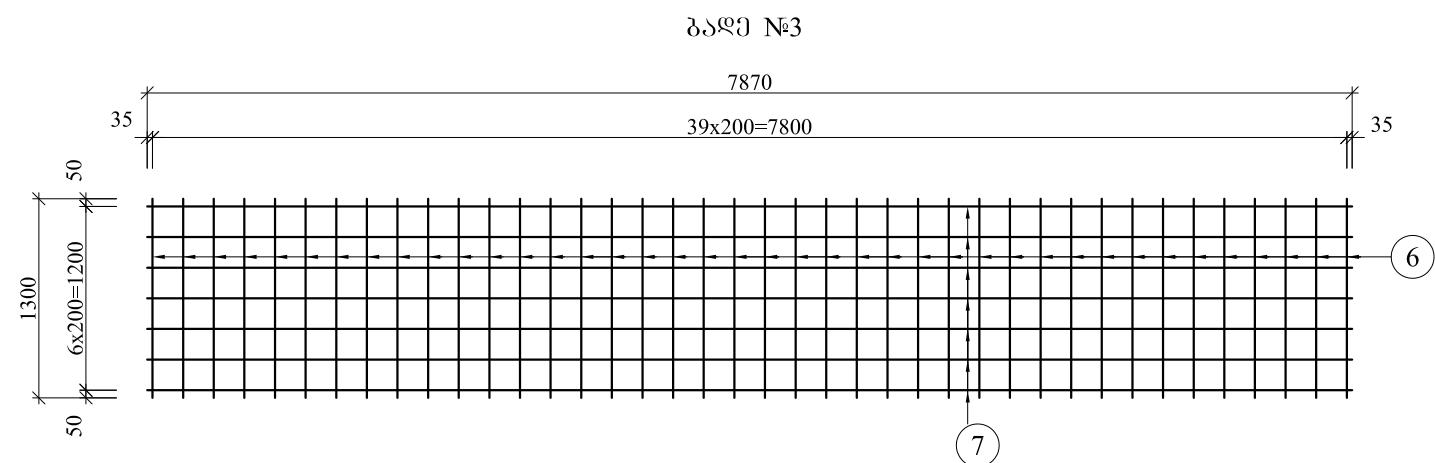
რპინაგეტონის ქვედა საყრდენი კედლის არმირება,  
hსაჭ=3.2 მ, L=7.0 მ.

ლილონის საეცვლილო ერთ სტრუქტურა, L=7.0 მ.

კონფიგურაცია	დღის	სიბრძე	რაოდენობა	საერთო სიბრძე
1	1	3	4	5	6
2	14 A-III	3200	35	112.0	
3	8 A-I	3520	18	63.4	
4	14 A-III	920	35	32.2	
5	8 A-I	7870	3	23.6	
6	14 A-III	1300	40	52.0	
7	8 A-I	7870	7	55.1

გეტრინის გორგელობა ერთ სტრუქტურა  
B30 F200 W6  
 $V=37.9 \text{ მ}^3$

შენიშვნა:  
რპინაგეტონის კედლის კონსტრუქცია მიღებულია  
3.503.1-67 ტექნიკური პრიექტის მიხედვით

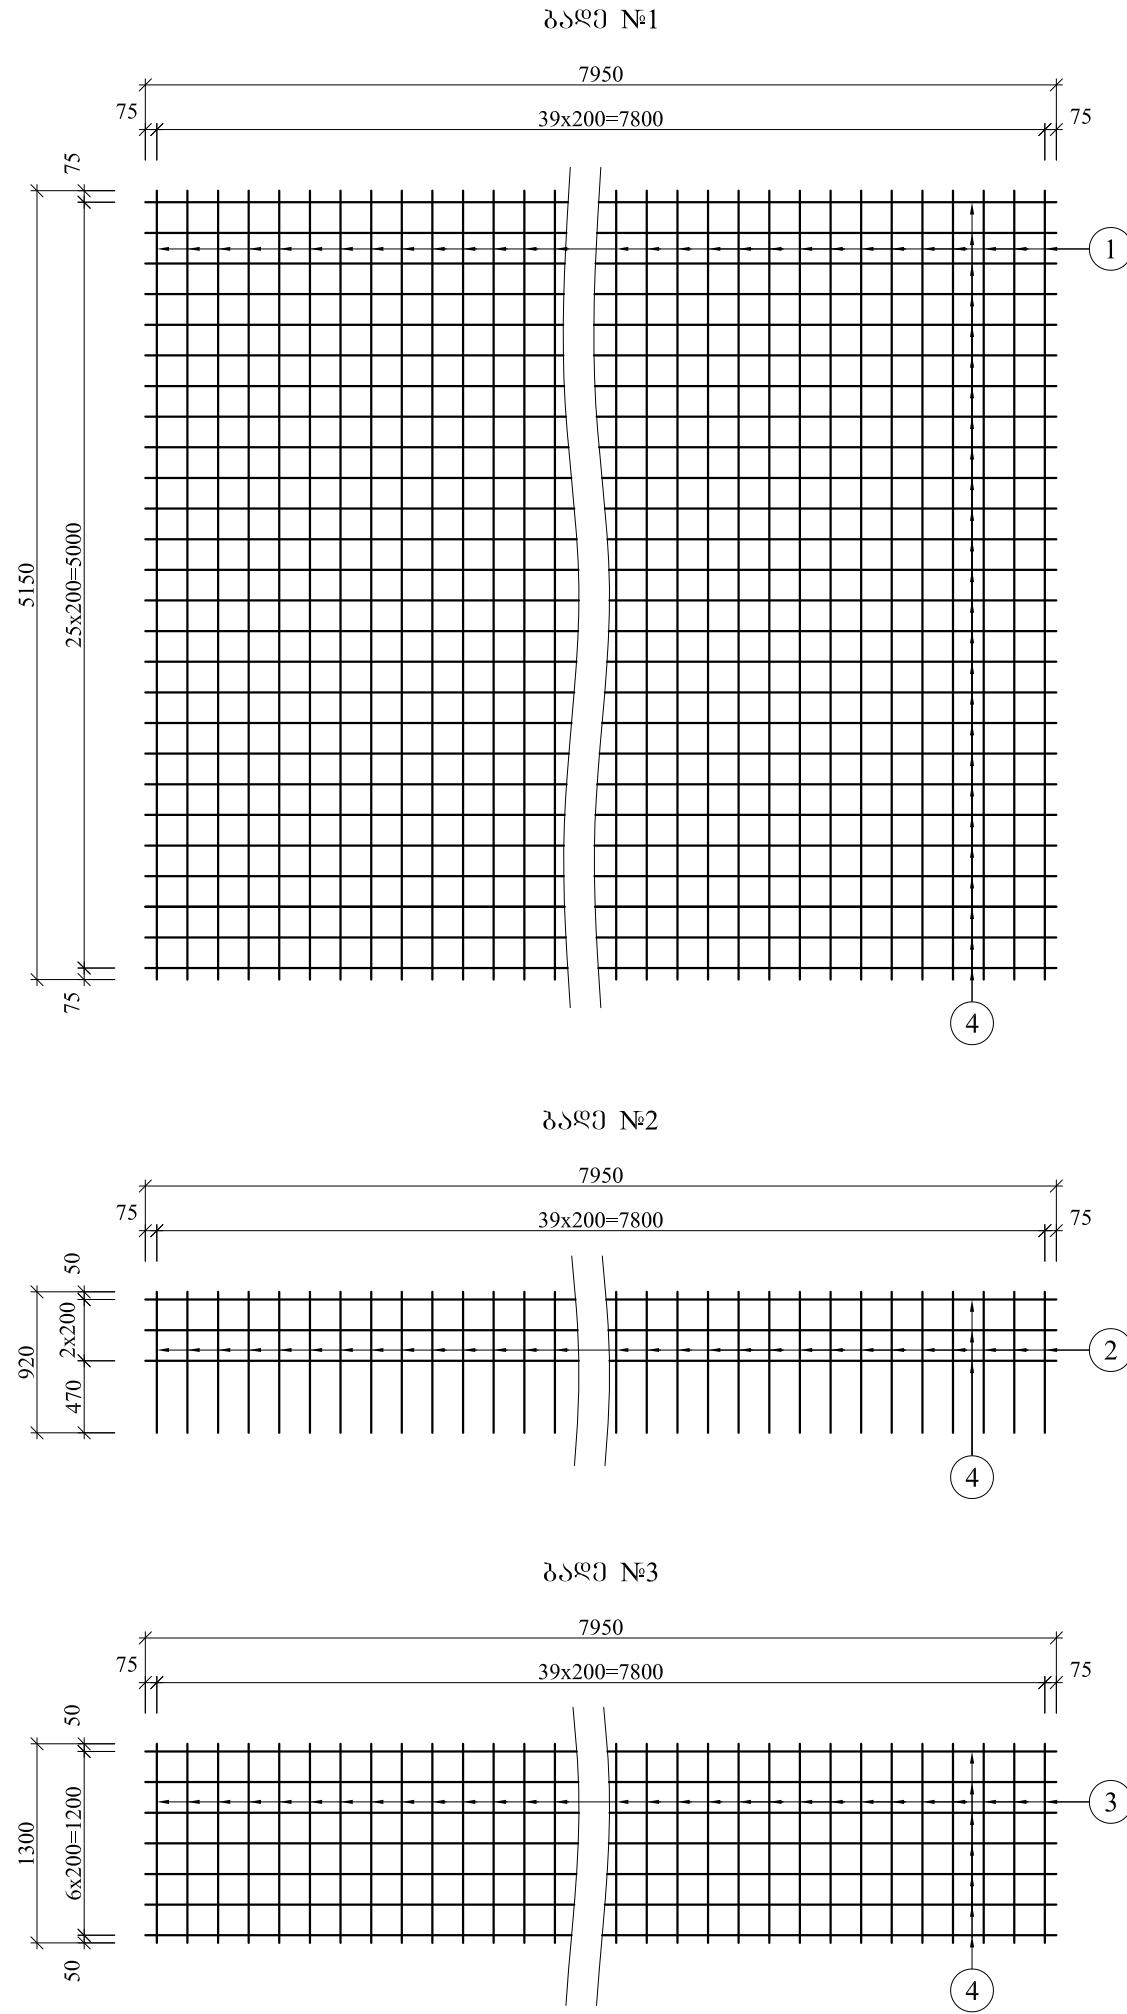
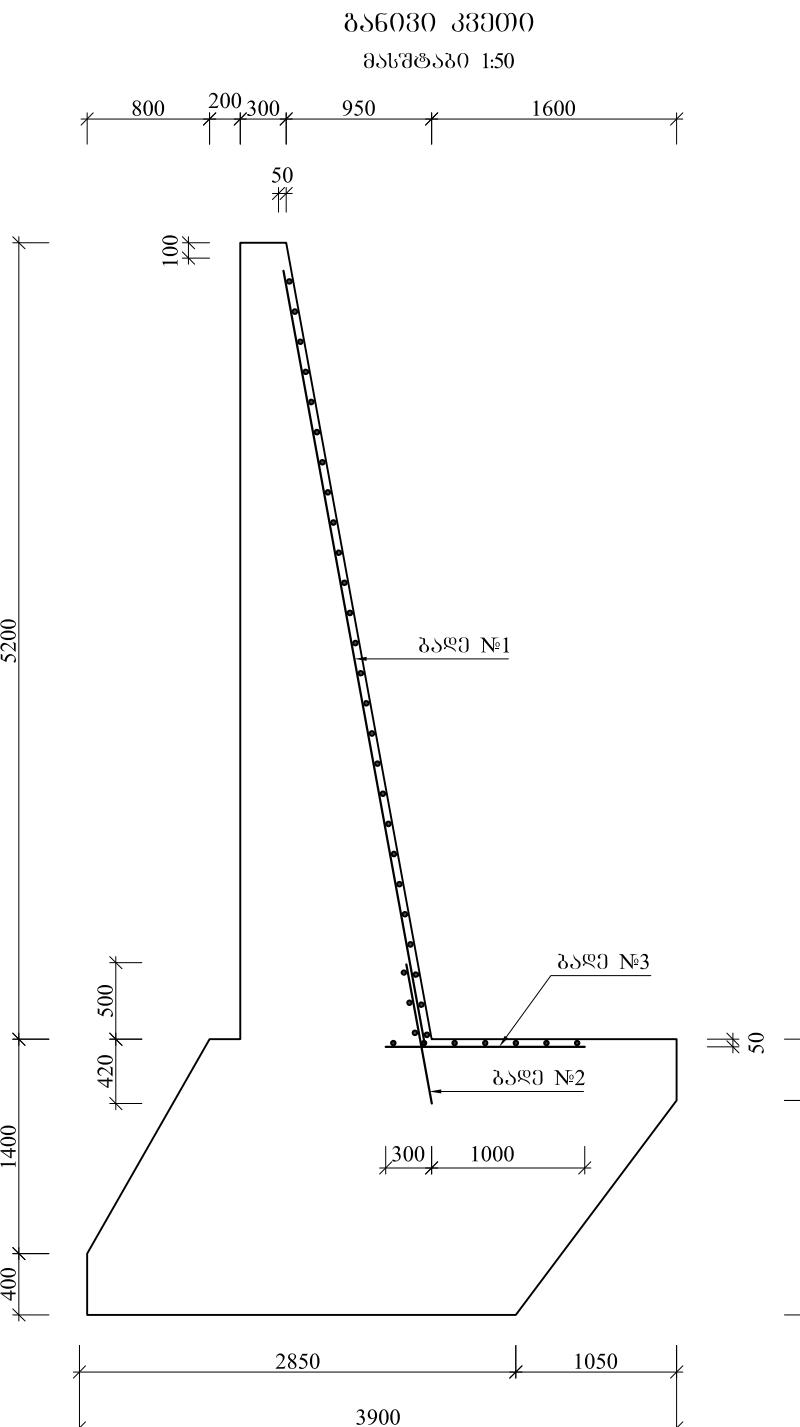
რპინაგეტონის ქვედა საყრდენი კედლის არმირება,  
 $h=5.2$  მ,  $L=8.0$  მ.

ლიტერის სპეციფიკაცია ერთ სტანდარტი,  $L=8.0$  მ.

კონკრეტის კონსისტენცია	დიამეტრი	სიმძლე	რაოდენობა	საერთო სიმძლე
1	2	3	4	5	6
გადე №1 (1 გადე)	1	14 A-III	5150	40	206.0
	4	8 A-I	7950	26	206.7
გადე №2 (1 გადე)	2	14 A-III	920	40	36.8
	4	8 A-I	7950	3	23.9
გადე №3 (1 გადე)	3	14 A-III	1300	40	52.0
	4	8 A-I	7950	7	55.7

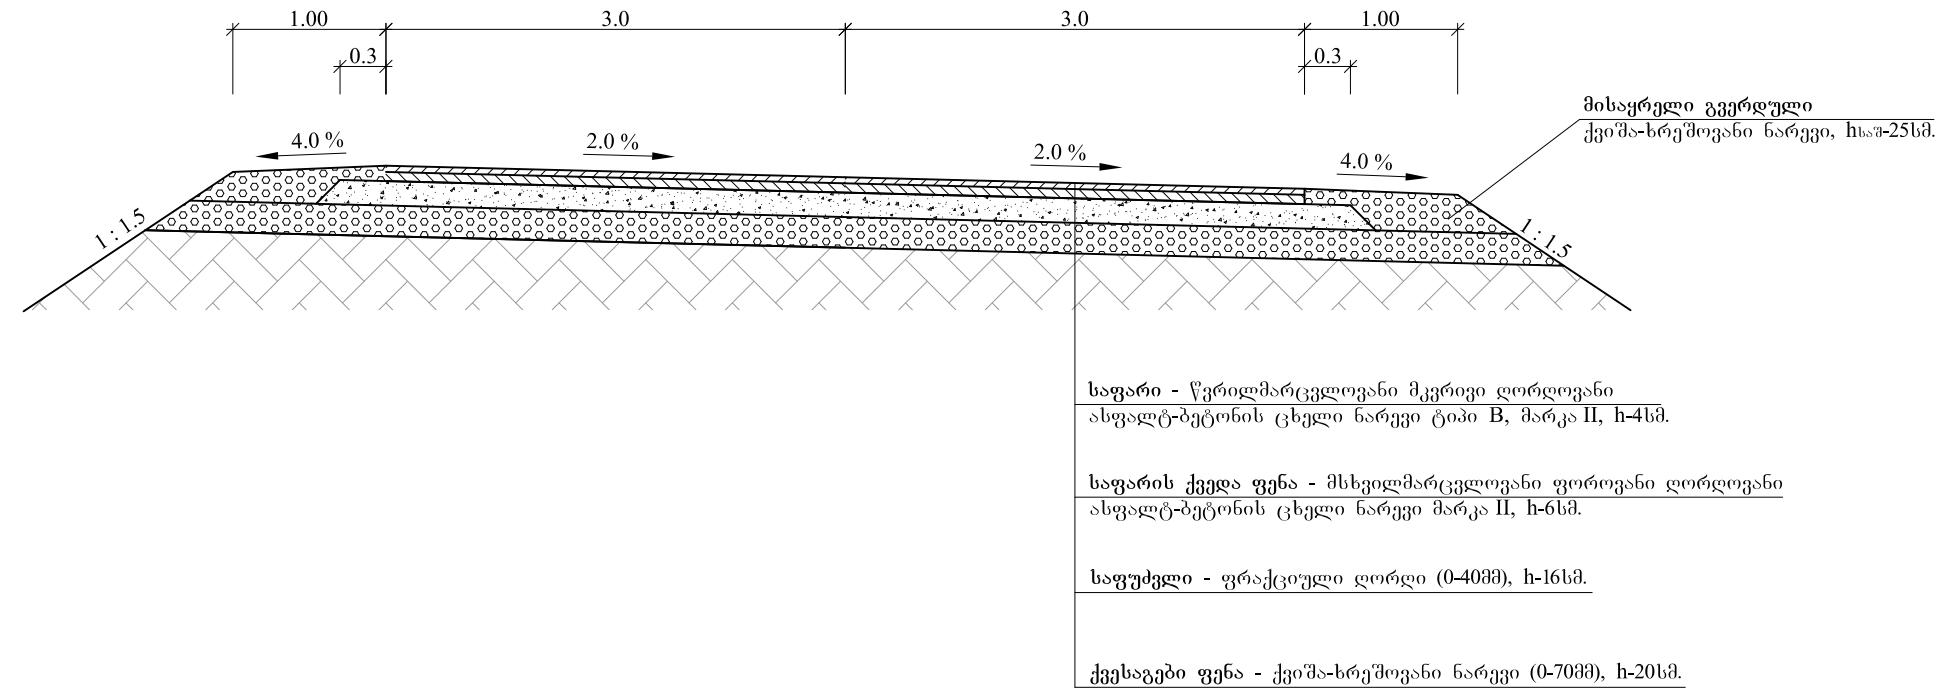
## საგზაო სამოსის კონსტრუქცია

მასალების ხარჯი საგზაო სამოსის  $1000 \text{ } \text{მ}^2 - \text{ტ} \cdot \text{გ}.$

№	მასალების დასახელება					
		ტ(მნა)	ტ(მნა)	მ³	მ³	შენიშვნა
1	2	3	4	5	6	7
1	საფარი - წვრილმარცვლოვანი მკერივი დორდოვანი ასფალტ-ბეტონის ცხელი ნარევი ტიპი B, მარტა II, h-4სმ.	97.6				გონი 9128-84
2	საფარის ქვედა ფენა - მსხვილმარცვლოვანი ფორმოვანი დორდოვანი ასფალტ-ბეტონის ცხელი ნარევი მარტა II, h-6სმ.		139.5			გონი 9128-84
3	საფუძვლი - ფრაქციული დორდი (0-40მმ), h-16სმ.			201.6		გონი 8267-82
4	ქვესაგები ფენა - ქვიშა-ხრეშოვანი ნარევი (0-70მმ), h-20სმ.			244.0	გონი 23735-79

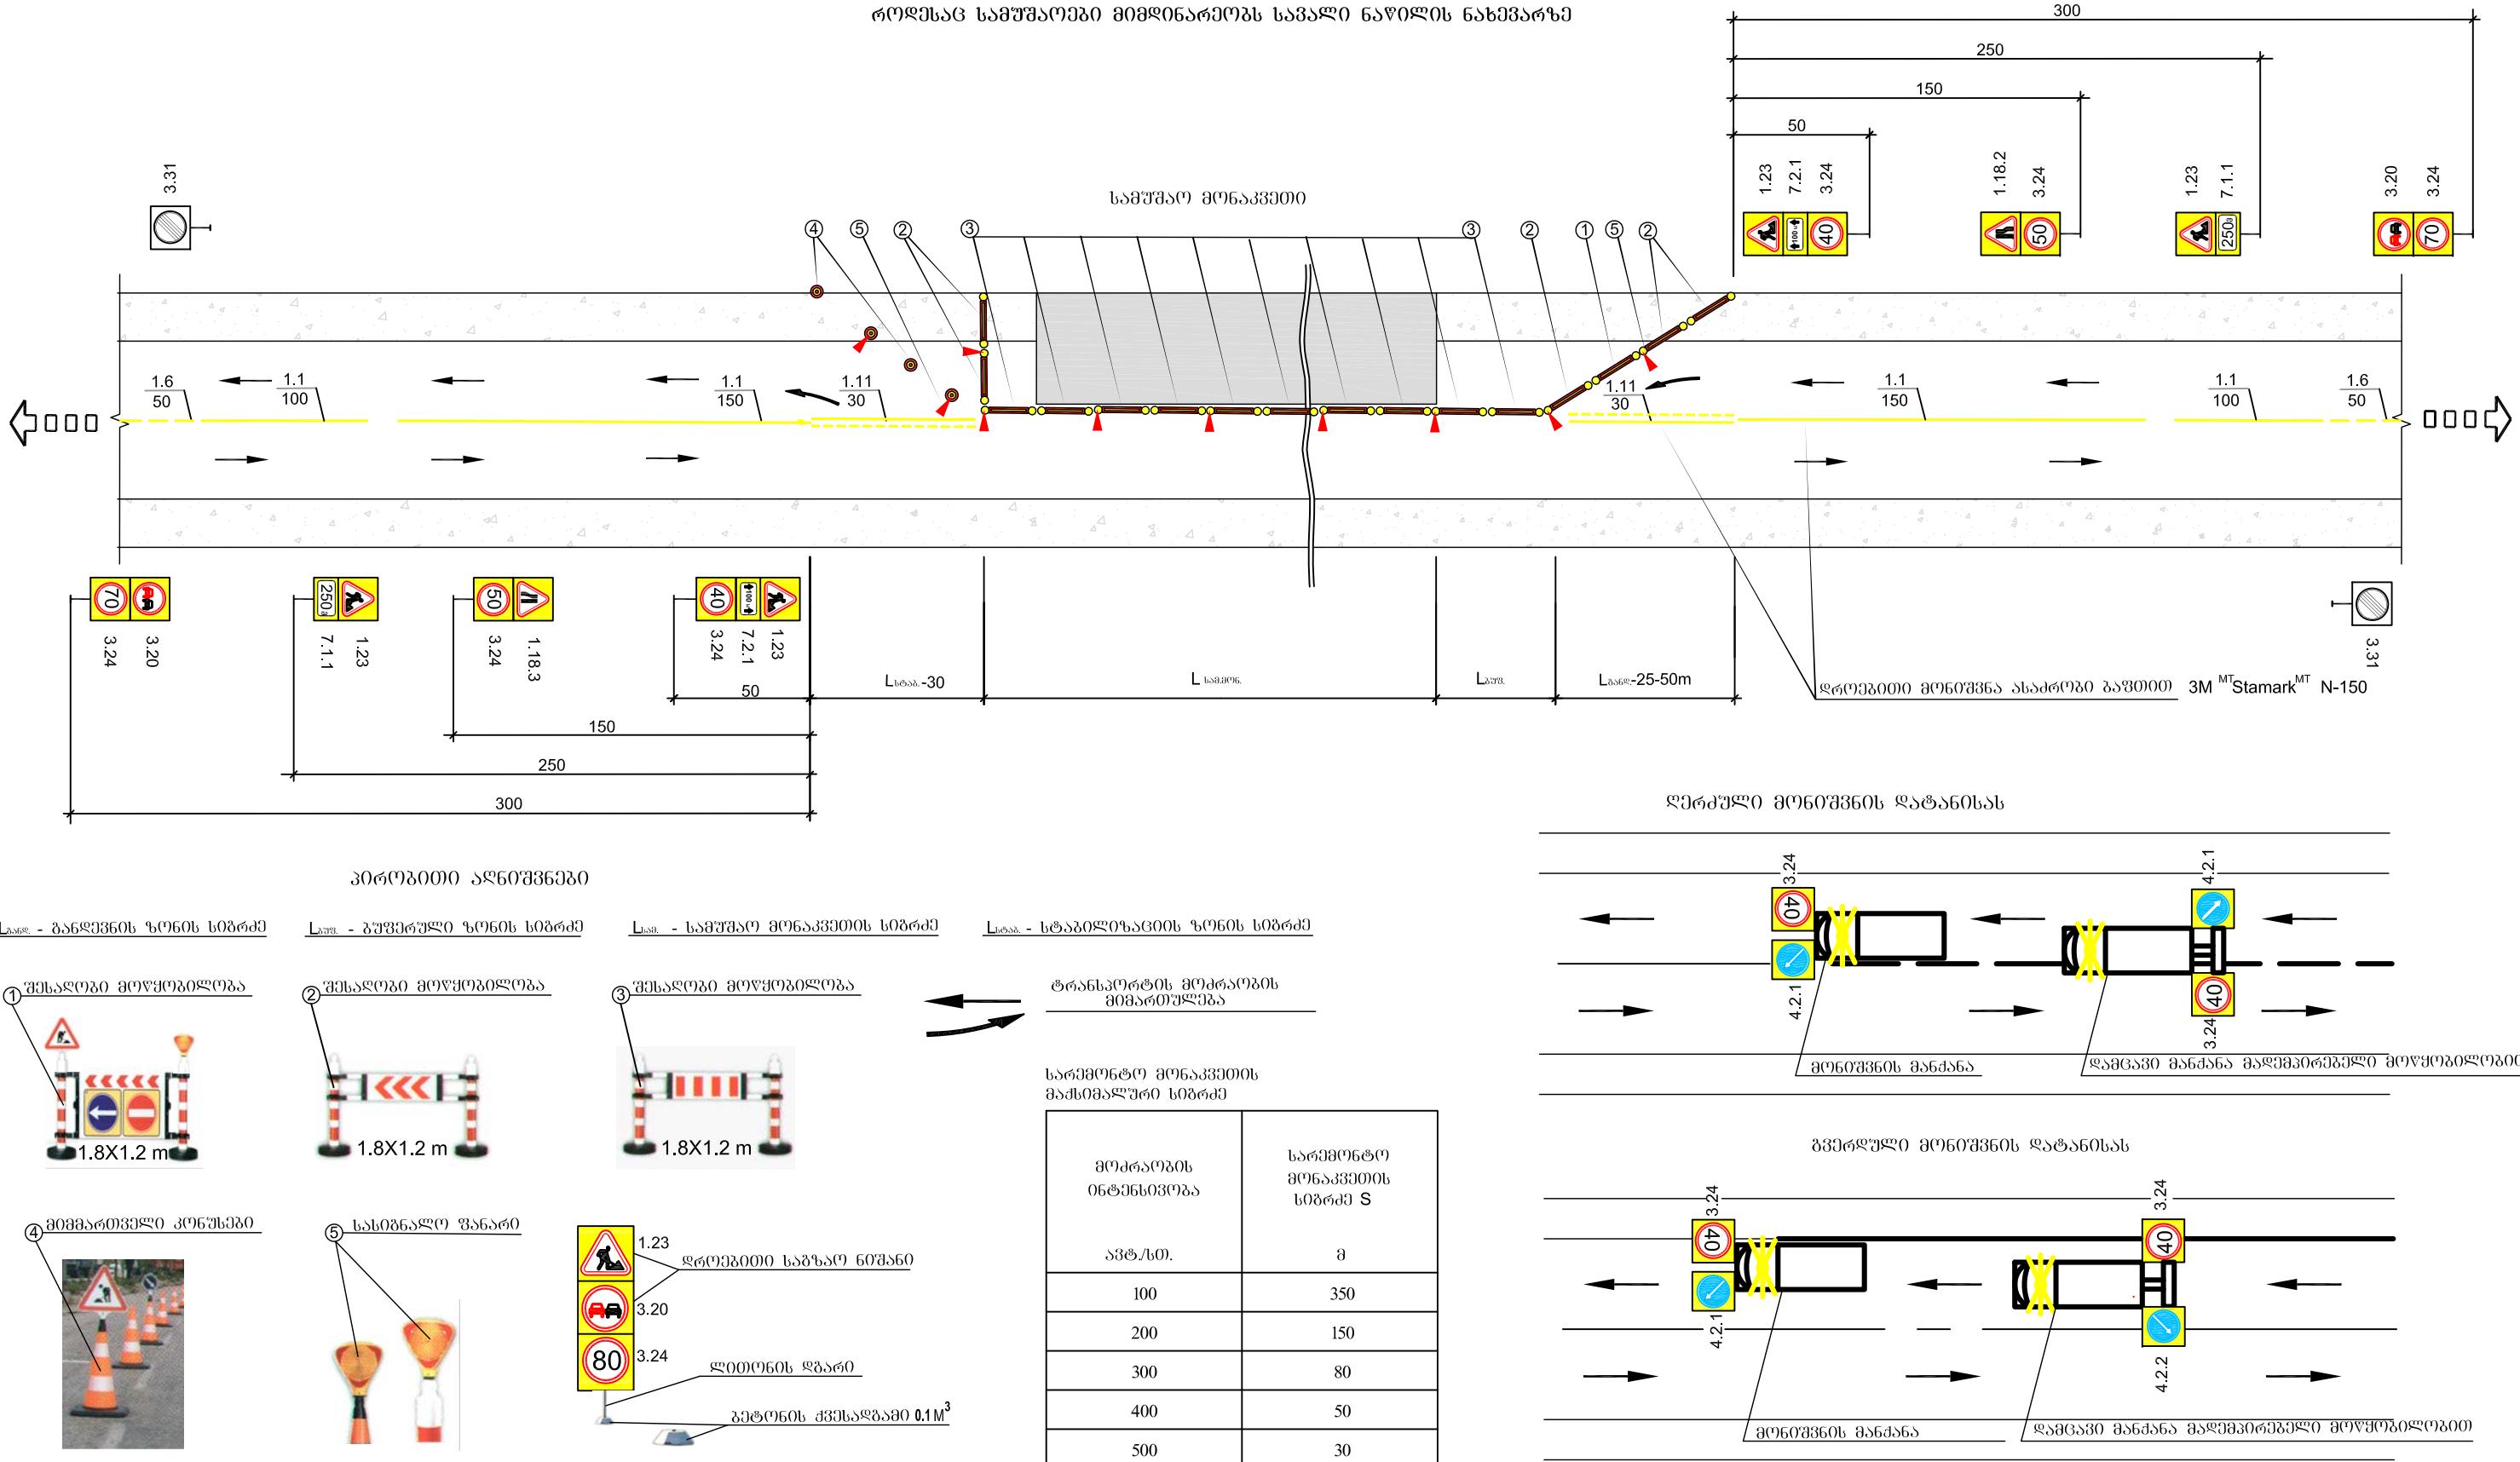
საგზაო სამუშაოების ჩასატარებლად მოძრაობის რეგულირების სქემა  
როდენაც სამუშაოები გიგანტურობის საგალი ნაწილის ნახევარზე

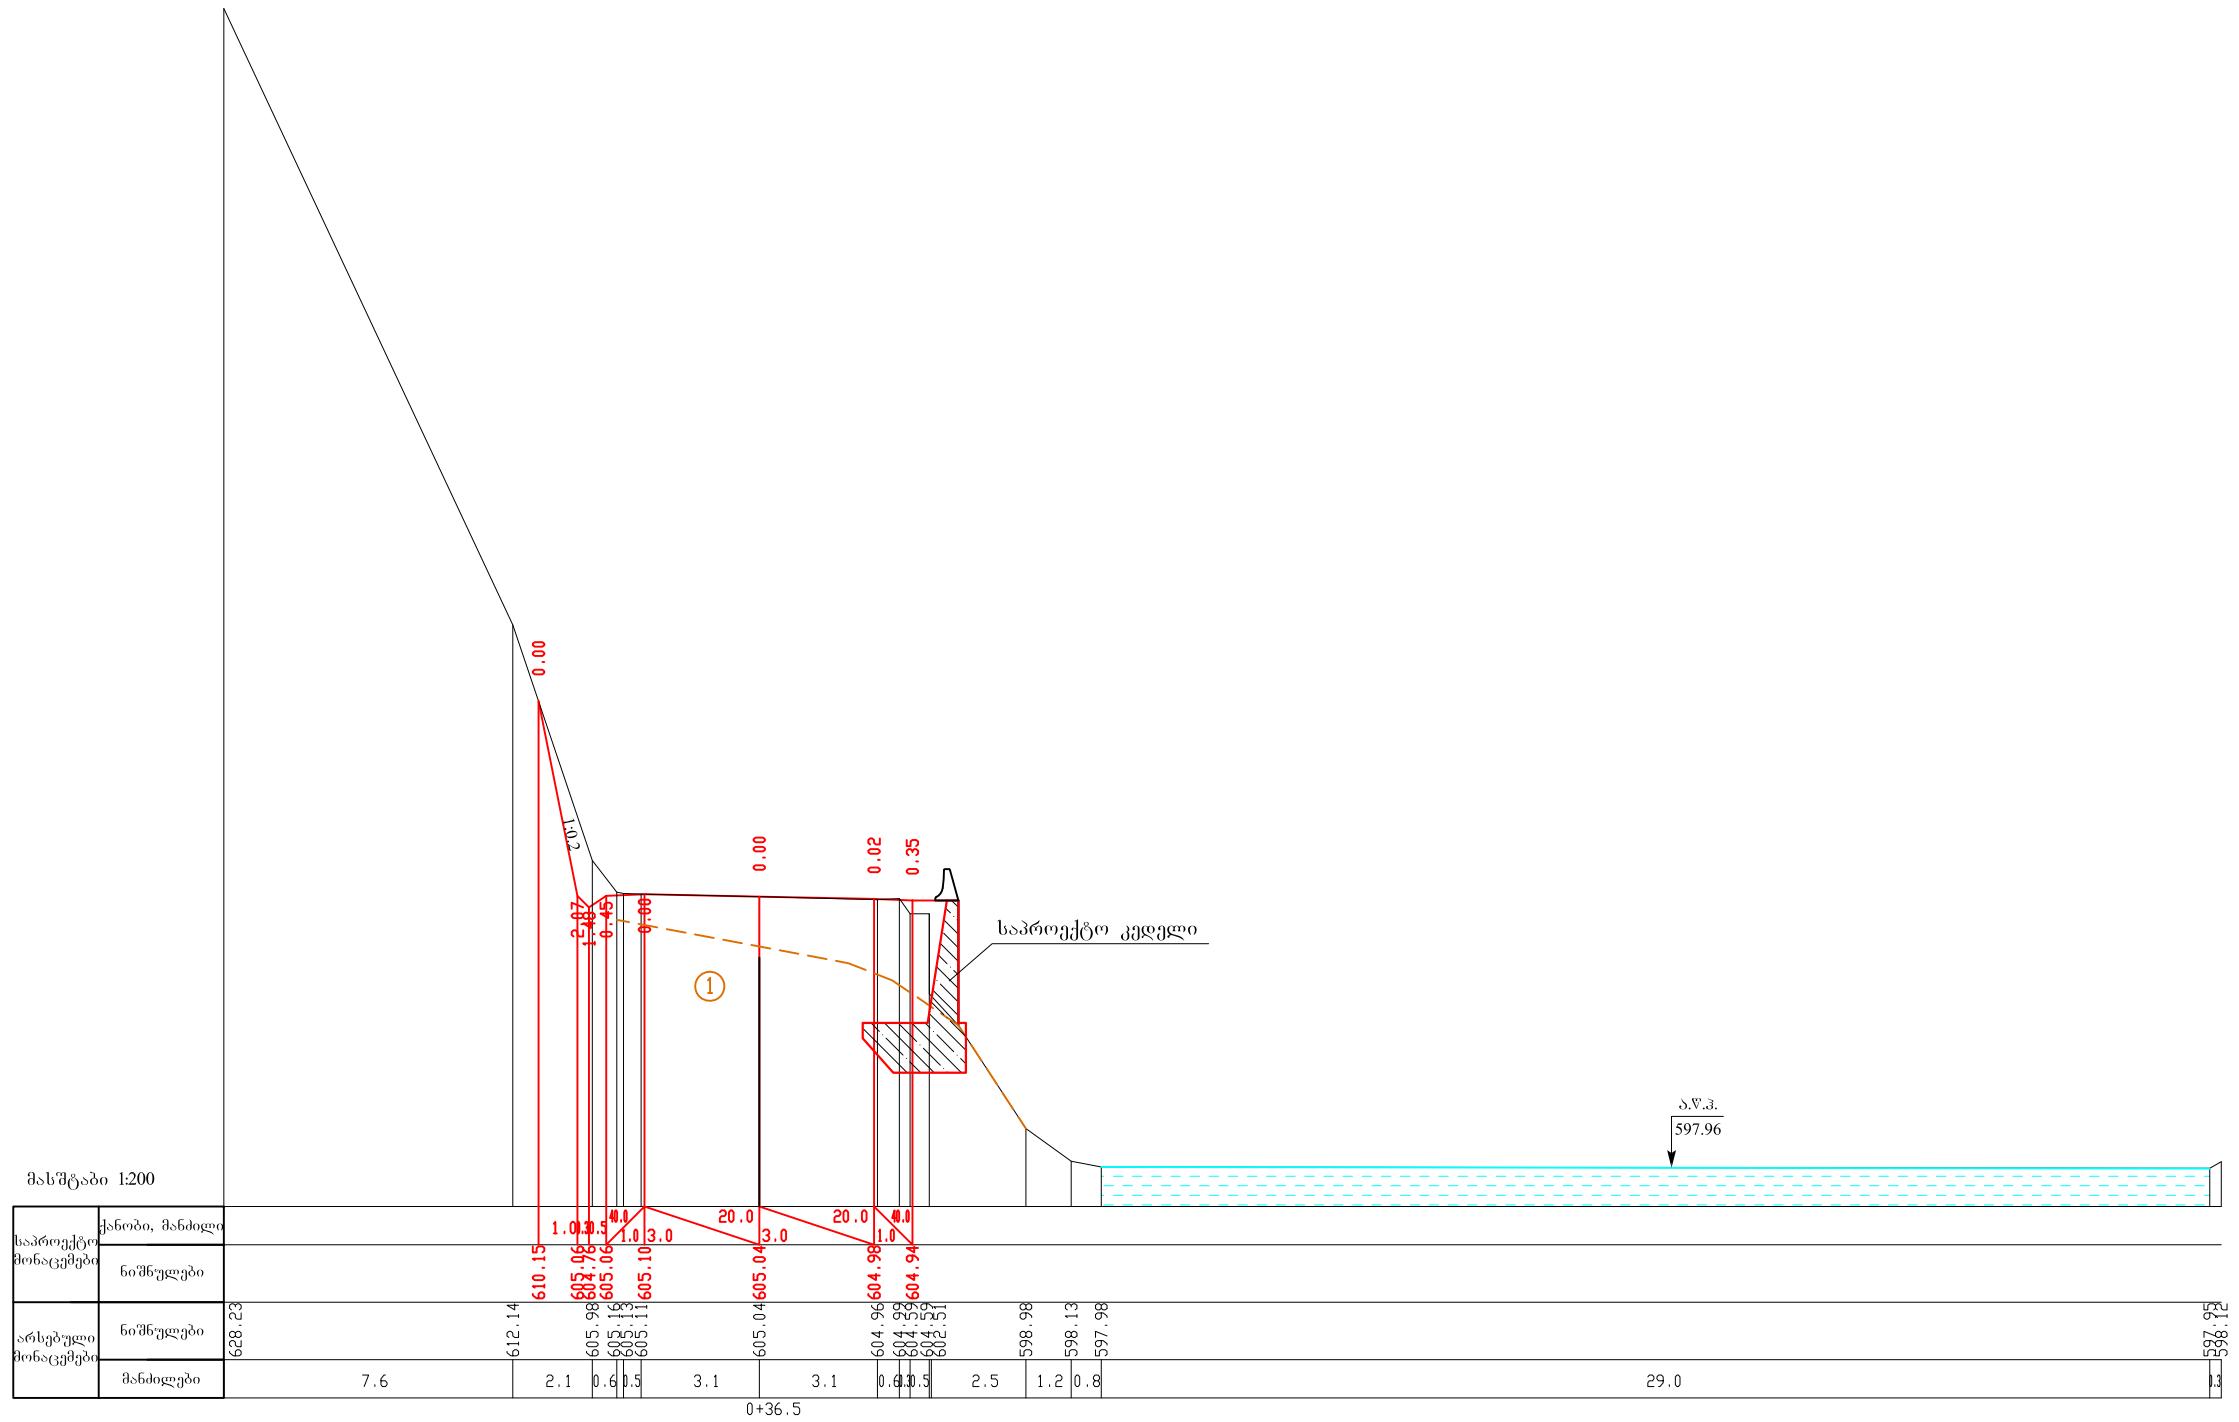
კკ 0+36.5

გეოლოგია:

① — საშეალო სიმტკიცის ფიქალი, 31გ ჯგ VI. ქნიგი 1:0.75,  
 $\rho=2.80 \text{ g/cm}^3$ ,  $n=5.0$ ,  $\varphi=31^\circ$ ,  $c=50 \text{ kN/m}^2$ ,  $R_0=50 \text{ kN/m}^2$ ,  $E_0=3 \text{ MN/m}^2$   $E_0=7$
