გება	1
რკინაგეტონის ქვედა საყრდენი კედლი კკ 0+33 – კკ 0+82, L=49.0 მ.	2
რკინაგეტონის ქვედა საყრდენი კედლის არმირება	3
საბზაო სამოსის კონსტრუქცია	4
საბზაო სამუშაოების ჩასატარებლად მოძრაობის რეგულირების სქემა	5
ბანიზი პროცესი	6

შიდასახელმწიფო გადასახლის მიზნების ქუთაისი-წყალტუბო-ცაგერი-ლენტები-ლასდილის სავტომობილო გზის მე-77 კმ-ზე დაზიანებული ქვედა საყრდენი კედლის აღდგენის საპროექტო დოკუმენტაცია შედგენილია შ.კ.ს. “პროექტმშენკომპანი”-ს მიერ საქართველოს სავტომობილო გზების დეპარტამენტის 2013 წლის 19 ივნისს გაცემული დავალების საფუძველზე.

ზოდასახლმდებრები მნიშვნელობის ქათაისი-წყალტუბო-ცაგერი-ლენტები-ლასდილის საავტომობილო გზის 77-ე კმ-ზე არსებული დაზიანებული საყრდენი კედლის  
აღდგენის სამუშაოები

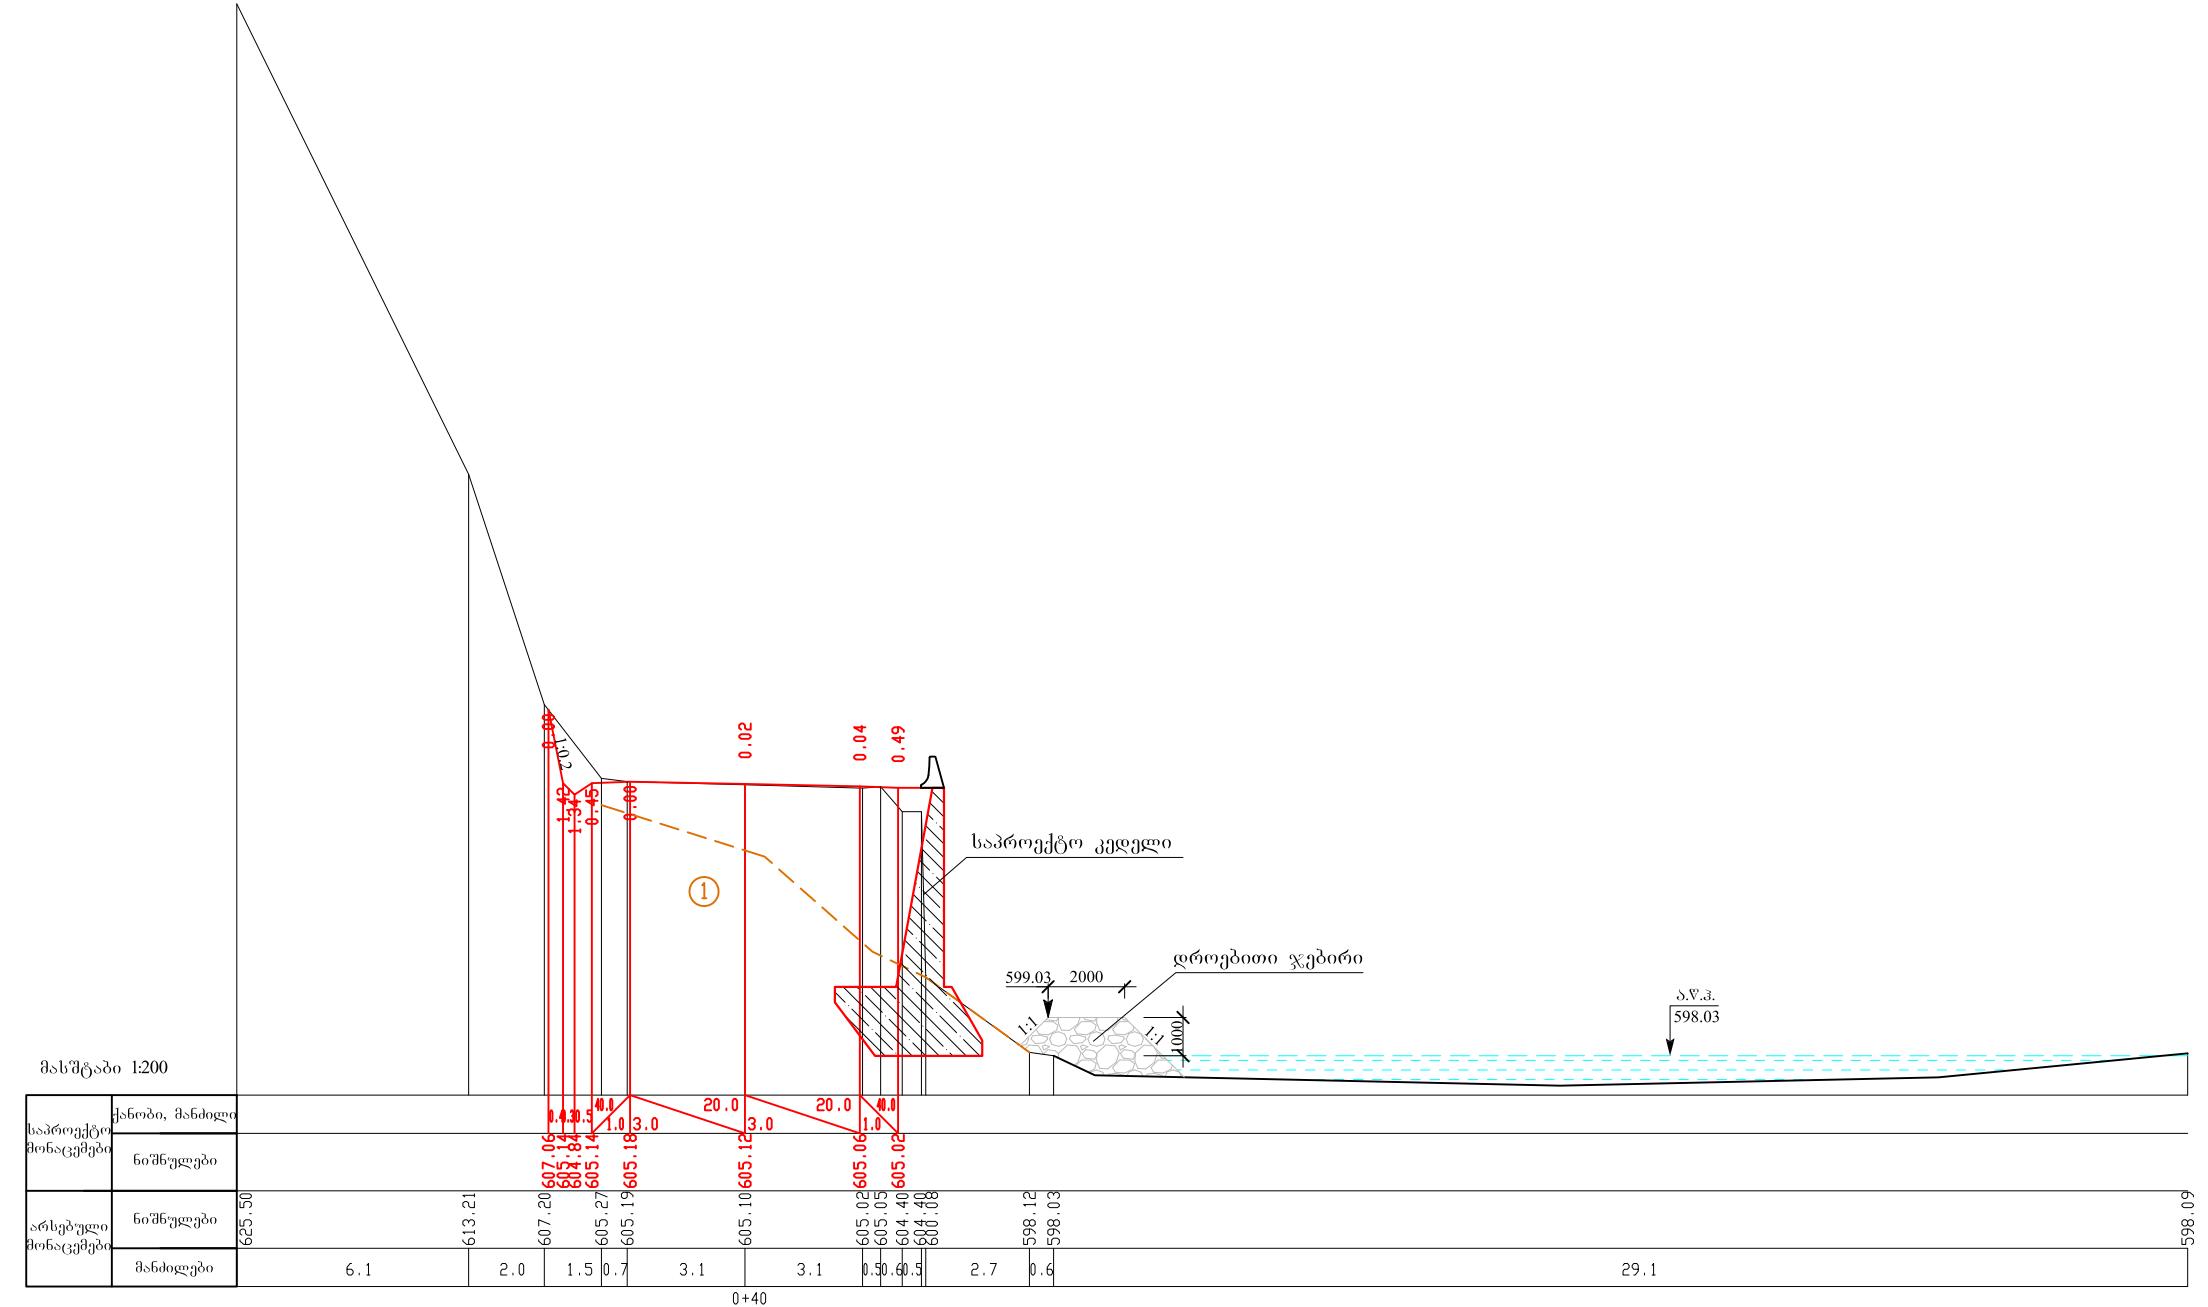
განვითარების მინისტრი  
გვ 0+40  
მასშტაბი 1 : 200

გეოლოგია:

① — საშეადო ხიმური ფიქადი, 31გ კვ VI. ქანობი 1:0.75,  
 $\rho=2.80 \text{ g/cm}^3$ ,  $n=5.0$ ,  $\varphi=31^\circ$ ,  $c=50 \text{ kN/m}^2$ ,  $R_o=50 \text{ kN/m}^2$ ,  $E_o=3 \text{ GPa}$ ,  $E_o=7$

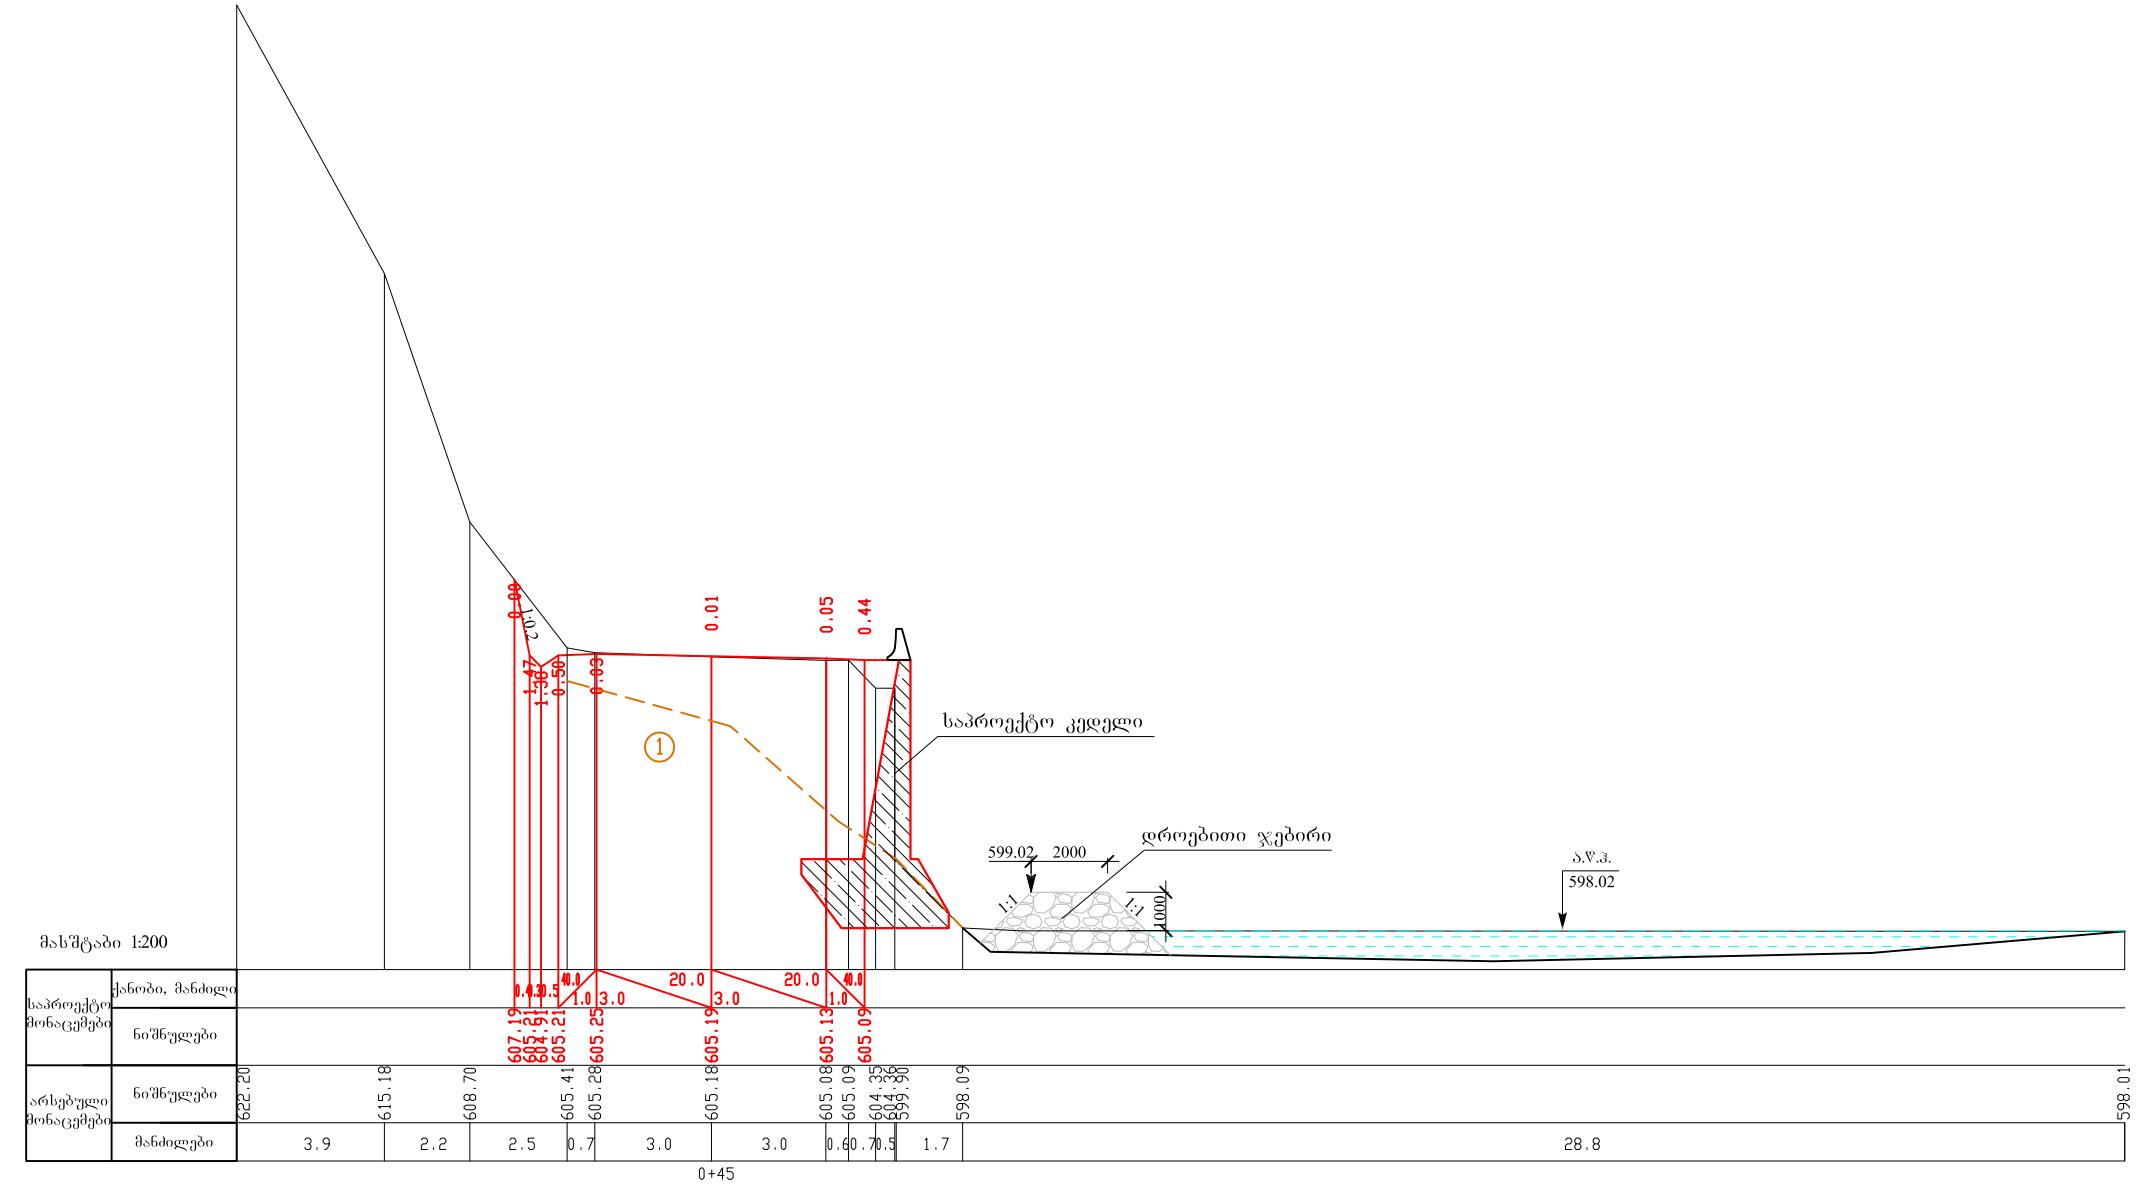
განვითარებული დაზიანებული საყრდენი კედლის აღდგენის  
სამუშაოები  
გვ. 0+44  
მასშტაბი 1 : 200

გეოლოგია:

① — საშეალო სიმტკიცის ფიქალი, 31გ ჯგ VI. ქნობი 1:0.75,  
 $\rho=2.80 \text{ g/cm}^3$ ,  $n=5.0$ ,  $\varphi=31^\circ$ ,  $c=50 \text{ kN/m}^2$ ,  $R_o=50 \text{ kN/m}^2$ ,  $E_o=3 \text{ GPa}$ ,  $E_o=7$

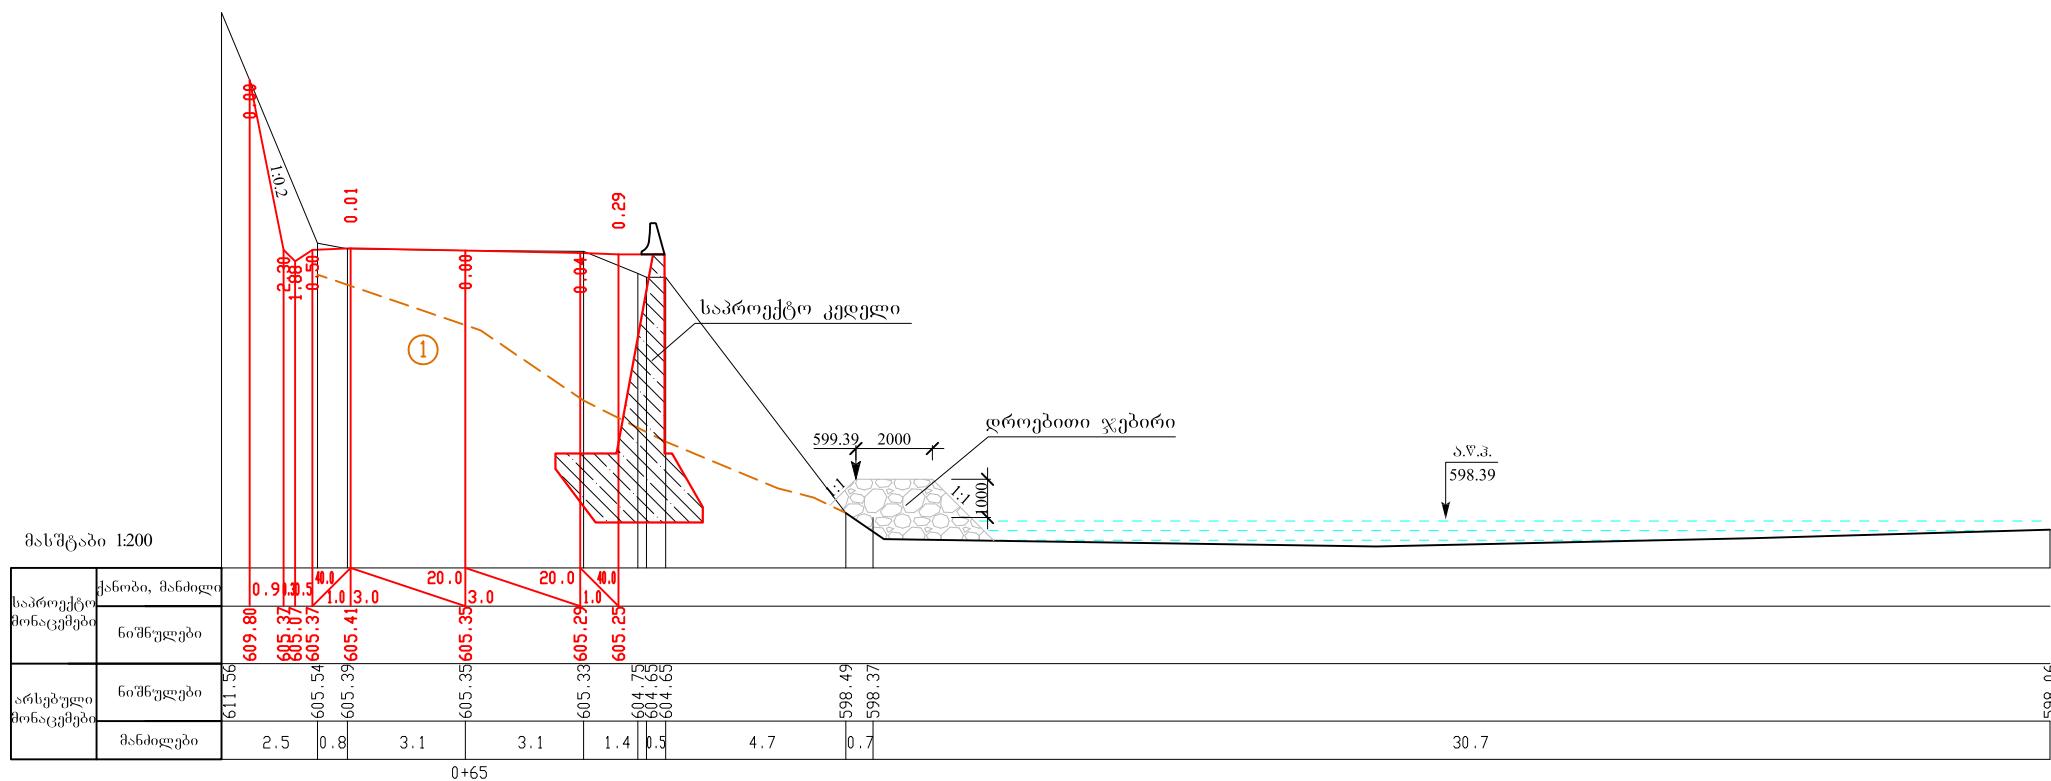
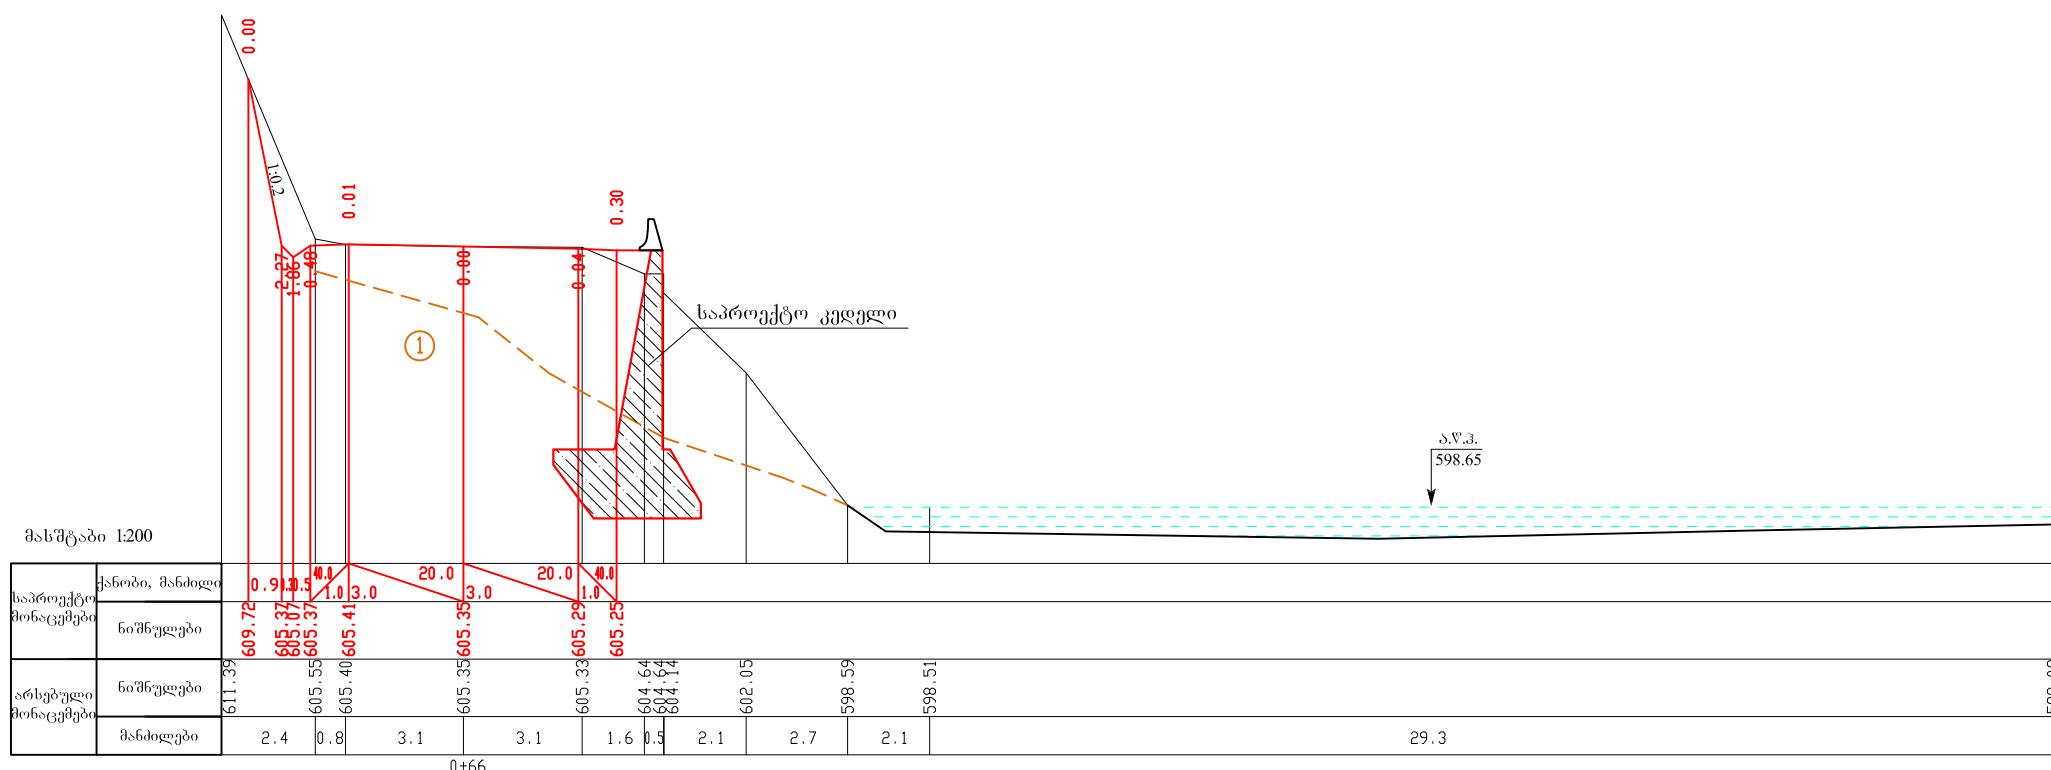
ნახაზის ნომერი:  
 №6 - 09

განვითარების  
 აგენტობის მიერ  
 აკ 0+59 - აკ 0+61  
 მასშტაბი 1 : 200

- ① — სამულო სიმტკიცის ფიქალი, 31გ. ჯგ VI. ქანთი 10.75,  
 $p=2.80 \text{ გ/მ}^3$ ,  $n=5.0$ ,  $\varphi=31^\circ$ ,  $c=50 \text{ გვ/მ}^2$ ,  $R_0=50 \text{ გვ/მ}^2$ ,  $E_0=3 \text{ გვ/მ}^2$   $E_0=7$

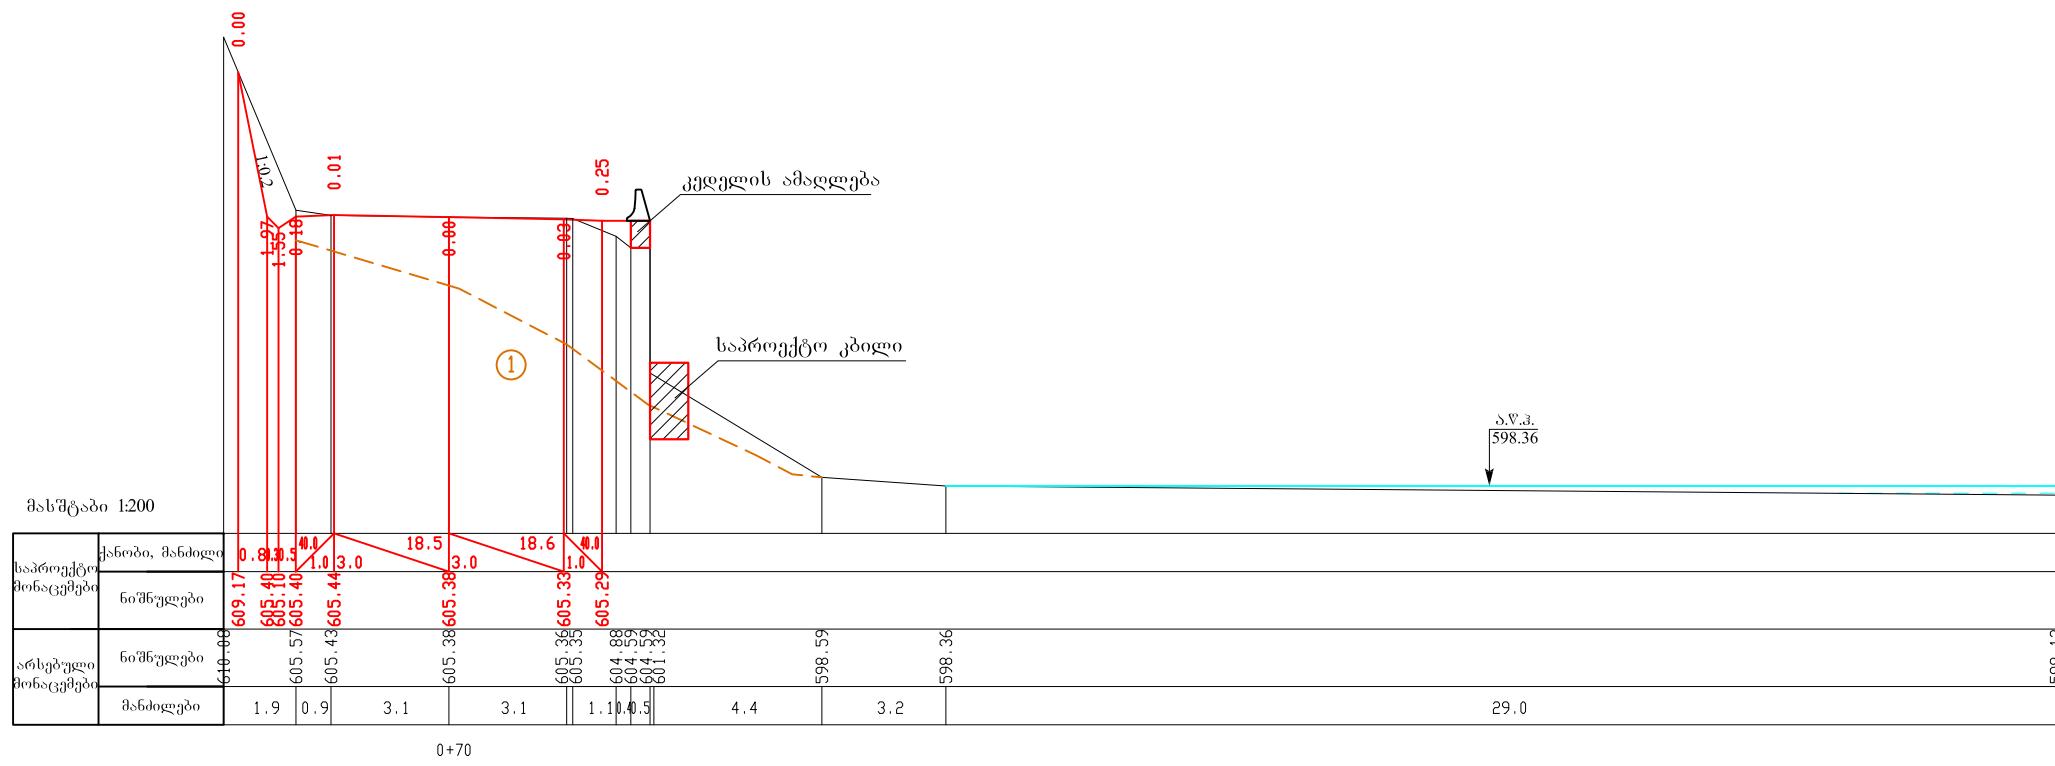
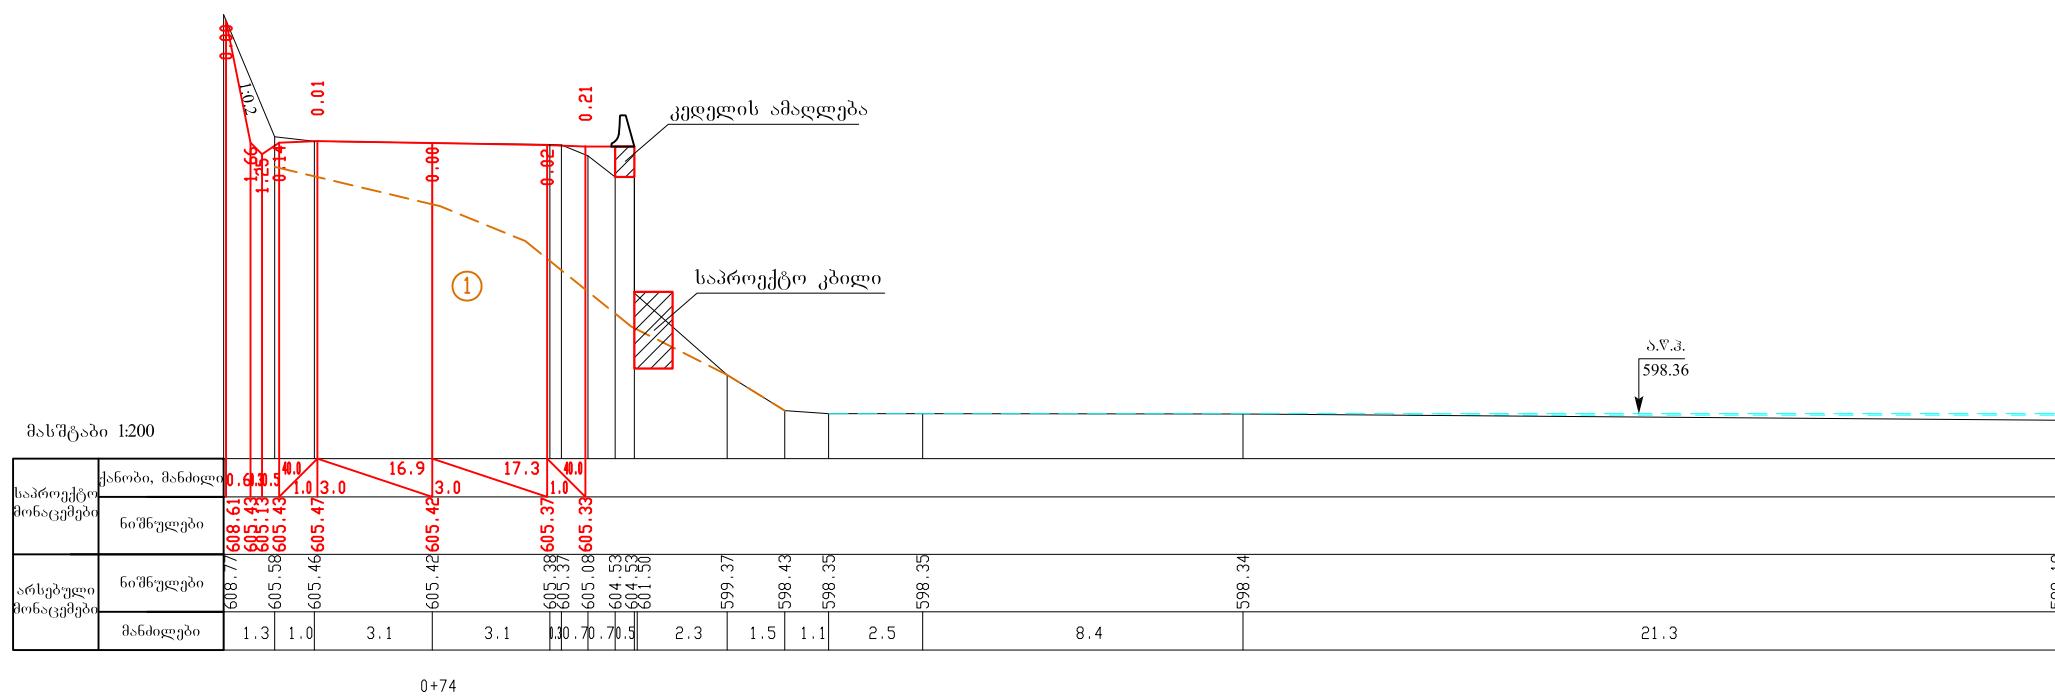
№6 - 10

① — საზოგადო სიმტკიცის ფიქსაცია, 31 კვ კვ VI. ქანიძი 10.75,  
 $\rho=2.80 \text{ g/cm}^3$ ,  $n=5.0$ ,  $\varphi=31^\circ$ ,  $c=50 \text{ kPa}$ ,  $R_0=50 \text{ kPa}$ ,  $E_0=3 \text{ GPa}$ ,  $E_0=7$

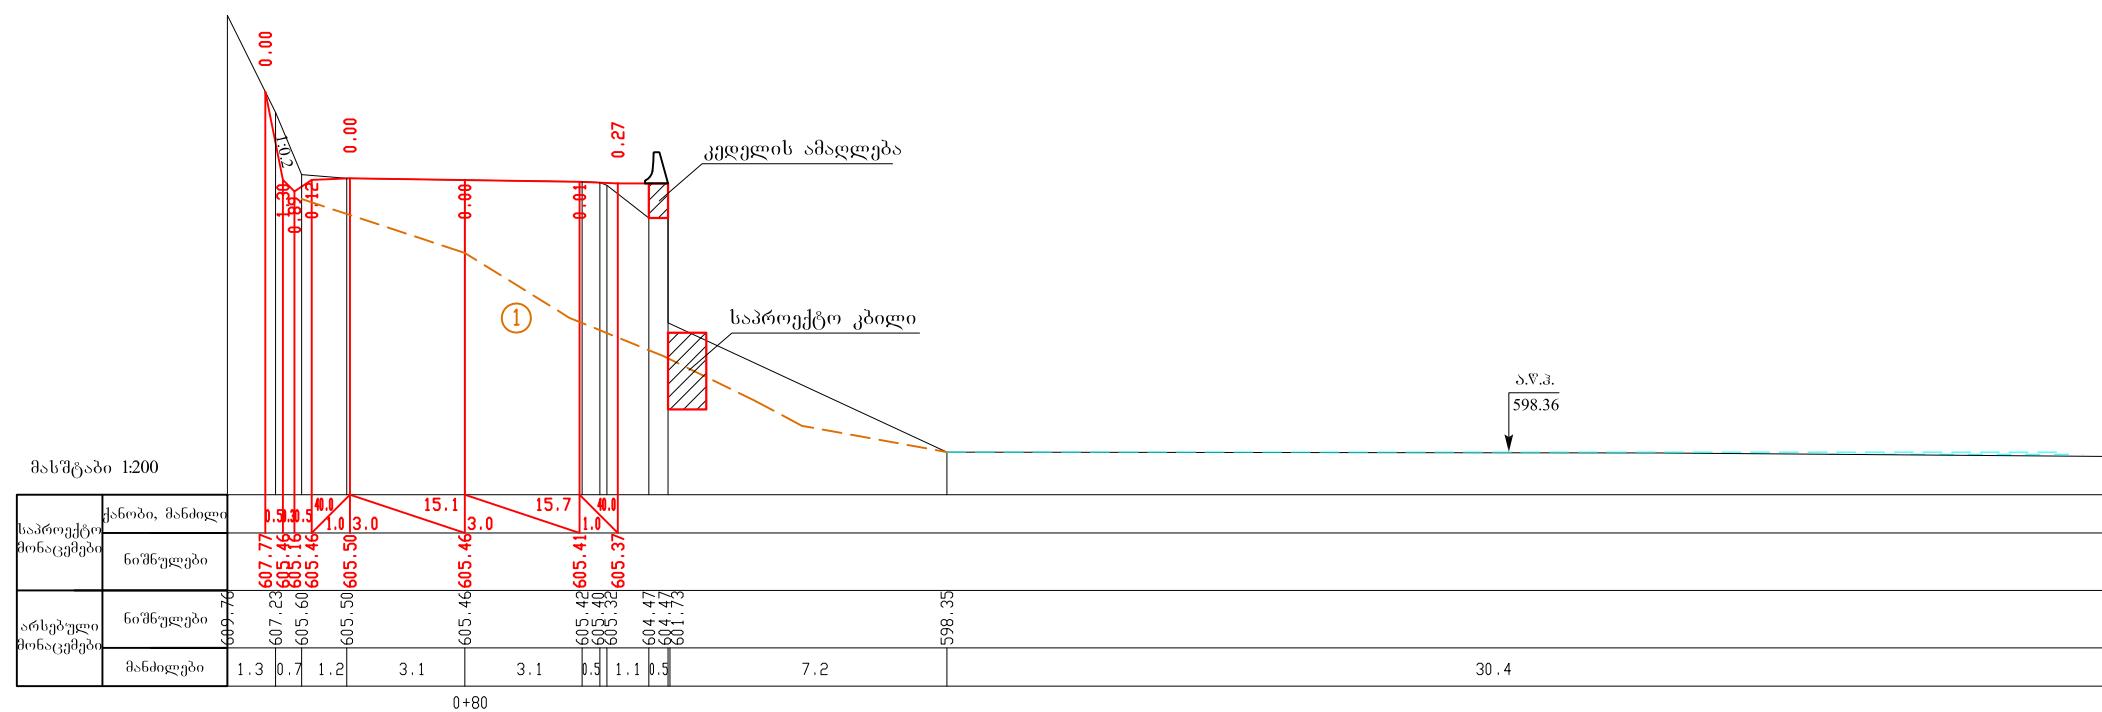
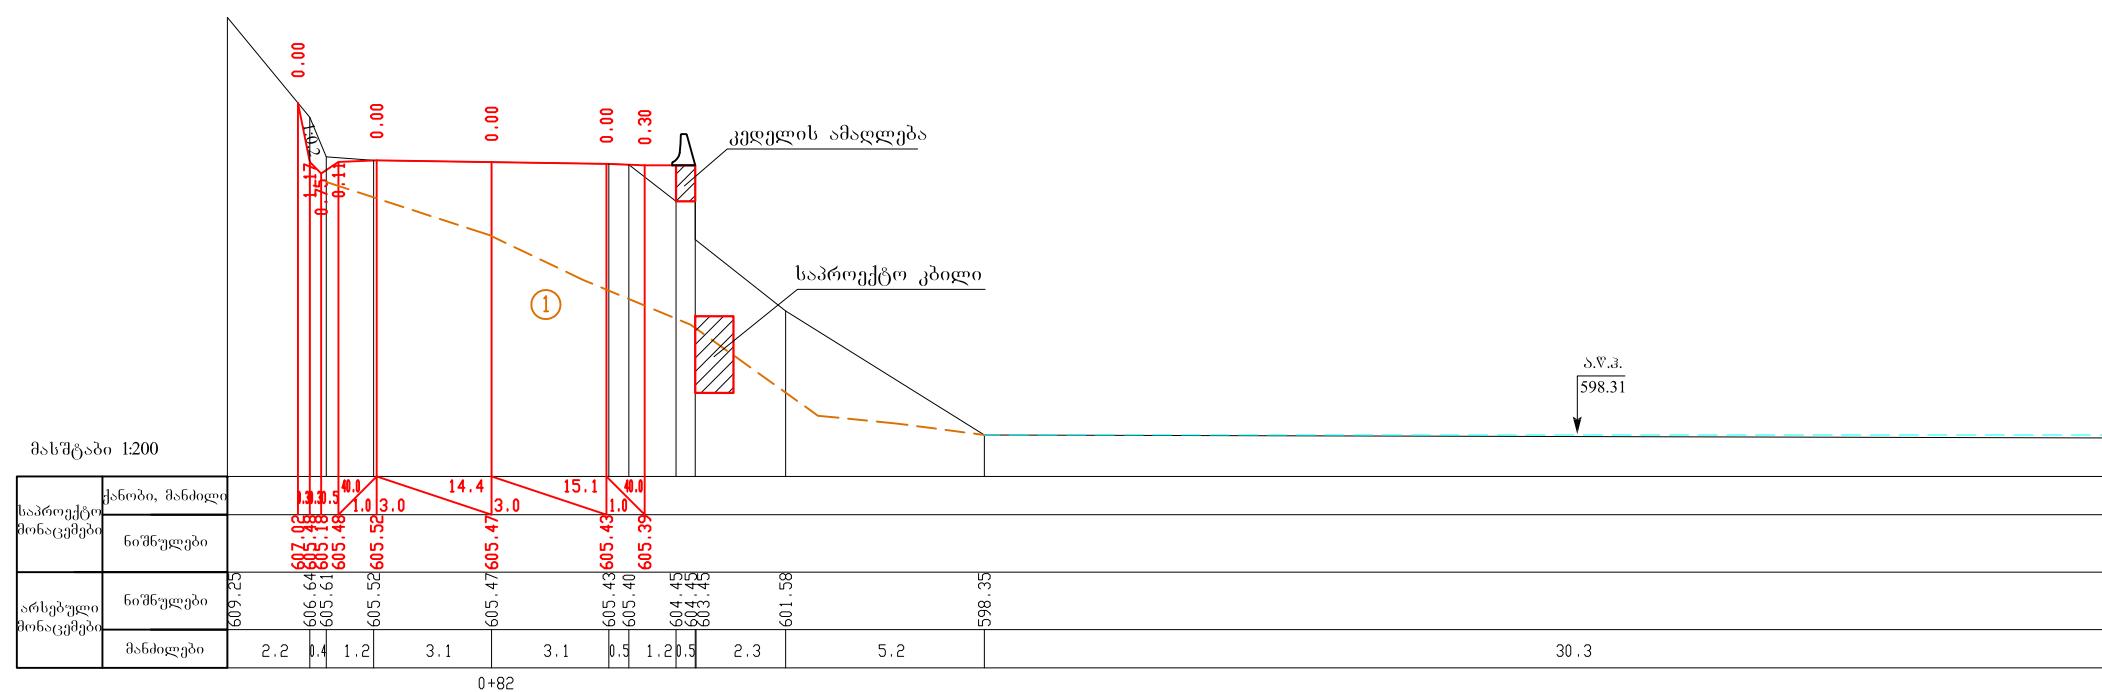
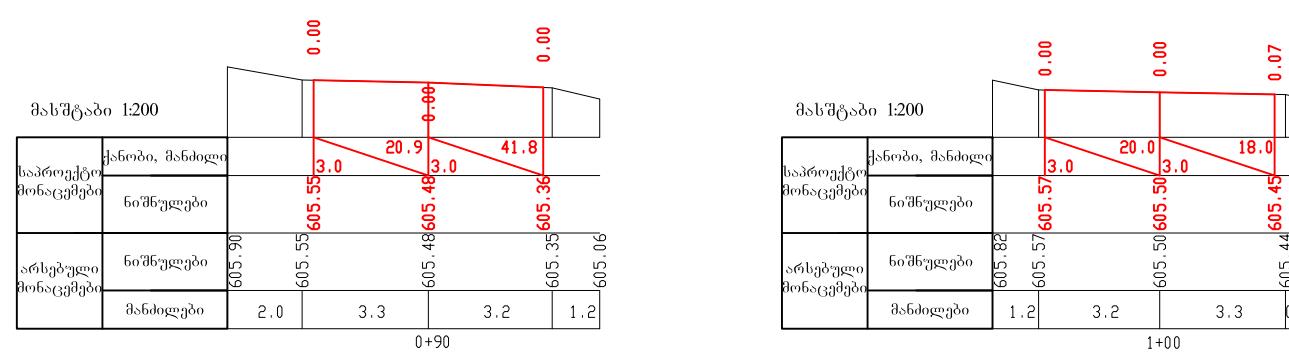
№6 - 11

- ① — საშუალო ხიმურიცის ფიქალი, 31გ. ჯგ VI. ქნიდი 1:0.75,  
 $\rho=2.80 \text{ g/lb}^3$ ,  $n=5.0$ ,  $\varphi=31^\circ$ ,  $c=50 \text{ lb/in}^2$ ,  $R_0=50 \text{ lb/in}^2$ ,  $E_0=3 \text{ lb/in}^2$   $E_0=7$
