ცულის მაგისტრალის განვითარები

შ.ა.ს. „მასხატარიაპტი“ ქ. აალექსა სალხან-საბას 1. №12 ა		ადგინის მუნიციპალიტეტის "გურიანის წყლის" ქადაგის რეაბილიტაცია
უფროსი	3. ხილარიზოლი	3. ხილარიზოლი
დასახა		
გასრულა		
გამორჩა		
	გამა და ვრილი	ფარცელი ფარცელი

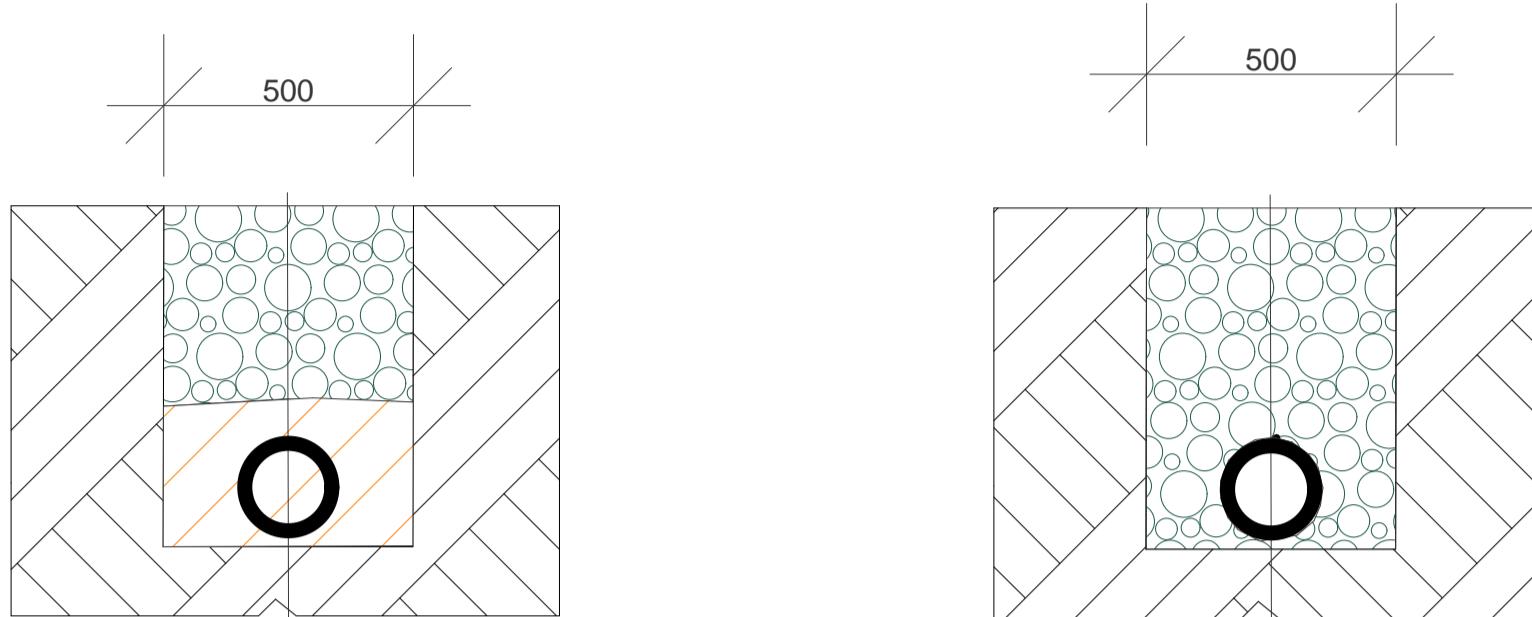
ნაფარი გრუნტი $H=160\text{მ}-560\text{მ}$
ქვიშის ბალიში $H=200\text{მ}$
ნდასტრასის მიღი $d=140\text{მმ}$
ქვიშის ბალიში $H=100\text{მმ}$
გრუნტი

ნაფარი გრუნტი $H=360\text{მ}-560\text{მ}$
ლითონის მიღი $d=127\text{მმ}$
გრუნტი
