თელავის მუნიციპალიტეტის ტერიტორიაზე ზემო ალაზნის  
სარწყავი სისტემის მაგისტრალურ არხზე, სოფელ აკურაში  
მდებარე დიუკერის რეაბილიტაცია (I ეტაპი)

სახელმწიფო შესყიდვის ელექტრონული ტენდერის  
სატენდერო დოკუმენტაცია

ტექნიკური დავალება

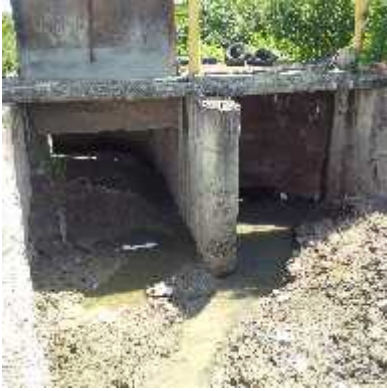
1) ღიუკერის შესასვლელი სათავესი

დიუკერის შესასვლელ და გამოსასვლელ სათავისებზე დამონტაჟებული 4 ცალი ზედაპირული ფარიდან (ПК 4-300) ერთი მთლიანადაა შესაცვლელი, ხოლო სამზე შესაცვლელია ამწე მექანიზმი. დაზიანებულია სამომსახურეო ხიდები, სათვალთვალო ღიობს არ გააჩნია დამცავი ცხაური, წყალმიმღებს არ გააჩნია უხეში ნაგავდამჭერი გისოსები.

- შესასვლელ სათავესზე, ფარების წინ უხეში ნაგავდამჭერი გისოსის მონტაჟი ჩასატანებელ ნაწილებთან ერთად;
- სათვალთვალო ღიობზე დამცავი ცხაურის მოწყობა;
- დაზიანებული სამომსახურეო ხიდების აღდგენა მონოლითური ბეტონით არსებულ არმატურაზე.

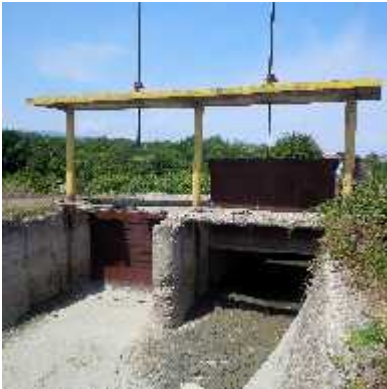
2) ღიუკერის გამოშვებული სათავესი
