ქ. ვანის პარკის რეაბილიტაცია.

გუბა პროექტი

3ანის პარკის რეაბილიტაცია

მდგრადი	ვანის პარკის რეაბილიტაცია
	მუშა პროექტი
დირექტორი	გ. მაჟარაშვილი
არქიტექტორი	პ. ჯავახიშვილი
შემსრულებელი	გ.გორგაძე

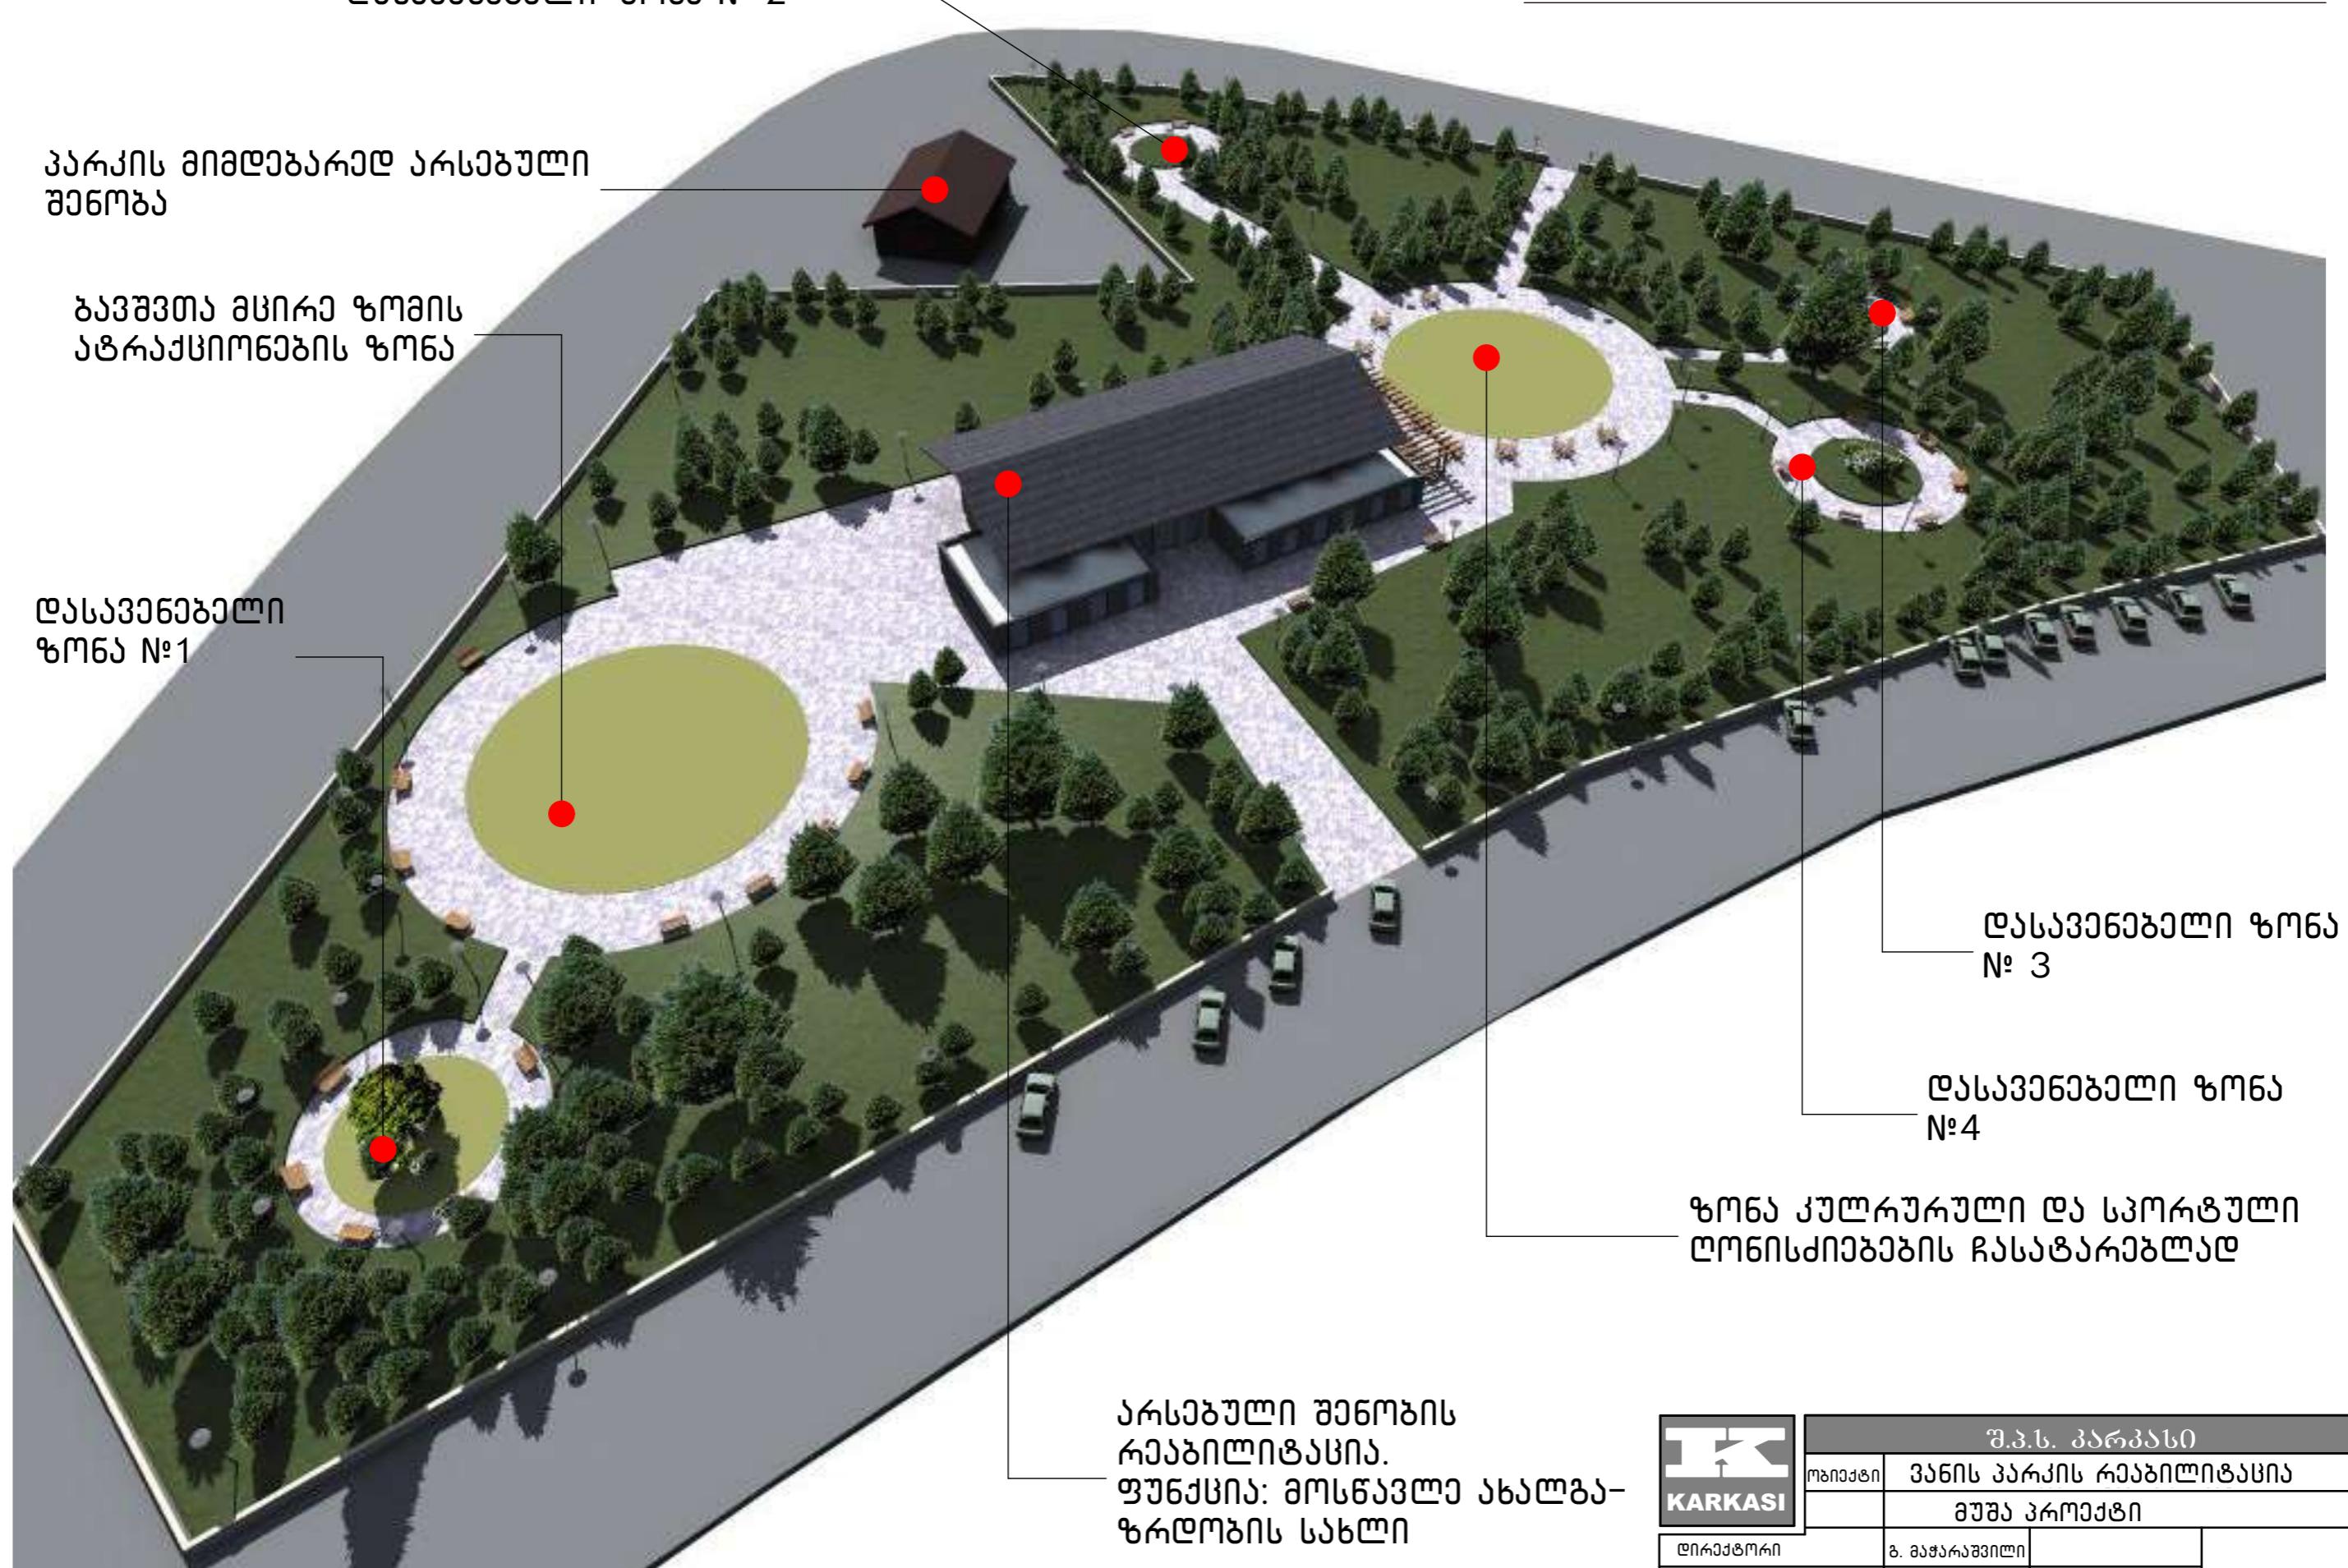
ვანის პარკი. განგებება

გილიკებისა და გაზოვების დაკვალვის
სევა

ექსპლიკაცია

- ყოფილი სატყოო მურნეობის შენობა.
- ბაზეზთა სათამაშო ატრაქციონების
სივრცე.
- დასასვენებელი ზონები.
- ლია კაფეს მიმდებარე ტერასა და
დეკორაციული სივრცე.
- ტერიტორიის მიმდებარე არხებული
საცხოვრებელი სახლი

პარკის საპროექტო ფართობია
14 000 მ²

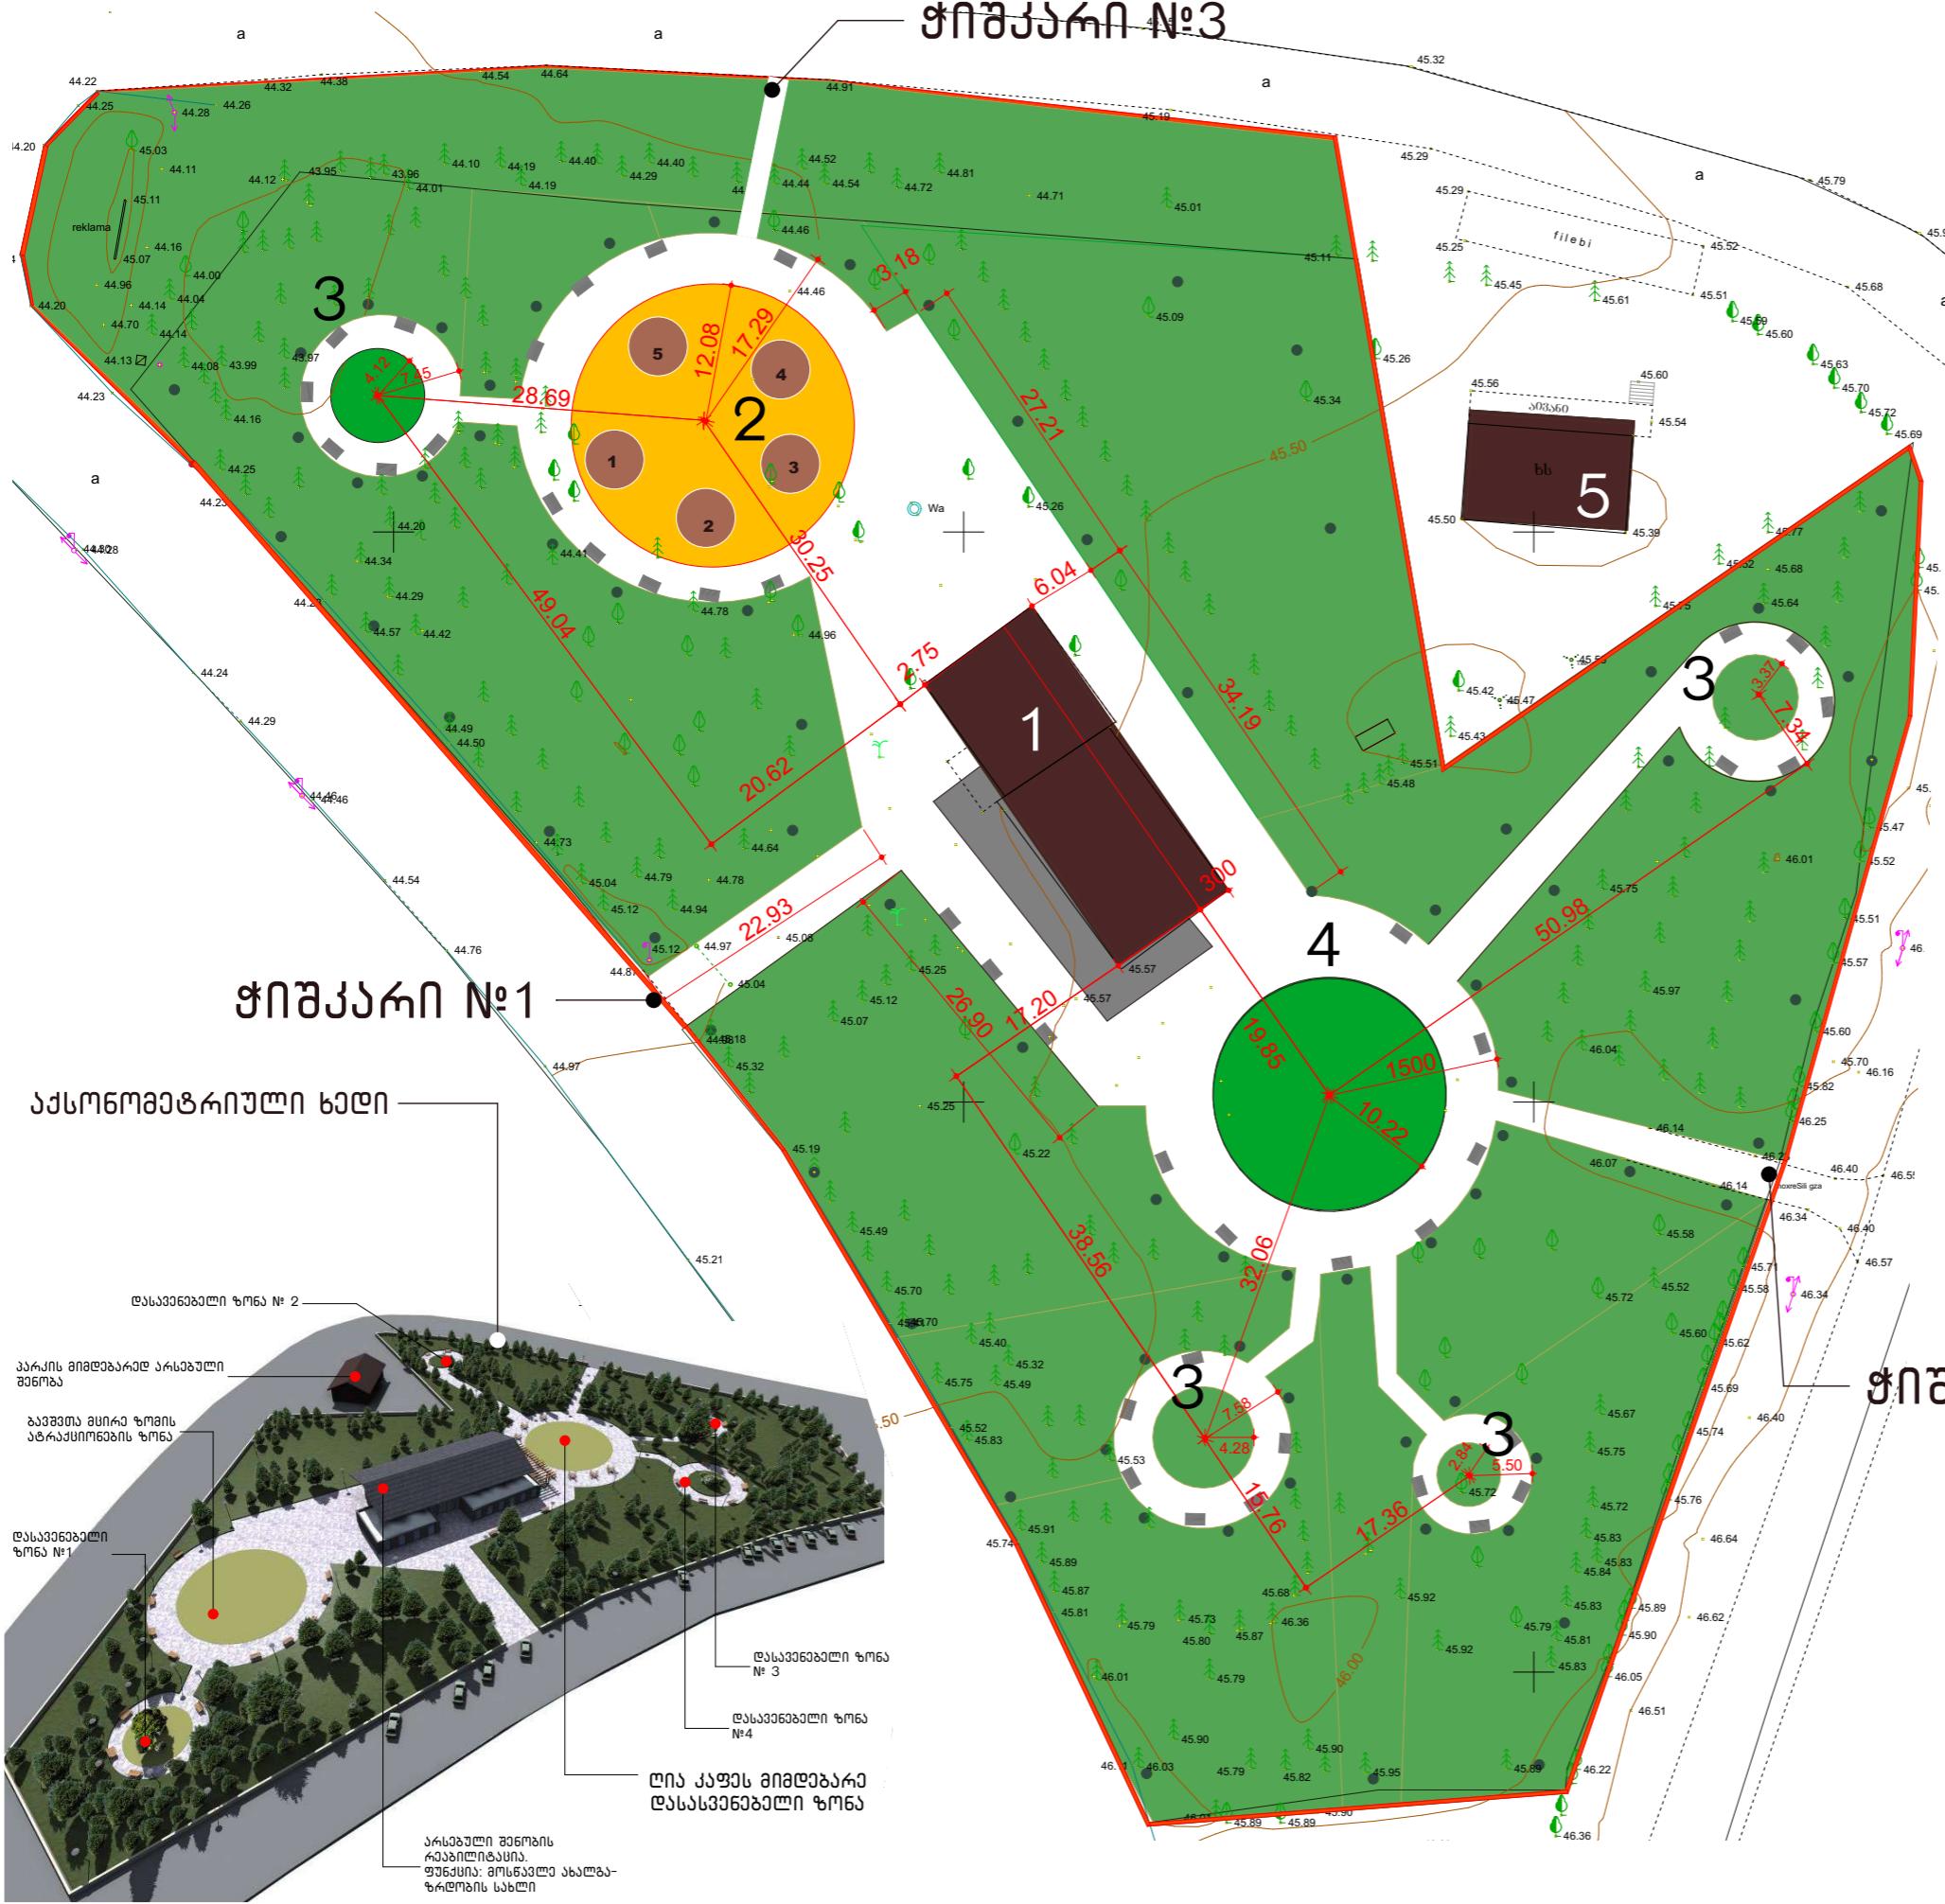
პარკის ტერიტორიაზე პილიცეპისა და გაზონის მოწყობის სქემა.

გვაქვს 2 ძირითადი კოზიცია გაზონი --
კოიდეარი და ბილიკები--პაზალტის
ფილები. ბორლიურები არ გვაქვს,
ის. სურათი

გაზონი ----10800 მ²
პაზალტის ფილა ----3300 მ²

გაზონი --- ბრუნების მოზალება,
კოიდეარის ფათვება 10800 მ²

გაზალტის ფილა. სეიციფიკაცია
პაზალტის ფილა ---3300 მ²
ცემანების ხსნარი ---99 მ³
ლატეკანელი ქვიშა ---165 მ³
ლატეკანელი ლორლი ---165 მ³
ქვიშა ხრამვანი ნარევი ----495 მ³

ბილიკების დაკალვის შემთხვევაში
მოისხას მინის საფარი 40 სმ
სიმაღლის. 3300 მ²

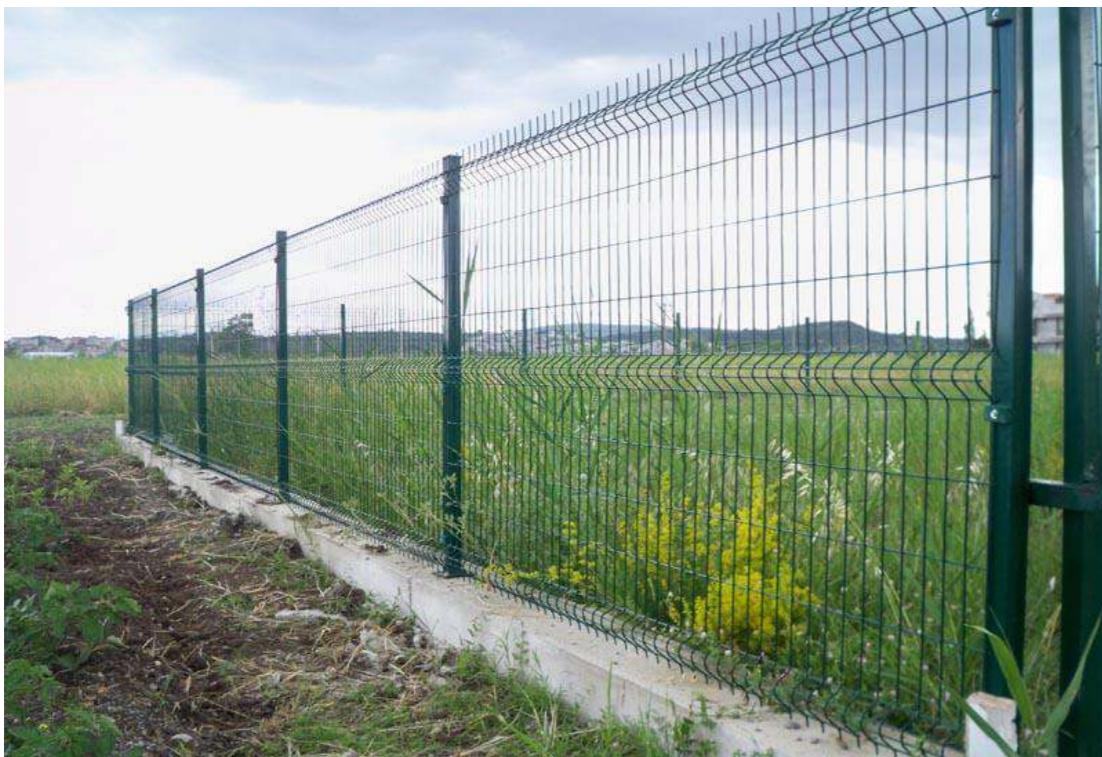
ლითონის გალის სეპივების ასაწყობი ლობე.

ლობის საერთო სიმრდე = 570 მ.

მინის ამოლება ცოკოლის მოსაწყობად
-60 მ³

ლორდის ფენა - 8.6 მ³

მინის უკუჩაყრა -20 მ³

ზედმეტი მინის გალავრა - 40 მ³

გატონი მ 200 -57 მ³

არმატურა დ 12 ა ს. - 2.03 ტ

არმატურა დ 8 ა ს. - 0.35 ტ

ცოკოლზე დასამონტაჟებელი ლობის ფართობია
570 მ²

შენიშვნა : მოსაწყობ ზერიტორიაზე გვაქვს სამი
ჭიშკარი ერთი სამარტინო და ორი
კატარა. ჭიშკარის იზიდა ზეპიროლობის
გამოყენებით მზალდება.

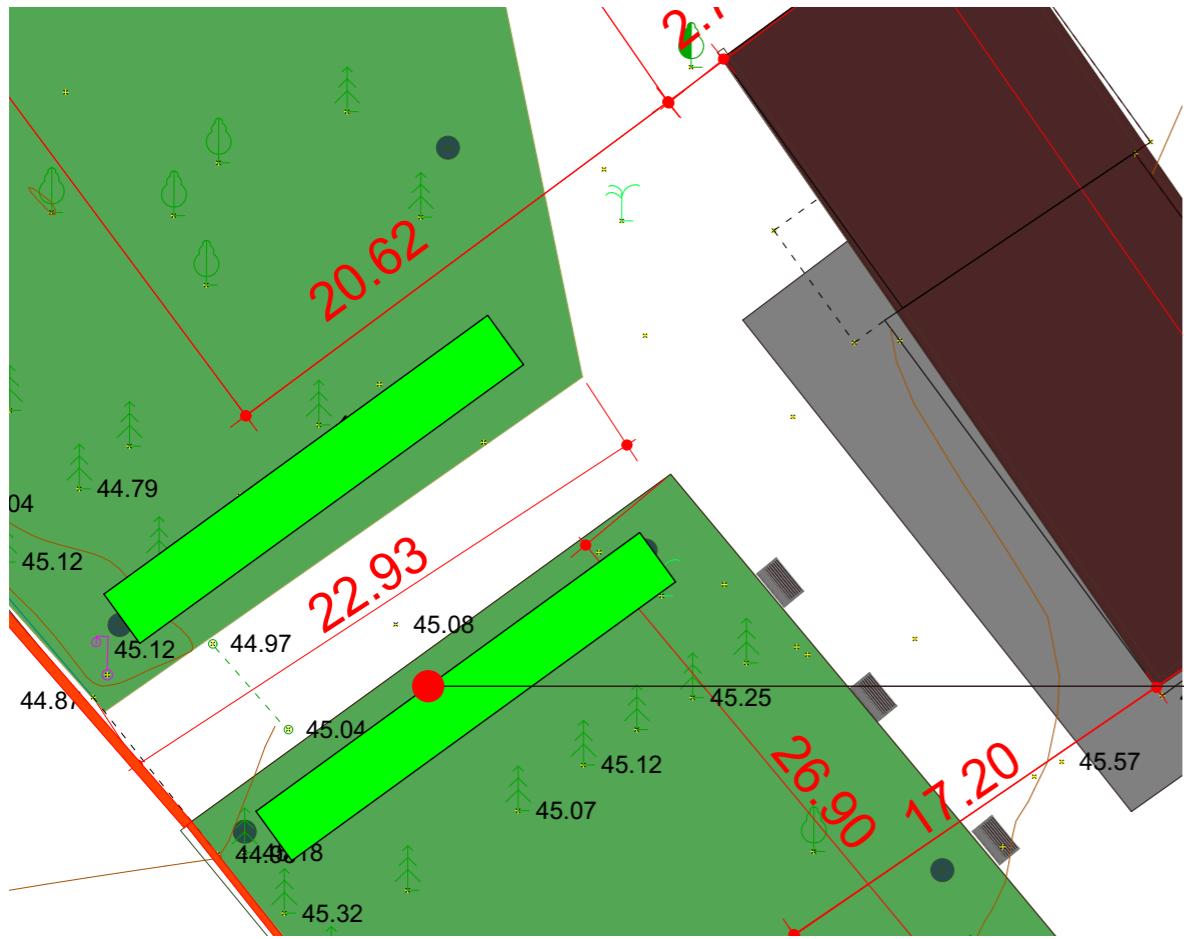
უგანი №1 ნარმალზე
პარკის
მთავარი შესაცლელის
მიმღებარე
ტერიტორიას
და ქმნის ბილვარის
ასოციაციას.
აკედან გამომდინარე
მის როგორც მარჯვენა
ასევა მარსხენა
მხარს ირგვება შემდეგი
ნაჩვაობა:

1. ბზა დ. 100 სმ. 15ს.
2. ბზა დ. 60 სმ. 8 ს.
3. ბზა დ. 30 სმ 8ს.

ლავალი. 12 ძირი.

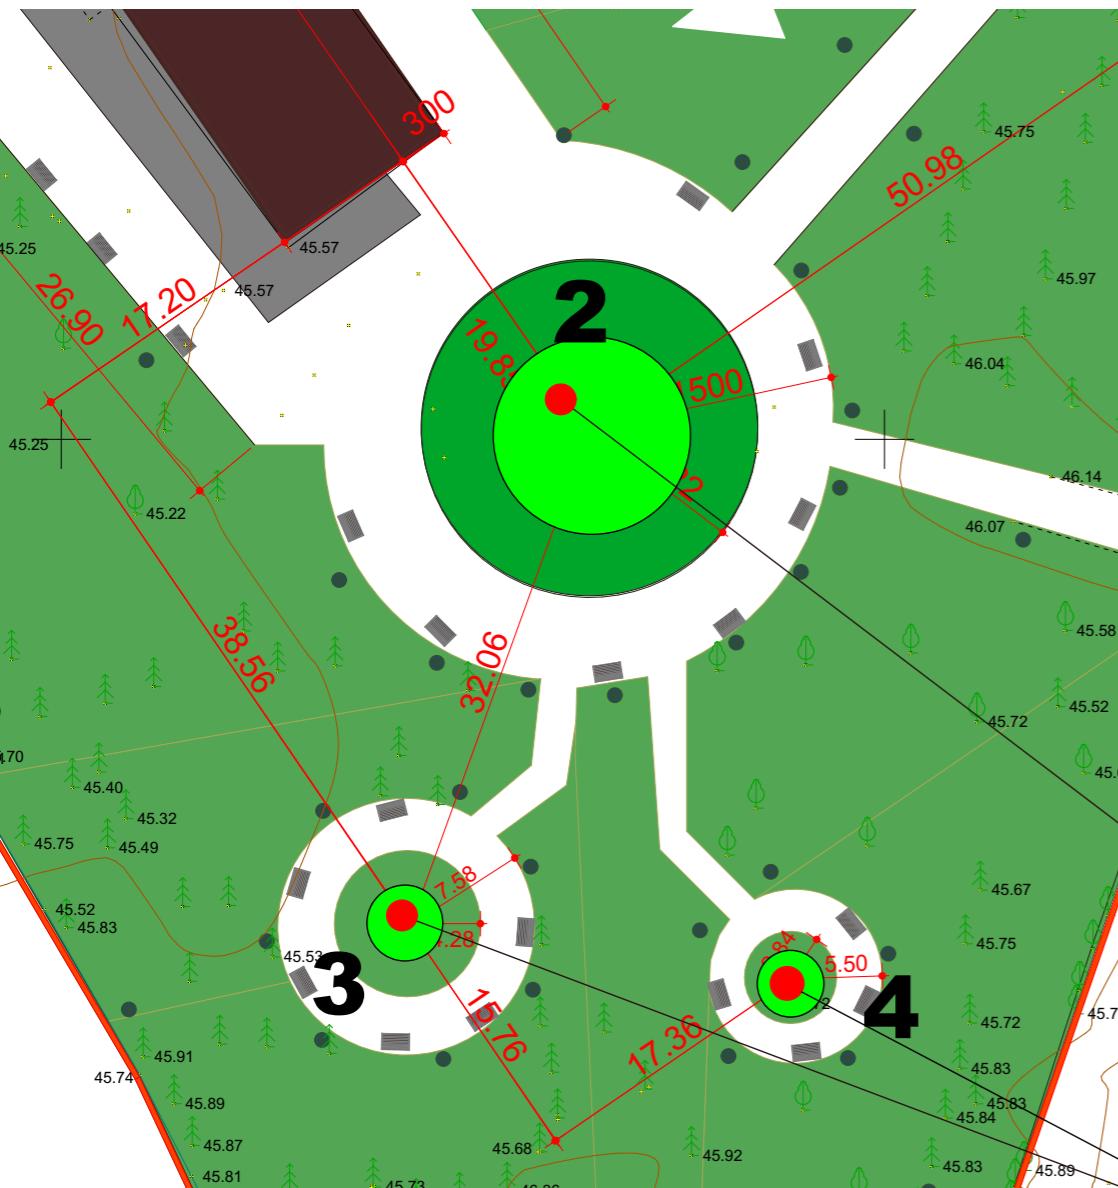
როგორც ზომით აღვნიშვილის
ქუჩითად ნაწილზე ითვალისწიფებული
კონცენტრი, რომლის სართო ფართობია

10.800 მ² მილა გამომდინარე, რომ

ტერიტორია საკმოდ დიდია შეიძლება
უბნები, საფას კომაპარტიულ
განაცილება ახლი ნარჩვანები. ასთი
უბანი გვავს 4. ნარჩვანები №2 №3 და
№4 უბნებს.

რაც შეესრბა თავად ნარჩვანებს, შეიძლება
სამი ტიპის მარად მნიშვნელოვანი: 1.
ბზა. 2. ლავალა. 3. ჭყორი.

№2 უბანი რეზილია განაცილება: ბზა ლიამატრი
100 სმ 15 სალი. დ. 60 სმ 8 სალი. დ. 30 სმ 8 სალი.
ლავალა 10 ძირი.

№3. და №4 უბნებზე განაცილება: ბზა დ. 100სმ 5ს.
დ. 60 სმ. 8 სალი. ლავალა 5 ძირი. ჭყორი დ. 60.4ს.

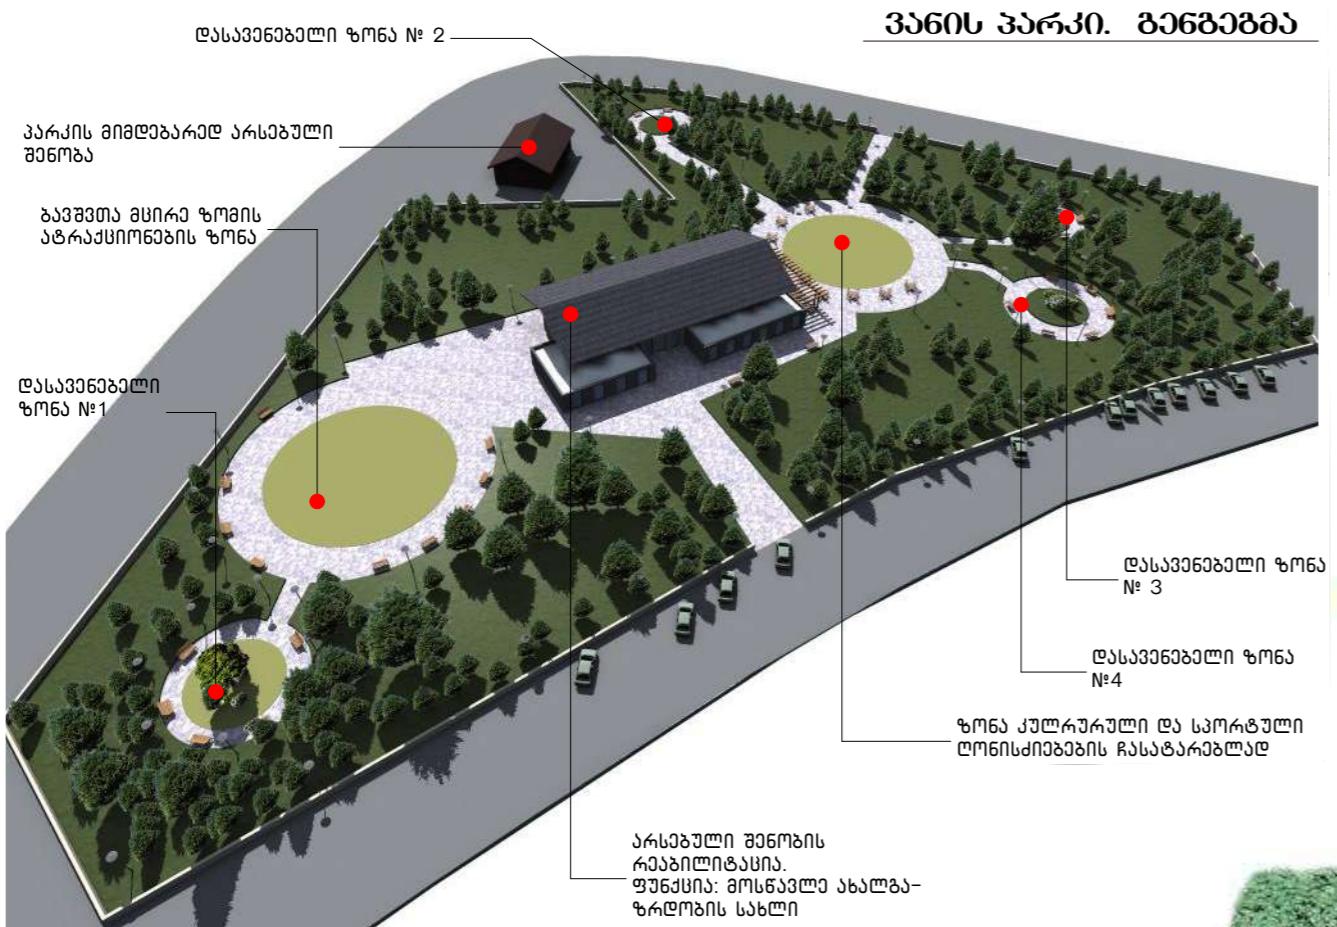
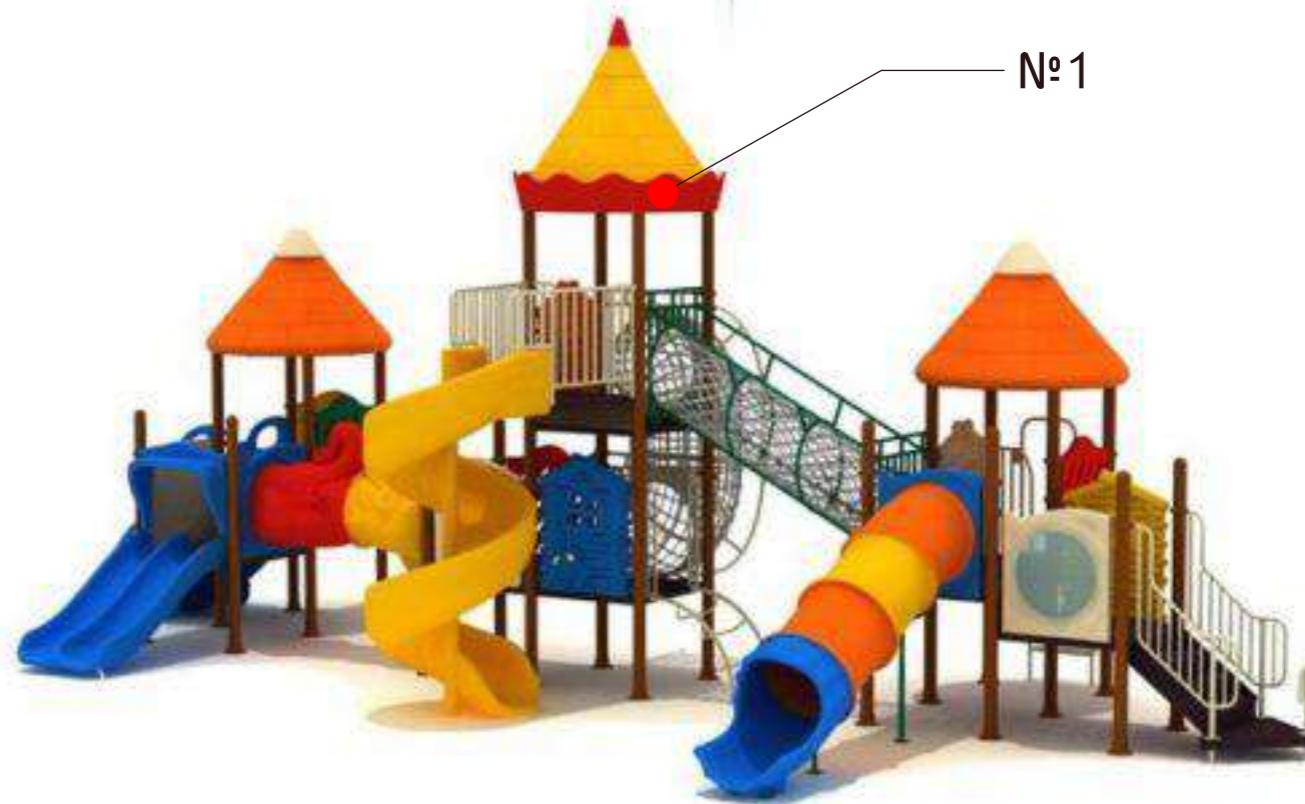
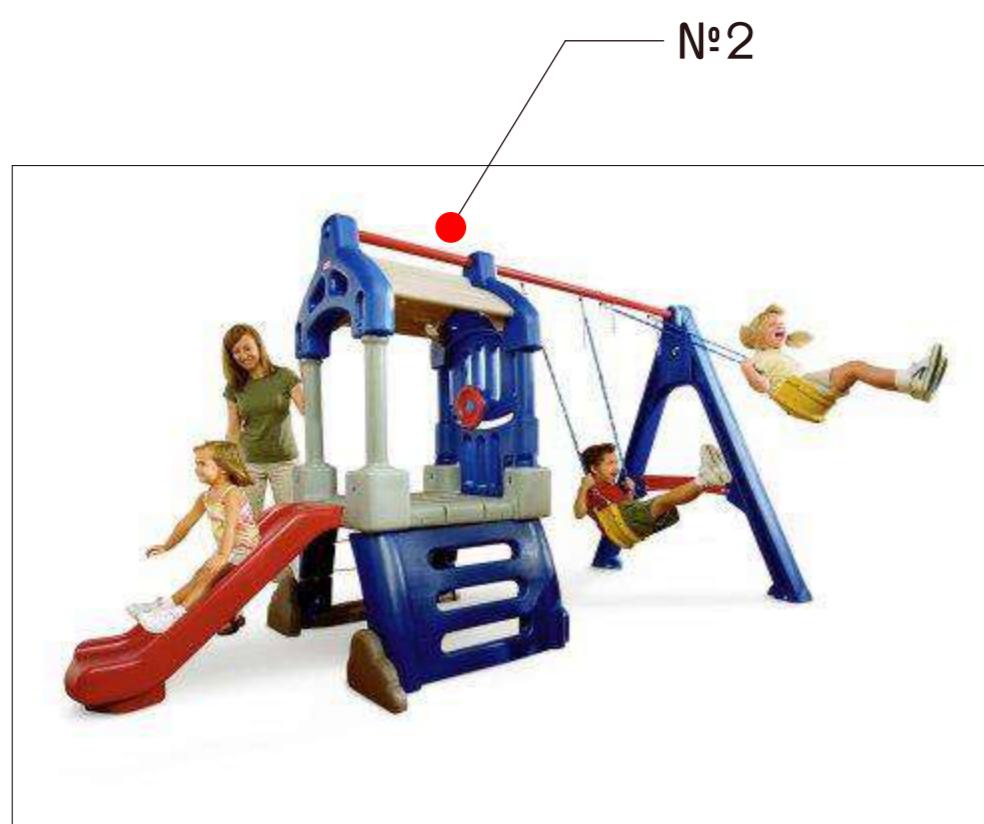
ბავშვთა სათამაშო ზონის მოწყობის პროექტი

ქ. ვანი პარკის მოსახურებად შერჩეული აღგილი, ისის გაგარიტებისა გამომდინარე, იქლევა საშუალებას, რომ მოეწყოს სრულფასოვანი თანამაღროვი ტიპის ატრაქციონებით აღზურვილი ბავშვთა სათამაშო სივრცე საღას გალეაგლება რამოდენობა ასაკზე გთვალისწინებული ატრაქციონი. გრუნტზე უდეა დაიგოს საცისალური საფარი. მშობლებისთვის მოეწყოს დასავანებელი კუთხეები. შემდეგ ფურცელზე ისილეთ ატრაქციონების განაწილების სკემა განვითარება.

ბავშვთა სათამაშო ზონაში დაიგოს საცისალური საფარი

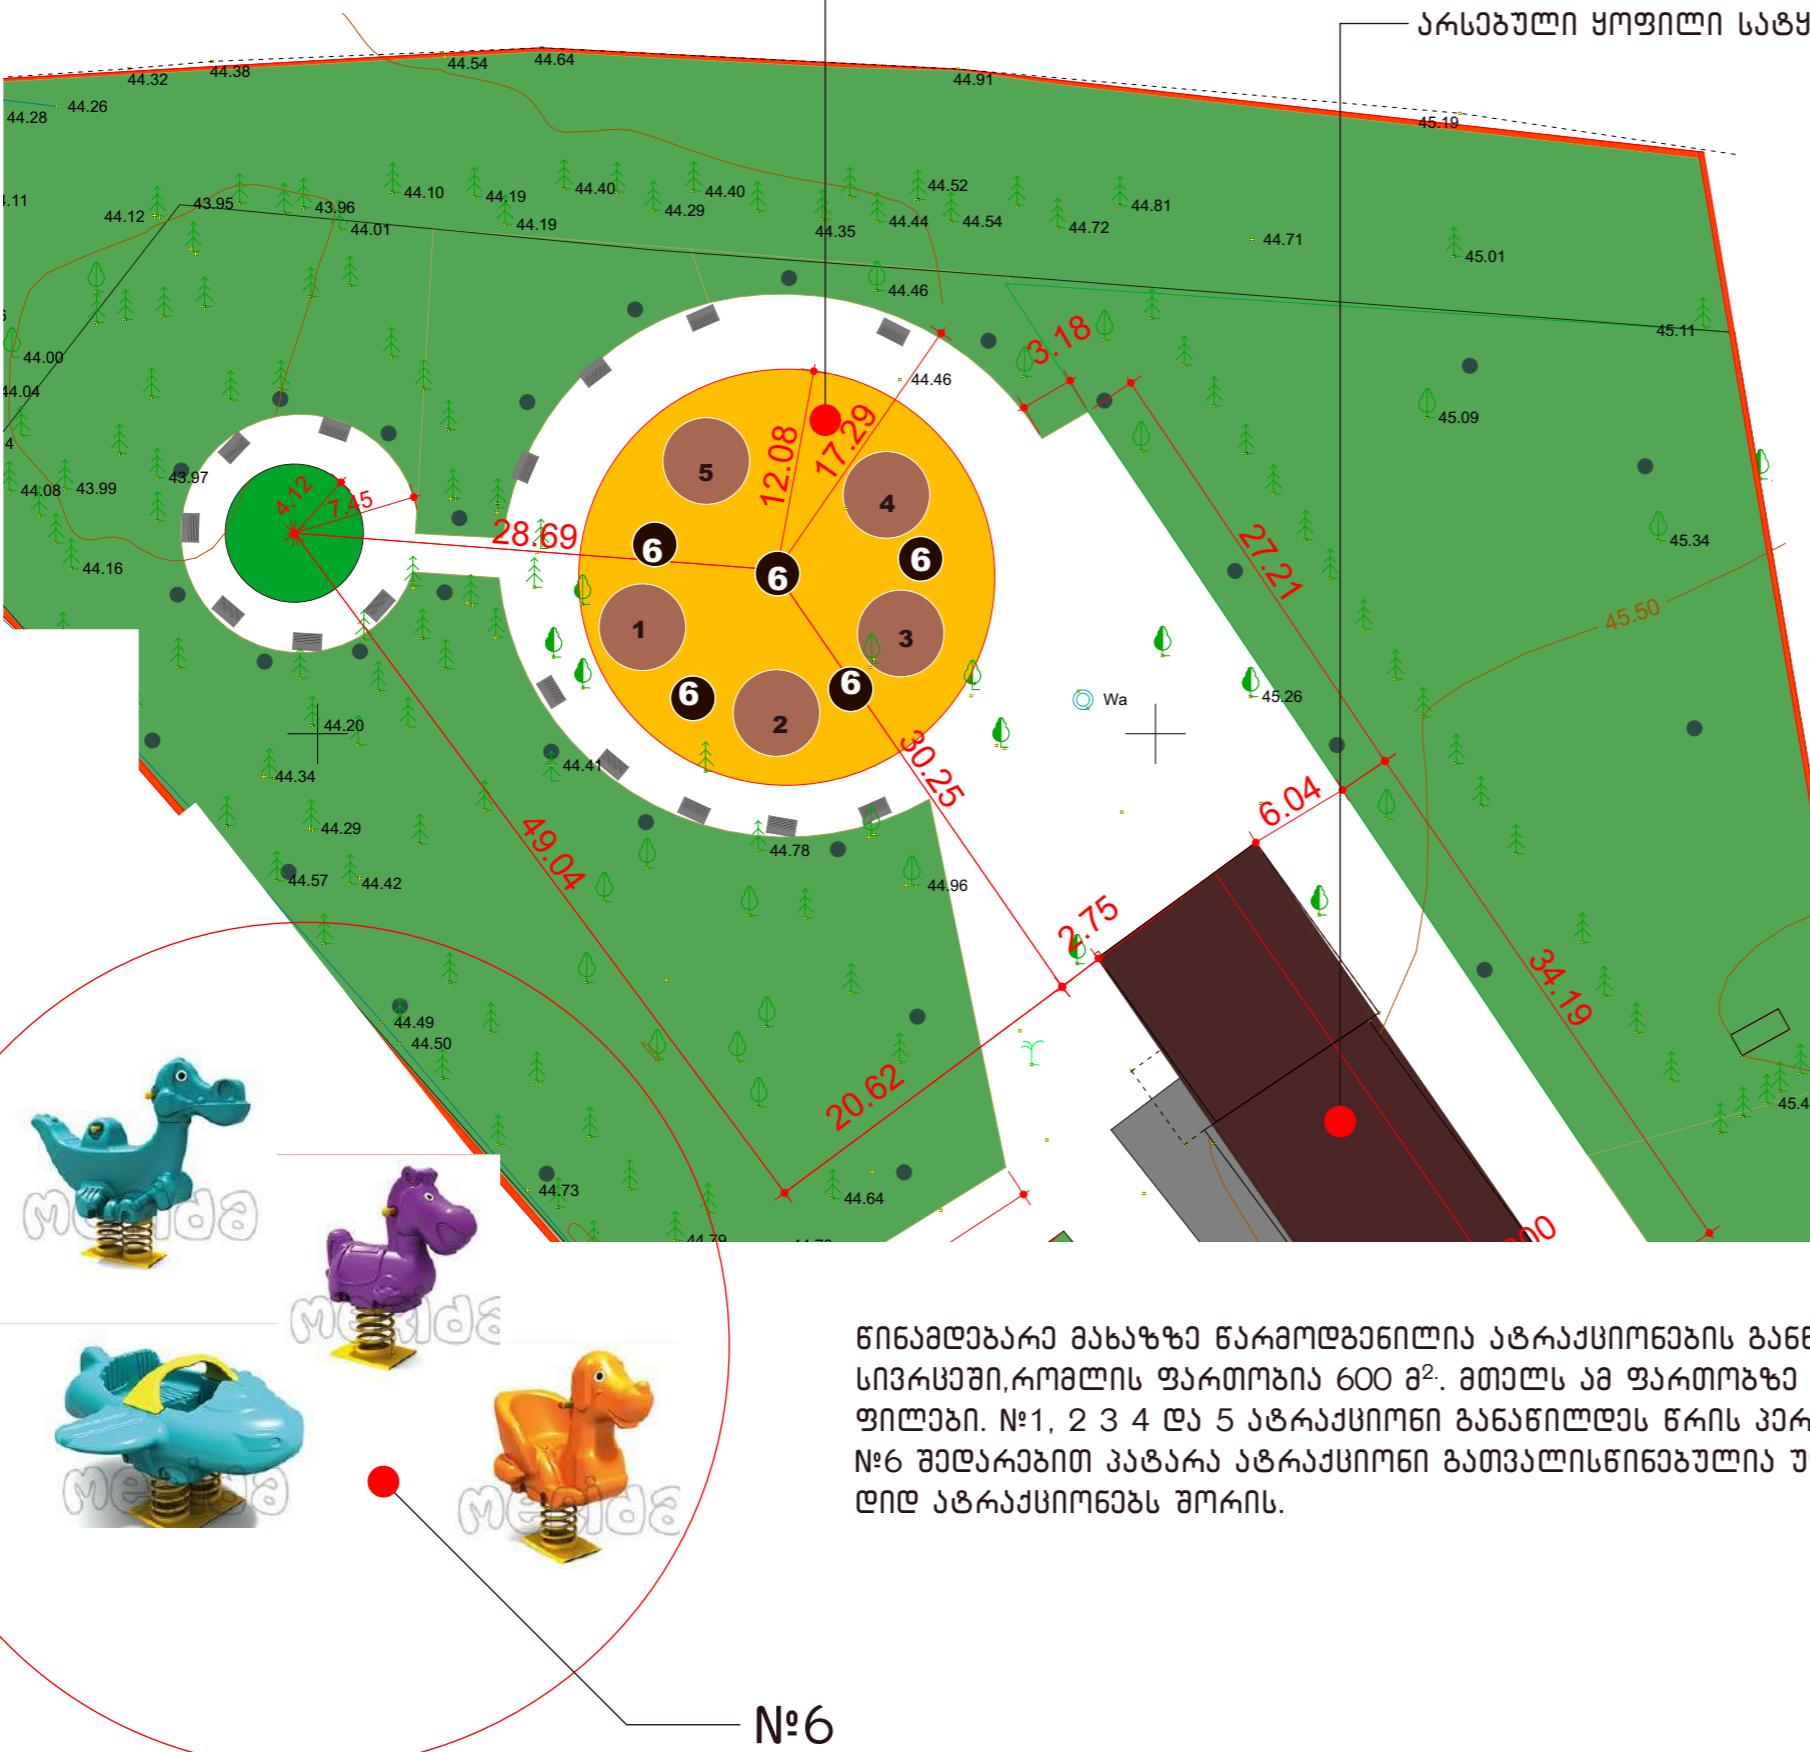
ბავშვთა ატრაქციონების სივრცე

ნინებლებარე მასაზე წარმოდგენილია ატრაქციონების განლილების სერა, ბავშვთა სააათამაშო
სივრცეში, რომლის ფართობია 600 მ². მთელს ამ ფართობზე უდეა დაგენერიკული საცისალური
ფილები. №1, 2 3 4 და 5 ატრაქციონი განალილდა წრის პერიოდზე, რომლის დღისატრიც არის 24 გ.
№6 შედარებით პატარა ატრაქციონი გათვალისწიებულია უფრო პატარა ასაკის ბავშვებზე და განალილებულია
დიდ ატრაქციონებს შორის.

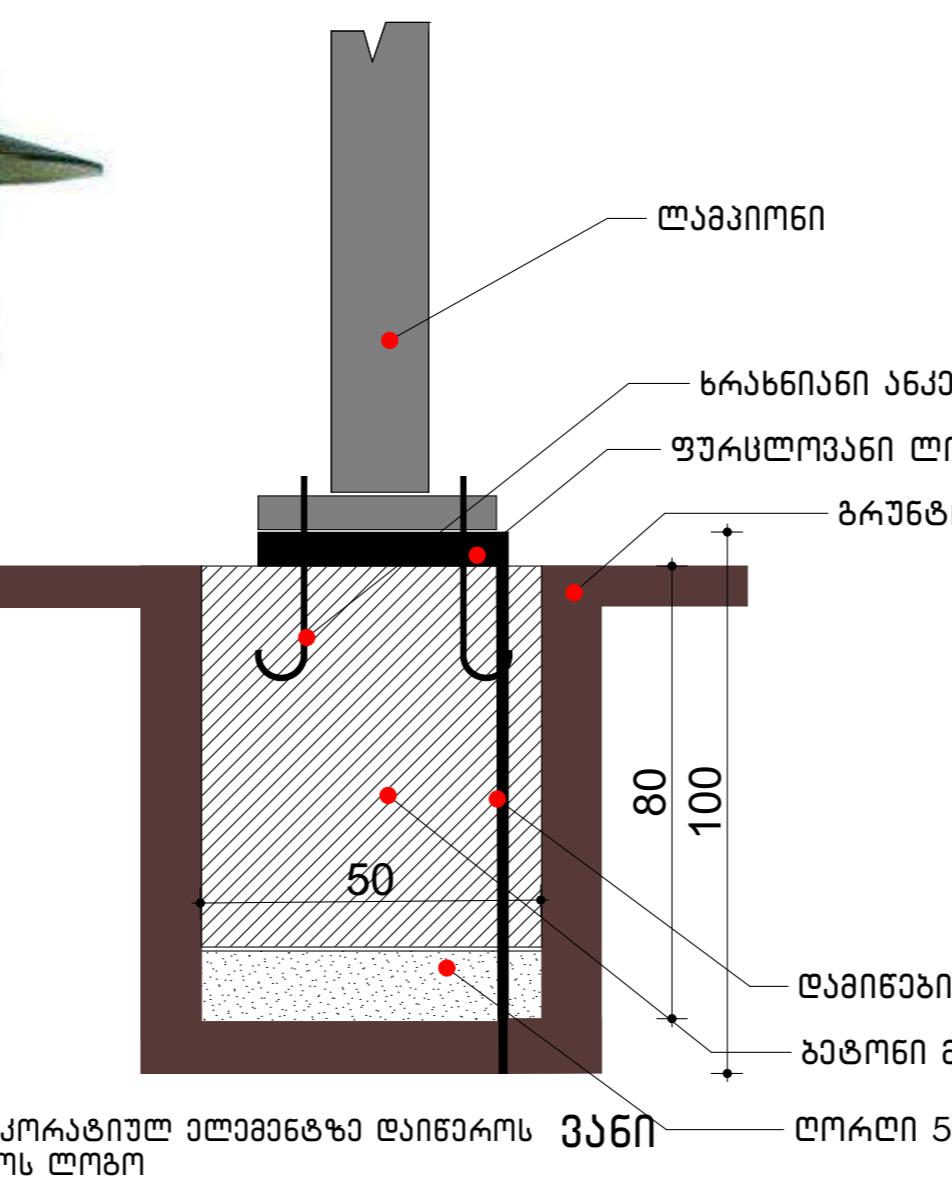
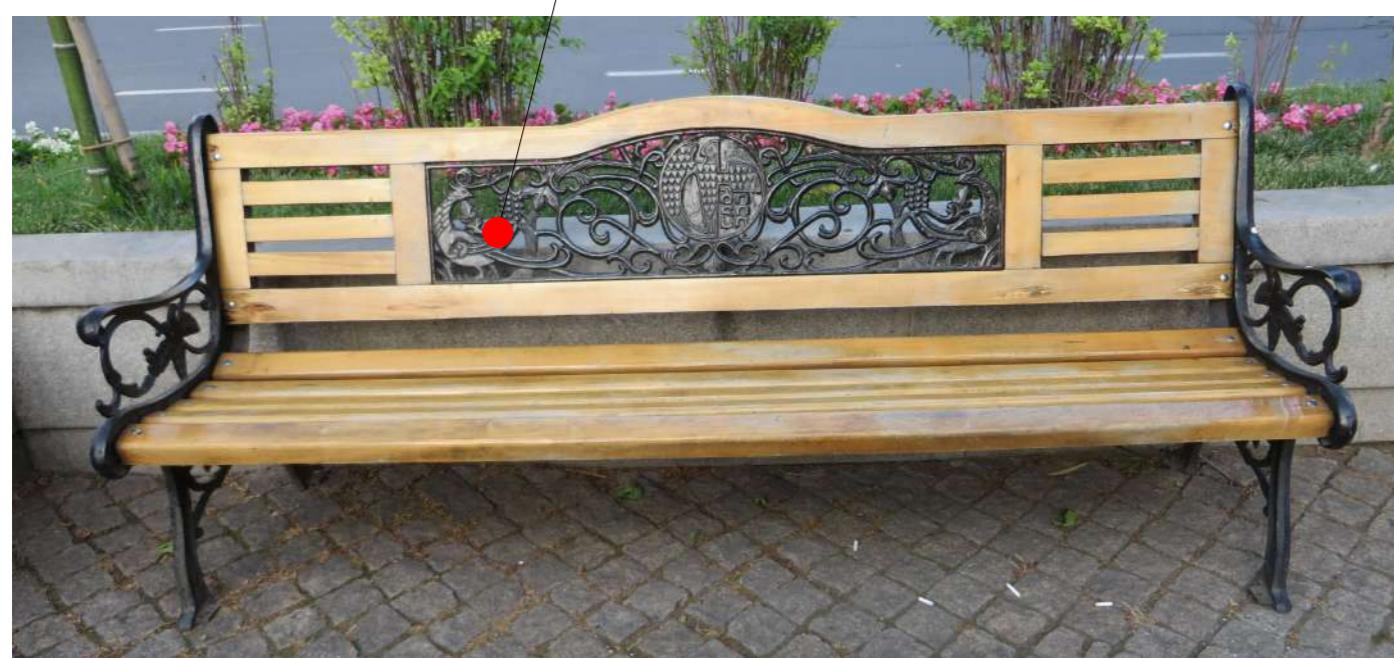
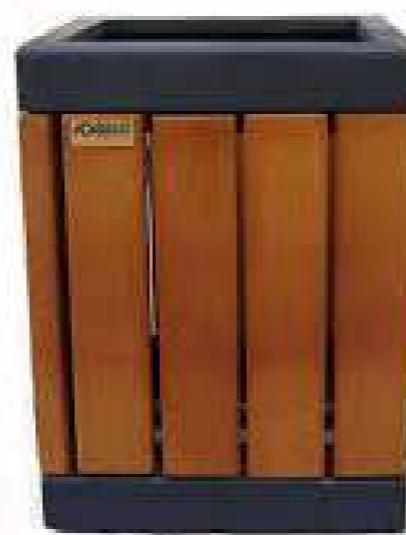
ერთი ლაპარნის მონტაჟის ცავისივაცია

მინის სამუშაო 0.3 m^3
ლორები 0.02 m^3
ბაზო $\varnothing 200 \quad 0.2 \text{ m}^3$
ლითონი დ16 ა 1 2.5 kg
ფურც. ლითონი 80x25 0.04 m^2

საყრდენი ფურცლოვანი
ლითონის ზომები და ანკარების
რაოდენობა დაზუსტდეს
ლამაზონების შექმნის შემდეგ

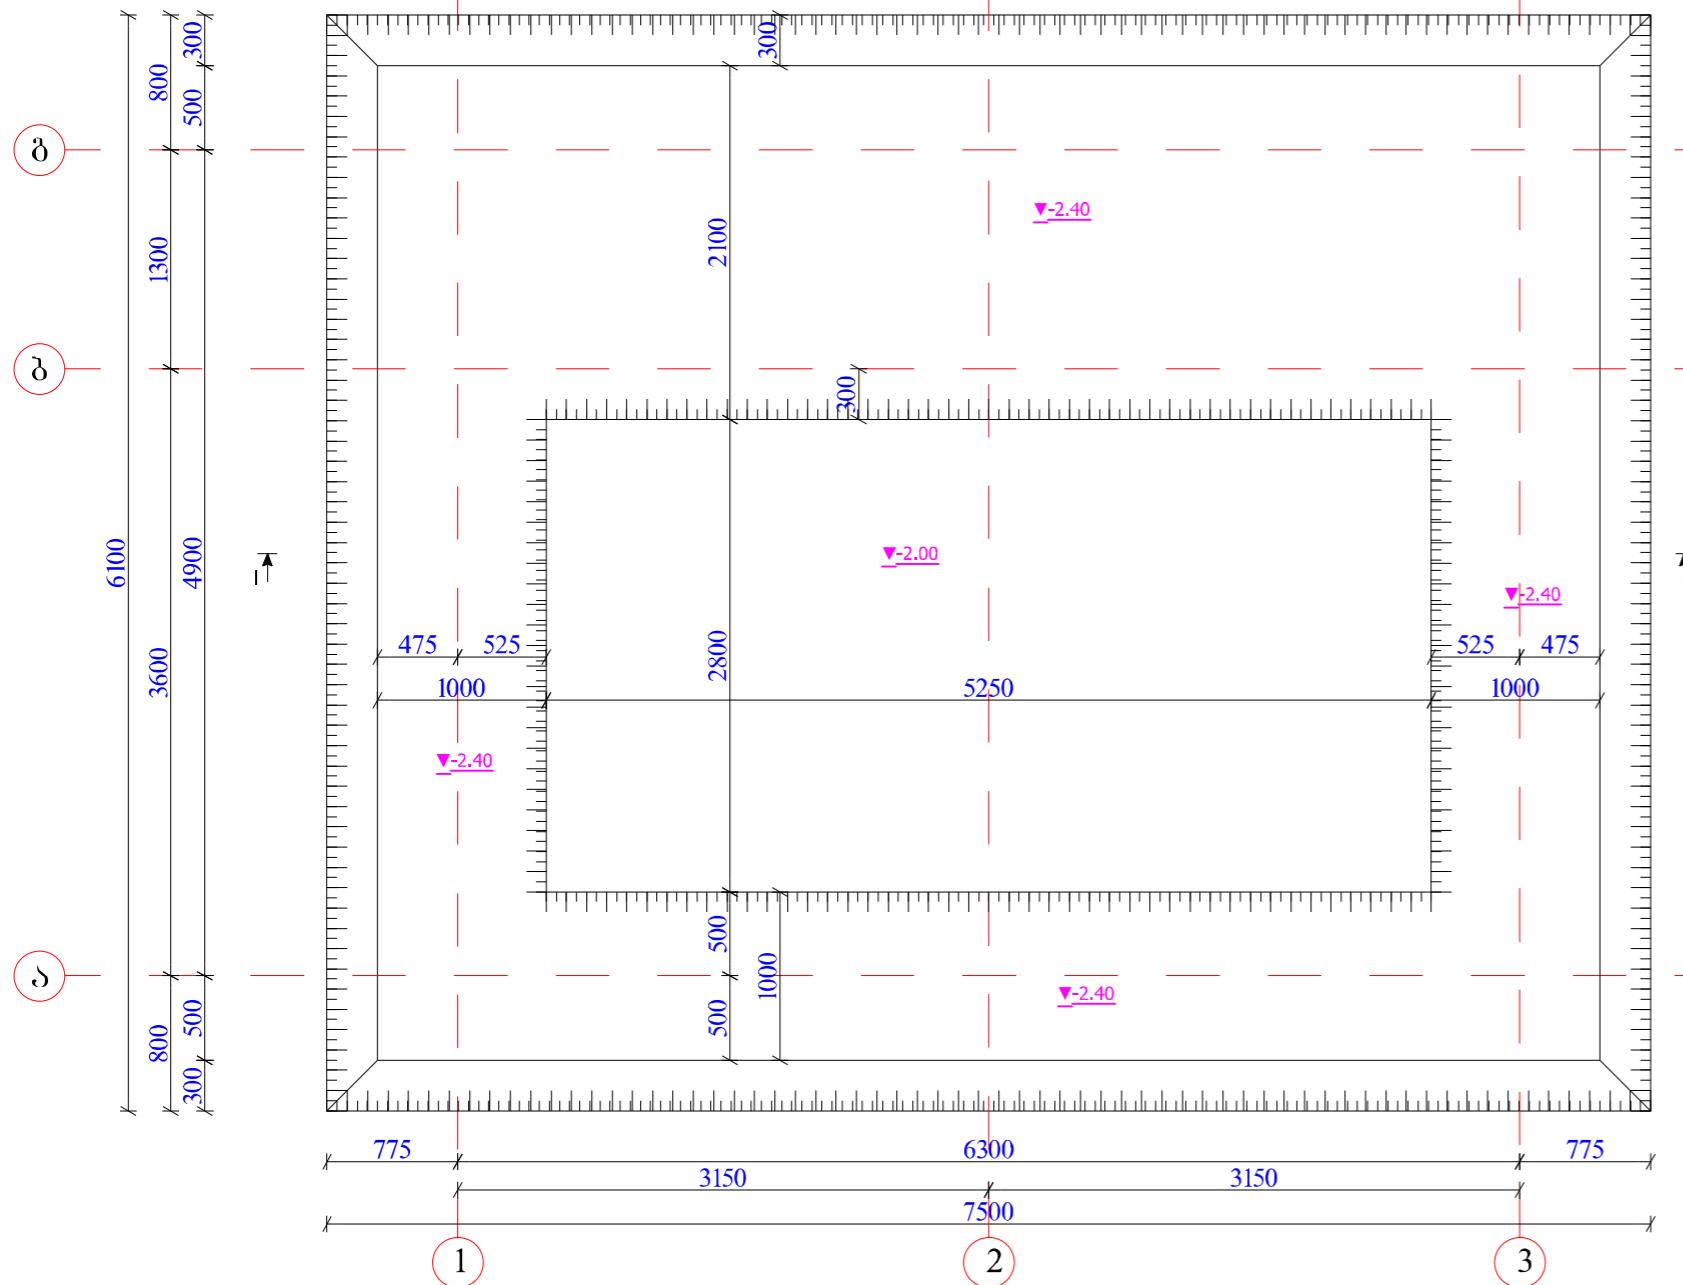
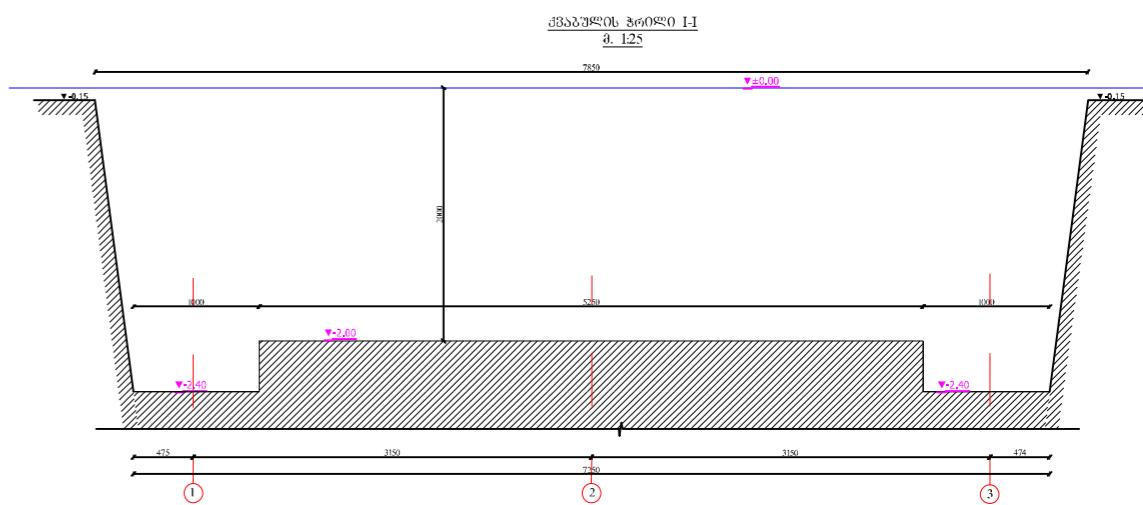
ვანის პარკის ტერიტორიაზე მოსაყობი საკანალიზაციო სისტემის პროექტი

- ვერცხლის
 1. მოსაპოვლეთი ბრუნეთი: $V=108 \text{ m}^3$; ღორლეთი $V=3 \text{ m}^3$; ბრუნეთის უპუხავრა: $V=35 \text{ m}^3$.
 2. მოცემული ნახატი განიხილეთ კ-3 ნახატით მრიად.
