ქ. ვანის პარკის რეაბილიტაცია.

გუბა პროექტი

3ანის პარკის რეაბილიტაცია

მდგრადი	ვანის პარკის რეაბილიტაცია
	მუშა პროექტი
დირექტორი	გ. მაჟარაშვილი
არქიტექტორი	პ. ჯავახიშვილი
შემსრულებელი	გ.გორგაძე

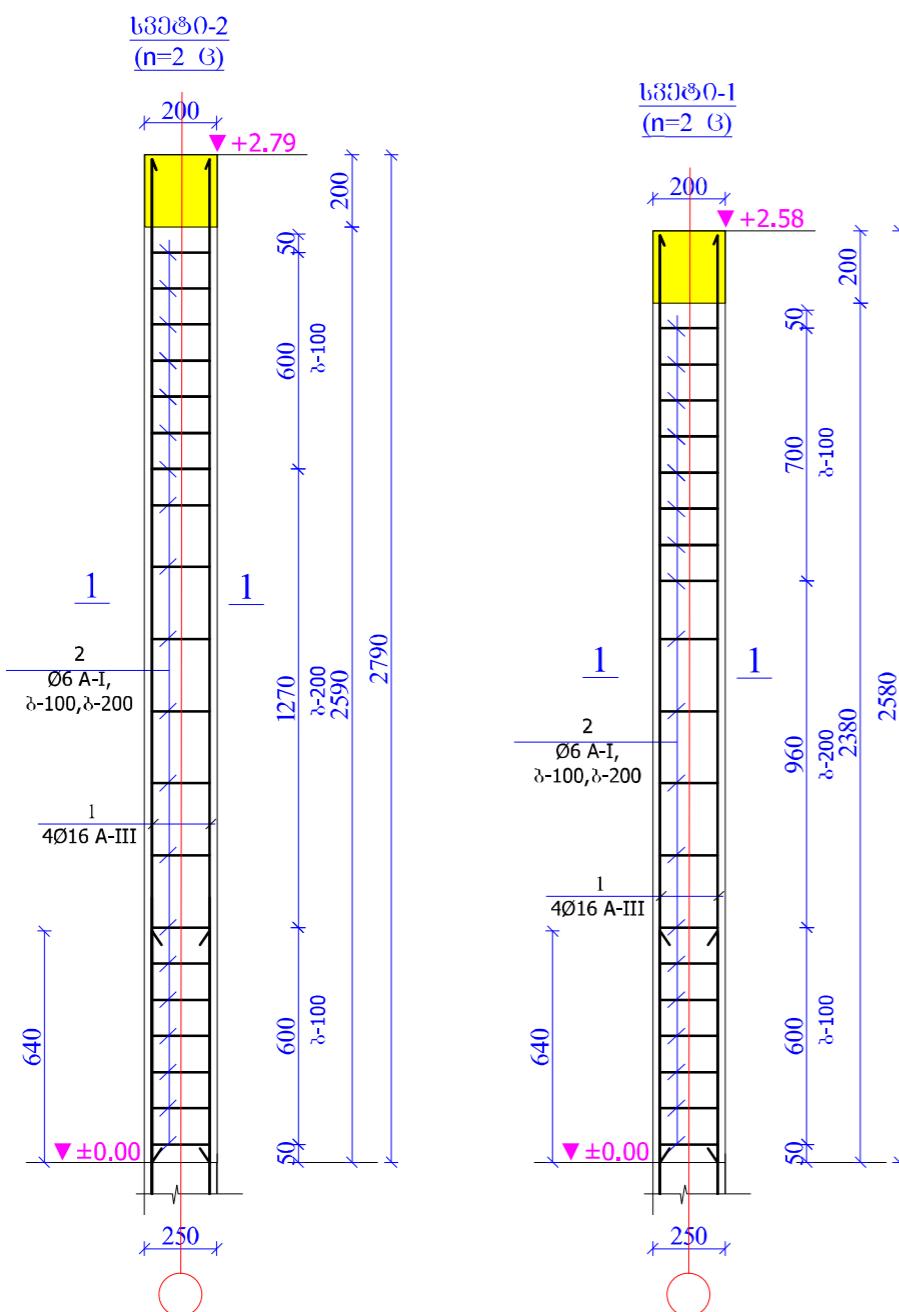
განალის საეცოვიდაცია მრთ ელემენტზე										
ნომერის რიცხვის საეცოვიდაცია	პრეცატურის საეცოვიდაცია					პრეცატურის ამოკრება				
	Ø 88 და კლ.	L (მმ)	n გ.	nXL გ-ვი	Ø 88 და კლ.	ΣnXL გ-ვი	გასა გა	A-I	A-III	
1	3	4	5	6	7	8	9	10	11	
1	2550	16 AIII	2550	4	10.2	6 AI	19	4.218		
2	210	6 AI	1000	19	19	16 AIII	10.2			16.116
1	2750	16 AIII	2750	4	11	6 AI	20	4.44		
2	210	6 AI	1000	48	20	16 AIII	11			17.38

გეორგის კლასი სიმაგრის
8016x800 ბ25 V=0.16 გ3

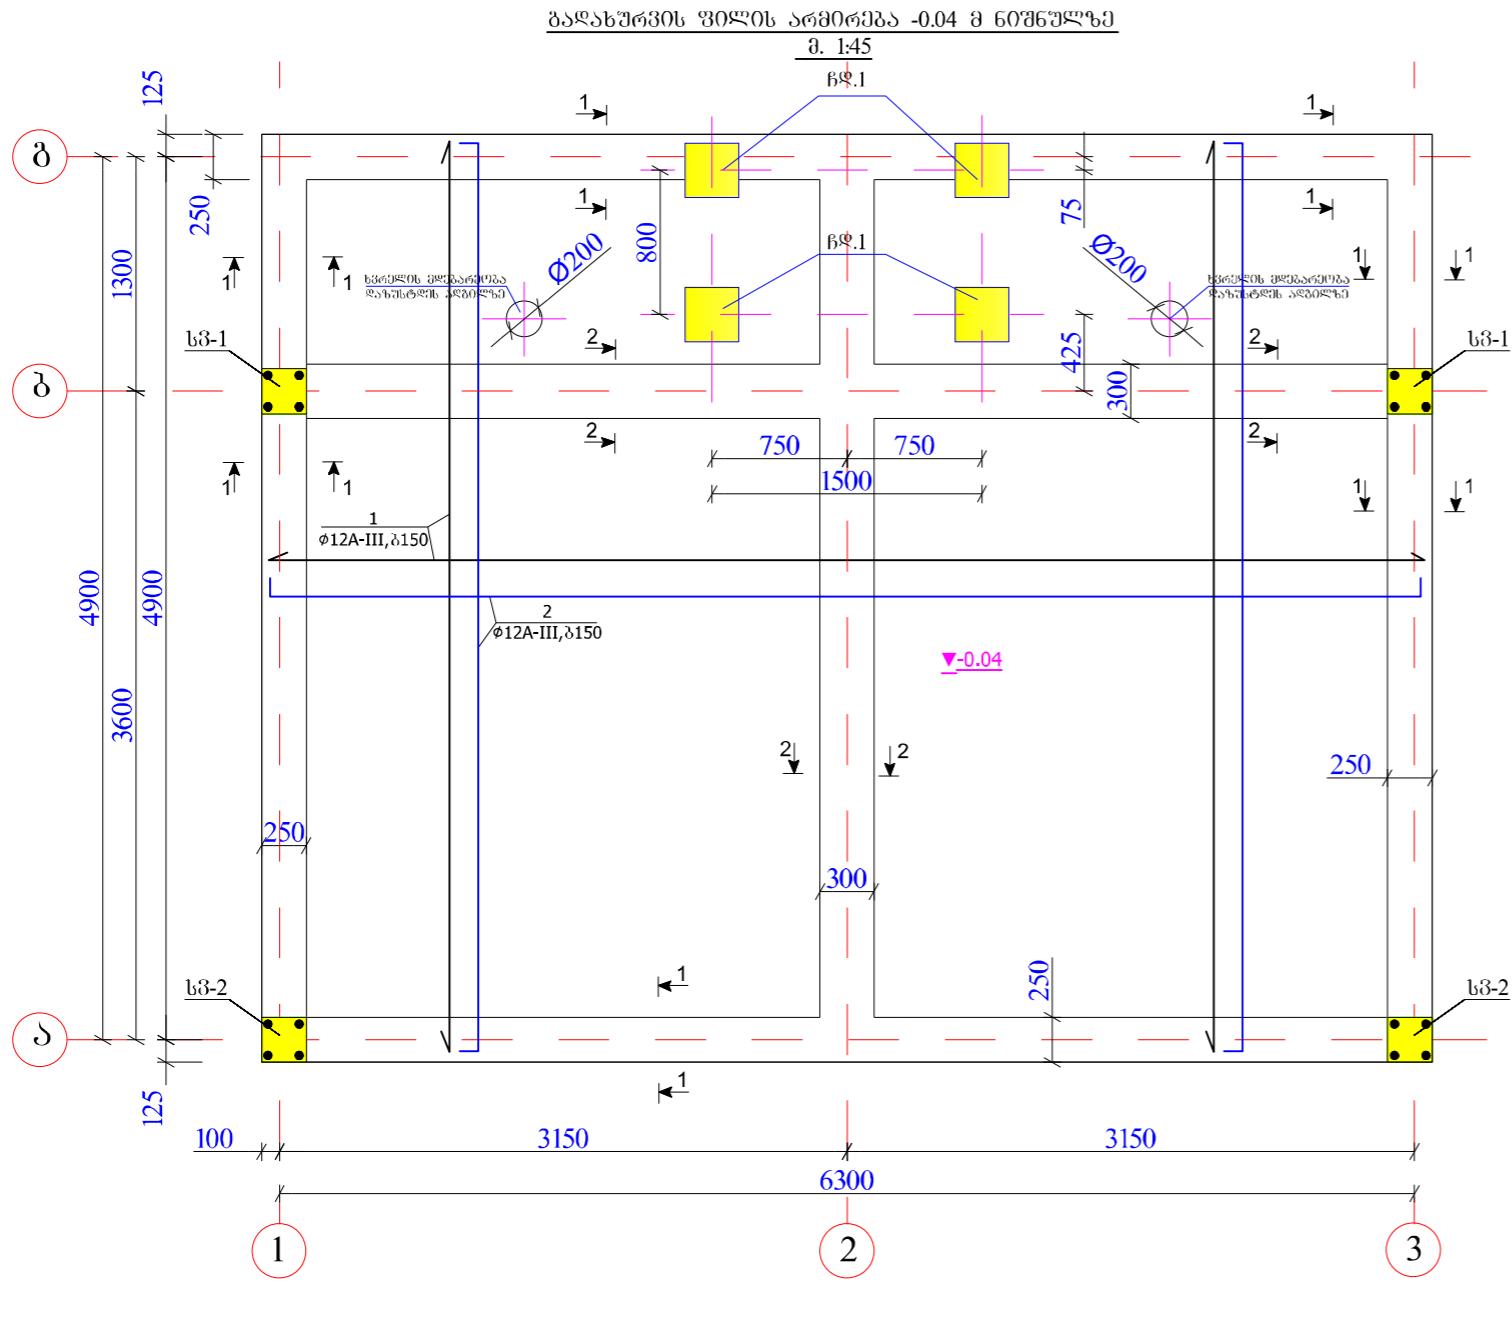
- შენიშვნა
- მოცემული ნახატი განიხილა კ-3, კ-6 და კ-7 ნახაუებთან ერთად.
 - საძორვების და გადატარის ვილის გეტრი დამზადებს ყვალშედებადი სტანდარტი **W8**.
 - არმატურის გადაპმები ვილასა და რიელებში აღარმოვთ შემდეგნაირად: კვედა ჭრაში საჭრდენებზე, ზედა ჭრაში მაღის ელექტრონიკური ურთისებების გადატარის ვილის გეტრის დამზადებს ყვალშედებადი სტანდარტი **W8**.

ნომერი	სკეცი	დამეტრი და კუთხი	L მმ.	n ცავი	nXL ა.	არმატურის მოცემულება				
						დიამეტრი და კუთხი	სისტემა	A-I	A-III	
1	2	3	4	5	6	7	8	9	10	11
1	დაზრას აღმისავალი	12A-III	—	—	440.00	8A-I	360.3	142.32		
2	100 დაზრავა 100	12A-III	—	—	470.00	12A-III	1010.0		896.88	
3	დაზრას აღმისავალი	12A-III	—	—	100.00	18A-III	0.0		0.00	
4	დაზრას აღმისავალი	25A-III	—	—	25.00	25A-III	52.0		199.68	
5	250 დაზრავა 250	25A-III	—	—	27.00					
6	260 210	8A-I	1100	115	126.50				1238.88	
7	360 260	8A-I	1400	75	105.00					
8	60 160 60	8A-I	280	460	128.80

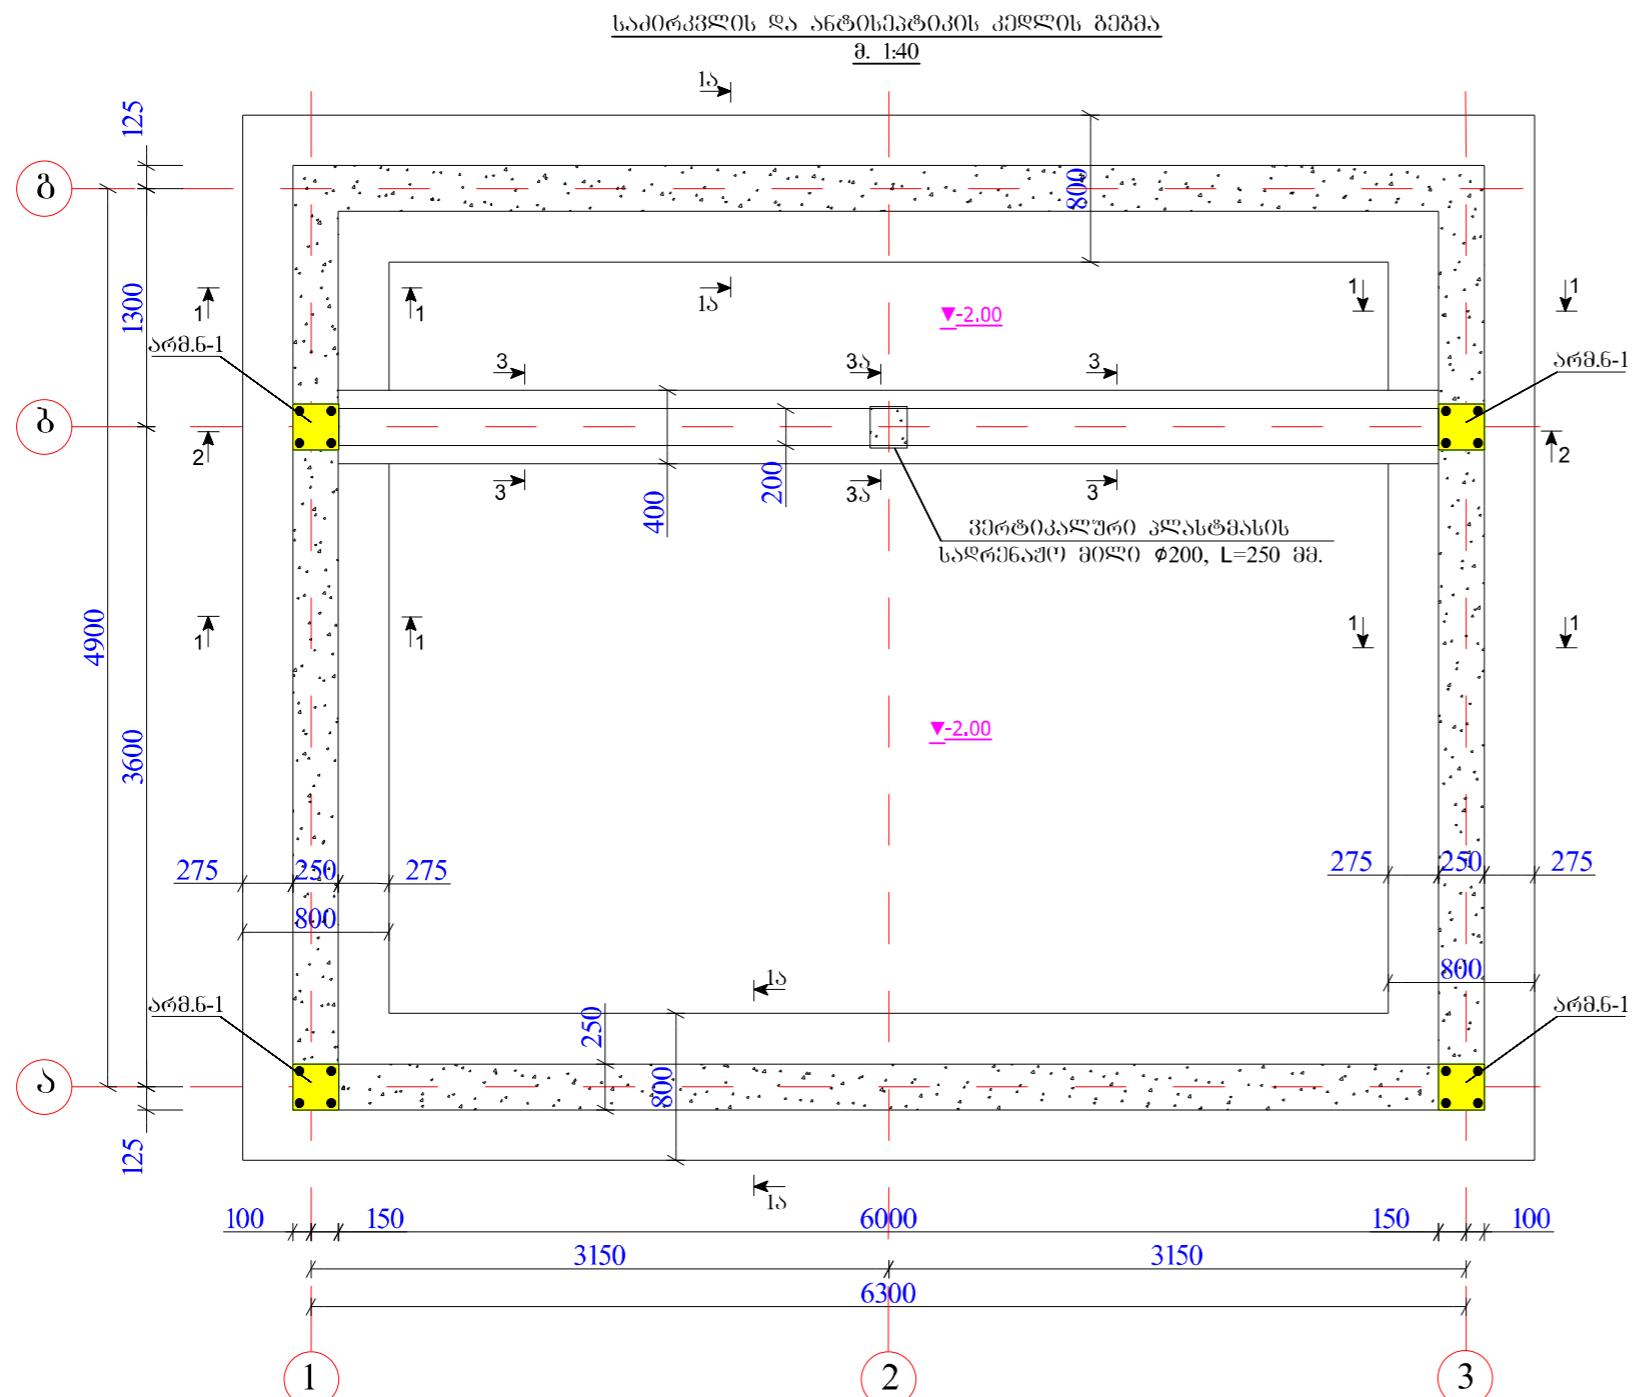
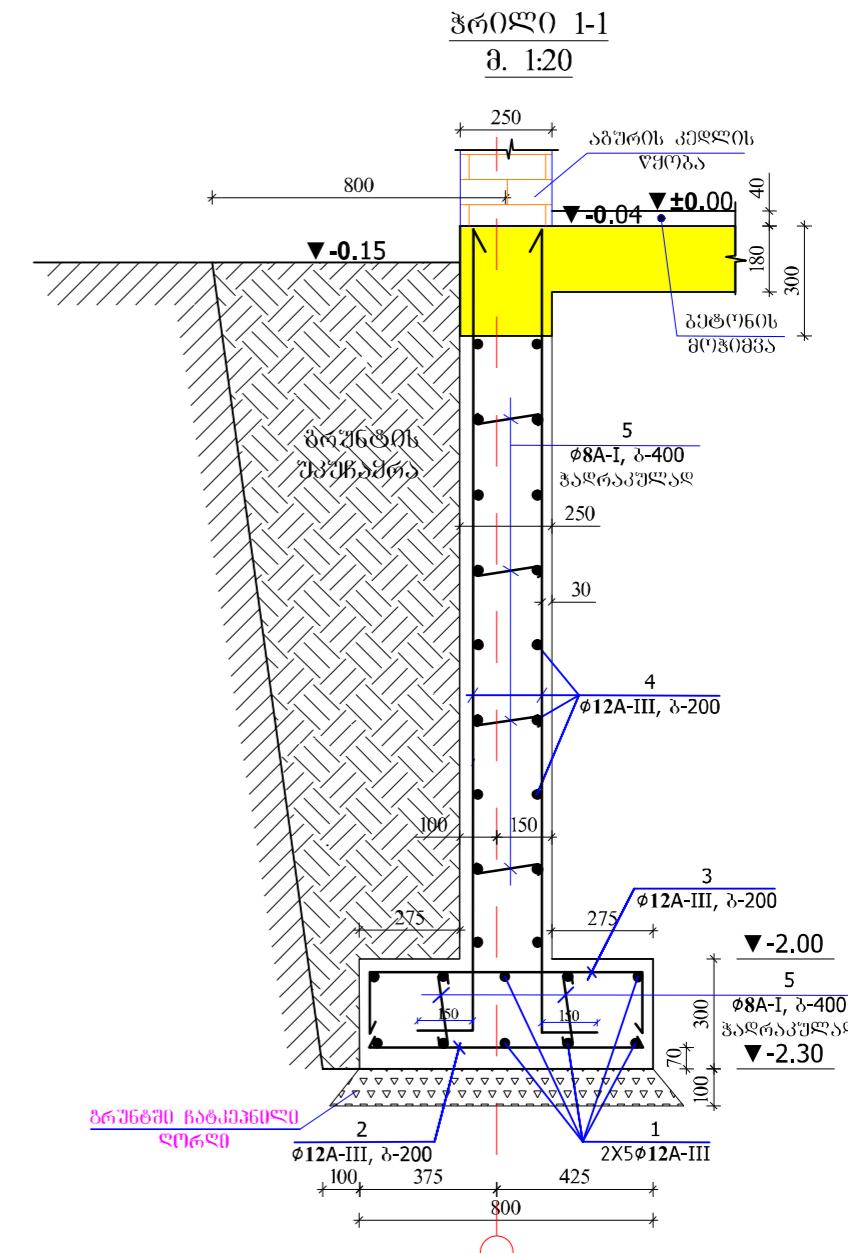
გეგმვები

- მოცემული ნახატი განიხილო პ-4, პ-5 და პ-6 ნხაზებიან ერთობენ.
- საძორებლის გეგმოები დამზადებს წყალგეგმვების სტანდარტი **WS**.
- მასალის სამიზიპანია 06. პ-4 ნახაზი.

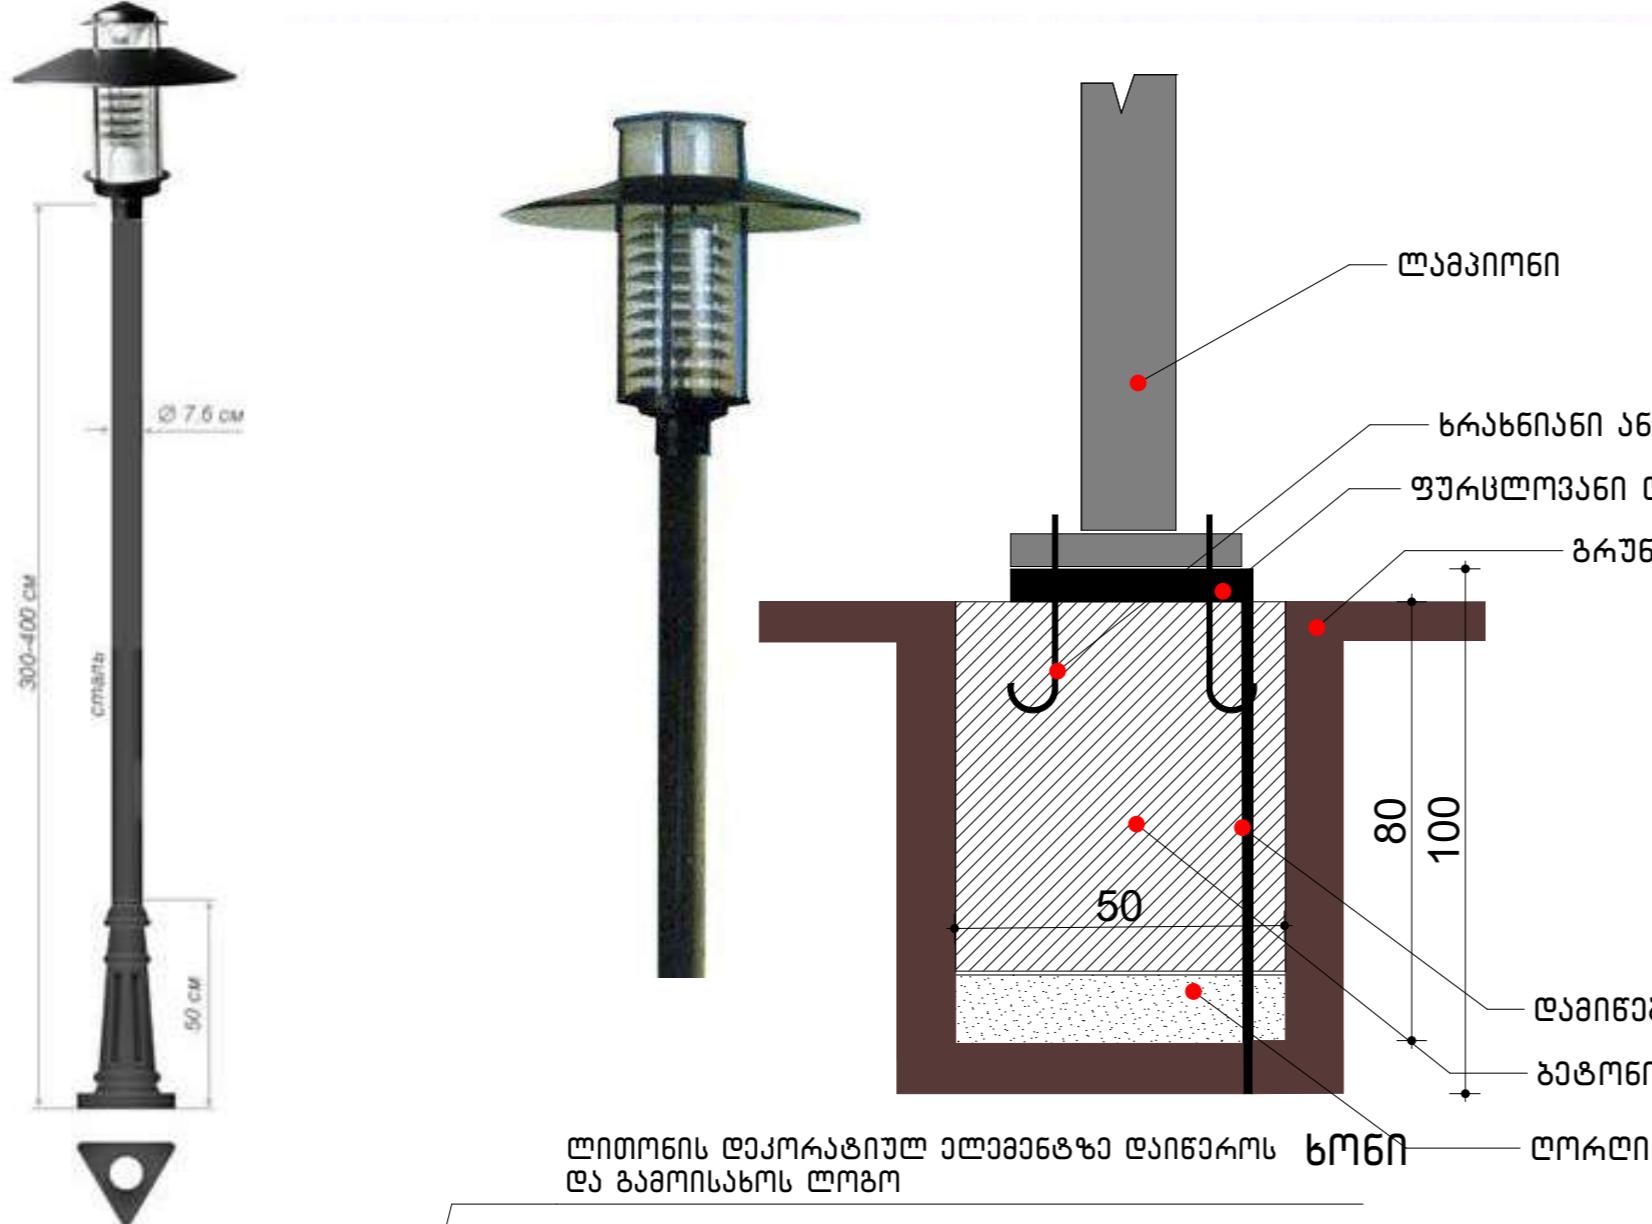
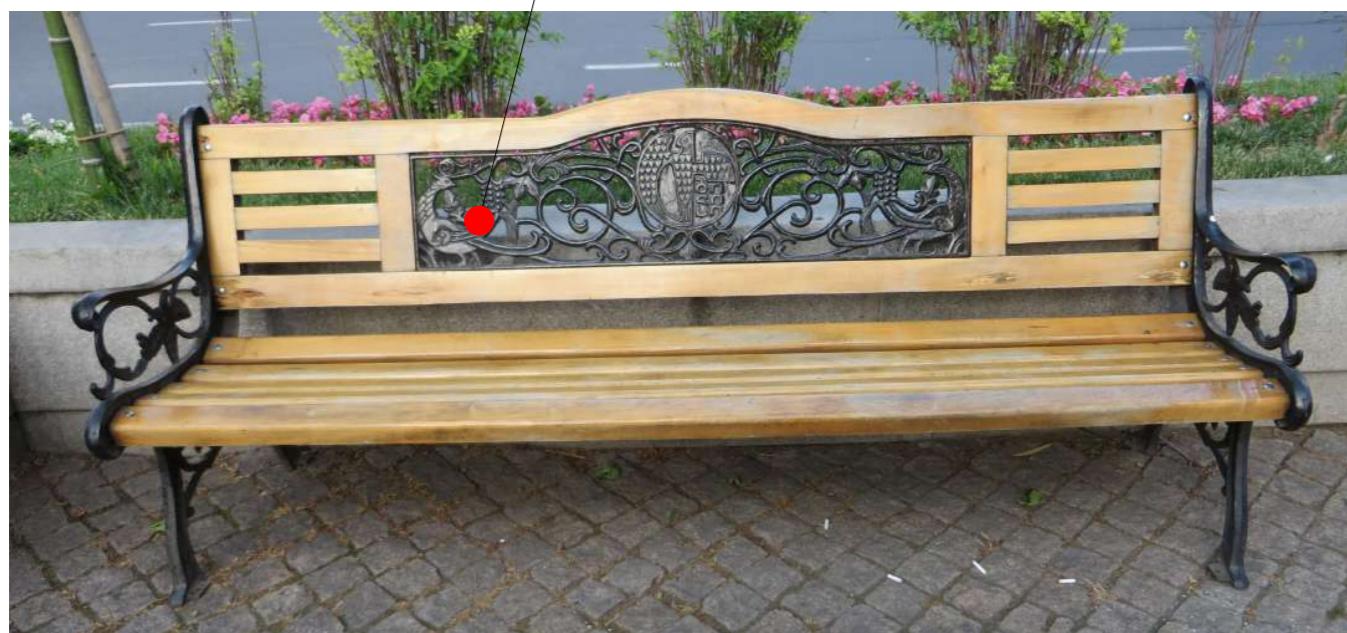
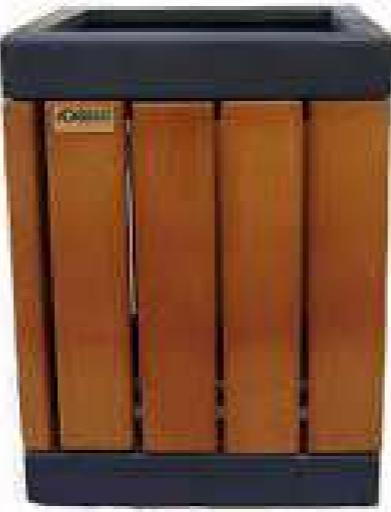
ერთი ლამპის მონტაჟის ცაციფიკაცია

საყრდენი ფურცვლოვანი
ლითონის ზომები და ანერების
რაოდენობა დაზუსტდეს
ლამპის შეძლების შემცირება

ლამპი	103
სკამი	40
სანაგვე ურნა	20

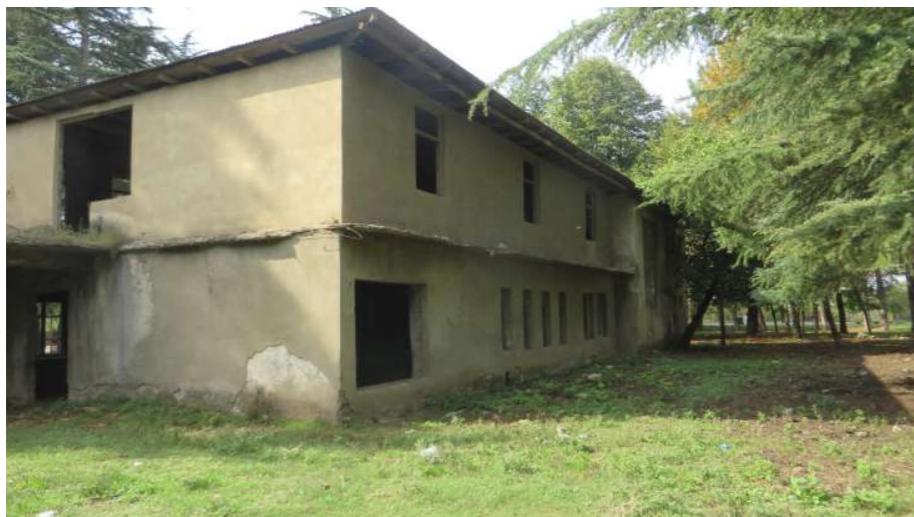
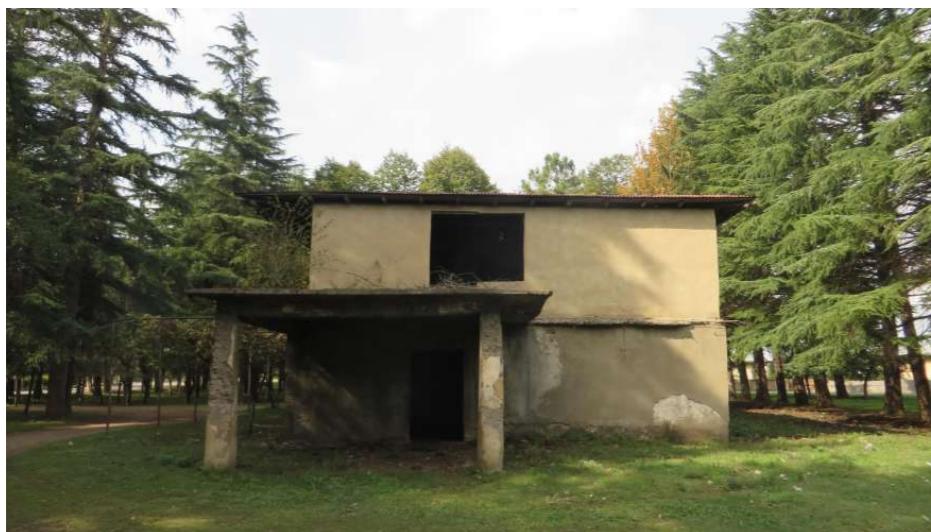
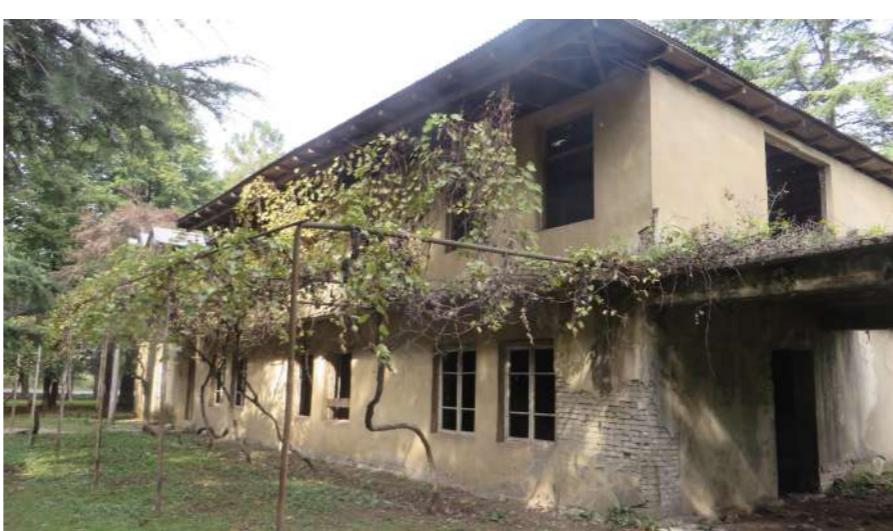
გამოსაკვლევი შენობა ორსართულიანია, ამჟამად შენობაში არსებულ სამოთახს გააჩნია ფუნქცია, დანარჩენი ნაწილი უმოქმედო და გაპარტახებულია, აშენებული ორ ნაწილად, ერთი 1950-იან წლებში, სადაც განლაგებული იყო ადგილობრივი სატყეო მეურნეობა, მეორე 1980-იან წლებში, რომლის მოპირკეთებაც ბოლომდე დასრულებული არ ყოფილა და ფუნქცია არ ქონია. ვიზუალურად შენობები აღიქმება როგორც ერთი შენობა. შენობის გარეზომებია 29,85X11,5 მ, გარე კედლები ნაშენებია სილიკატური და კერამიკული აგურით, პირველი სართულის კედლების სისქეა 40 სმ, მეორე სართულზე ნაწილი 40 სმ, ნაწილი -22 სმ. ტიხრები აშენებულია წვრილი საკედლე 40X20X20 სმ ზომის ბლოკებით ქვიშა/ცემენტის ხსნარზესისქით 20 სმ. კედლებს გააჩნია რ/ზეტონის სეისმური სარტყელი. საძირკვლი სავარაუდოდ ლენტურია, ჩაღრმავება გრუნტში 80 სმ, კედლებისწყობა არმირების გარეშე, რითაც დარღვეულია CH-II-7-81-ის მოთხოვნები. შენობის ორივე ნაწილის სართულმუა და პირველი ნაწილის სასხვენო გადახურვები რკინაბეტონის ღრუტანიანი ფილებია, იატაკი შენობის პირველ ნაწილში

ხისაა, რომელიც ძლიერ დაზიანებულია, მეორე ნაწილს სასხვენო გადახურვა და იატაკის საფარი საერთოდ არ აქვს.

შენობის სიმაღლე მიწიდან სახურავამდე 6,3 მ-ია, გადახურვა ოთხეანობიანია ხის კონსტრუქციაზე, რომელიც დაზიანებული და დეფორმირებულია. სახურავის საფარი აზბესტის ტალღისებური შიფერია.

ვიზუალურად შენობის კედლებზე რაიმე სახის ბზარები და სამირკვლის ჯდენები არ შეიმჩნევა.

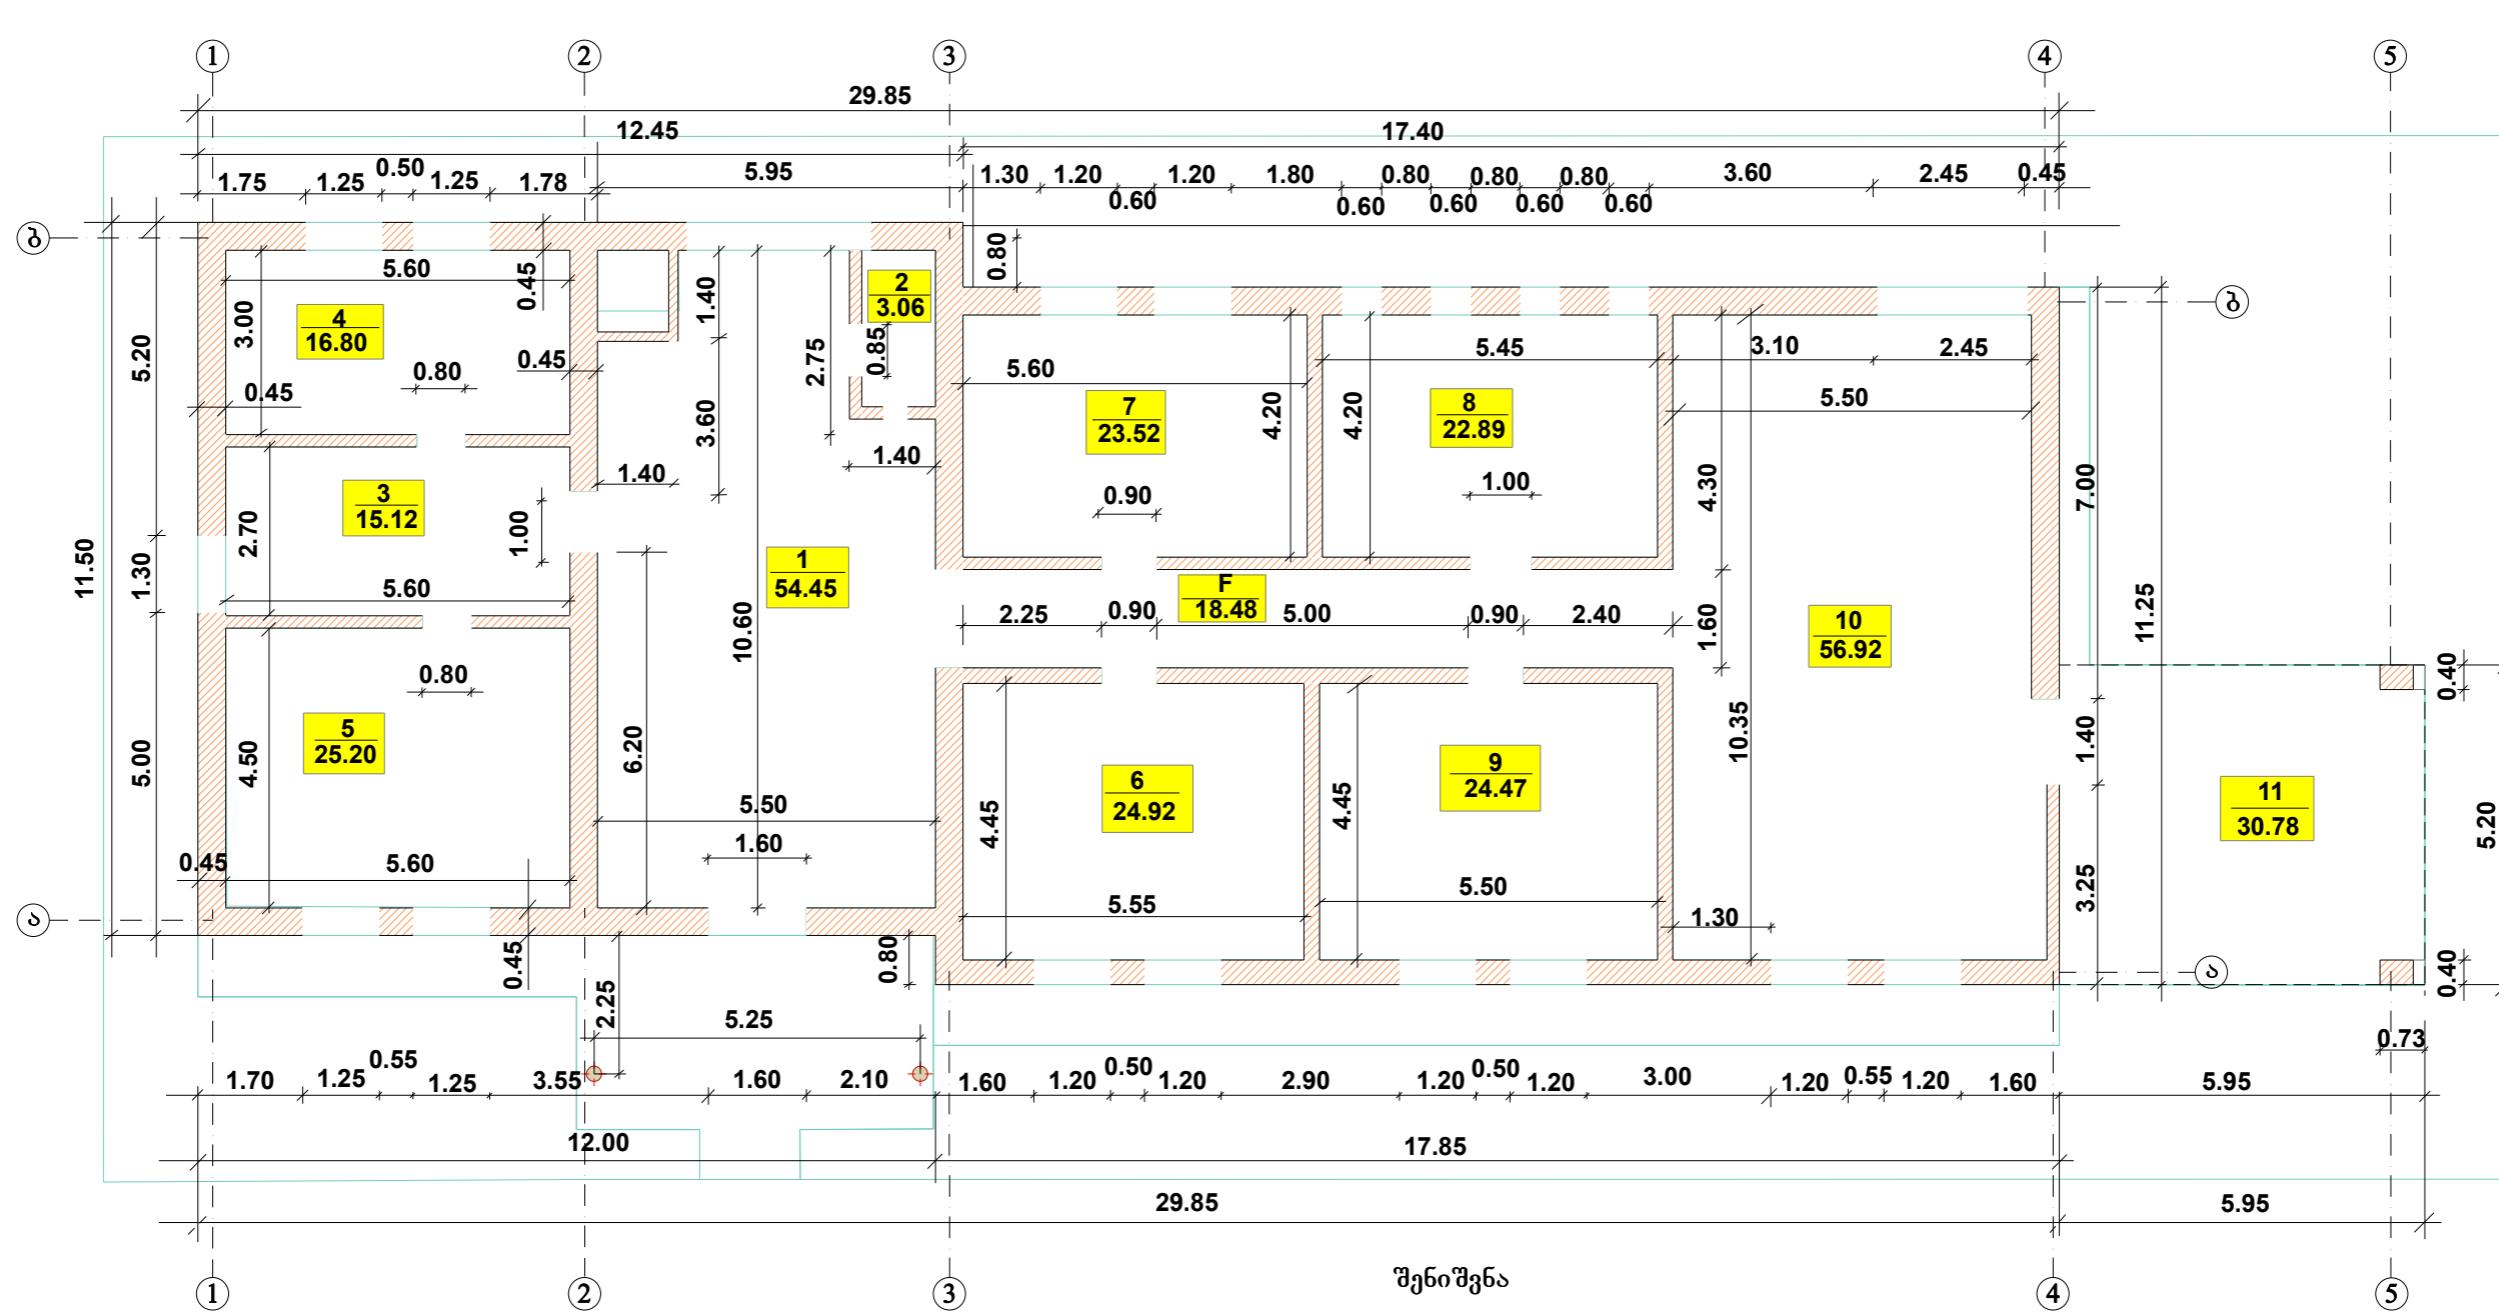
არსებული სატყეოს ადმინისტრაციული შენობის I-ლი სართულის გეგმა
მ.1:100

არსებული შენობის შიდა საერთო ფართია — 267.35 კვ/მ
ღია სათავსო №11. 30.78 კვ/მ
შენობის საერთო ფართი (გარე ზომებით) — (12.0X11.50)+(17.85X11.25)=3338.81 კვ/მ.

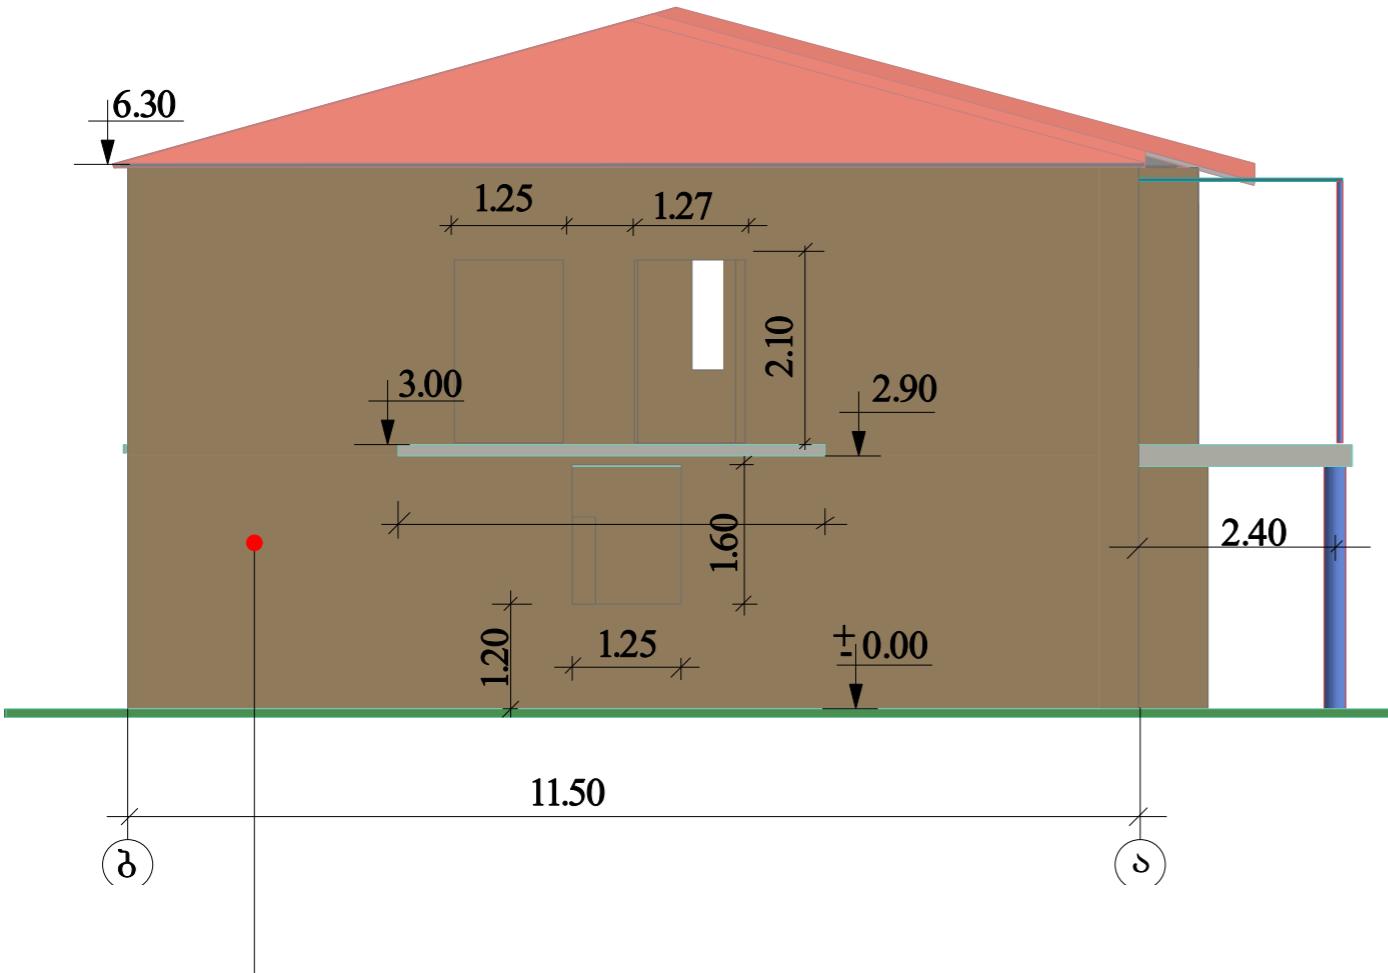
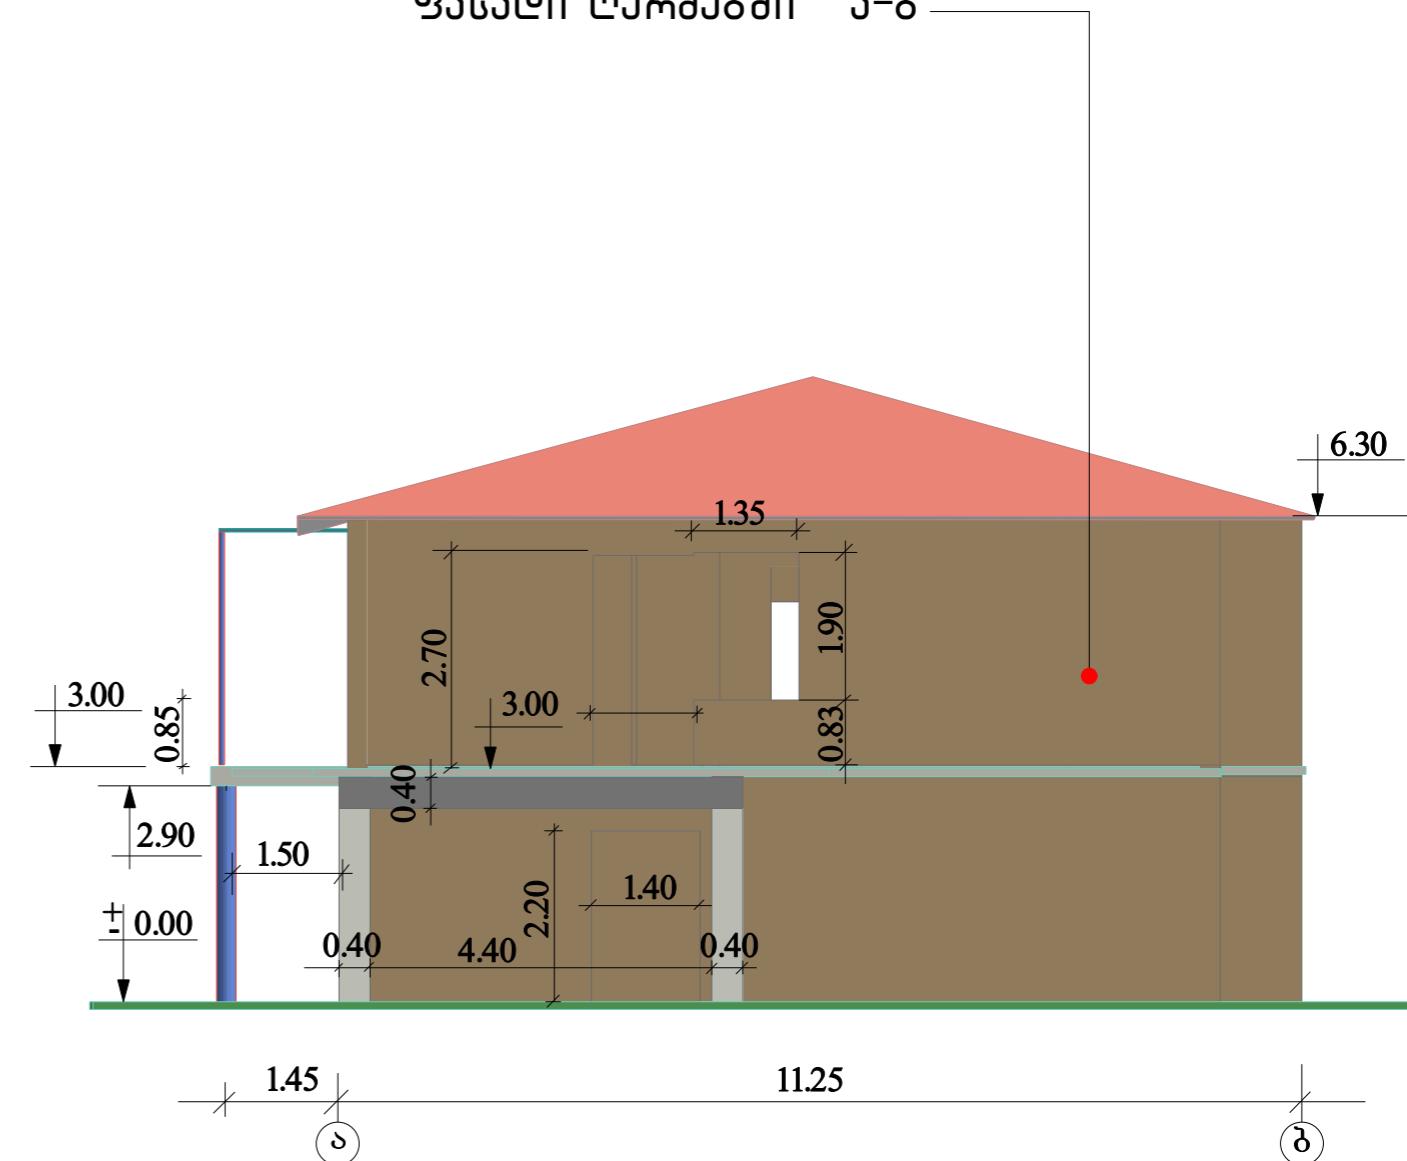
ფასალი ლერძებში პ-ა

ფასალი ლერძებში ა-ბ

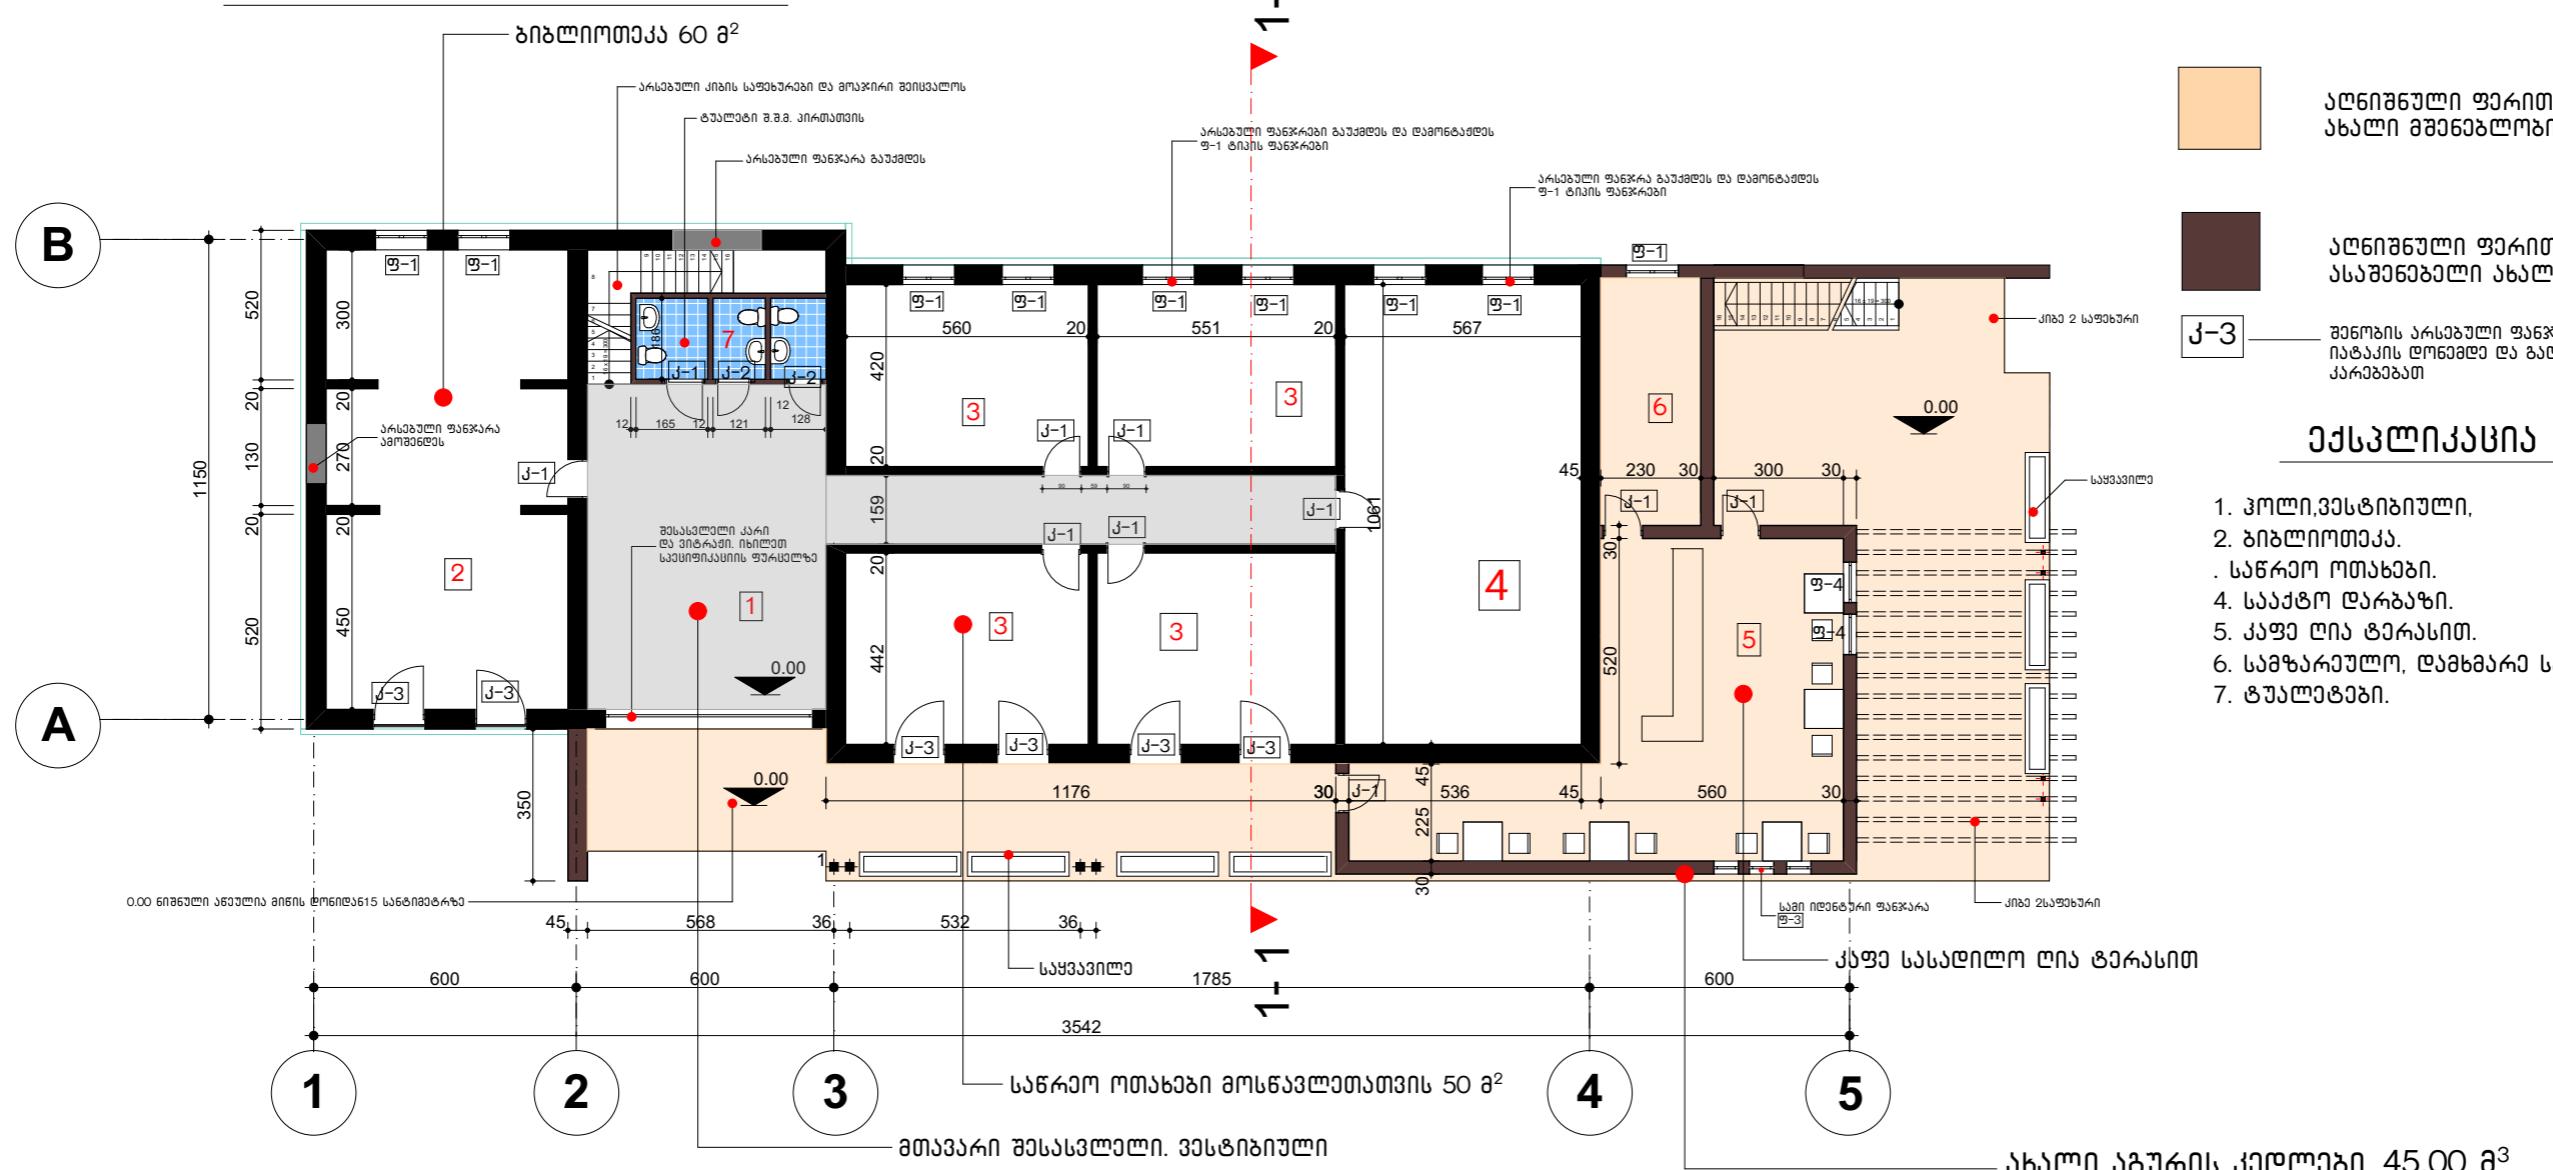
I სართულის გეგენა

აიროლ სართულზე ზოსასრულდებოდ საშუალები.

კატაპ. 0.00 ნოველი იქვეა მოითა ლონგელა 15 საგენერატორზე. მთლი სართულის ფართობზე მოხყოს გაზორის ფილა, რომელზეა სანილზე დაიგრება კარამო გრანიტი, ხოლო დანილზე ლამინაციონი.

გაფორის ფილის საერთო ფართი: 525 მ². ეკედა ვესტიგიულში, ტუალეტზე და ცირკაზე გივა კარამორანიტი --275 მ² ხოლო მთავრები ლამინაციონი --250 მ².

კელლები. საარქიტო კელლები და ტიხედი აღმოჩეულია ყავისფრი ფართი. გარდ კელლები ავტონო გაილებოს და ფასალის მხარე მოვირკებით დახმილი აგურით. სეჭ მოსაპირებებით ფართი=385 მ². გეგენი გეგენი კელლებზე გაეყრას თაბაშირებულ ფილით, სულ კირველ სართულზე 690 მ².

შერი. შერი მოხყოს თაბაშირ მუხამის ფილებით და ზეპლებოს, საერთო ფართობი ---450 მ².

კიბე. კიბე მოხყოს არსებული კიბის კასაურების გამოყენებით. არსებული საფასებები შეისვალოს ახალი მოზაიკით საფასებით. 18 საფასები. 120X30X15 სმ.

ახალი ტიალეტის მოწყობა: ტიხედი: თაბაშირ-ზუზავ: 330 კაფელი 48.50 მ² ქატაკი კერამობრუნიტი 90°
