ქ. ვანის პარკის რეაბილიტაცია.

გუბა პროექტი

3ანის პარკის რეაბილიტაცია

მდგრადი	ვანის პარკის რეაბილიტაცია
	მუშა პროექტი
დირექტორი	გ. მაჟარაშვილი
არქიტექტორი	პ. ჯავახიშვილი
შემსრულებელი	გ.გორგაძე

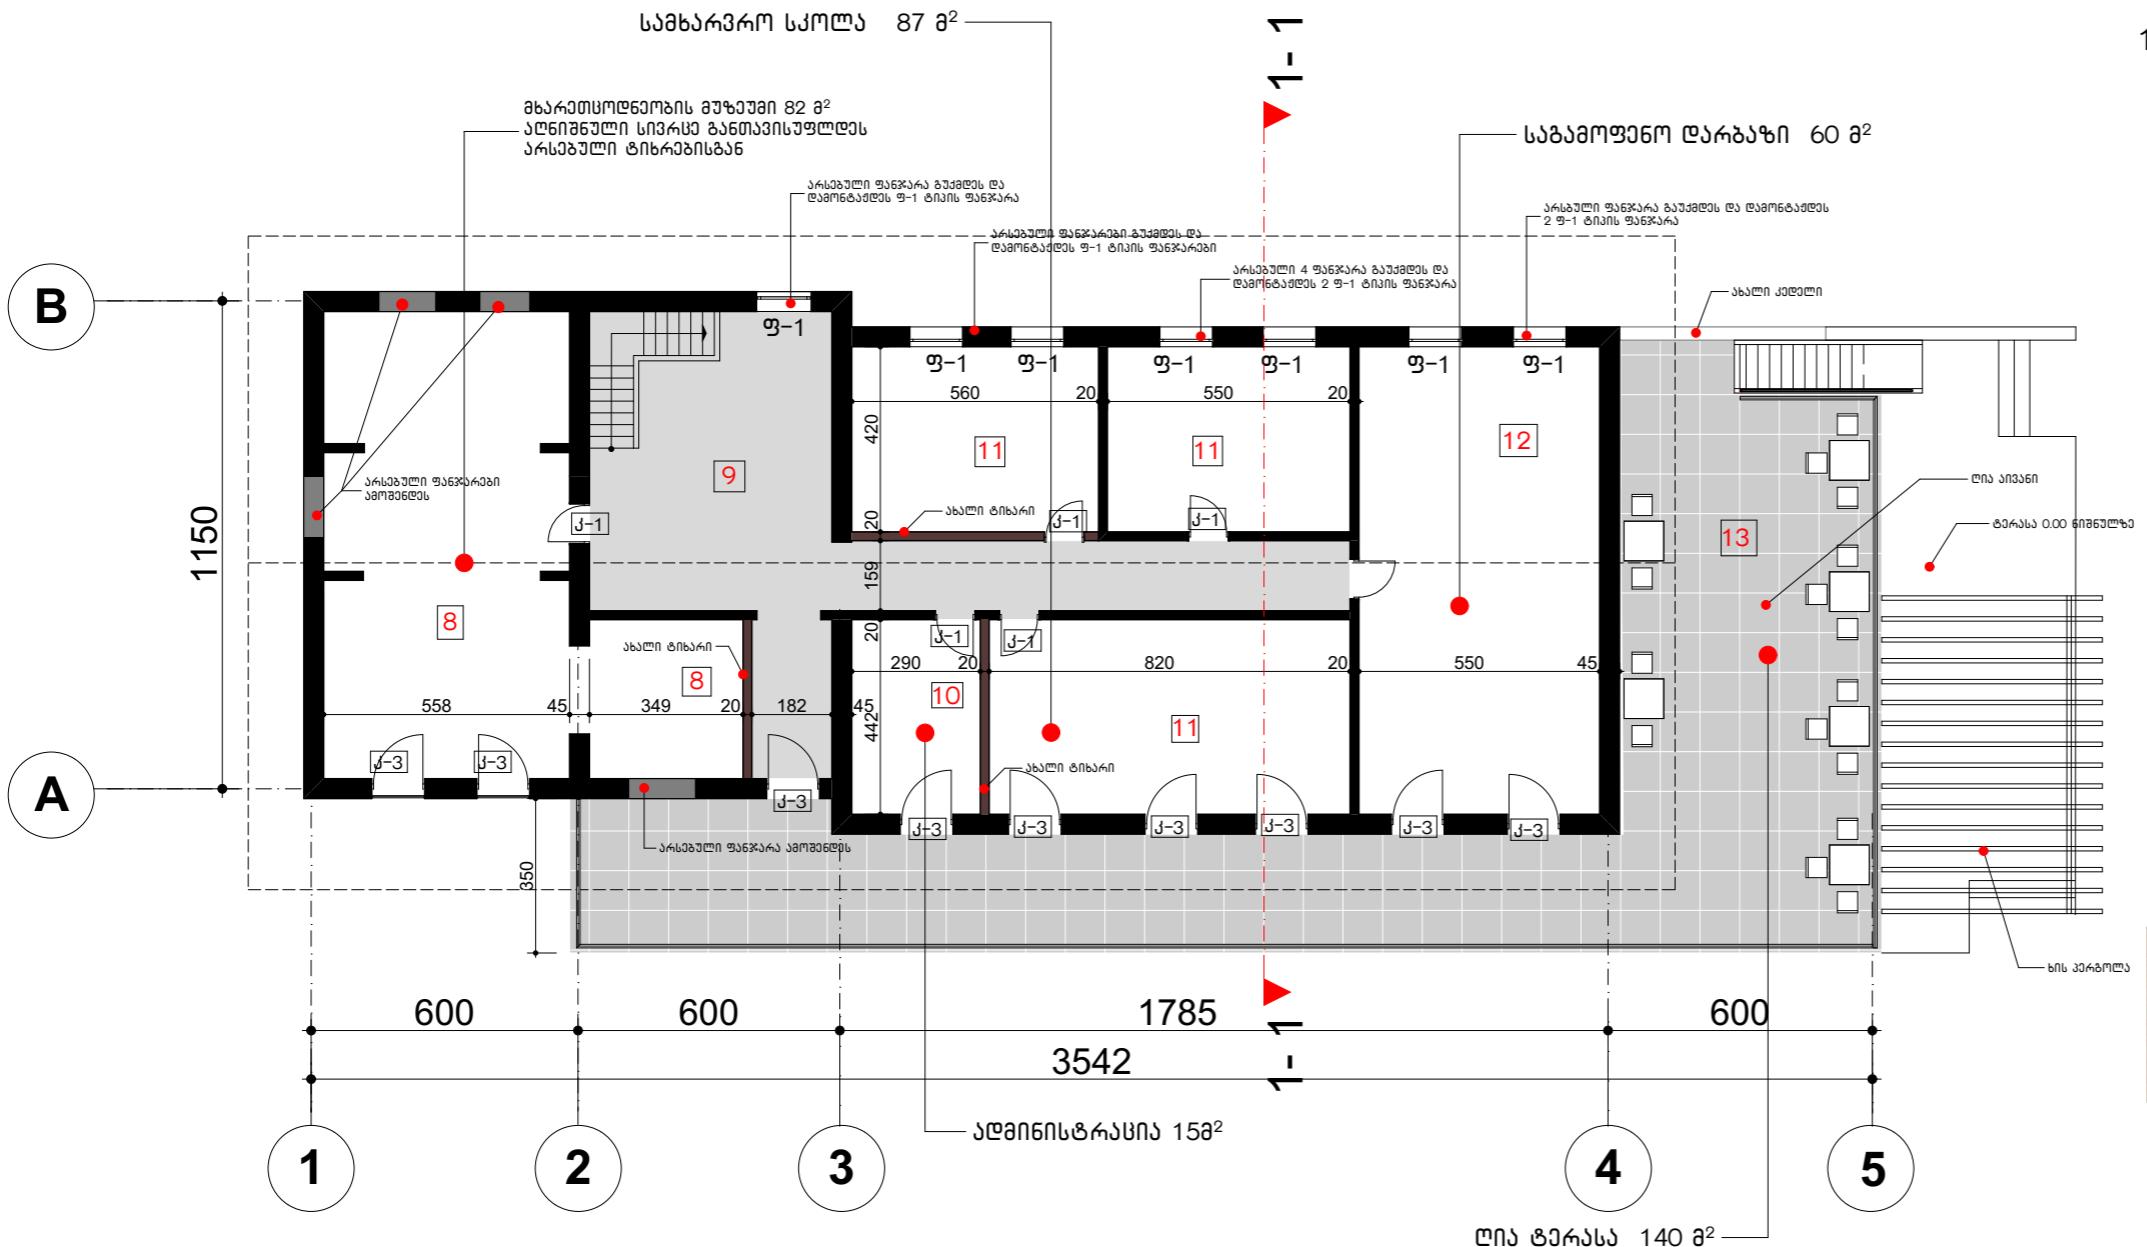
II სართულის გეგმა

მორი სართულზე შესასრულებელი სამუშაოები.

1. ისატავი. ლამინაციი---320 მ² ივანევი დაეგოს კარამო გრანიტი---153 მ². 2.კელლები. ზონების დამონტაჟი---54 მ² ასალი ზონები, თაბაშირ
მუყაო---45 მ². არსებულ კელლებზე თაბაშირ მუყაოს გაკვრა---520 მ². 3.არგოლის და კარ-ფასენების ნახაზები ის. დატალების ნახაზები.

4-2 ლიანის არსებული ფასენის ლიონები ის 3ლიანა, მონტაჟდება ფ-1 ზონის ფასენები, მოსაყორებია 7 სალი ფასენის ზღუდარი.

5-5 ლიანის არსებული ფასენების ლიონები ჩაისას ისატავის ნიშებით და დამონტაჟდება ქ-3 ზონის კარი.

8. მხარეთმომცველის მუზეუმი.
9. კოლო, ვესტიგიული.
10. აღმინისტრაციის ოთახი.
11. სამხატვრო სკოლა.
12. საგამოფენო დარბაზი.
13. ლიან ტერასა

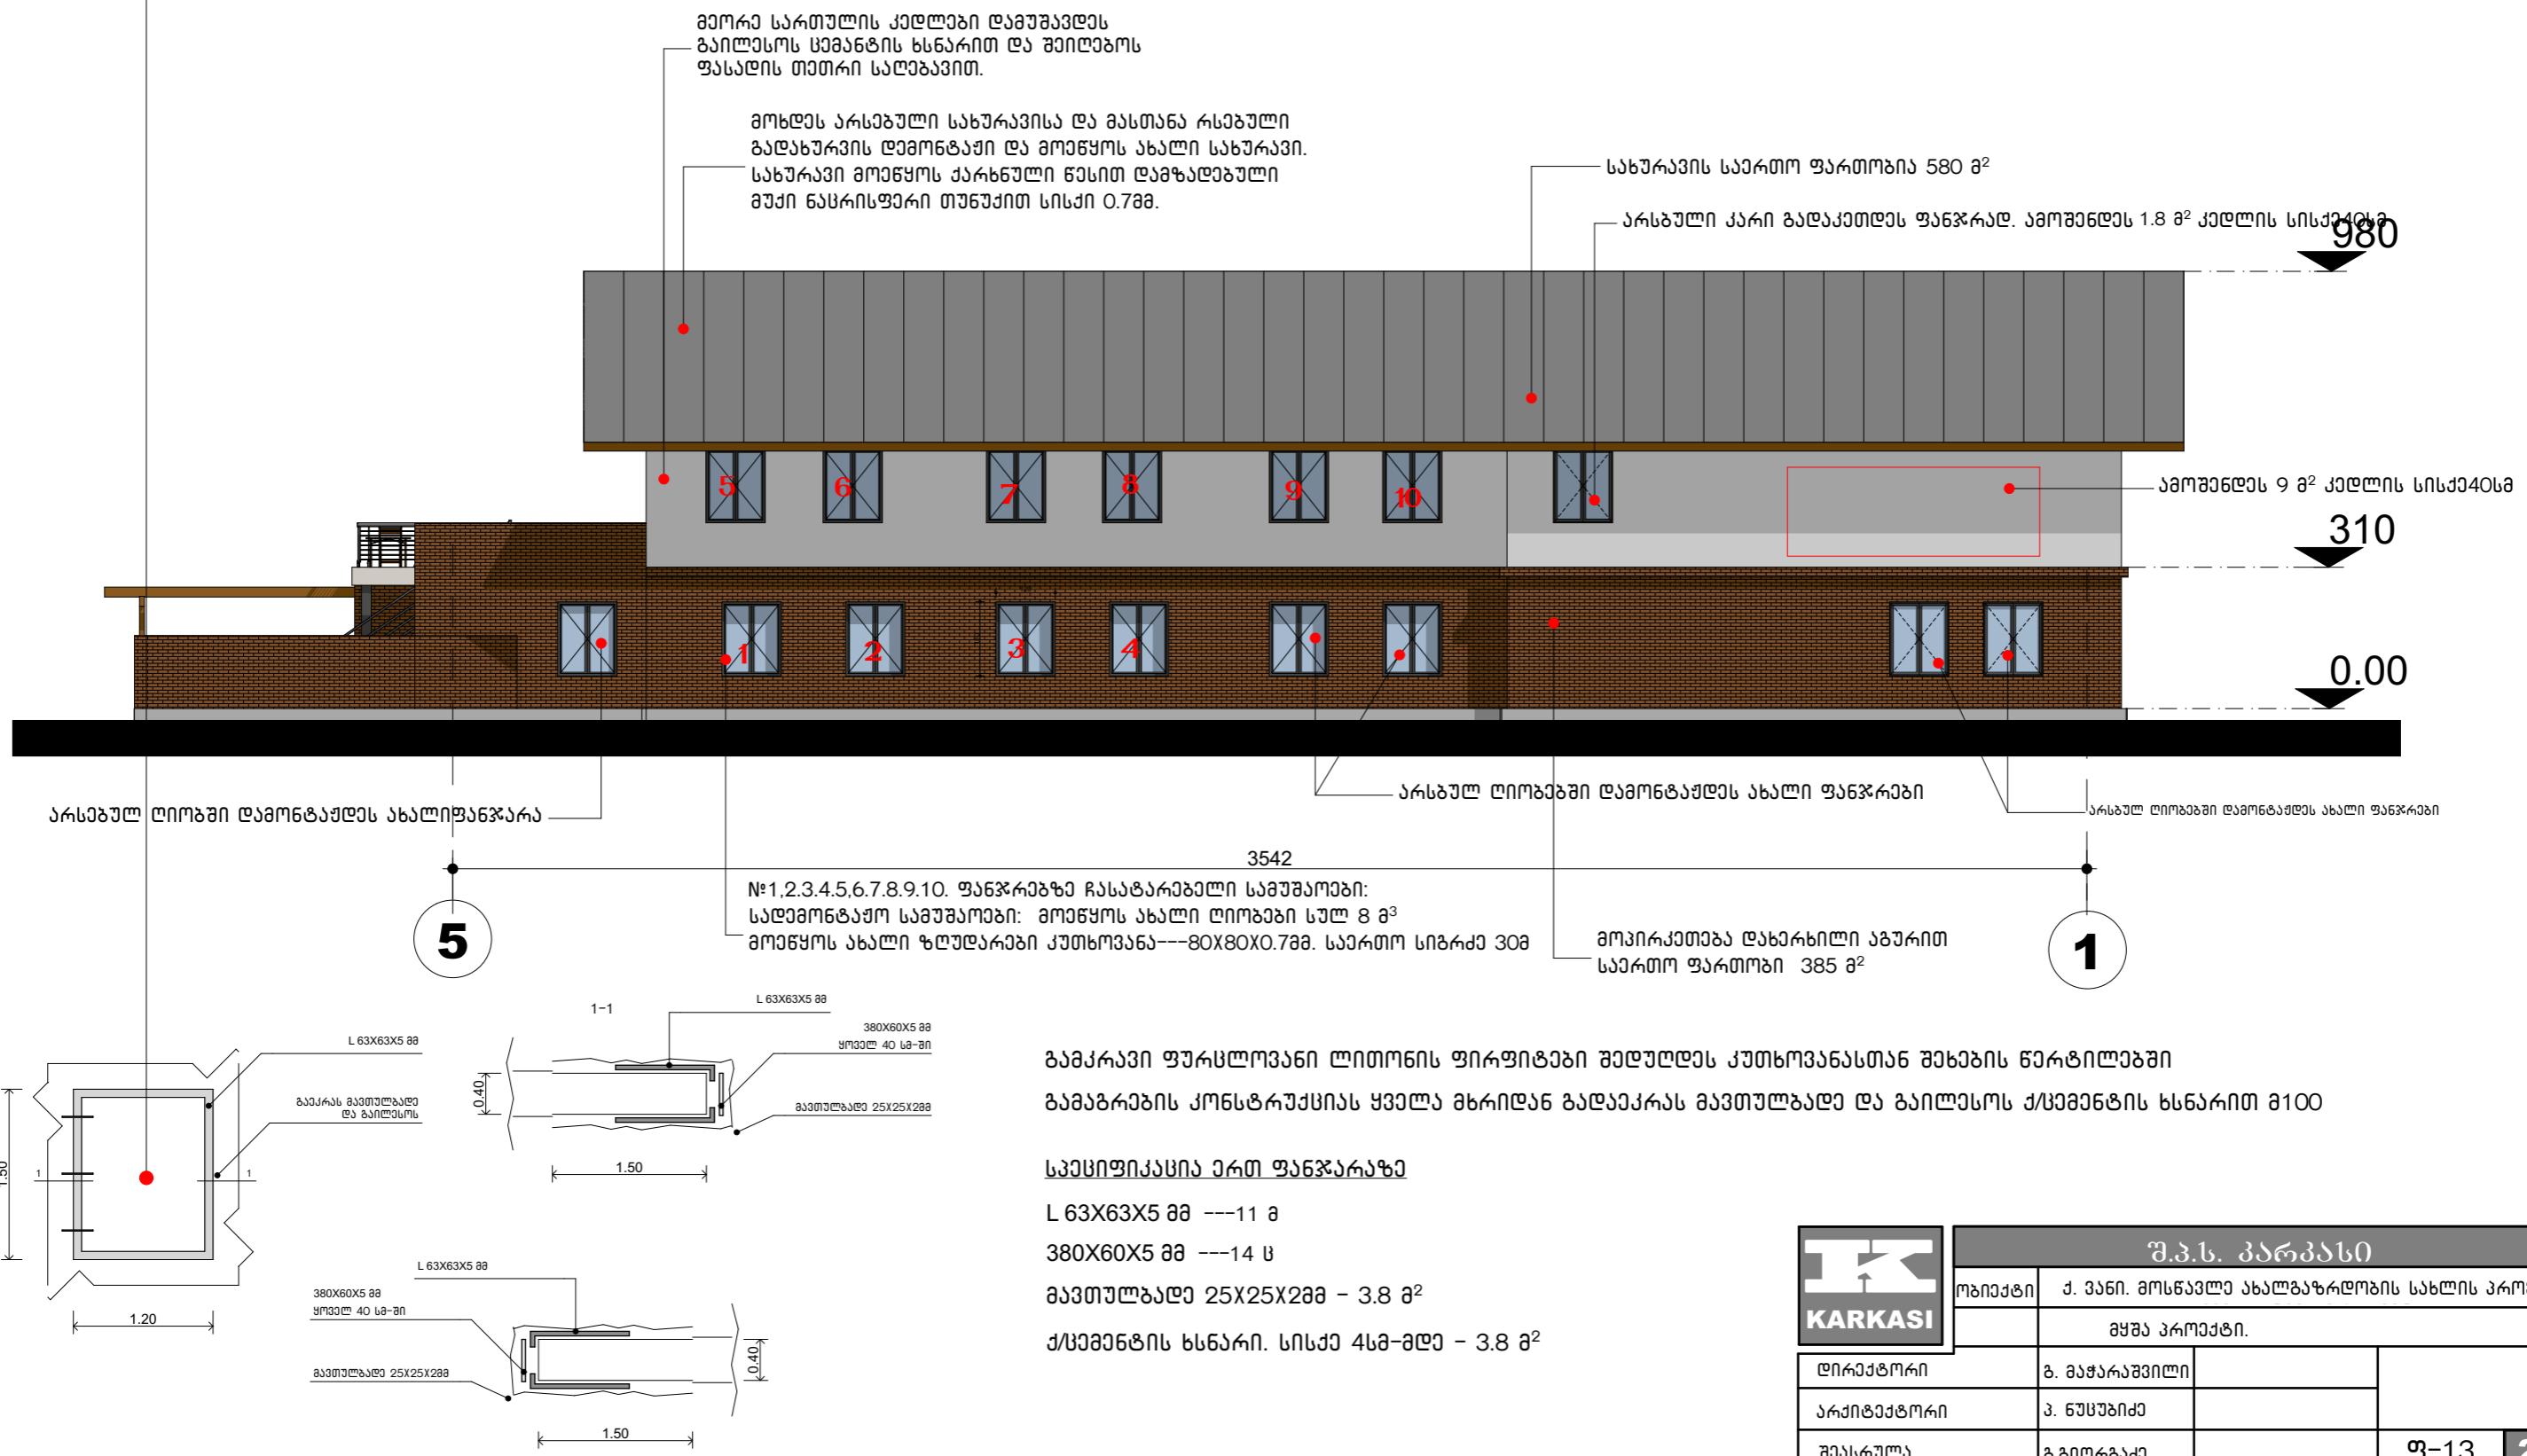
ფასალი B - A ლერძიგში

აღნიშვნული დეტალი ნარმალგენს ერთი ფაზერის ღირების მოწყობის
კვანძს. ანალოგიური სამუშაო უდეა ჩატარდეს
№1. 2.3.4.5.6.7.8.9.10. ფაზარიზე

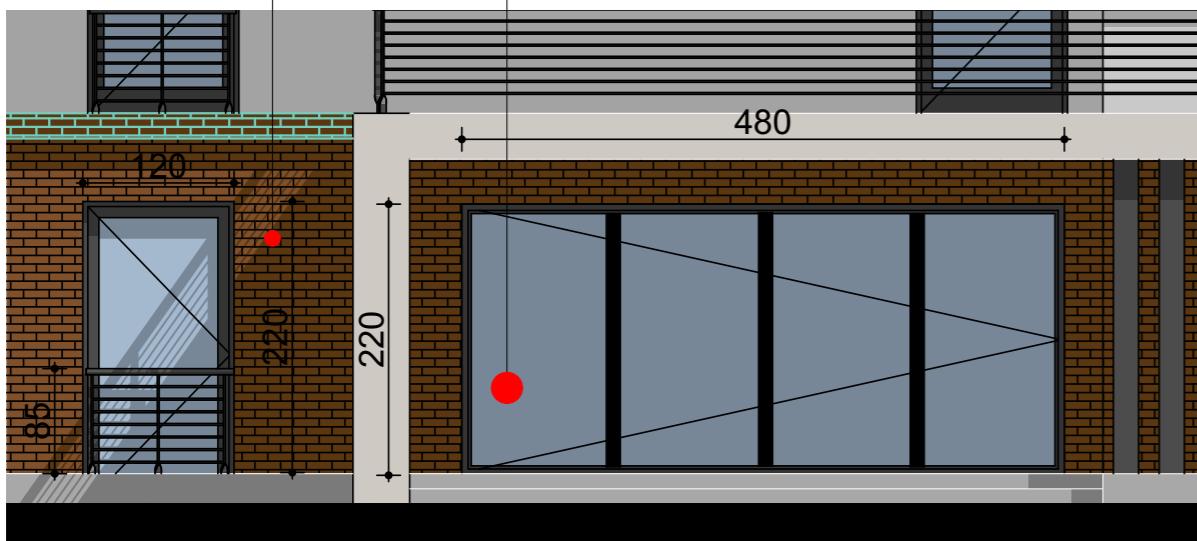
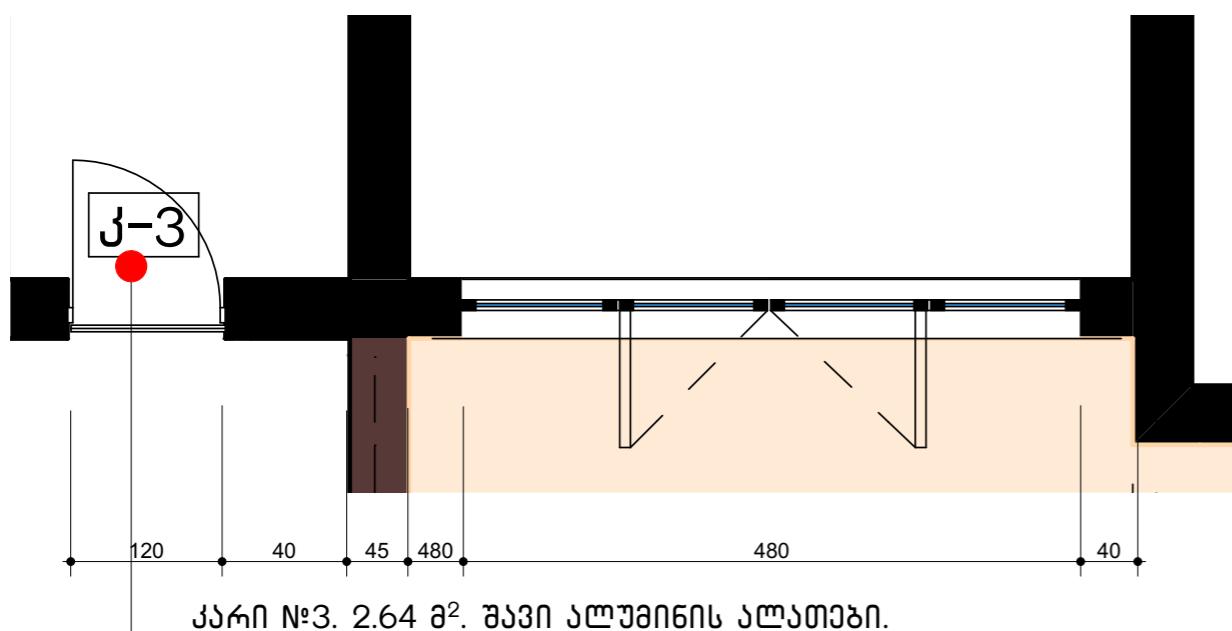
ქ-3. 15 სალი
მთავარი შესასვლელი კარი-ვიზრული
შავი ალუმინის მინა პაკეტი. 1 სალი 10.56 მ²

კარი №3. 2.64 მ². შავი ალუმინის ალათები.
მინა პაკეტი. დამზადეს 15 სალი

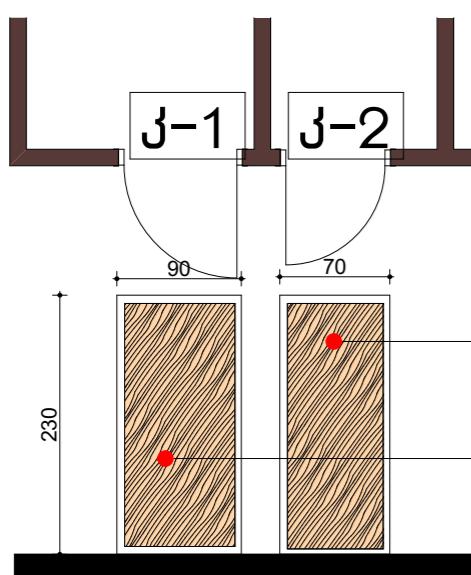
J-2. MDF. დამზადეს 2სალი

J-1. MDF. დამზადეს 15 სალი

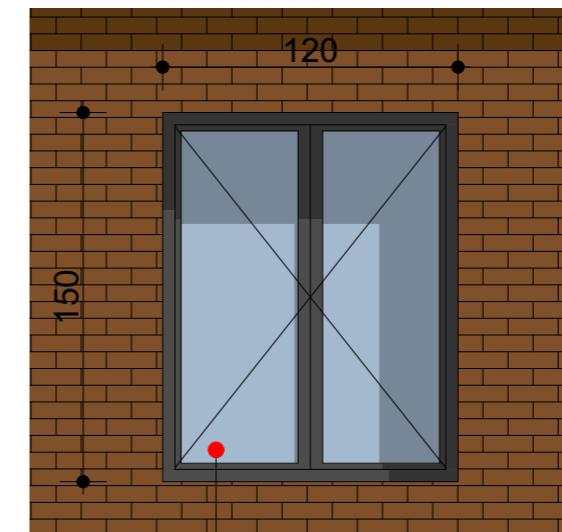
ფანჯრა №1. 1.8 მ². შავი ალუმინის მინა პაკეტი
დამზადეს 16 სალი

ფანჯრა №3. 1.1 მ². შავი ალუმინის მინა პაკეტი
დამზადეს 3 სალი.

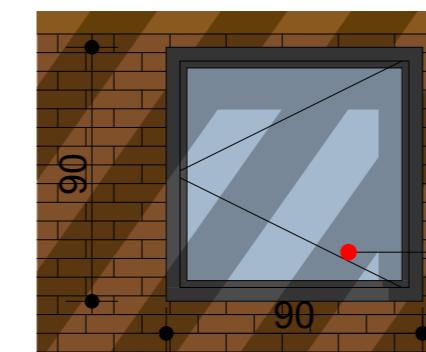
ფანჯრა №4. 0.81 მ². შავი ალუმინის მინა პაკეტი.
დამზადეს 2 სალი

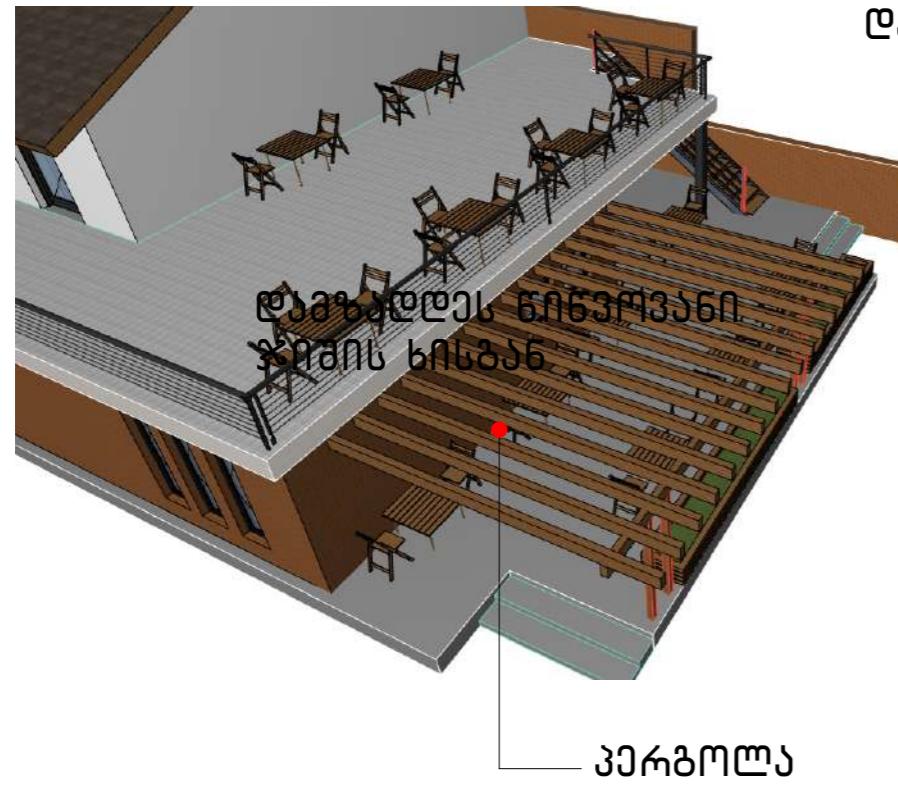
ლია პაფეს დეტალები : პერგოლა და საყვავილე

ლამზალის 7 სალი. ზომები დაზუსტების აღგილზე

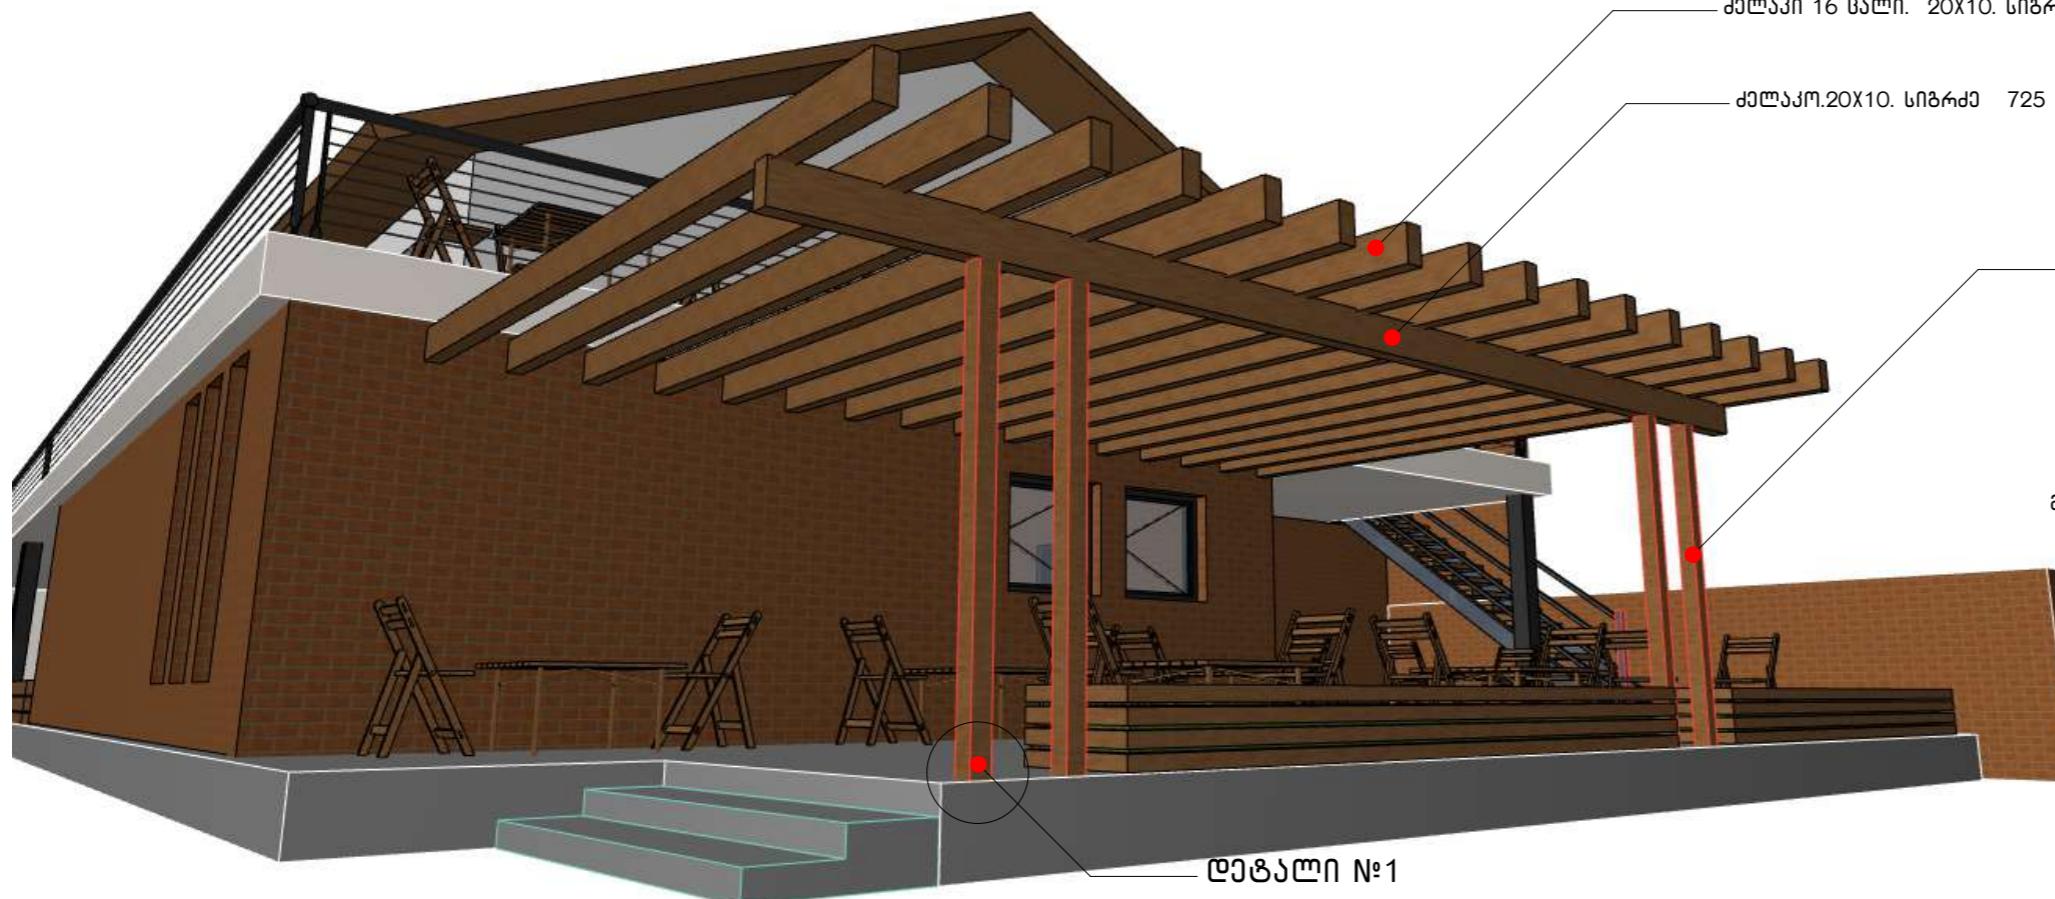
ძელაკი 16 სალი. 20X10. სიგრძე 500 სმ. კელვებას შორის განებილი=37სმ.

ძელაკი. 20X10. სიგრძე 725 სმ 1სალი

დგარი. 10X10. სიგრძე 230სმ. 4 სალი.

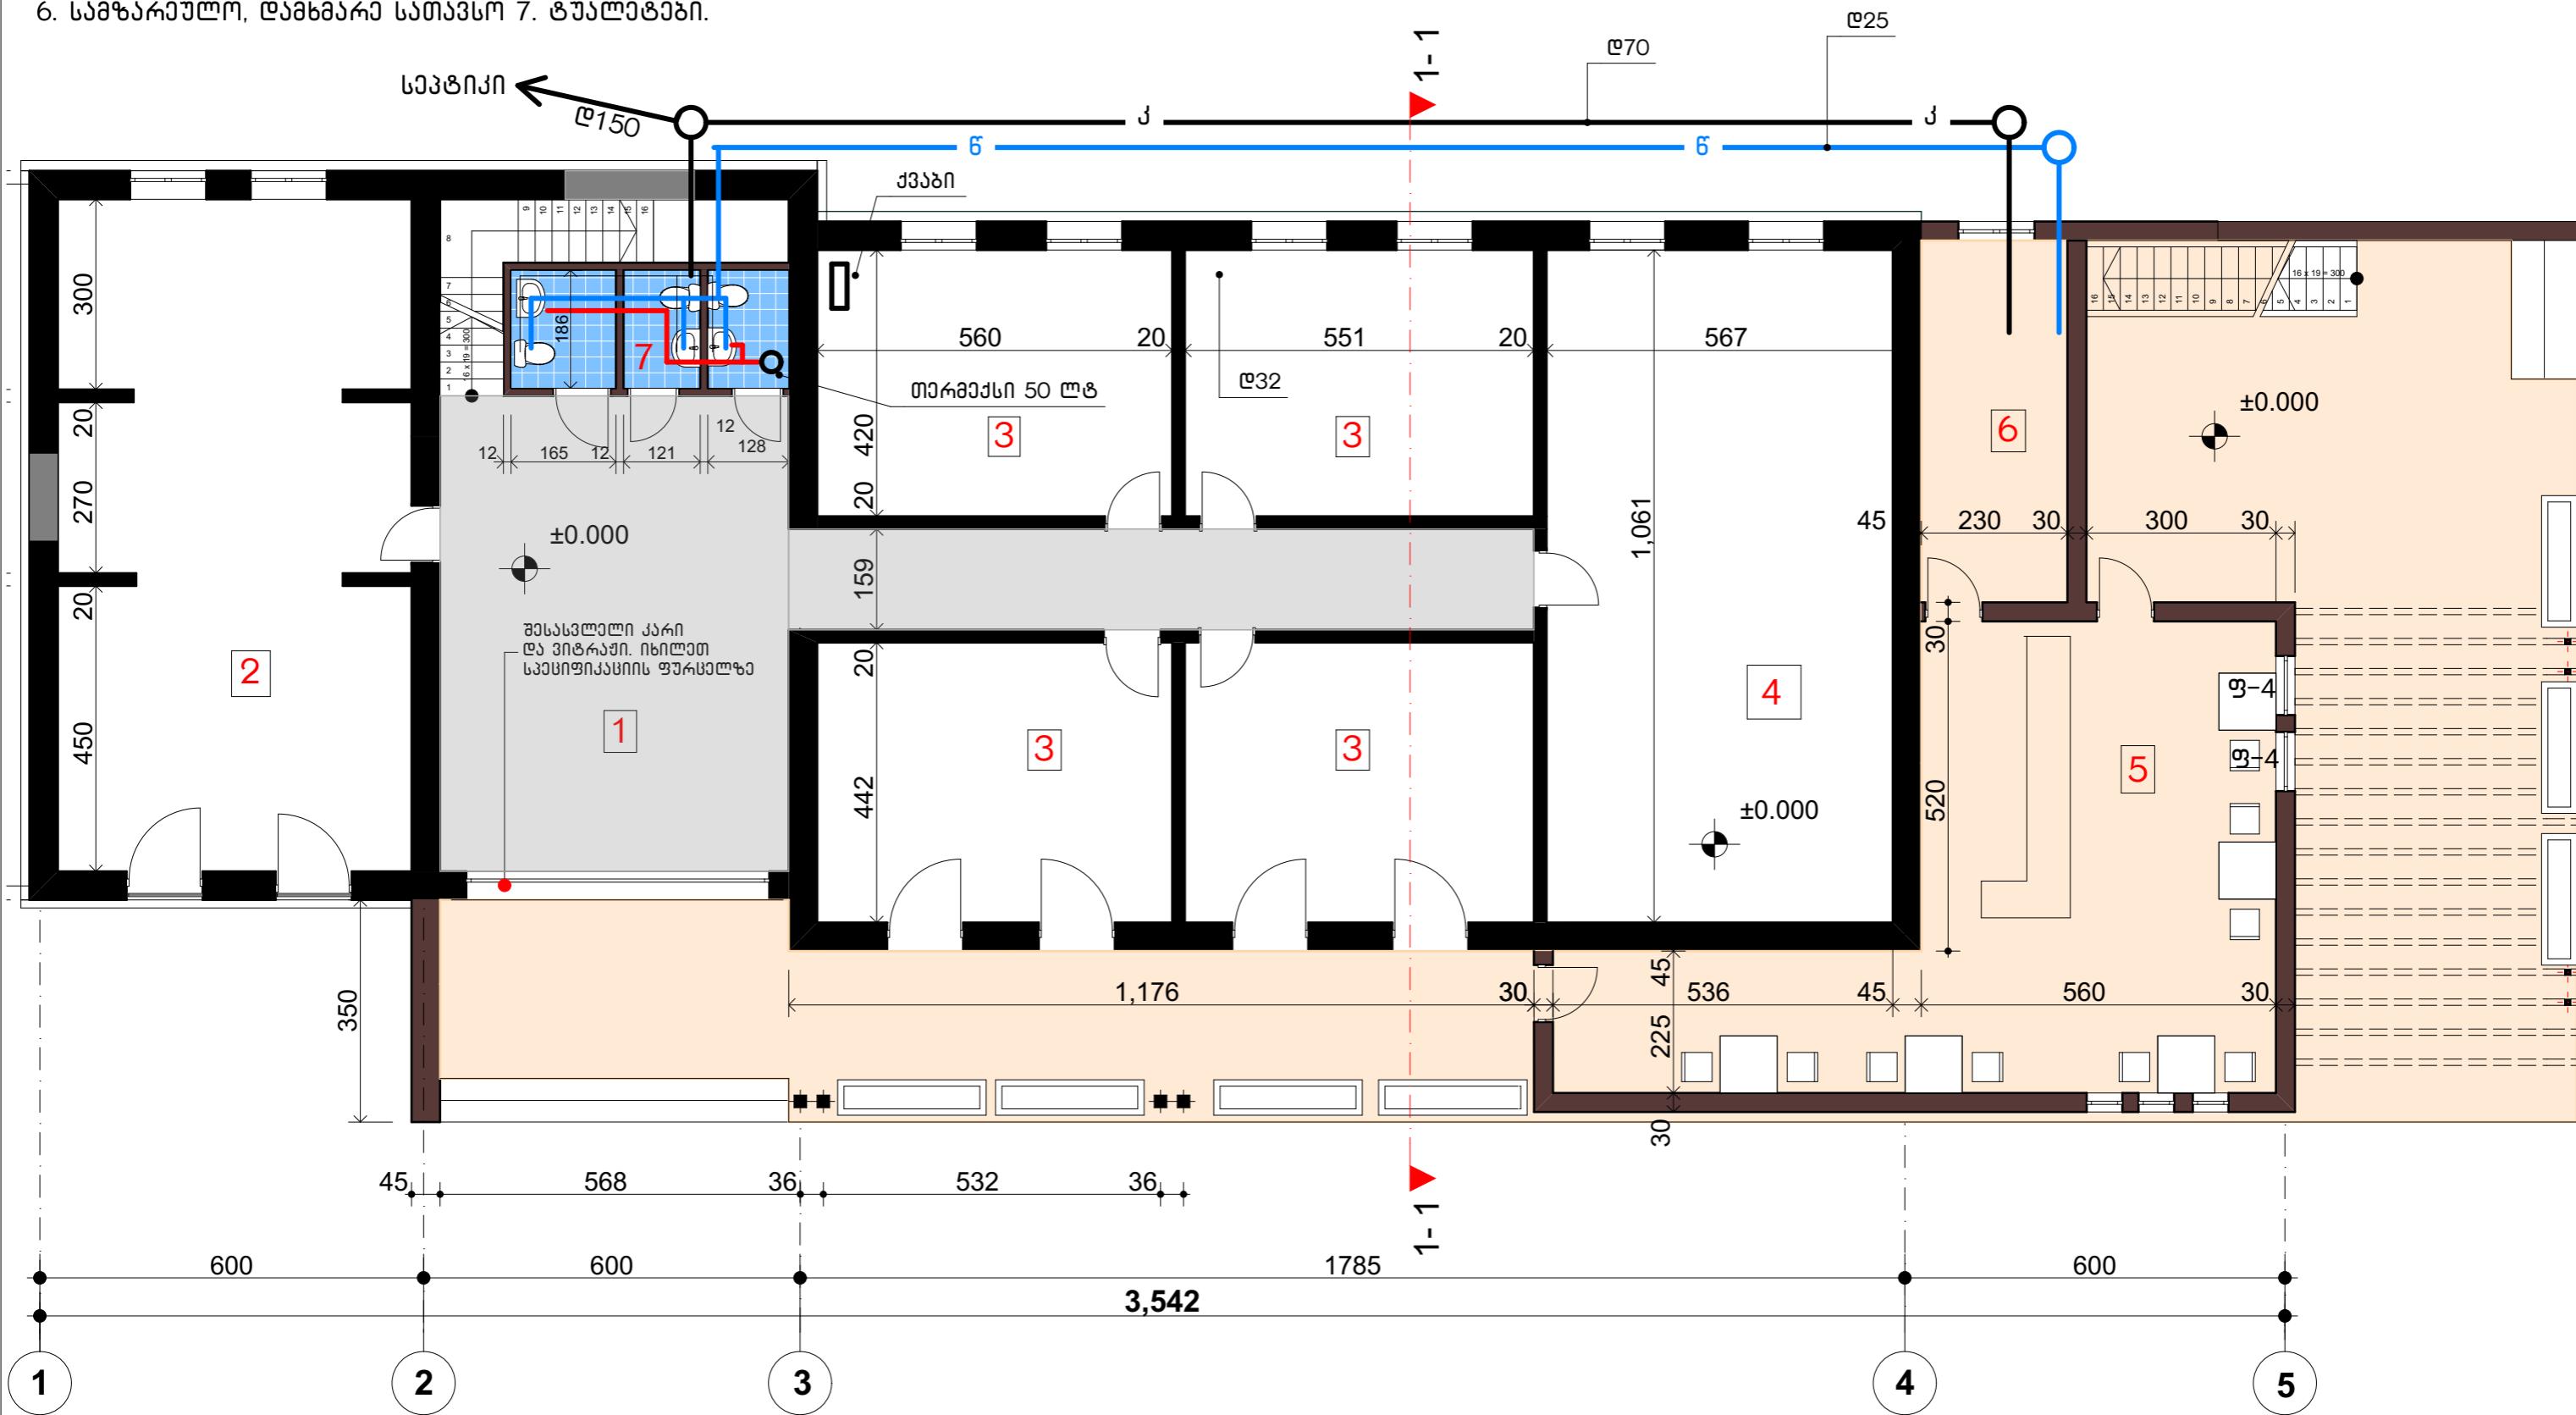
აირველი სართულის ნეალმომარაგება-კანალიზაციის ქალის სეია

1. პოლი, ვესტიგიული
2. ბიტლიონთვე
3. სანრეო რთახები
4. სააქტო დარჩაზი
5. კაფე ლია ზერასით
6. სამზარეულო, დამზარე სათავსო
7. ტუალეტები.

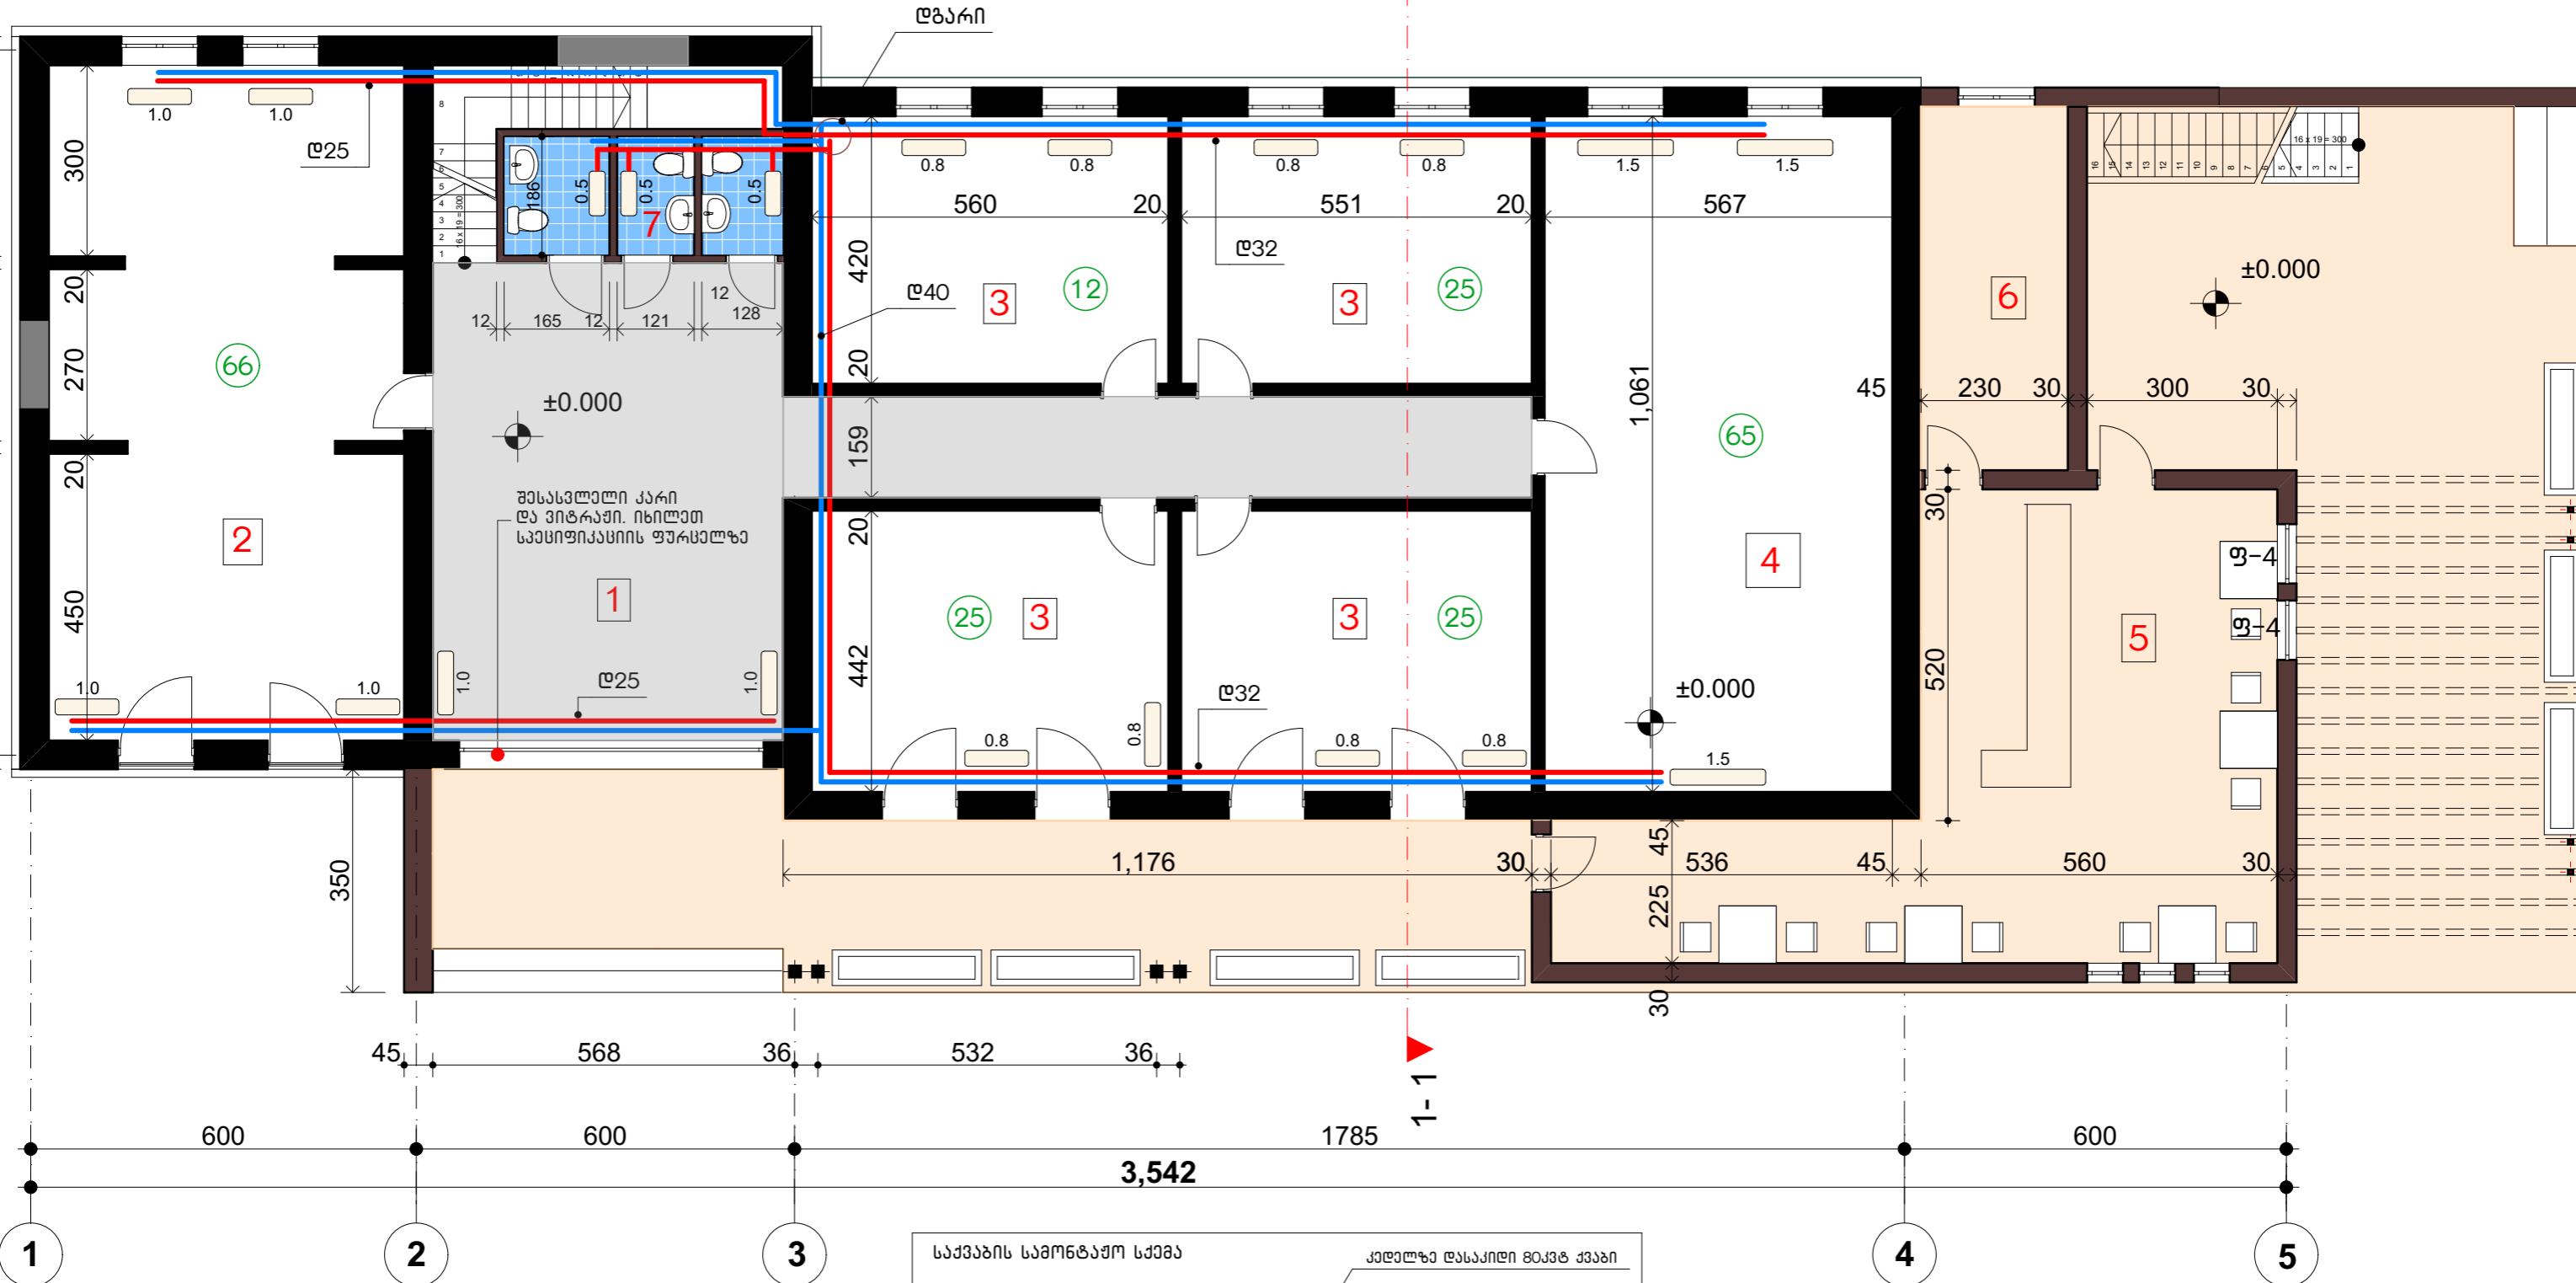
პირველი სართულის გათბობის სეიმა

1. კედელზე დასაკიდი ქვაბი 8 კნტ.
2. მანევრული
3. თერმომეტრი
4. საფარის გალი ჭურჭელი 50ლტ
5. სასირკულაციო ტუბგი $Q = 5 \text{ მ}^3/\text{სთ}$ $H=6\text{მ}$
6. უკუკლაპანი

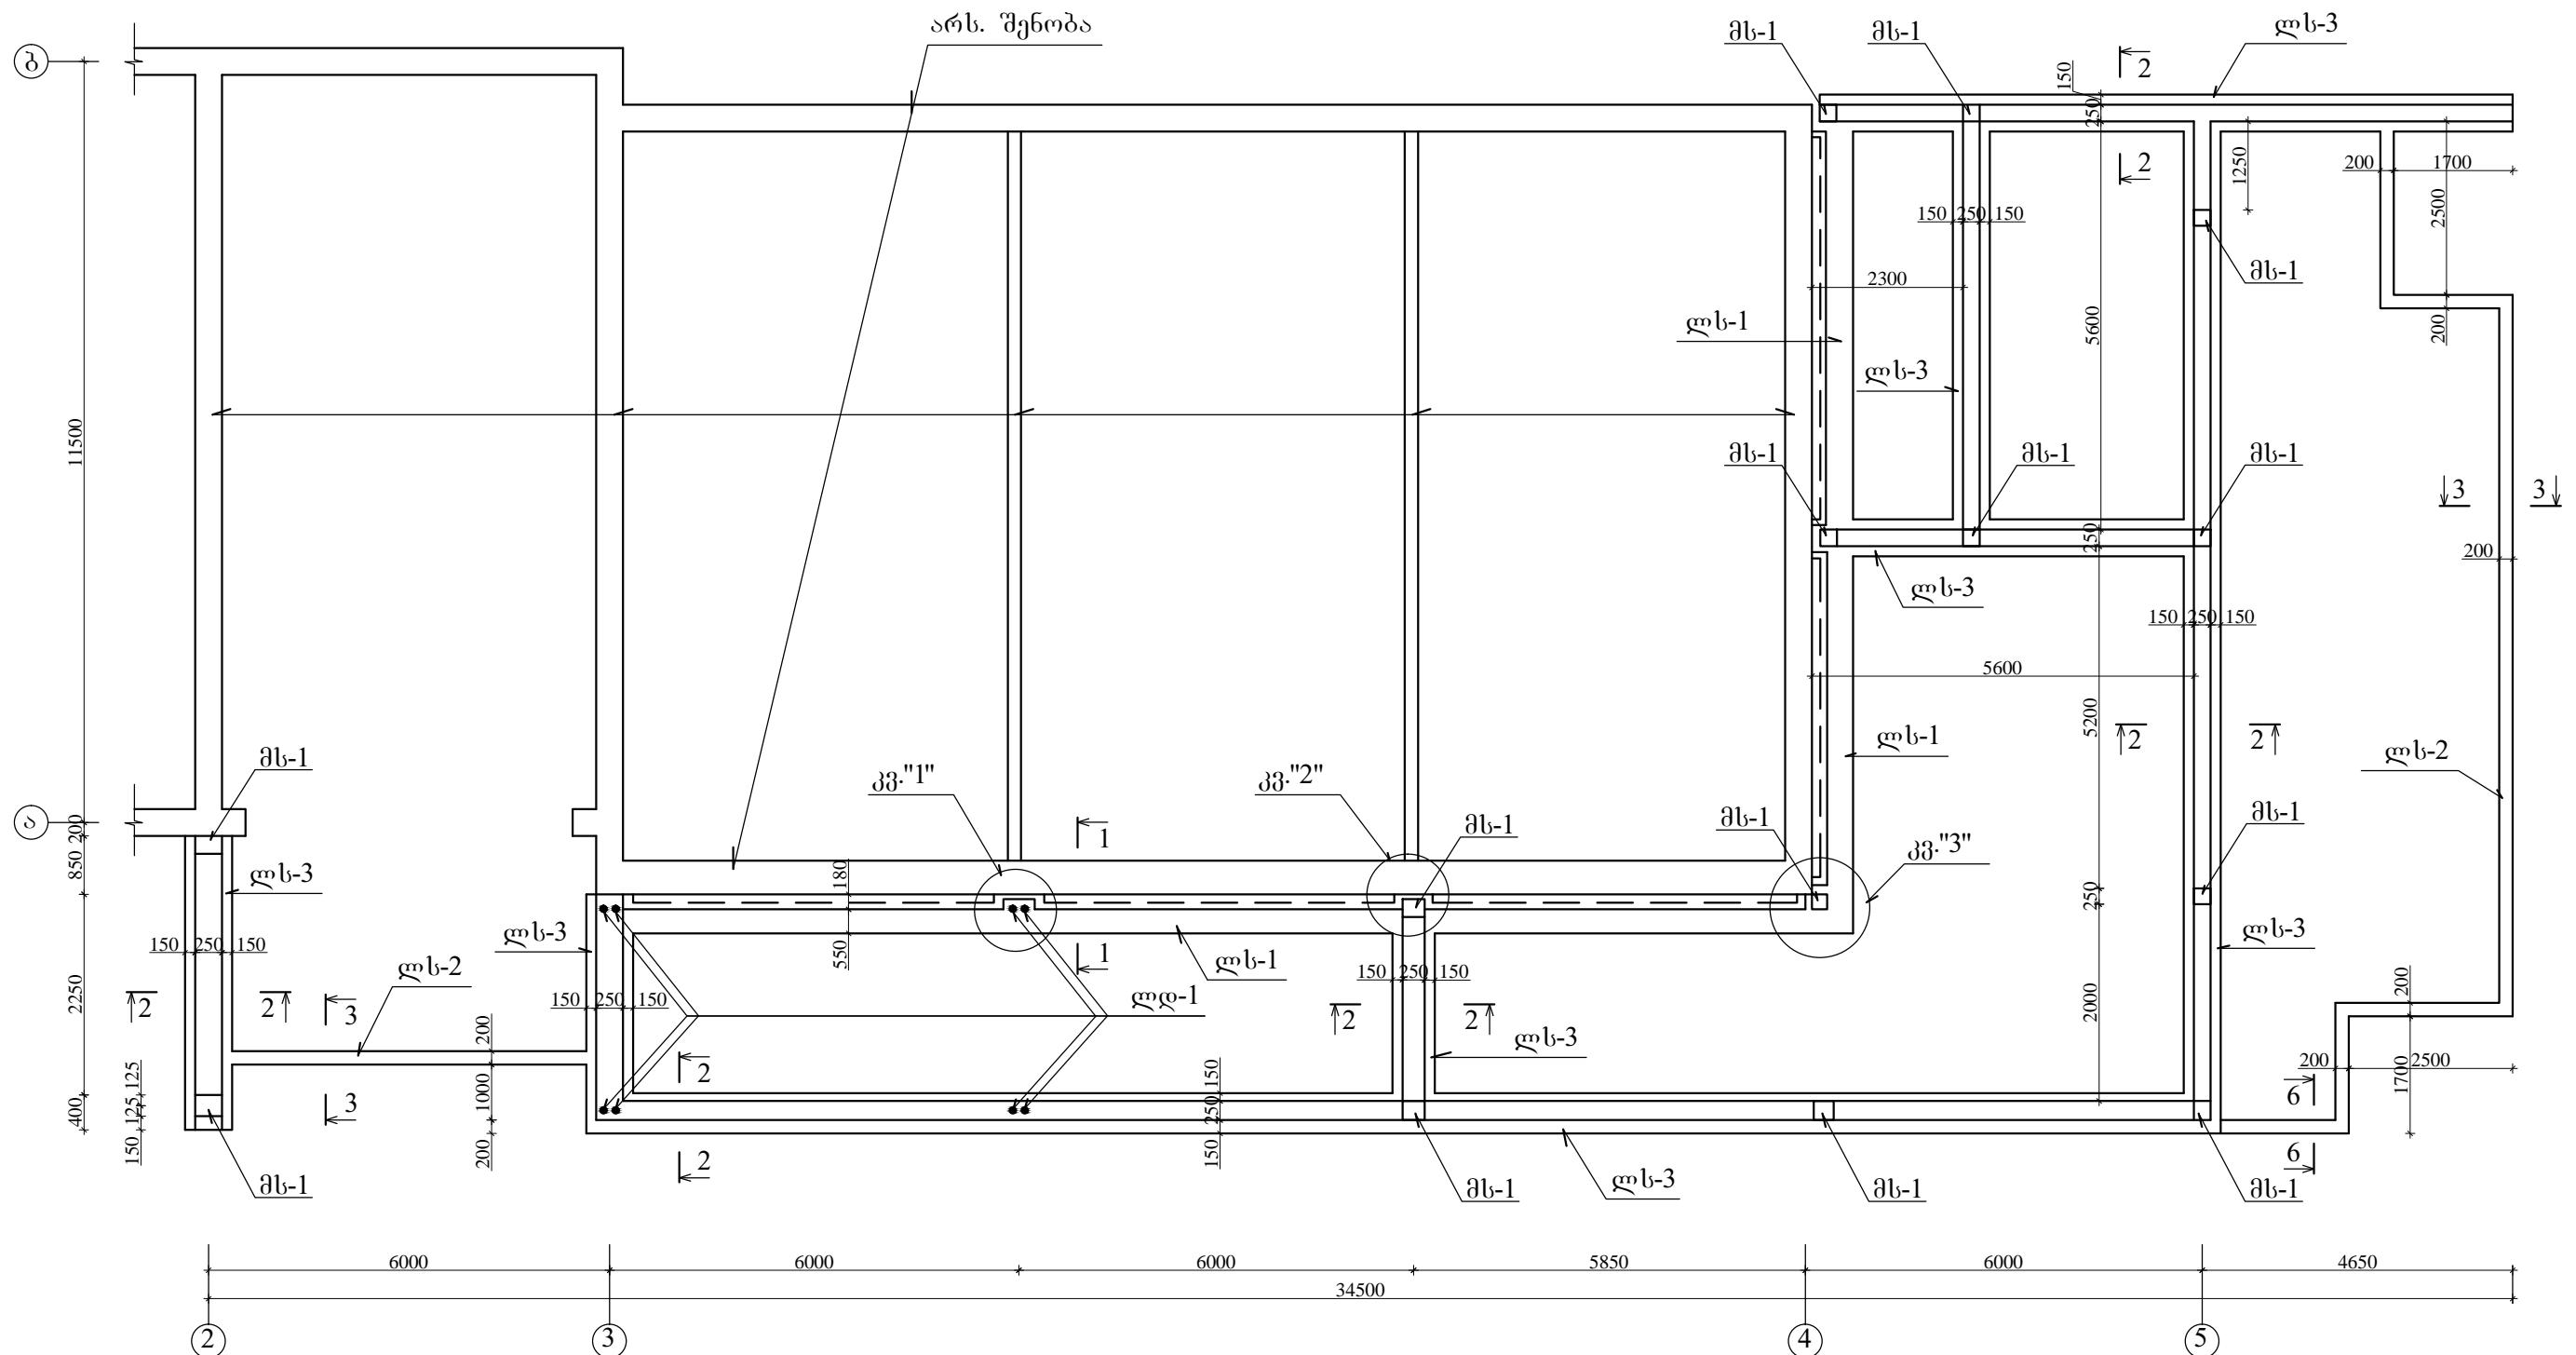
საძირკვლებისა და სვეტების გეგმა

1. ჯვ. "1"; "2"; "3"; იხ. ფურც. პ-6
2. ჯვ. 1-1; 2-2; 3-3 იხ. ფურც. პ-6
3. სპეციფიკიური იხ. ფურც. პ-8

ტერასისა და მის ქვეშ მოსაწყობი სათავსოს კონსტრუქცია გათვალისწინებულია ცალკე მდგომი, გამოყოფილი არსებული შენობისაგან ნაკერით, რომელიც ივსება XPS-ის 3სმ სისქის ფილებით, საპროექტო საძირკვლი ჩაღრმავდეს არსებული საძირკვლების ნიშნულამდე.

ტერასის მზიდი კონსტრუქციები წარმოადგენს კედლებს, ლითონისა და მონოლითური რკ.ბეტონის სვეტებს, გადახურვის მონოლითური რკ.ბეტონის ფილას ლითონის კოჭებზე და სარტყელებზე; ეწყობა ლითონის კიბე.
