ქ. ვანის პარკის რეაბილიტაცია.

გუბა პროექტი

3ანის პარკის რეაბილიტაცია

მდგრადი	ვანის პარკის რეაბილიტაცია
	მუშა პროექტი
დირექტორი	გ. მაჟარაშვილი
არქიტექტორი	პ. ჯავახიშვილი
შემსრულებელი	გ.გორგაძე

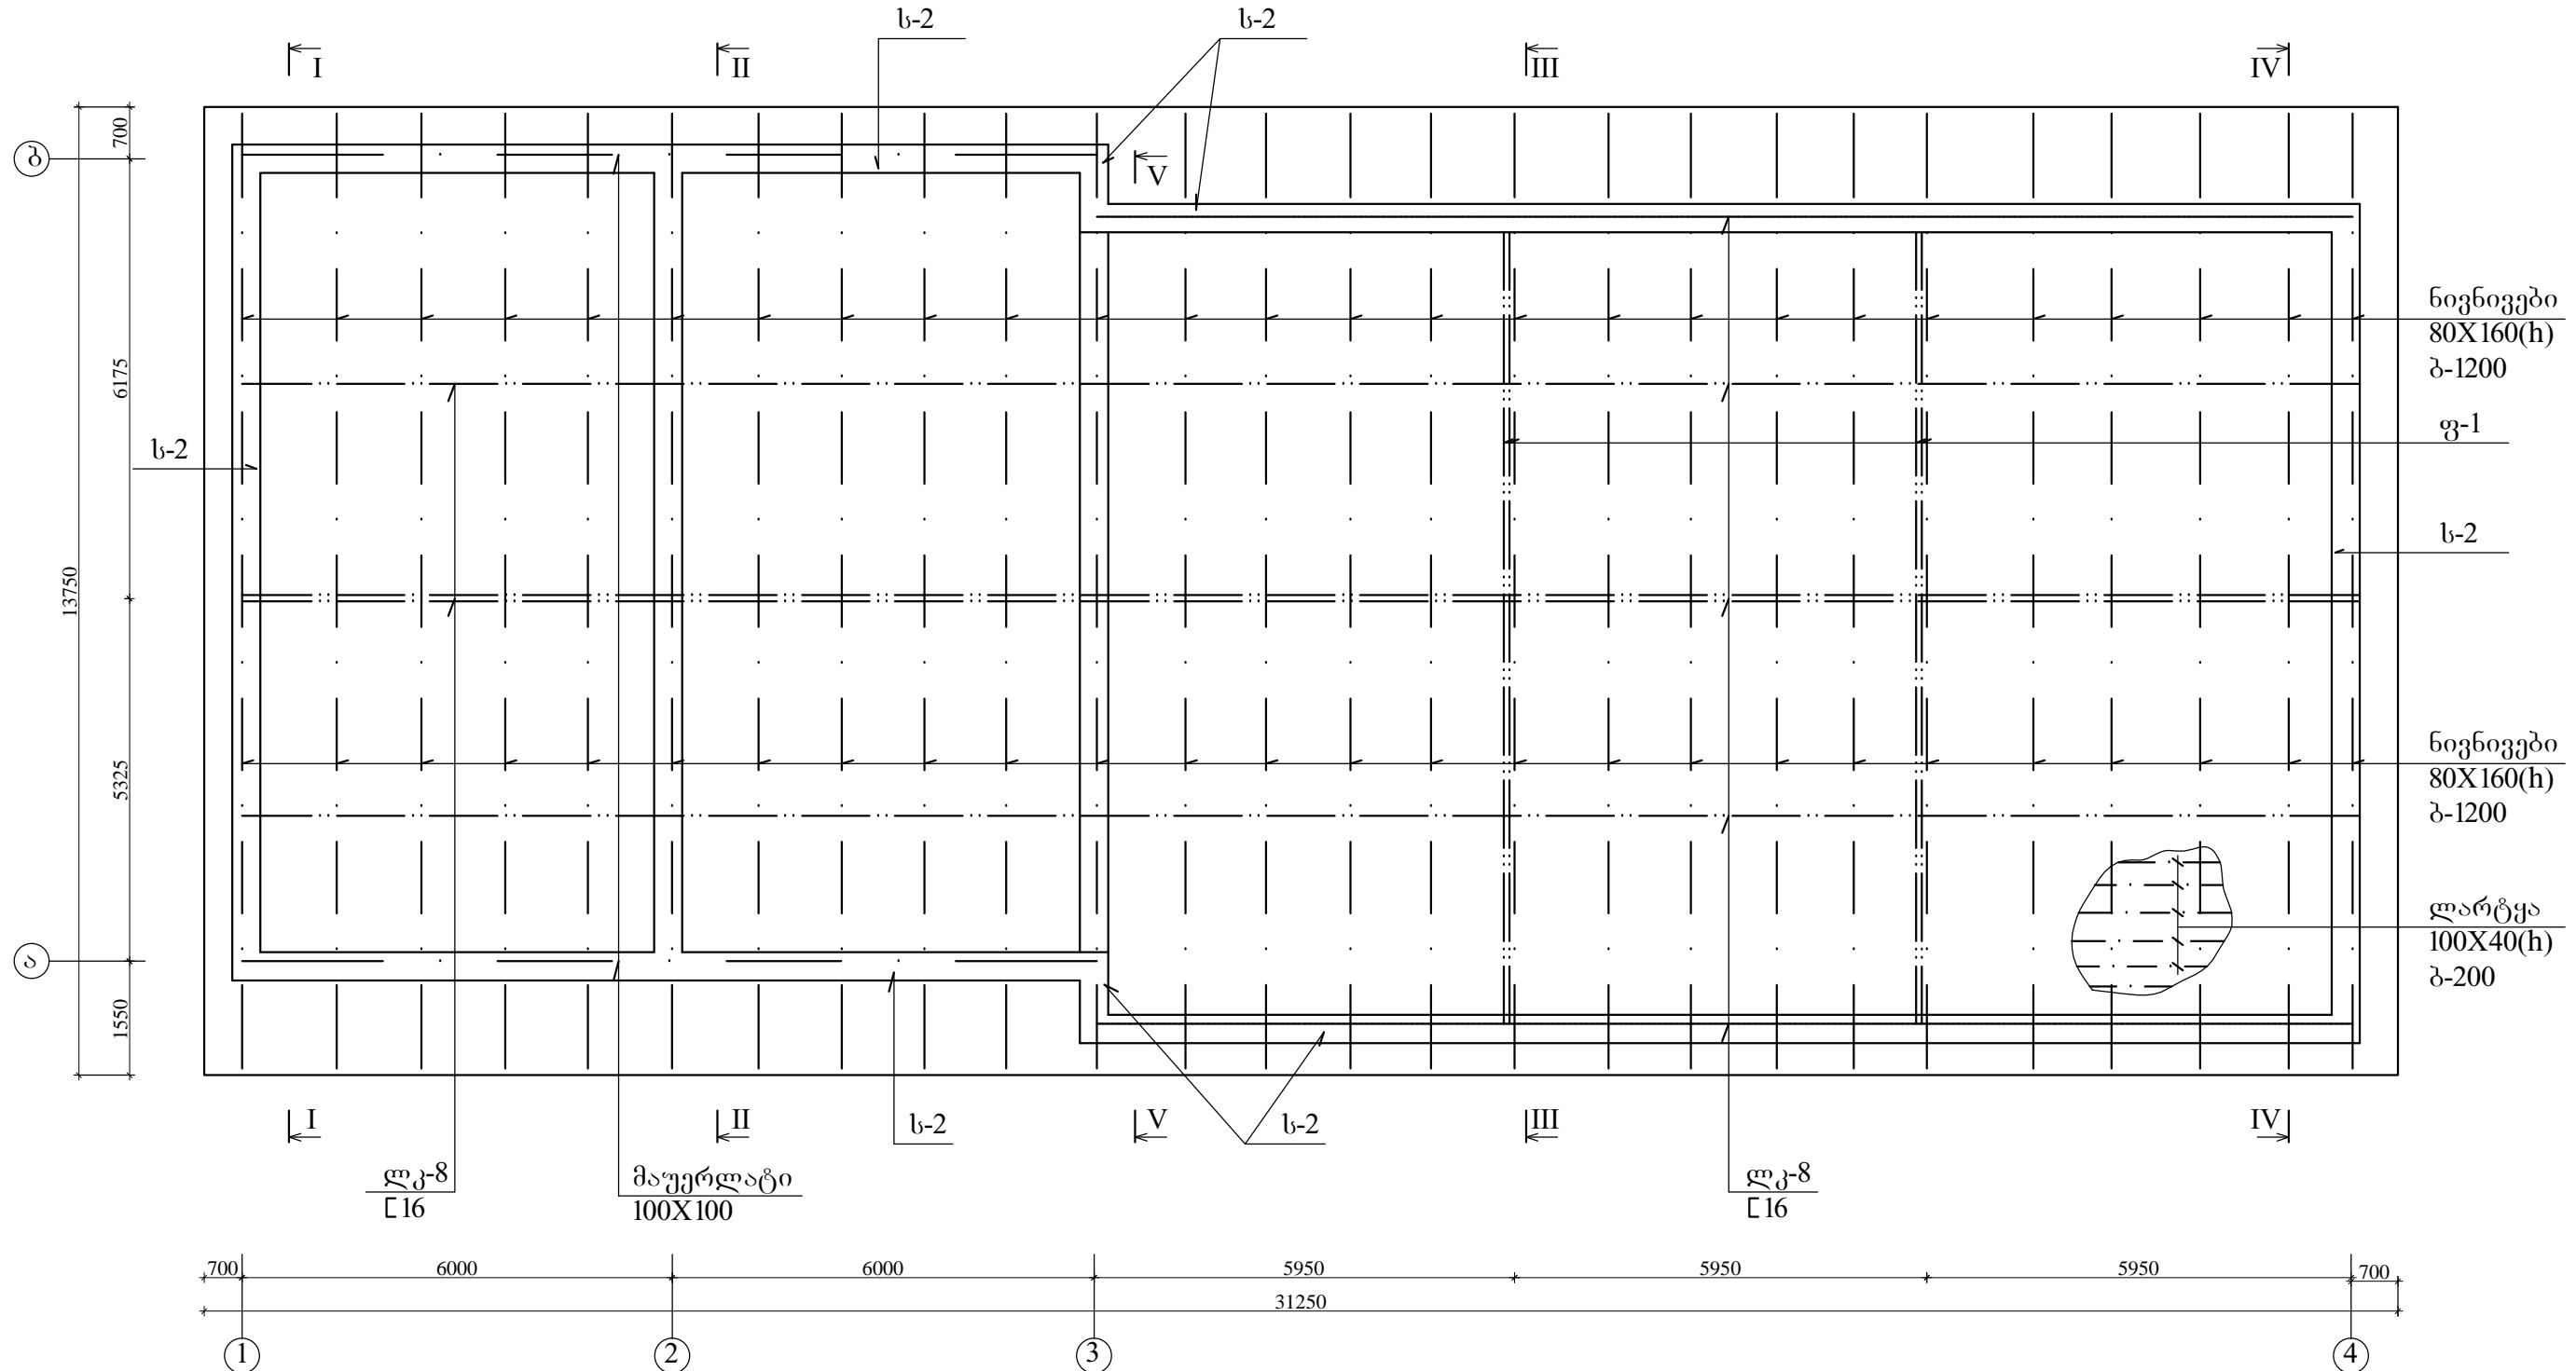
სახურავის პონსტრუქციების გეგმა
მ 1:100

- შენიშვნები
- ჭრილები I-I; II-II; III-III იხ. ფურც. δ-4
 - ჭრილი IV-IV ანალოგიურია ჭრ. I-I
 - ფერმა ფ-1 იხ. ფურც. δ-5
 - ს-2 არმირება იხ. ფურც. δ-7
 - სპეციფაციები იხ. ფურც. δ-8
 - ჭრილი V-V ანალოგიურია ჭრ. II-II

გადახურვა დაპროექტებულია ორქანობიანი ფრონტონებით, სახურავის მოსაწყობად ეწყობა ახალი რკ.ბეტონის სარტყელი, რომელიც ჩანაკერებულია არსებულ კედლებში; სხვენის გადახურვა არ იცვლება; შენობის ნაწილი იხურება ლითონის ფერმებით, ნაწილი ლითონის და ხის კონსტრუქციებით, ეწყობა მეტალოკრამიტის საფარი ხის მოლარტყვაზე.

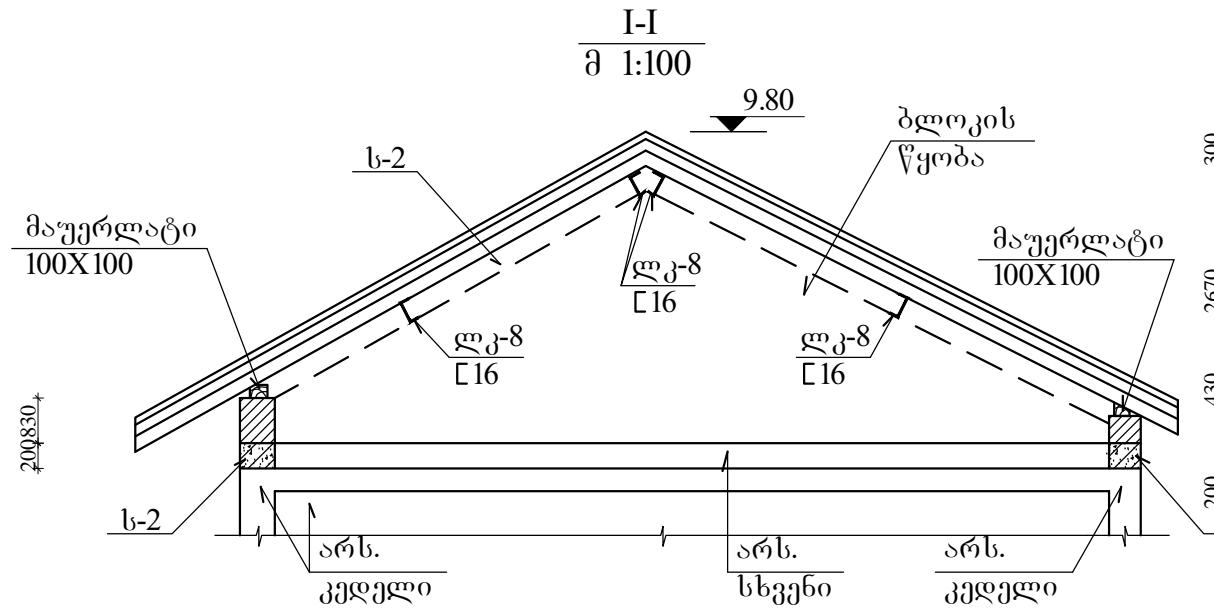
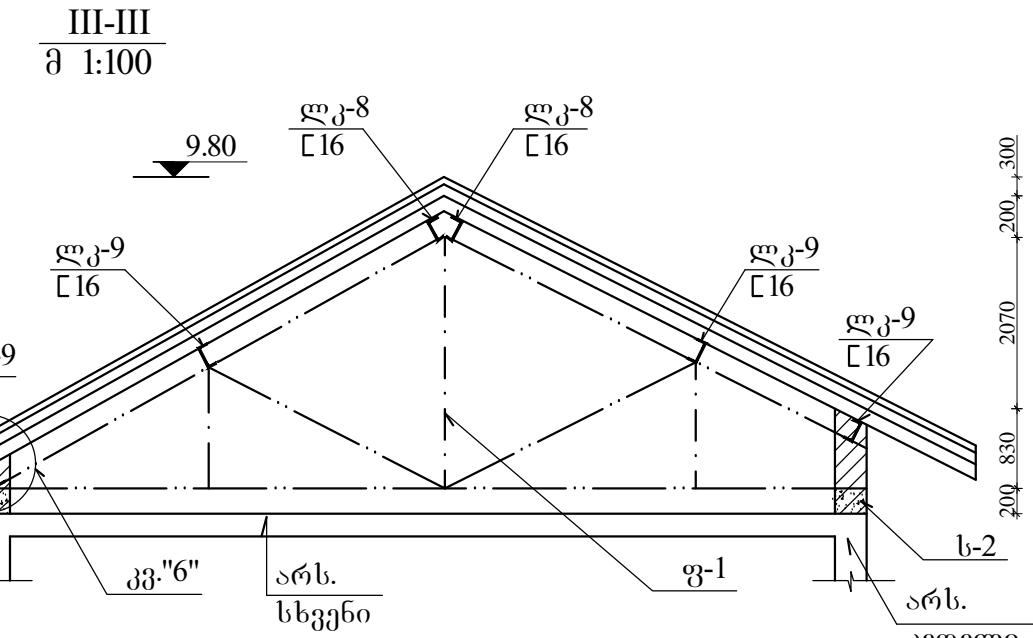
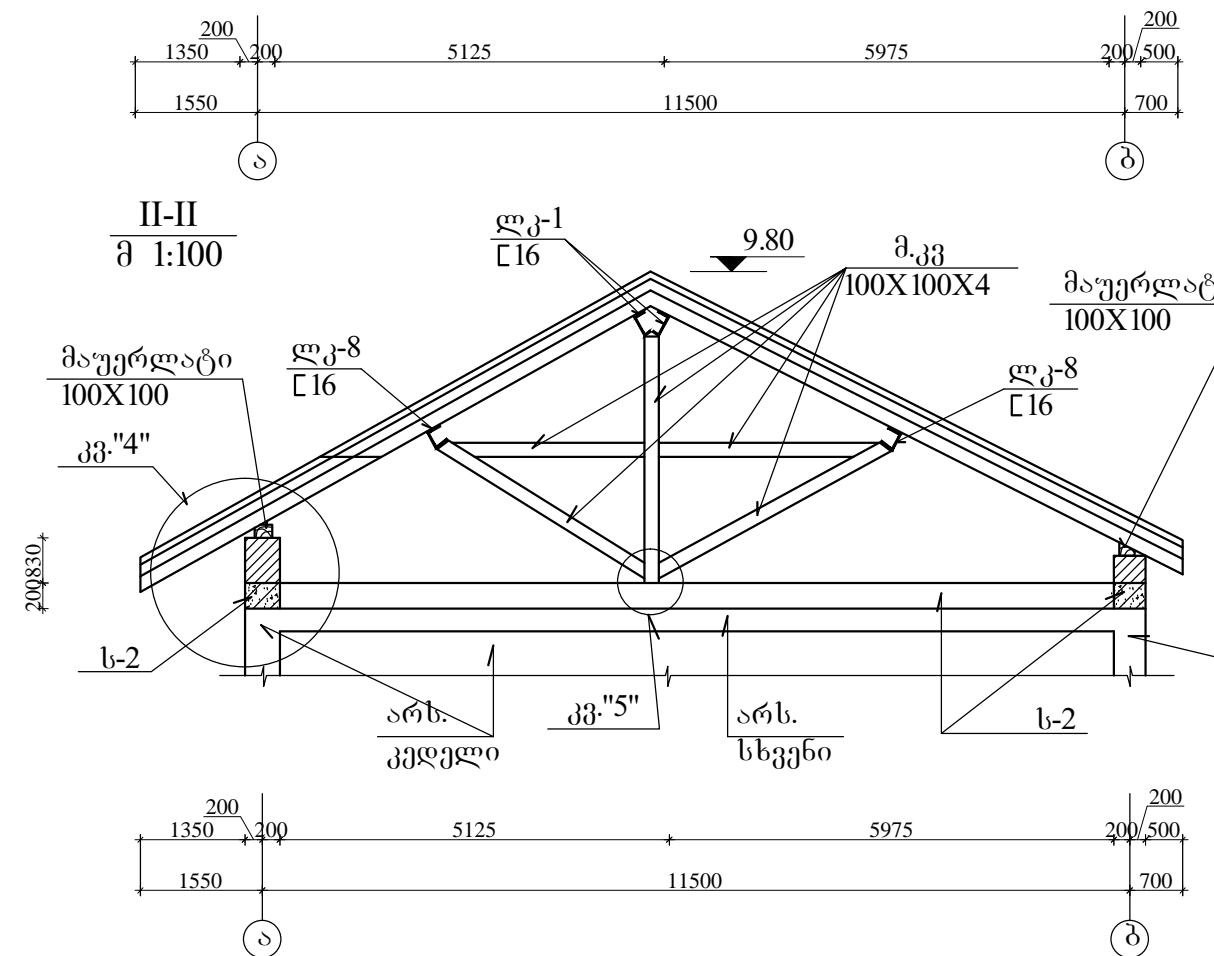
მეტალოკრამიტი
ლარტყა 100X40(h)
ბ-200
ნივნივი
80X160 (h)

1. ფერმა ფ-1 იხ. ფურც. ქ-5
2. სპეციფიკაციები იხ. ფურც. ქ-8

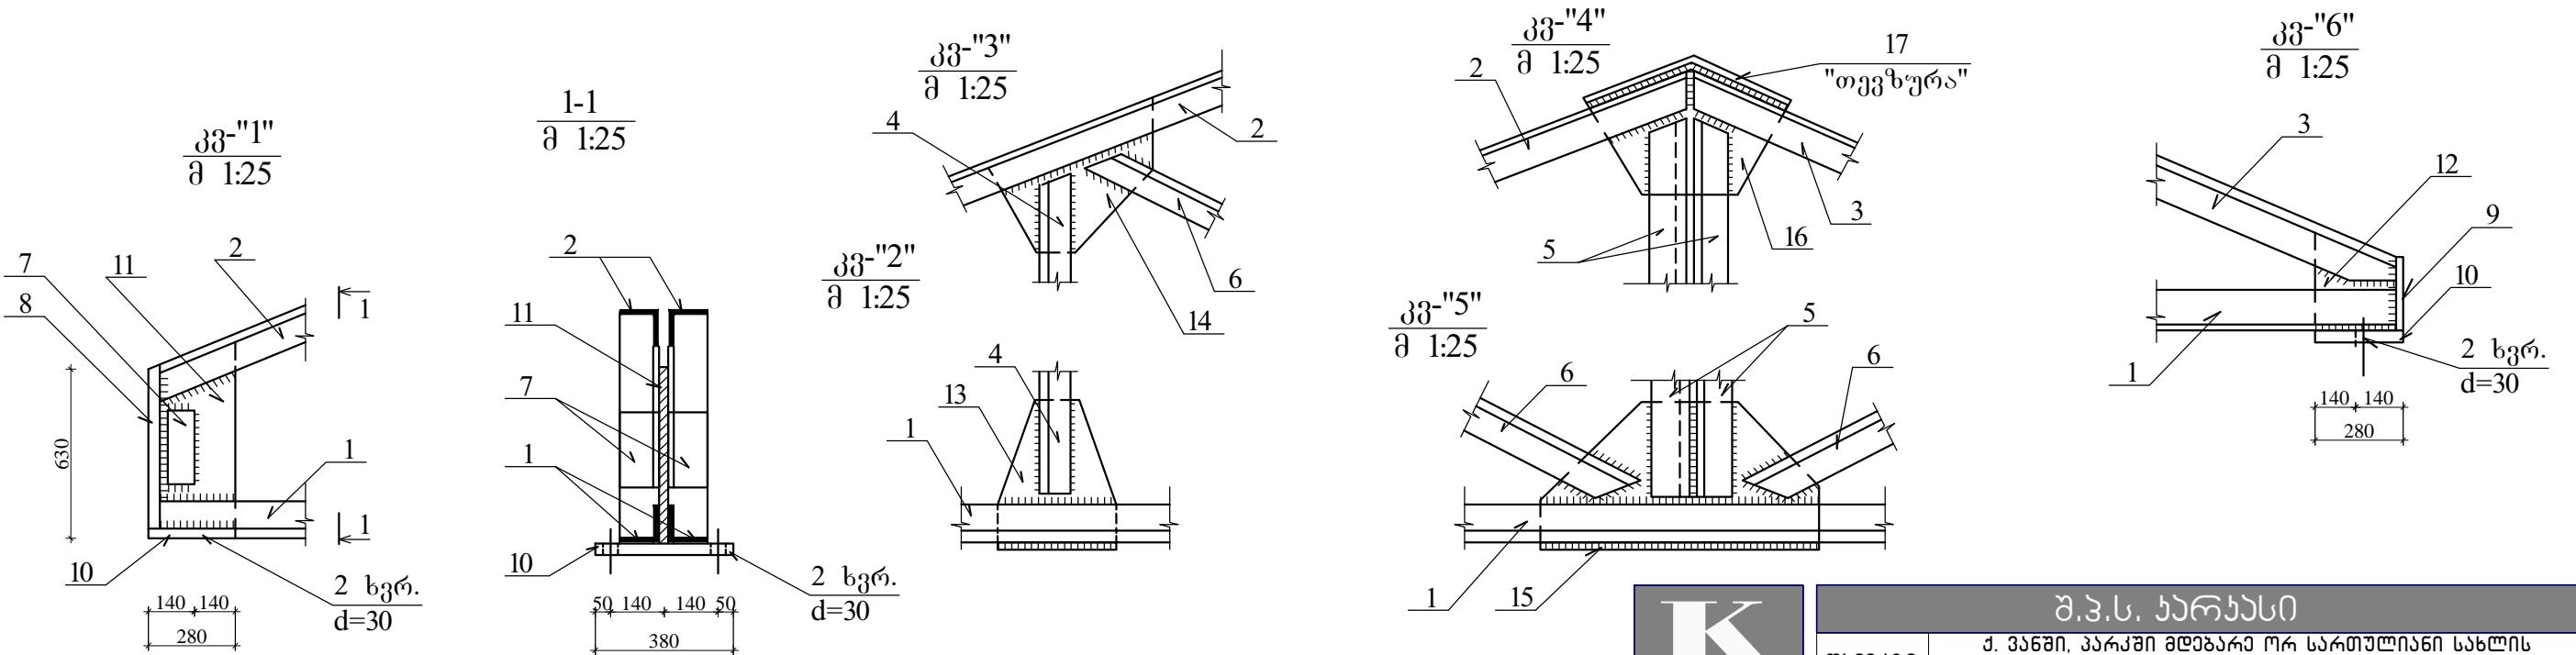
- შენიშვნები
- დეტალები შეერთდეს ელ. შედუღებით; ნაკერის სიმაღლე 4მმ
 - ფერმა დაიფაროს ანტიკოროზიული საფეხბავით ორჯერად

პორიზონტალური ჰიდროიზოლაცია – ცემენტის დუღაბი სისქით 3სმ; ლითონის კონსტრუქციები შეერთდეს ელ. შედუღებით, ნაკერის სიმაღლე - 4მმ.
