ქ. გორში, სამშენებლო ქუჩის ღრუბრულში მდებარე მტკვარზე განთავსებული  
ხილის რესტავრაცია-რეაბილიტაციის სამუშაოების

**საპროექტო დოკუმენტაცია**

ქ. გორში, სამიწო ქუჩის ღასაწყისში მდინარე მტკვარზე განთავსებული  
ხილის რესტავრაცია-რეაბილიტაციის სამუშაოების

**საპროექტო დოკუმენტაცია**  
(კონსტრუქციული)

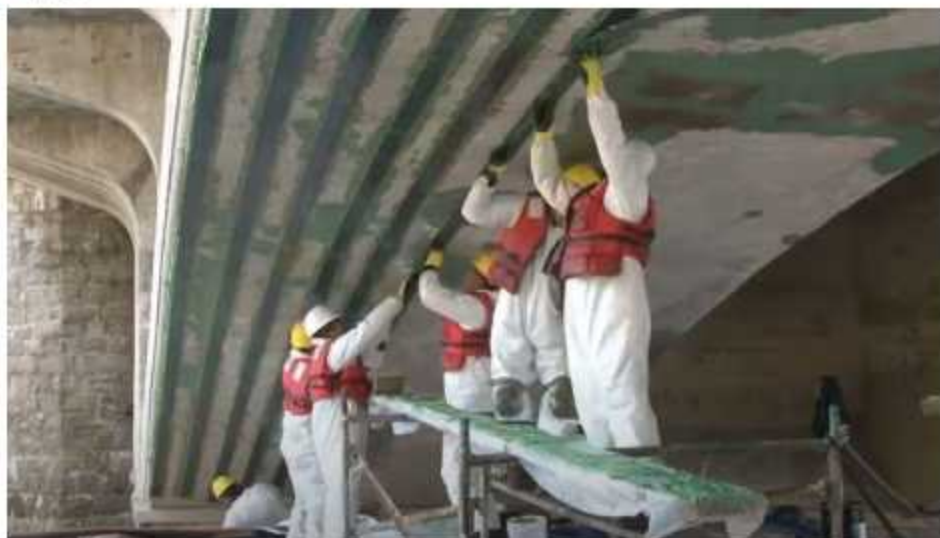
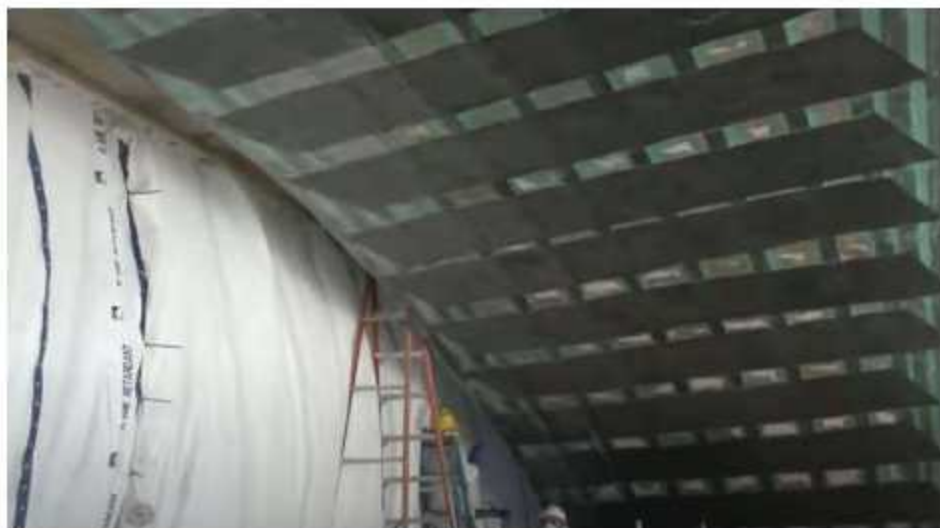
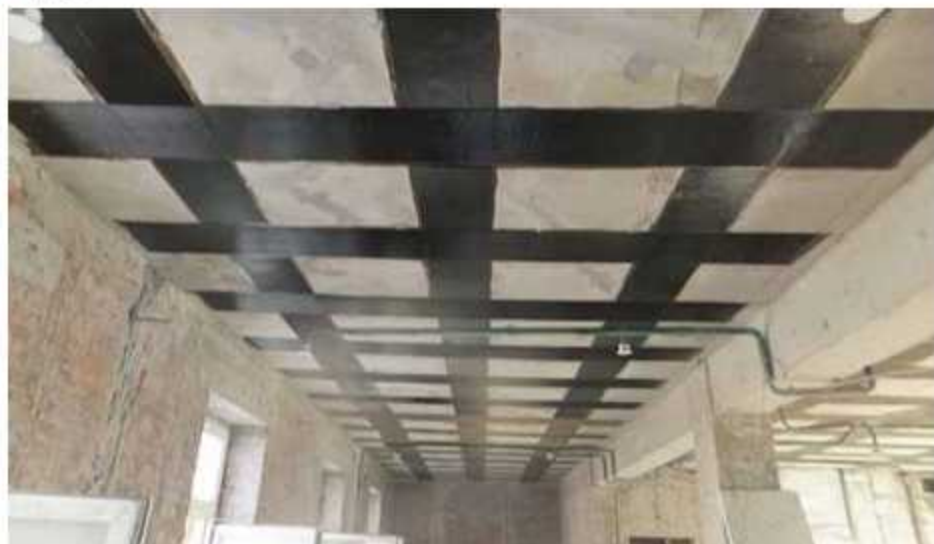
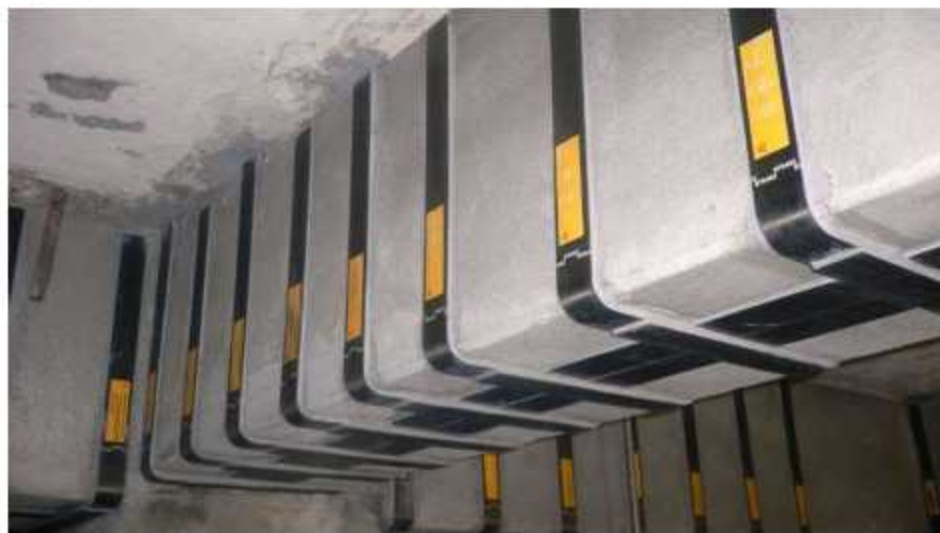
ქვემოთ ფორტოვზე წარმოდგენილი ხიდების და ხსეა კონსტრუქციების გაძლიერების მაგალითები.

კომპოზიტური ნახშირბადის ბოჭკო წარმოადგენს მაღალი ხიმტკიცის თანამედროვე კომპოზიტურ მასალას, რომელიც სპეციალური ეპოქსიდური წებოს საშუალებით ეწყება გასაძლიერებელი კონსტრუქციის ზედაპირზე და მასთან ერთად ქმნის ერთიან არმირებულ სისტემას, აღნიშნული მეთოდის უპირატესობას წარმოადგენს ის რომ, სამუშაოების პროცესში არ არის საჭირო არსებულ კონსტრუქციაში წარვეა დამატებითი სამუშაოების სახით. აგრეთვე, ამ მეთოდის მნიშვნელოვანი დადებითი ფაქტორი არის ის, რომ დამატებითი მუდმივი დატვირთვა არ წარმოიქმნება ნაგებობაზე. აგრეთვე მნიშვნელოვან უპირატესობას წარმოადგენს სამუშაოების შესრულების სისწრაფე და რაც მნიშვნელოვანია, როგორც კულტურული მემკვიდრეობის ძეგლისთვის, აღნიშნული მეთოდის გამოყენებით არ იცვლება არსებული ნაგებობის არქიტექტურული იერსახე.

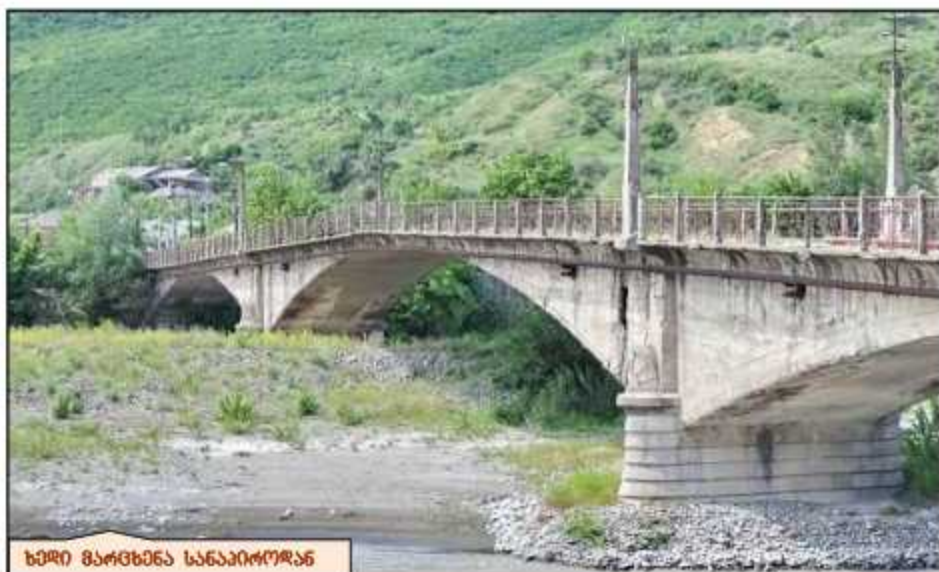
ხიდის ბურჯები ბეტონის სხმულ საფუძვროვან ხუფებად ვითარდება ზევიდან ქვევით. შუა თაღოვანი მაღის ცენტრთან მოიწინს ტეხვა ხიდის თარაზულ ხაზში.

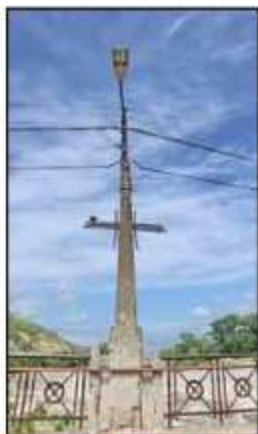
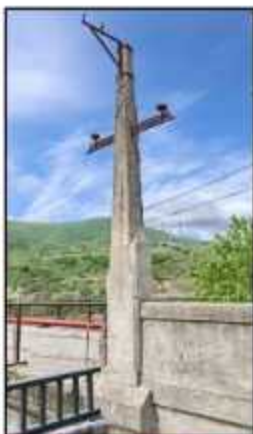
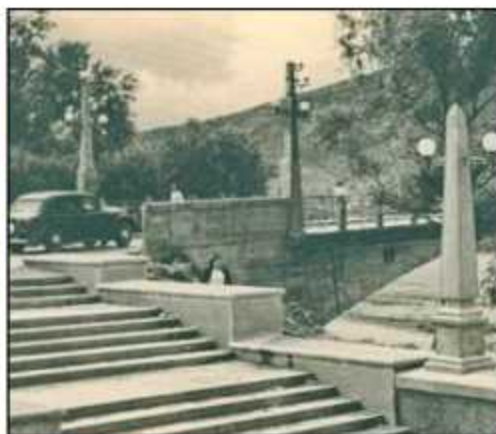
**შუა საღვთარი ახალი ხანებით, კუთხის საღვთარი**

ხიდის თავსა და ბოლოში, მოაჯირების ექვტორზე და შუაში ბურჯების ასწერივ ბეტონის განიერი (ქვედა ნაწილში 50სმ კვეთის) მართკუთხა 4.65მ სიმაღლის სადგარებია (შუა წვეთს სადგარებზე დამატებით გვერდითი პროფილირებული წანაზარდებით), ოთხ-ოთხი ხიდის თითო გვერდზე. სადგარებს ქვედა, 1.50მ სიმაღლის მონაკვეთების წიბოები ბოქინტების მსგავსად ჩათლილი აქვთ. ზევით რკინაბეტონის სადგარები წაკვეთილ შიშლისებურად ვიწროვდება, ამ სადგარებზე მოწყობილია განათების კონტრუქციები და გაყვანილია ელექტროხაზები. დღეს არსებული ელექტროხაზები და სანათურები ახალია. თავდაპირველი სფეროსებური შეწყვილებული სანათები ჩანს საარქივო ფოტოზე.

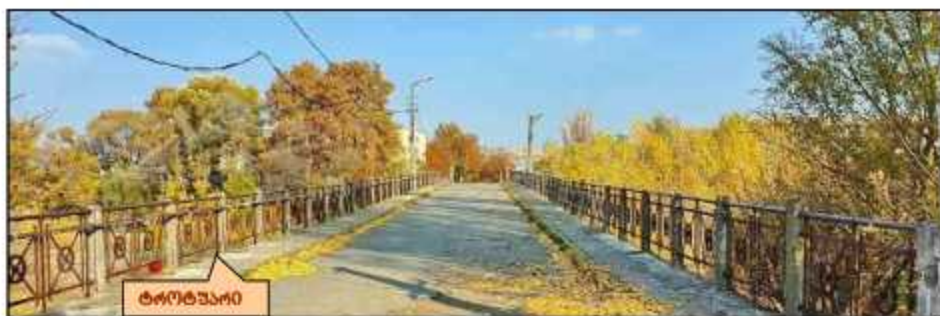
**ტროტუარი**

**ხიდი მარცხენა სანაპიროსკენ**

შუა საყალ ნაწილზე ასფალტია გადაგებული, აღმათ რამდენჯერმე. ტროტუარი გამოყოფილია მართკუთხა ბორდიურებით. ბეტონის ბოქინტები და შიშლისებური სადგარები ძალიან დაზიანებულია, დაზიანებულია ლითონის მოაჯირის კონსტრუქციებიც და ზოგი მონაკვეთი გამოცვლილია რკინის მარტივი მილებით და არმატურის წირებით. შეცვლილია ქვის საფეხურებიანი კიბე მარცხენა სანაპიროზე.
