**ხელვაჩაურის მუნიციპალიტეტის სოფელ ჩიქუნეთში  
მარანის რეაბილიტაციის პროექტი**

**მისამართი: ხელვაჩაურის მუნიციპ., სოფ. ჩიქუნეთი**

**დამკვეთი: აჭარის ა. რ. კულტურული მემკვიდრეობის დაცვის სააგენტო**

**2022 წელი**

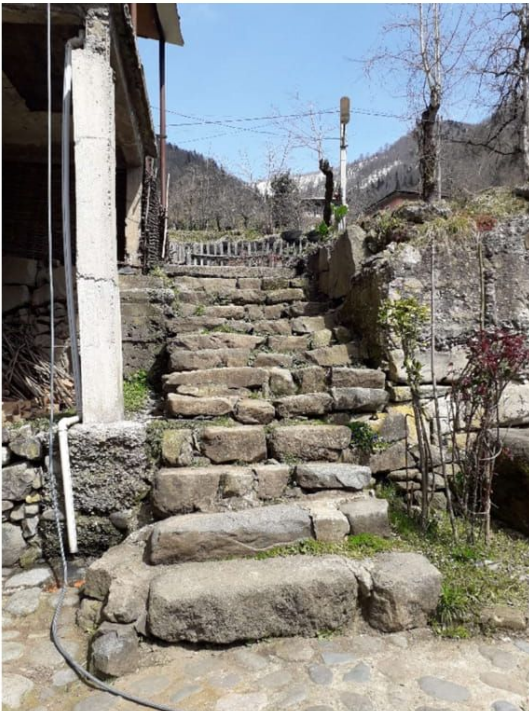
ლანდშაფტს მორგებული კიბის ქვის წყობა, მეტ-ნაკლებად მოსწორებული და კუთხოვანი ფორმები თუ საფეხურების სიმაღლის ცვალებადობა მის სიძველეზე მეტყველებს.

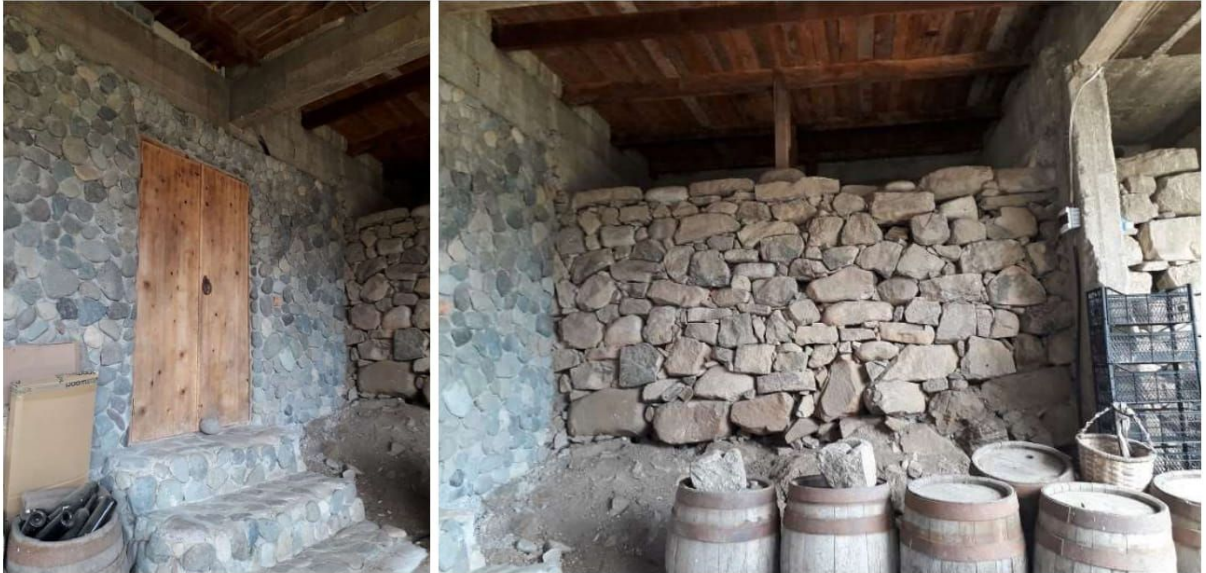
მარნის კიბეები და კედლები ცემენტის სქელ ფენაზე რიყის ქვებითაა ნაგები, რაც მოზაიკურ ეფექტს ქმნის. მარნის შიდა სივრცეში მიწაში ჩაფლული მოზრდილი კერამიკული ქვევრებია. მარნის ინტერიერი მოწესრიგების პროცესშია და ჯერ-ჯერობით გარკვეულ ესთეტიკურობასაა მოკლებული.

ახლა ახალი მარანია გამართული, რომლის სივრცეში საყრდენად ასევე მშრალი წყობით ნაგები მოზრდილი და ალაგ-ალაგ მცირე ზომის კენჭებითა და ნატეხი ქვებით გაჭედული ქვის კედლის ფრაგმენტია შეჭრილი. ცემენტის ბოძებზე დამყარებული საცხოვრებელი სახლის სიმყარისათვის მეპატრონეებს ძველი კედლისათვის კონსტრუქციული მნიშვნელობა შეუნარჩუნებიათ.
