დუშეთის რაიონი, მჭადიჯვარი, სოფელ ჭილურტში
დაზიანებული შიდა გზების მოხრეშვა-მოშანდაკების
დაფუძნები

განმარტებითი ბარათი

დუშეთის მუნიციპალიტეტთან გაფორმებული N 204 ხელშეკრულების
ტექნიკური დავალების საფუძველზე შედგენილი იქნა გზის მოხრეშვის პროექტი
მისამართზე: მჭადიჯვარი, სოფელი ჭილურტი შიდა საავტომობილო გზა.

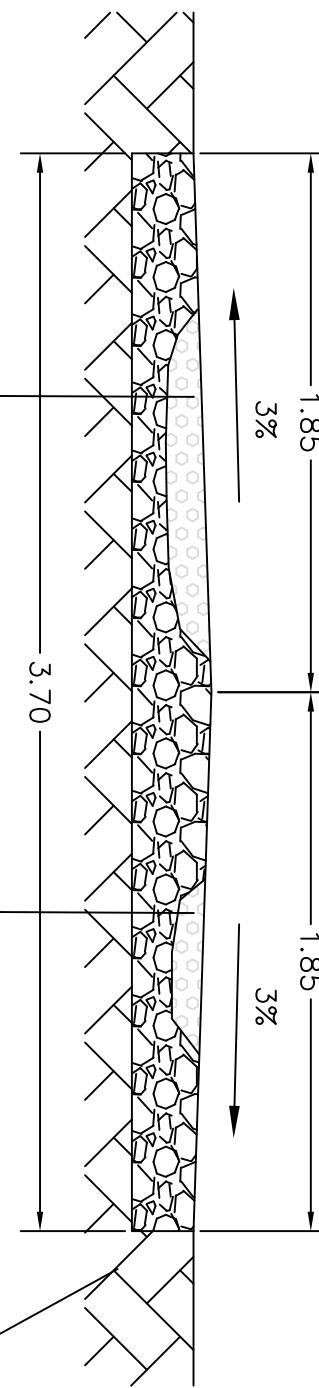
გზის კონსტრუქცია

ქვიშა-ხლვეჭივანი ნარჩივი (საპროტესტო)	ქვიშა-ხლვეჭივანი ნარჩივი (ალებული)
ქვიშა-ხლვეჭივანი ნარჩივი (ალებული)	ალებული 3აკტი
ალებული 3აკტი

გზის ფართი არის 4500 კვ/მ. მოცემულ გზაზე უნდა მოხდეს არსებული გზის
მოშანდაკება დაზიანებული ადგილების და ორმოების შეკეთება და შევსება ქვიშა-
ხრეშოვანი ნარევით, ფრაქციით 0-70მმ. უნდა მოხდეს ნარევის შეტანა და გაშლა
მექანიზირებული წესით, გაშლილი მასალის დატკეპნა შესაბამისი წონის სატკეპნებით.
გზის განივი პროფილი უნდა იყოს ნამგლისებული.
