დუშეთის მუნიციპალიტეტი, ქ. დუშეთში, ერისთავის ქუჩის მოასფალტება (18 ბინიანის შესასვლელი)

საპროექტო დოკუმენტაცია

# შ.პ.ს. „მ-პროექტი“

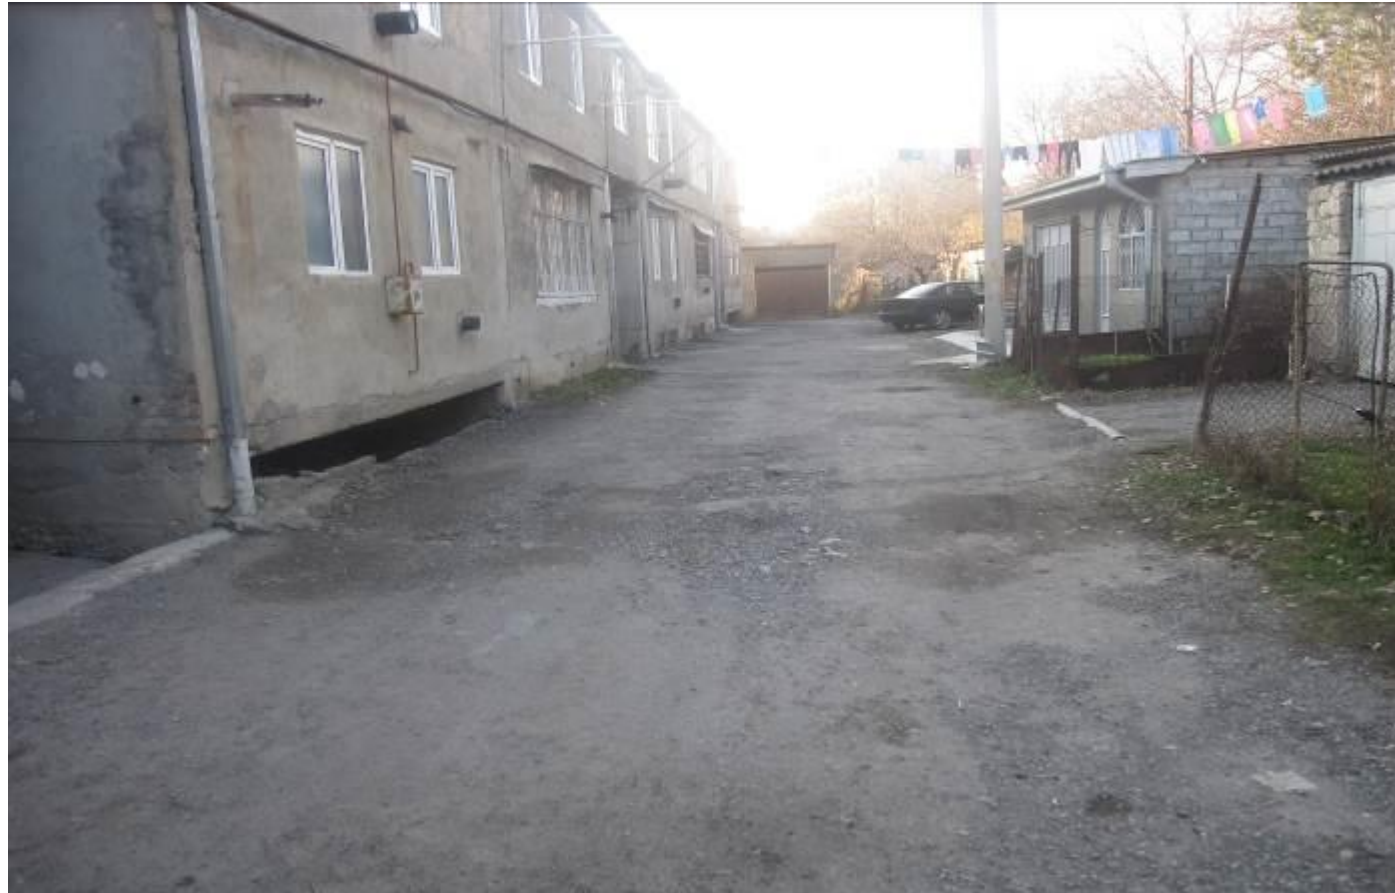
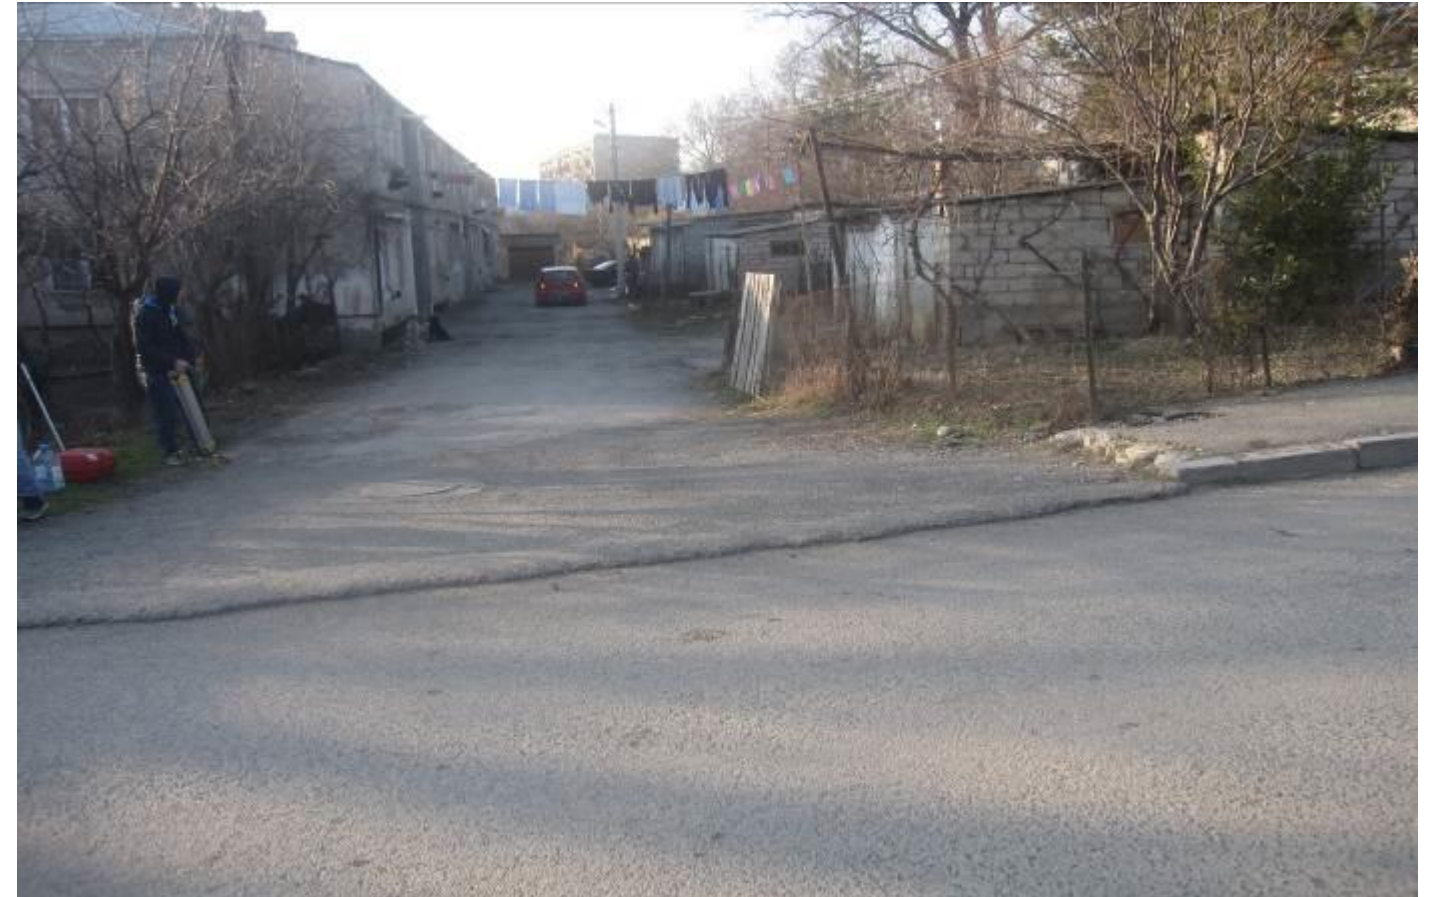
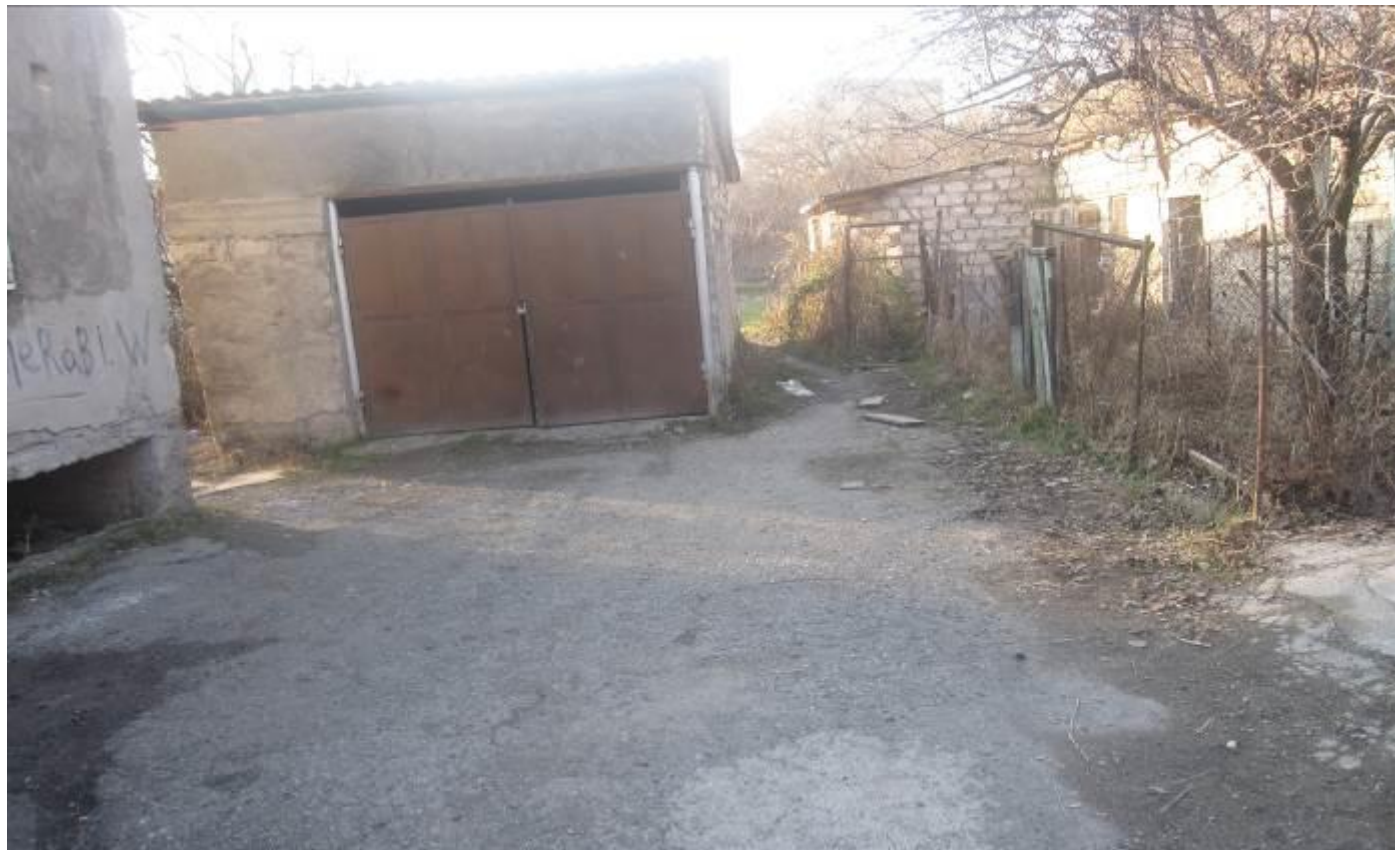
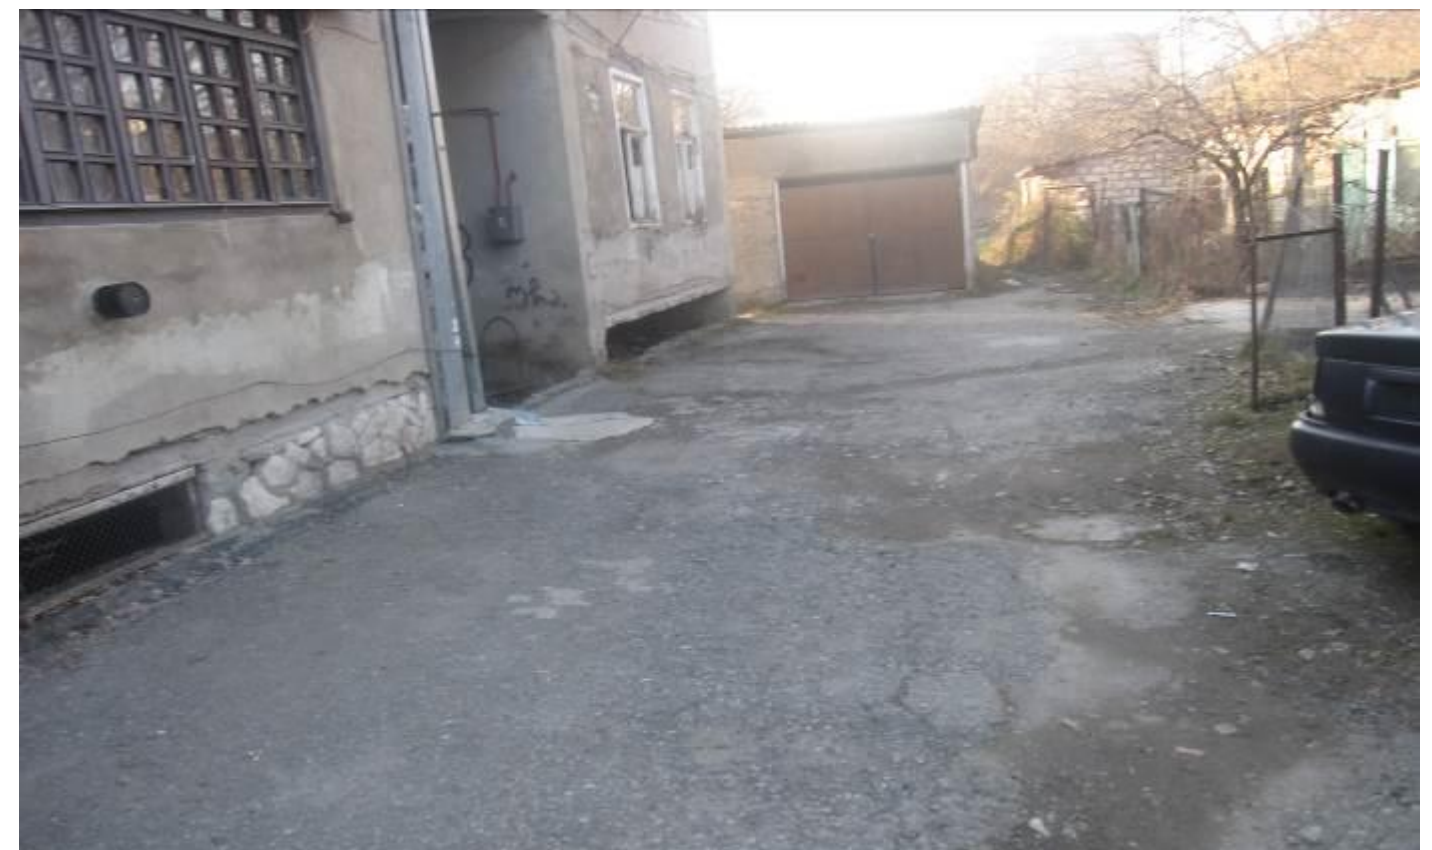
## ფოტოილუსტრაცია

ეზოში არსებული ბეტონის და ასფალტბეტონის საფარი დაზიანებულია, რადგან ეზოს რეაბილიტაცია არ ჩატარებია დიდი ხნის განმავლობაში. ასფალტბეტონის საფარი შეინიშნება მხოლოდ ფრაგმენტულად.

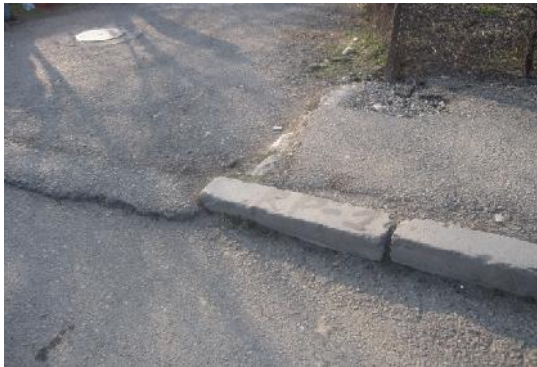
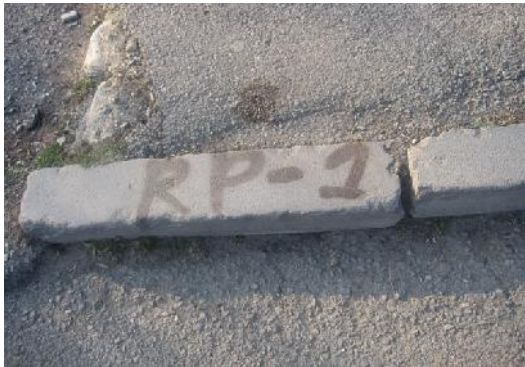
გეგმიური სიმაღლური წერტილი №1

| № | Y | X | H |
| 1 | 4659355.502 | 474429.571 | 851.150 |

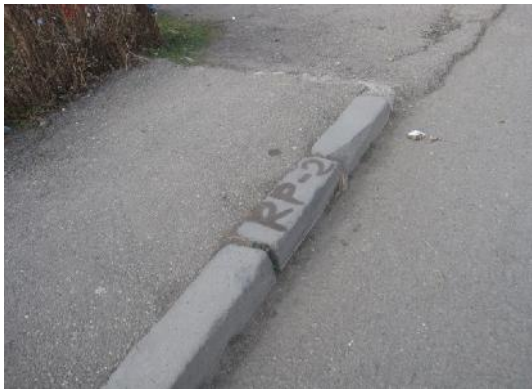
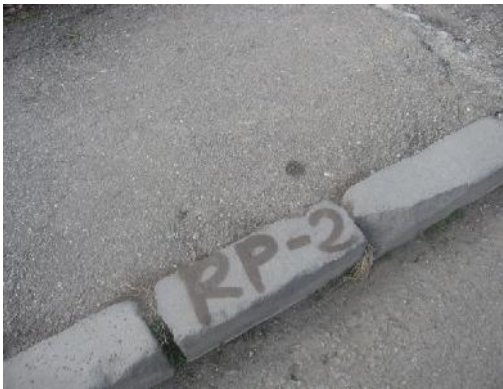
გეგმიური სიმაღლური წერტილი №2

| № | Y | X | H |
| 2 | 4659347.914 | 474424.831 | 850.537 |
