ინსპექტირების ანგარიში № EXP-IR/104/19-1

ინსპექტირების ობიექტის იდენტიფიკაცია:
ქ. თბილისში, დიდუბის რაიონში, ძმები ფიფიების ქ. 21-ში
მდებარე საცხოვრებელი სახლის

სამშენებლო ობიექტის, პროექტის ან პროექტის ნაწილის მოქმედ დოკუმენტებთან
შესაბამისობის შეფასება/ინსპექტირება: კონსტრუქციული ნაწილი

ქ. თბილისში, დიდუბის რაიონში, ძმები ფიფიების ქ. N21-ში მდებარე საცხოვრებელი სახლის
გამაგრება-გაძლიერების პროექტი

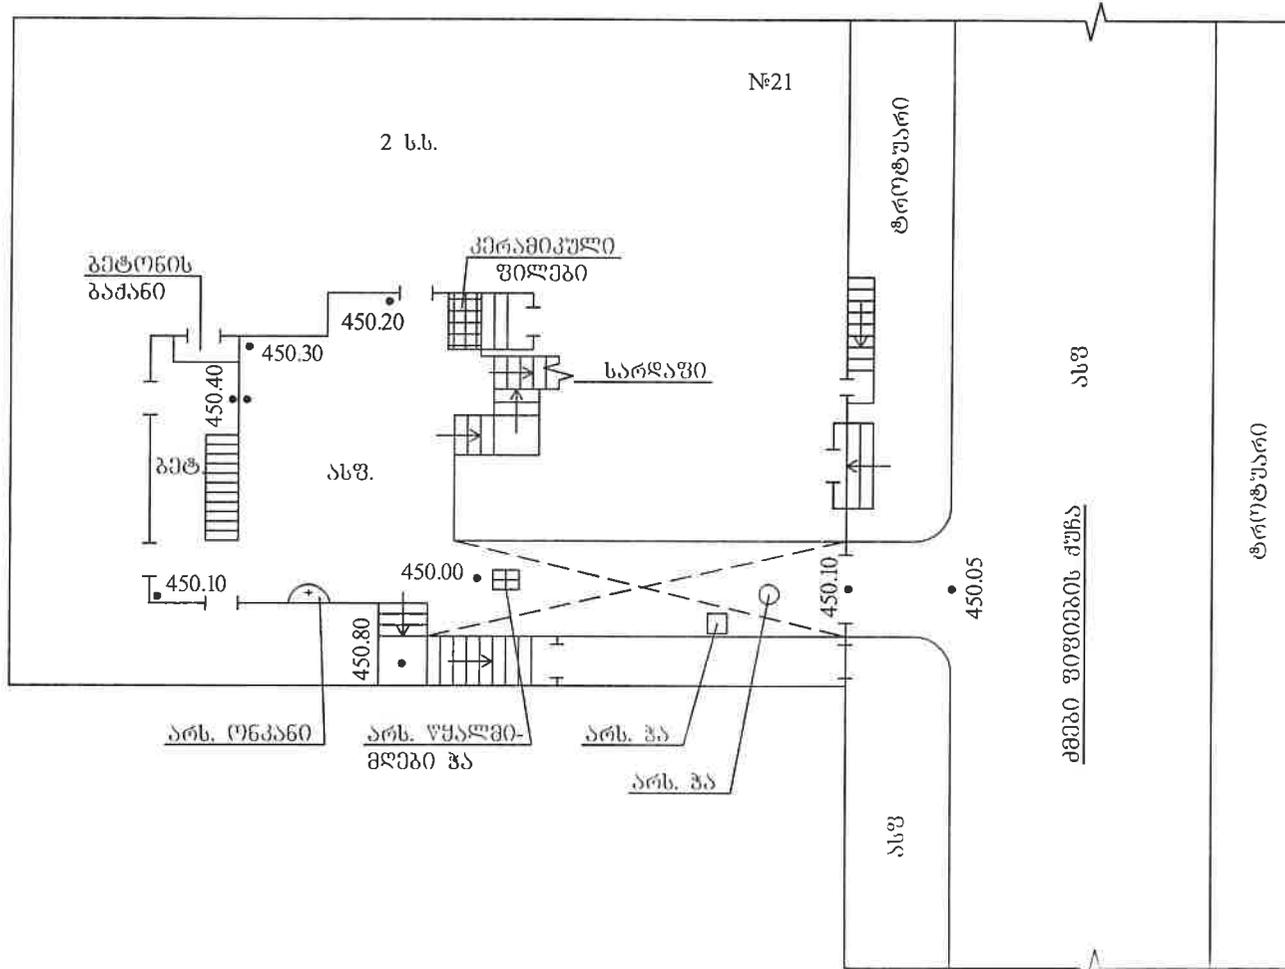
ტოპო - გეგმა

პროექტის სახელი	სტადია	ფ. №	ფურცელი
პროექტის სახელი	კ.პ.	გზ-1	1
ტოპო-გეგმა	ფურცელი	გზ-1	1

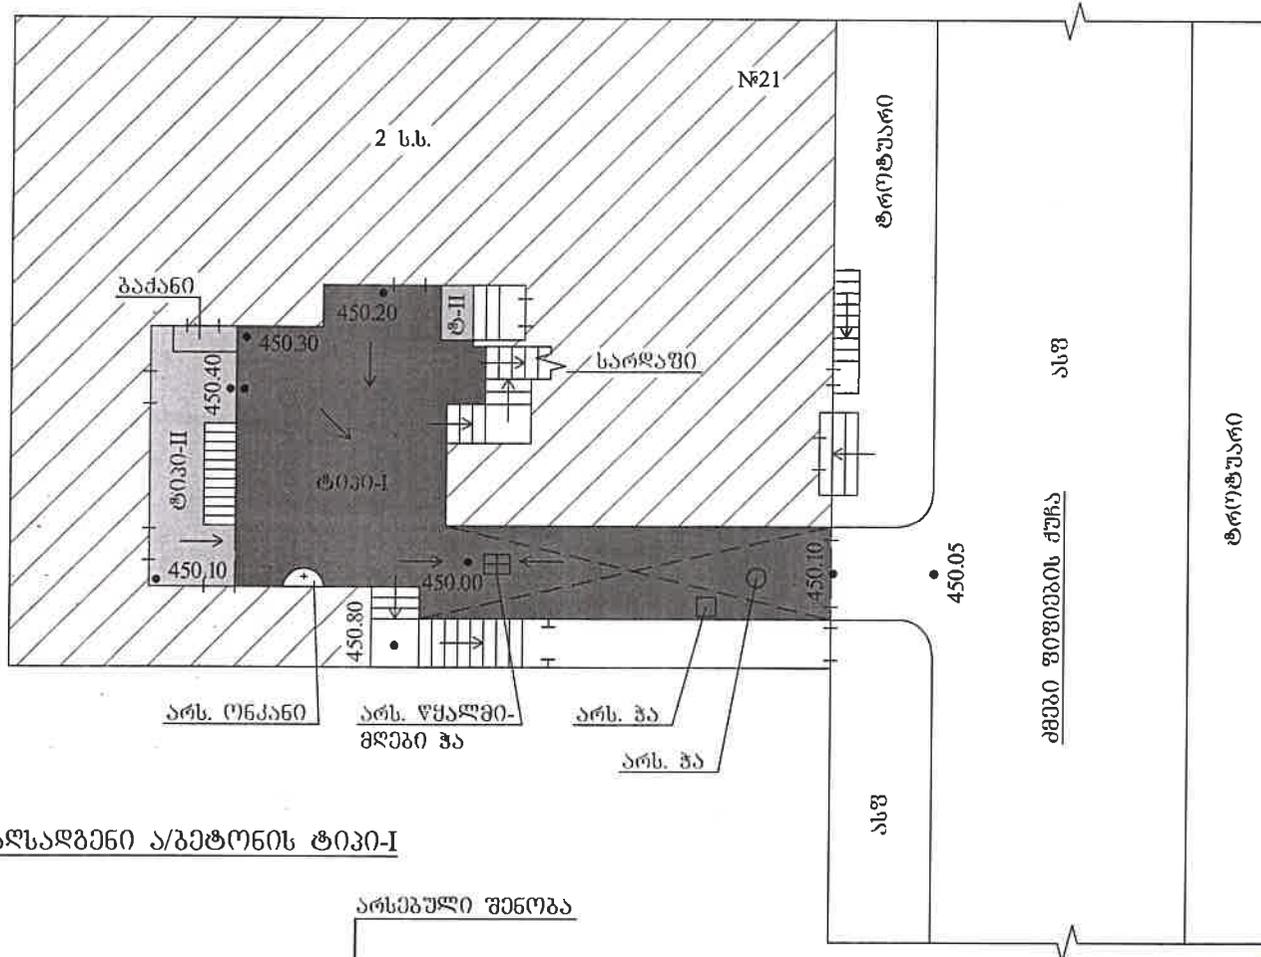
რელიევის ორბანიზაციის გენგეგმა

1. აღნიშნული ფურცელი დამუშავებულია ტოპო-მასშაბის საფუძველზე;
2. ზოგიერთი დეტალი დაზუსტდეს ადგილზე.

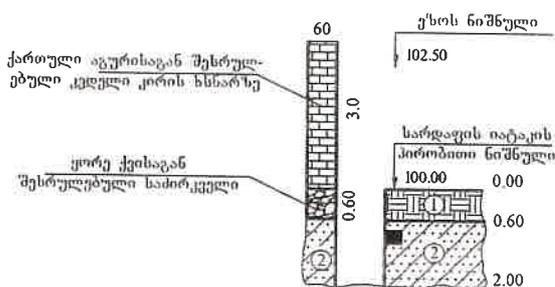
შ № 1

ინჟინერი ადმ. რ.ყ.	ფენის №		ფენის სიმაღლე	სარდაფის იატაკის და ფენის ძირის პირ ნიშნული	პირილი მასშტაბი	კონსტრუქცია
	ღან	მდე				
1	0.00	0.60	0.60	99.40	1 : 100	მყარი
2	0.60	2.00	1.40	98.00		მყარი
