განმარტებითი ბართი

საპროექტო დავალება მოიცავს; ნაკვეთი 02-08-ის მიმღებარედ სამარშუტო ასფალტა ბეტონის გზაზე
მეწყერის შედეგად დაზიანებული მონაკვეთის აღდგენას და გაბიონის მოწყობას.

ბათუმის ბოტანიკურ ბაღში
მეწყერისაგან დაზიანებული
გზის მონაკვეთის
ტოპო-გრაფია

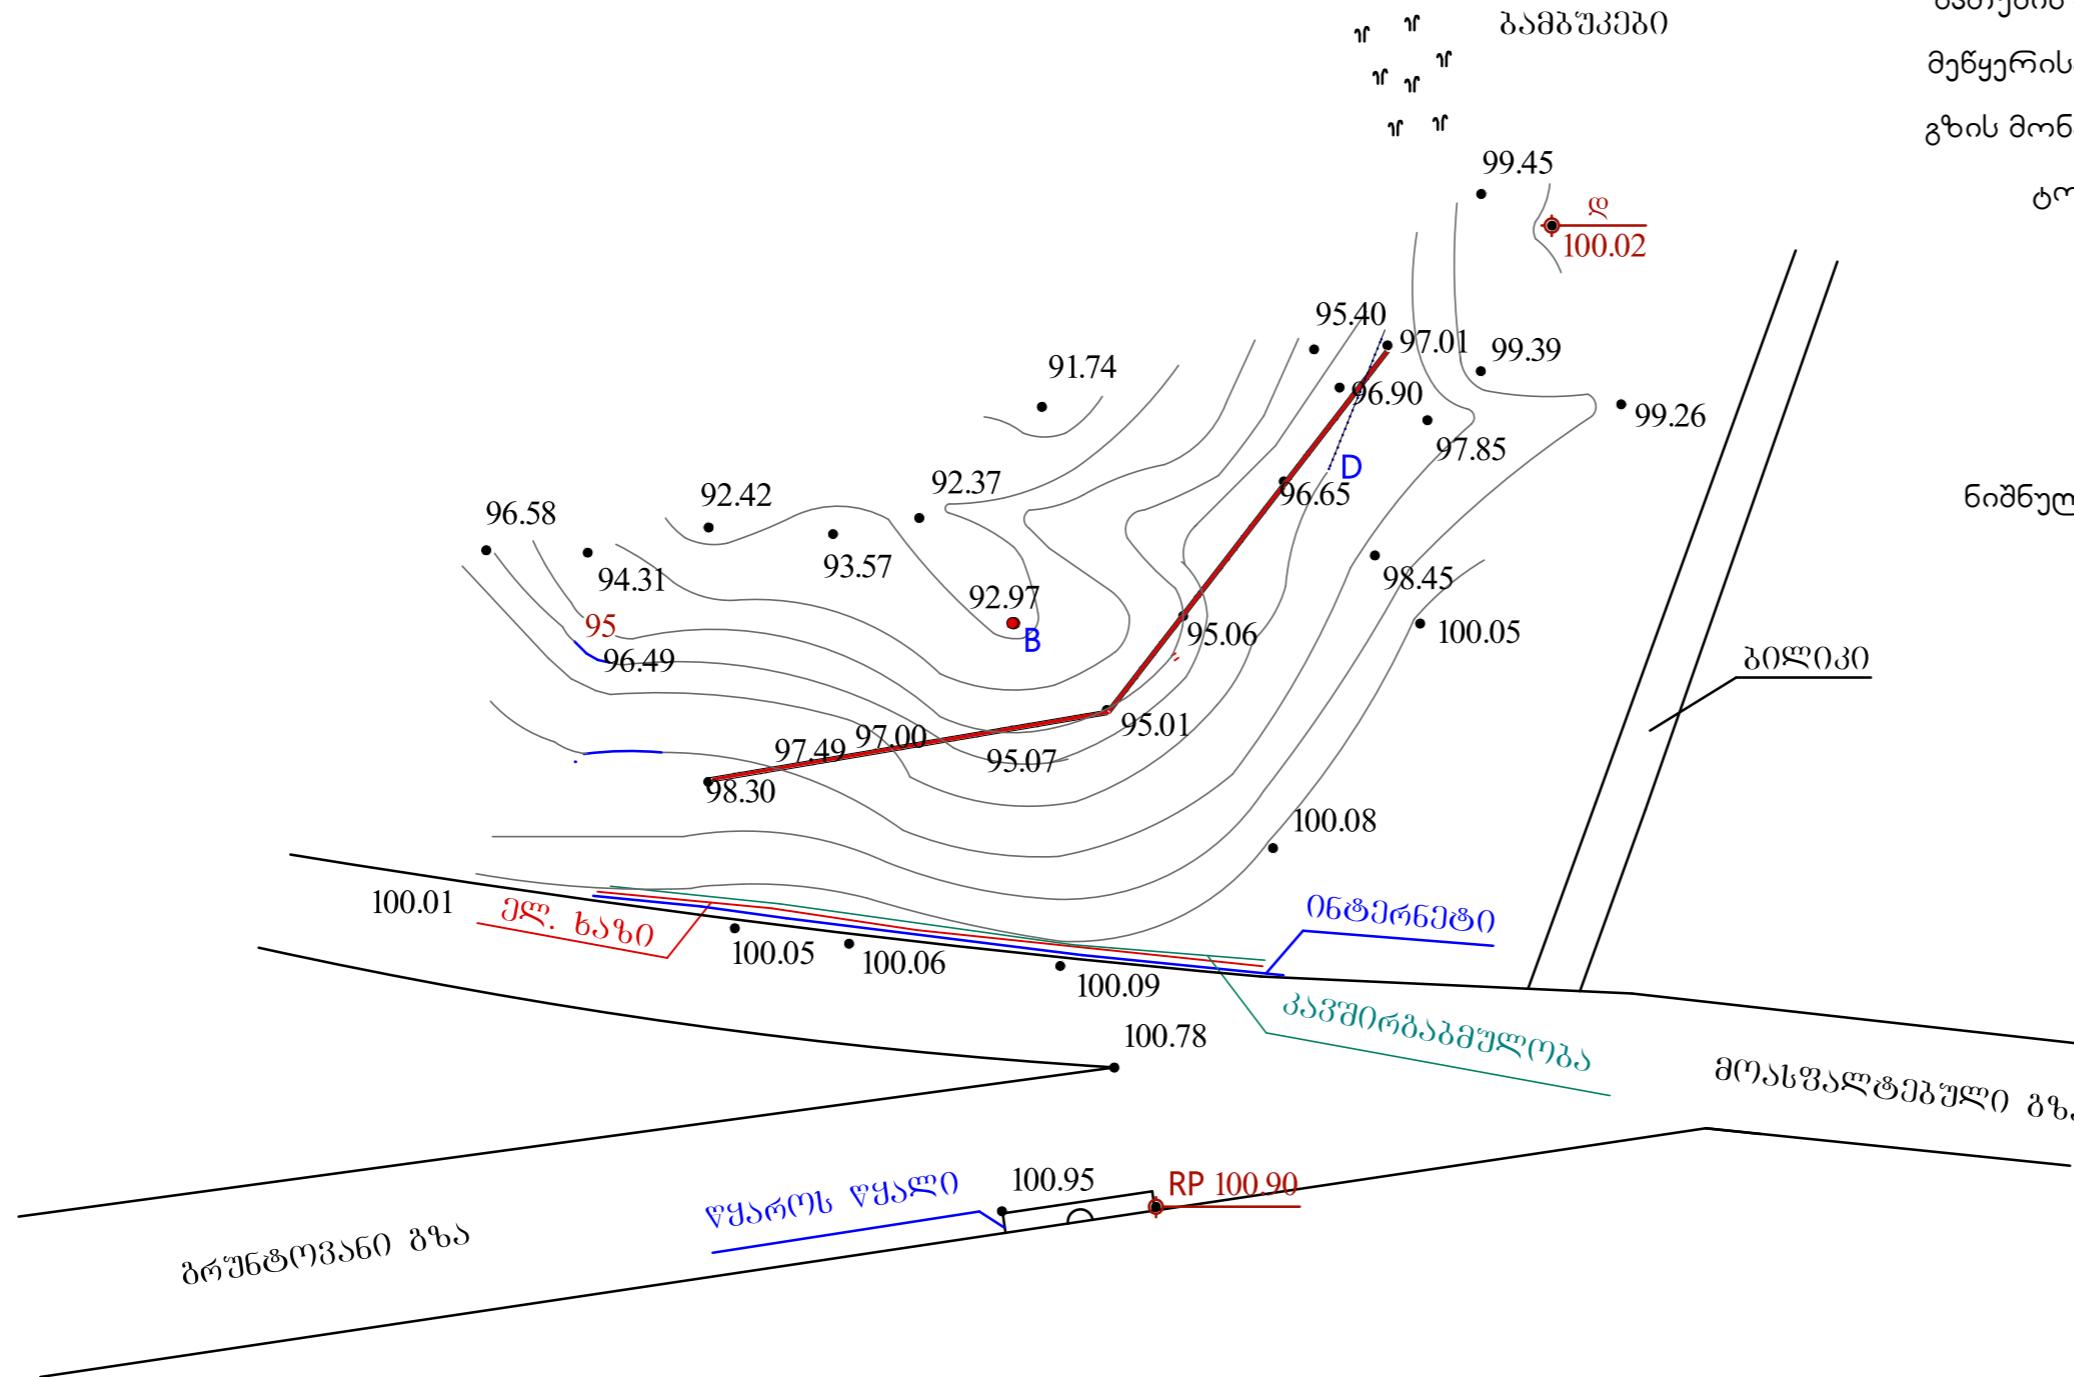
ბათუმის ბოტანიკურ ბაღში
მეწყერისაგან დაზიანებული
გზის მონაკვეთი გაბიონით.
ტოპო-გრაფია
მ. 1:200

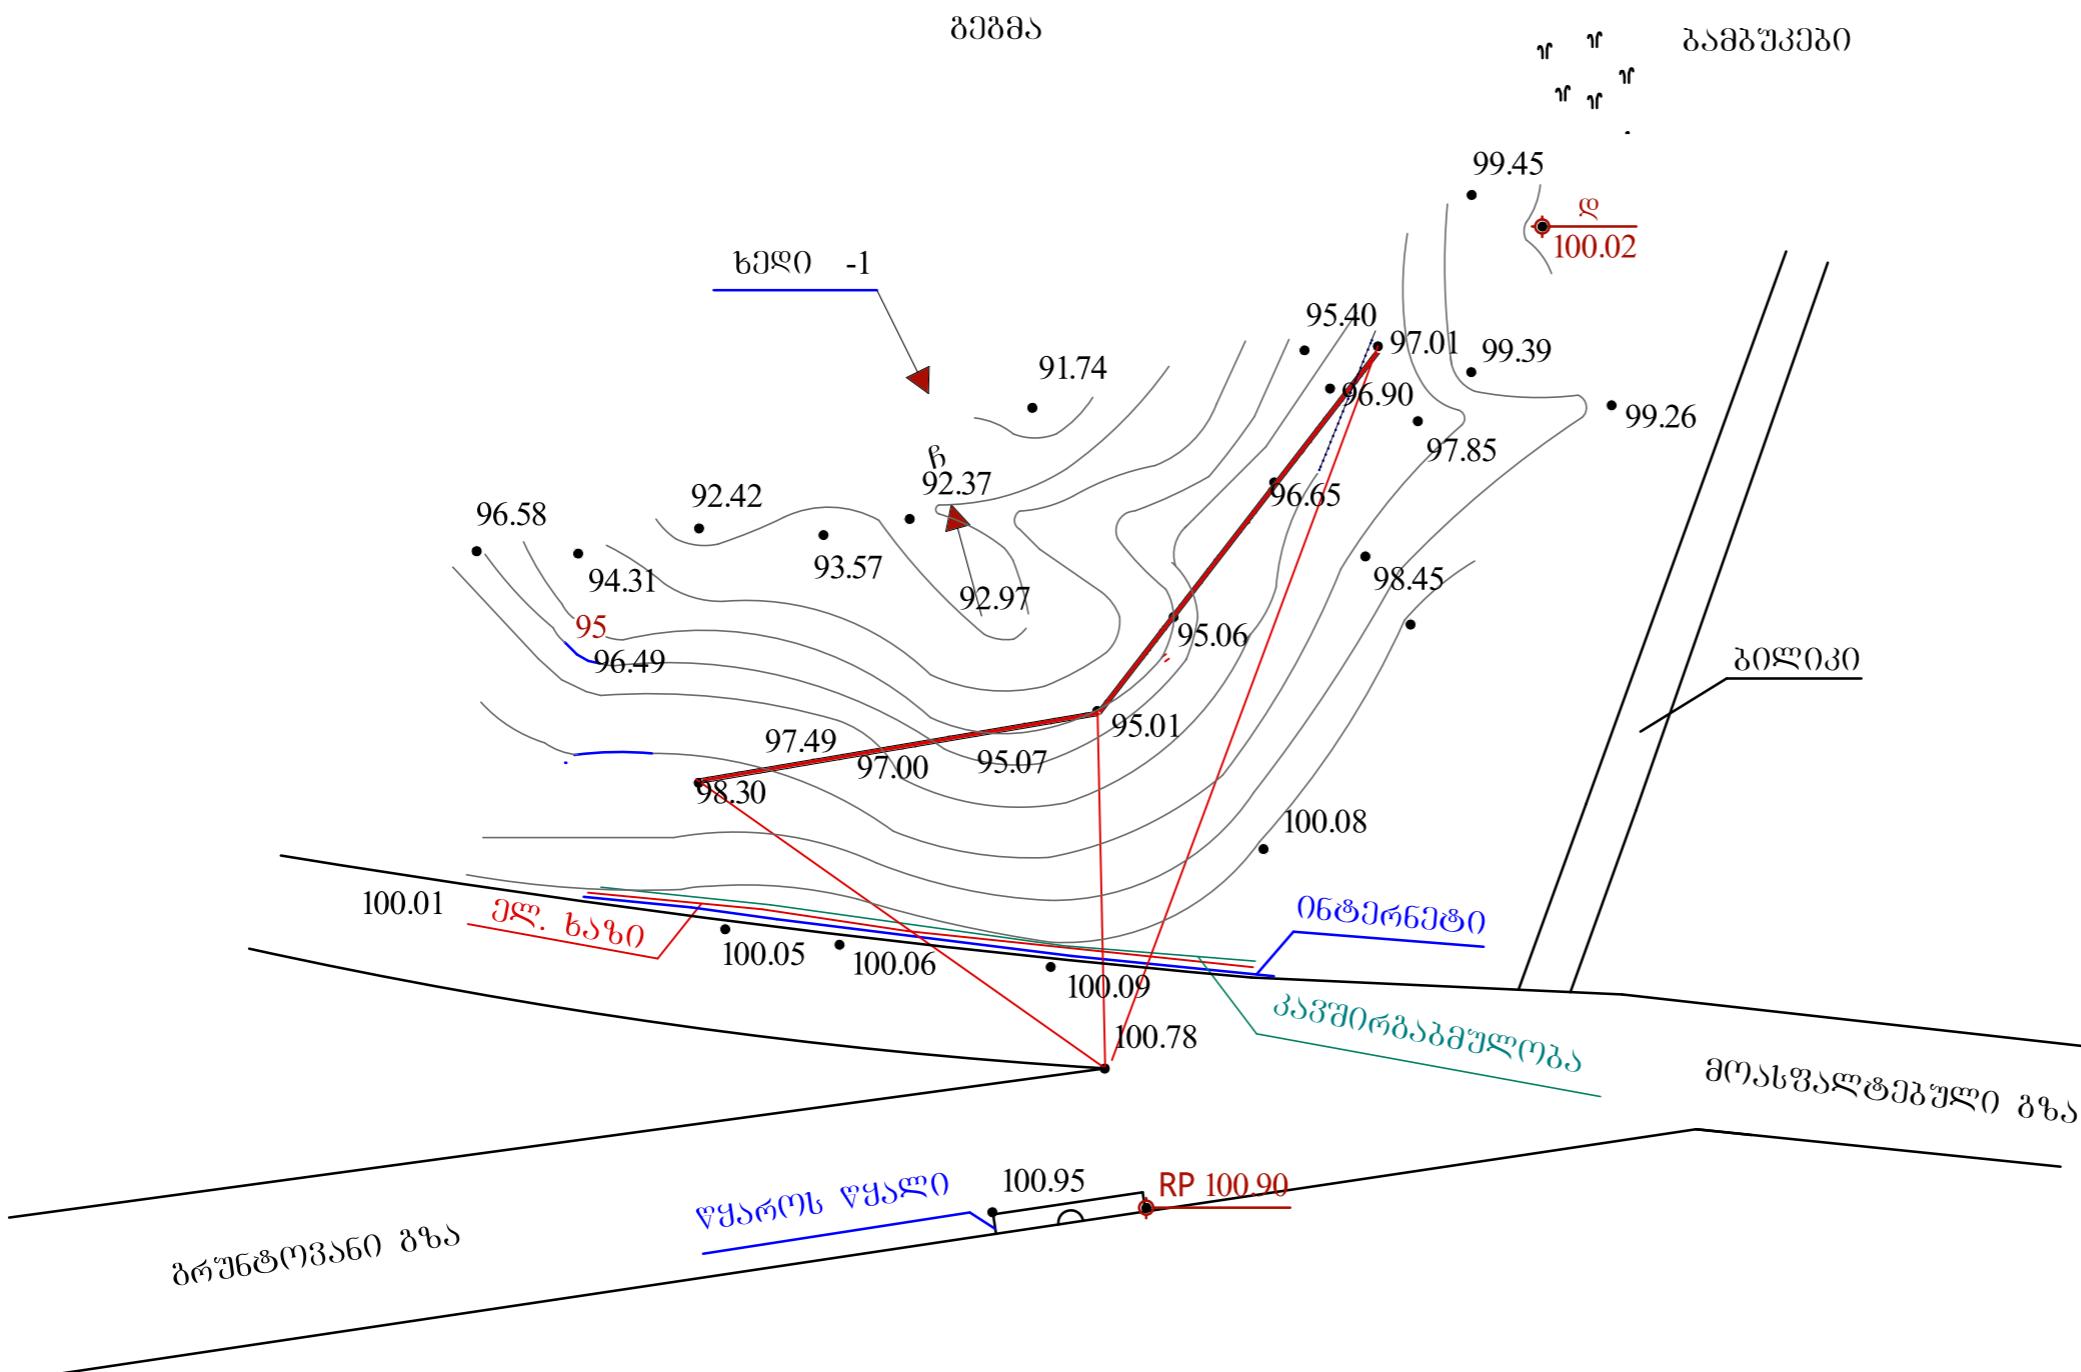
ბათუმის ბორგანიკურ ბალში
მეწყერისაგან დაზიანებული
გზის მონაკვეთი
მ. 1:200

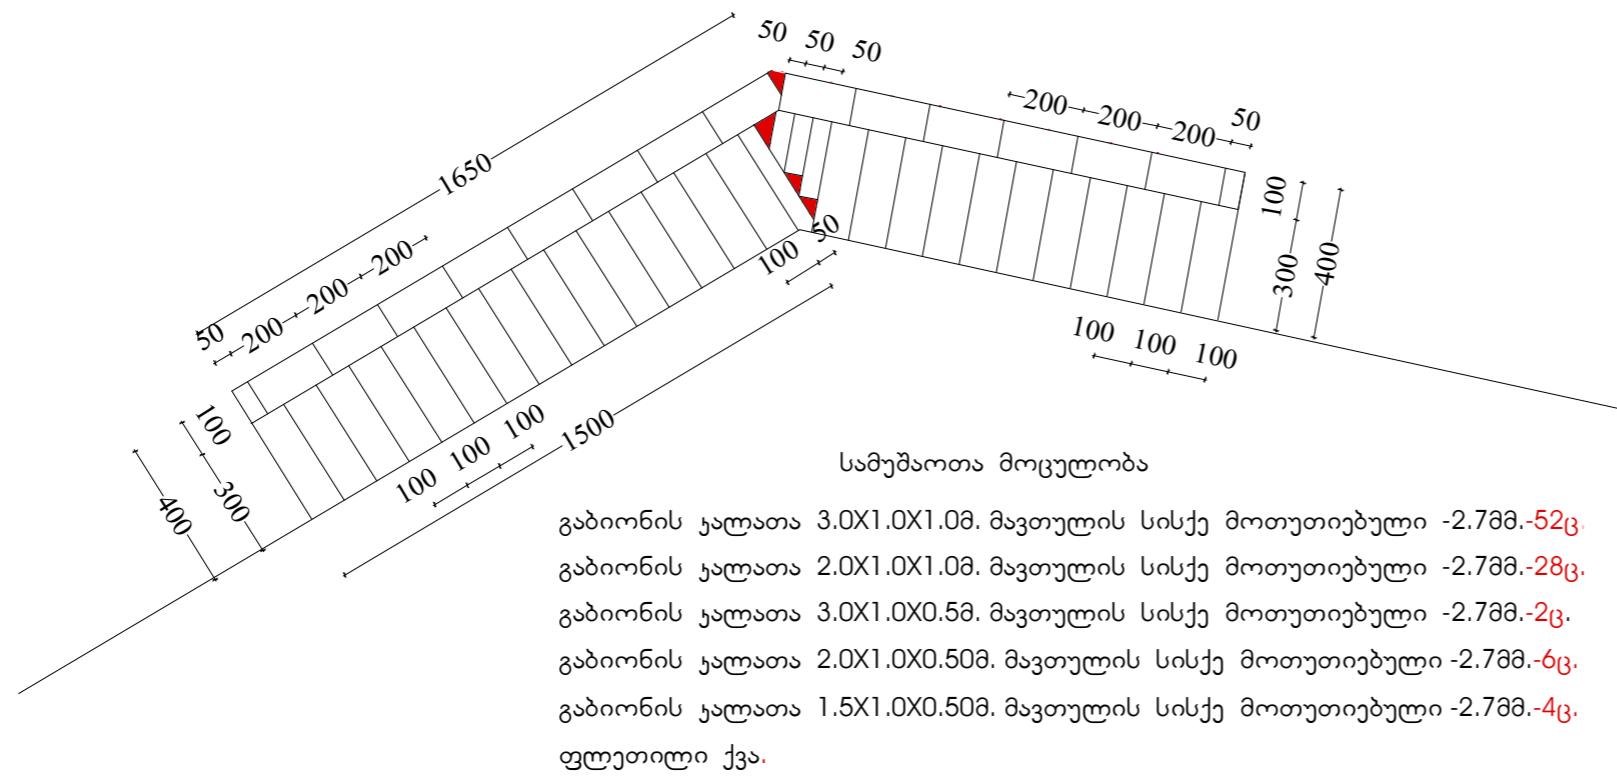
გაბიონი პირველი და მესამე საფუძვლი კალათების გეგმა

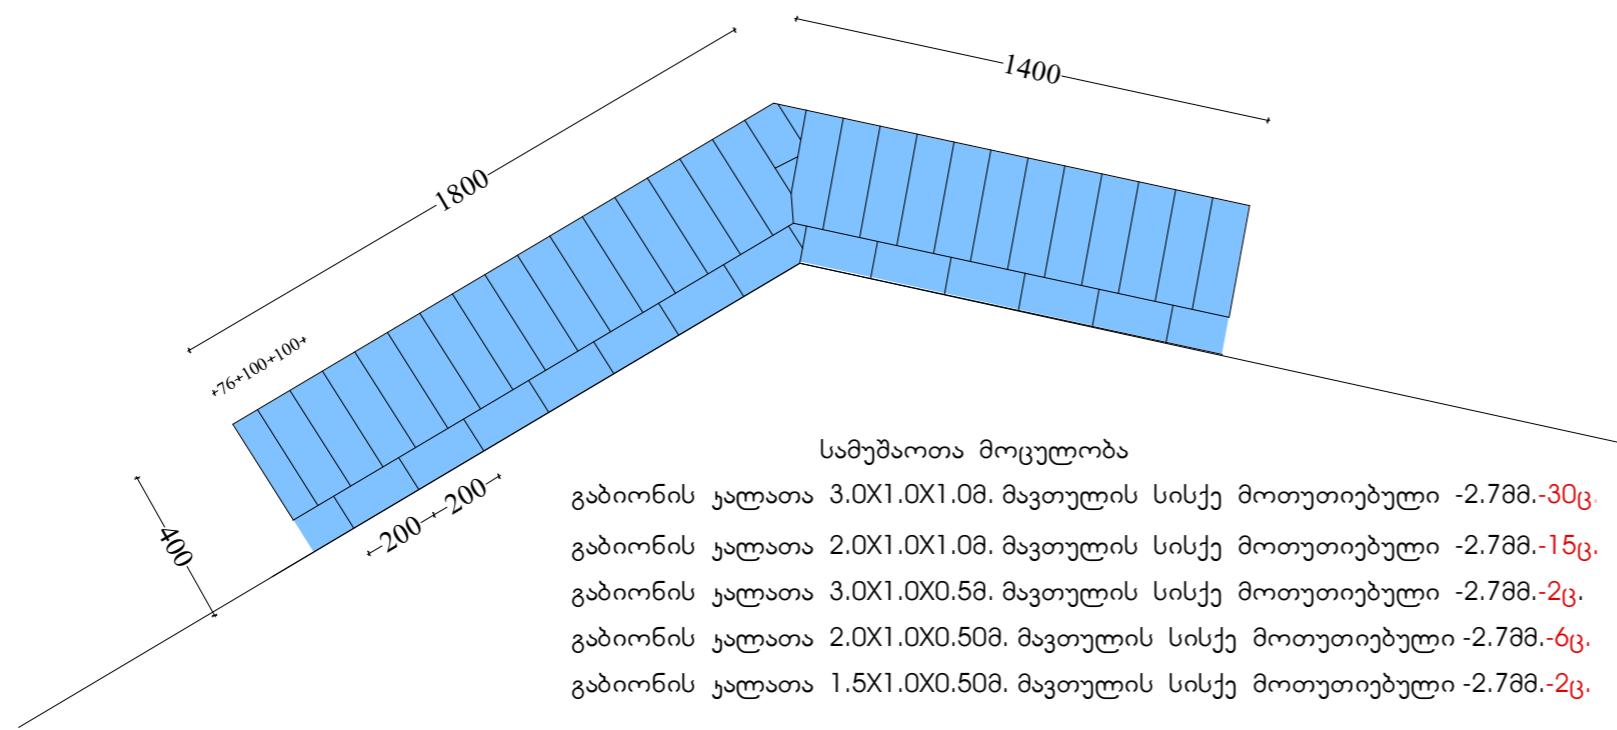
გაბიონი მეორე საფეხური
კალათების გეგმა

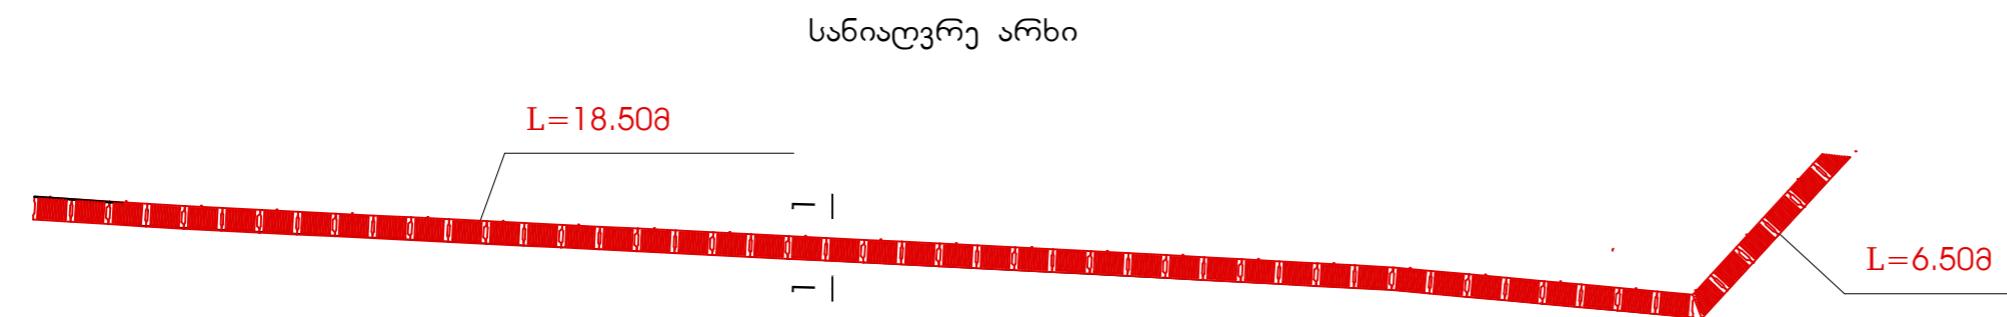
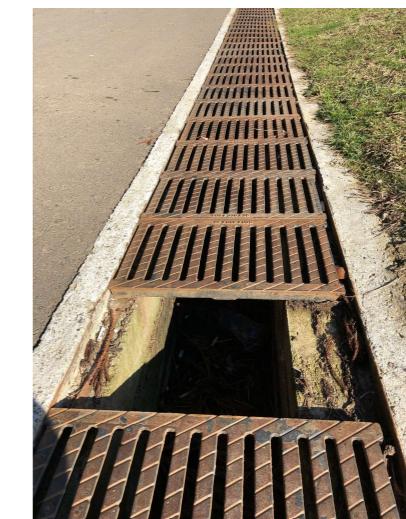
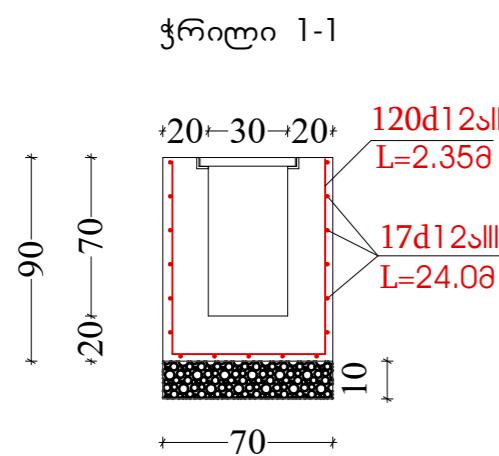
სამუშათა მოცულობა	
გრუნტის მოჭრა	- 15.12 კბ.მ.
ბეტონი ბ30	- 10.08 კბ.მ.
არმატურა 12@8 AIII	- 621 კგ.
ცხაური თუჯი, სხმული	- 50 კ.
500X300X35@8	- 50 კ.
კუთხოვანა 40X40X3	- 50.0 მ.
ლორილი	- 1.75 კბ.მ.

დაპროექტდა წყალამრიცი და სანიავლე კანალიზაცია მონოლითური რეინაბეტონის ფილითა და ბორციურით, რაც შექმნის წყლის არიდებას.

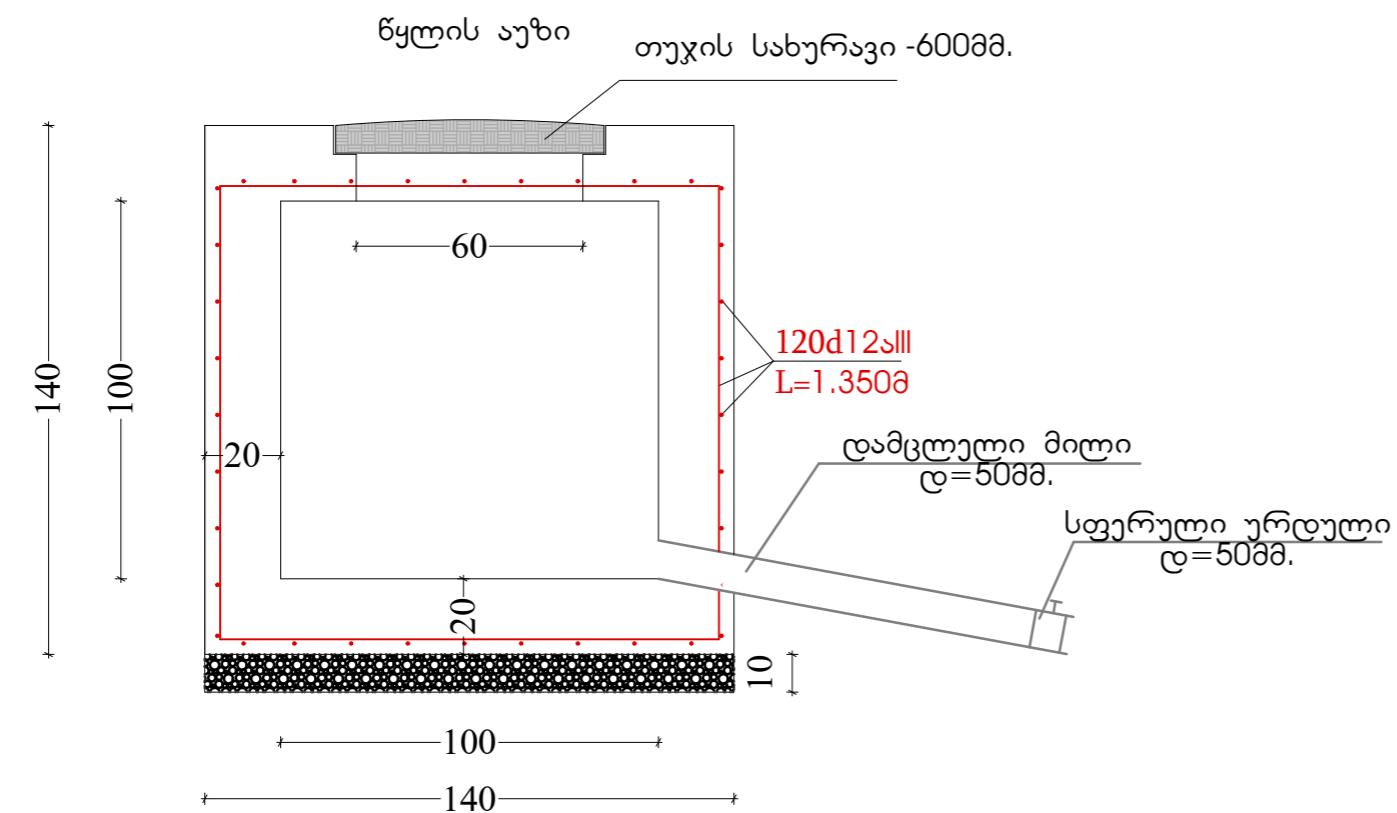
გრუნტის მოჭრა	- 2.46 ბმ.
არსებული აუზის დაშლა	- 1.35 ბმ.
ბეტონი ბ30	- 1.74 ბმ.
არმატურა 12მმ AIII	-146.00 გვ.
თურის სახურავი 600მმ.	-13.
ლორლი	-0.2 ბმ.
გიდრო იზოლ.	-4 გვ.
წყლის პლასმასის მილი 20 მმ.	-2.00 გ.
ერთიცალი ონჯანი 20 მმ.	-1.00 გ.
ჩამქები 20 მმ.	-1.00 გ.
დამცლელი მილი 50მმ.	-1.50 გ.
ურდული 50მმ.	-1.00 გ.
