მარტვილის მუნიციპალიტეტში, საჯარო სკოლის  
რეაბილიტაციისათვის საჭირო საპროექტო-  
სახარჯთაღრიცხვო დოკუმენტაციის შედგენის  
მომსახურება

მარტვილის რაიონის  
სოფელ **დოშაყეს** საჯარო სკოლა

შ.პ.ს. "სამეცნიერო საპროექტო  
ტექნოლოგიური საწარმო  
ინდუსტრია"

მარტვილის მუნიციპალიტეტის, სოფელი დოშაყეს საჯარო  
სკოლის, ნაკვეთი, საკადასტრო კოდი N41.19.31.001  
რეკონსტრუქციისათვის ჩატარებული საინჟინრო გეოლოგიური  
კვლევების შედეგები

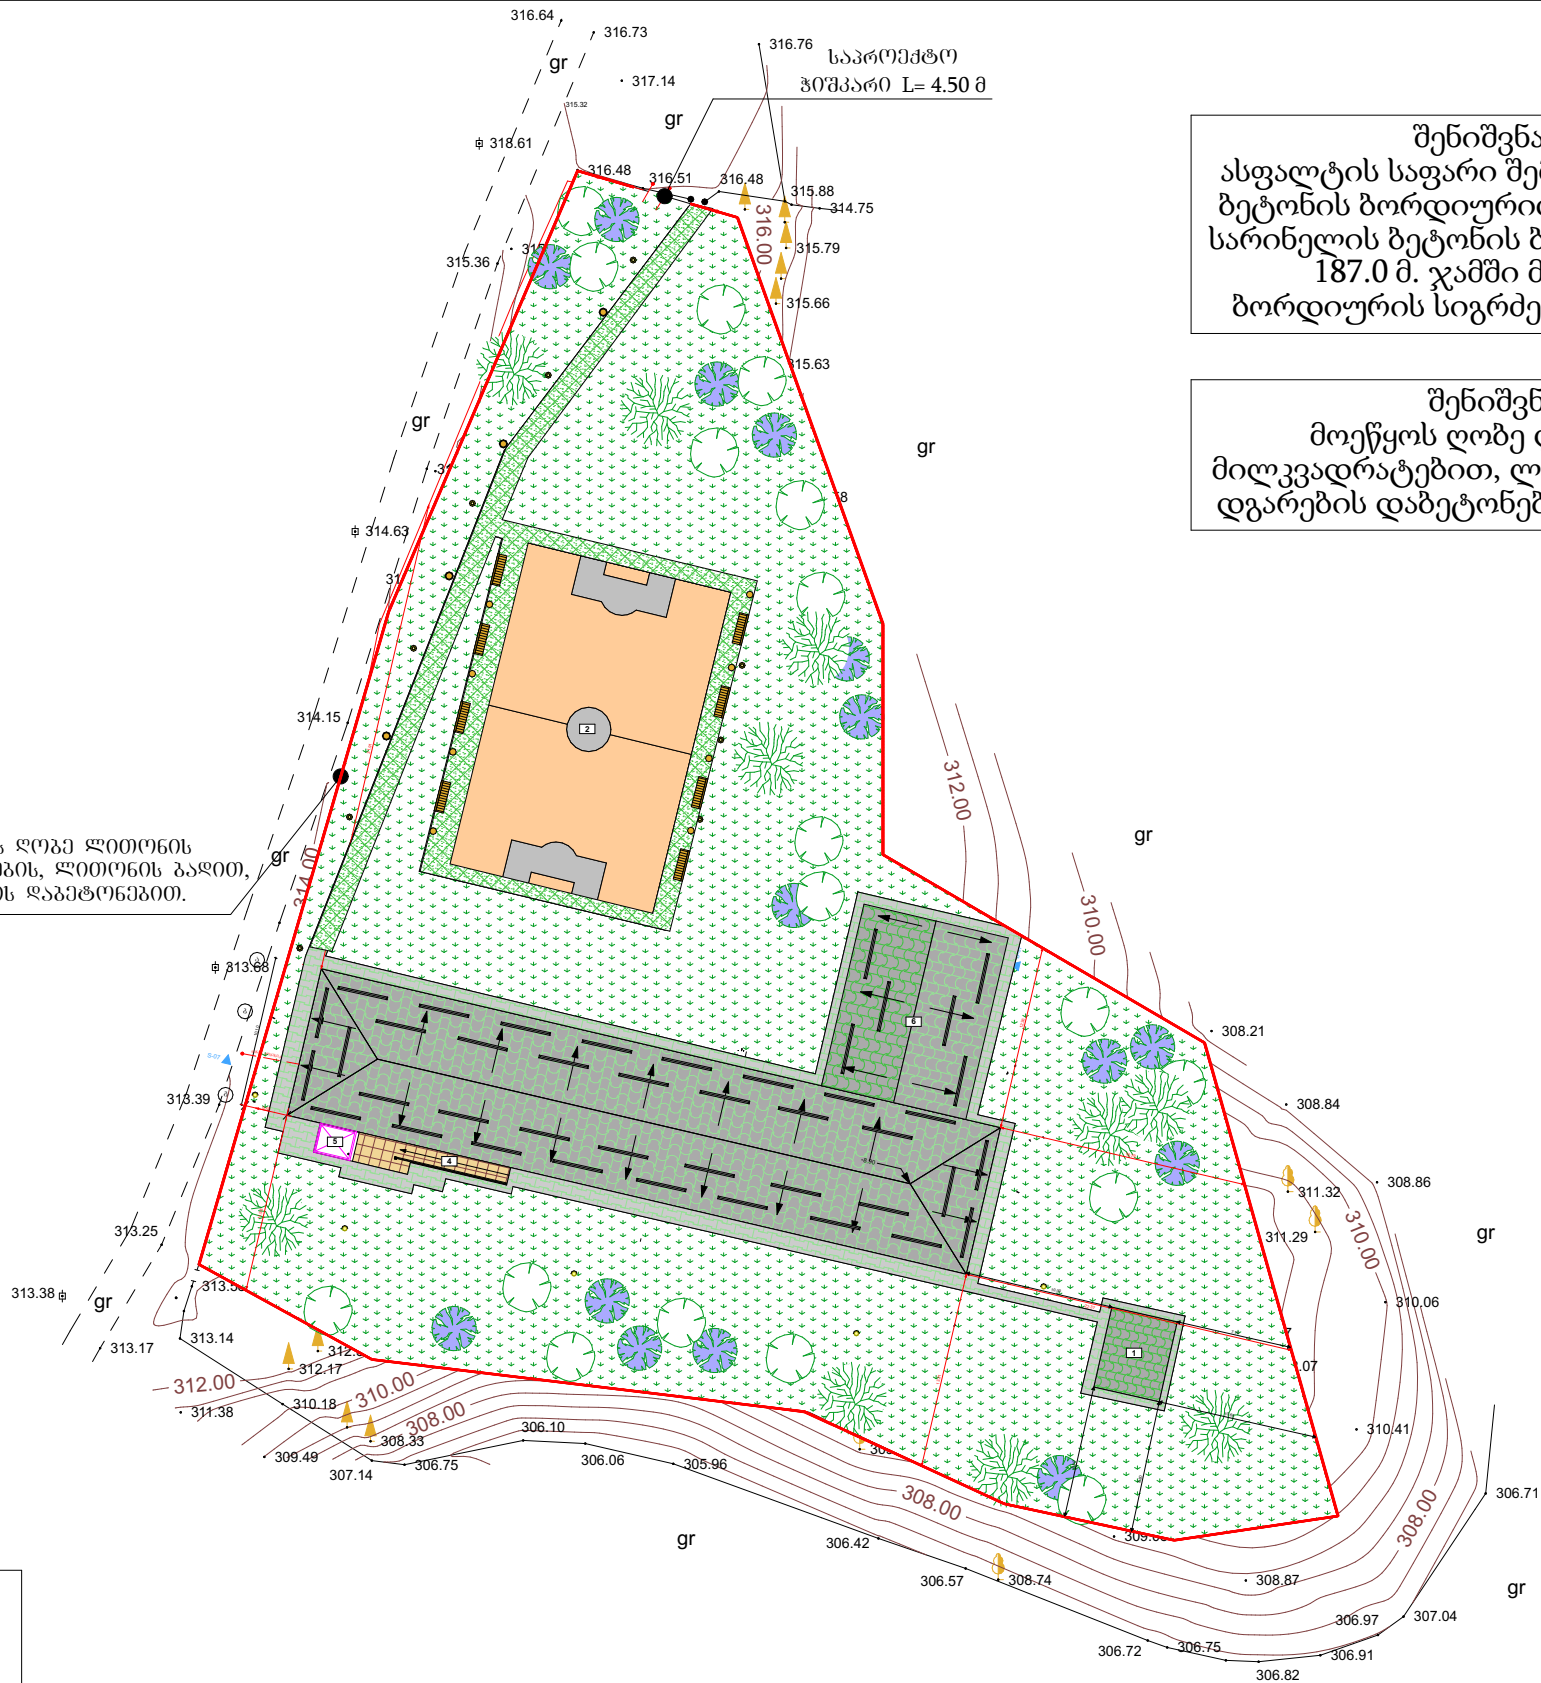
შენიშვნა:  
ასფალტის საფარი შემოიფარგლოს  
ბეტონის ბორდიურით L = 193.74 მ.  
სარინელის ბეტონის ბორდიური L =  
187.0 მ. ჯამში მთლიანი  
ბორდიურის სიგრძე L = 547.75 მ

შენიშვნა:  
მოეწეოს ღობე ლითონის  
მიღკვადრატებით, ლითონის ბადით  
ღებრების დაბეტონებით. L = 268 მ

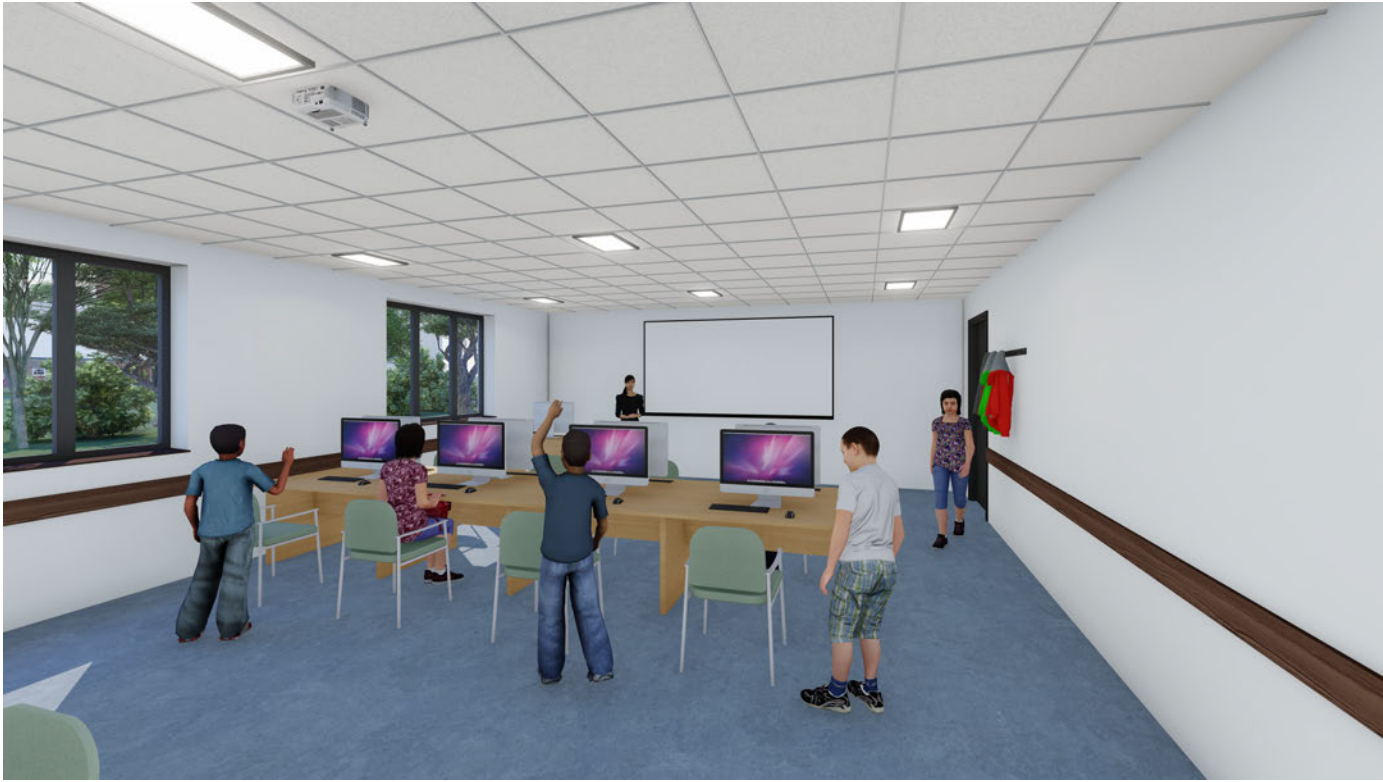
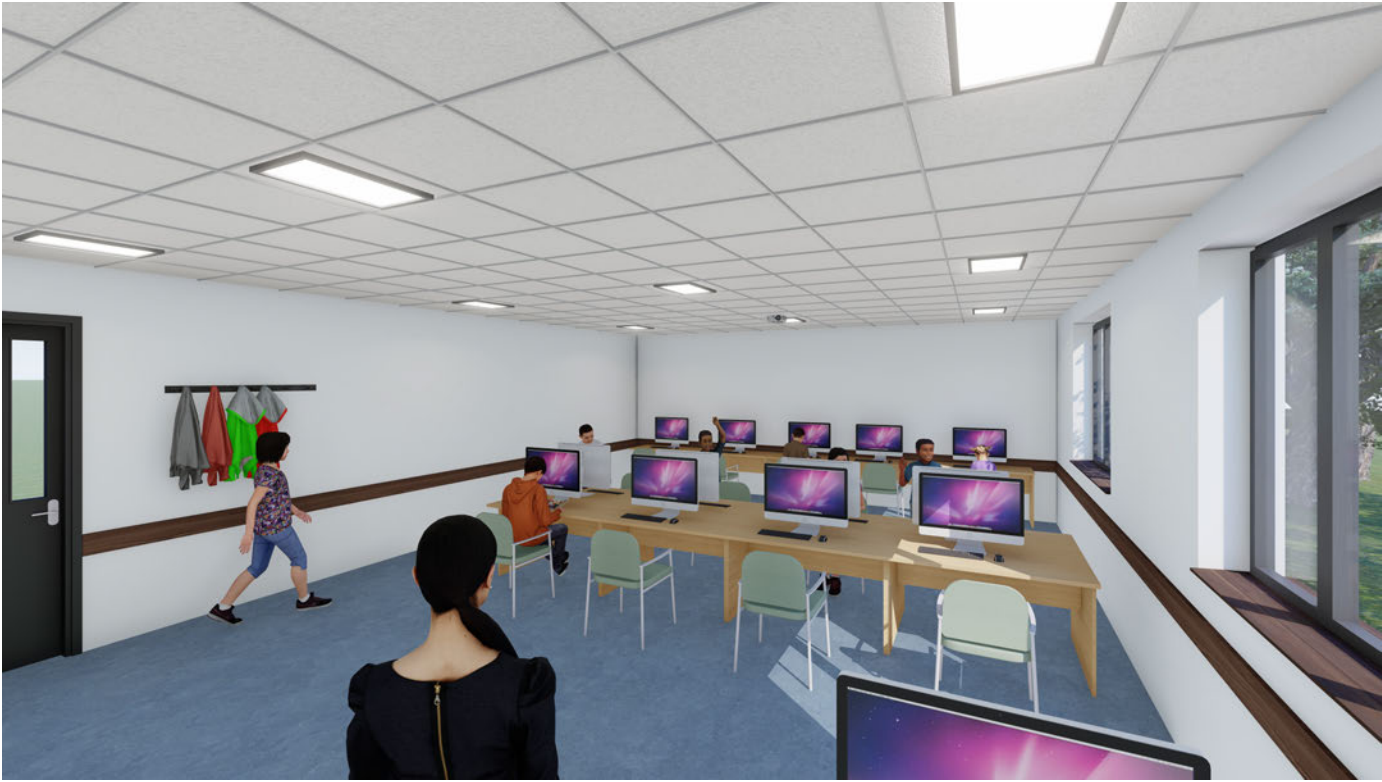
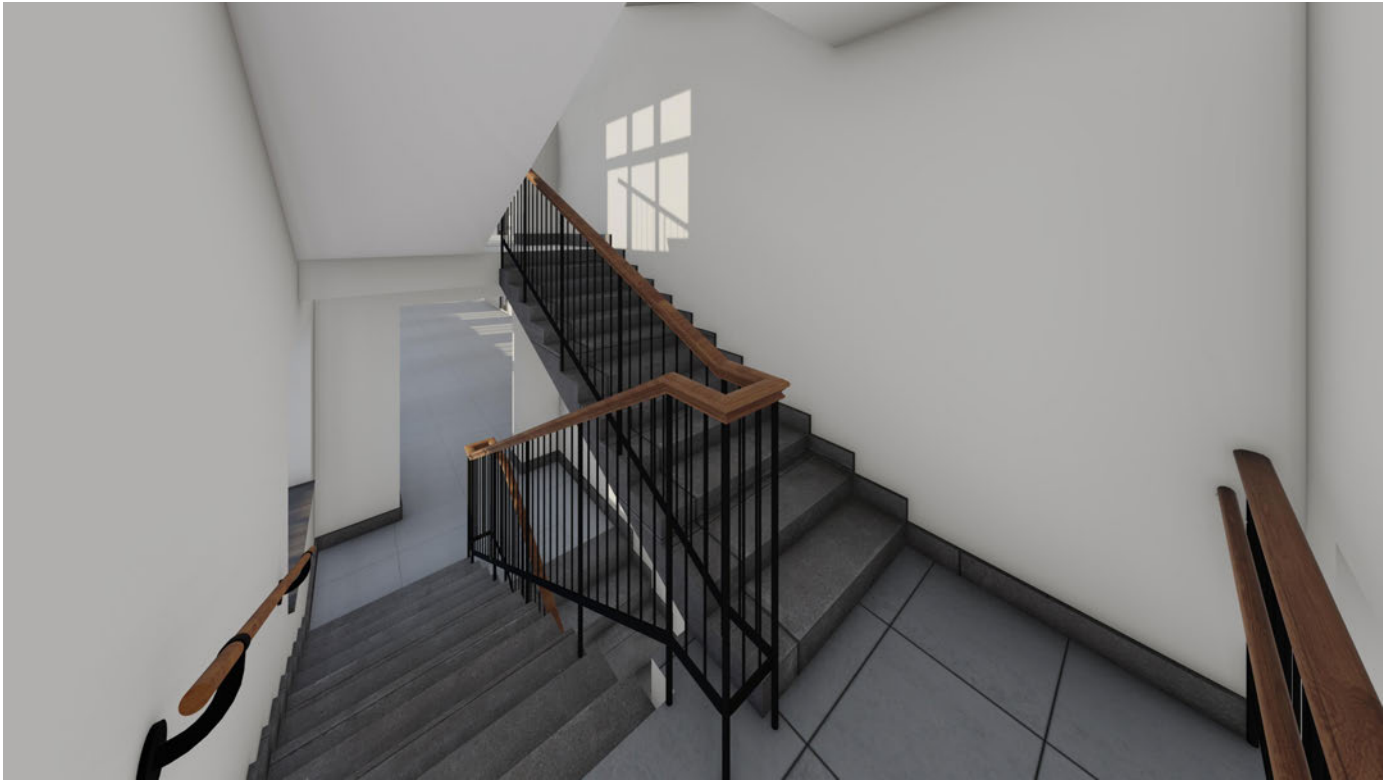
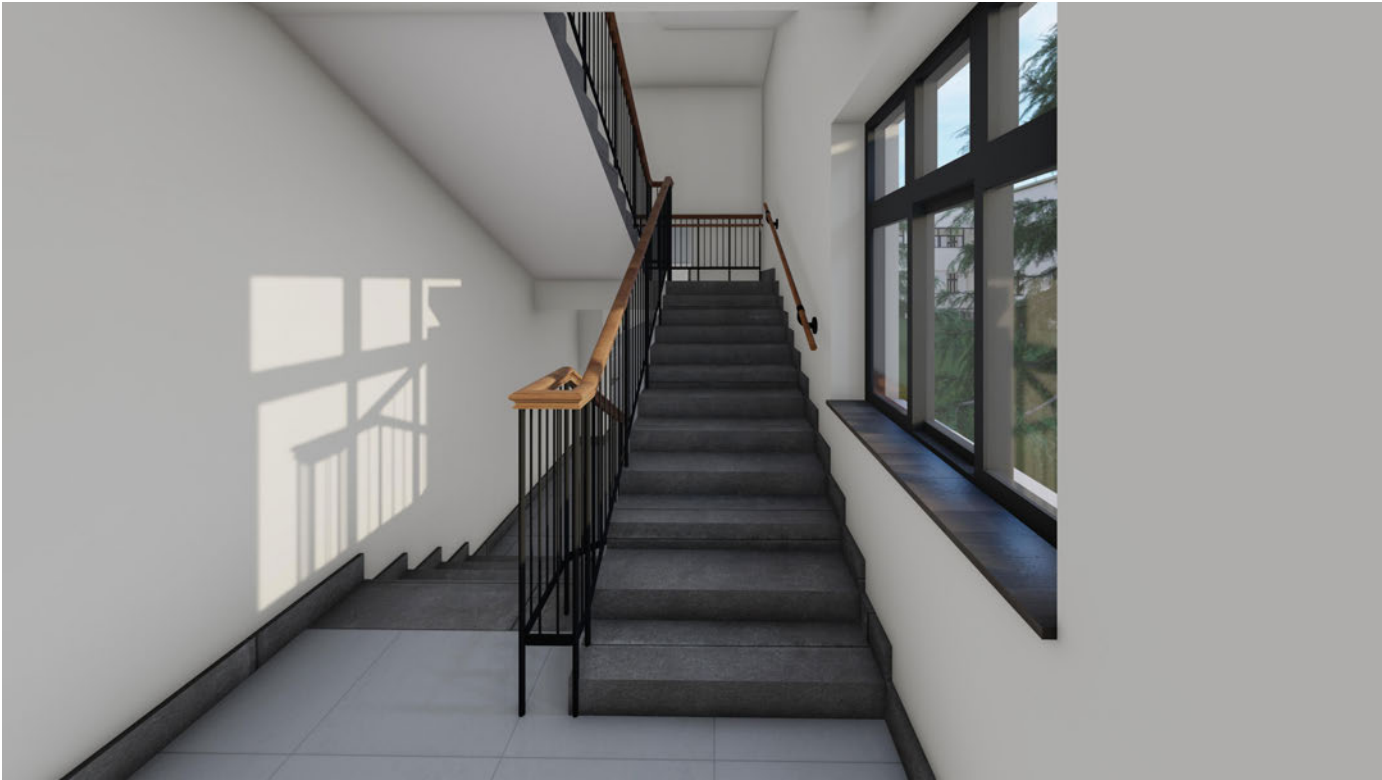
| | | არქიტექტორი შ.თათხაშვილი | | | სარეაბილიტაციო სკოლების შიდა სივრცეების ტიპური ვიზუალიზაცია | | ტრ-003 |

| <div>ღამკვეთი:</div> <div></div> | <div>კონსულტანტი:</div> <div></div> | პროექტის მენეჯერი: ვ.კვლეიშვილი | | | ნახაზის დასახელება: ინფორმაციის კაბინეტი და კიბის უზრდელ | ნახაზი №: |

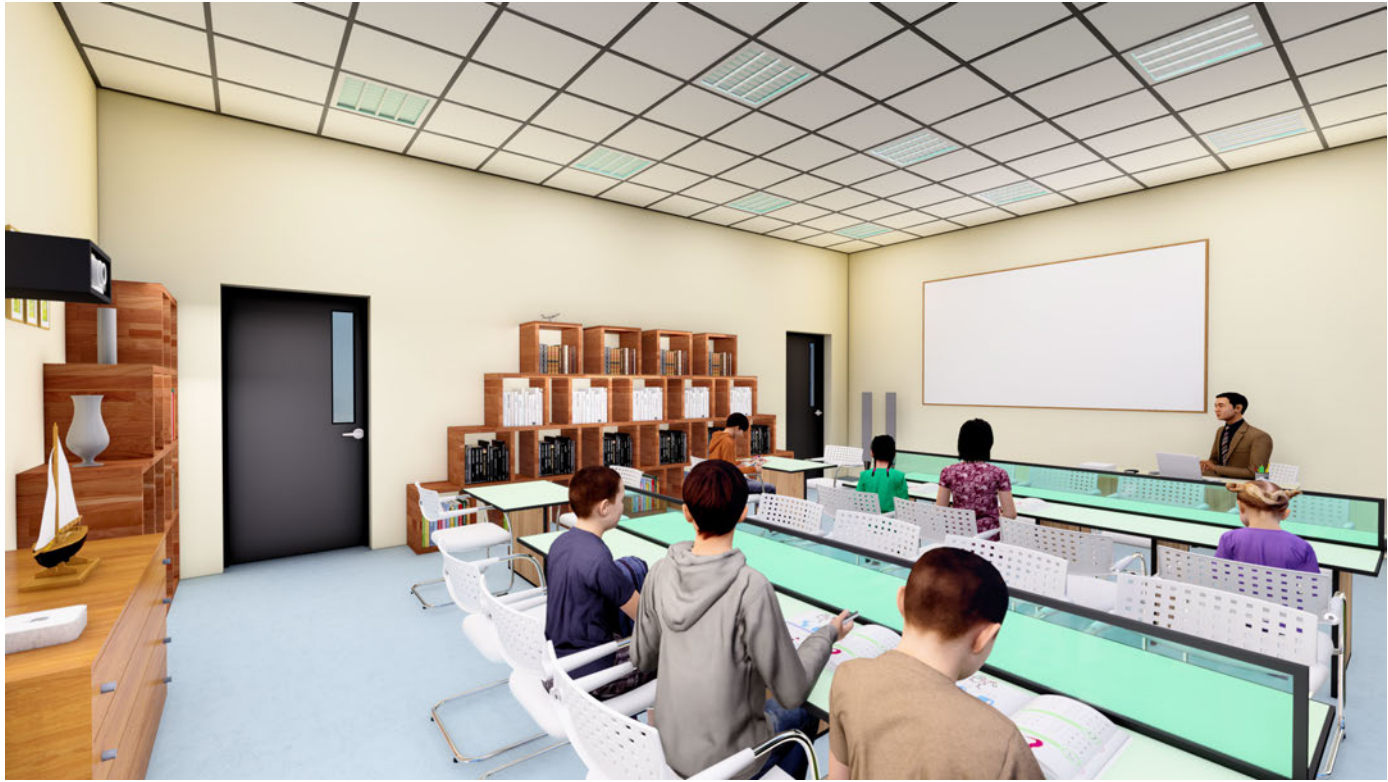
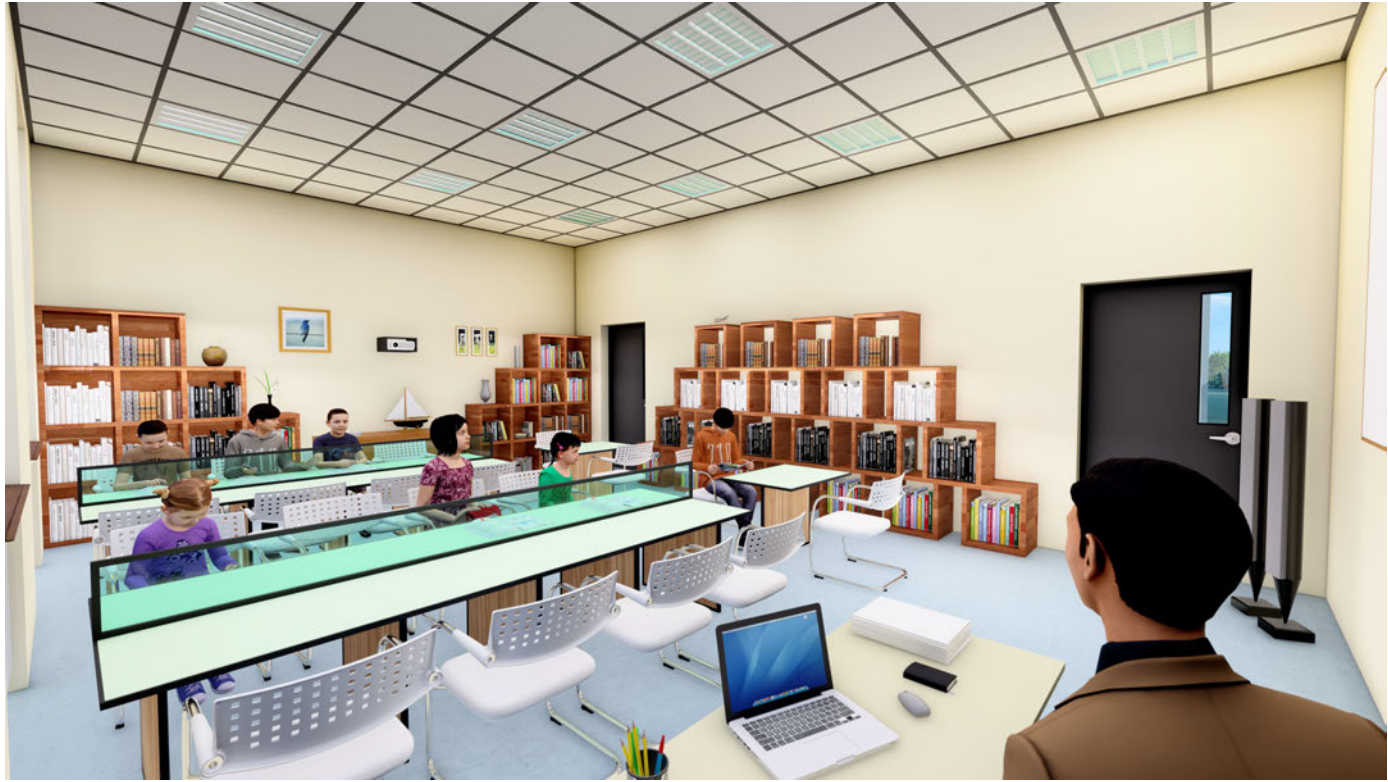
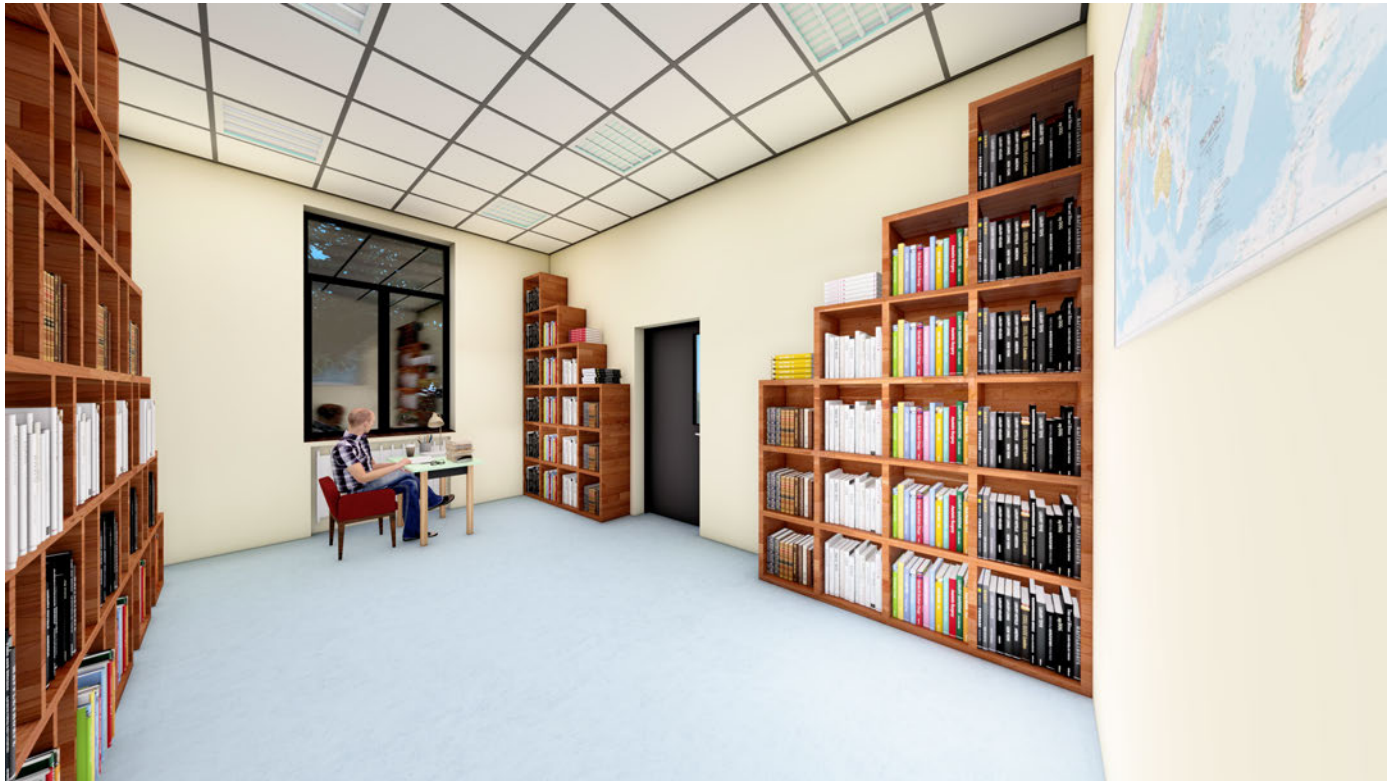
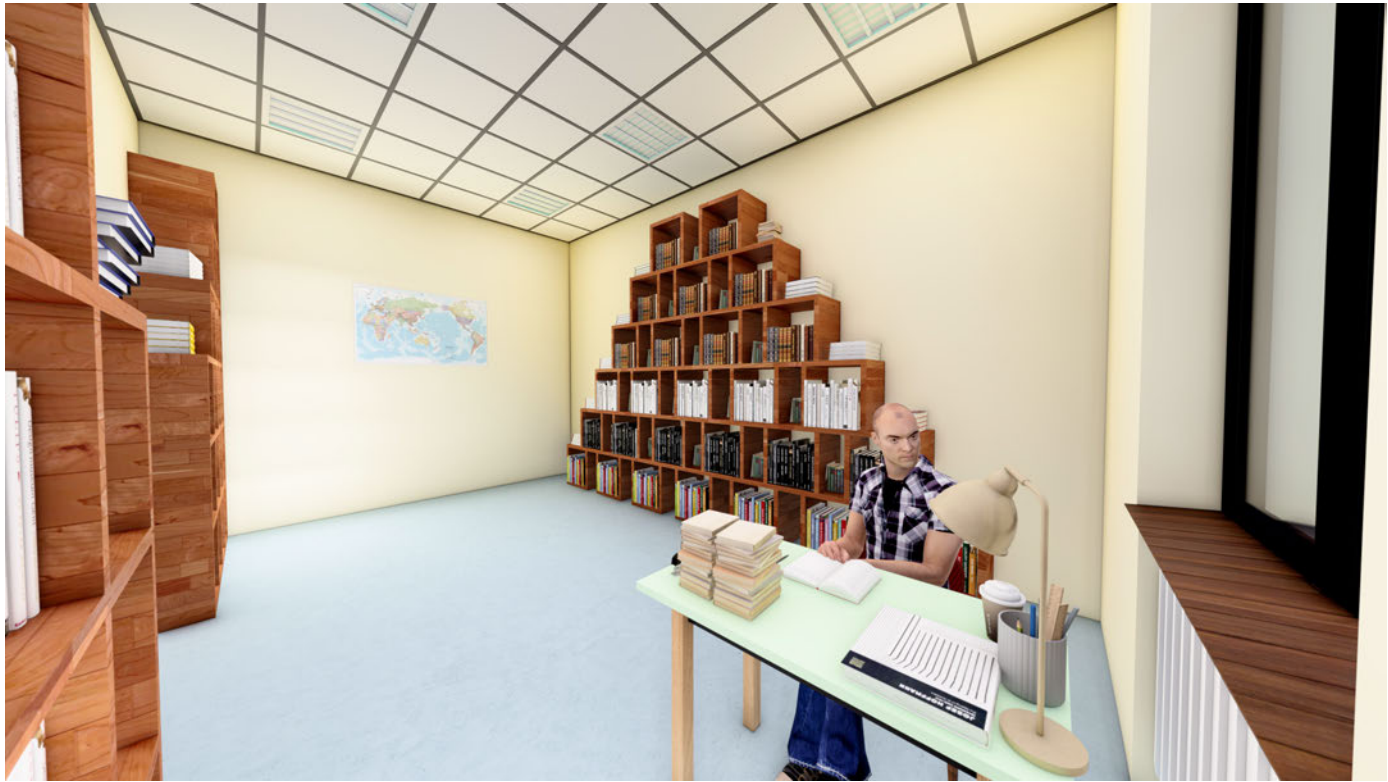
| <p>ღამკვეთი:</p> | <p>კონსულტანტი:</p> | პროექტის მენეჯერი: ვ.კვლეშვილი | | <p>პროექტის<br/>სათაური:</p> | ნახაზის ღისახელება: | ბიბლიოთეკა და წიგნსაცავი | <p>ნახაზი №:</p> |

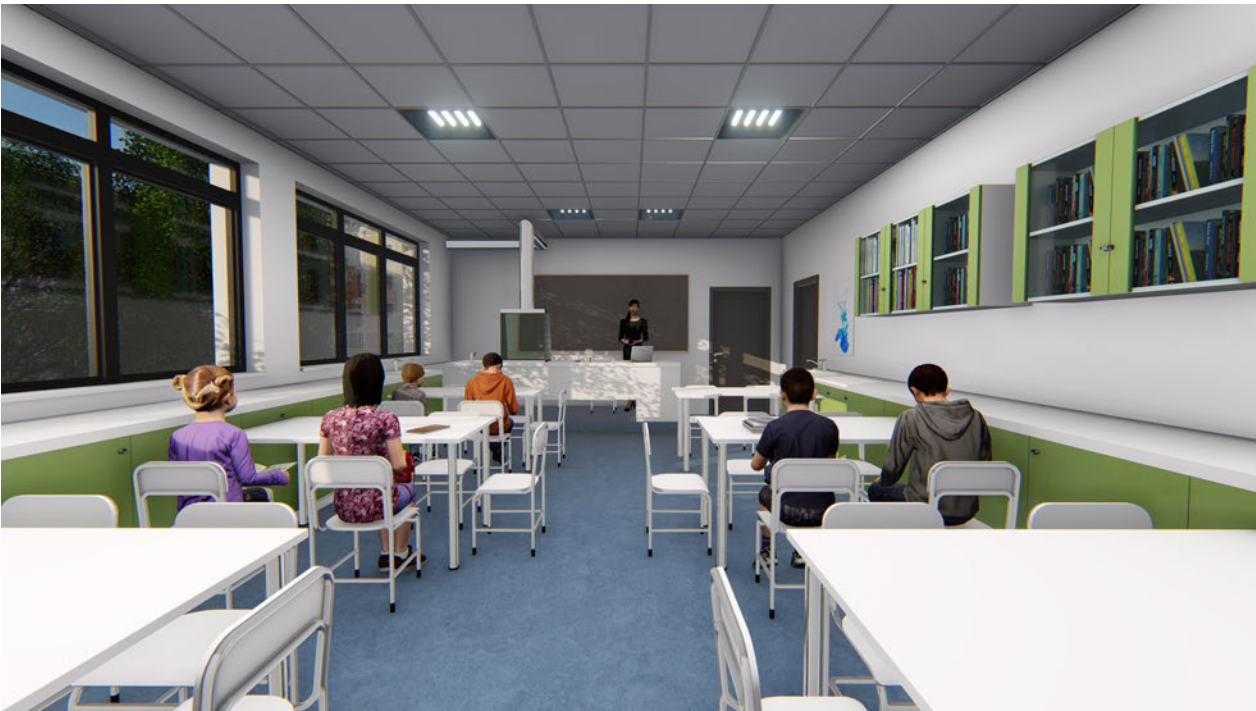
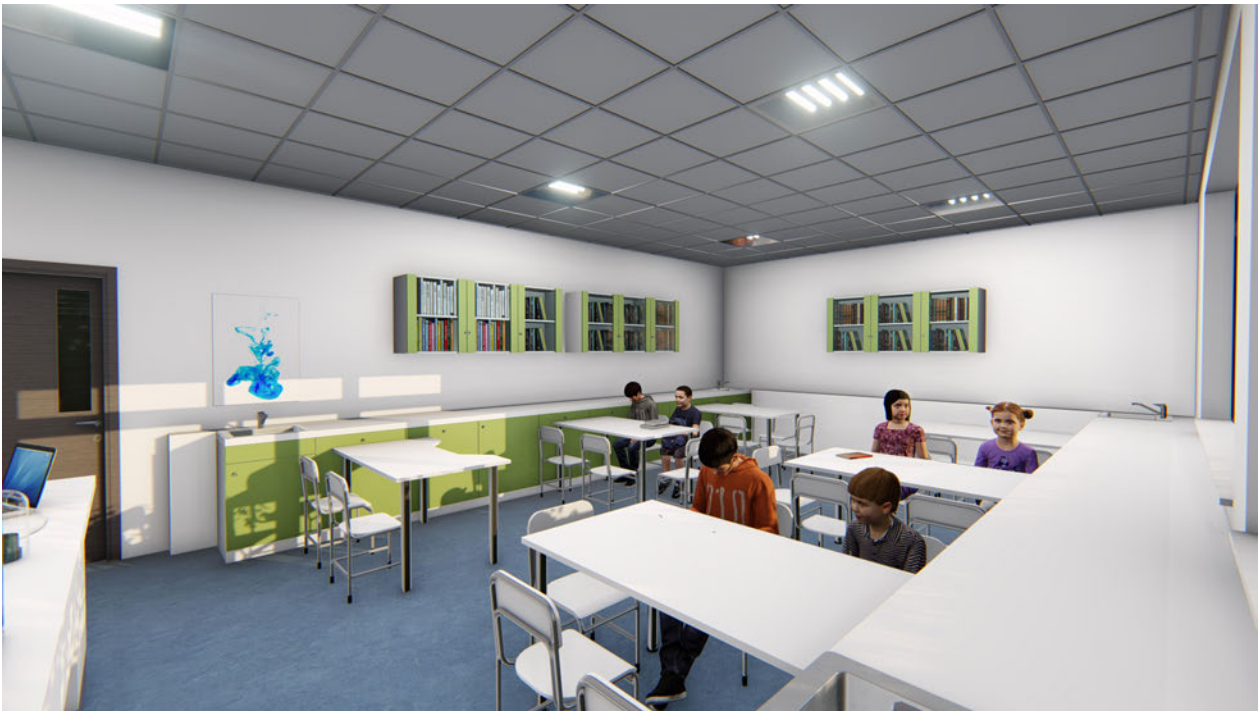
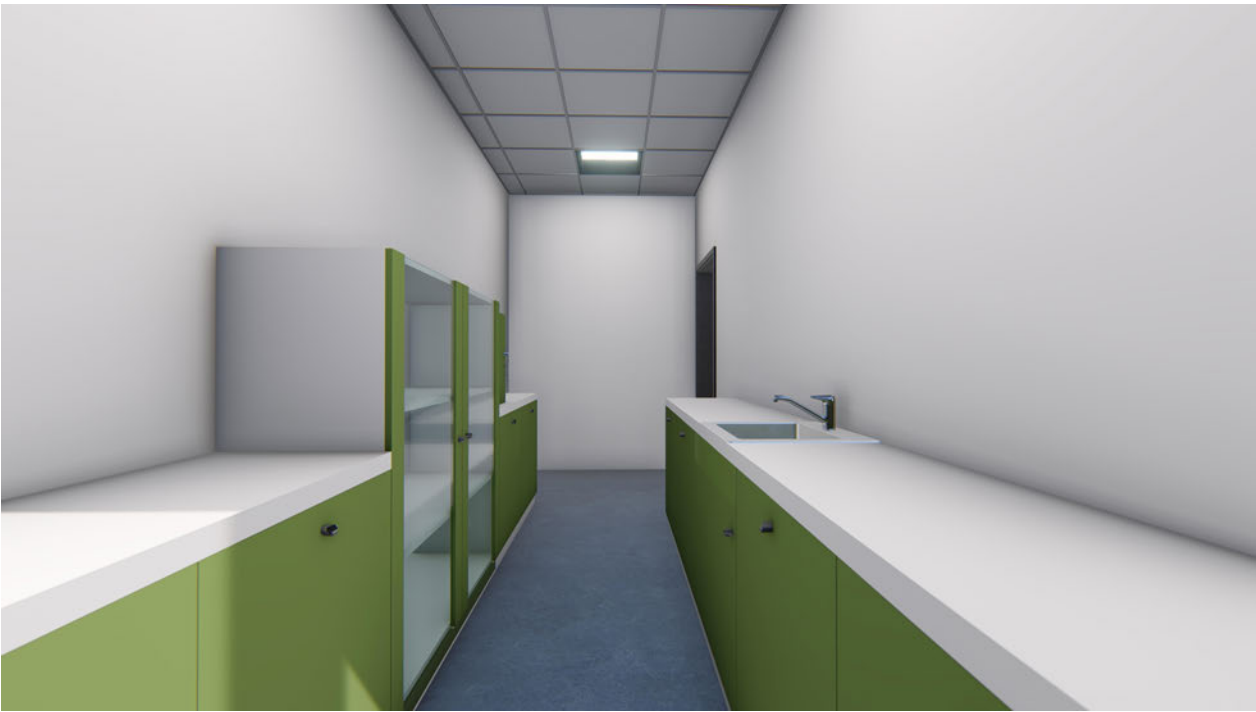
მულტიფუნქციური ლაბორატორიისა და მისი დამხმარე ოთახის  
ინვენტარის განლაგების ტიპური სქემატური ნახაზი

| დამკვეთი:<br> | კონსულტანტი:<br> | პროექტის მფუძღვე: ვ.კვლევშილი | | ნახაზის დასახელება: | ლაბორატორია | ნახაზი №: |
