სახელოვნებათმცოდნეო კვლევა

კასპის მუნიციპალიტეტი, სოფ. ახალქალაქის
ციხე-გალავანი

ხელოვნებათმცოდნე: გიორგი პატაშური

2019

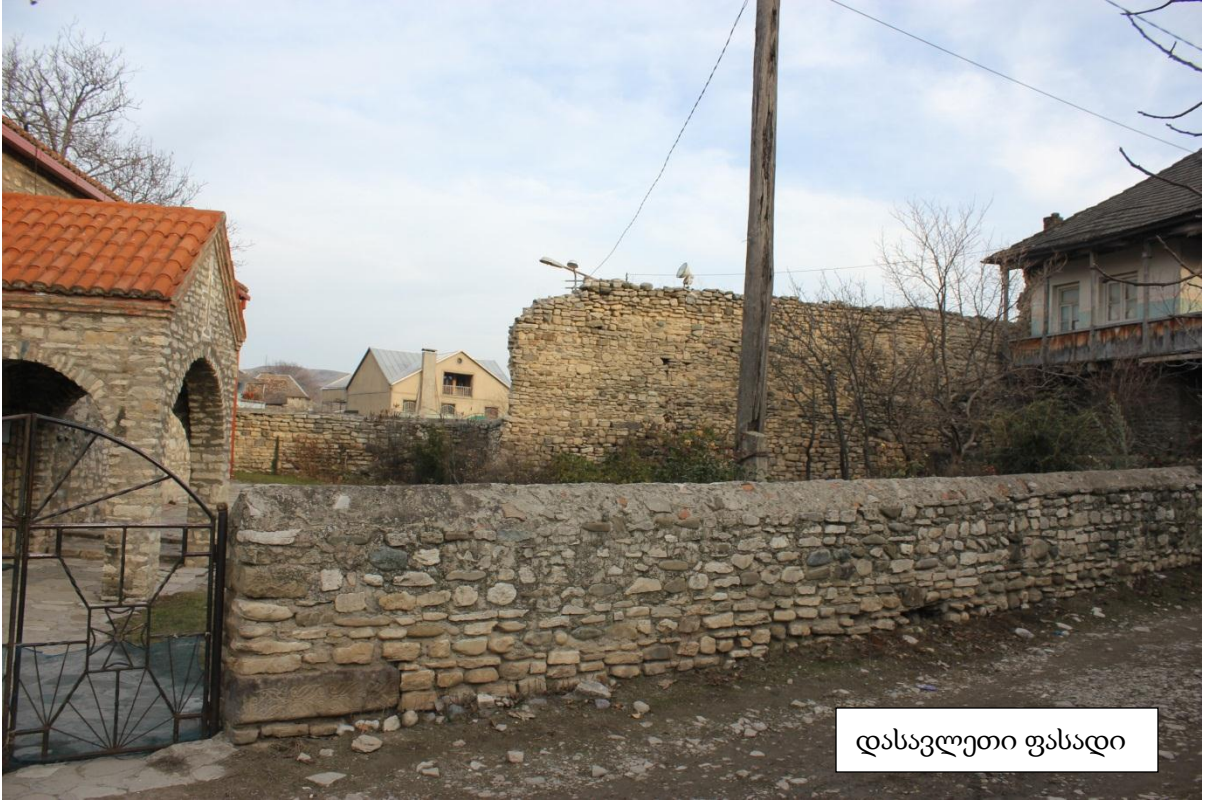
დასავლეთი ფასადი

დასავლეთ ფასადს, რომელიც შემორჩენილია მხოლოდ სამხრეთ მონაკვეთში, როგორც ზემოთ აღვნიშნეთ მთლიანად მიდგმული აქვს სახლი, ხოლო ჩრდილოეთი მონაკვეთი გადაკეთებულია ეკლესიის ღობედ.

- დასავლეთ კედელის შემორჩენილ სამხრეთ მონაკვეთზე, რომელსაც გარეთა მხრიდან მიდგმული აქვს XIX საუკუნის სახლები, შეიძლება აღვადგინოთ ქონგურები, ვინაიდან, ამ კედელზე ყველაზე უკეთ არის შემორჩენილი ისინი. შიდა მხრიდან გვიანდელი მიშენებები უნდა მოიხსნას. რაც შეეხება ჩრდილოეთ, გვინდელ მონაკვეთს, იგი უნდა დარჩეს უცვლელად.

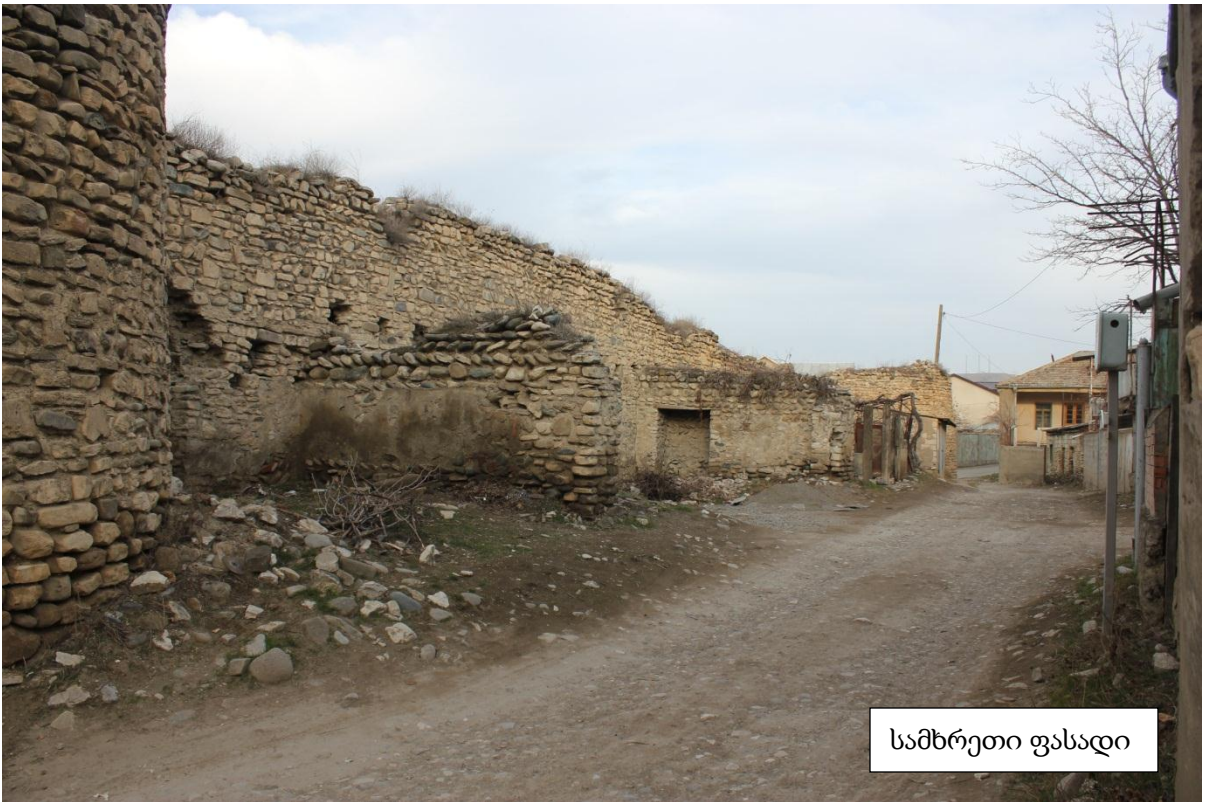
სამხრეთი ფასადი

სამხრეთ ფასადი, გაცილებით დაბალ სიმაღლეზეა შემორჩენილი, შედარებით ჩრდილოეთ ფასადთან. აქ, თითქმის მთელს სიგრძეზე მიშენებები იყო. ამჟამად მათი დიდი ნაწილი მოხსნილია, თუმცა მათ დაატყვეს თავიანთი

კვალი გალავნის კედელს. აქაც შემორჩენილია მიდგმული შენობის შედეგად დარჩენილი კოჭების ბუდეები, რომლებიც გამორჩეულია გალავნის კედელში სწორ რიგად. გალავნის ზედა ნაწილი მთლიანად მორღვეულია. ზოგა ადგილას ფასადის საპერანგე წყობა მორღვეულია. ამჟამად კვლავ არსებობს გარკვეული მინაშენები ფასადის აღმოსავლეთ და დასავლეთ მონაკვეთებში. გალავნის წყობა დიდწილად გამოქარულია. ამდენად აქაც აღინიშნება სტრუქტურული დაზიანებები.

- სამხრეთი კედლის ფასადზე მოსახსნელია გვიან მიდგმული ავტოფარები და რამდენიმე ნაგებობი ნაშთები. ასევე საკმაოდ დიდზე ჩანს მოსაჭრელი მიწაც. კედლის გამონგრეული ადგილები უნდა შეივსოს იმავე წყობით, ქვებს შორის მონაკვეთი კი ამოიგოზოს კირის ხსნარით.

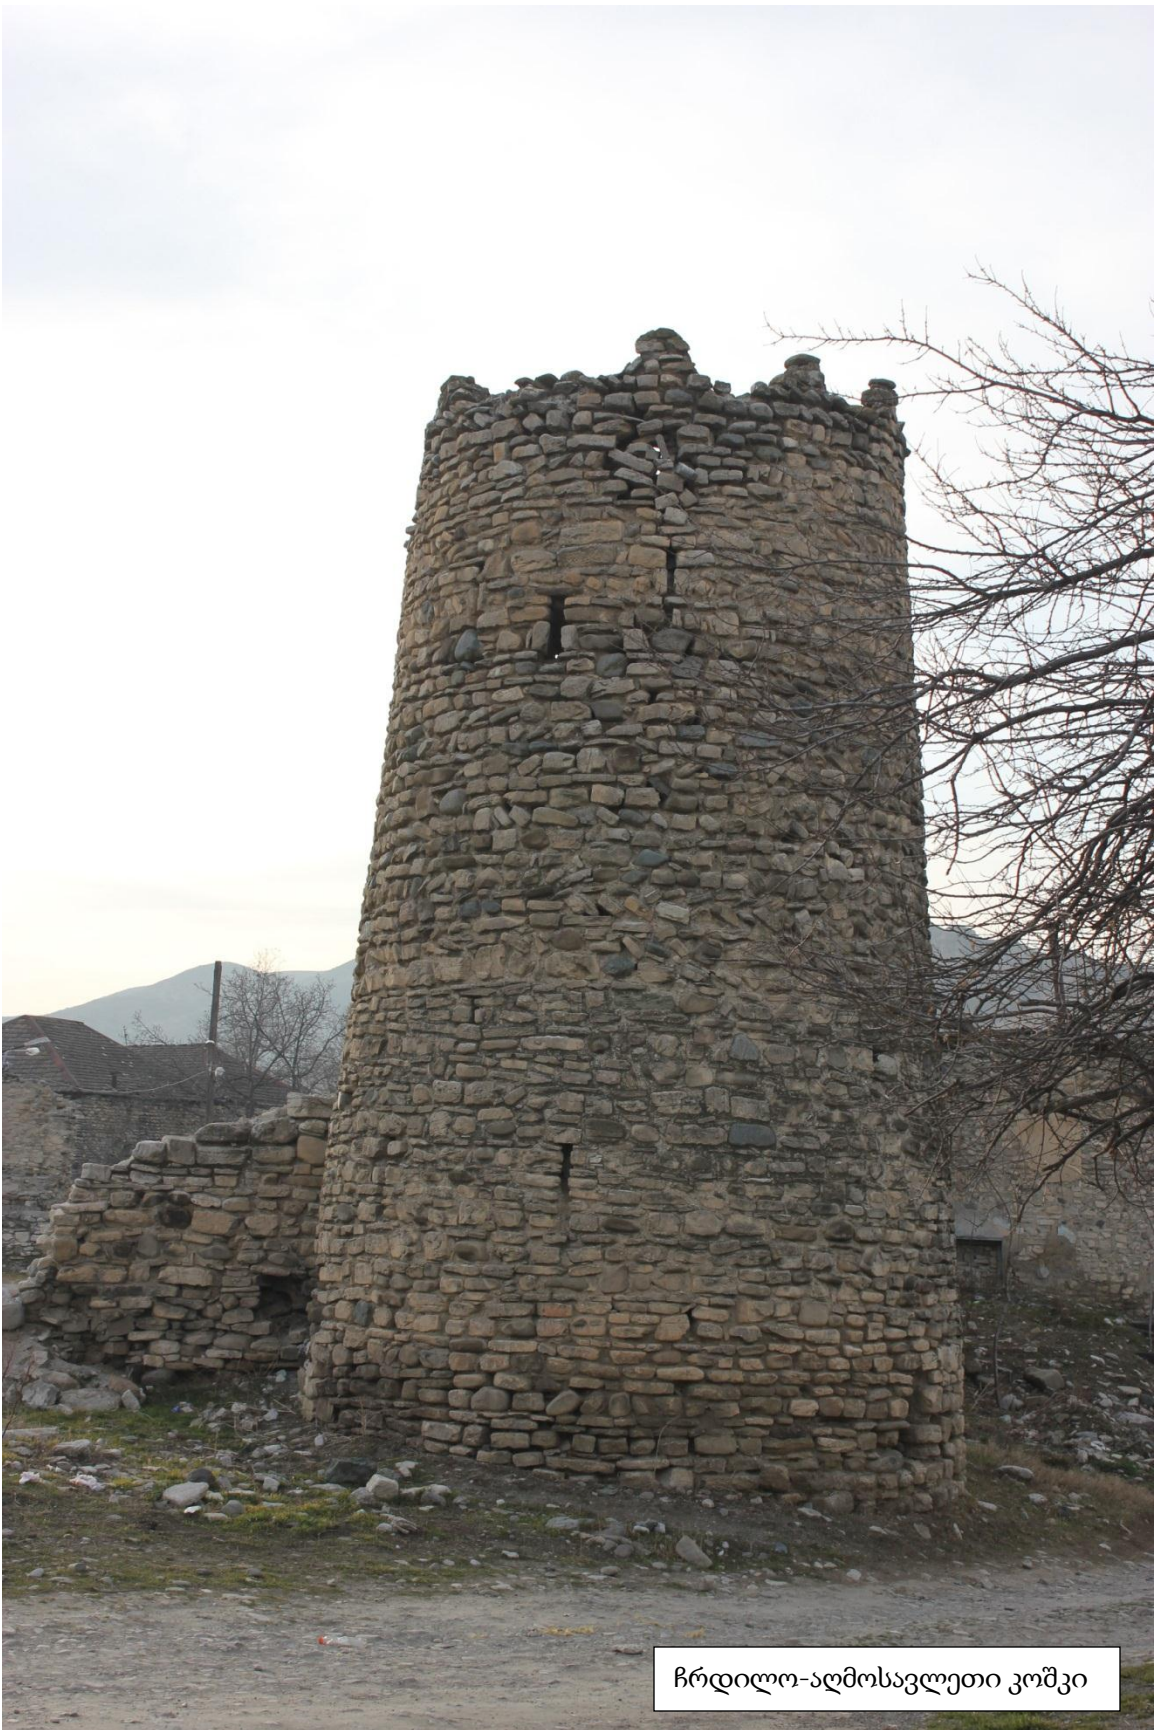
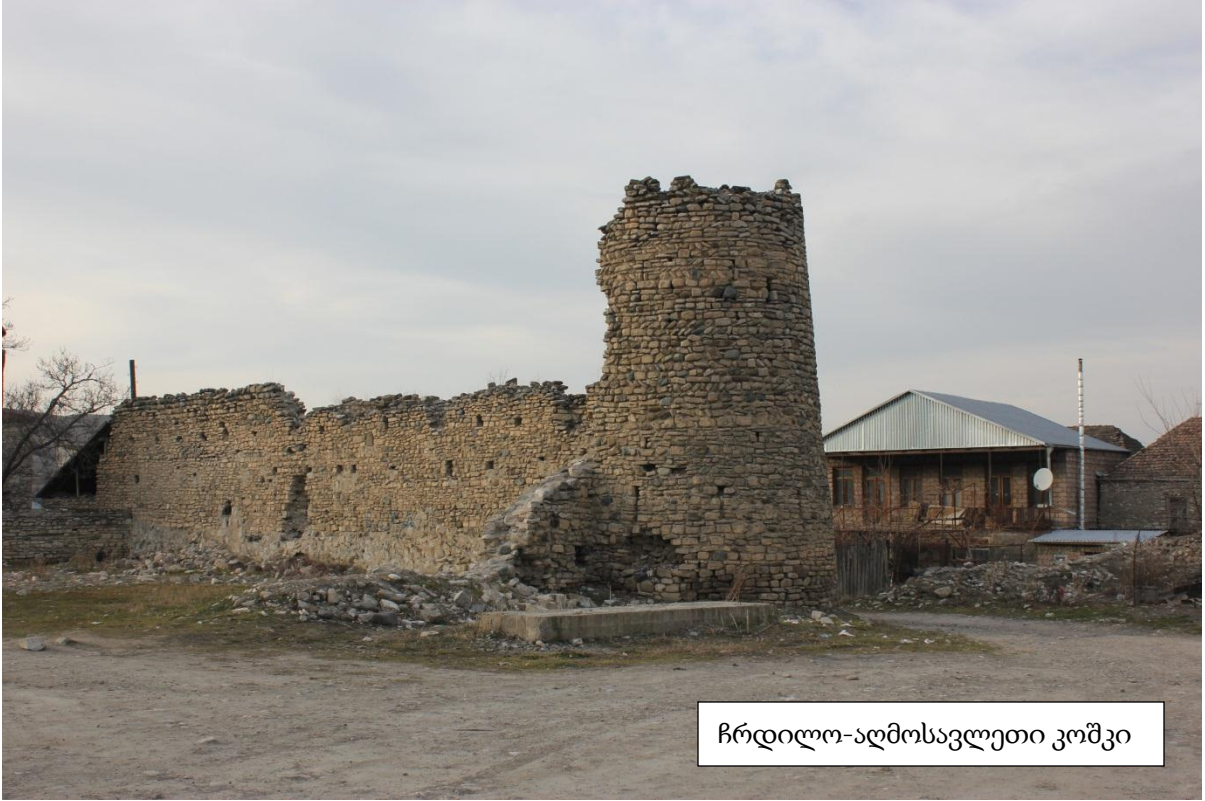
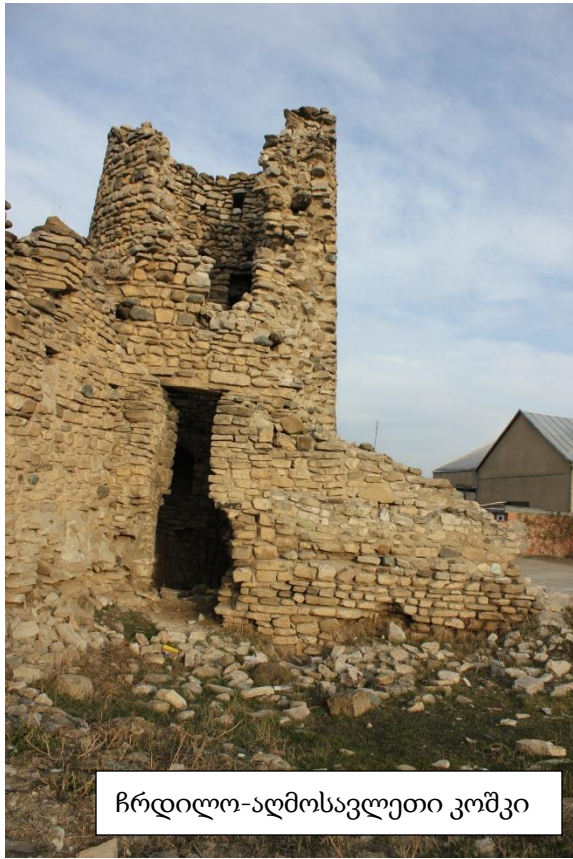
ჩრდილო-აღმოსავლეთი კოშკი როგორც აღინიშნა ყველაზე უკეთ არის შემორჩენილი. მან თითქმის მთელი სიმაღლით მოაღწია ჩვენამდე. შემორჩენილია რამდენიმე ქონგურის ფრაგმენტიც. სამსართულიან კოშკში ჩამორღვეულია და აღარ არის შემორჩენილი სართულშუა გადახურვა. თუმცა კარგად ჩანს სართულშუა გადახურვის კოჭების ბუდეები. შედარებით მეტად არის დაზიანებული კოშკი გალავანის შიდა მხიდან, კუთხესთან. ზედა ნაწილი აქ ჩამონგრეული, თუმცა შემორჩენილია მესამე სართულის შესასვლელი კარის ერთი წირთხლის ქვედა ნაწილი. ჩამონგრეულია ასევე პირველ და მეორე სართულის კარის ღიობს შორის არსებული კედელი. კოშკს სტრუქტურულ დაზიანებებთან აღენიშნება ბიოდაზიანებაც. კოშკში შიგნით ამოსულია მცენარეები. ასევე მცენარეებია კოშკის კედლებზე.

რაც შეეხება კოშკებს. სრული სიმაღლით შემორჩენილი გვაქვს მხოლოდ ჩრდილო-აღმოსავლეთი კოშკი, სადაც შემორჩენილია ასევე ქონგურის

ფრაგმენტებიც. ამდენად შესაძლებელია კომპის სრული რესტავრაცია. პირველ სართულზე მოსაჭრელია მიწის ფენა. აღსადგენია ირველი სართულის შესასვლელი კარის ზედანი. ასევე უნდა აღდგენს მეორე სართულის კარის ლიობიც. კომპში კარგად ჩანს სართულშია გადახურვის კოჭების ბუდეები, ამდენად თავისუფლად შიადლება მათი აღდგენა. ხის კოჭები განთავსდება უკვე არსებულ ბუდეებში, რომლის ზემოთაც მოეწყობა თიხატკეპნილი იატაკი. მესამე სართულის დონეზე გალავნის შიდა მხარეს გადმონგრეულია კედელი. ამდენად აქ უნდა აღდგეს წყობა და კარი. ზედა ნაწილი უნდა გადაიხუროს ჰიდროსაიზოლაციო ფენით.

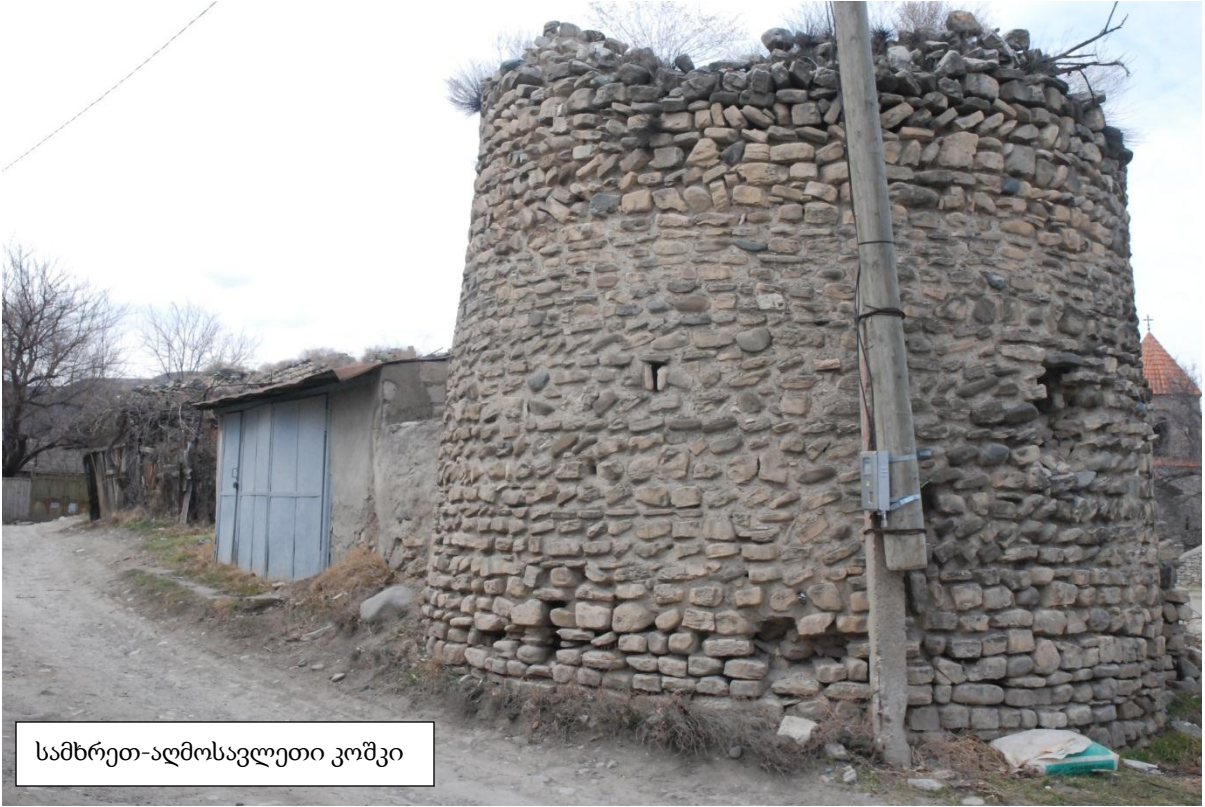
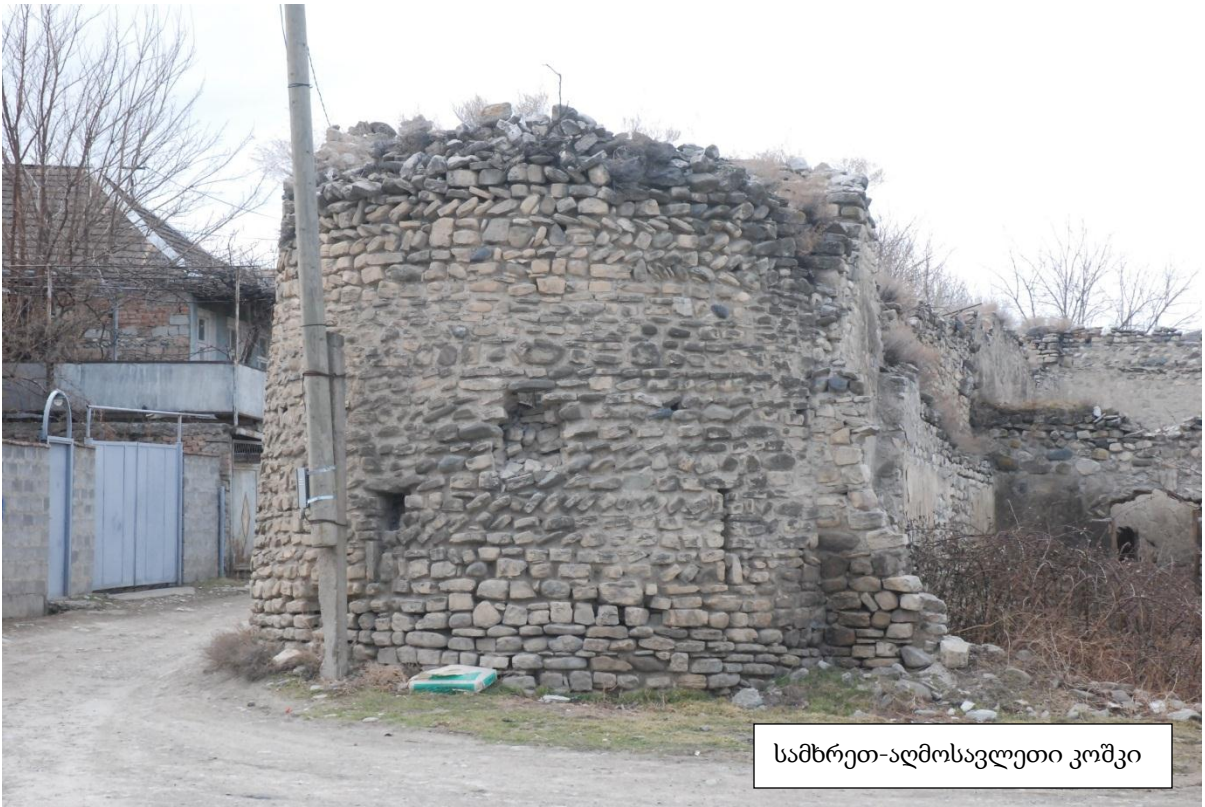
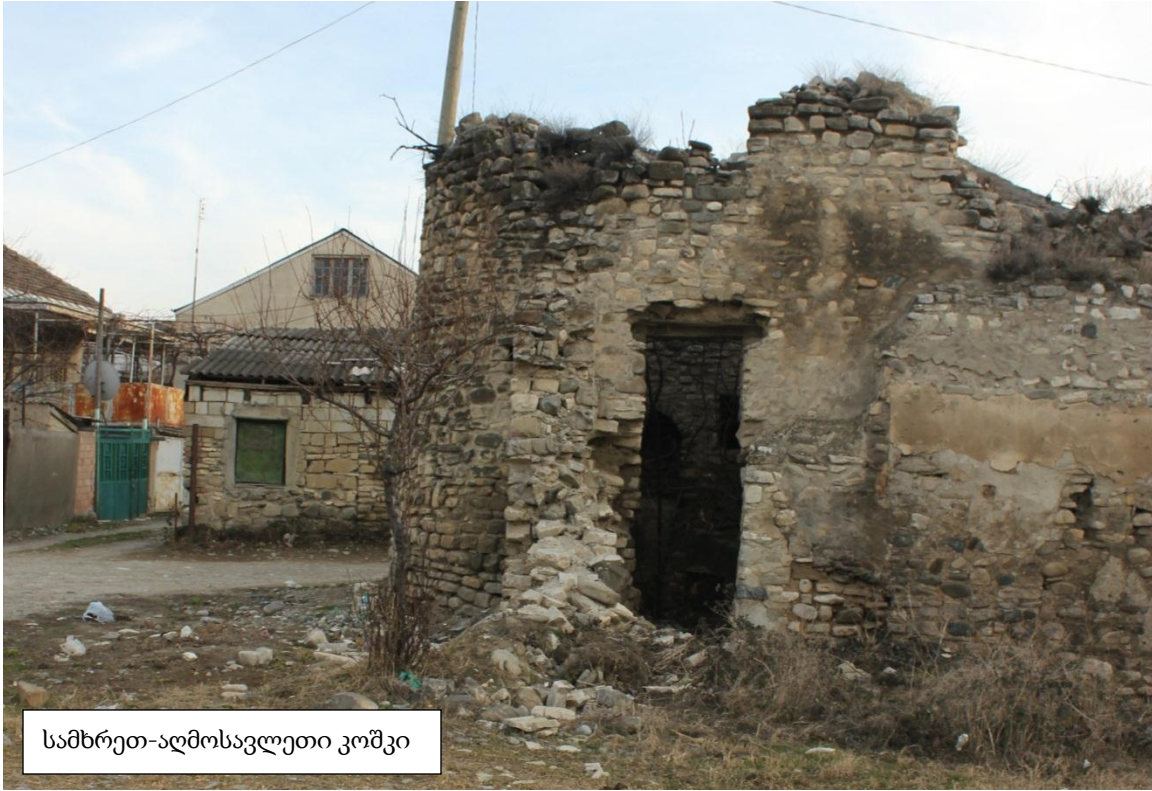
სამხრეთ-აღმოსავლეთი კოშკი შემორჩენილია ორნახევარი სართულის სიმაღლეზე. ზედა ნაწილი ერთ სიმაღლეზეა მორღვეული. ჩანგრეულია სართულშუა გადახურვა. პირველი სართულის ნახევარი ამოვსებულია მიწით. კოშკის პირველი და მეორე სართულის შესასვლელები, გალავნის შიგნიდან, კუთხესთან ერთმანეთის თავზეა განლაგებული. ამჟამად ამ ორ კარის ღიობს შორის არსებული კედელი ჩამონგრეულია და ეს ორი ღიობი ერთ კარად აღიქმება. ამ ღიობის ზემოთ, კოშკის შიგნიდან კარგად ჩანს მესამე სართულის კარის წირთხლის ქვედა ნაწილი. კოშკში და მის კედლებზე ამოსულია მცენარეები.

- სამხრეთ-დასავლეთი და სამხრეთ-აღმოსავლეთი კომპები, მიუხედავად იმისა, რომ შედარებით მეტად არის დაზიანებული და არ არის სრული სიმაღლით შემორჩენილი, მათი პროპორციების შეფარდებით შესაძლებელია დაზუსტებით ითქვას, რომ ეს ორი კომპიც ჩრდილო-აღმოსავლეთის კომპის ანალოგიური იყო. სამივე კომპი ერთნაირი დიამეტრისაა. სართულებს შორის სიმაღლეც თითქმის თანაბარია. ამდენად ამ შემორჩენილი კომპის მიხედვით შეგვიძლია თავისუფლად აღვადგინოთ დარჩენილი ორი კომპიც.

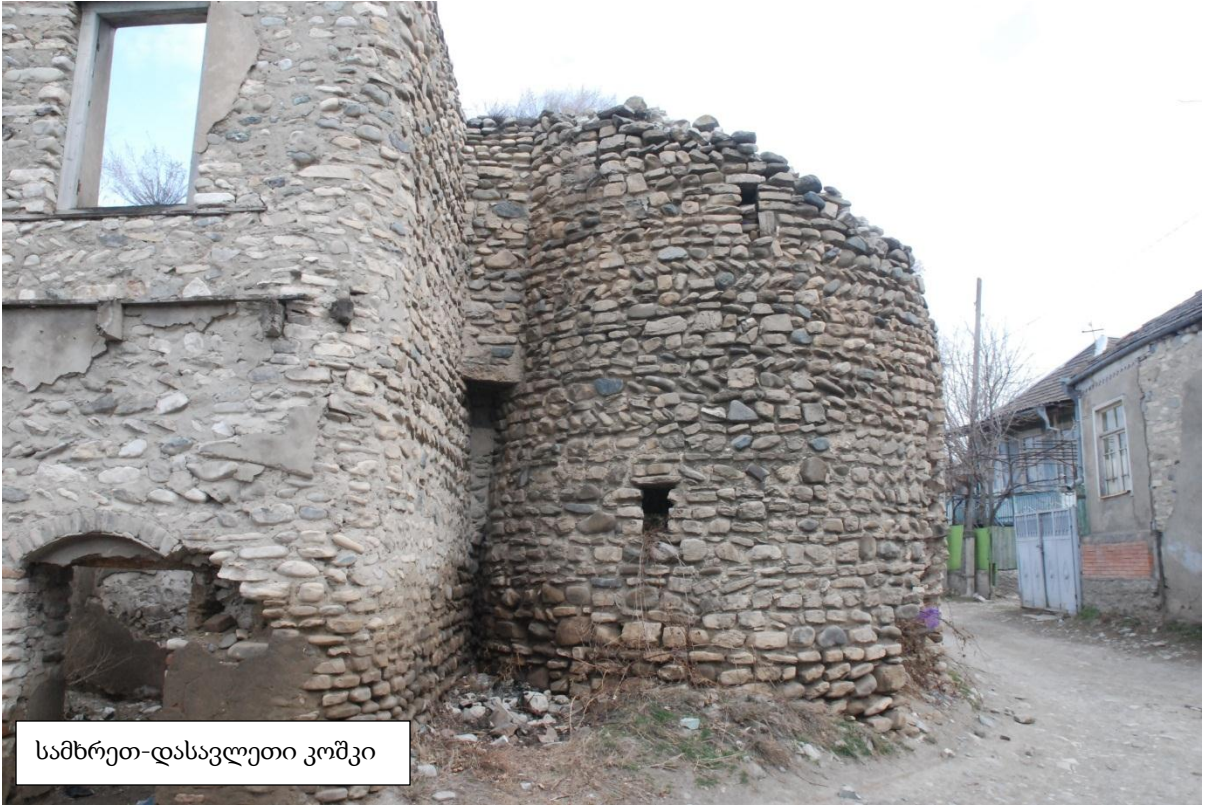
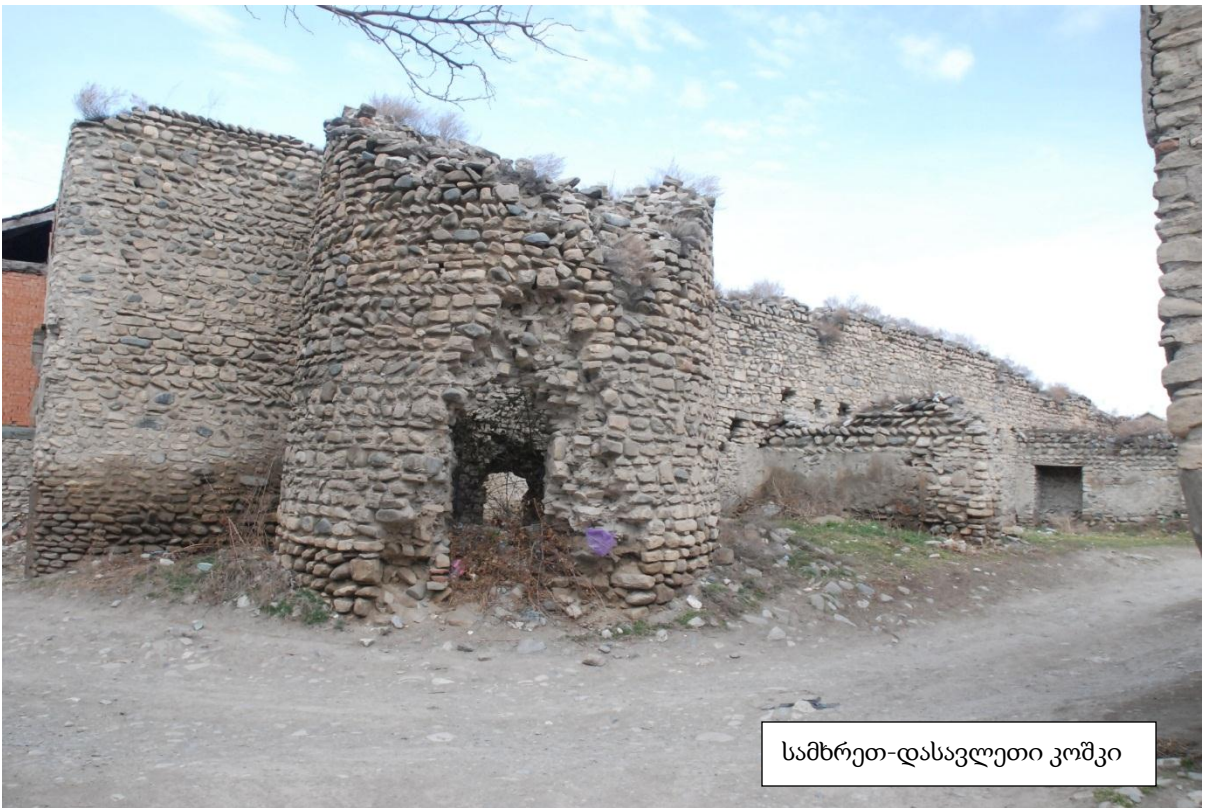
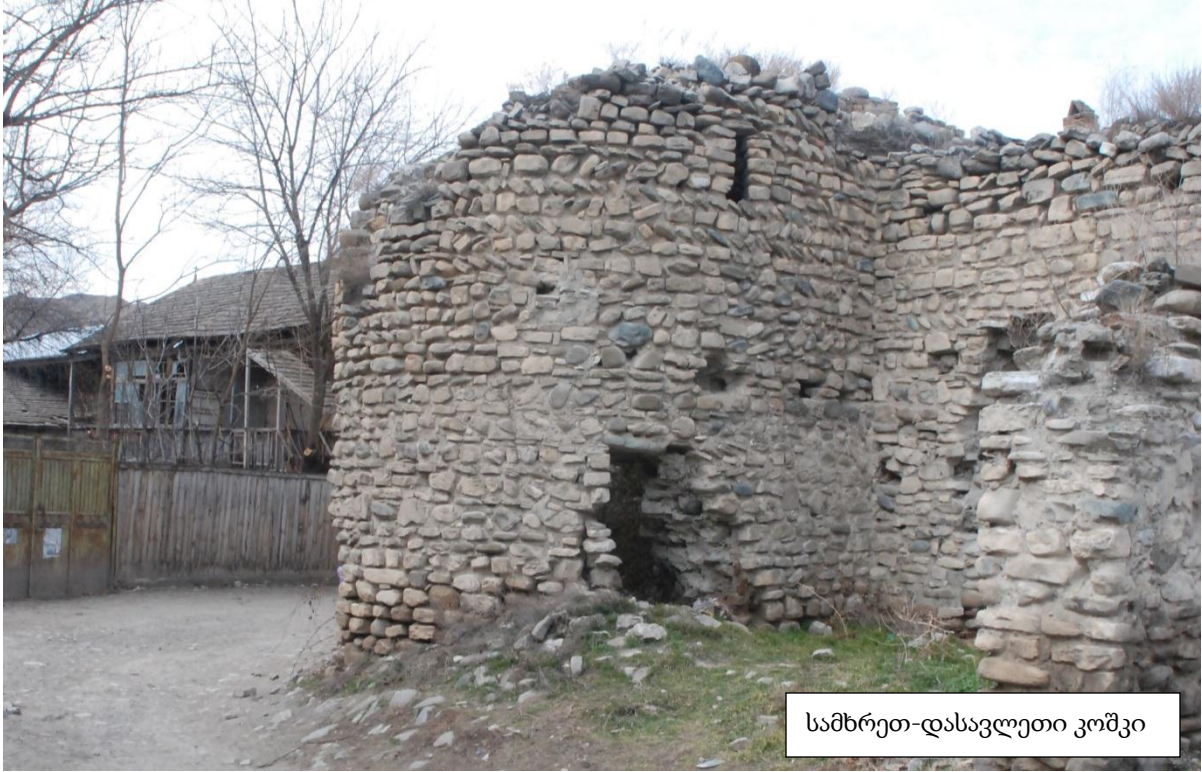
სამხრეთ-დასავლეთი კოშკი შედარებით წინა ორთან შედარებით ცუდად არის შემორჩენილი. კოშკი შემორჩენილია ორი სართულის დონეზე. სტრუქტურული დაზიანებებიდან აღენიშნება კედლების განმონგრევა, რომელიც ორ ადგილას არის ფასადზე გარღვეული. ინტერიერში ჩამოშლილია სართულშუა

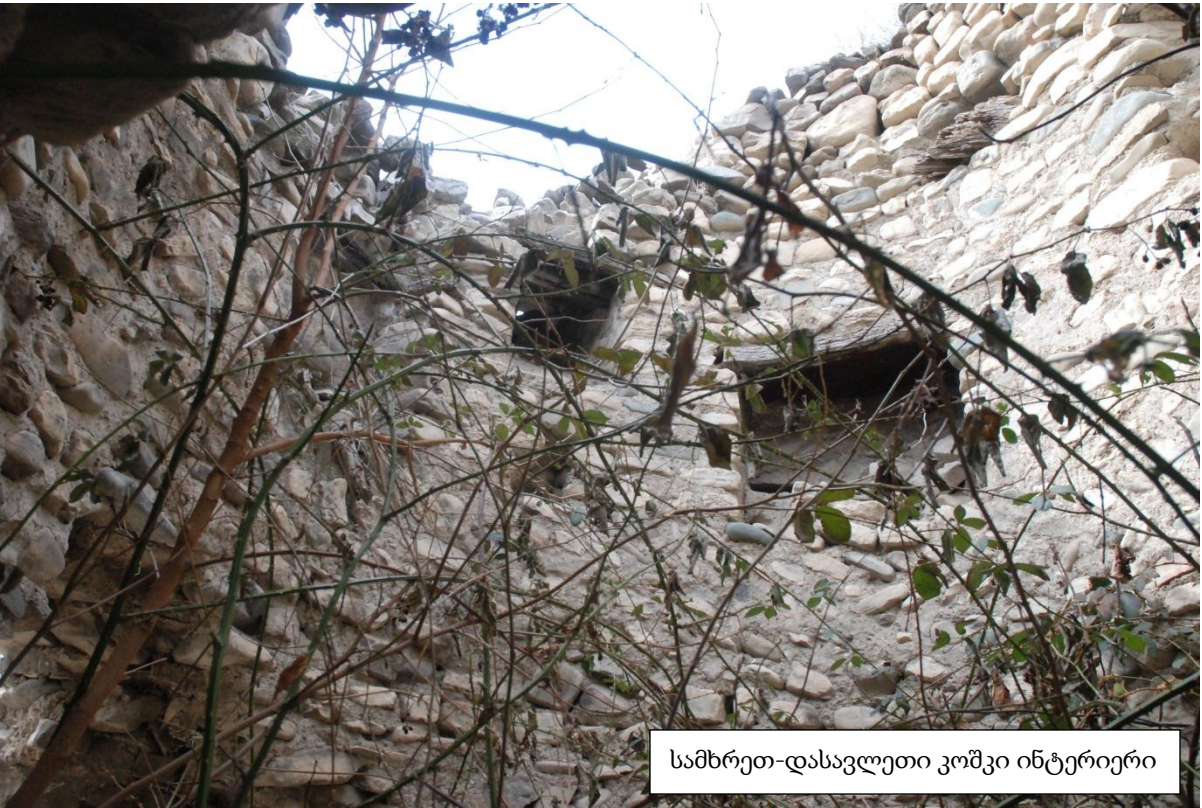
სამხრეთ-დასავლეთი კოშკი ინტერიერი

გადახურვა, შემორჩენილია კოჭების ფოსოები. ინტერიერი დიდწილად ამოვსებულია მიწით და ამოსულია მაღალი მცენარეები.

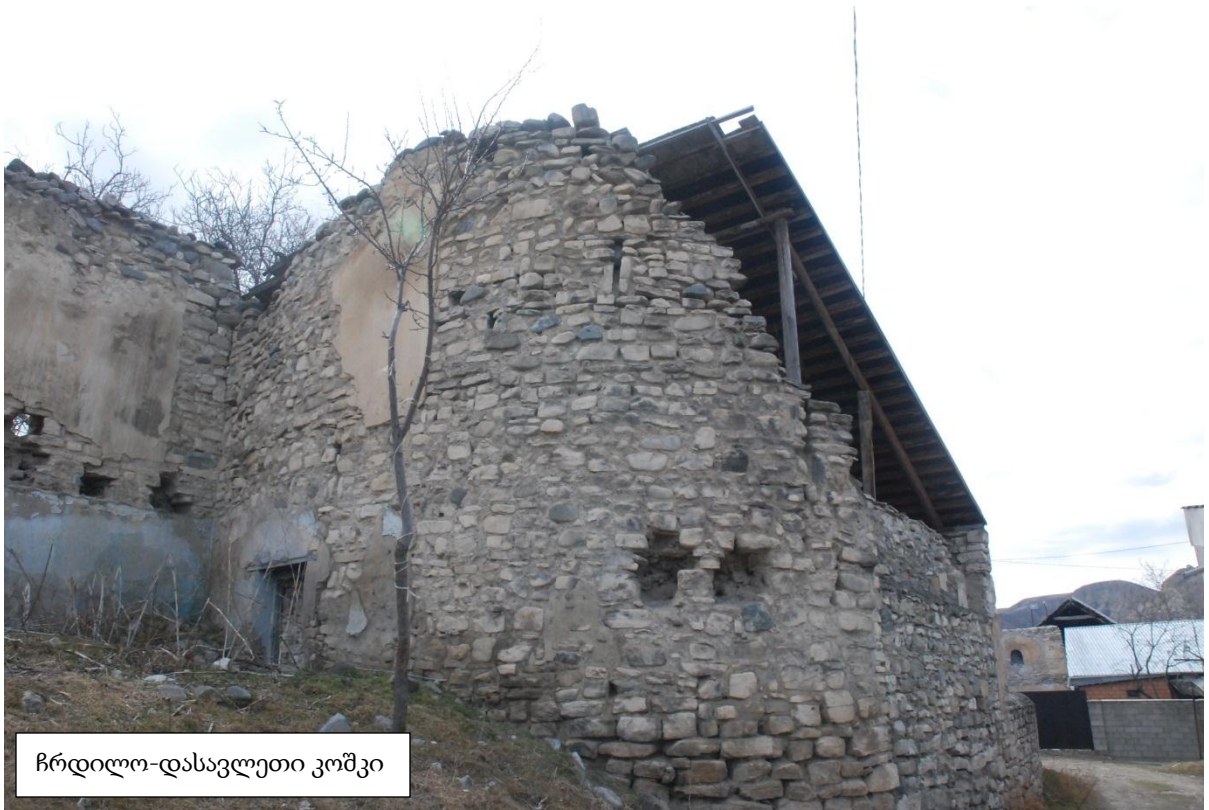
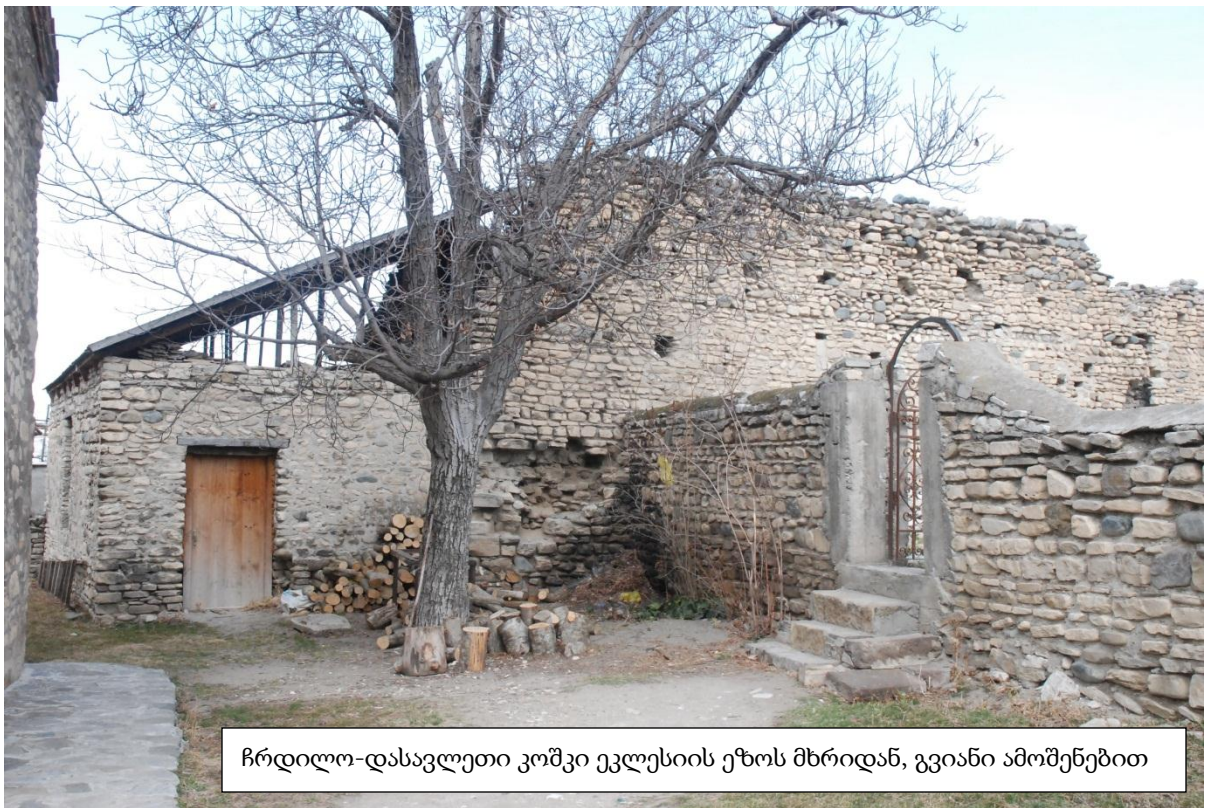
ჩრდილო-დასავლეთი კოშკი

რასც შეეხება ჩრდილო-დასავლეთ კუთხესთან მდებარე დიდ კოშკს. იგი ამჟამად ფრაგმენტულად არის შემორჩენილი. ახლა ძველი კოშკი ჩანს მხოლოს ფასადზე, ჩრდილოეთ კედელთან მიერთების კუთხესთან. მხოლოდ აქ მოჩანს მომრგვალებული კედელი. ხოლო დანარჩენი კედლები, საფუძვლიანად ახლიდან არის აგებული სწორკუთხად. და გადაკეთებულია მართკუთხა გეგმის სათავესოდ, რომლის ერთი კედელია მომრგვალებული. ამდენად, ჩვენ აქ გვაქვს სქრუქტურული რღვევა. ეს რღვევა იმდენად დიდია, რომ ამ ეტაპზე, დანარჩენი სამი კოშკისგან განსხვავებით, სრულიად წარმოუდგენელია ამ კოშკის თავდაპირველი პარამეტრების, მასშტაბის თუ დეტალების დადგენა. ახლა ჩვენ მხოლოდ შეგვიძლია შემოვხაზოთ ის კოშკი და აღვადგინოთ ის წრე რომელიც თავის დროზე იყო, ხოლო მისი თავდაპირველი სიმაღლის განსაზღვრა წარმოუდგენელია.

კონსერვაცია უნდა ჩაუტარდეს ჩრდილო-დასავლეთის დიდ კოშკს რომლის სიმაღლის და ფორმების განსაზღვრა ამ დროისთვის სრულიად შეუძლებელია.

- რაც შეეხება მეოთხე - ჩრდილო-დასავლეთის ყველაზე დიდ კომპს. როგორც აღვნიშნეთ ამ კომპიდან შემორჩენილია მცირე კედელი, ხოლო დანარჩენი ნაწილს მიშენებულია სწორკუთხა ნაგებობა. ამ კომპზე სასურველია საკონსერვაციო სამუშაოები.

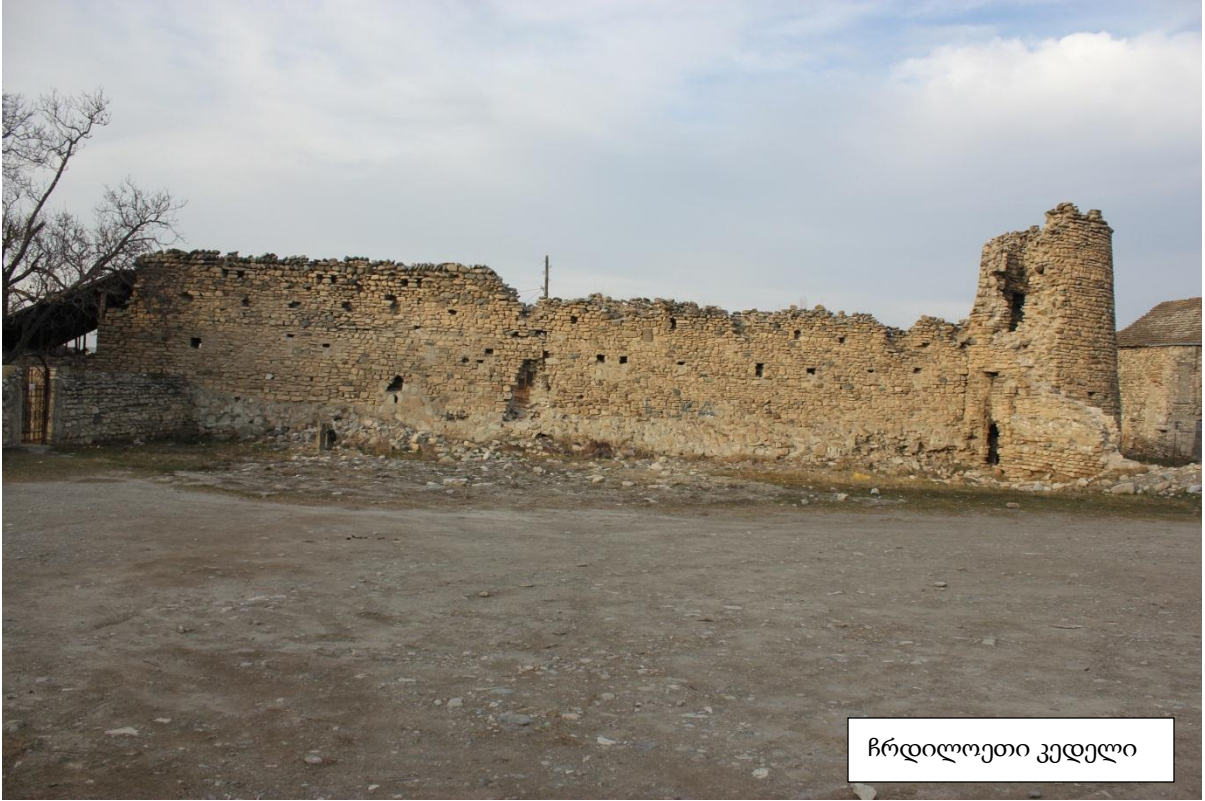
ჩრდილოეთი კედელი

ჩრდილოეთი კედლის ფასადს აღვნიშნება მრავალი სტრუქტურული დაზიანება: ზედა ნაწილებია მორღვეული, წყობა გამოქარულია; ამ ფასადს დასავლეთ მონაკვეთში მიშენებული ჰქონდა ორსართულიანი ნაგებობა. როგორც ჩანს შენობის უკანა კედლად პირდაპირ გალავანი იყო გამოყენებული. ამ მონაკვეთებში შემორჩენილია შელესილობა და შპალერიც. ასევე ნაგებობის სართულშუა გადახურვის კოჭების მოსაწყობად გამოუნგრევიათ გალავნის კედლები. ახლა კი შემორჩენილია მხოლოდ გამორღვეული ფოსოები. გალავნის ზედა ნაწილი მხოლოდ ამ მონაკვეთშია გასწორებულად შემონახული. კედლის შუა მონაკვეთში, ქვედა ნაწილში, მცირე მონაკვეთზე ჩამონგრეულია საპერანგე წყობა.

შიდა მხრიდან ჩრდილოეთი კედელის ქვედა ნაწილი ცემენტის ხსნარით არის ამოგოზილი. ძირში, ზოგ ადგილას ქვები გამოვარდნილია. შუა ადგილას კედლის საპერანგე წყობა ჩამორღვეულია, მცირე მონაკვეთში კი სრულად გარღვეული. ზედა ნაწილში კედლის წყობა მთლიანად გამოქარულია.

- ციხე-გალავნის რეაბილიტაციის პროექტში გამოყენებულ უნდა იქნას სხვადასხვა მეთოდოლოგია. იმ მონაკვეთებში, სადაც გვაქვს დაზუსტებული ინფორმაცია - არსებული თუ პარალელური მასალის მიხედვით შესაძლებელია განვახორციელოთ სრული რესტავრაცია, ხოლო ის ადგილები, რომლებიც დიდწილად დაკარგულია განხორციელდება კონსერვაცია. ამავდროულად, ციხე-გალავნისთვის გამოცოცხლების მიზნით ვგეგმავთ, მის ადაპტაციას და მორგებას თანამედროვე საჭიროებებზე.
- სრული რესტავრაცია შეიძლება განხორციელდეს გალავნის ჩრდილოეთ და სამხრეთ კედლებზე, ასევე. ჩრდილოეთ კედელზე იგივე წყობით ამოივსება ჩამონგრეული ნაწილები, კირის ხსნარით ამოიგოზება გამოქარული წყობა.

შესაძლებელია აღდგეს კედლის ზედა ნაწილი თავისი ქონგურებით. ვინაიდან ზოგ ადგილას შემორჩენილია ქონქურის ფრაგმენტები, და შესაბამისად ადვილი წარმოასადგენია მათი თავდაპირველი მოხაზულობა და დაშორება ერთმანეთთან. ასევე, მოსაჭრელია ნაყარი მიწის ფენა, როგორც გალავნის შიგნით ისე კედლის გარე პერიმეტრზე.

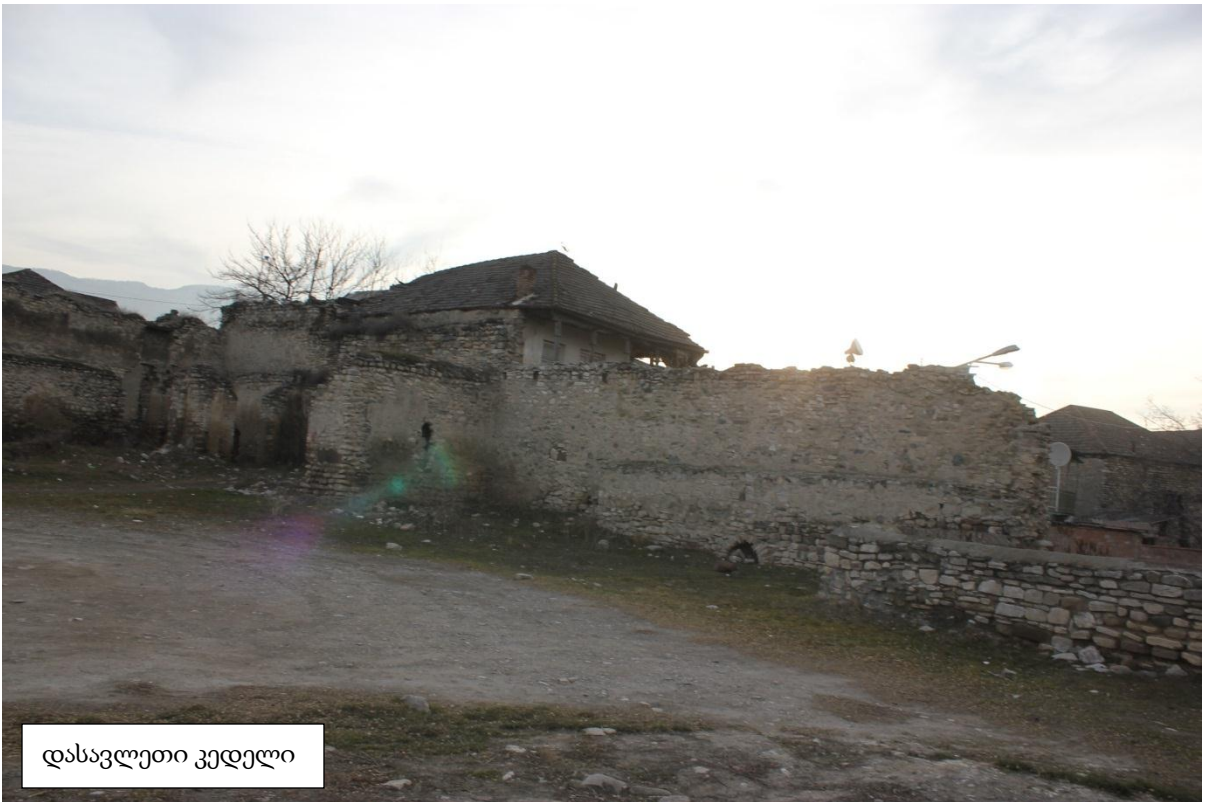
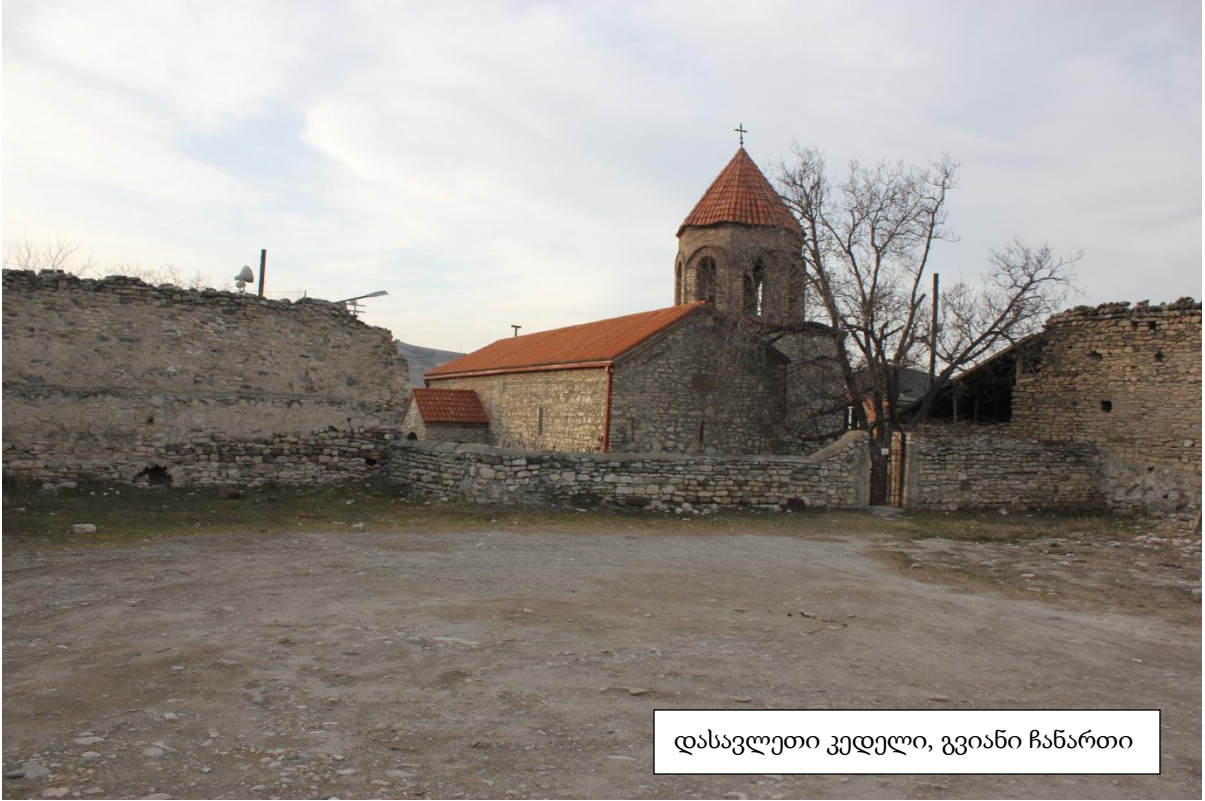
დასავლეთი კედელი

შიგნიდან სამხრეთ მხარეს აქაც მიშენებული იყო ნაგებობა. რომლის ფრაგმენტური ახლა კიდევ არსებობს. ამ ნაგებობის გამო დაზიანდა გალავანი. გარკვეული მონაკვეთები სქლად არის შელესილი გაჯით. კედლები დაზვრეტილია სართულშუა გადახურვისთვის.
