სახელოვნებათმცოდნეო კვლევა

კასპის მუნიციპალიტეტი, სოფ. ახალქალაქის
ციხე-გალავანი

ხელოვნებათმცოდნე: გიორგი პატაშური

2019

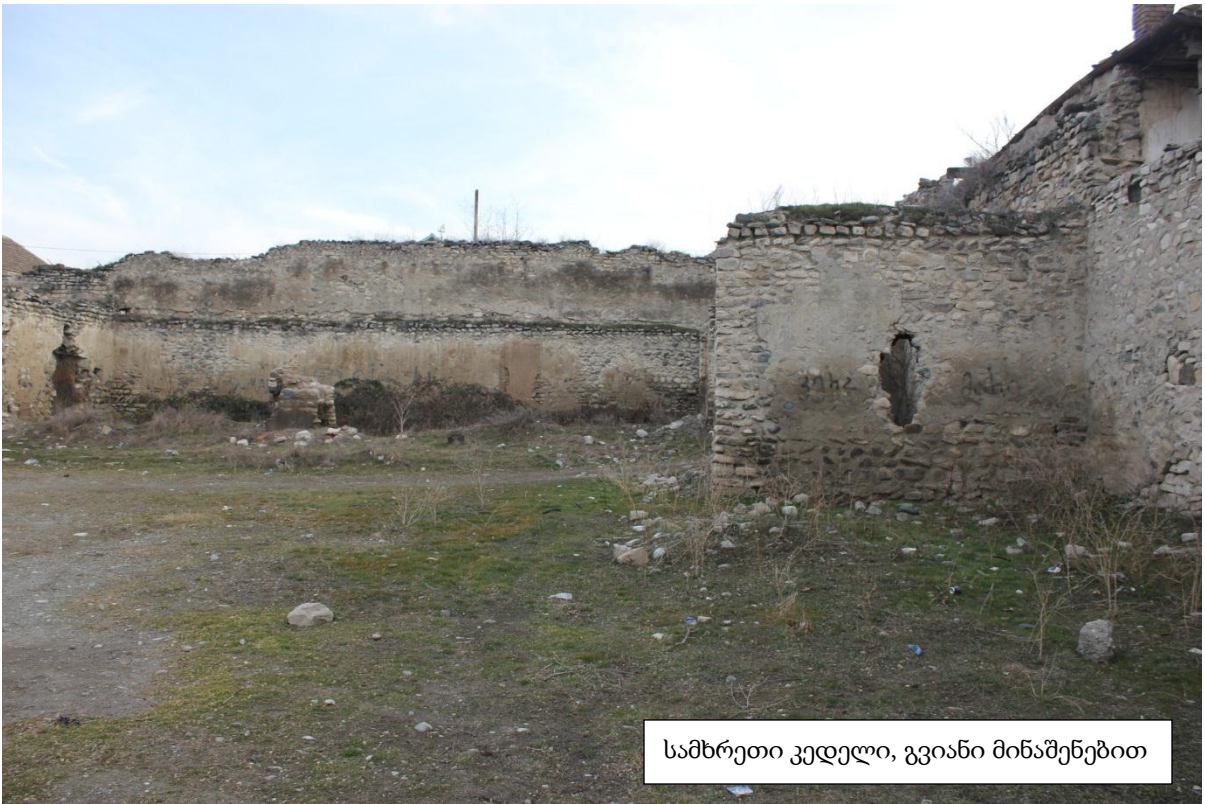
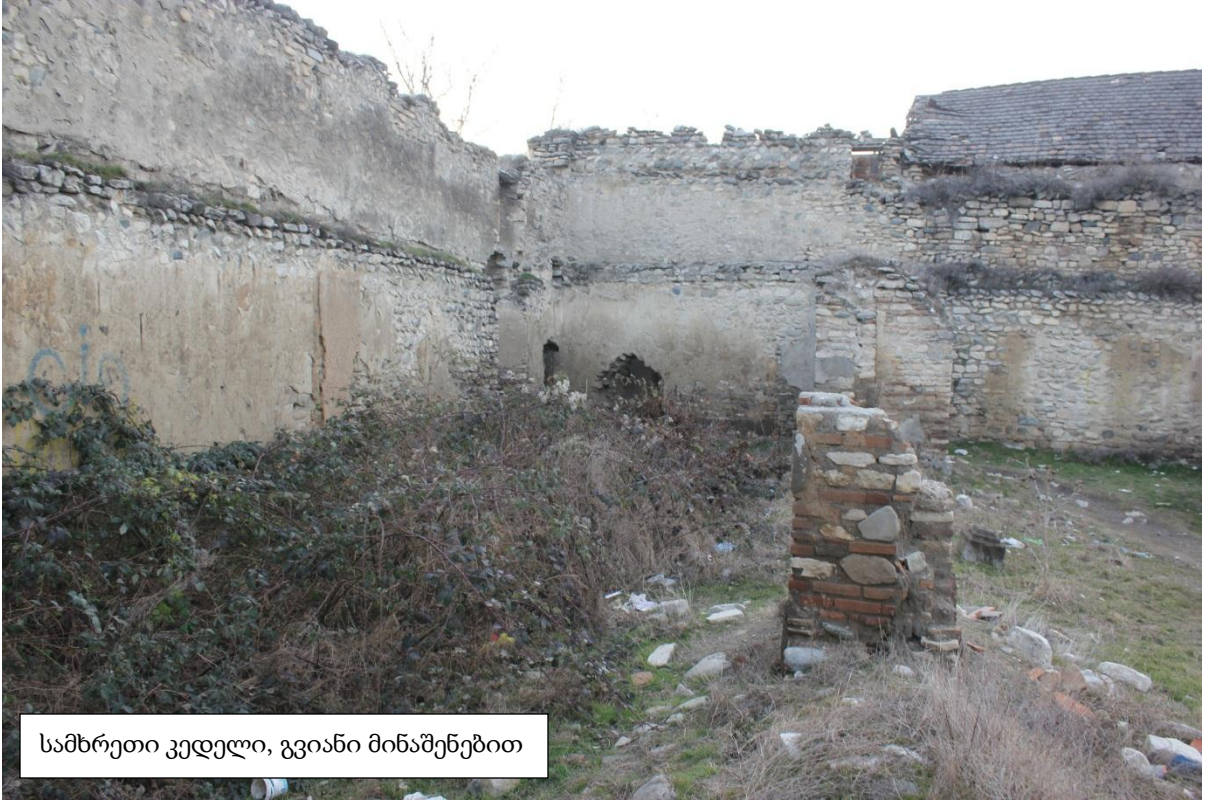
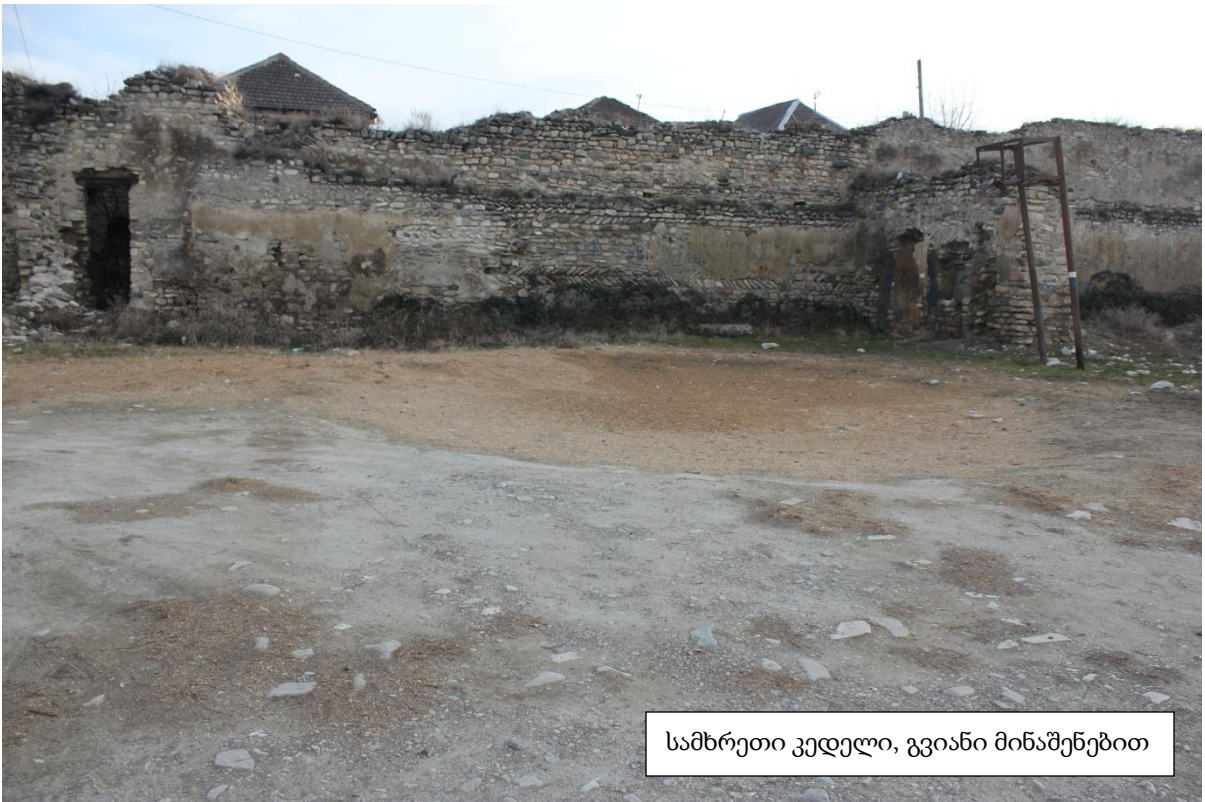
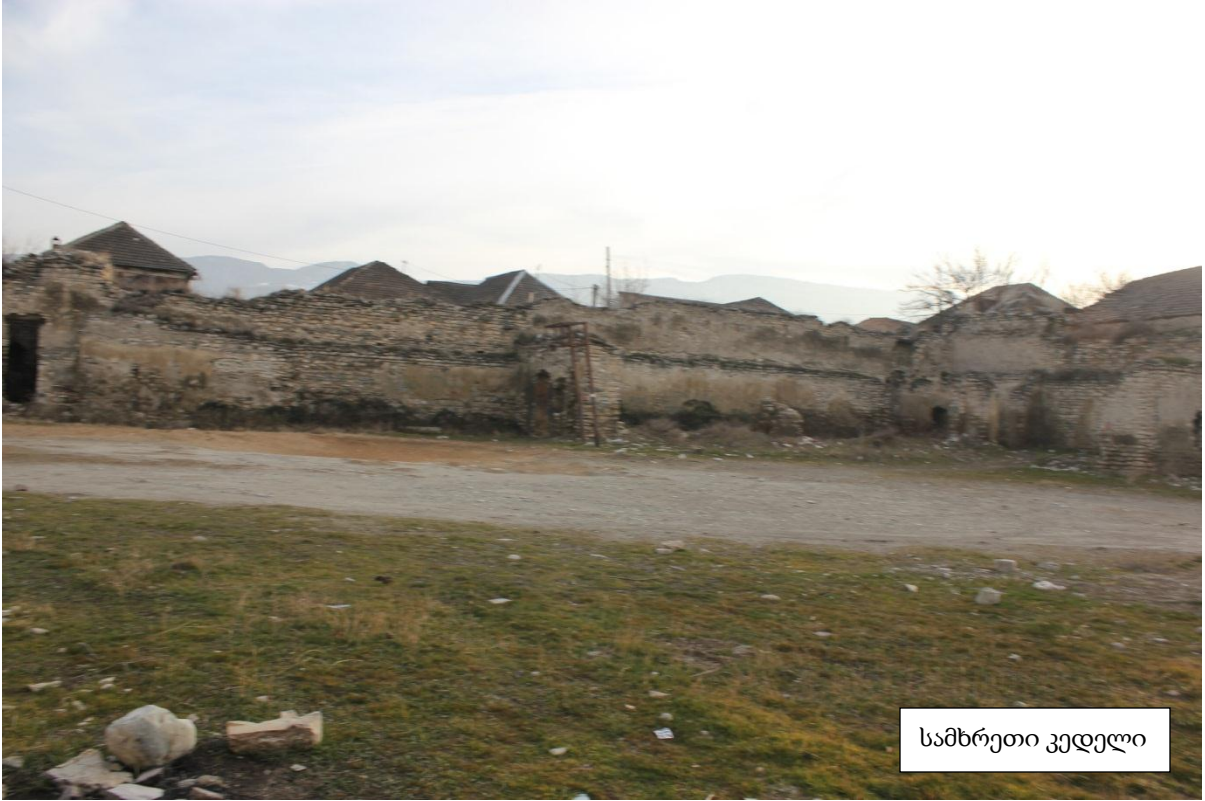
სამხრეთი კედელი, გვიანი მინაშენებით

სამხრეთ ფასადი, გაცილებით დაბალ სიმაღლეზეა შემორჩენილი, შედარებით ჩრდილოეთ ფასადთან. აქ, თითქმის მთელს სიგრძეზე მიშენებები იყო. ამჟამად მათი დიდი ნაწილი მოხსნილია, თუმცა მათ დაატყვეს თავიანთი

კვალი გალავნის კედელს. აქაც შემორჩენილია მიდგმული შენობის შედეგად დარჩენილი კოჭების ბუდეები, რომლებიც გამორჩეულია გალავნის კედელში სწორ რიგად. გალავნის ზედა ნაწილი მთლიანად მორღვეულია. ზოგა ადგილას ფასადის საპერანგე წყობა მორღვეულია. ამჟამად კვლავ არსებობს გარკვეული მინაშენები ფასადის აღმოსავლეთ და დასავლეთ მონაკვეთებში. გალავნის წყობა დიდწილად გამოქარულია. ამდენად აქაც აღინიშნება სტრუქტურული დაზიანებები.

შიდა მხარეს კედლის დიდ ნაწილს თითქმის დაკარგული აქვს თავდაპირველი სახე. ამ კედელზე როგორც აღინიშნა იყო მიდგმული მოზრდილი ნაგებობა. ახლა იგი დანგრეულია, თუმცა მისი კვალი ჯერ კიდევ კარგად იკითხება. იმ მონაკვეთებში, სადაც იყო შენობის ოთახები, გალავნი კედლები შელესილია. დასავლეთ მონაკვეთში გაკეთებულია გვიანდელი კარიც, გალავნის გარღვევის შედეგად. ამ „კარის“ თავზე გაუკეთებიათ ბუხარიც, რომლის ზედა ნაწილის გადასახურად გამოუყენებიათ ხორბლის სალეწი დაფა. ამჟამად ამ გვიანდელი ნაგებობის კედლების დიდი ფრაგმენტები კიდევ დგას.

- სამხრეთ კედლის დასავლეთ კუთხეში, შიდა მხრიდან, იქ სადაც გვიანდელი შენობის ნანგრევებია, შესაძლებელია გაკეთდეს ერთსართულიანი, ბანური გადახურვის მქონე ახალი მოცულობა. მისი ფასადები შეიფუთება მინით, რაც მკაფიოდ გამოყოფს ახალ მოცულობას ძველისგან. ამავდროულად გვერდით ფასადებზე დარჩება ძველი წყობა, რომელიც დასტური იქნება აქ არსებული ძველი ნაგებობის.

- სამხრეთი კედლის ფასადზე მოსახსნელია გვიან მიდგმული ავტოფარები და რამდენიმე ნაგებობი ნაშთები. ასევე საკმაოდ დიდზე ჩანს მოსაჭრელი მიწაც. კედლის გამონგრეული ადგილები უნდა შეივსოს იმავე წყობით, ქვებს შორის მონაკვეთი კი ამოიგოზოს კირის ხსნარით.

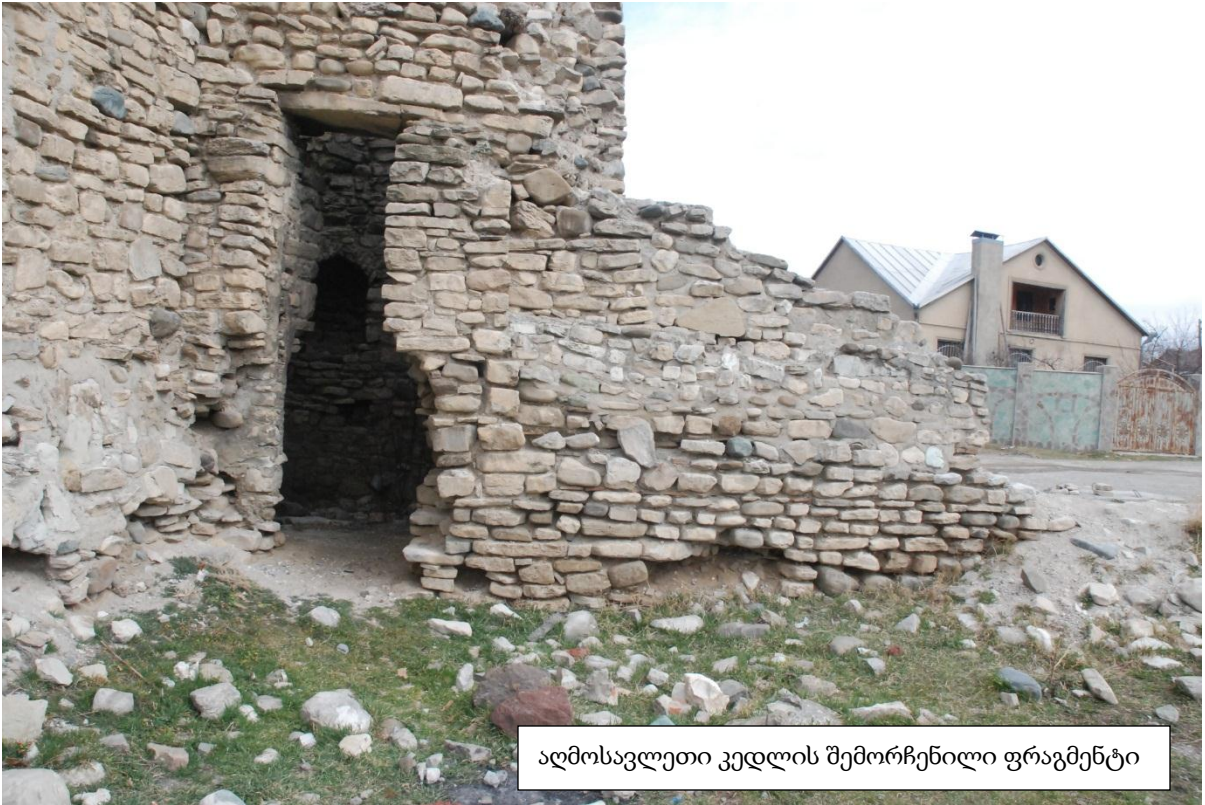
ალმოსავლეთი კედლის შემორჩენილი ფრაგმენტი

აღმოსავლეთ ფასადი მთლიანად მორღვეულია, შემორჩენილია მხოლოდ მისი ჩრდილოეთ მცირე მონაკვეთი. აქ მკაფიოდ გამოვლენილია კედლის

სტრუქტურის სრული დაკარგვა. ამ ეტაპზე გვრჩება მხოლოდ ვარაუდი, თუ სად იყო კარიბჭე.

გარკვეულ სიმაღლემდე უნდა ამოიწიოს აღმოსავლეთი კედელი, რომელიც ახლა გეგმის დონეზეც ძლივს იკითხება. ასევე უნდა აღდგეს კარიბჭე.

- გალავნის აღმოსავლეთ კედელზე, რომელიც ყველაზე მეტადაა დაზიანებული შემორჩენილ კედლების უნდა ჩუტარდეს კონსერვაცია და ამ

დაკონსერვებული ფენის ზემოთ შესაძლებელია თანამედროვე, გამჭირვალე, მსუბუქი მასალით, გალავნის კედლის და კარიბჭის მოცულობის რეკონსტრუქციას. აღნიშნული რეკონსტრუქცია გათვალისწინებულია მხოლოდ მნახველისთვის სრული შთაბეჭდილების მოსახდენად. იგი არ იქნება მყარი კონსტრუქცია და ნებისმიერ დროსაა მისი მოხნა შესაძლებელი.

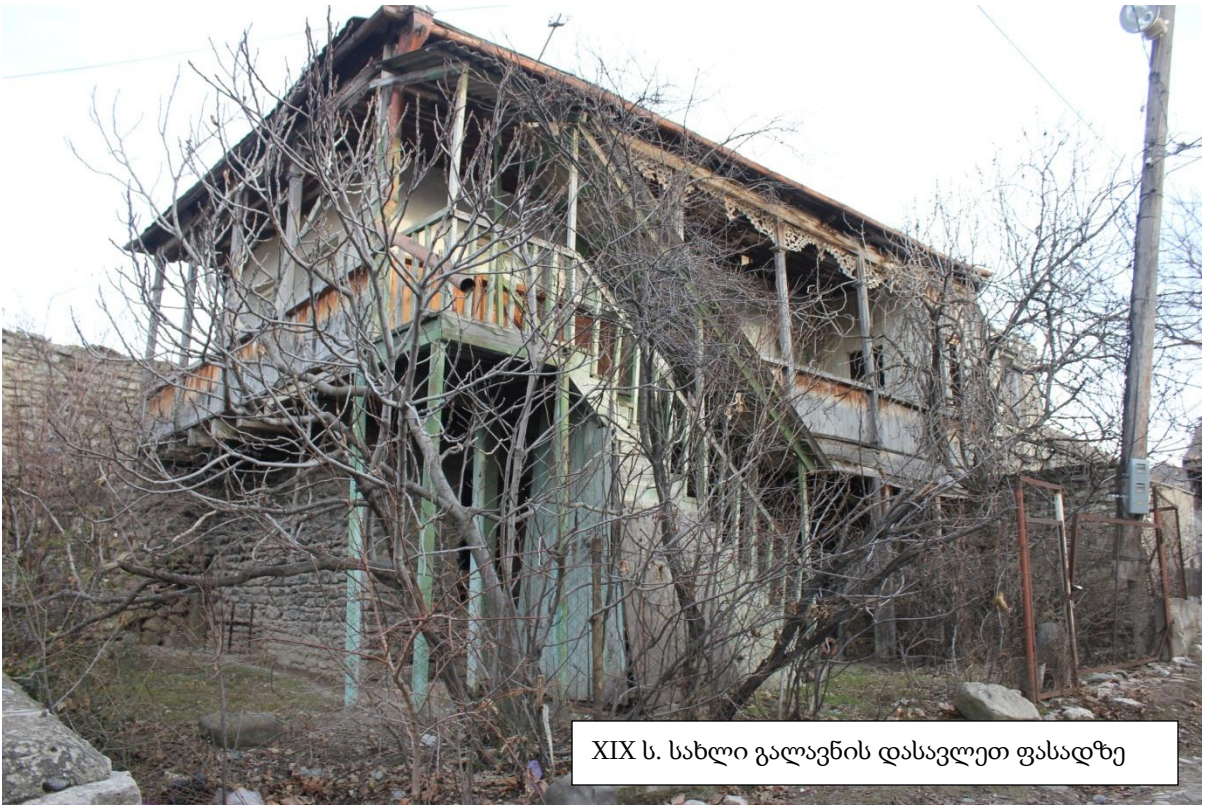
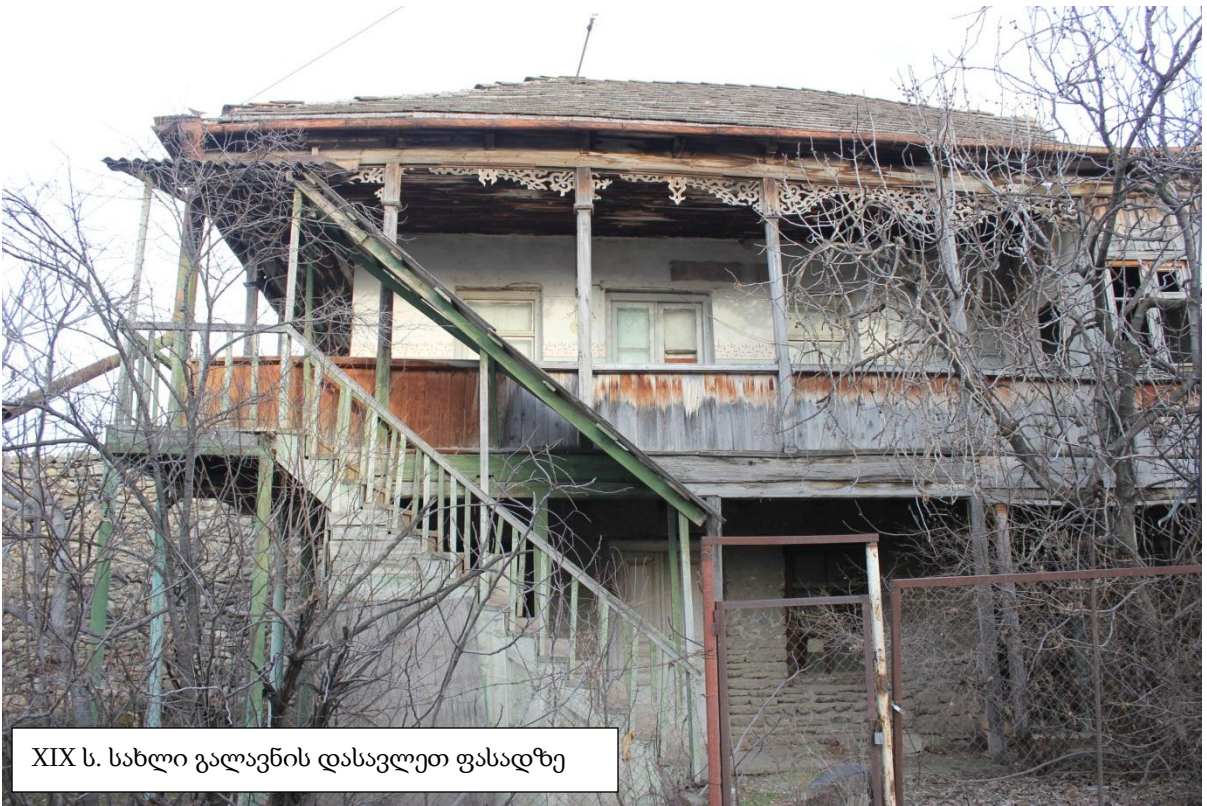
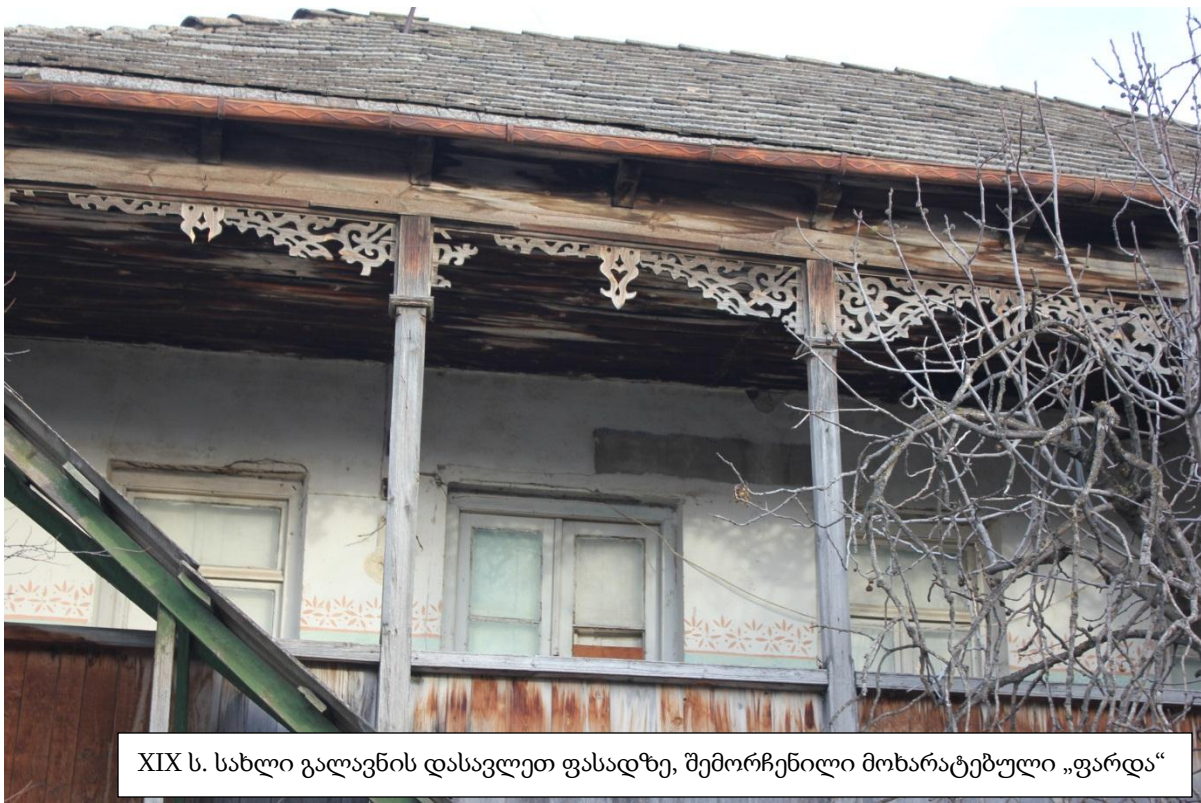
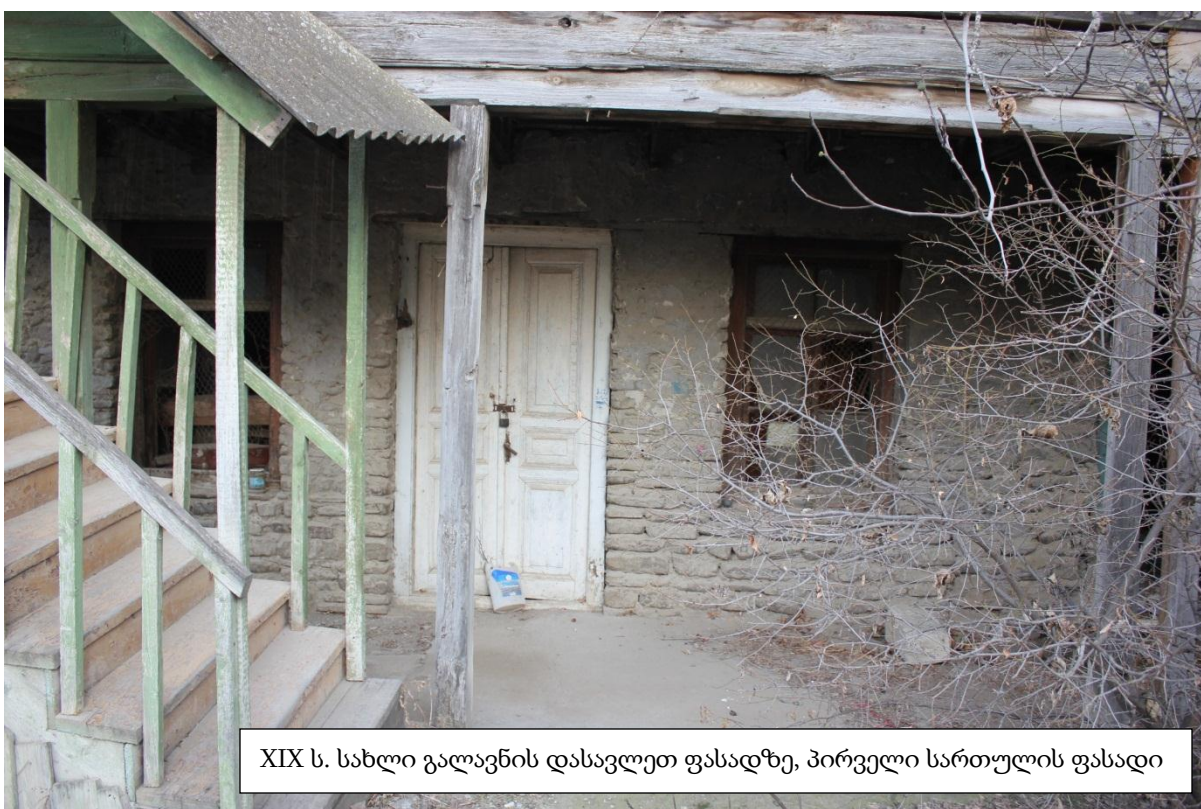
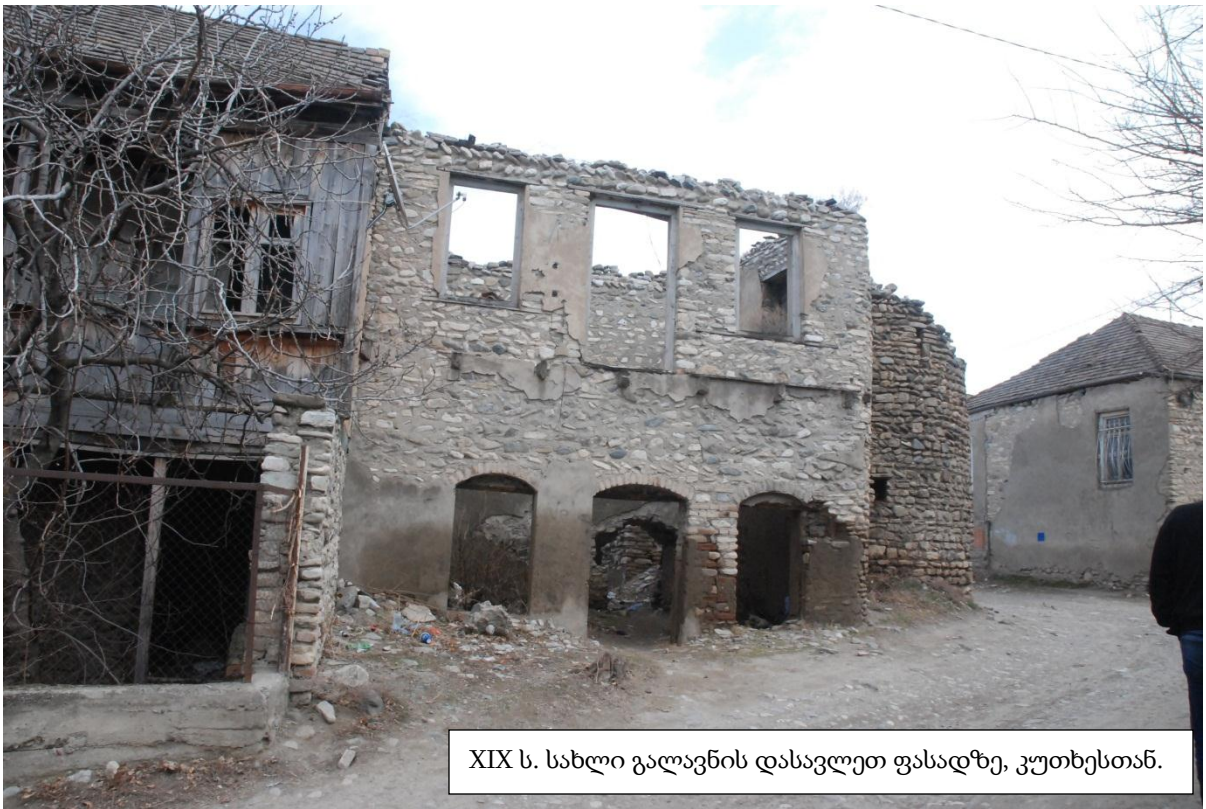
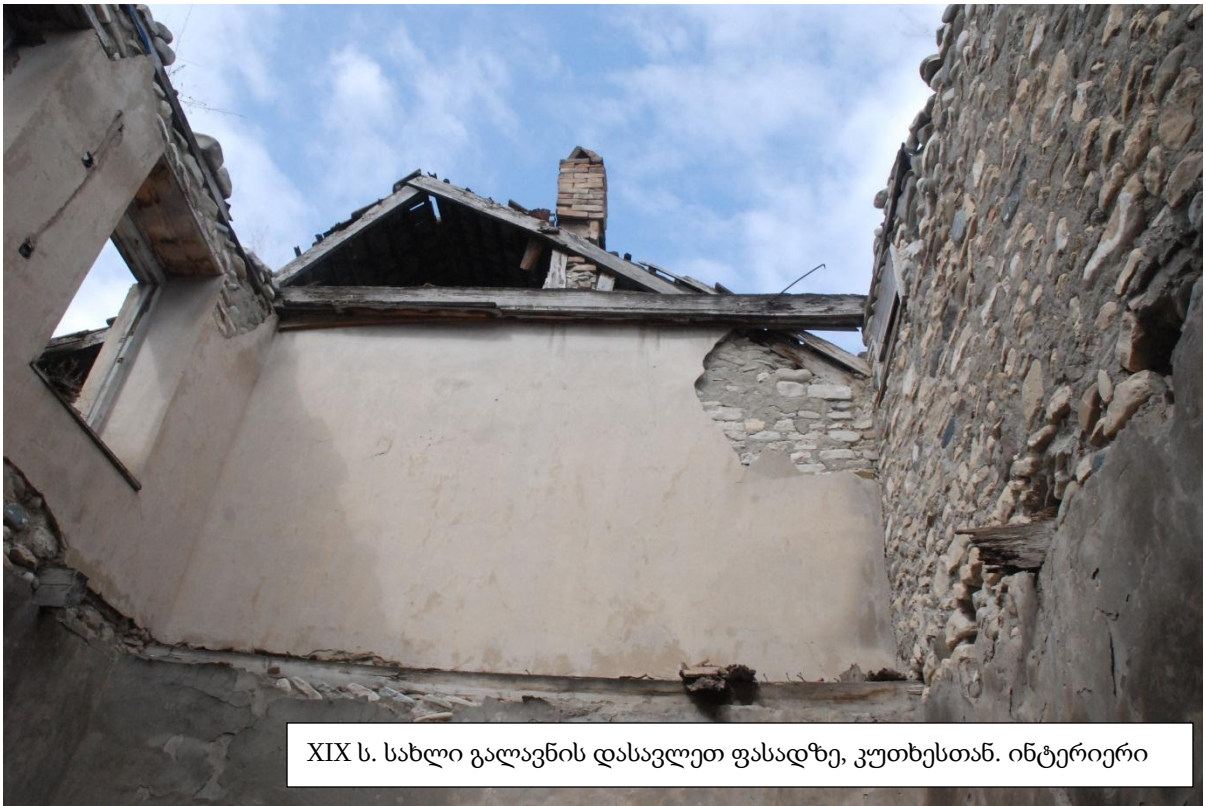
XIX ს. სახლი გალავნის დასავლეთ ფასადზე

რაც შეეხება XIX საუკუნის ნაგებობებს, რომლებიც გალავნის დასავლეთ ფასადზეა მიდგმული. ვაპირებთ ამ ნაგებობების სრულ რეაბილიტაციასა და ადაპტაციას. აქ წარმოდგენილია ორი ერთმანეთთან მიჯრით აგებული შენობა. მარცხნივ მდგარი შენობა ამჟამად შედარებით უკეთეს მდგომარეობაშია. მას აქვს გადახურვა და გარკვეულწილად შემორჩენილია ძველი დეტალები, იქნება ეს აივნები თუ, ინტერიერის იატაკი და ჭერი. რაც შეეხება მეორე მარჯვნივ მდგარ ნაგებობას. ამ შენობიდან ამჟამად დარჩენილია მხოლოდ ცარიელი კედლები.

უნდა აღინიშნოს რომ ჩვენ მოგვეპოვება 1989 წელს შესრულებული პროექტი, სადაც ორივე სახლი გაცილებით სრულყოფილად იყო შემორჩენილი. მარჯვნივ მდგომ ნაგებობაზე ფასადზე მეორე სართულზე გამოდიოდა მოხარატებული აივანი, როგორც არის ამჟამად შემორჩენილი მარცხნივ არსებულ ნაგებობაზე

(ახლა ამ შენობის აივანსაც გამოცვლილი აქვს აივნის მოაჯირი, ნახაზებზე ჩანს, რომ მოაჯირიც იყო მოხარატებული ორნამენტებით).

- სასურველია სრული რეაბილიტაცია უნდა ჩაუტარდეს გალავნის დასავლეთ ფასადზე მიდგმულ ორ ნაგებობას. მარჯვენა ნაგებობის პირველი სართულის ფასადი შეუღესავი იყო. მეორე სართულზე კი შემორჩენილია ნალესობა და სააღფრეო მოხატულობა. ძირითადი კედელი დაფერილია მოცისფროდ, შუა მონაკვეთში კი გაუყვება ორნამენტური ხაზი. ძირითადი დაზიანება ამ ნაგებობას აქვს აივანზე. ამჟამინდელი მოაჯირები გვიანდელია. ძველ პროექტზე ჩანს, რომ აქ იყო მოხარატებული აივანი, შესაბამისად უნდა აღდგეს ეს ძველი მოაჯირი. ზემოთ მოხარატებული ფარდები რომლებიც ჯერ კიდევ შემორჩენია, უნდა შეკეთდეს და დაკარგულ ადგილებში აღდგეს. შესაცვლელია გადახურვა.

რაც შეეხება მორე სახლს. ეს სახლი თითქმის მთლიანად აღსადგენია, როგორც ზემოთ აღვნიშნეთ მისგან შემორჩენილია მხოლოდ კედლები, ხოლო სახურავი და სართულშუა გადახურვა ჩამონგრეულია. აღარ არის აივანი რომელიც 1989 წლის ანაზომზე იყო დატანილი. ამ სახლის რეაბილიტაციაში დაგვეხმარება სწორედ ეს ანაზომი. მეორე სართულის აივანზე გამოდიოდა შეფიცრული მოაჯირი, რომლებზეც მართკუთხა ფორმები იყო გამოსახული. მარცხენა კუთხეში აუყვებოდა მიდგმული ხის კიბე. ნაგებობა გადახურული იყო ცალფერდა სახურავით, დაქანებული ქუჩის მხარეს.
