## განმარტებითი ბარათი

ბ. პაიჭაძის სახ. ეროვნული სტადიონის „დინამო არენა“-ს ორივე იარუსზე მთლიანად უნდა შეიცვალოს სკამები საერთო რაოდენობით 55 000 ც.

# პირველი იარუსი

# მეორე იარუსი

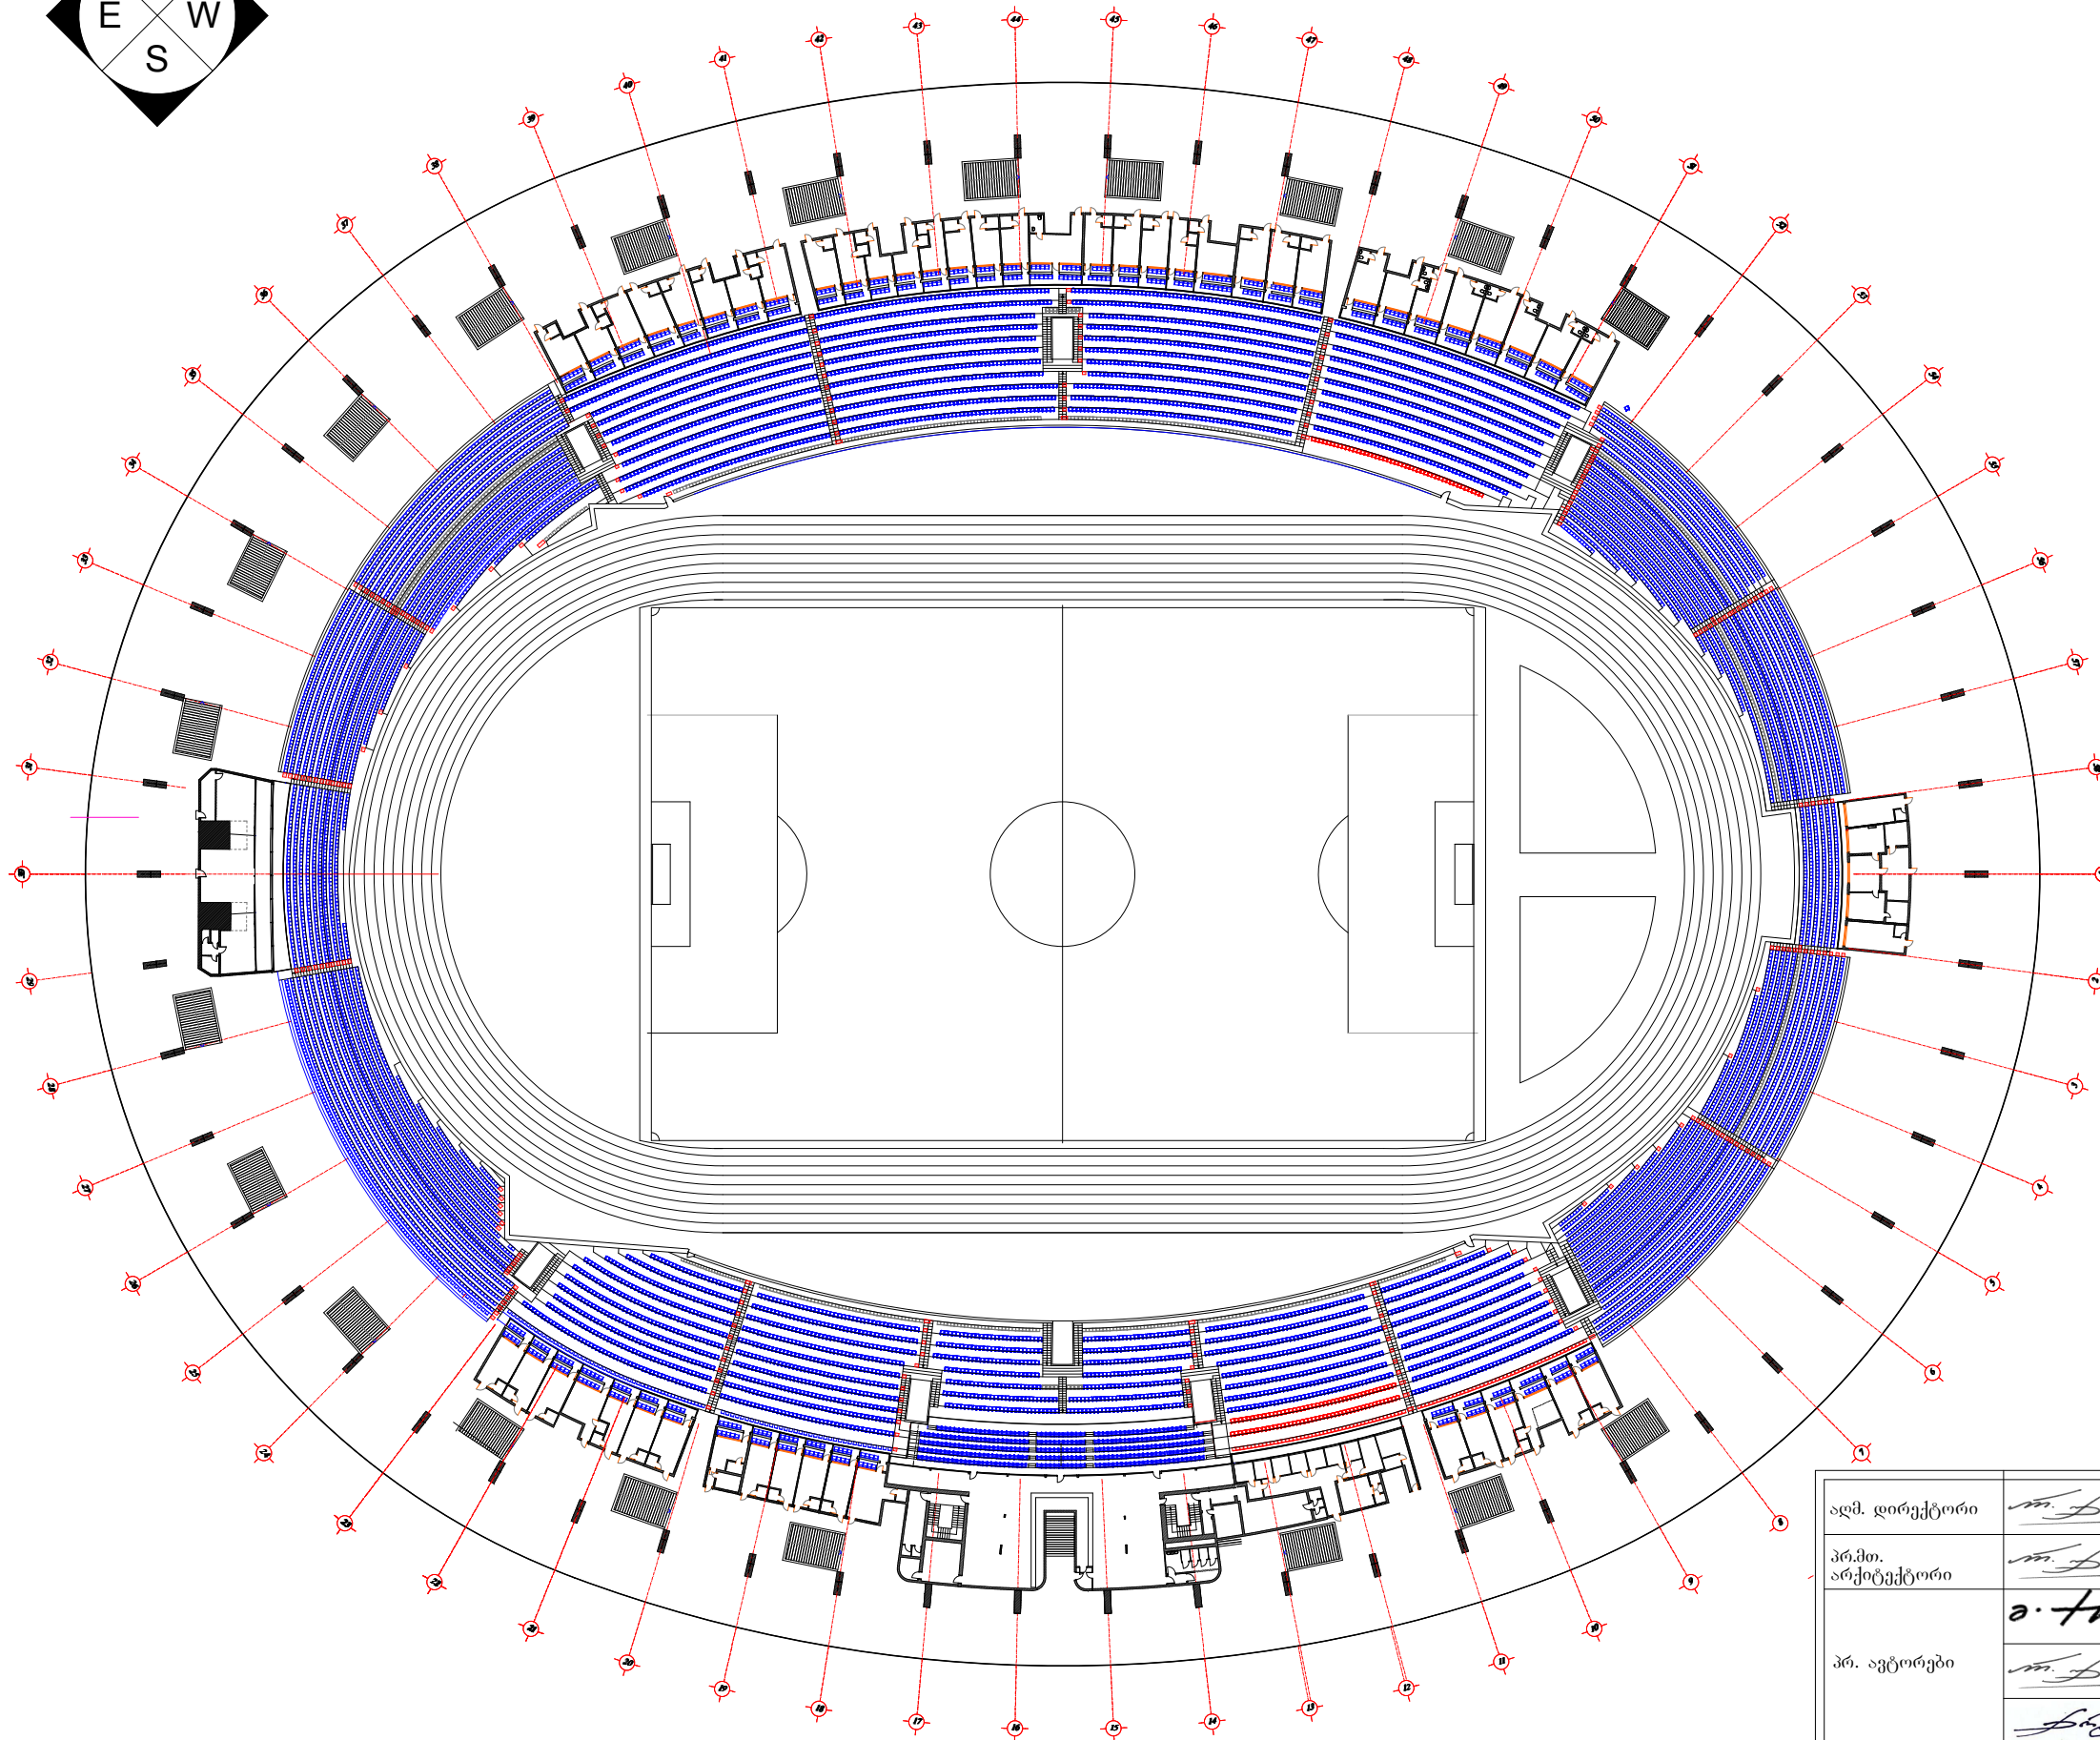
| | | | I იარუსი - სკამების განლაგება | | | |

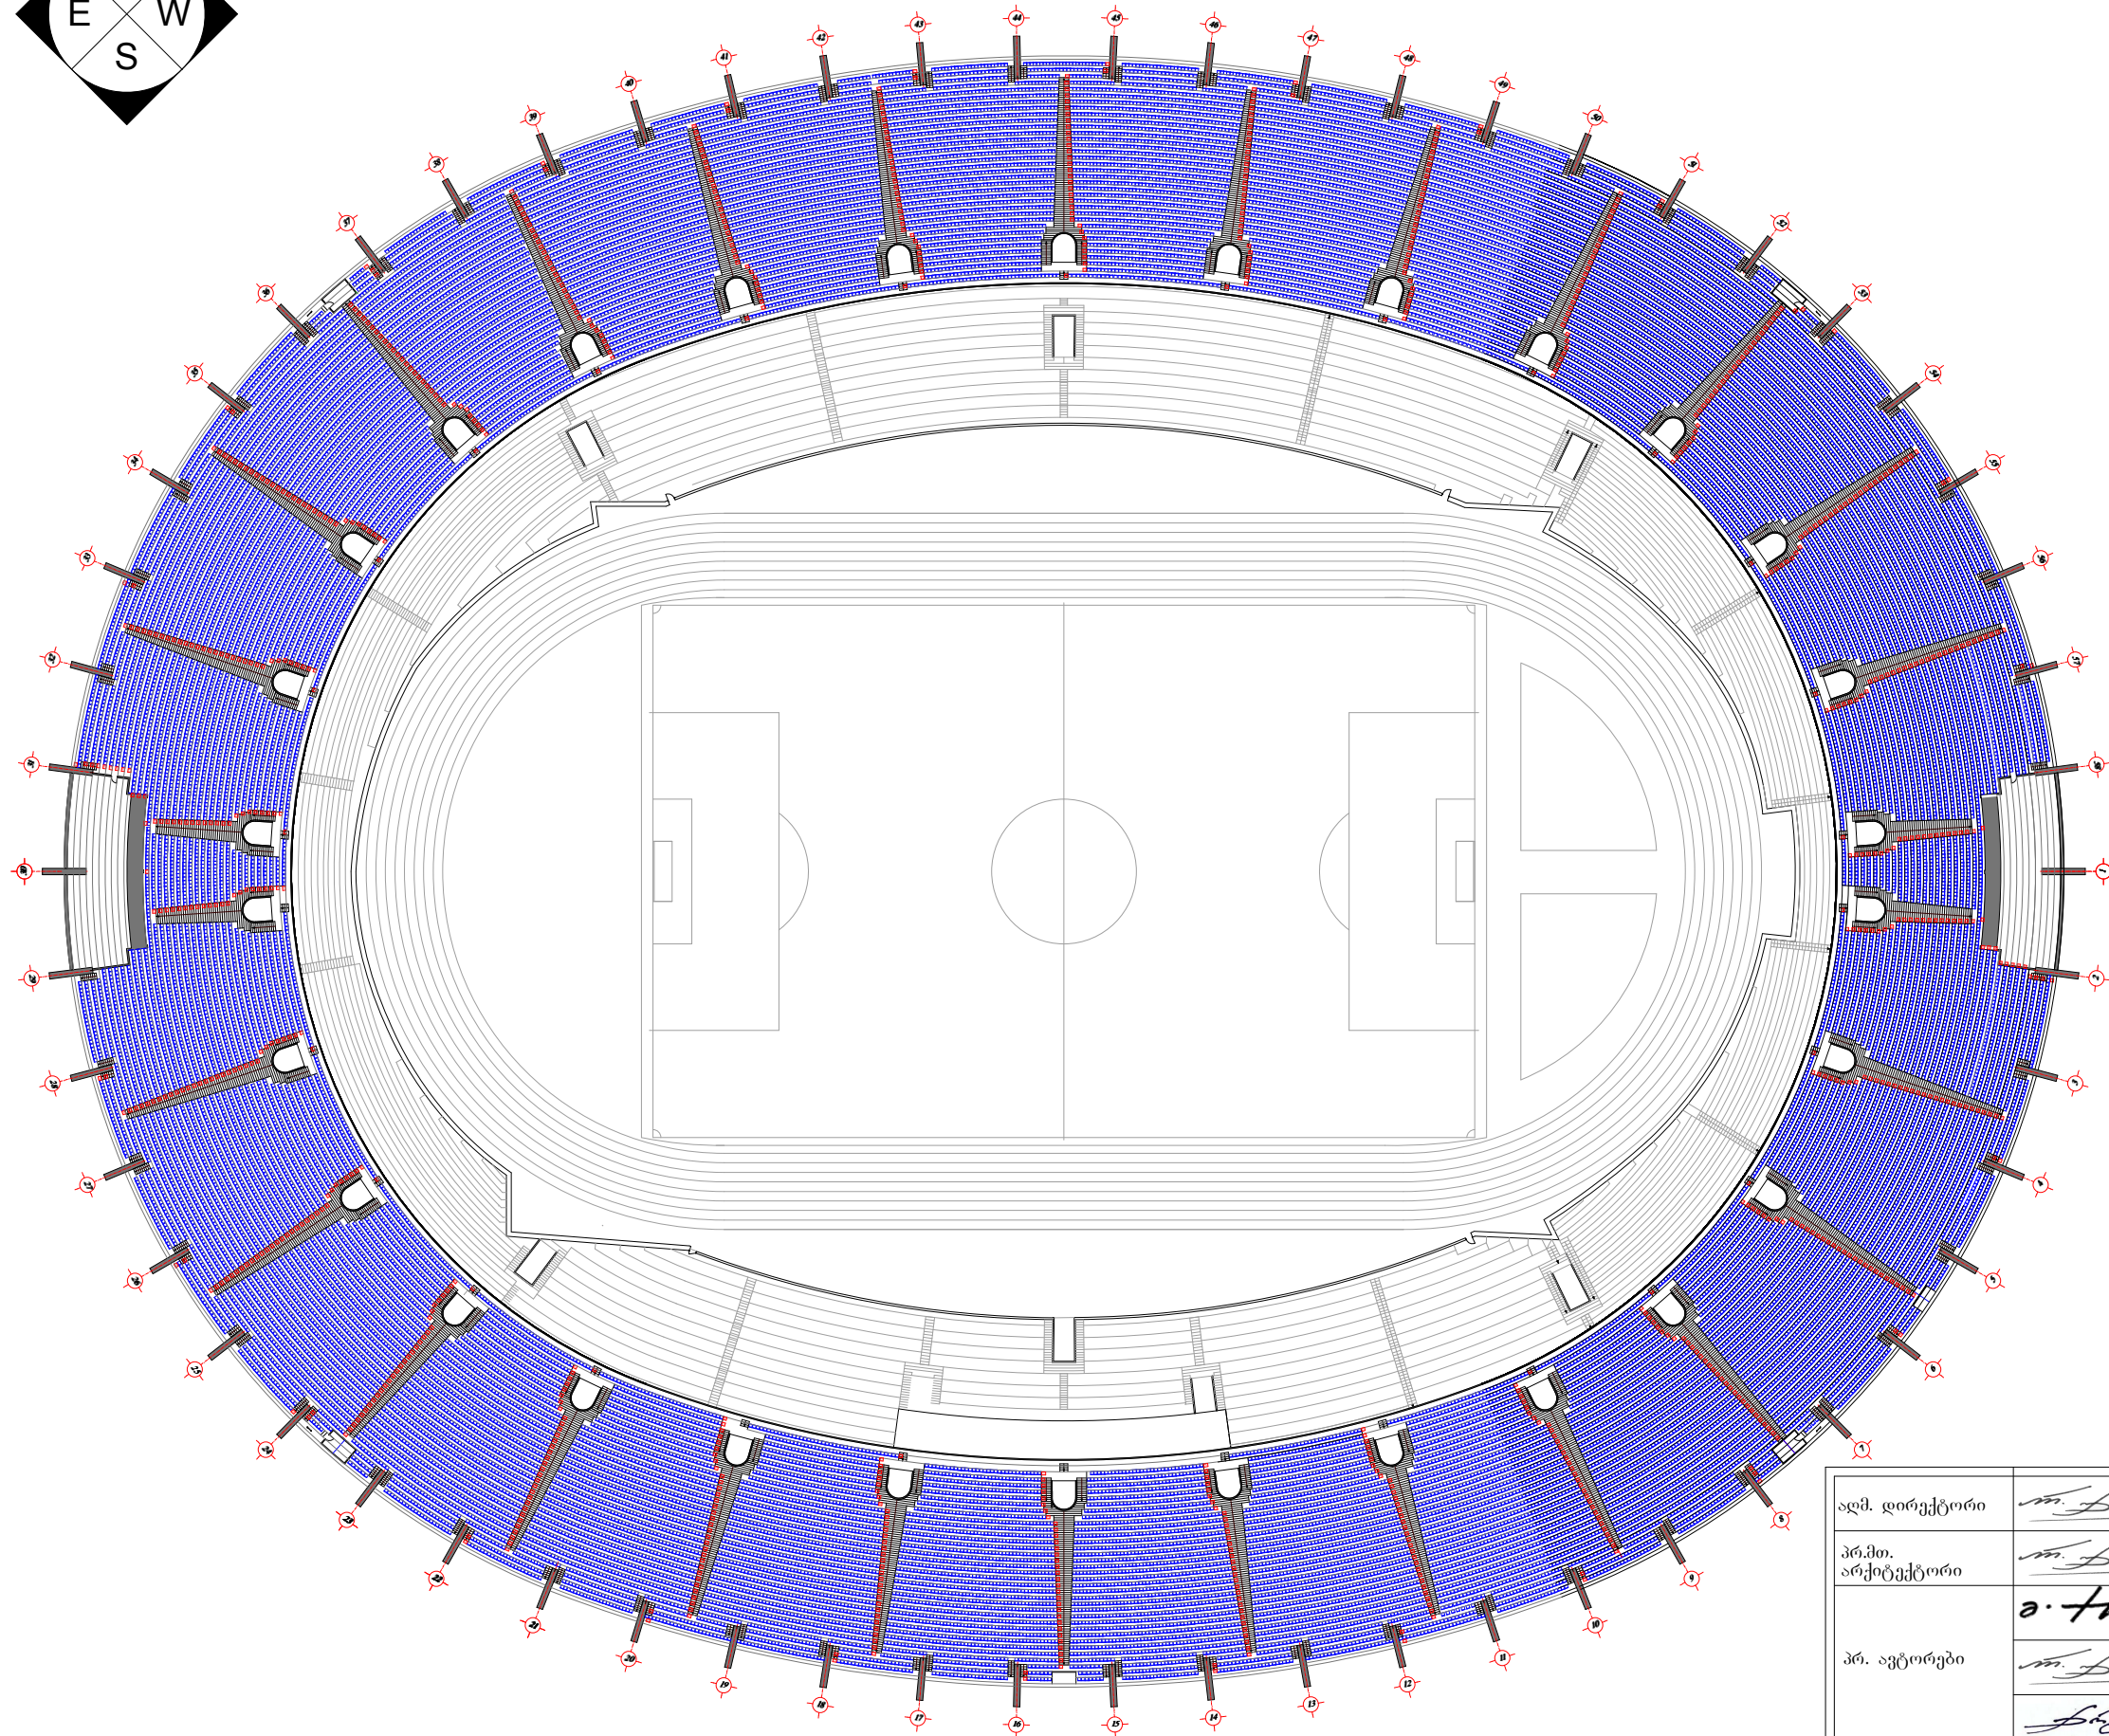
| დაამუშავა | | თამაზი<br>ხანდარაშვილი | II იარუსი - სკამების განლაგება | | | |
