სანატორიუმ "საქათველოს" I-II ჯოხჯესში ახსებელი წყად-ხანაწილასიის სქემა

ბანაწილასიის ბაიკა

| პროექტის ავტ. | | ი. მინაძე | მ. წყარეზო, რესთავრაციის მ. N41-ში, სანატორიუმ "საბუტის-ლოს" I-II კორპუსში (სკ 29.08.35.002) არსებული გარე წყალ-კანალიზაციის ნაწილობრივი რეაბილიტაცია და შიგა წყალ-კანალიზაციის ქსელის (დგარების) შეცვლა (რემონტის გარეშე) | | | |

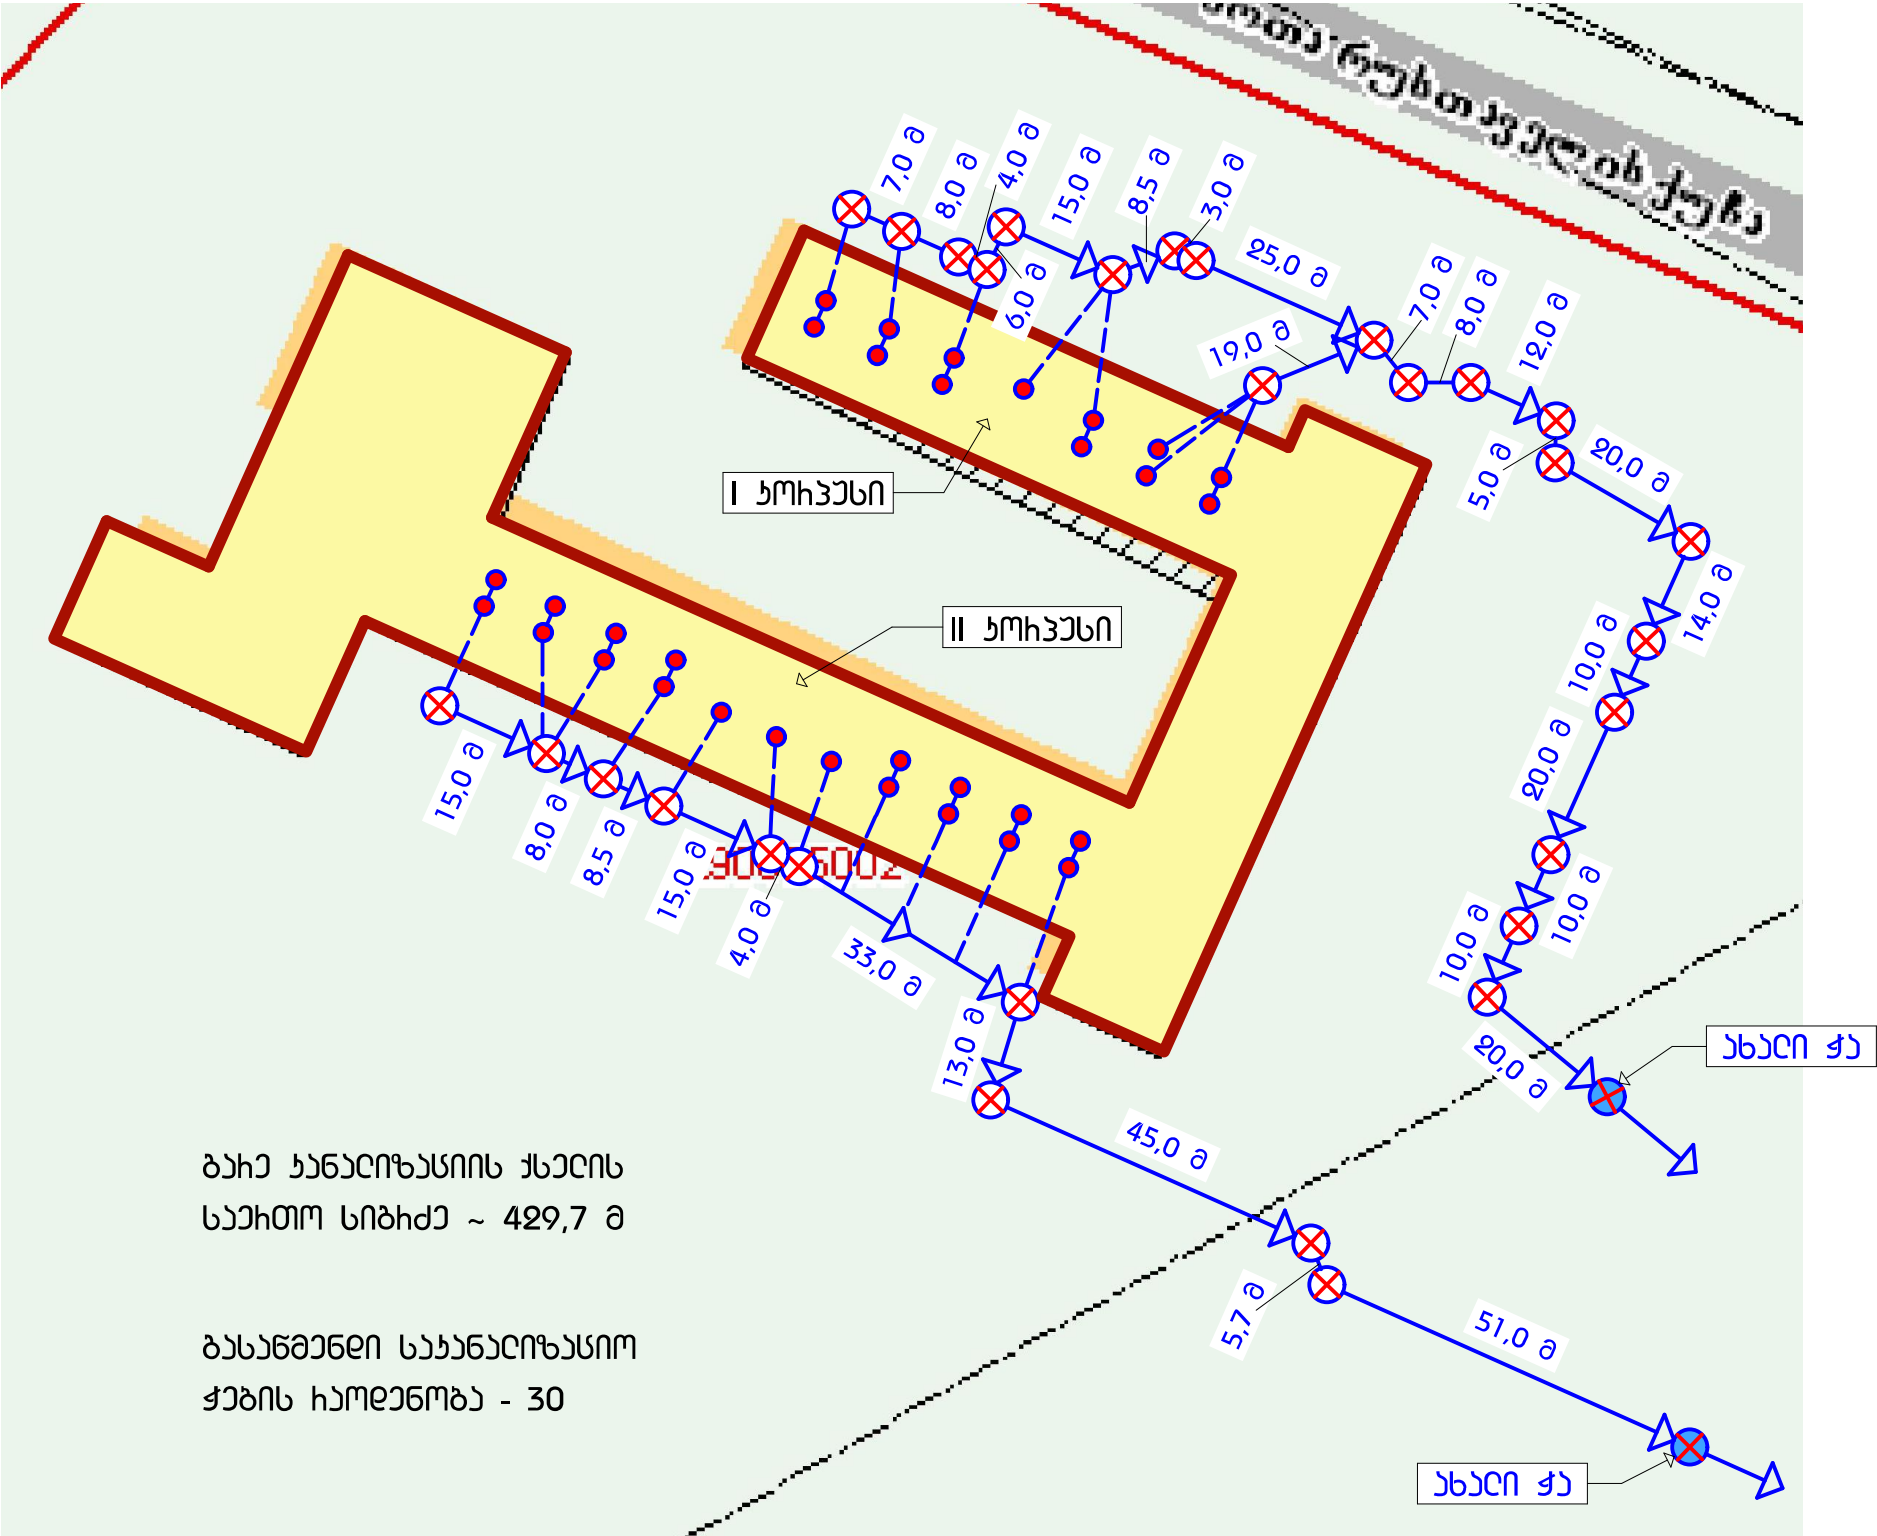
ტექნიკური დავალების შესაბამისად, ჩვენი ჯგუფის მიერ დათვარიეხებით შესწავლილ იქნა ქ. წყარეზოში, ხესთაველის ქ. N41-ში, სანატორიუმ "საქათველოს" I და II ჯოხჯესებში ახსებელი გაყვ და შიგა წყად-ხანაწილასიის ქსელის მდგომარეობა.

საბუთის შესწავლის შედეგად დადგინდა, რომ სა-ჭიროა I და II ჯოხჯესებში უკვე ამოტოვებული თუხის 150 მმ-იანი დგაყების შეცვლა, ეეხოდ, I ჯოხჯესში 7-ივე საბუტზე და სარდაფში გამაგალი მიღების ჩათვლით. ხოლო II კორპუსში-მხოლოდ ზედა სამ სართულზე, სადაც განსახლებულია დევნილთა ოჯახები.

რაც შეეხება გარე კანალიზაციის ქსელს, მთლიანადაა გასაწმენდი როგორც სადინარი მიღები, ასევე ჭები, ახალდამონტაჟებული ჭებამდე.

1. I ჯოხჯესში დგაყების სიგრძეობა - 13, შასა-სვლინა მთლიანად 7 საბუტზე.
2. II ჯოხჯესში დგაყების სიგრძეობა - 19, შასა-სვლინა მხოლოდ ბა-9, ბა-10 და ბა-11 საბუტებზე
3. ბასანაწილასიის საბუტის მთლიანი და ჭები
